#### ÚDAJE O VOZIDLE

| Evidenčné číslo: | <b>BT262EZ</b> | VIN: | ZFA25000002U61084 |
| Model vozidla: | Fiat Ducato | Vyhotovenie: | 2.2 |

# ZOZNAM POŠKODENÍ

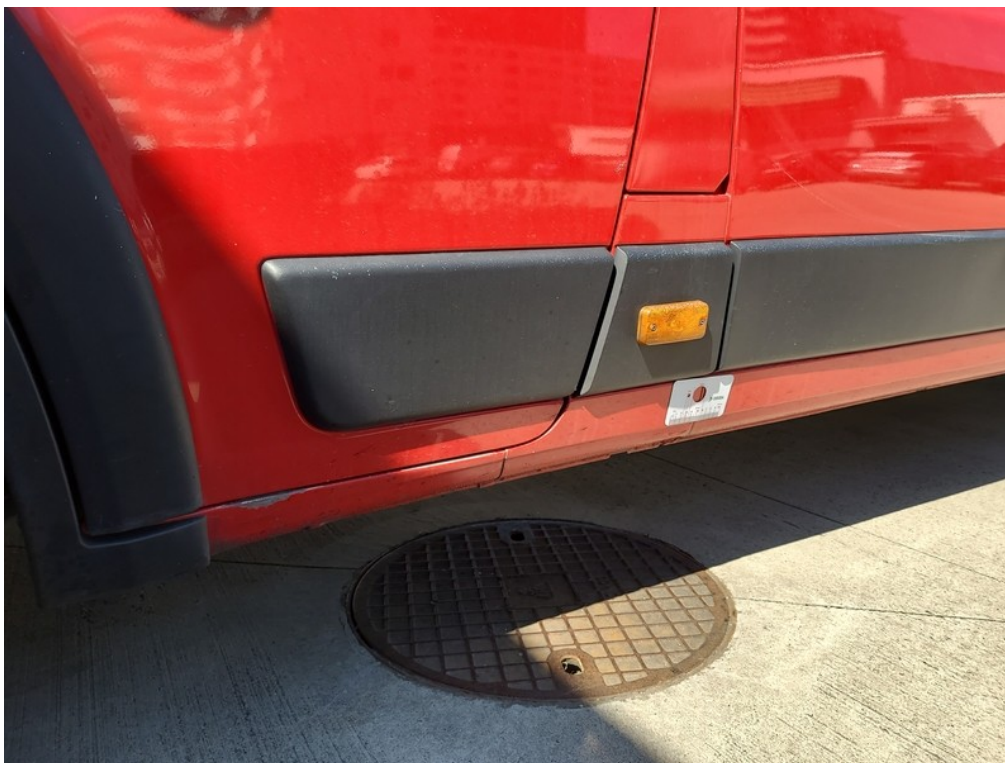
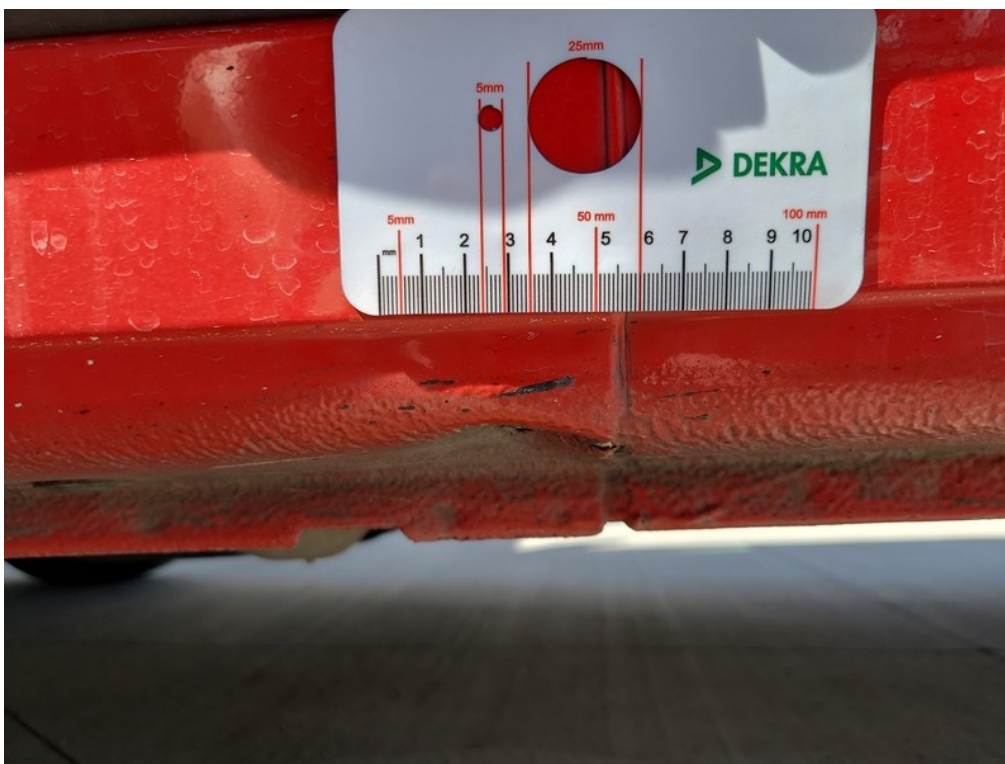
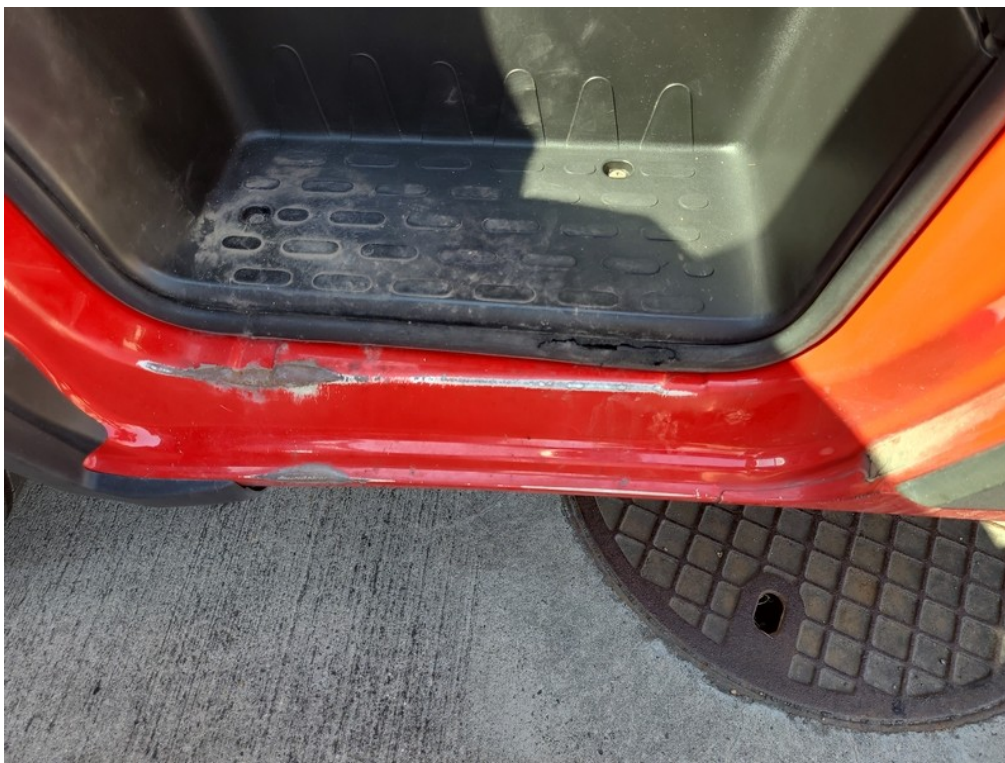
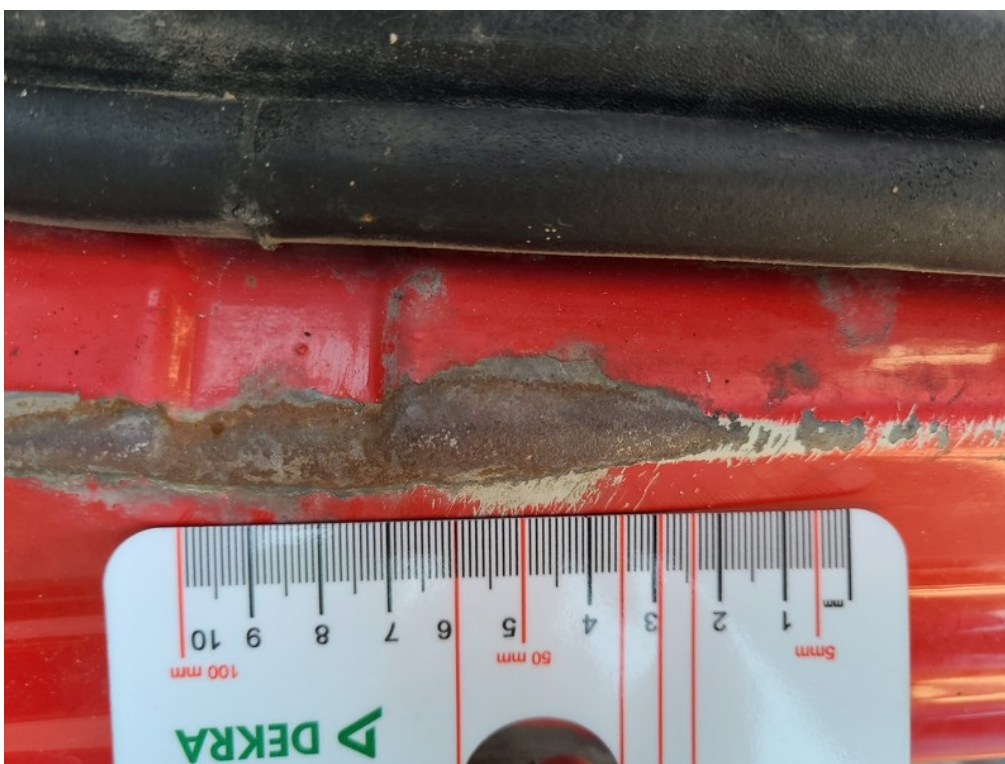
| P.č. | Poškodený diel | Druh poškodenia |
|---|---|---|
| 1 | Prah ľavý | Deformácia |

### 1 Prah ľavý - Deformácia

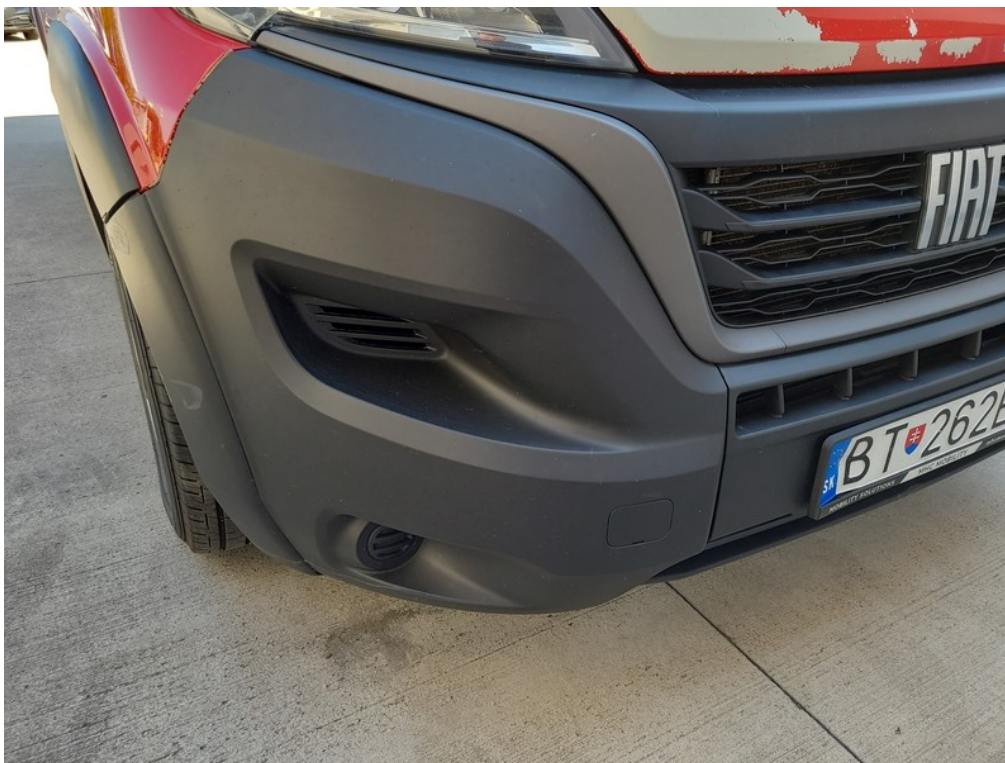
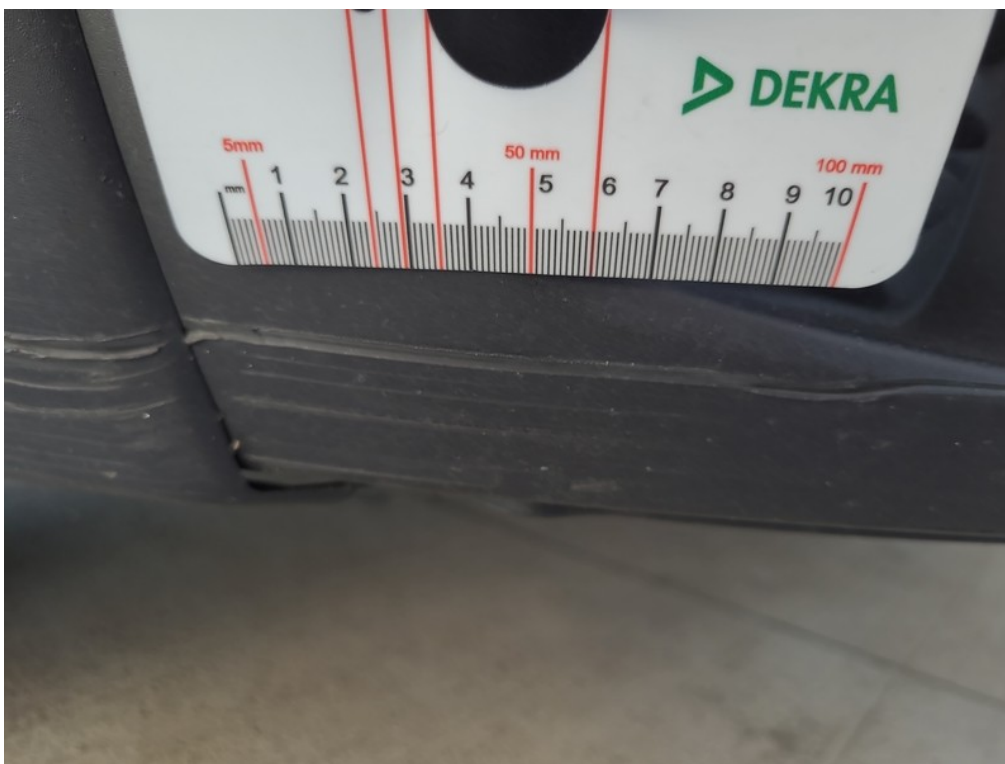
| P.č. | Poškodený diel | Druh poškodenia |
|---|---|---|
| 2 | Predný nárazník - Pravý diel | Škrabance |

### 2 Predný nárazník - Právý diel - Škrabance

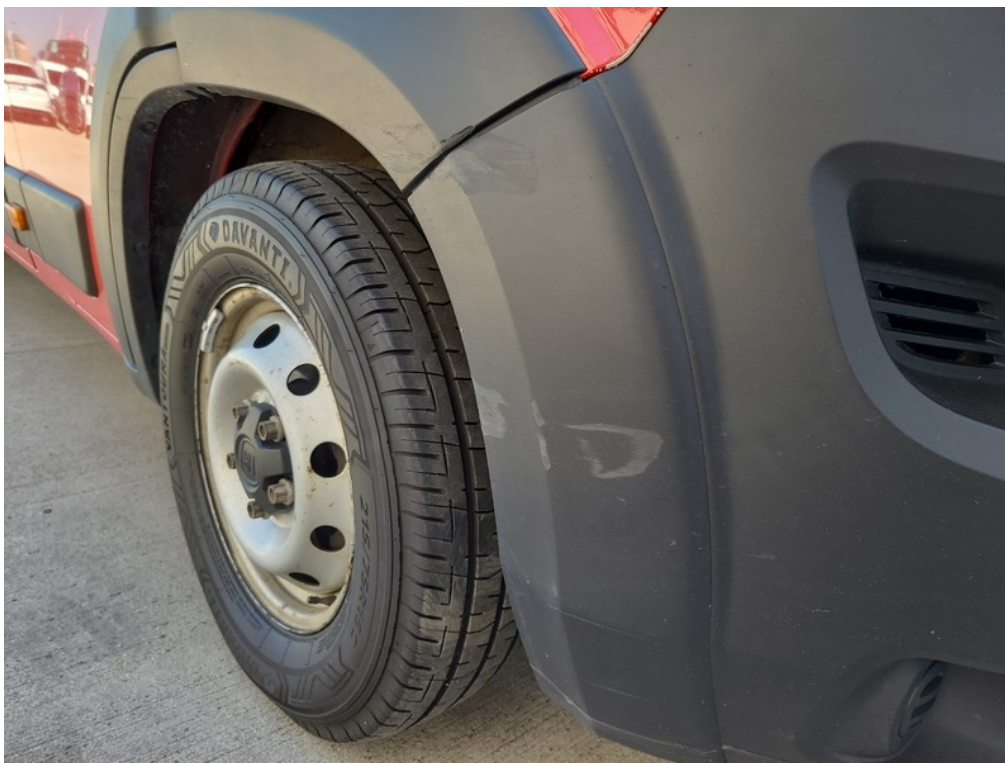
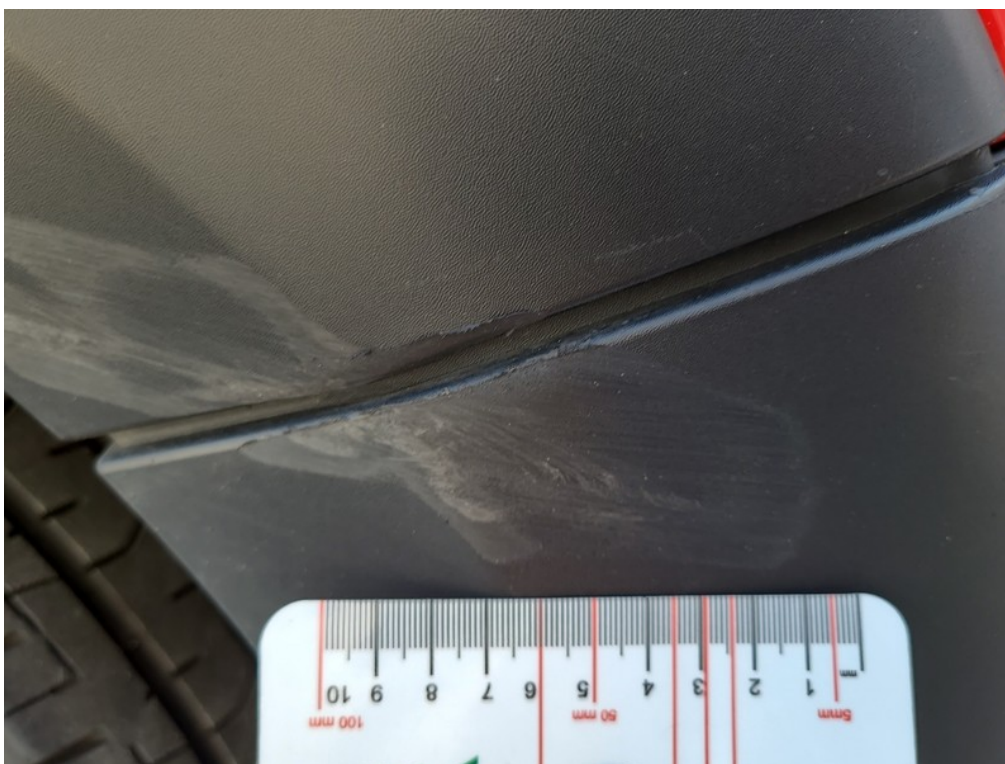
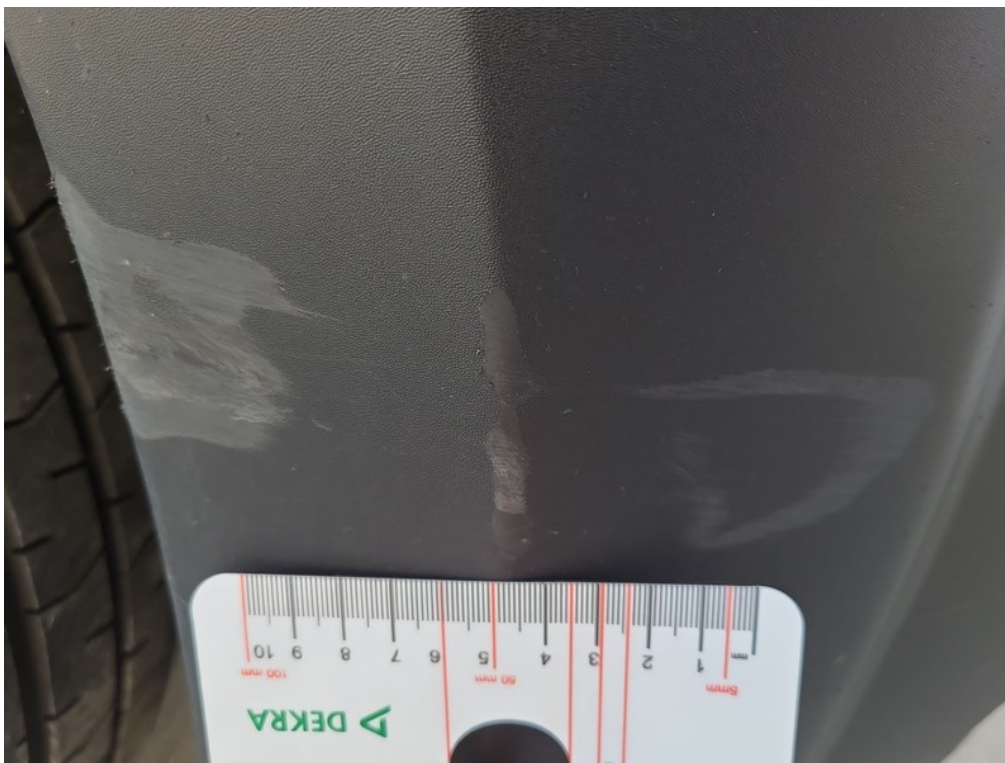
| P.č. | Poškodený diel | Druh poškodenia |
|---|---|---|
| 3 | Lišta P nárazníka pravá | Škrabance |

**3 Lišta P nárazníka pravá - Škrabance**  
Umiestnenie: Exteriér (vonkajší priestor)

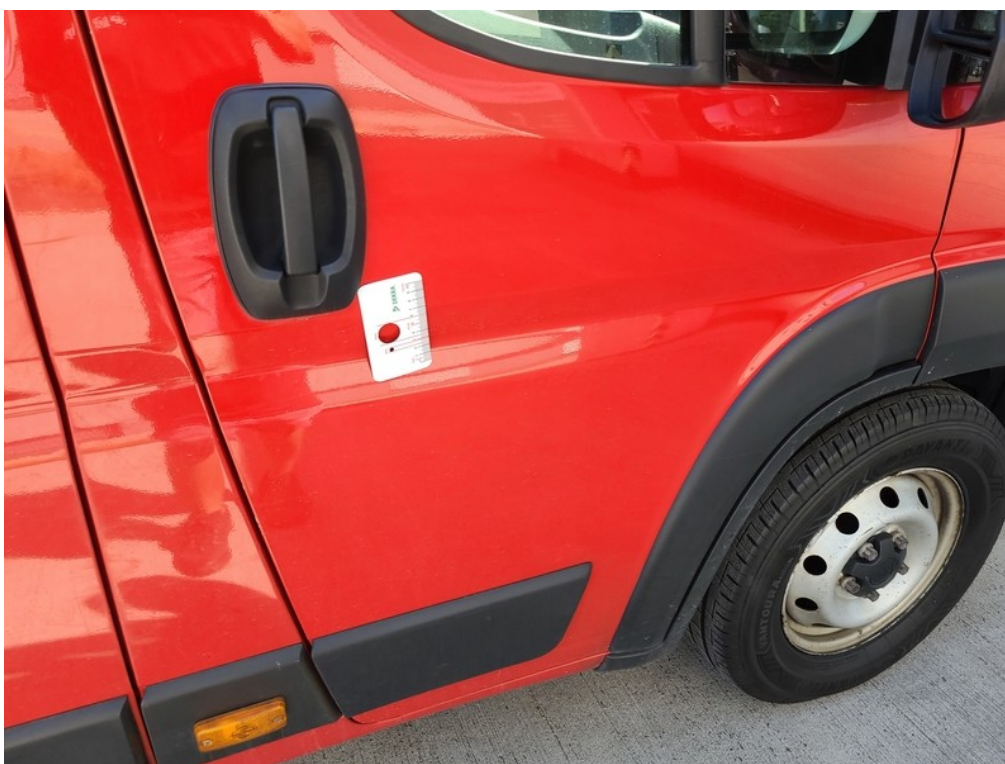
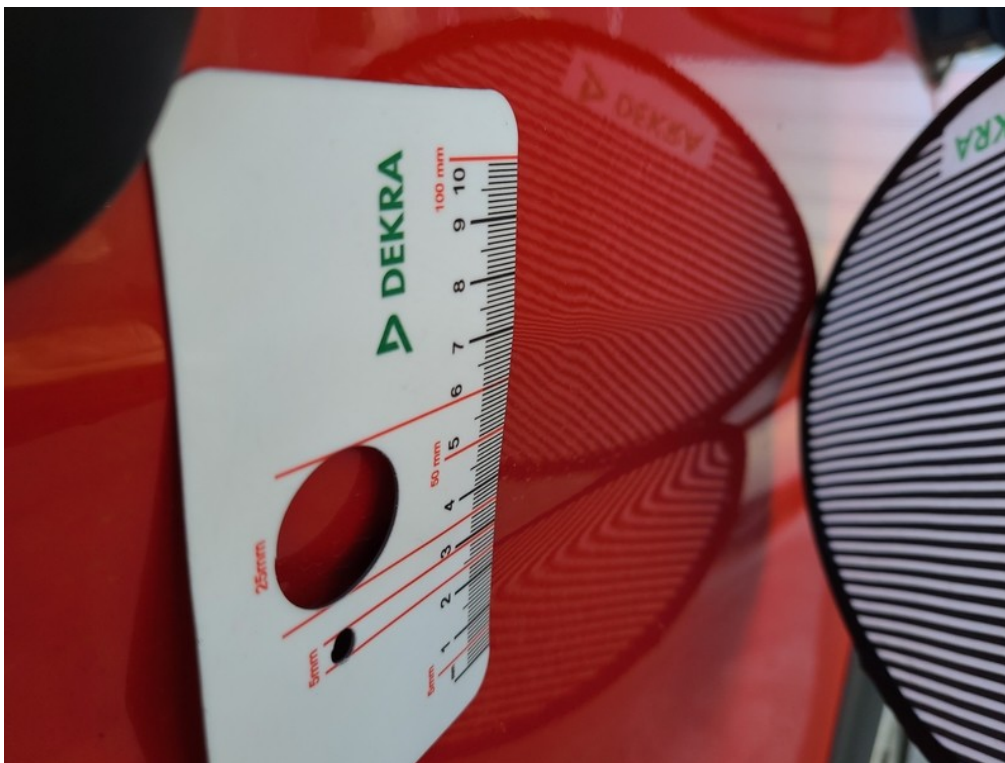
| P.č. | Poškodený diel | Druh poškodenia |
|---|---|---|
| 4 | Dvere predné pravé | Deformácia |

4 Dvere predné pravé - Deformácia  
Umiestnenie: Exteriér (vonkajší priestor)

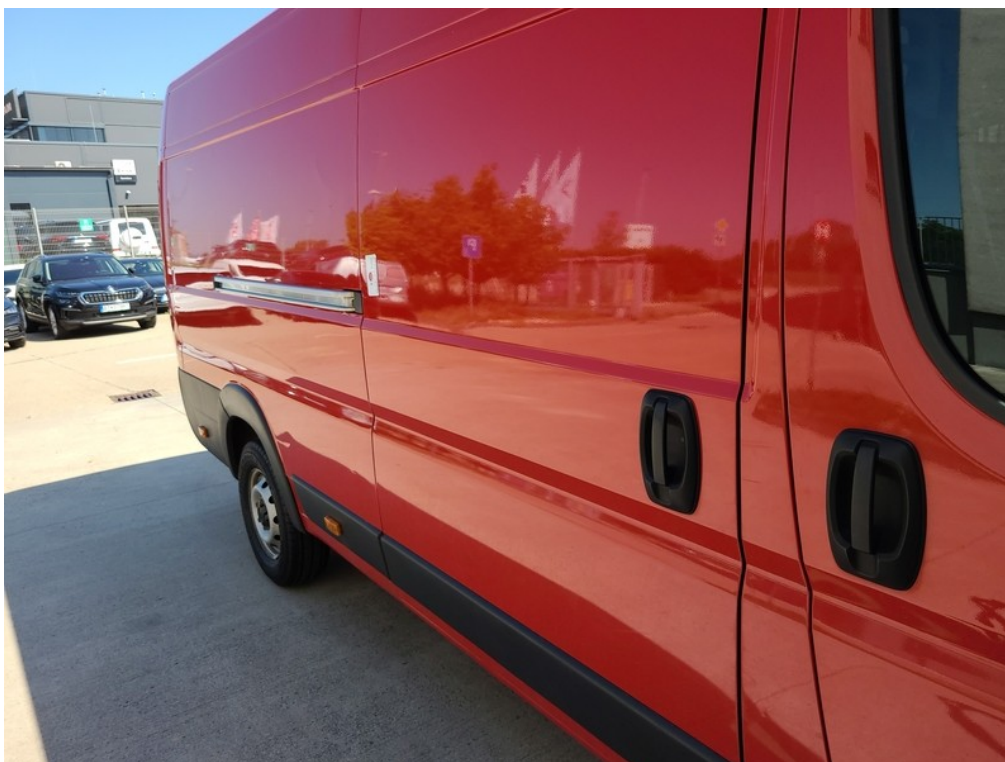
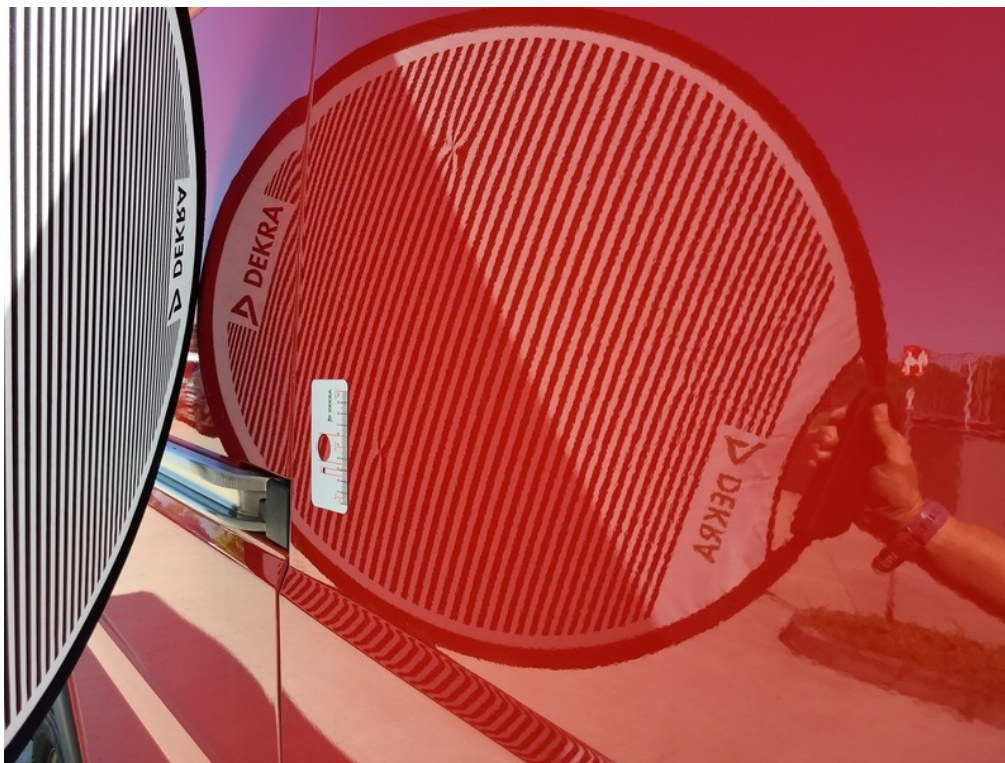
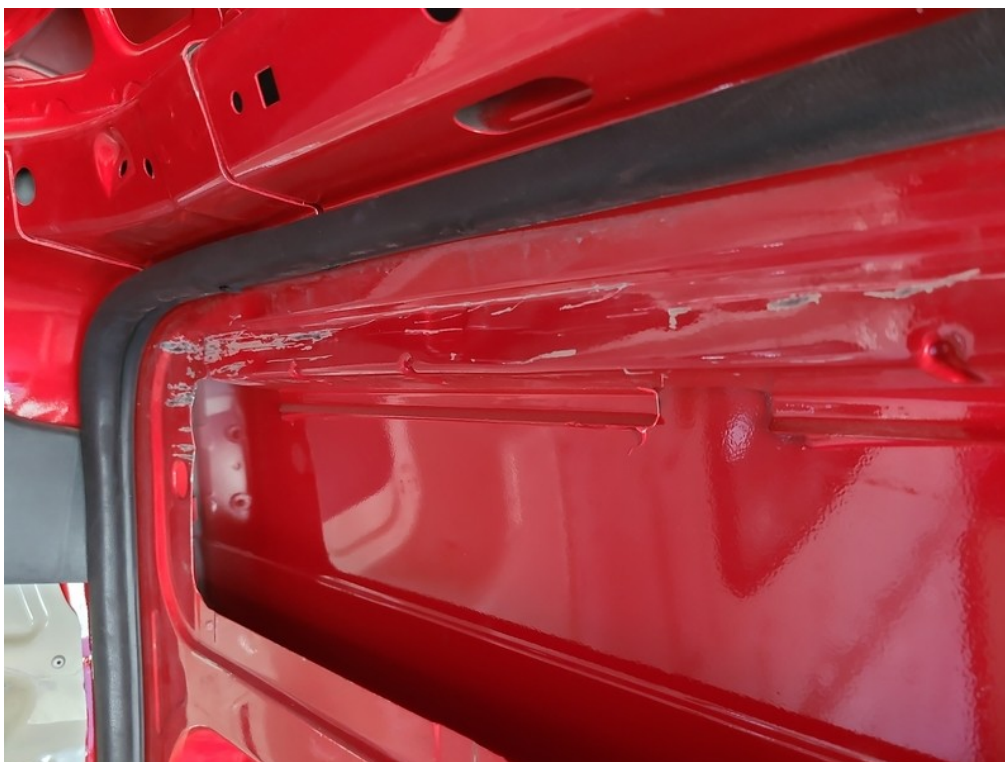
| P.č. | Poškodený diel | Druh poškodenia |
|---|---|---|
| 5 | Dvere bočné posuvné P | Deformácia |

**5 Dvere bočné posuvné P - Deformácia**  
Umiestnenie: Exteriér (vonkajší priestor)

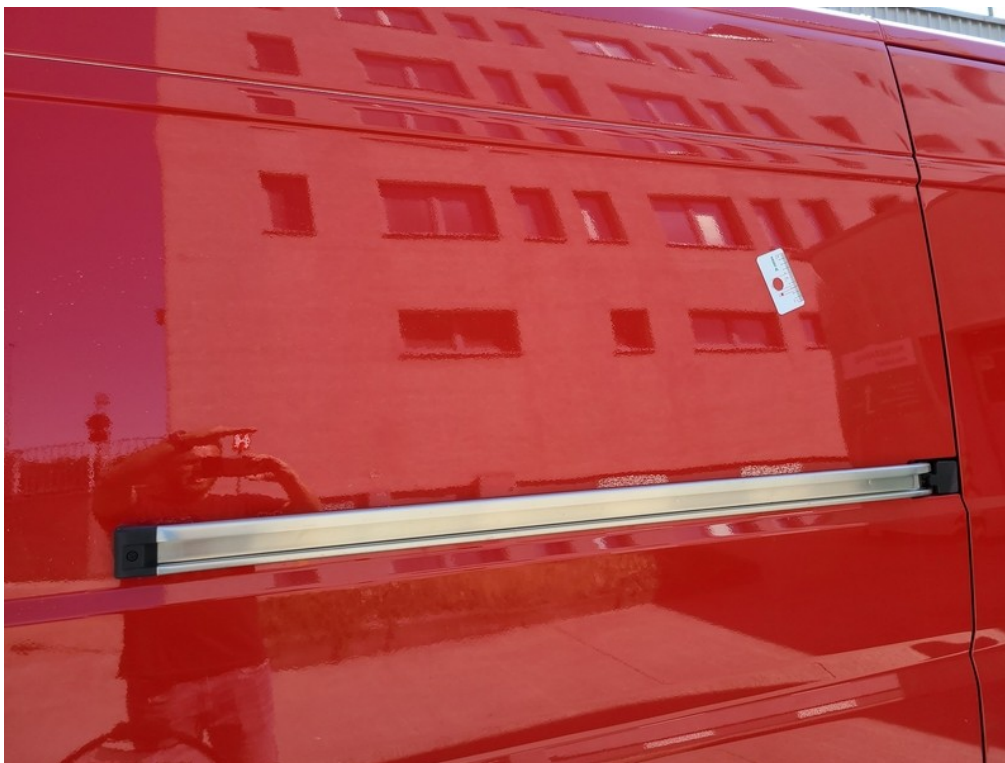
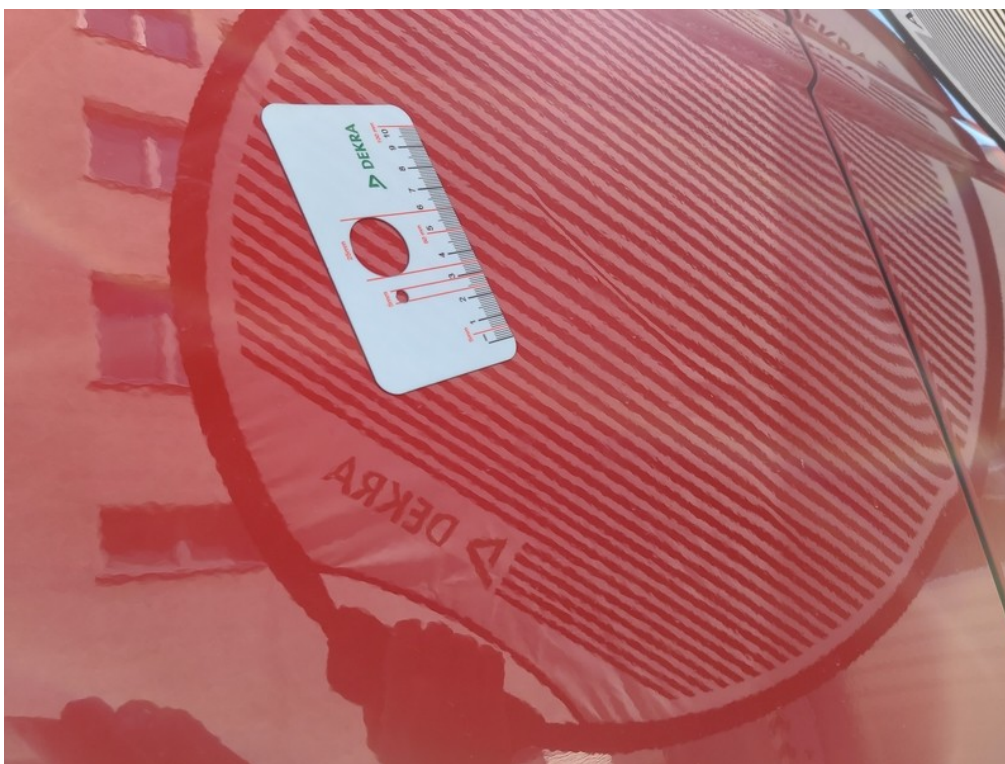
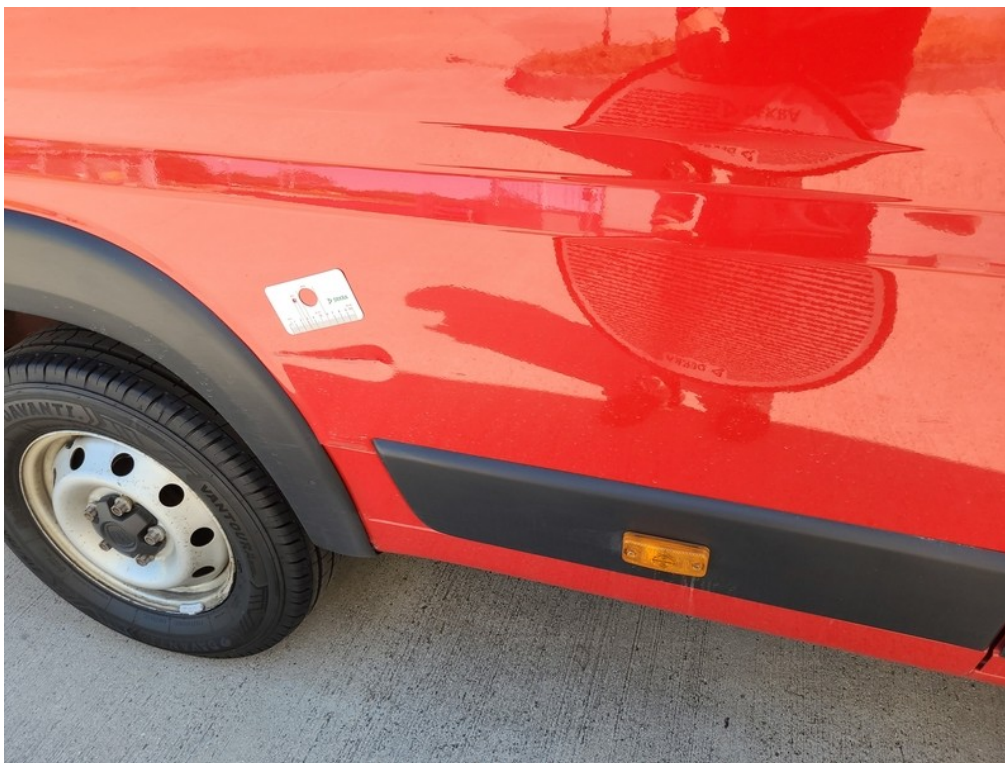
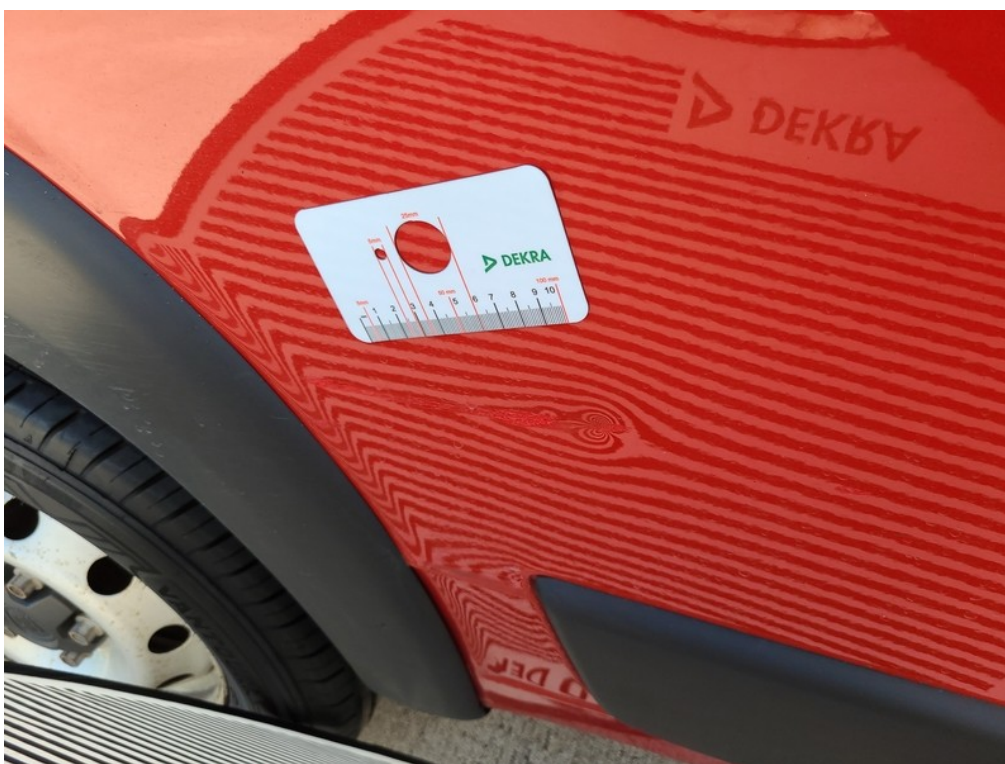
| P.č. | Poškodený diel | Druh poškodenia |
|---|---|---|
| 6 | Bočnica zadná pravá | Deformácia |

**6 Bočnica zadná pravá - Deformácia**  
Umiestnenie: Exteriér (vonkajší priestor)

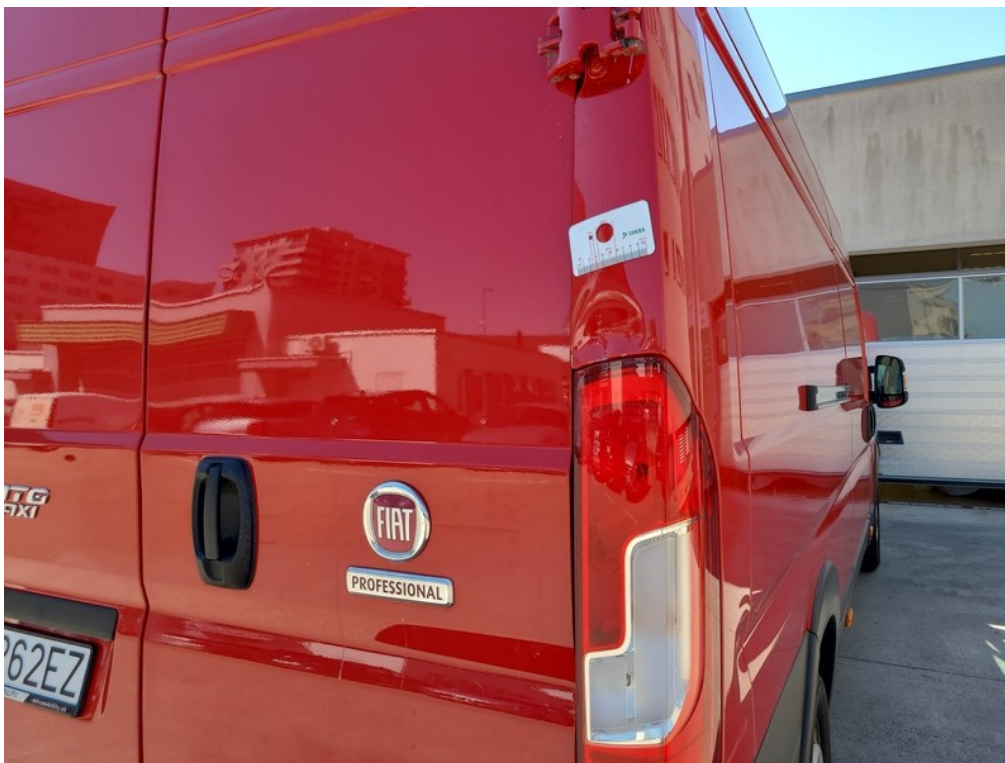
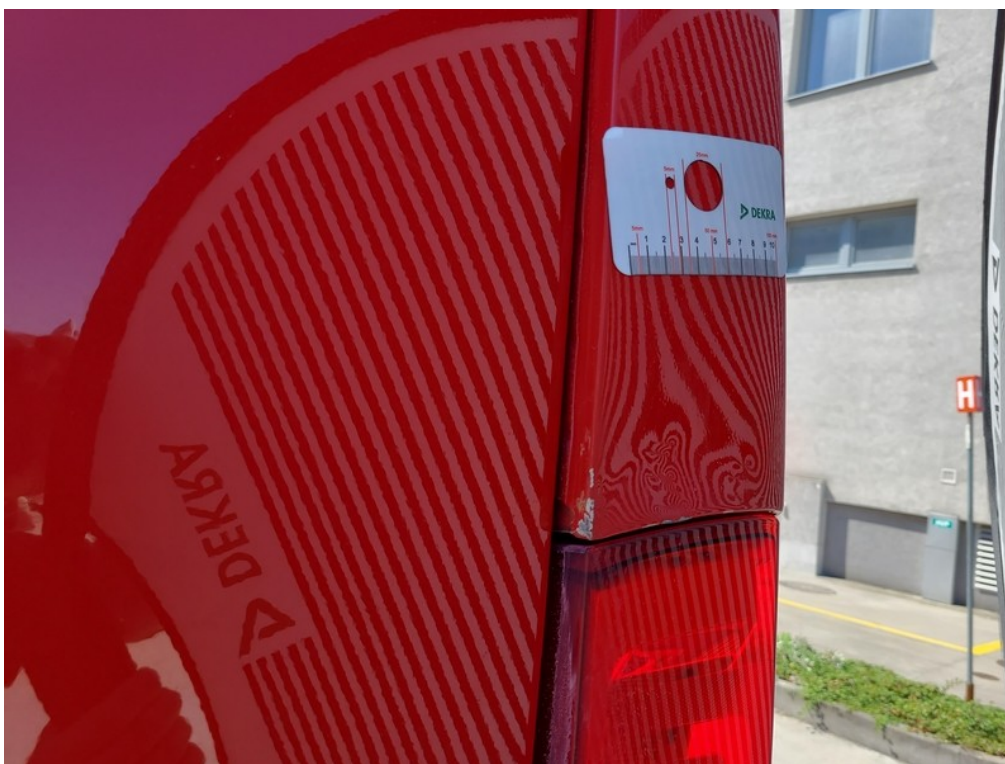
| P.č. | Poškodený diel | Druh poškodenia |
|---|---|---|
| 7 | D stĺpik pravý | Deformácia |

**7 D stĺpik pravý - Deformácia**  
Umiestnenie:

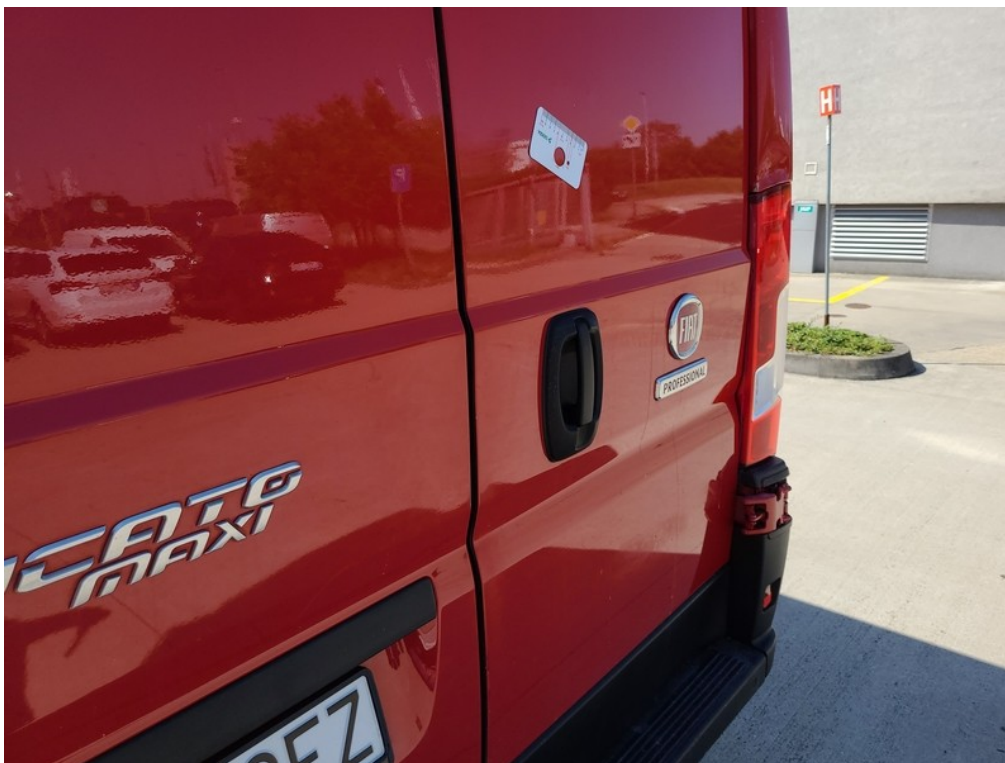
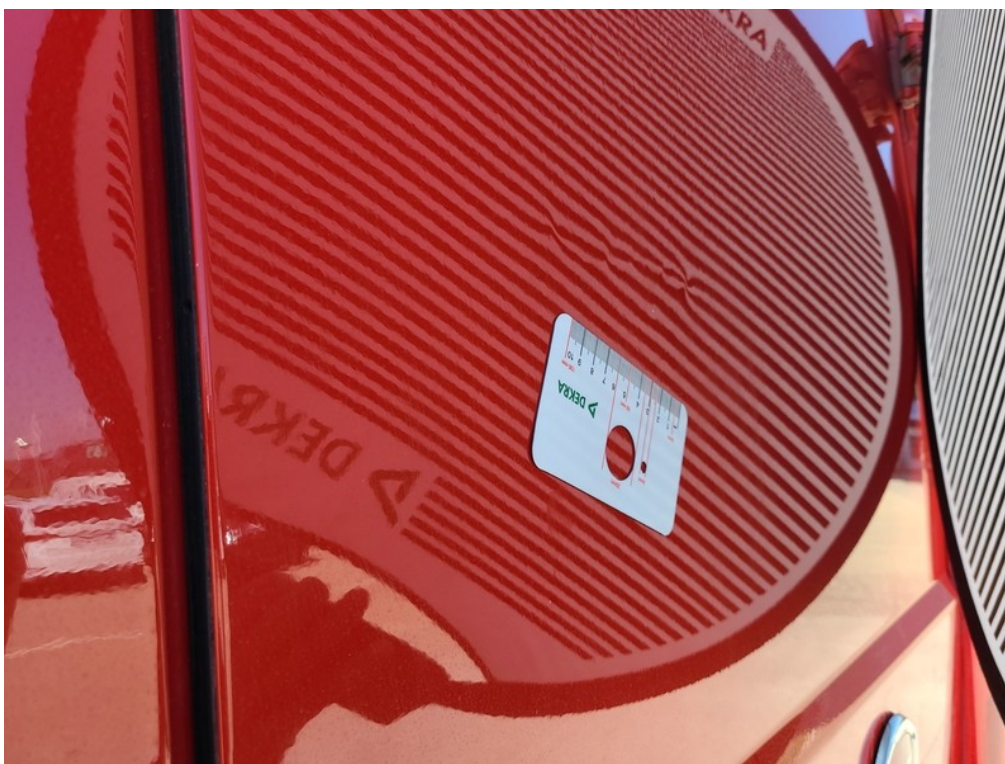
| P.č. | Poškodený diel | Druh poškodenia |
|---|---|---|
| 8 | Dvere zadné nákladové P krídlo | Deformácia |

**8 Dvere zadné nákladové P krídlo - Deformácia**  
Umiestnenie: Exteriér (vonkajší priestor)

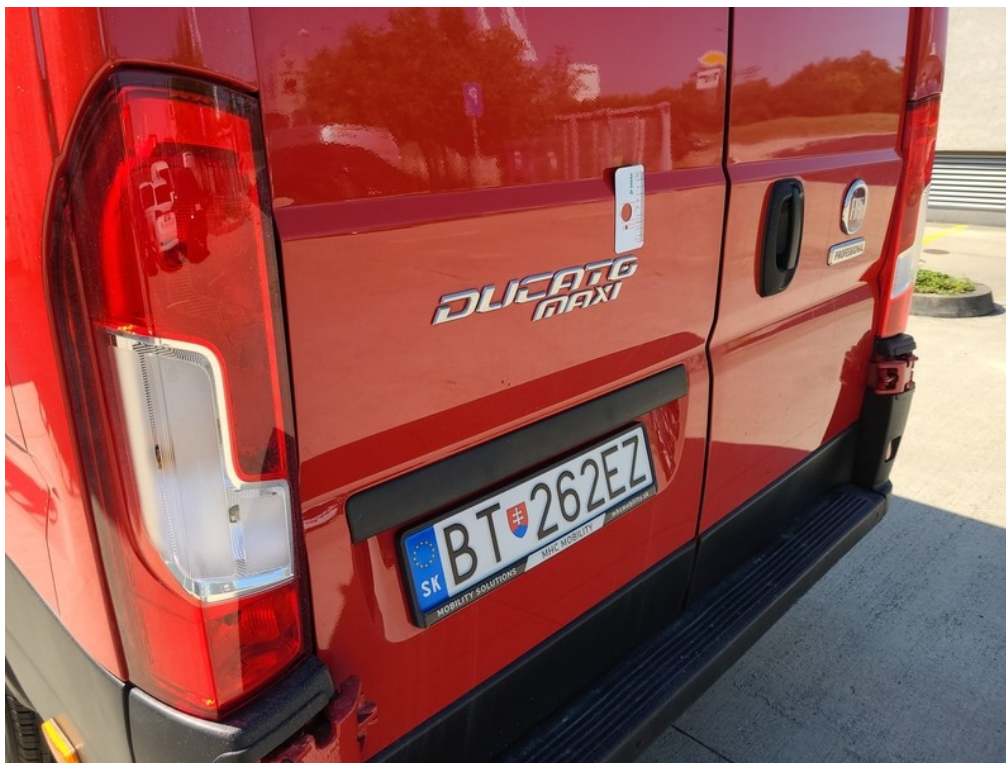
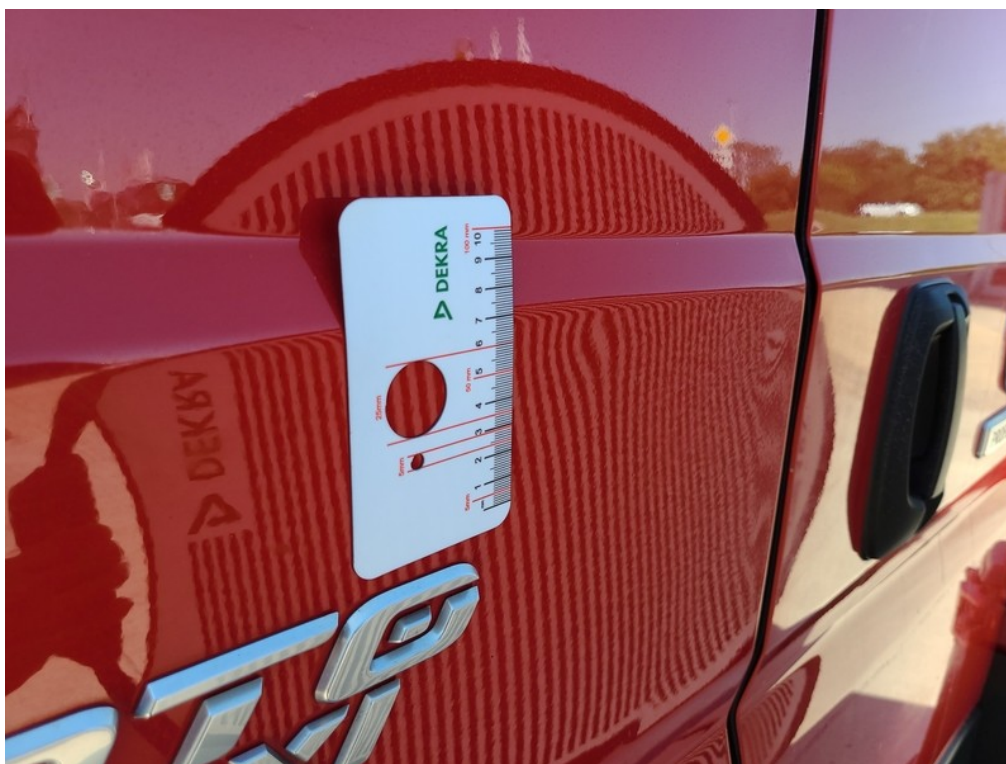
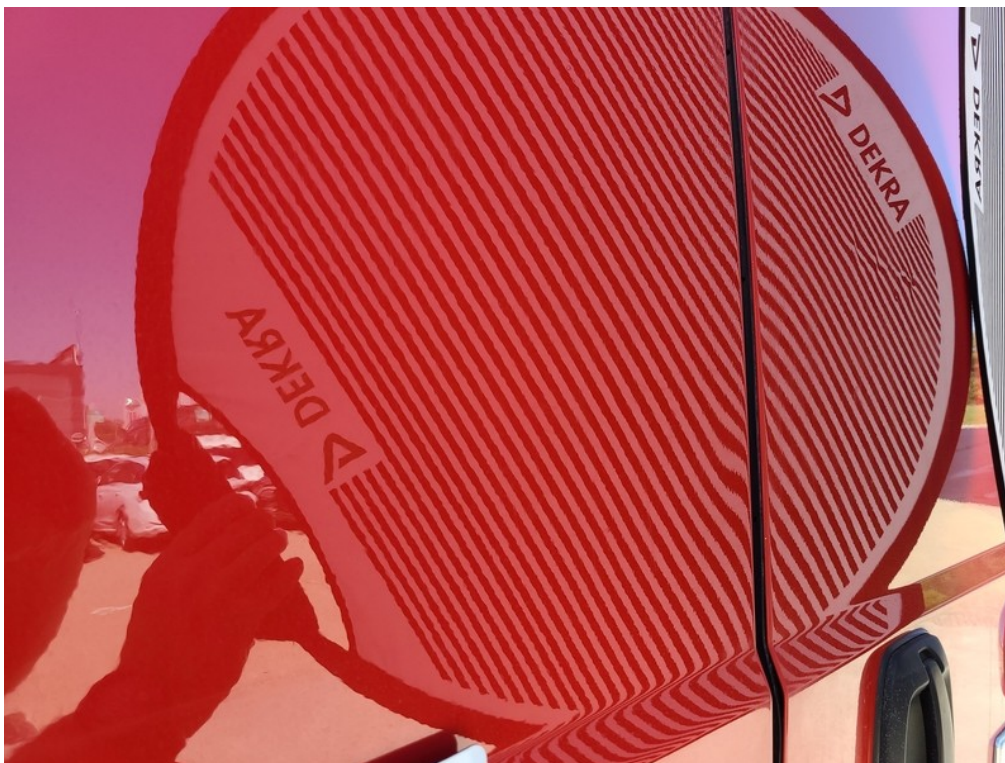
| P.č. | Poškodený diel | Druh poškodenia |
|---|---|---|
| 9 | Dvere zadné nákladové L krídlo | Deformácia |

**9 Dvere zadné nákladové L krídlo - Deformácia**  
Umiestnenie: Exteriér (vonkajší priestor)

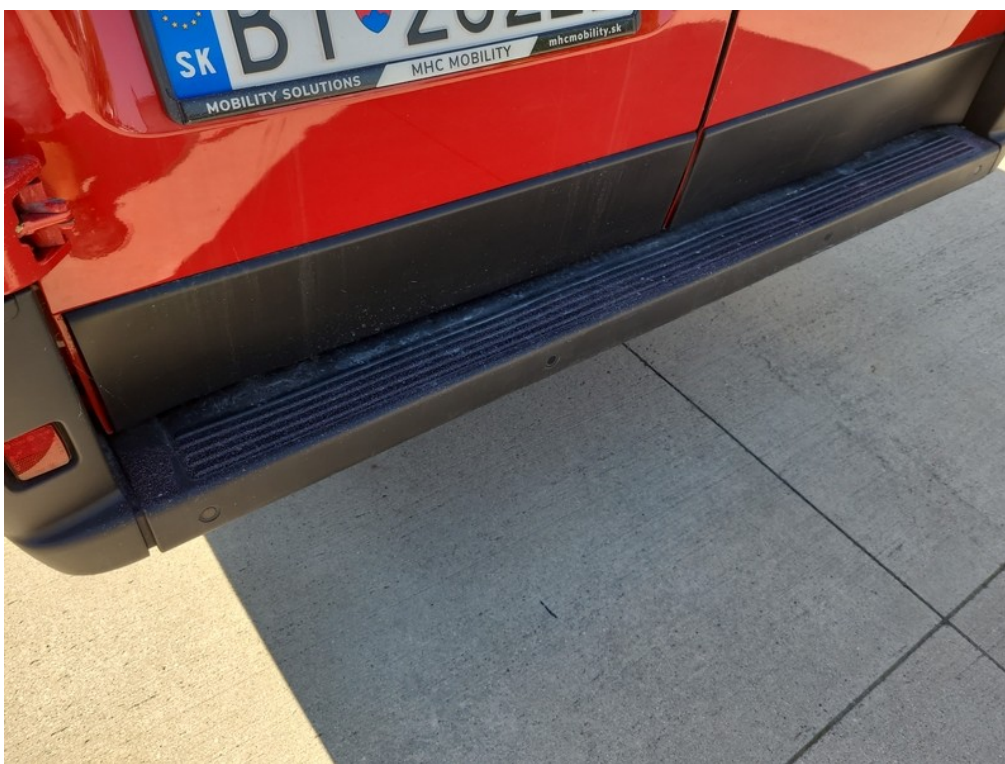
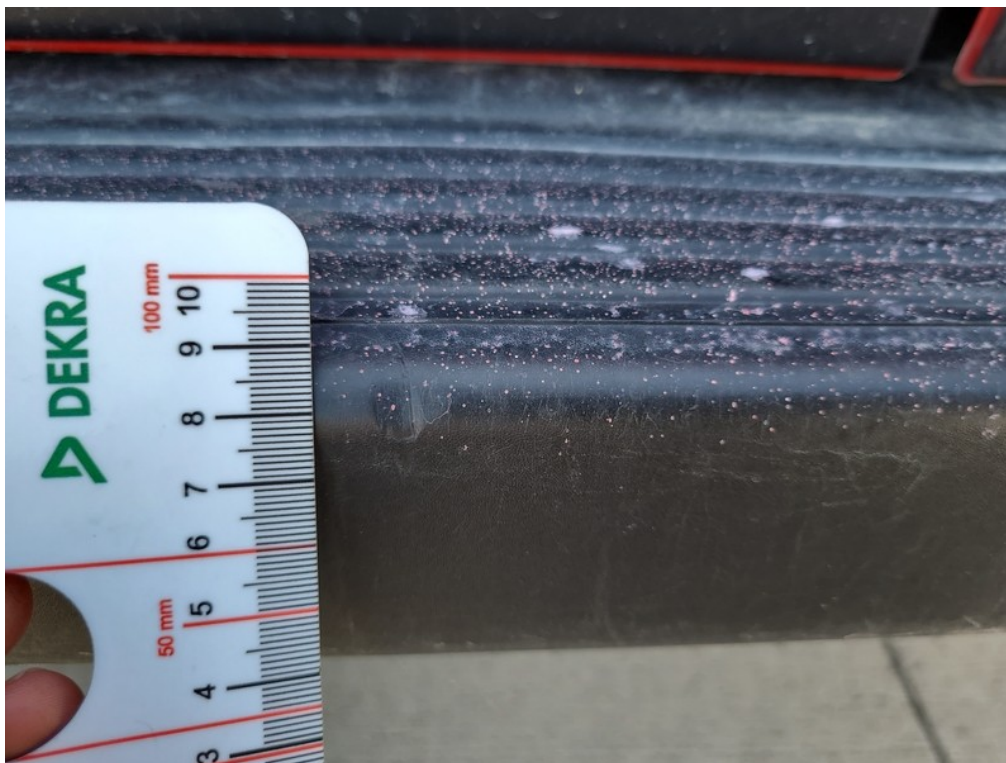
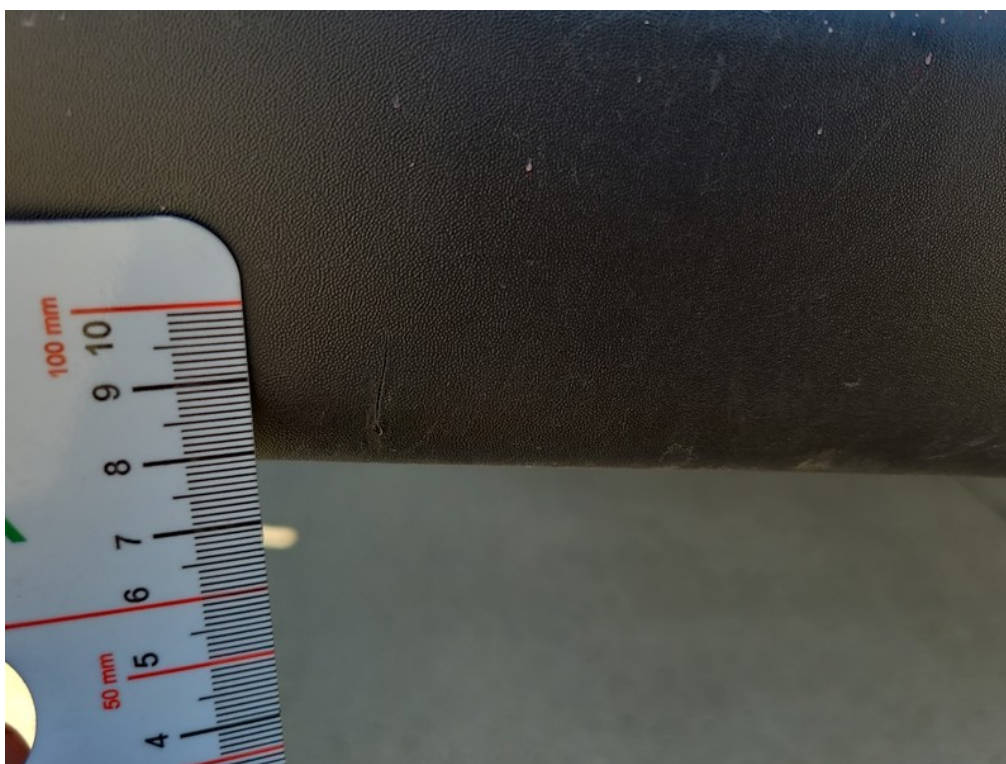
| P.č. | Poškodený diel | Druh poškodenia |
|---|---|---|
| 10 | Zadný nárazník | Škrabance |

10 **Zadný nárazník - Škrabance**  
Umiestnenie:
