#### ÚDAJE O VOZIDLE

| Evidenčné číslo: | <b>BT262EZ</b> | VIN: | ZFA25000002U61084 |
| Model vozidla: | Fiat Ducato | Vyhotovenie: | 2.2 |

# ZOZNAM POŠKODENÍ

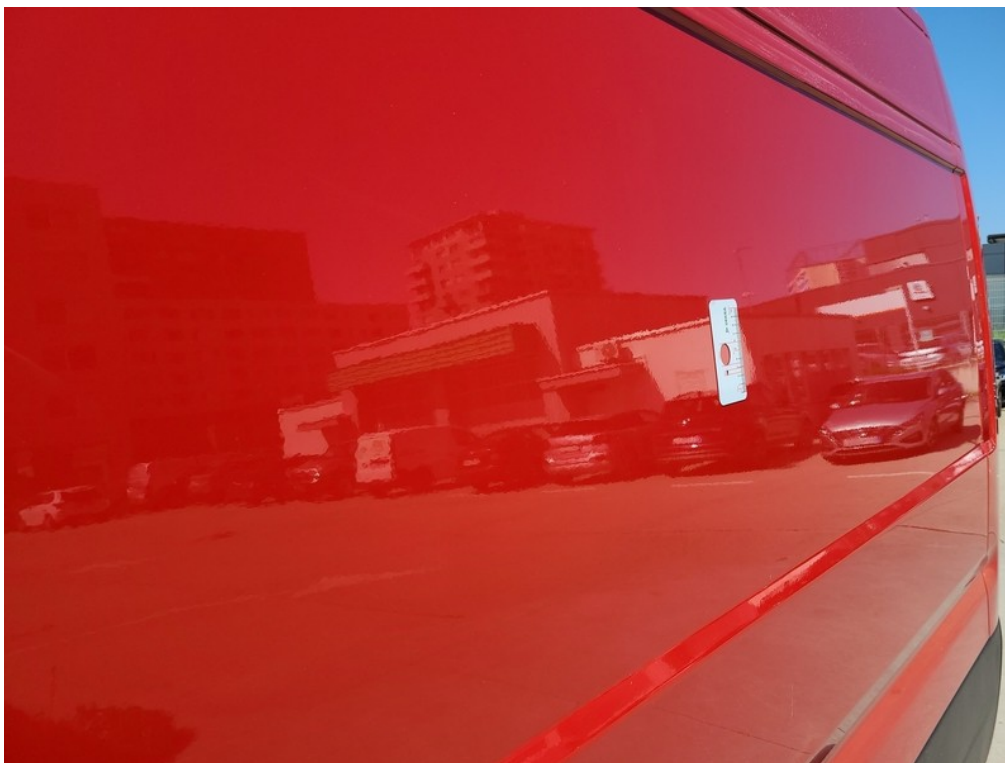
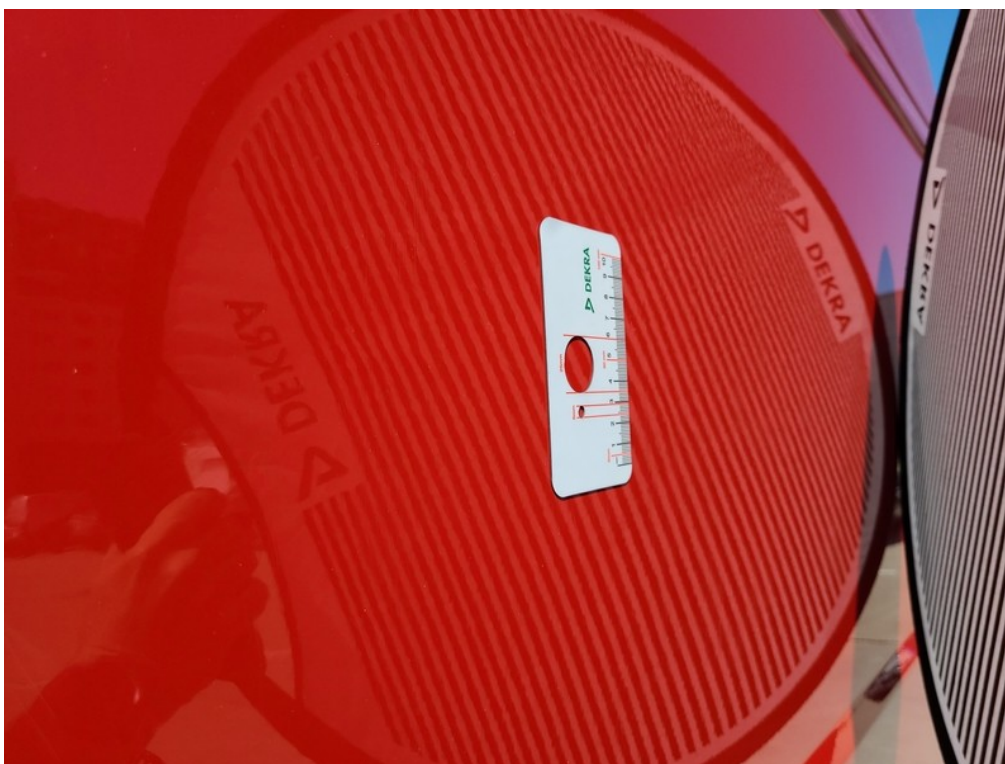
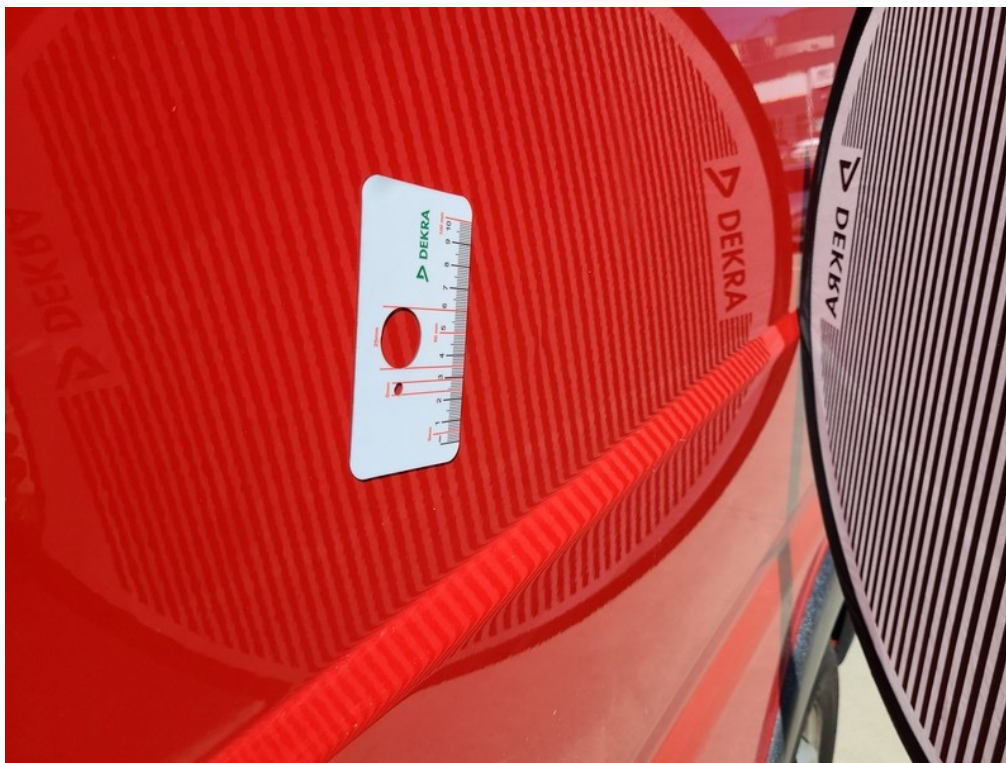
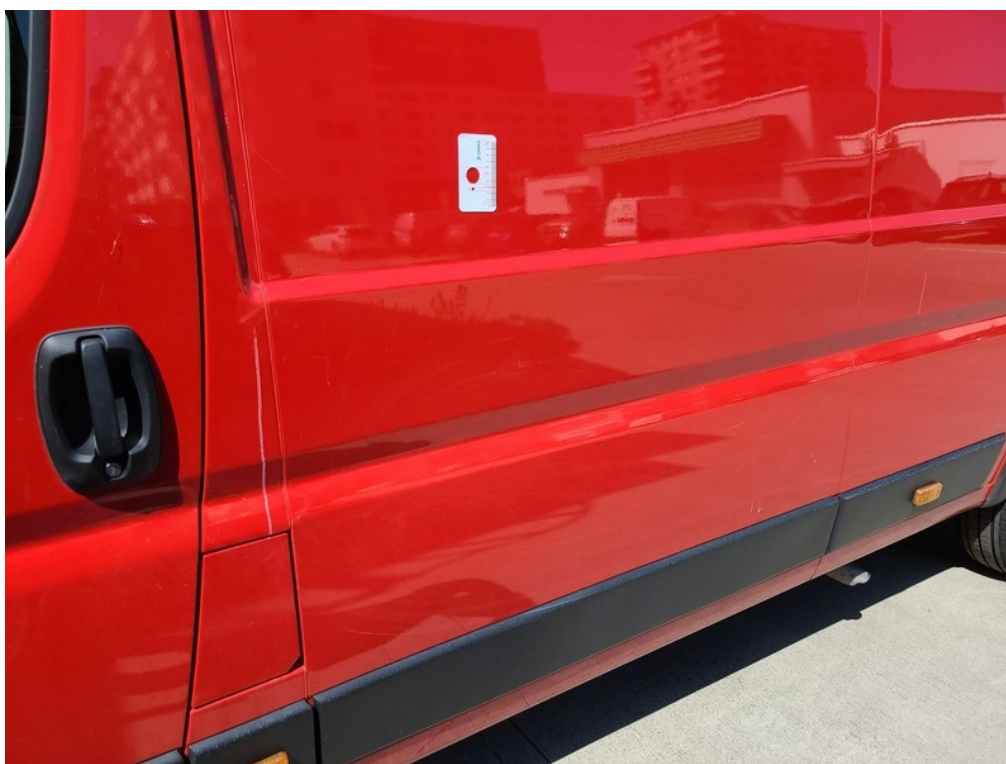
| P.č. | Poškodený diel | Druh poškodenia |
|---|---|---|
| 11 | Bočnica zadná ľavá | Deformácia |

**11 Bočnica zadná ľavá - Deformácia**  
Umiestnenie: Exteriér (vonkajší priestor)

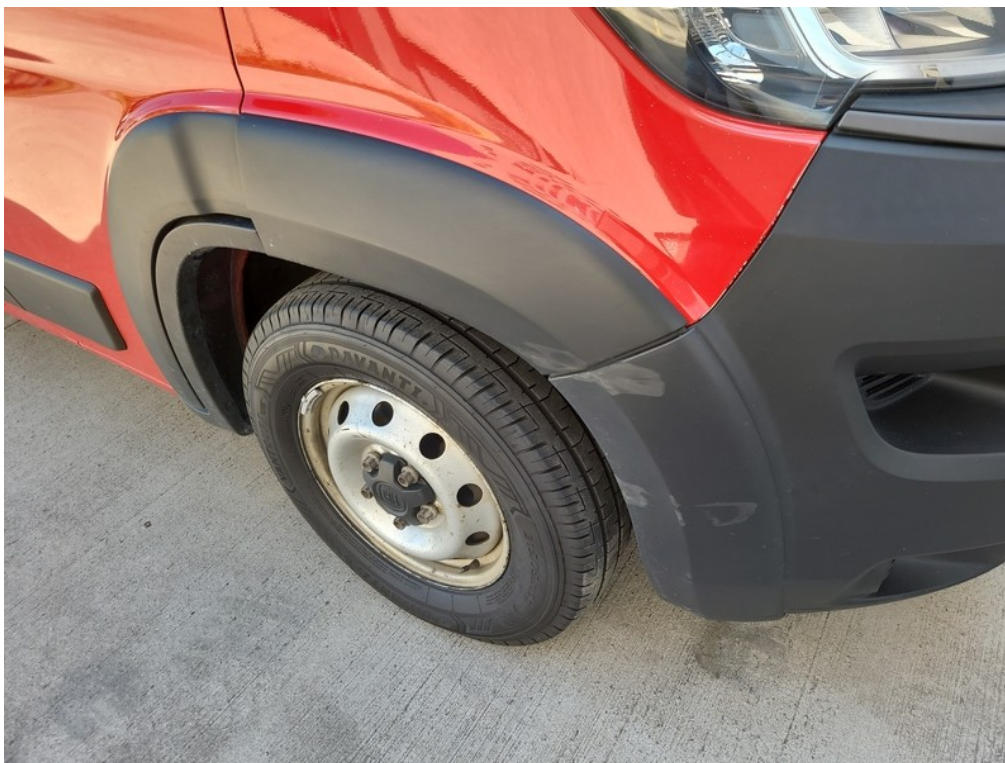
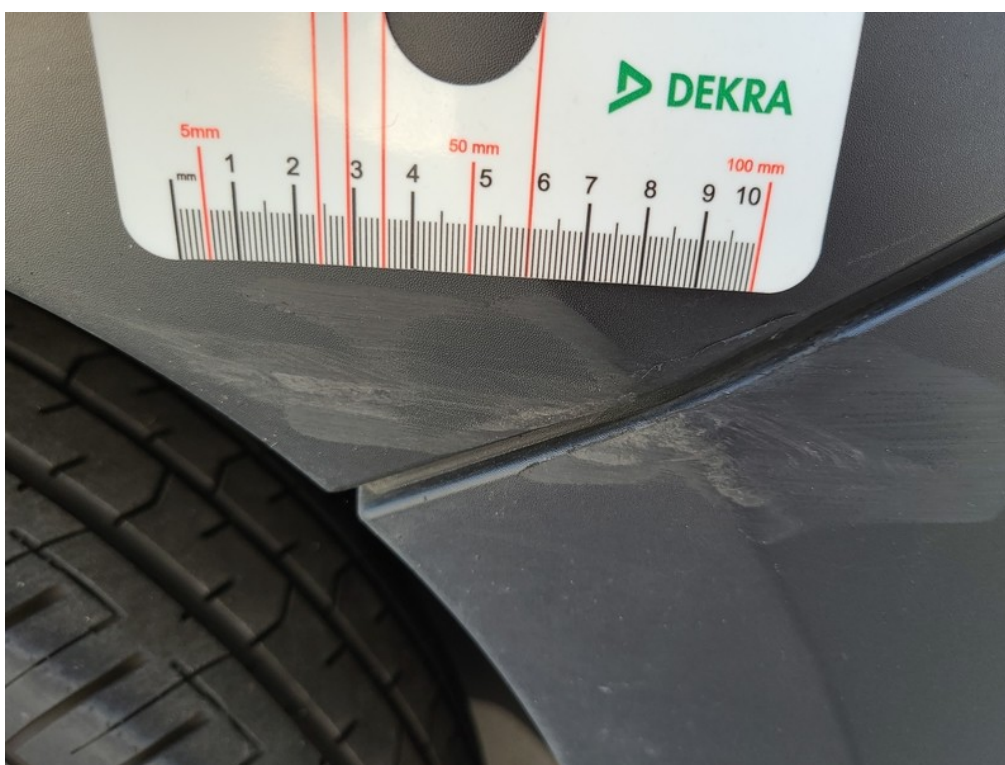
| P.č. | Poškodený diel | Druh poškodenia |
|---|---|---|
| 12 | Lem PP blatníka | Škrabance |

12 **Lem PP blatníka - Škrabance**  
Umiestnenie:

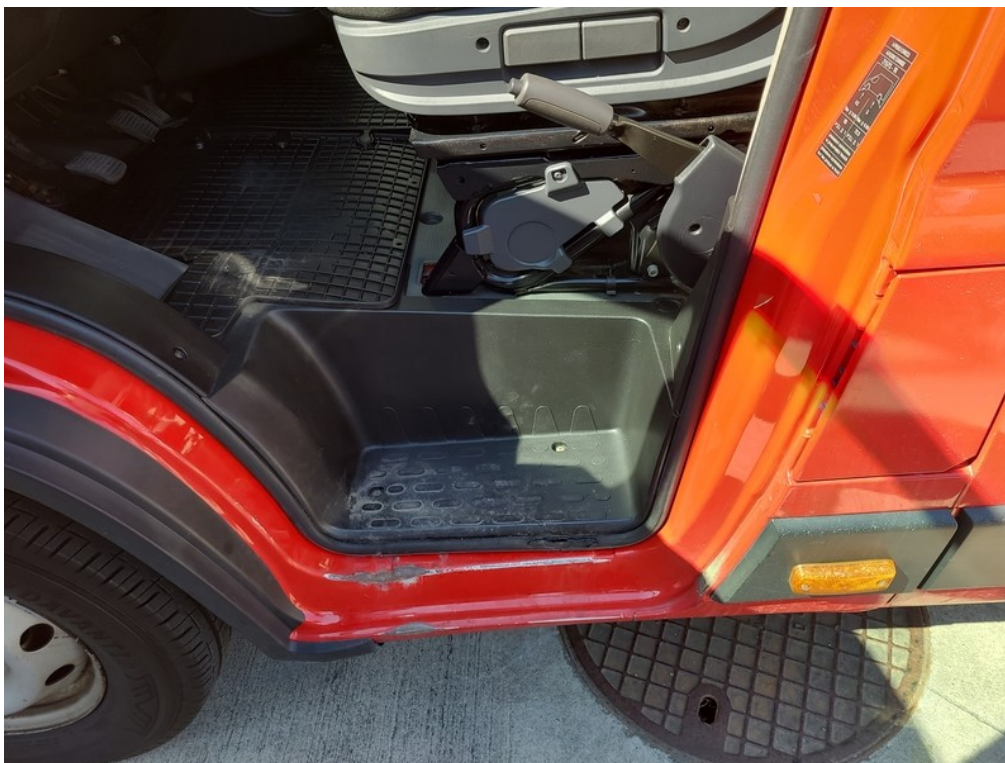
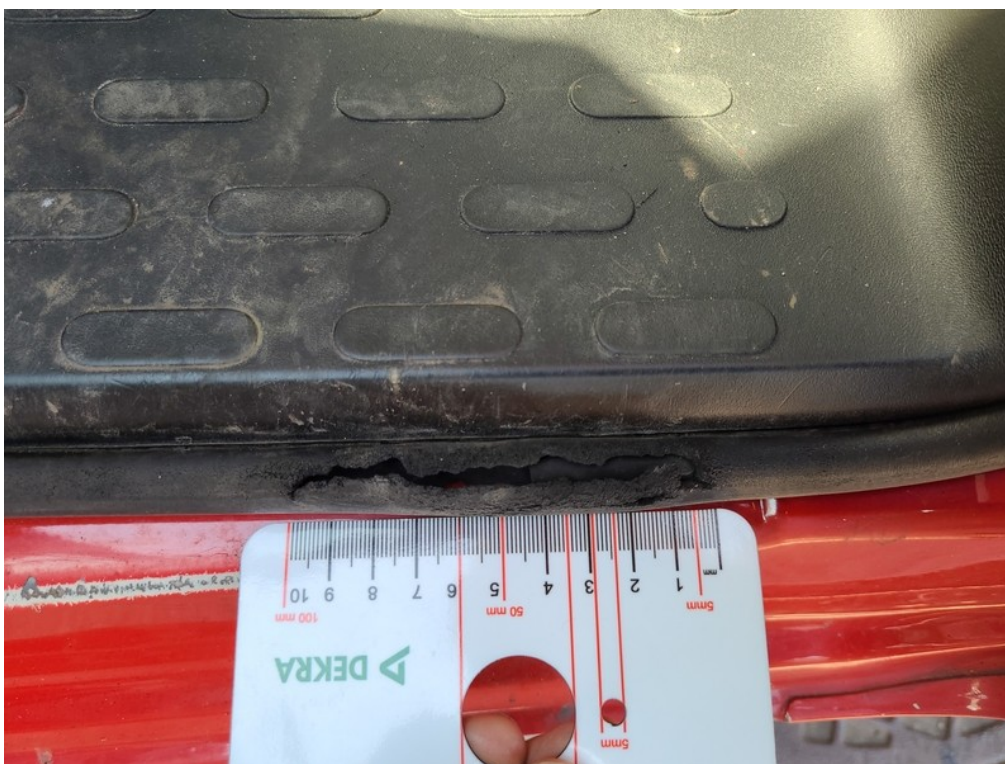
| P.č. | Poškodený diel | Druh poškodenia |
|---|---|---|
| 13 | Tesnenie LP dverí | Prasklina (trhlina) |

**13** **Tesnenie LP dverí - Prasklina (trhlina)**  
Umiestnenie: Interiér (vnútorný priestor)

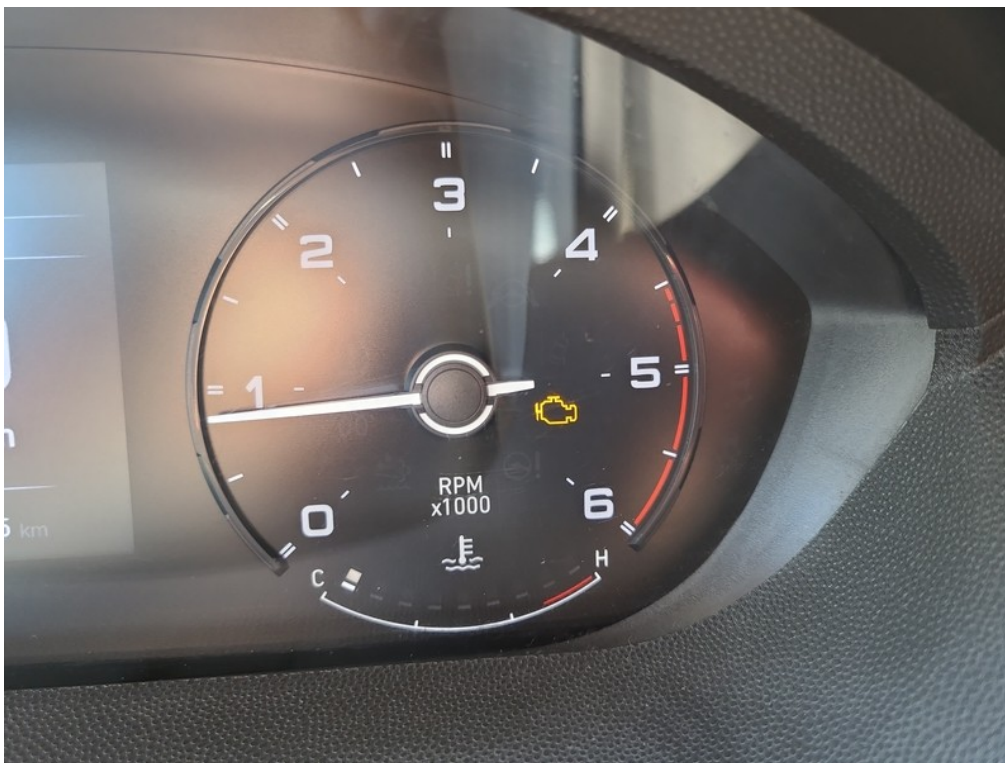
| P.č. | Poškodený diel | Druh poškodenia |
|---|---|---|
| 14 | Štít prístrojov | Závada |

**14 Štít prístrojov - Závada**  
Umiestnenie:

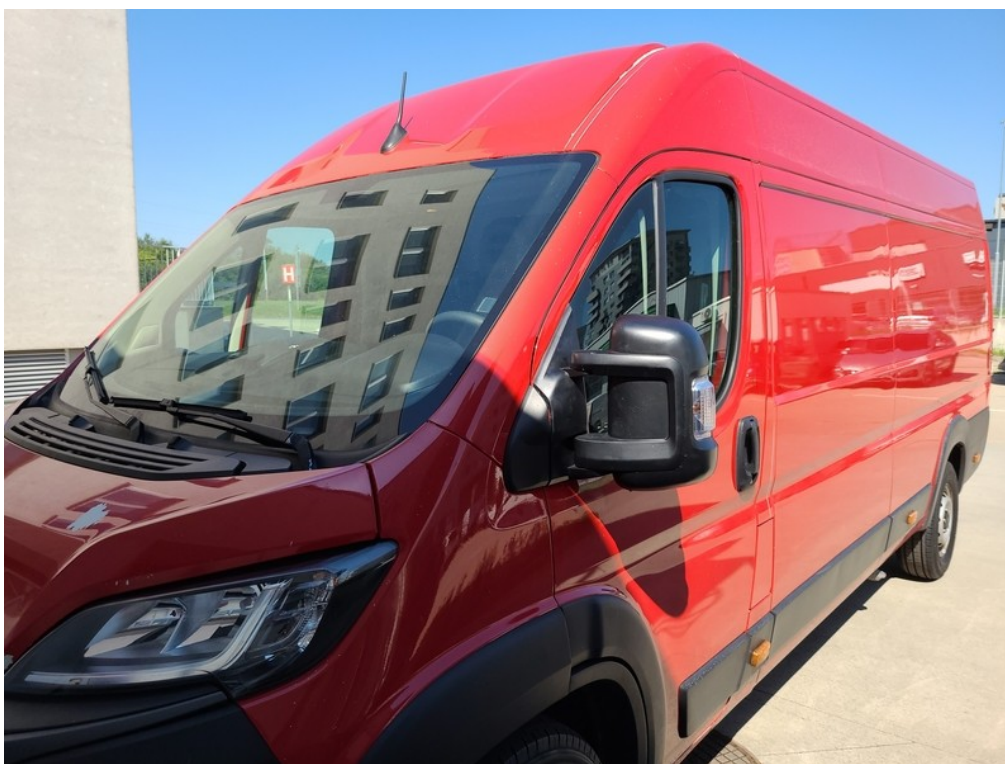
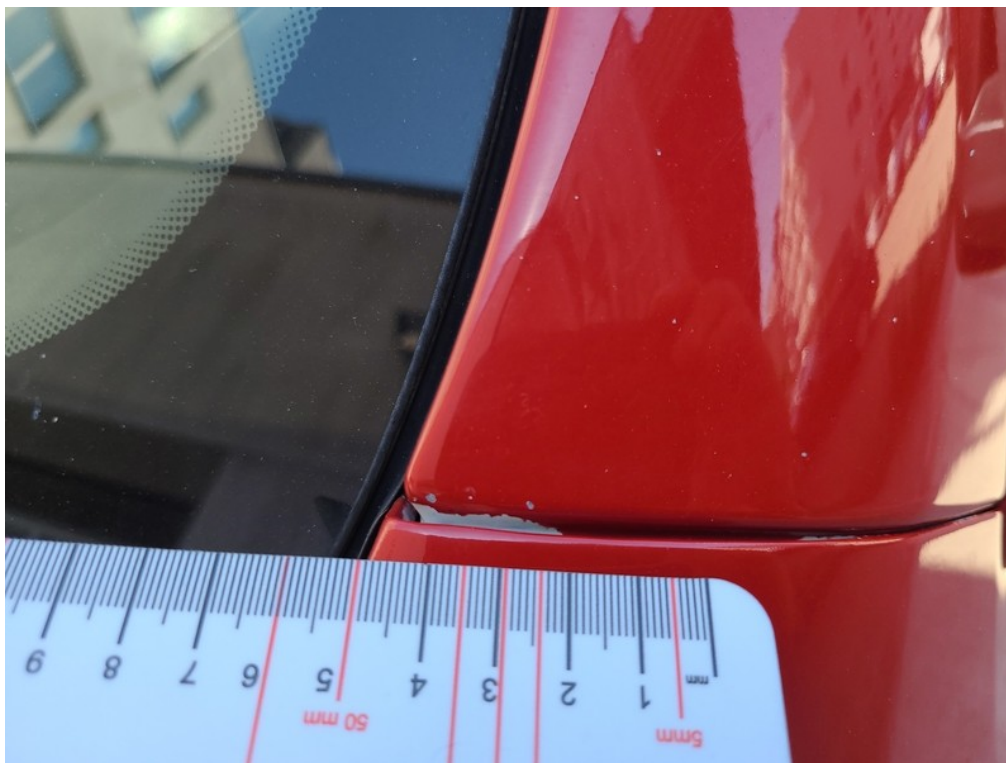
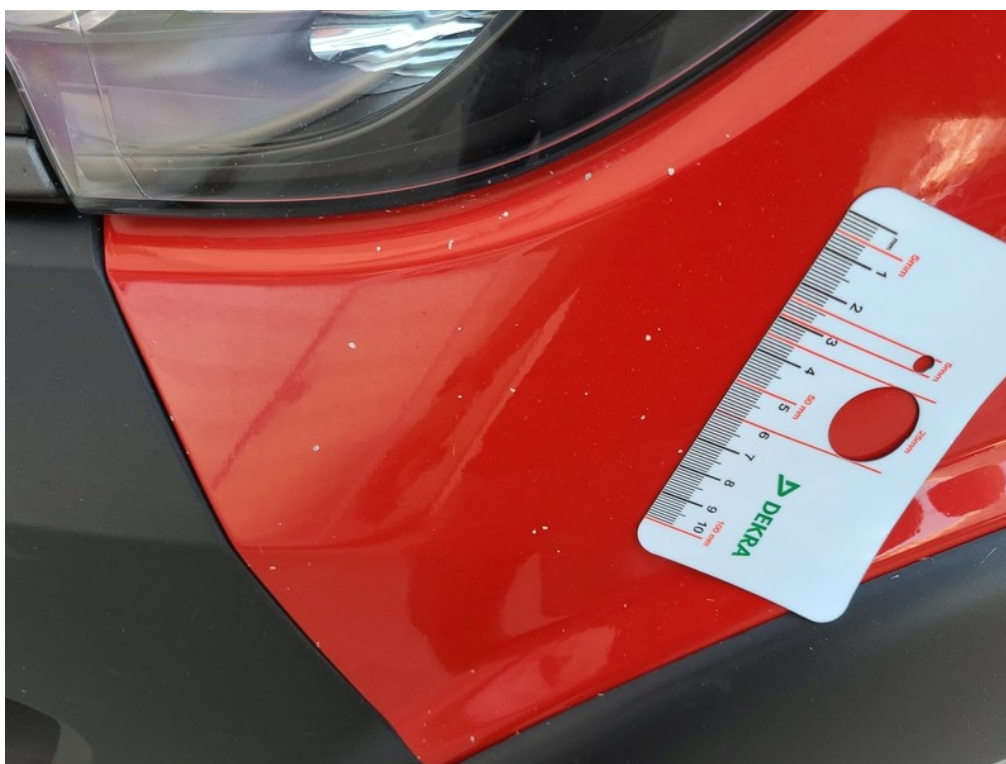
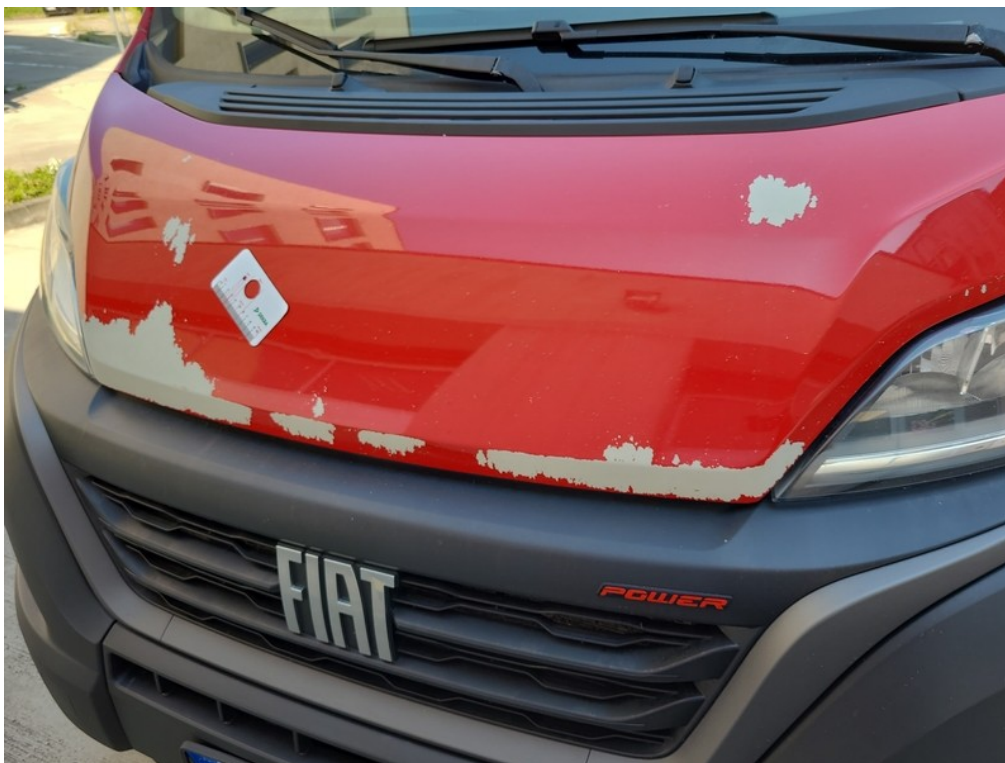
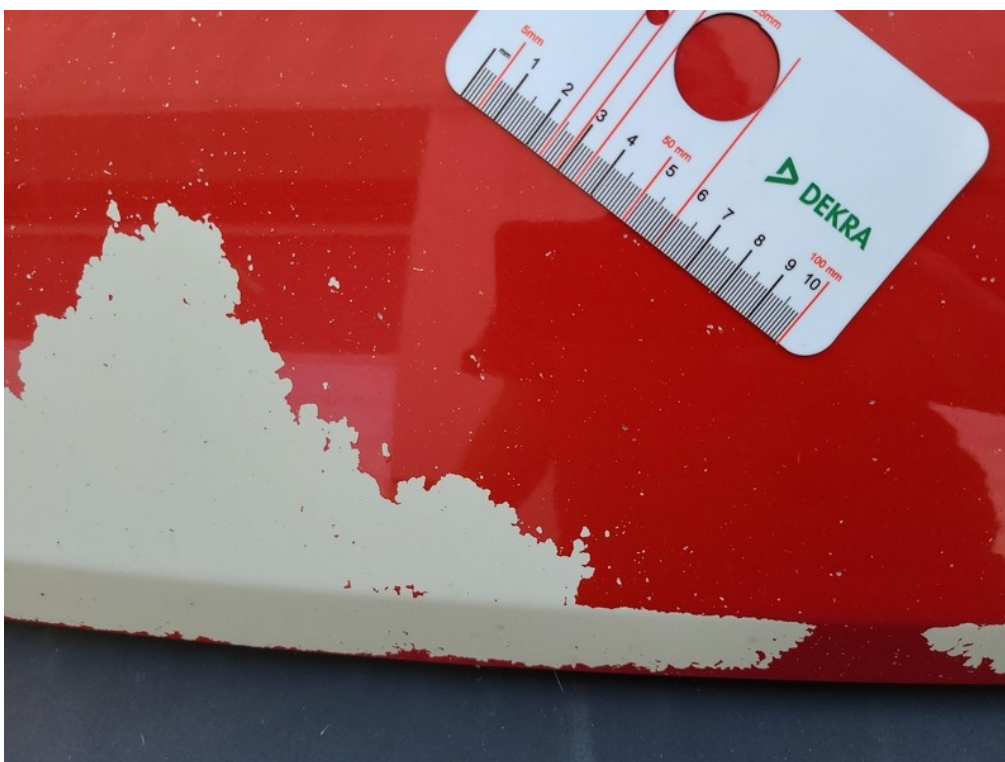
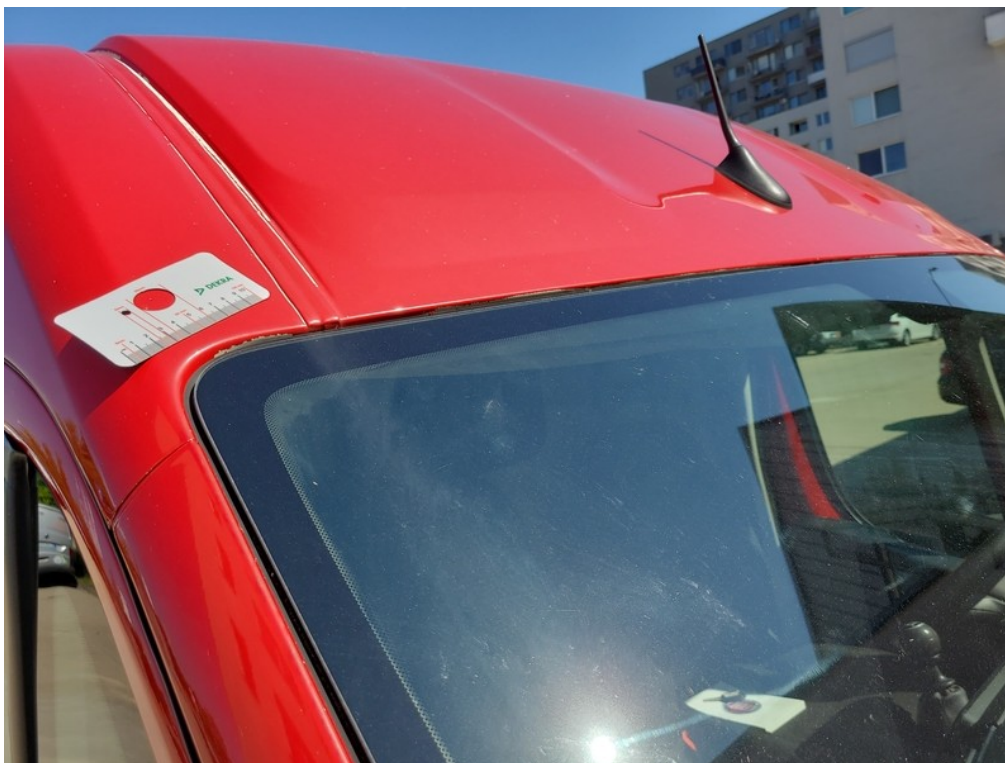
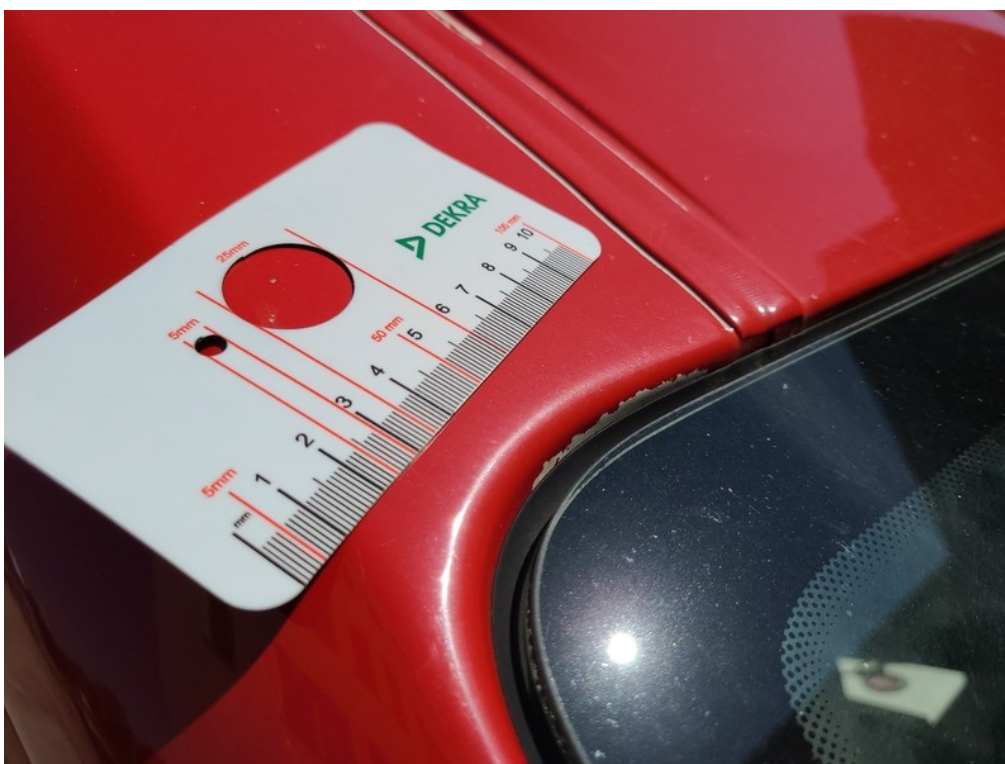
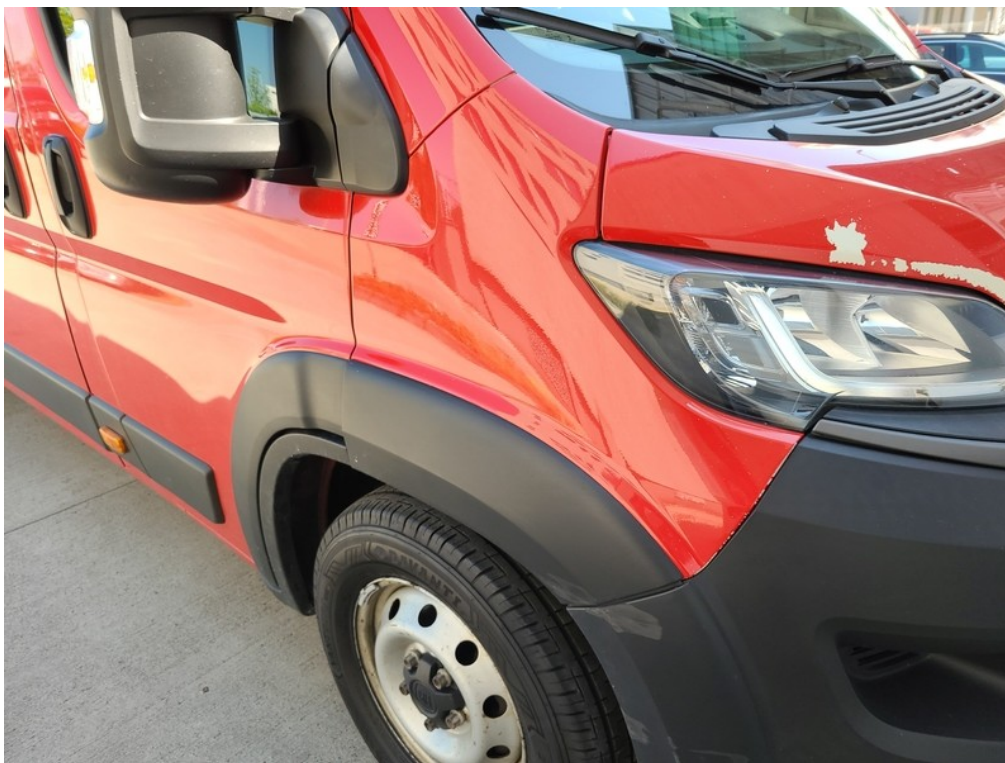
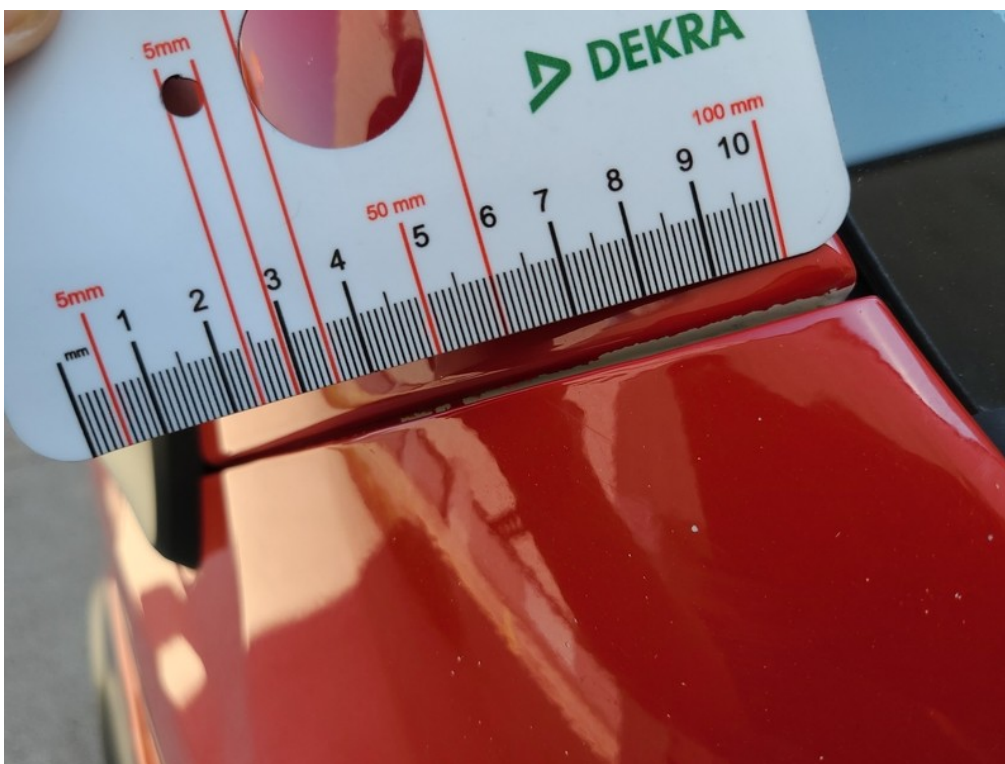
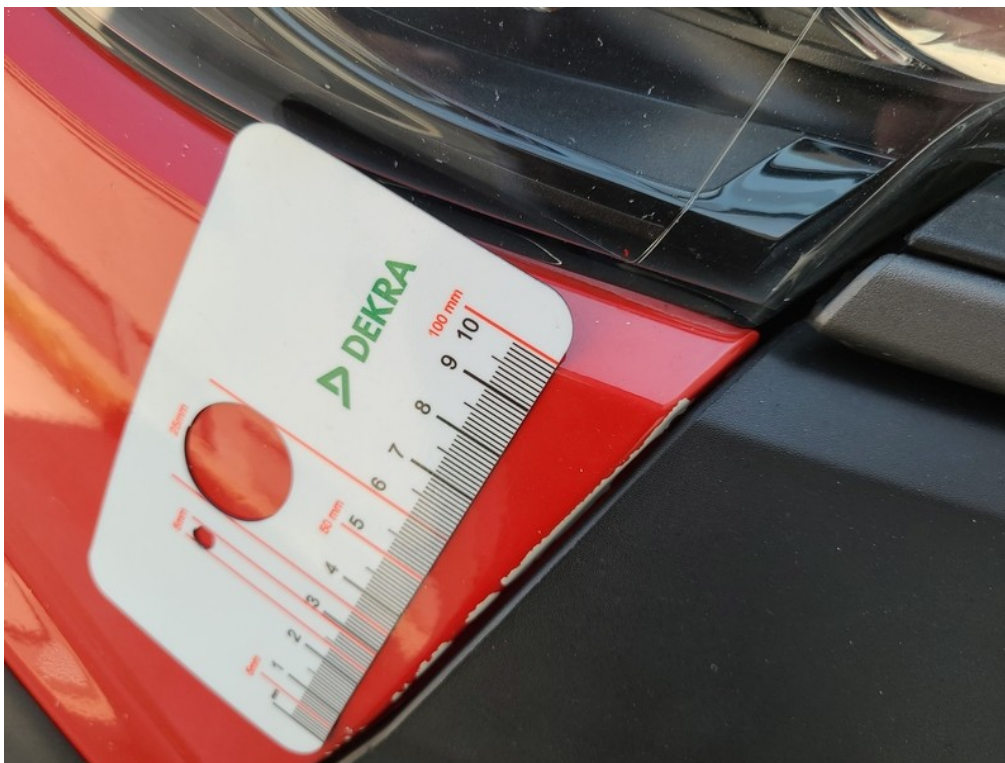
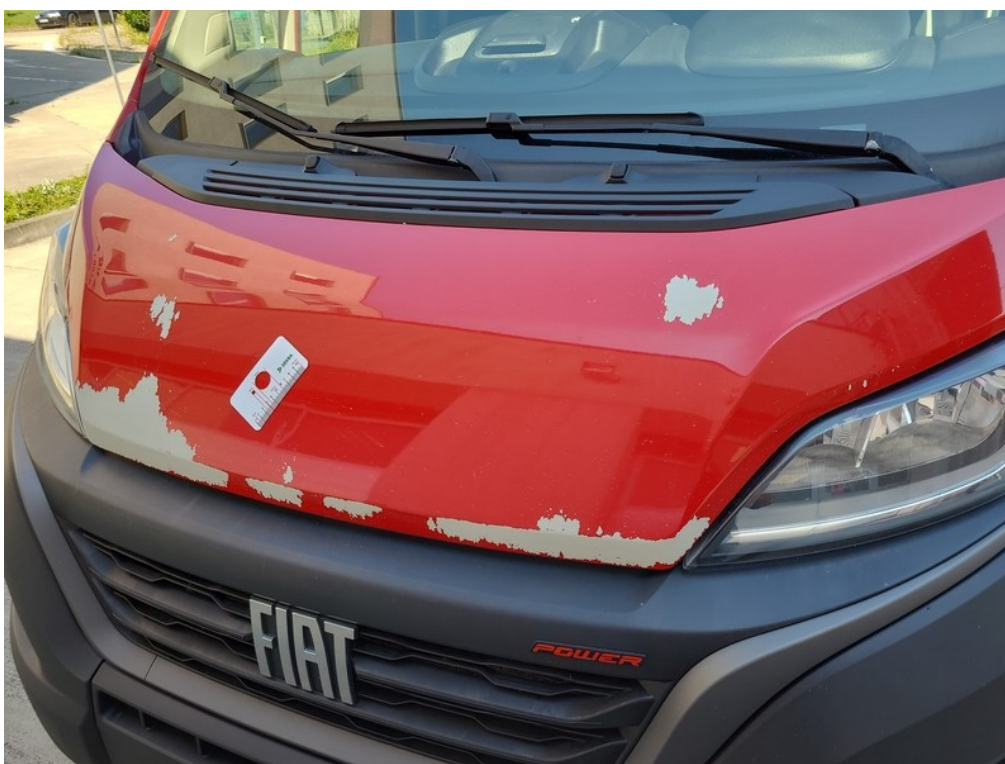
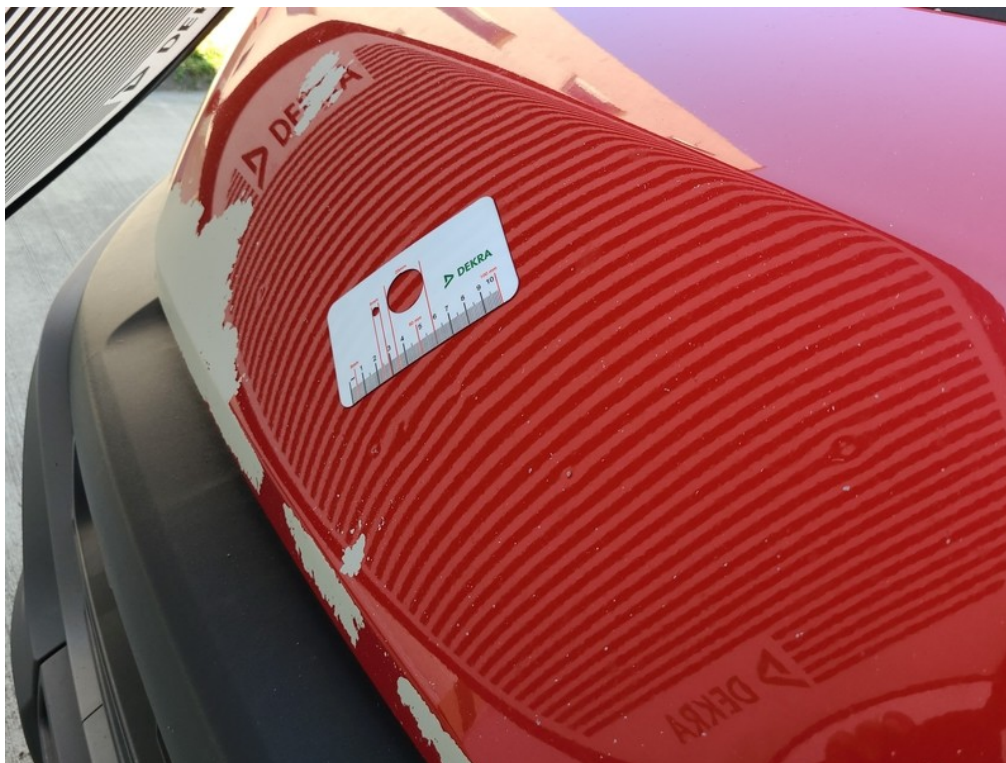
| P.č. | Poškodený diel | Druh poškodenia |
|---|---|---|
| 15 | Karoséria | Lak |

**15 Karoséria - Lak**  
Umiestnenie:
