#### ÚDAJE O VOZIDLE

| Evidenčné číslo: | <b>BT262EZ</b> | VIN: | ZFA25000002U61084 |
| Model vozidla: | Fiat Ducato | Vyhotovenie: | 2.2 |

# ZOZNAM POŠKODENÍ

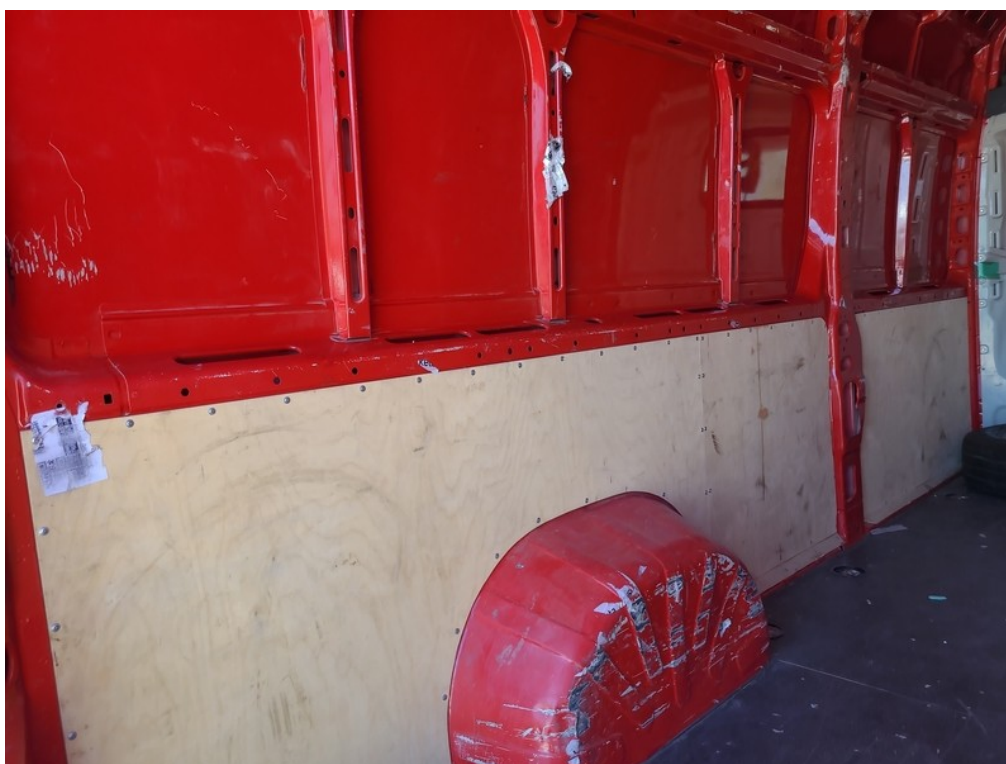
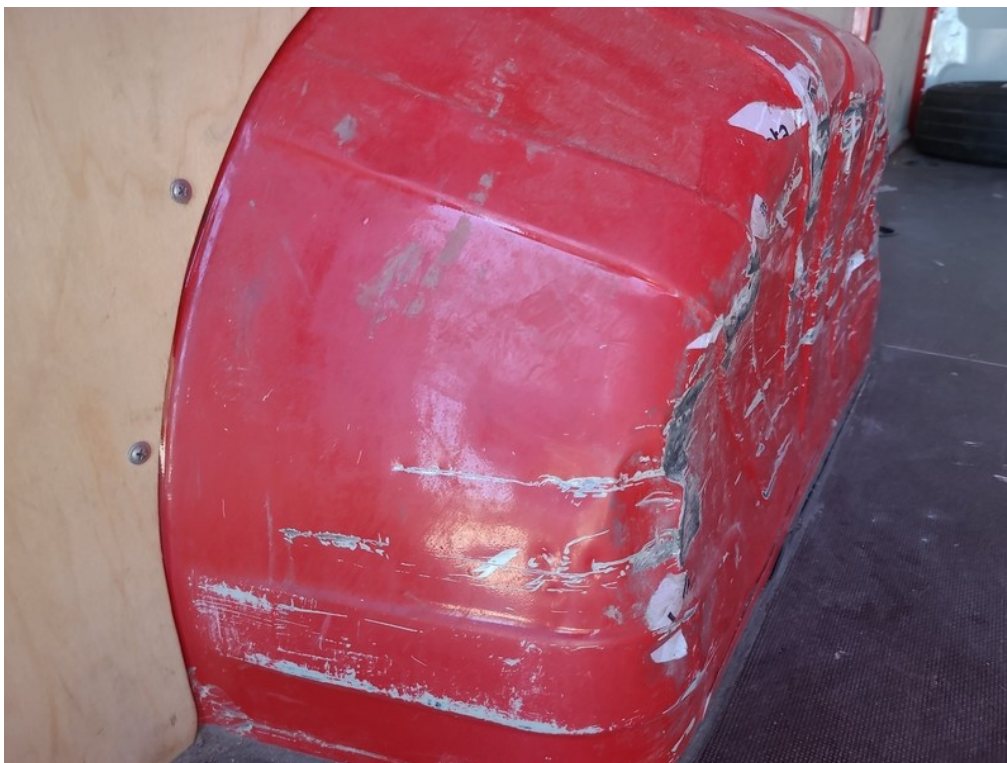
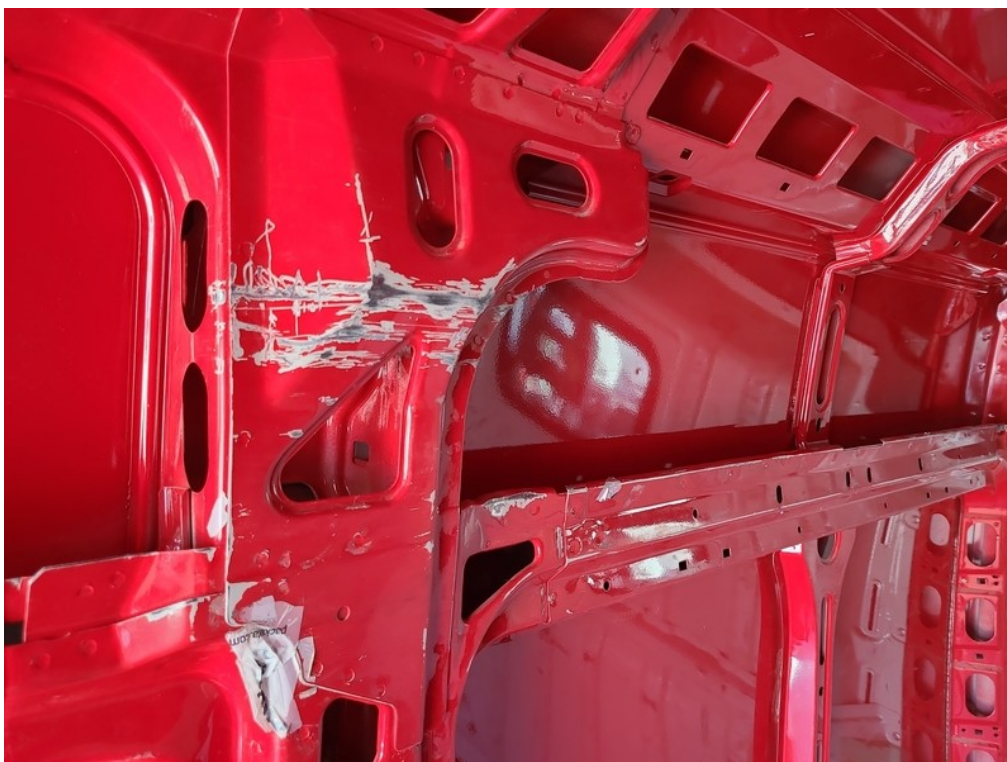
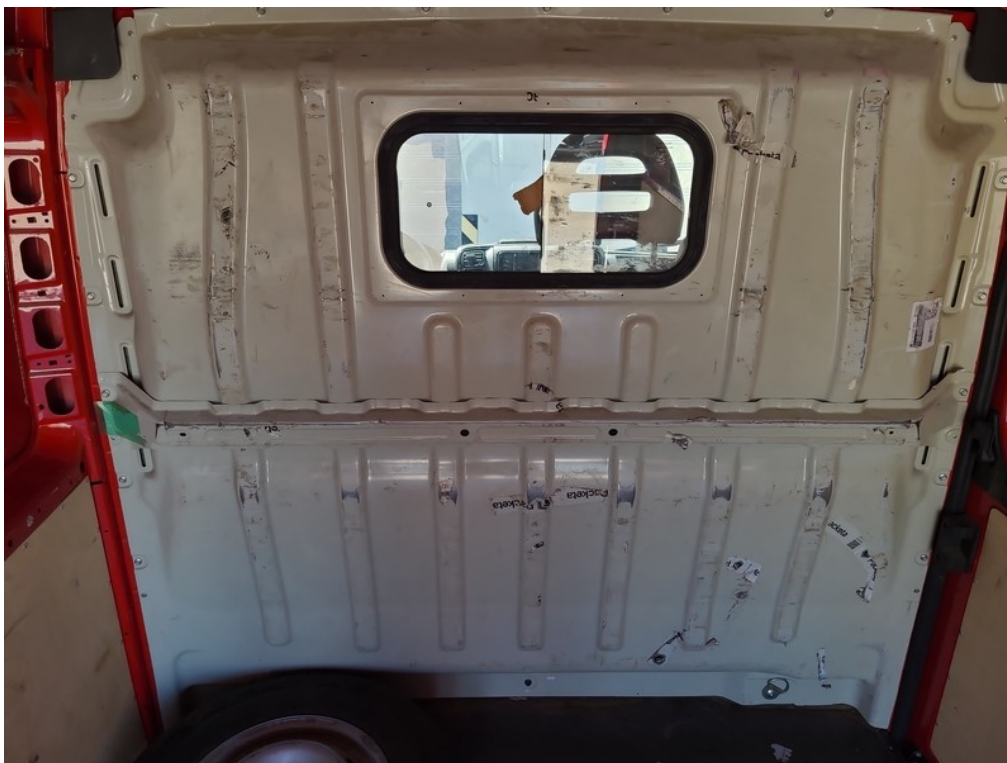
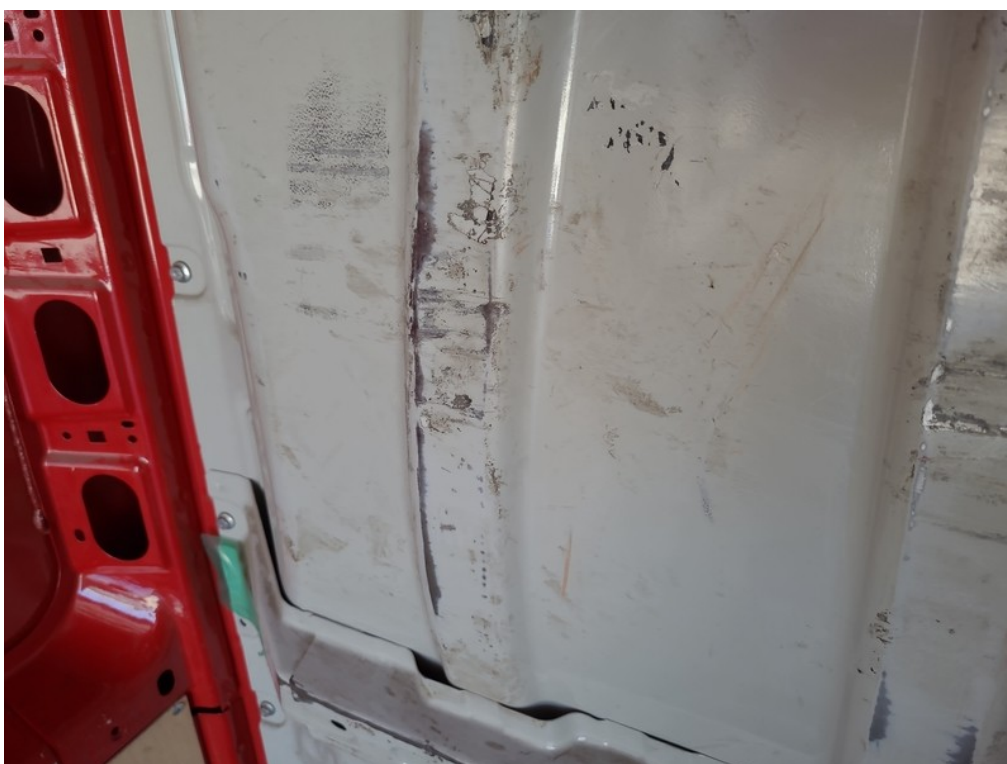
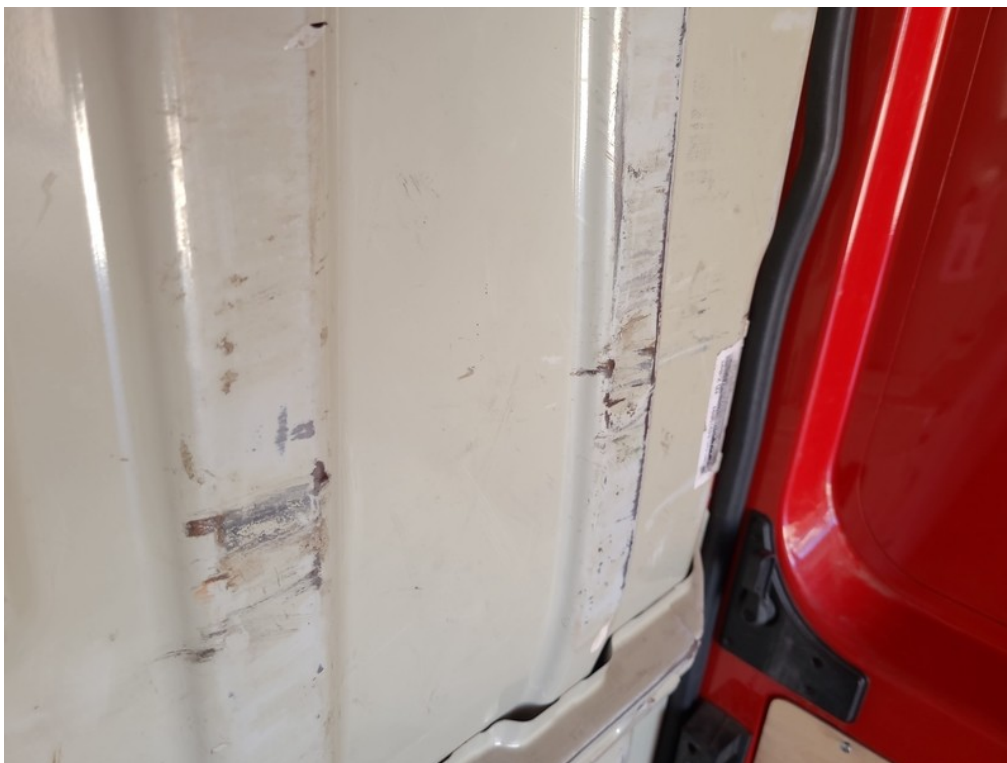
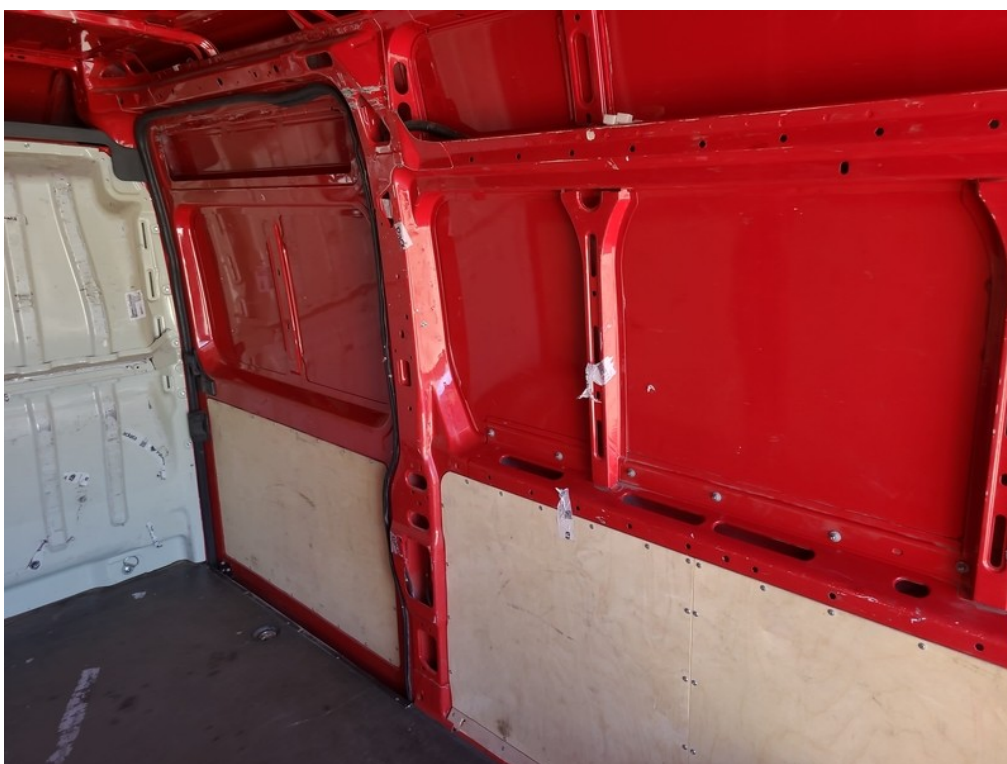
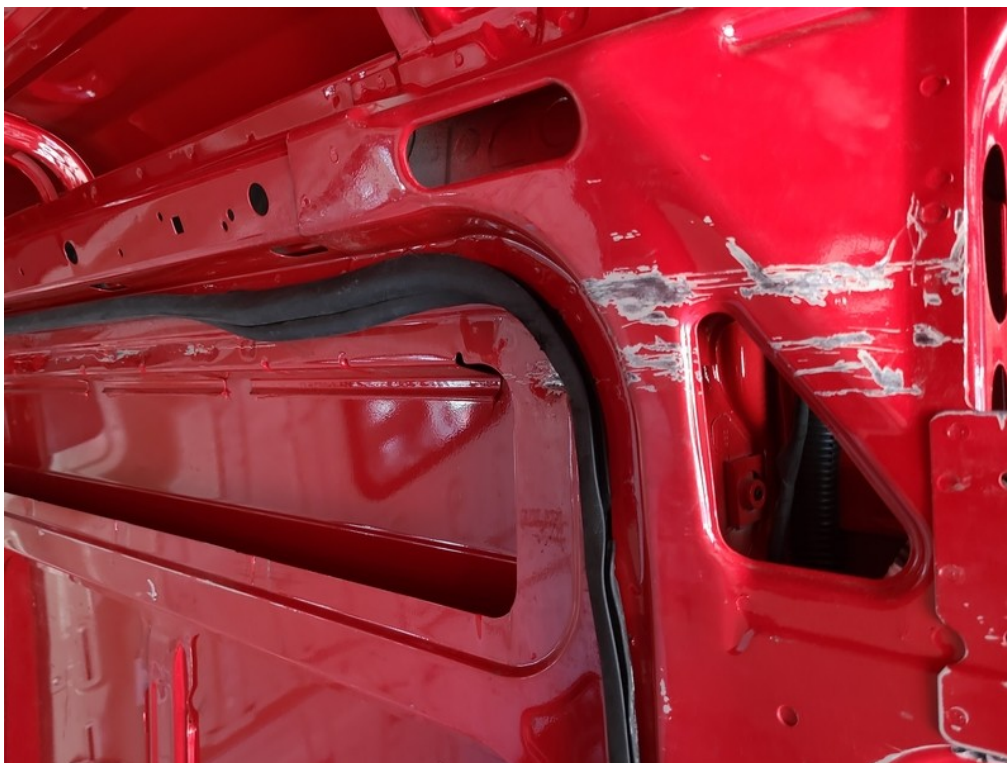
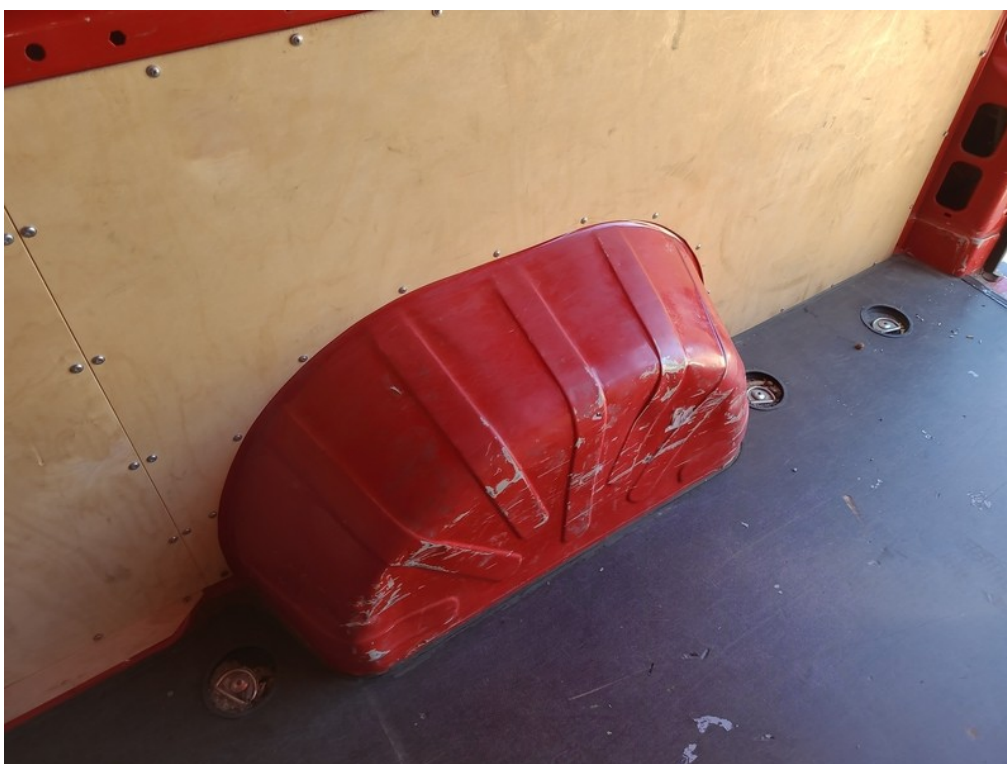
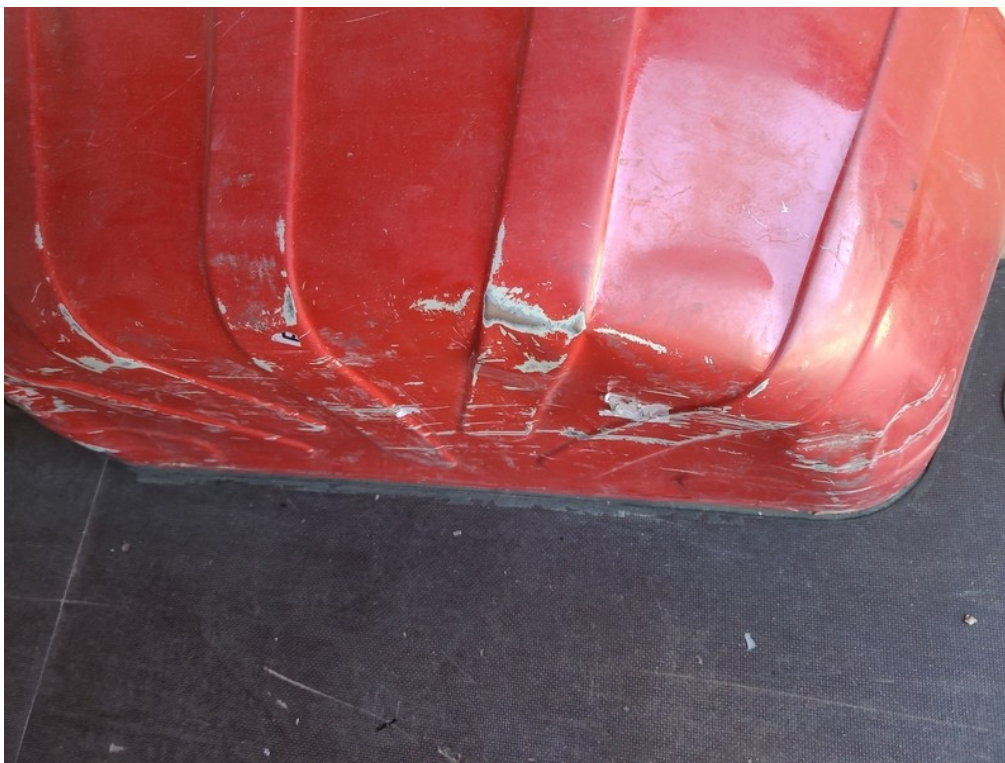
| P.č. | Poškodený diel | Druh poškodenia |
|---|---|---|
| 16 | Nákladový priestor | Deformácia |

**16** Nákladový priestor - Deformácia  
Umiestnenie: Ostatné

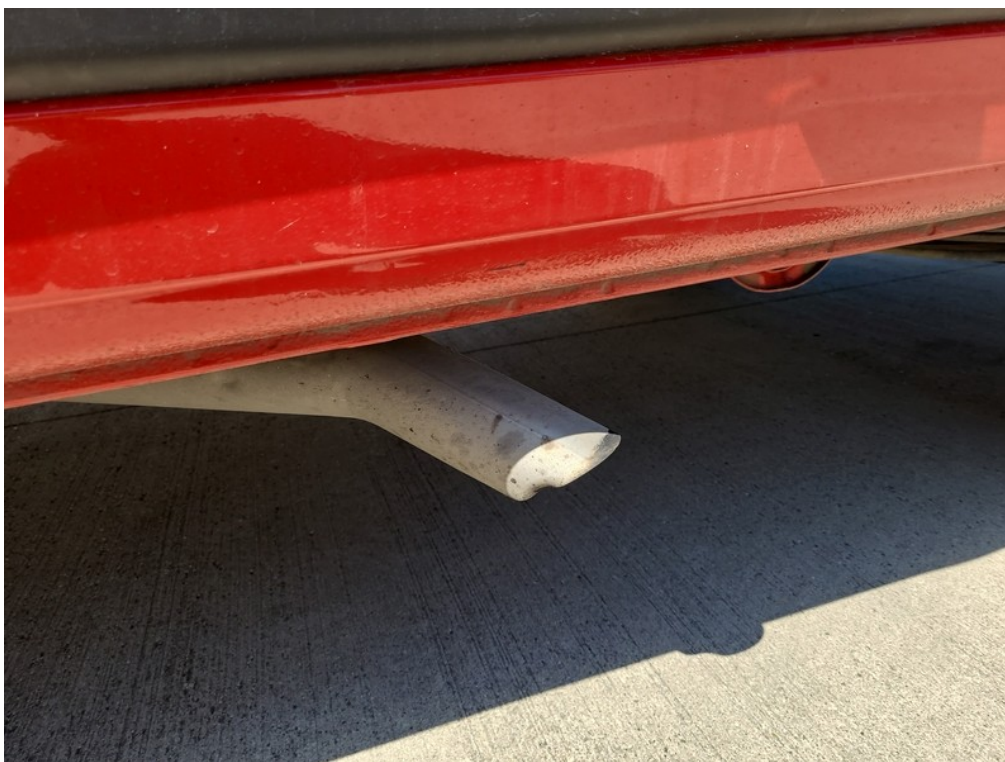
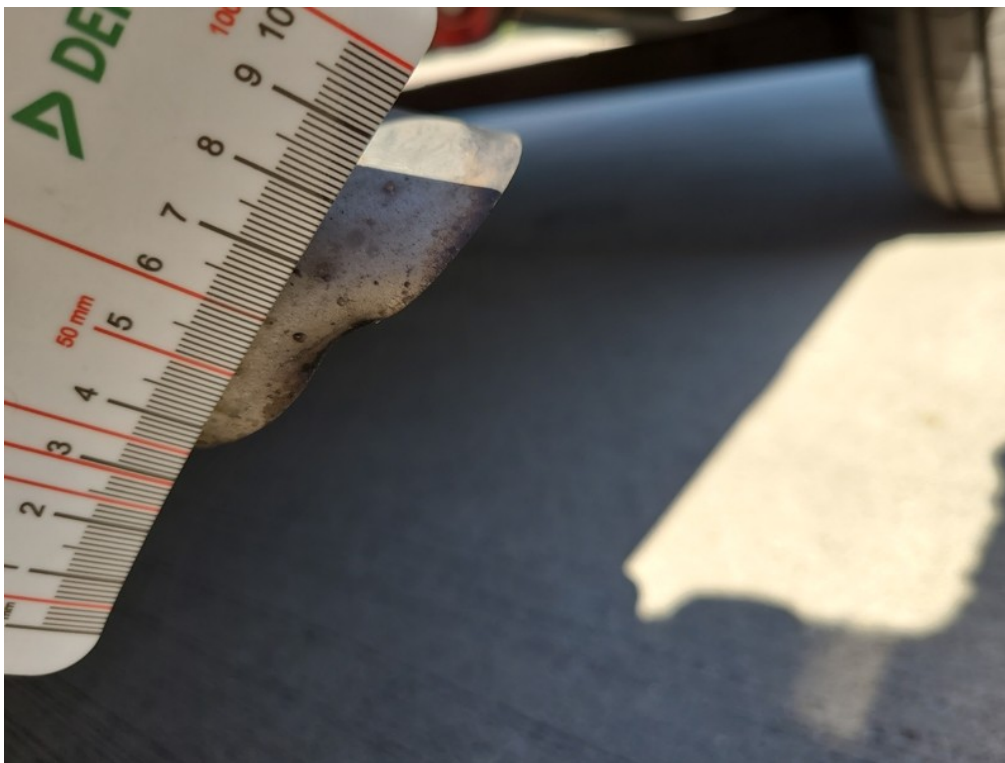
| P.č. | Poškodený diel | Druh poškodenia |
|---|---|---|
| 17 | Výfuk - zadná časť | Deformácia |

17 Výfuk - zadná časť - Deformácia  
Umístění: Ostatné
