## ÚDAJE O VOZIDLE

| Evidenčné číslo: | <b>AA557BO</b> | VIN: | VXEYCBPDB12V70271 |
| Model vozidla: | Opel Movano B | Vyhotovenie: | Skriňa |

# ZOZNAM POŠKODENÍ

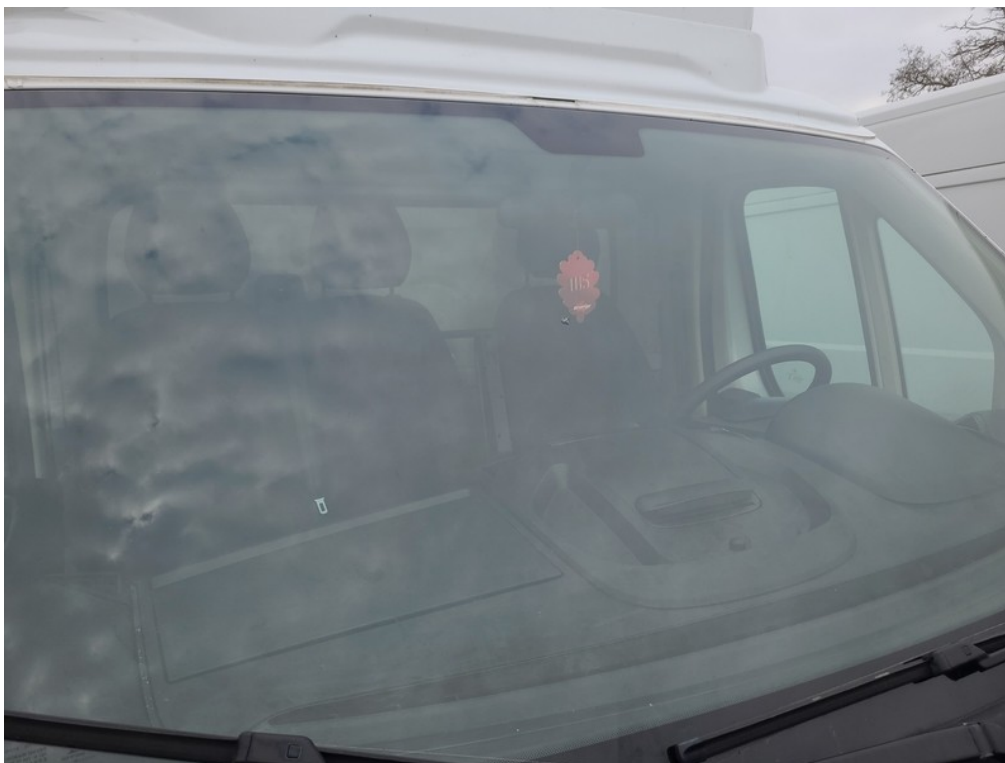
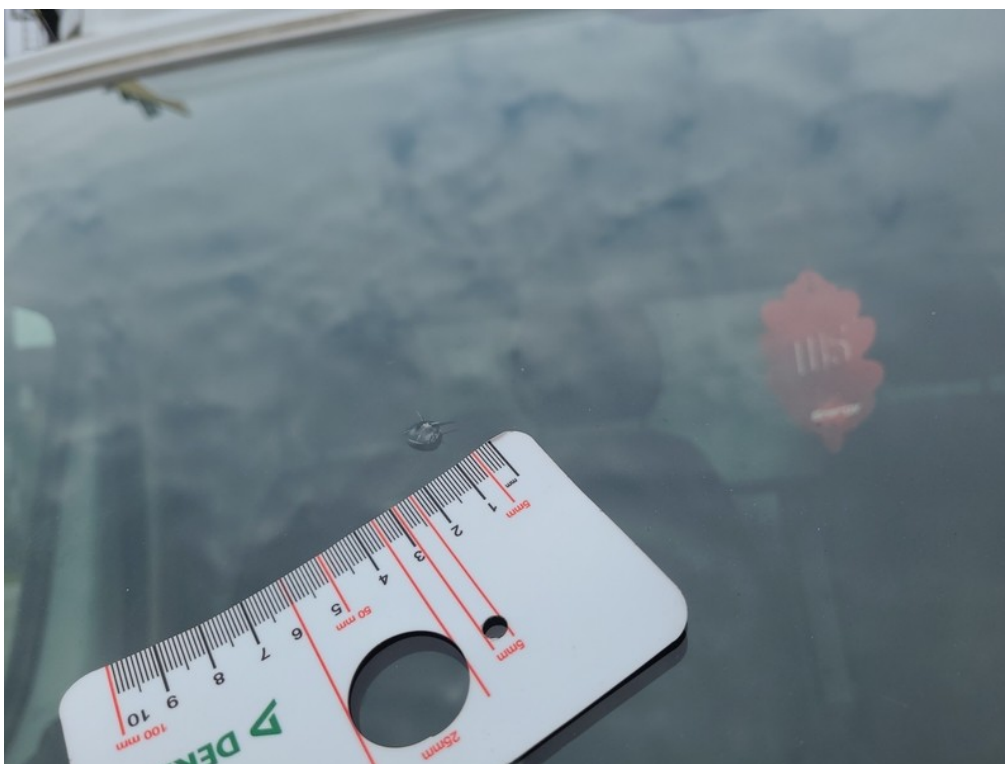
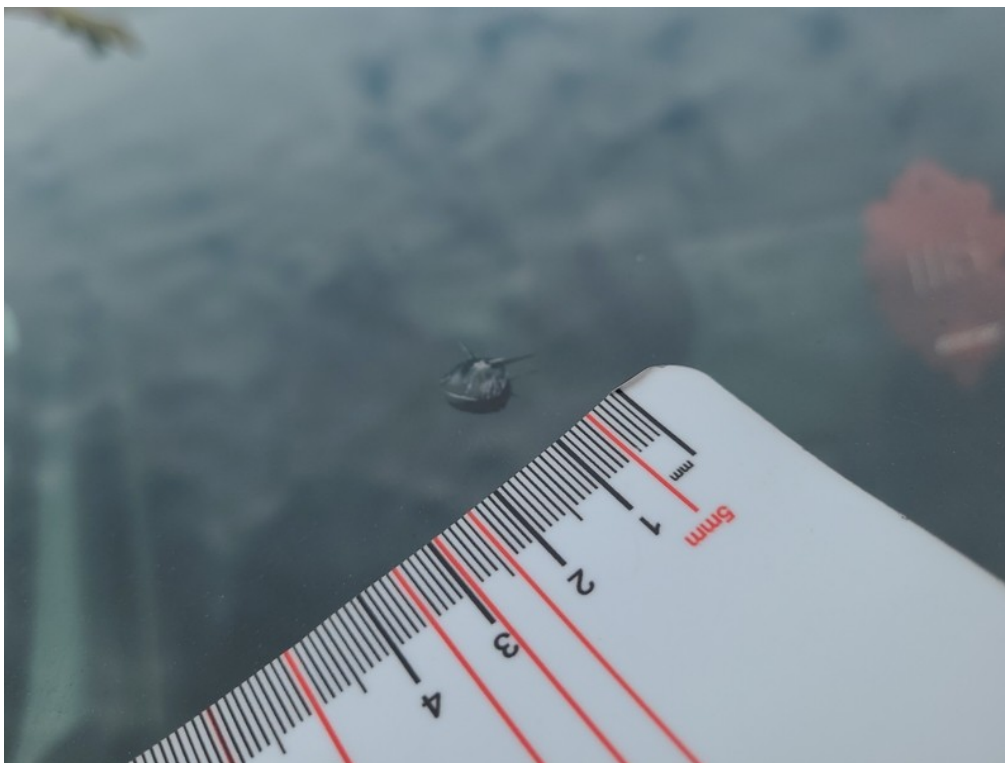
| P.č. | Poškodený diel | Druh poškodenia |
|---|---|---|
| 1 | Čelné sklo | Prasklina (trhlina) |

1 Čelné sklo - Prasklina (trhlina)  
Umiestnenie:

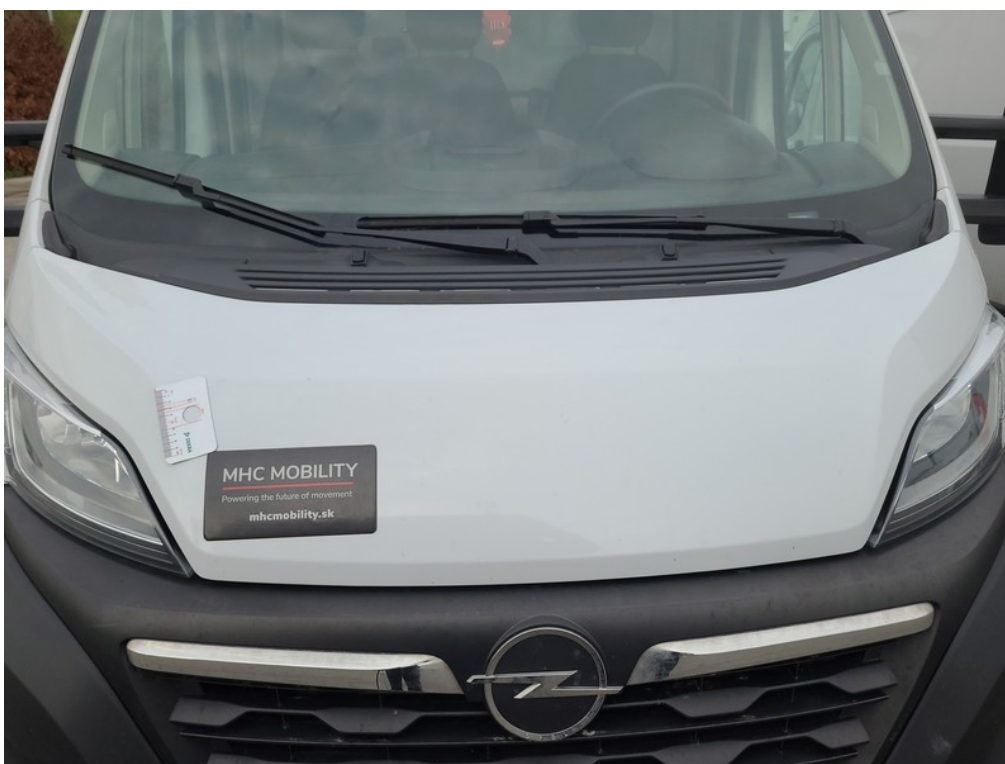
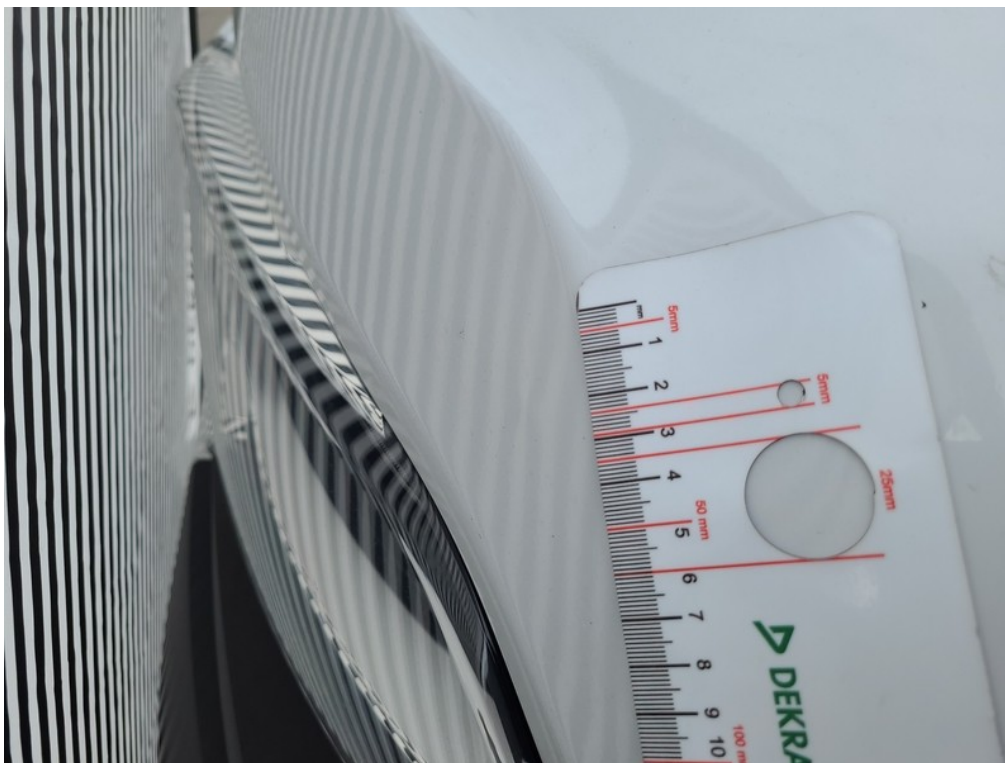
| P.č. | Poškodený diel | Druh poškodenia |
|---|---|---|
| 2 | Predná kapota | Deformácia |

**2** Predná kapota - Deformácia  
Umiestnenie:

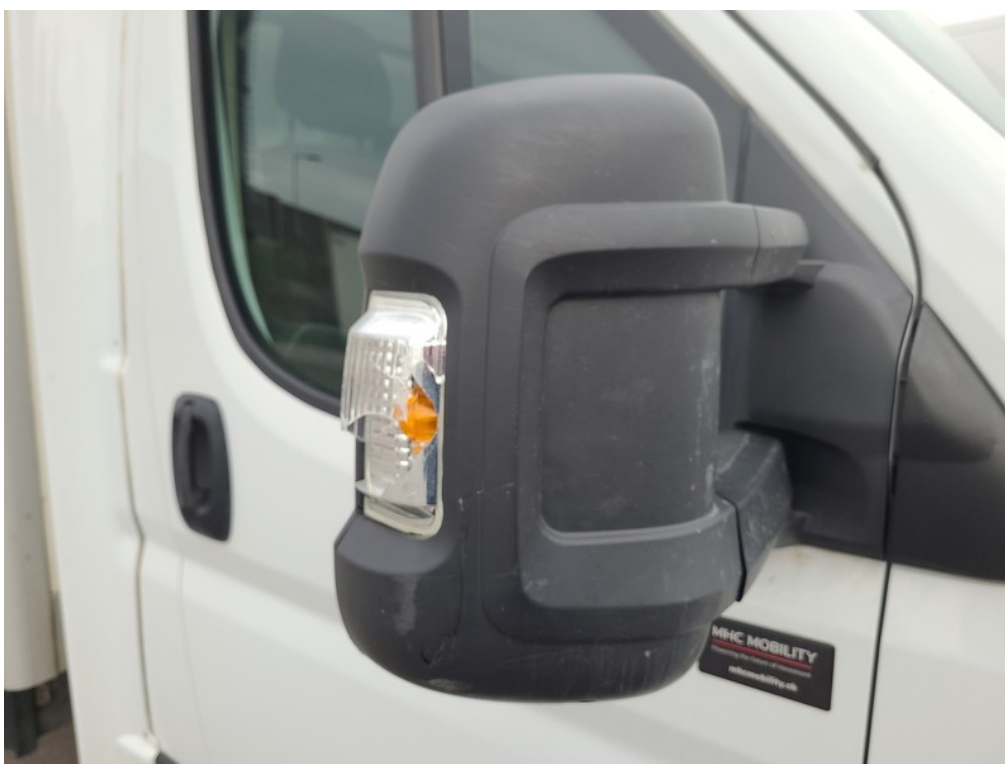
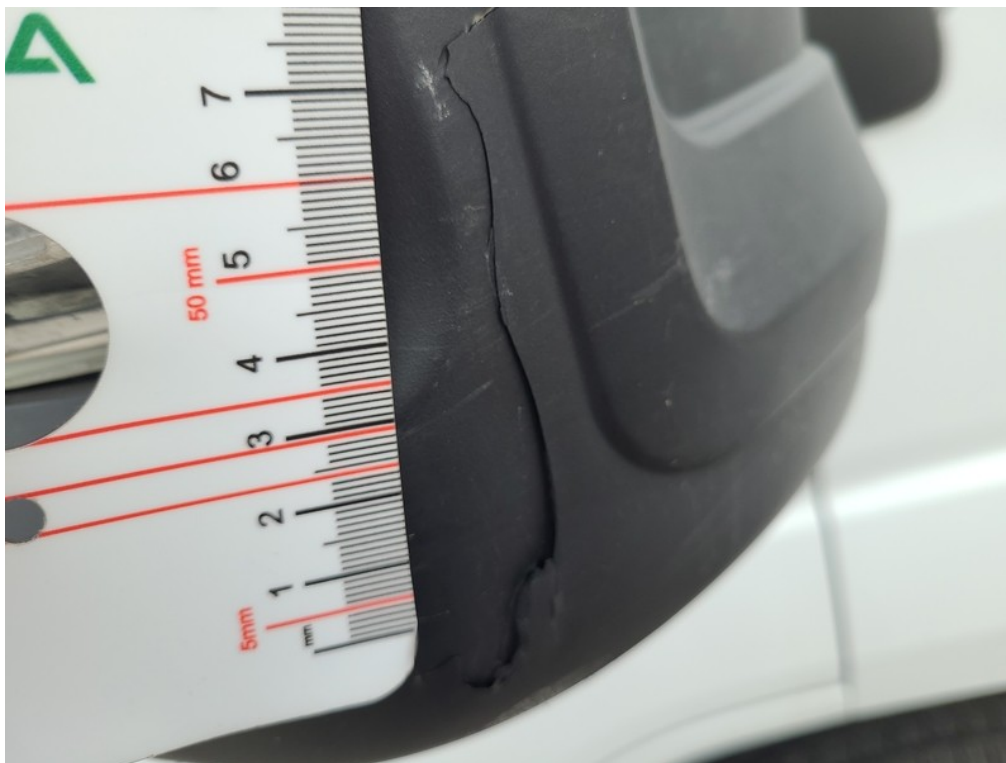
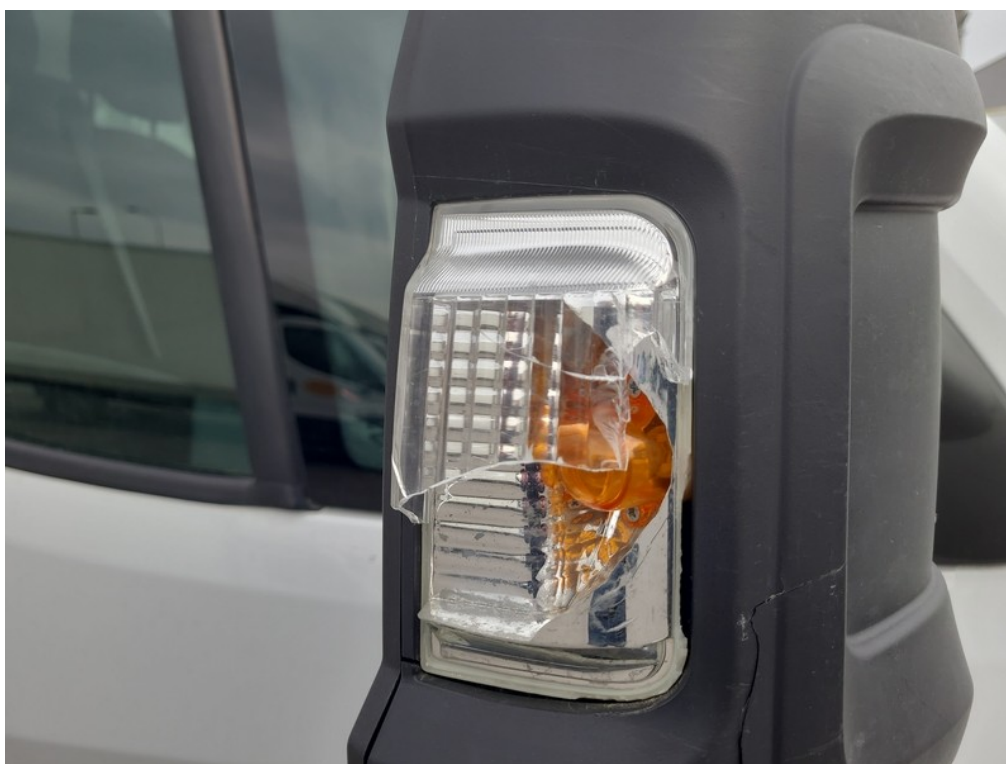
| P.č. | Poškodený diel | Druh poškodenia |
|---|---|---|
| 3 | Základné teleso P spätného zrkadla | Prasklina (trhlina) |

**3 Základné teleso P spätného zrkadla - Prasklina (trhlina)**  
Umiestnenie: Exteriér (vonkajší priestor)

Poznámka: Teleso spätného zrkadla je spolu so smerovkou

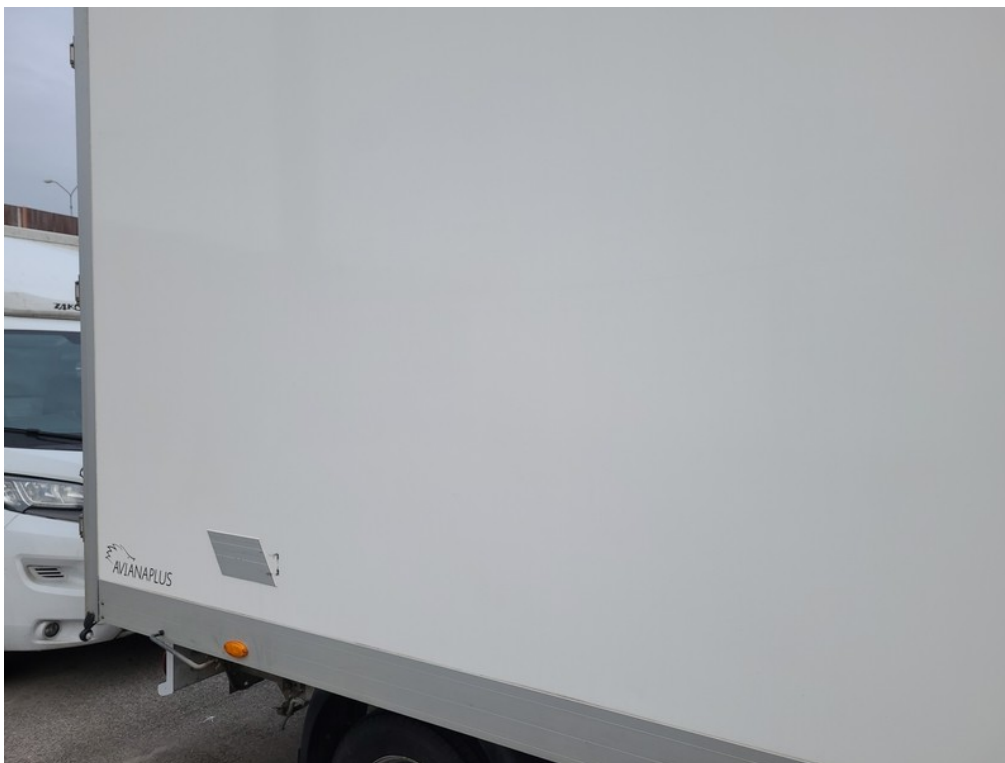
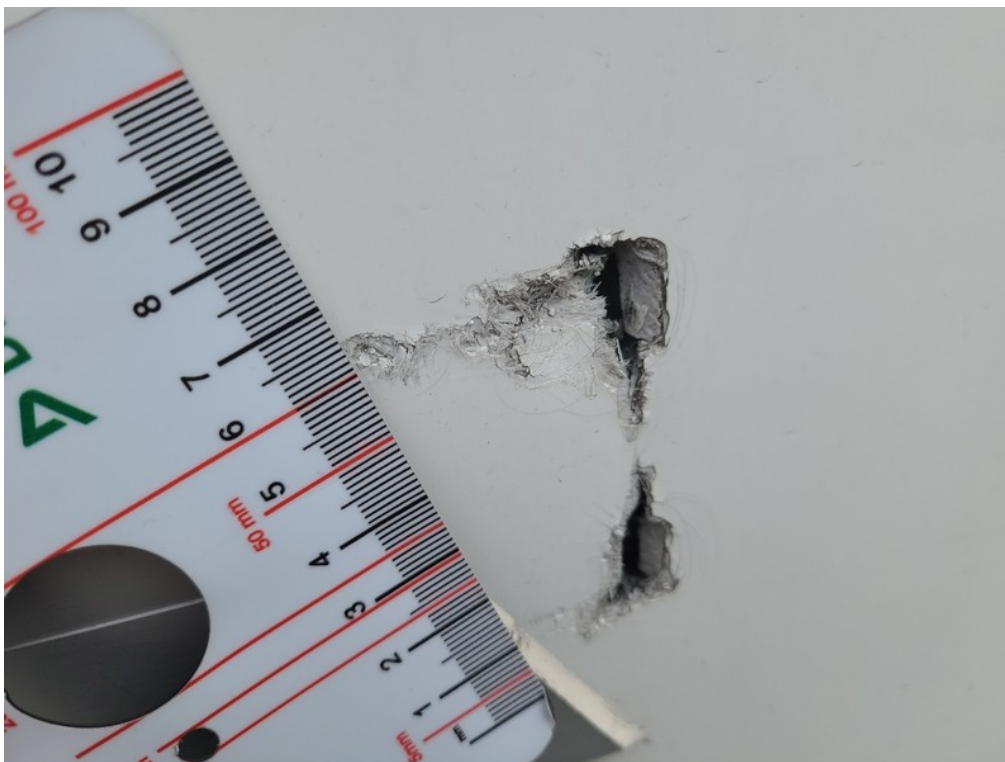
| P.č. | Poškodený diel | Druh poškodenia |
|---|---|---|
| 4 | Bočnica zadná P VEĽKÁ | Prasklina (trhlina) |

**Bočnica zadná P VEĽKÁ - Prasklina (trhlina)**

Poznámka: • Reálne náklady na opravu vrátane materiálu budú vyčíslené spoločnosťou Tatra Leasing

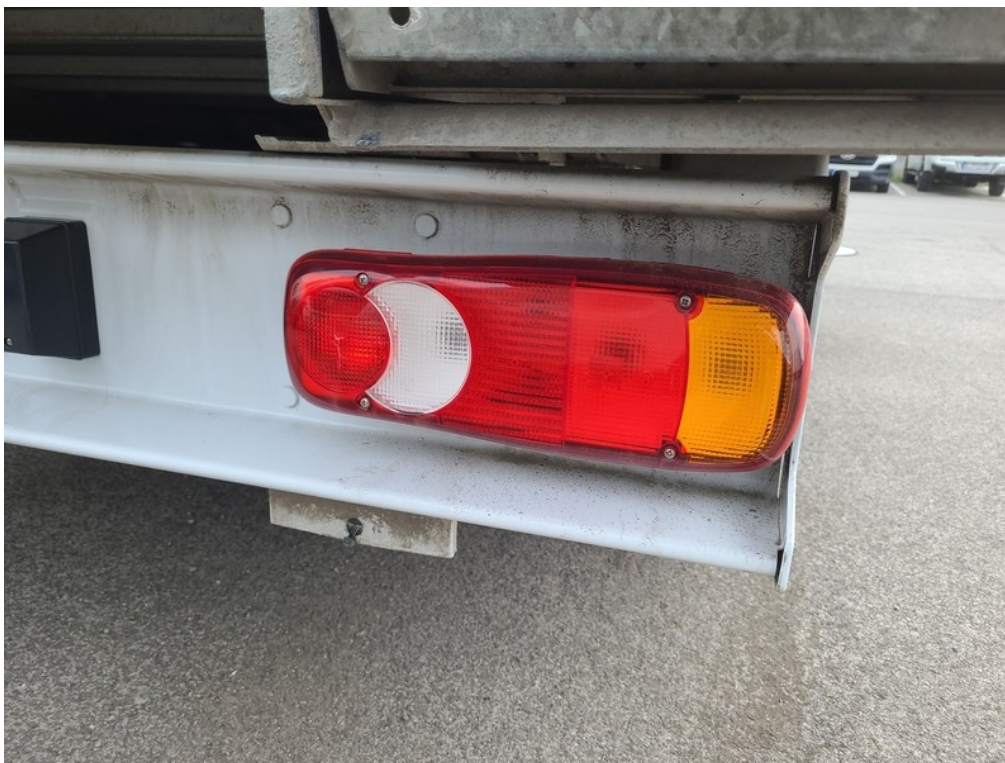
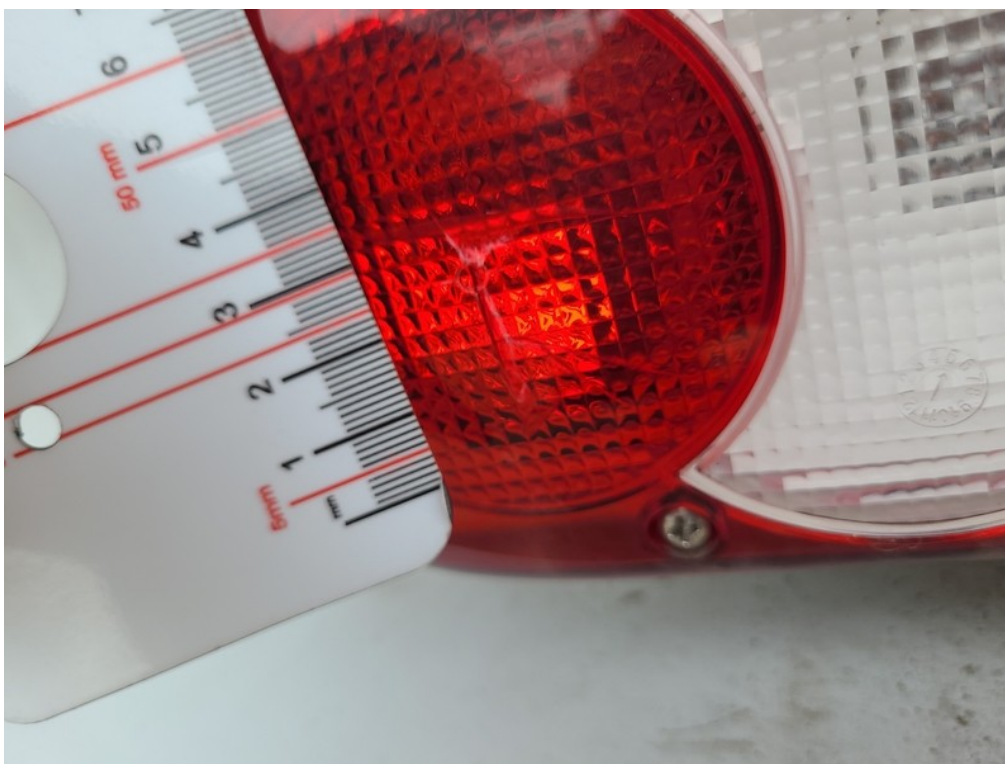
| P.č. | Poškodený diel | Druh poškodenia |
|---|---|---|
| 5 | Koncové svetlo vonkajšie pravé | Prasklina (trhlina) |

**5** **Koncové svetlo vonkajšie pravé - Prasklina (trhlina)**  
Umiestnenie: Exteriér (vonkajší priestor)

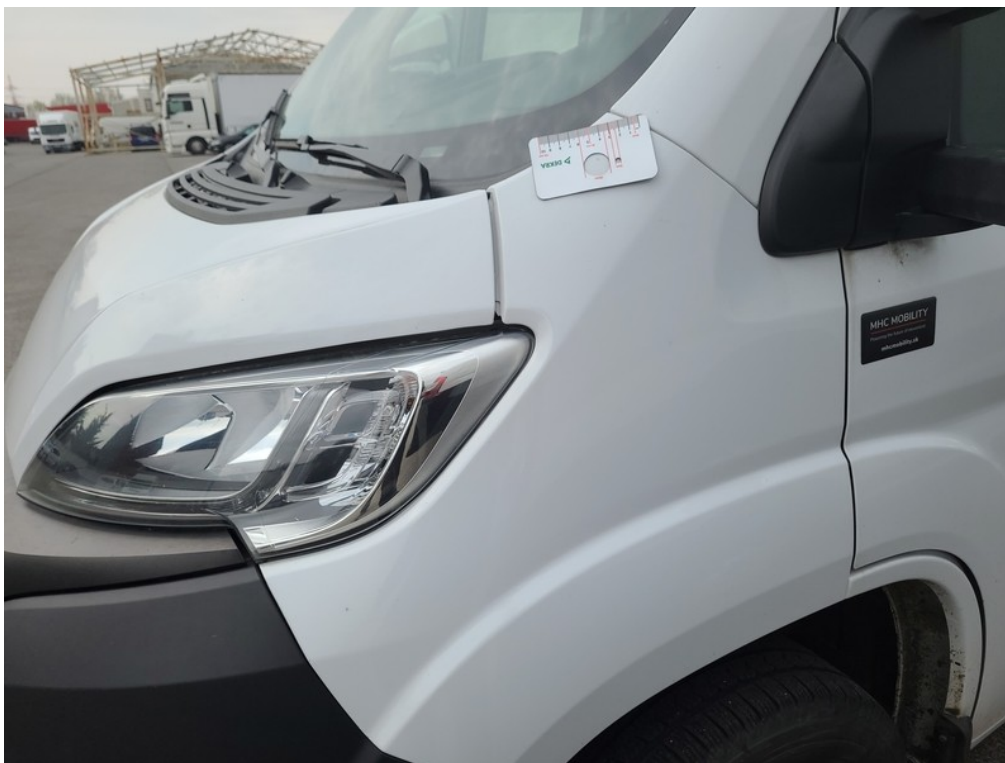
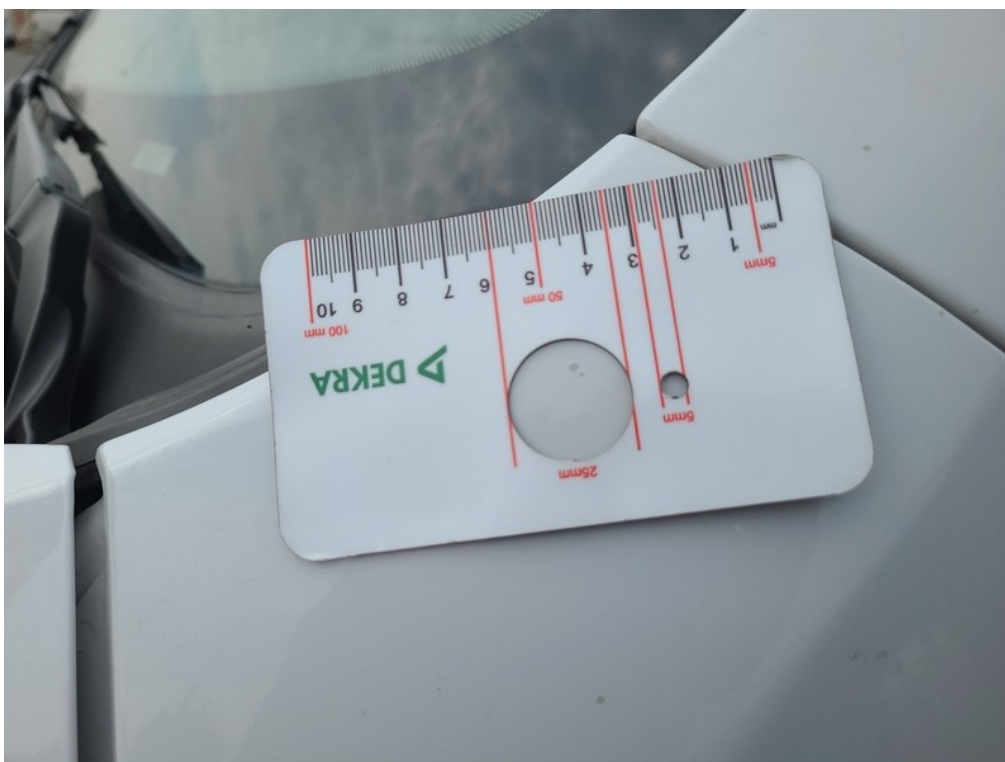
| P.č. | Poškodený diel | Druh poškodenia |
|---|---|---|
| 6 | Blatník predný ľavý | Poškodenie od odletujúcich kameňov |

**6** **Blatník predný ľavý - Poškodenie od odletujúcich kameňov**  
Umiestnenie: Exteriér (vonkajší priestor)

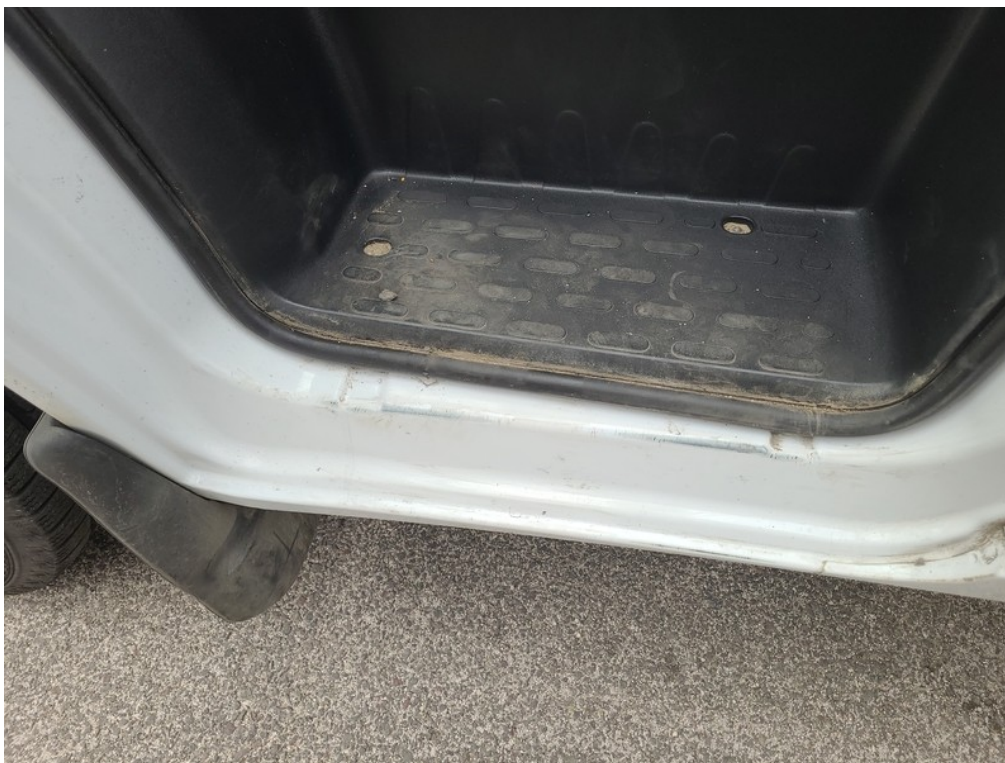
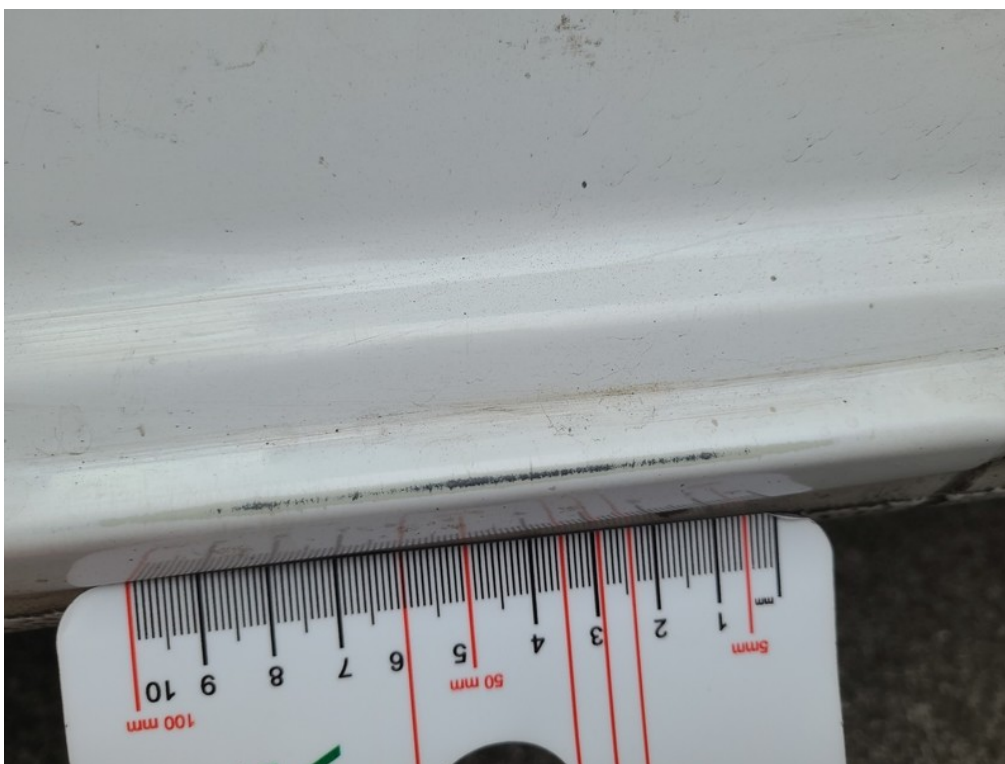
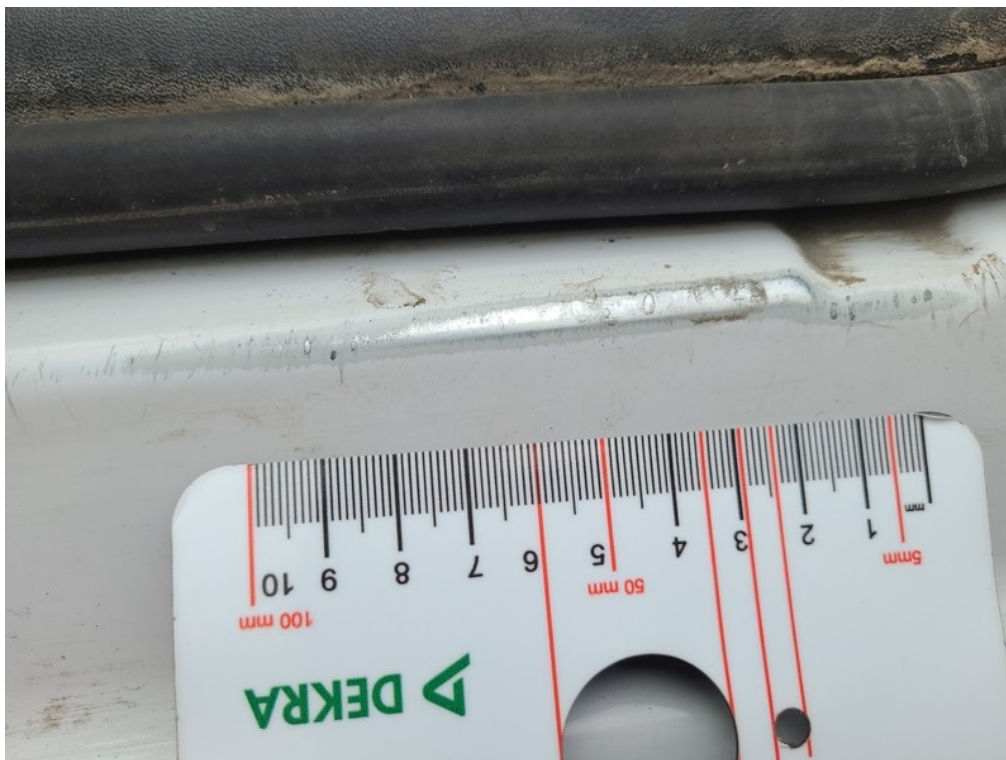
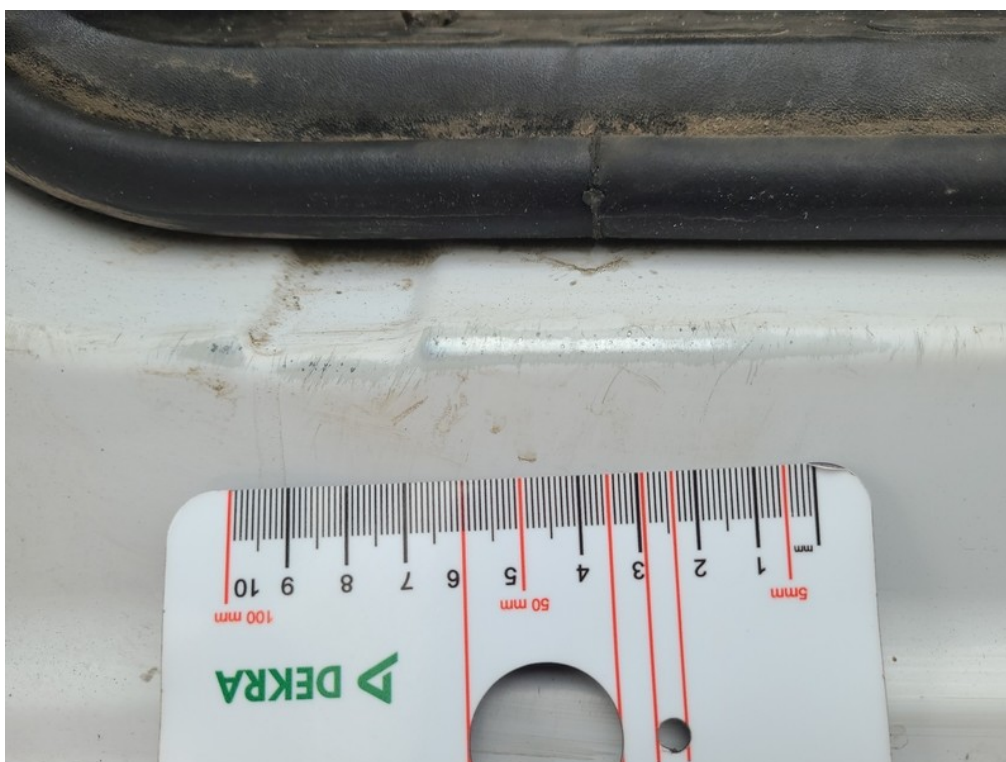
| P.č. | Poškodený diel | Druh poškodenia |
|---|---|---|
| 7 | Prah ľavý | Škrabance |

**7** Prah ľavý - Škrabance  
Umiestnenie:

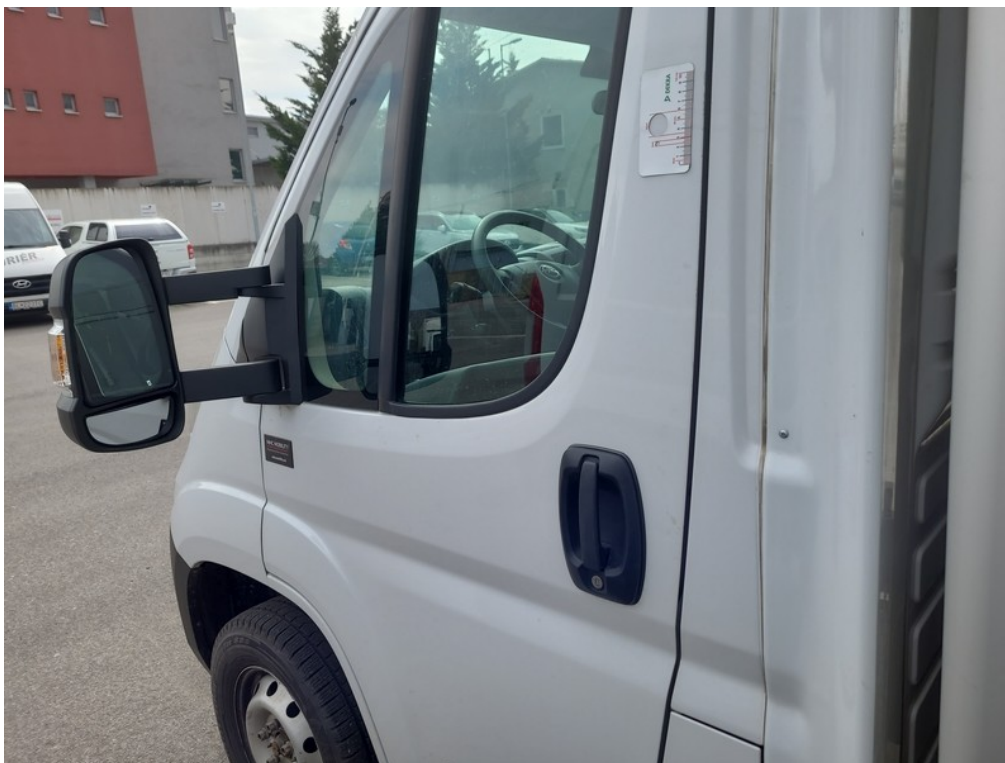
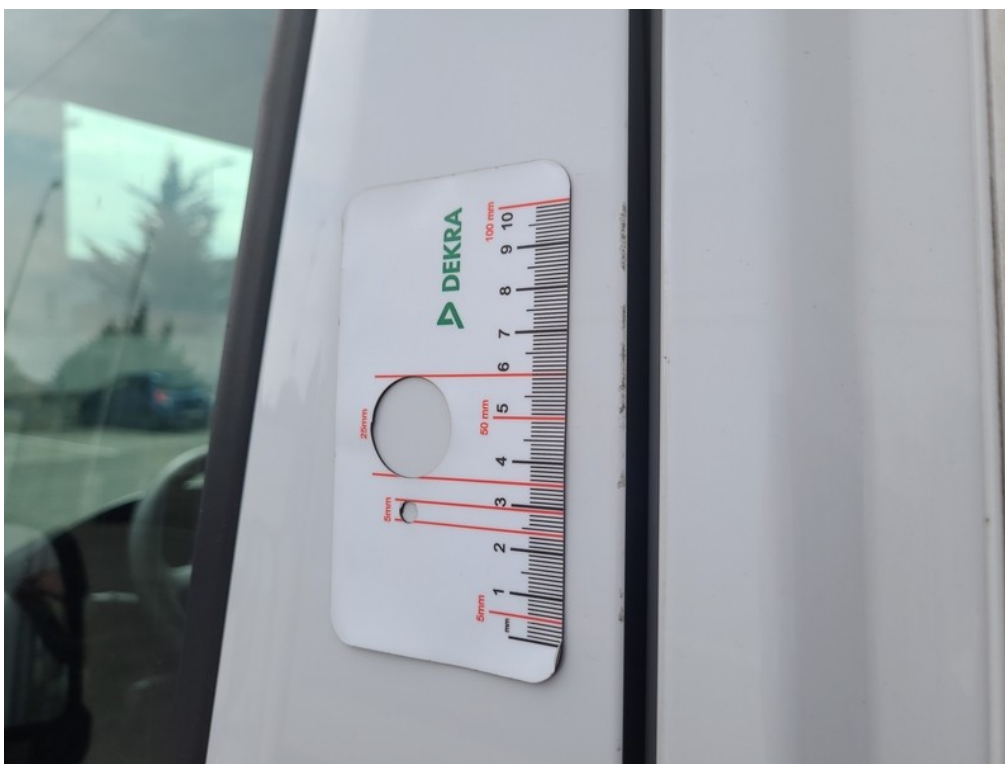
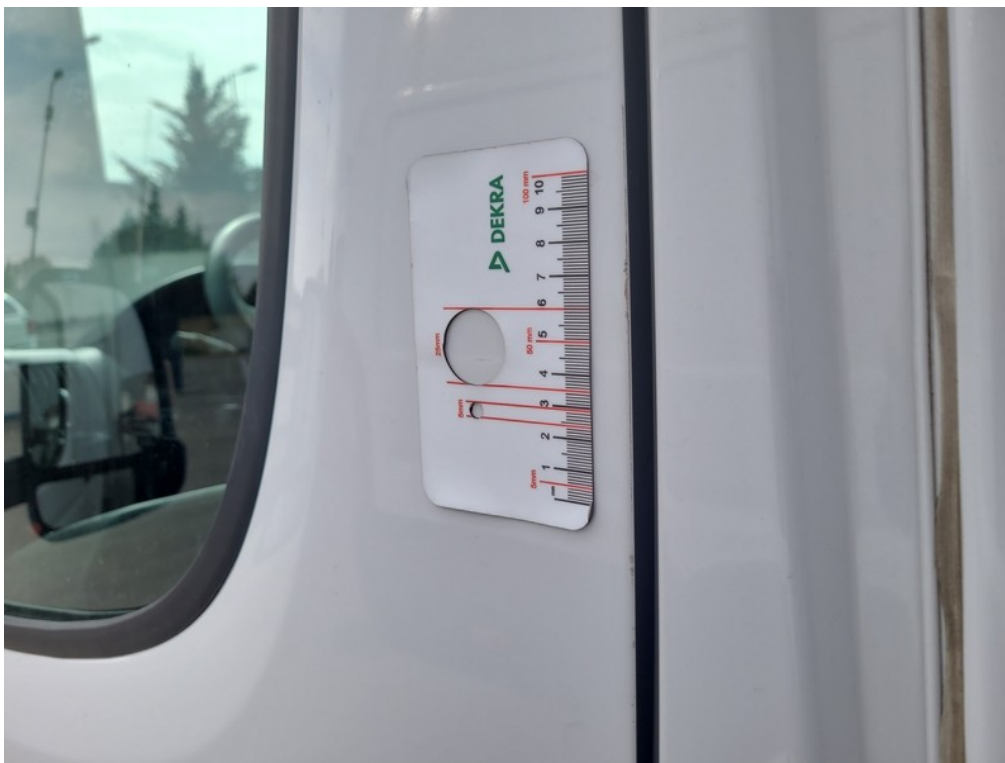
| P.č. | Poškodený diel | Druh poškodenia |
|---|---|---|
| 8 | Hrana ľavých predných dverí | Škrabance |

**8 Hrana ľavých predných dverí - Škrabance**  
Umiestnenie: Exteriér (vonkajší priestor)

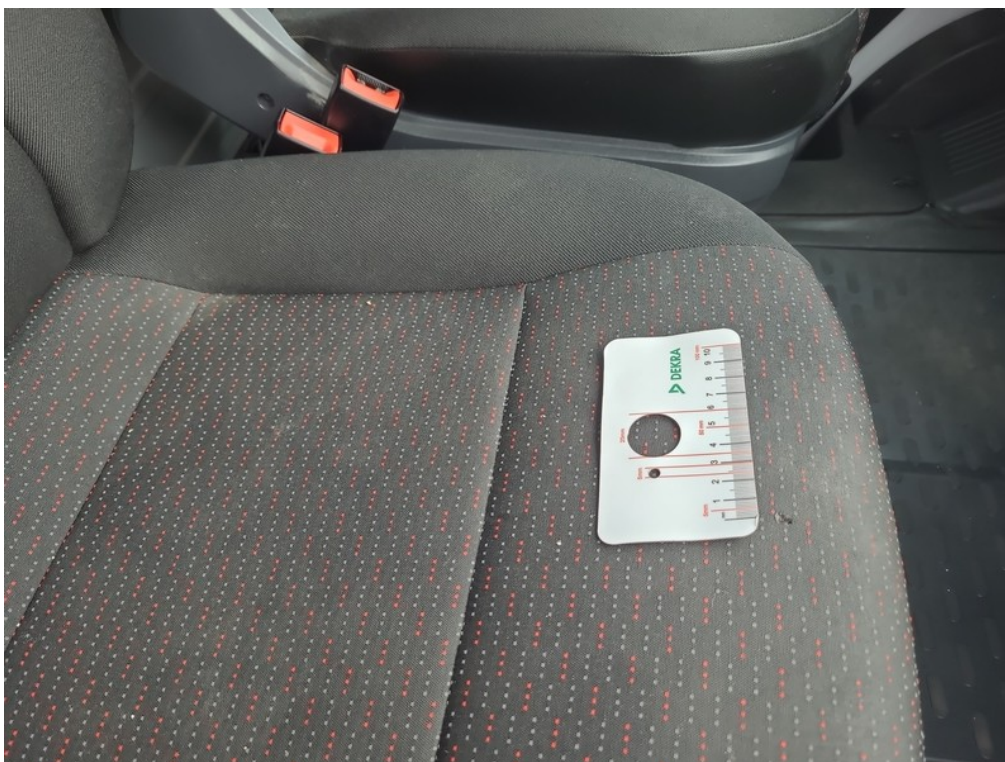
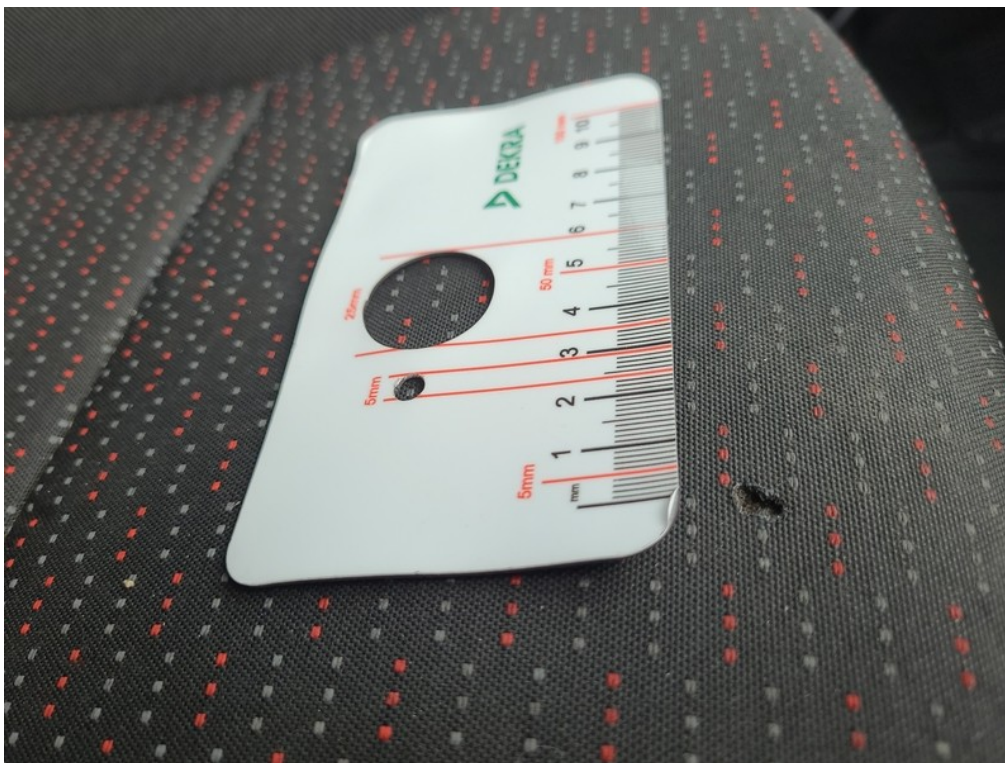
| P.č. | Poškodený diel | Druh poškodenia |
|---|---|---|
| 9 | Potah sedadla spolujazdca-sed.časť | Vypálená diera |

**9 Poťah sedadla spolujazdca-sed.časť - Vypálená diera**  
Umiestnenie: Interiér (vnútorný priestor)

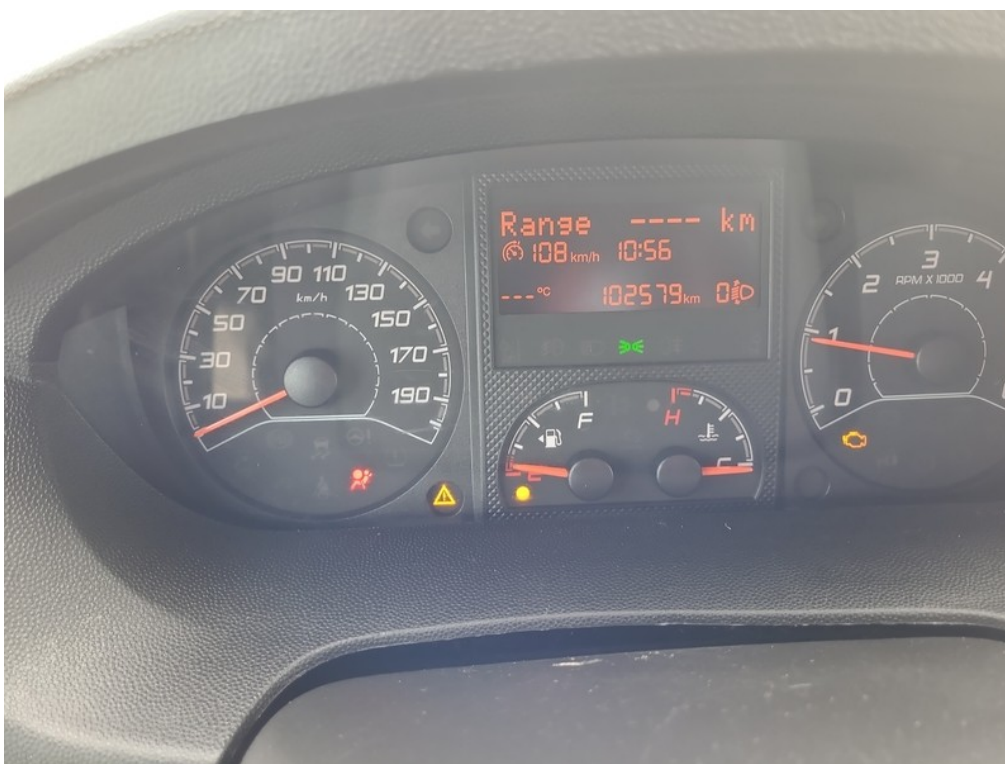
| P.č. | Poškodený diel | Druh poškodenia |
|---|---|---|
| 10 | Štít prístrojov | Aktivované |
| | Poznámka: Svieti porucha airbagu a EOBD | |

10 **Štít prístrojov - Aktivované**  
Umiestnenie:

Poznámka: Svetí porucha  
airbagu a EOBD

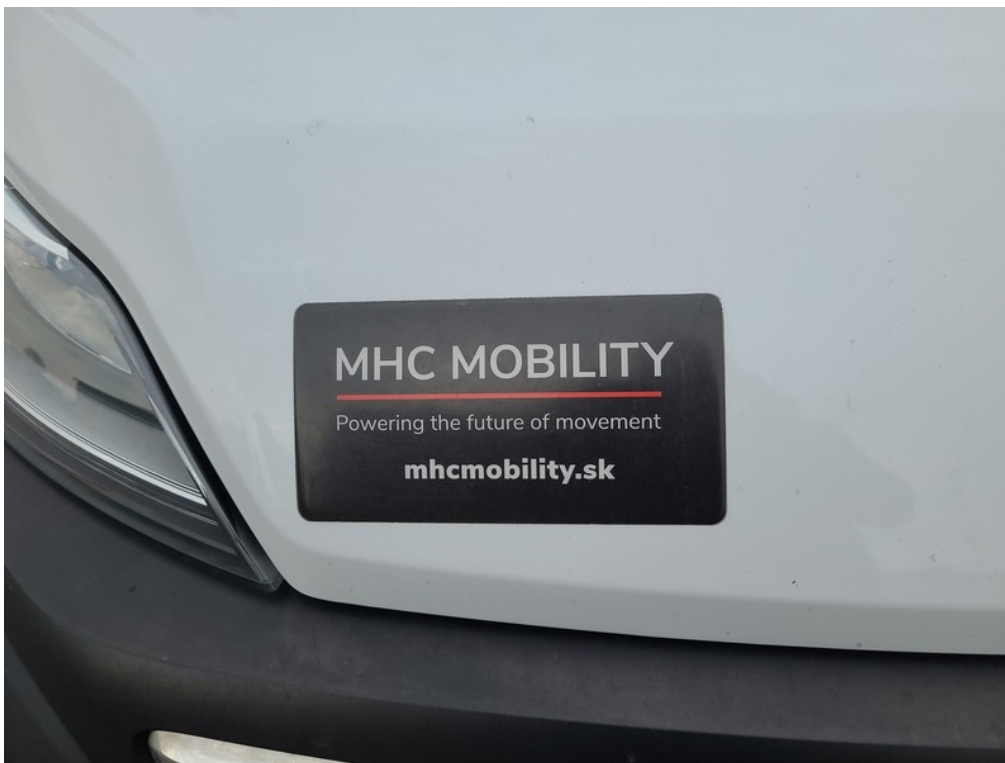
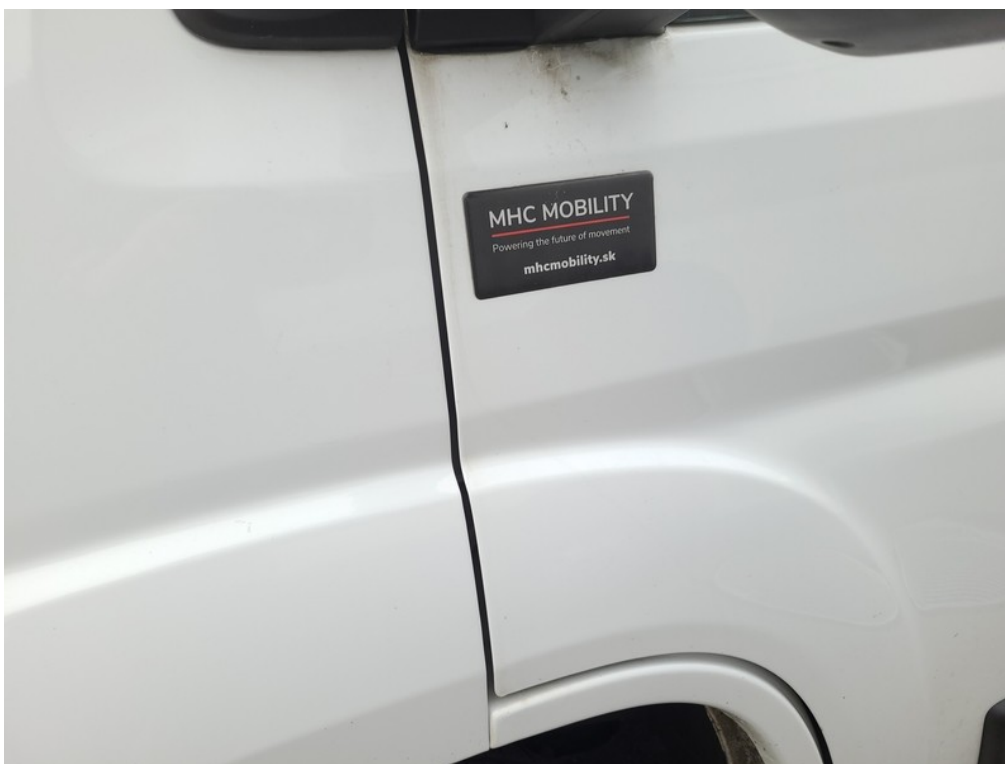
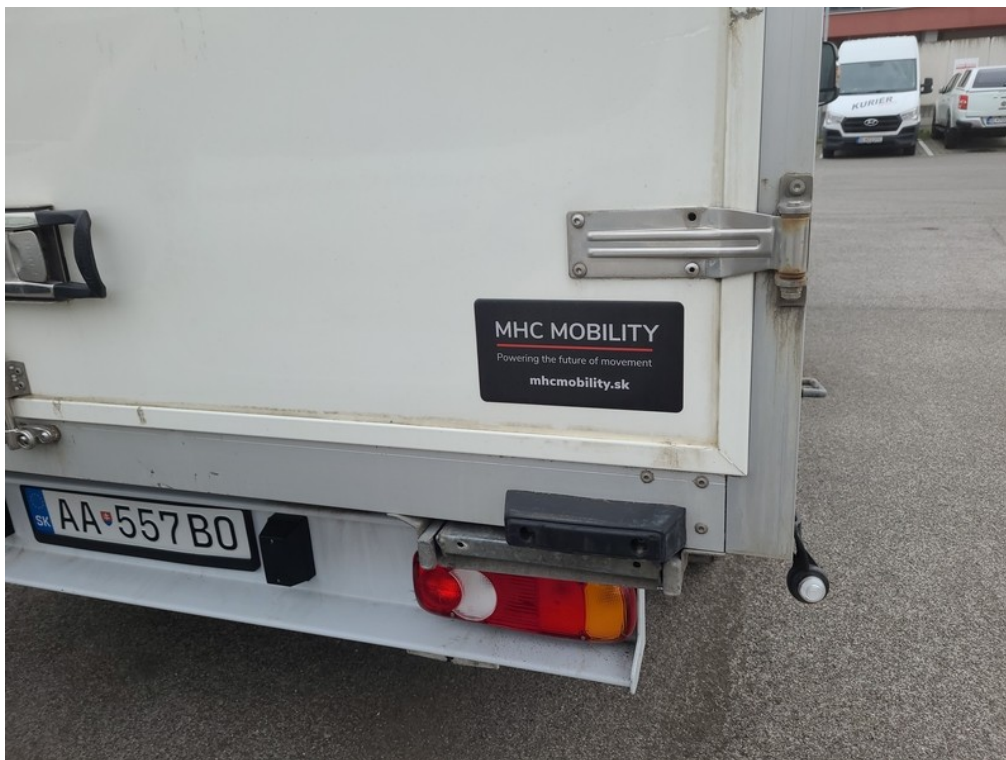
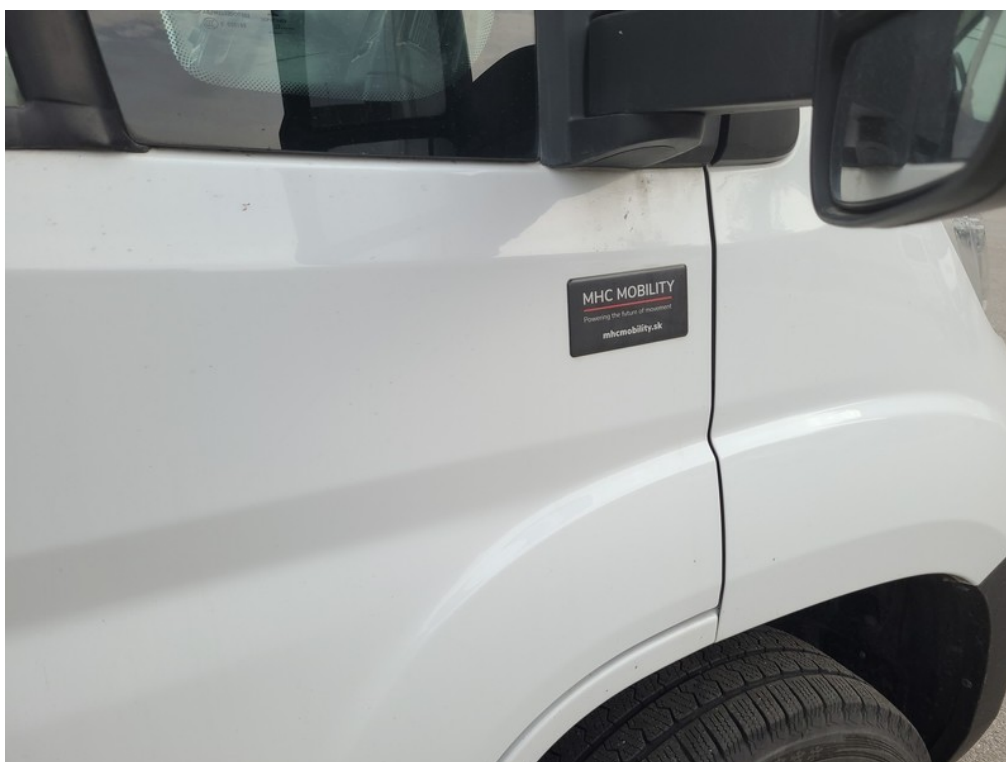
| P.č. | Poškodený diel | Druh poškodenia |
|---|---|---|
| 11 | Malá plocha karosérie | Nálepky |

**11** Malá plocha karosérie - Nálepky  
Umiestnenie: Ostatné
