## ÚDAJE O VOZIDLE

| Evidenčné číslo: | <b>AA557BO</b> | VIN: | VXEYCBPDB12V70271 |
| Model vozidla: | Opel Movano B | Vyhotovenie: | Skriňa |

# ZOZNAM POŠKODENÍ

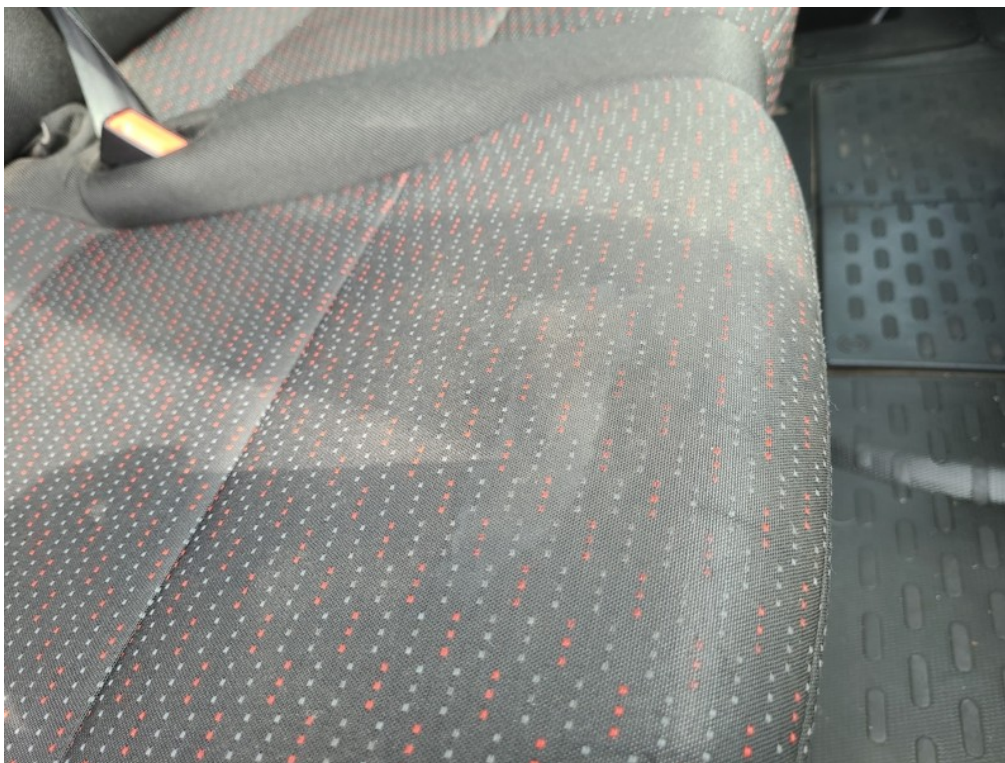
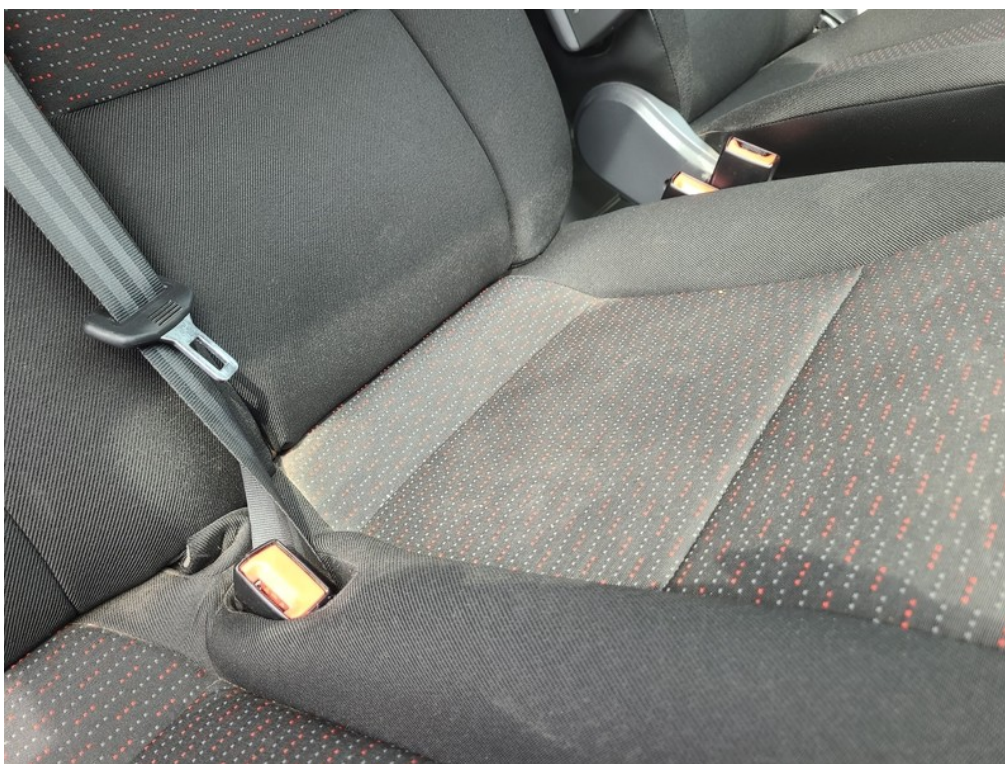
| P.č. | Poškodený diel | Druh poškodenia |
|---|---|---|
| 12 | Interiér - znečistené | Znečistené |

**12** Interiér - znečistené - Znečistené  
Umiestnenie: Ostatné
