#### ÚDAJE O VOZIDLE

| Evidenčné číslo: | <b>BT231GA</b> | VIN: | VF3YDCPFCNG006798 |
| Model vozidla: | Peugeot Boxer Skříň | Vyhotovenie: | 2.2 |

## ZOZNAM POŠKODENÍ

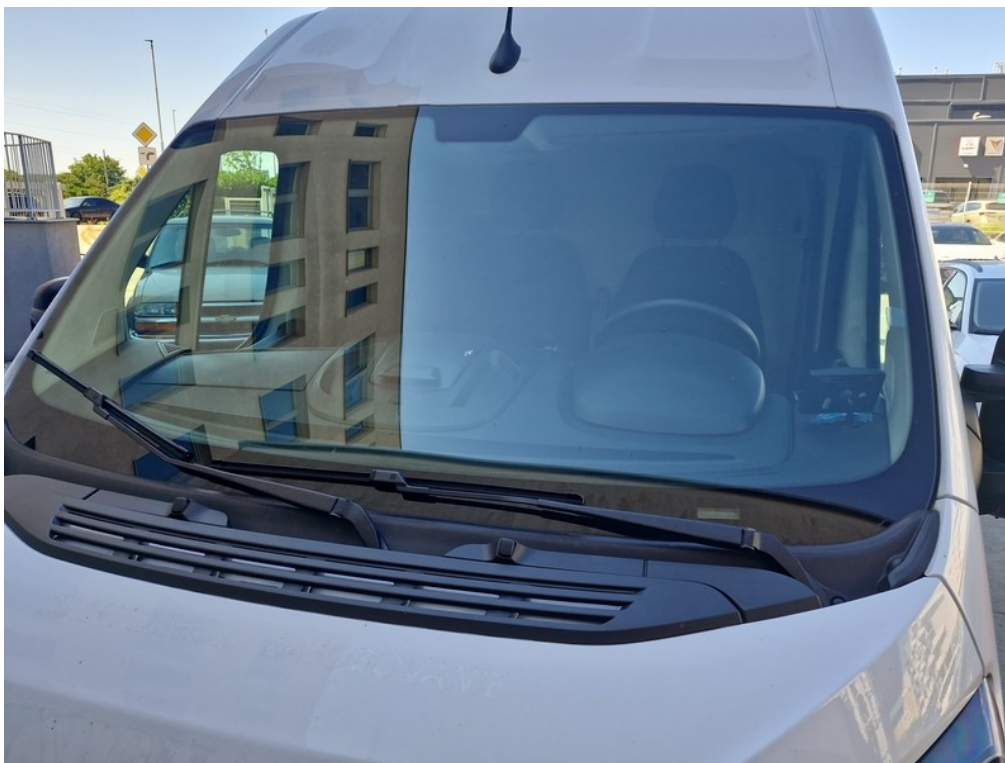
1 Čelné sklo - Prasklina (trhlina)  
Umiestnenie:

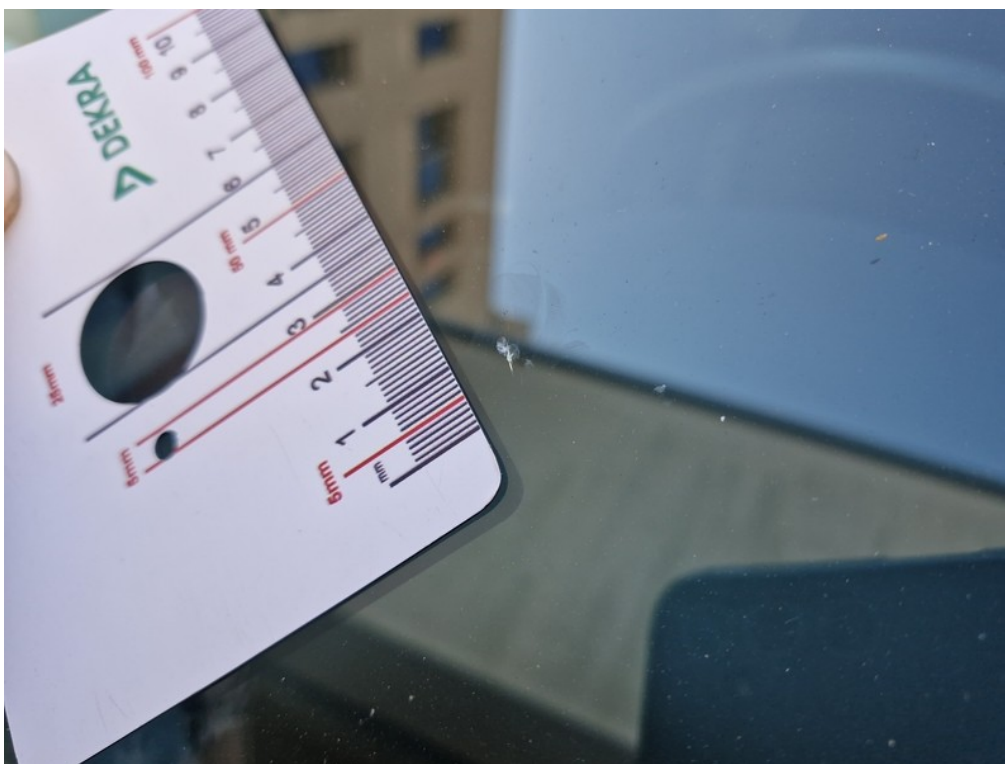
Vid' popis k poškodeniu č. 1

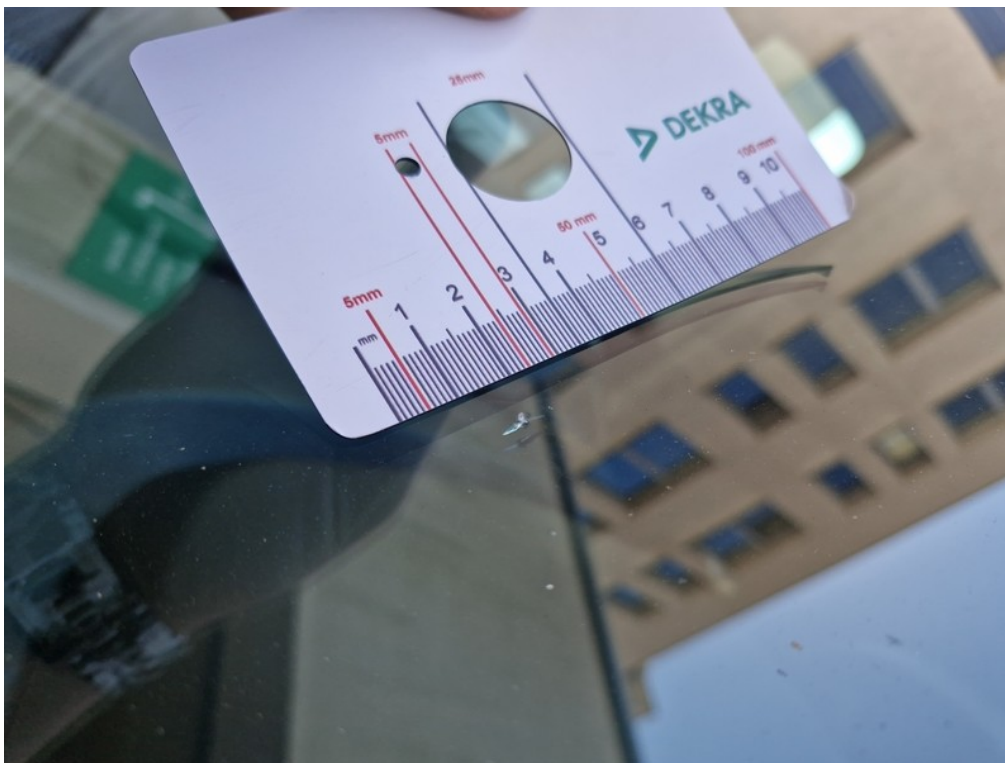
Vid' popis k poškodeniu č. **1**

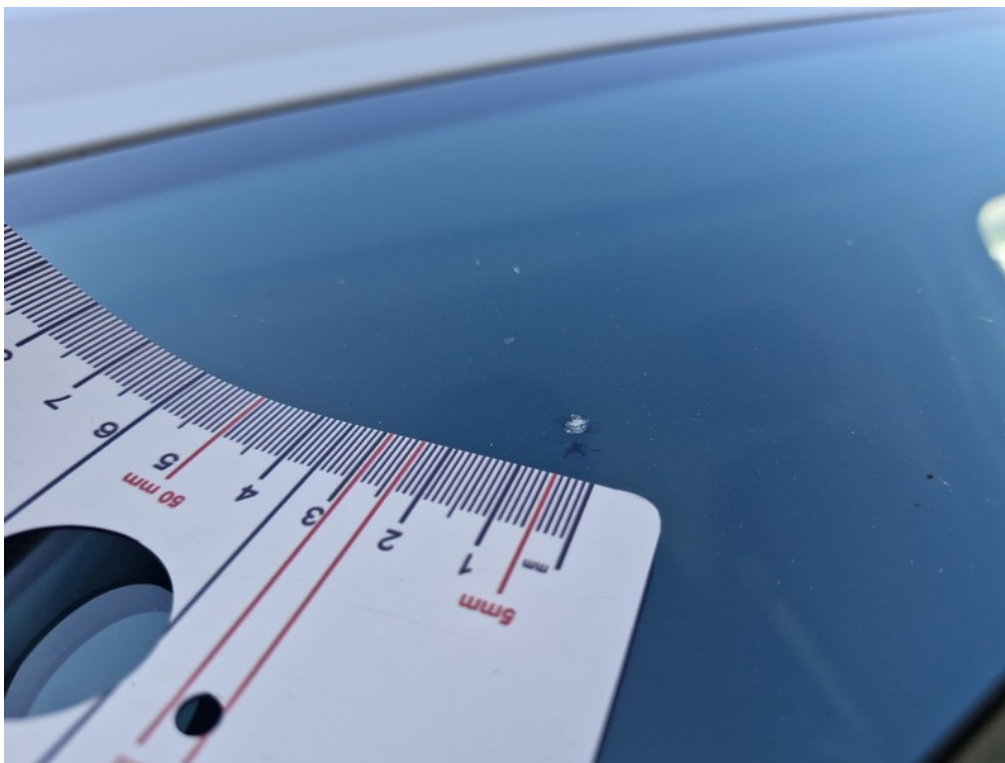
Vid' popis k poškodeniu č. **1**

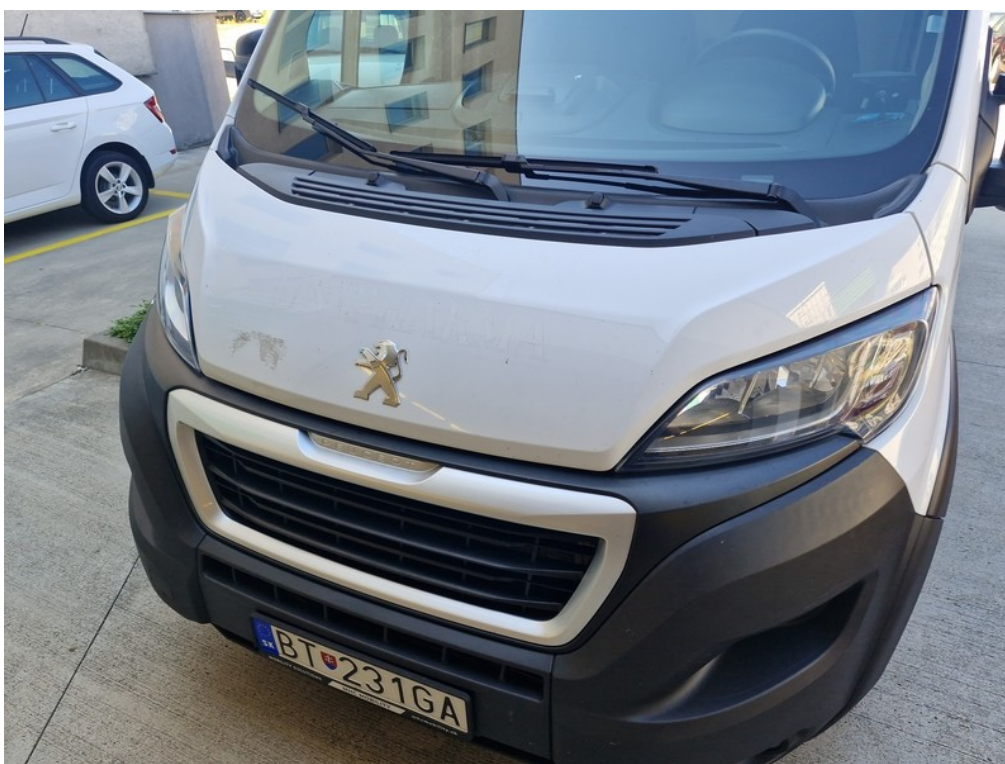
**2** Predná kapota - Znečistené  
Umiestnenie:

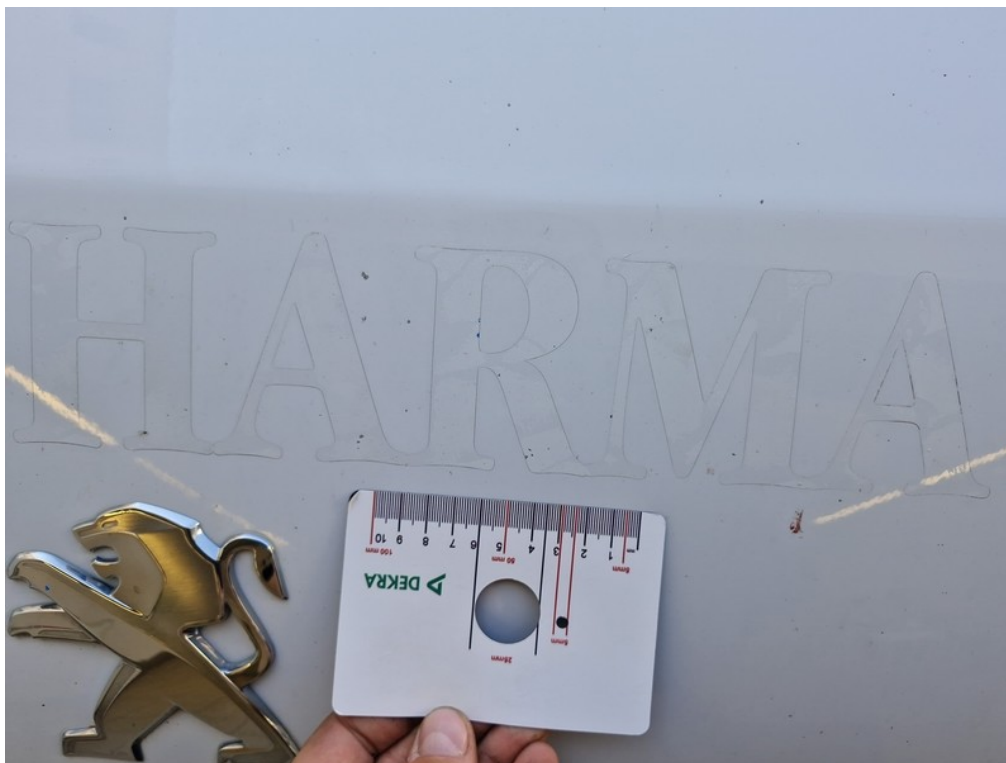
Vid' popis k poškodeniu č. 2

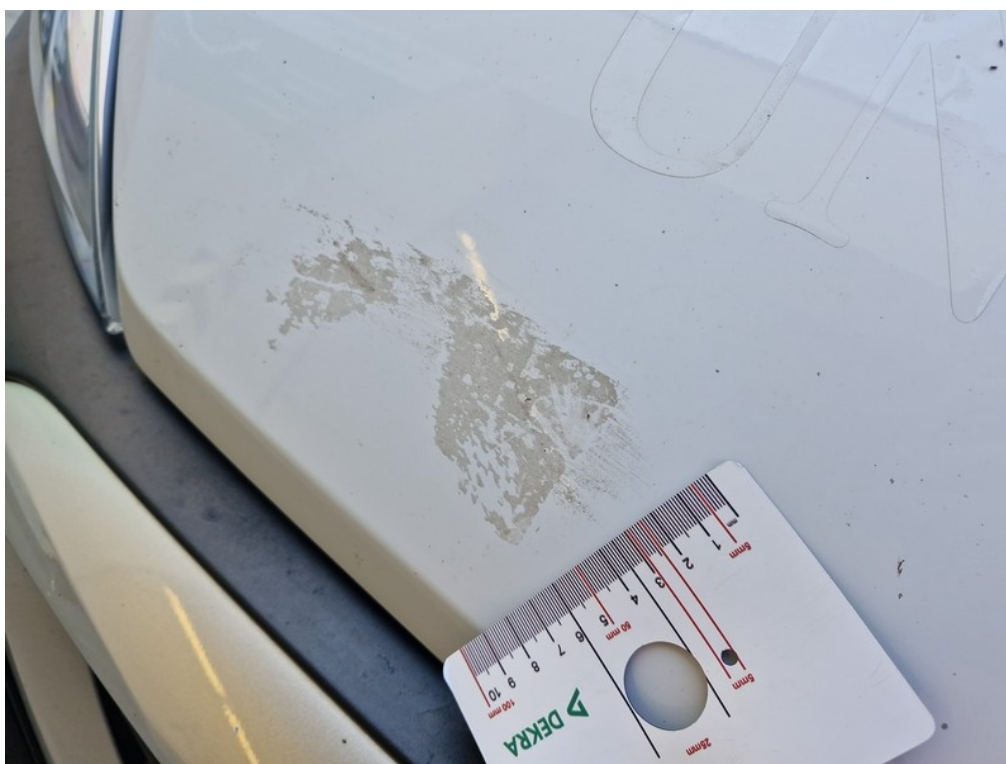
Vid' popis k poškodeniu č. 2

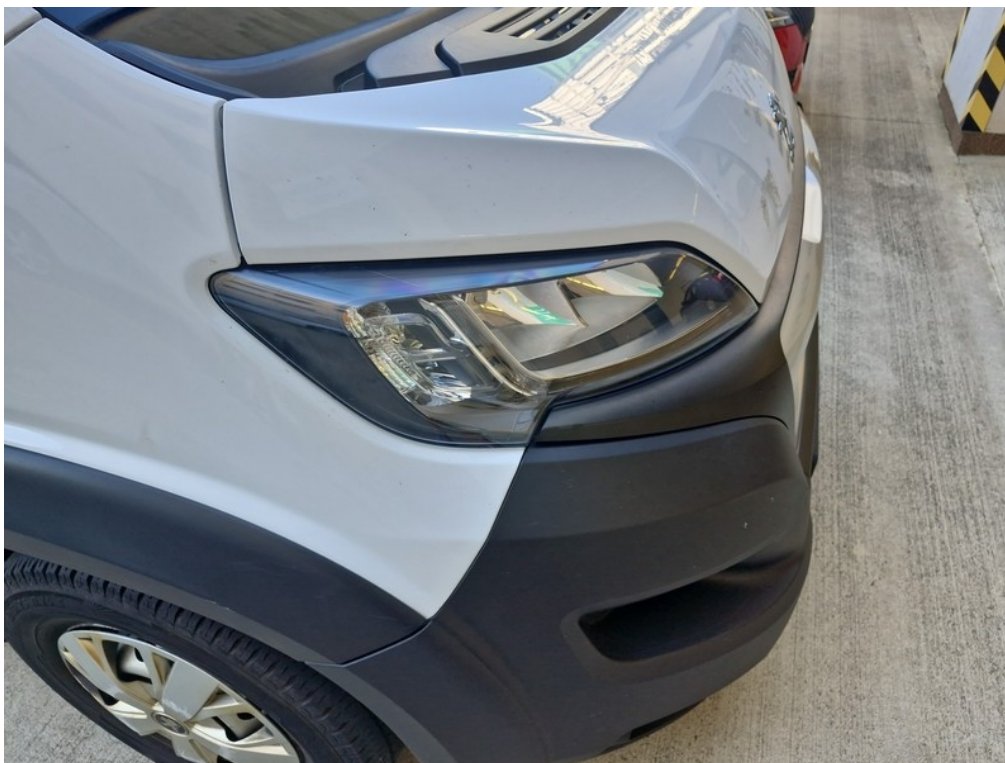
**3 Svetlomet pravý - Škrabance**  
Umiestnenie:

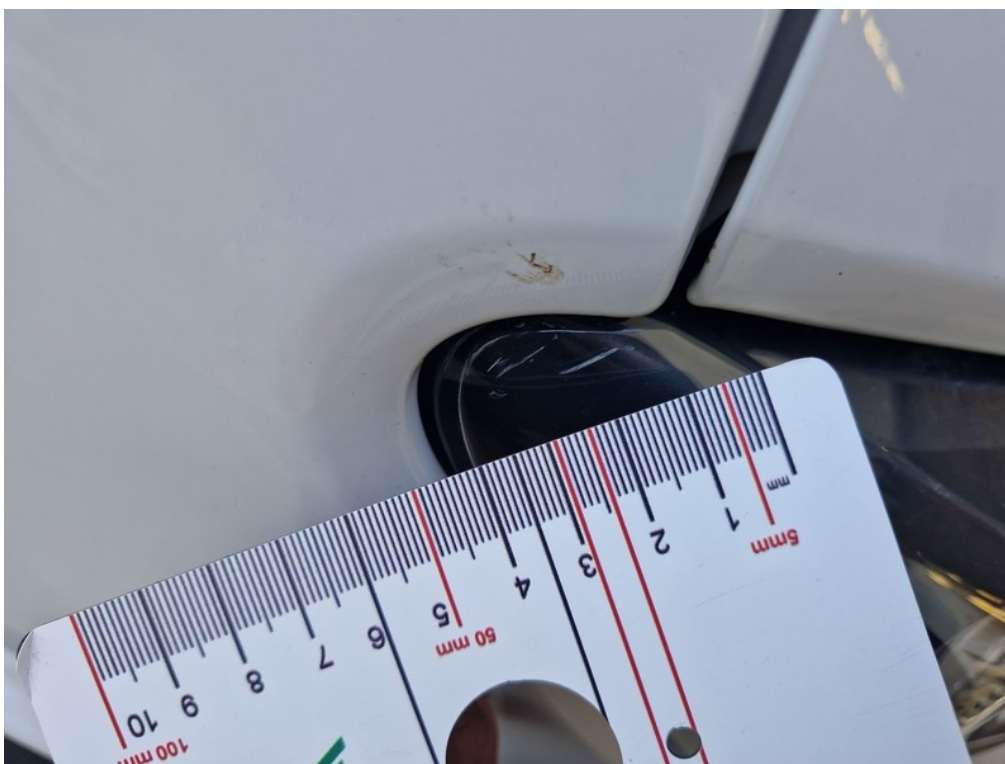
Vid' popis k poškodeniu č. **3**

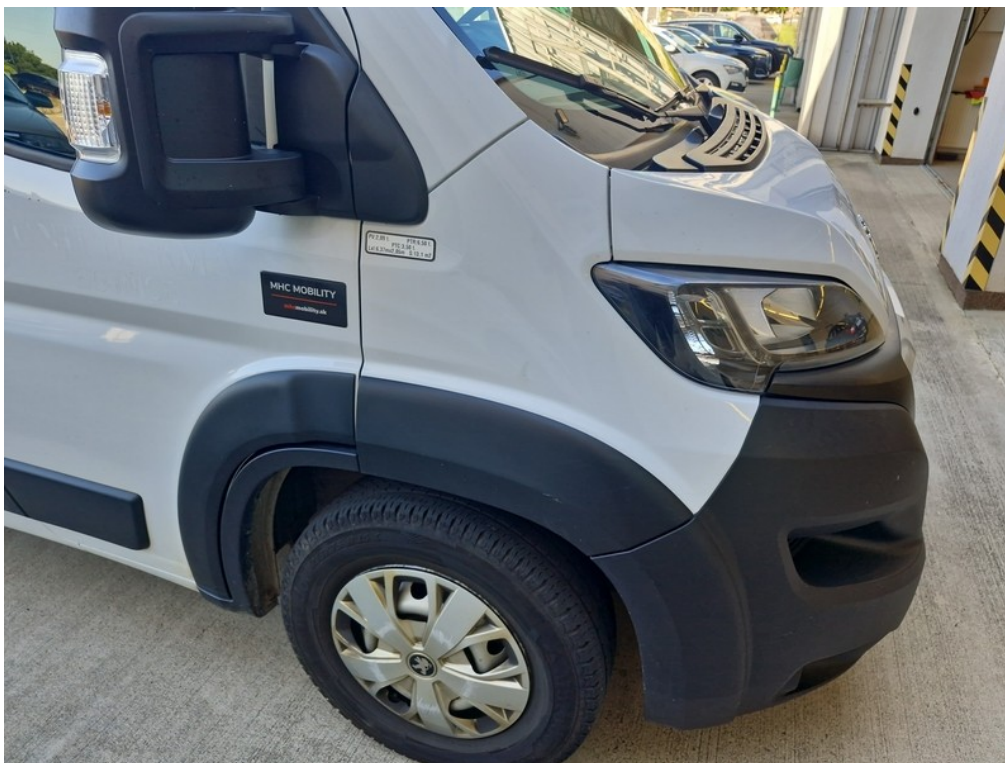
**4 Blatník predný pravý - Deformácia**  
Umiestnenie: Exteriér (vonkajší priestor)

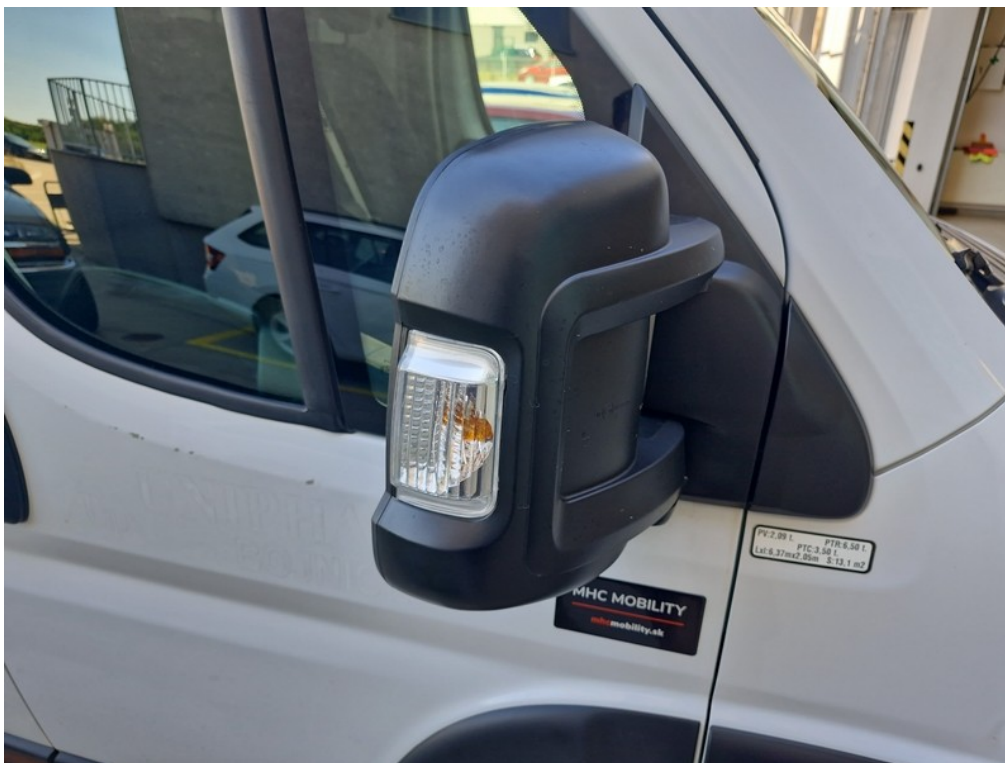
**5 Smerovka bočná P späť.zrkadlo - Prasklina (trhlina)**  
Umiestnenie: Exteriér (vonkajší priestor)

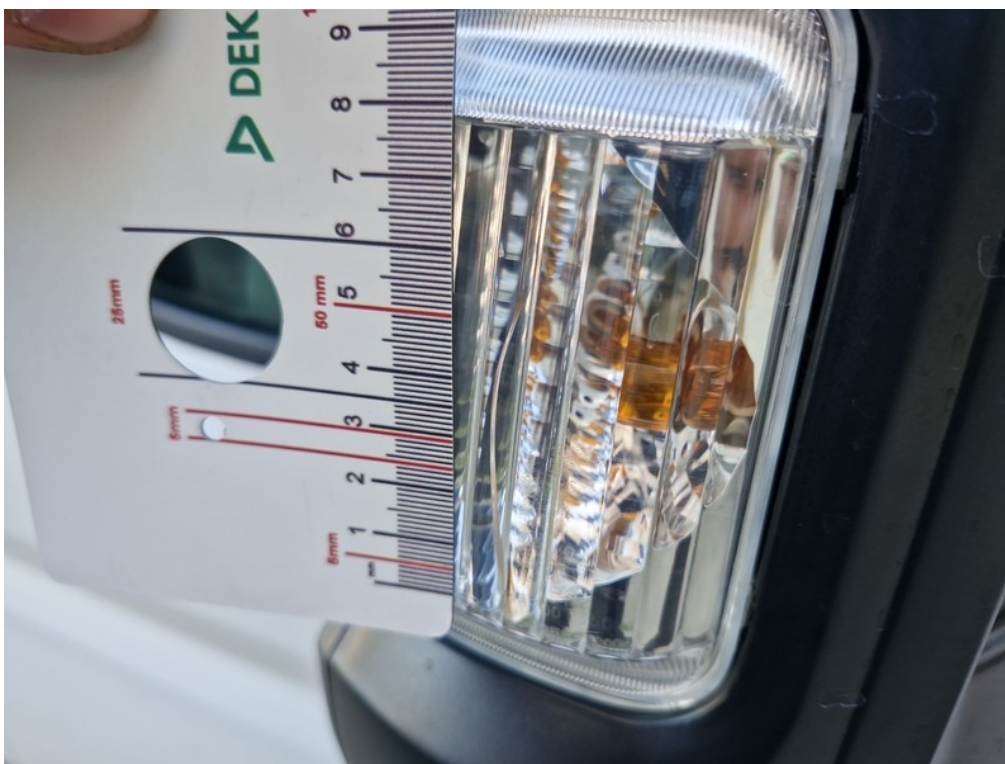
Vid' popis k poškodeniu č. 5

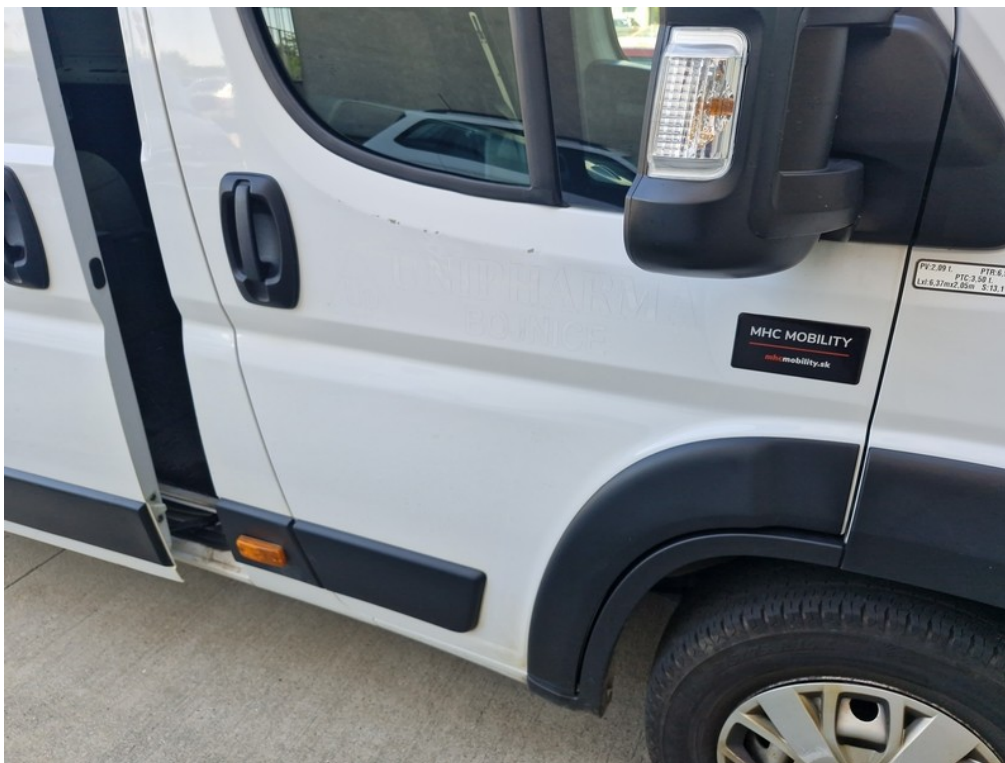
### 6 Dvere predné pravé - Deformácia

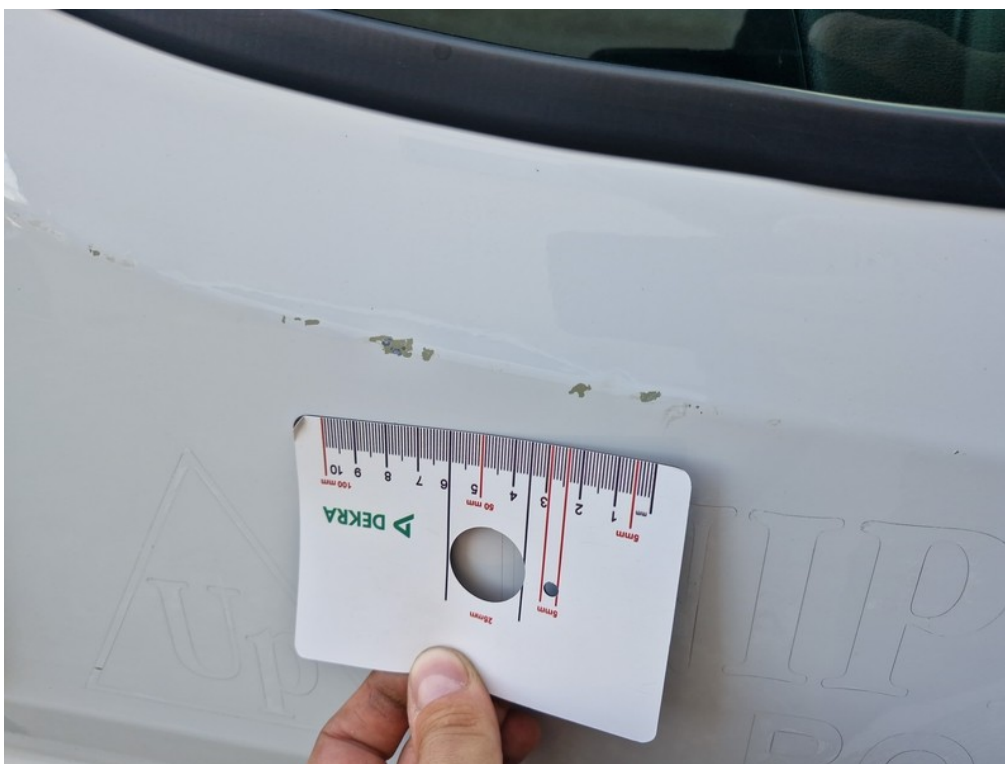
Vid' popis k poškodeniu č. 6

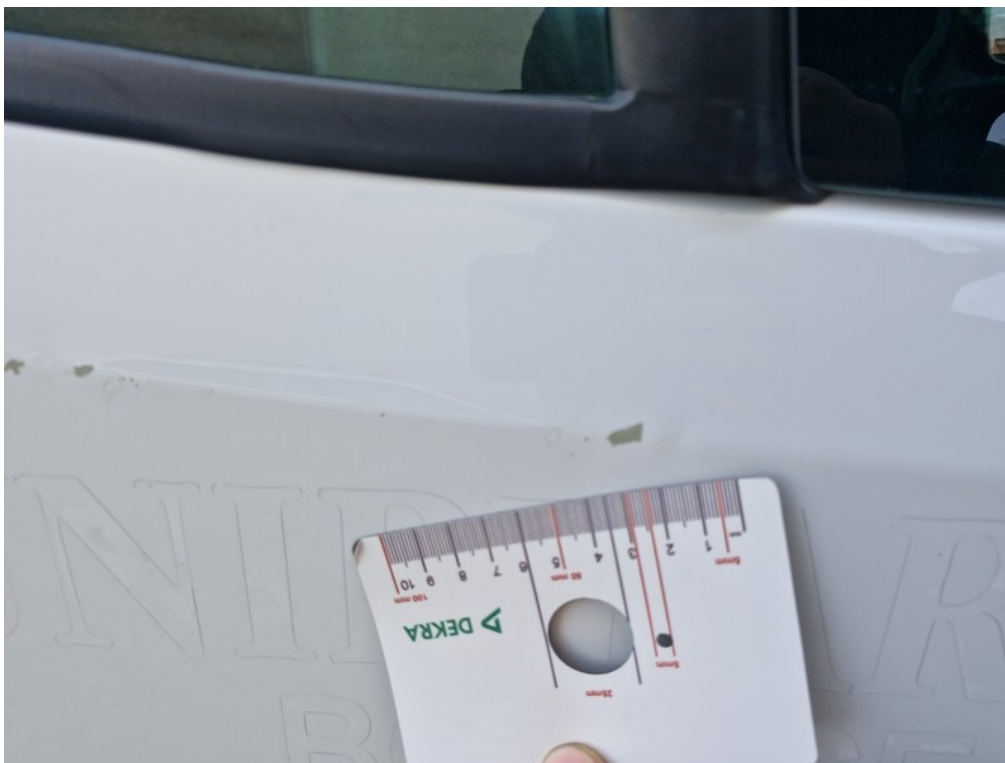
Vid' popis k poškodeniu č. 6

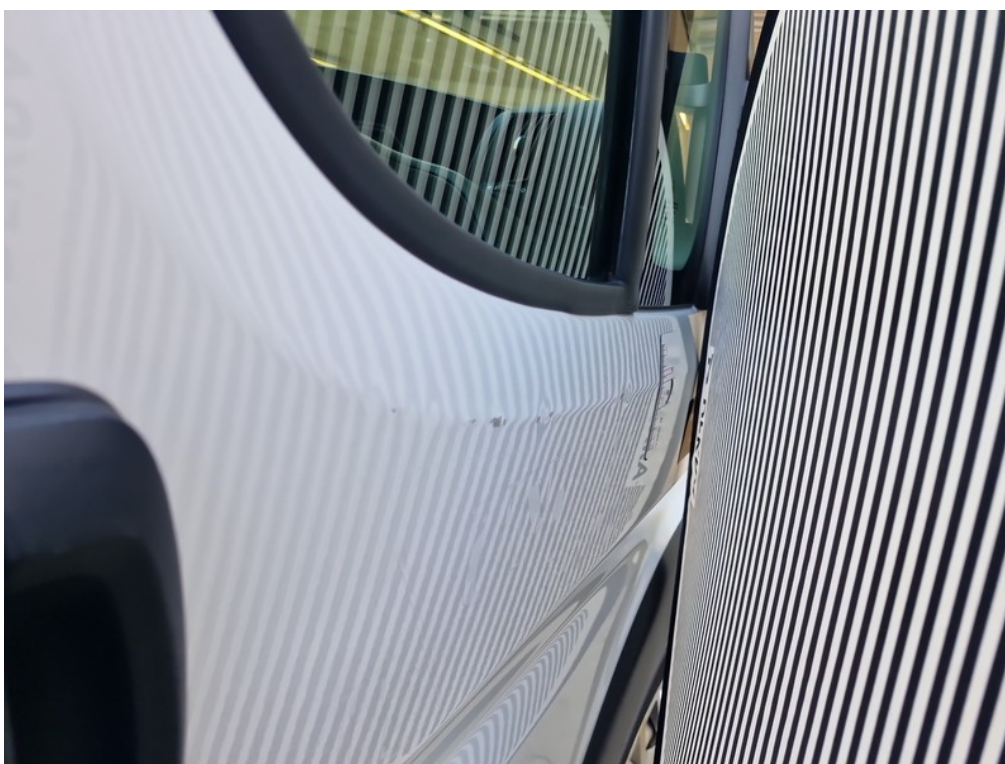
Vid' popis k poškodeniu č. 6

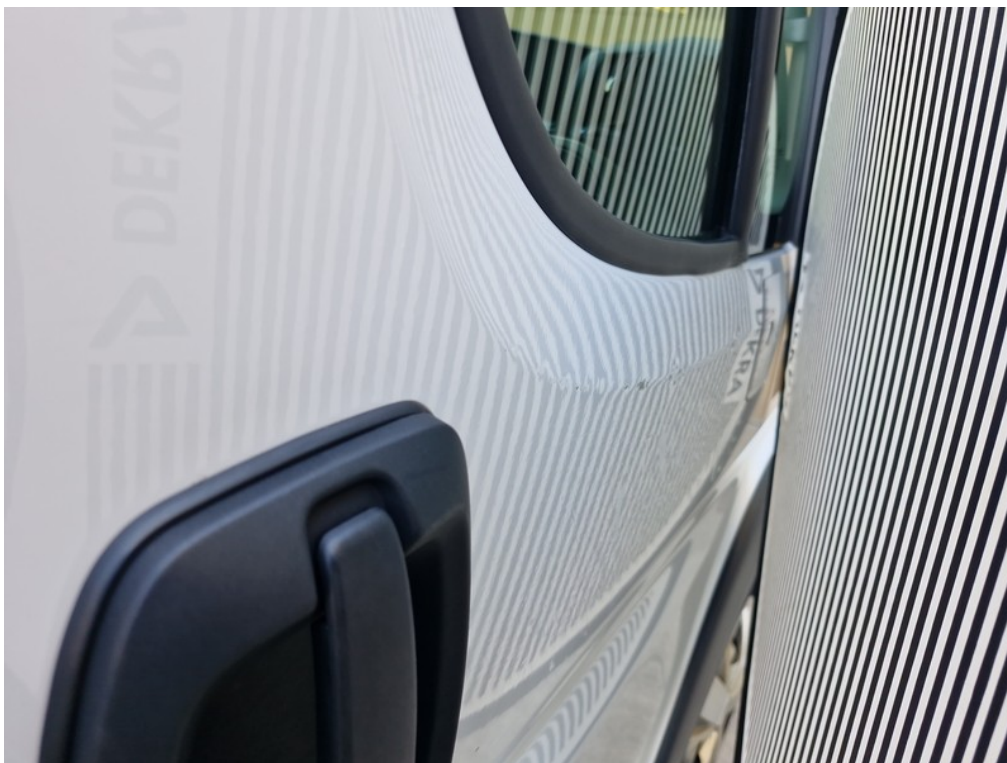
Vid' popis k poškodeniu č. 6

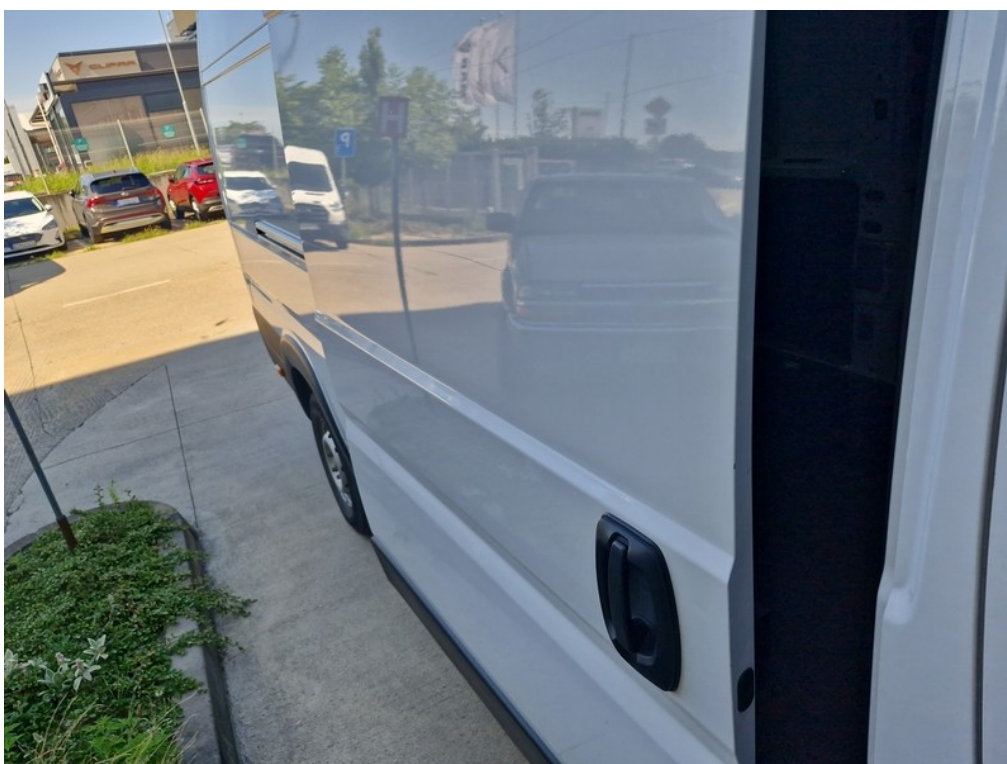
**7 Dvere bočné posuvné P - Škrabance**  
Umiestnenie: Exteriér (vonkajší priestor)

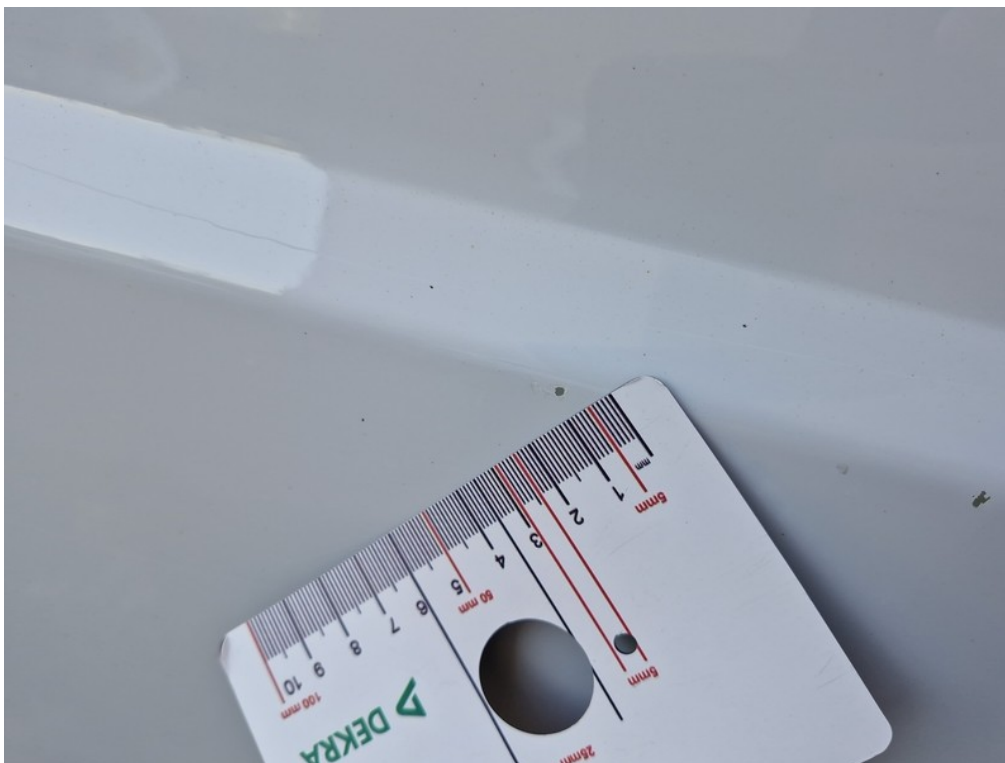
Vid' popis k poškodeniu č. 7

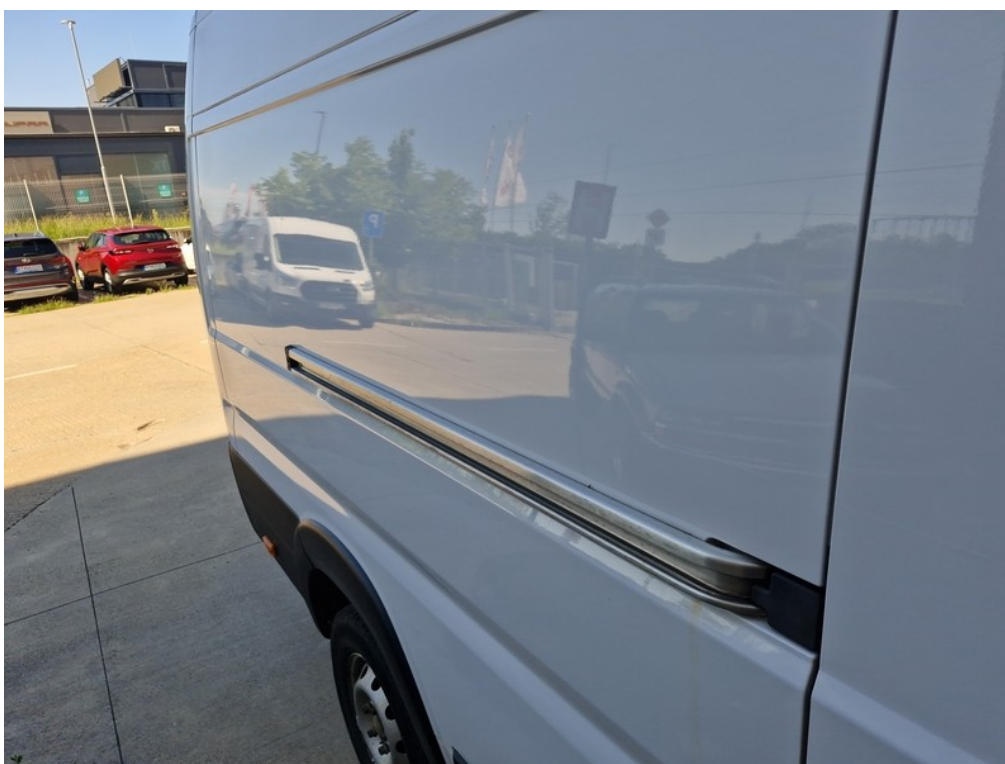
8

**Bočnica zadná pravá - Škrabance**

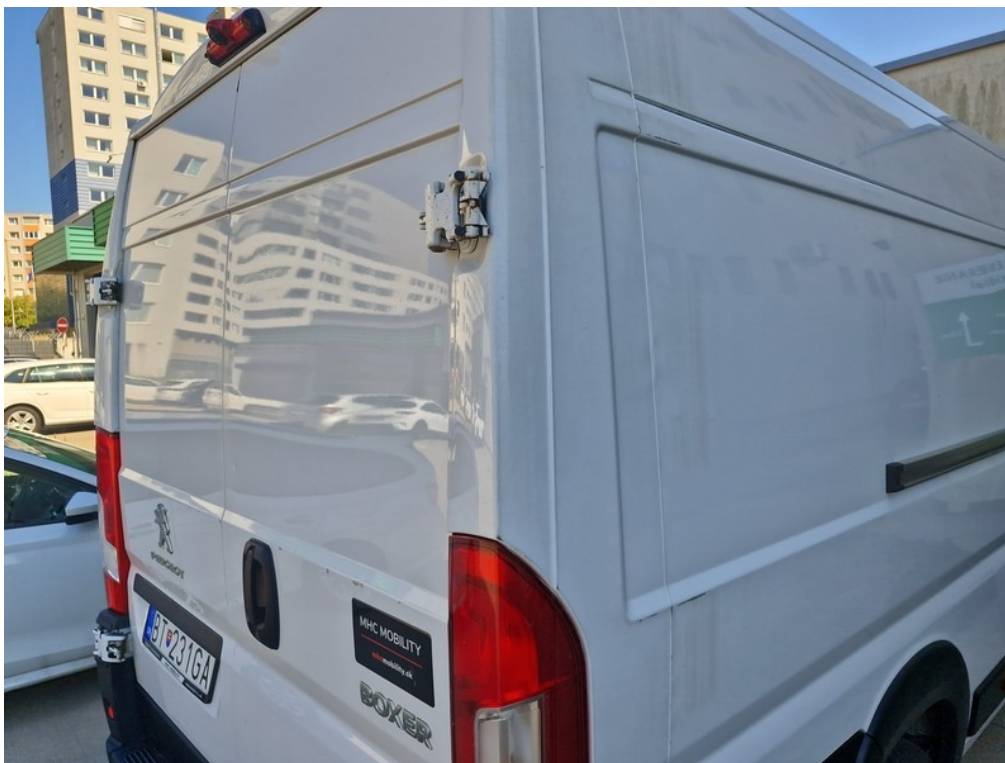
**9 D stĺpik pravý - Škrabance**  
Umiestnenie:

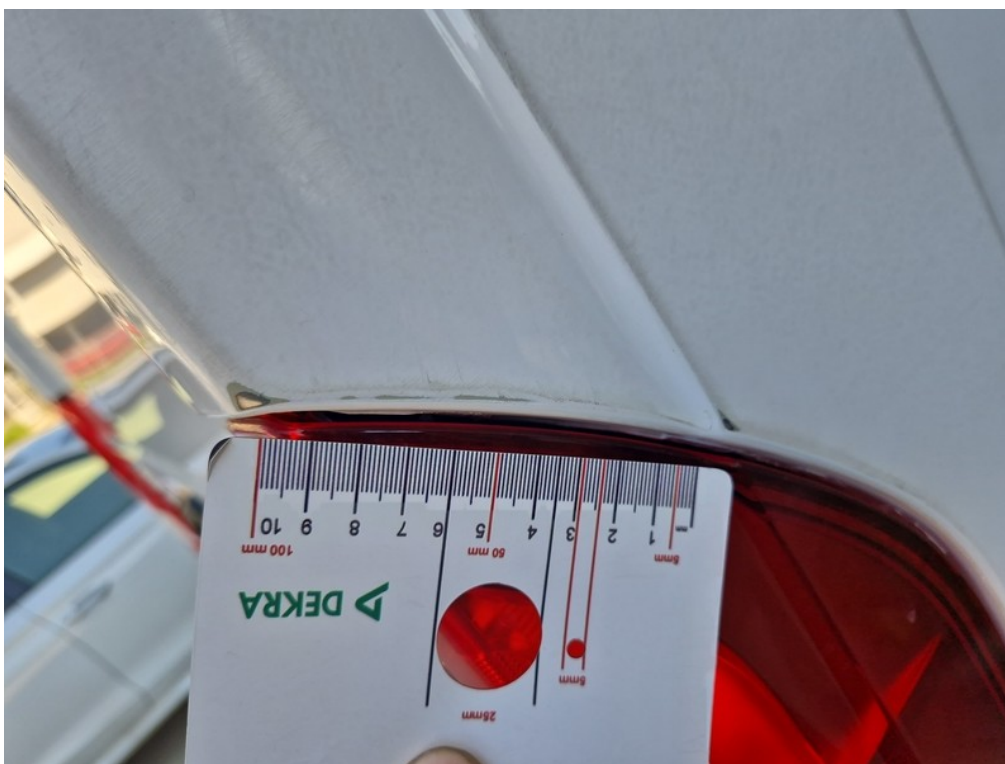
Vid' popis k poškodeniu č. 9

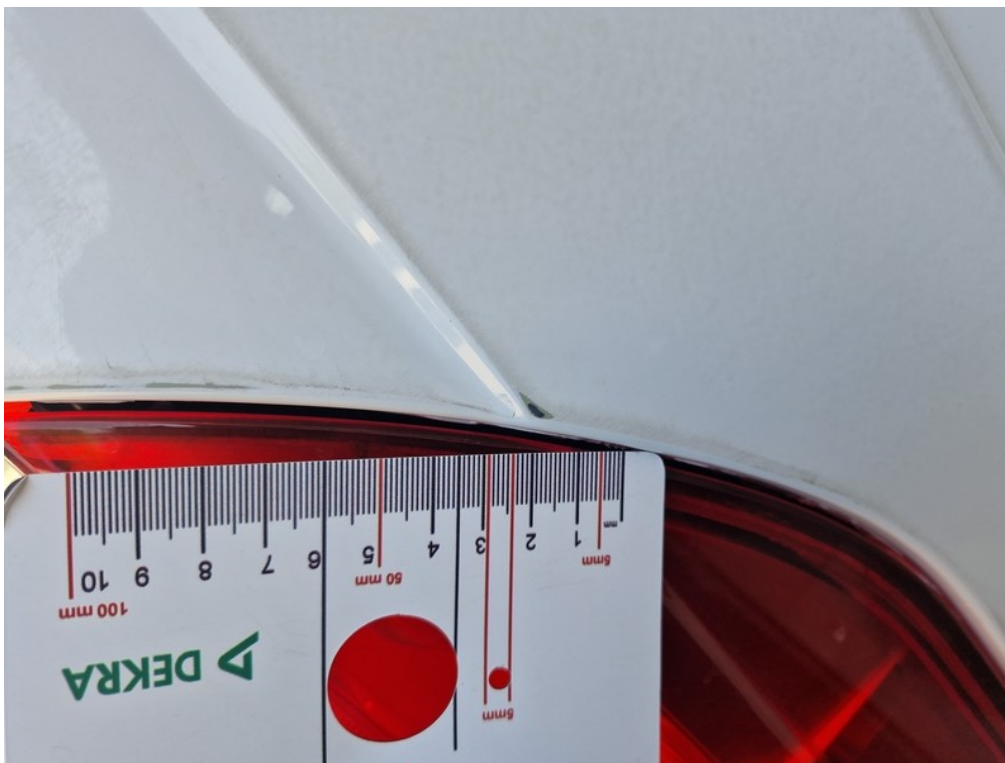
Vid' popis k poškodeniu č. 9

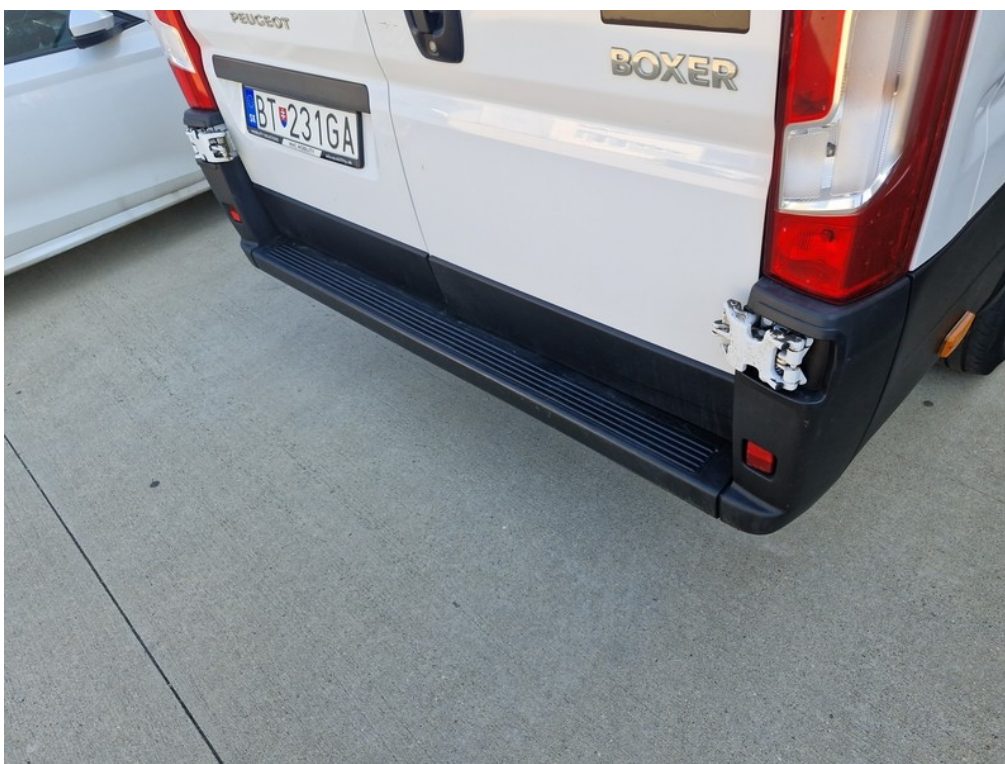
10 **Zadný nárazník - Škrabance**  
Umiestnenie:

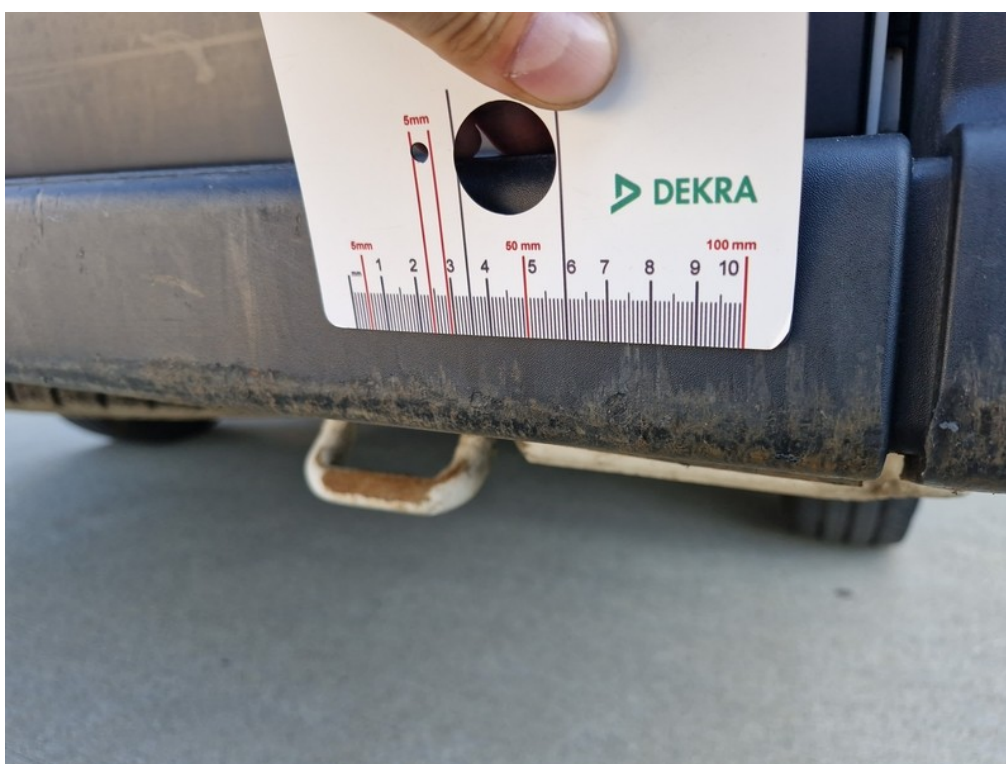
Vid' popis k poškodeniu č. 10

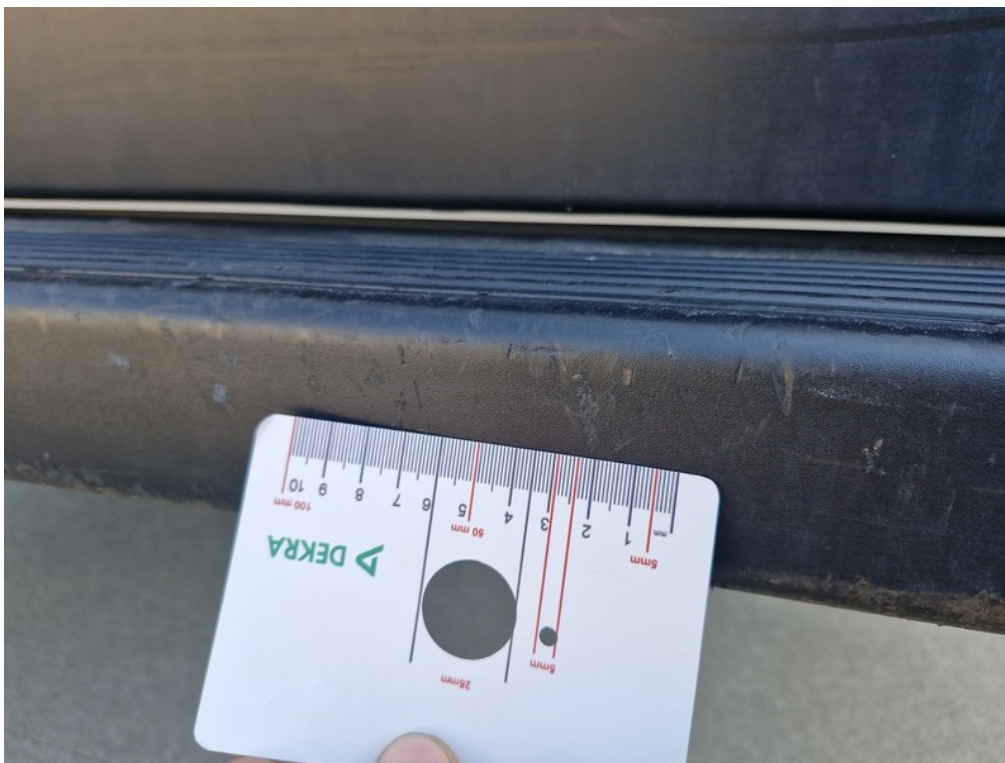
Vid' popis k poškodeniu č. 10

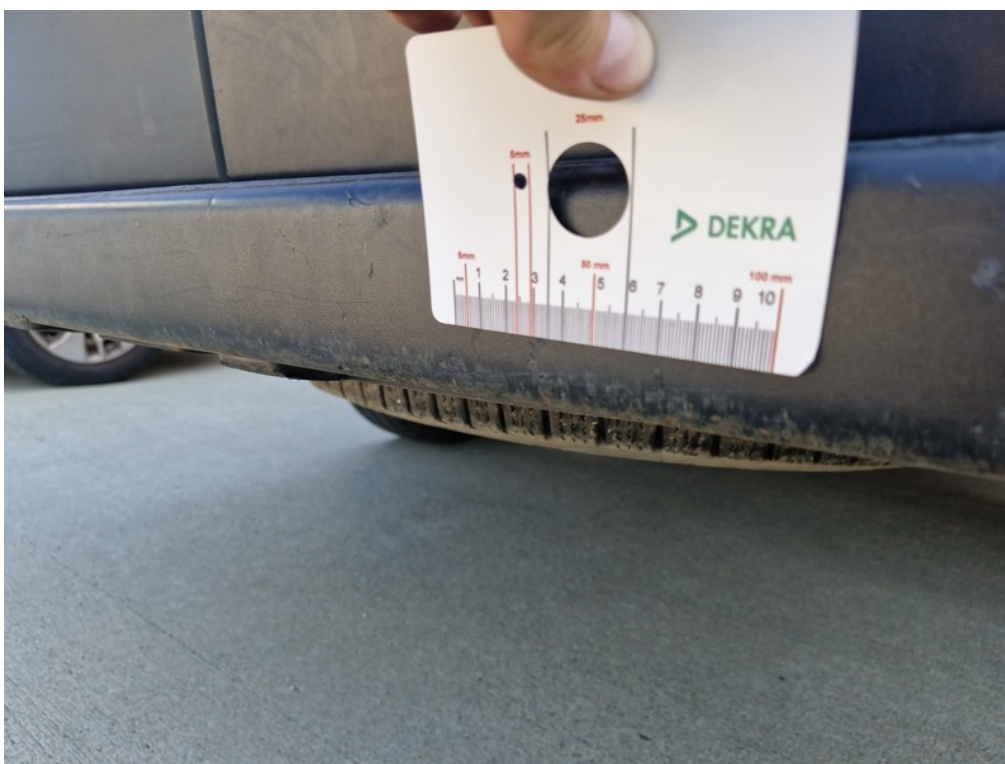
Vid' popis k poškodeniu č. 10

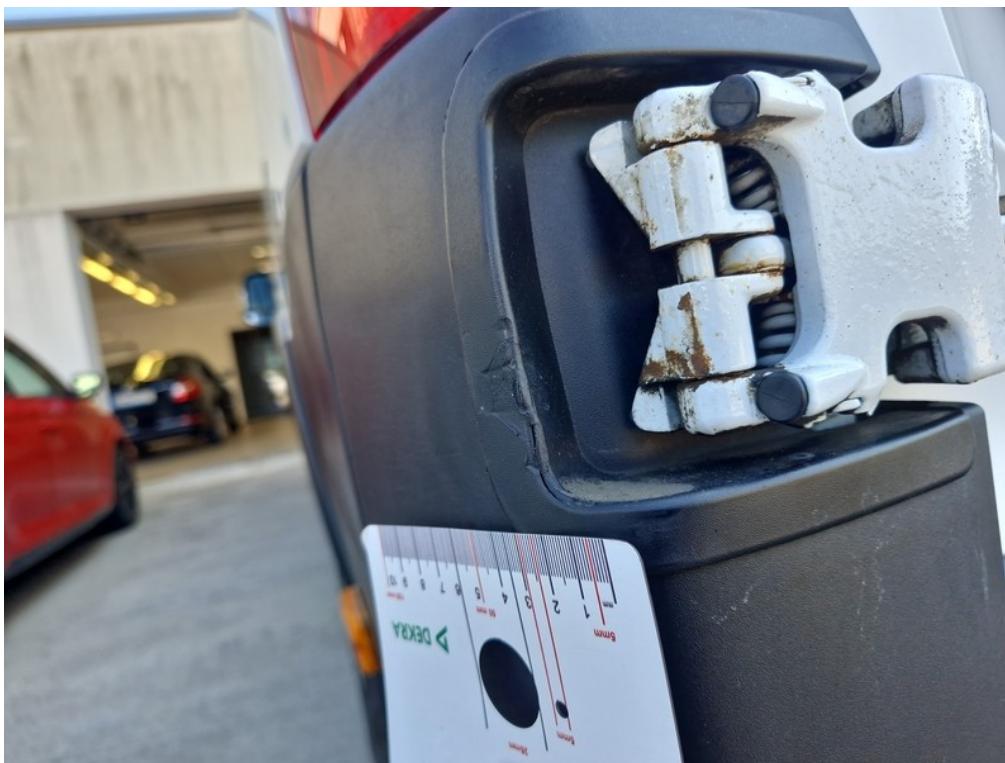
Vid' popis k poškodeniu č. 10

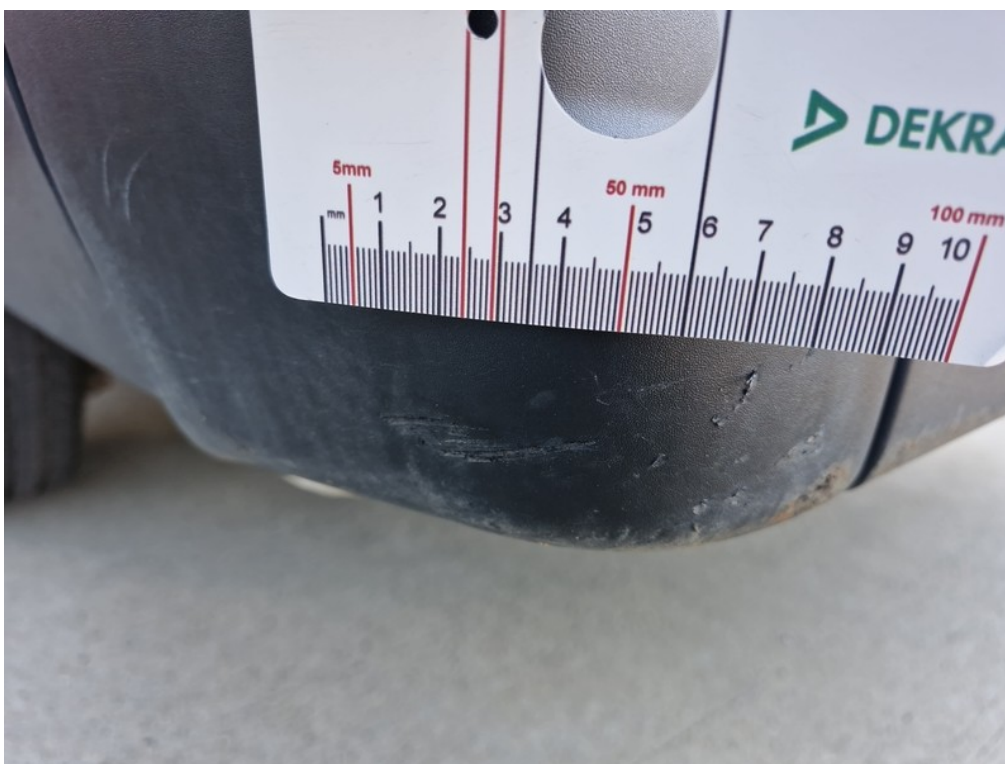
Vid' popis k poškodeniu č. 10

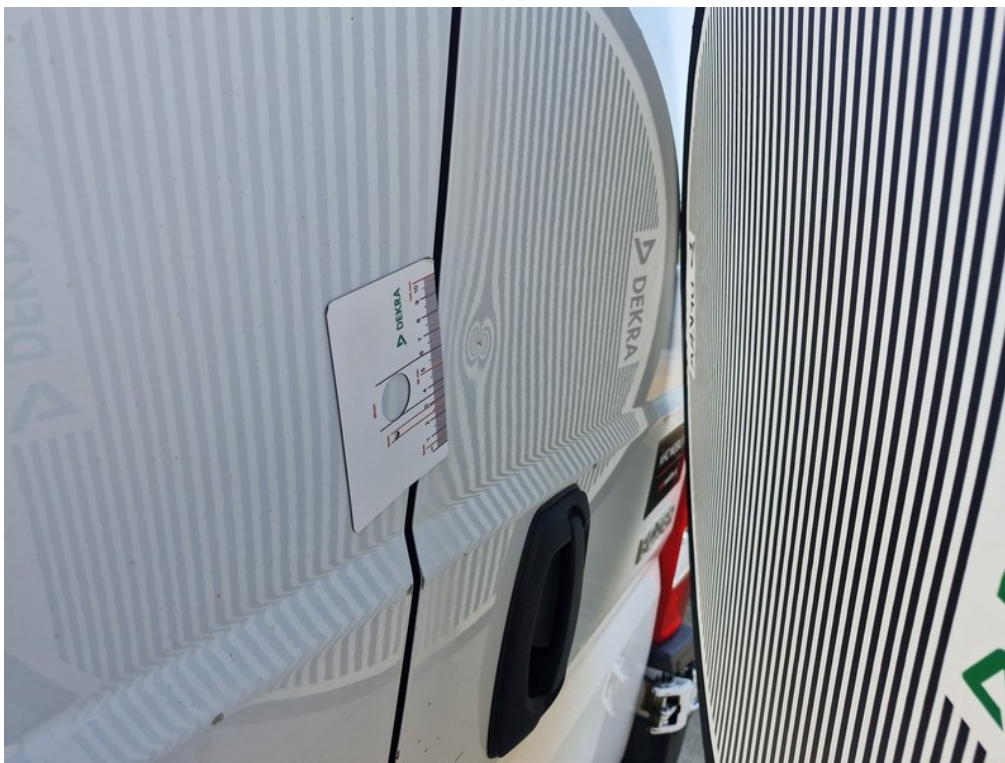
**11 Dvere zadné nákladové P kridlo - Deformácia**  
Umiestnenie: Exteriér (vonkajší priestor)

Vid' popis k poškodeniu č. 11
