#### ÚDAJE O VOZIDLE

| Evidenčné číslo: | <b>BT231GA</b> | VIN: | VF3YDCPFCNG006798 |
| Model vozidla: | Peugeot Boxer Skříň | Vyhotovenie: | 2.2 |

## ZOZNAM POŠKODENÍ

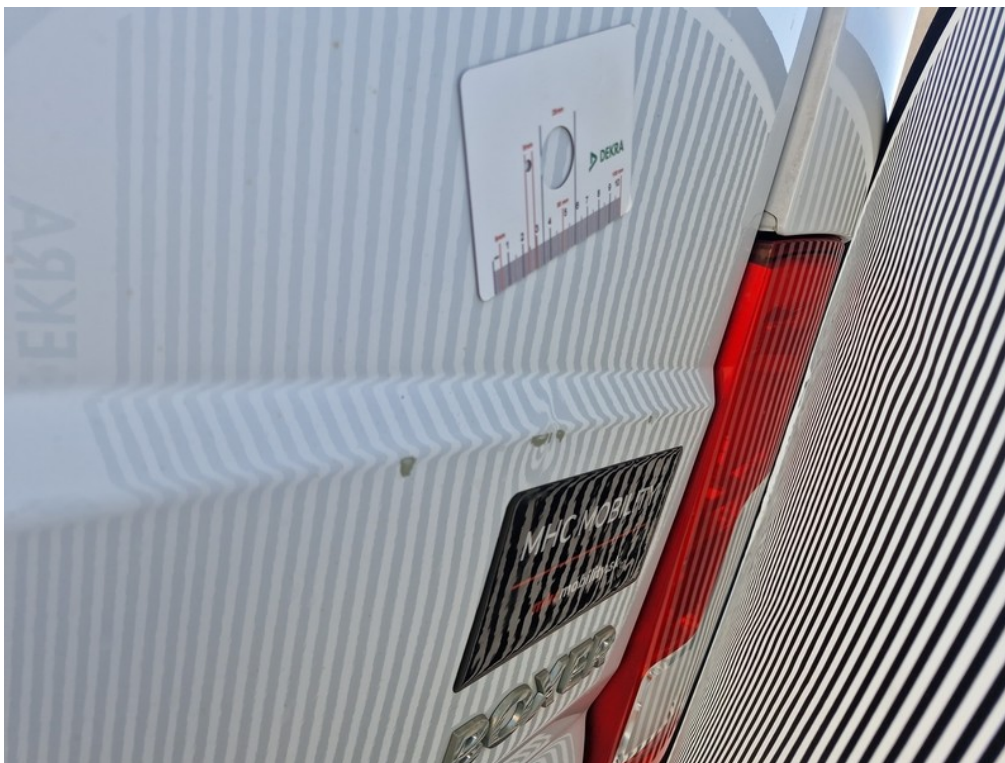
**11 Dvere zadné nákladové P kridlo - Deformácia**  
Umiestnenie: Exteriér (vonkajší priestor)

Vid' popis k poškodeniu č. 11

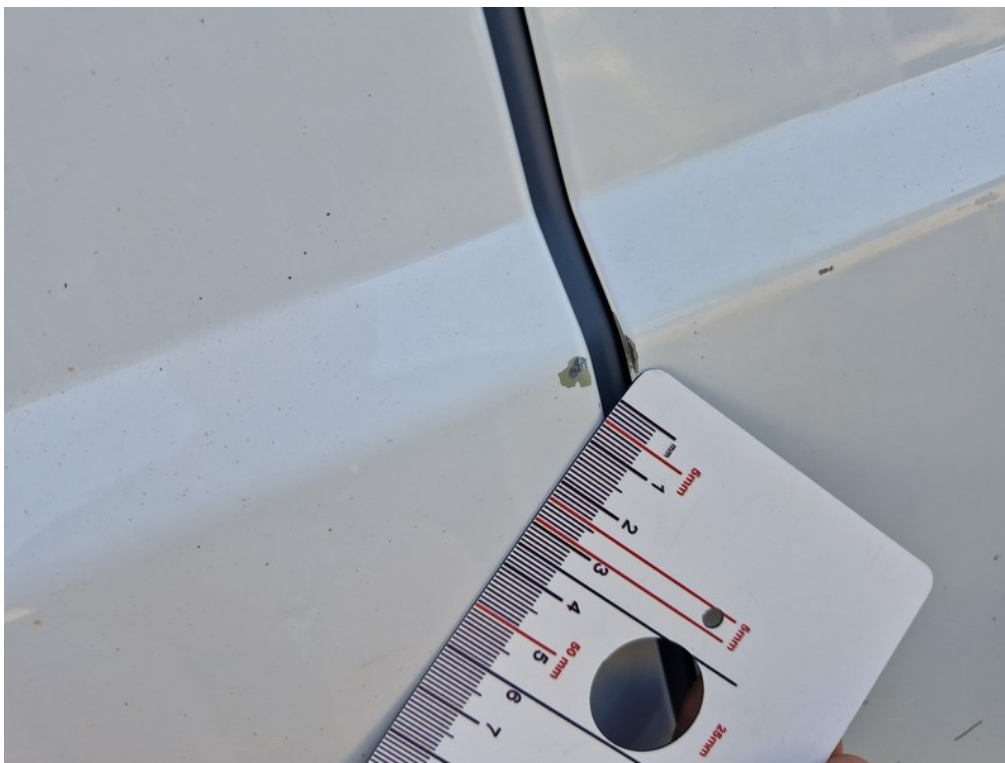
**12 Dvere zadné nákladové L kridlo - Škrabance**  
Umiestnenie: Exteriér (vonkajší priestor)

Vid' popis k poškodeniu č. 12

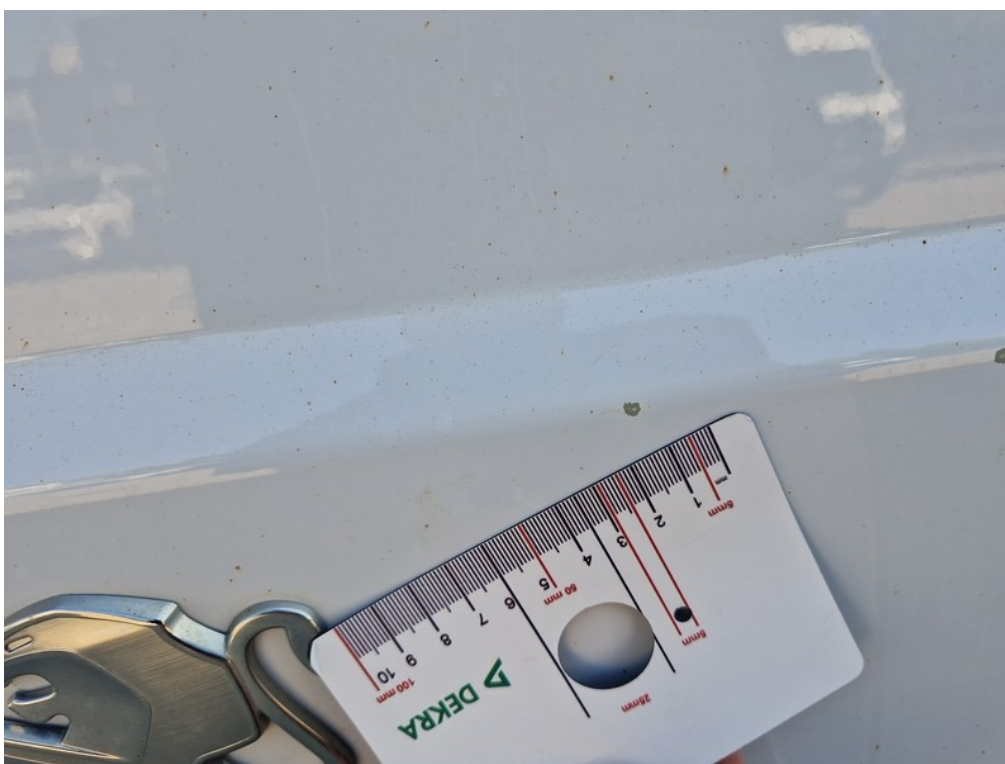
Vid' popis k poškodeniu č. 12

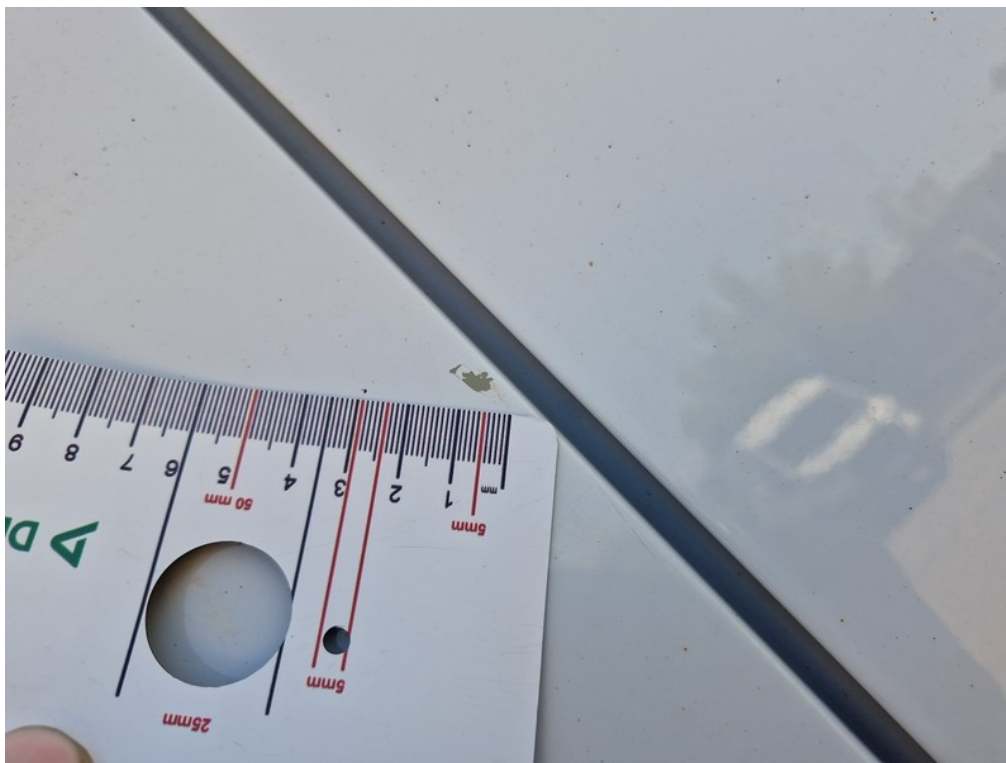
Vid' popis k poškodeniu č. 12

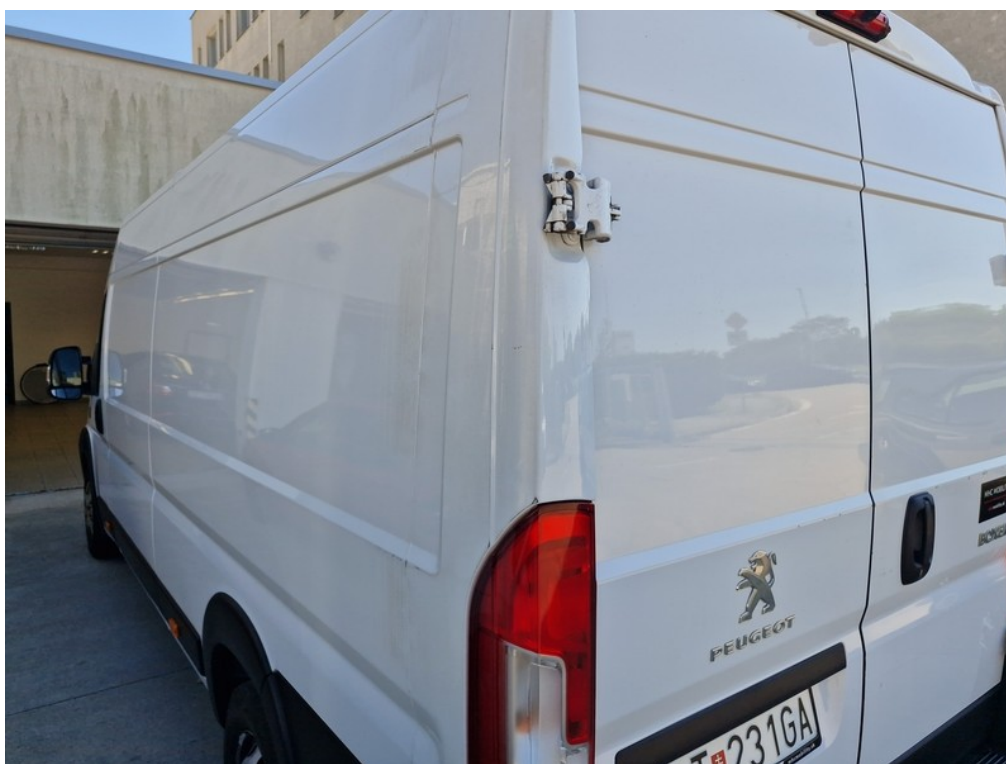
**13** D stípk ľavý - Škrabance  
Umiestnenie:

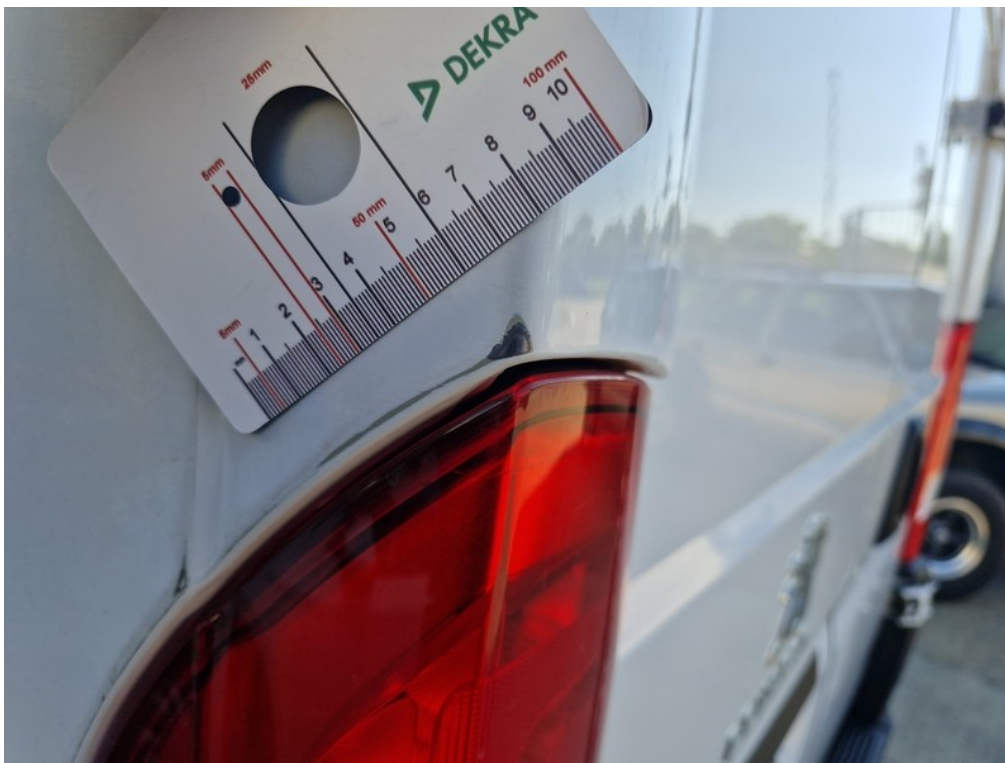
Vid' popis k poškodeniu č. 13

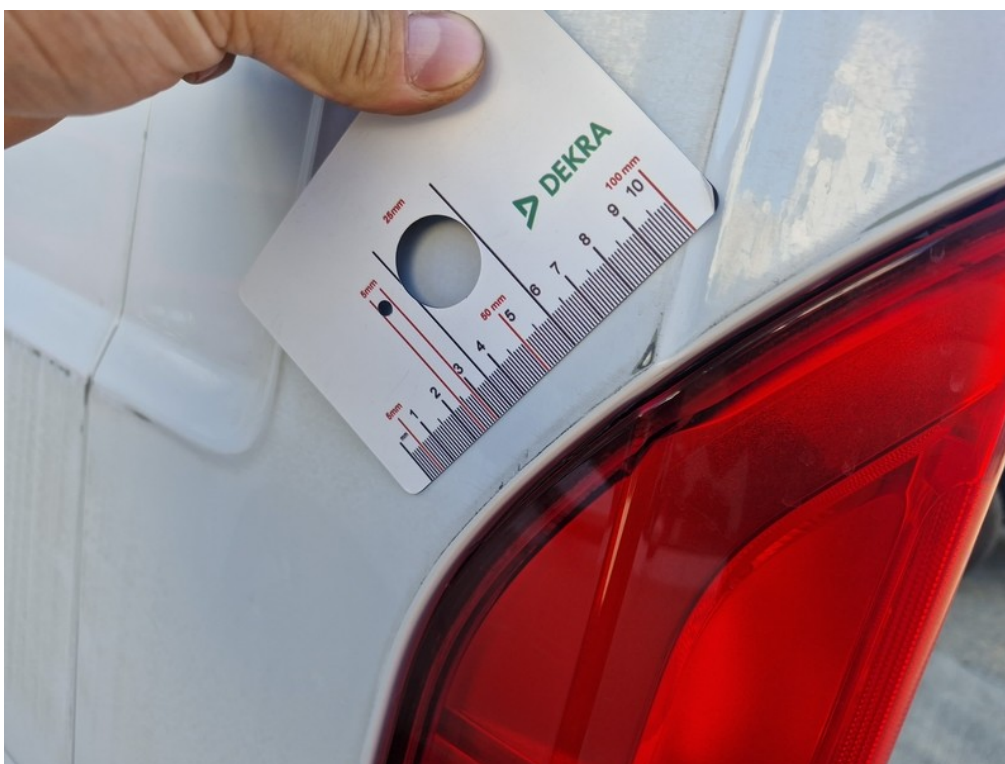
Vid' popis k poškodeniu č. 13

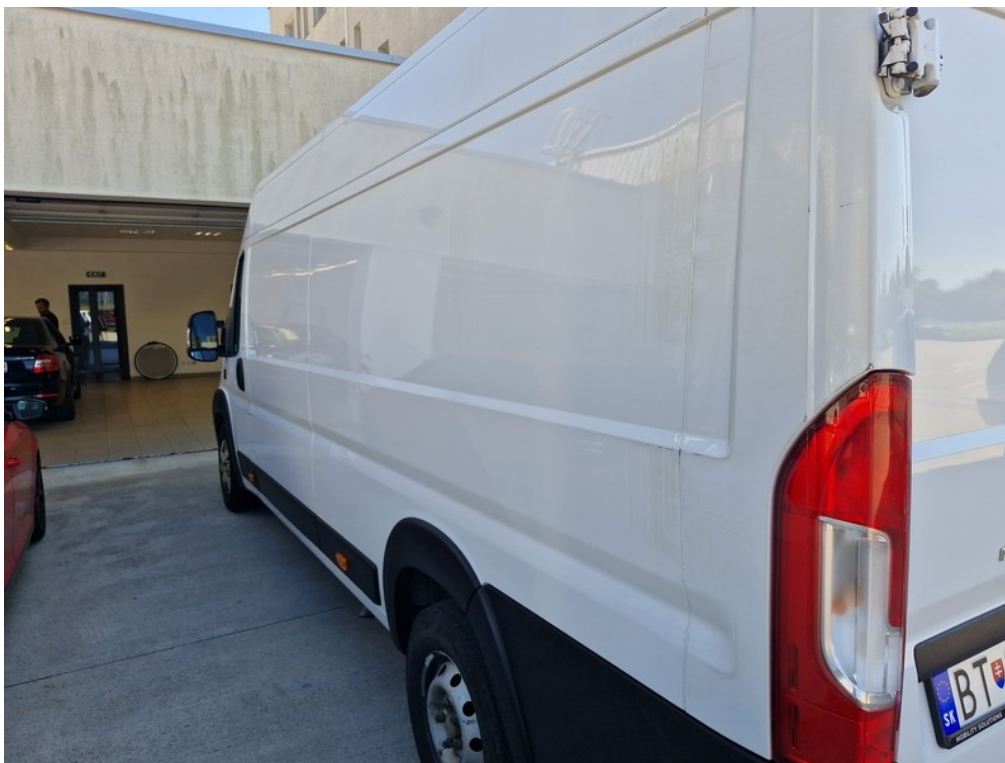
### 14 Bočnica zadná ľavá - Deformácia

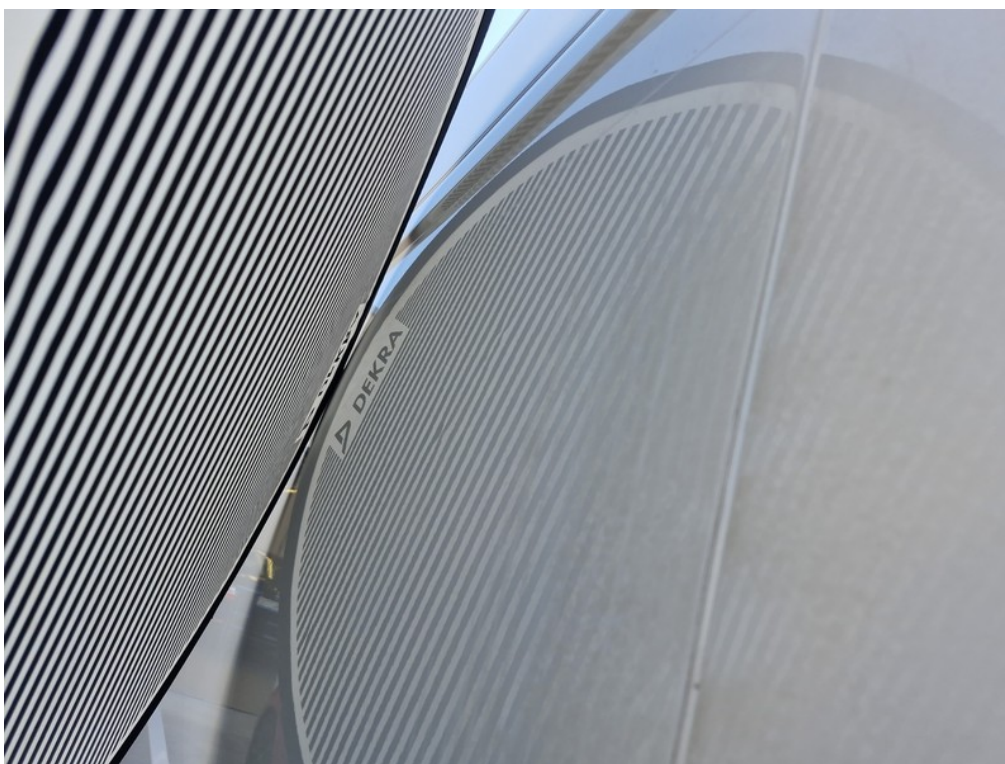
Vid' popis k poškodeniu č. 14

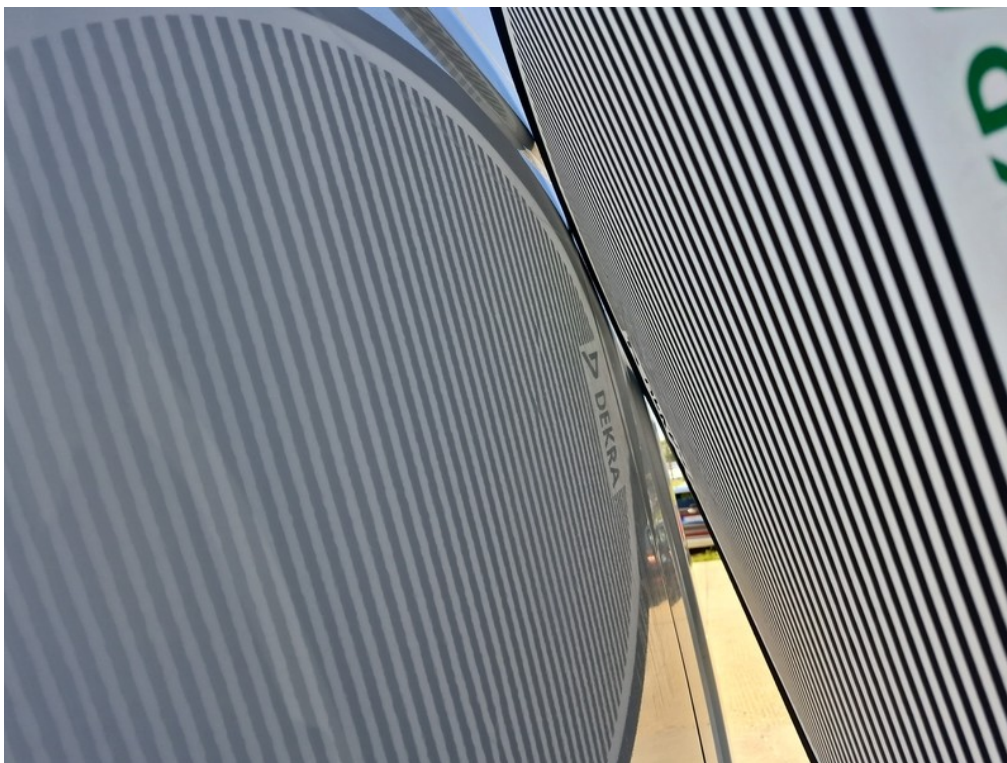
Vid' popis k poškodeniu č. 14

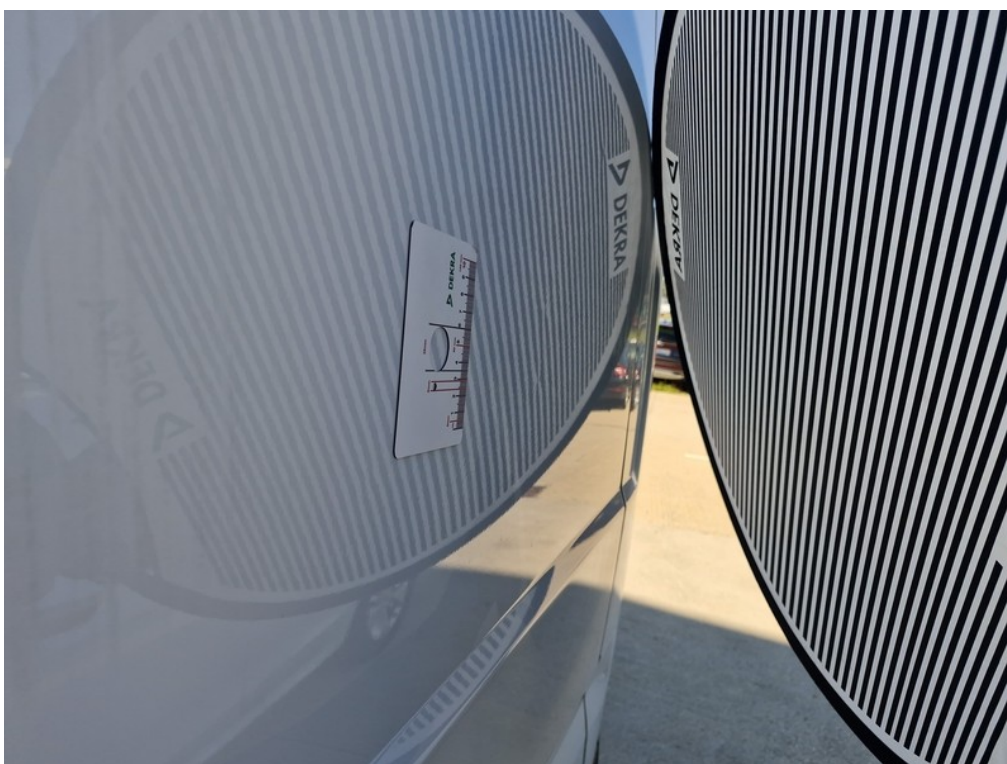
Vid' popis k poškodeniu č. 14

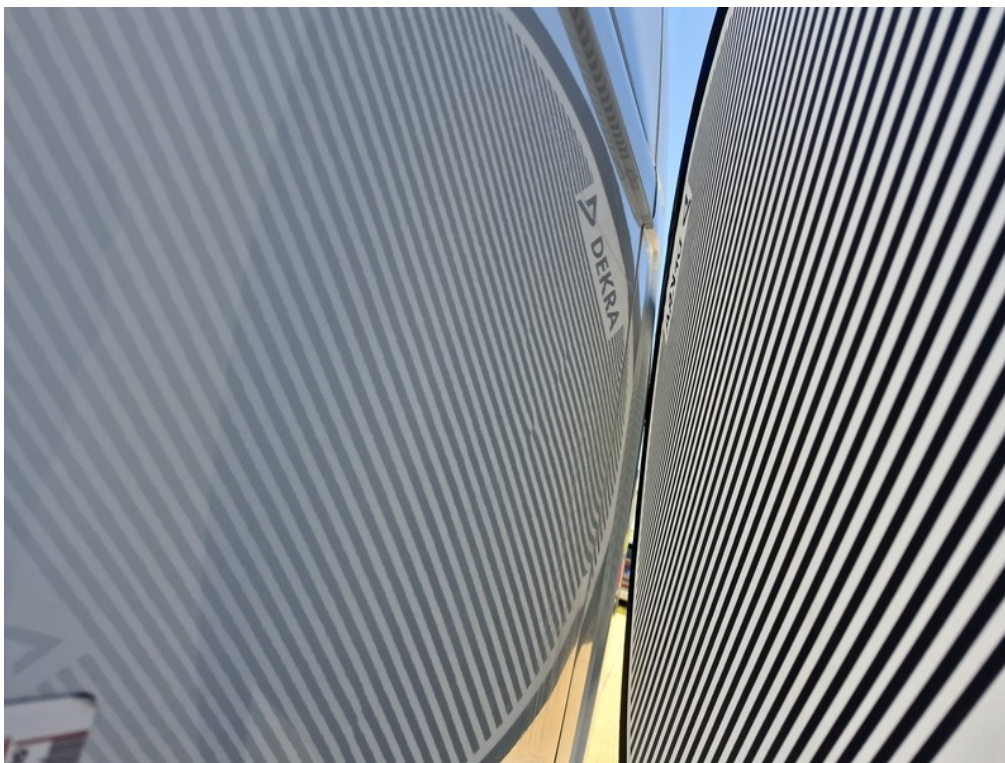
Vid' popis k poškodeniu č. 14

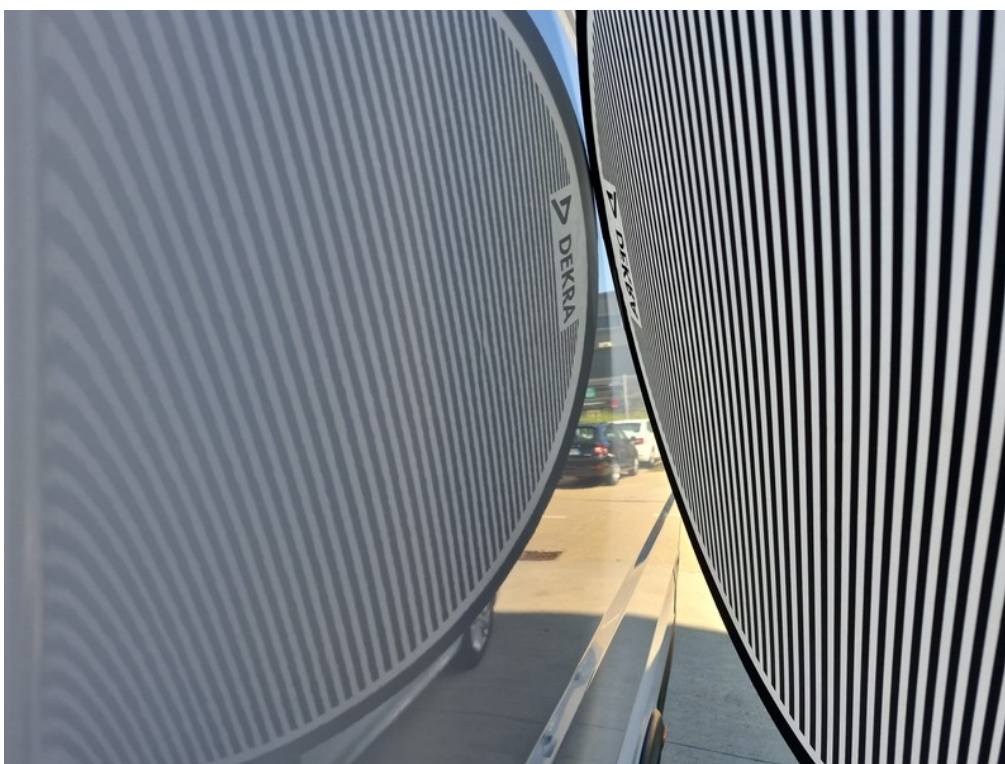
Vid' popis k poškodeniu č. 14

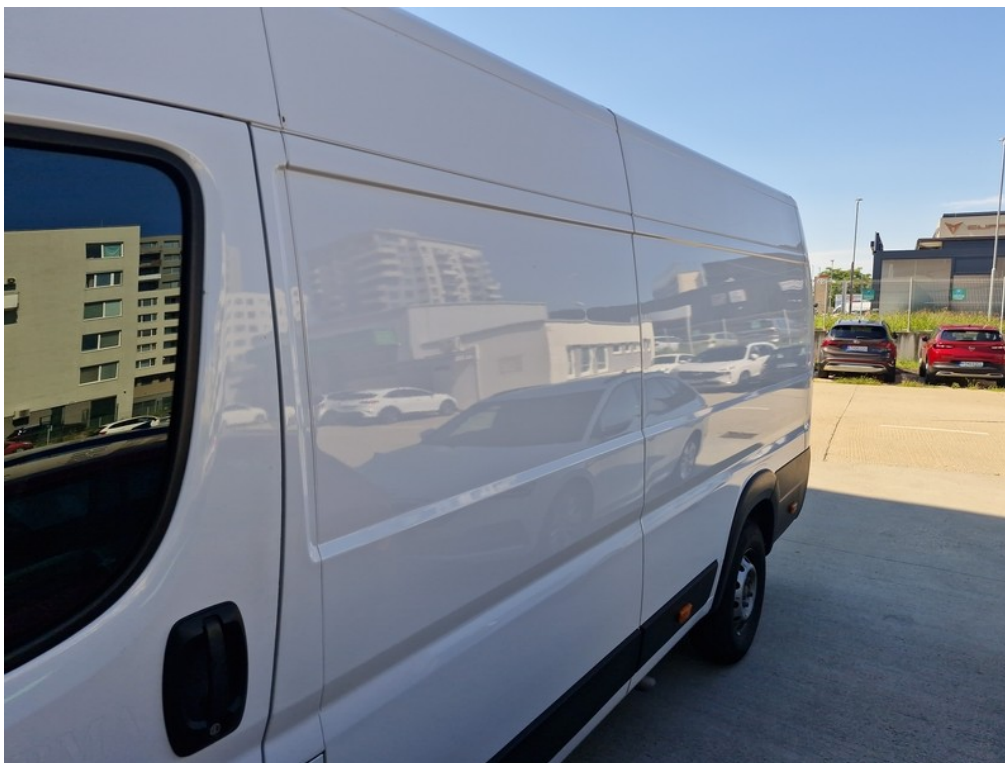
**15** **Bocnica L stredna - Deformácia**  
Umiestnenie:

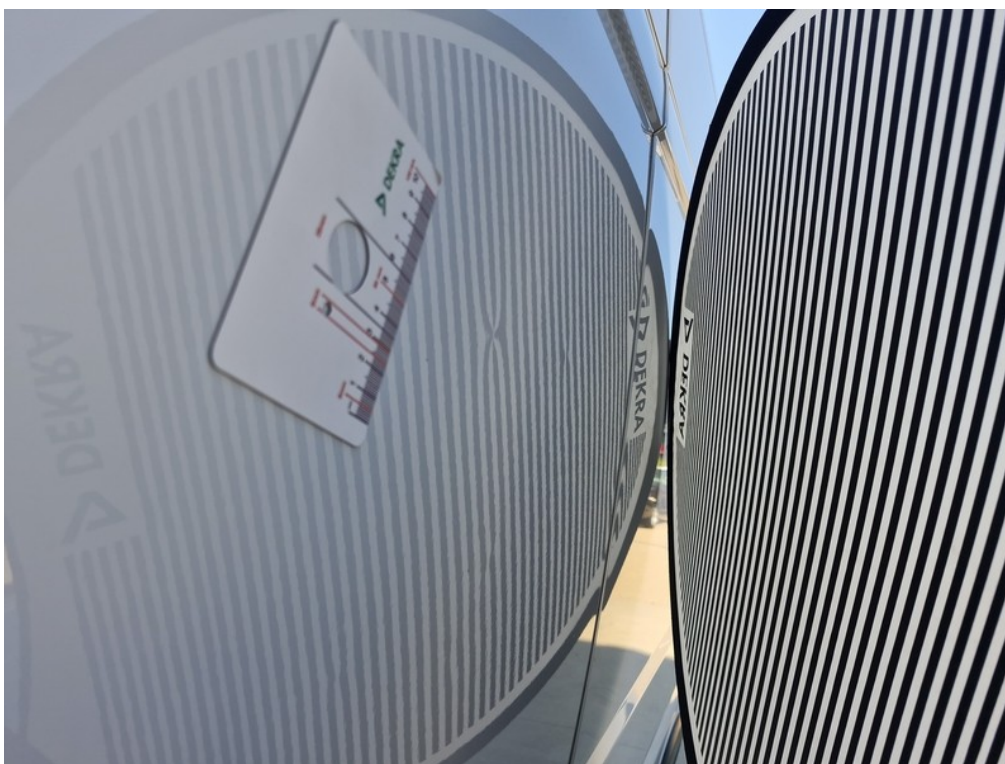
Vid' popis k poškodeniu č. 15

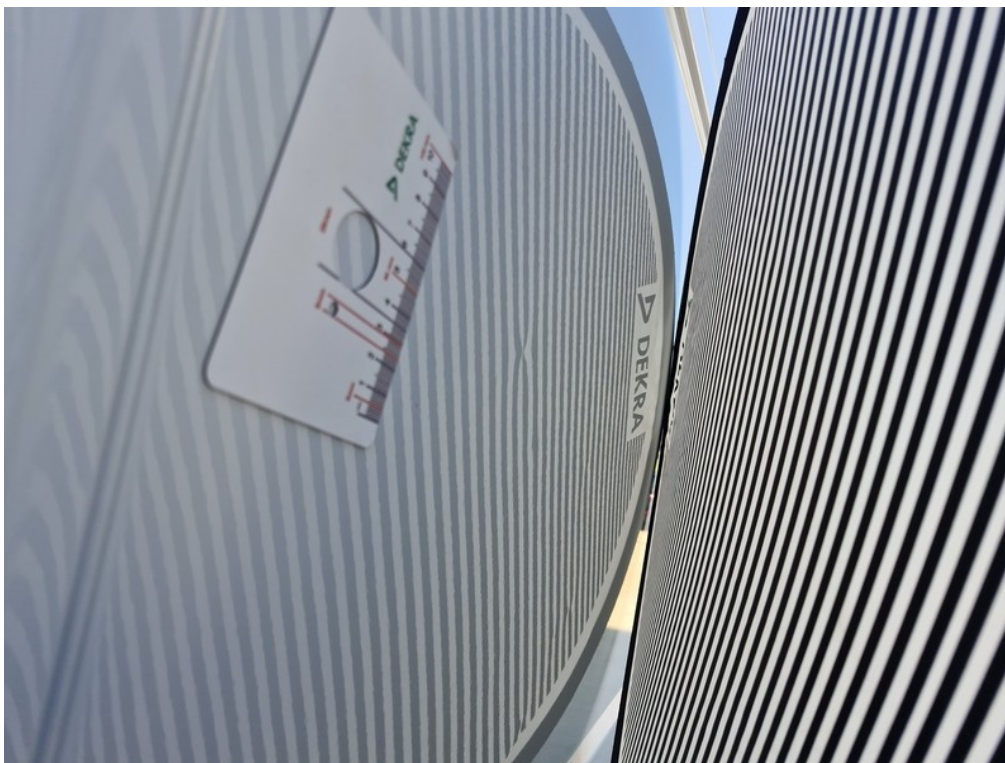
Vid' popis k poškodeniu č. 15

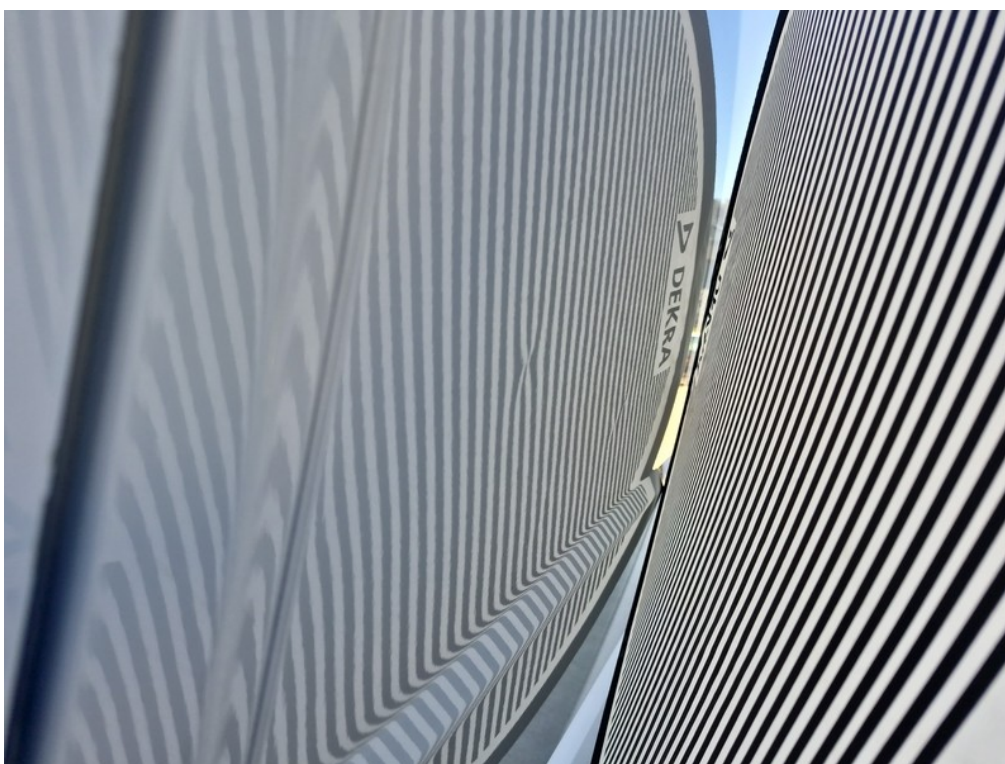
Vid' popis k poškodeniu č. 15

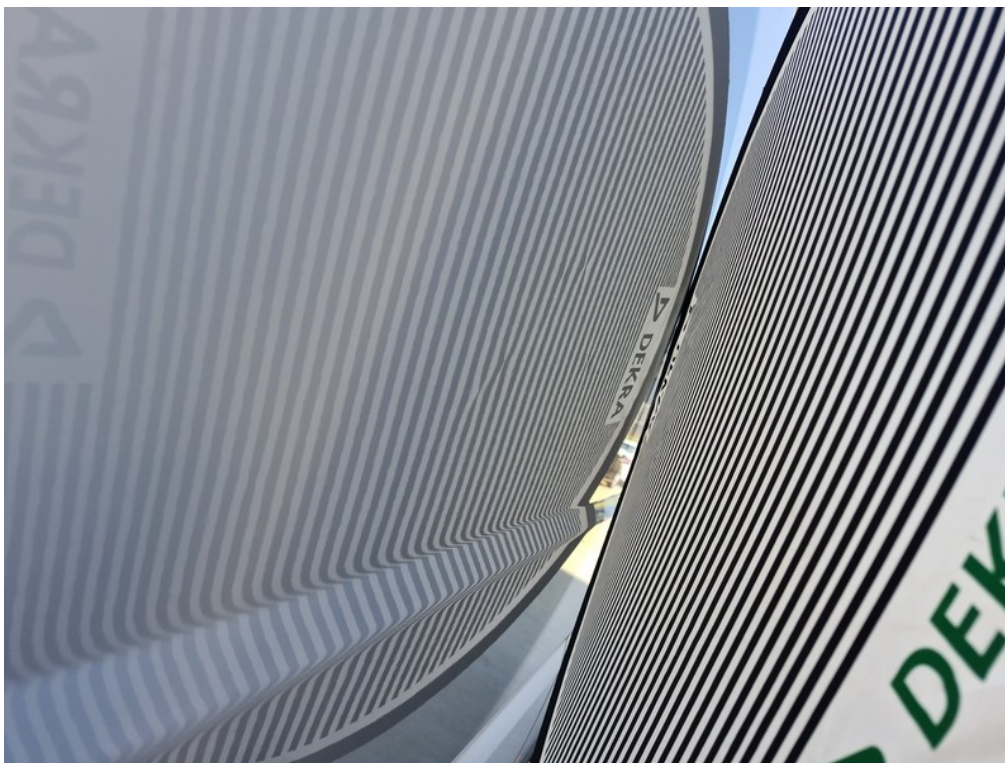
Vid' popis k poškodeniu č. 15

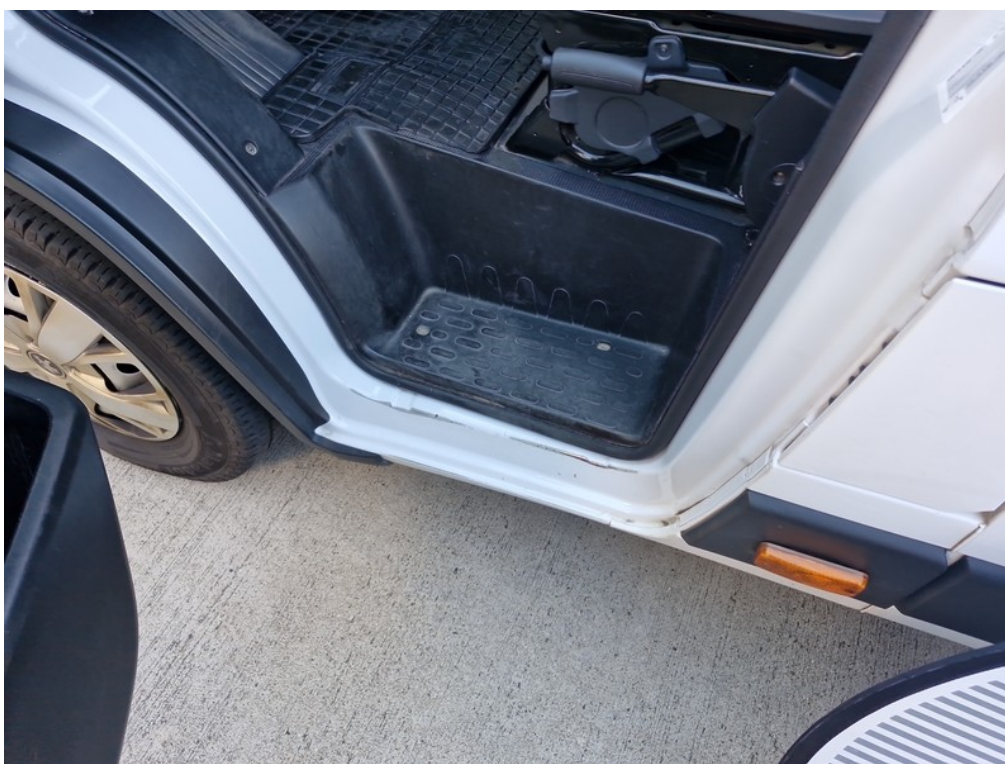
16 **Prah ľavý - Škrabance**  
Umiestnenie:

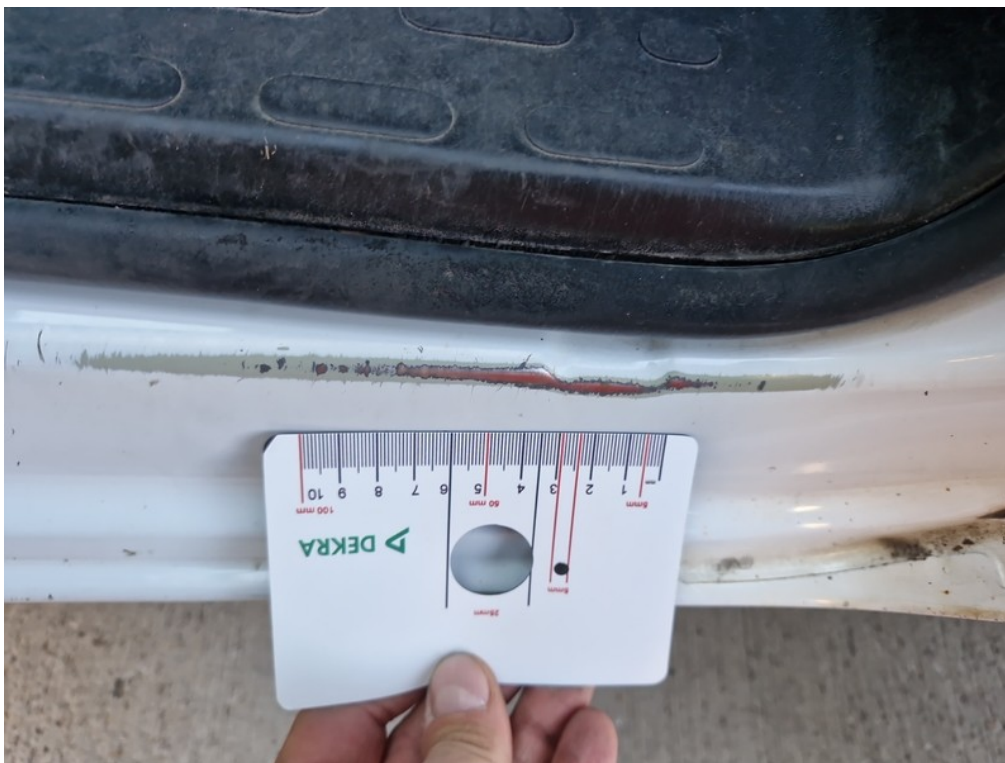
Vid' popis k poškodeniu č. 16

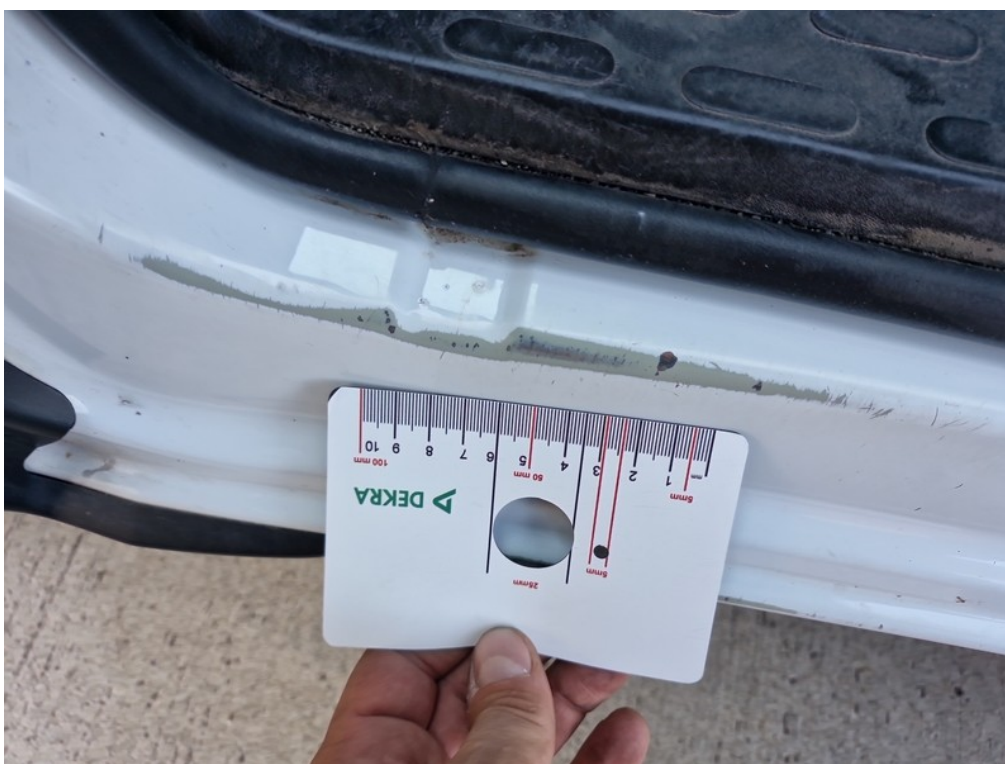
Vid' popis k poškodeniu č. 16

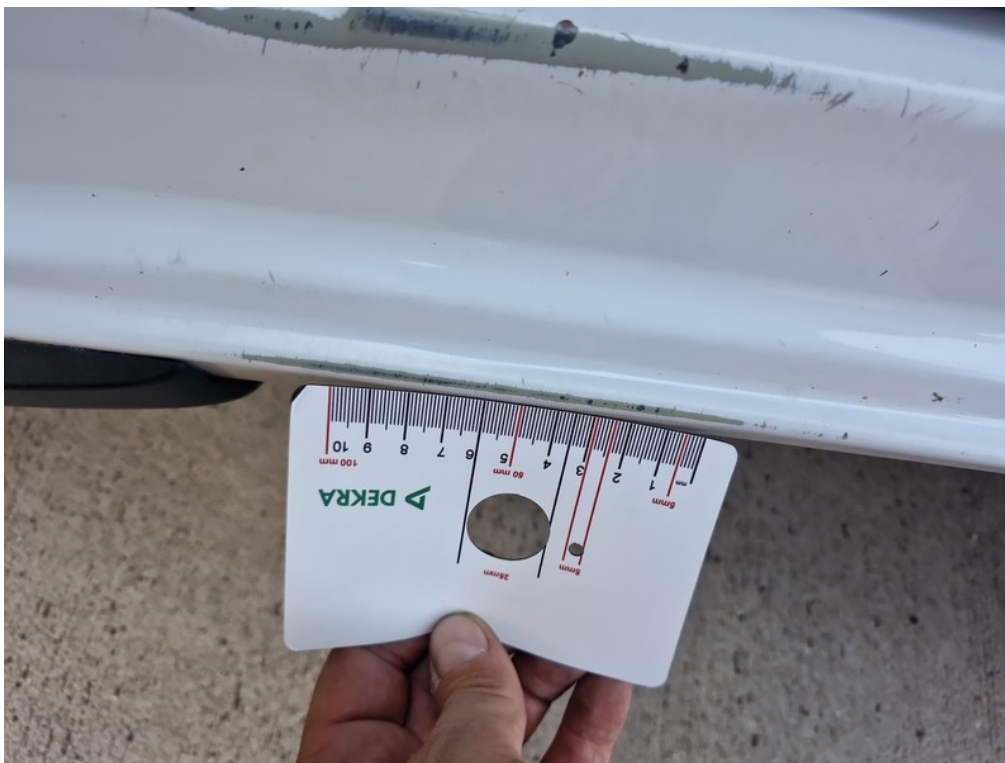
Vid' popis k poškodeniu č. 16

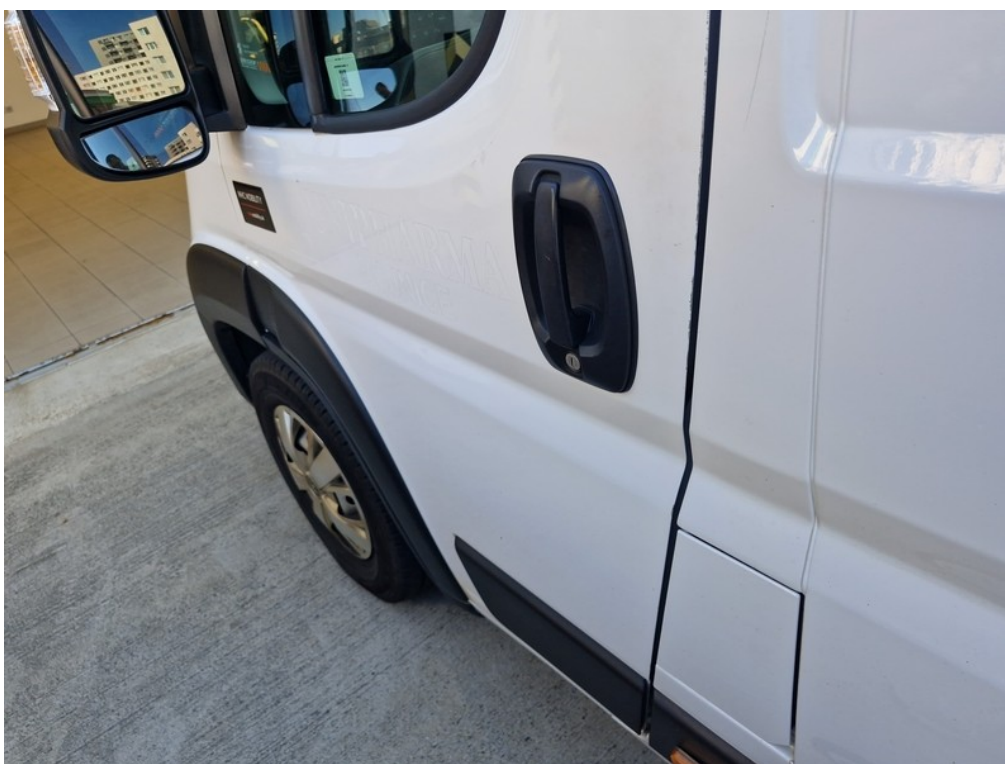
**17 Dvere predné ľavé - Deformácia**

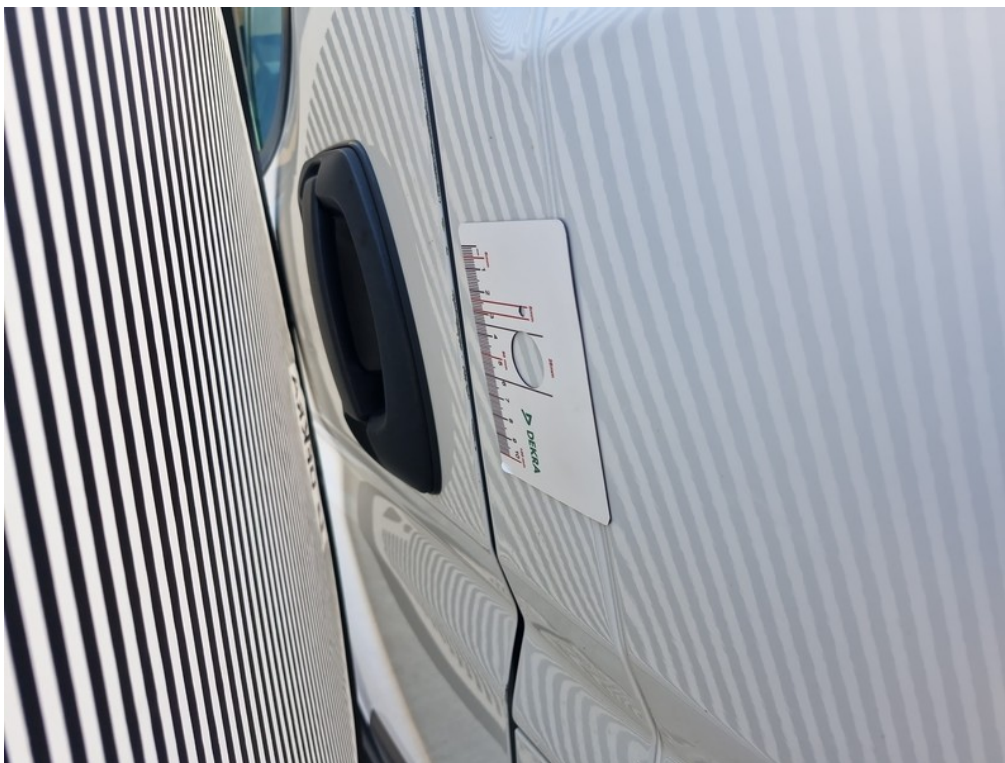
Vid' popis k poškodeniu č. 17

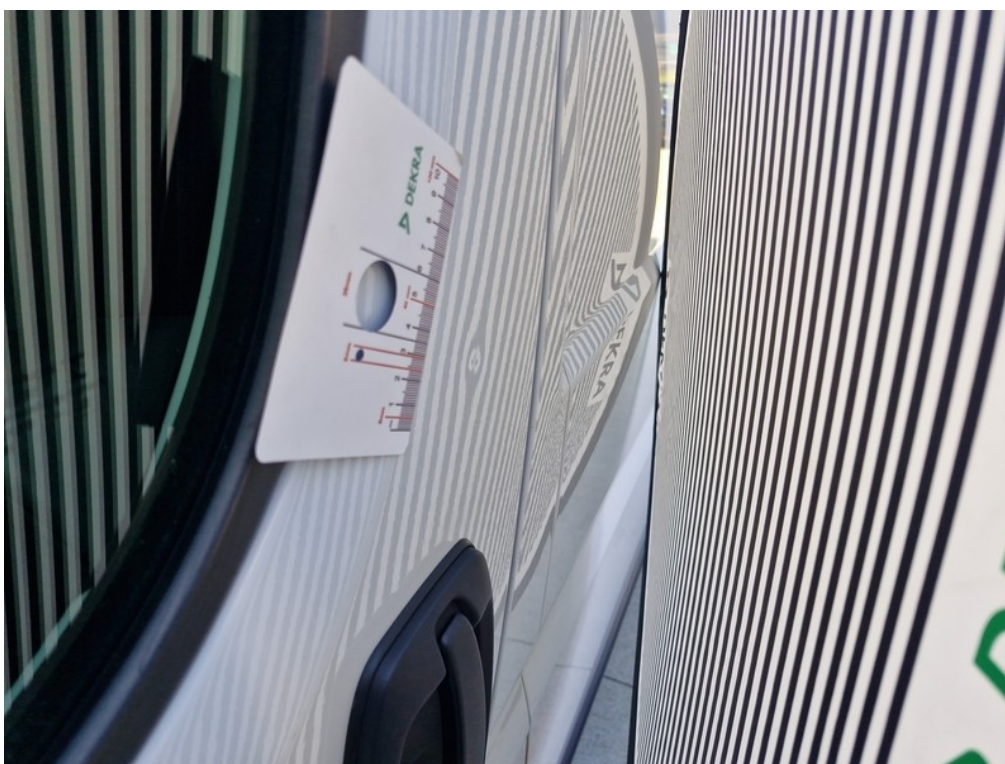
Vid' popis k poškodeniu č. 17

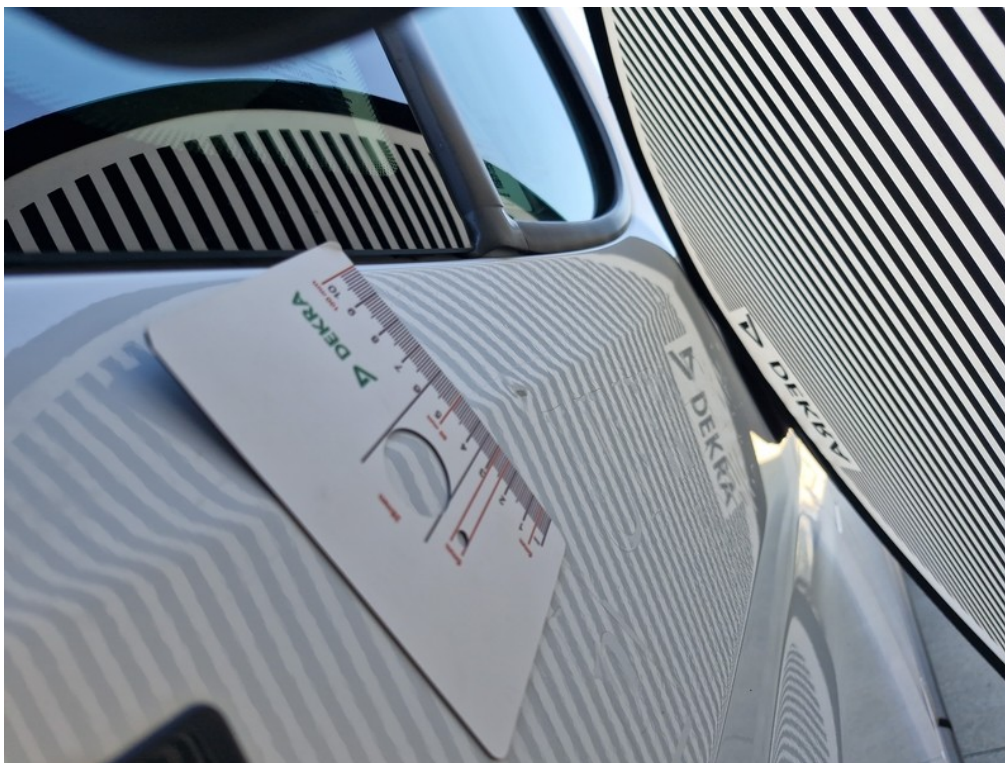
Vid' popis k poškodeniu č. 17

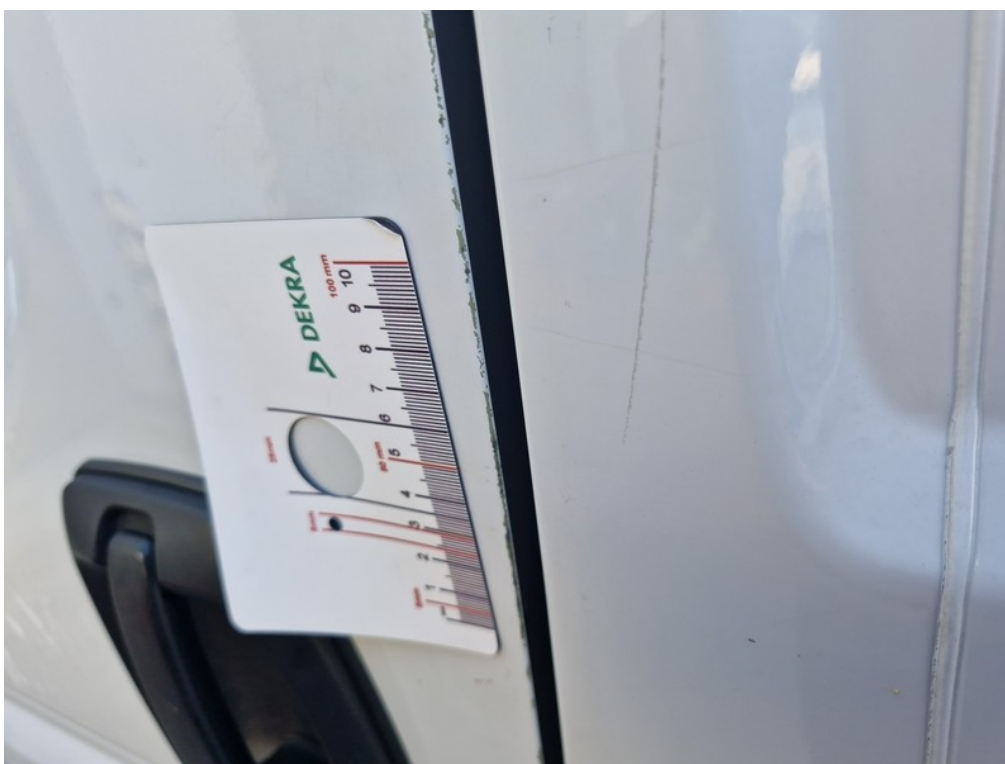
Vid' popis k poškodeniu č. 17

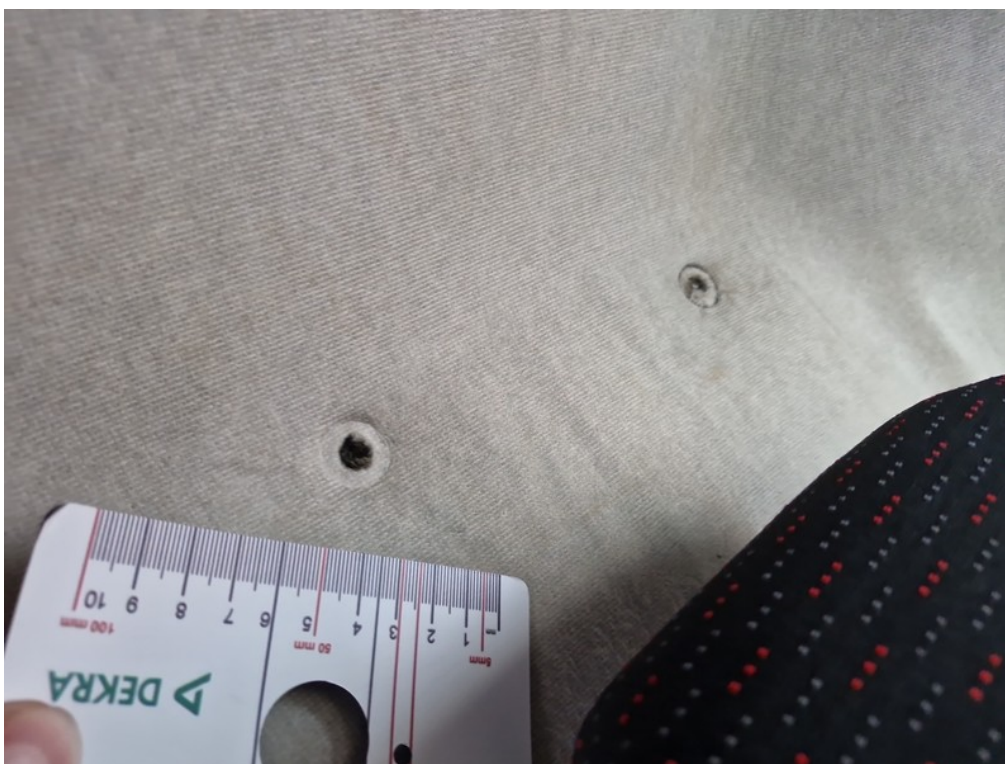
**18** Deliaca stena nakl. Priest - Otvor

Poznámka: stena + obloženie

Vid' popis k poškodeniu č. 18

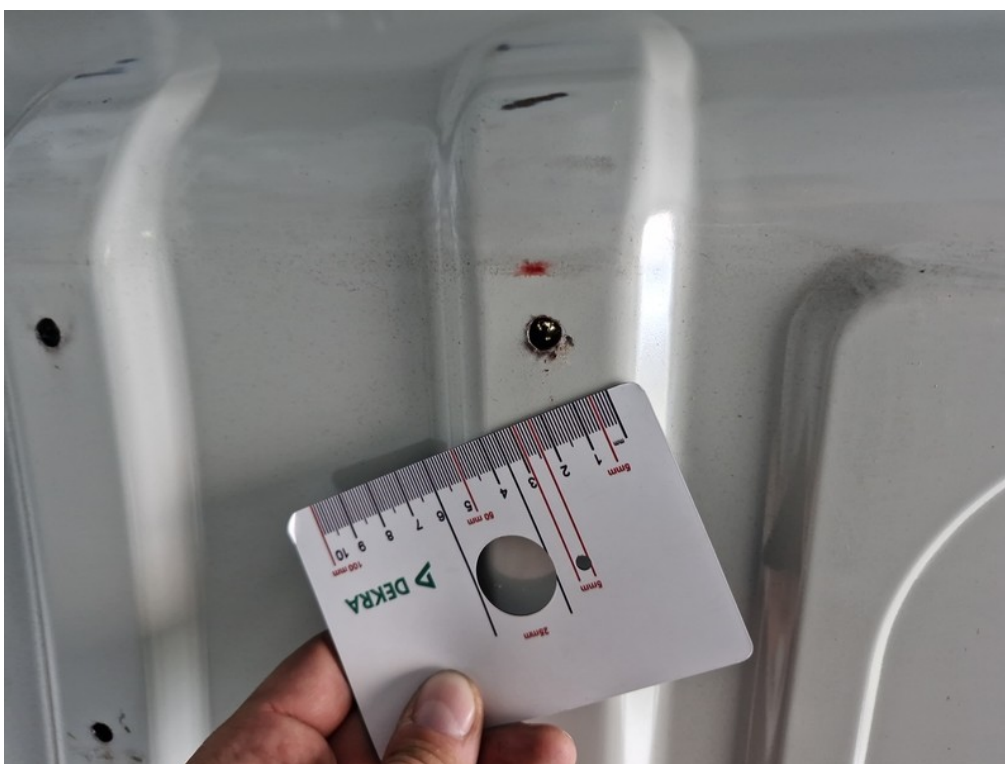
Vid' popis k poškodeniu č. **18**

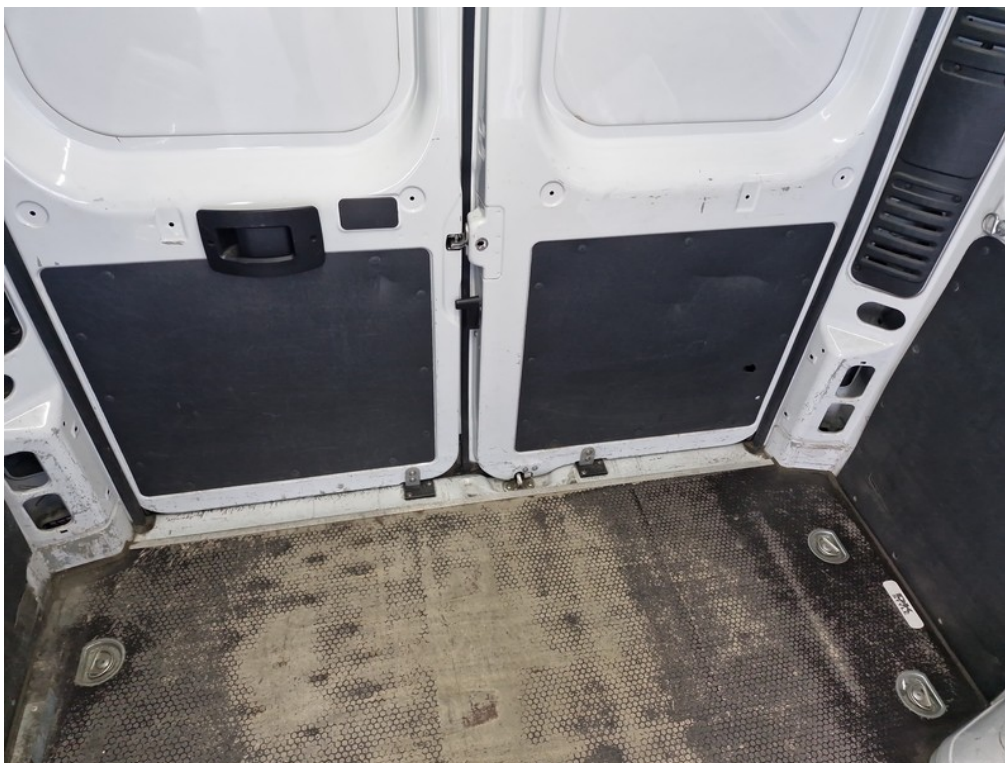
**19** Vypln nakl. Priest. - Prasklina (trhlina)  
Umiestnenie: Interiér (vnútorný priestor)

Poznámka: 7x
