#### ÚDAJE O VOZIDLE

| Evidenčné číslo: | <b>BT231GA</b> | VIN: | VF3YDCPFCNG006798 |
| Model vozidla: | Peugeot Boxer Skříň | Vyhotovenie: | 2.2 |

## ZOZNAM POŠKODENÍ

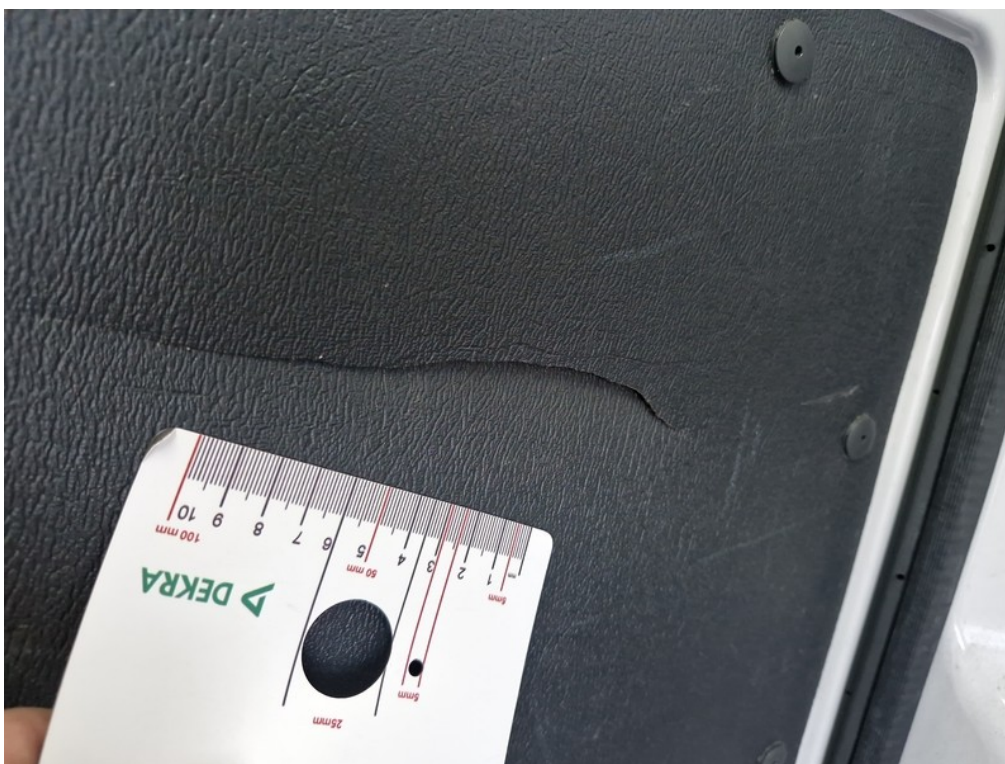
**19** Vypln nakl. Priest. - Prasklina (trhlina)  
Umiestnenie: Interiér (vnútorný priestor)

Vid' popis k poškodeniu č. 19

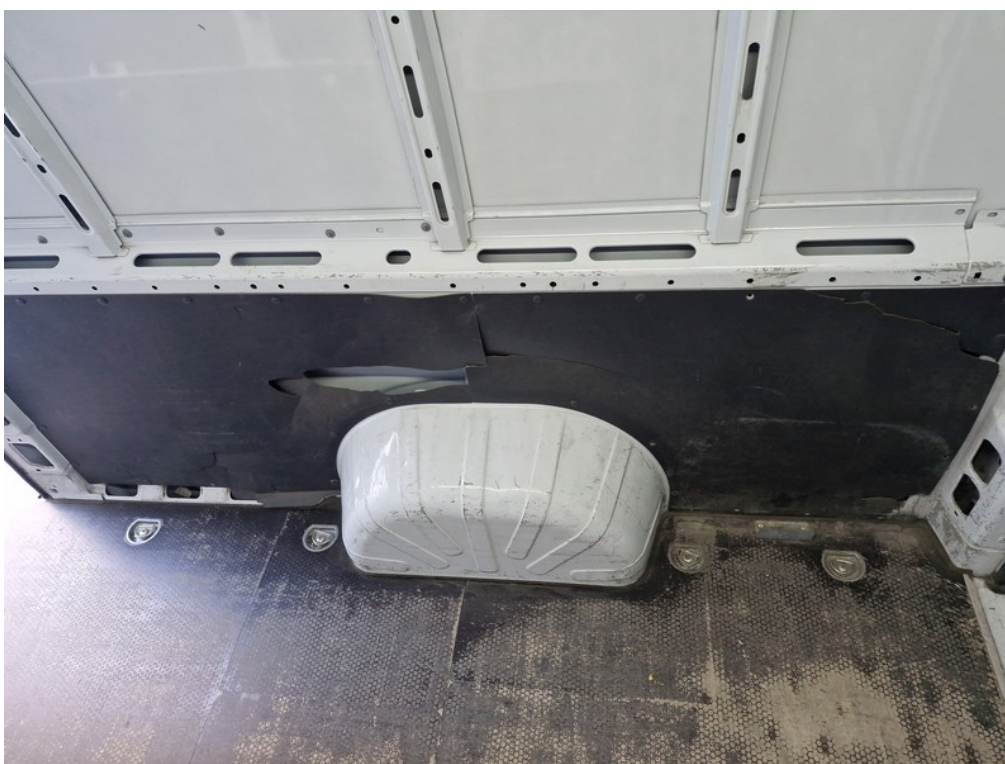
Vid' popis k poškodeniu č. 19

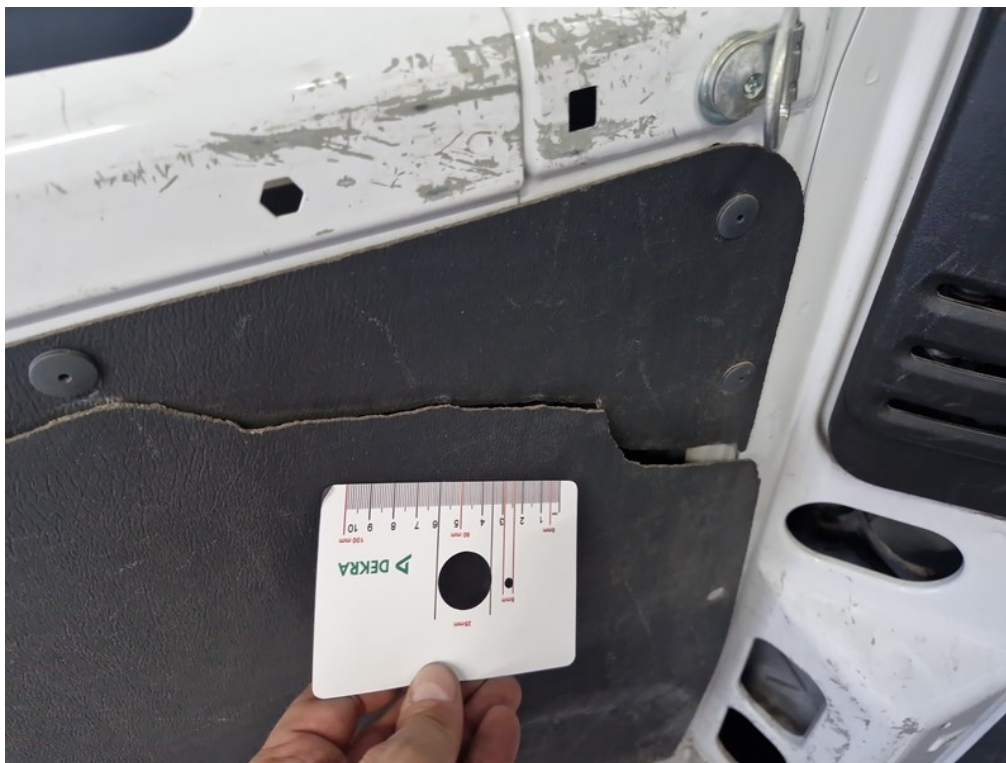
Vid' popis k poškodeniu č. 19

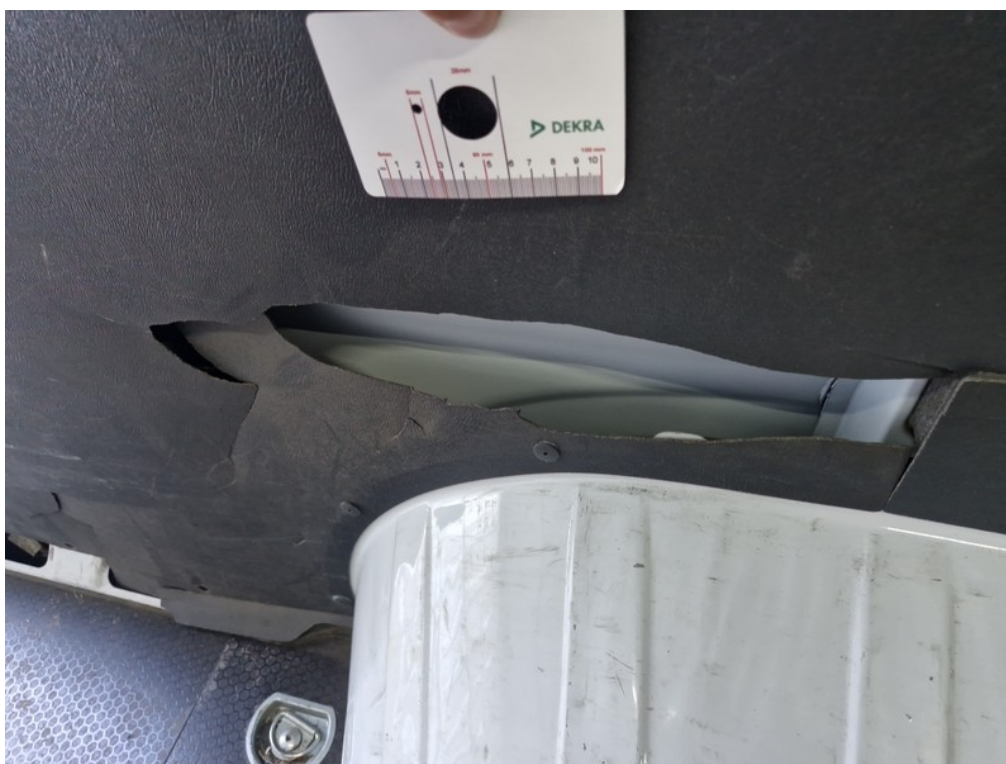
Vid' popis k poškodeniu č. 19

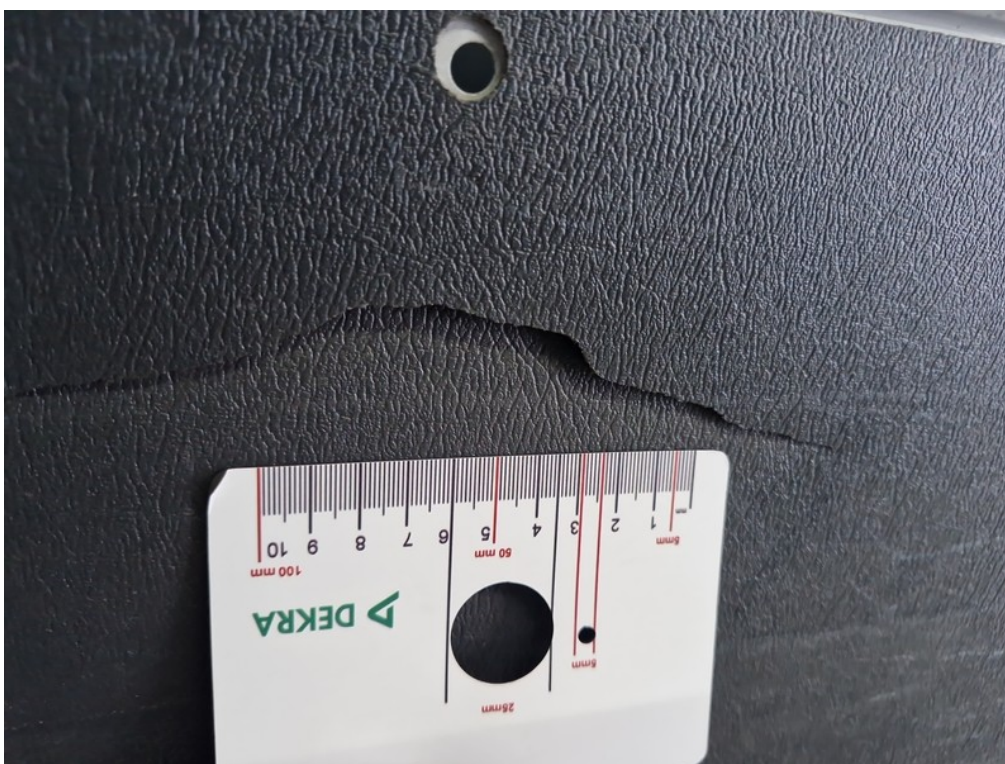
Vid' popis k poškodeniu č. 19

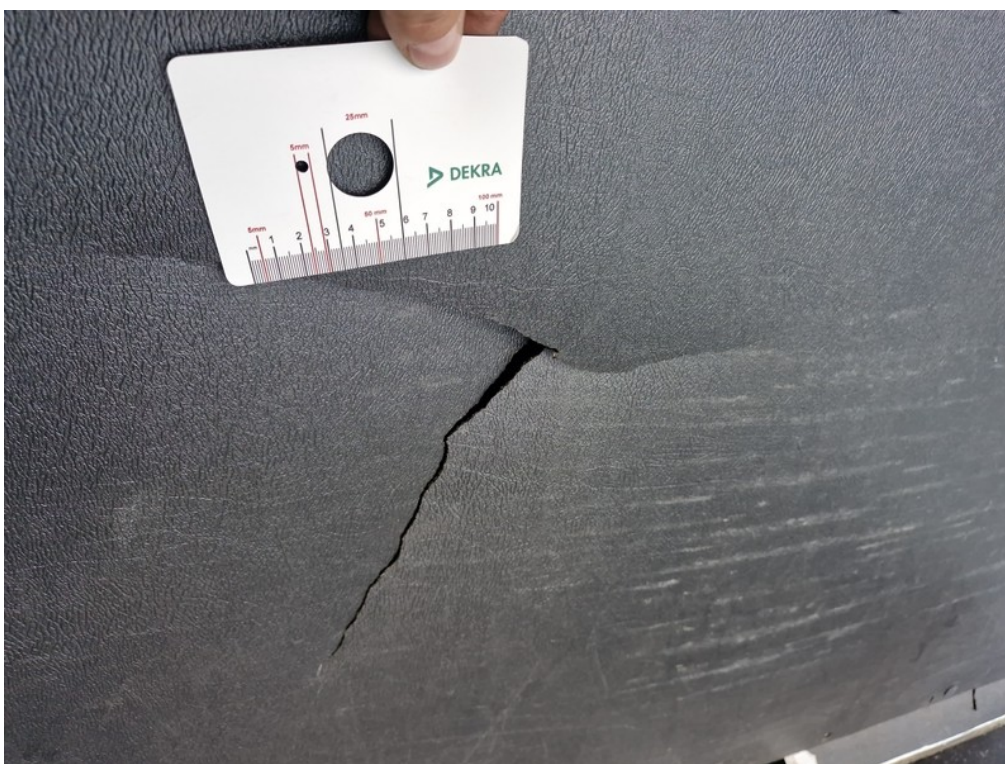
Vid' popis k poškodeniu č. 19

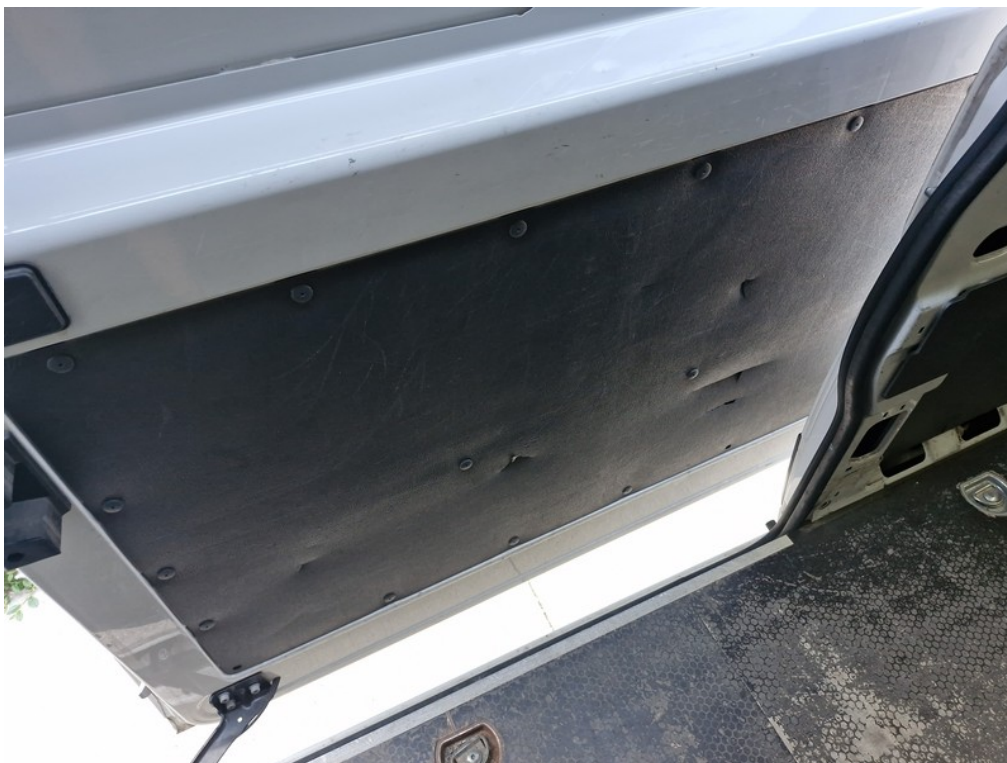
Vid' popis k poškodeniu č. 19

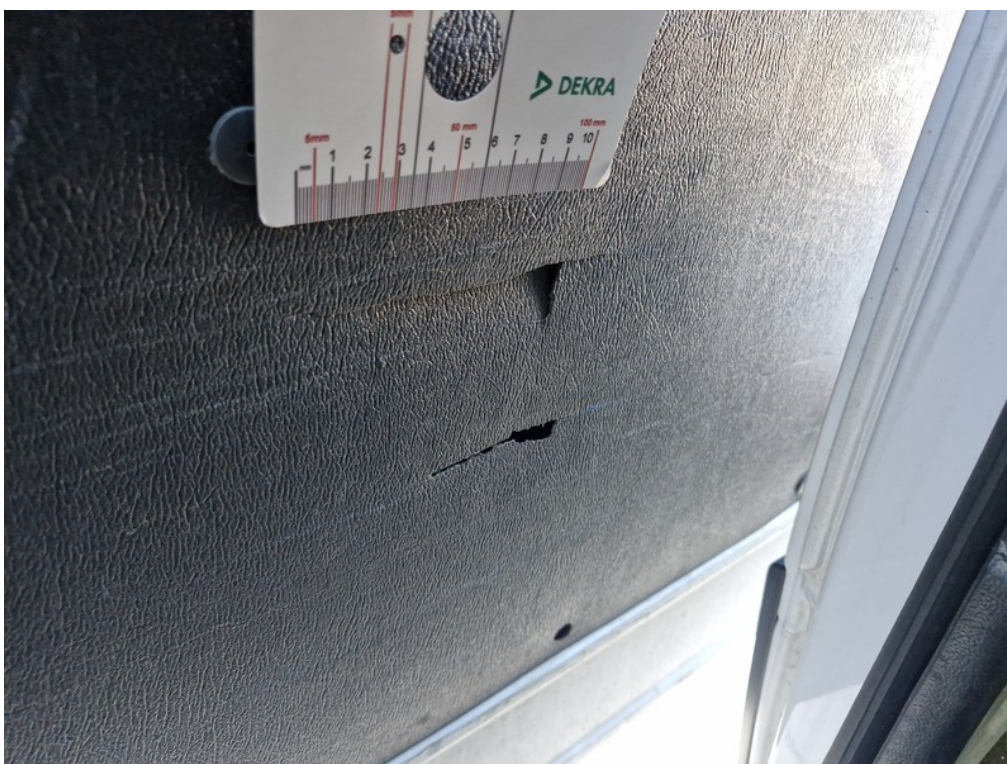
Vid' popis k poškodeniu č. 19

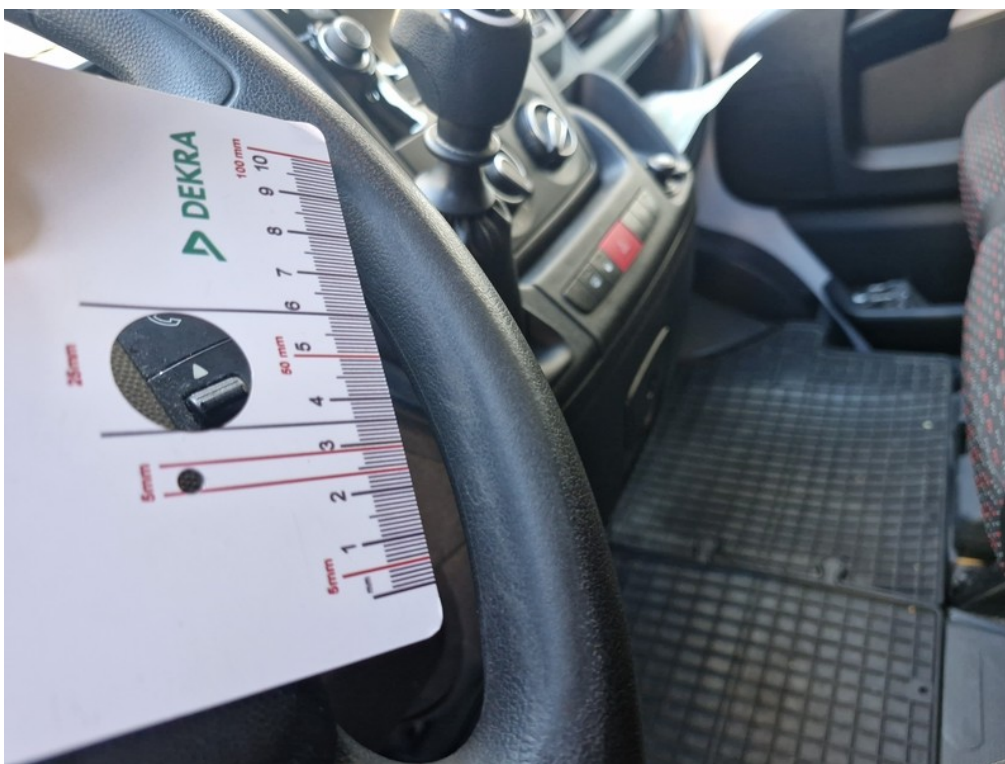
**20** Volant - Opatrebovanie  
Umiestnenie:

Vid' popis k poškodeniu č. 20

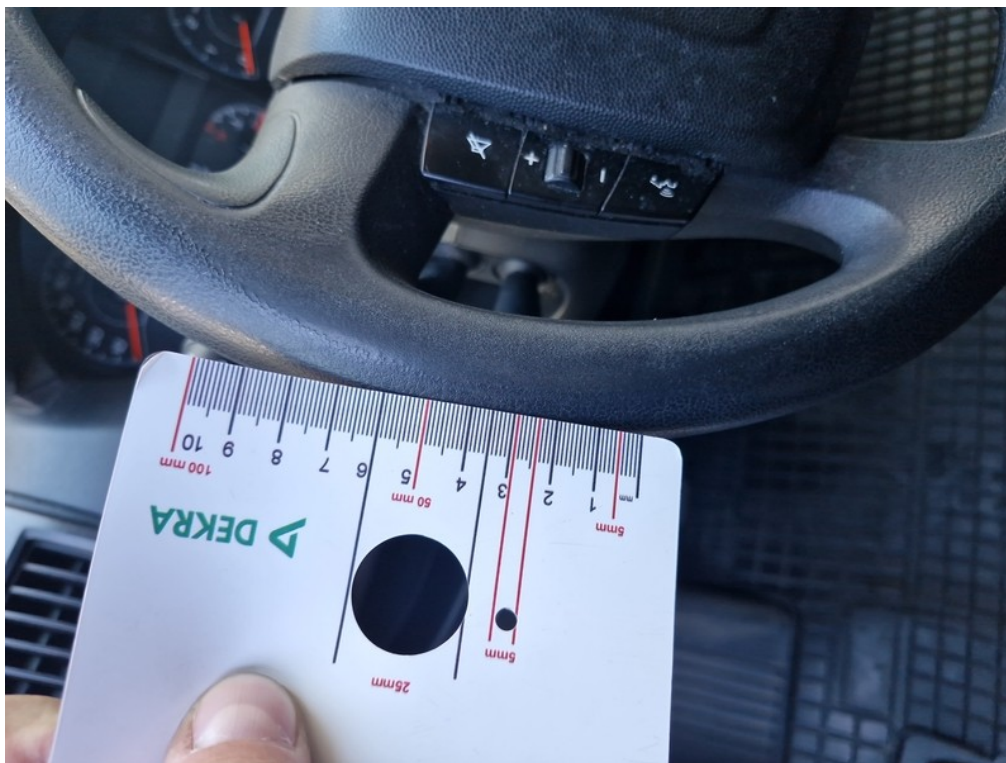
Vid' popis k poškodeniu č. 20
