#### ÚDAJE O VOZIDLE

| Evidenčné číslo: | <b>BT199GY</b> | VIN: | TMAH351CANJ183223 |
| Model vozidla: | Hyundai i30 | Vyhotovenie: | 1.5 |

## ZOZNAM POŠKODENÍ

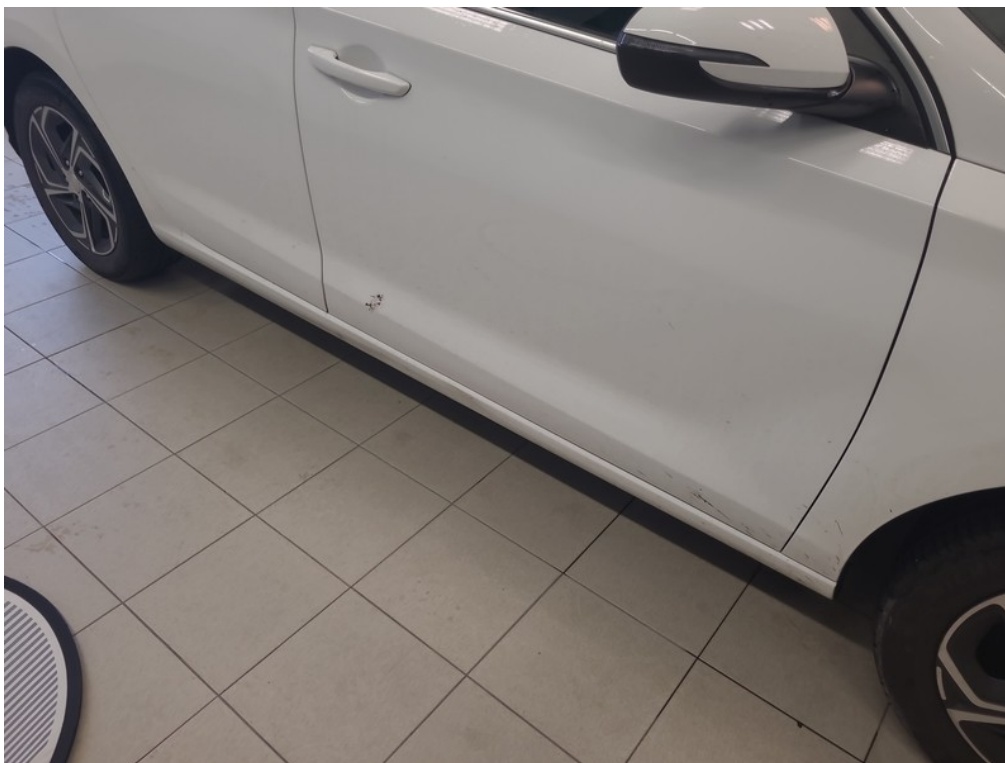
| 1 | Prah pravý |

| Deformácia |

**1** **Prah pravý - Deformácia**  
Umiestnenie:

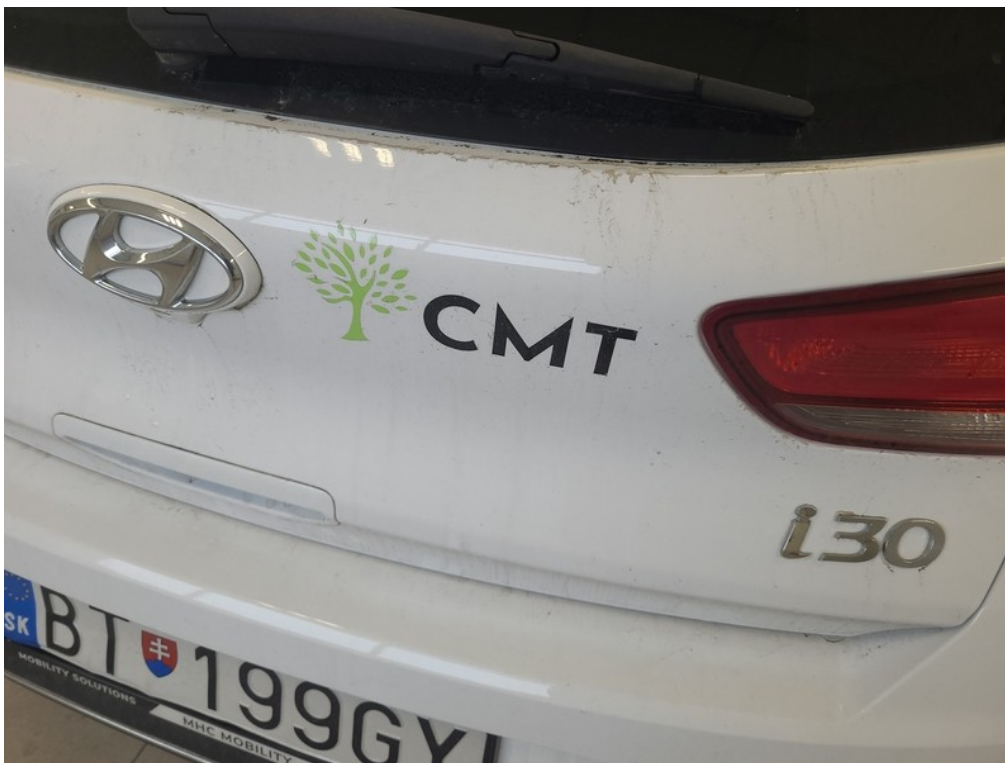
**2 Veko batož.priestoru - Nálepky**  
Umiestnenie:

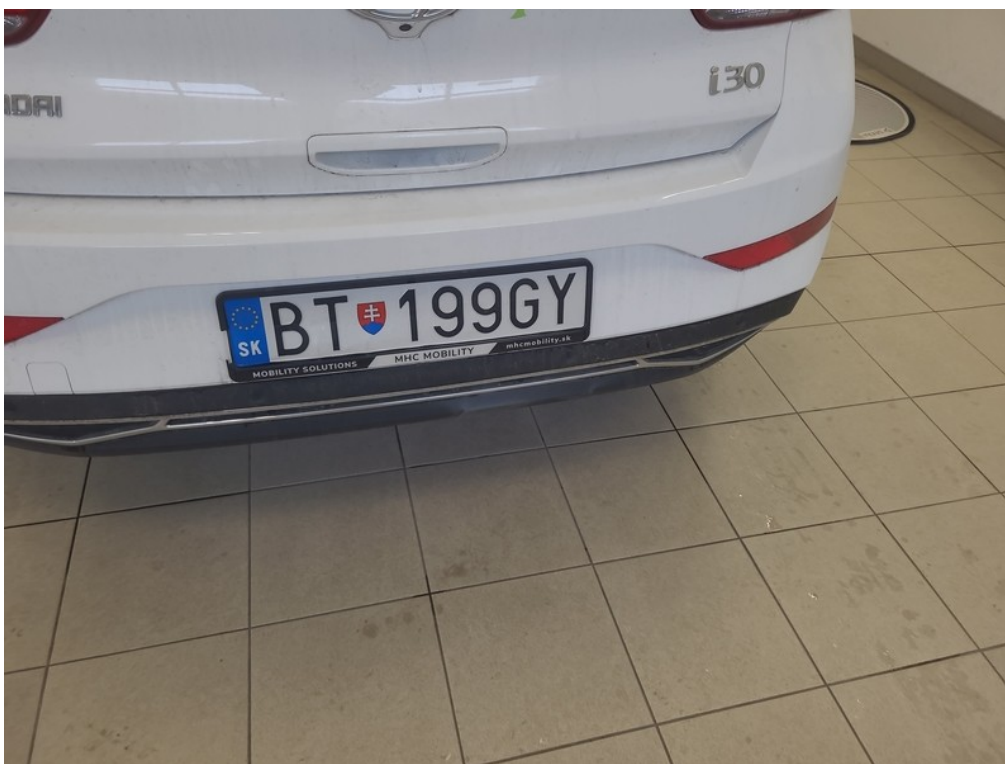
**3 Spojler Z nárazníka - Znečistené**  
Umiestnenie:

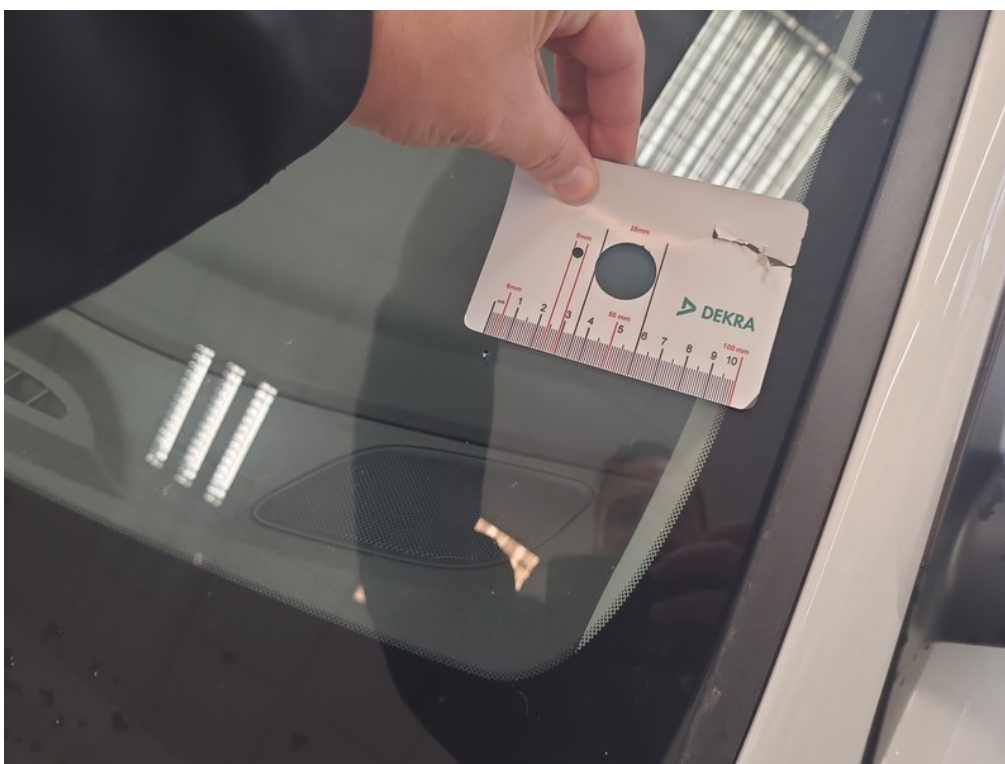
4 Čelné sklo - Prasklina (trhlina)  
Umiestnenie:

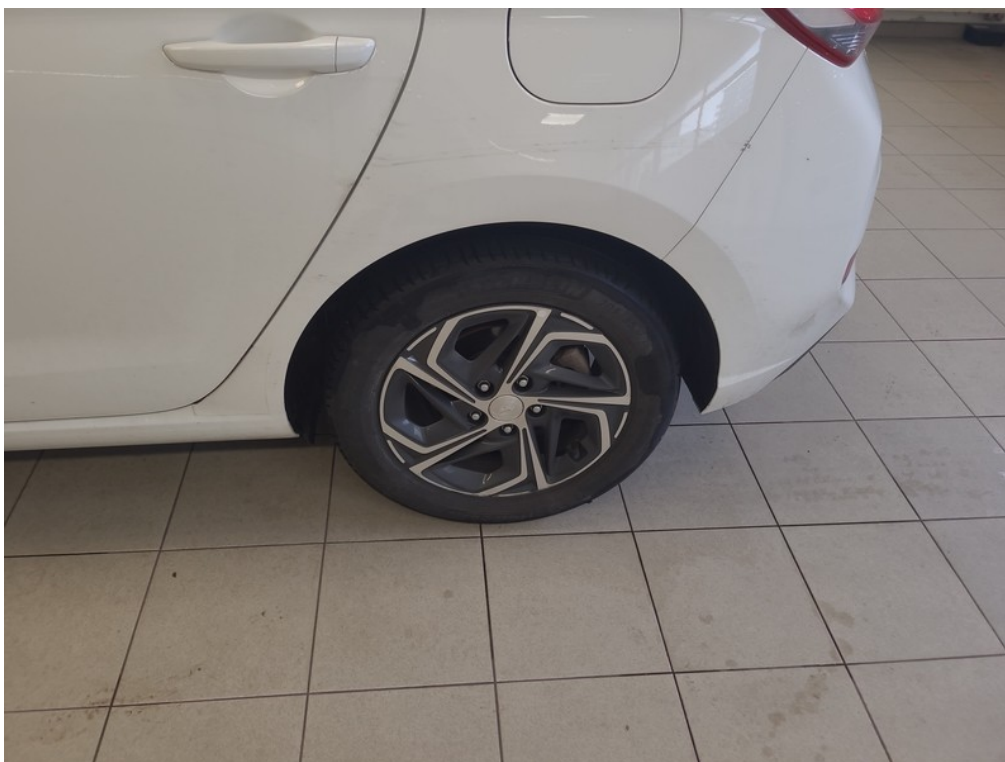
**5 Disk LZ kola - Škrabance**  
Umiestnenie:

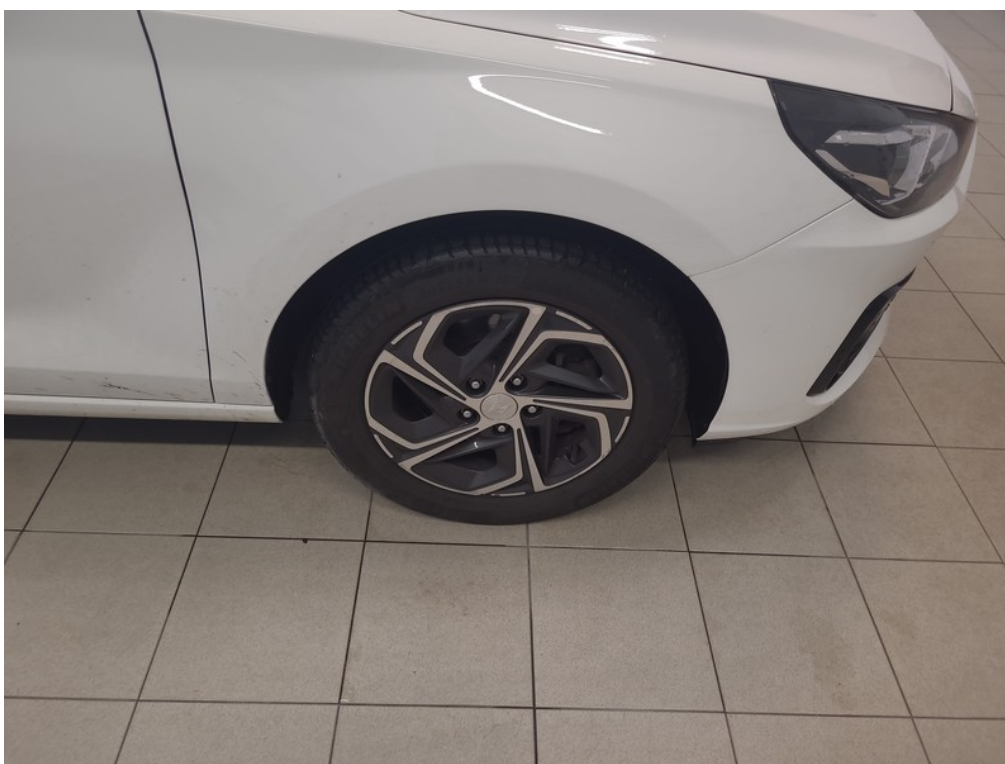
**6** Disk PP kola - Škrabance  
Umiestnenie:

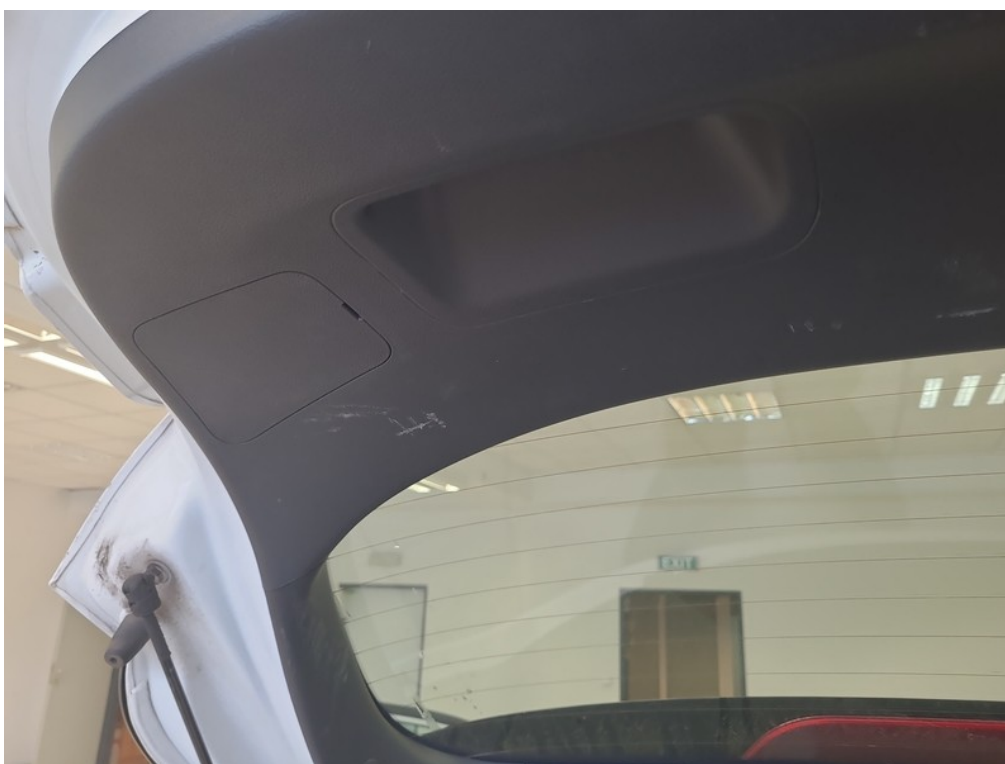
**7 Plastový kryt veka batož.priestoru - Škrabance**  
Umiestnenie: Interiér (vnútorný priestor)

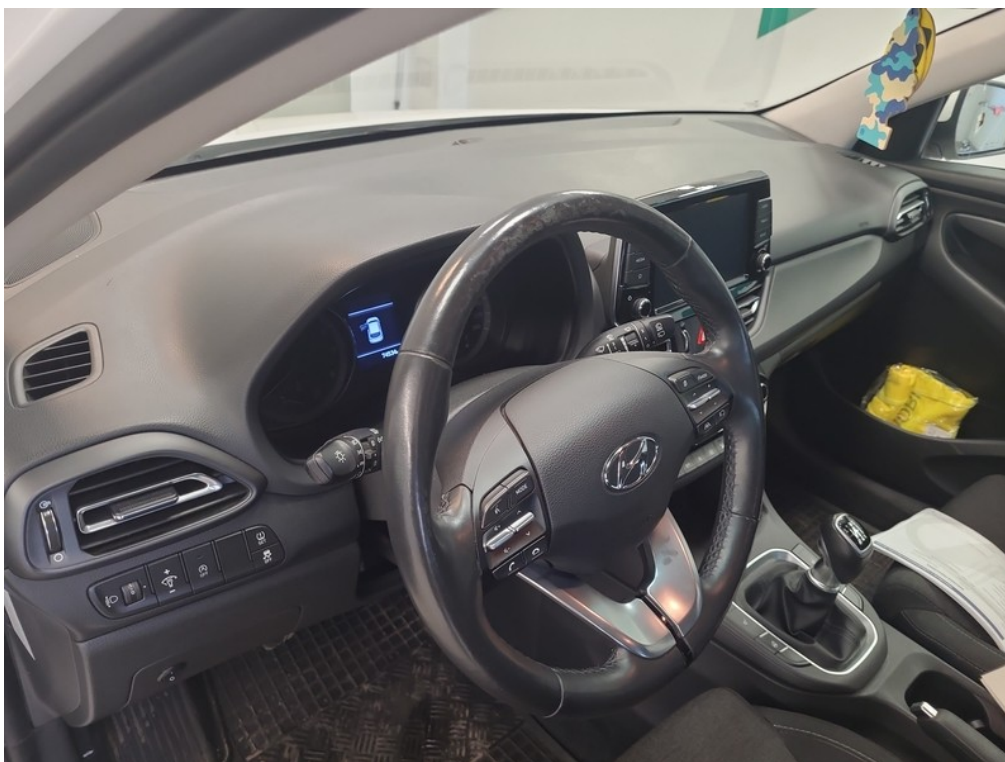
8 Volant - Škrabance  
Umiestnenie:

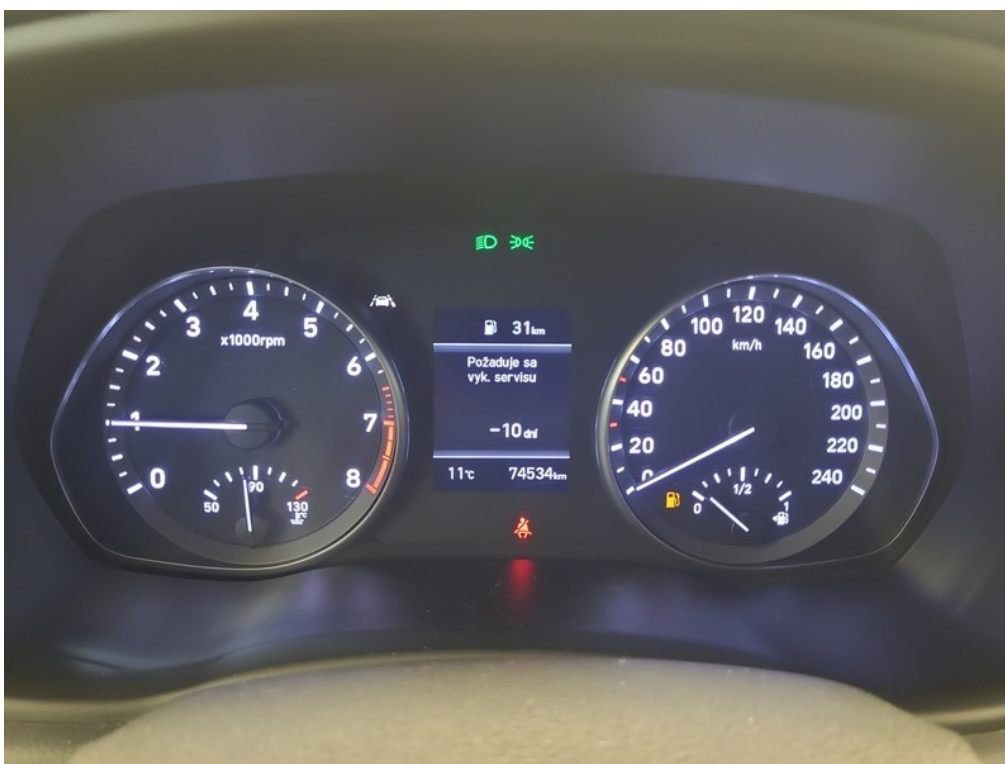
9 Servisná prehliadka - Chýba  
Umiestnenie:

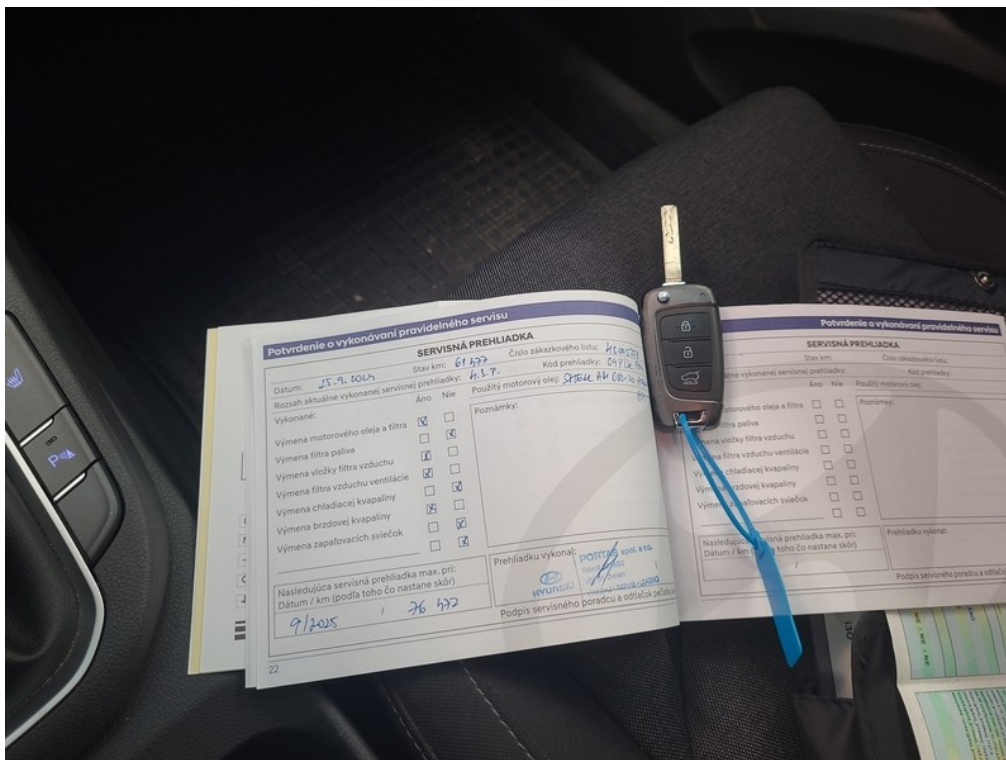
11 Kľúč od vozidla - Chýba  
Umiestnenie:

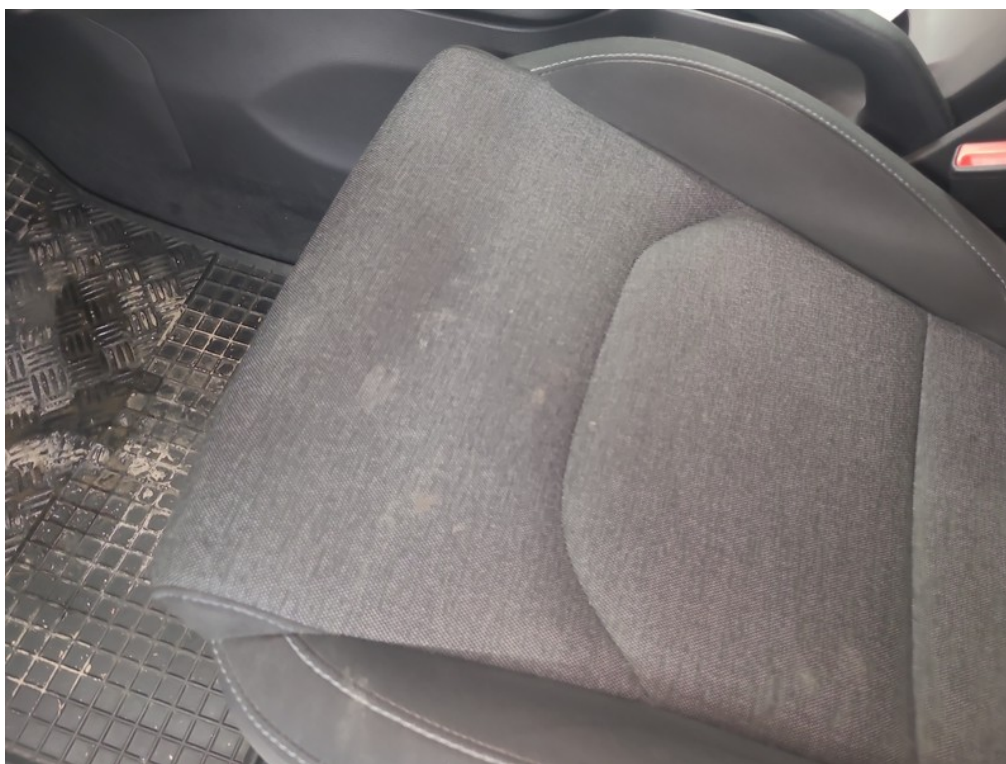
12 Interiér - znečistené - Znečistené  
Umiestnenie:
