#### ÚDAJE O VOZIDLE

| Evidenčné číslo: | <b>BT415FZ</b> | VIN: | TMBAM9NP2N7050593 |
| Model vozidla: | Skoda Superb | Vyhotovenie: | 2.0 |

# ZOZNAM POŠKODENÍ

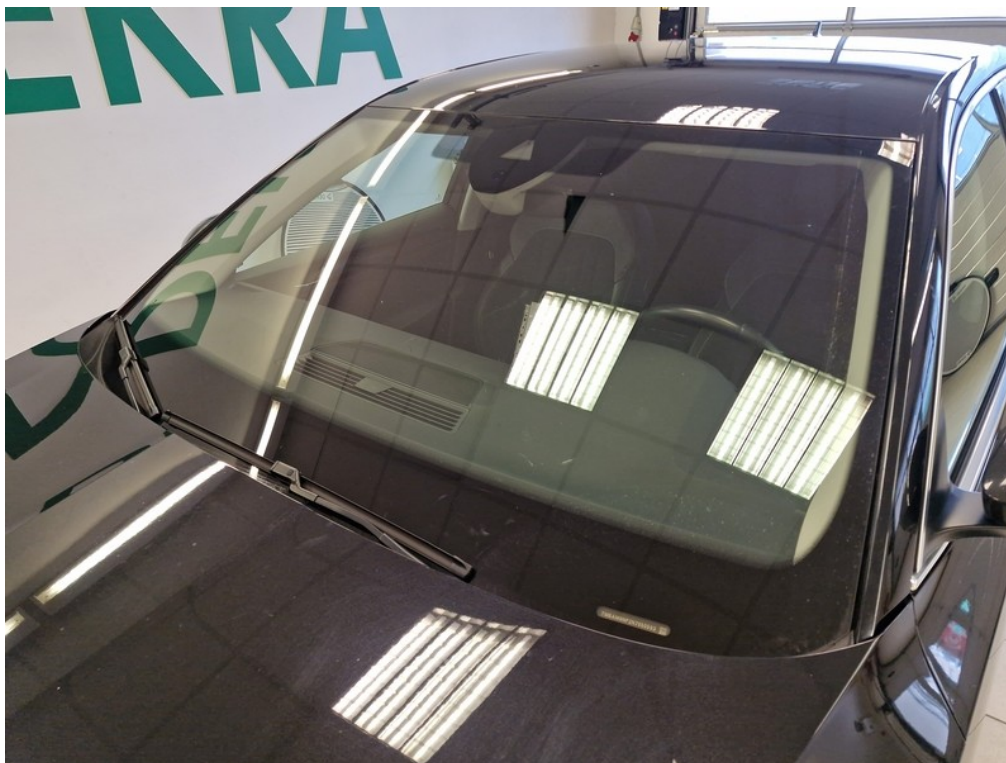
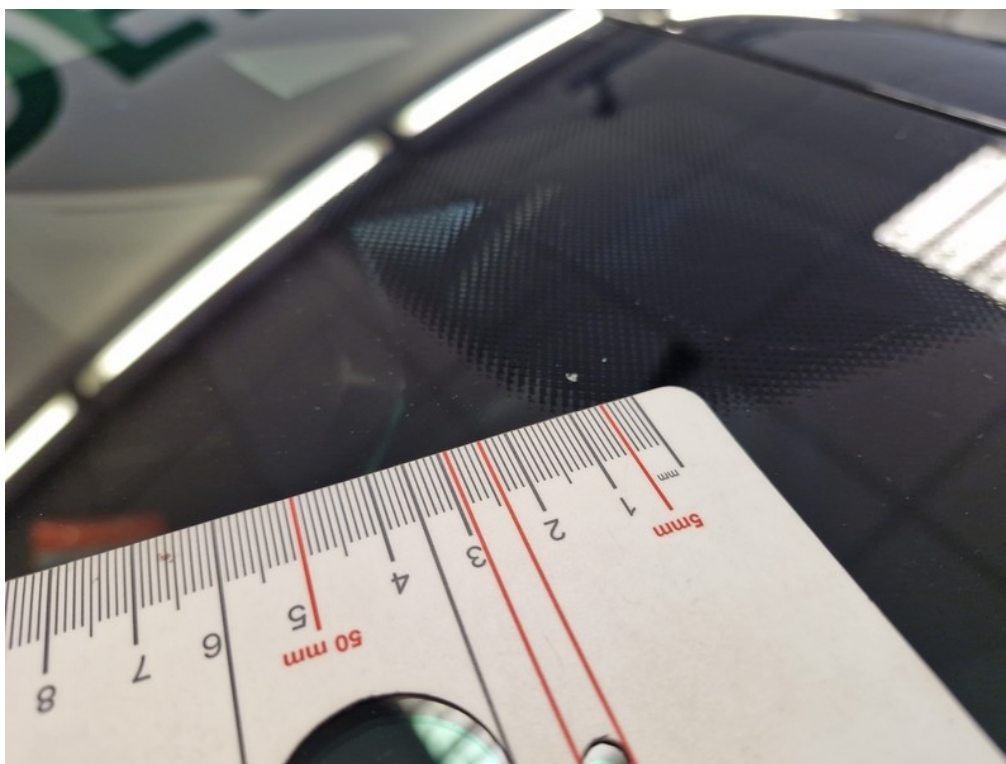
| P.č. | Poškodený diel | Druh poškodenia |
|---|---|---|
| 1 | Čelné sklo | Poškodenie od odletujúcich kameňov |

**1 Čelné sklo - Poškodenie od odletujúcich kameňov**  
Umiestnenie: Exteriér (vonkajší priestor)

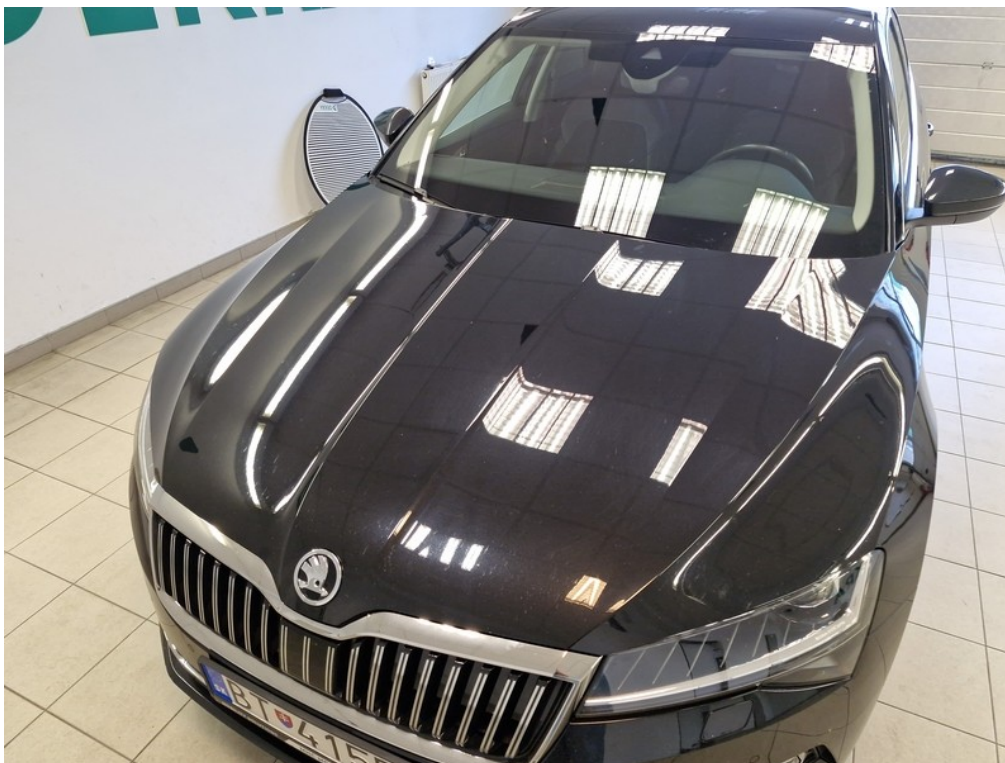
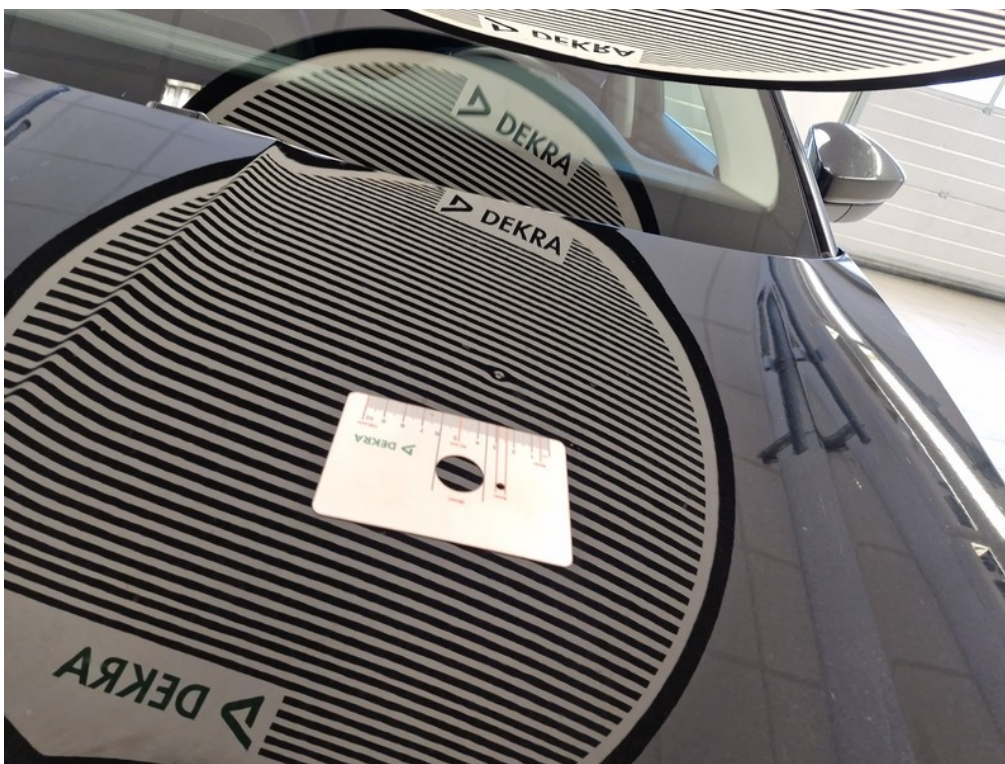
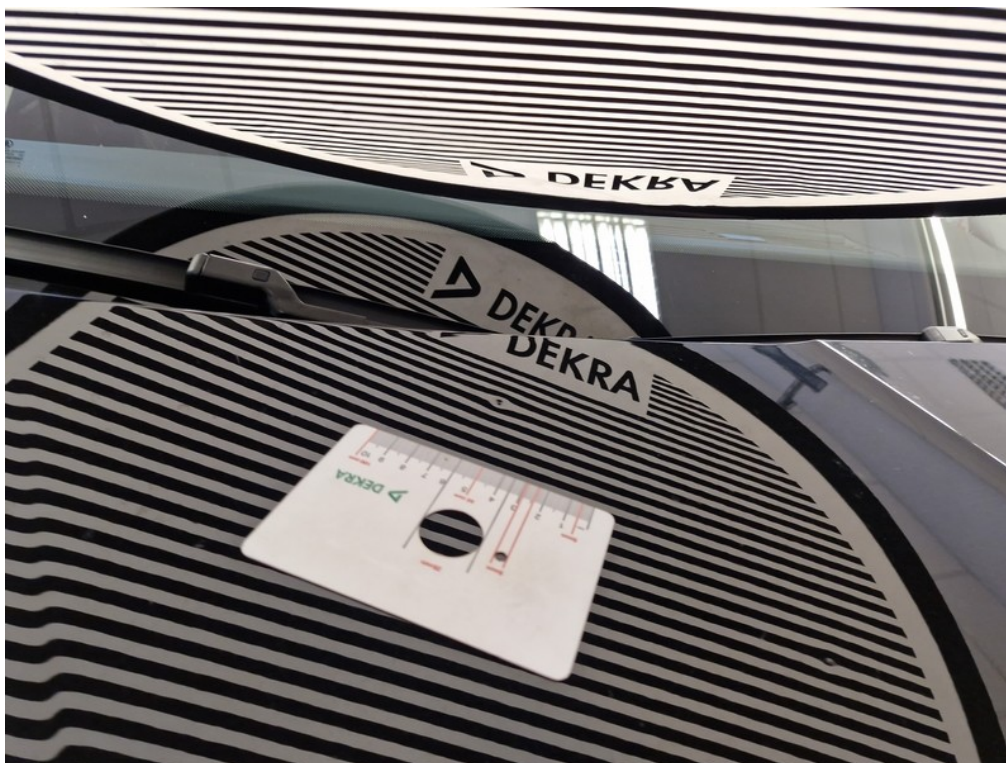
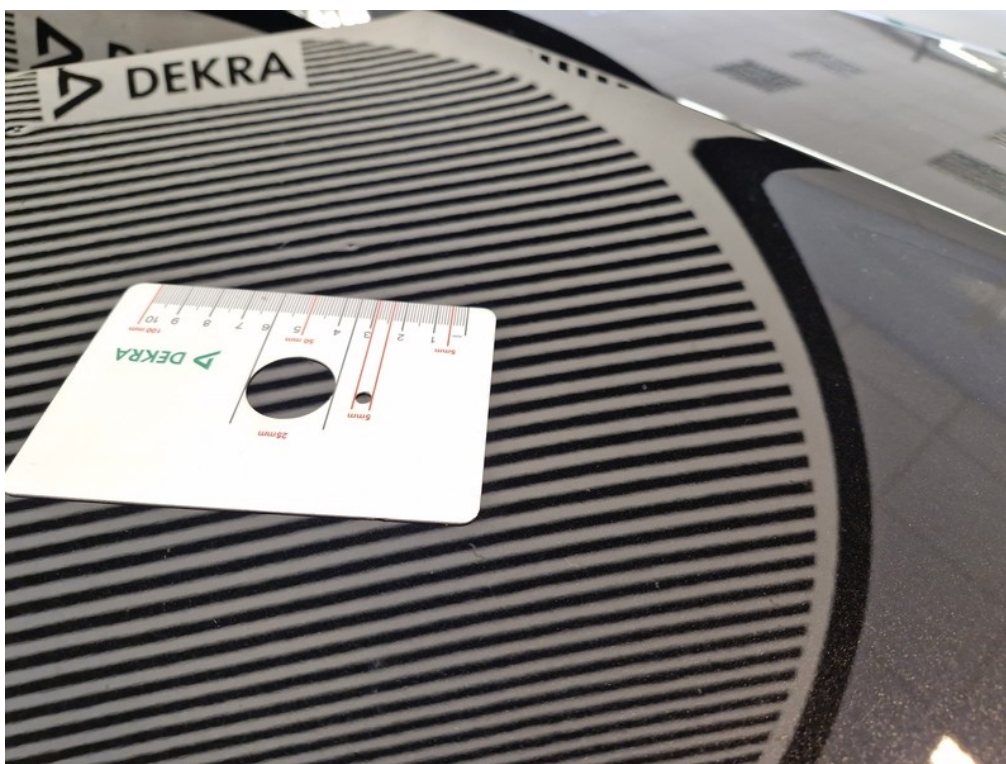
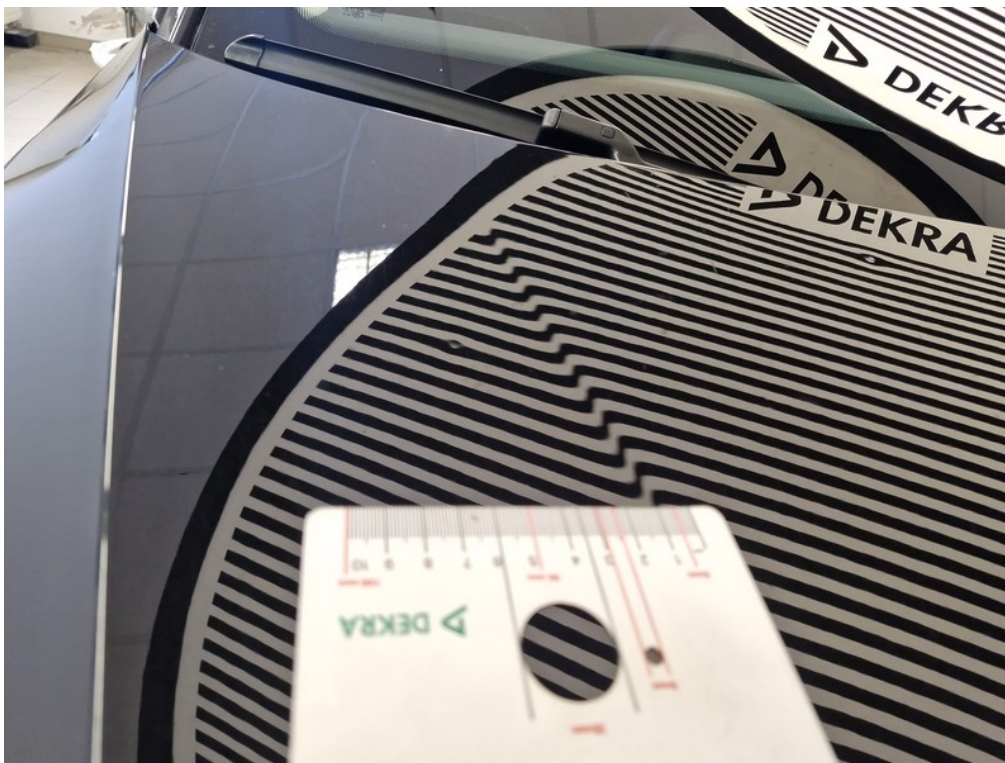
| P.č. | Poškodený diel | Druh poškodenia |
|---|---|---|
| 2 | Predná kapota | Deformácia |

### 2 Predná kapota - Deformácia

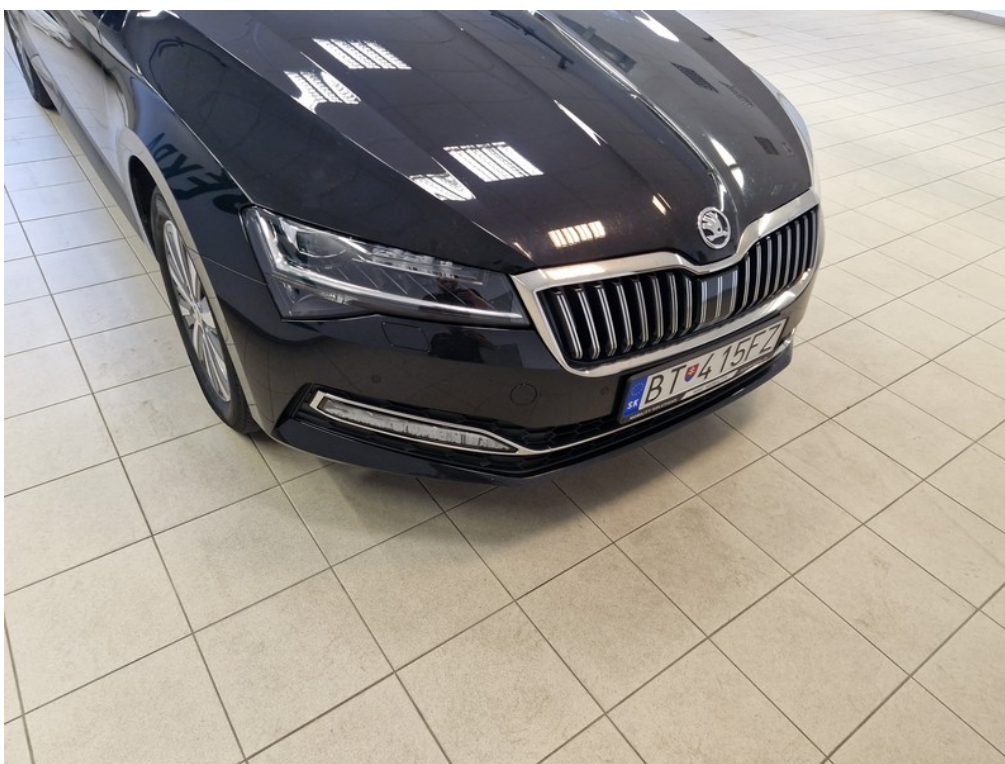
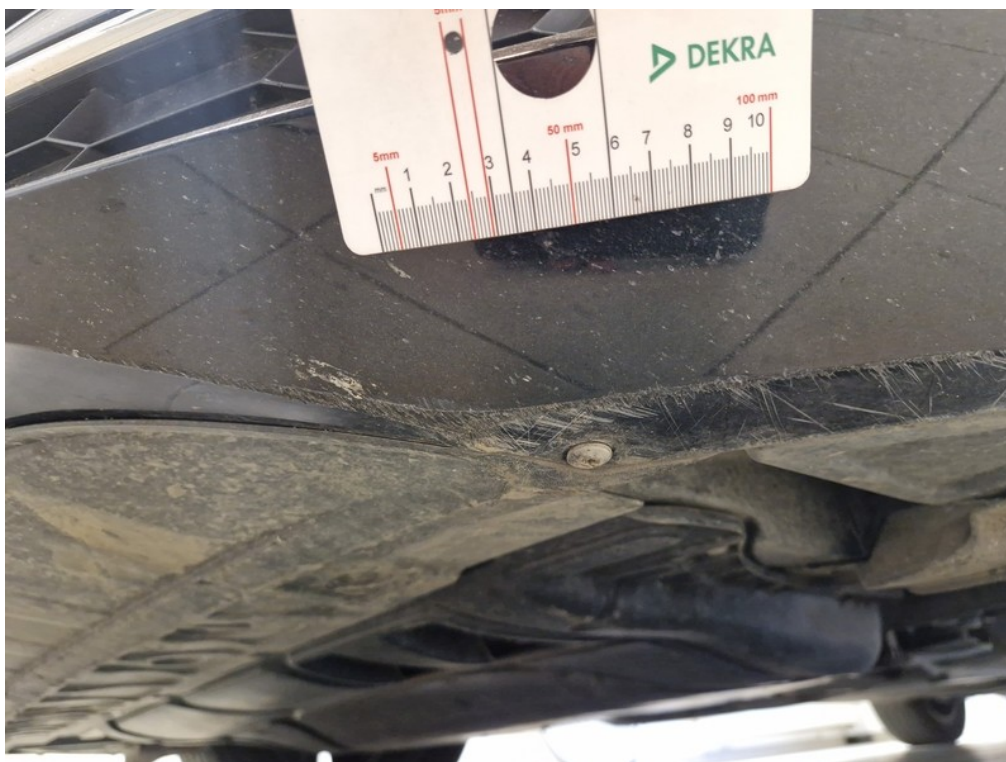
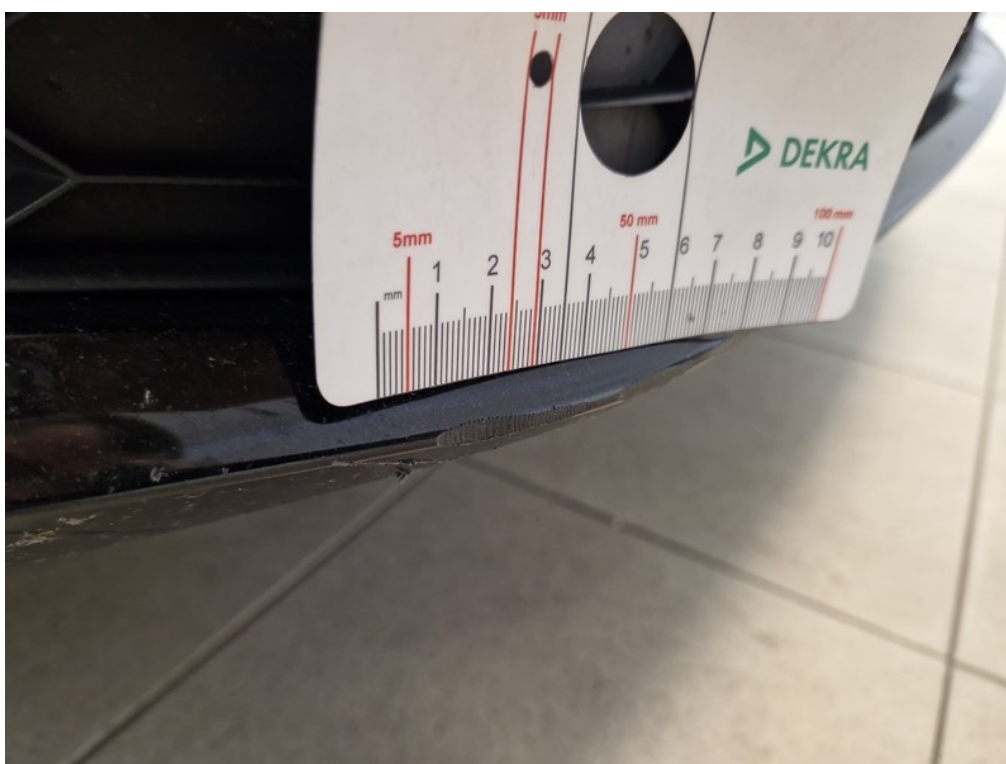
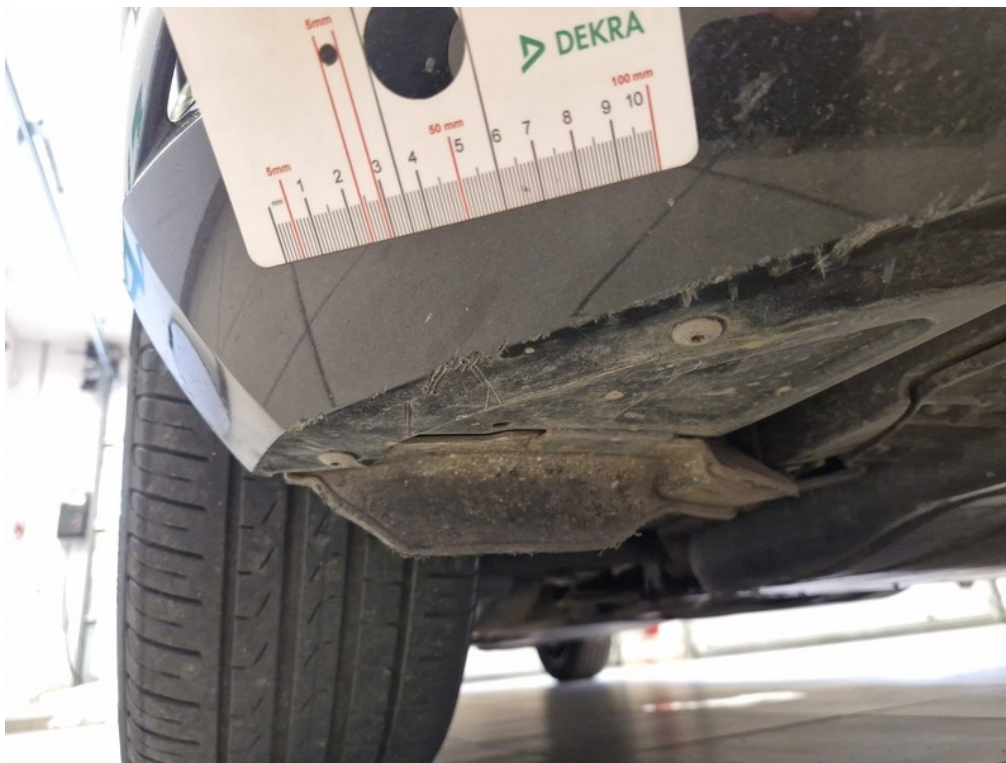
| P.č. | Poškodený diel | Druh poškodenia |
|---|---|---|
| 3 | Predný nárazník | Škrabance |

**3 Predný nárazník - Škrabance**  
Umiestnenie:

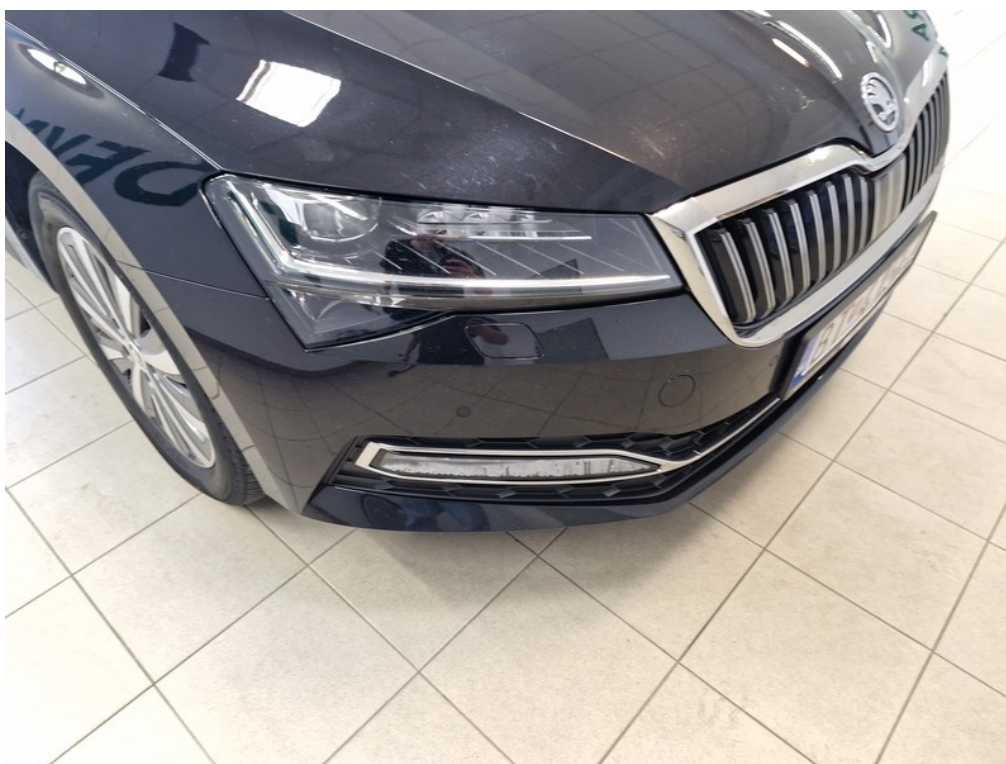
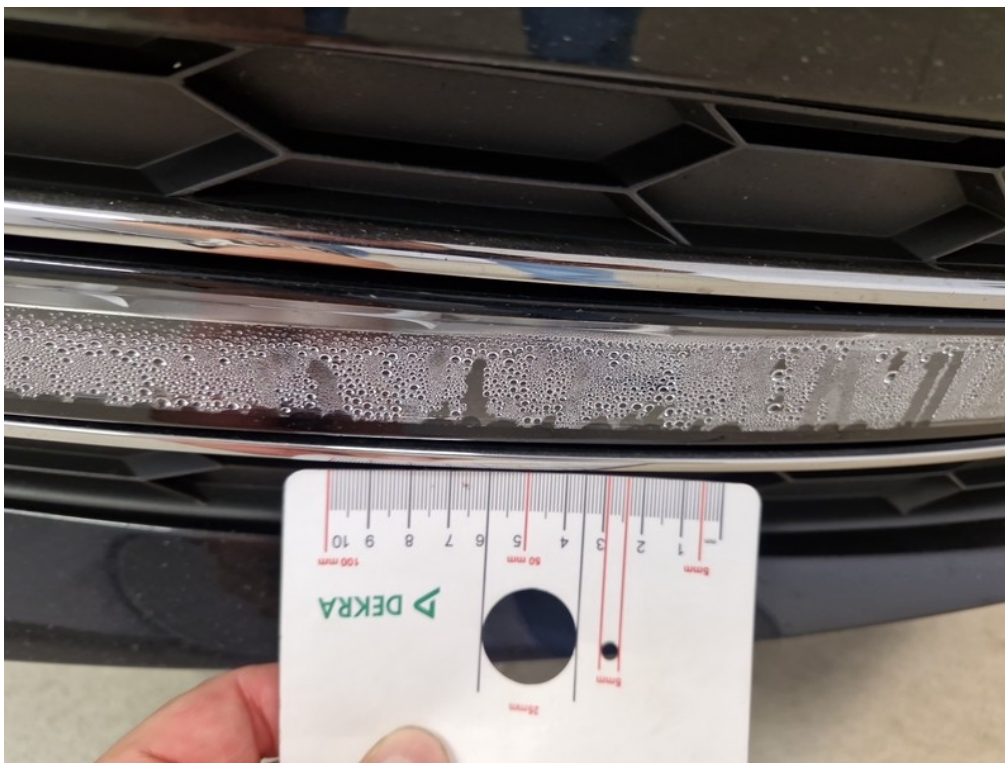
| P.č. | Poškodený diel | Druh poškodenia |
|---|---|---|
| 4 | P svetlomet do hmly pravý | Závada |

**4 P svetlomet do hmly pravý - Závada**  
Umiestnenie: Exteriér (vonkajší priestor)

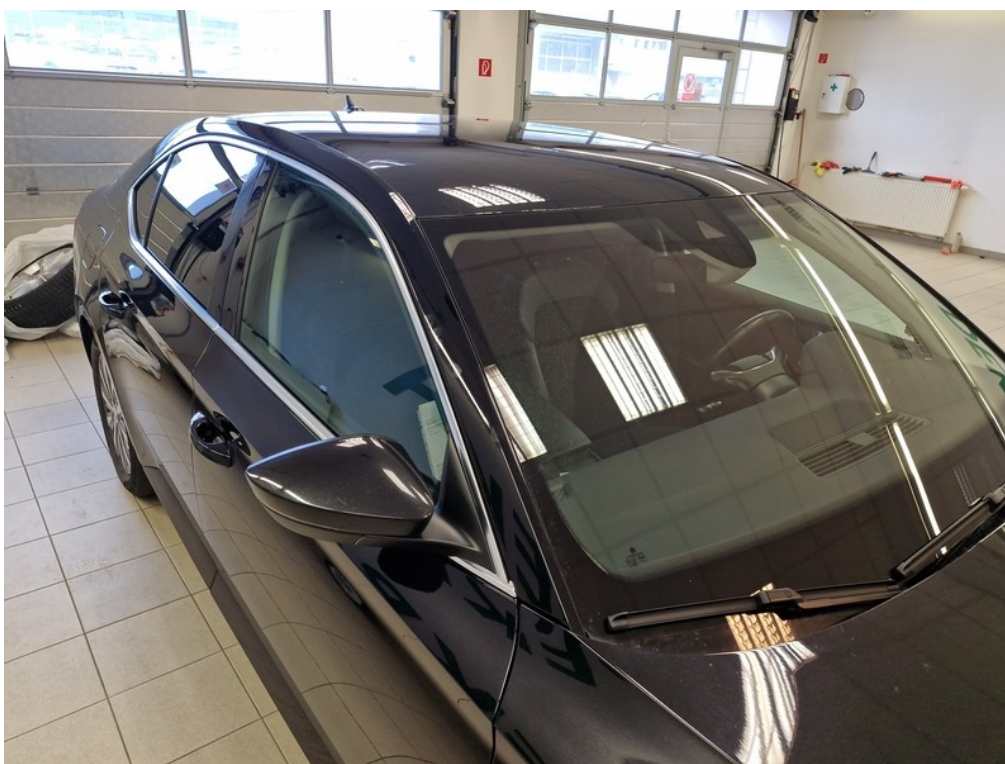
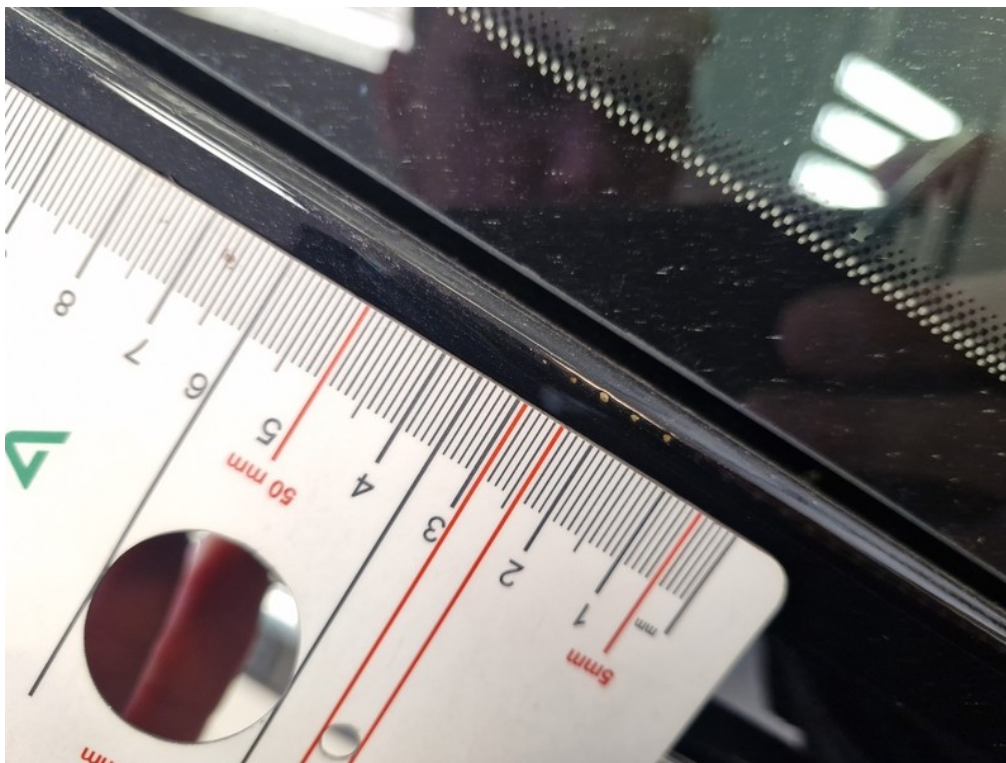
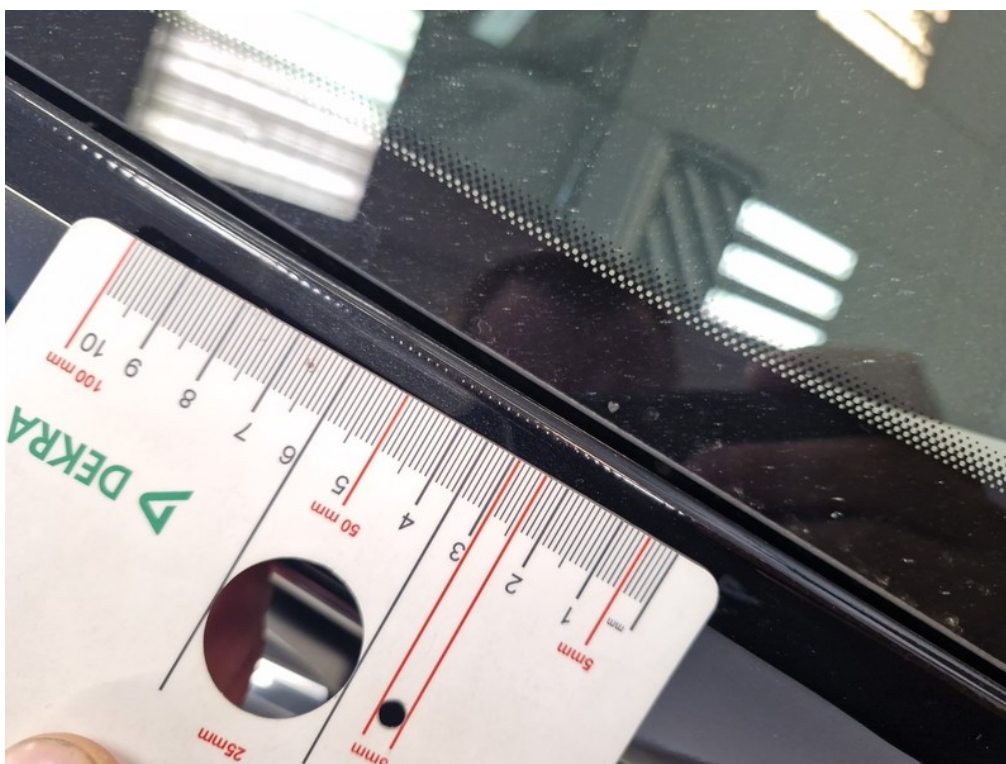
| P.č. | Poškodený diel | Druh poškodenia |
|---|---|---|
| 5 | A stĺpik pravý | Škrabance |

**5 A stĺpik pravý - Škrabance**  
Umiestnenie:

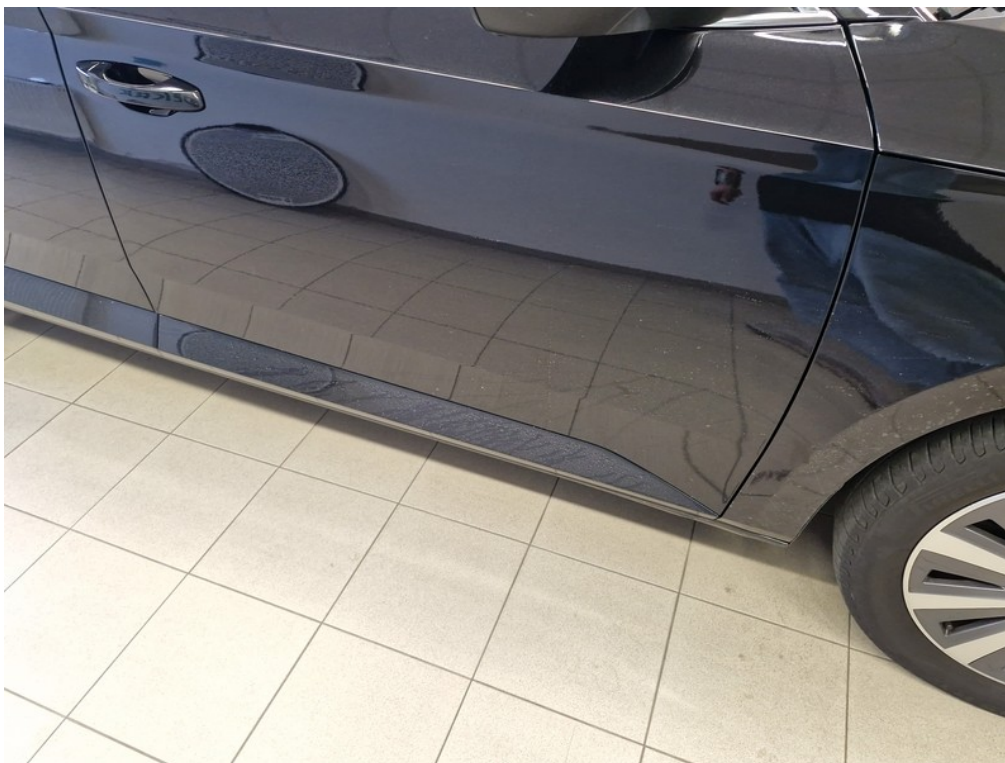
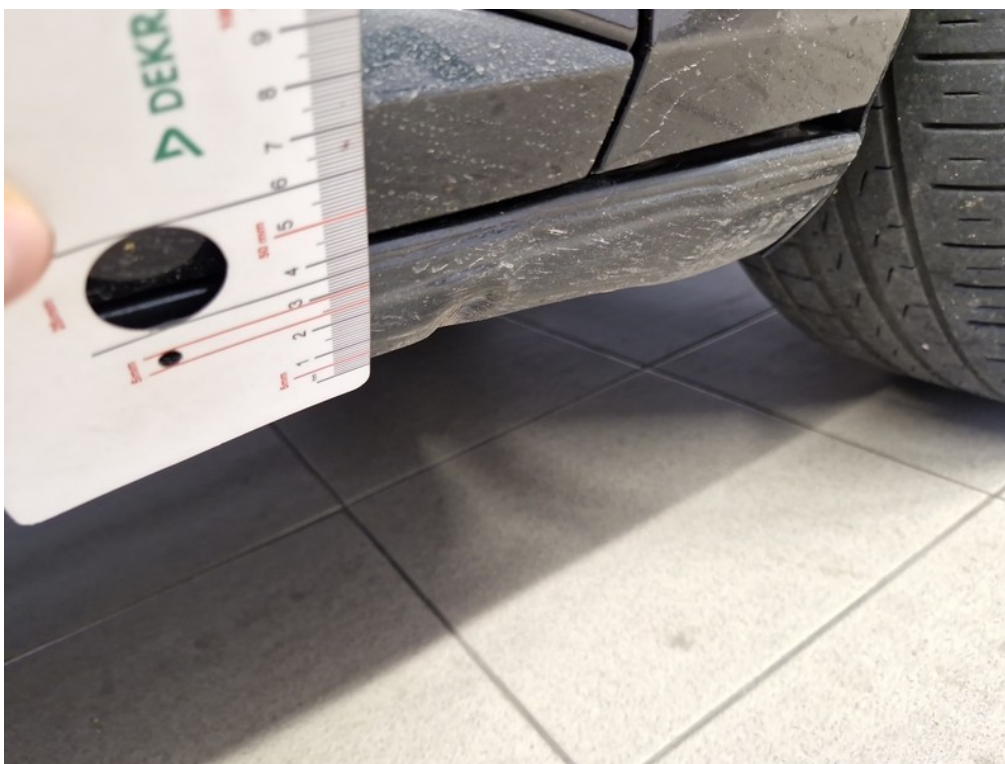
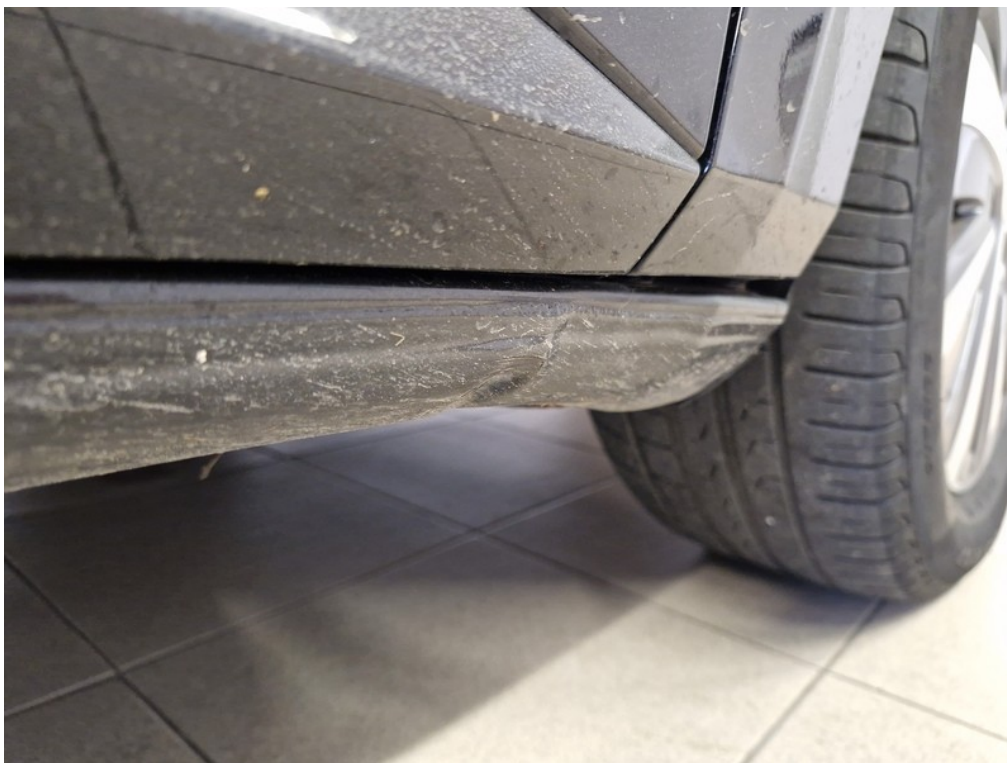
| P.č. | Poškodený diel | Druh poškodenia |
|---|---|---|
| 6 | Prah pravý | Deformácia |

**6** **Prah pravý - Deformácia**  
Umiestnenie:

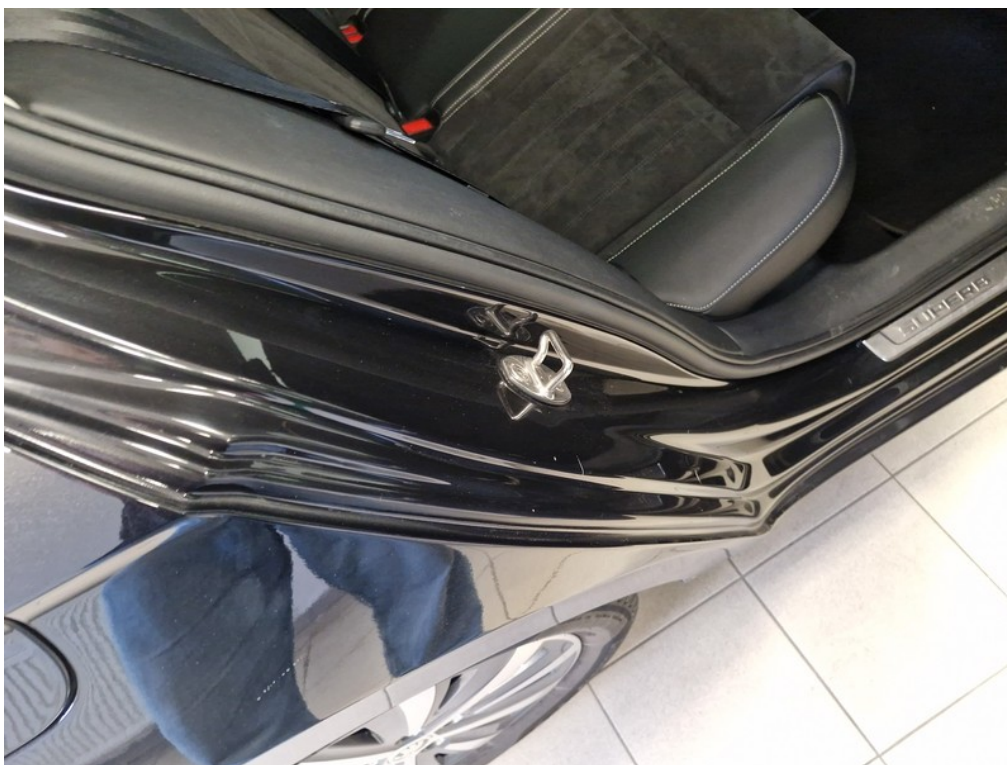
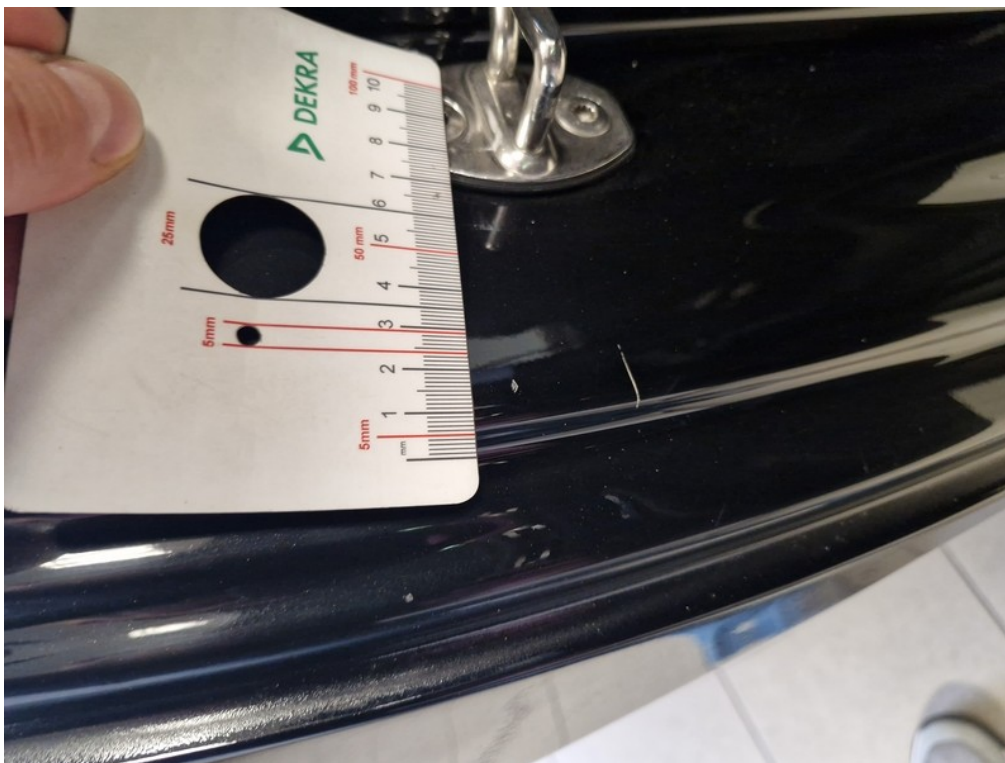
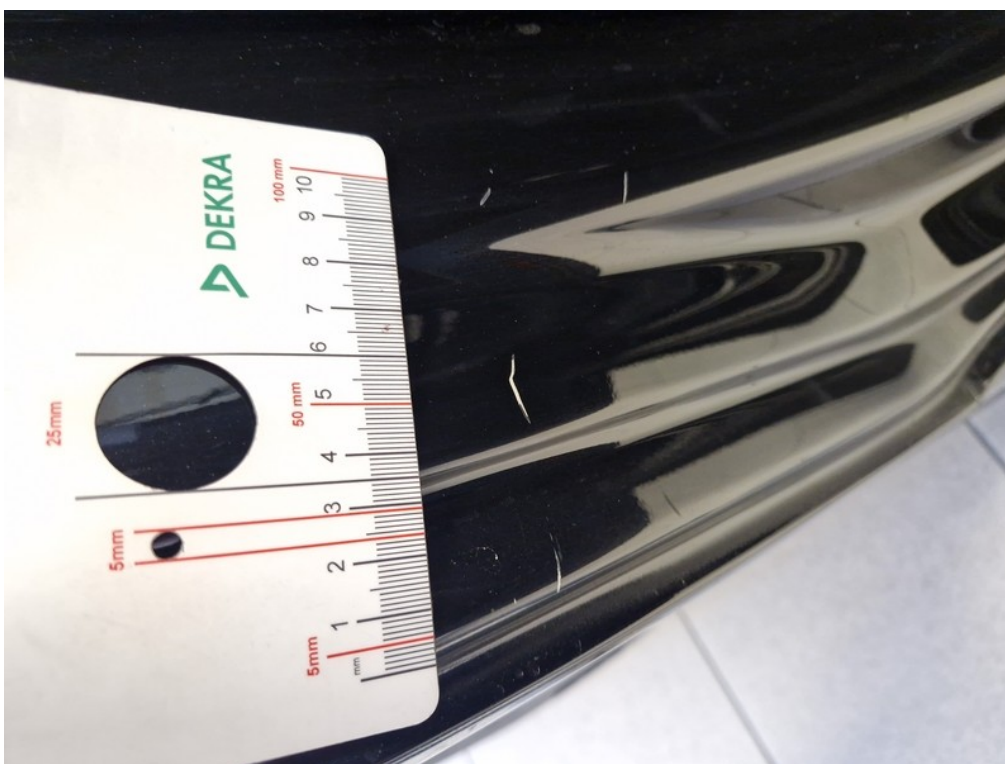
| P.č. | Poškodený diel | Druh poškodenia |
|---|---|---|
| 7 | C stĺpik pravý | Škrabance |

**7 C stĺpik pravý - Škrabance**  
Umiestnenie:

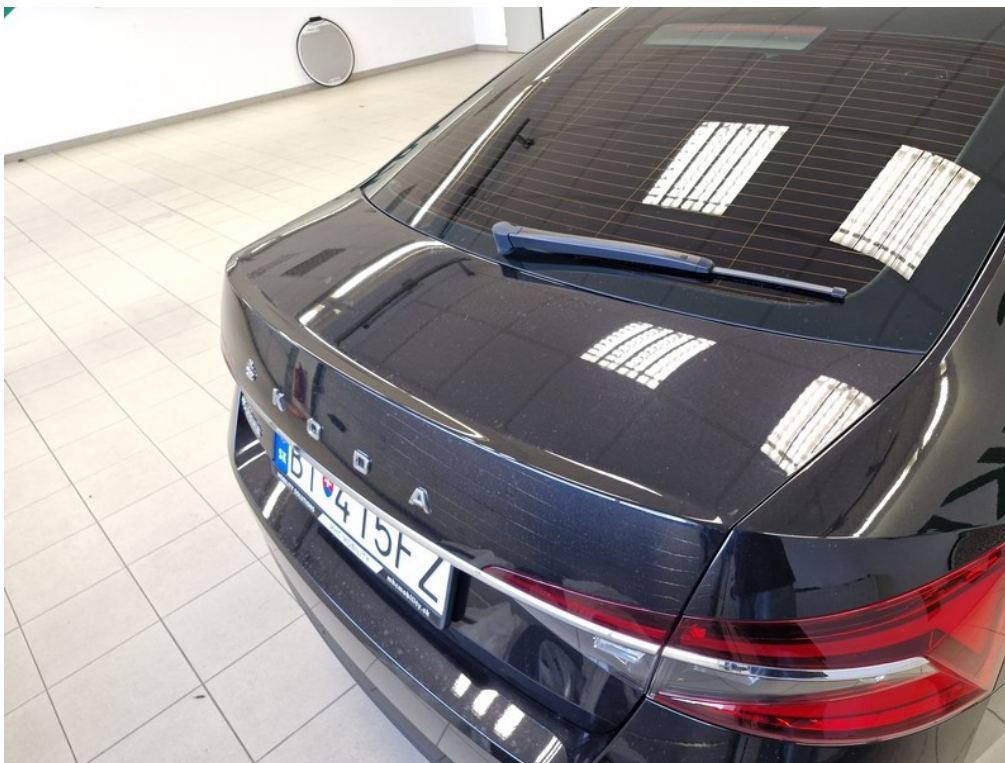
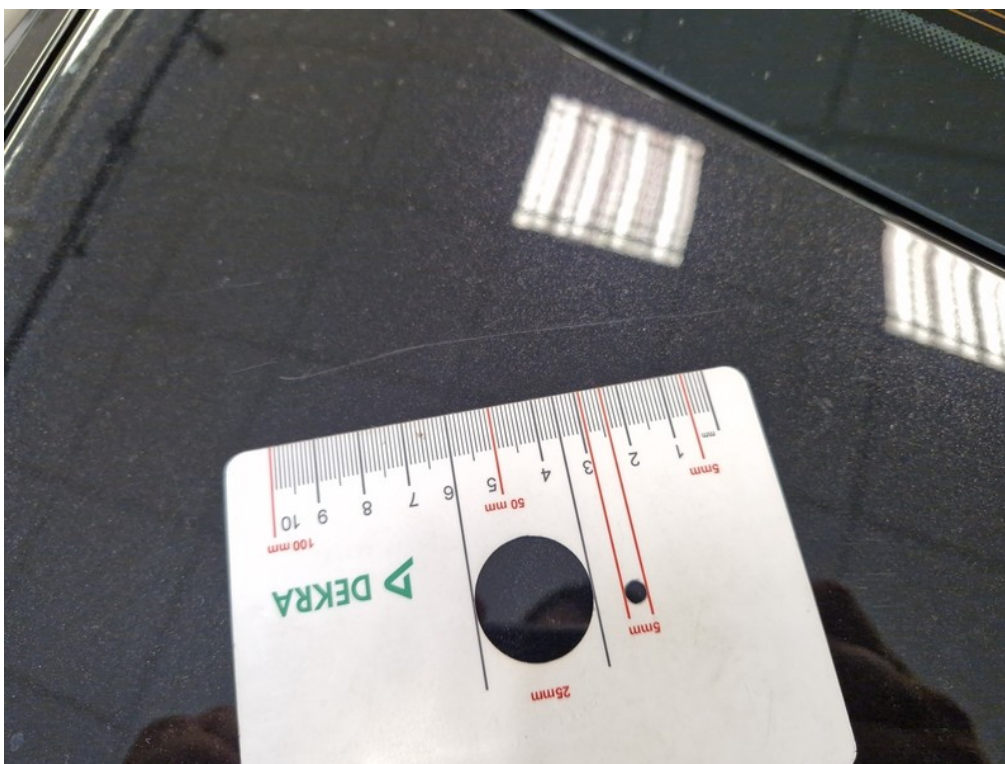
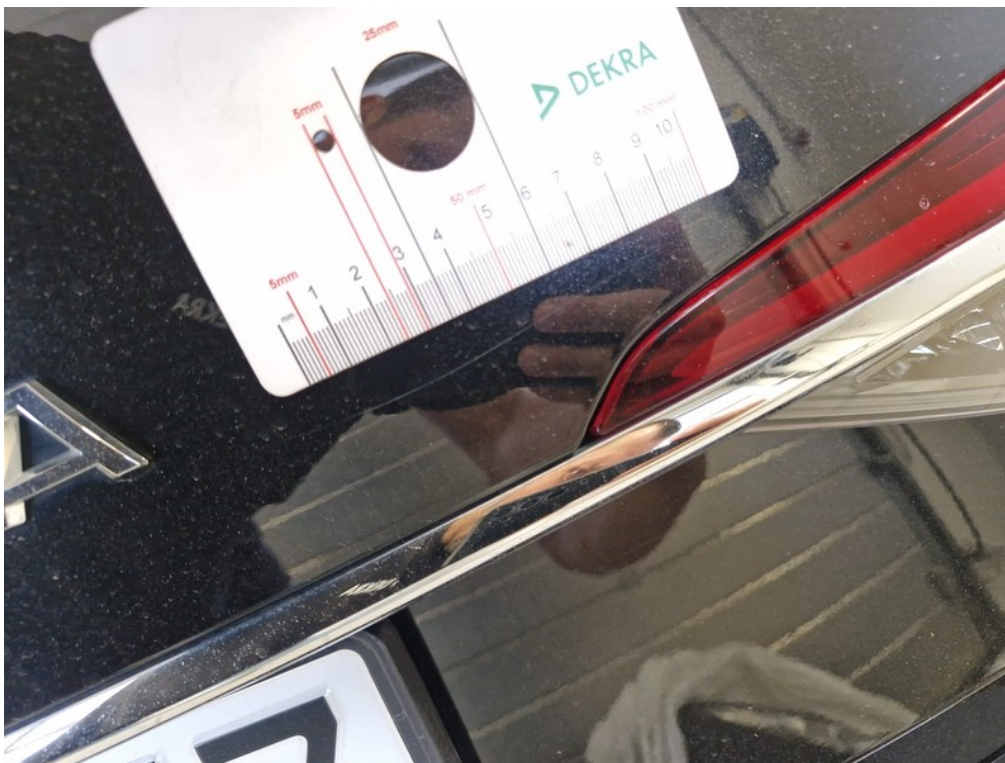
| P.č. | Poškodený diel | Druh poškodenia |
|---|---|---|
| 8 | Veko batož.priestoru | Škrabance |

8 Veko batož.priestoru - Škrabance  
Umiestnenie: Exteriér (vonkajší priestor)
