#### ÚDAJE O VOZIDLE

| Evidenčné číslo: | <b>BT415FZ</b> | VIN: | TMBAM9NP2N7050593 |
| Model vozidla: | Skoda Superb | Vyhotovenie: | 2.0 |

# ZOZNAM POŠKODENÍ

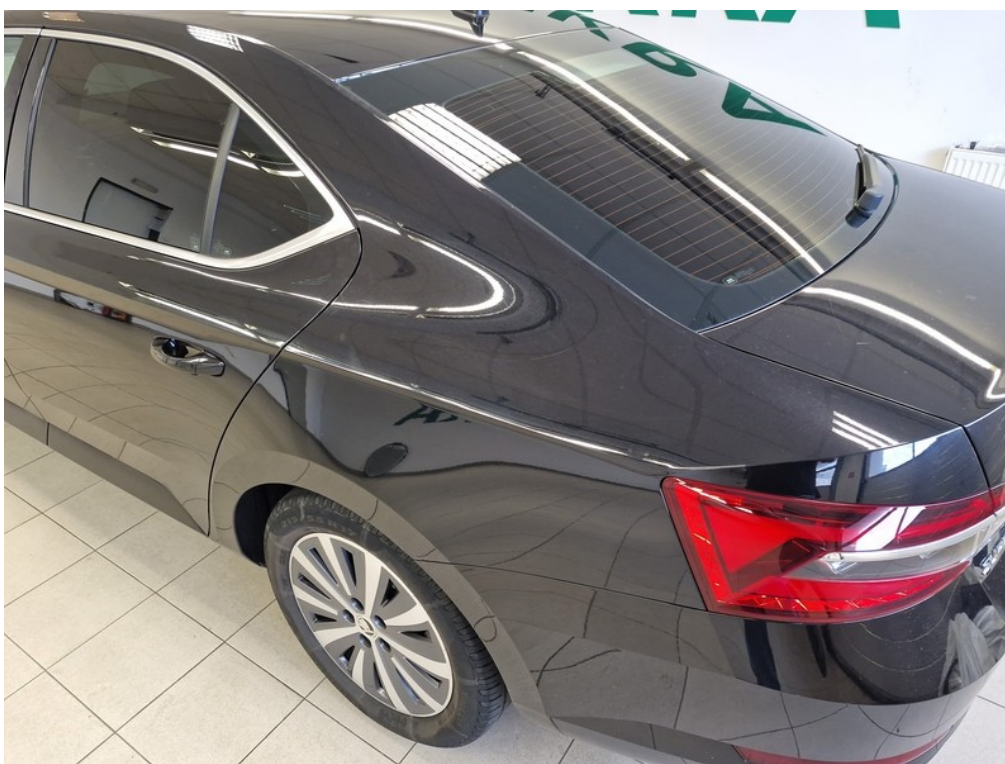
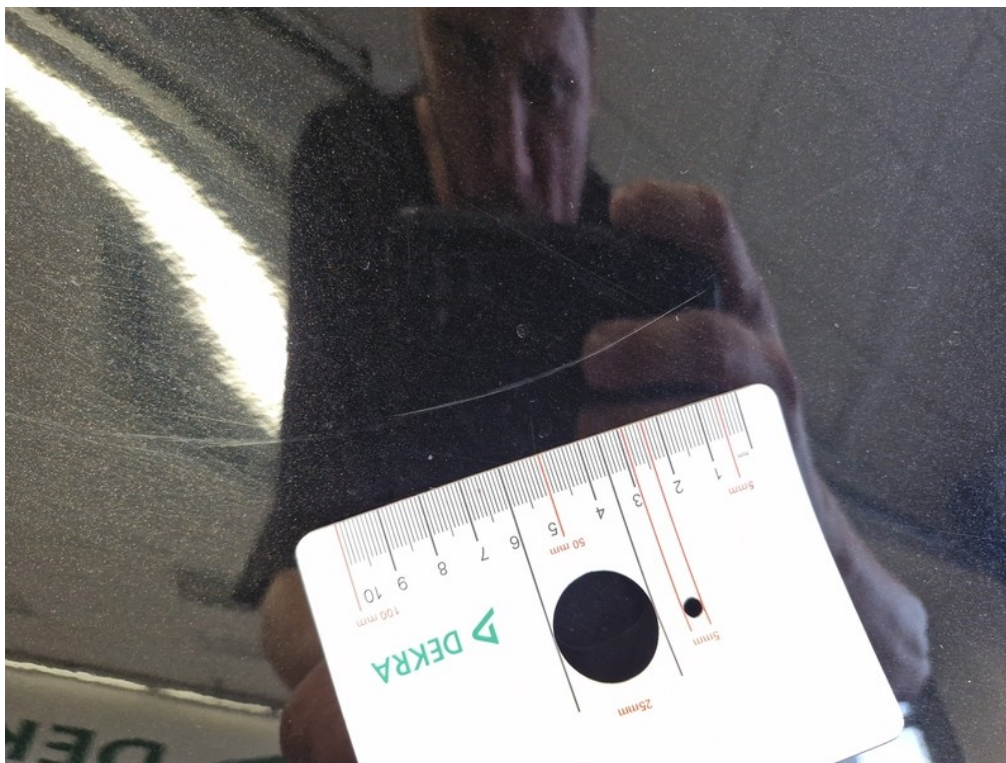
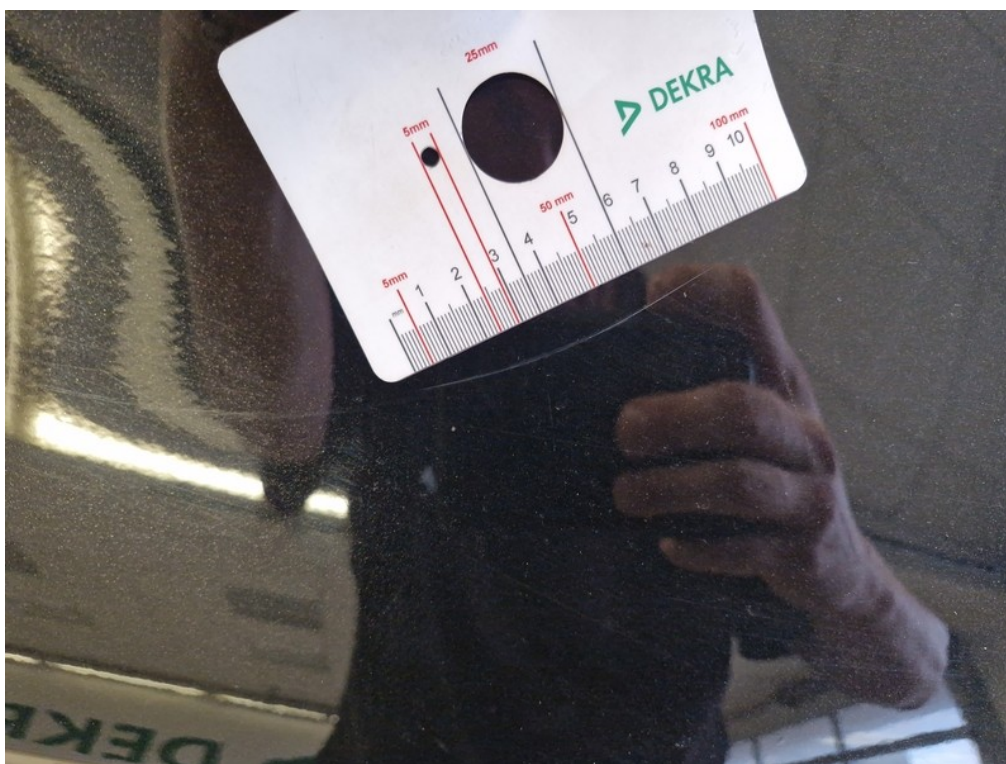
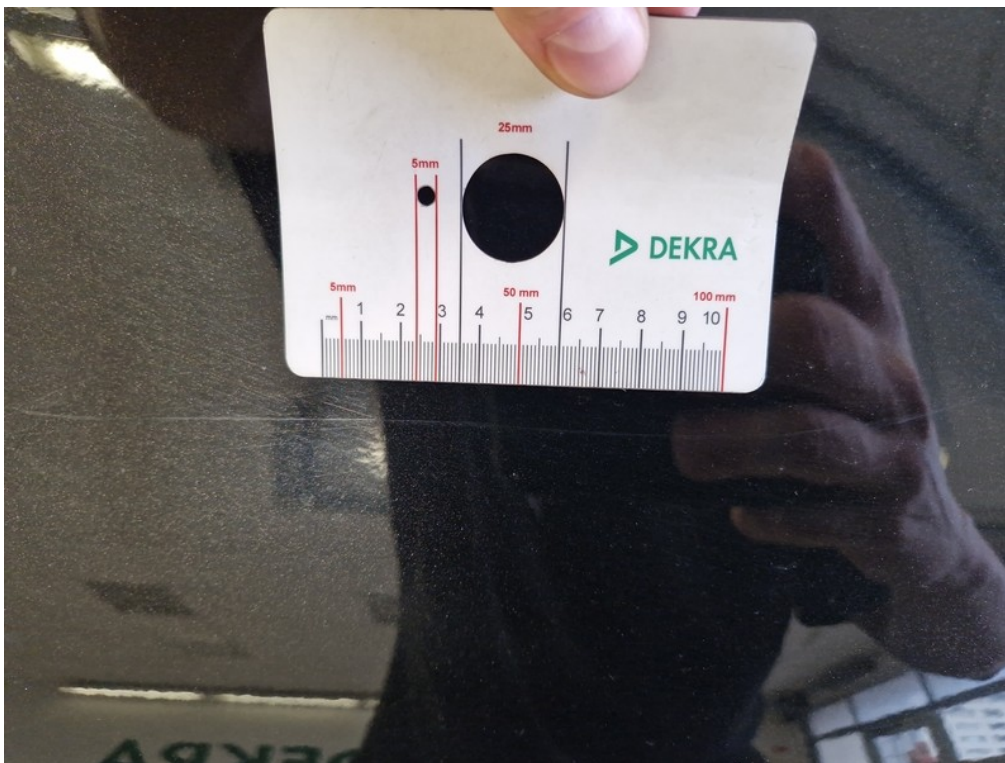
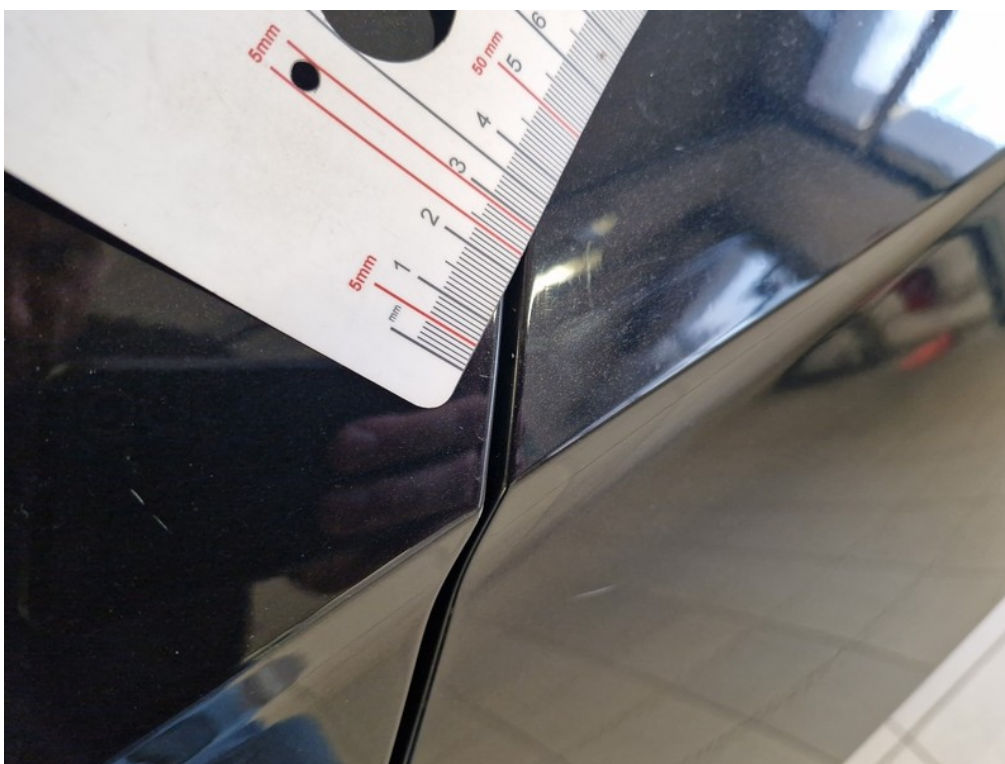
| P.č. | Poškodený diel | Druh poškodenia |
|---|---|---|
| 9 | Bočnica zadná ľavá | Škrabance |

**9 Bočnica zadná ľavá - Škrabance**  
Umiestnenie:

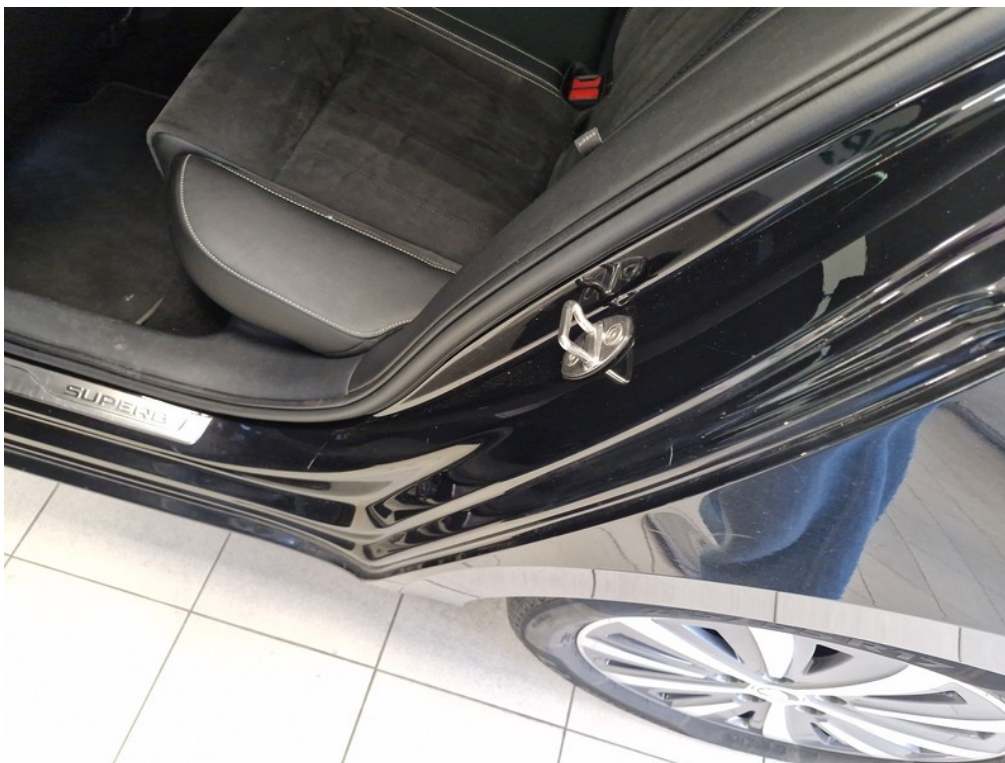
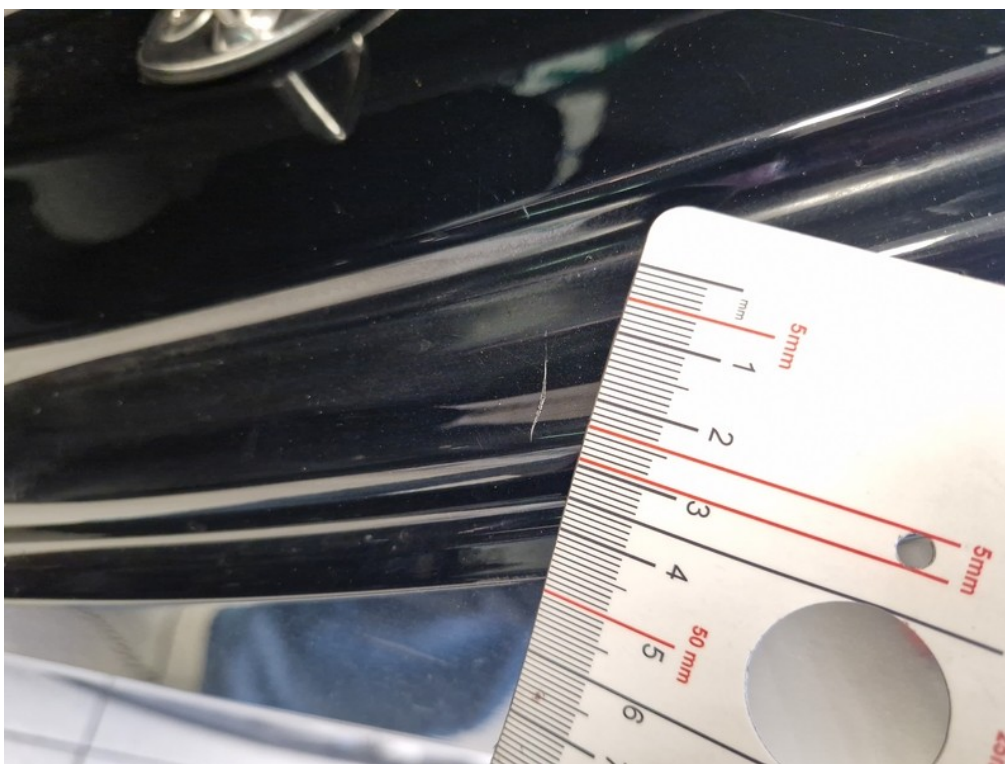
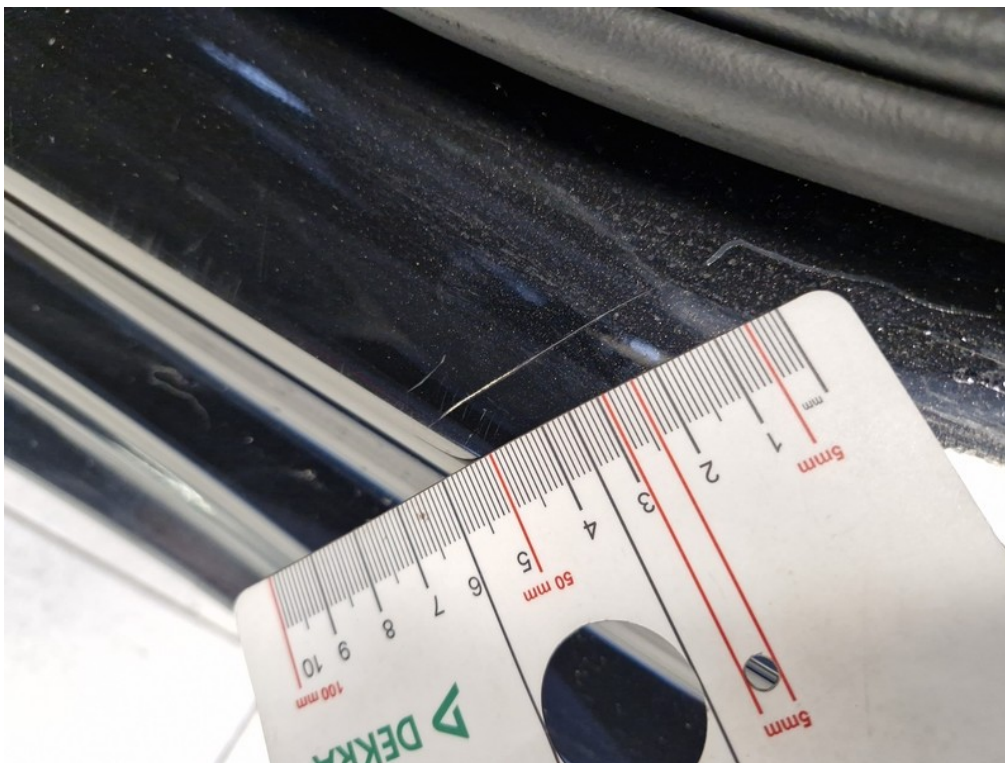
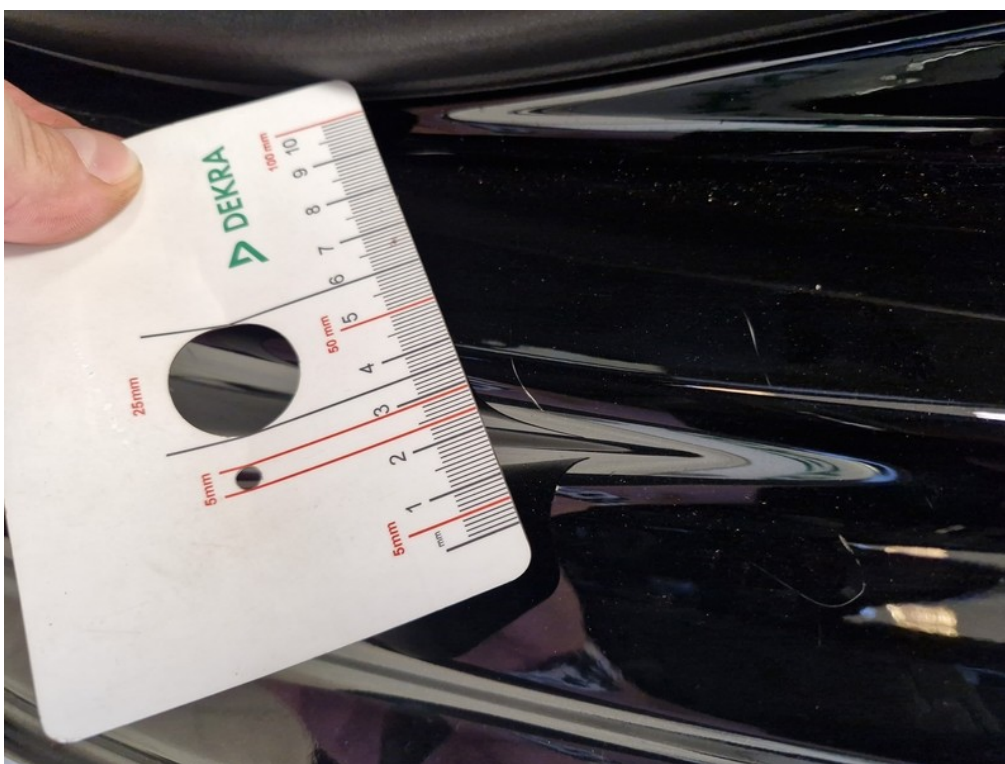
| P.č. | Poškodený diel | Druh poškodenia |
|---|---|---|
| 10 | C stĺpik ľavý | Škrabance |

**10** C stĺpik ľavý - Škrabance  
Umiestnenie:

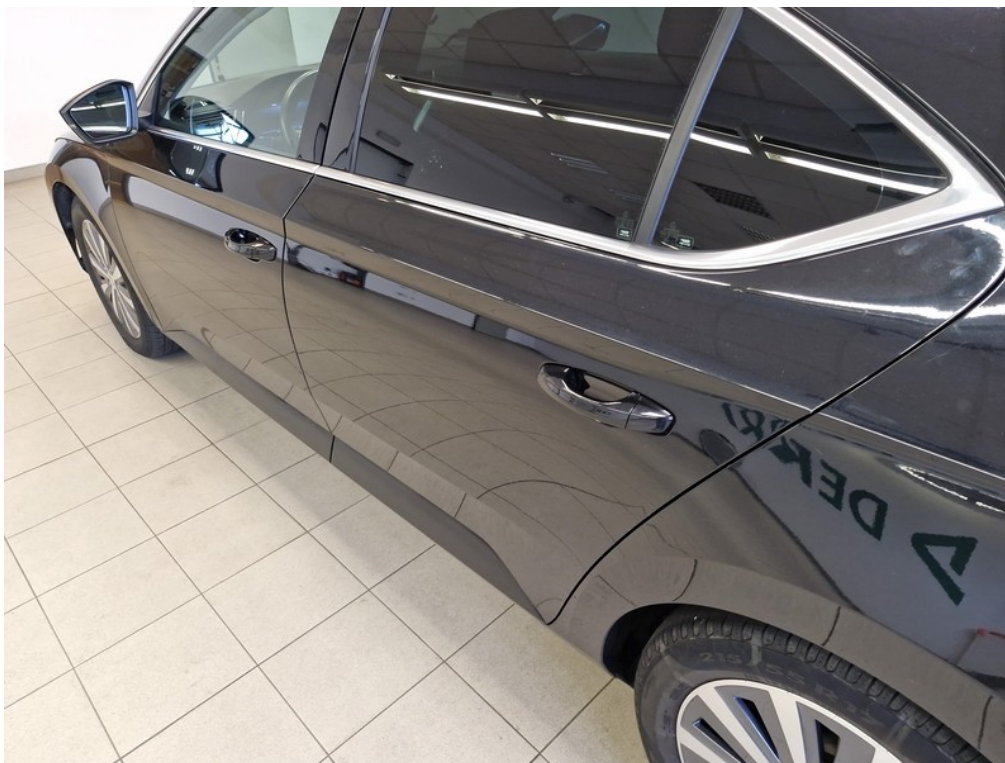
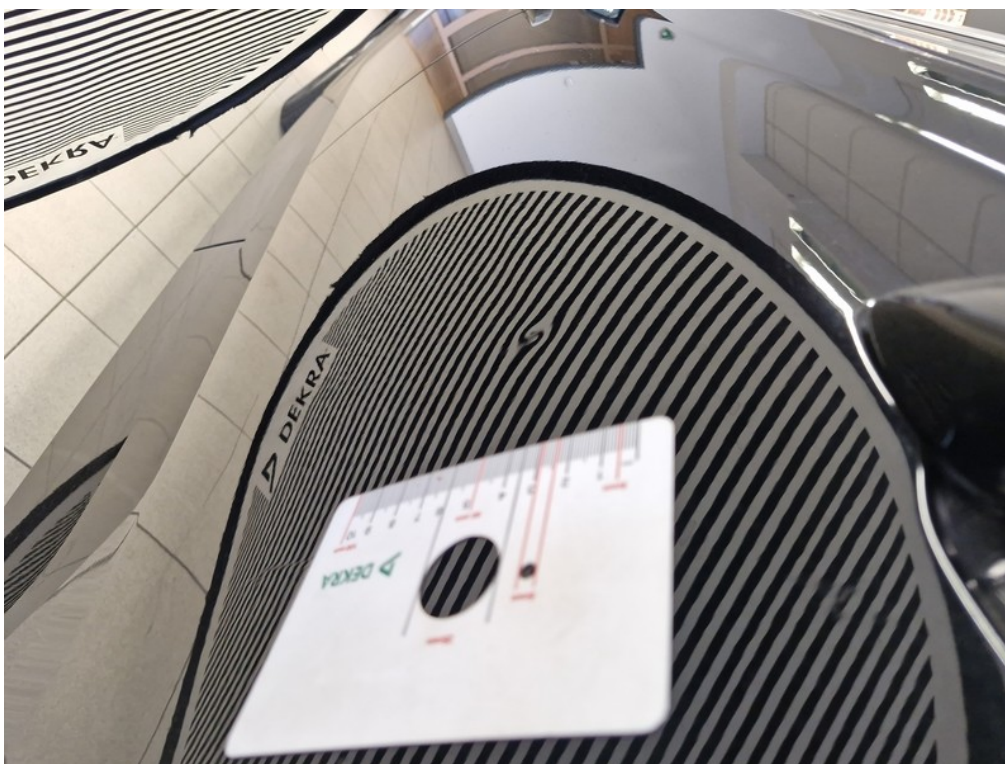
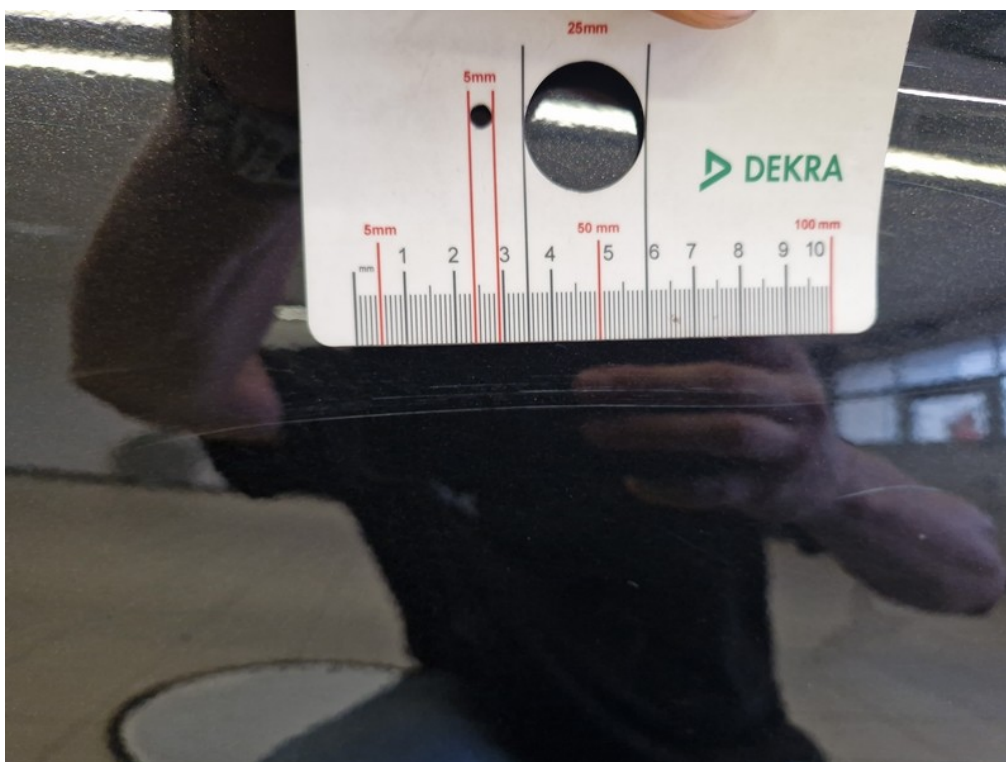
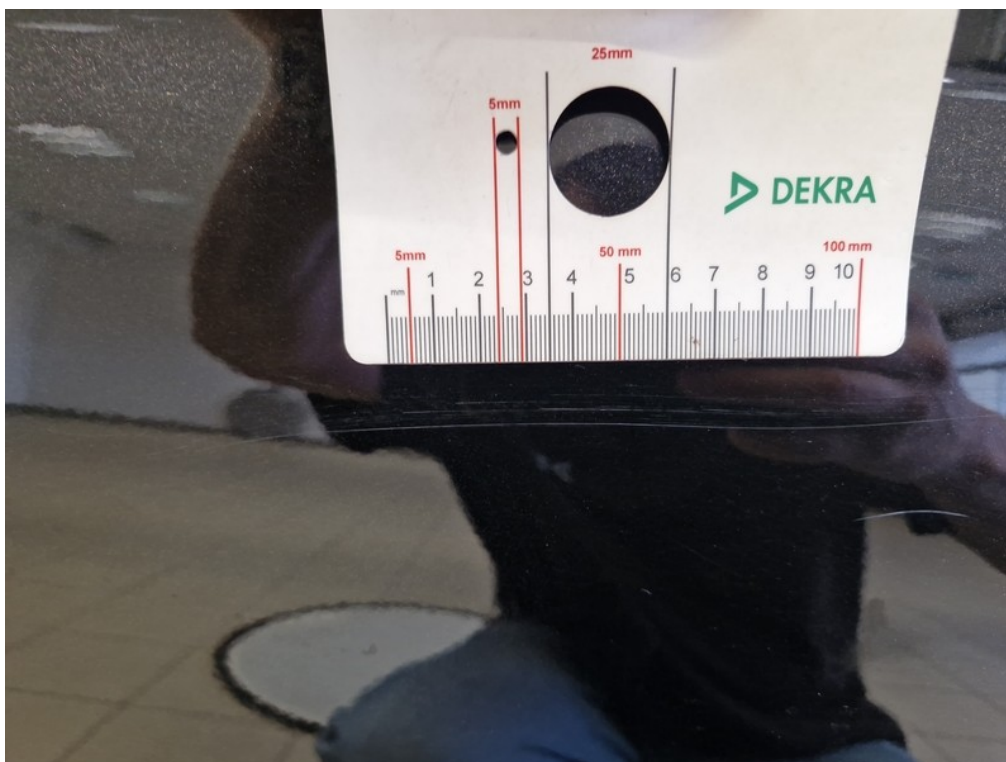
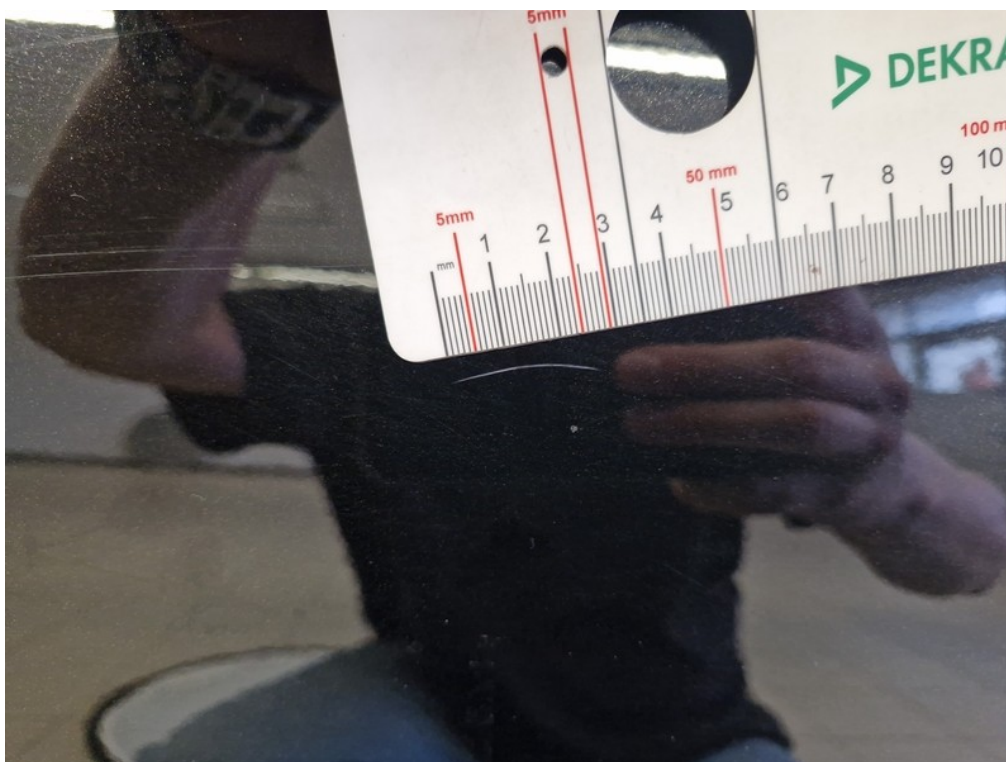
| P.č. | Poškodený diel | Druh poškodenia |
|---|---|---|
| 11 | Dvere zadné ľavé | Deformácia |

### 11 Dvere zadné ľavé - Deformácia

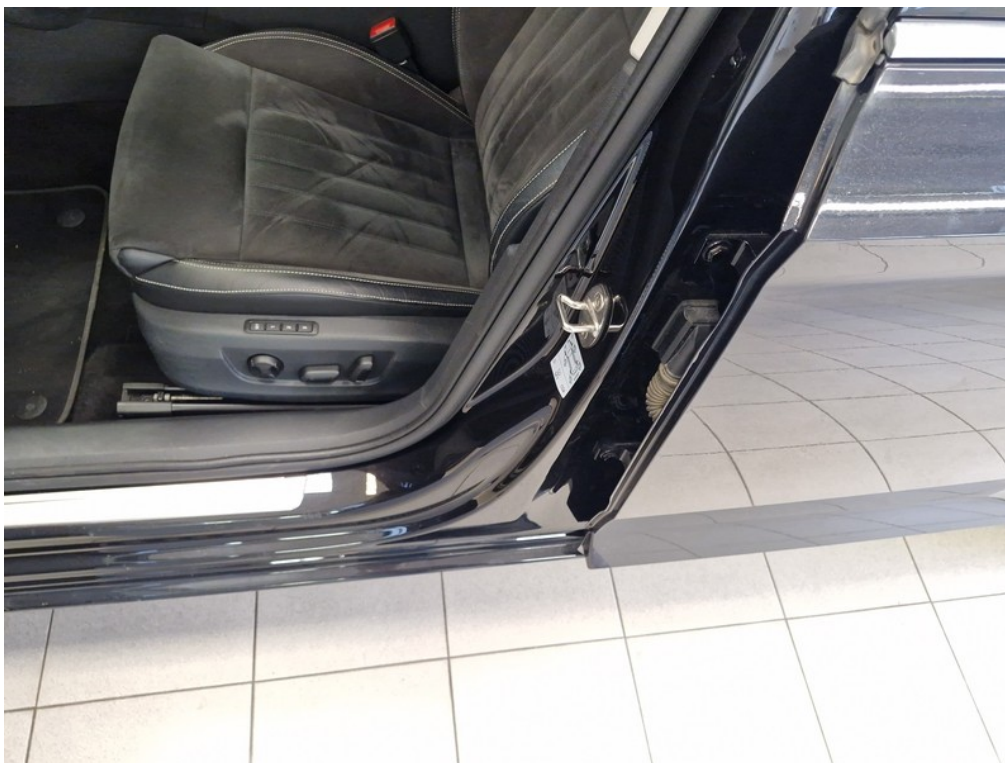
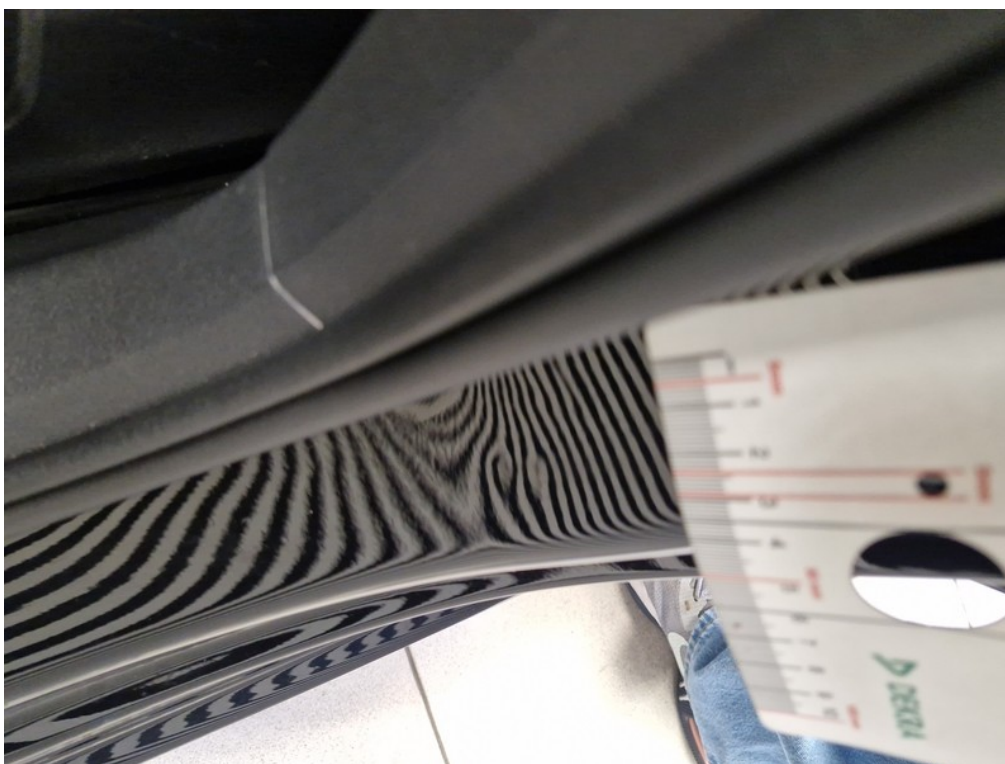
| P.č. | Poškodený diel | Druh poškodenia |
|---|---|---|
| 12 | B stĺpik ľavý | Deformácia |

**12** B stĺpik ľavý - Deformácia  
Umiestnenie:

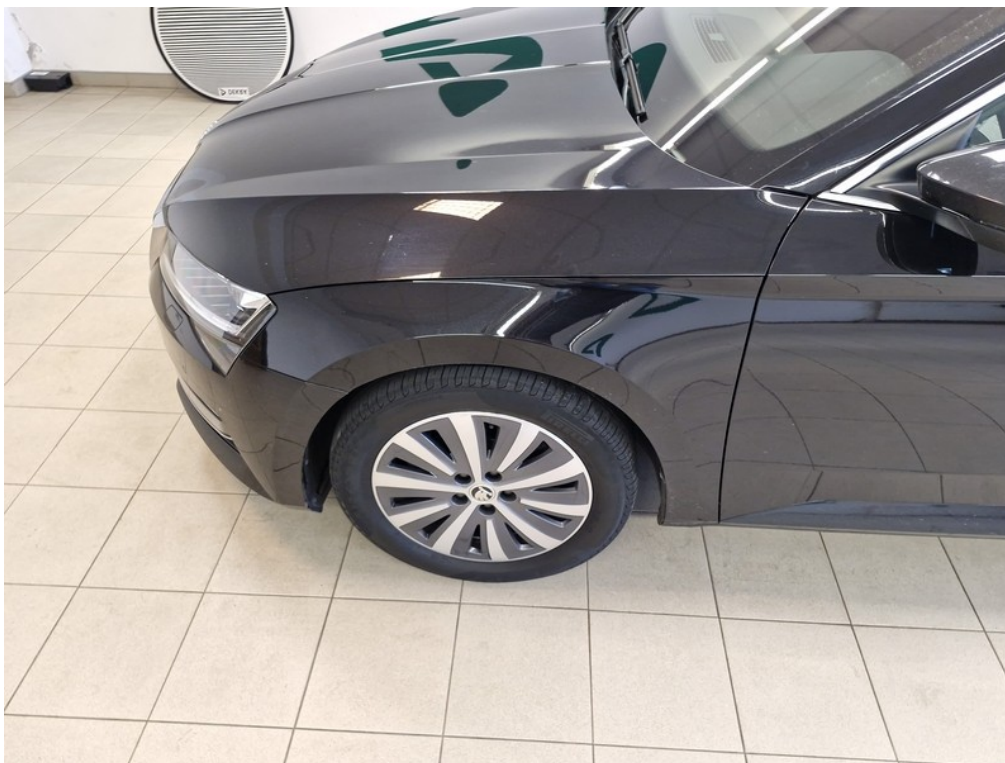
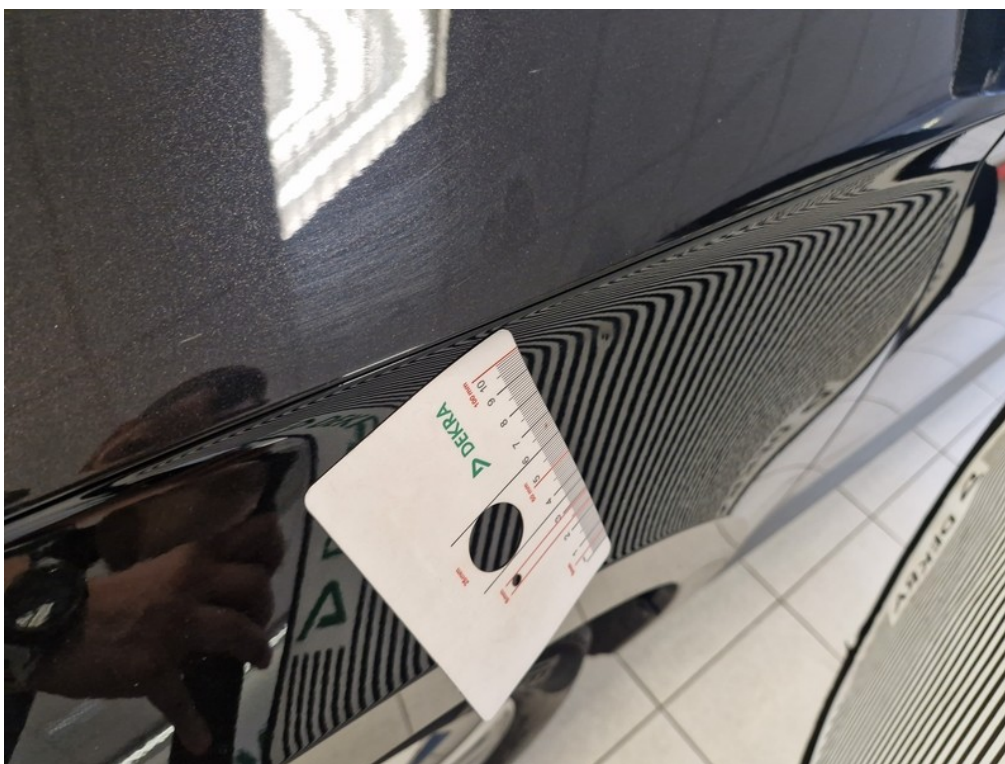
| P.č. | Poškodený diel | Druh poškodenia |
|---|---|---|
| 13 | Blatník predný ľavý | Deformácia |

### 13 Blatník predný ľavý - Deformácia

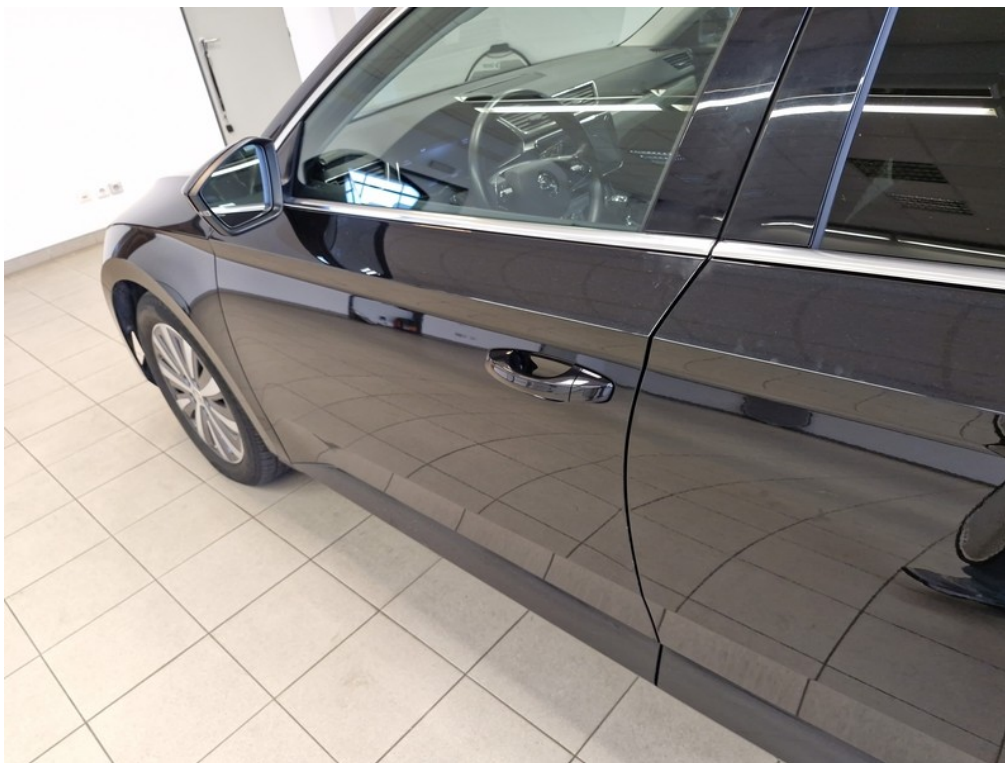
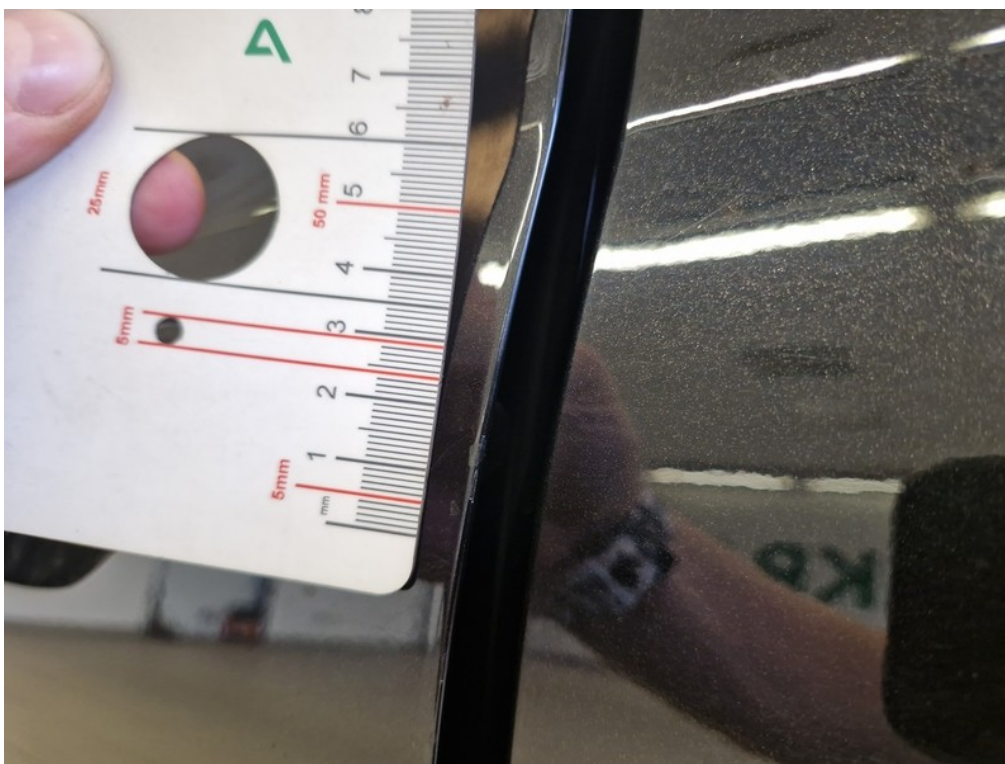
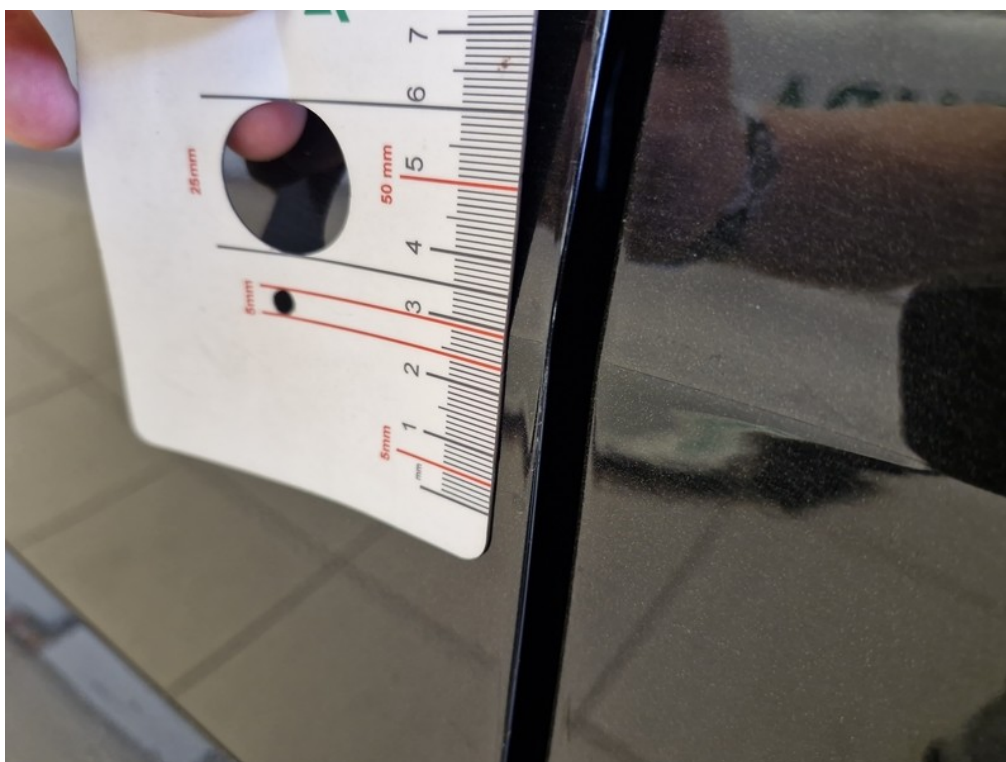
| P.č. | Poškodený diel | Druh poškodenia |
|---|---|---|
| 14 | Hrana ľavých predných dverí | Škrabance |

**14** Hrana ľavých predných dverí - Škrabance  
Umiestnenie: Exteriér (vonkajší priestor)

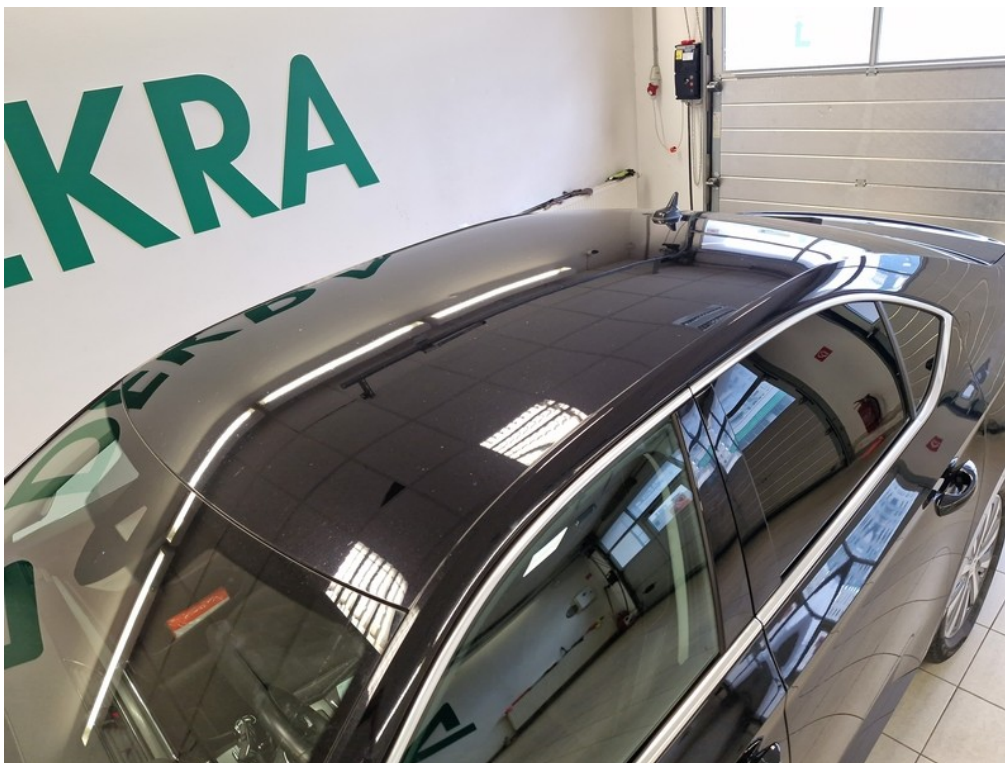
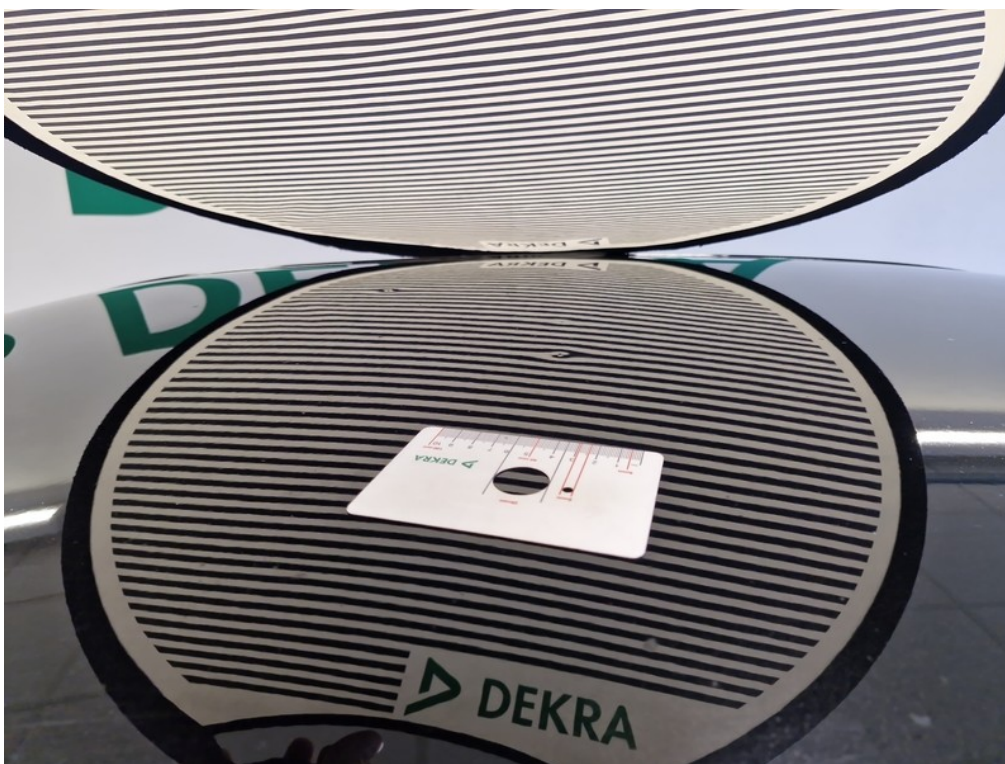
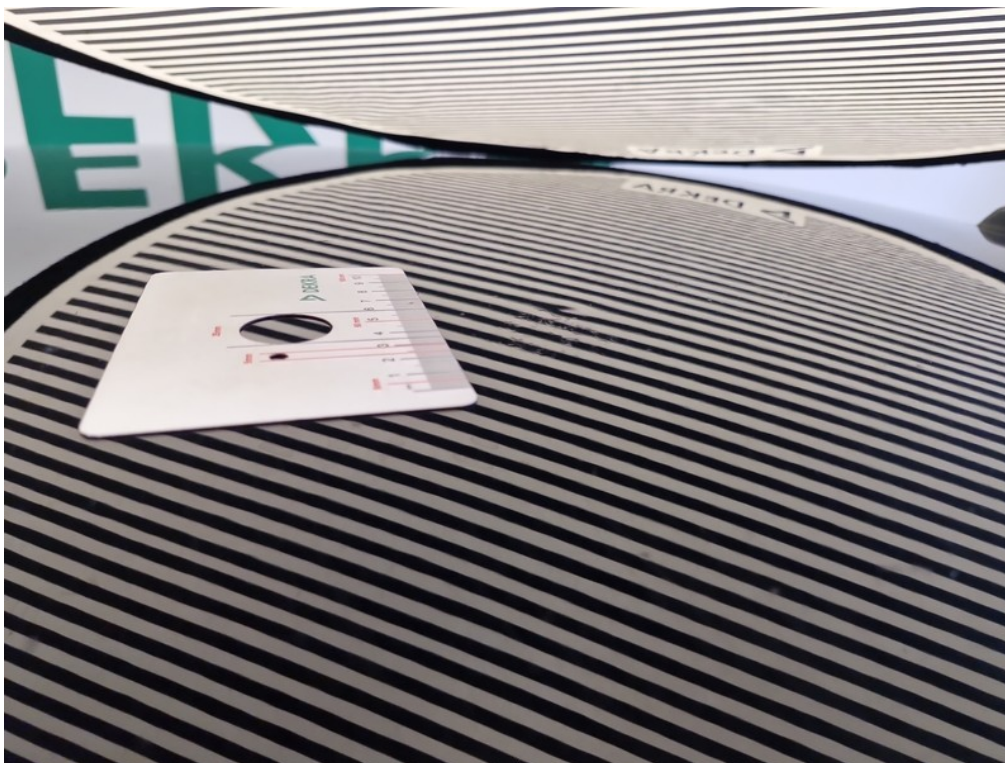
| P.č. | Poškodený diel | Druh poškodenia |
|---|---|---|
| 15 | Strecha | Deformácia |

**15** Strecha - Deformácia  
Umiestnenie:
