#### ÚDAJE O VOZIDLE

| Evidenčné číslo: | <b>BT415FZ</b> | VIN: | TMBAM9NP2N7050593 |
| Model vozidla: | Skoda Superb | Vyhotovenie: | 2.0 |

# ZOZNAM POŠKODENÍ

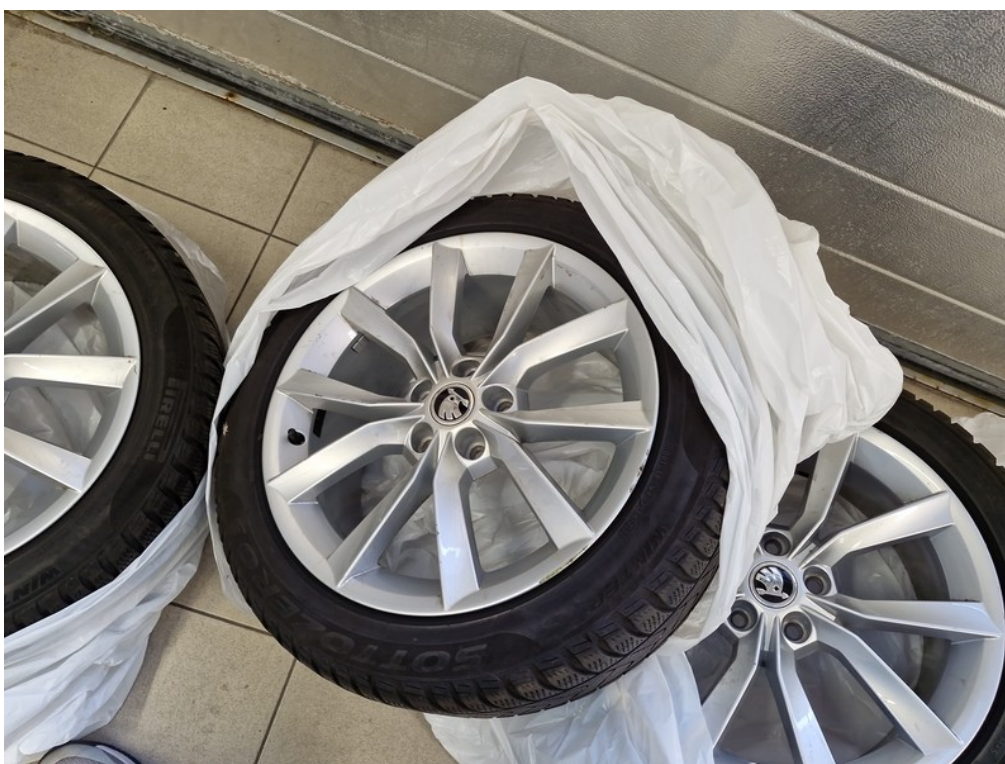
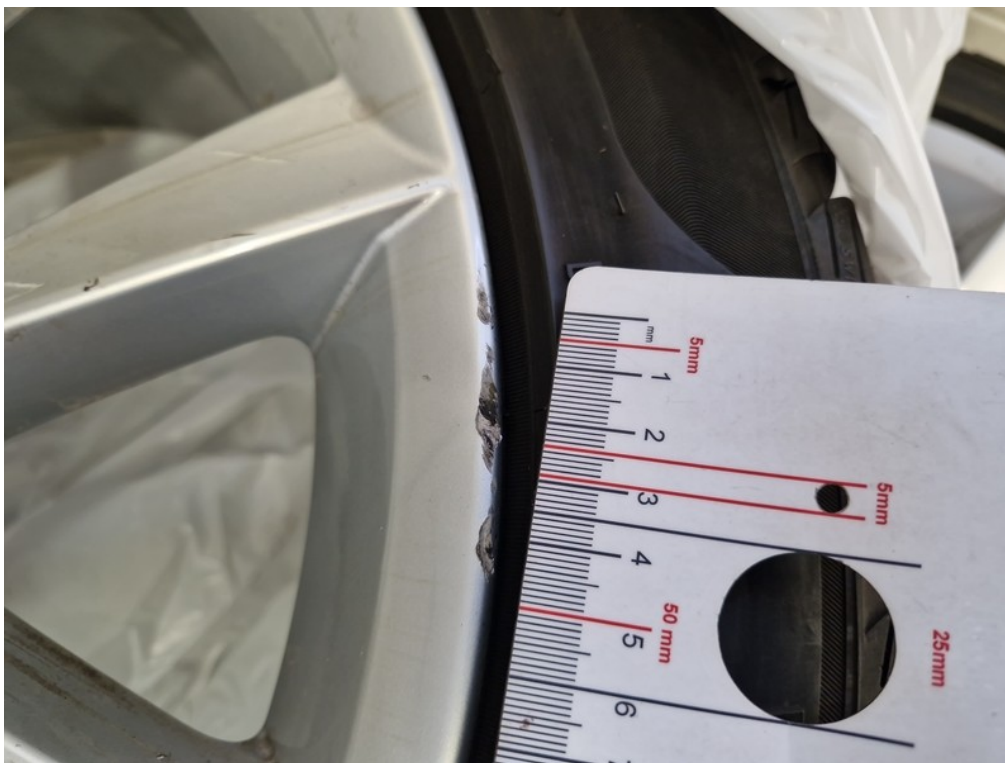
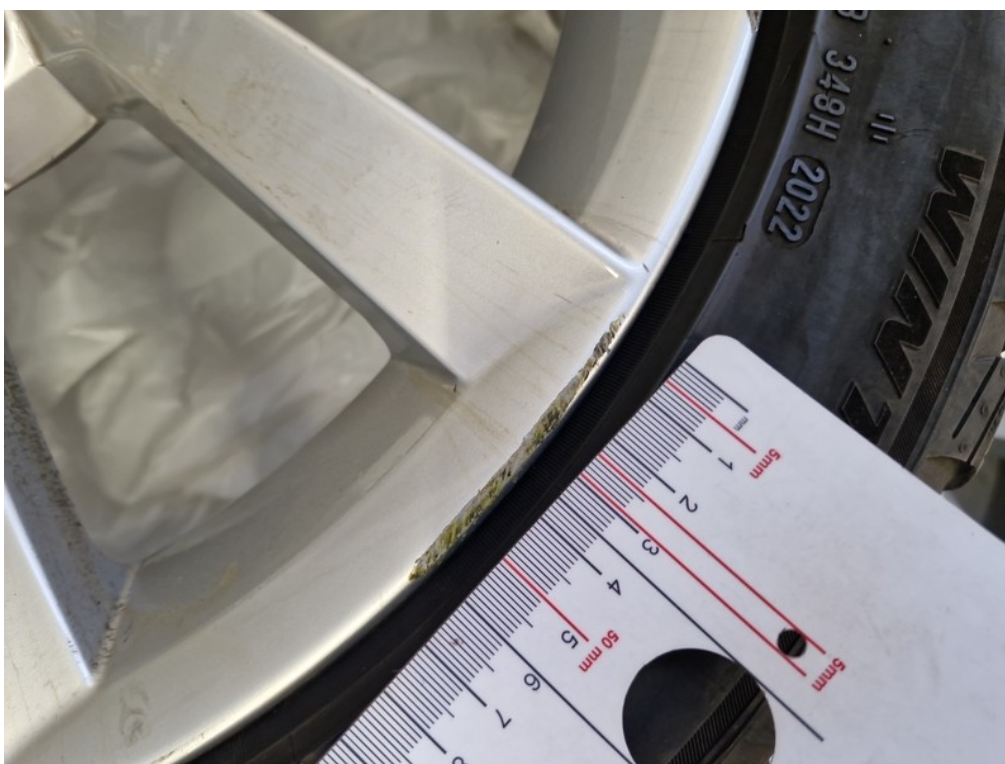
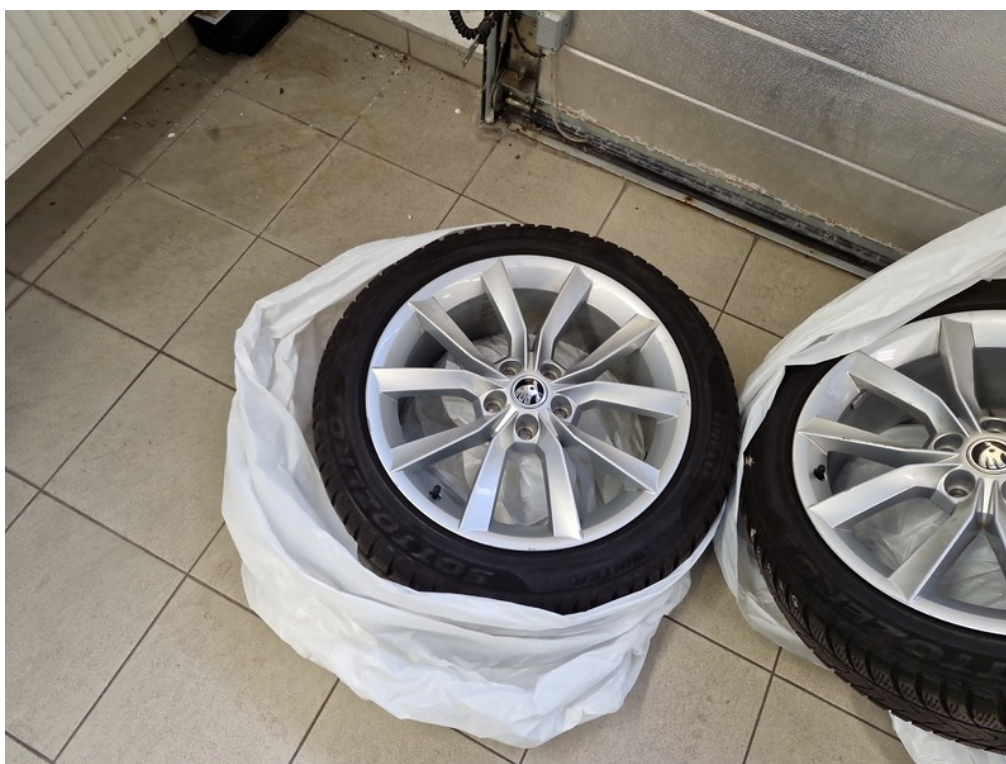
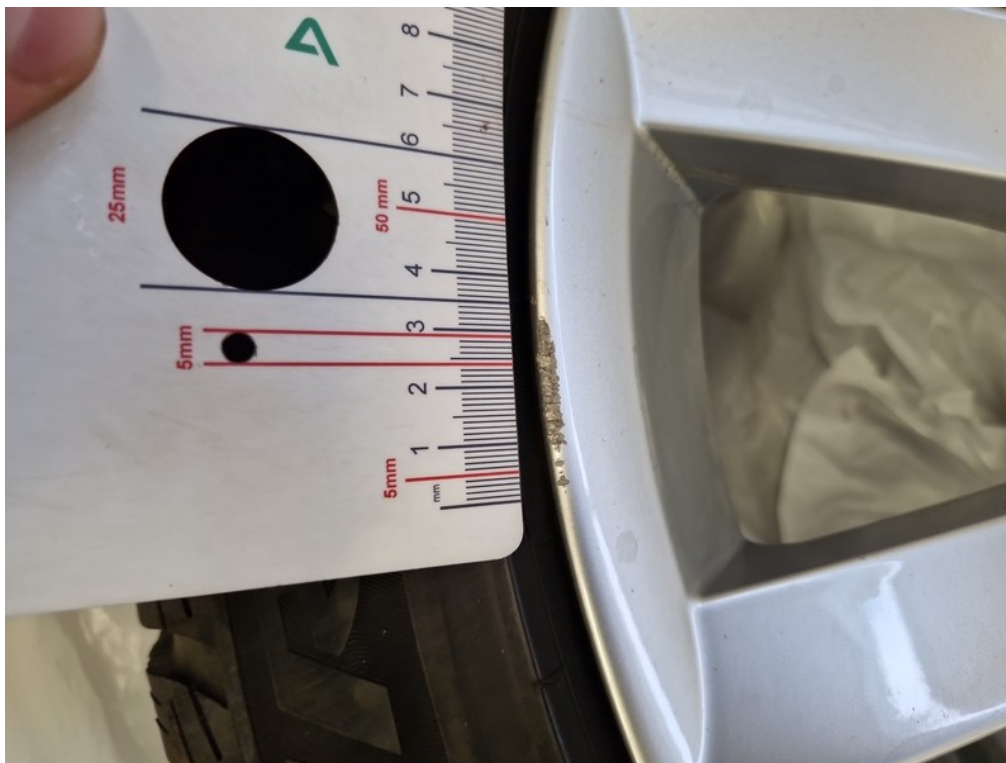
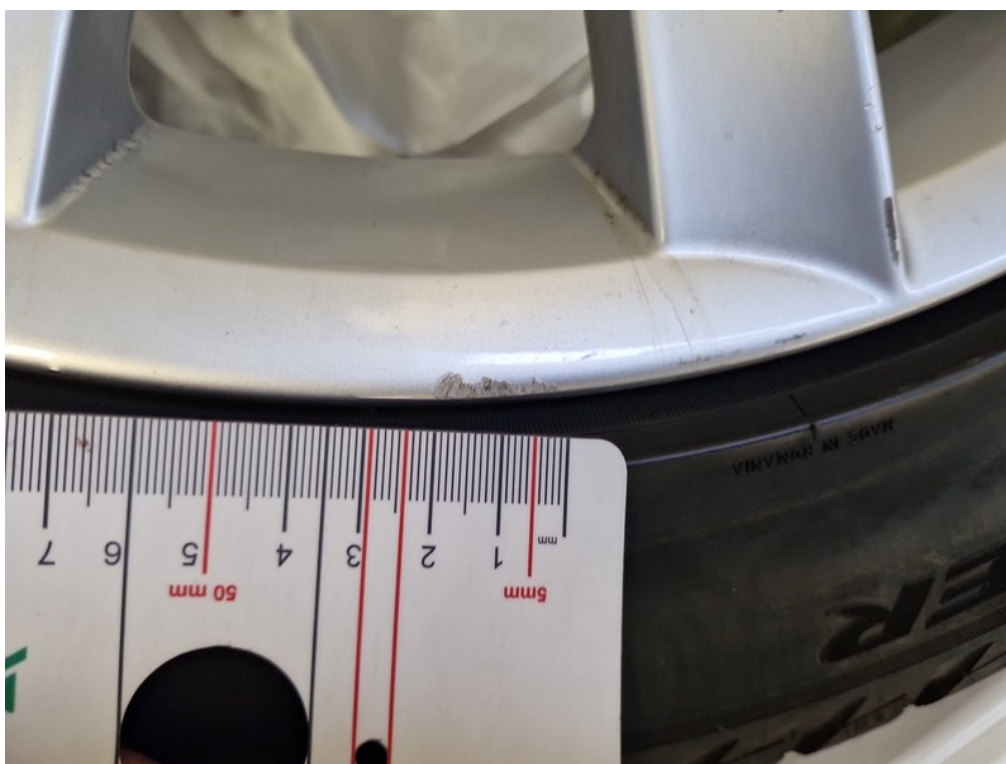
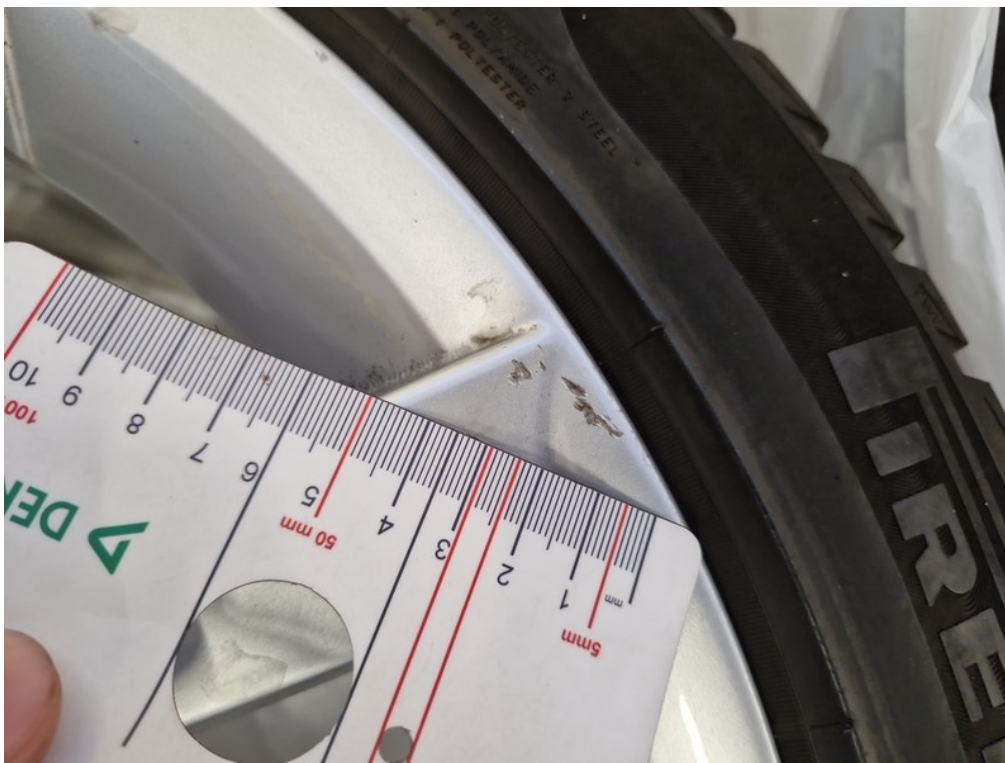
| P.č. | Poškodený diel | Druh poškodenia |
|---|---|---|
| 16 | Disk kola liaty 2 ks | Škrabance |

**16 Disk kolesa liaty 2 ks - Škrabance**  
Umiestnenie: Exteriér (vonkajší priestor)

Poznámka: cena za 1ks -  
377.82 bez Dph

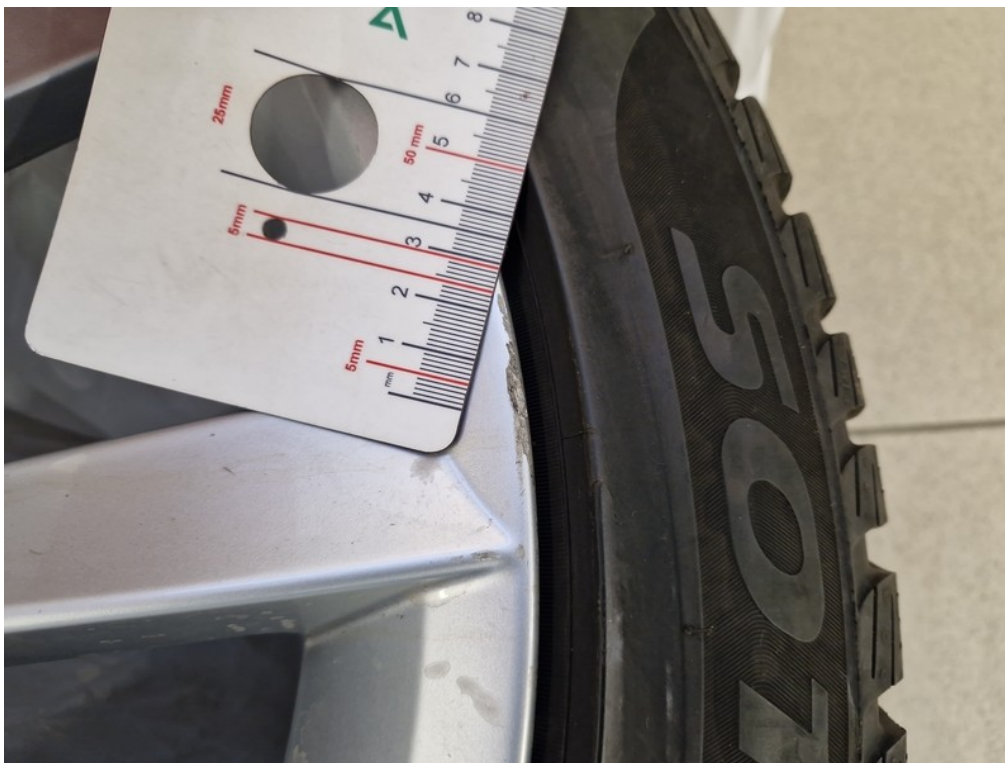
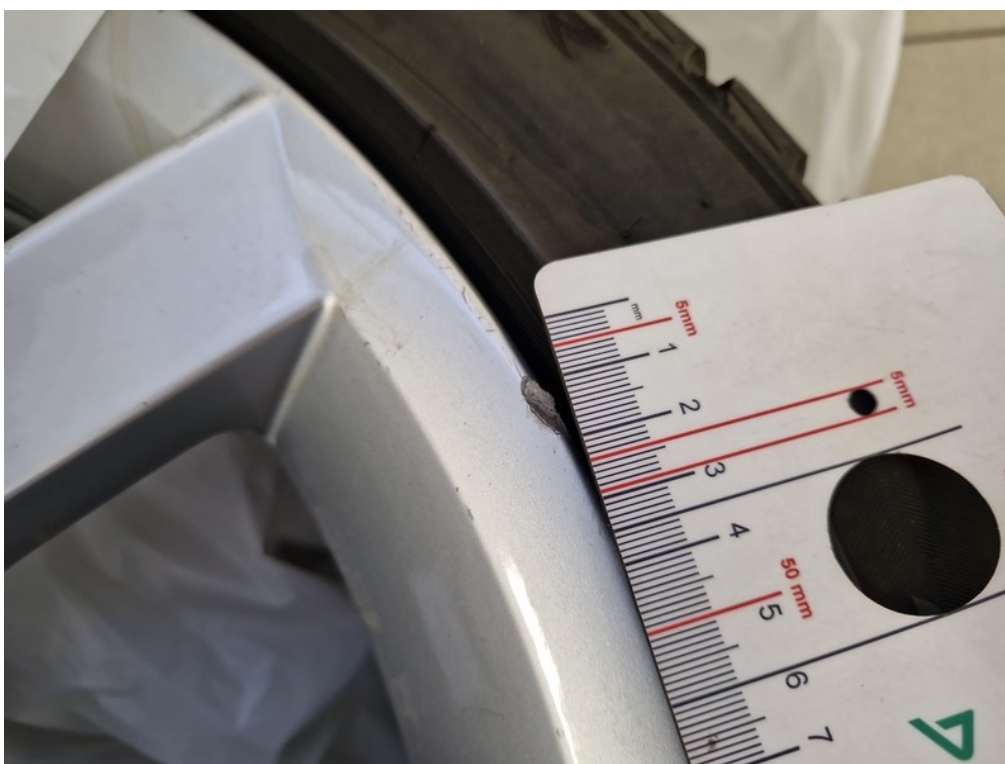
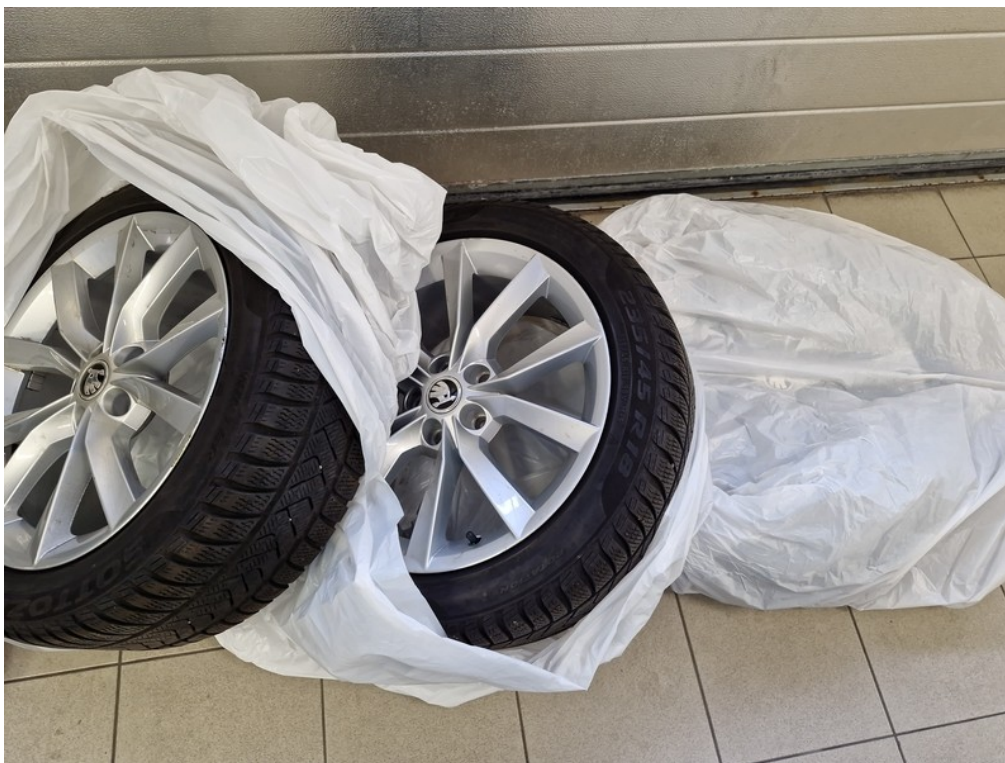
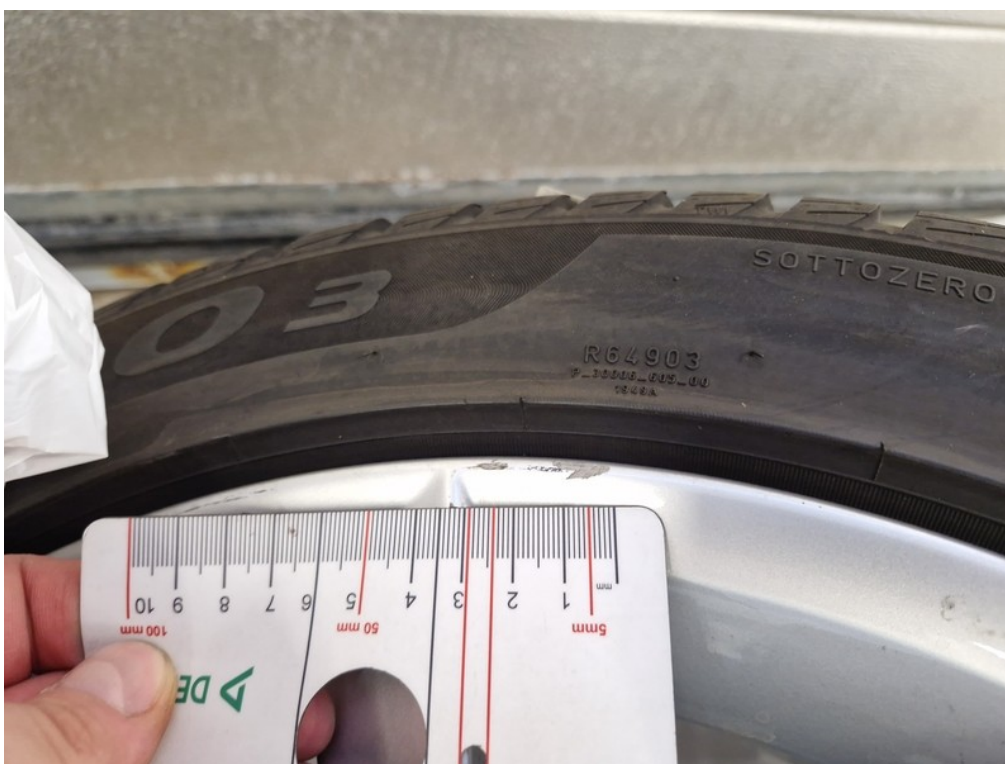
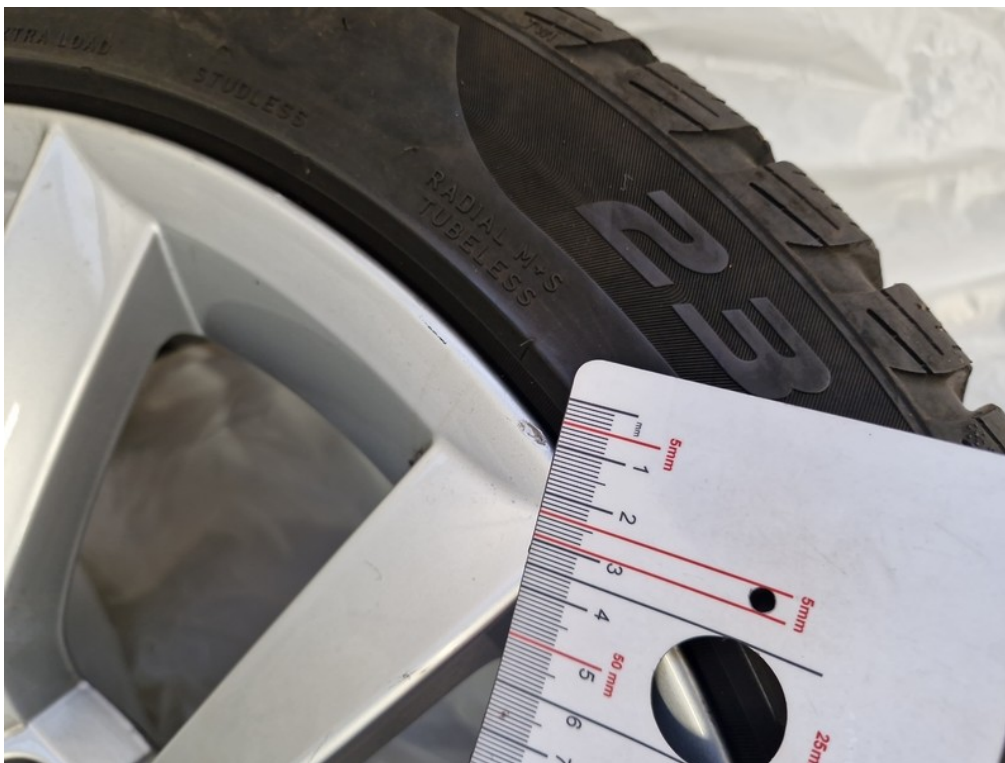
| P.č. | Poškodený diel | Druh poškodenia |
|---|---|---|
| 17 | Disk kola liaty 2 ks | Škrabance |

**17 Disk kola liaty 2 ks - Škrabance**  
Umiestnenie: Exteriér (vonkajší priestor)

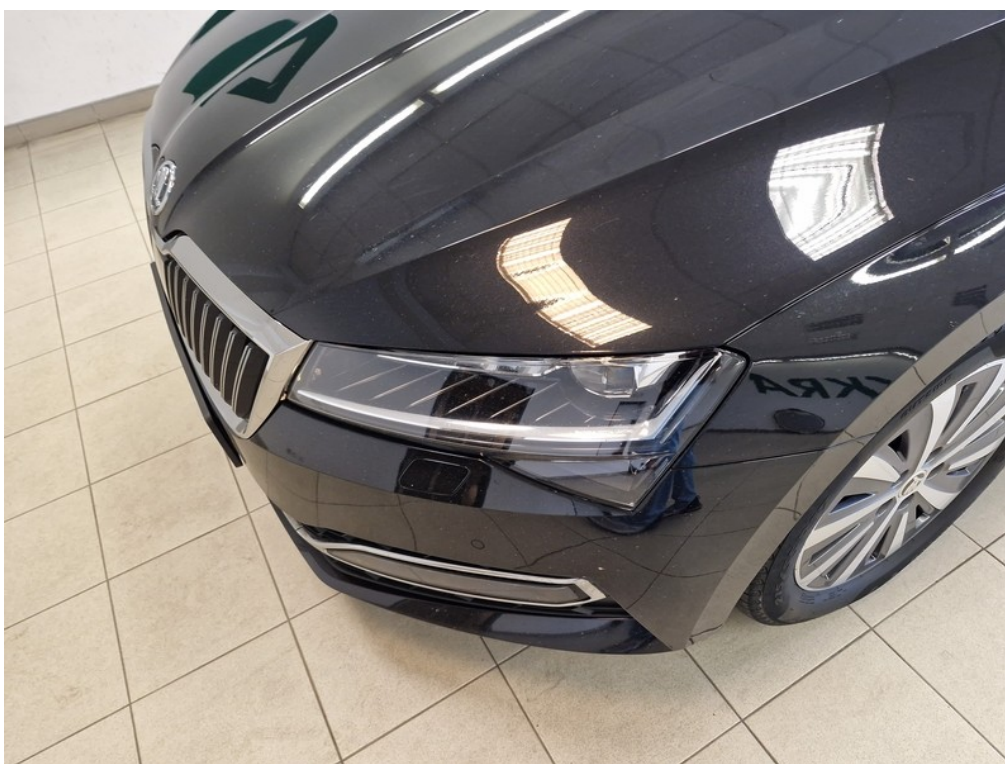
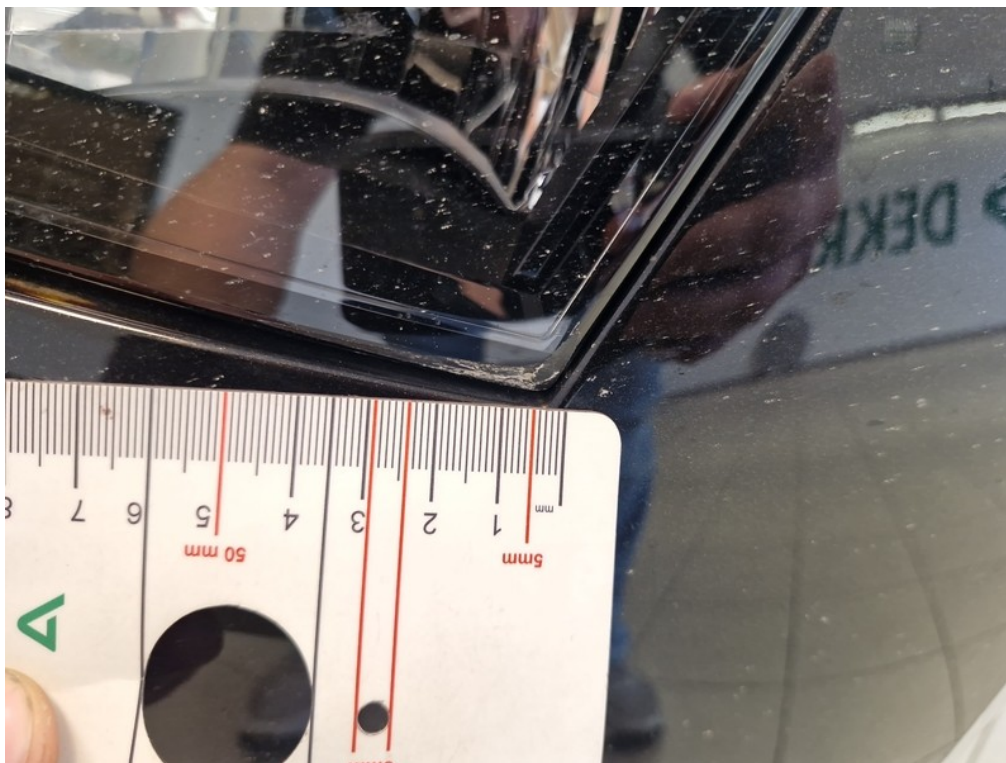
| P.č. | Poškodený diel | Druh poškodenia |
|---|---|---|
| 18 | Svetlomet ľavý | Škrabance |

**18 Svetlomet ľavý - Škrabance**  
Umiestnenie:

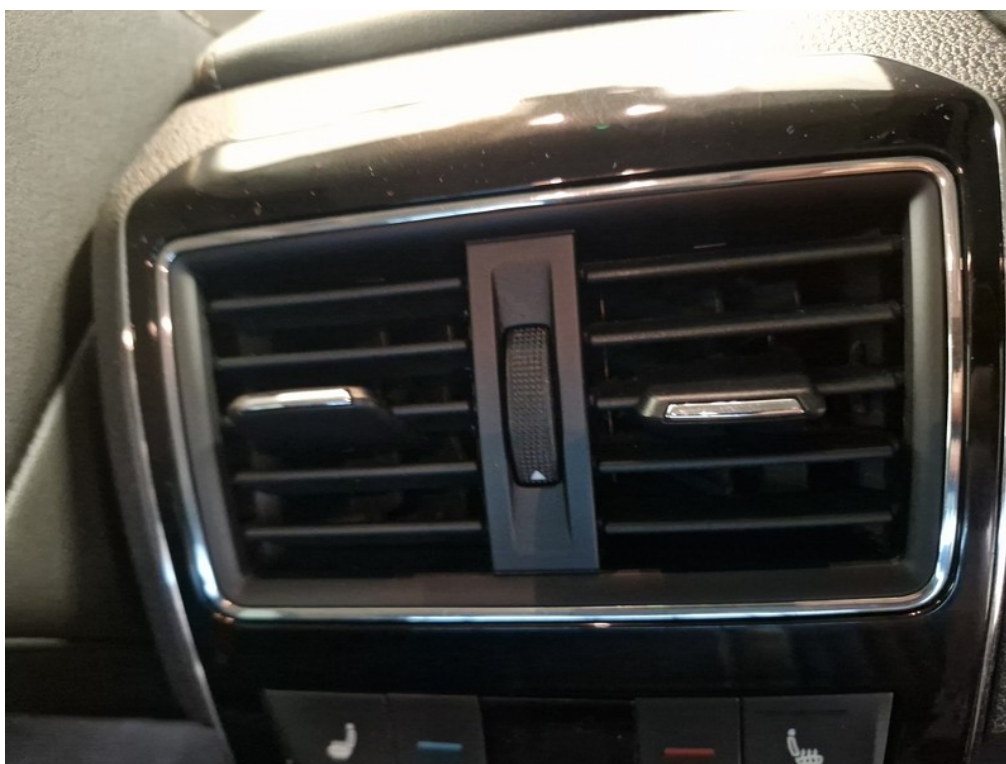
| P.č. | Poškodený diel | Druh poškodenia |
|---|---|---|
| 19 | Vetracia mriežka stredového tunela | Závada |

**19 Vetracia mriežka stredového tunela - Závada**  
Umiestnenie: Interiér (vnútorný priestor)

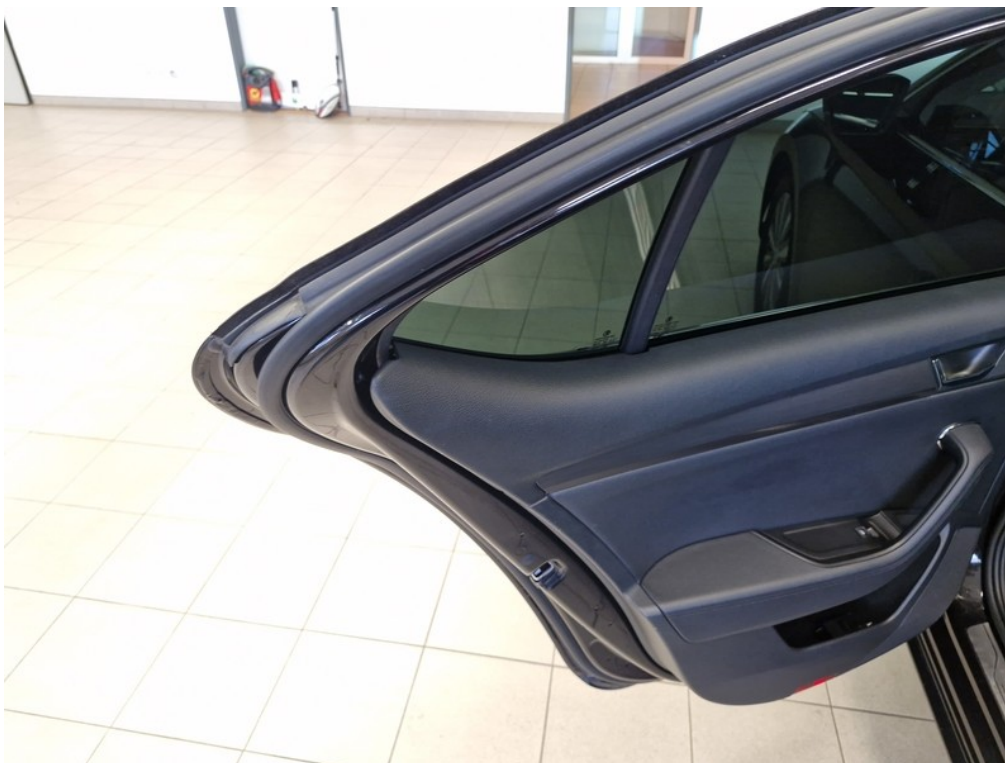
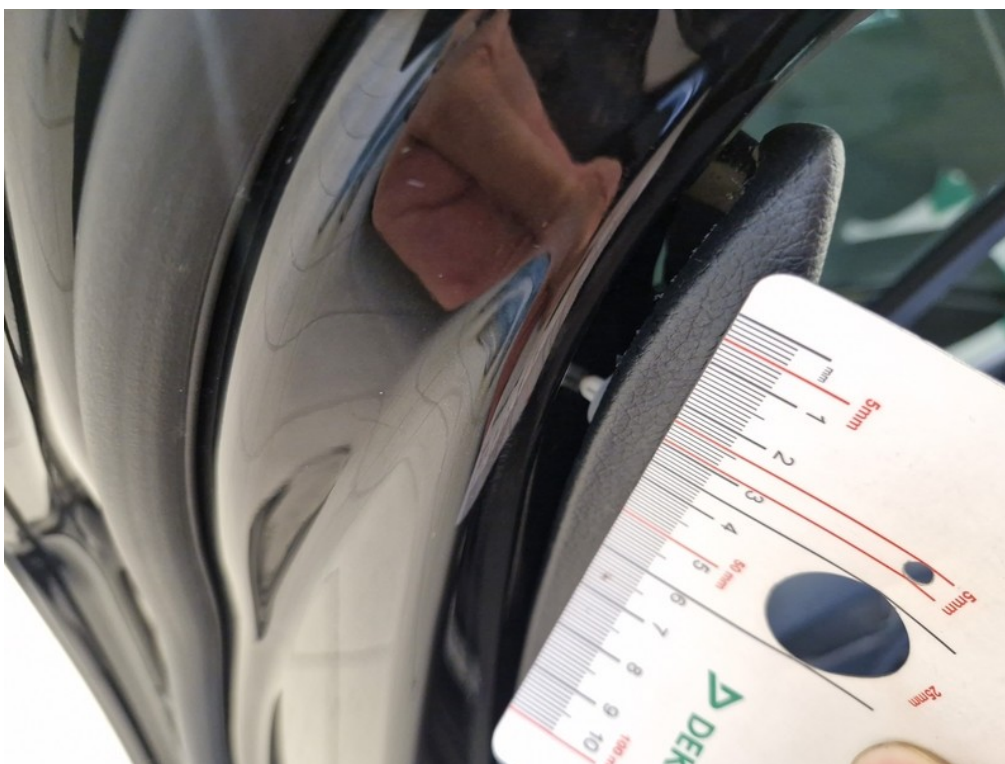
| P.č. | Poškodený diel | Druh poškodenia |
|---|---|---|
| 20 | Výplň LZ dverí | Ku zlíčovaniu |

20 Výplň LZ dverí - Ku zlíčovaniu  
Umiestnenie:
