#### ÚDAJE O VOZIDLE

| Evidenčné číslo: | <b>BT492DS</b> | VIN: | ZCFC650D005432448 |
| Model vozidla: | Iveco Daily Skriň | Vyhotovenie: | Skriňa |

# ZOZNAM POŠKODENÍ

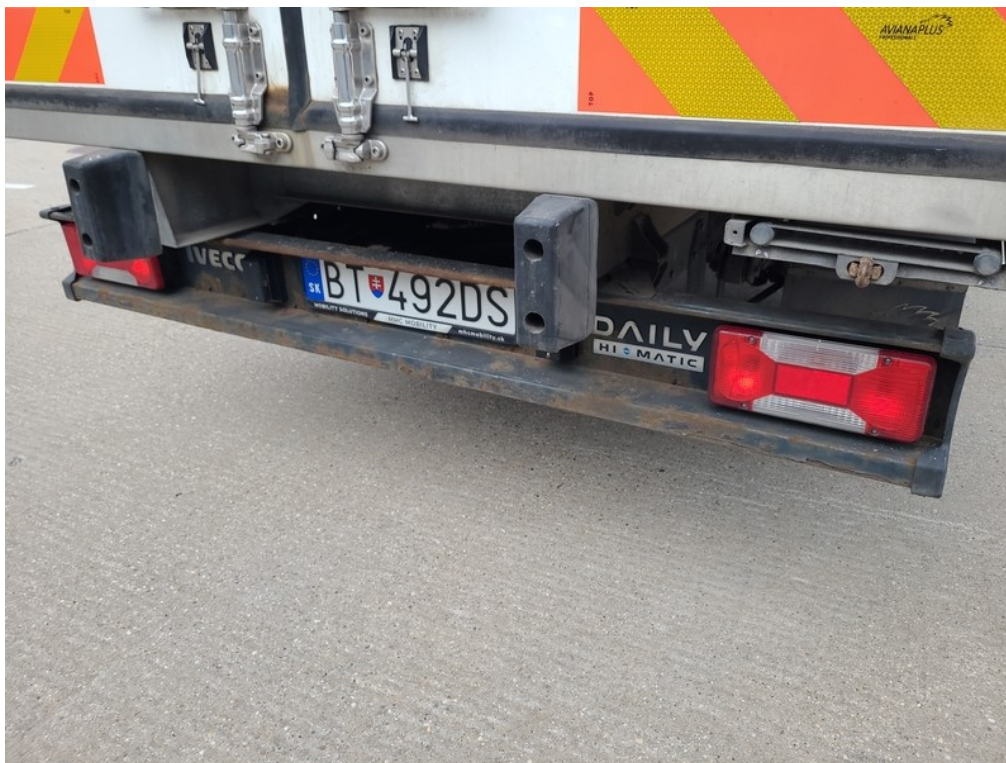
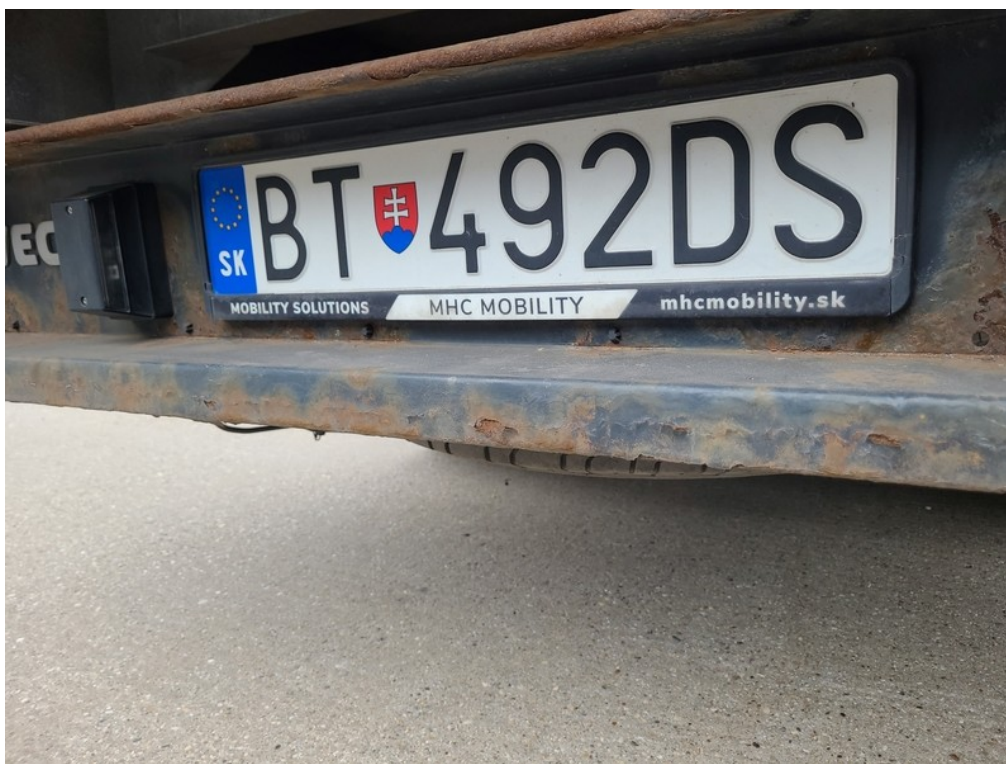
| P.č. | Poškodený diel | Druh poškodenia |
|---|---|---|
| 1 | Zadný nárazník | Korózia |

**1 Zadný nárazník - Korózia**  
Umiestnenie:

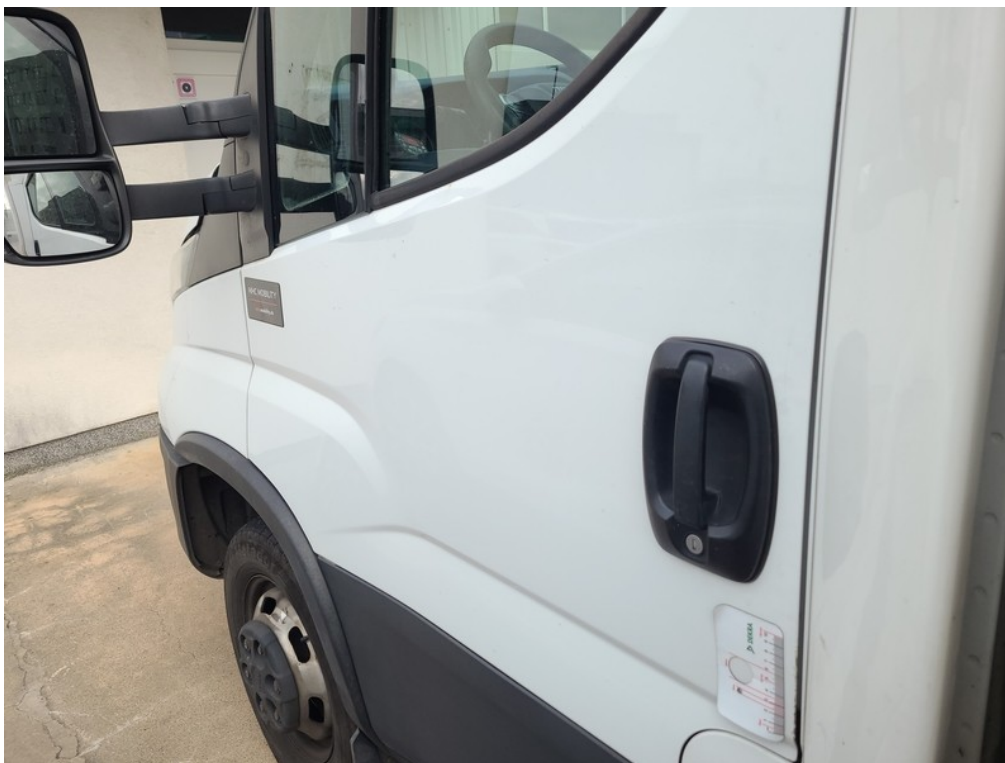
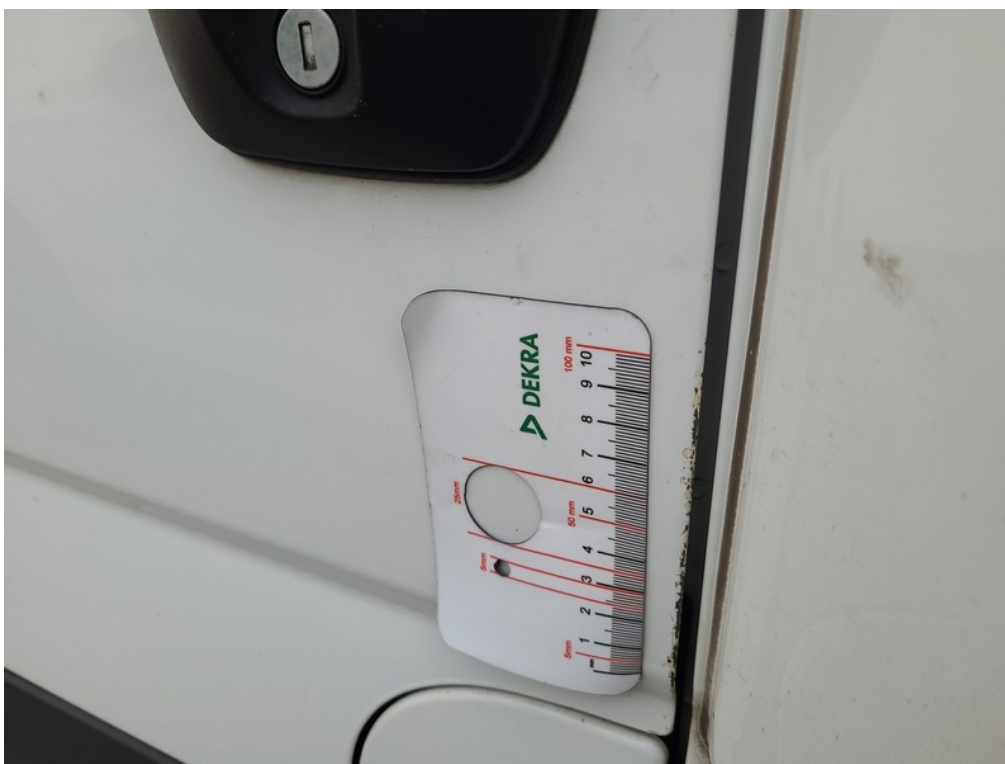
| P.č. | Poškodený diel | Druh poškodenia |
|---|---|---|
| 2 | Hrana ľavých predných dverí | Škrabance |

### 2 Hrana ľavých predných dverí - Škrabance

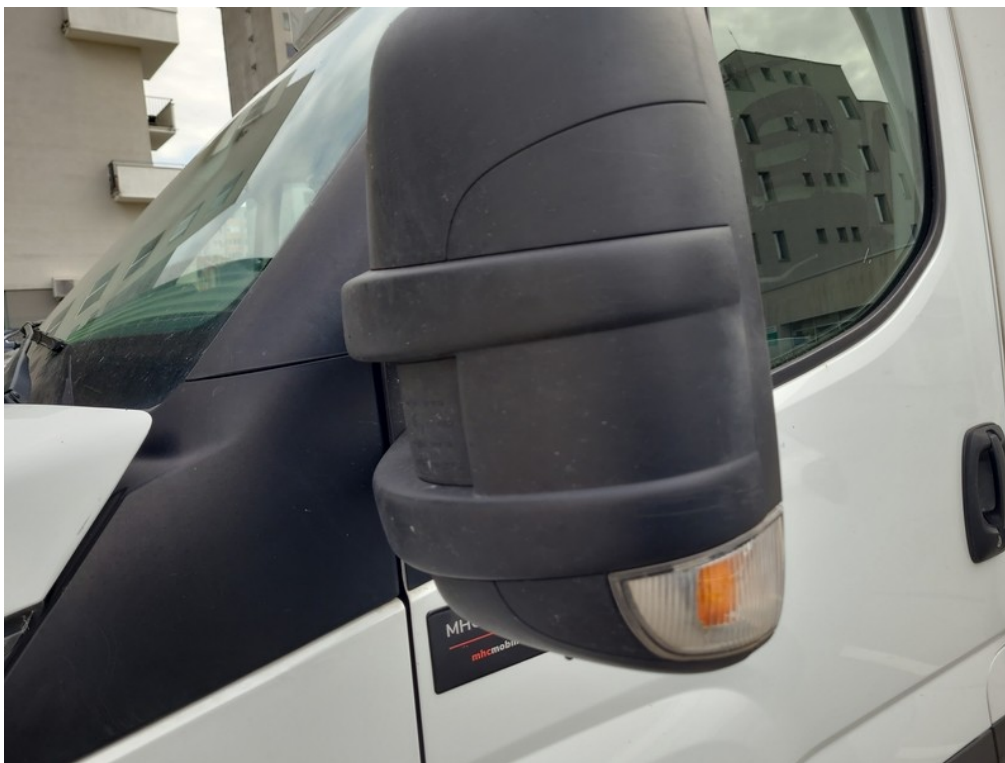
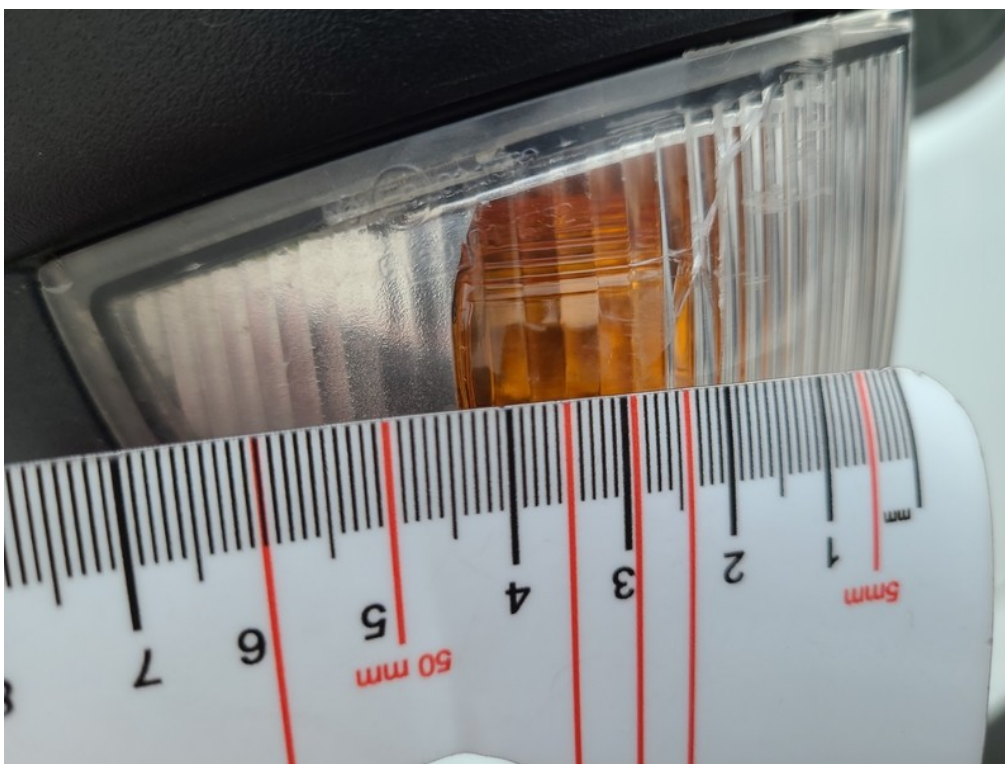
| P.č. | Poškodený diel | Druh poškodenia |
|---|---|---|
| 3 | Smerovka bočná L spät.zrkadlo | Prasklina (trhlina) |

**3 Smerovka bočná L späť.zrkadlo - Prasklina (trhlina)**  
Umístění: Exteriér (vonkajší priestor)

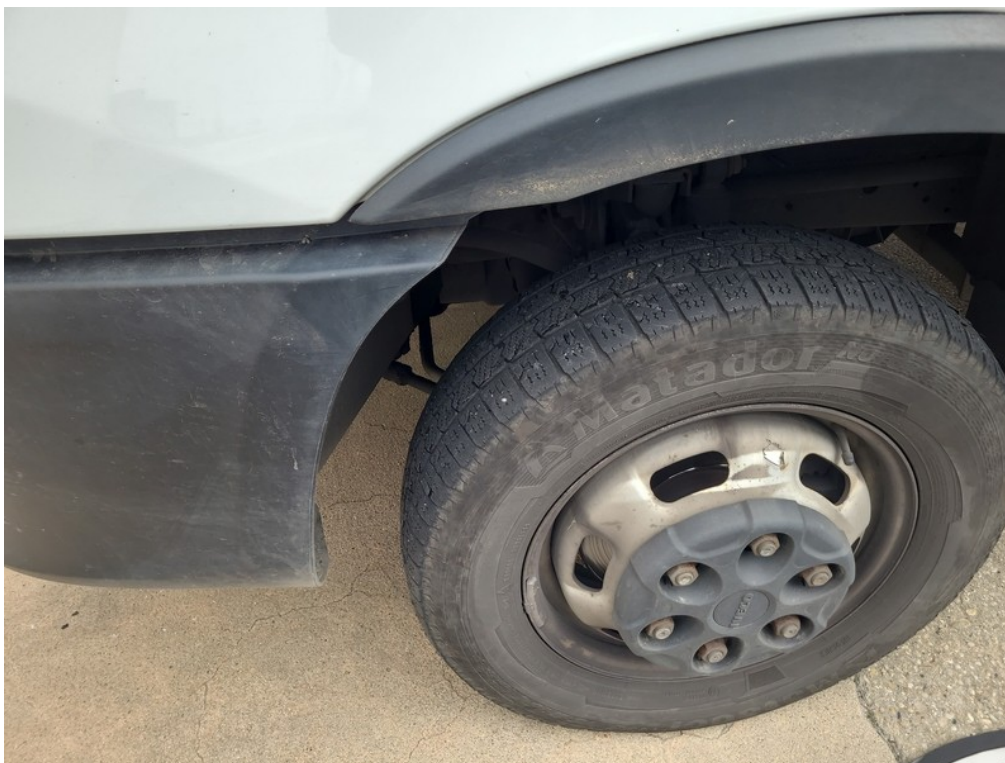
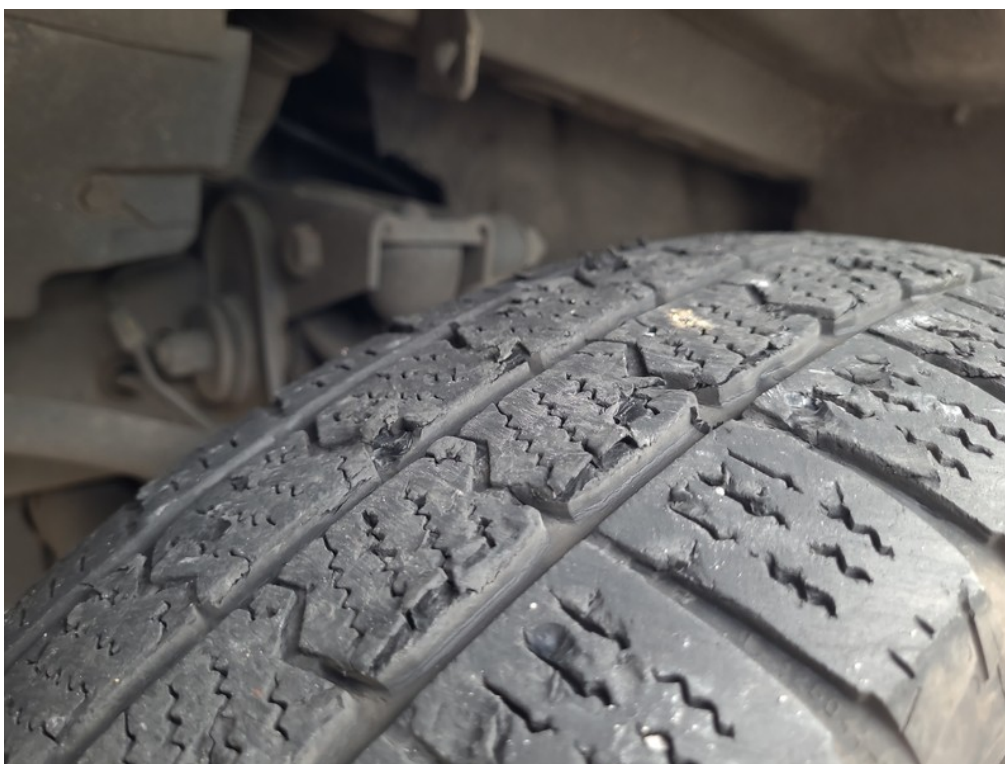
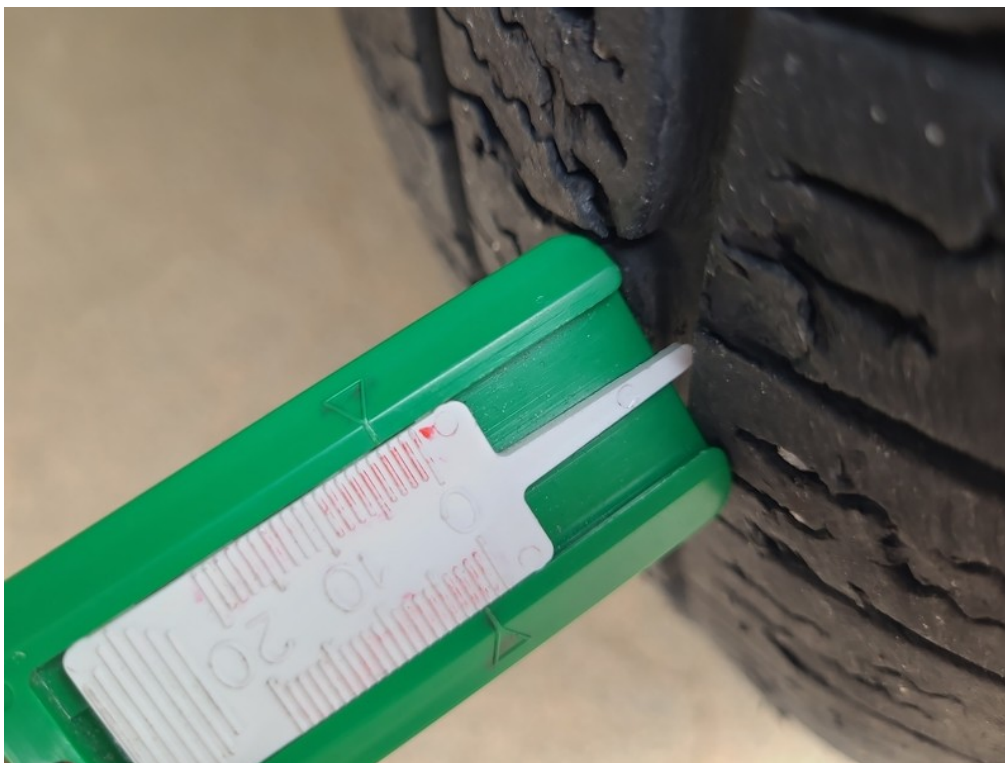
| Pneumatiky na vozidle | Značka pneumatiky | Rozmer pneumatiky | Druh pneumatík | Hĺbka dezénu (mm) |
|---|---|---|---|---|
| Ľavá predná pneumatika | Matador | 195/75 R16 | Zimné | 4 |

| P.č. | Poškodený diel | Druh poškodenia |
|---|---|---|
| 4 | Pneumatika LP kolesa | Opotrebovanie |

### 4 Pneumatika LP kola - Opotrebovanie

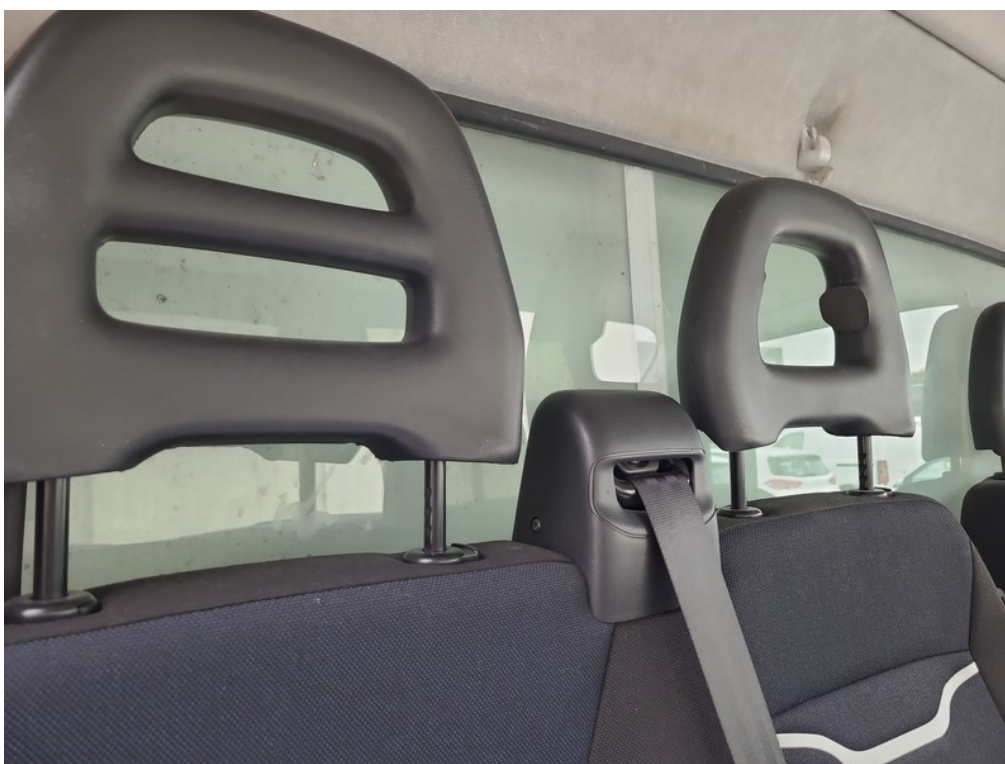
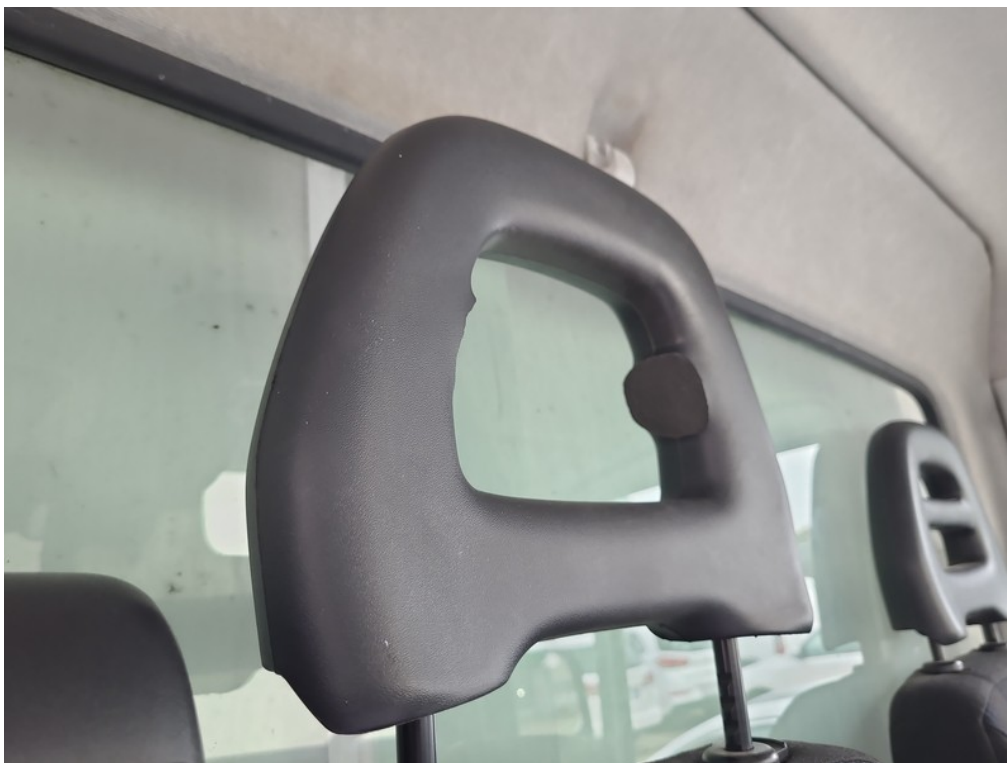
| P.č. | Poškodený diel | Druh poškodenia |
|---|---|---|
| 5 | Opierka hlavy-sedadlo spolujazdca | Prasklina (trhlina) |

**5 Opierka hlavy-sedadlo spolujazdca - Prasklina (trhlina)**  
Umiestnenie: Interiér (vnútorný priestor)

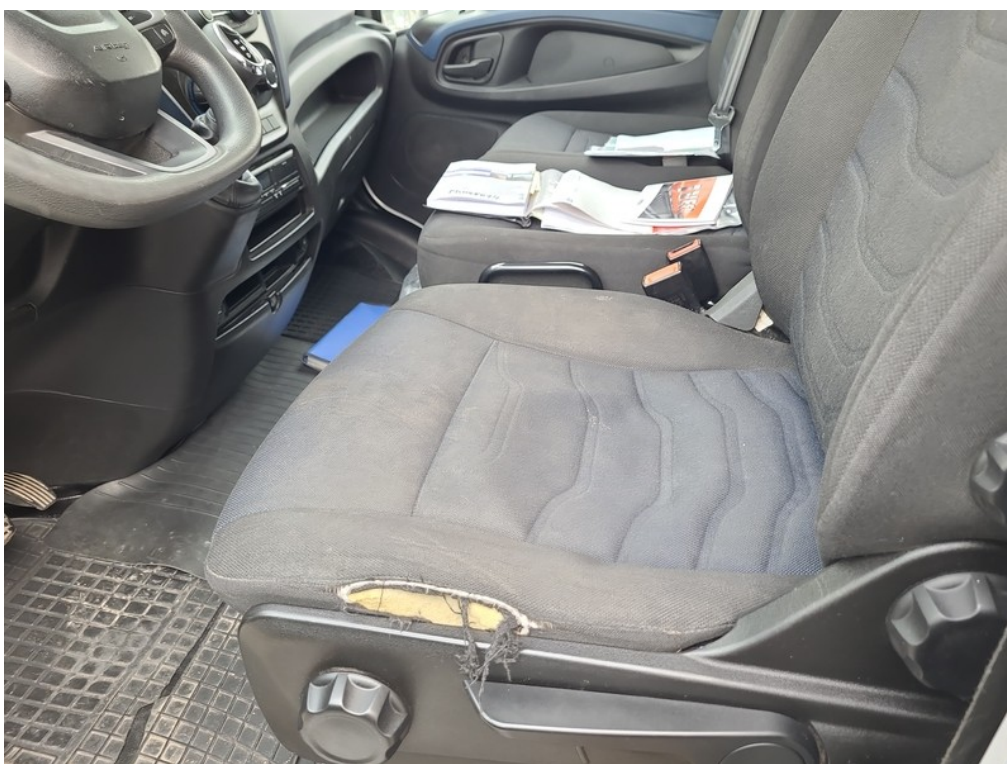
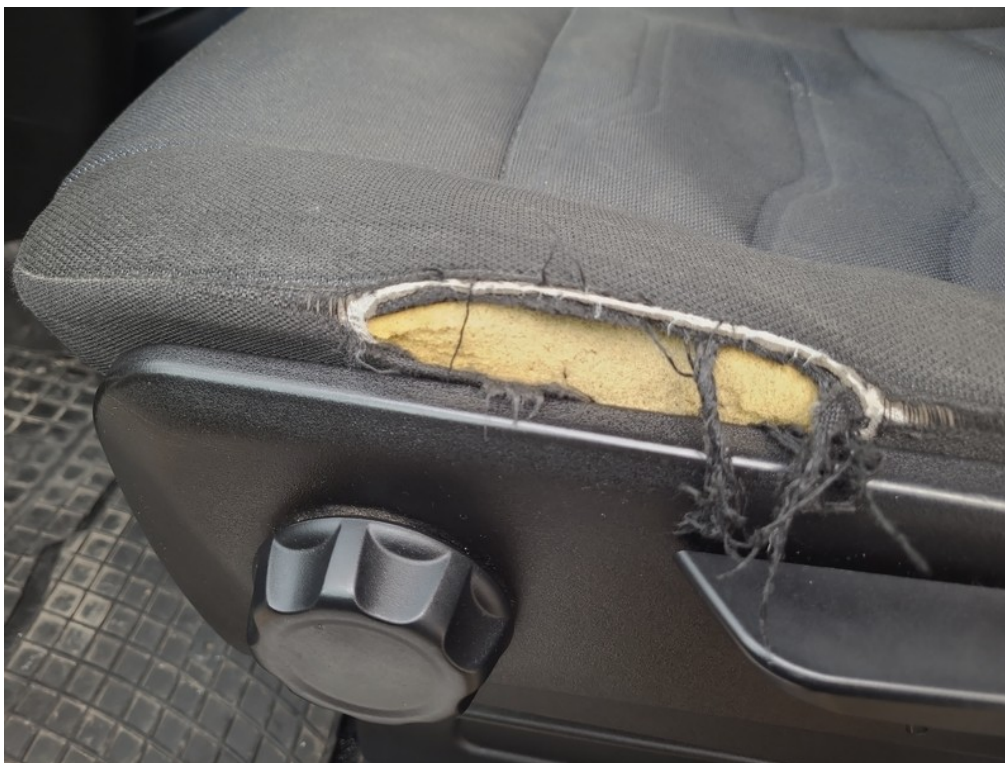
| P.č. | Poškodený diel | Druh poškodenia |
|---|---|---|
| 6 | Poťah sedadla vodiča-sed.časť | Opotrebovanie |

**6 Poťah sedadla vodiča-sed.časť - Opotrebovanie**  
Umiestnenie: Interiér (vnútorný priestor)

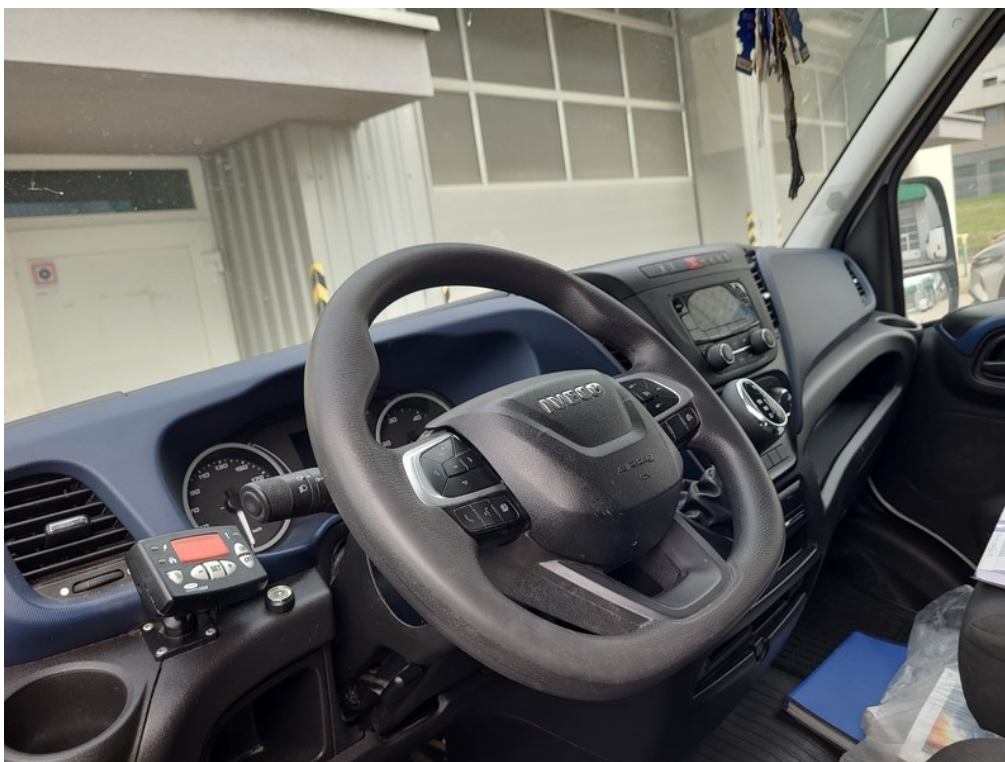
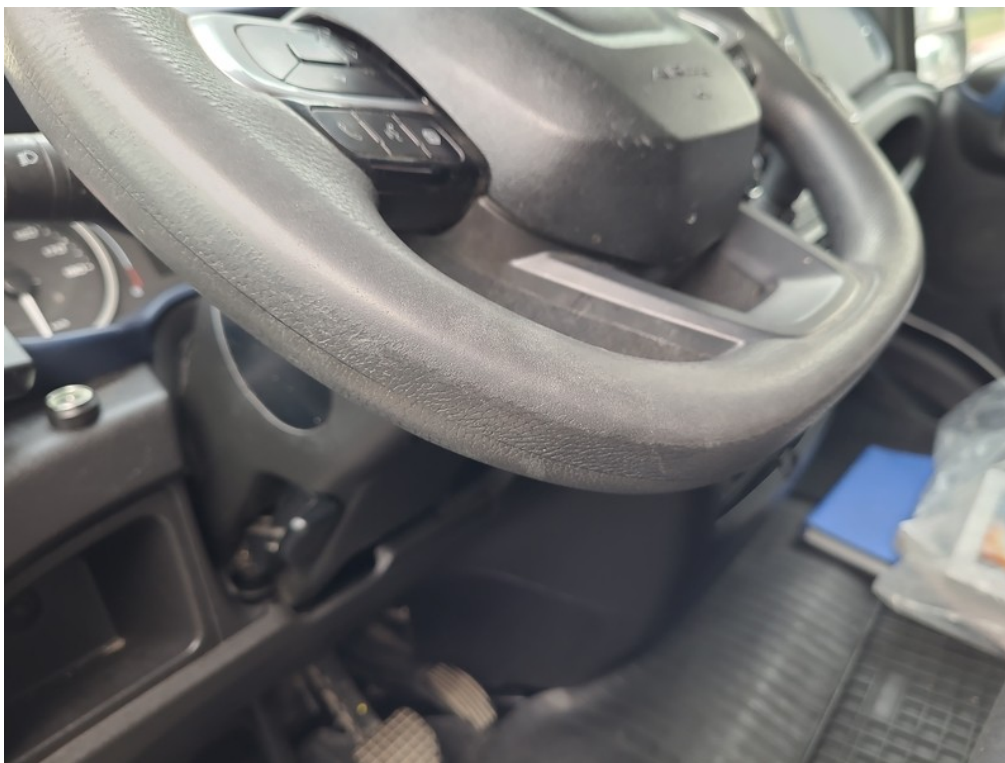
| P.č. | Poškodený diel | Druh poškodenia |
|---|---|---|
| 7 | Volant | Opotrebovanie |

**7 Volant - Opatrebovanie**  
Umiestnenie:

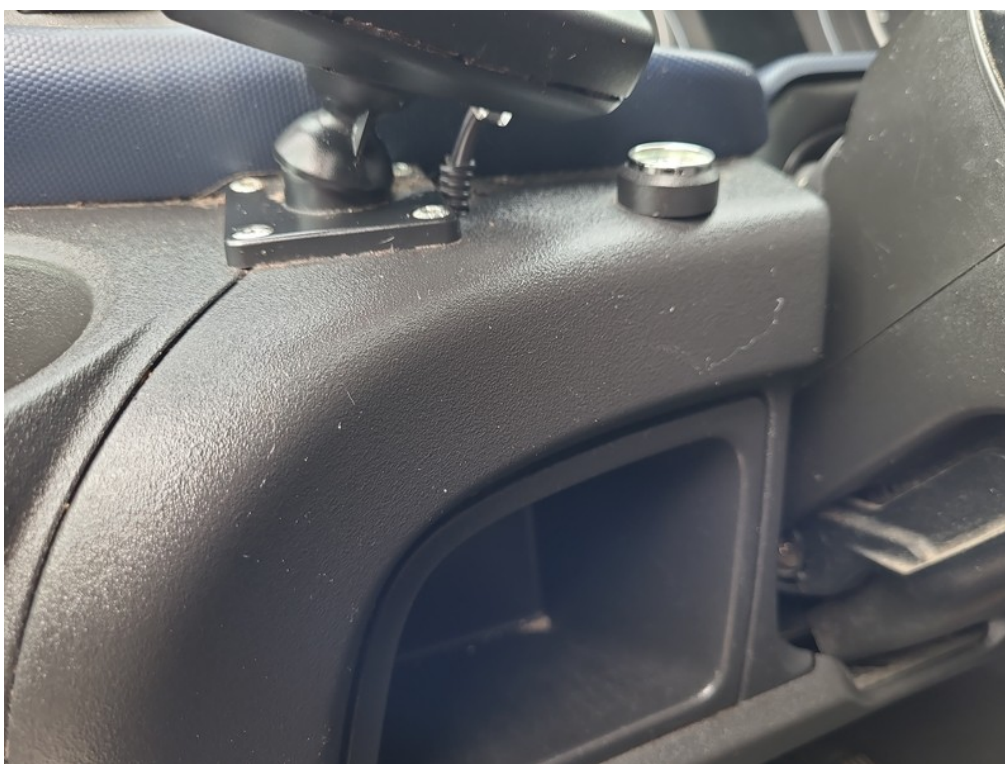
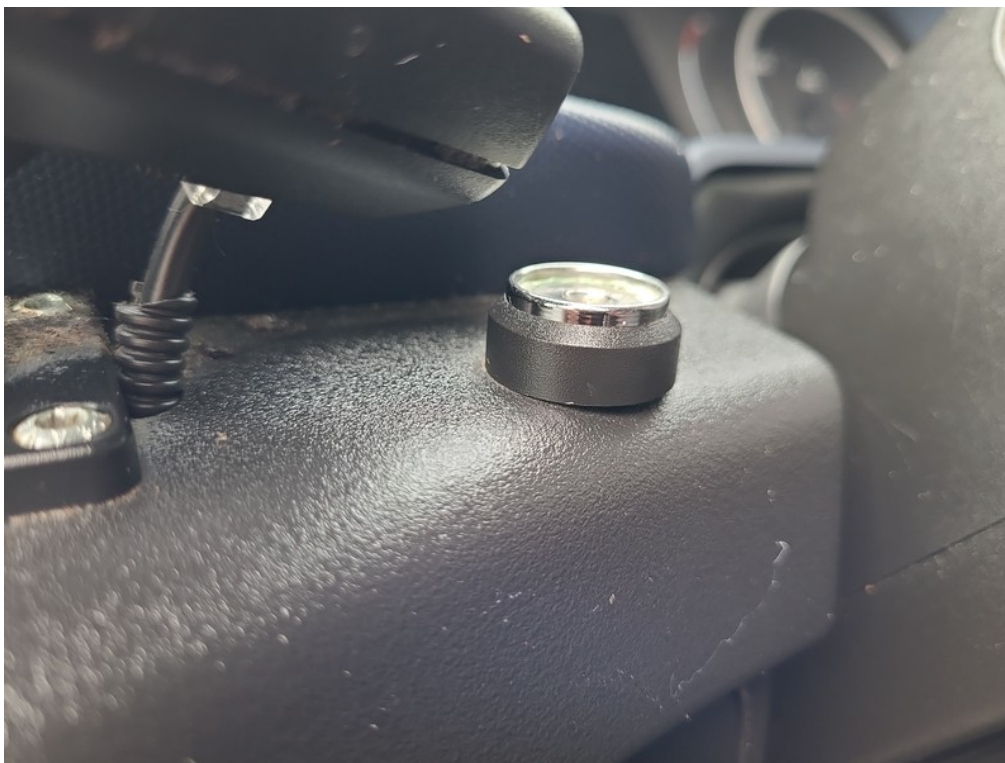
| P.č. | Poškodený diel | Druh poškodenia |
|---|---|---|
| 8 | Prístrojová doska horná časť | Nadštandardný prvok |

**8 Prístrojová doska horná časť - Nadštandardný prvok**  
Umiestnenie: Interiér (vnútorný priestor)

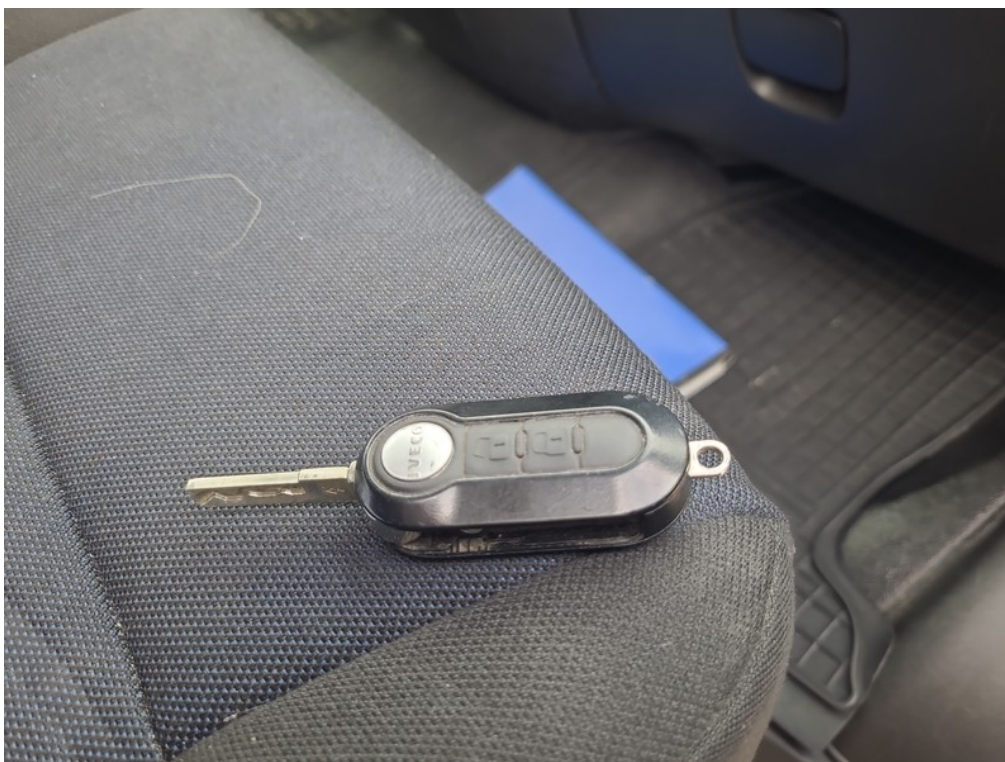
| P.č. | Poškodený diel | Druh poškodenia |
|---|---|---|
| 9 | Kľúč od vozidla | Chýba |

**Kľúč od vozidla - Chýba**

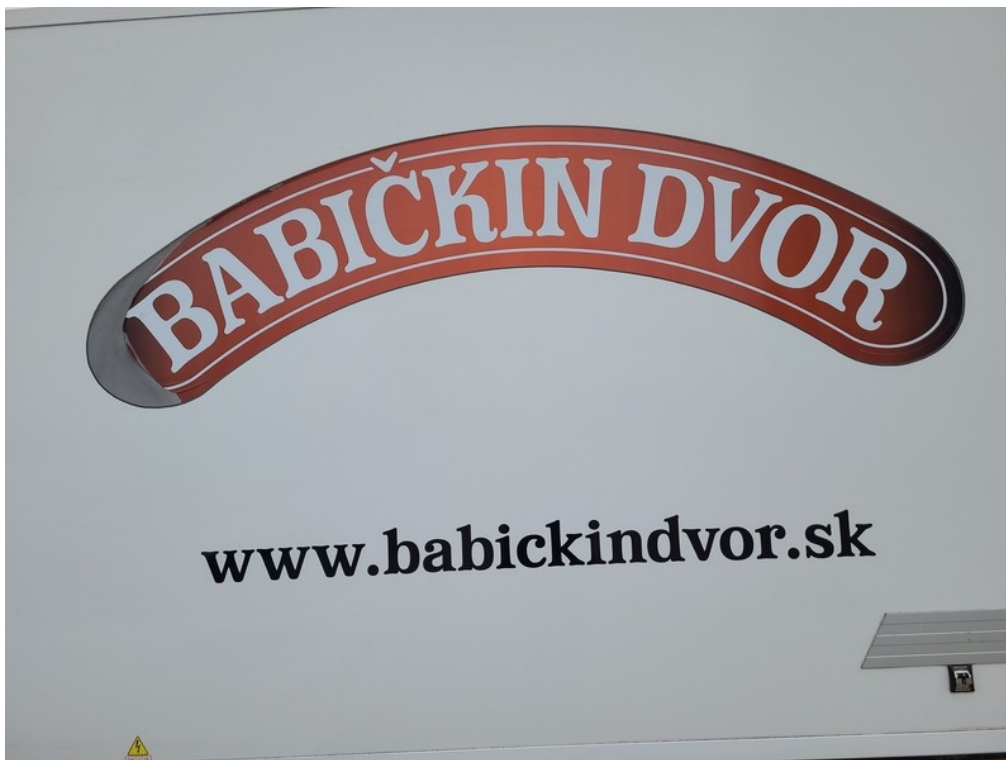
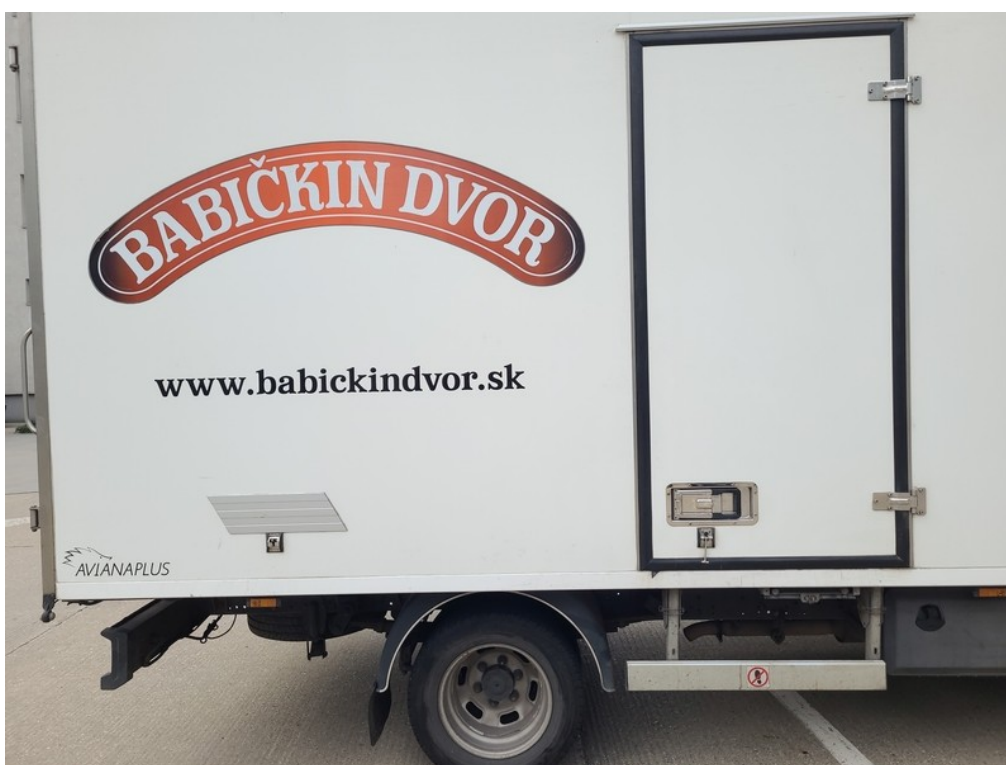
| P.č. | Poškodený diel | Druh poškodenia |
|---|---|---|
| 10 | Stredná plocha karosérie | Nálepky |

10 Stredná plocha karosérie - Nálepky  
Umiestnenie: Ostatné
