#### ÚDAJE O VOZIDLE

| Evidenčné číslo: | <b>BT507EM</b> | VIN: | TMBDP6PJ3N4034761 |
| Model vozidla: | Skoda Fabia | Vyhotovenie: | - |

## ZOZNAM POŠKODENÍ

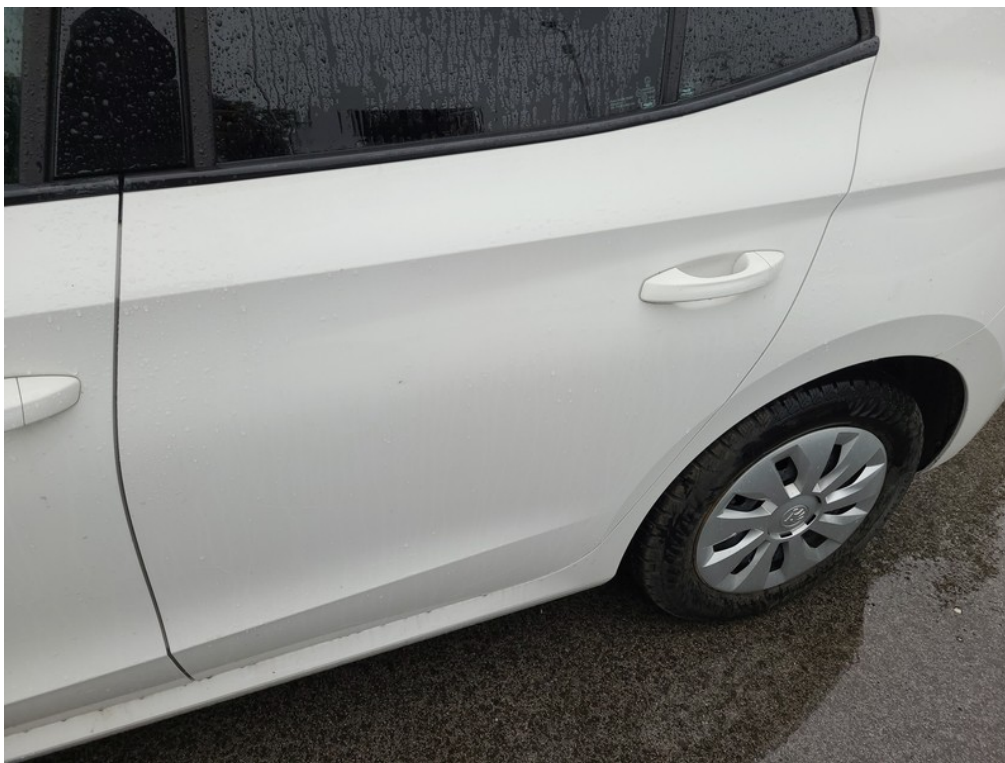
| 1 | Dvere zadné ľavé |

**1 Dvere zadné ľavé - Škrabance**  
Umiestnenie:

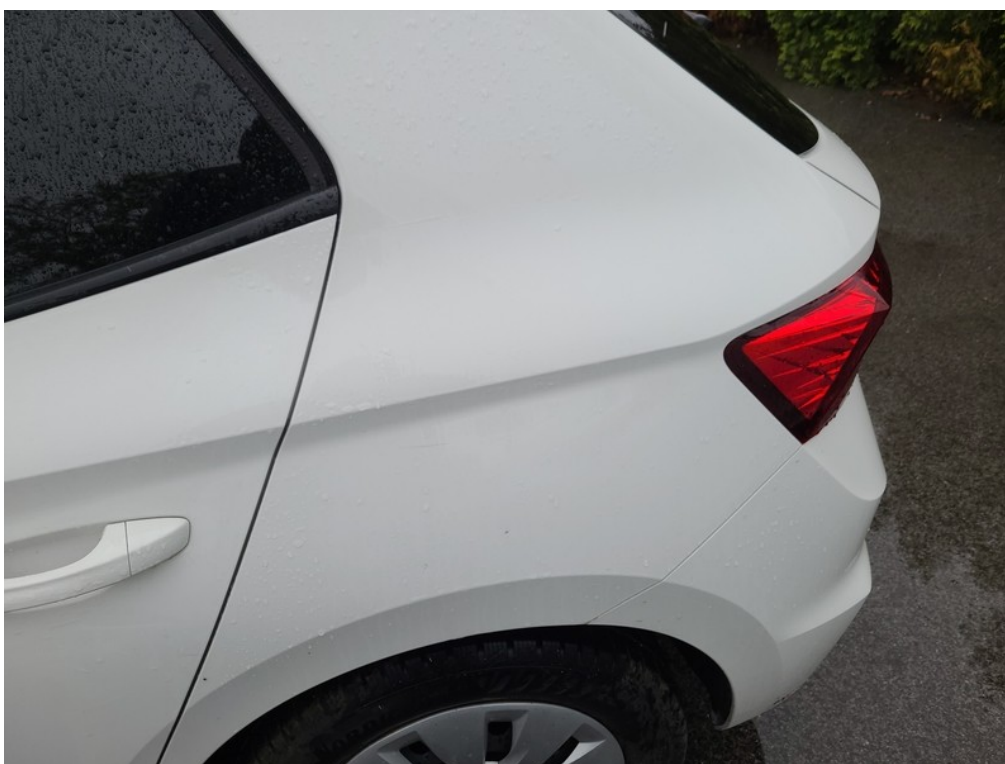
| 2 | Bočnica zadná ľavá |

**2 Bočnica zadná ľavá - Škrabance**  
Umiestnenie:

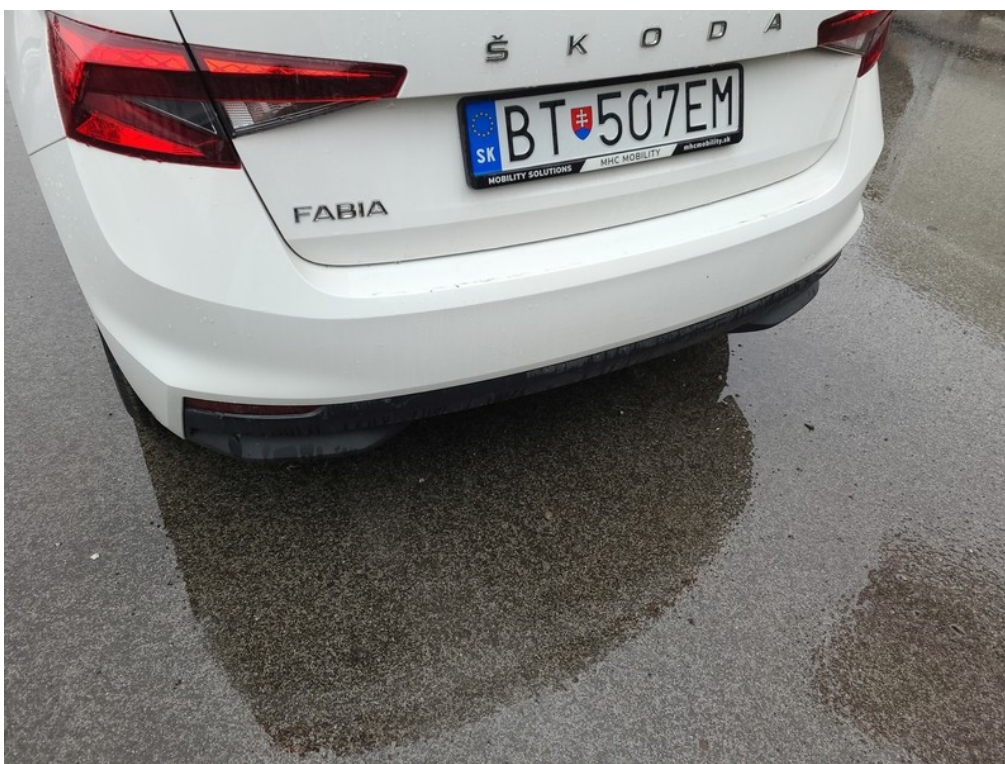
| 3 | Zadný nárazník |

**3 Zadný nárazník - Škrabance**  
Umiestnenie:

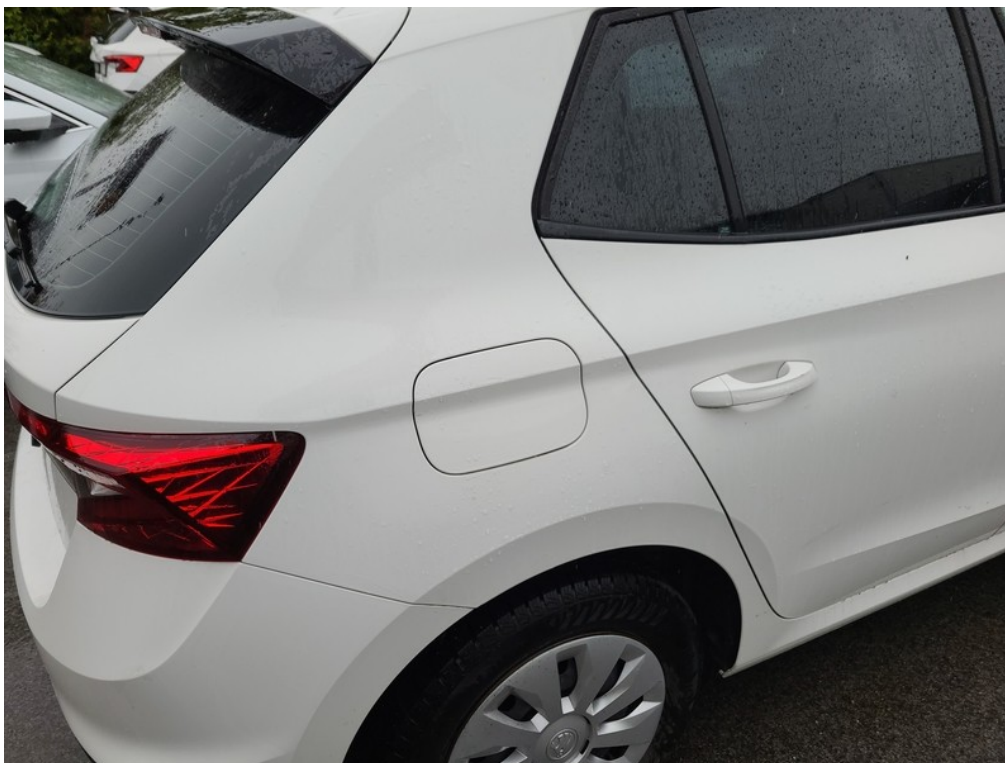
| 4 | Bočnica zadná pravá |

### 4 Bočnica zadná pravá - Škrabance

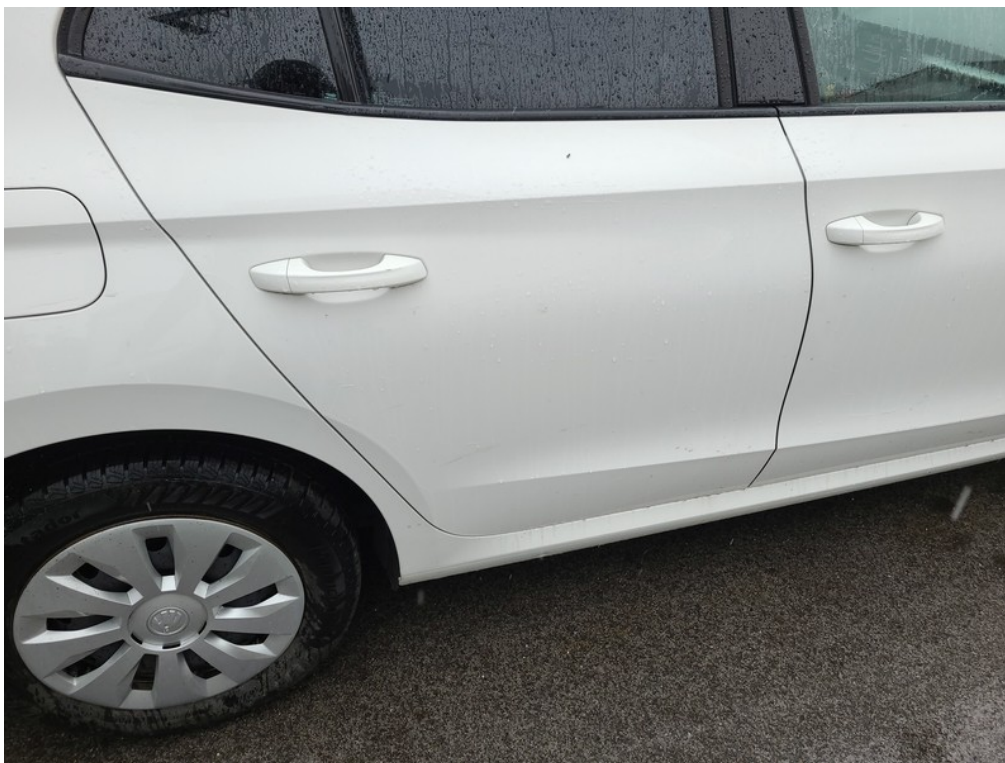
| 5 | Dvere zadné pravé |

**5 Dvere zadné pravé - Škrabance**  
Umiestnenie:

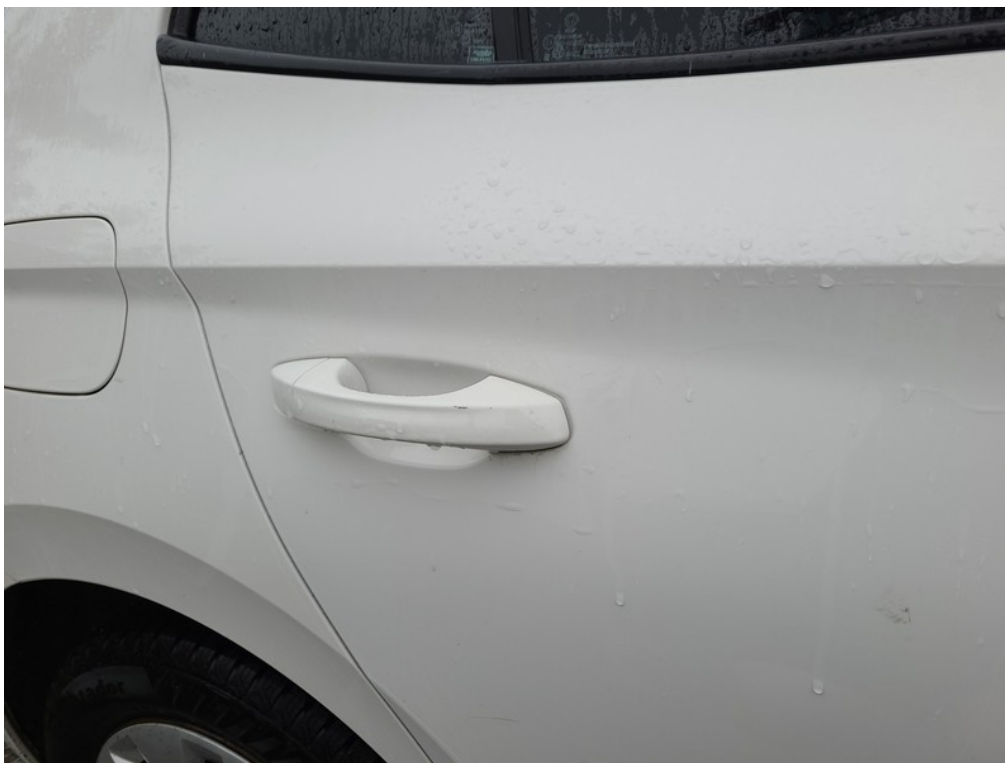
| 6 | Rukoväť kľučky PZ dverí |

**6 Rukoväť kľučky PZ dverí - Škrabance**  
Umiestnenie: Exteriér (vonkajší priestor)

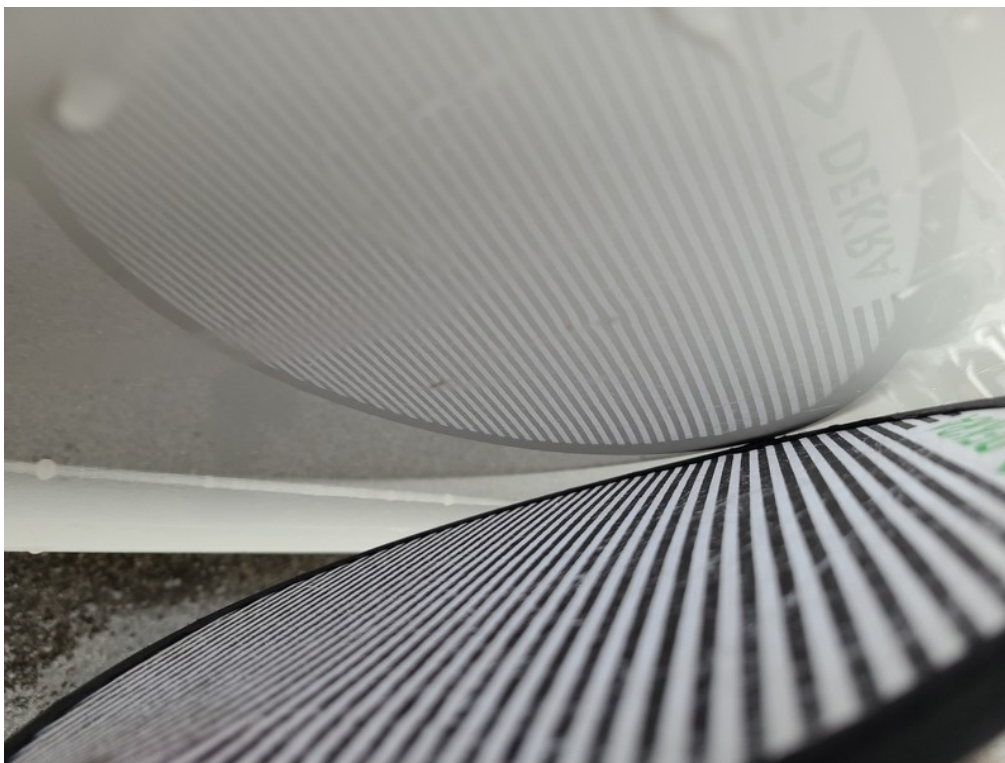
| 7 | Dvere predné pravé |

**7 Dvere predné pravé - Deformácia**

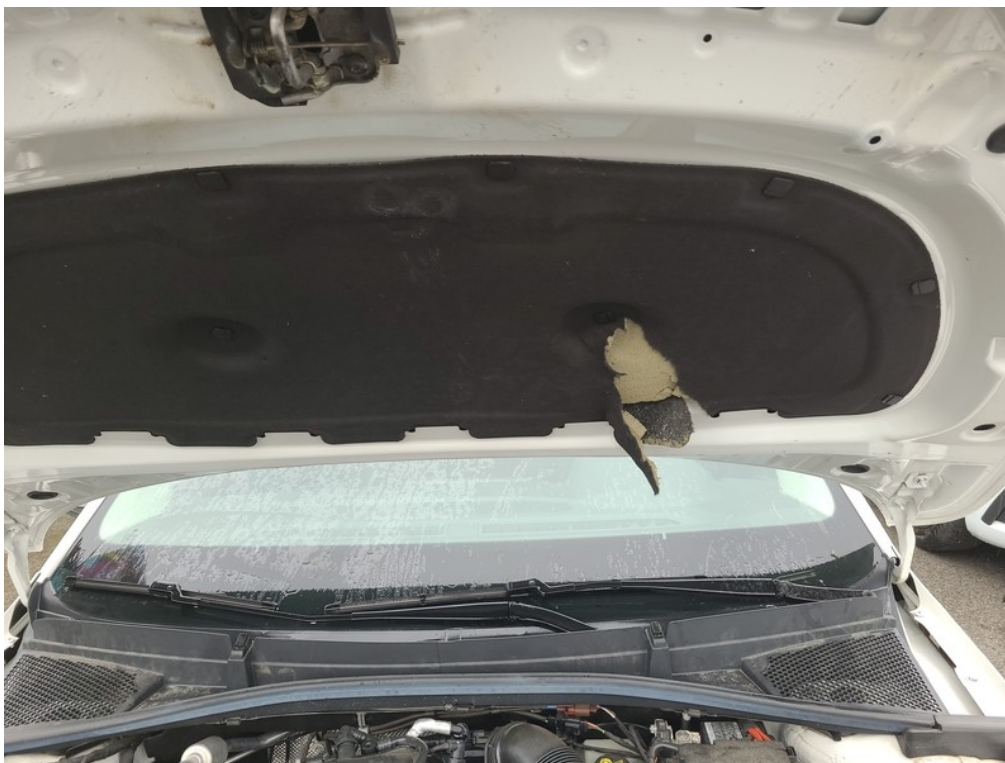
| 8 | Hluková izolácia prednej kapoty |

**8 Hluková izolácia prednej kapoty - strih**  
Umiestnenie: Interiér (vnútorný priestor)

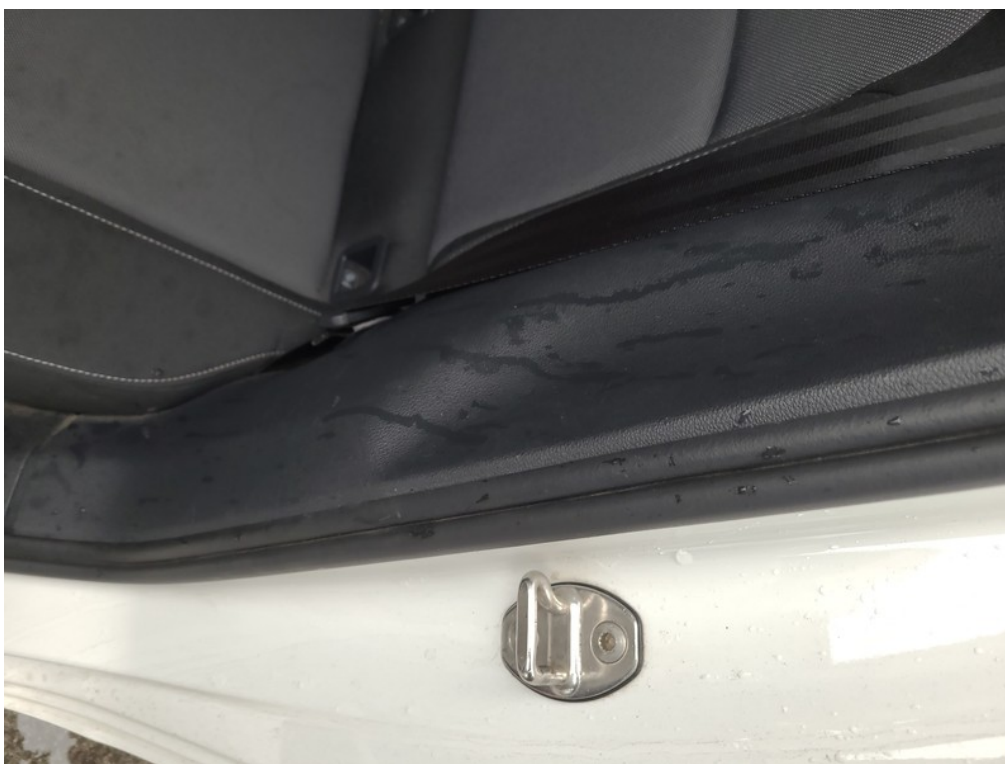
| 9 | C stĺpik ľavý - spodná časť |

**9 C stĺpik ľavý - spodná časť - Škrabance**  
Umiestnenie: Interiér (vnútorný priestor)

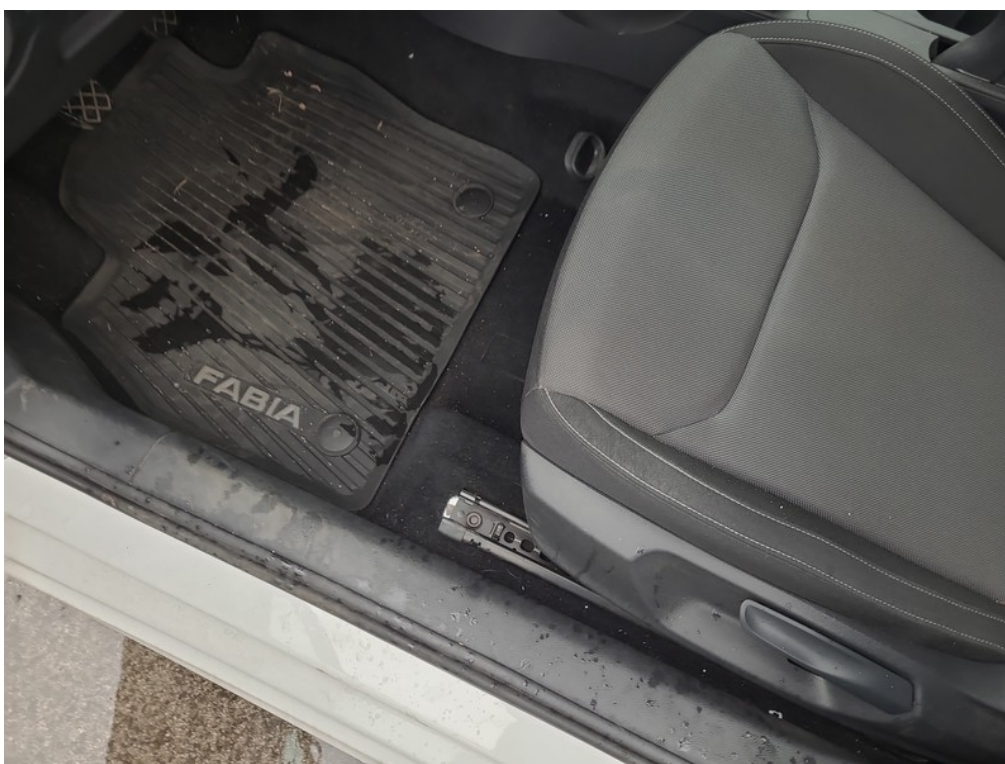
| 10 | Interiér - znečistené |

10 **Interiér - znečistené - Znečistené**  
Umiestnenie: Ostatné
