**DEKRA Slovensko s.r.o.**  
Panónska cesta 47  
851 04 Bratislava

#### ÚDAJE O VOZIDLE

| Evidenčné číslo: | <b>BT761FV</b> | VIN: | YV1LCK2VCN1776837 |

## ZOZNAM POŠKODENÍ

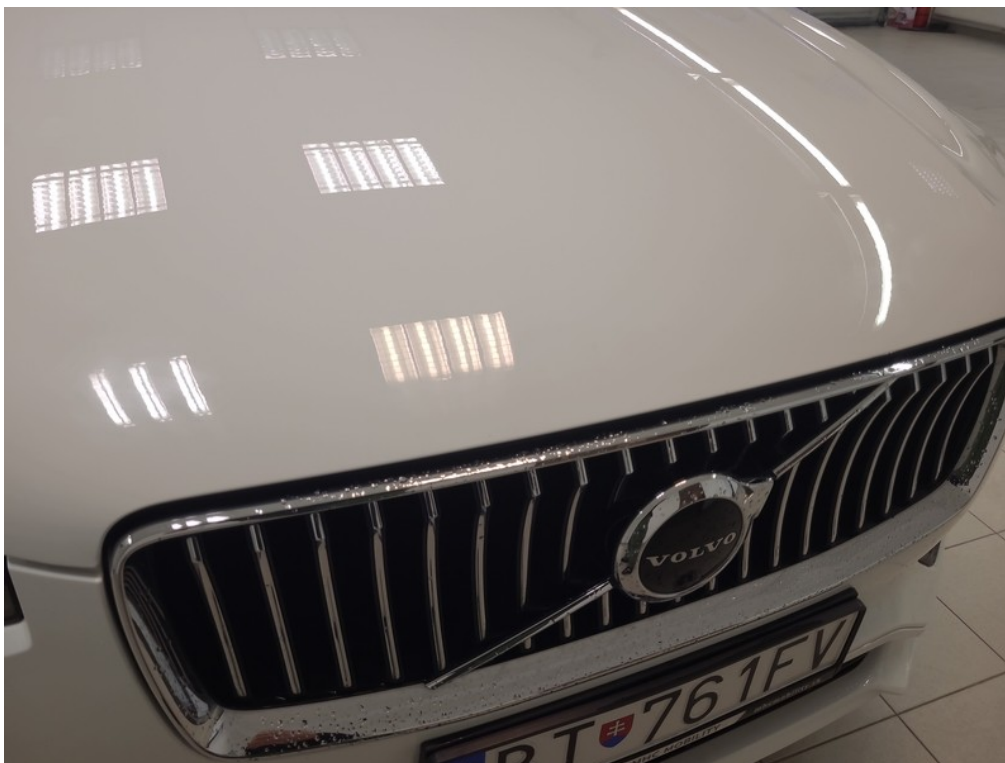
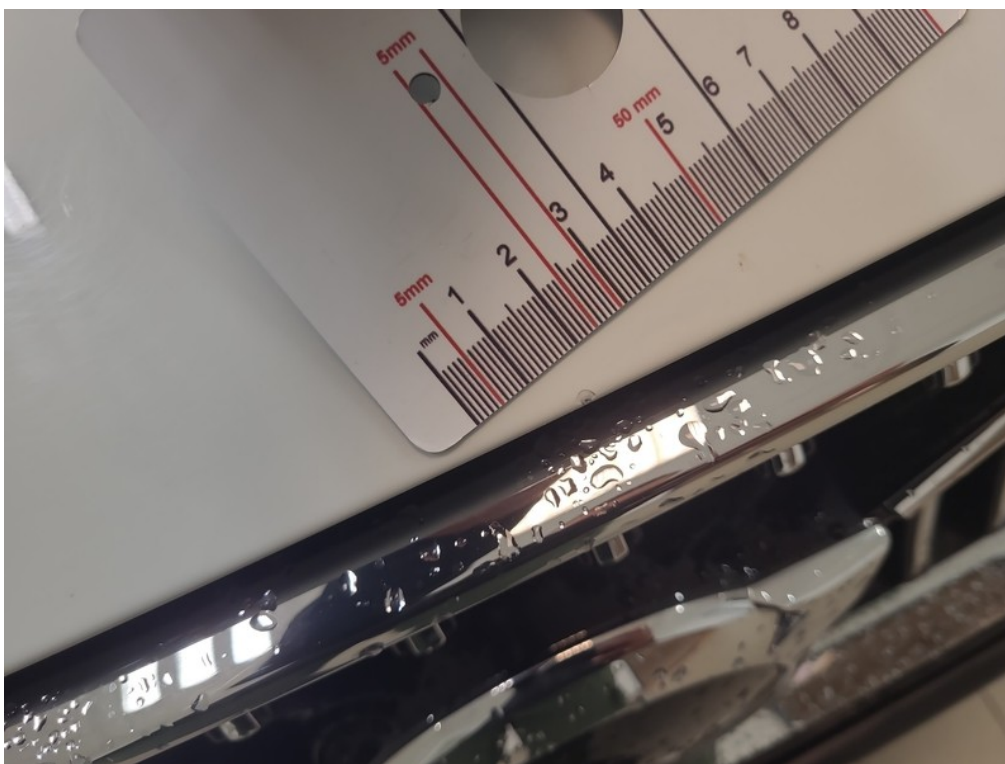
| P.č. | Poškodený diel | Druh poškodenia |
|---|---|---|
| 1 | Predná kapota | Poškodenie od odletujúcich kameňov |

**1 Predná kapota - Poškodenie od odletujúcich kameňov**  
Umiestnenie: Exteriér (vonkajší priestor)

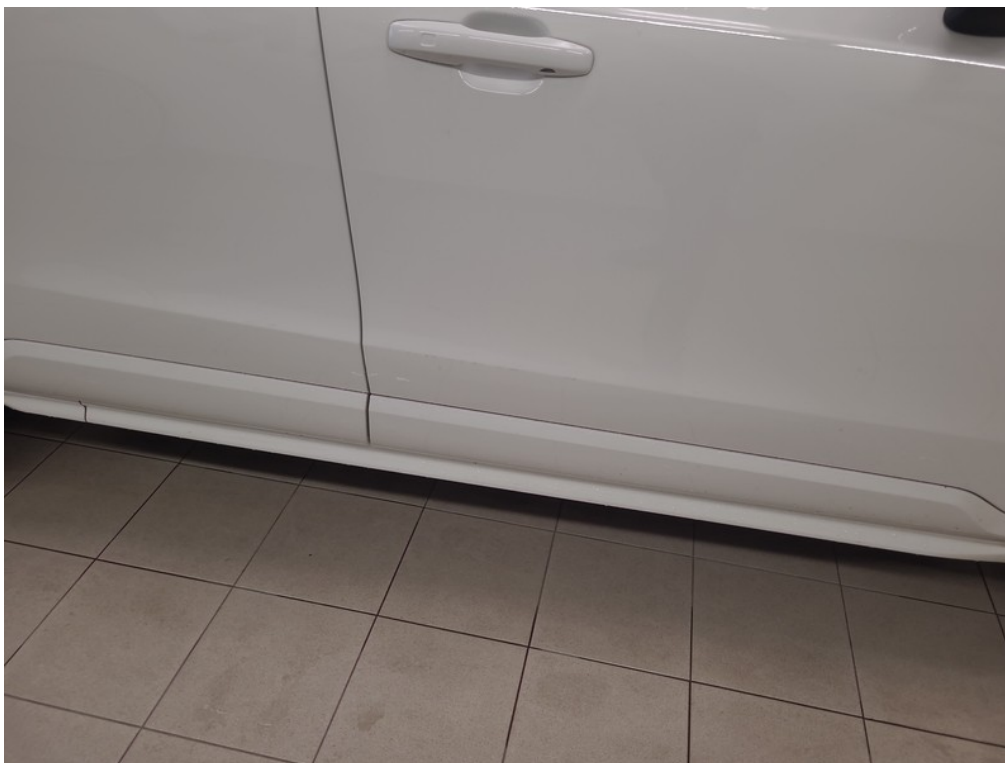
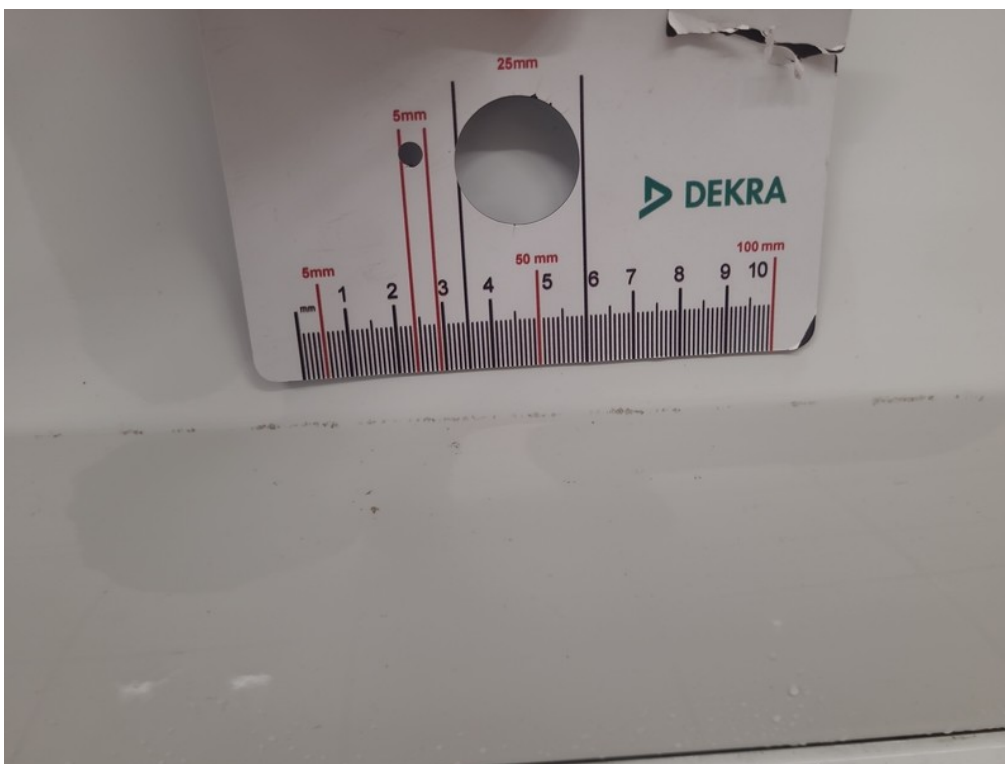
| P.č. | Poškodený diel | Druh poškodenia |
|---|---|---|
| 2 | Dvere predné pravé | Škrabance |

**2 Dvere predné pravé - Škrabance**  
Umiestnenie:

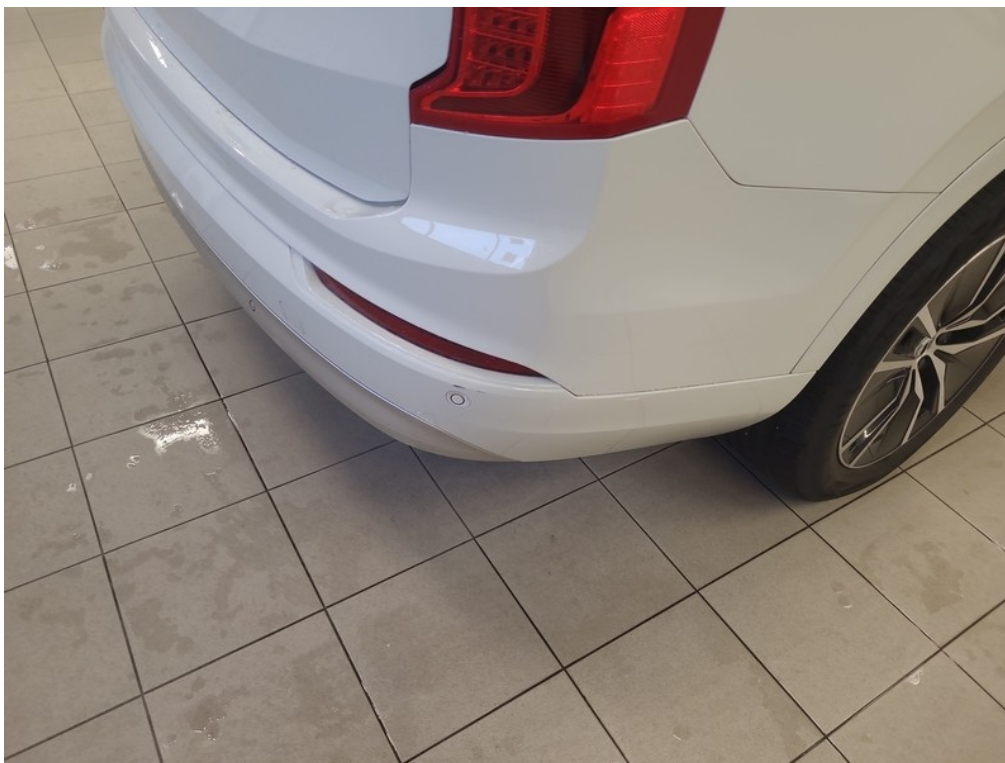
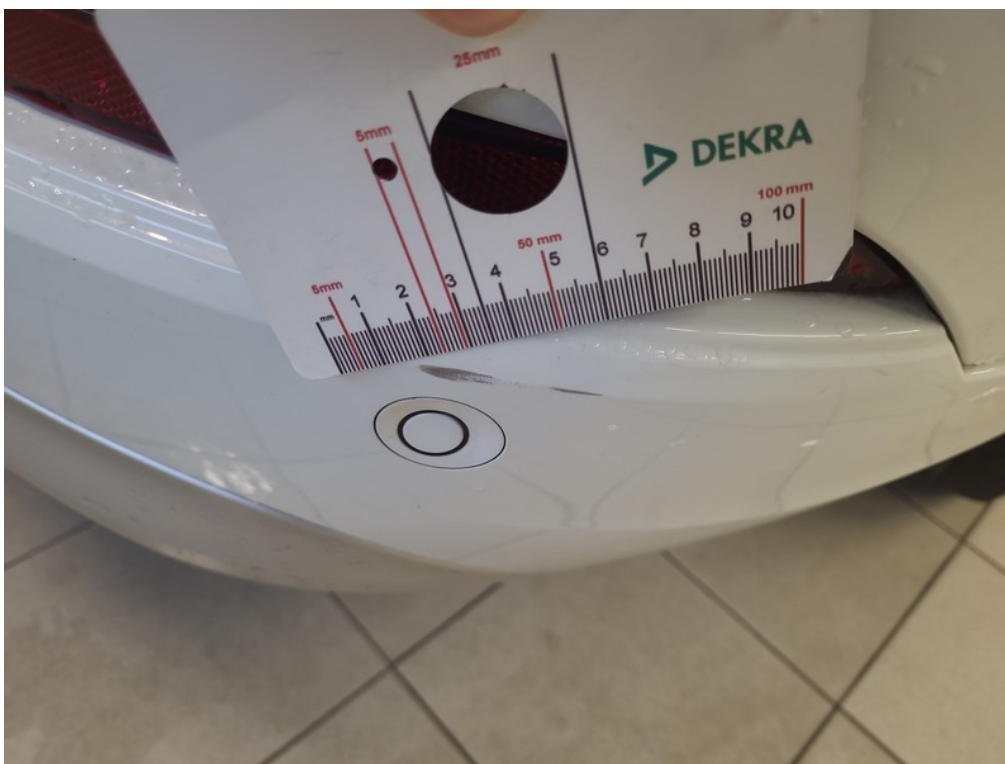
| P.č. | Poškodený diel | Druh poškodenia |
|---|---|---|
| 3 | Zadný nárazník | Škrabance |

### 3 Zadný nárazník - Škrabance

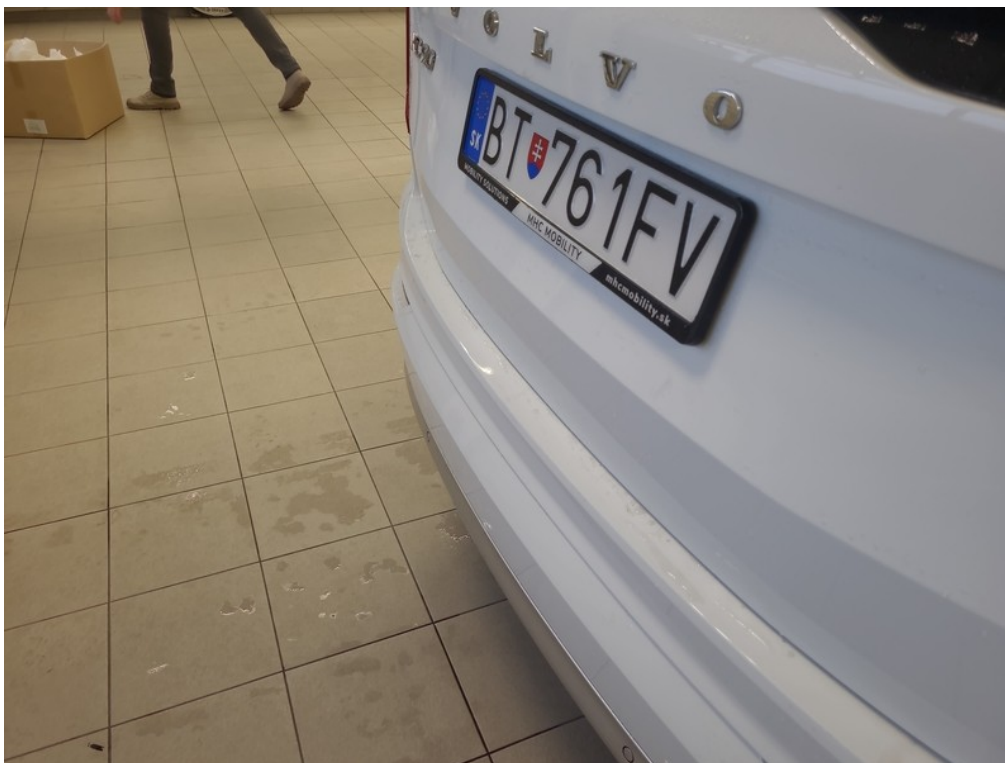
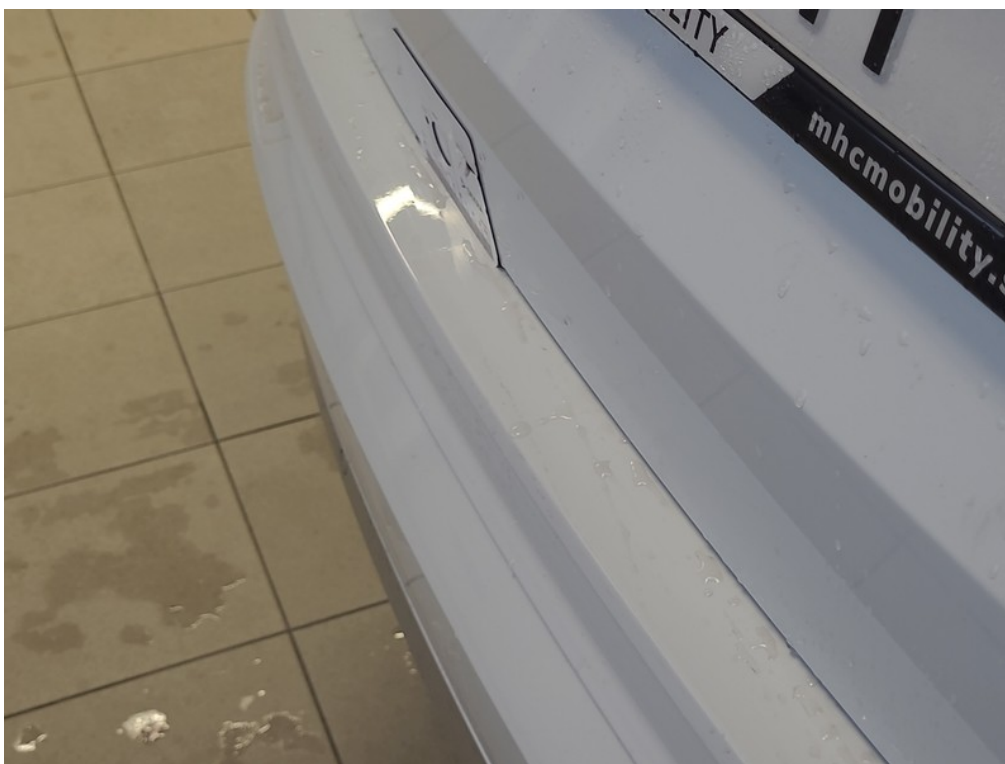
| P.č. | Poškodený diel | Druh poškodenia |
|---|---|---|
| 4 | Zadný nárazník | Opotrebovanie |

**4 Zadný nárazník - Opatrebovanie**  
Umiestnenie:

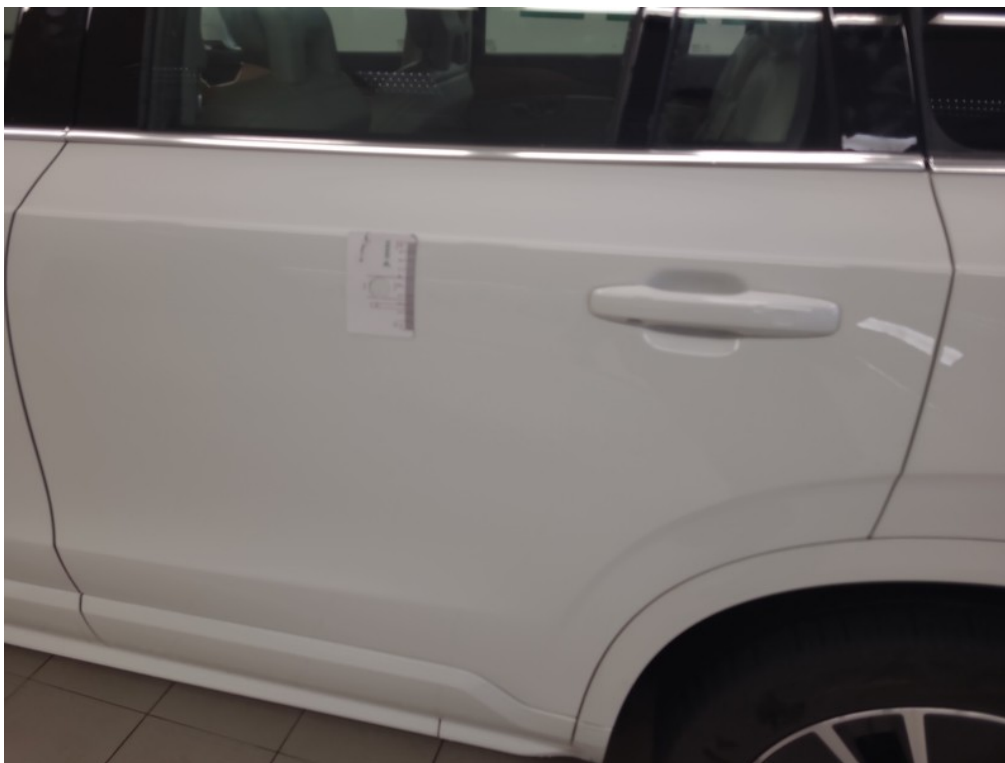
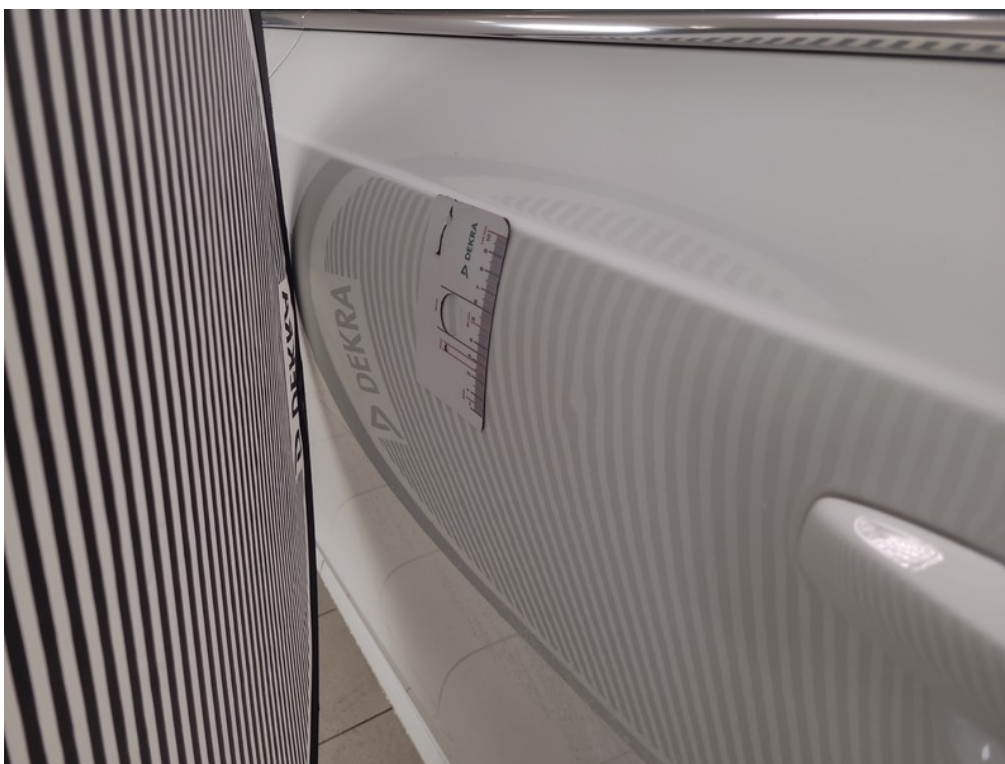
| P.č. | Poškodený diel | Druh poškodenia |
|---|---|---|
| 5 | Dvere zadné ľavé | Deformácia |

**5 Dvere zadné ľavé - Deformácia**

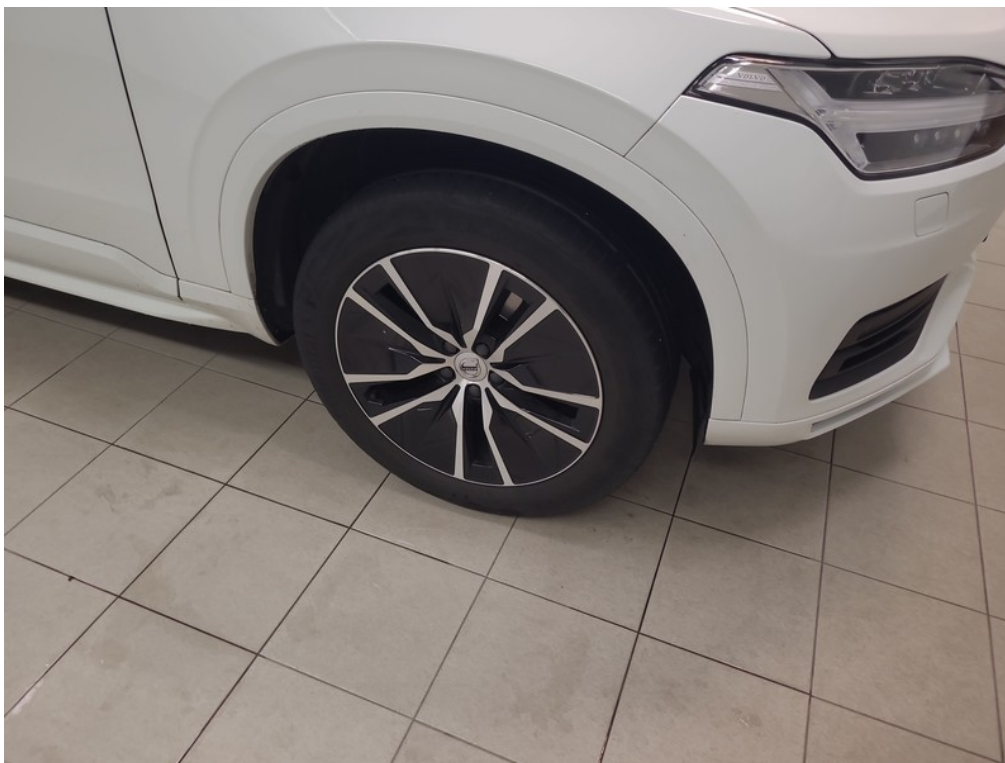
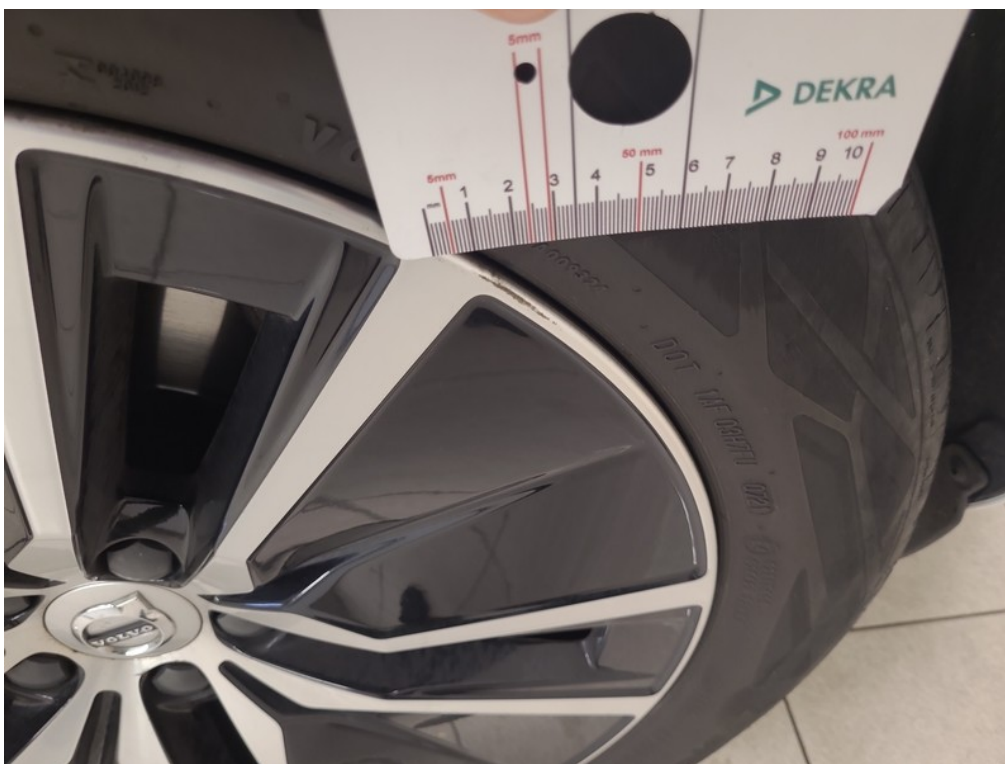
| P.č. | Poškodený diel | Druh poškodenia |
|---|---|---|
| 6 | Disk PP kola | Škrabance |

**6 Disk PP kolesa - Škrabance**  
Umiestnenie:

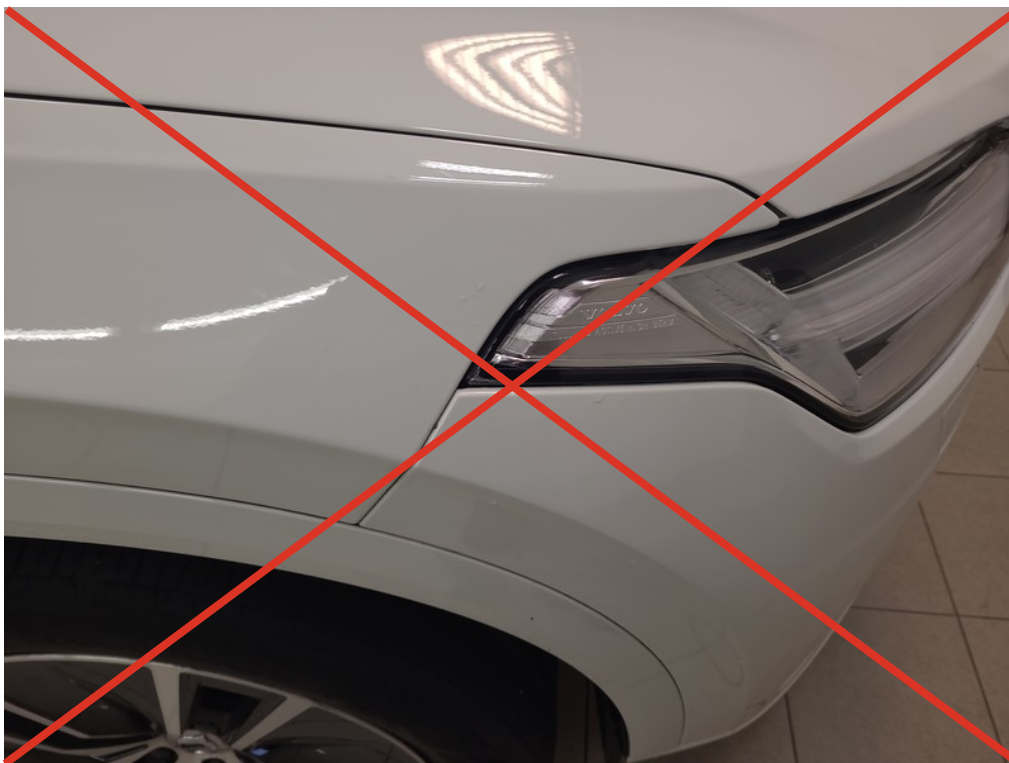
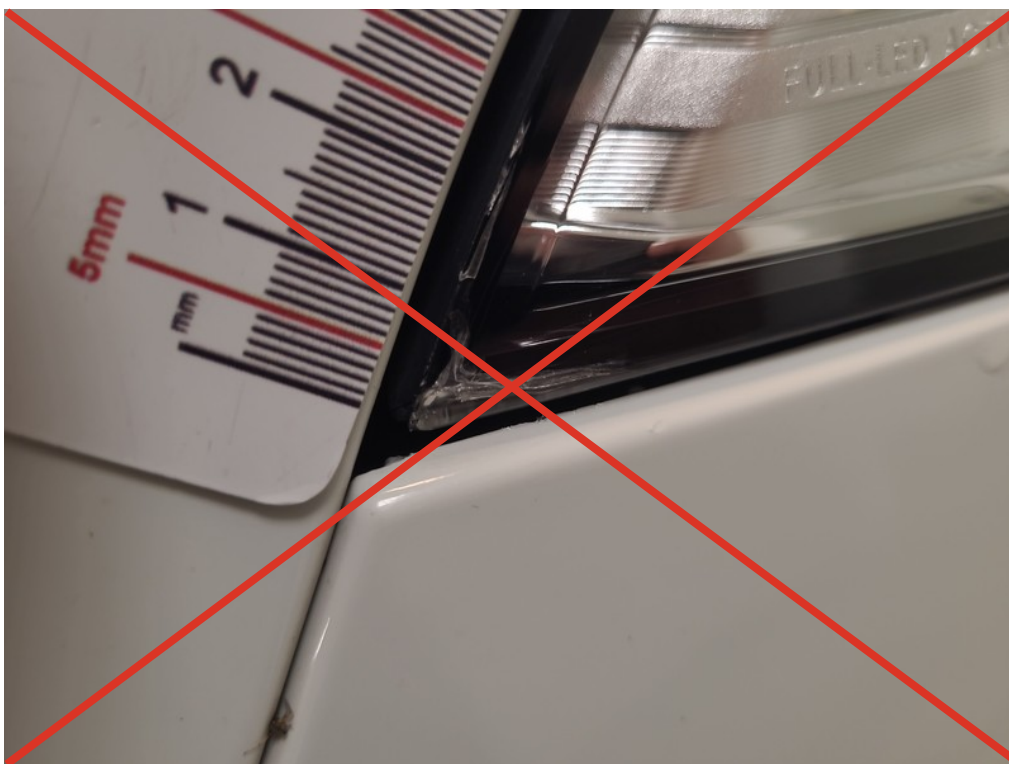
| P.č. | Poškodený diel | Druh poškodenia |
|---|---|---|
| 7 | Svetlomiet pravý | Prasklina (trhlina) |

~~7 Svetlomet pravý - Prasklina (trhlina)~~

Poznámka: Opravené

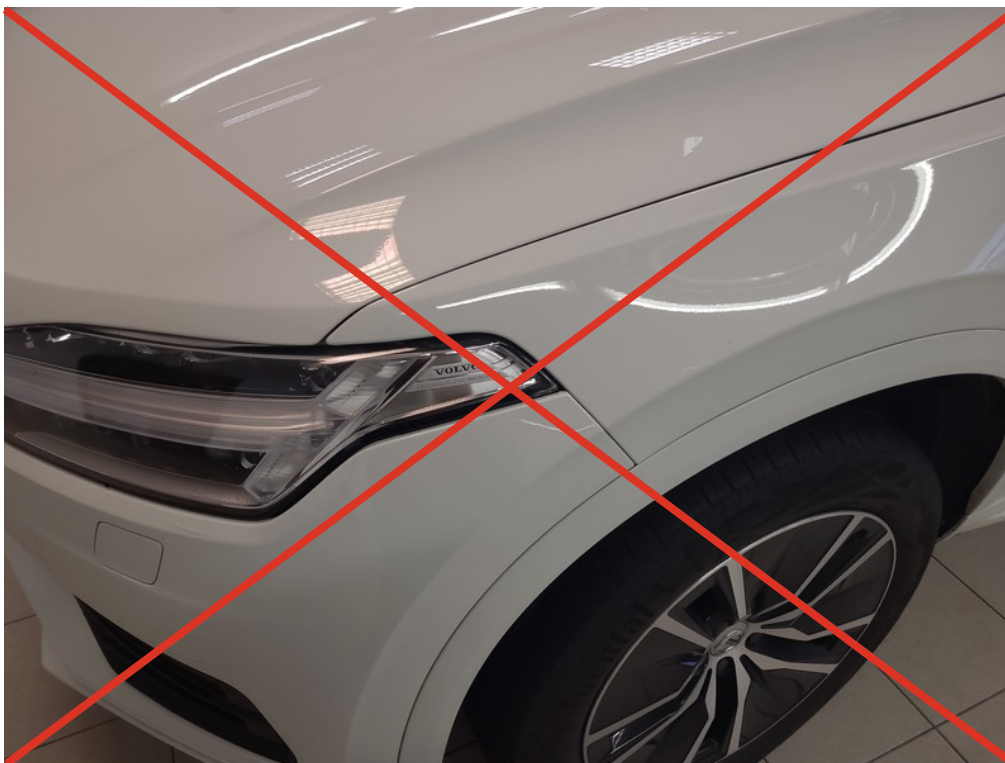
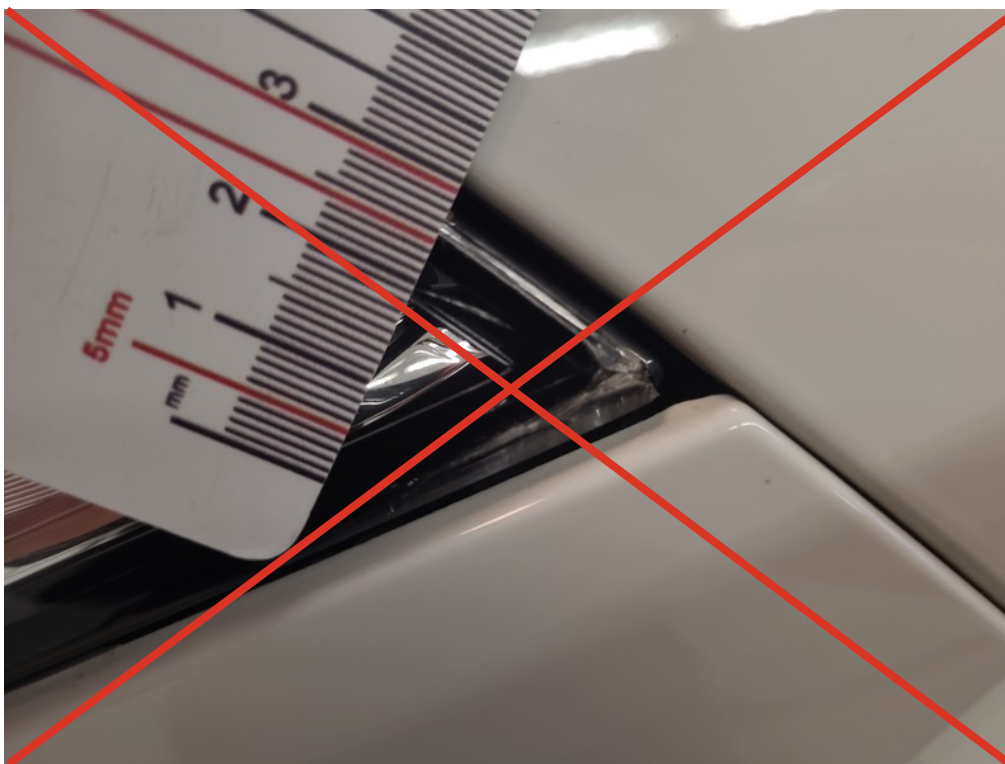
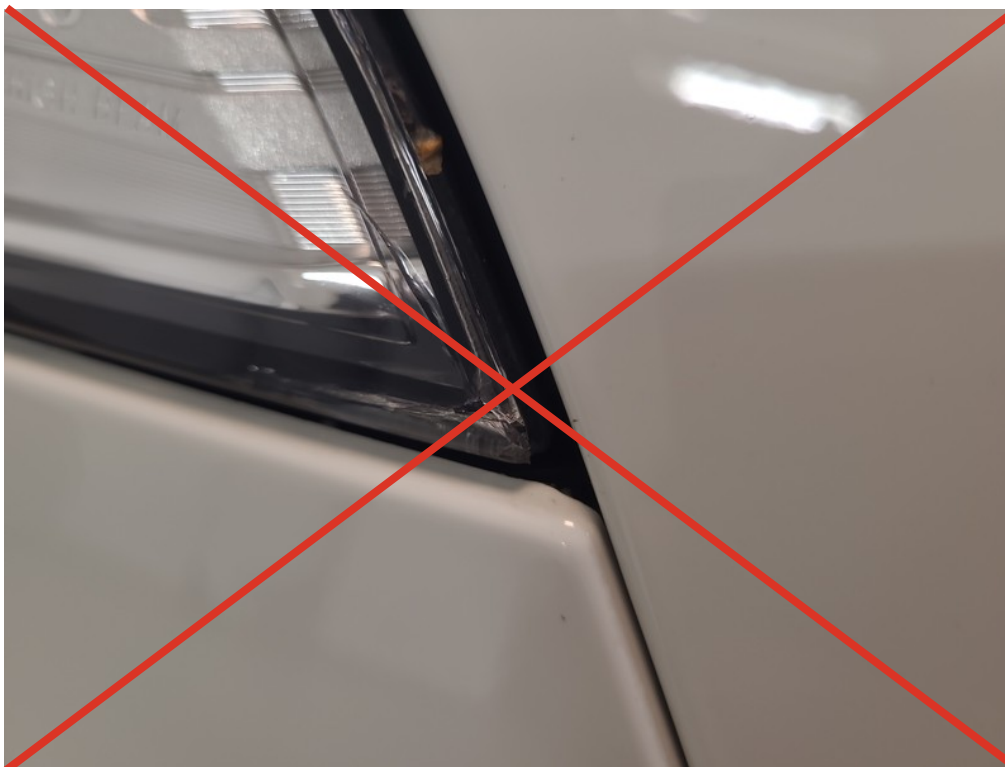
| P.č. | Poškodený diel | Druh poškodenia |
|---|---|---|
| 8 | Svetlomiet ľavý | Prasklina (trhlina) |

**8 Svetlomet ľavý - Prasklina (trhlina)**

Poznámka: Opravené

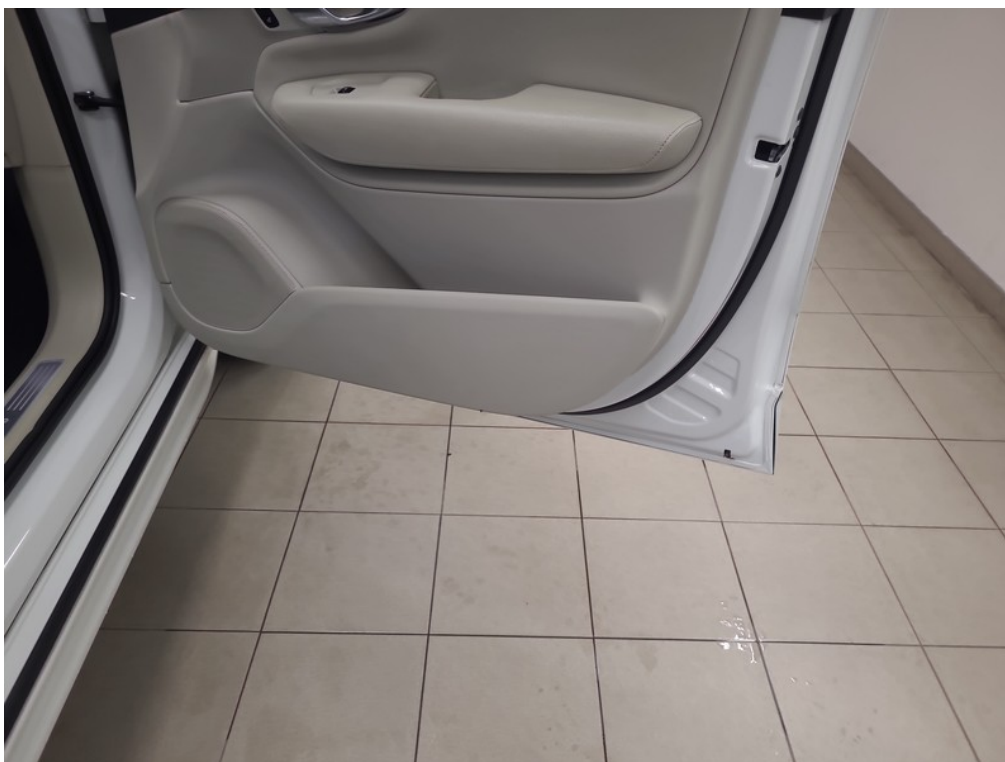
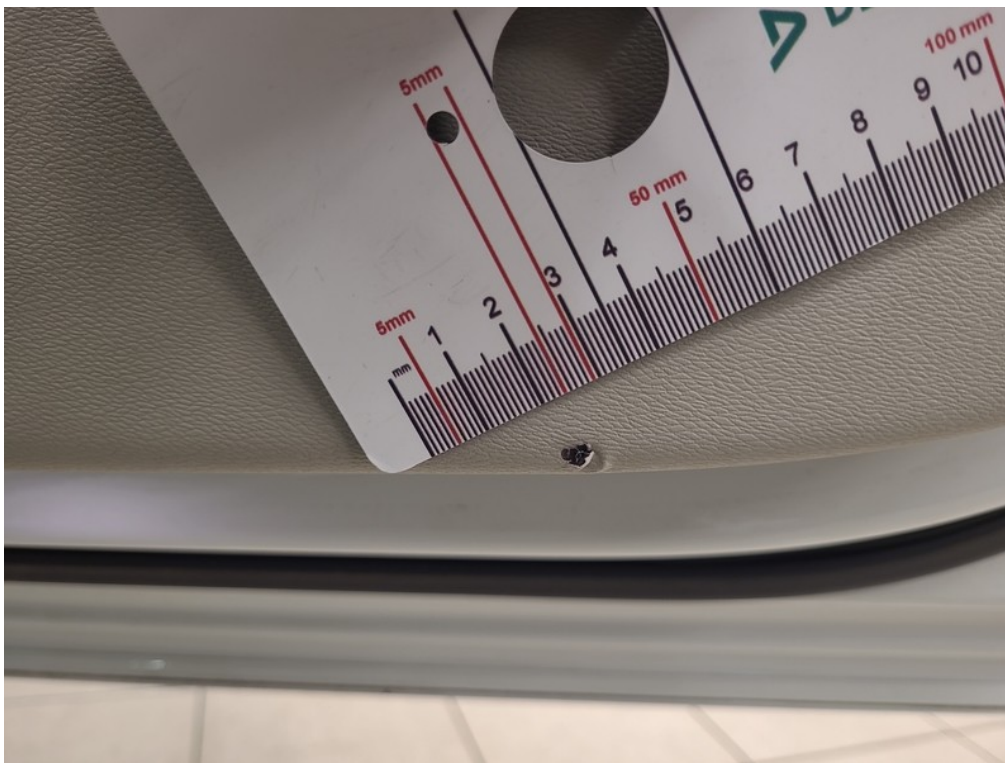
| P.č. | Poškodený diel | Druh poškodenia |
|---|---|---|
| 9 | Výplň PP dverí | štrih |

**9** Výplň PP dverí - strih  
Umiestnenie:

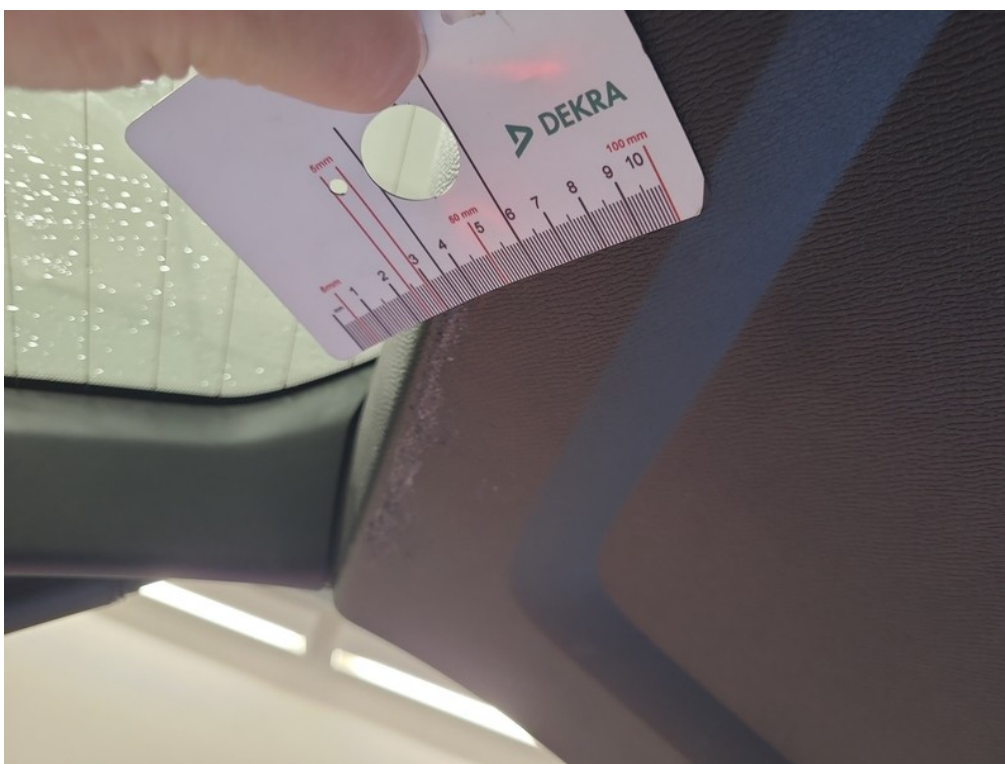
| P.č. | Poškodený diel | Druh poškodenia |
|---|---|---|
| 10 | Plastový kryt veka batož.priestoru | Škrabance |

10 **Plastový kryt veka batož.priestoru - Škrabance**  
Umiestnenie: Interiér (vnútorný priestor)

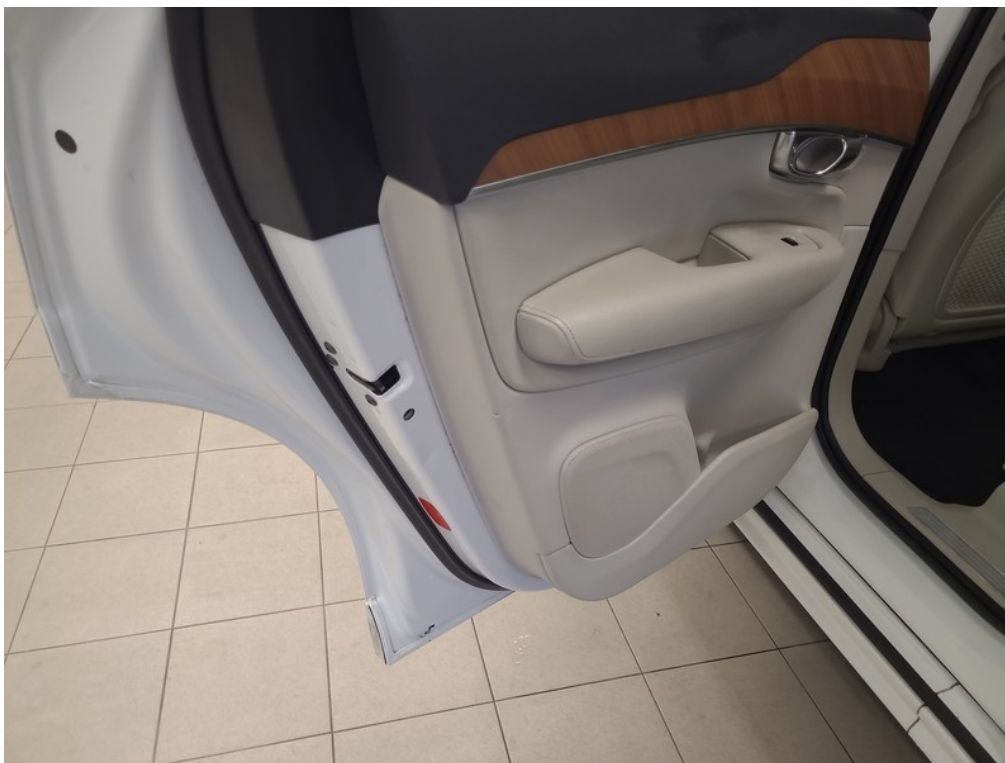
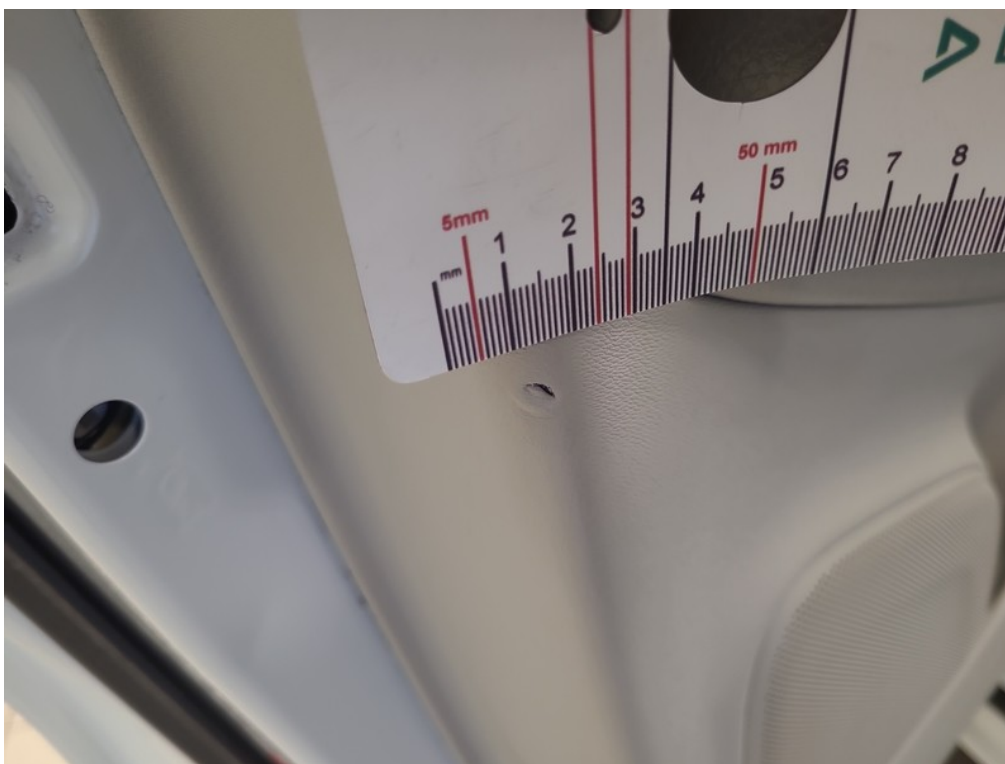
| P.č. | Poškodený diel | Druh poškodenia |
|---|---|---|
| 11 | Výplň LZ dverí | štrih |

**11** Výplň LZ dverí - strih  
Umiestnenie:

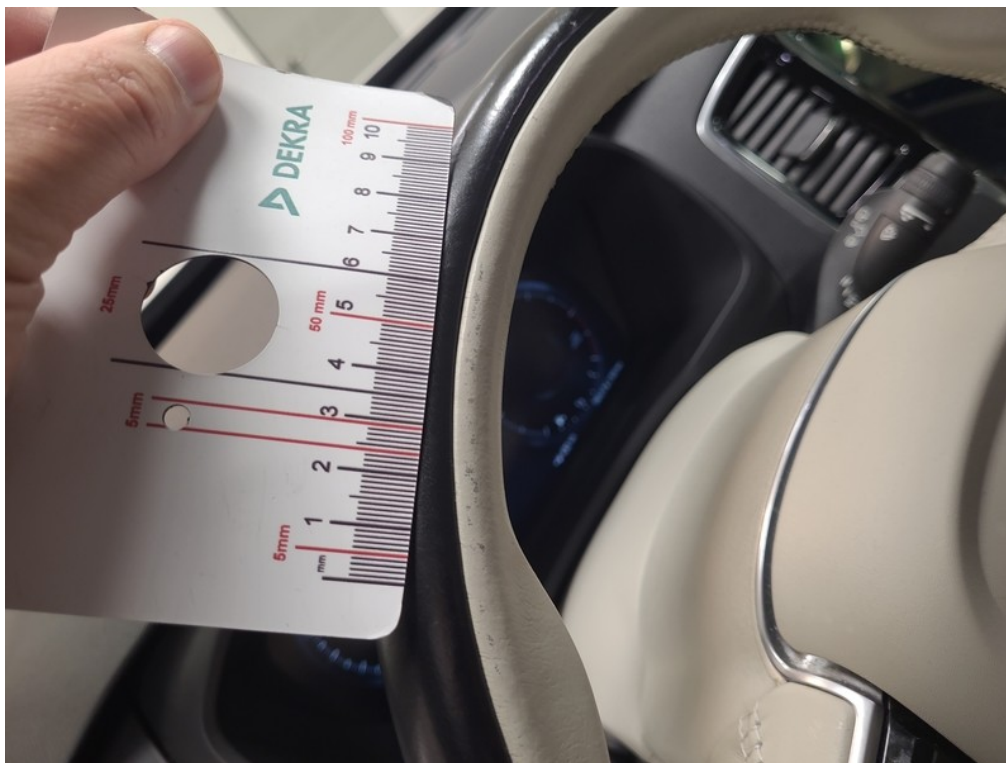
| P.č. | Poškodený diel | Druh poškodenia |
|---|---|---|
| 12 | Volant | Opotrebovanie |

12 **Volant - Opatrebovanie**  
Umiestnenie:
