**DEKRA Slovensko s.r.o.**  
Panónska cesta 47  
851 04 Bratislava

**Tatra-Leasing, s.r.o.**  
Hodžovo nám. 3  
811 06 Bratislava

#### ÚDAJE O VOZIDLE

| Evidenčné číslo: | <b>BT576HD</b> | VIN: | U5YPX81GDNL037739 |

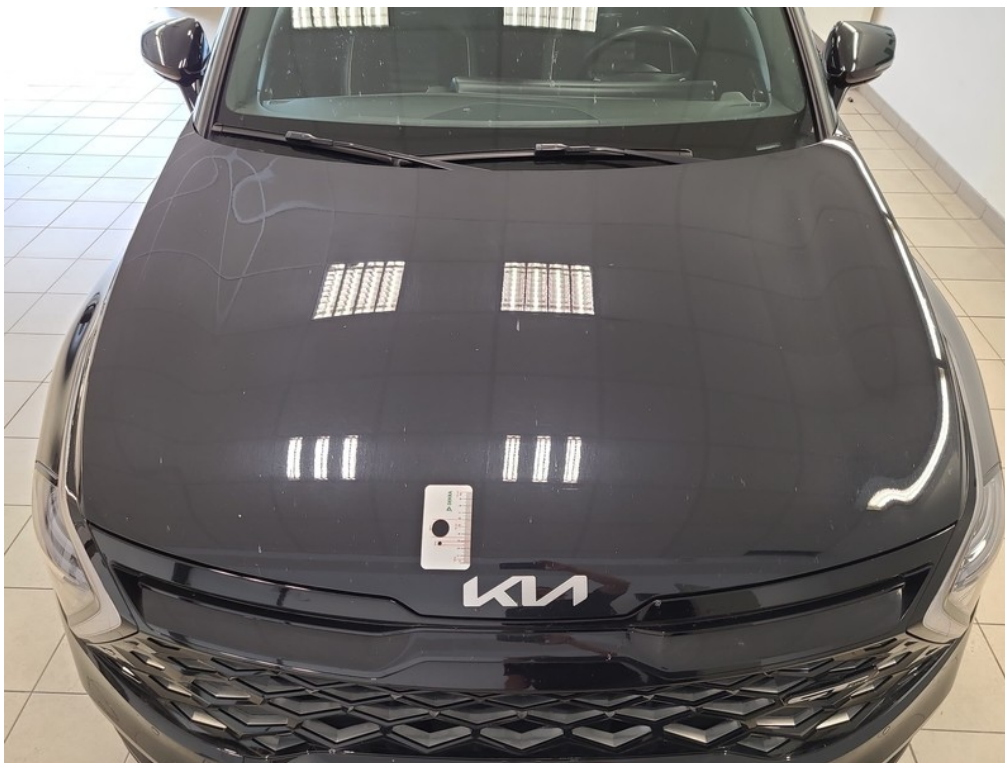
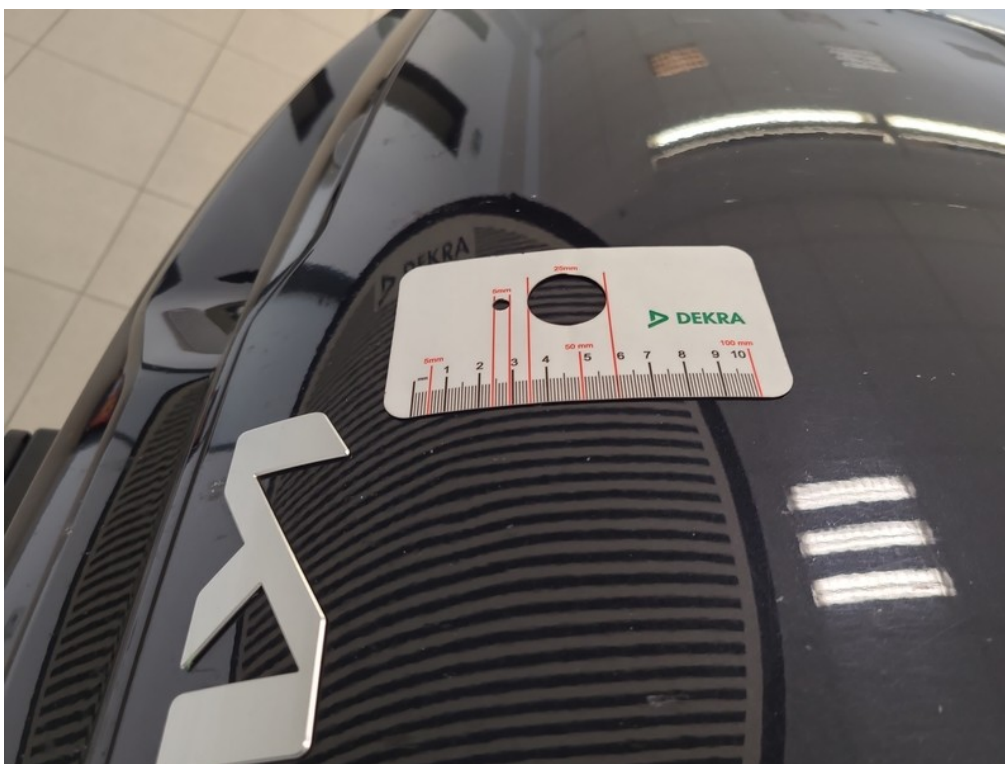
| P.č. | Poškodený diel | Druh poškodenia |
|---|---|---|
| 1 | Predná kapota | Deformácia |

**1 Predná kapota - Deformácia**  
Umiestnenie:

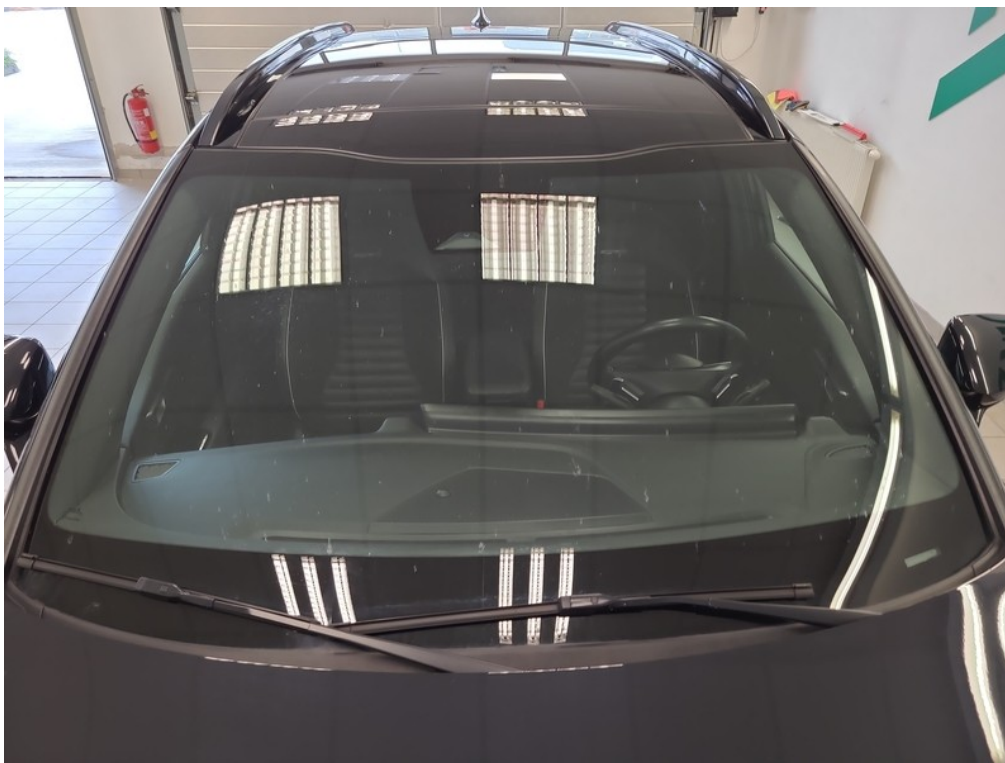
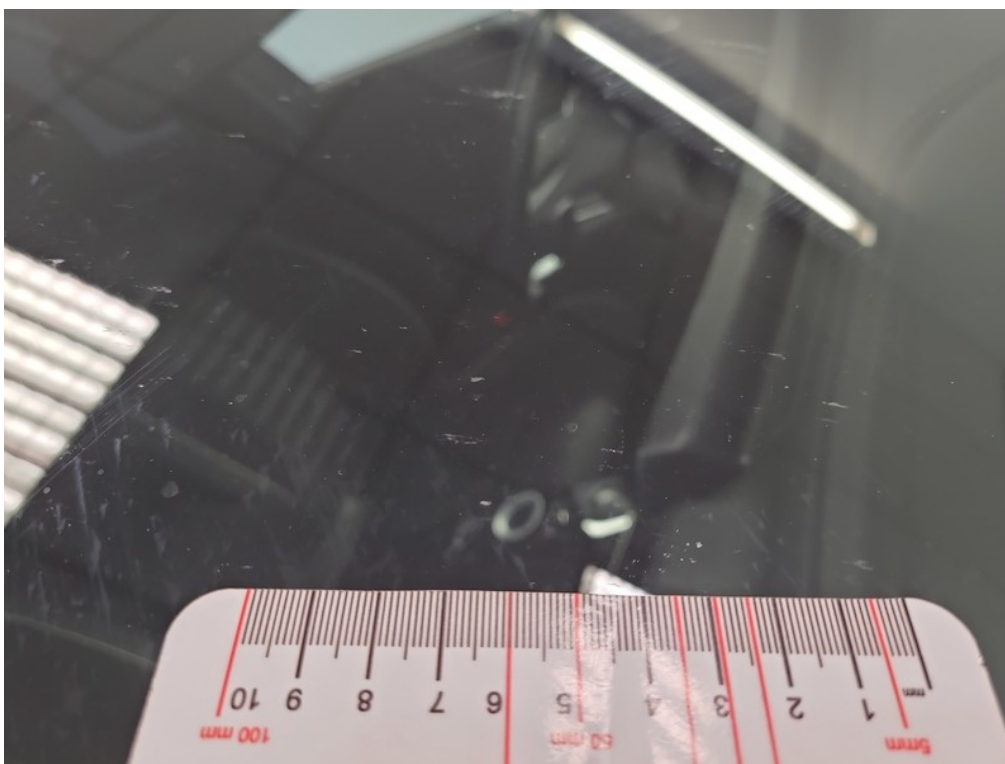
| P.č. | Poškodený diel | Druh poškodenia |
|---|---|---|
| 2 | Čelné sklo | Poškodenie od odletujúcich kameňov |

**2 Čelné sklo - Poškodenie od odletujúcich kameňov**  
Umiestnenie: Exteriér (vonkajší priestor)

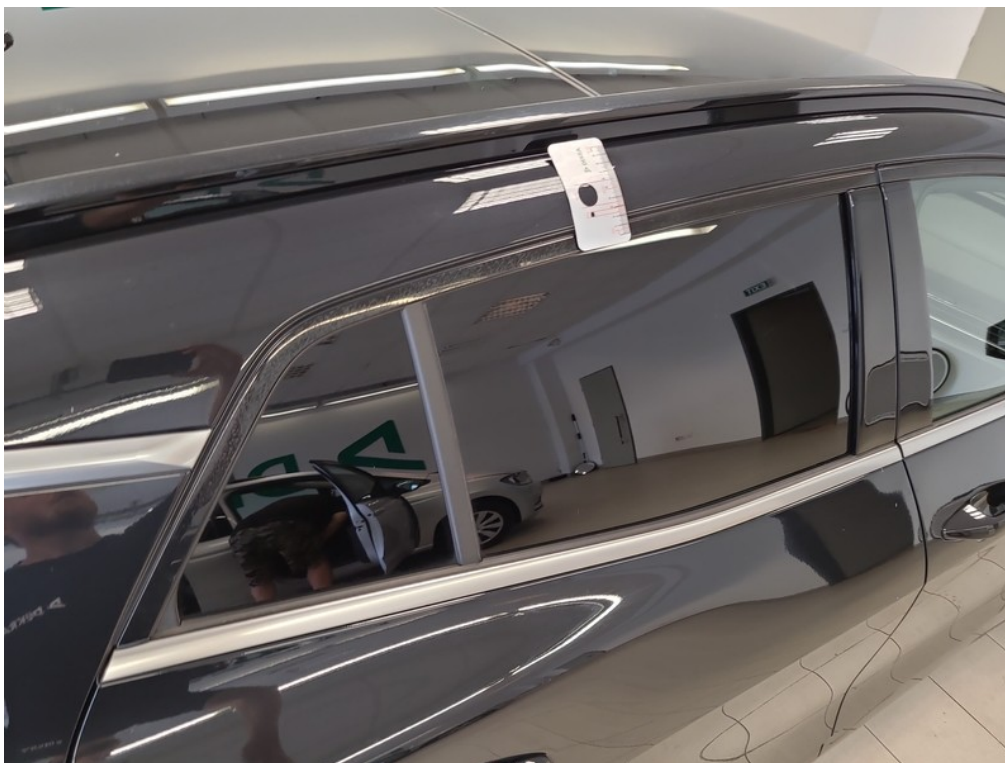
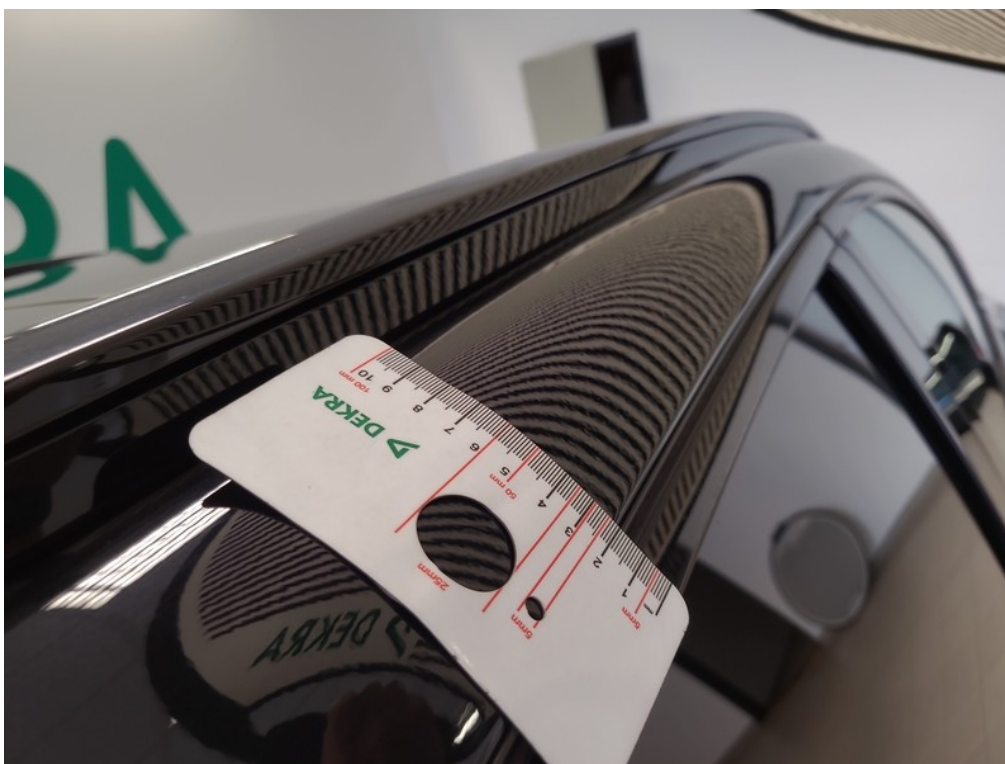
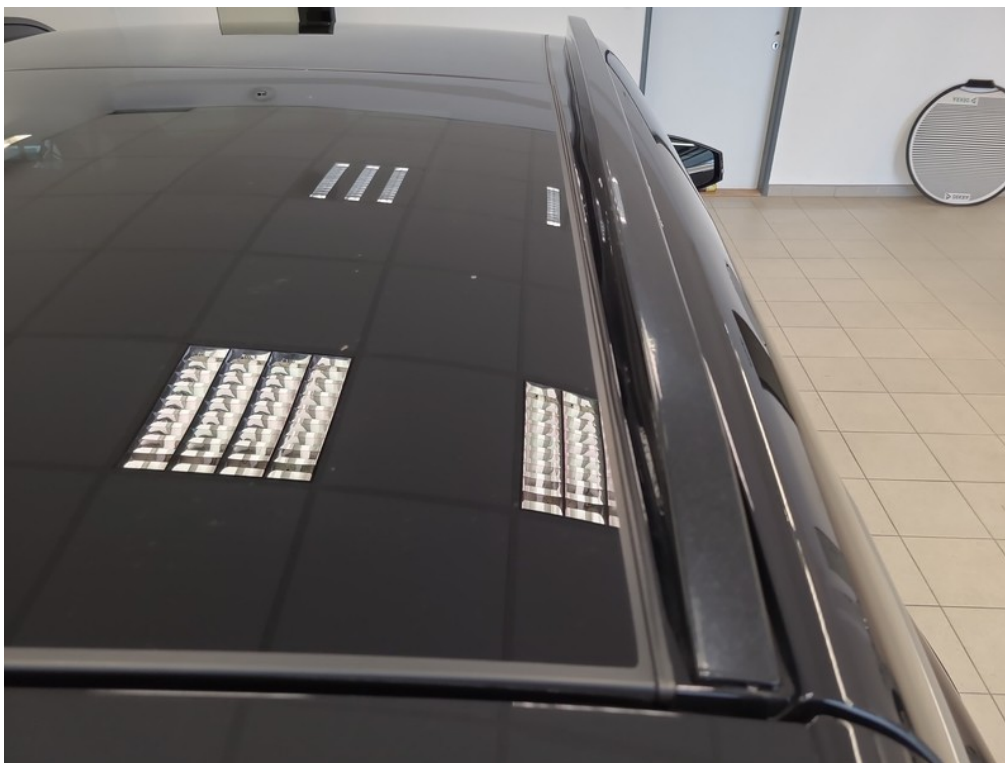
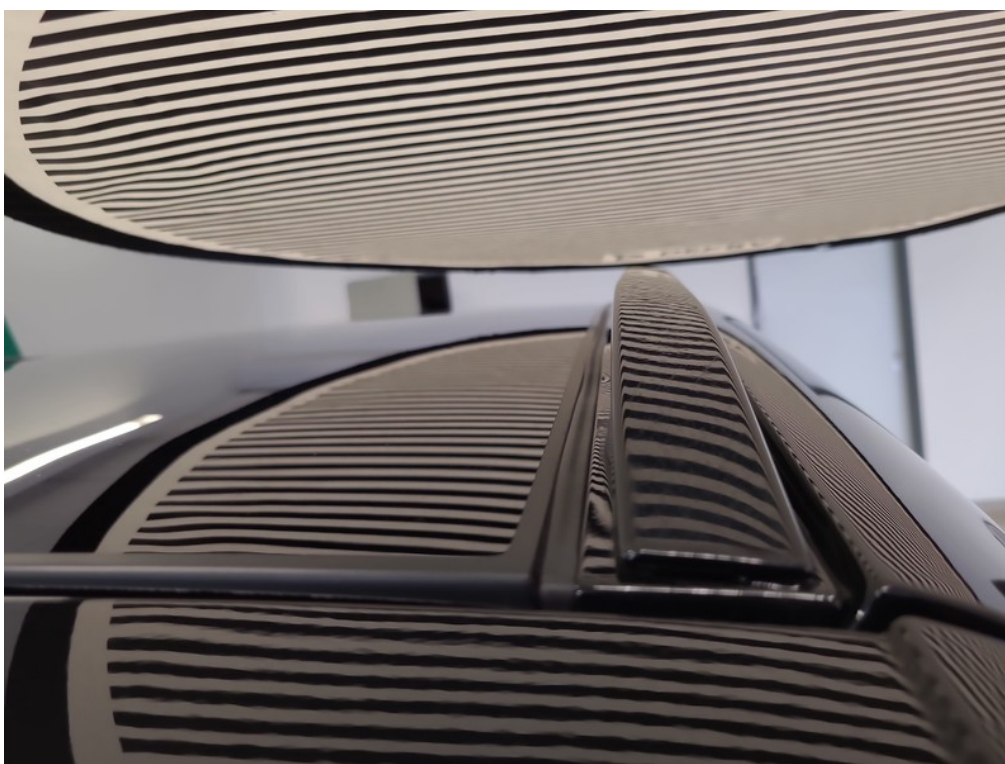
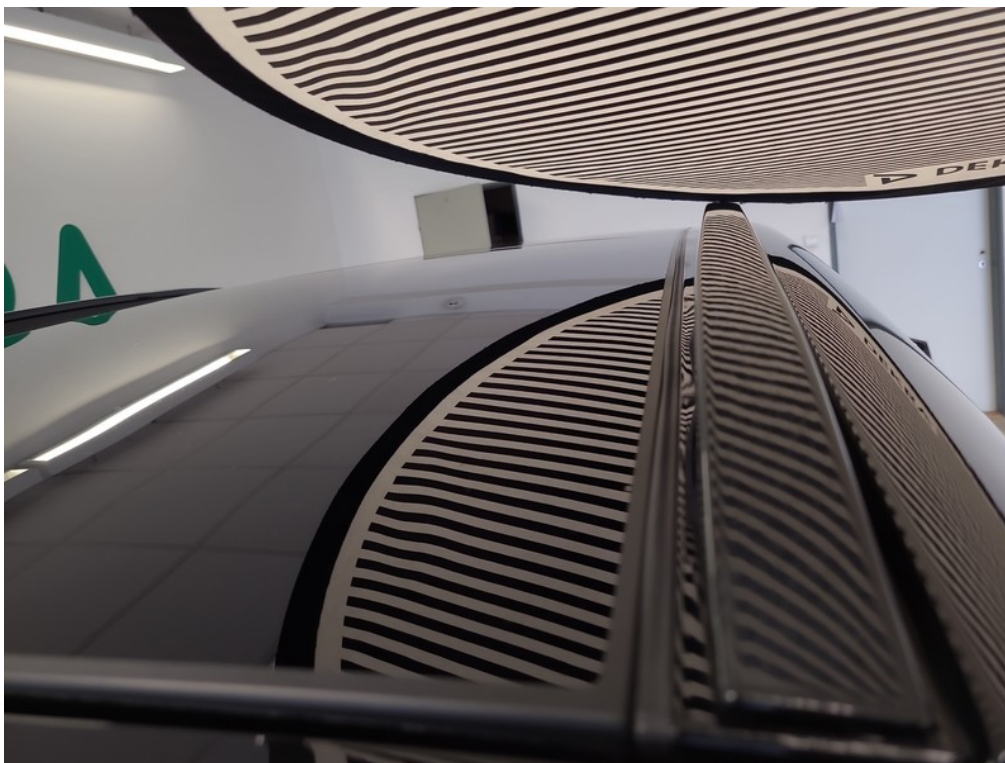
| P.č. | Poškodený diel | Druh poškodenia |
|---|---|---|
| 3 | Rám dverí pravý | Deformácia |

**3 Rám dverí pravý - Deformácia**  
Umiestnenie:

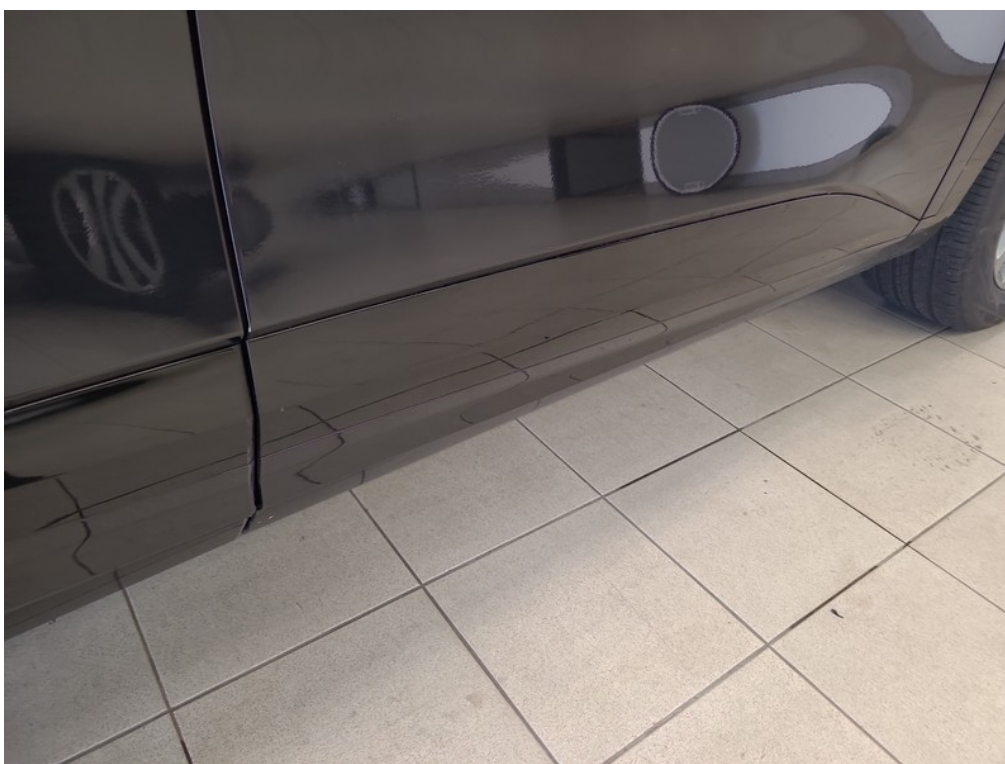
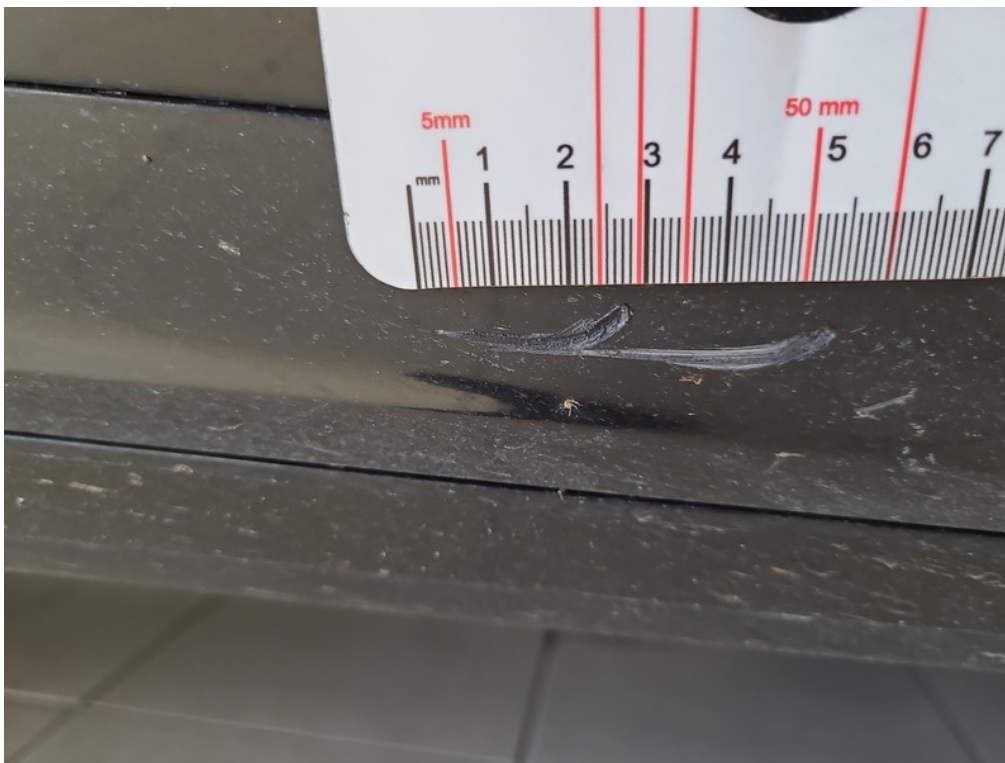
| P.č. | Poškodený diel | Druh poškodenia |
|---|---|---|
| 4 | Ozdobná lišta PP dverí spodná | Škrabance |

**4 Ozdobná lišta PP dverí spodná - Škrabance**  
Umiestnenie: Exteriér (vonkajší priestor)

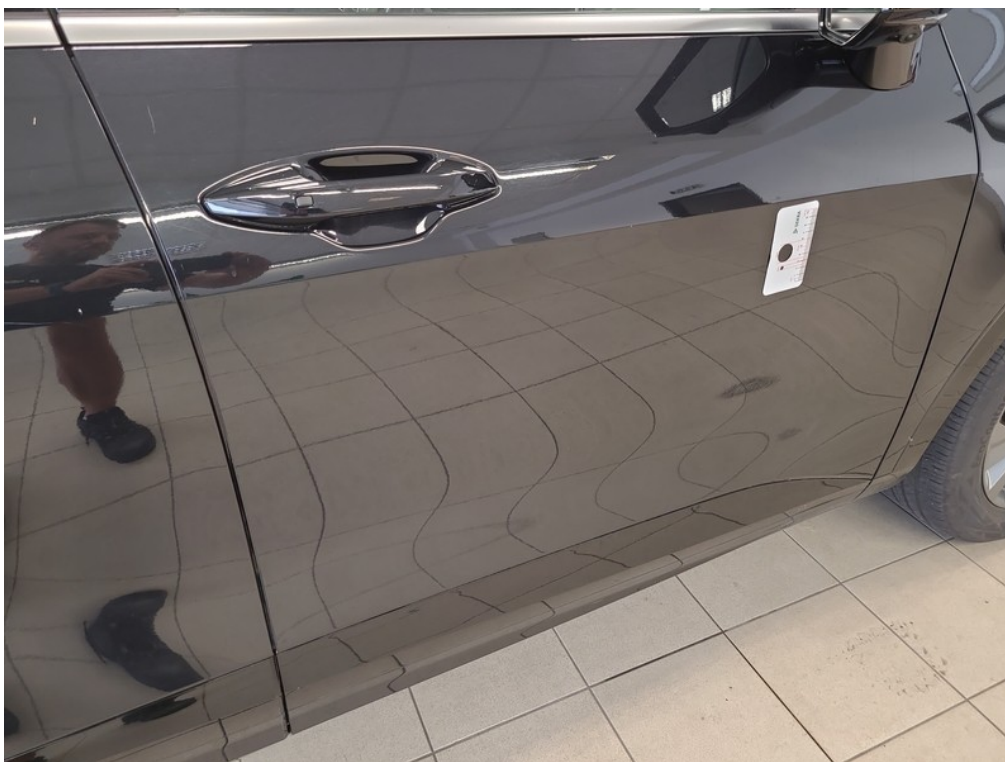
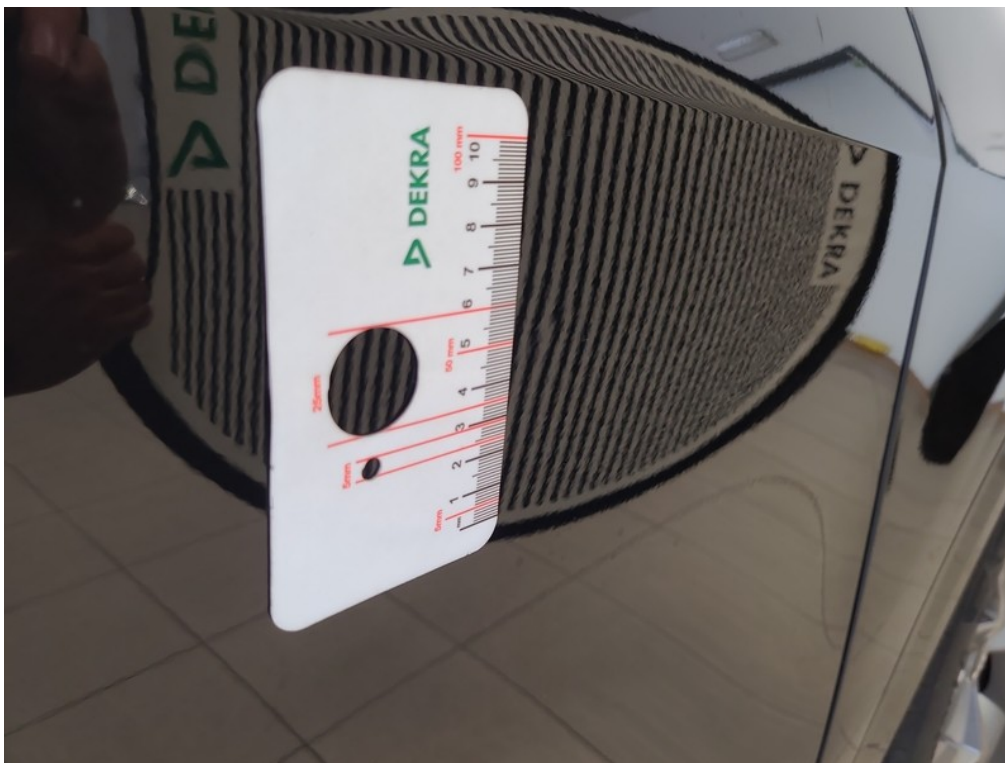
| P.č. | Poškodený diel | Druh poškodenia |
|---|---|---|
| 5 | Dvere predné pravé | Deformácia |

**5 Dvere predné pravé - Deformácia**

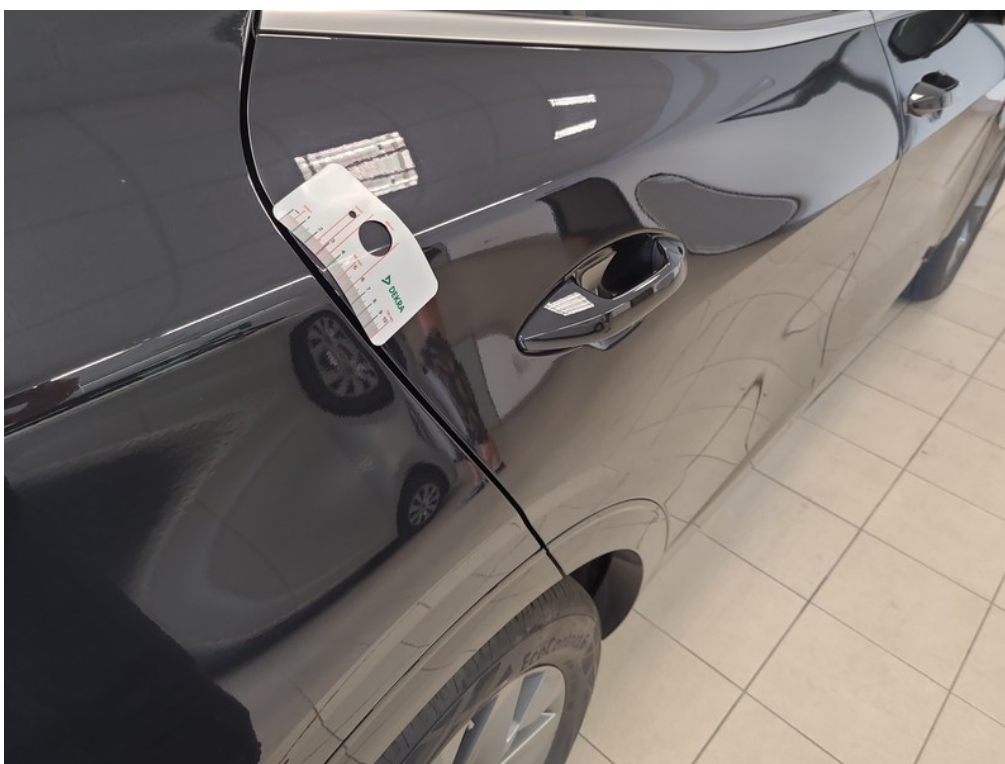
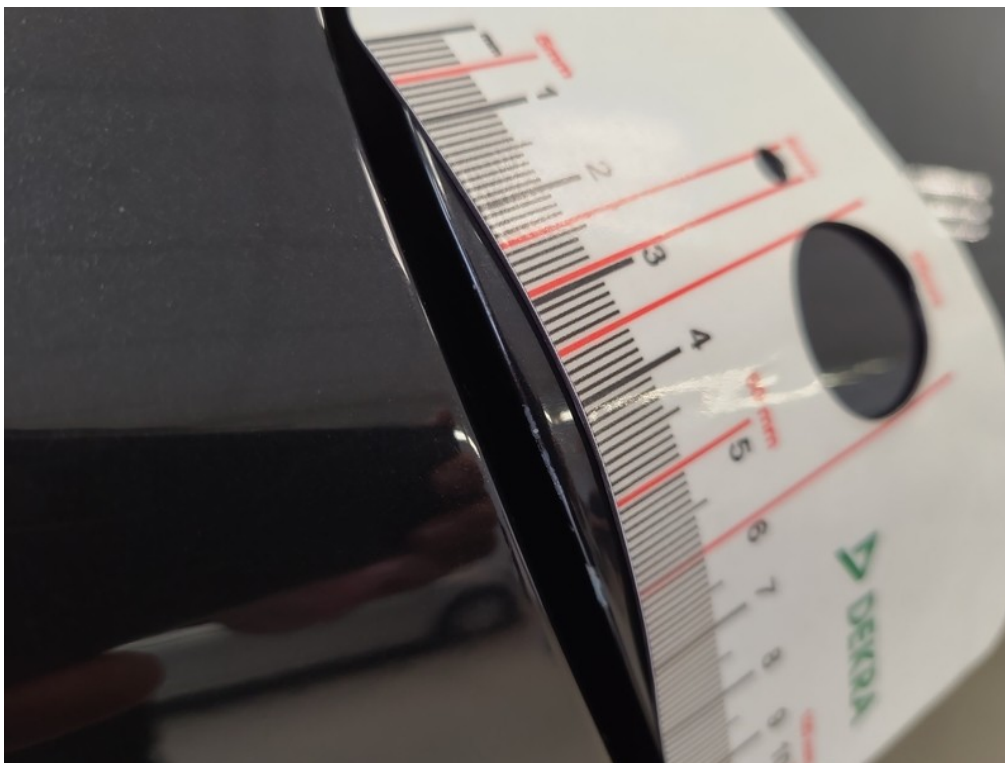
| P.č. | Poškodený diel | Druh poškodenia |
|---|---|---|
| 6 | Hrana pravých zadných dverí | Škrabance |

**6 Hrana pravých zadných dverí - Škrabance**  
Umiestnenie: Exteriér (vonkajší priestor)

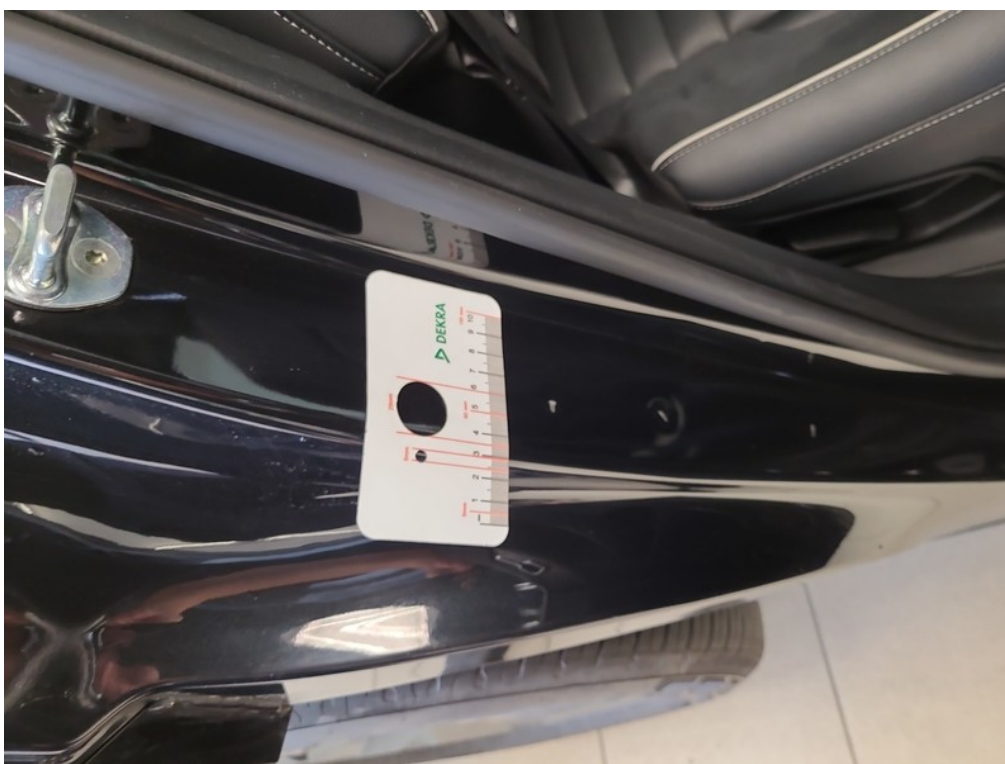
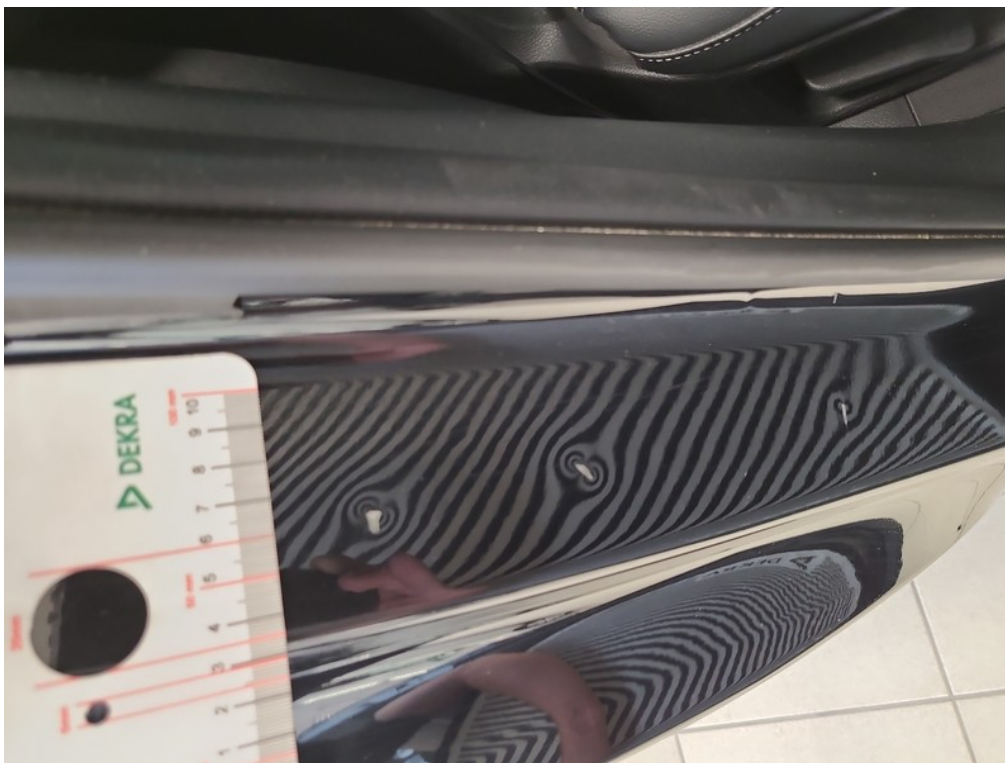
| P.č. | Poškodený diel | Druh poškodenia |
|---|---|---|
| 7 | C stĺpik pravý | Deformácia |

**7 C stĺpik pravý - Deformácia**  
Umiestnenie:

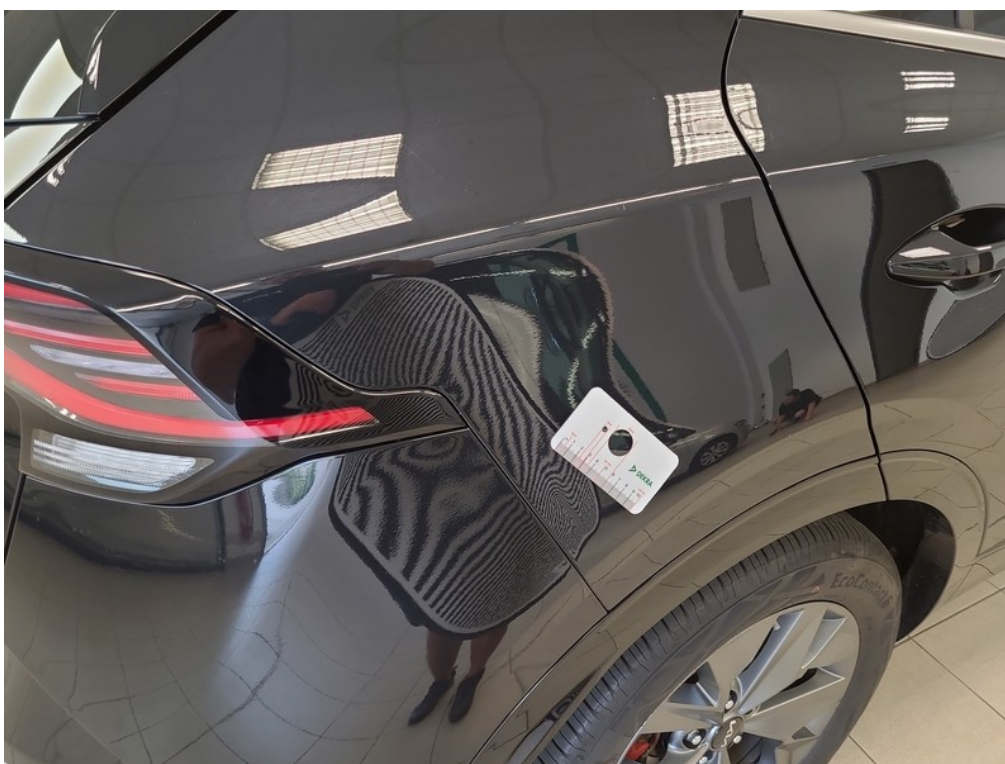
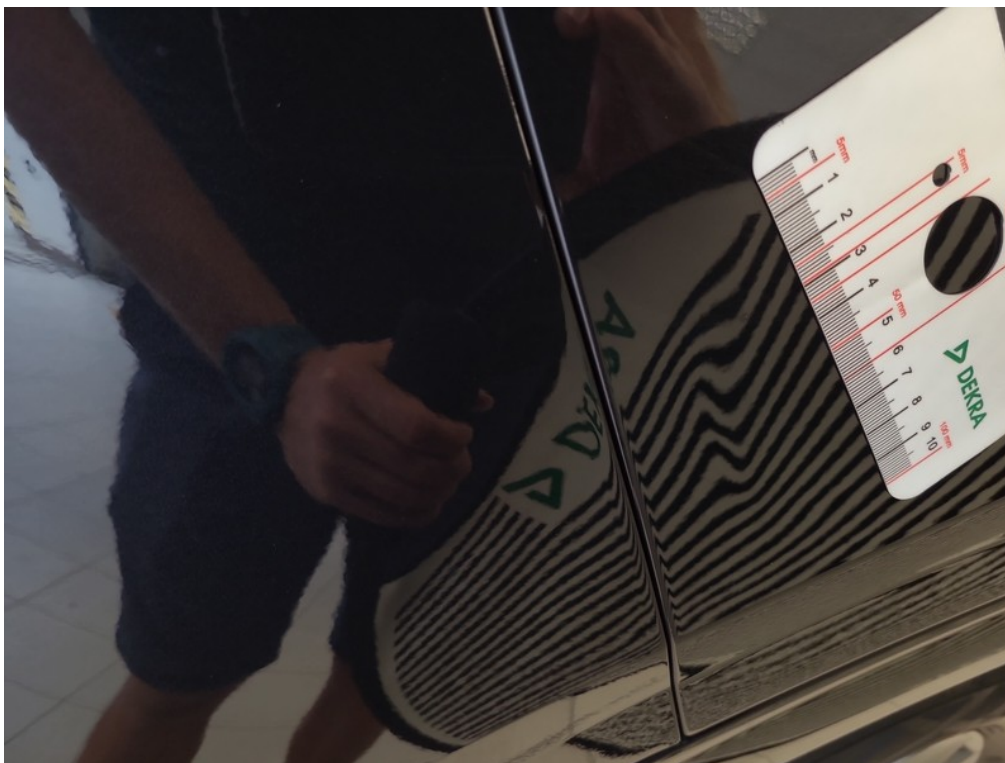
| P.č. | Poškodený diel | Druh poškodenia |
|---|---|---|
| 8 | Bočnica zadná pravá | Deformácia |

**8 Bočnica zadná pravá - Deformácia**  
Umiestnenie: Exteriér (vonkajší priestor)

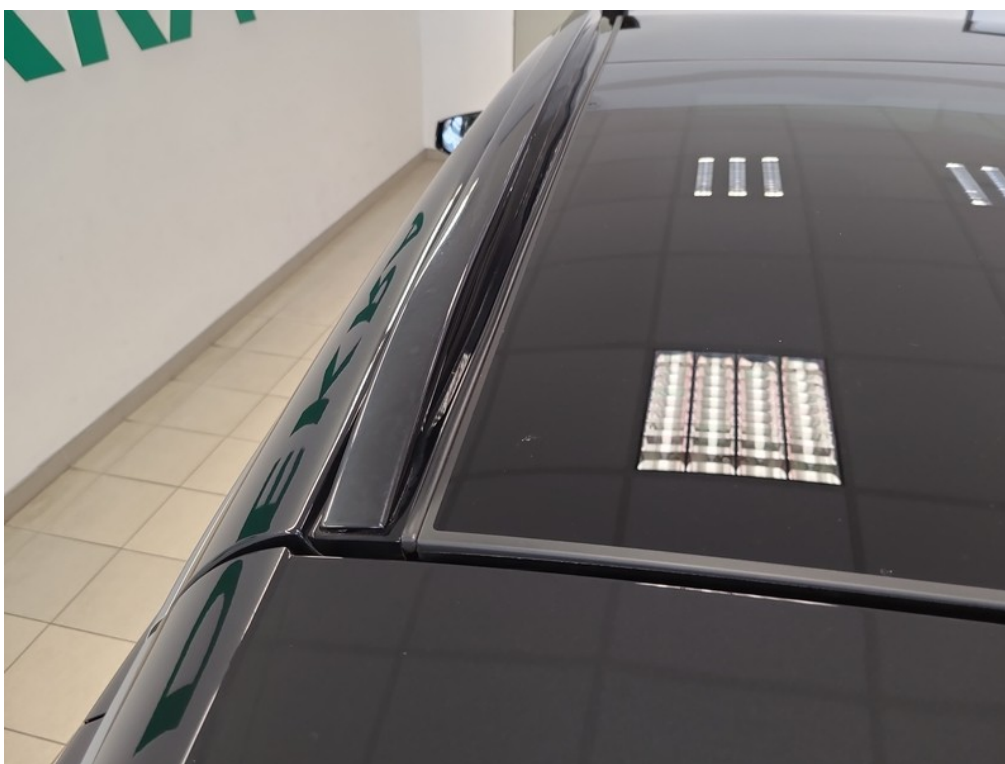
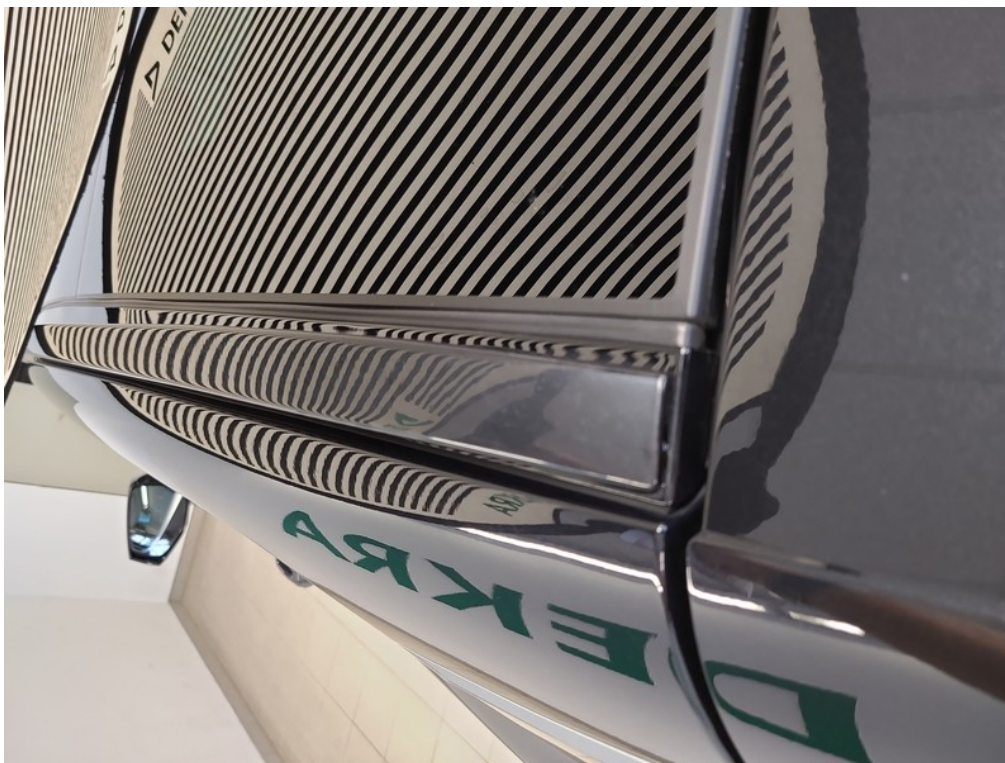
| P.č. | Poškodený diel | Druh poškodenia |
|---|---|---|
| 9 | Rám dverí ľavý | Deformácia |

9 Rám dverí ľavý - Deformácia  
Umiestnenie:

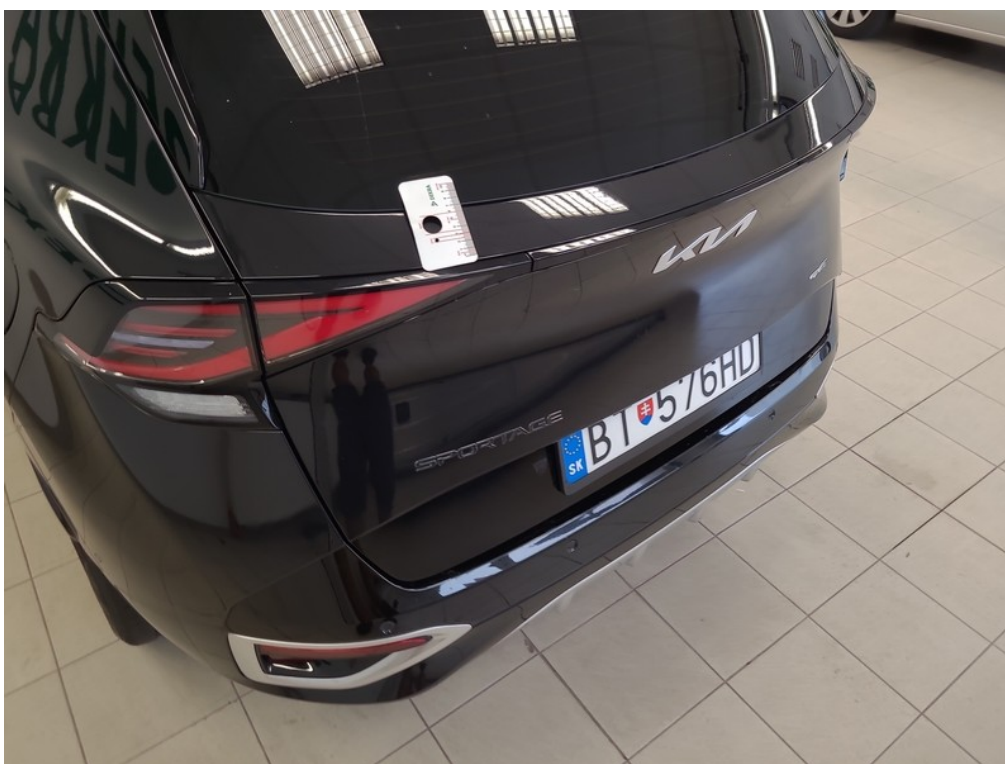
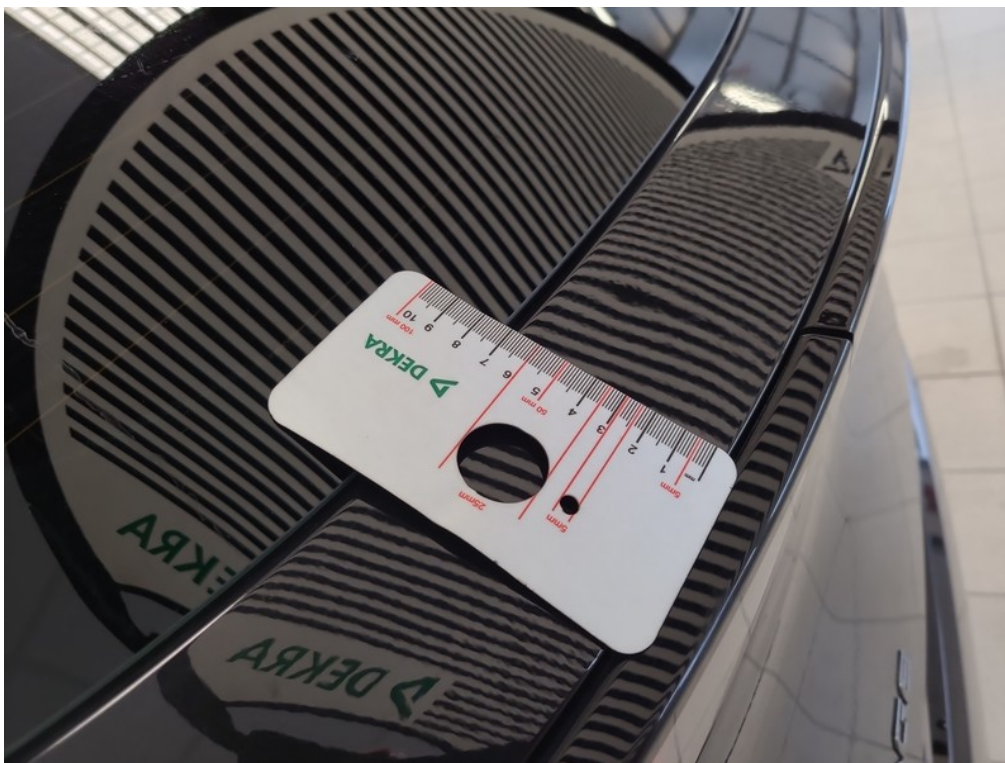
| P.č. | Poškodený diel | Druh poškodenia |
|---|---|---|
| 10 | Veko batož.priestoru | Deformácia |

10 Veko batož.priestoru - Deformácia  
Umístění: Exteriér (vonkajší priestor)

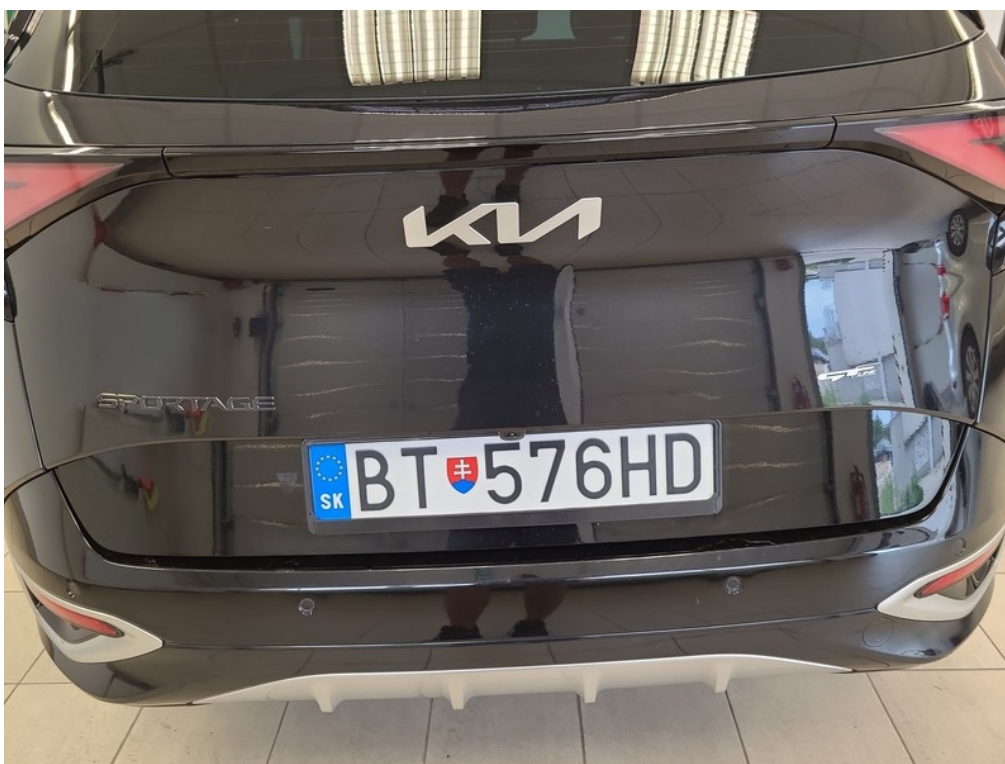
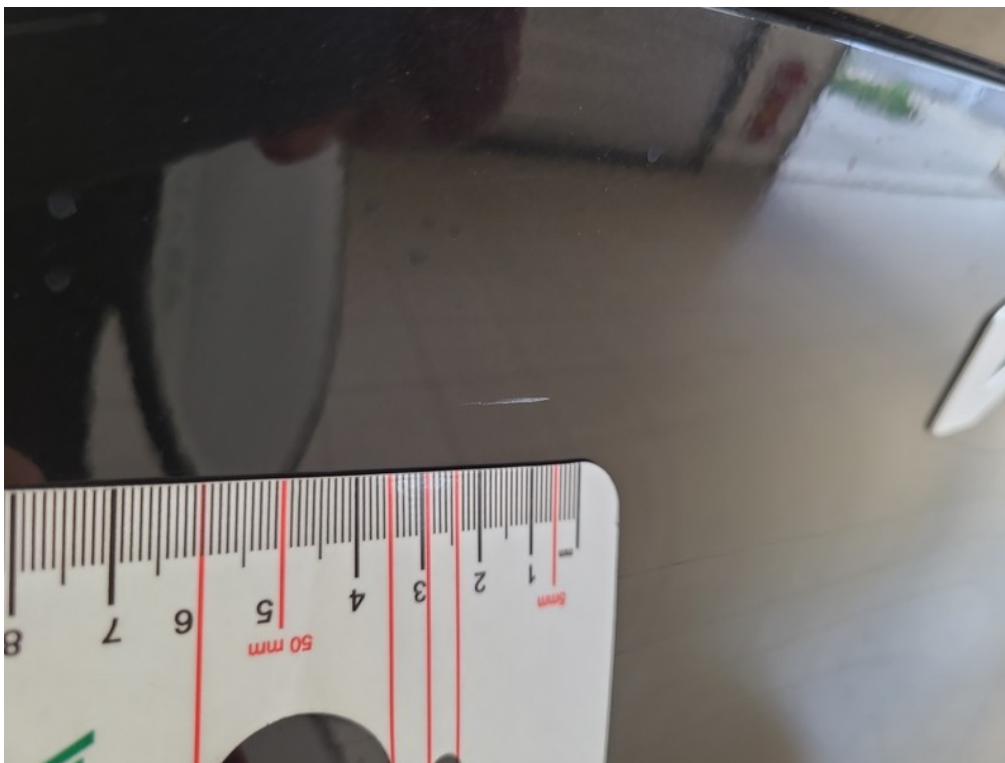
| P.č. | Poškodený diel | Druh poškodenia |
|---|---|---|
| 11 | Veko batož.priestoru | Škrabance |

**11 Veko batož.priestoru - Škrabance**  
Umiestnenie: Exteriér (vonkajší priestor)

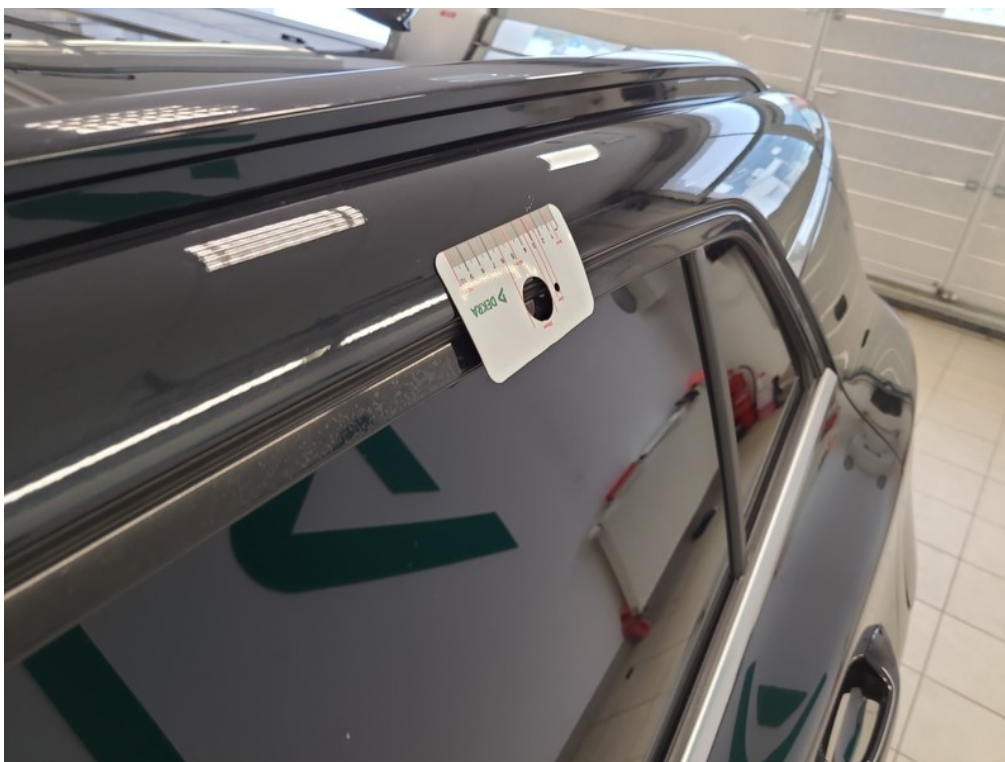
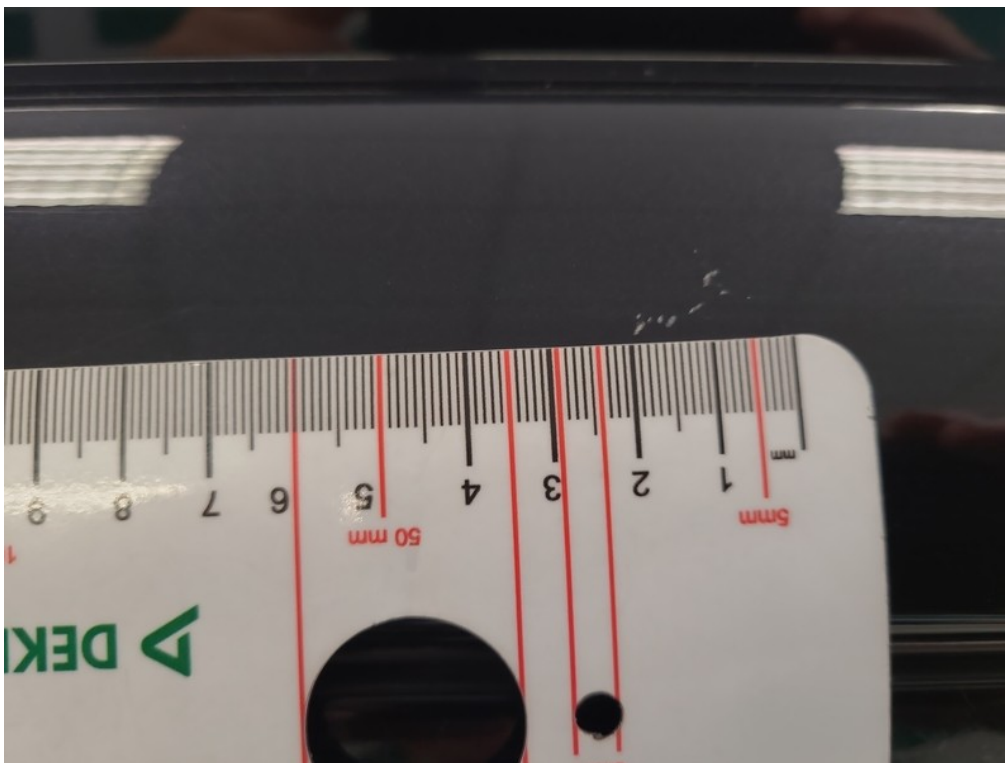
| P.č. | Poškodený diel | Druh poškodenia |
|---|---|---|
| 12 | Rám dverí ľavý | Škrabance |

**12** Rám dverí ľavý - Škrabance  
Umiestnenie:
