**DEKRA Slovensko s.r.o.**  
Panónska cesta 47  
851 04 Bratislava

**Tatra-Leasing, s.r.o.**  
Hodžovo nám. 3  
811 06 Bratislava

#### ÚDAJE O VOZIDLE

| Evidenčné číslo: | <b>BT576HD</b> | VIN: | U5YPX81GDNL037739 |

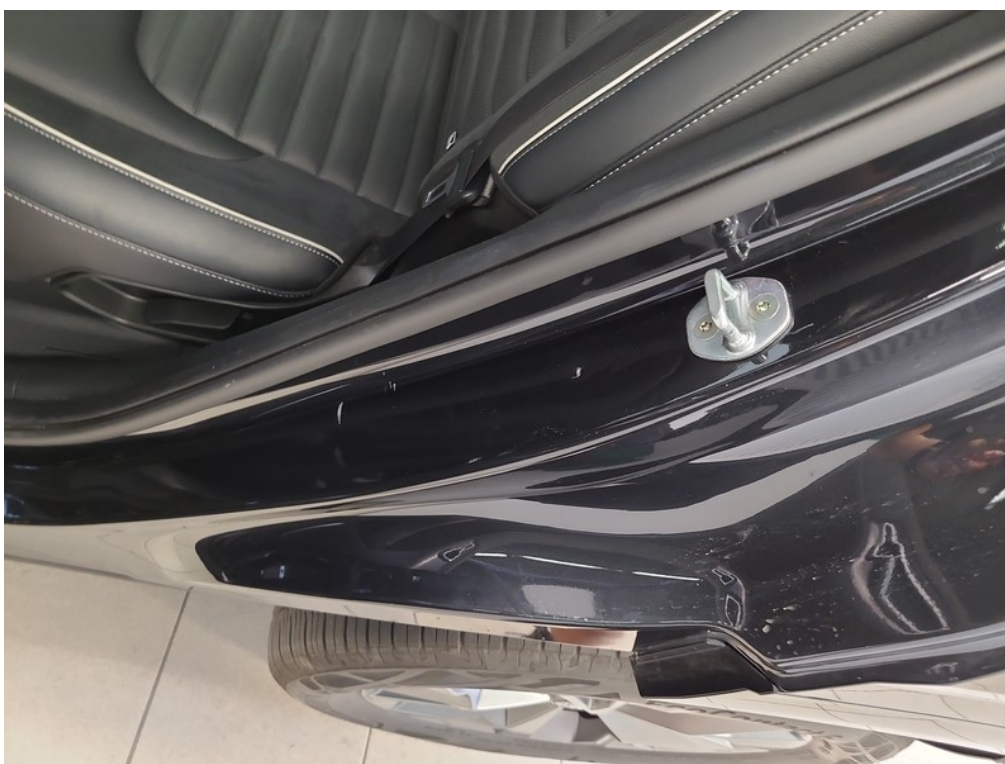
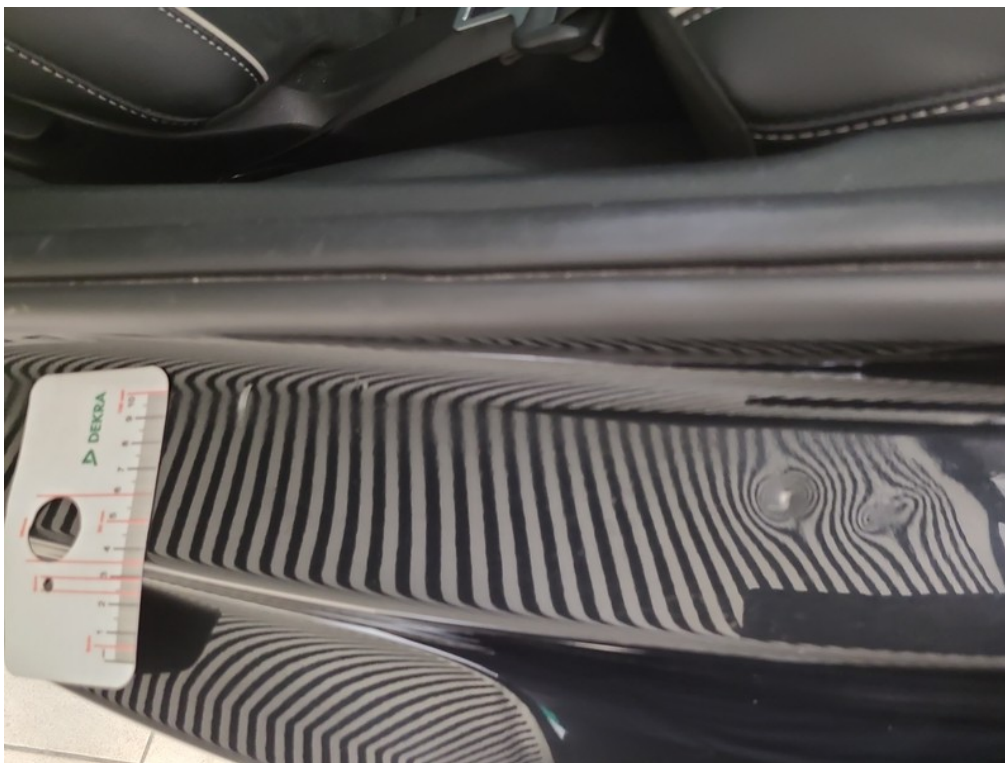
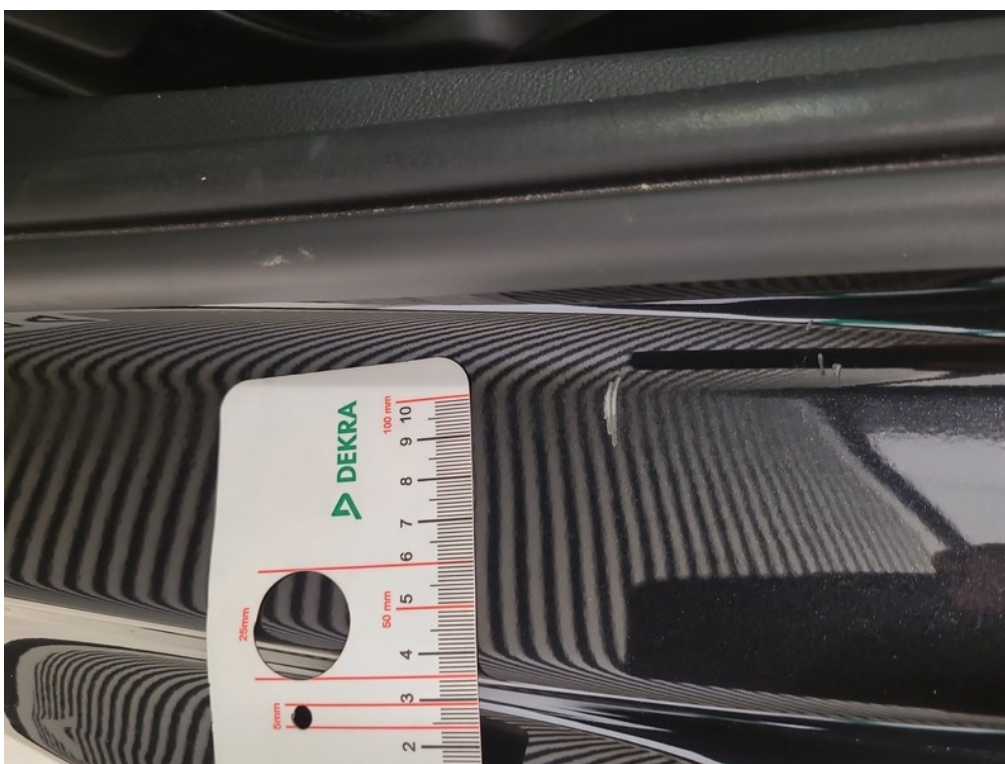
| P.č. | Poškodený diel | Druh poškodenia |
|---|---|---|
| 13 | C stĺpik ľavý | Deformácia |

**13** C stĺpik ľavý - Deformácia  
Umiestnenie:

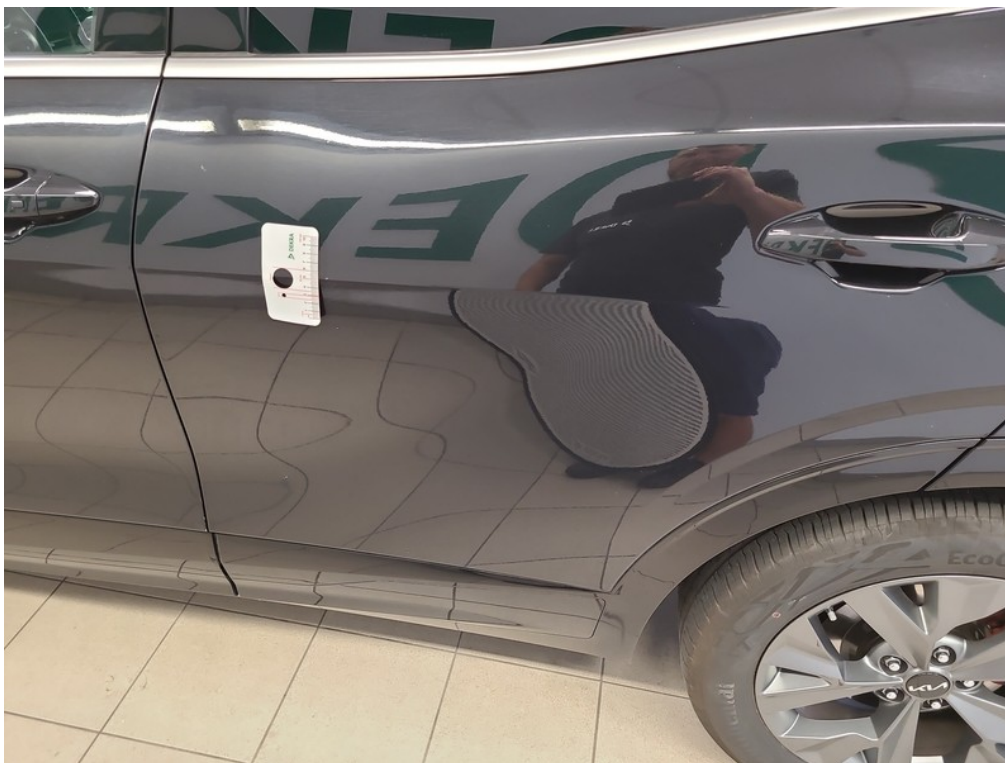
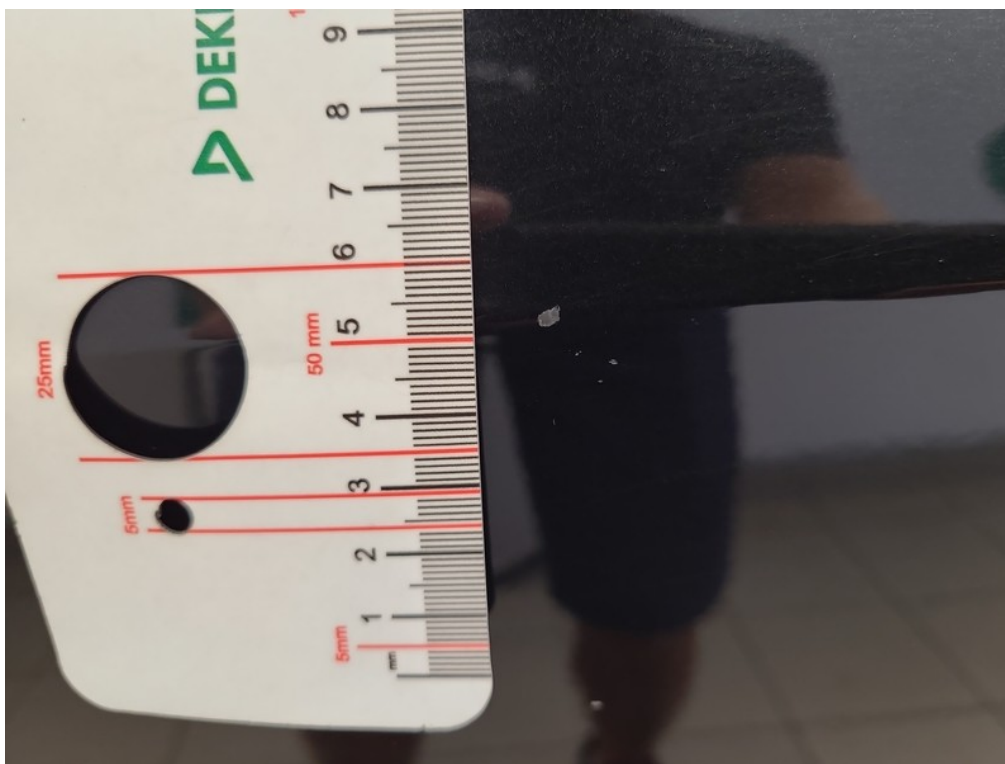
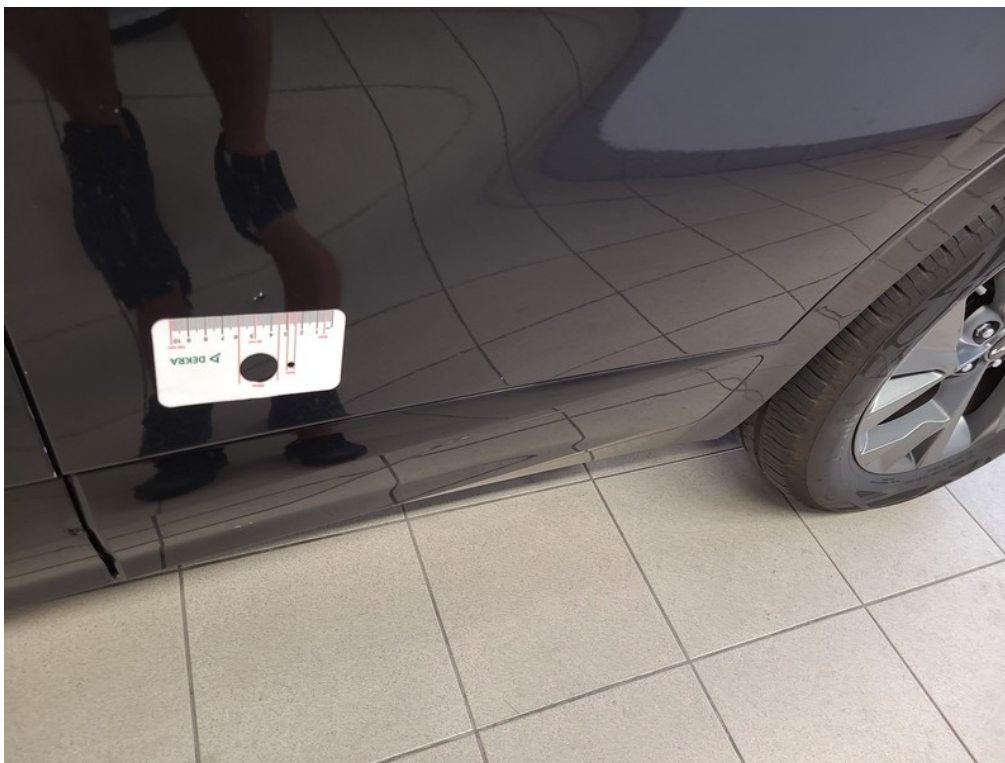
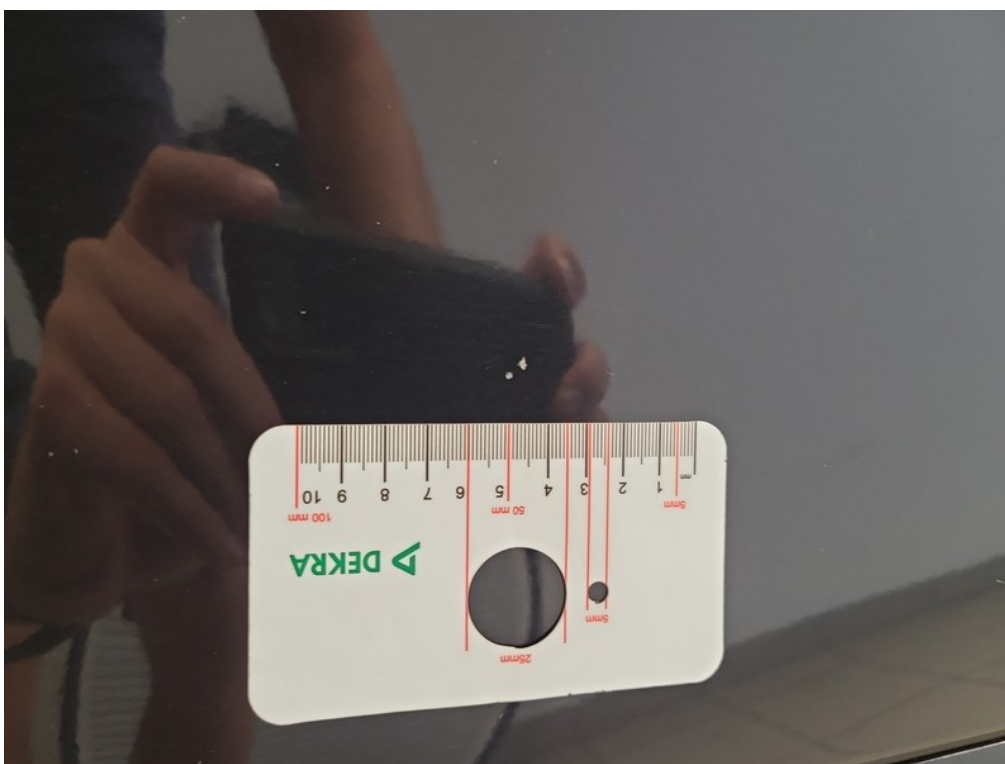
| P.č. | Poškodený diel | Druh poškodenia |
|---|---|---|
| 14 | Dvere zadné ľavé | Poškodenie od odletujúcich kameňov |

**14 Dvere zadné ľavé - Poškodenie od odletujúcich kameňov**  
Umiestnenie: Exteriér (vonkajší priestor)

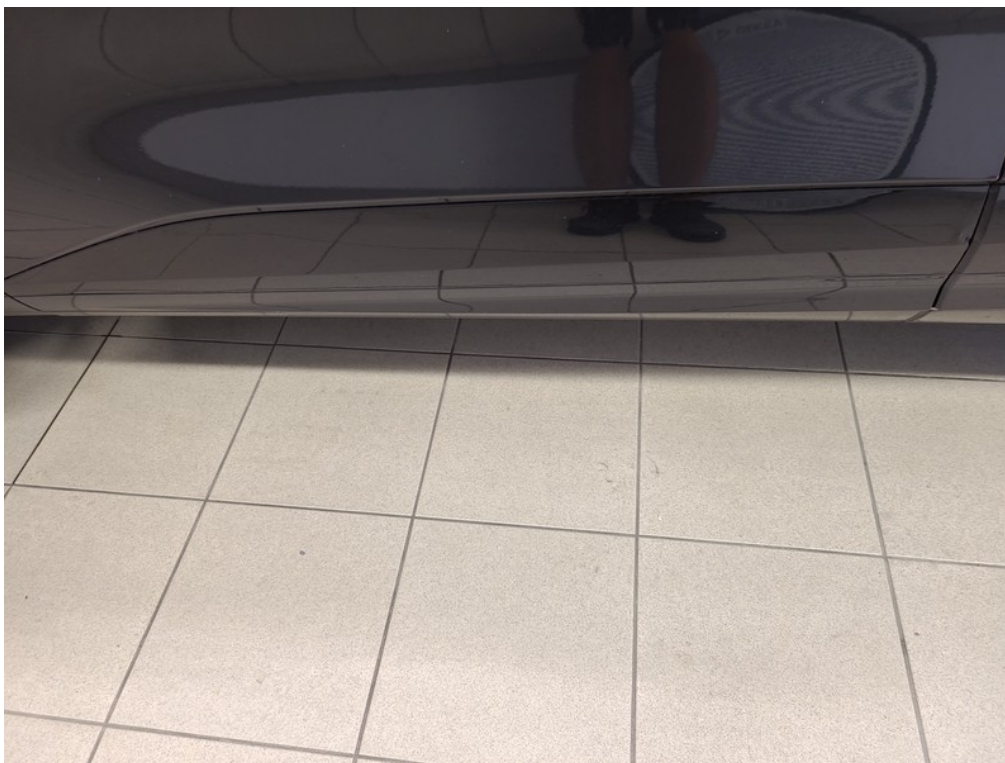
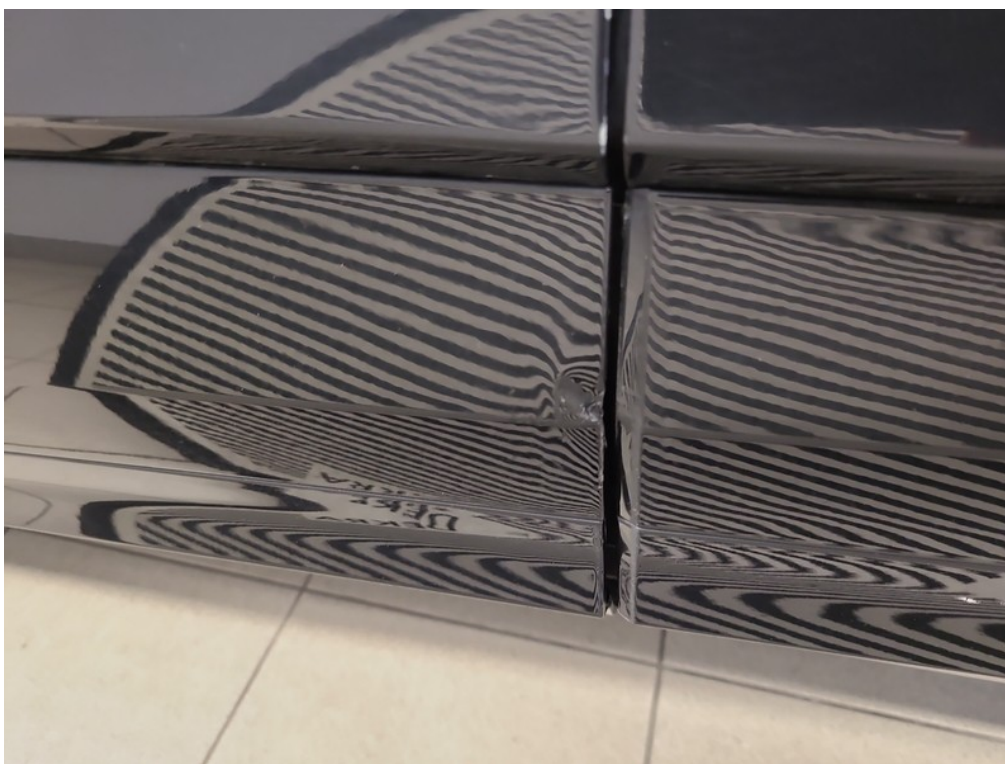
| P.č. | Poškodený diel | Druh poškodenia |
|---|---|---|
| 15 | Ozdobná lišta LP dverí spodná | Deformácia |

**15** Ozdobná lišta LP dverí spodná - Deformácia  
Umiestnenie: Exteriér (vonkajší priestor)

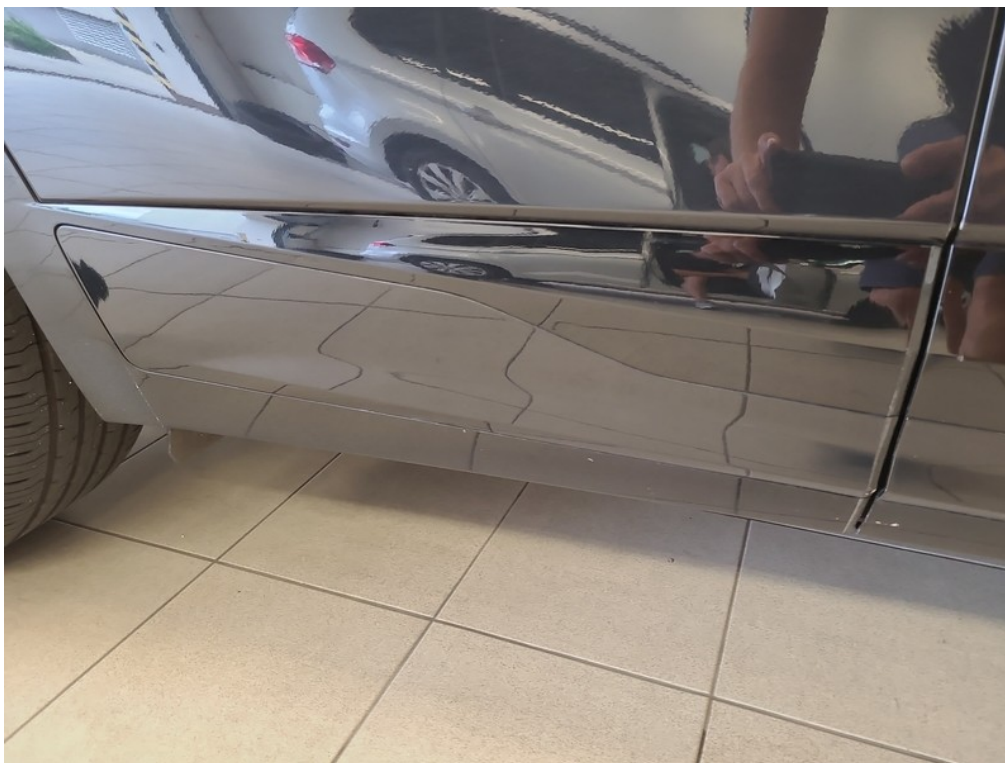
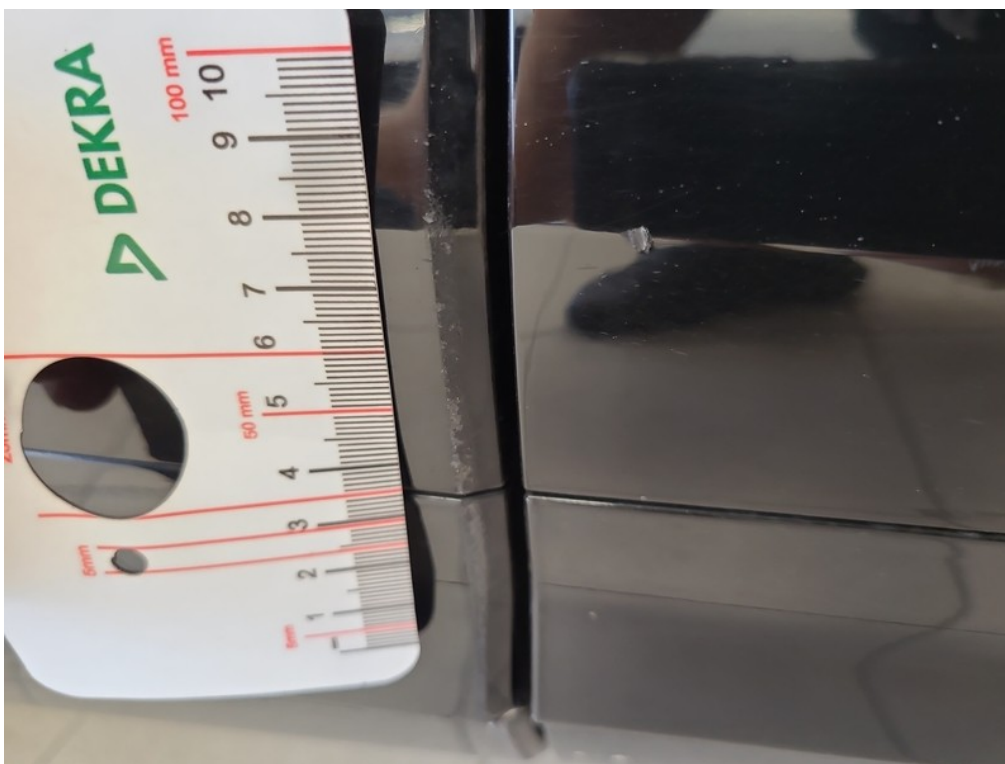
| P.č. | Poškodený diel | Druh poškodenia |
|---|---|---|
| 16 | Ozdobná lišta PZ dverí spodná | Škrabance |

**16** Ozdobná lišta PZ dverí spodná - Škrabance  
Umiestnenie: Exteriér (vonkajší priestor)

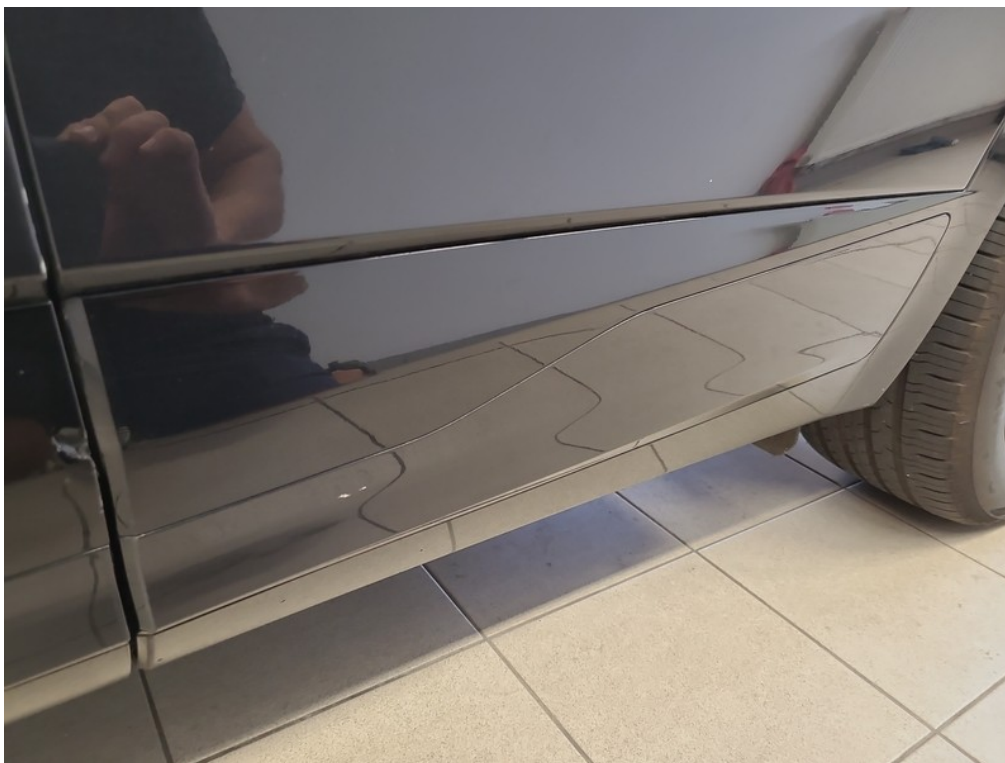
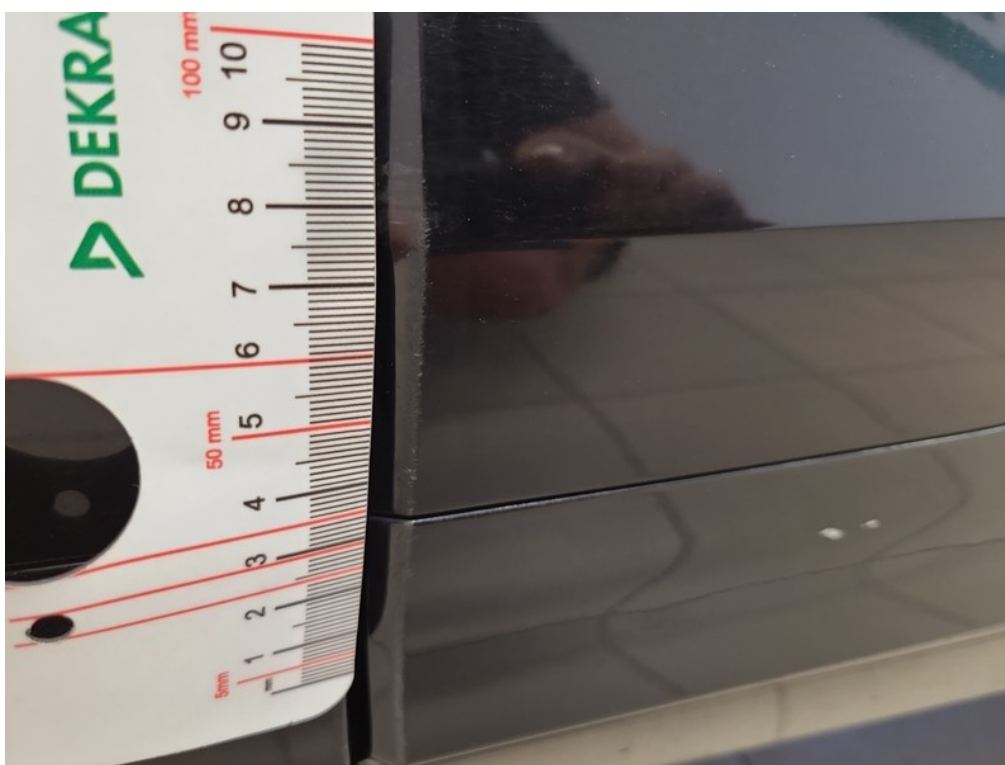
| P.č. | Poškodený diel | Druh poškodenia |
|---|---|---|
| 17 | Ozdobná lišta LZ dverí spodná | Škrabance |

**17** Ozdobná lišta LZ dverí spodná - Škrabance  
Umiestnenie: Exteriér (vonkajší priestor)

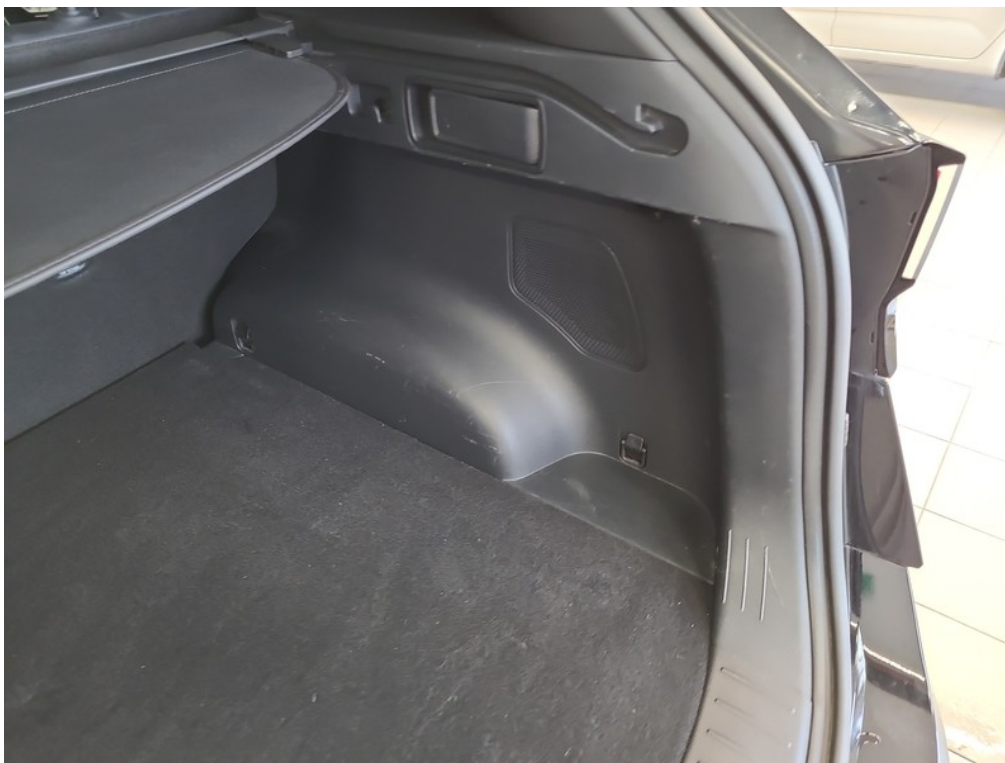
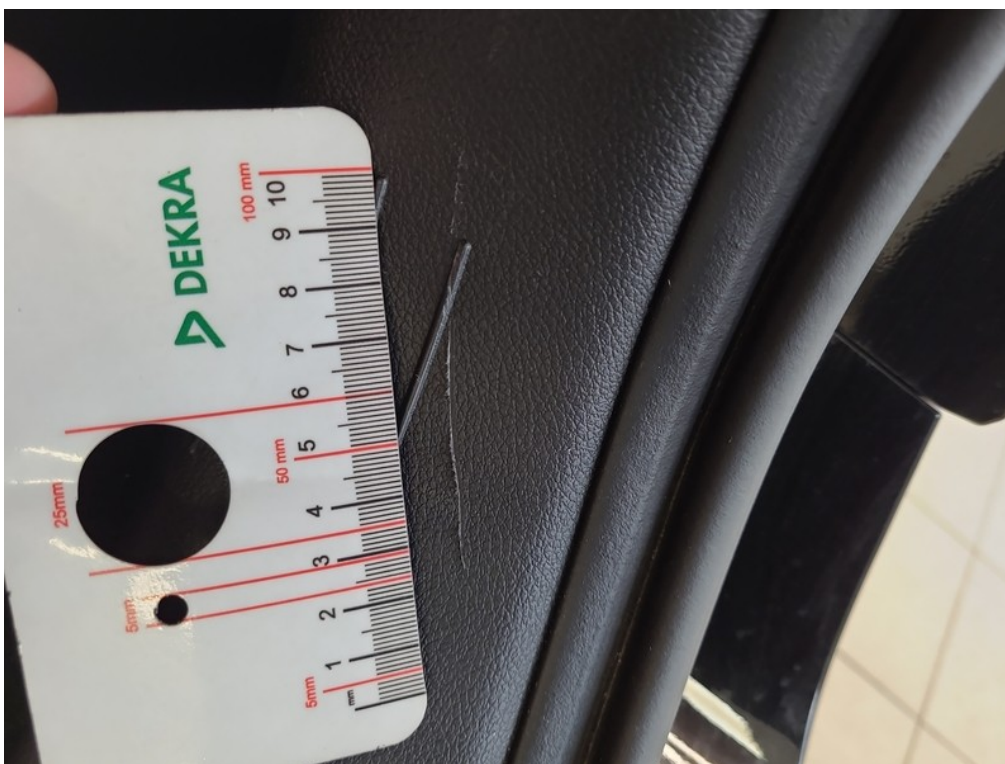
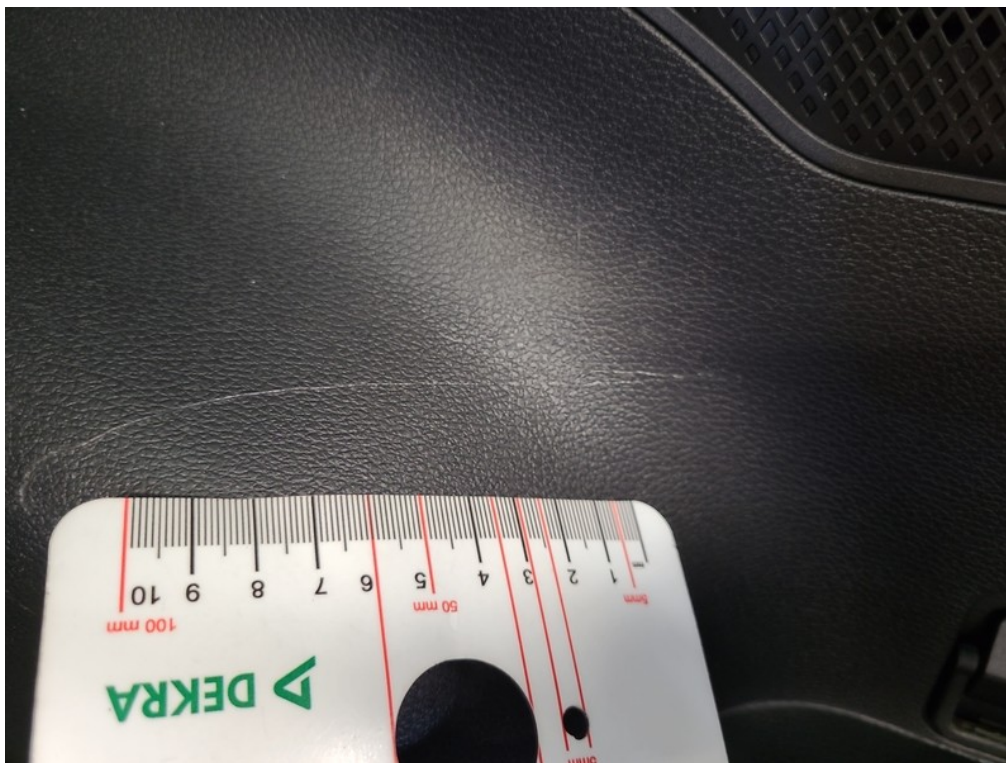
| P.č. | Poškodený diel | Druh poškodenia |
|---|---|---|
| 18 | Plastový kryt zadný P | Škrabance |

**18** Plastový kryt zadný P - Škrabance

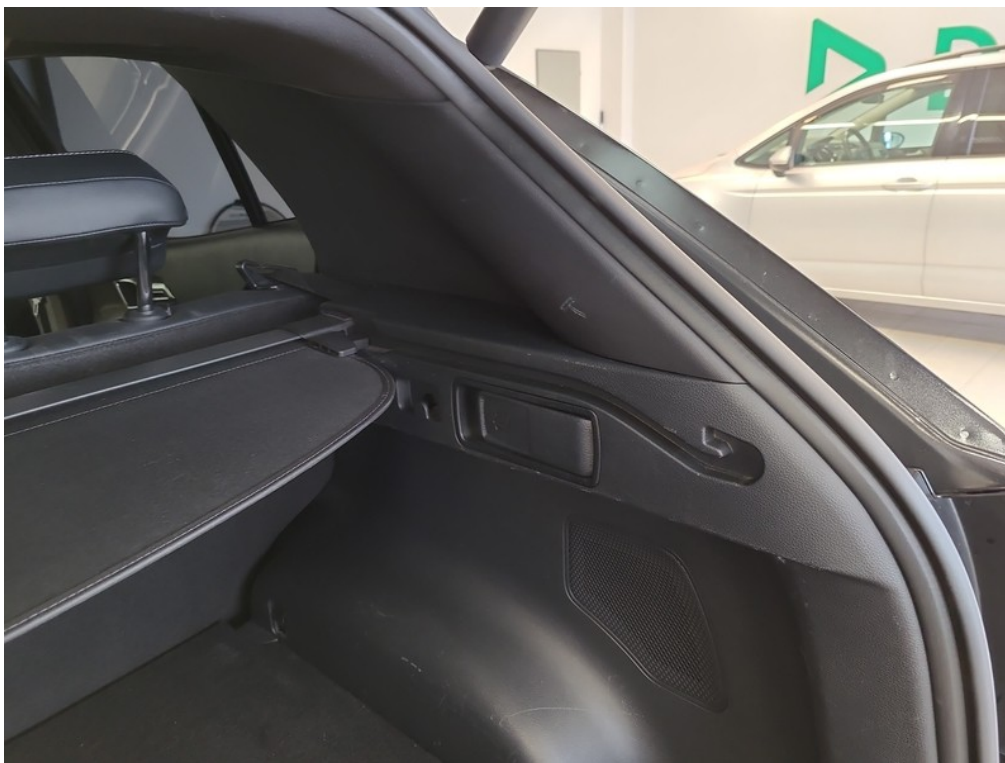
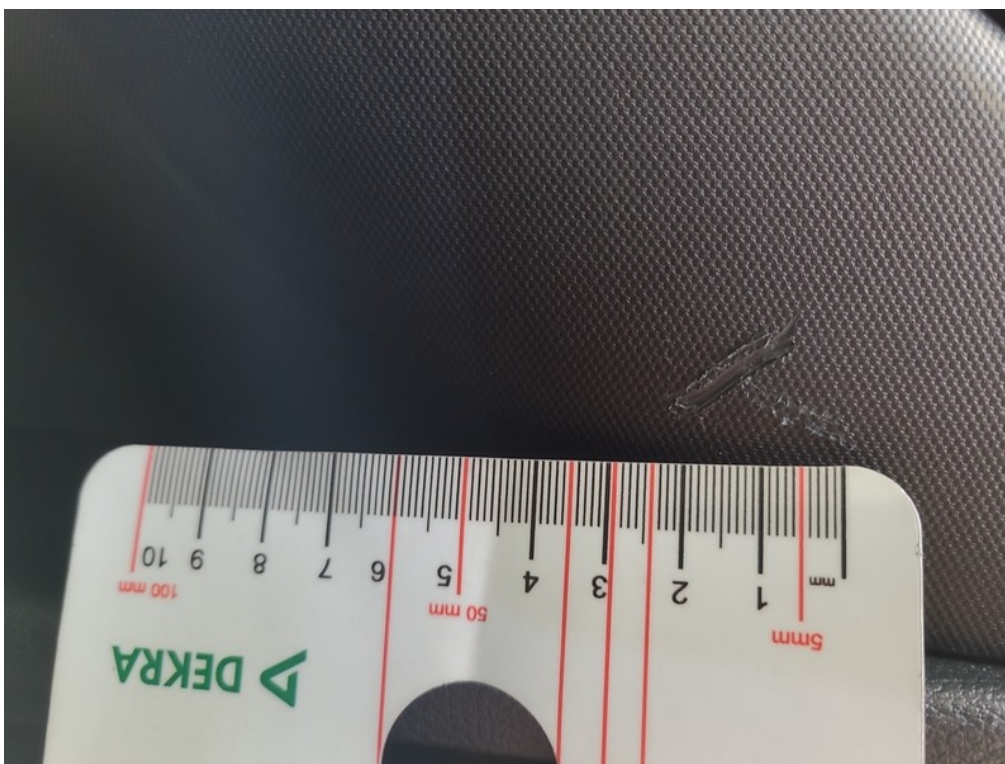
| P.č. | Poškodený diel | Druh poškodenia |
|---|---|---|
| 20 | Vnútorný kryt pravého D-stĺpika horný | Škrabance |

**20** Vnútorný kryt pravého D-stĺpika horný - Škrabance  
Umiestnenie: Interiér (vnútorný priestor)

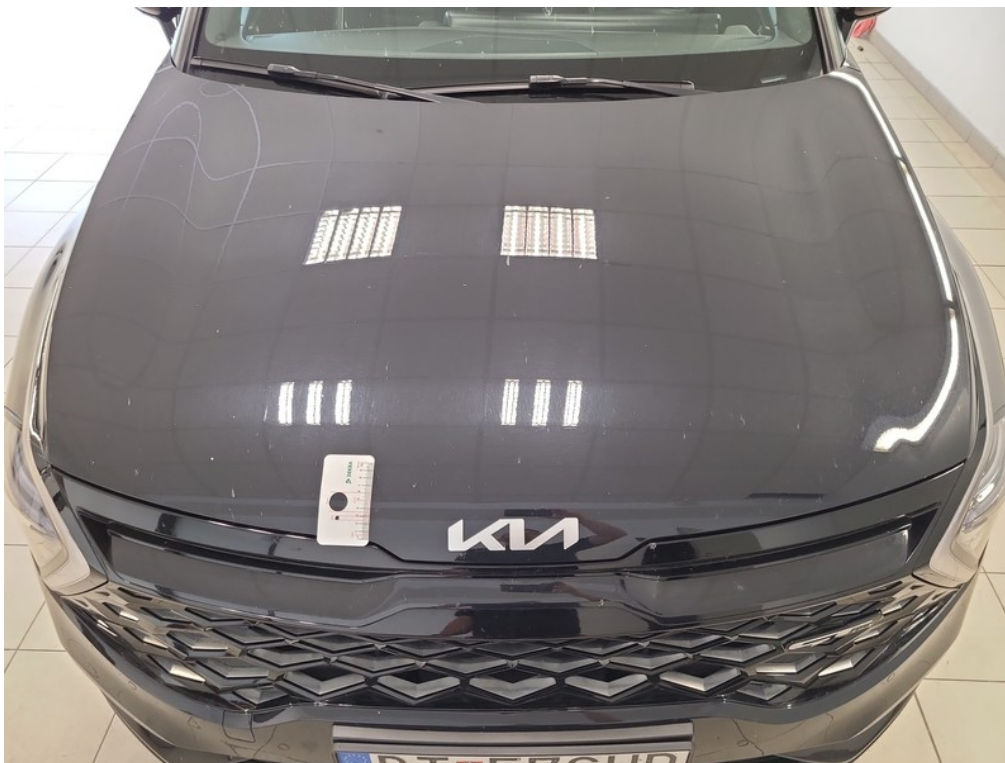
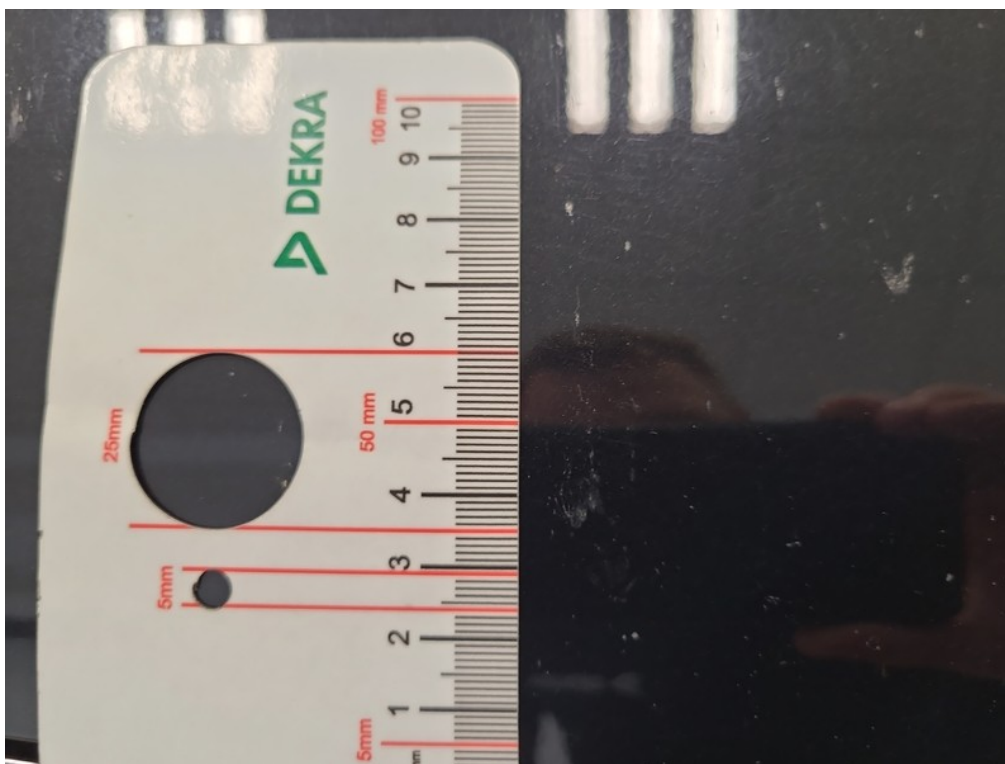
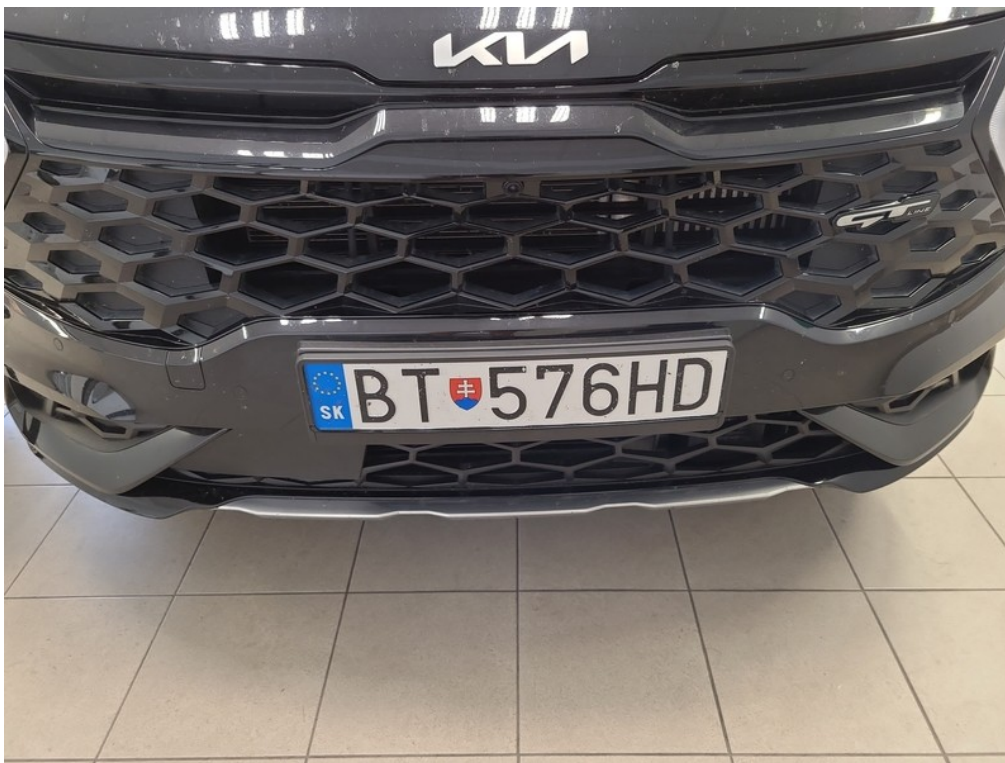
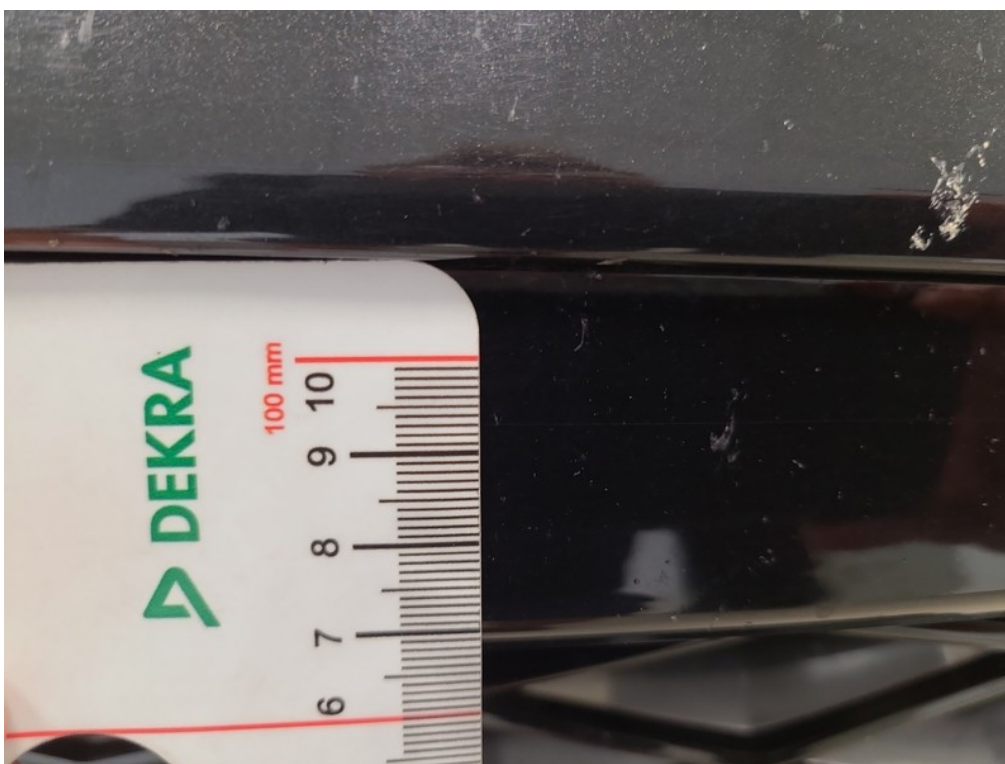
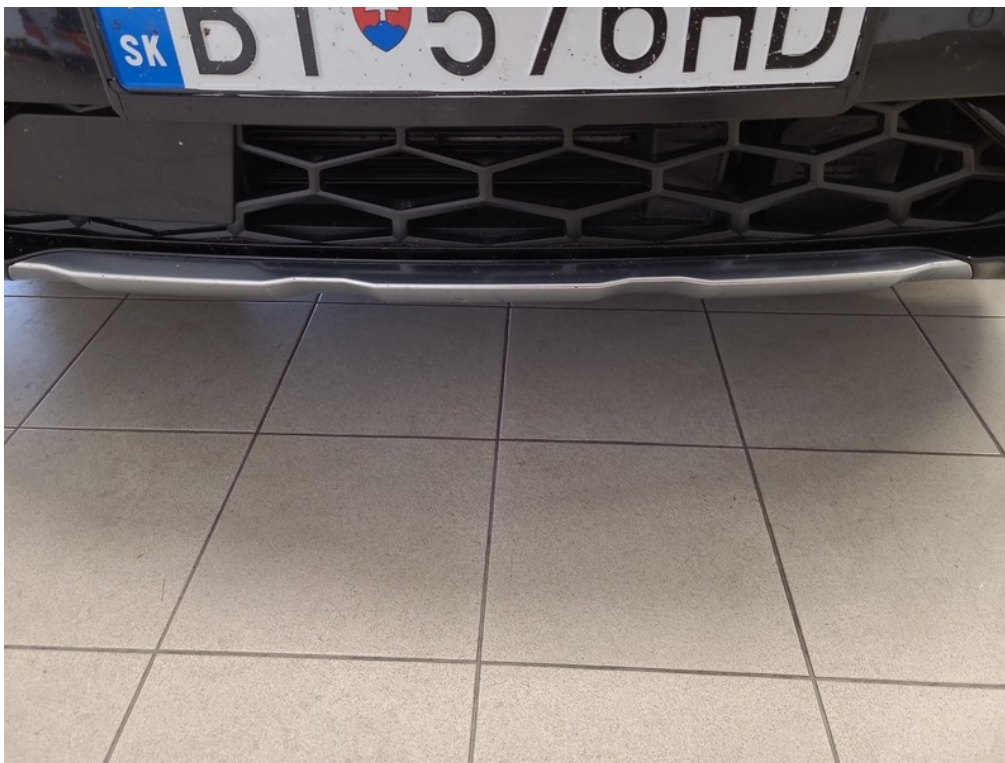
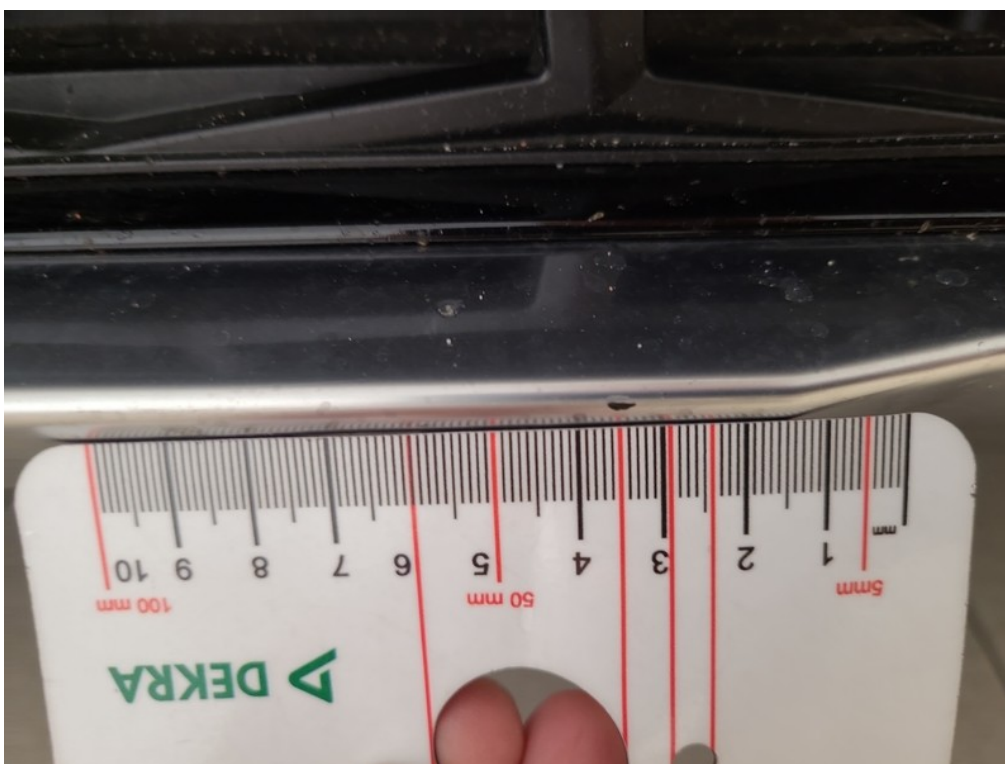
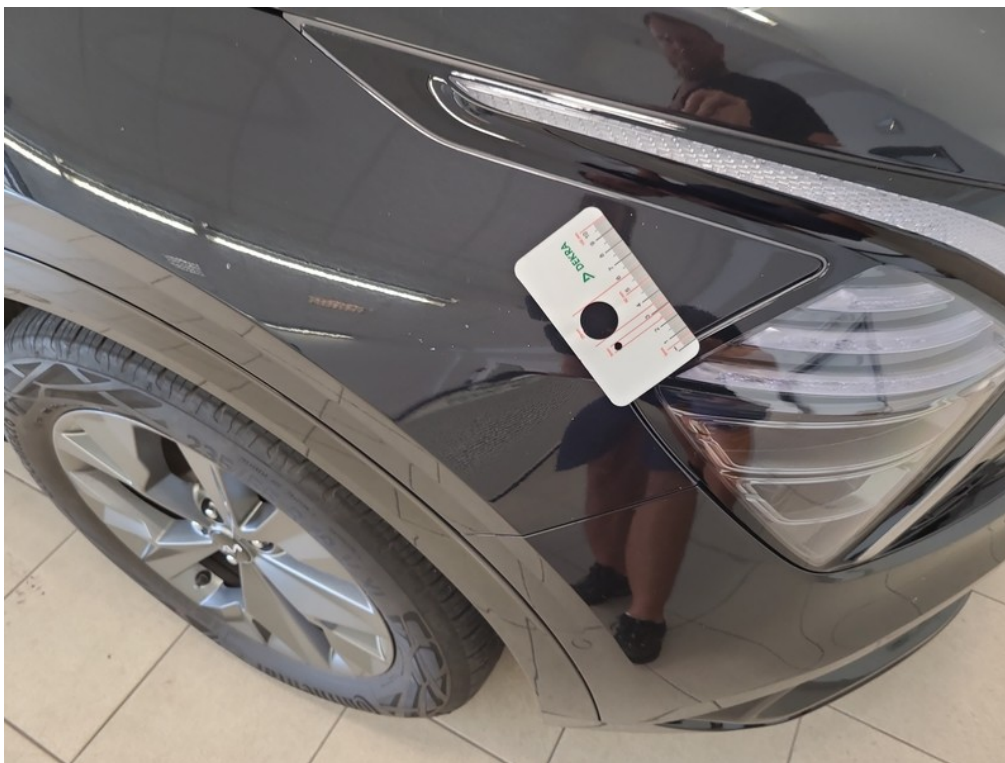
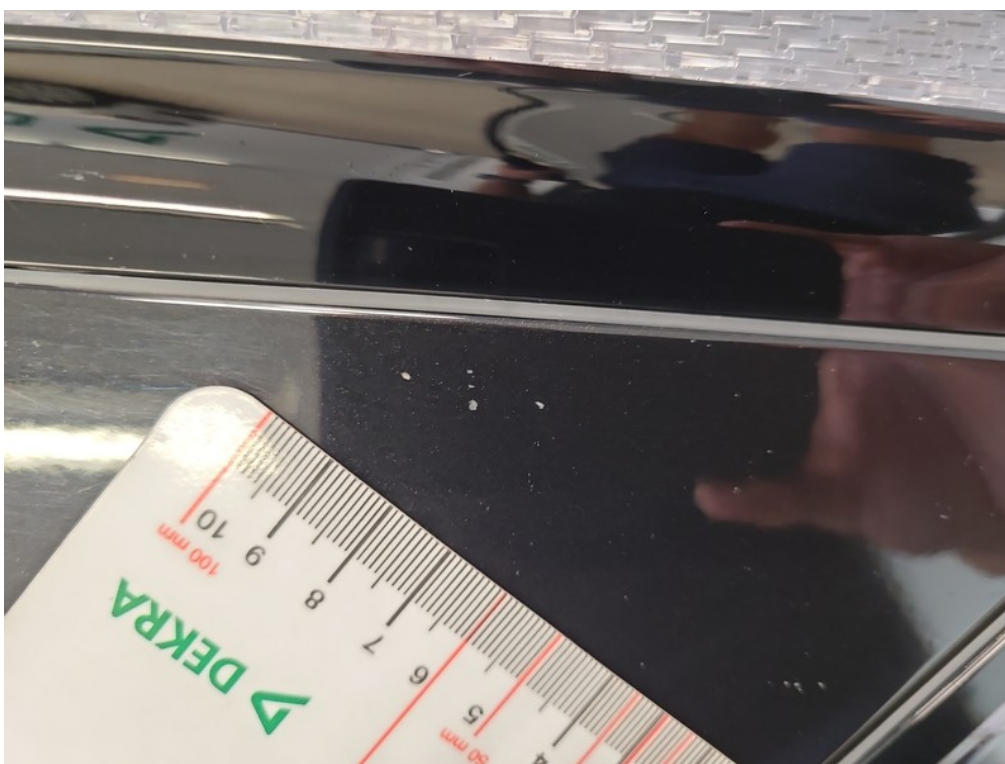
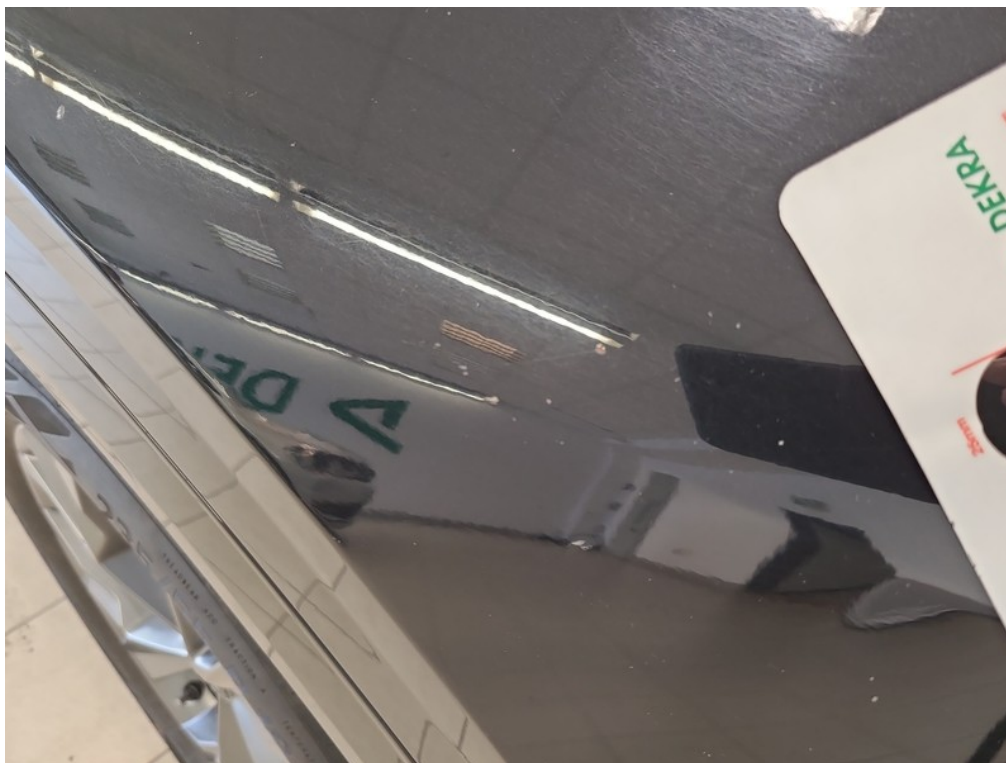
| P.č. | Poškodený diel | Druh poškodenia |
|---|---|---|
| 21 | Predná časť vozidla | Poškodenie od odletujúcich kameňov |

**21 Predná časť vozidla - Poškodenie od odletujúcich kameňov**  
Umiestnenie: Ostatné
