#### ÚDAJE O VOZIDLE

| Evidenčné číslo: | <b>BT893FC</b> | VIN: | TMBJR7NXXNY102584 |
| Model vozidla: | Skoda Octavia Combi | Vyhotovenie: | 1.5 |

# ZOZNAM POŠKODENÍ

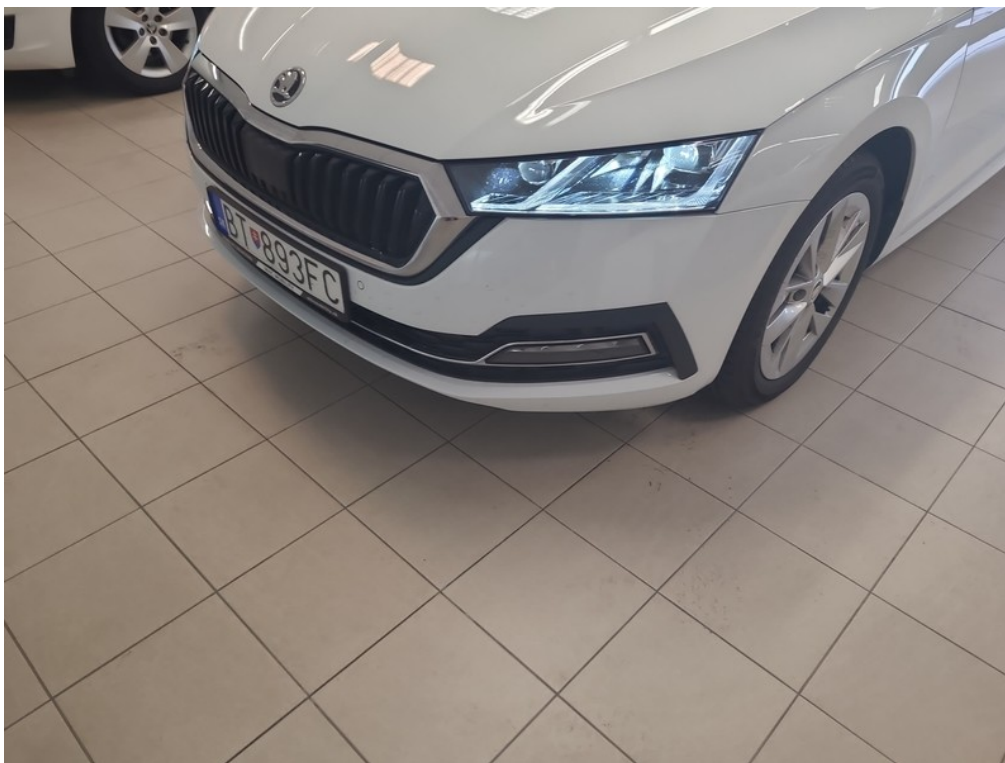
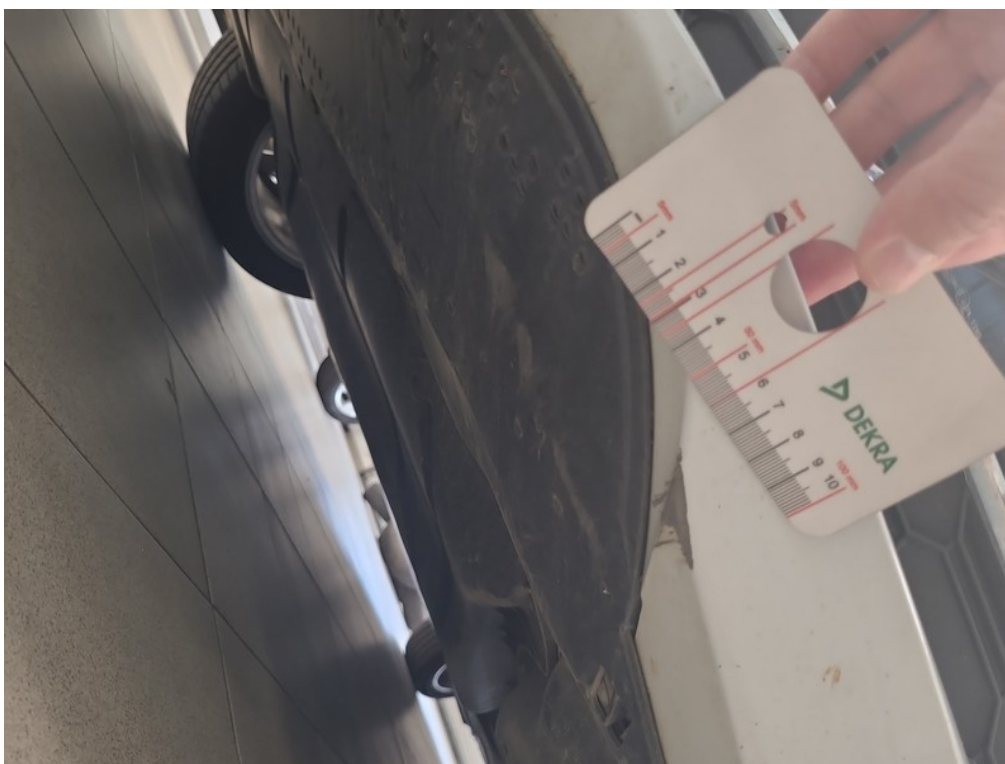
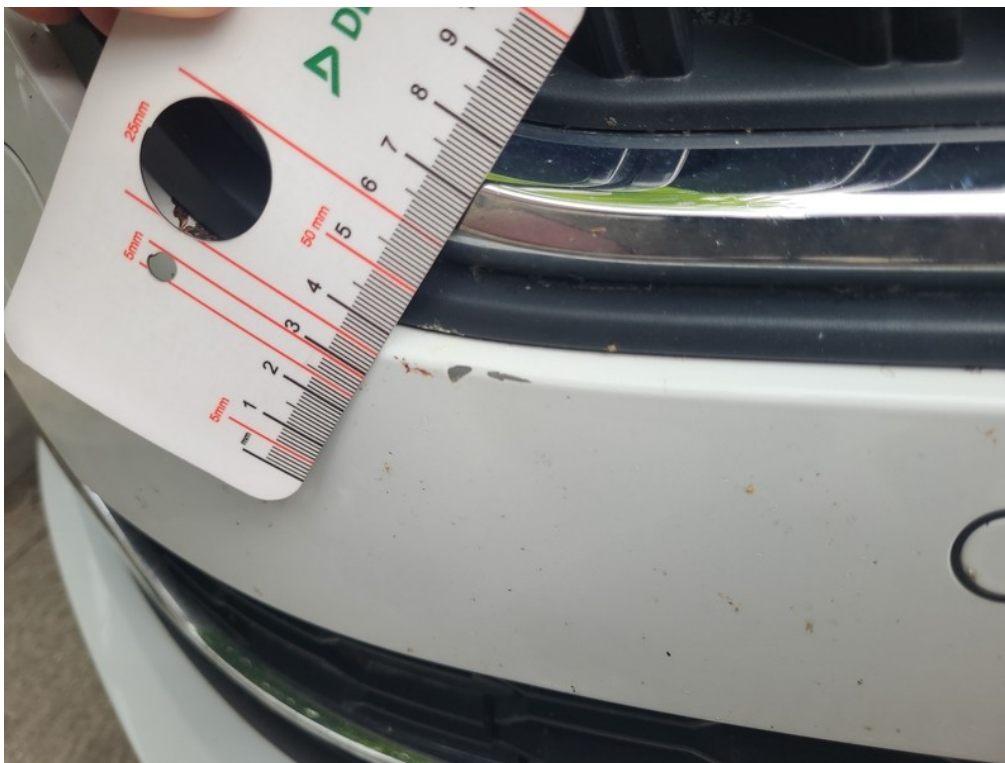
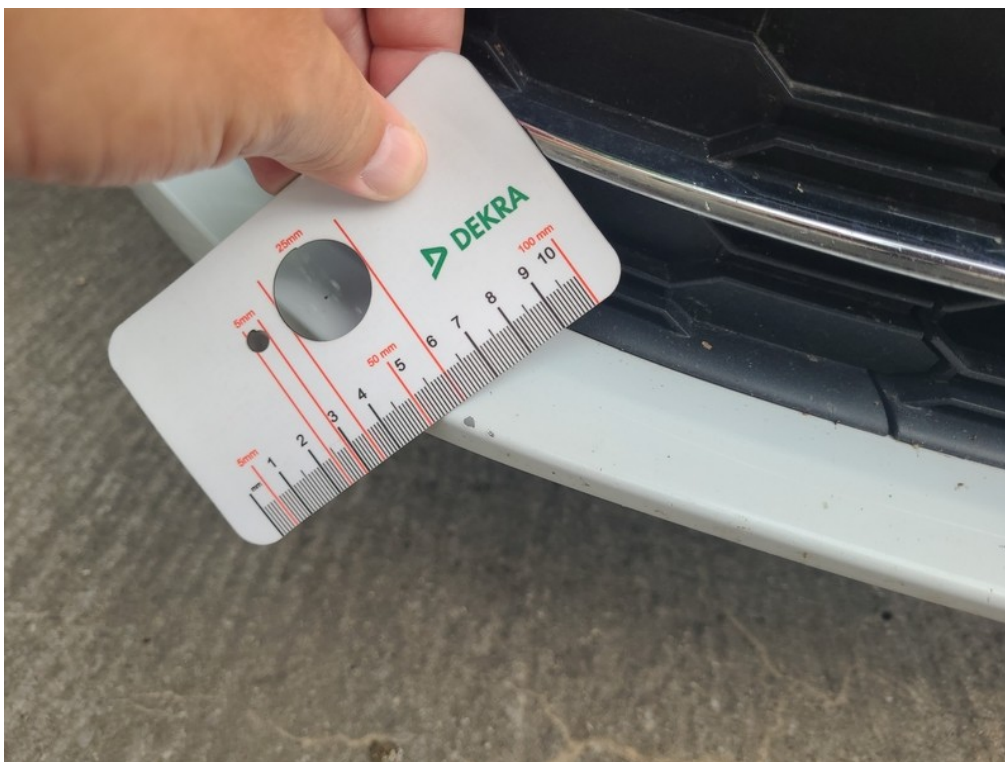
| 1 | Predný nárazník |

| Škrabance |

**1 Predný nárazník - Škrabance**  
Umiestnenie:

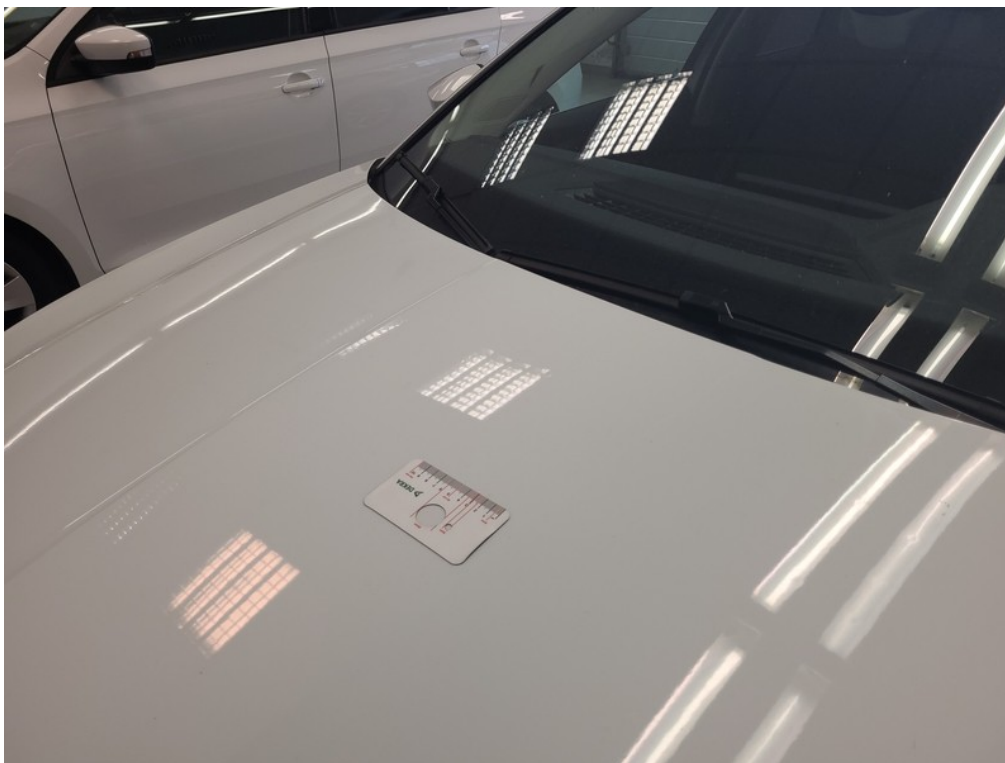
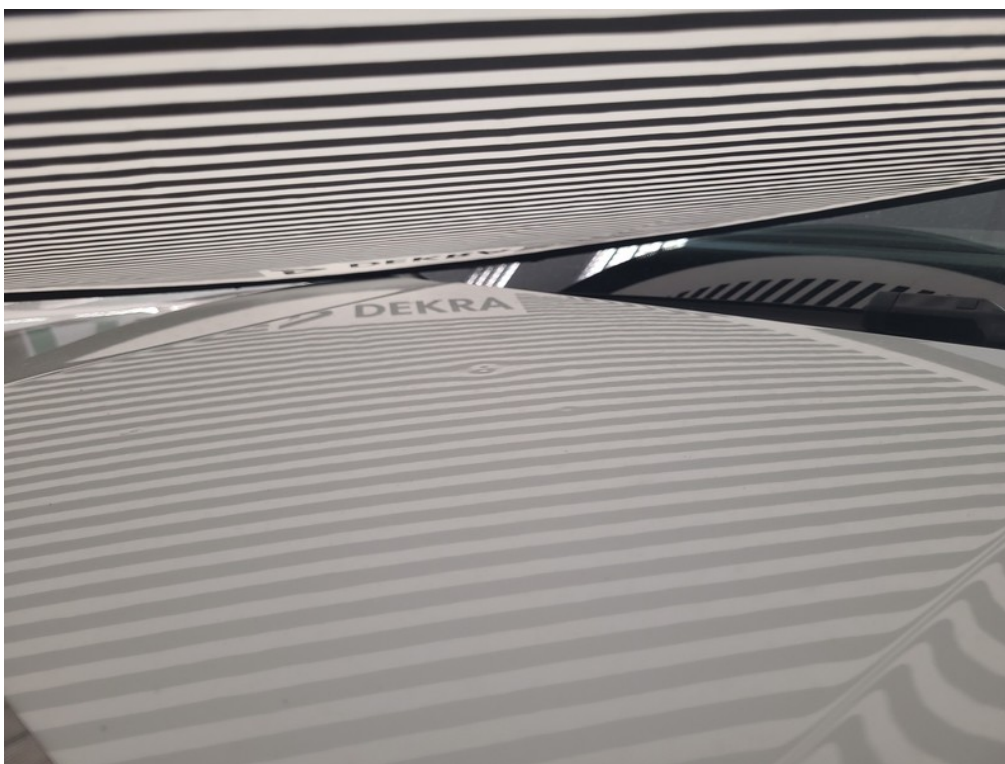
| 2 | Predná kapota |

| Deformácie od krupobitia |

### 2 Predná kapota - Deformácie od krupobitia

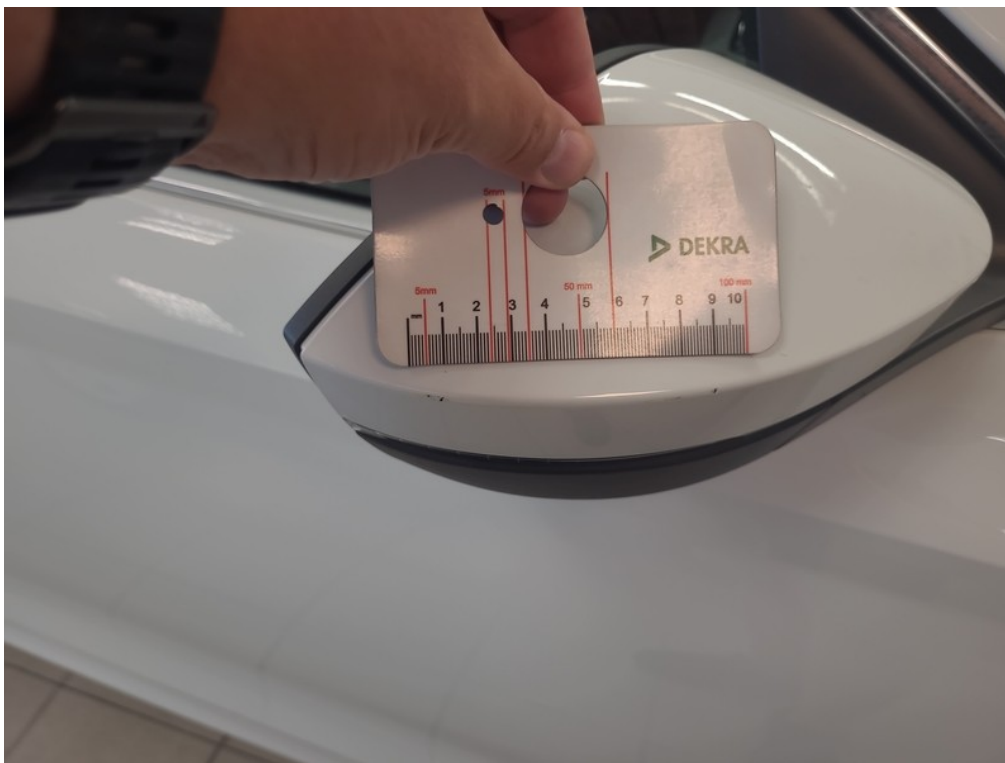
| 3 | Kryt P spätného zrkadla |

| Škrabance |

### 3 Kryt P spätného zrkadla - Škrabance

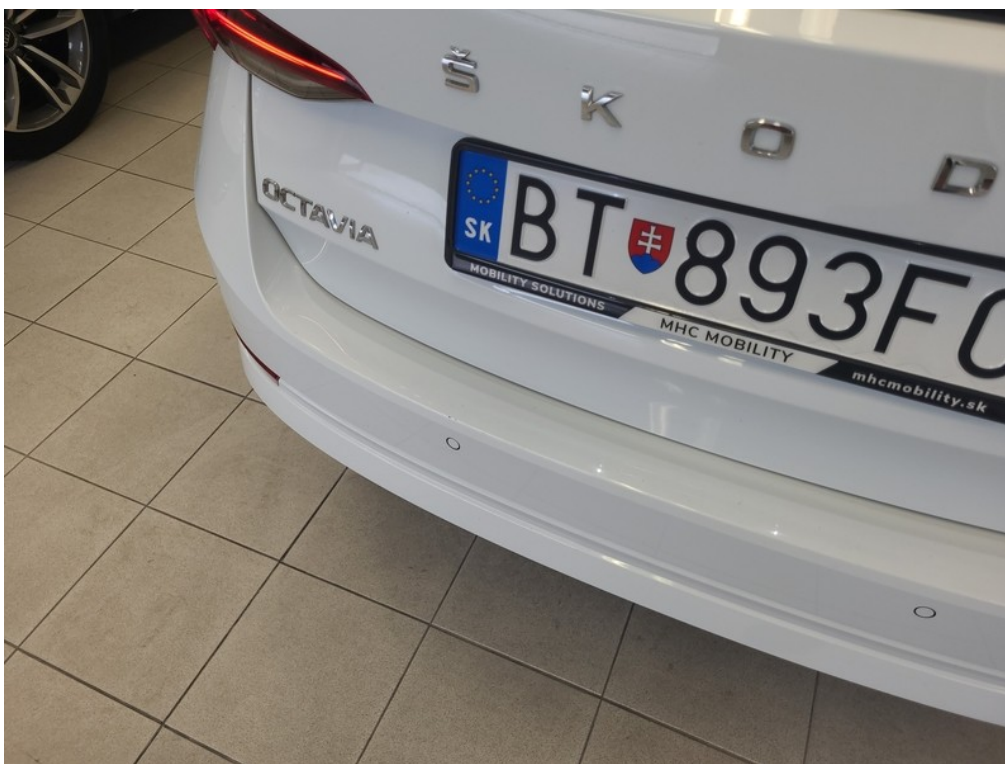
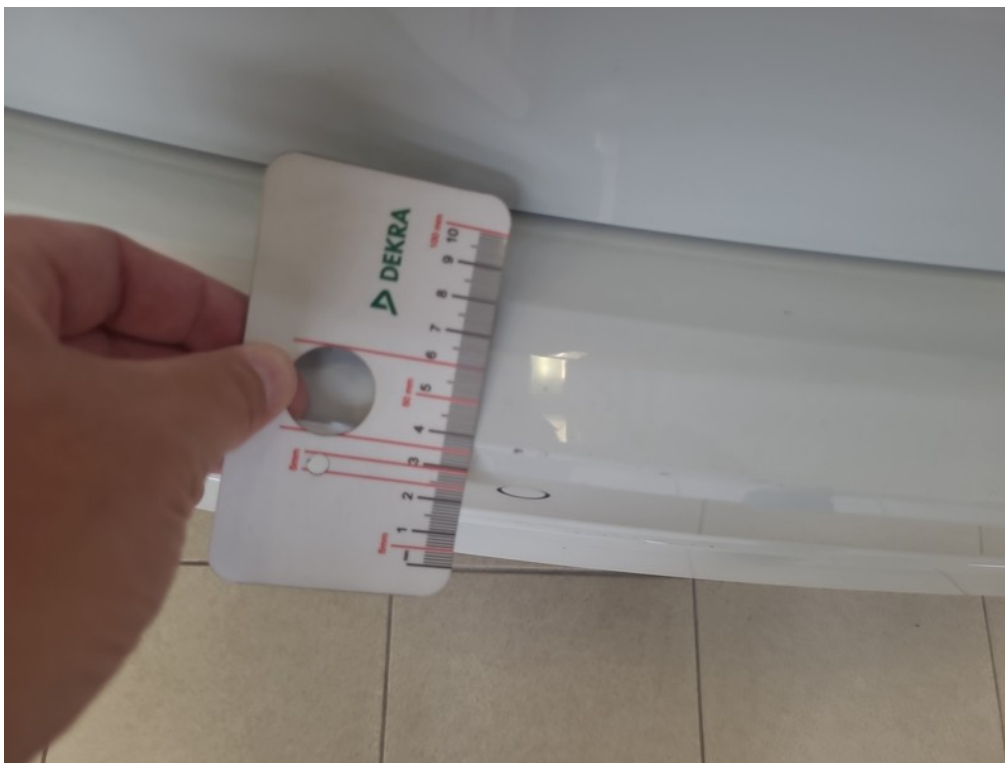
| 4 | Zadný nárazník |

| Škrabance |

### 4 Zadný nárazník - Škrabance

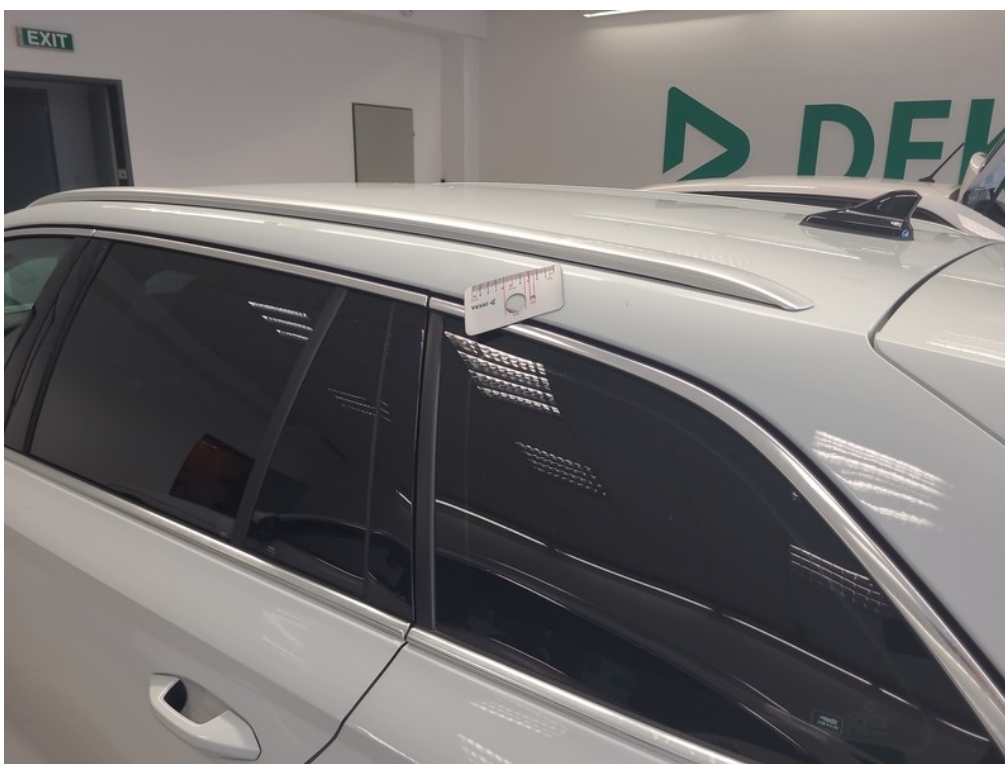
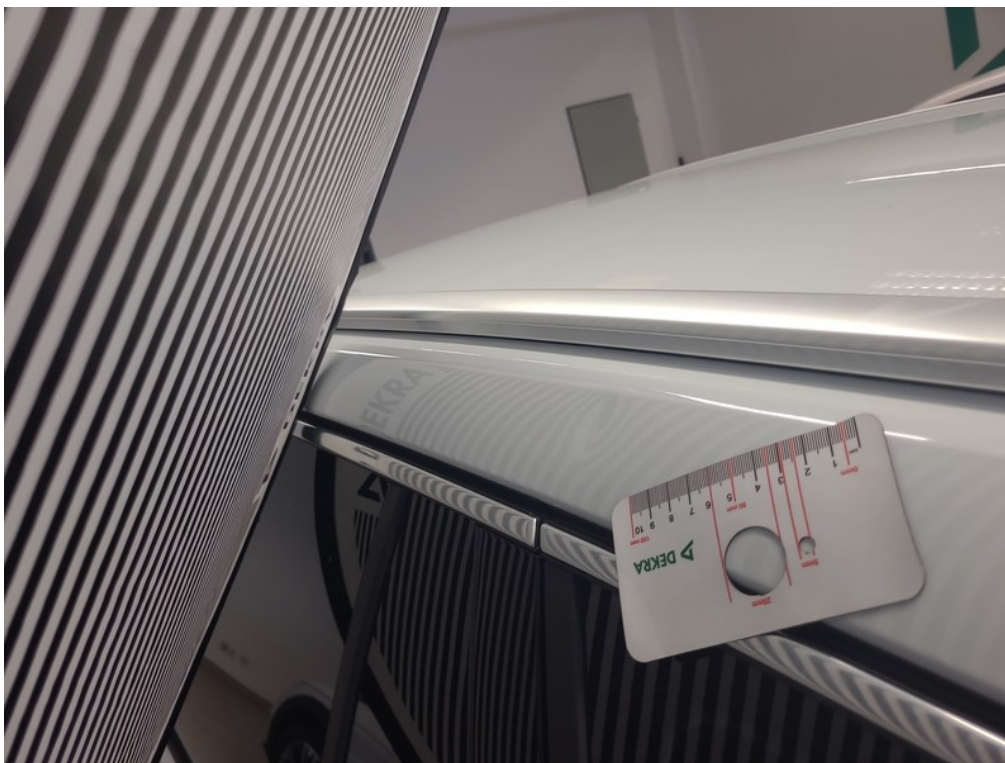
| 5 | Bočnica zadná ľavá |

| Deformácia |

5 Bočnica zadná ľavá - Deformácia  
Umiestnenie:

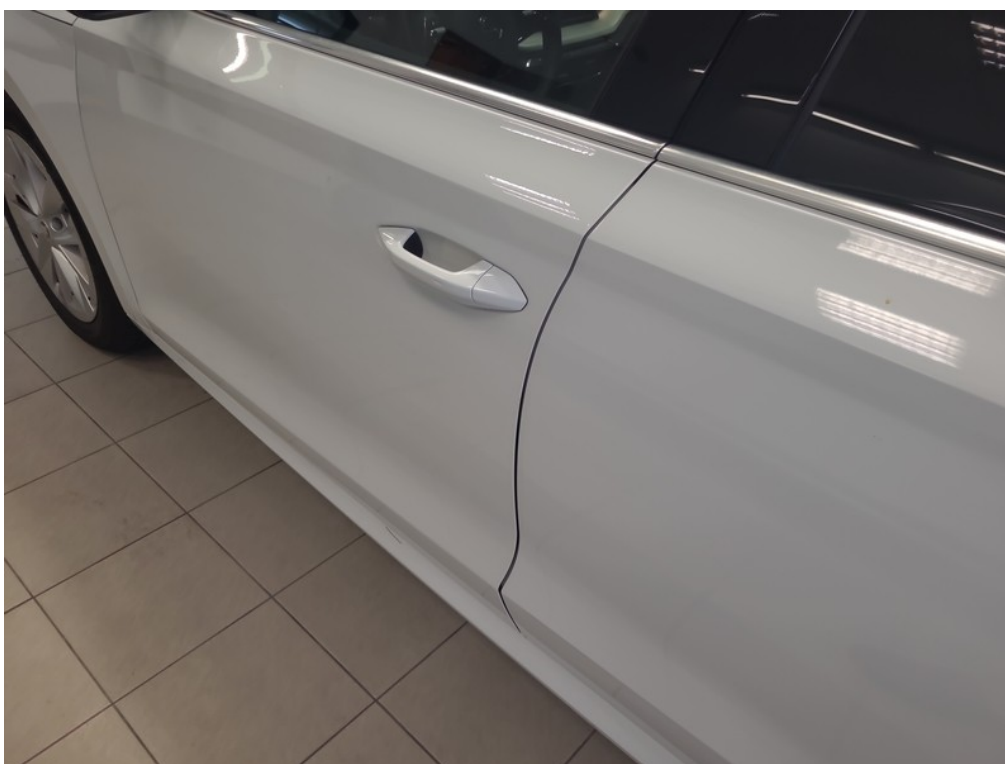
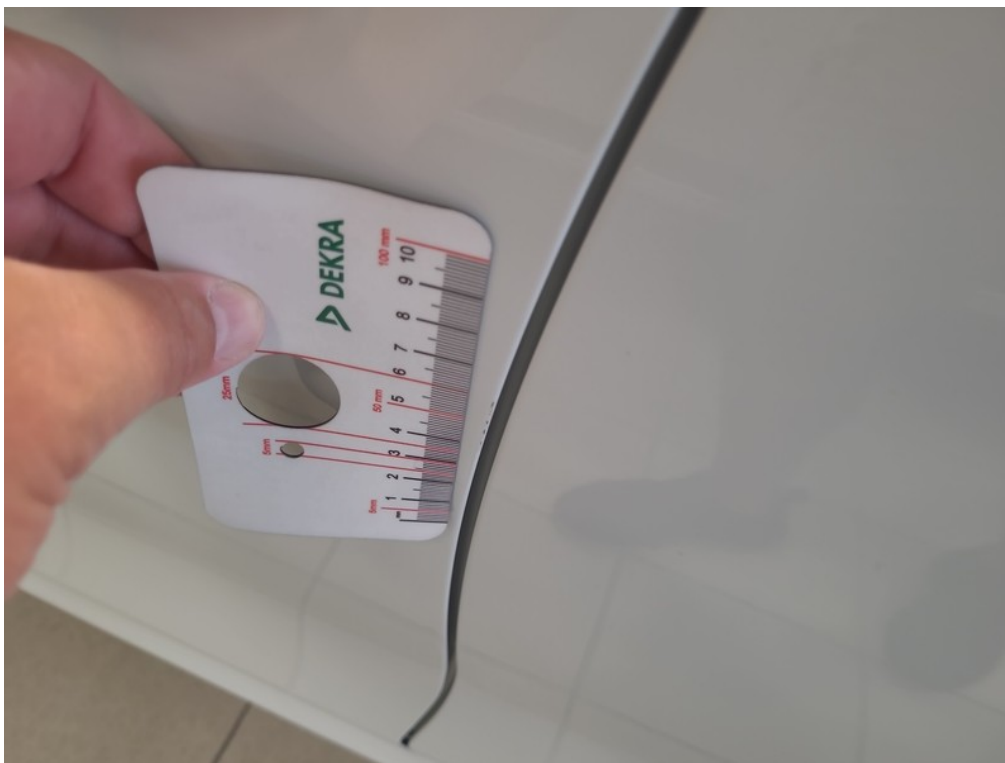
| 6 | Dvere predné ľavé |

| Škrabance |

**6 Dvere predné ľavé - Škrabance**  
Umiestnenie:

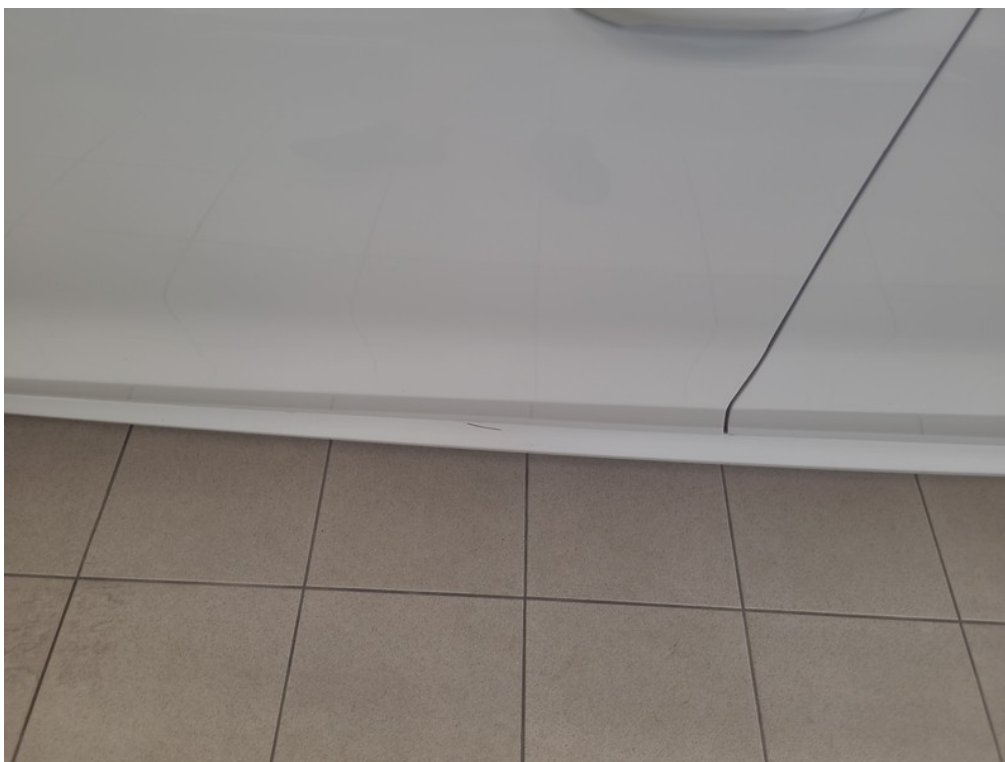
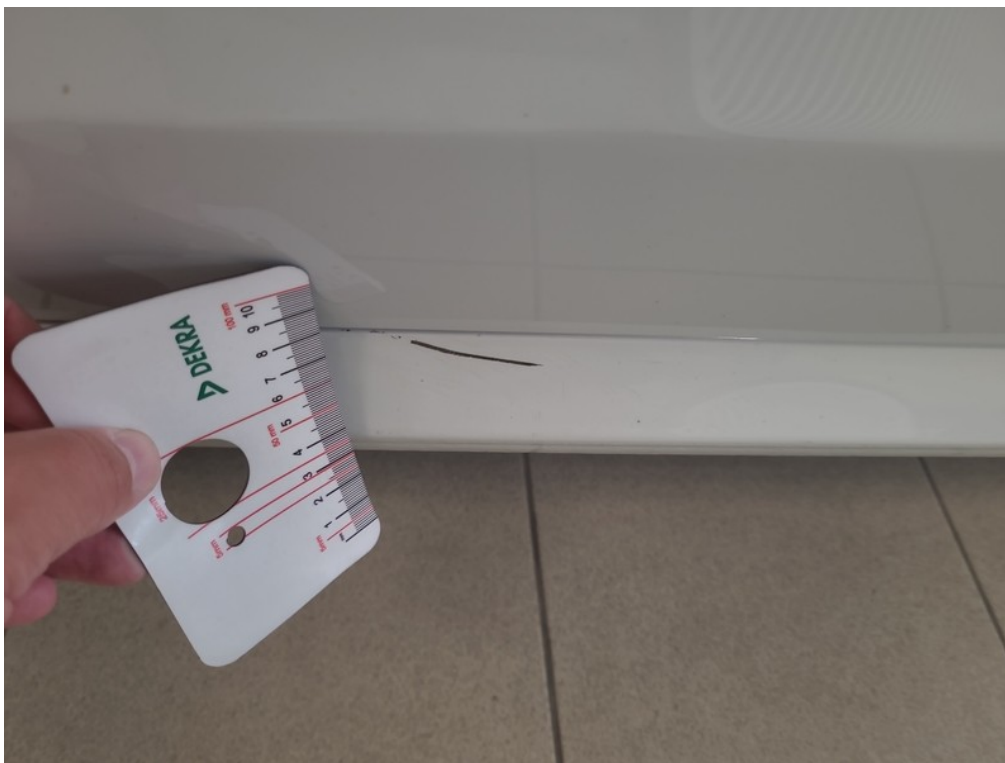
| 7 | Prah ľavý |

| Škrabance |

**7 Prah ľavý - Škrabance**  
Umiestnenie:

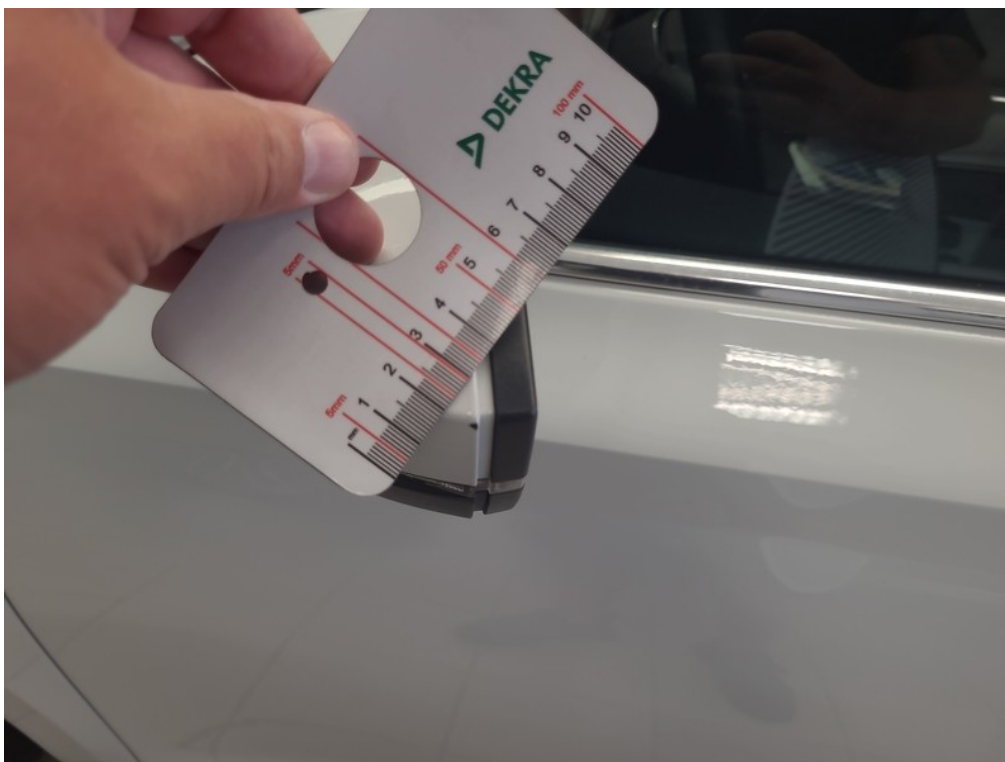
| 8 | Kryt L spätného zrkadla |

| Škrabance |

**Kryt L spätného zrkadla - Škrabance**

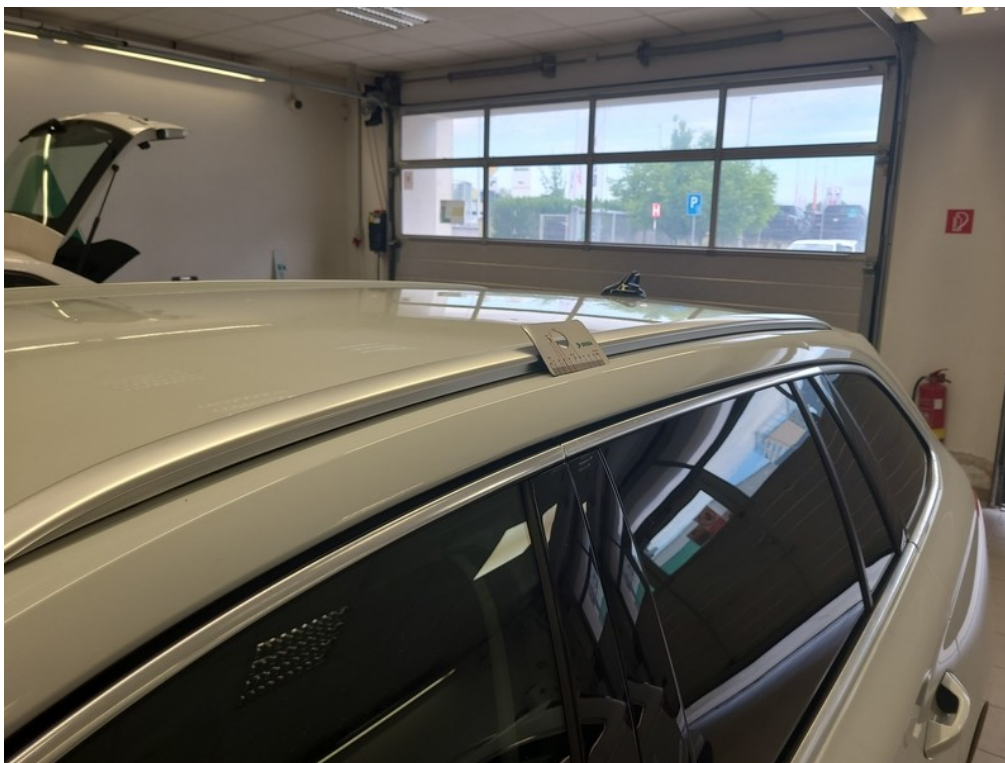
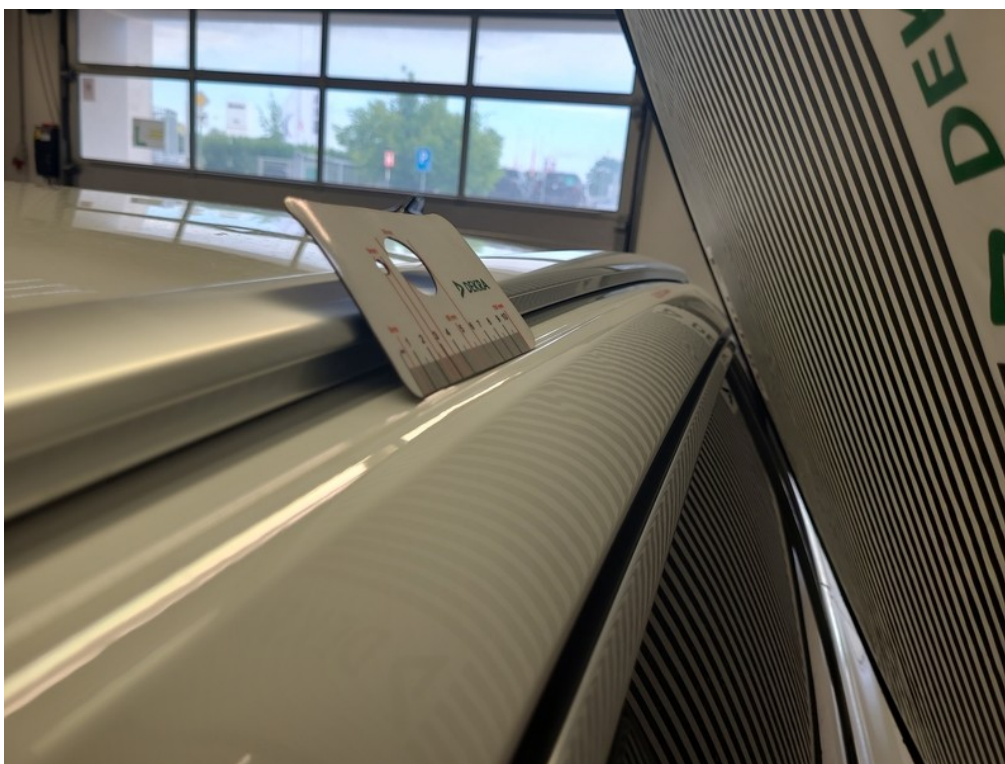
| 9 | Rám dverí ľavý |

| Deformácie od krupobitia |

**9 Rám dverí ľavý - Deformácie od krupobitia**  
Umiestnenie: Exteriér (vonkajší priestor)

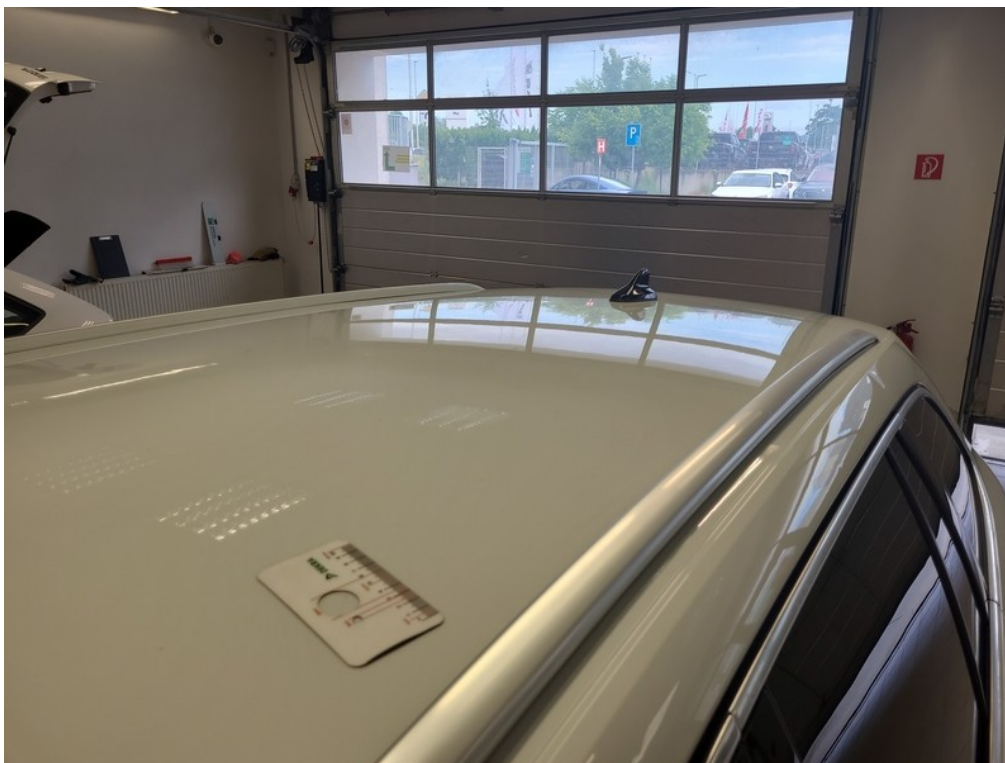
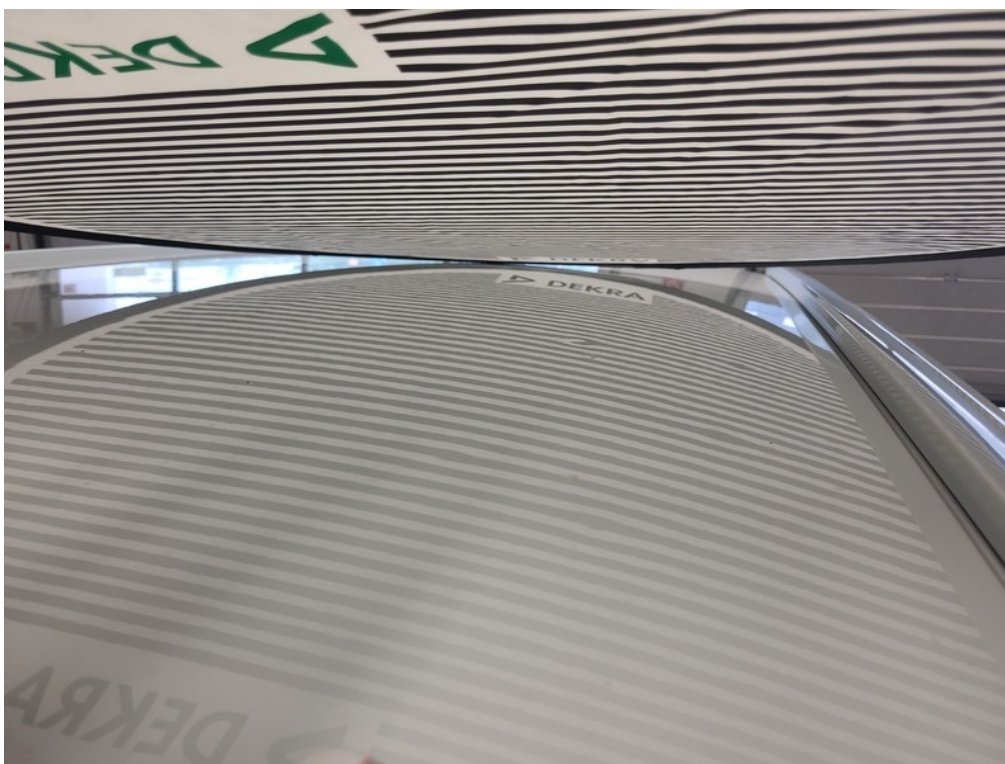
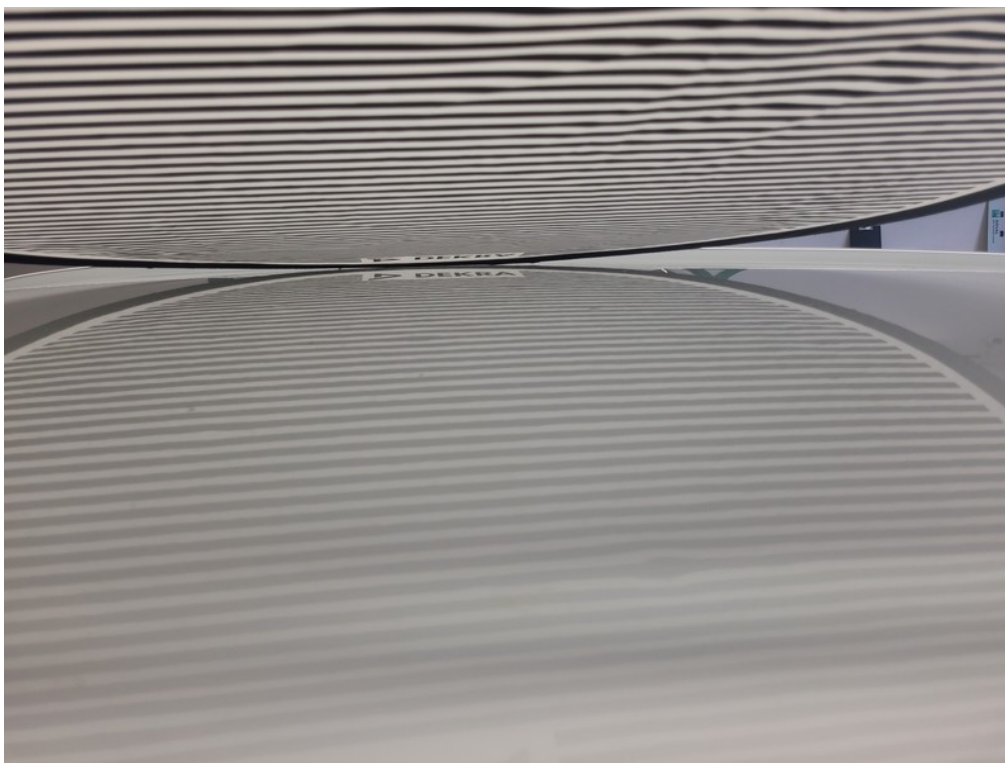
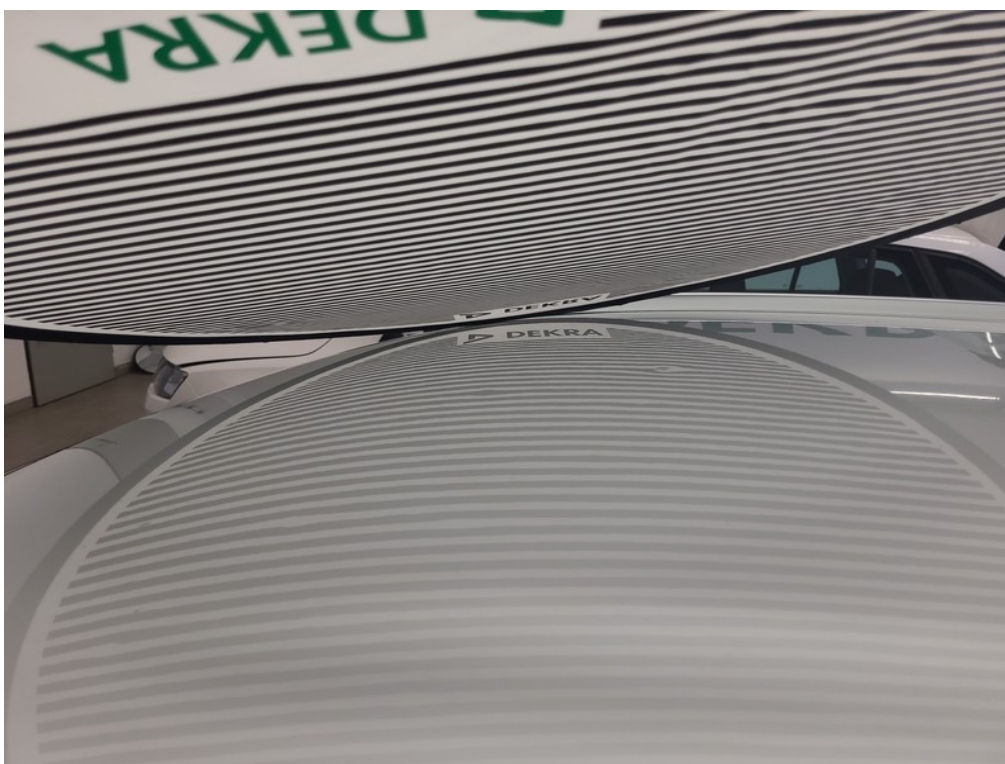
| 10 | Strecha |

| Deformácie od krupobitia |

### 10 Strecha - Deformácie od krupobitia

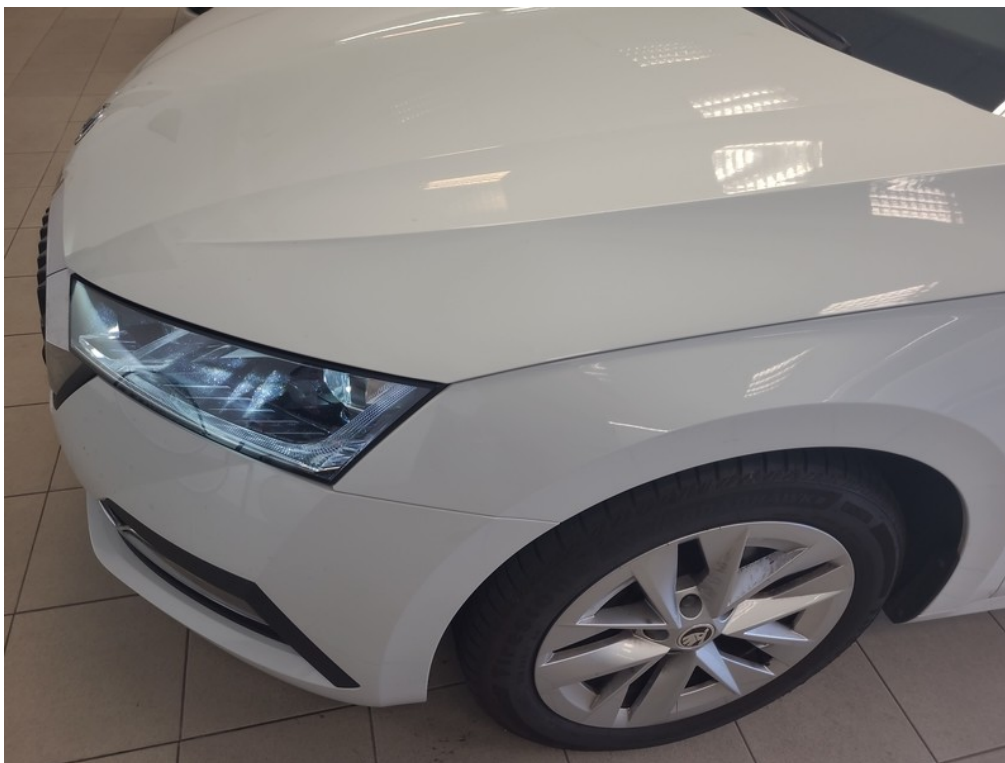
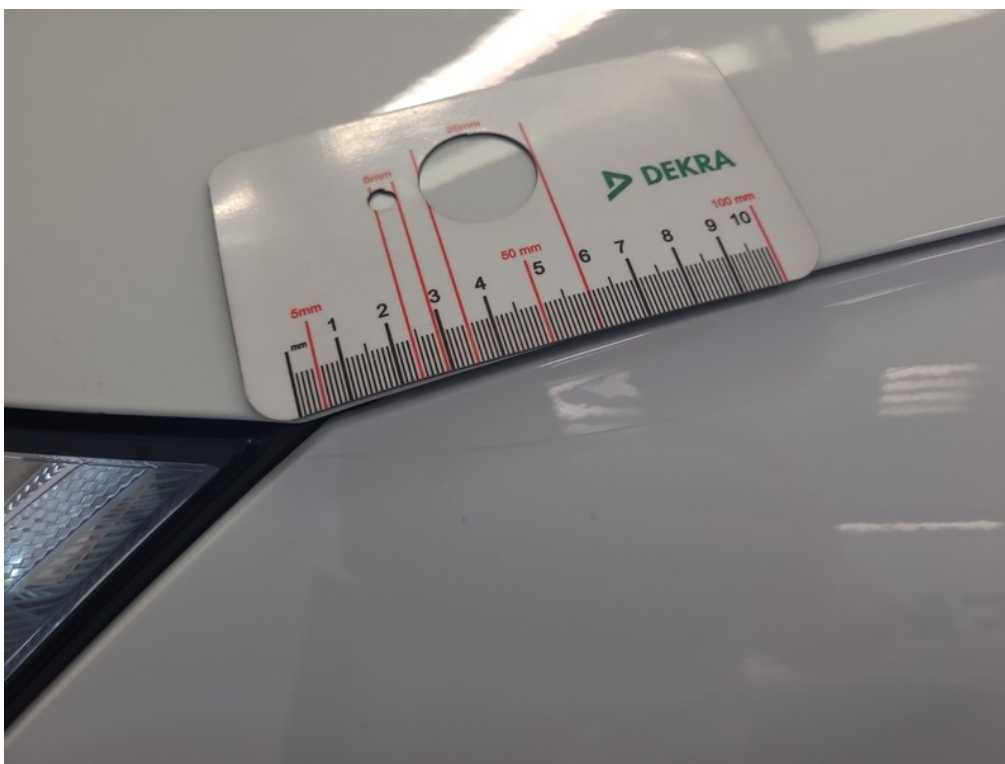
| 11 | Blatník predný ľavý |

| Škrabance |

**11** **Blatník predný ľavý - Škrabance**  
Umiestnenie:

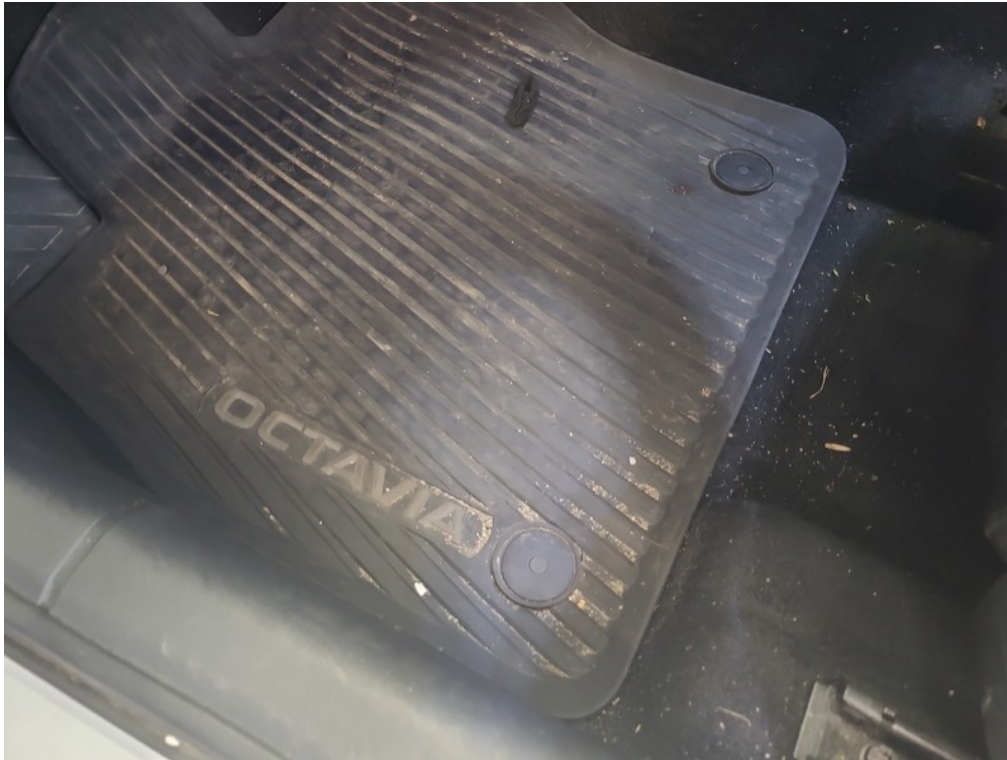
| 12 | Interiér - znečistené |

Znečistené

12 **Interiér - znečistené - Znečistené**  
Umiestnenie: Ostatné
