#### ÚDAJE O VOZIDLE

| Evidenčné číslo: | <b>BT420ER</b> | VIN: | TMBJF7NU8N5014603 |
| Model vozidla: | Skoda Karoq | Vyhotovenie: | 2.0 |

## ZOZNAM POŠKODENÍ

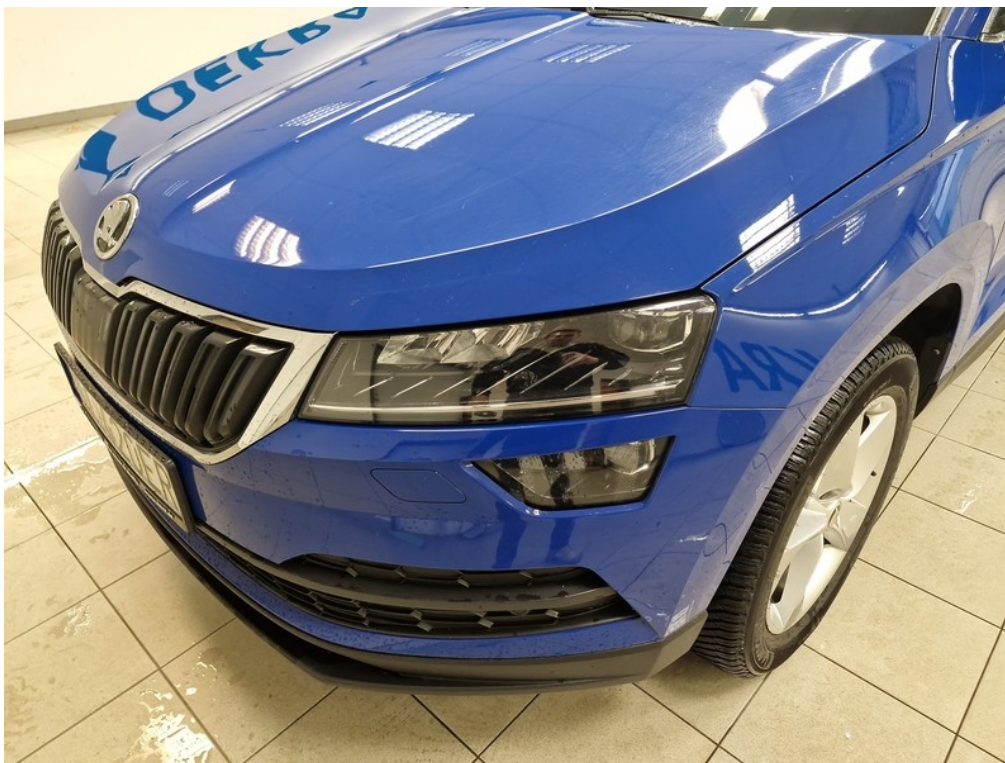
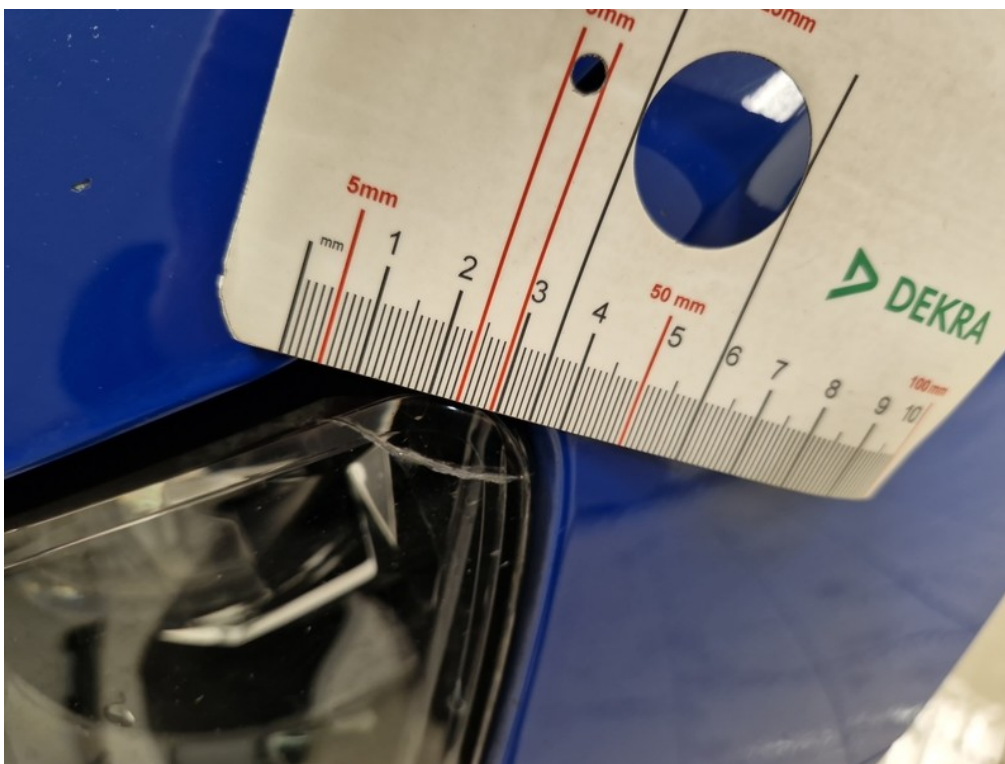
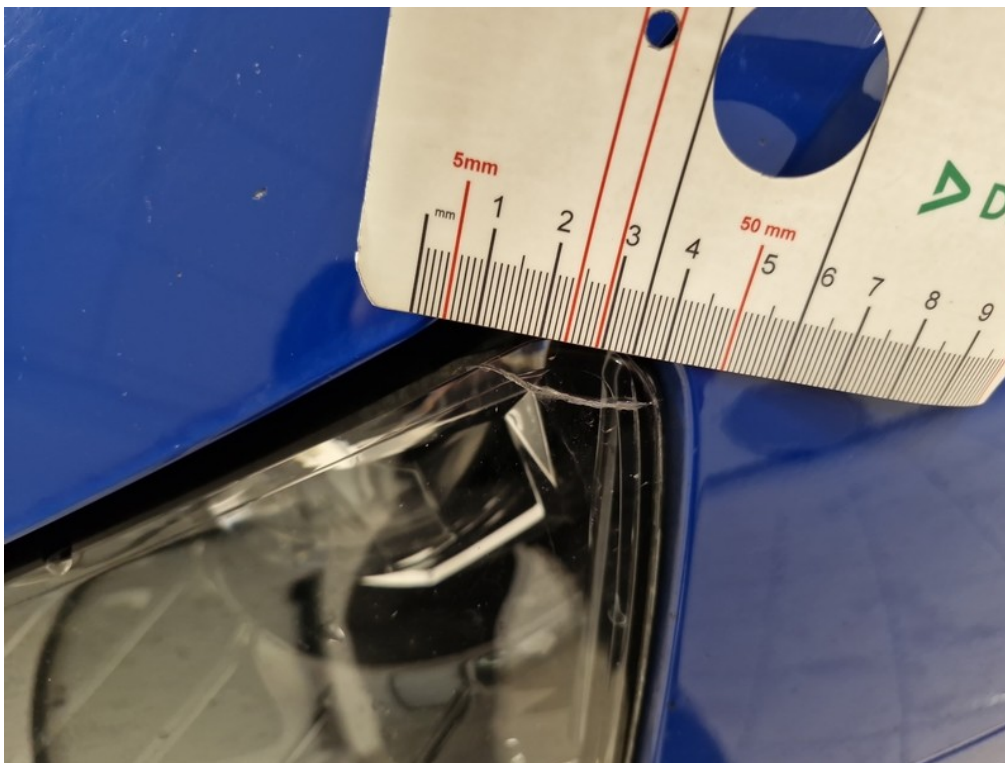
| 1 | Svetlomet ľavý |

| Prasklina (trhlina) |

### 1 Svetlomet ľavý - Prasklina (trhlina)

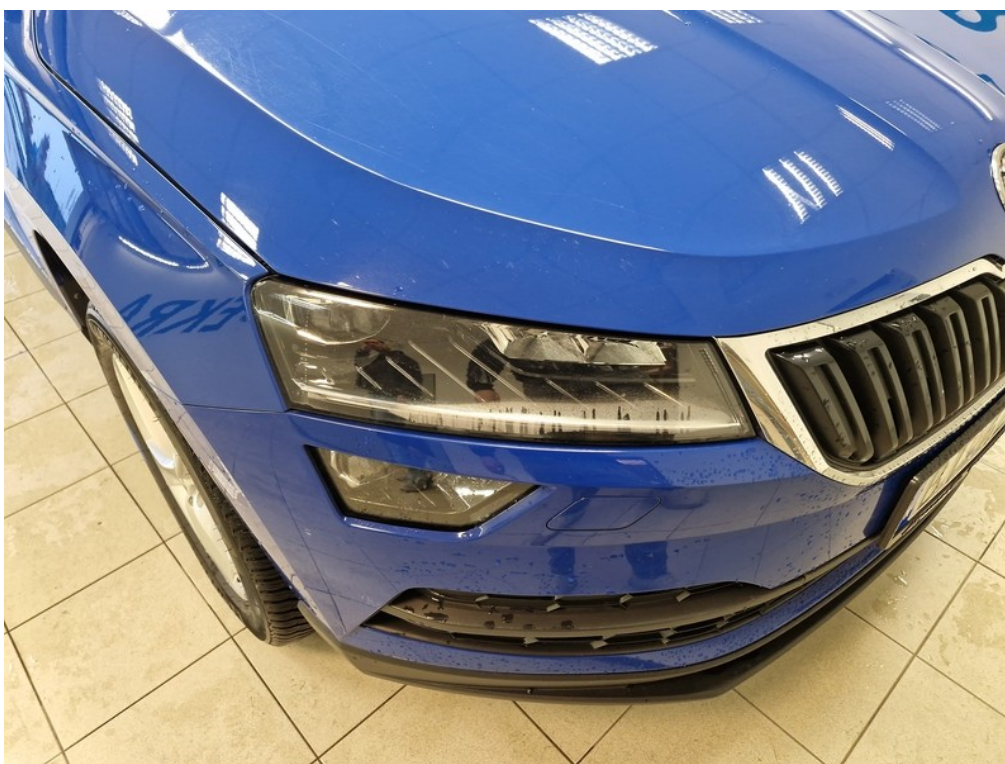
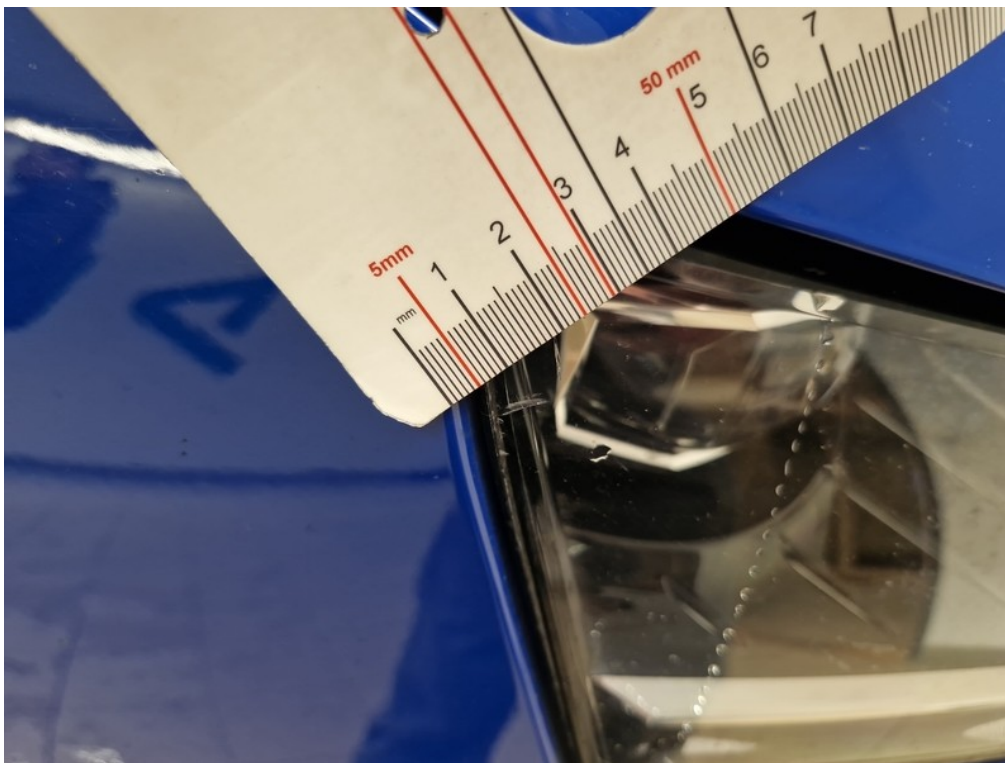
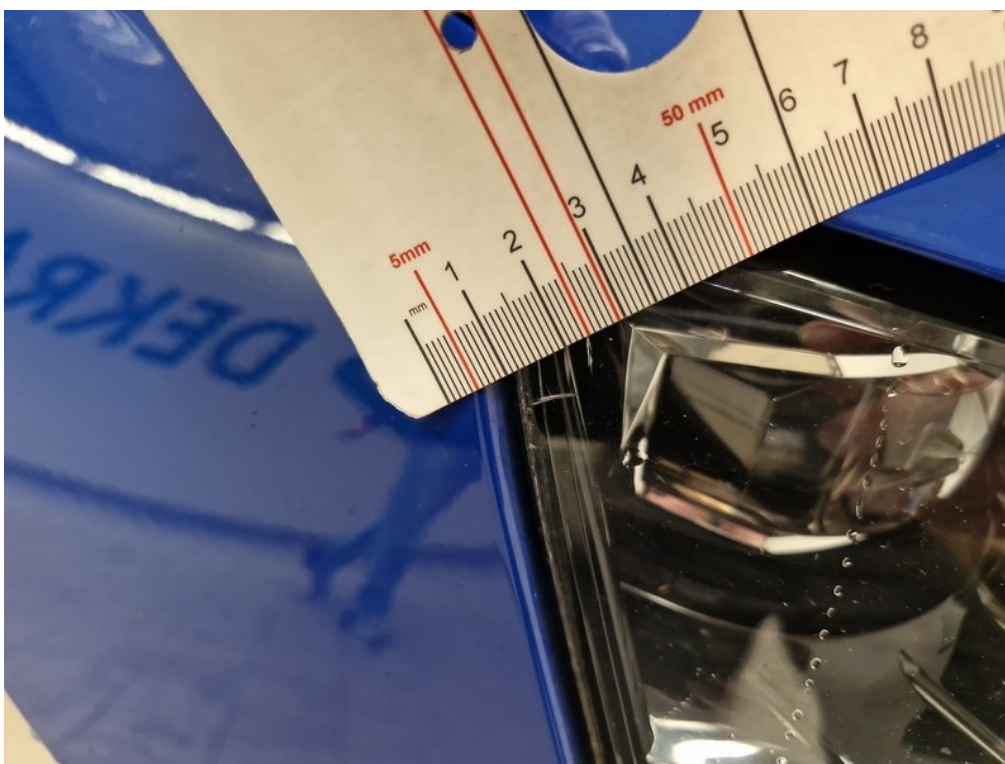
| 2 | Svetlomet pravý |

| Prasklina (trhlina) |

**2 Svetlomet pravý - Prasklina (trhlina)**  
Umiestnenie: Exteriér (vonkajší priestor)

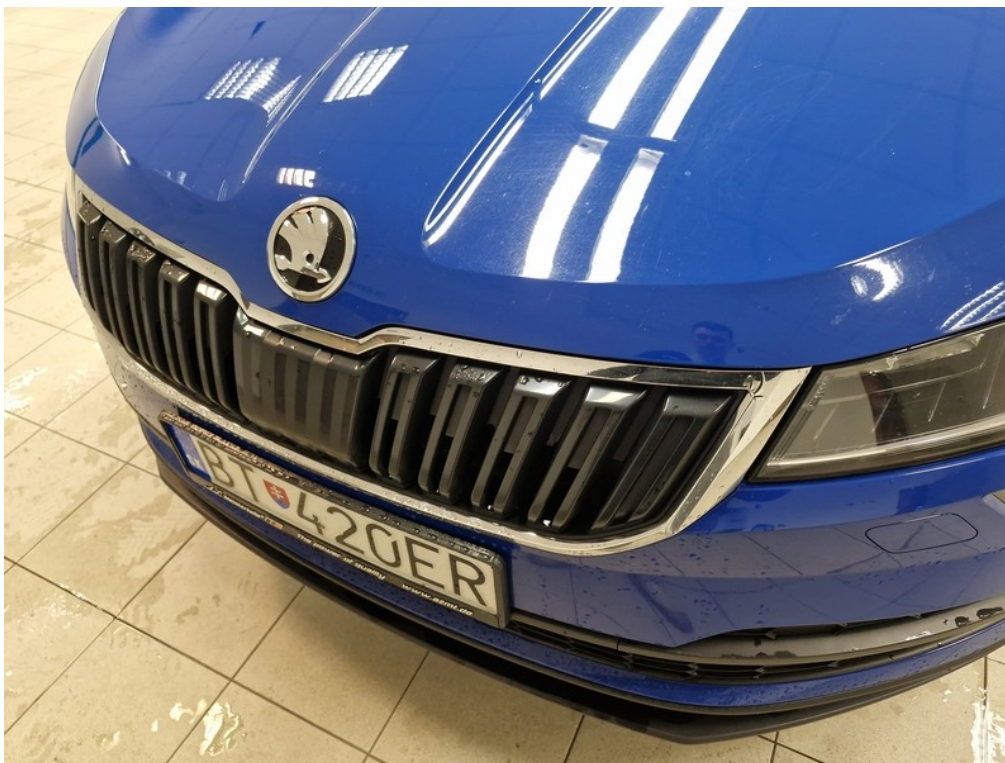
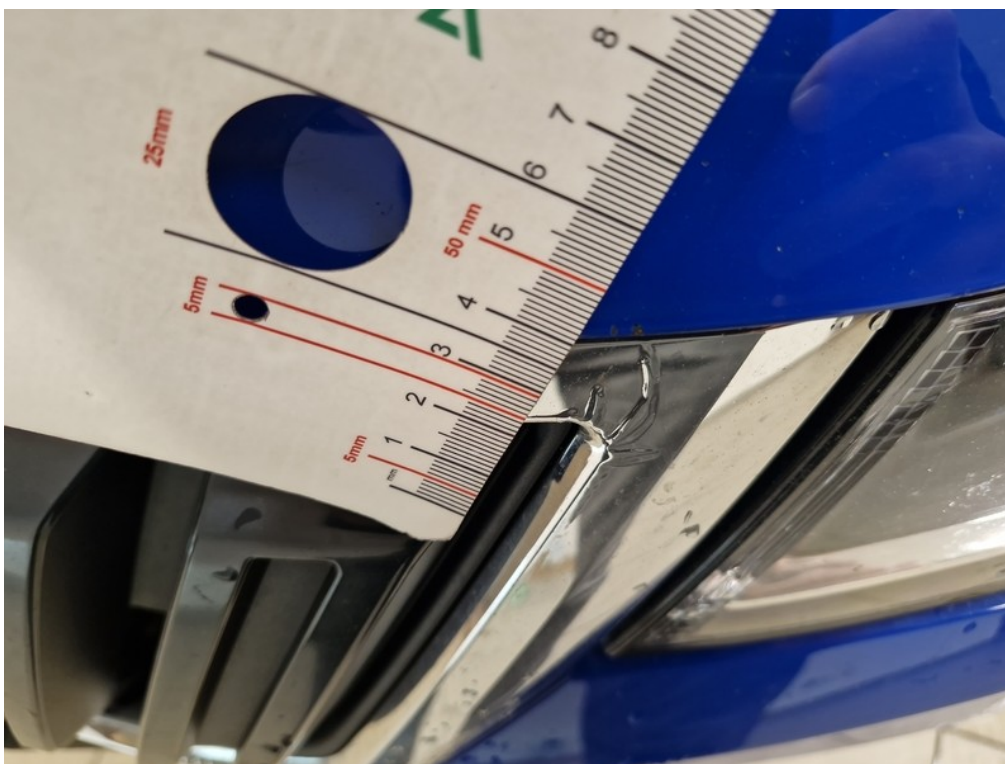
| 3 | Predná maska |

| Opotrebovanie |

### 3 Predná maska - Opotrebovanie

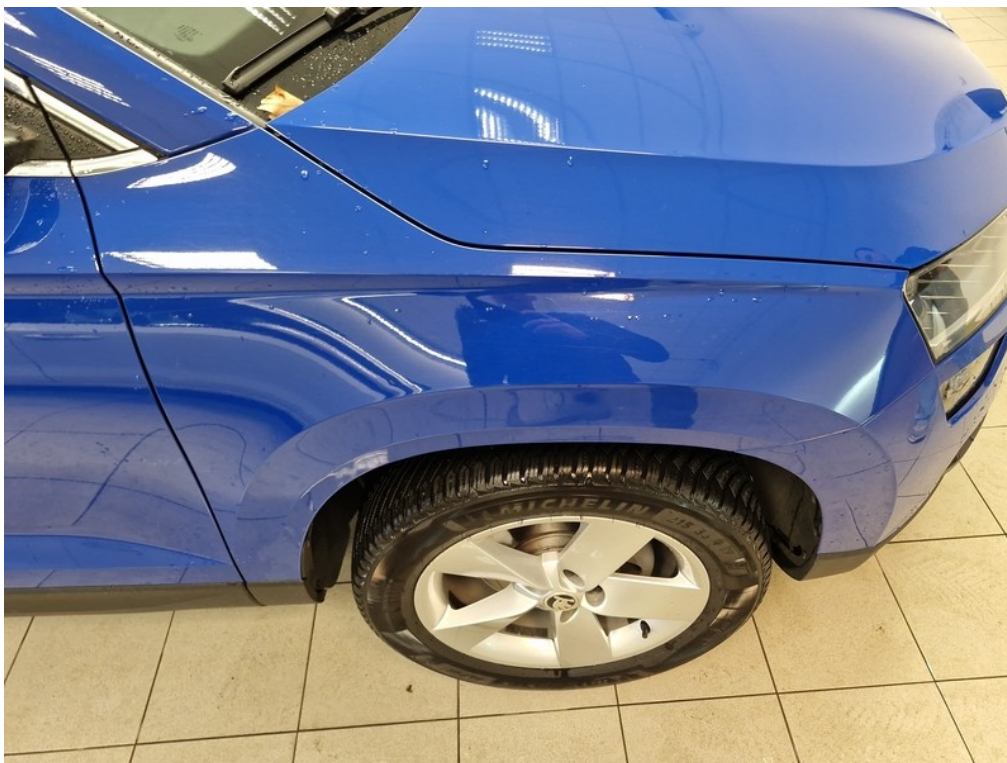
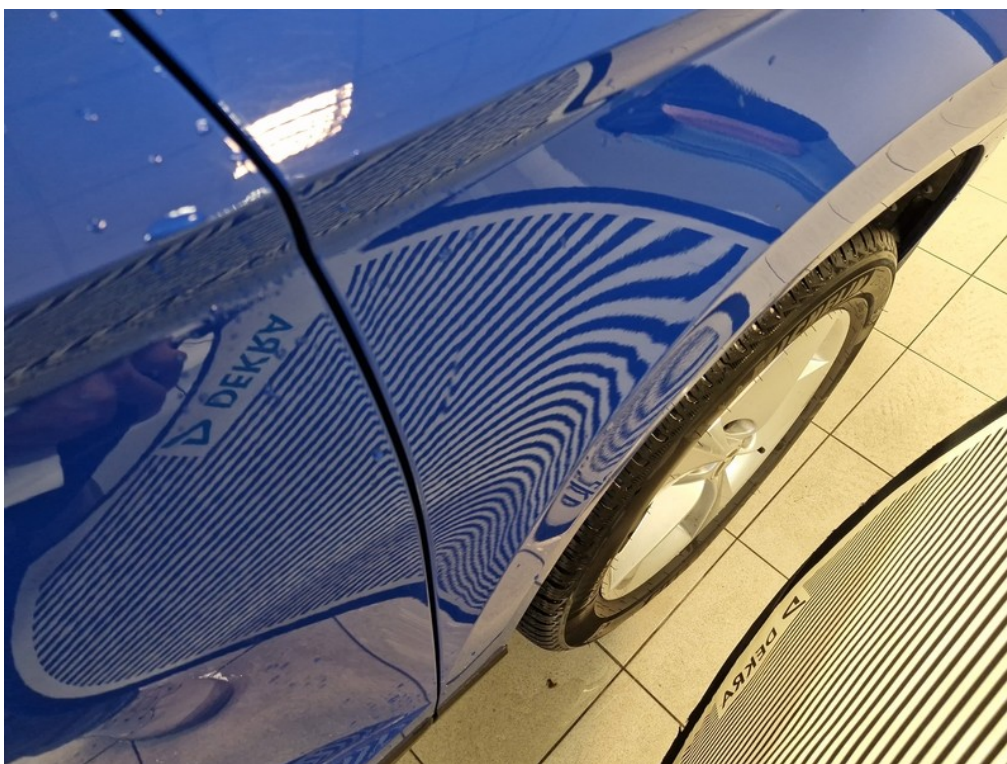
| 4 | Blatník predný pravý |

| Deformácia |

**4 Blatník predný pravý - Deformácia**  
Umiestnenie: Exteriér (vonkajší priestor)

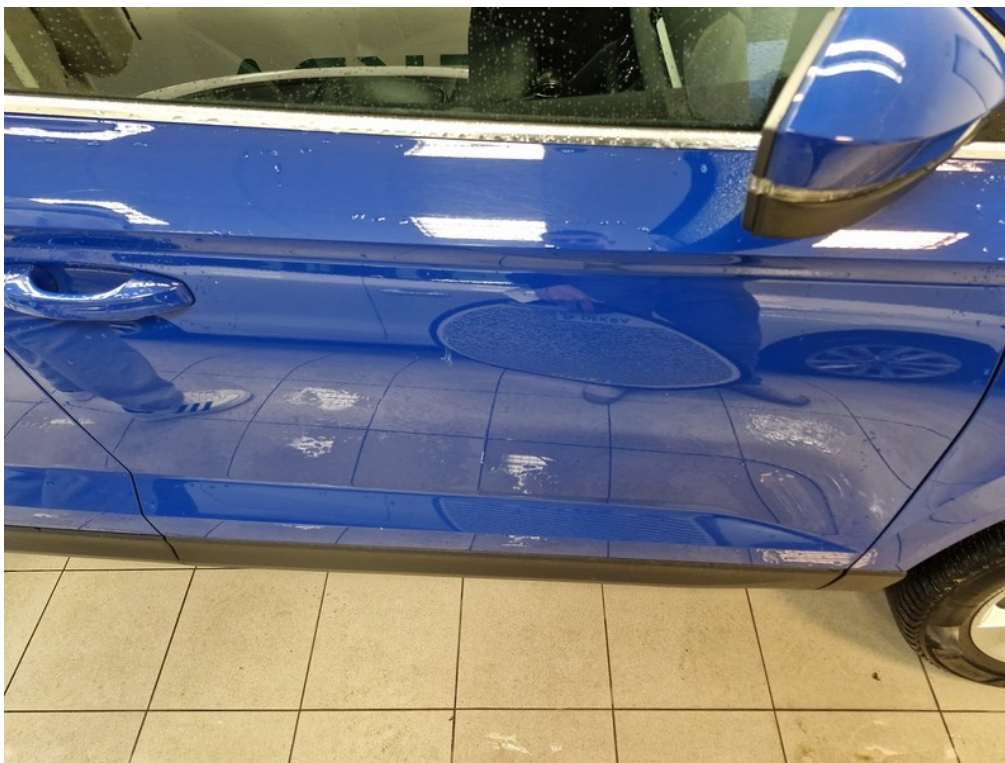
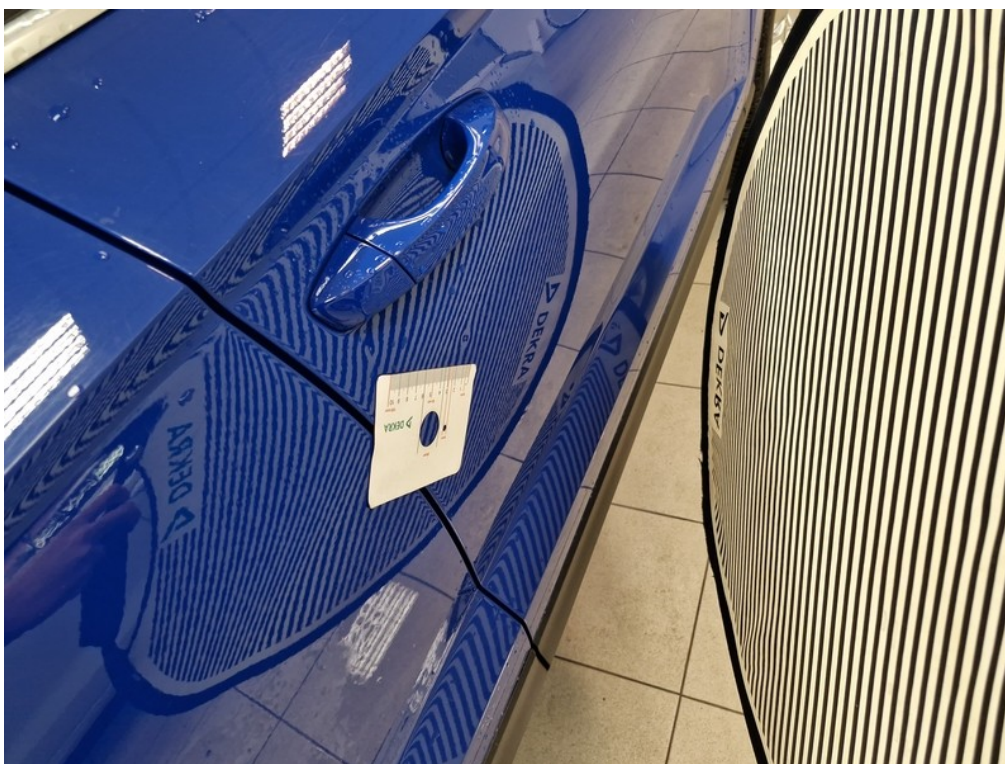
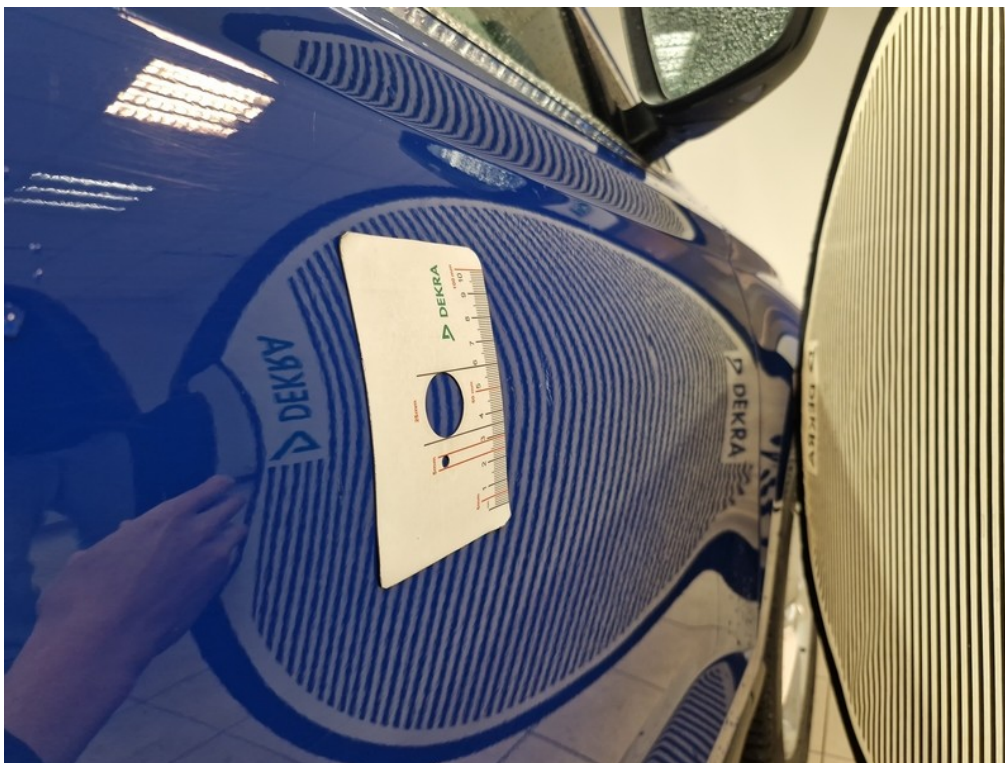
| 5 | Dvere predné pravé |

| Deformácia |

**5 Dvere predné pravé - Deformácia**

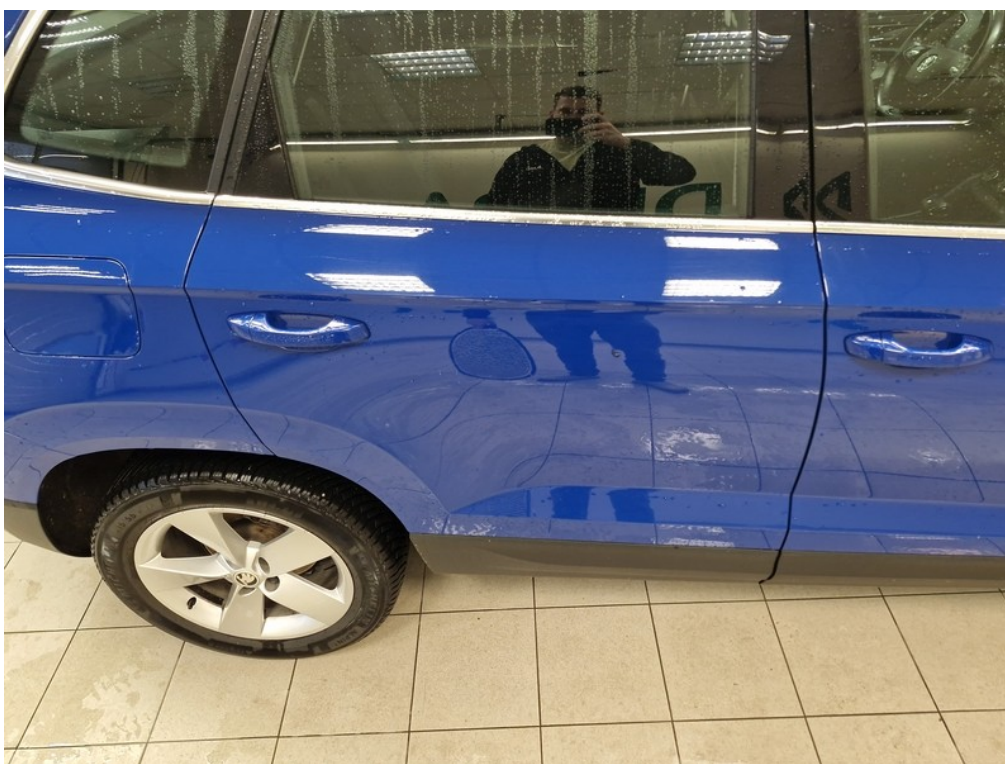
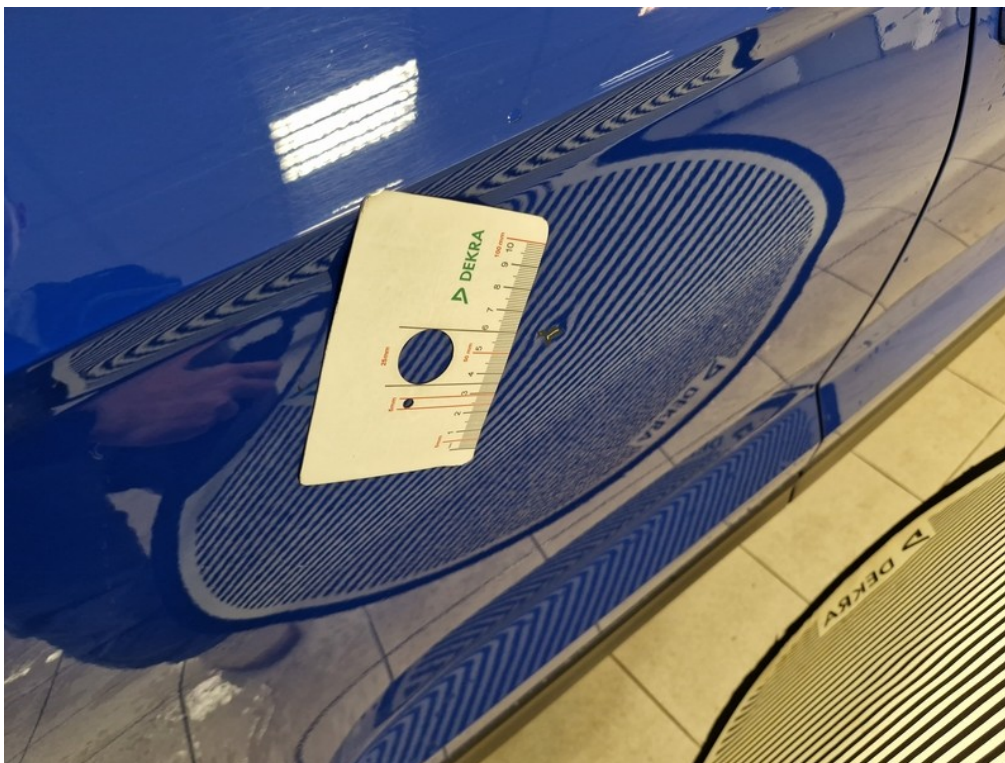
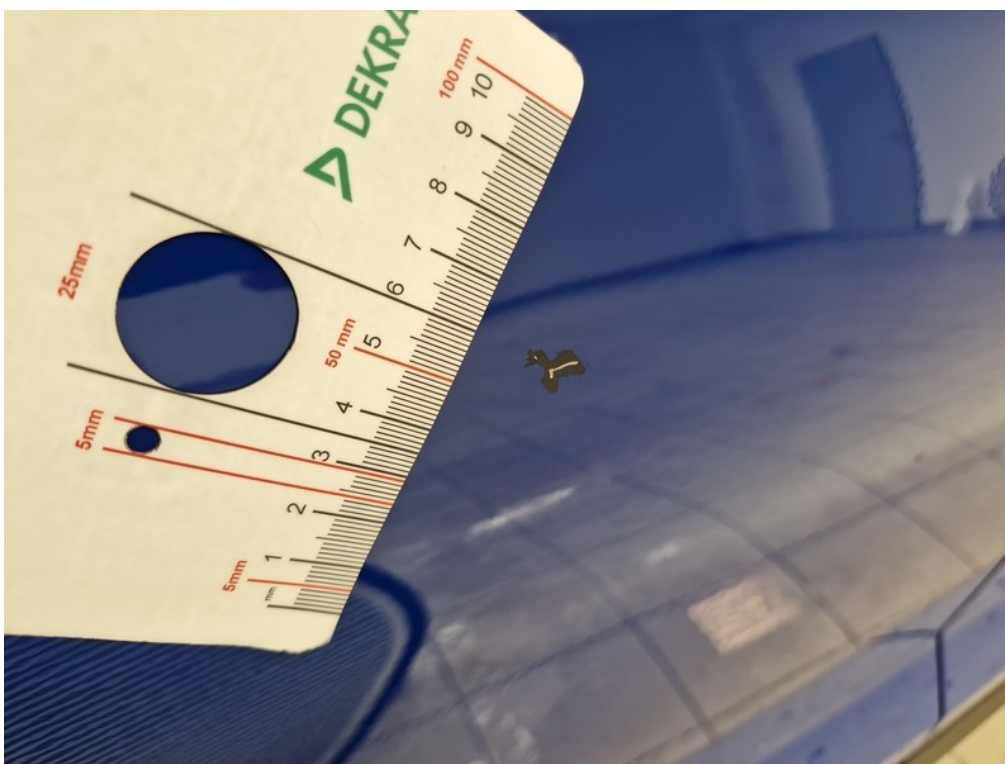
| 6 | Dvere zadné pravé |

| Deformácia |

**6 Dvere zadné pravé - Deformácia**  
Umiestnenie:

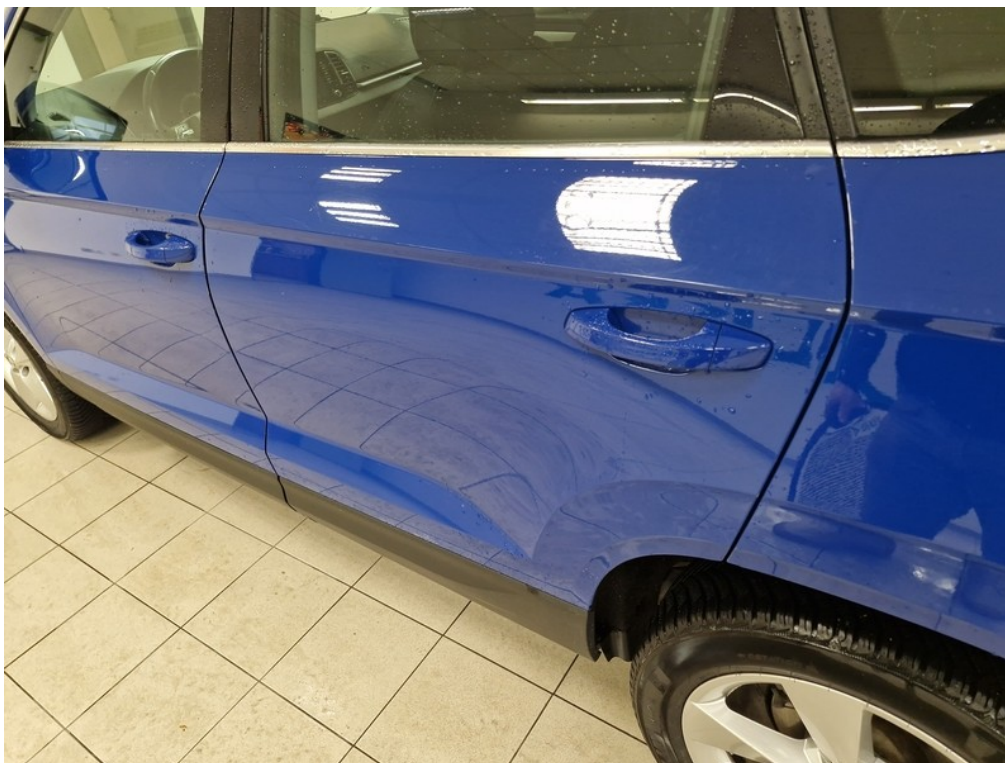
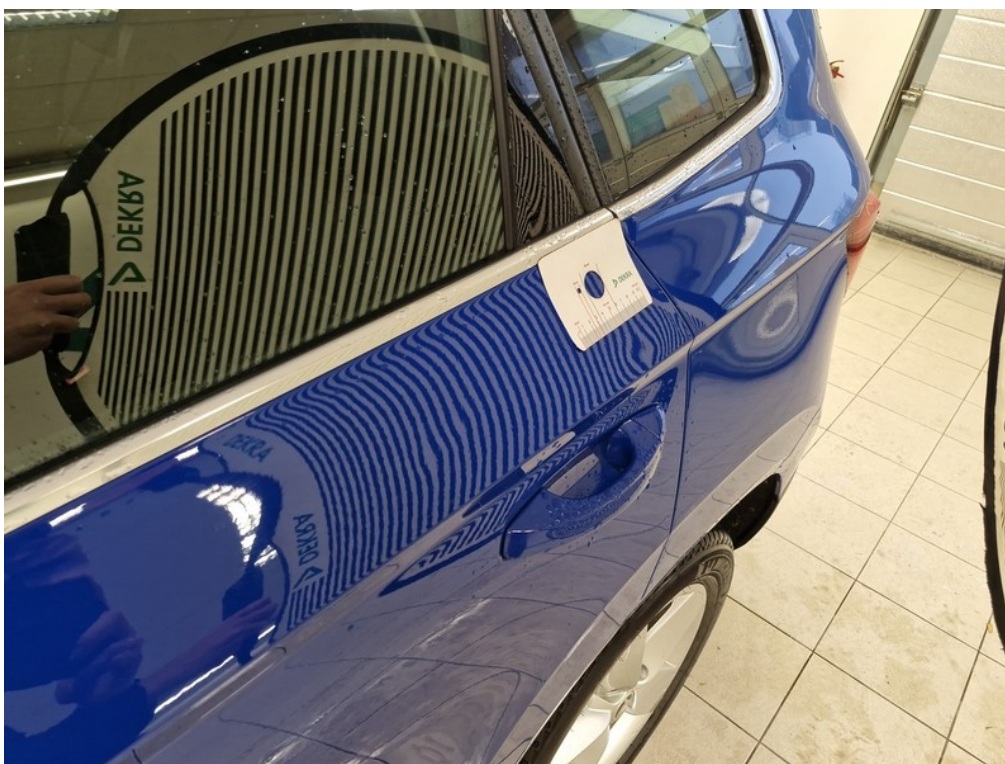
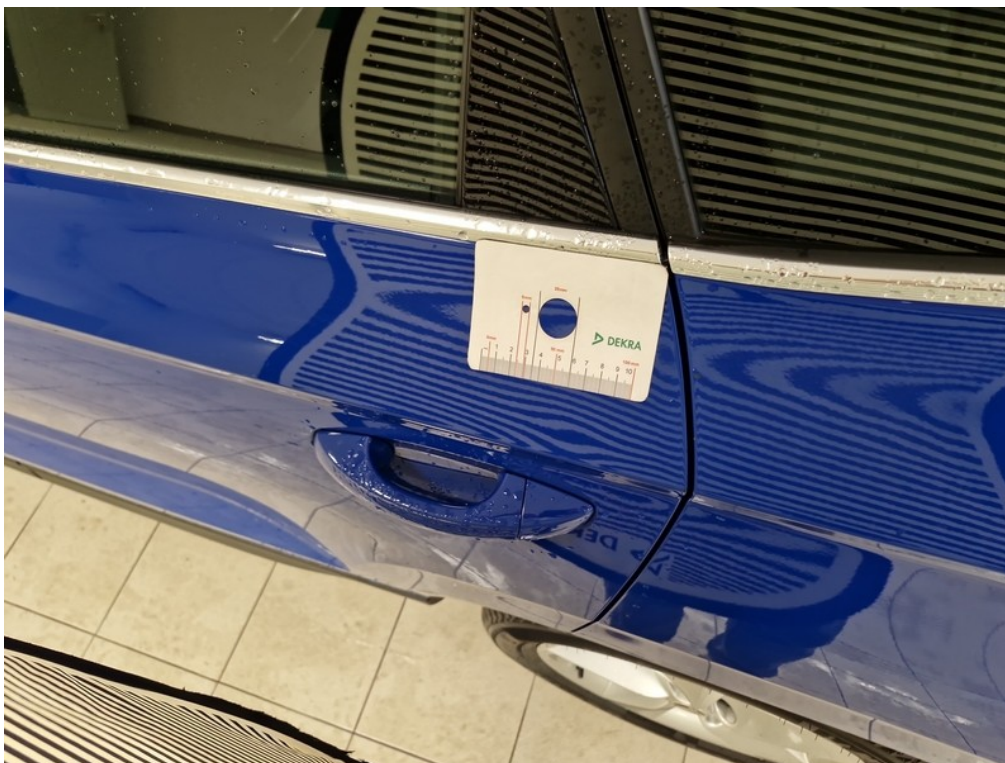
| 7 | Dvere zadné ľavé |

| Deformácia |

**7 Dvere zadné ľavé - Deformácia**  
Umiestnenie:

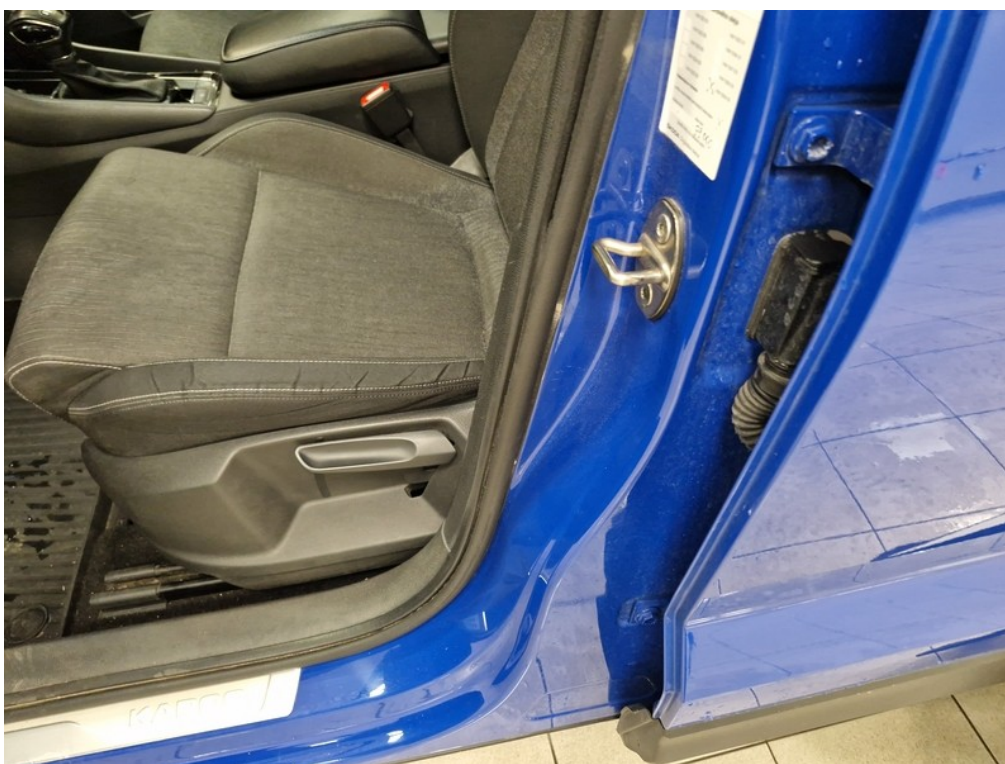
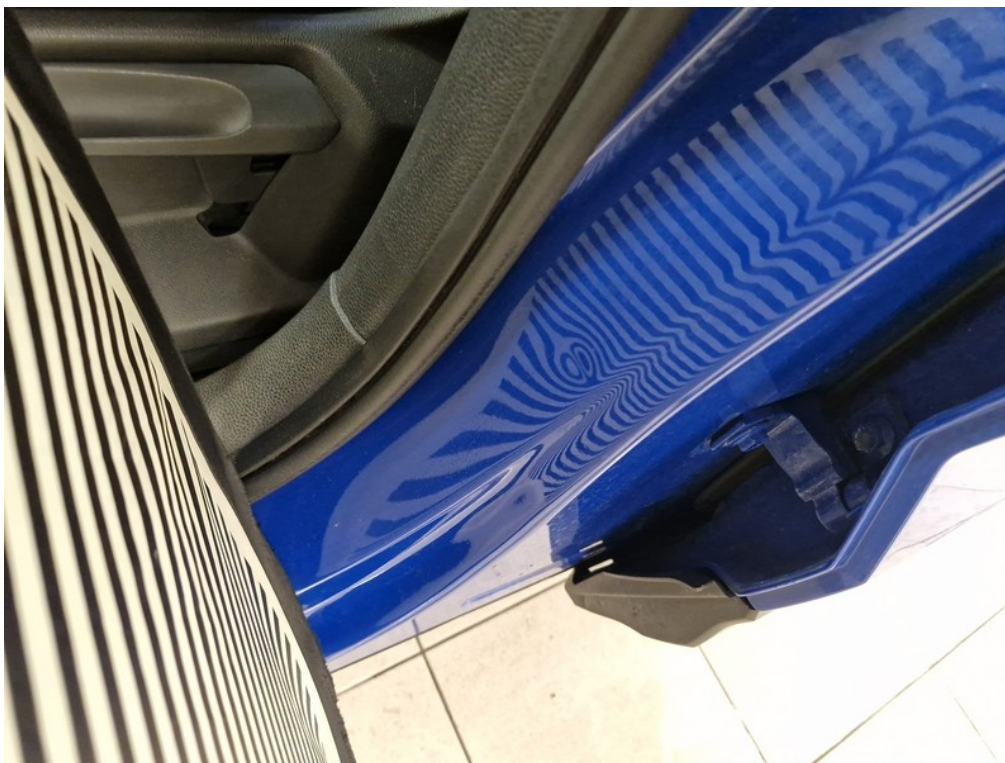
| 8 | B stĺpik ľavý |

| Deformácia |

**8 B stĺpik ľavý - Deformácia**  
Umiestnenie:

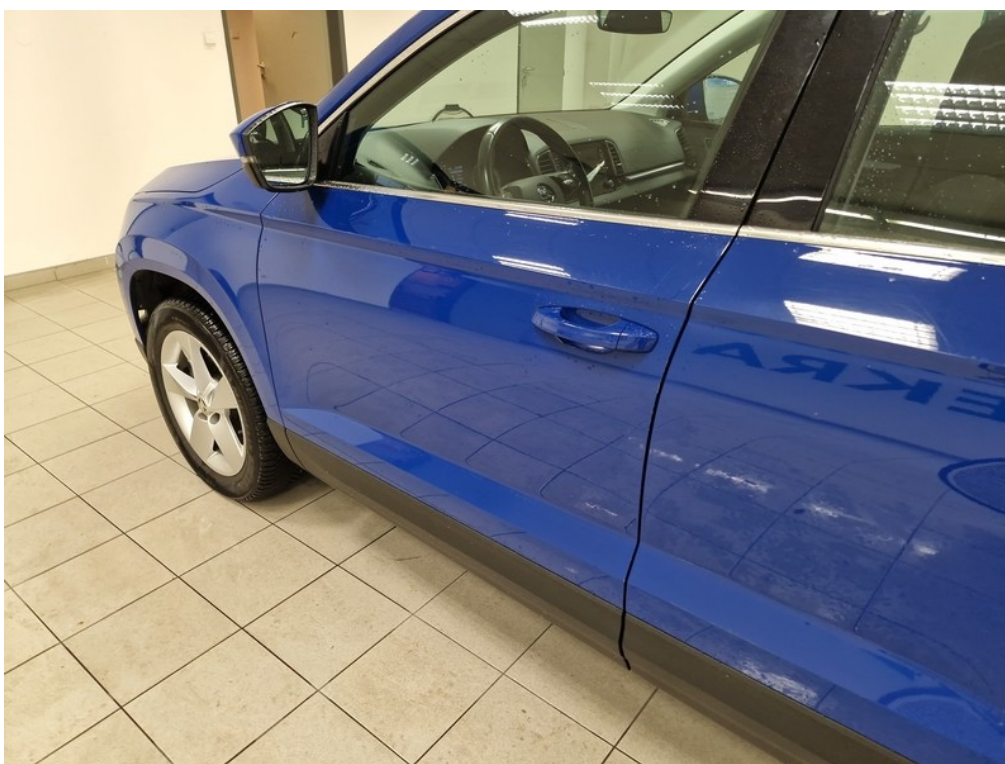
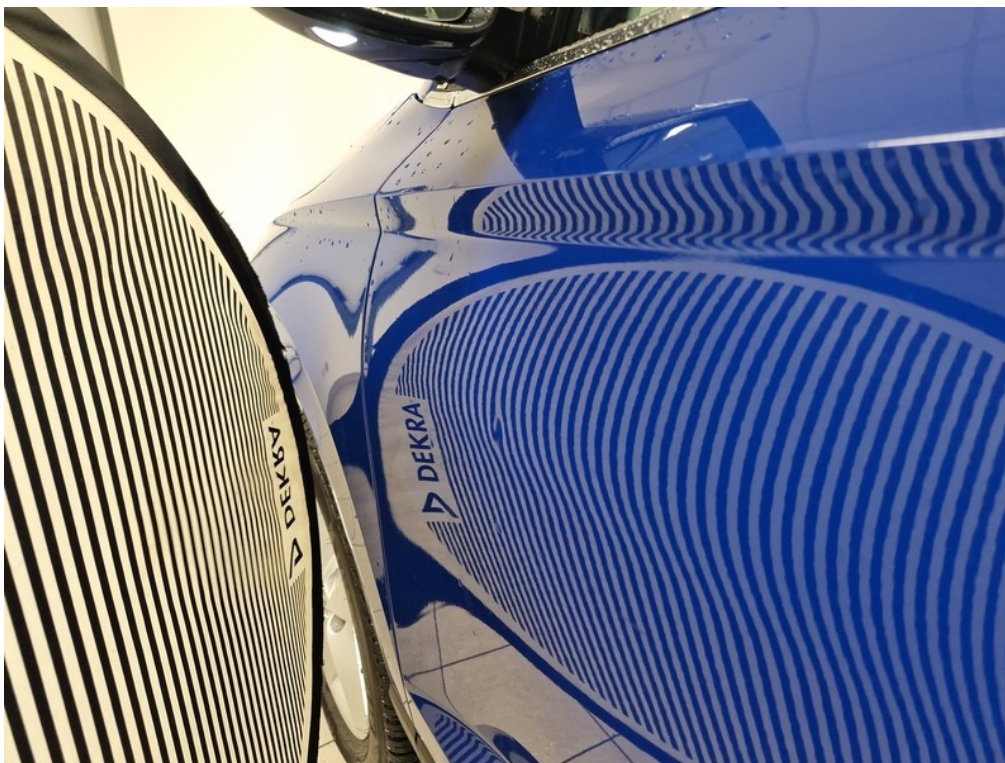
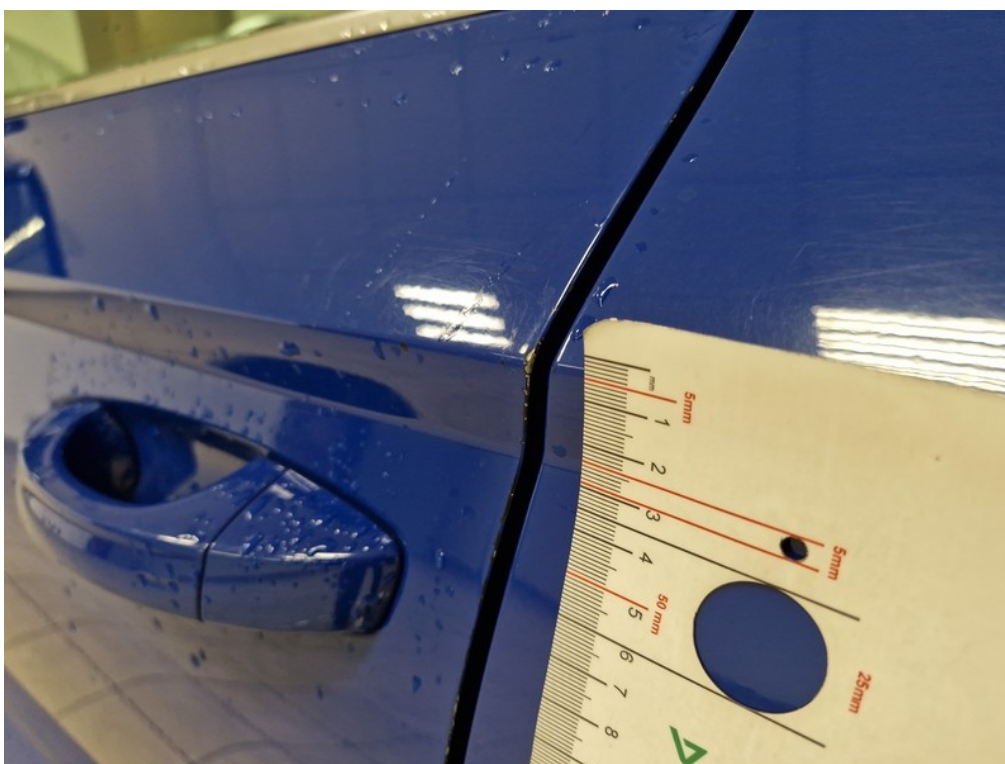
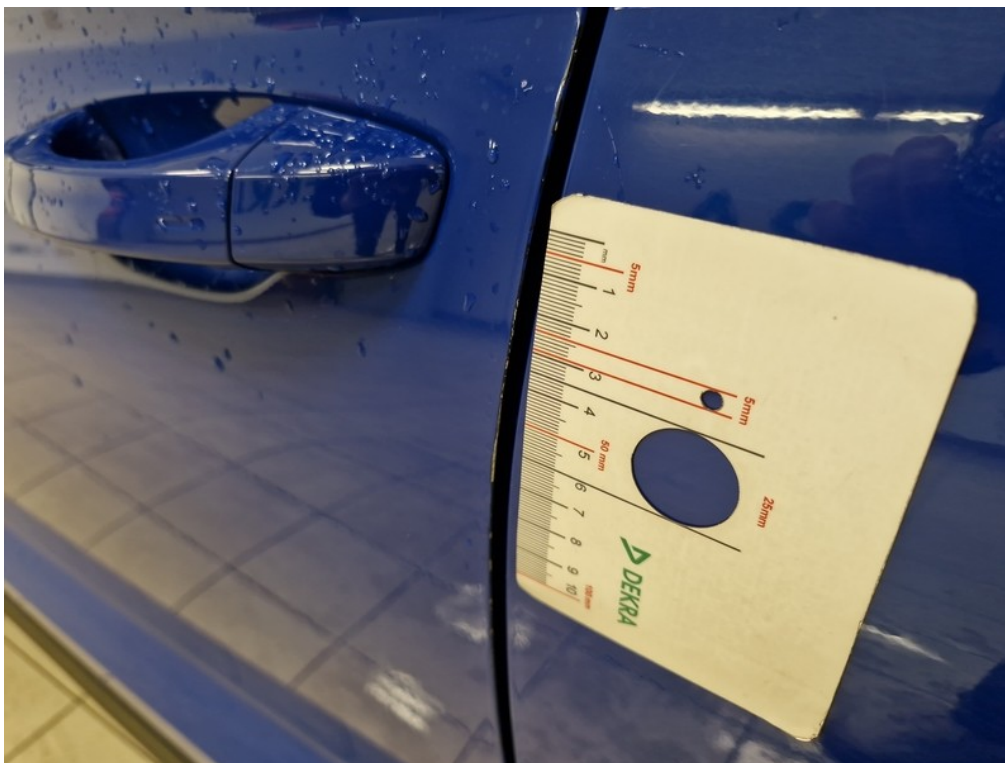
| 9 | Dvere predné ľavé |

| Deformácia |

**9 Dvere predné ľavé - Deformácia**  
Umiestnenie:

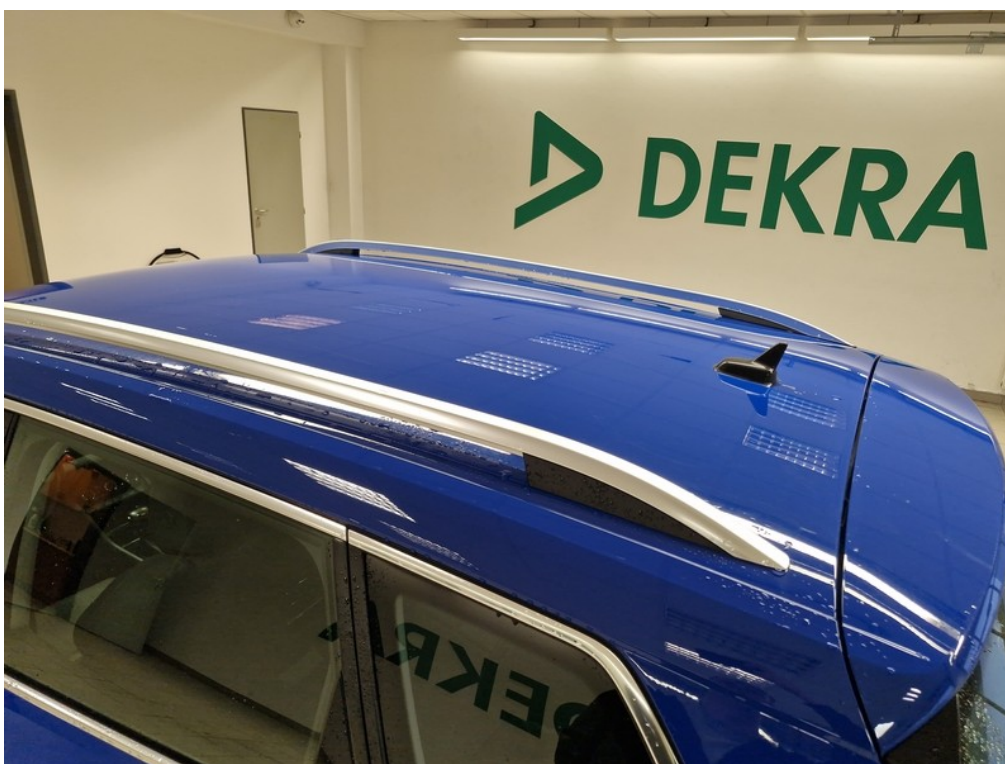
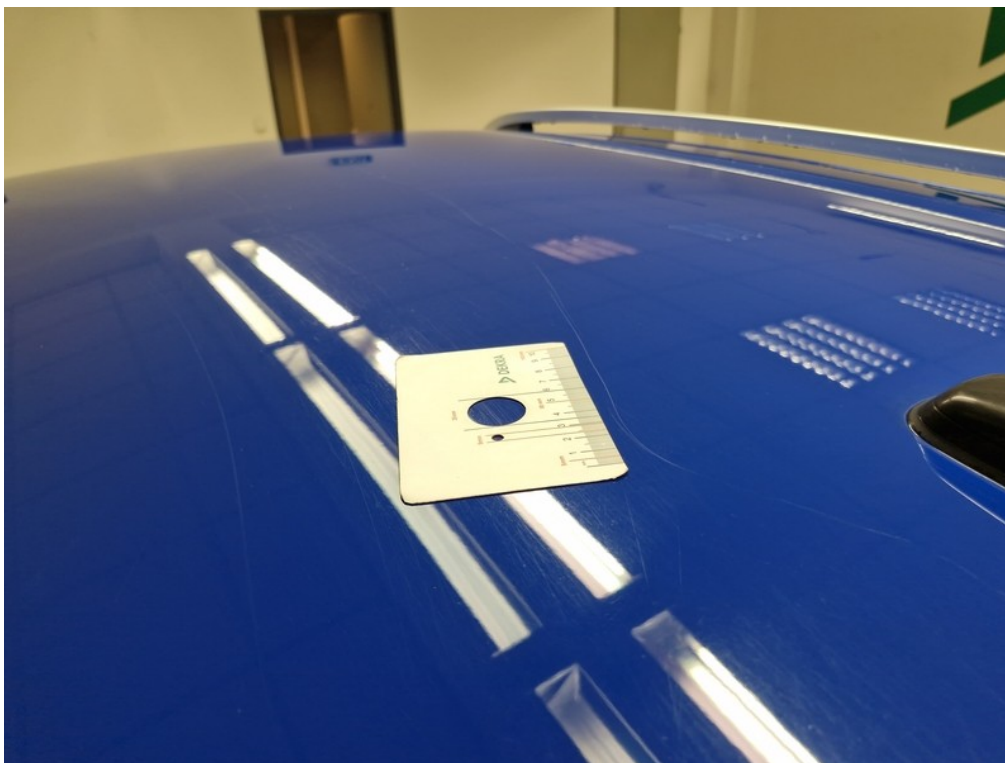
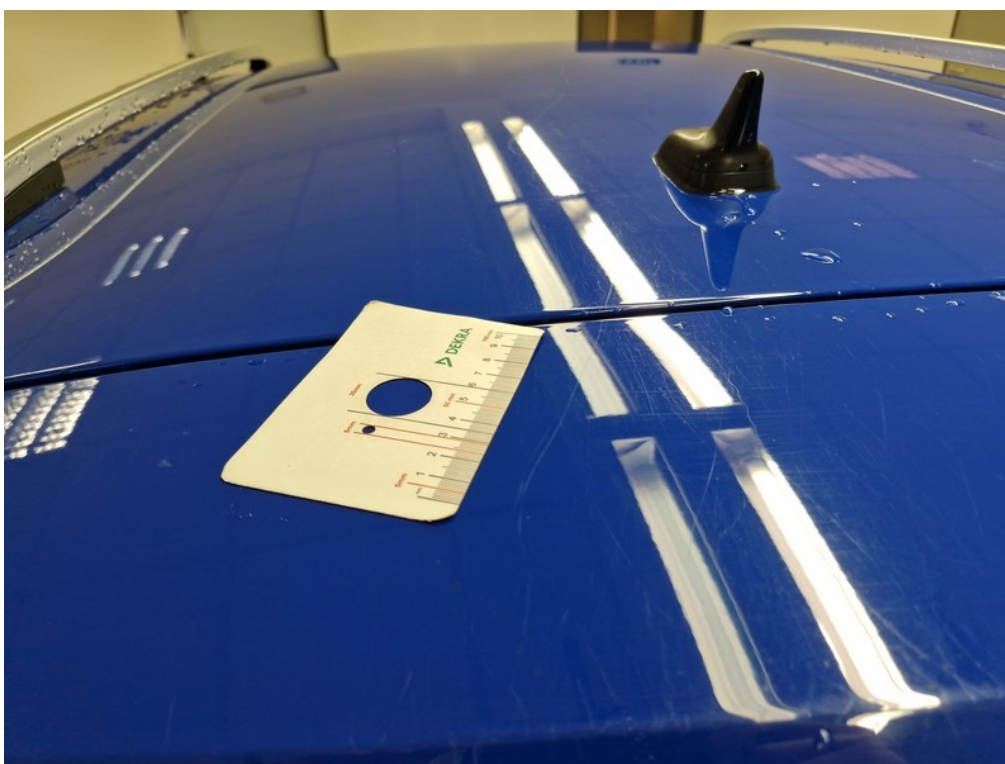
| 10 | Strecha |

| Škrabance |

10 Strecha - Škrabance  
Umiestnenie:

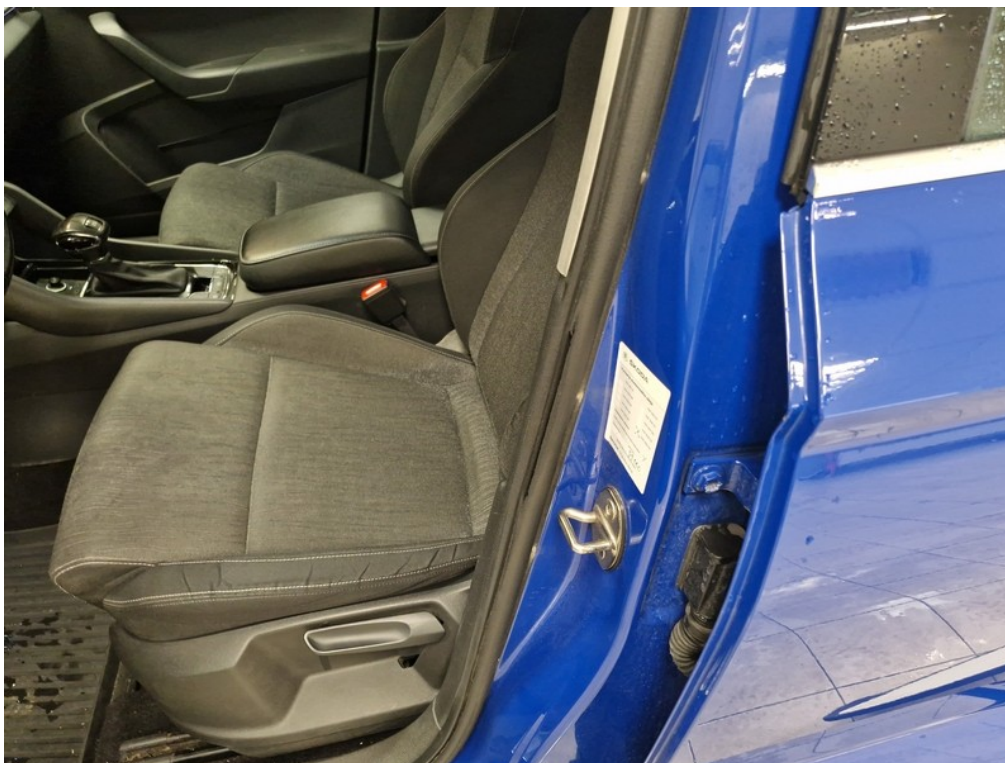
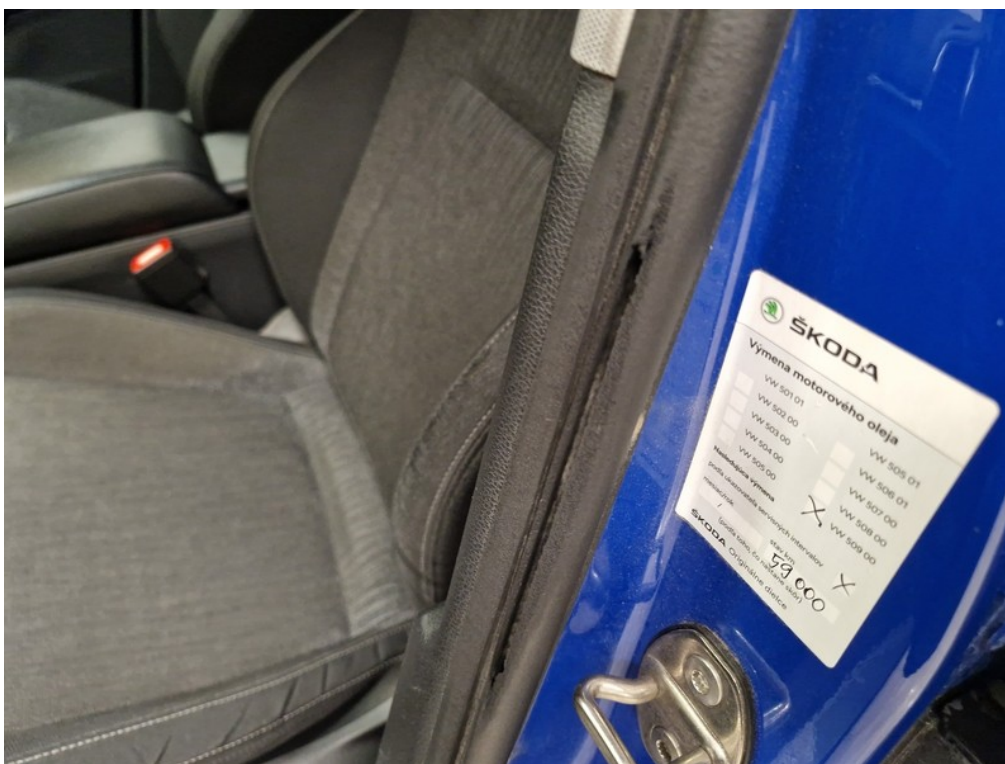
| 11 | Tesnenie LP dverí |

| Otvor |

**11** Tesnenie LP dverí - Otvor  
Umiestnenie:
