#### ÚDAJE O VOZIDLE

| Evidenčné číslo: | <b>BT420ER</b> | VIN: | TMBJF7NU8N5014603 |
| Model vozidla: | Skoda Karoq | Vyhotovenie: | 2.0 |

## ZOZNAM POŠKODENÍ

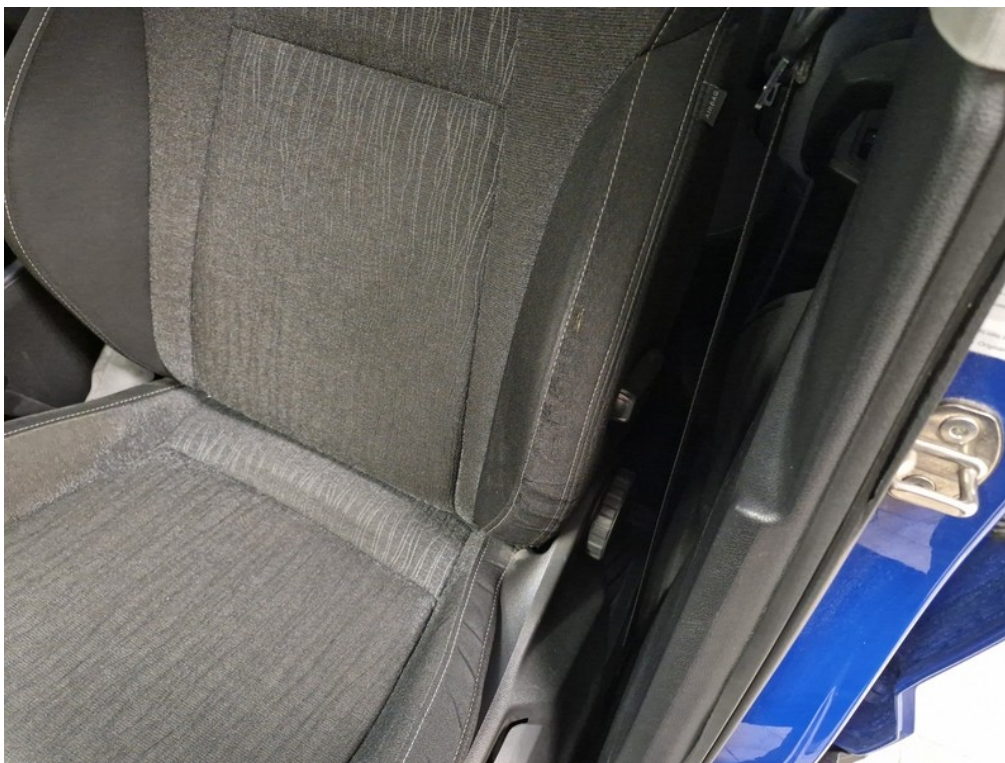
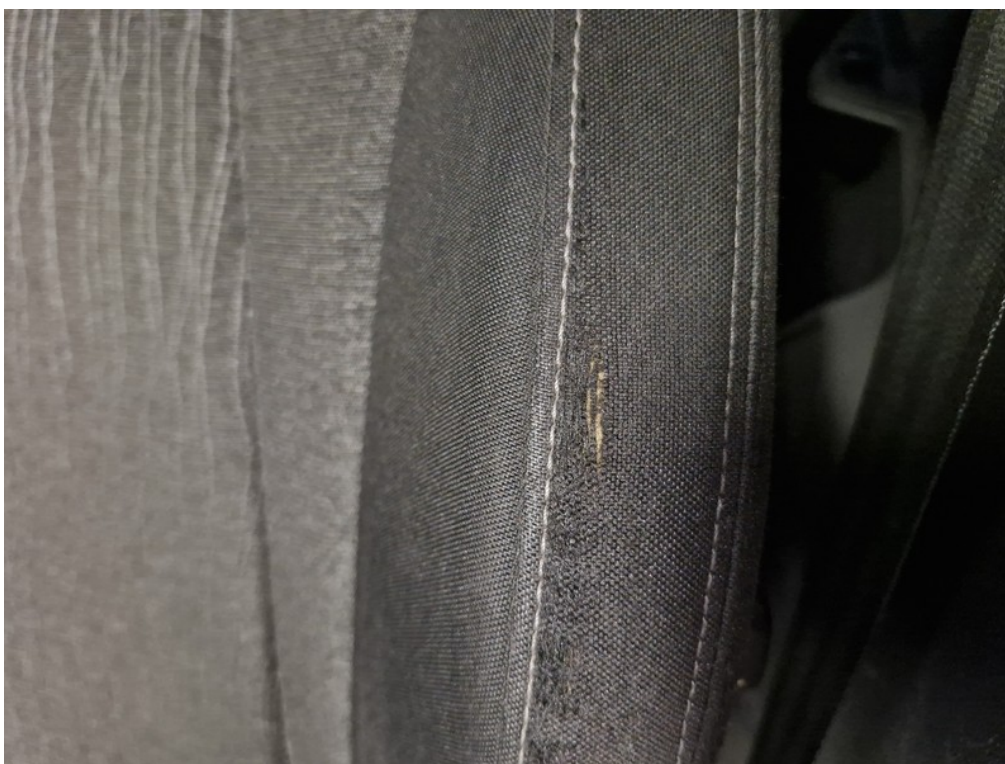
| 12 | Poťah operadla - sedadlo vodiča |

| Opotrebovanie |

**12** **Potah operadla - sedadlo vodiča - Opatrebovanie**  
Umiestnenie: Interiér (vnútorný priestor)

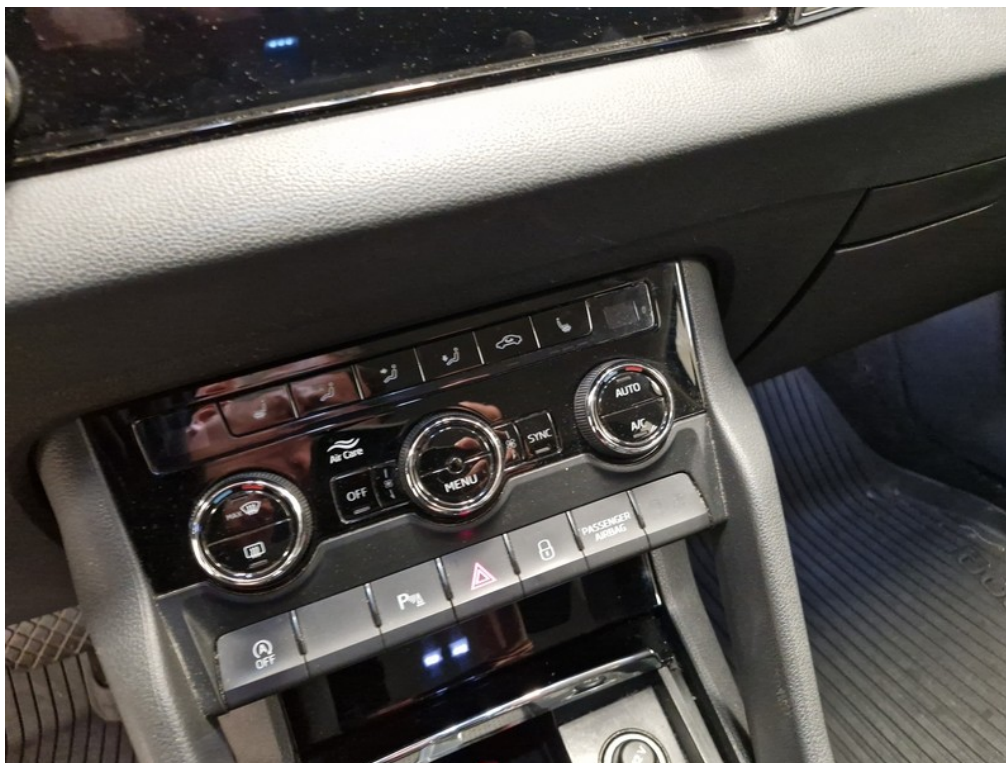
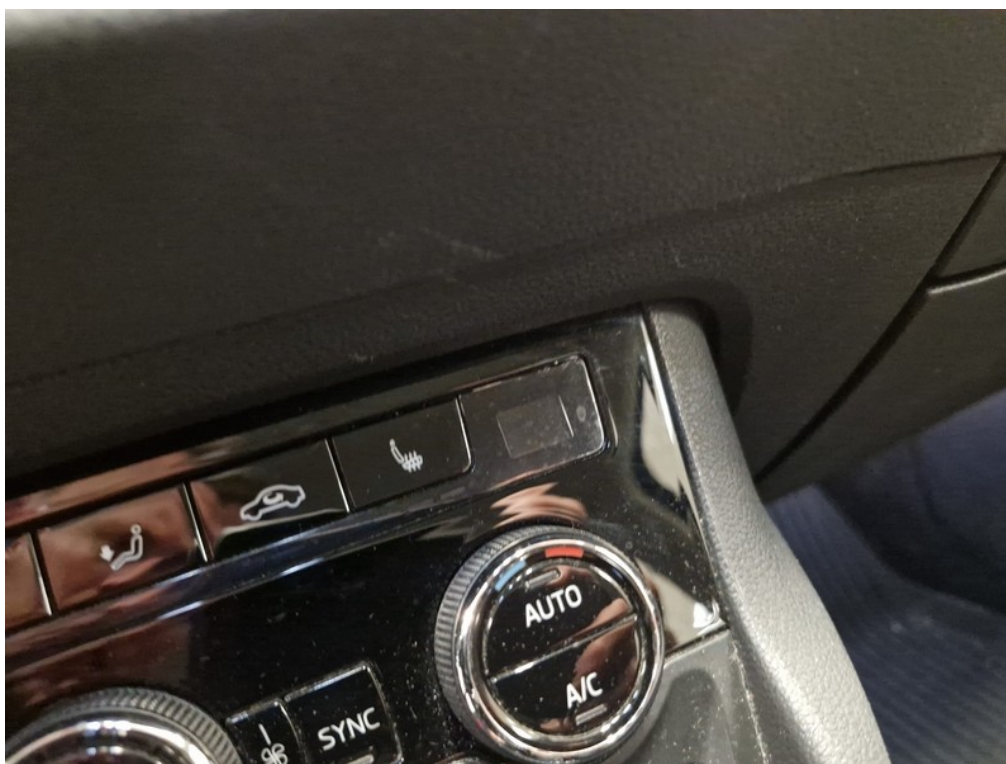
| 13 | Ovládanie klimatizácie |

| Opotrebovanie |

### 13 Ovládanie klimatizácie - Opotrebovanie
