#### ÚDAJE O VOZIDLE

| Evidenčné číslo: | <b>BT766IF</b> | VIN: | JMZKH0HB201104651 |
| Model vozidla: | Mazda CX-60 | Vyhotovenie: | 2.5 |

# ZOZNAM POŠKODENÍ

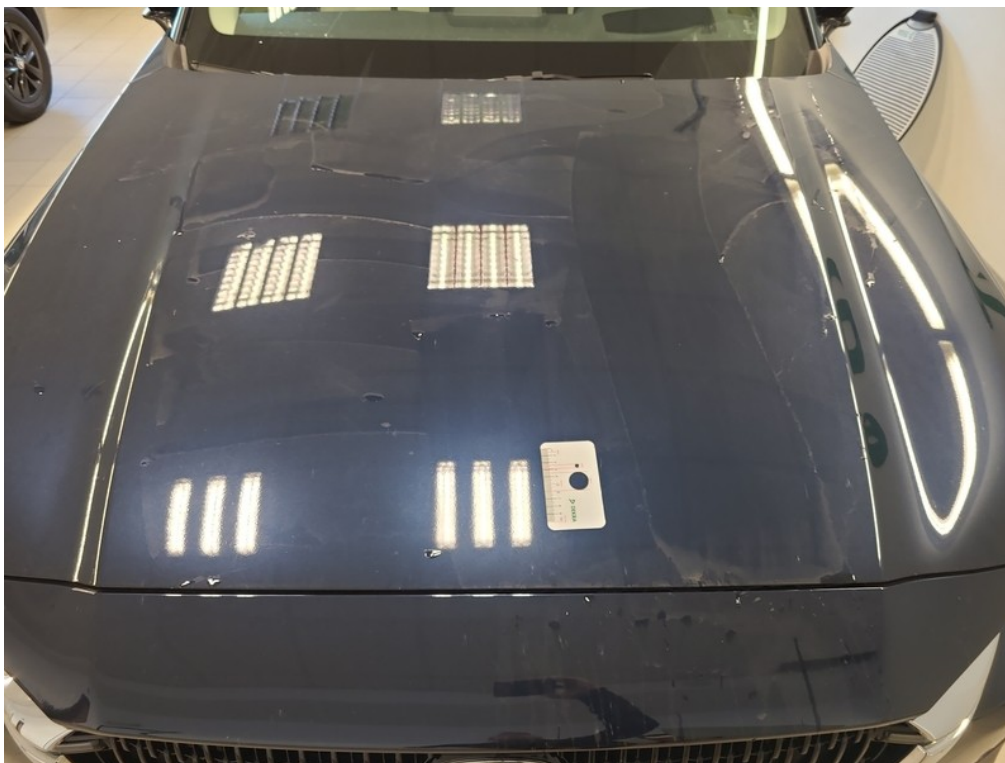
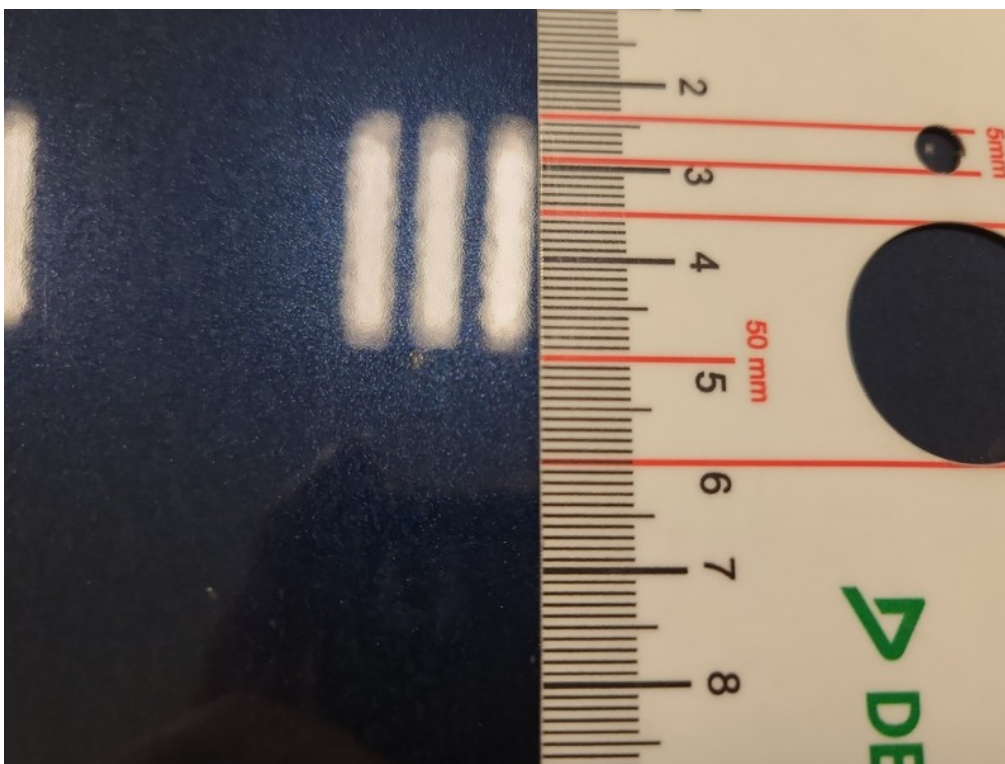
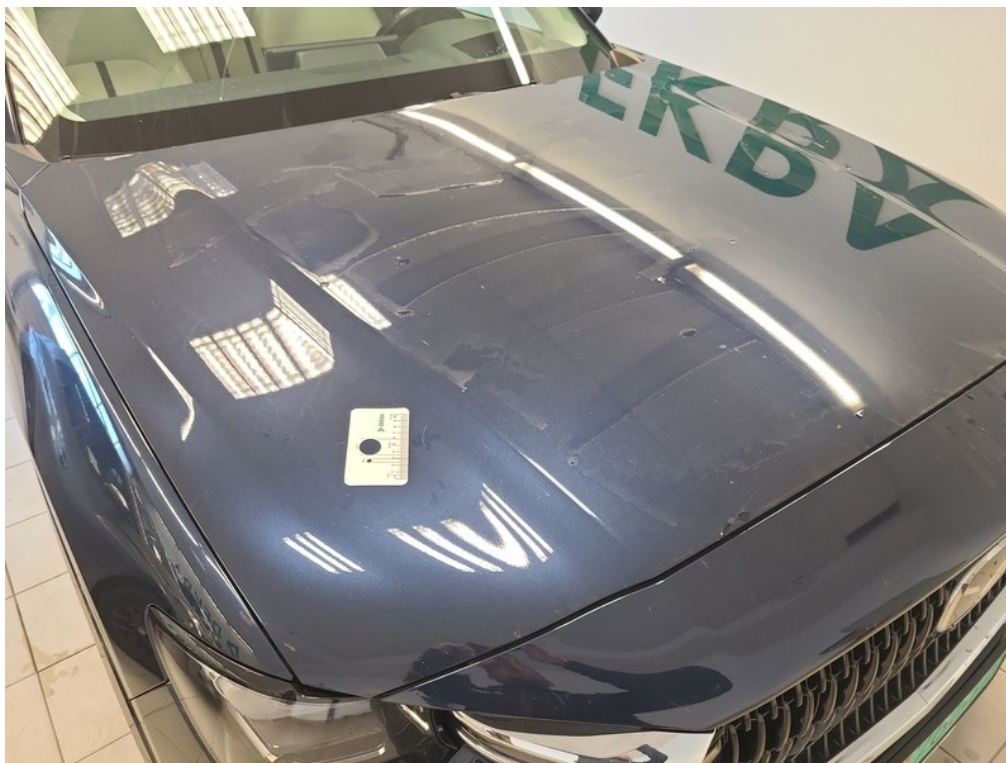
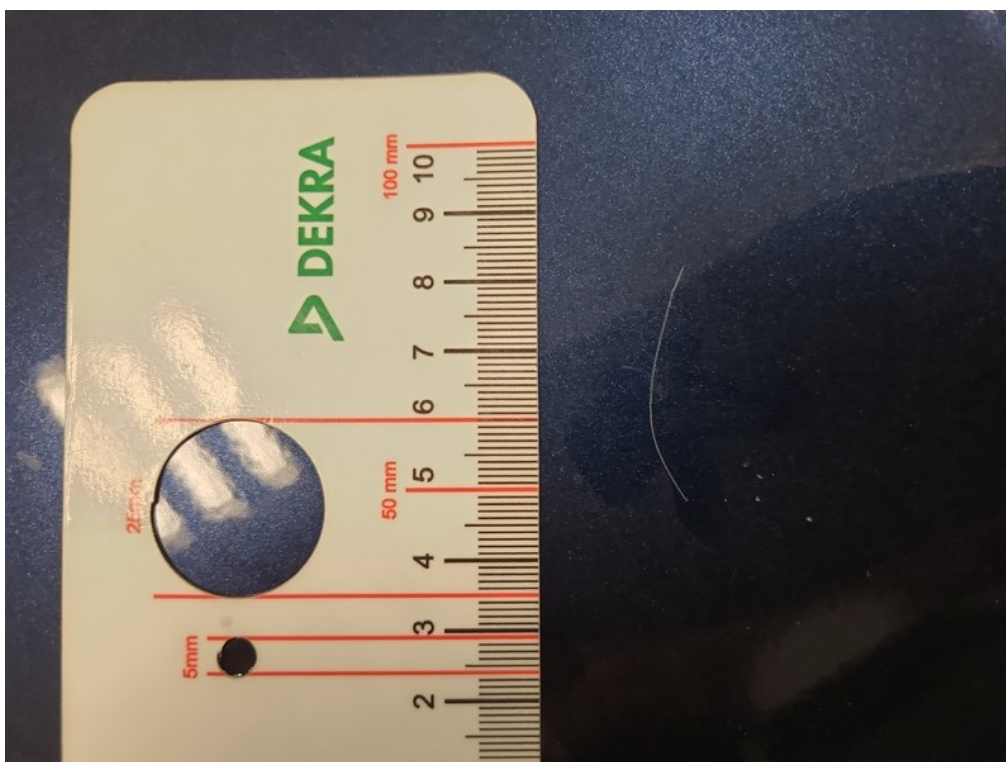
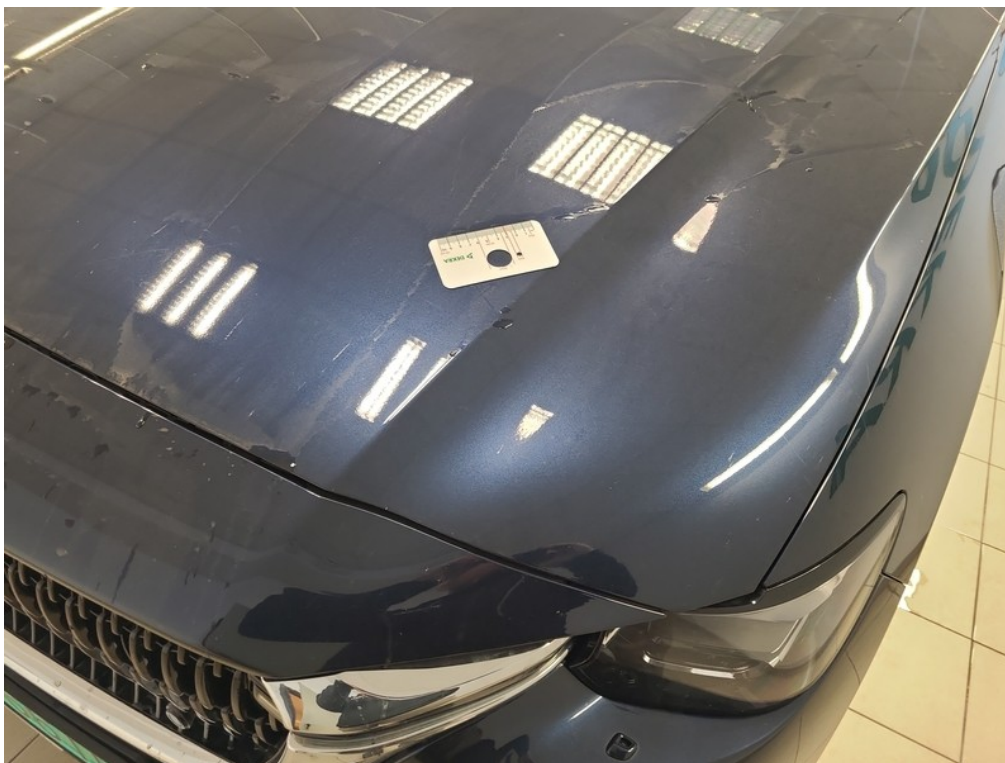
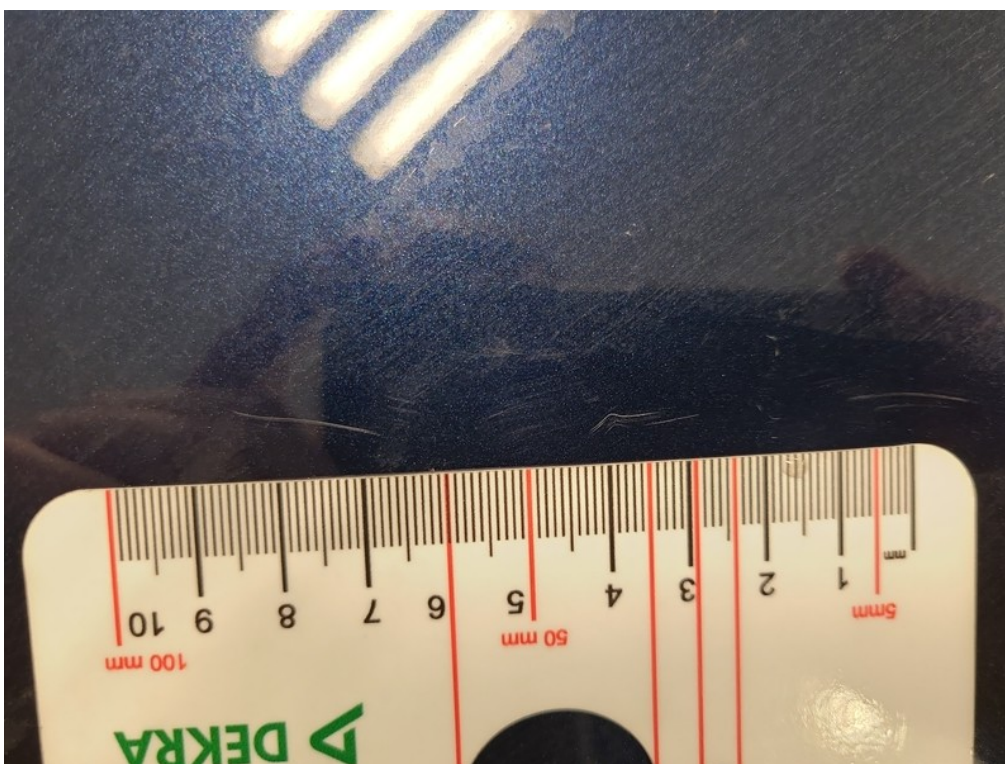
| 1 | Predná kapota |

**1 Predná kapota - Škrabance**  
Umiestnenie:

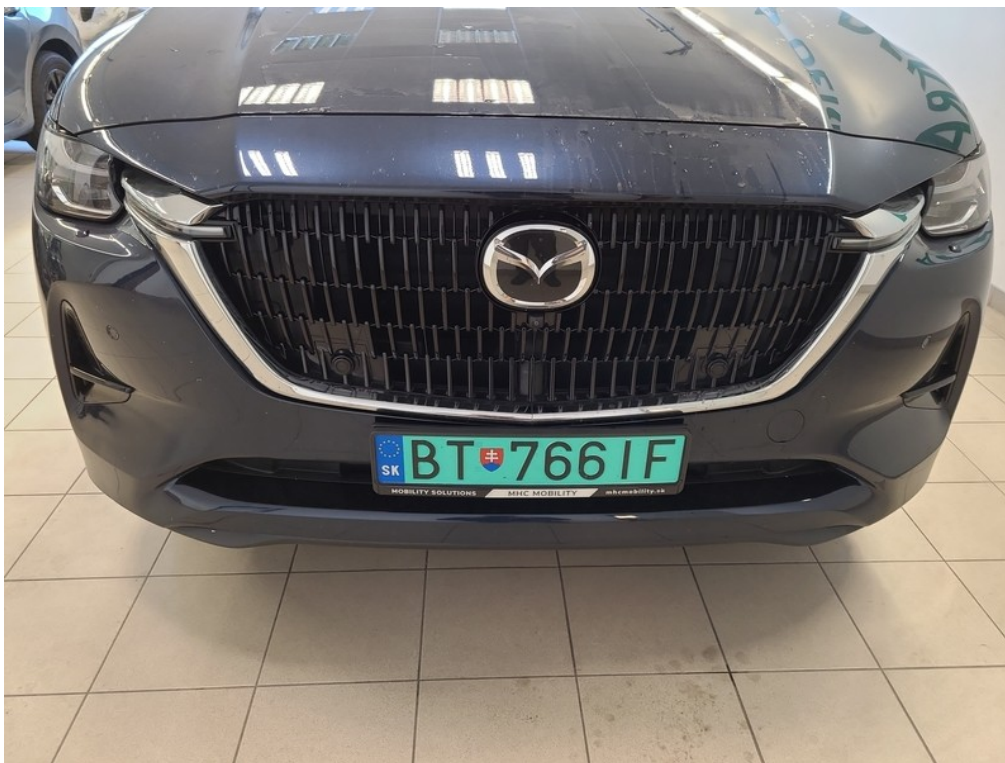
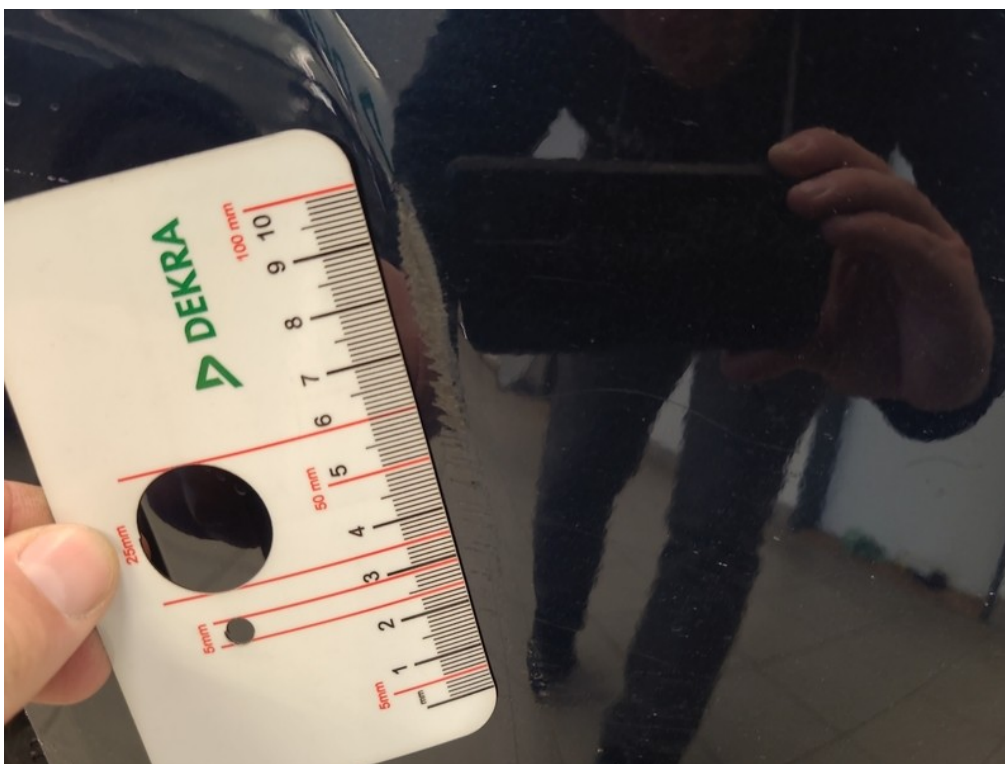
| 2 | Predný nárazník |

### 2 Predný nárazník - Škrabance

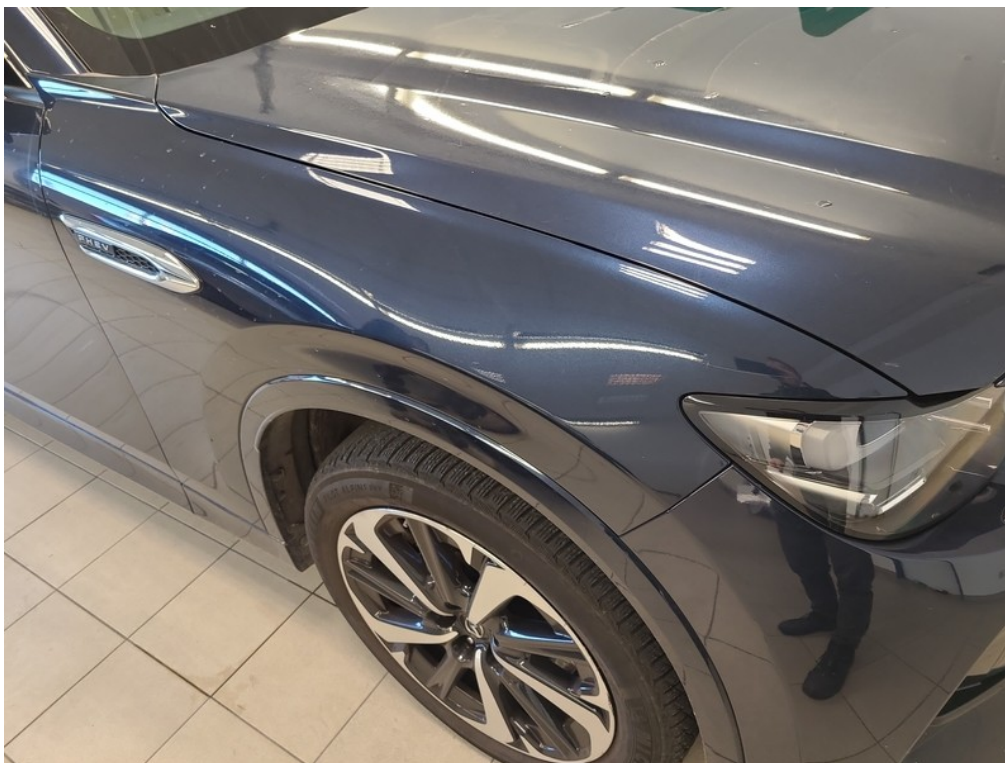
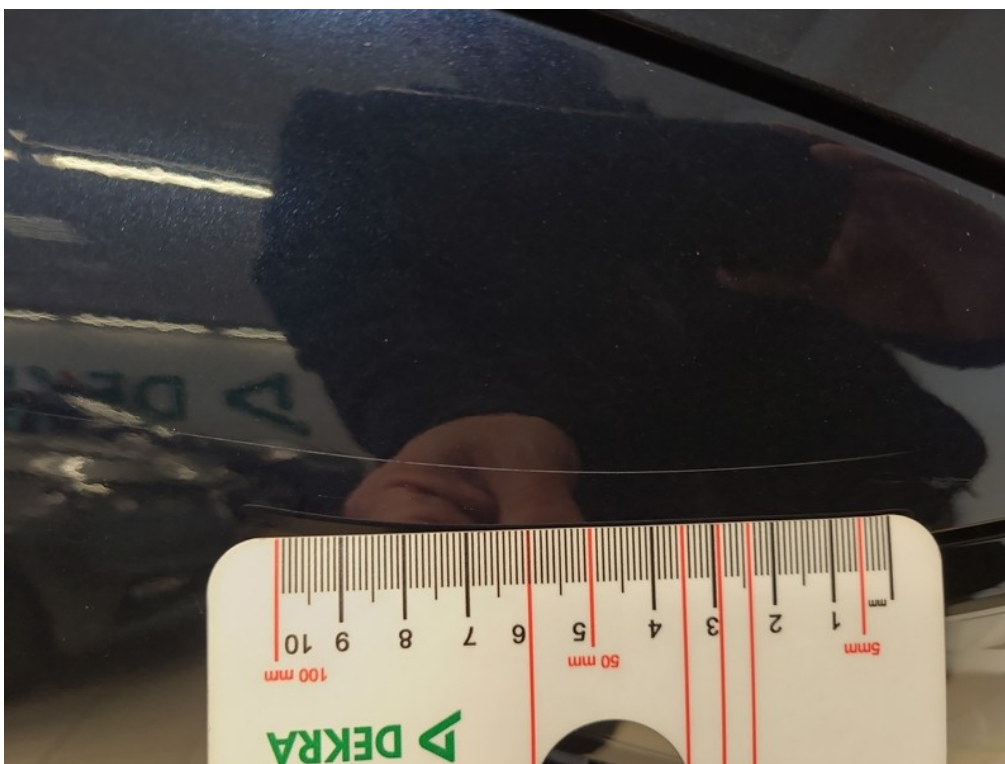
| 3 | Blatník predný pravý |

### 3 Blatník predný pravý - Škrabance

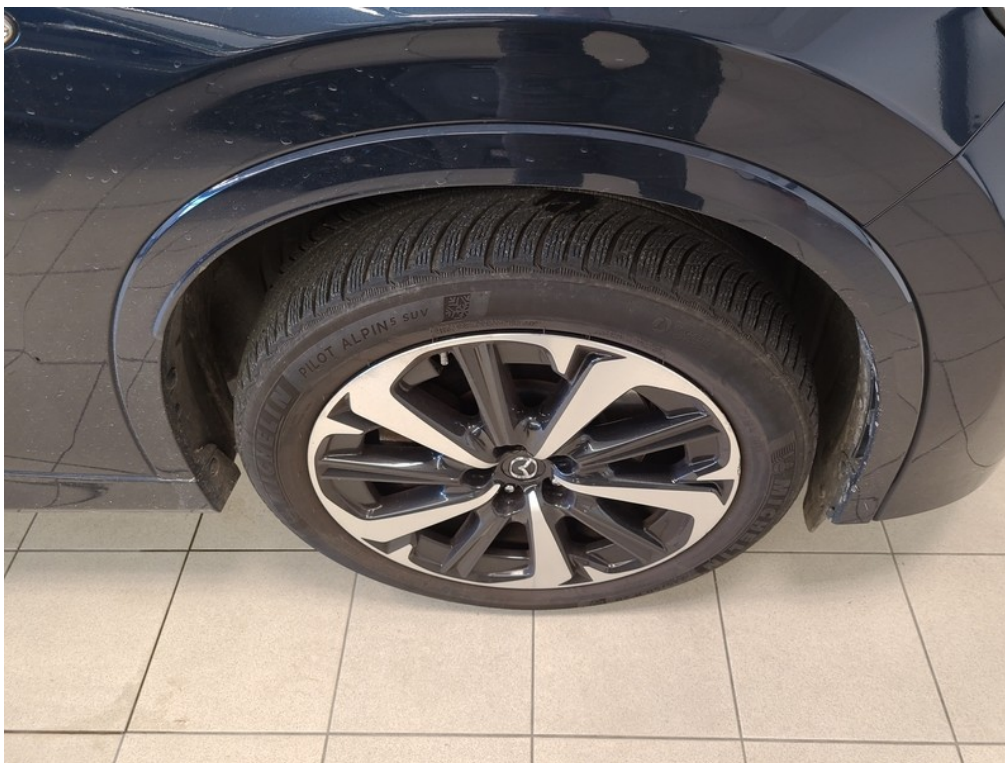
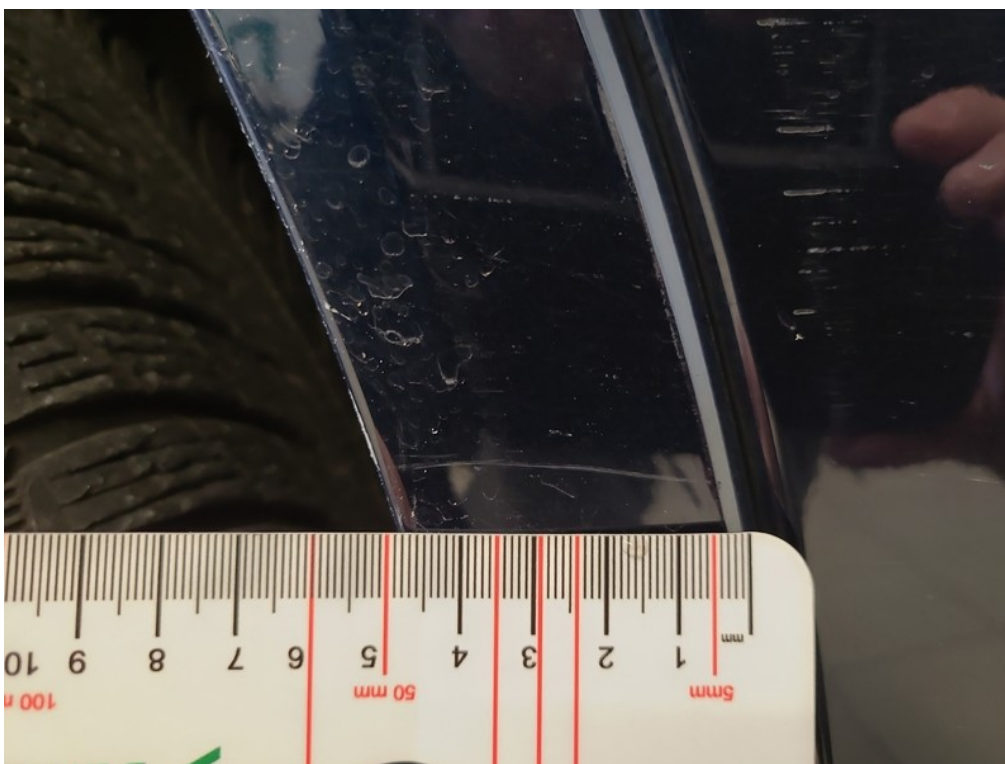
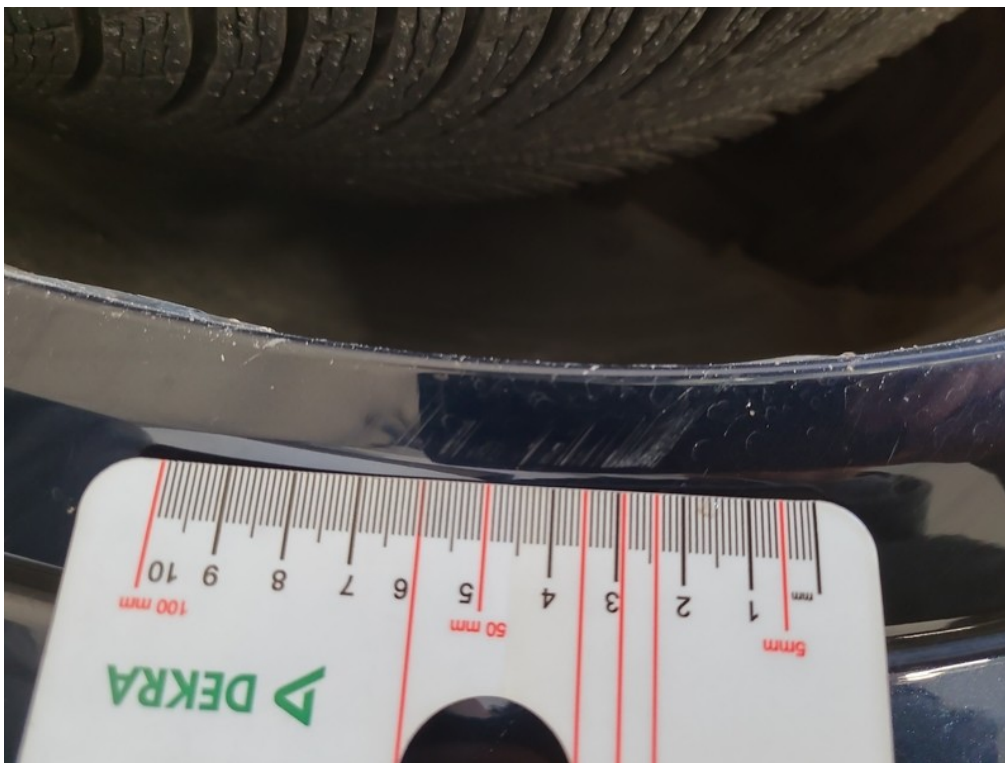
| 4 | Lem PP blatníka |

**4 Lem PP blatníka - Škrabance**  
Umiestnenie:

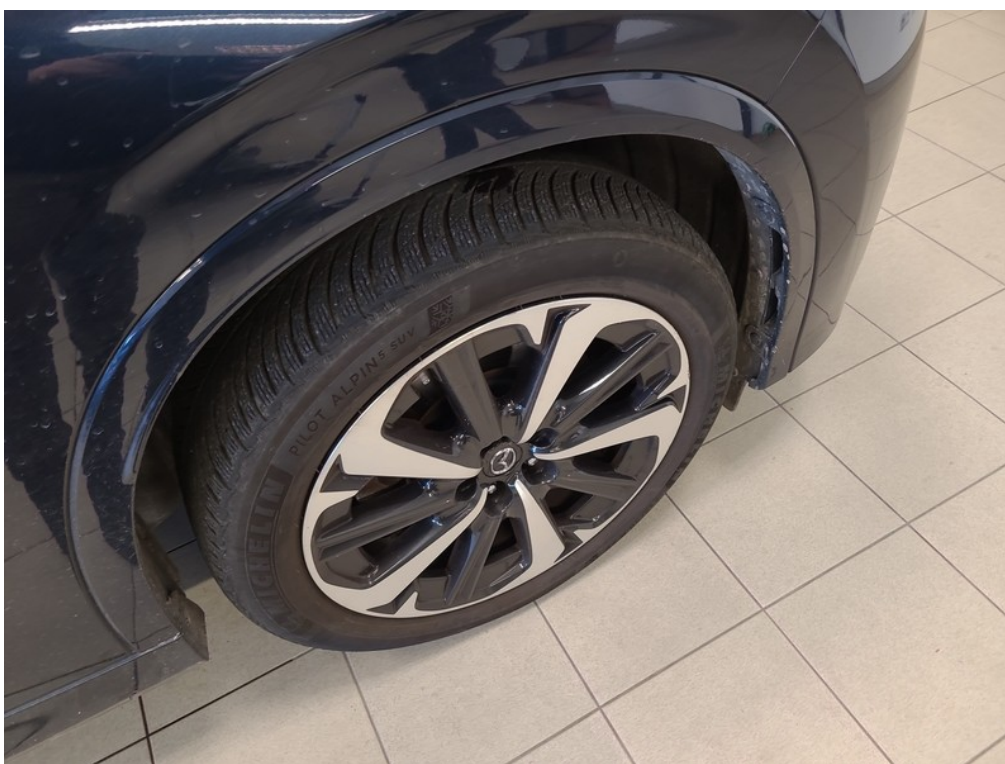
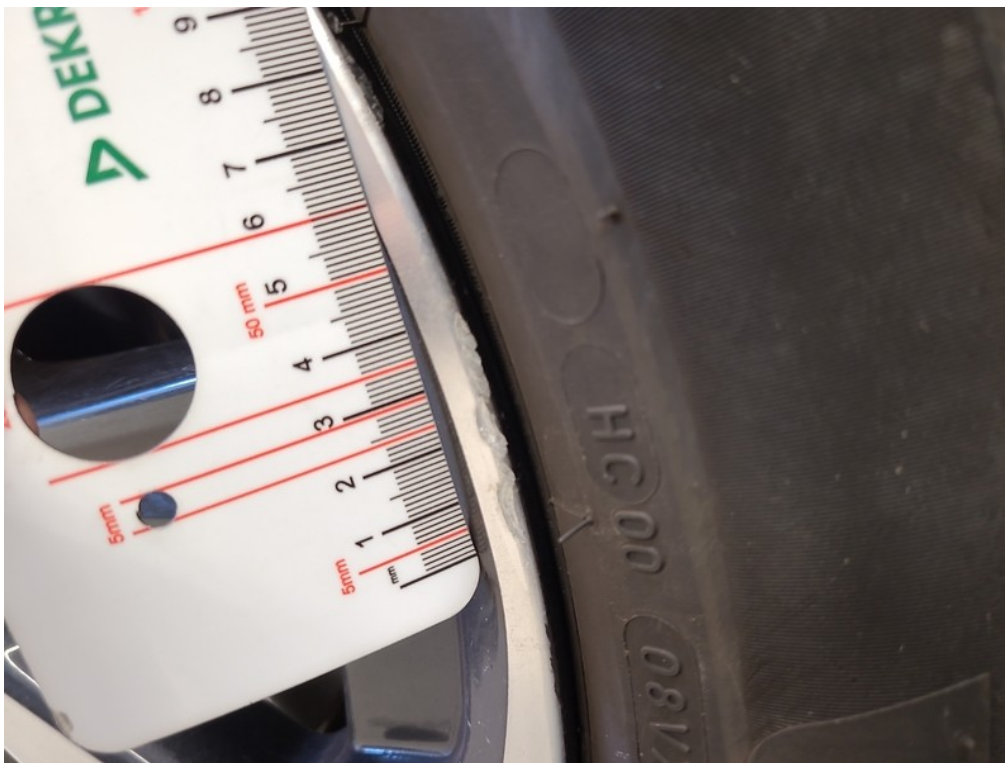
| 5 | Disk PP kola |

**5 Disk PP kola - Škrabance**  
Umiestnenie:

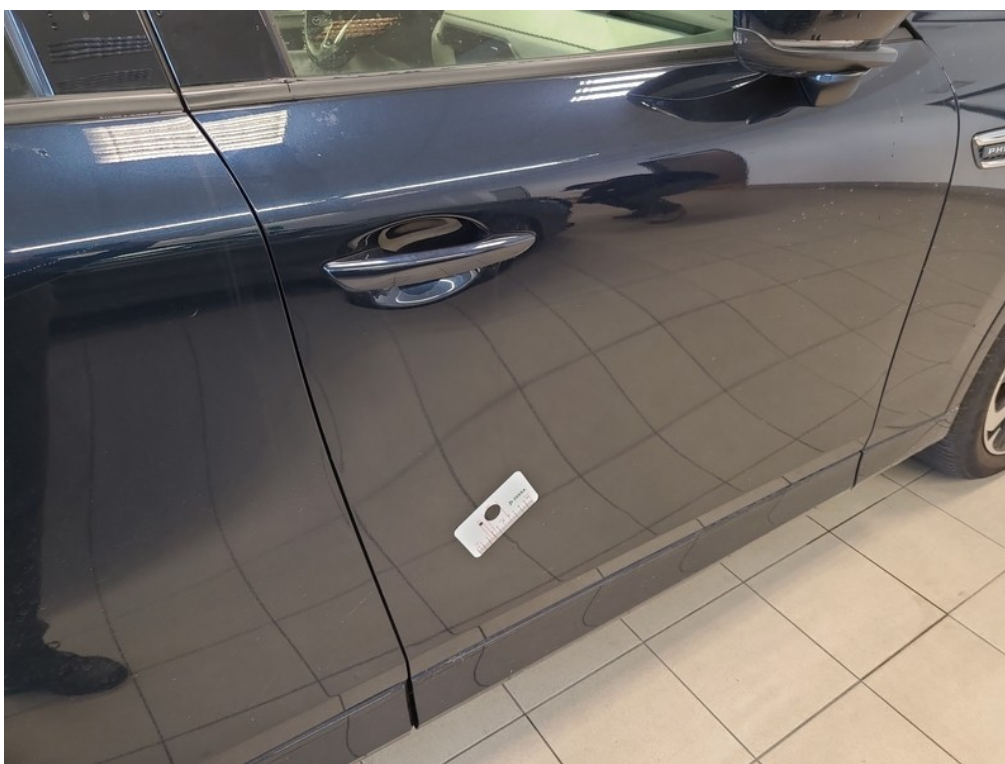
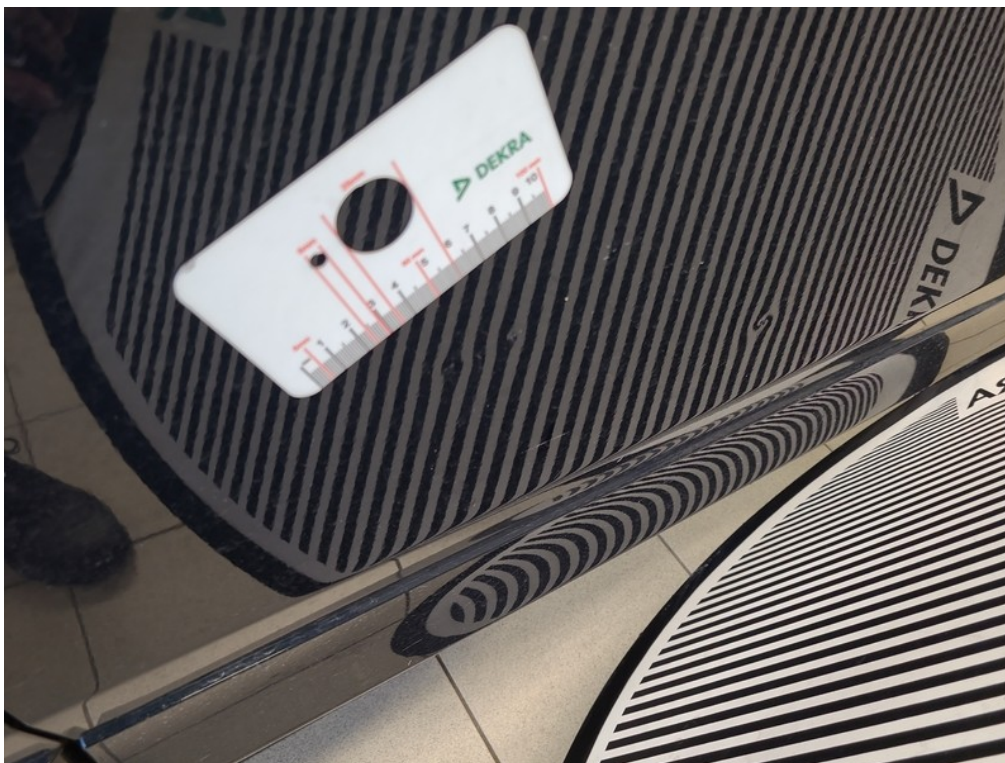
**6**

| 6 | Dvere predné pravé |

**Dvere predné pravé - Deformácia**

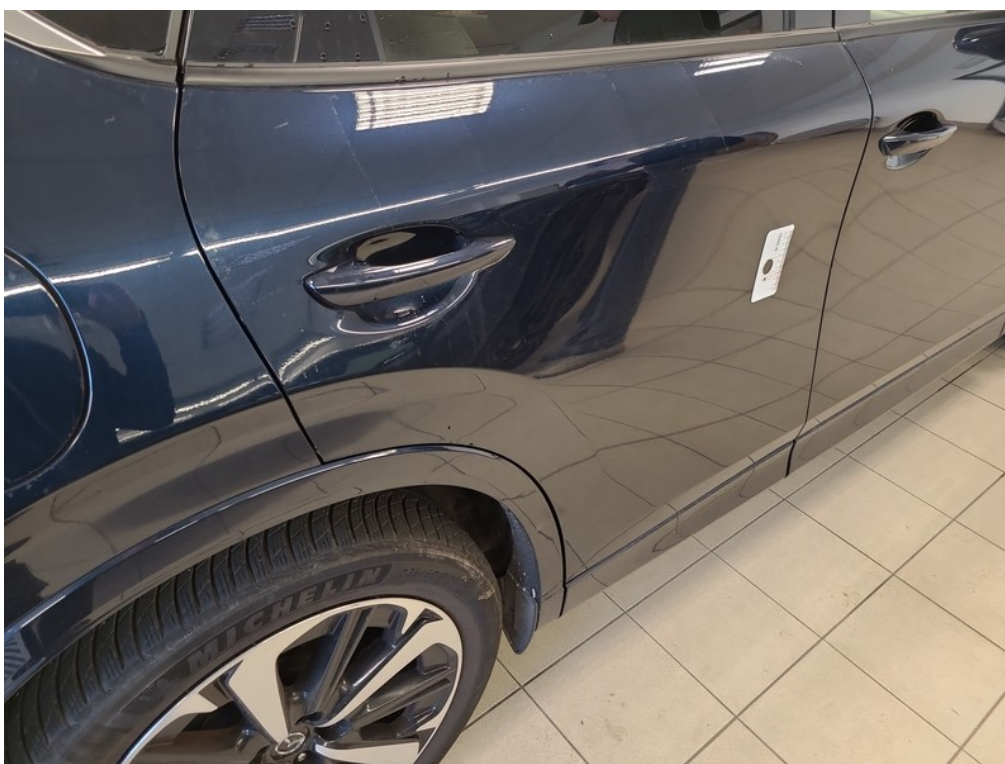
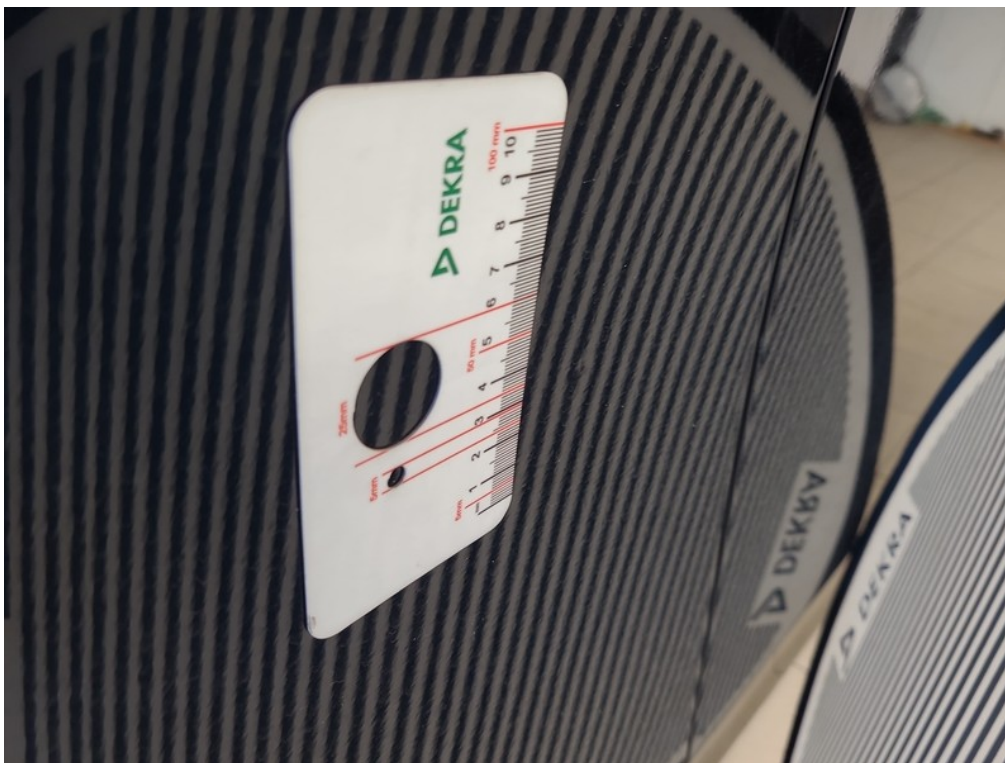
| 7 | Dvere zadné pravé |

**7 Dvere zadné pravé - Deformácia**  
Umiestnenie:

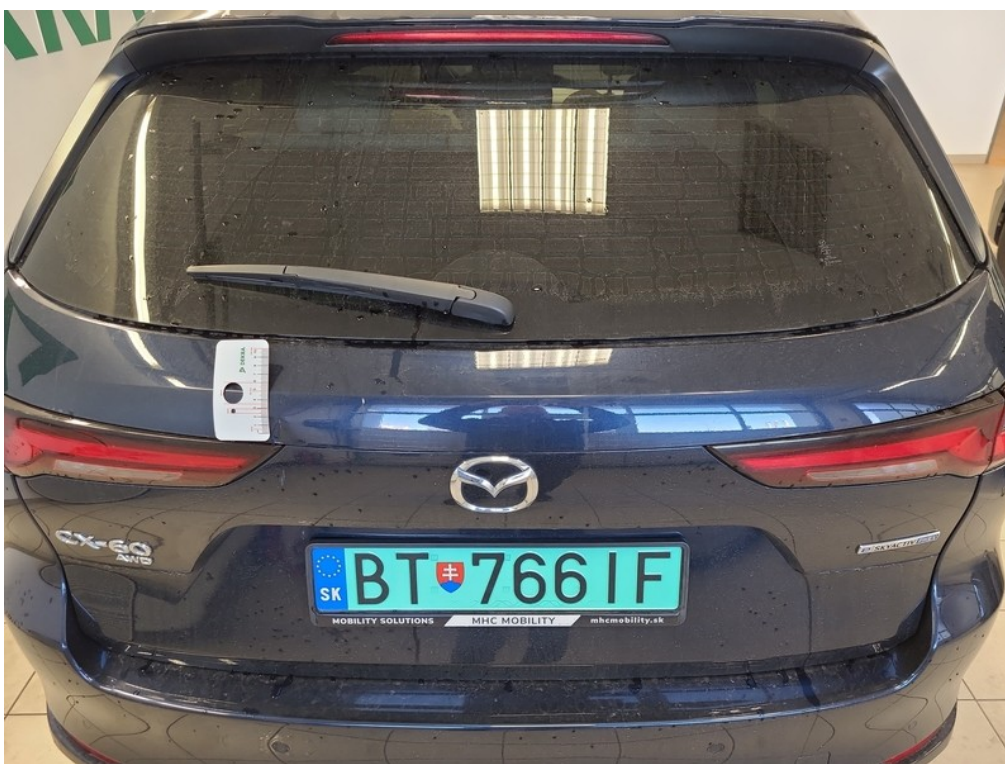
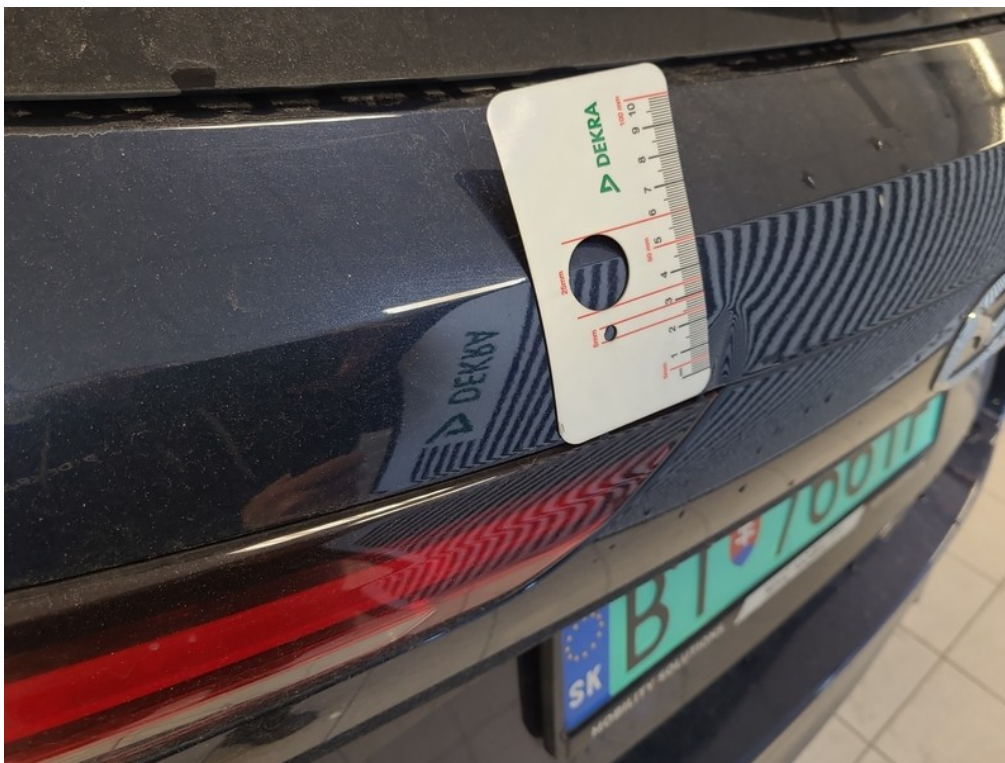
| 8 | Veko batož.priestoru |

**Veko batož.priestoru - Deformácia**

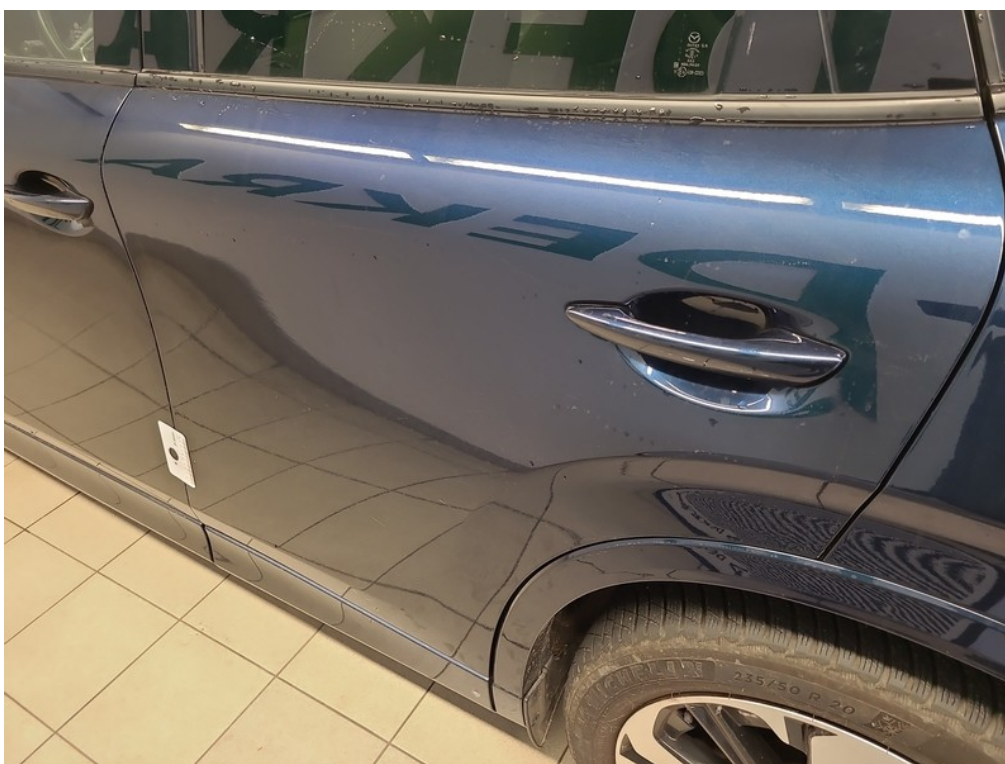
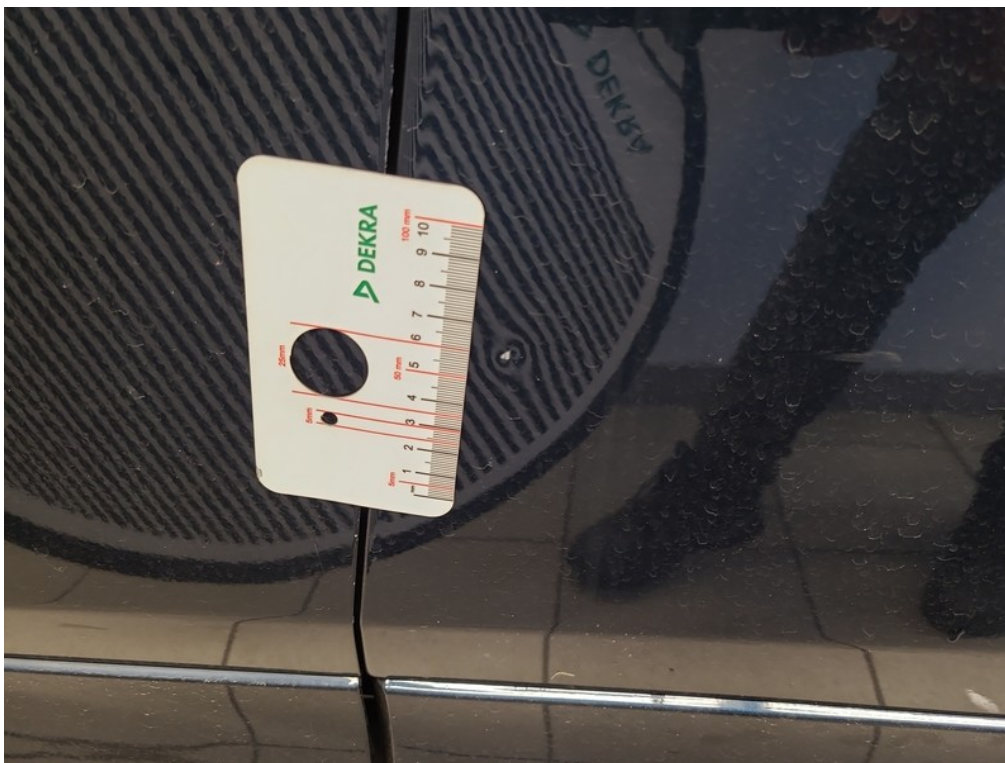
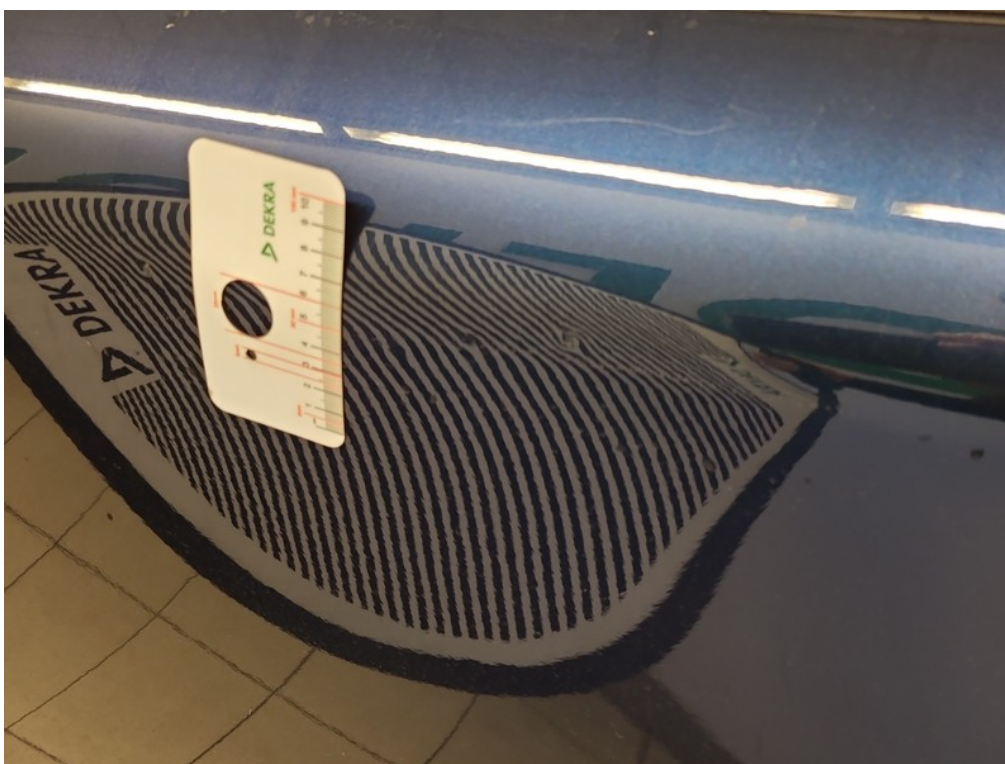
| 9 | Dvere zadné ľavé |

**9 Dvere zadné ľavé - Deformácia**

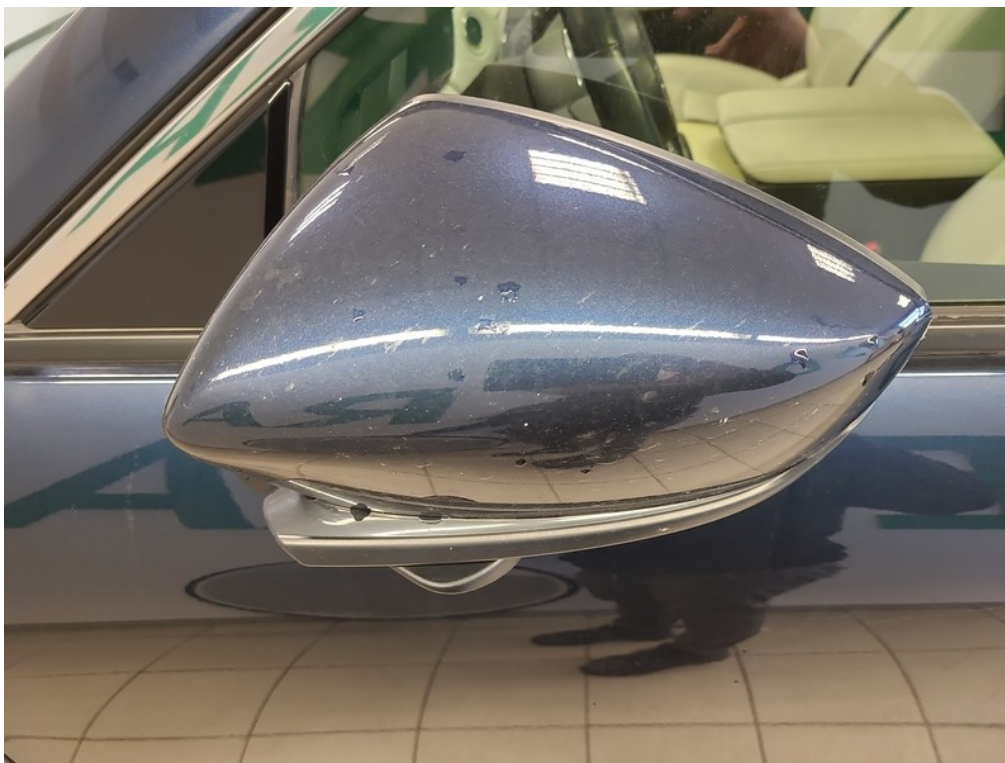
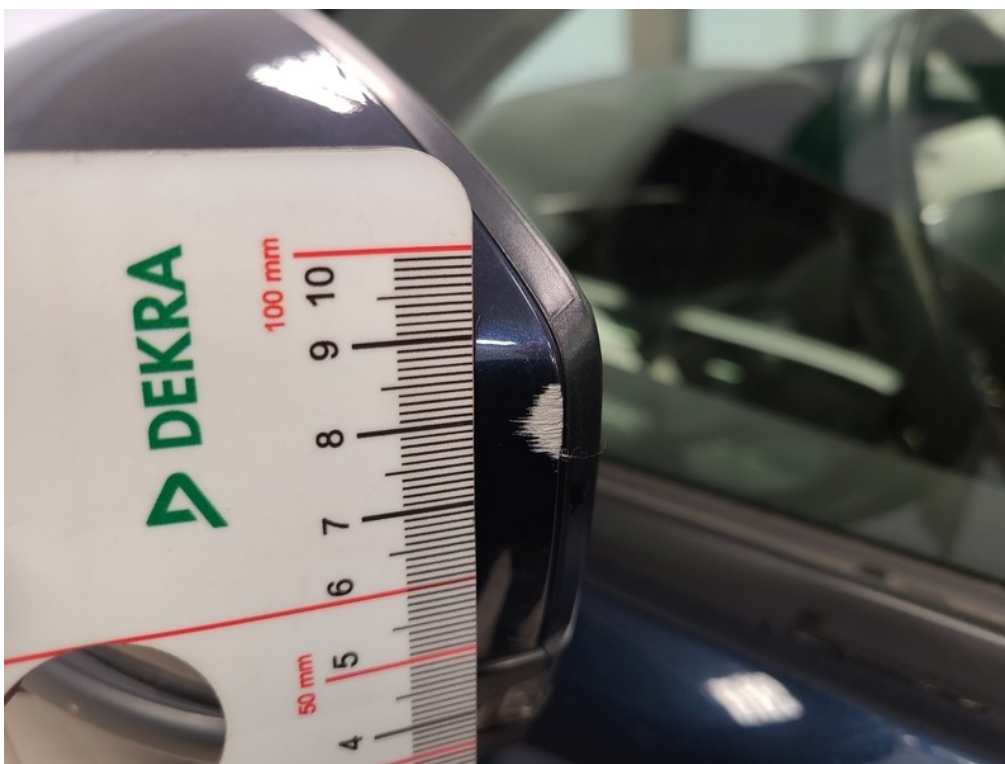
| 10 | Kryt L spätného zrkadla |

10 Kryt L spätného zrkadla - Škrabance  
Umiestnenie: Exteriér (vonkajší priestor)

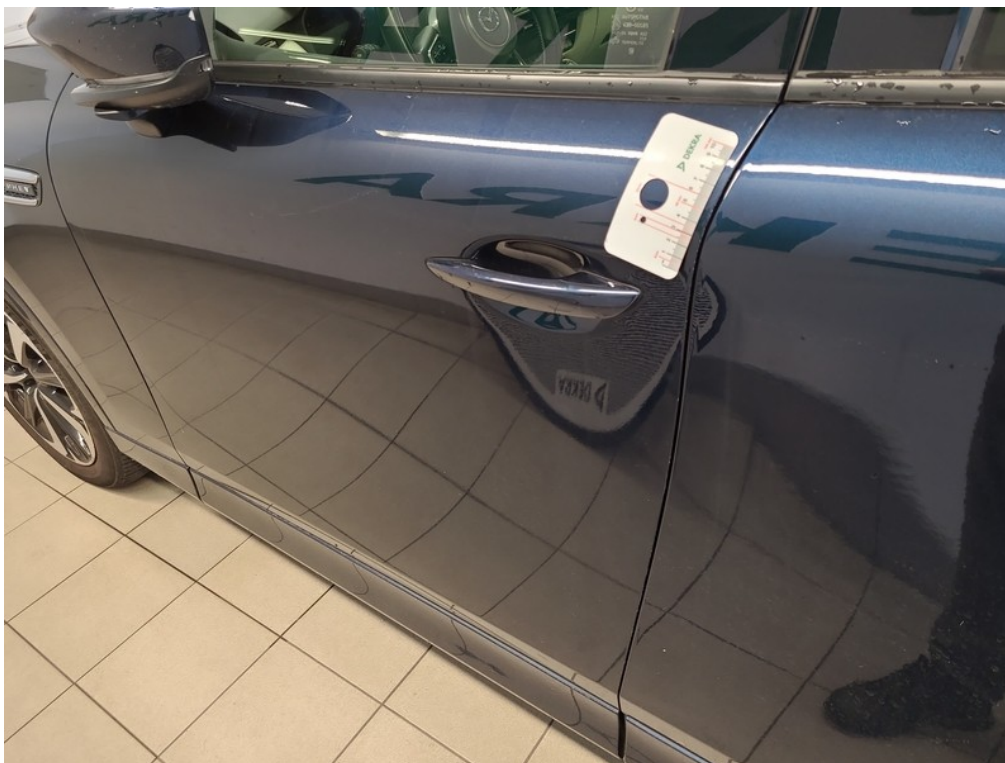
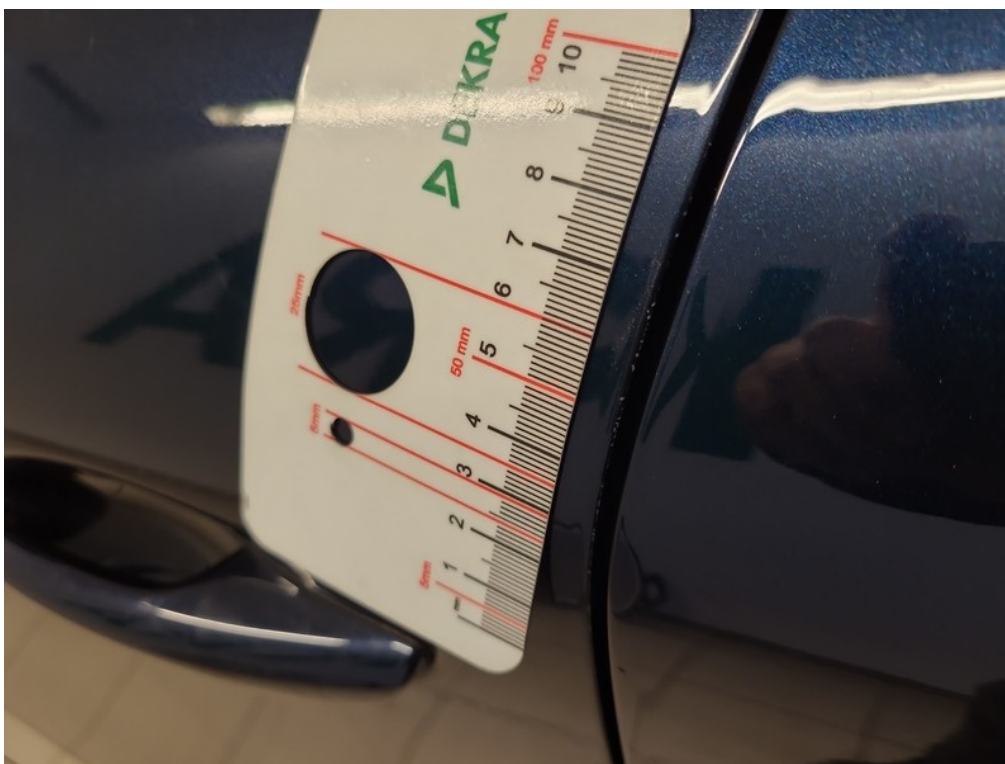
| 11 | Hrana ľavých predných dverí |

**11 Hrana ľavých predných dverí - Škrabance**  
Umiestnenie: Exteriér (vonkajší priestor)
