#### ÚDAJE O VOZIDLE

| Evidenčné číslo: | <b>BT766IF</b> | VIN: | JMZKH0HB201104651 |
| Model vozidla: | Mazda CX-60 | Vyhotovenie: | 2.5 |

# ZOZNAM POŠKODENÍ

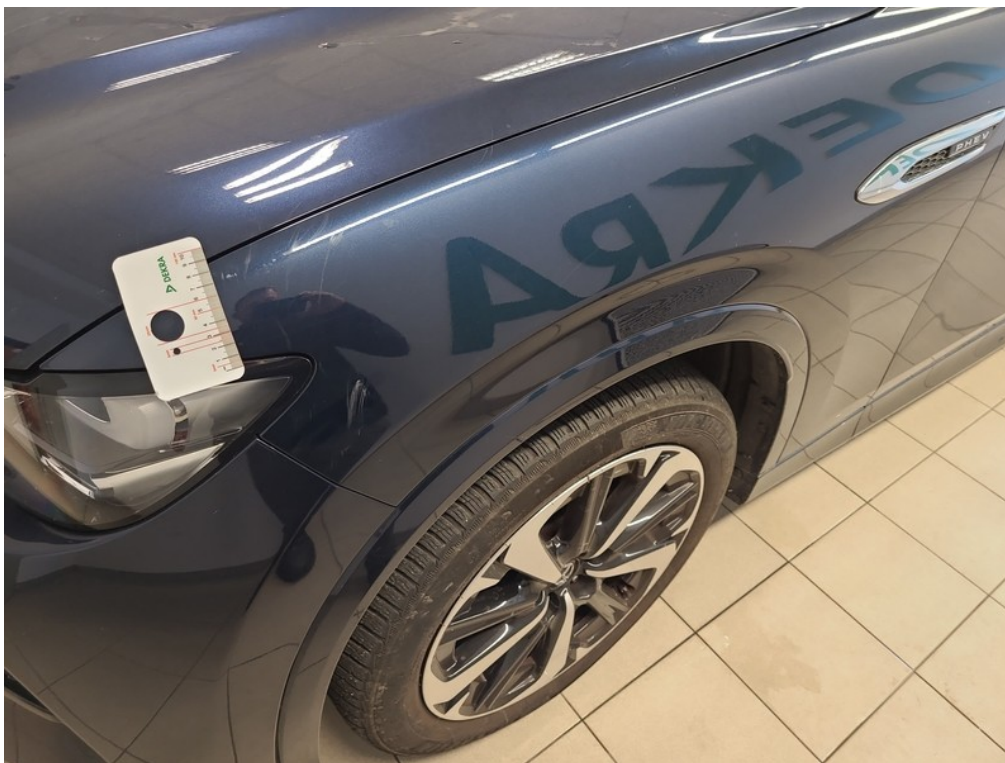
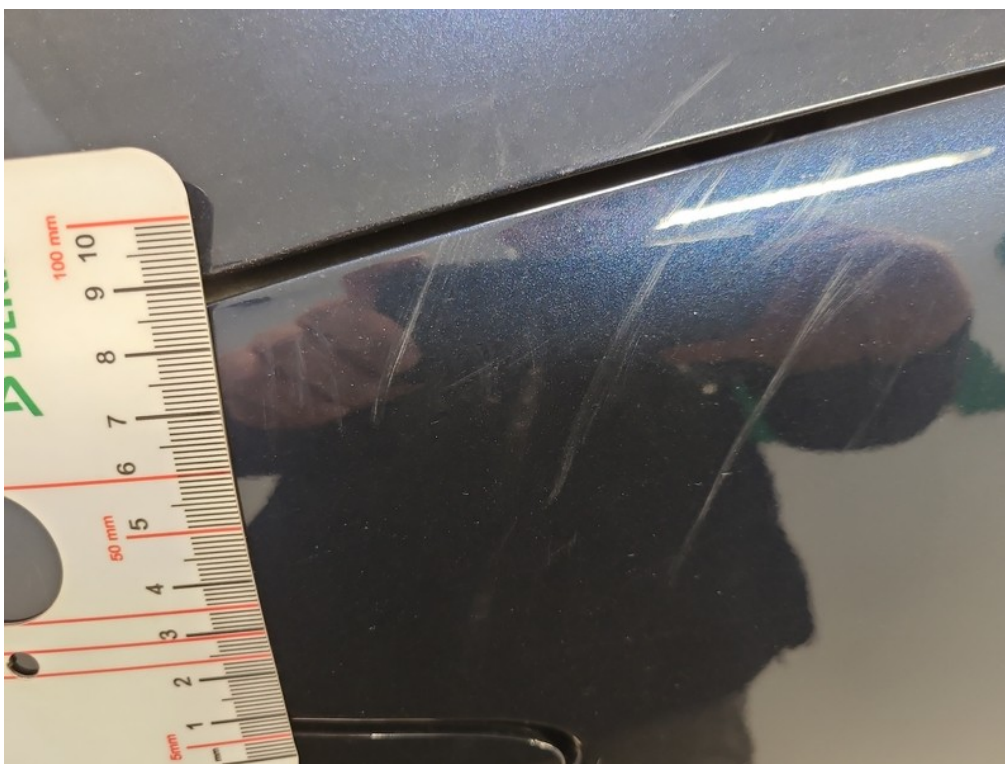
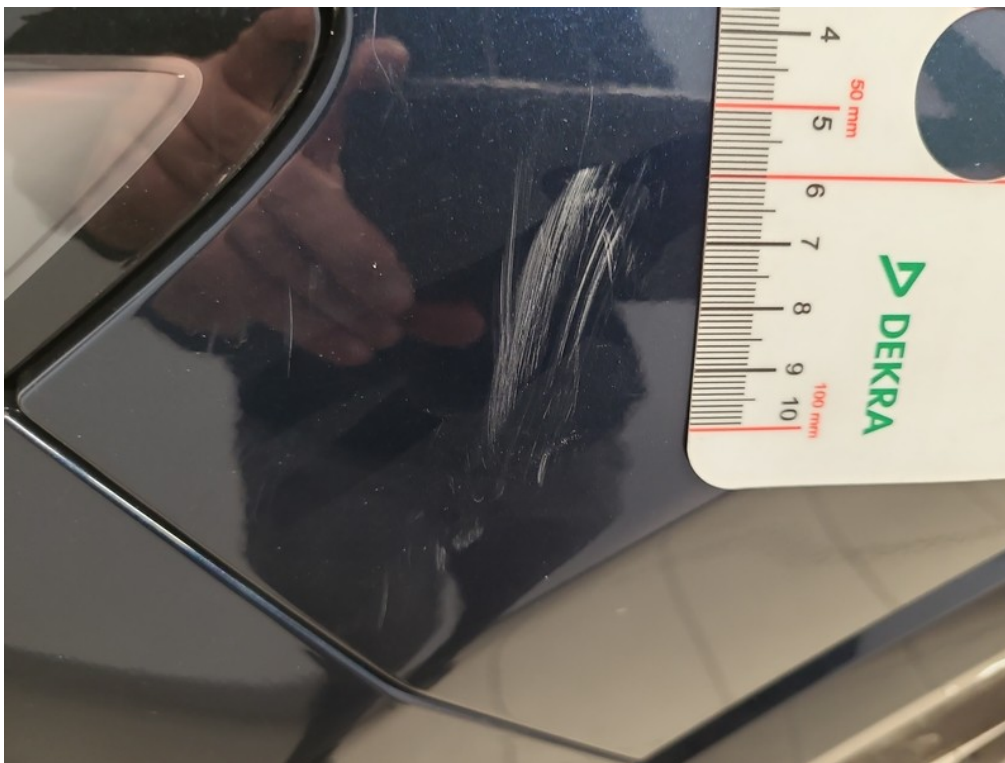
| 12 | Blatník predný ľavý |

**12** Blatník predný ľavý - Škrabance

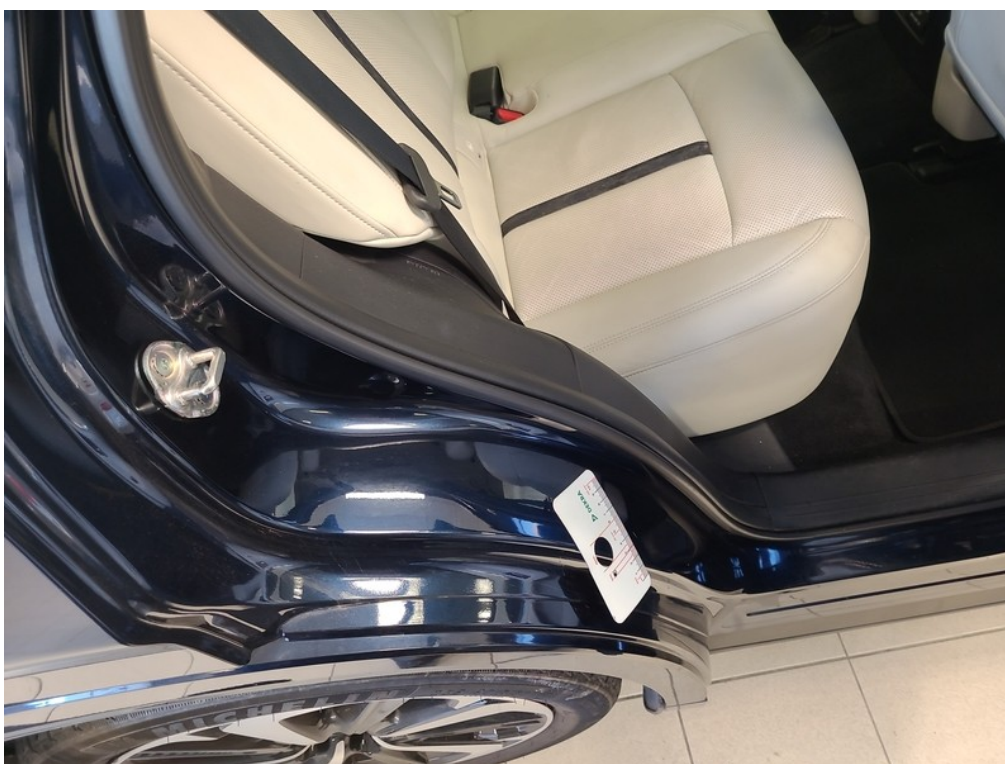
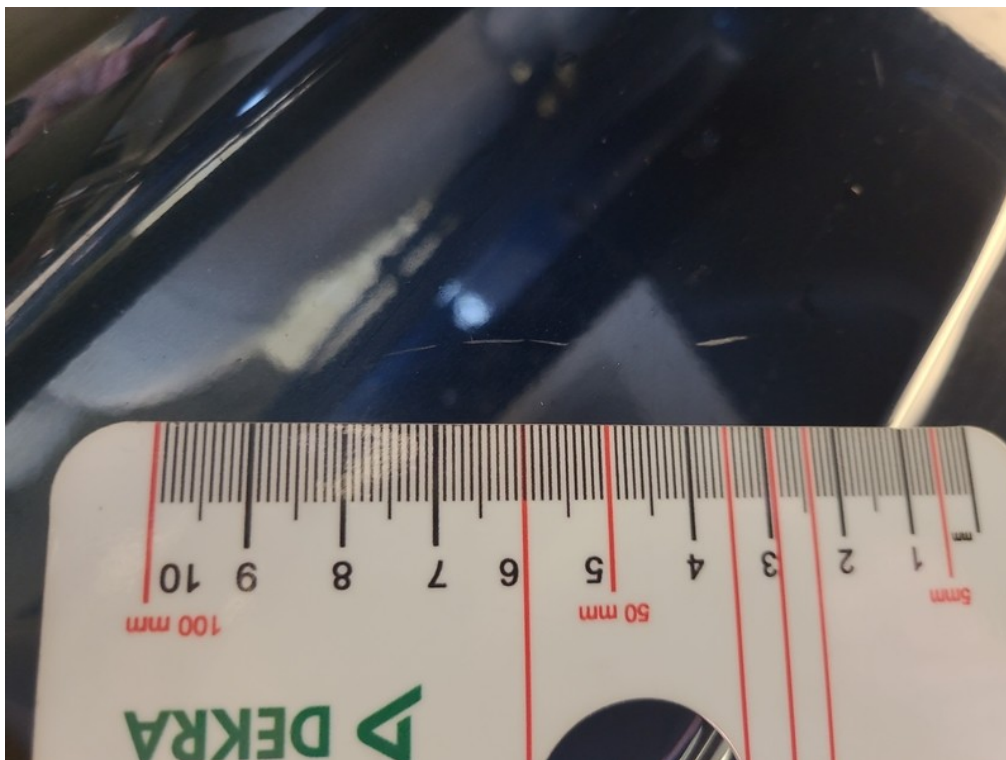
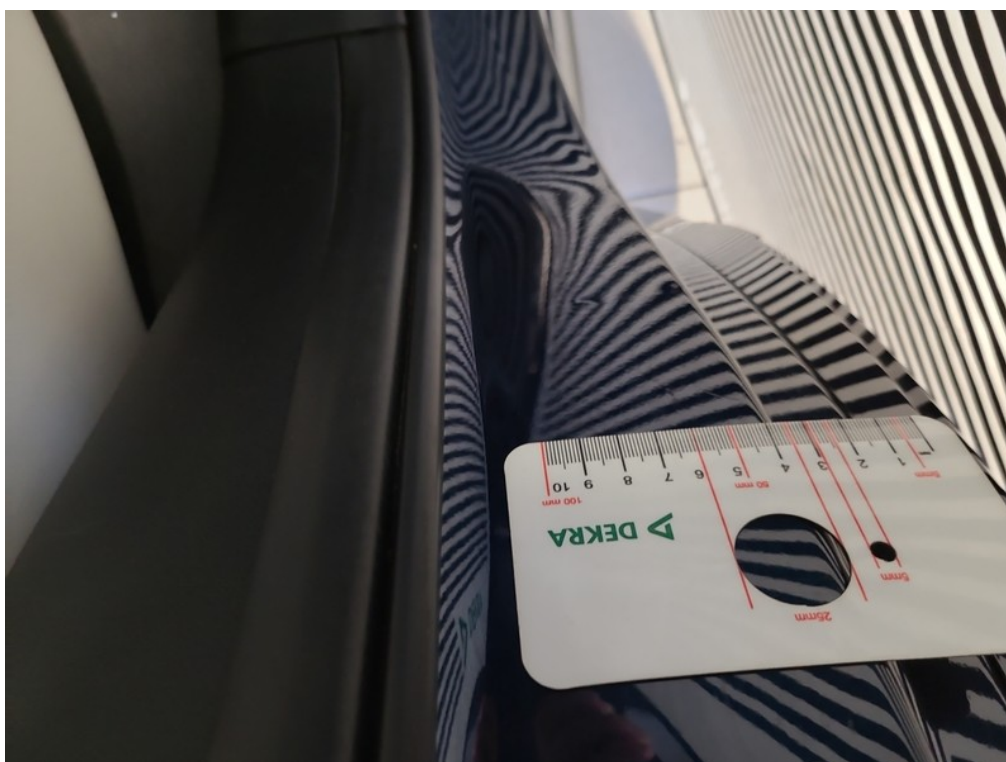
| 13 | C stĺpik pravý |

**13 C stĺpik pravý - Deformácia**  
Umiestnenie:

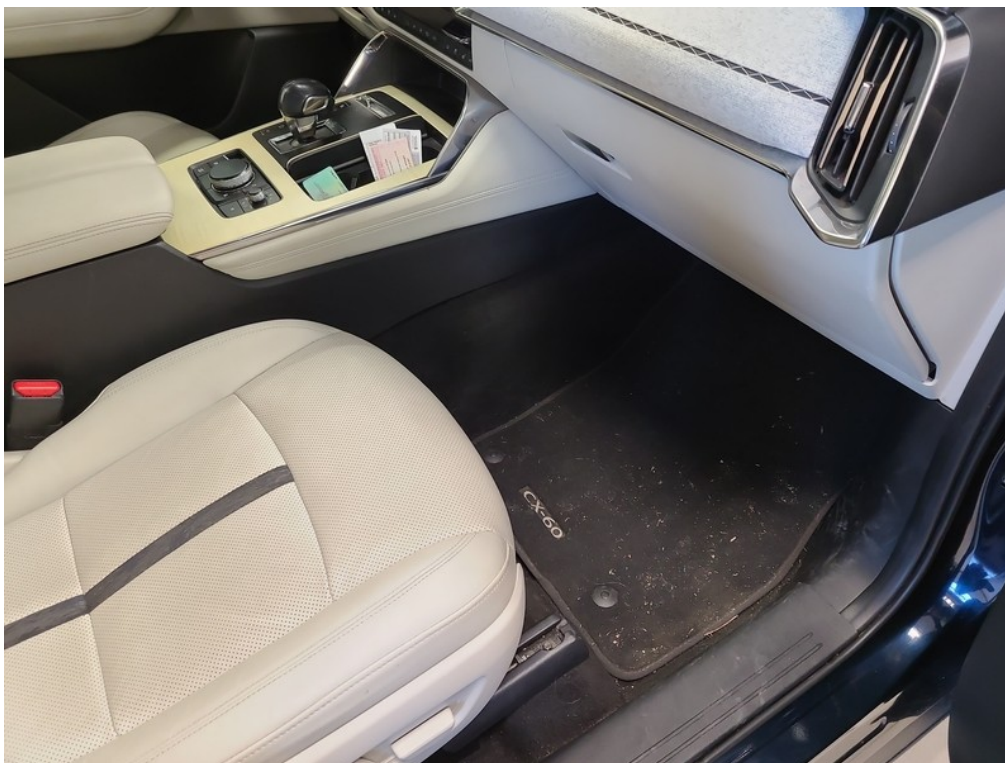
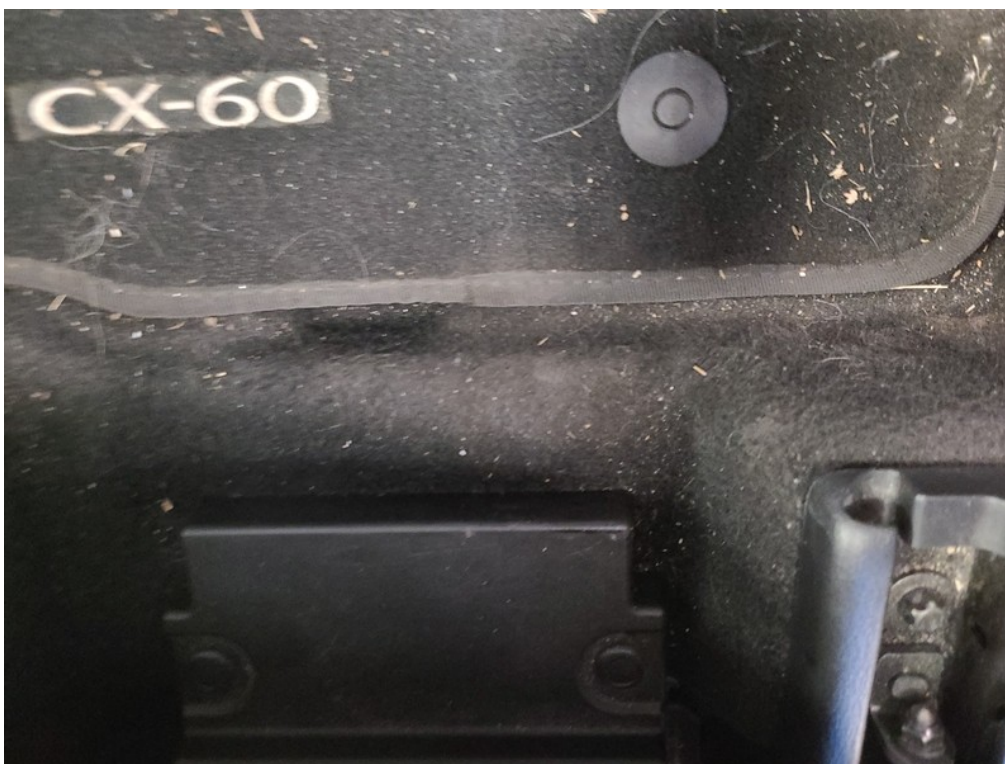
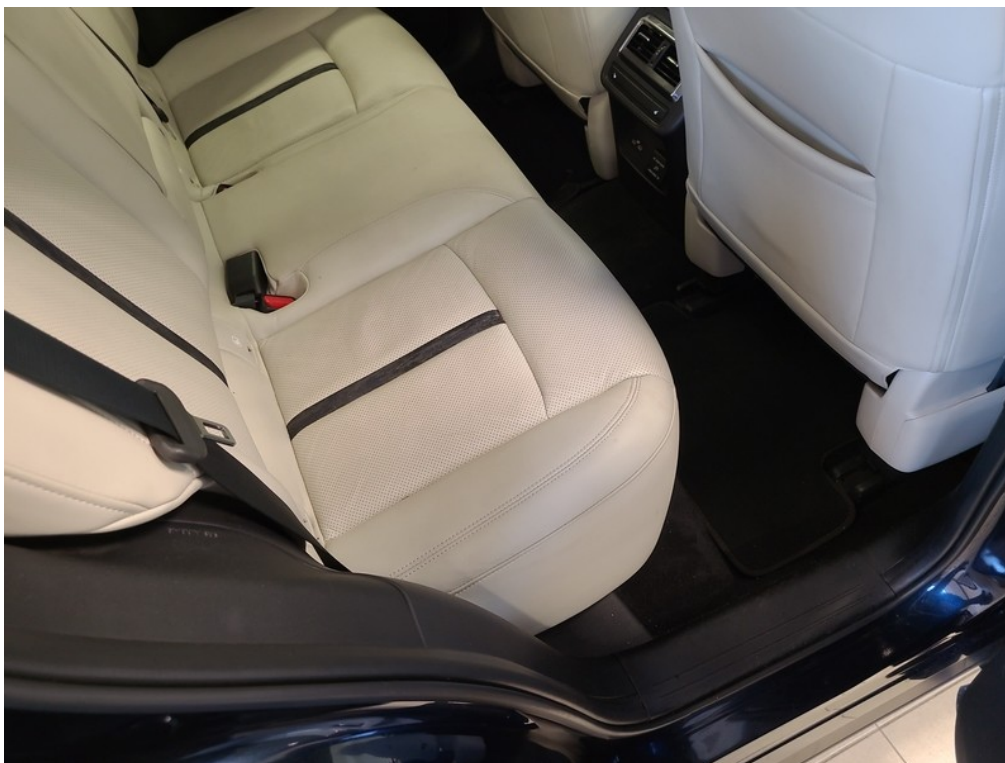
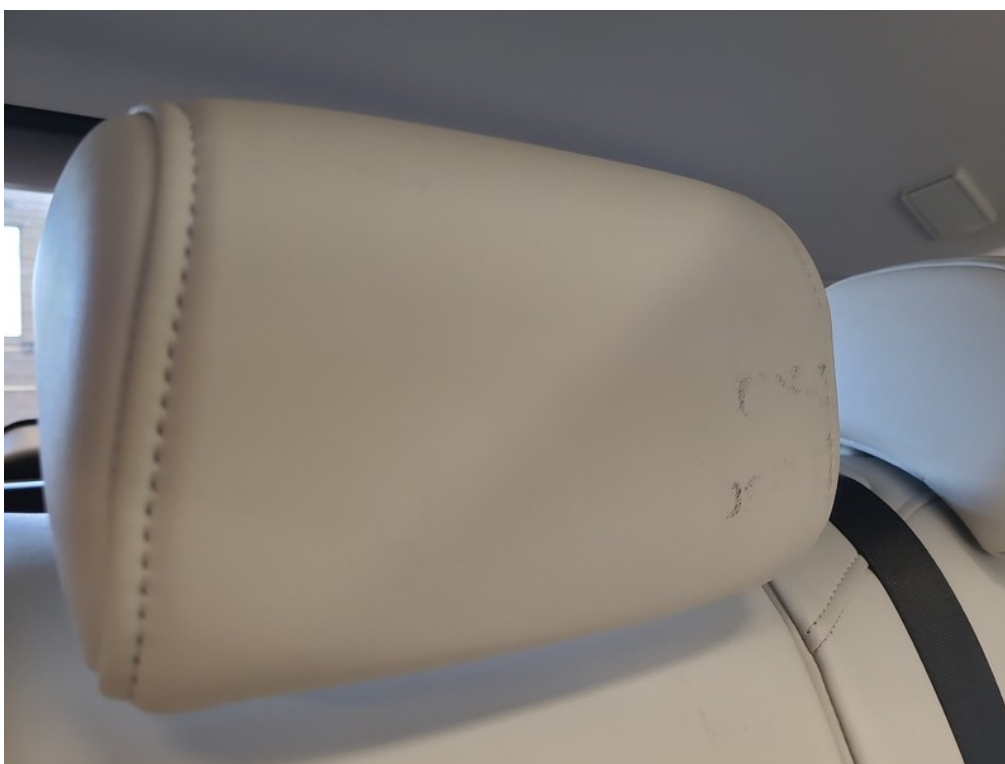
Vozidlo odovzdané na obhliadku bolo znečistené. Z uvedeného dôvodu nemuseli byť počas obhliadky identifikované všetky poškodenia nachádzajúce sa na vozidle.

| 14 | Interiér - znečistené |

**14** Interiér - znečistené - Znečistené  
Umiestnenie: Ostatné

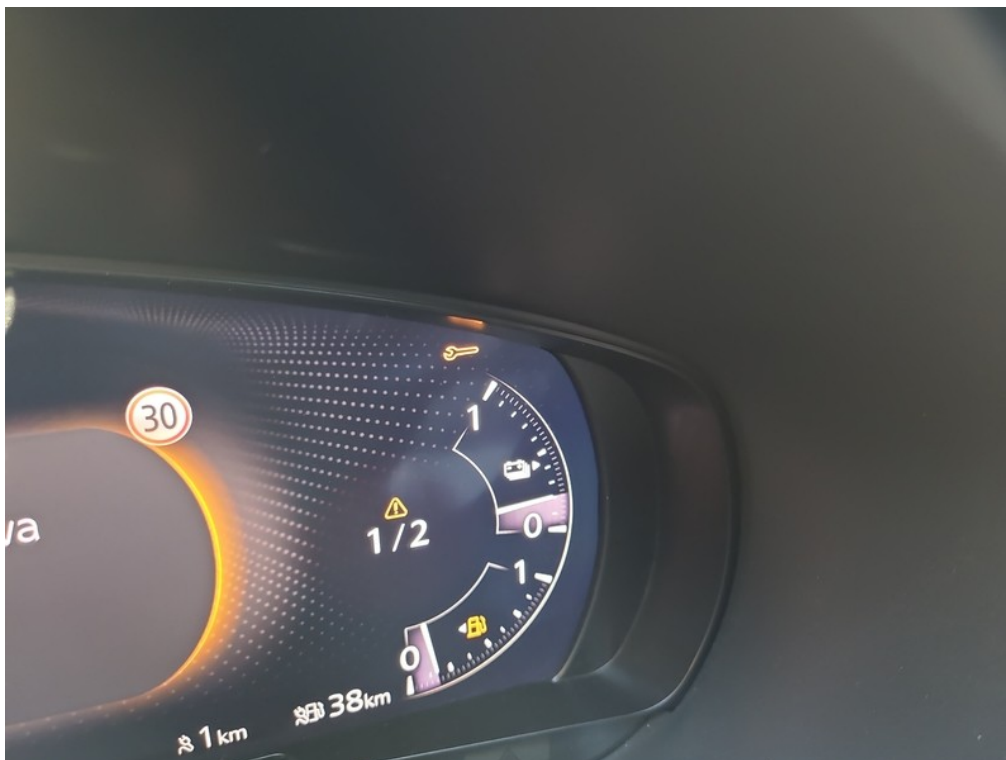
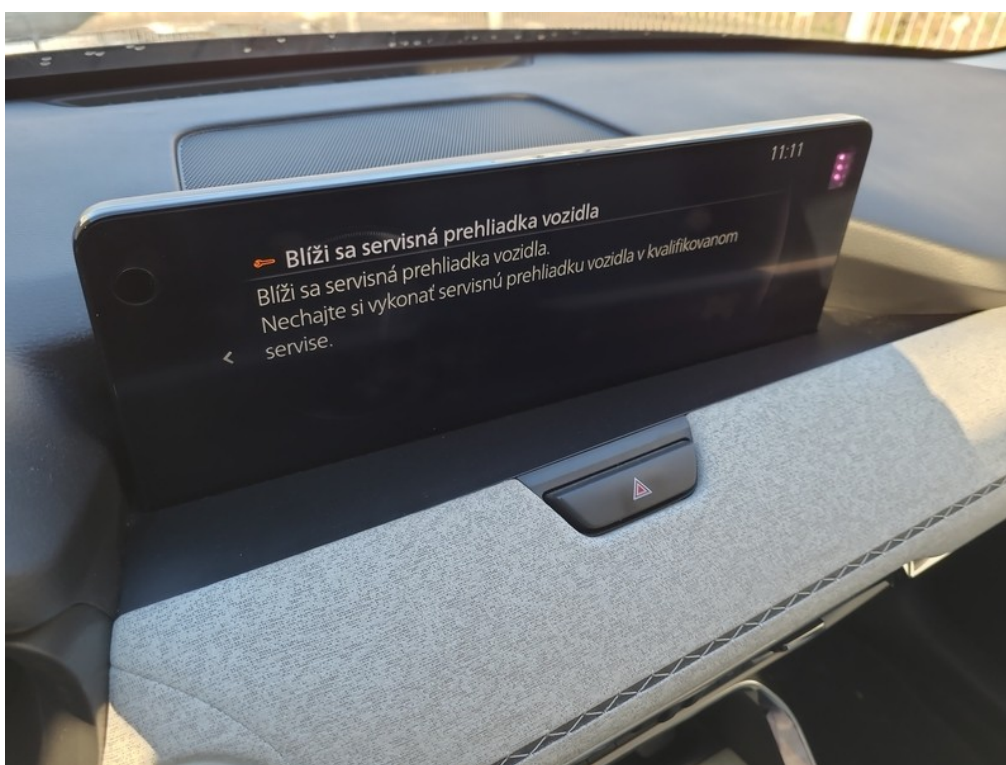
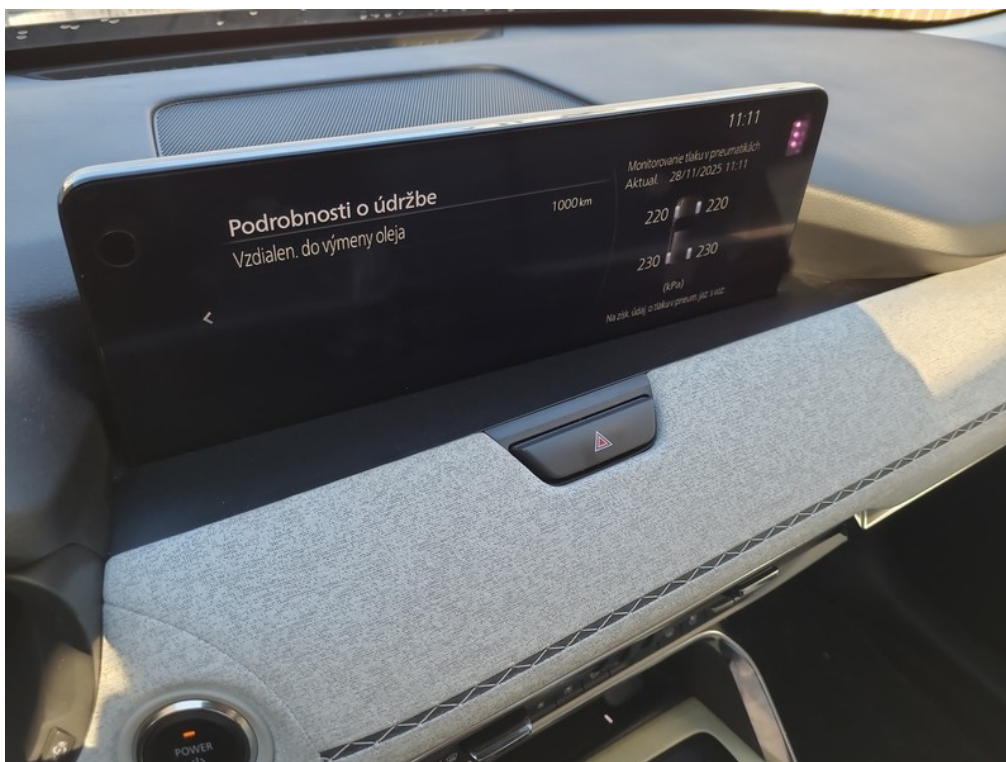
| 15 | Servisná prehliadka |

**15** Servisná prehliadka - Chýba

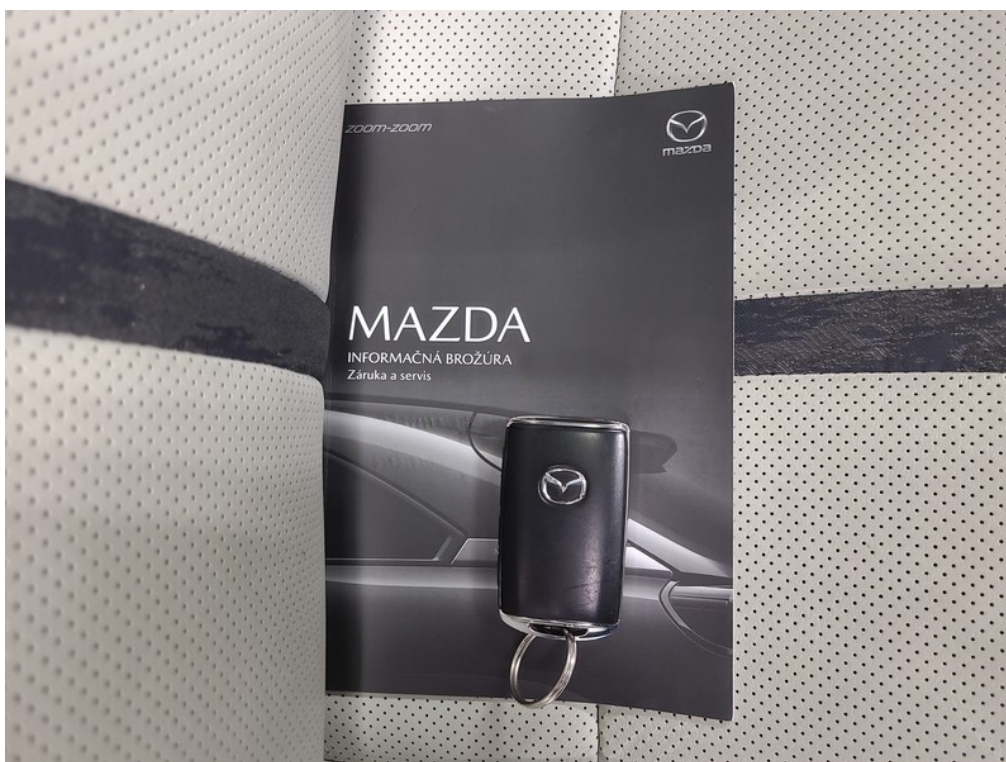
| 16 | Kľúč od vozidla |

16 **Kľúč od vozidla - Chýba**  
Umiestnenie:
