**DEKRA Slovensko s.r.o.**  
Panónska cesta 47  
851 04 Bratislava

## ZÁKLADNÉ ÚDAJE O OBHLIADKE

| Typ procesu: | <b>Vrátenie vozidla</b> | Leasingová zmluva: | <b>LZO/25/00723</b> |

| Model vozidla: | Kia Sorento | Vyhotovenie: | 2.2, 142kW |

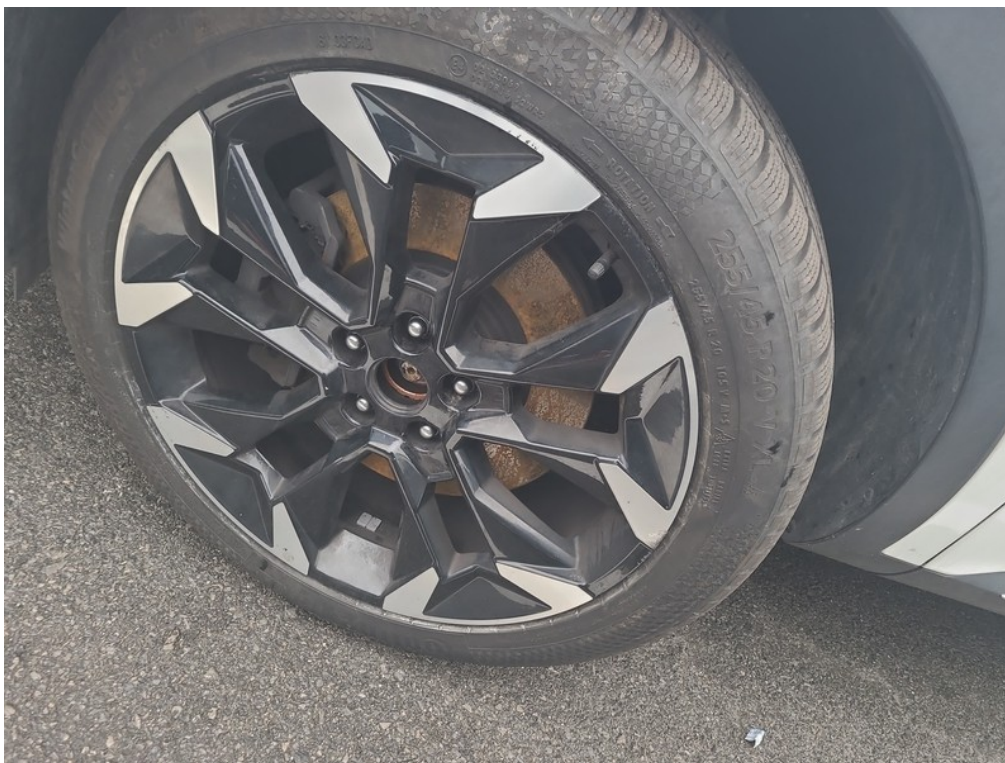
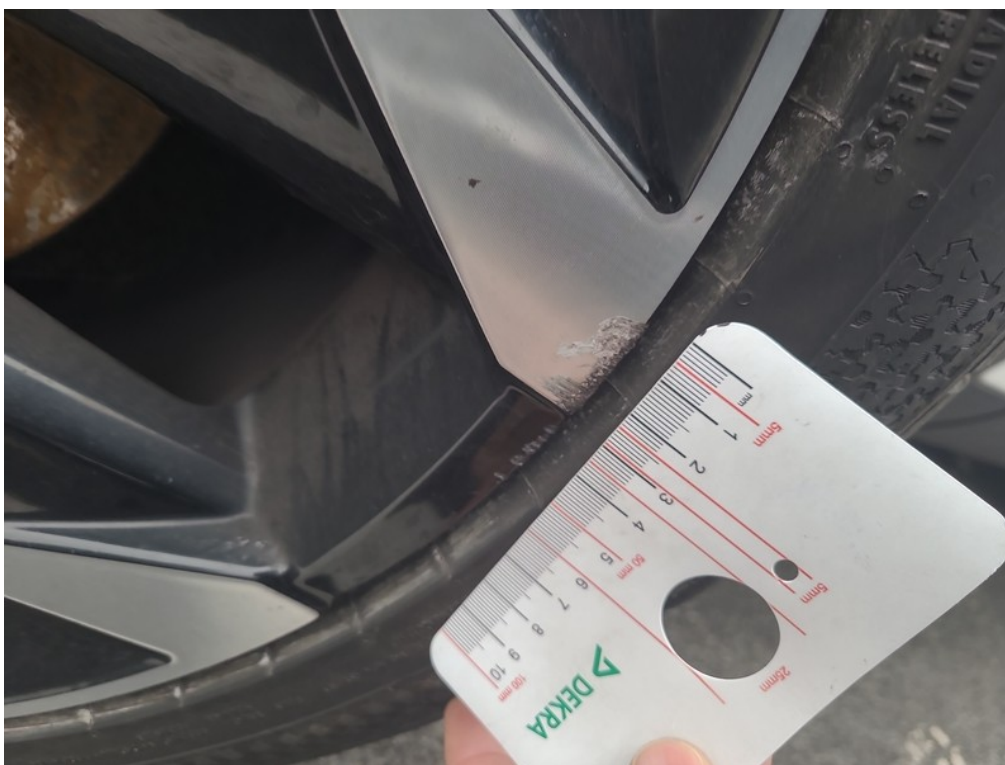
| P.č. | Poškodený diel | Druh poškodenia | Spôsob opravy | Akceptovateľné podľa metodiky odberateľa | Náklady na opravu | Obchodná zľava | Neakceptovateľné po zľave |
|---|---|---|---|---|---|---|---|
| 1 | Disk LP kolesa | Skrabance | Vymeniť | Áno | 0,00 | 0,00 | 0,00 |

- 1 Disk LP kola - Škrabance - Akceptovateľné**
- |                            |                              |           |

| Spôsob opravy: | Vymeniť | |

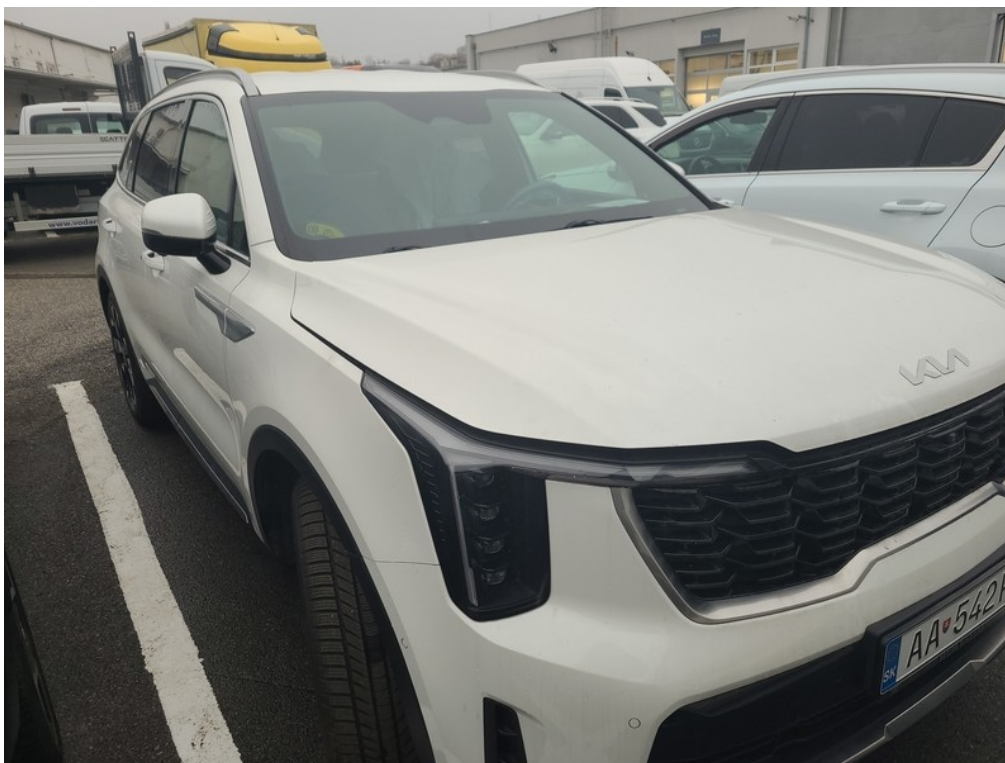
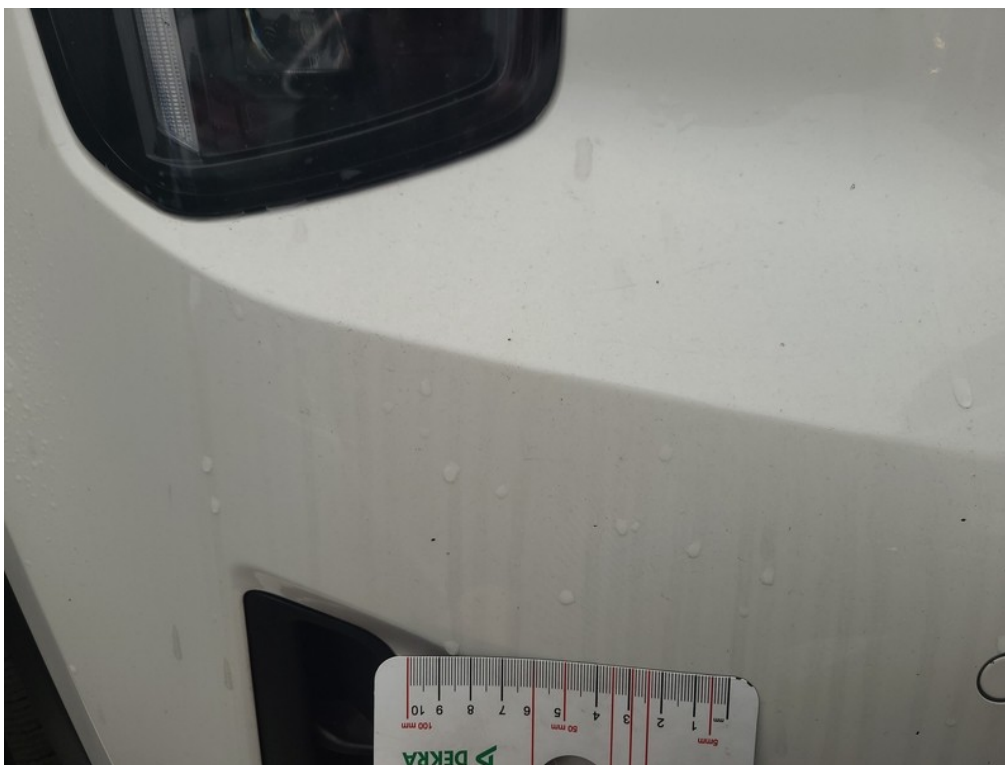
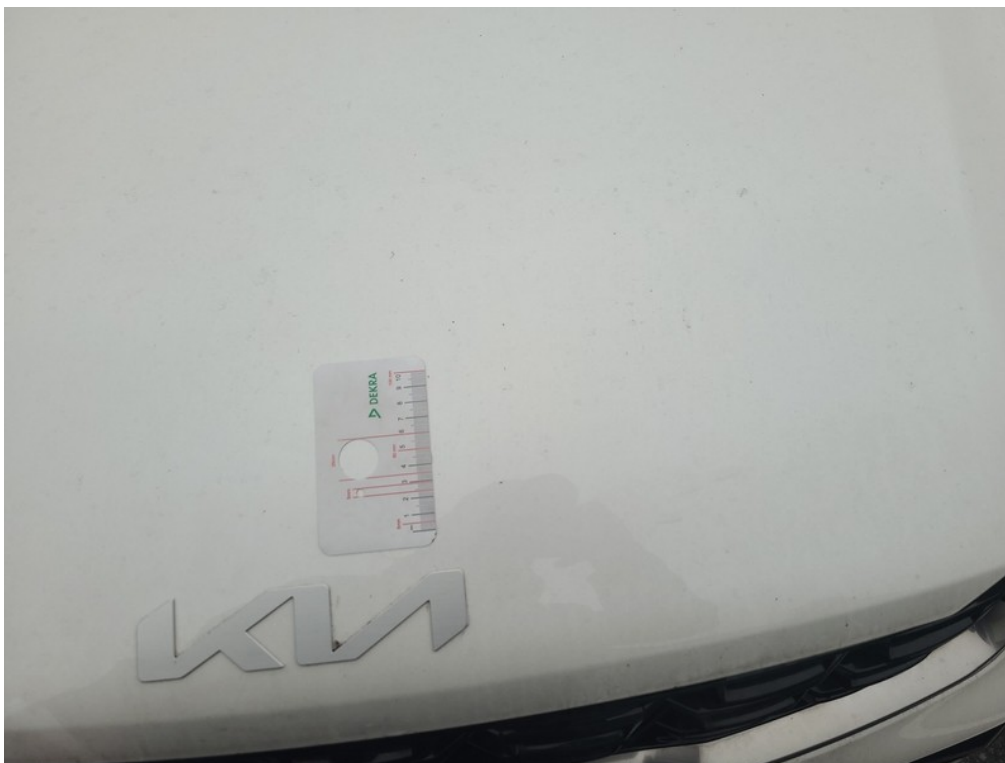
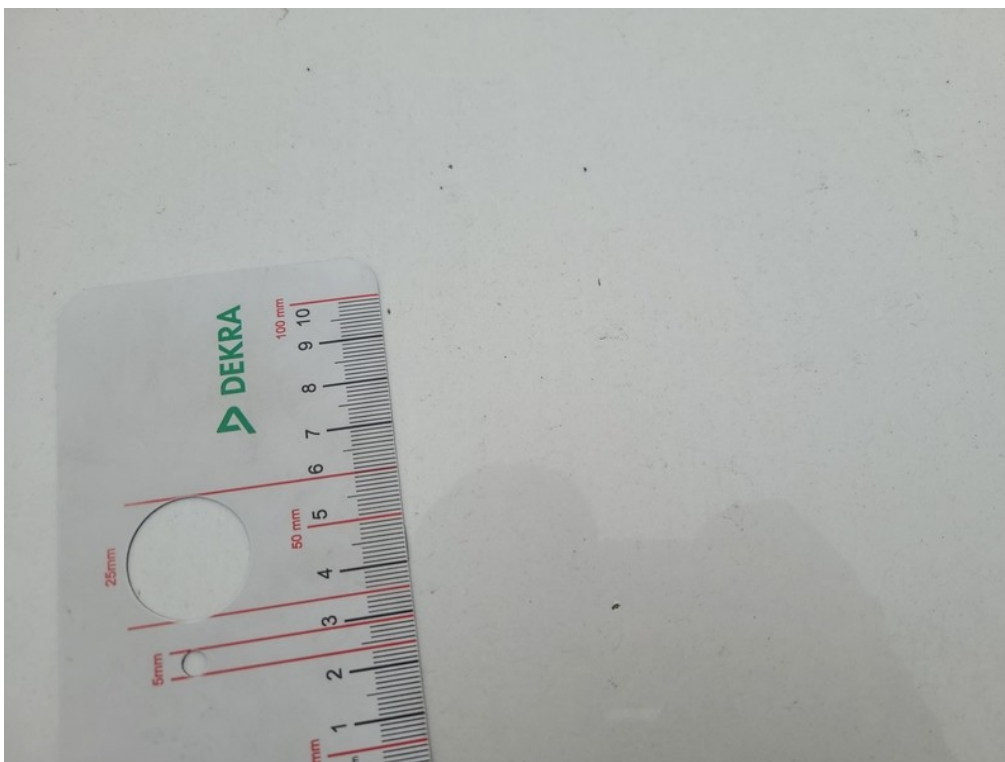
| P.č. | Poškodený diel | Druh poškodenia | Spôsob opravy | Akceptovateľné podľa metodiky odberateľa | Náklady na opravu | Obchodná zľava | Neakceptovateľné po zľave |
|---|---|---|---|---|---|---|---|
| 2 | Predná časť vozidla | Poškodenie od odletujúcich kameňov | Opraviť | Áno | 0,00 | 0,00 | 0,00 |

### 2 Predná časť vozidla - Poškodenie od odletujúcich kameňov - Akceptovateľné

| Spôsob opravy: | Opraviť |

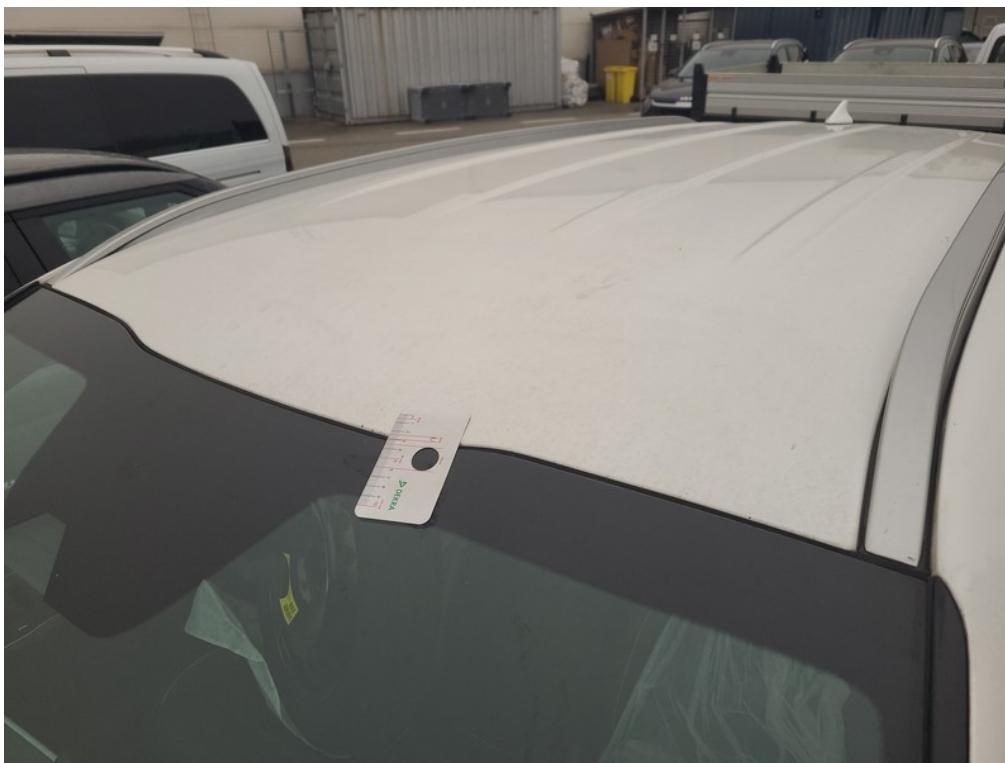
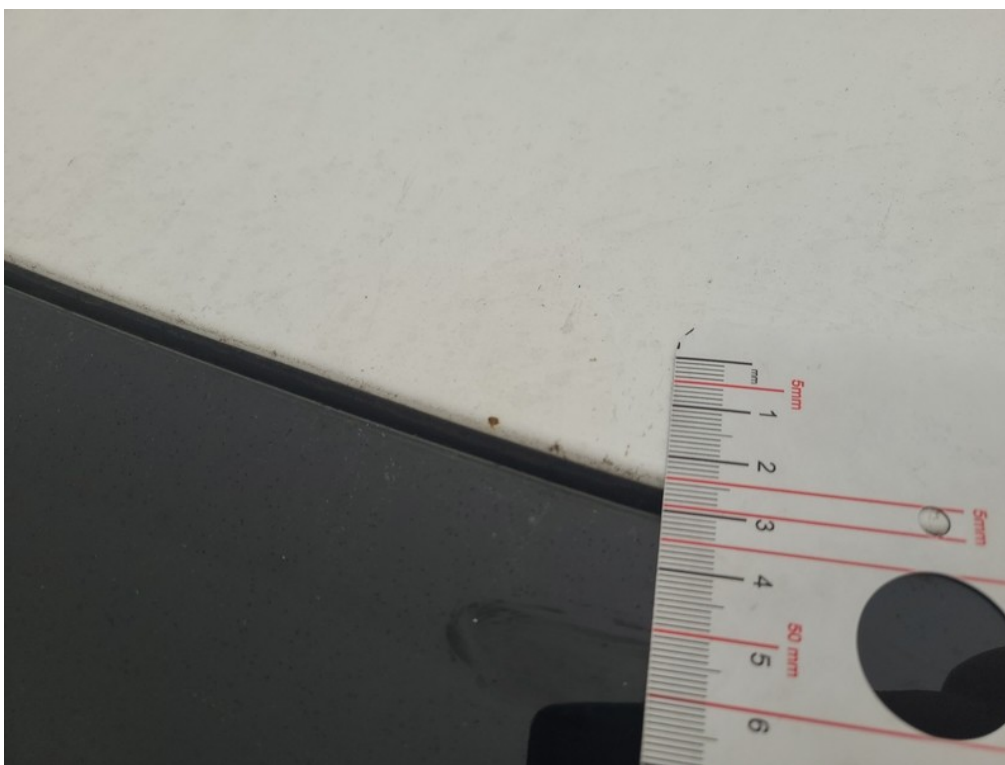
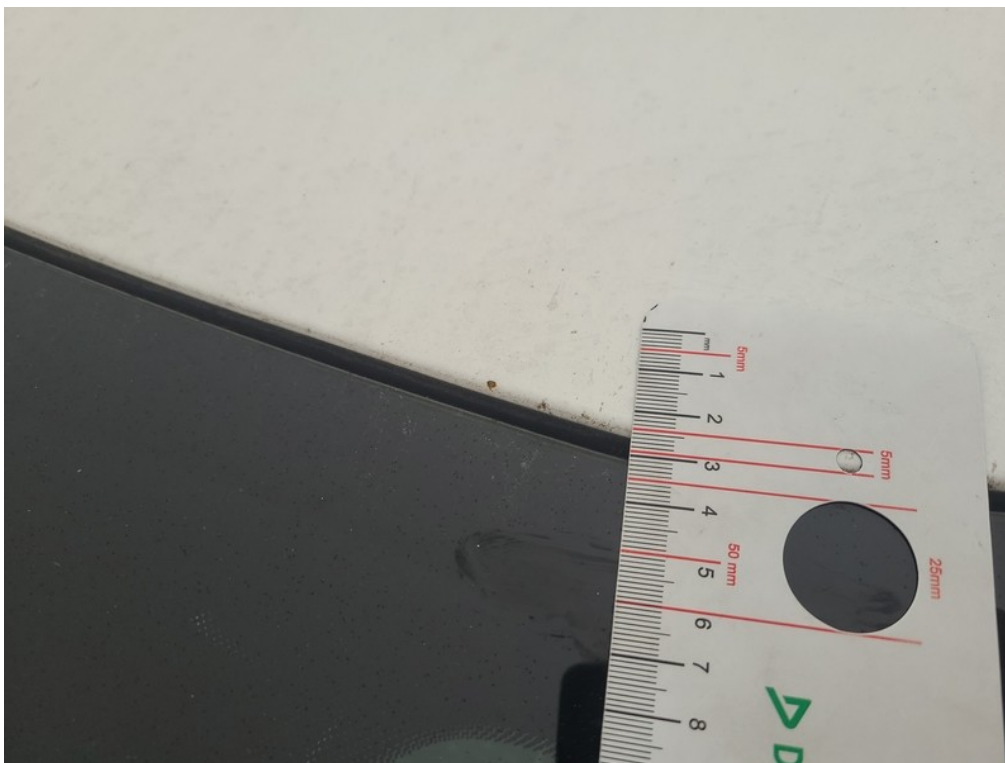
| P.č. | Poškodený diel | Druh poškodenia | Spôsob opravy | Akceptovateľné podľa metodiky odberateľa | Náklady na opravu | Obchodná zľava | Neakceptovateľné po zľave |
|---|---|---|---|---|---|---|---|
| 3 | Strecha | Korózia | Lakovať | Nie | 365,13 | 73,03 | 292,10 |

- 3 Strecha - Korózia - Neakceptovateľné**
- |                            |                              |           |

| Spôsob opravy: | Lakovať | |

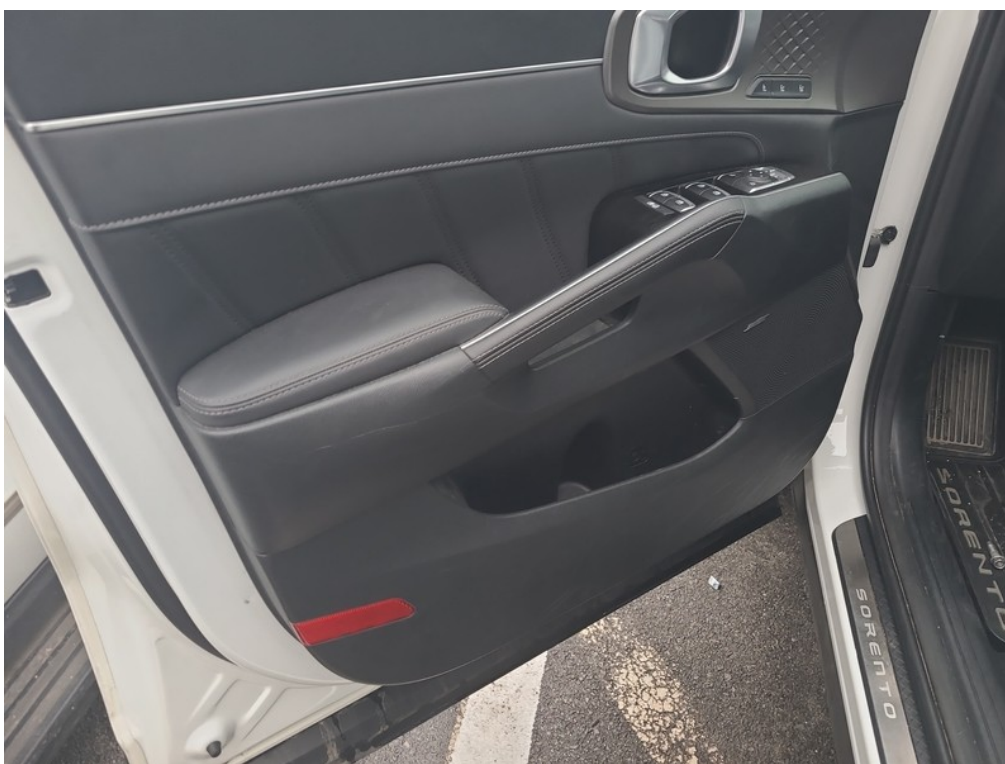
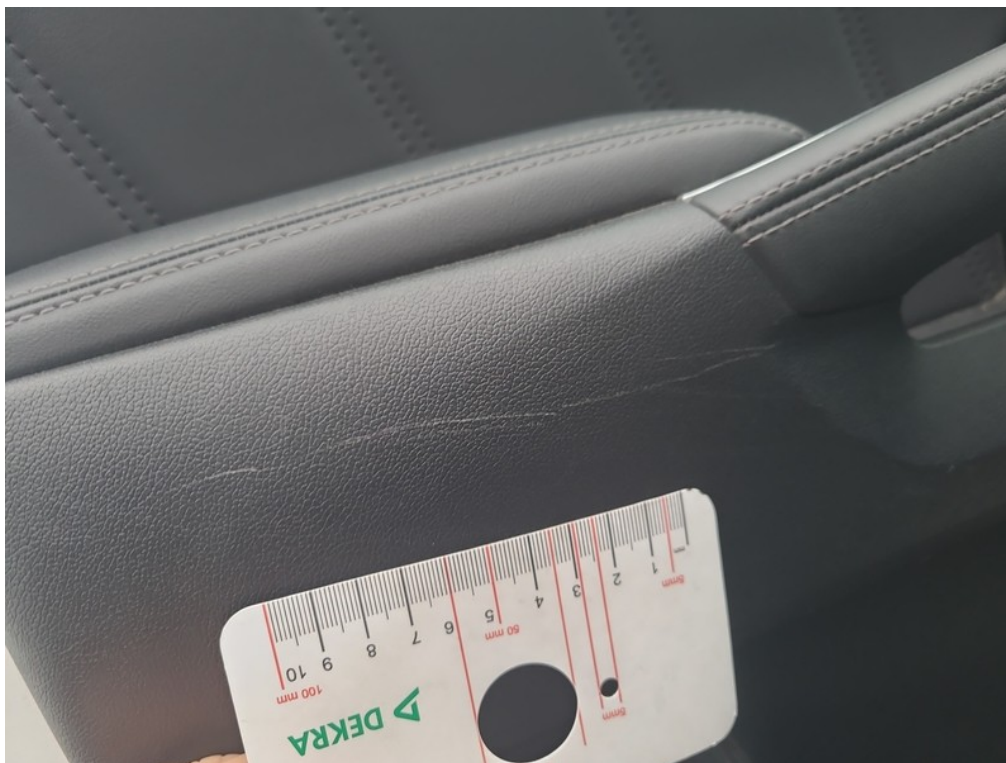
| P.č. | Poškodený diel | Druh poškodenia | Spôsob opravy | Akceptovateľné podľa metodiky odberateľa | Náklady na opravu | Obchodná zľava | Neakceptovateľné po zľave |
|---|---|---|---|---|---|---|---|
| 4 | Výplň LP dverí | Skrabance | Vymeniť | Nie | 1 269,32 | 253,86 | 1 015,46 |

- 4 Výplň LP dverí - Škrabance - Neakceptovateľné**
- |                            |                              |

| Spôsob opravy: | Vymeniť |
