## ZÁKLADNÉ ÚDAJE O OBHLIADKE

| Typ procesu: | Vrátenie vozidla | Leasingová zmluva: | 00 |

| Evidenčné číslo: | AA848JN | VIN: | TMAH381DAPJ151337 |
| Model vozidla: | Hyundai i30 CW | Vyhotovenie: | 1.5 |

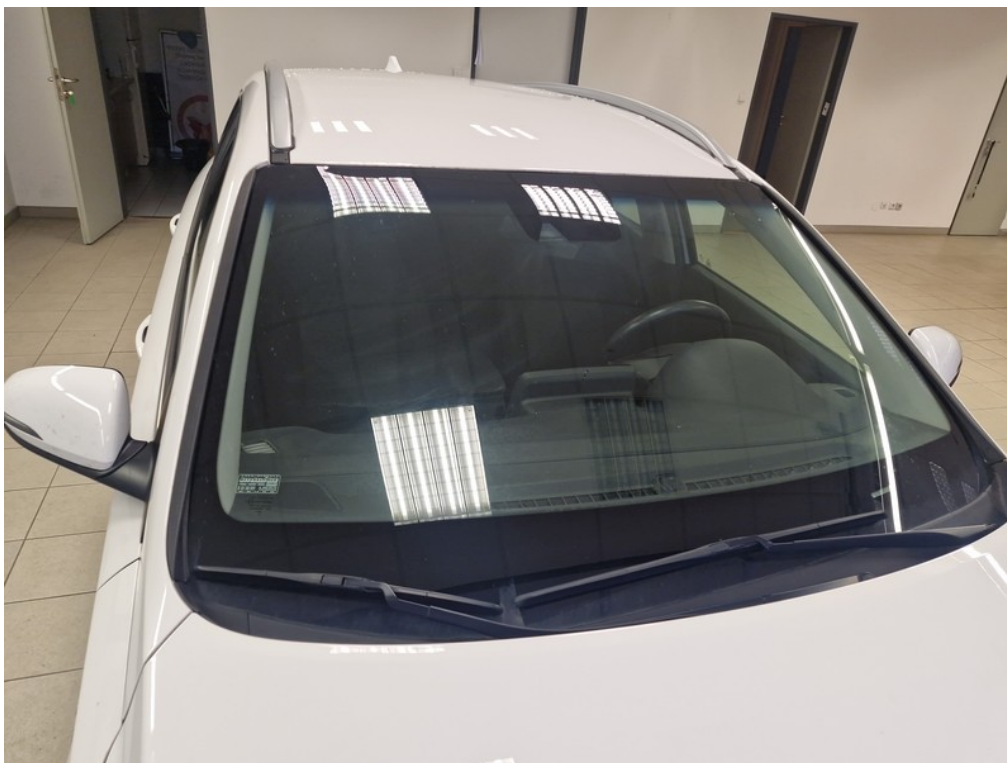
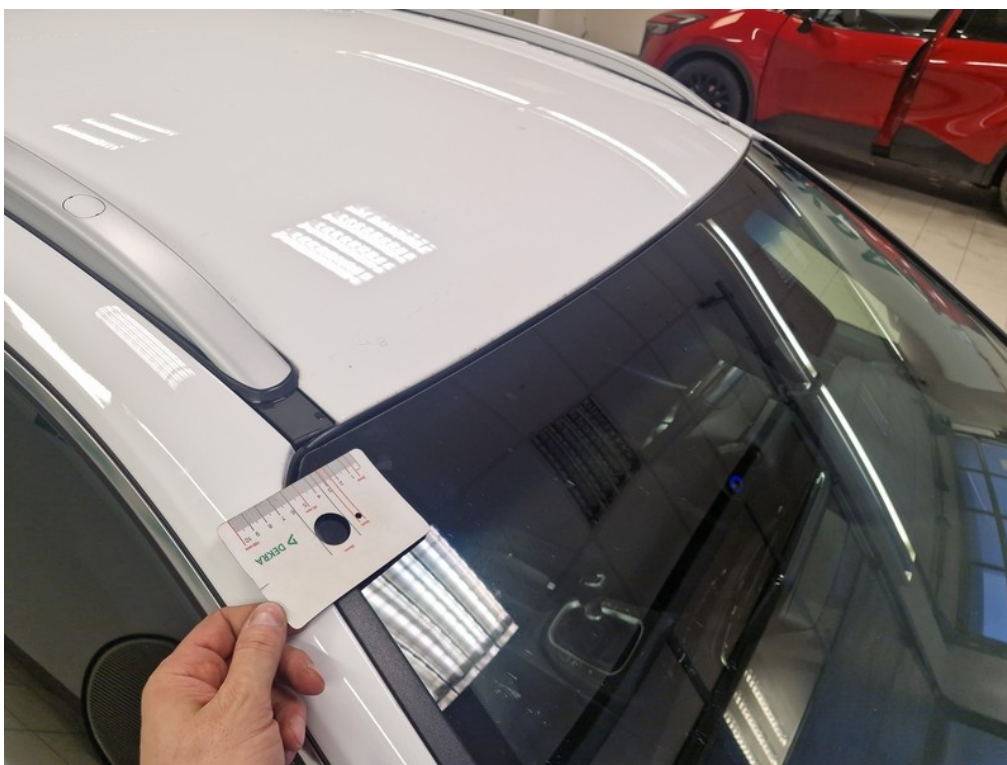
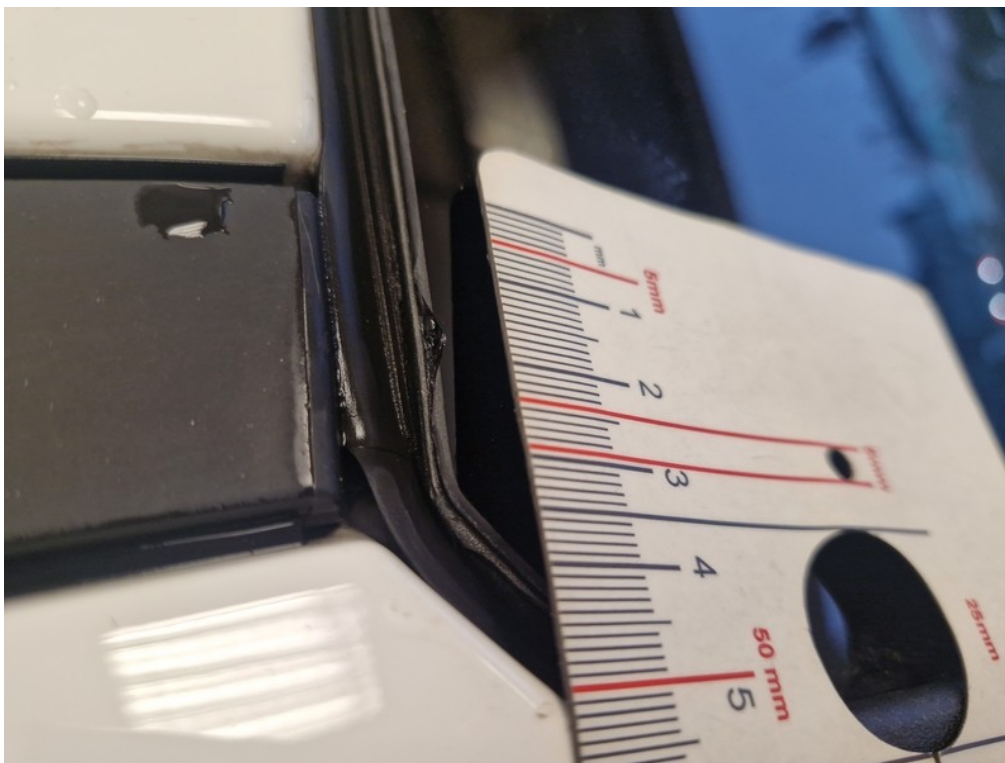
| P.č. | Poškodený diel | Druh poškodenia | Spôsob opravy | Akceptovateľné podľa metodiky odberateľa | Náklady na opravu | Obchodná zľava | Neakceptovateľné po zľave |
|---|---|---|---|---|---|---|---|
| 1 | Čelné sklo | Prasklina (trhlina) | Vymeniť | Nie | 937,25 | 0,00 | 937,25 |

- 1 Čelné sklo - Prasklina (trhlina) - Neakceptovateľné**
- |                            |                              |

| Spôsob opravy: | Vymeniť |

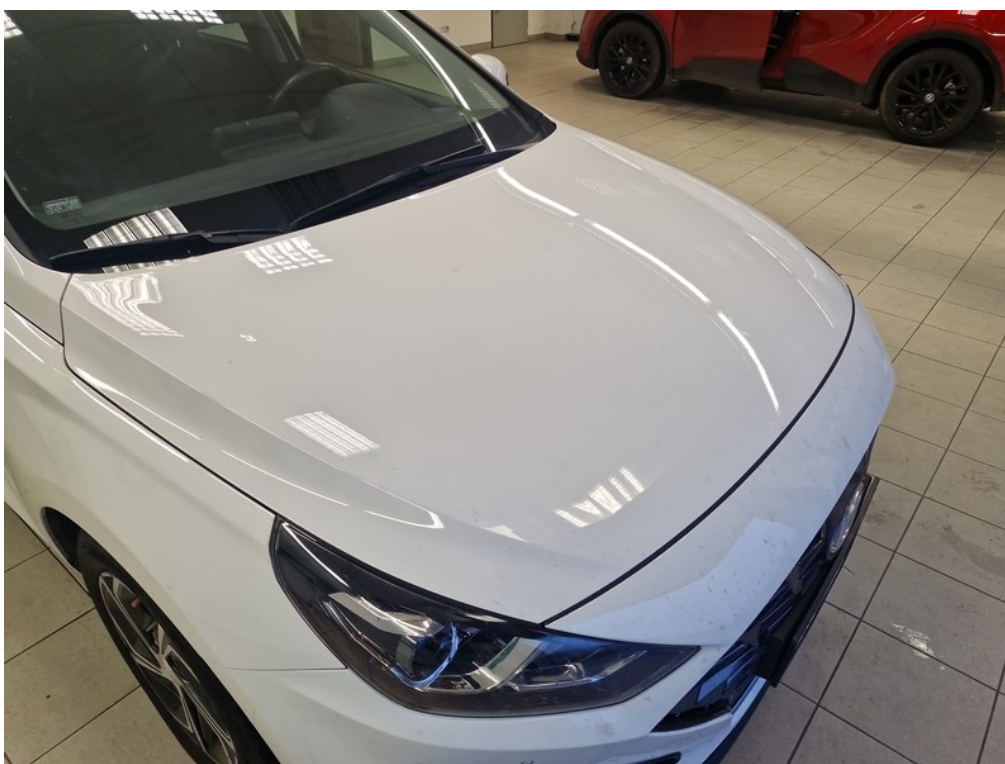
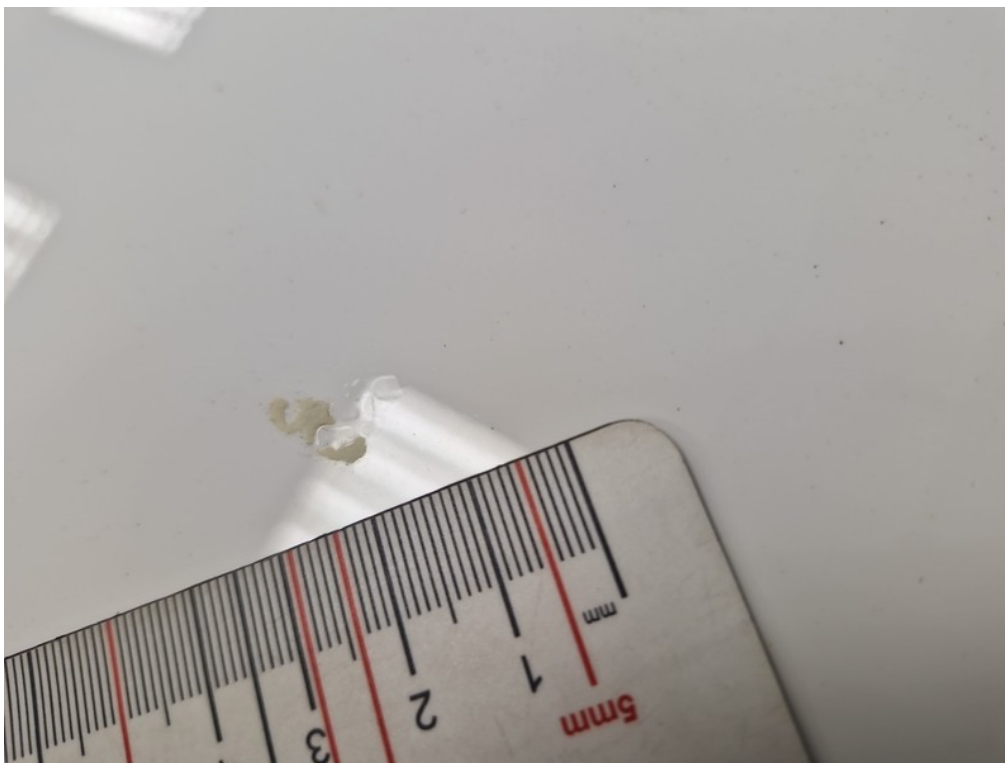
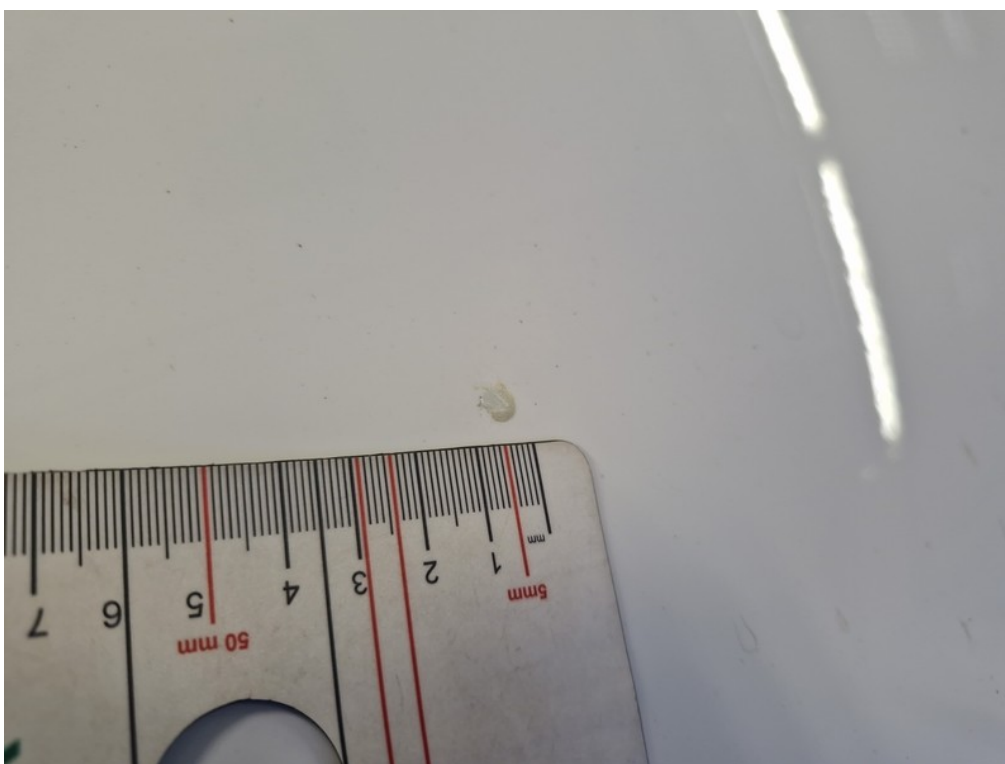
| P.č. | Poškodený diel | Druh poškodenia | Spôsob opravy | Akceptovateľné podľa metodiky odberateľa | Náklady na opravu | Obchodná zľava | Neakceptovateľné po zľave |
|---|---|---|---|---|---|---|---|
| 2 | Predná kapota | Lak | Vyleštiť | Nie | 30,00 | 0,00 | 30,00 |

- 2 Predná kapota - Lak - Neakceptovateľné**
- |                            |                              |

| Spôsob opravy: | Vyleštiť |

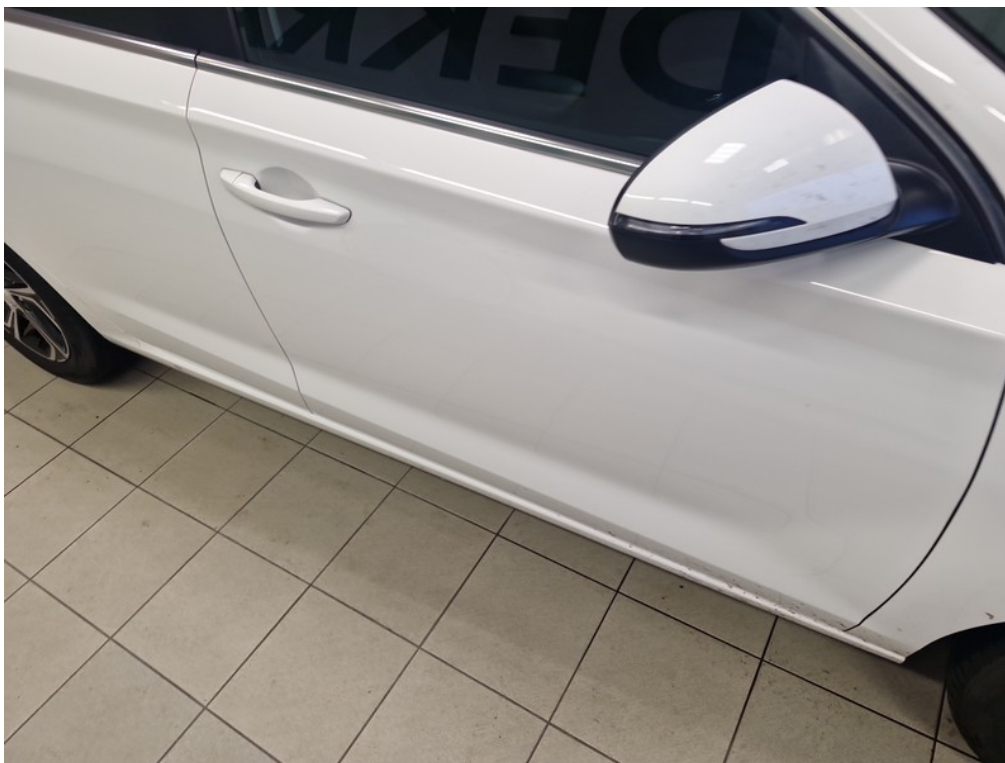
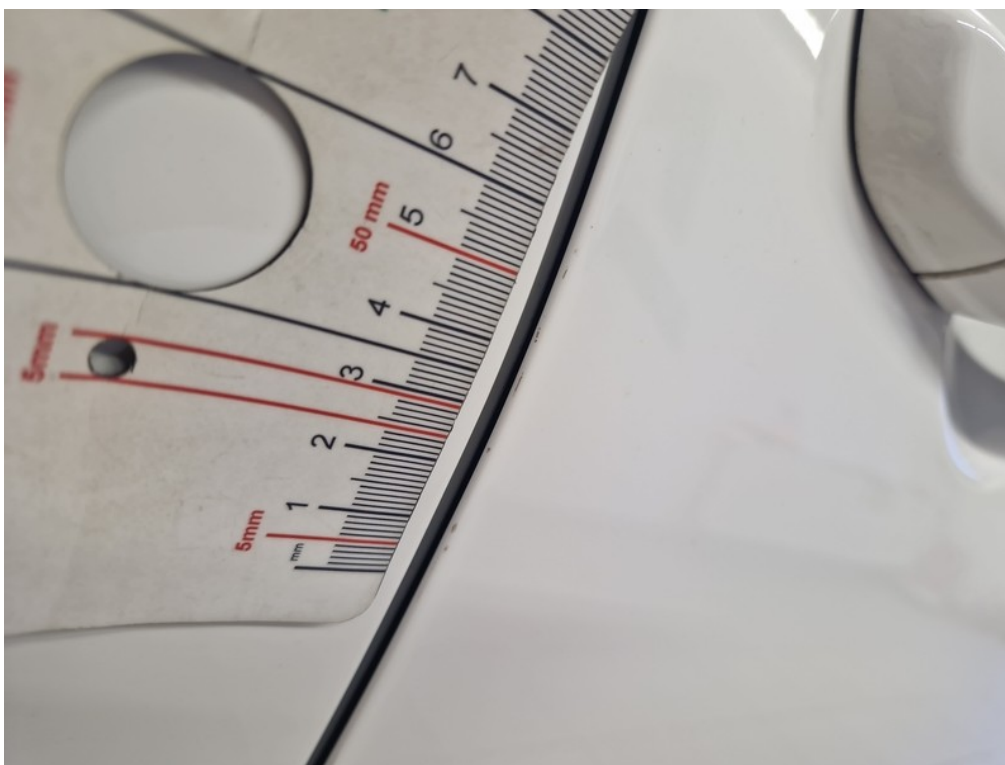
| P.č. | Poškodený diel | Druh poškodenia | Spôsob opravy | Akceptovateľné podľa metodiky odberateľa | Náklady na opravu | Obchodná zľava | Neakceptovateľné po zľave |
|---|---|---|---|---|---|---|---|
| 3 | Hrana pravých predných dverí | Škrabance | Lakovať | Áno | 0,00 | 0,00 | 0,00 |

- 3 Hrana pravých predných dverí - Škrabance - Akceptovateľné**
- |                            |                              |           |

| Spôsob opravy: | Lakovať | |

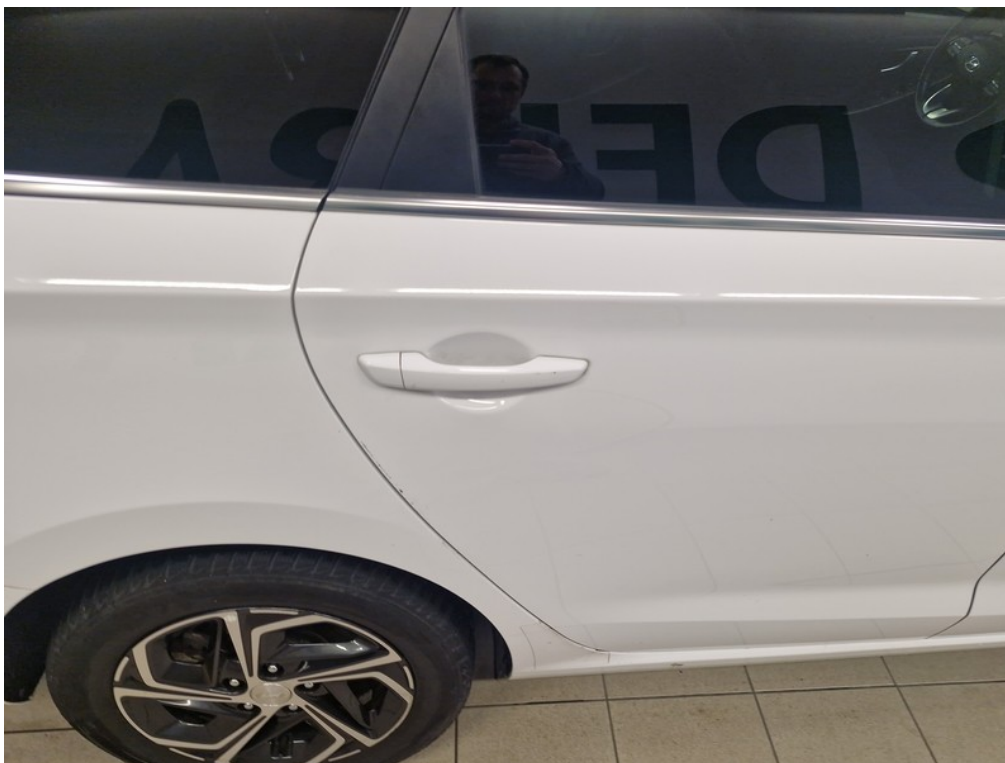
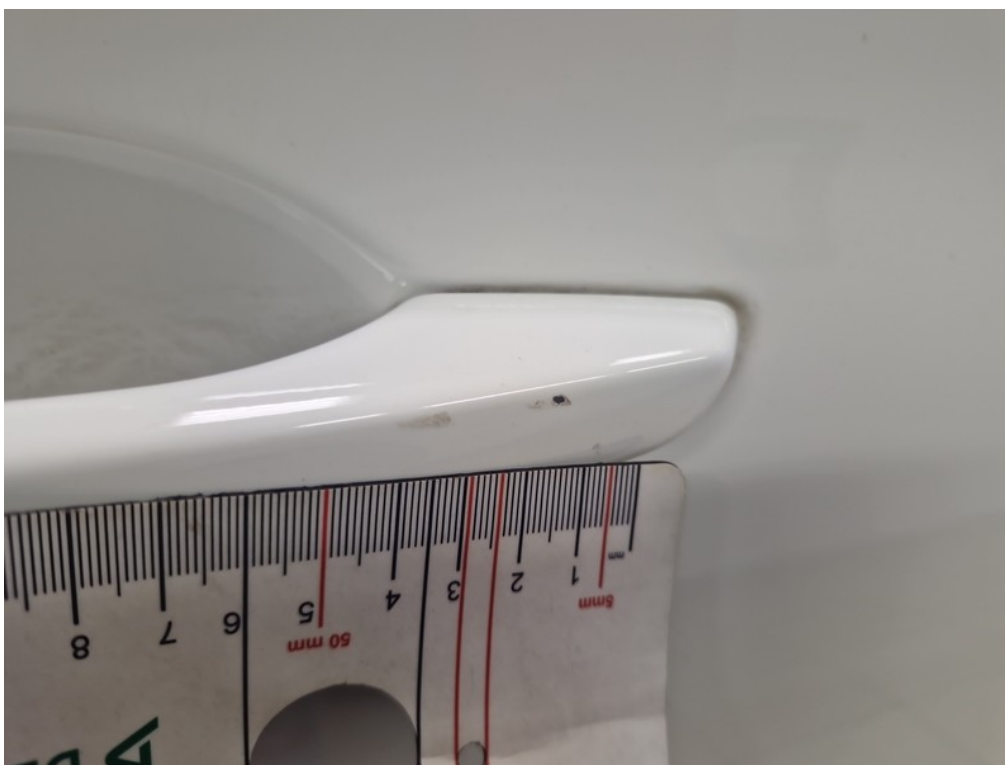
| P.č. | Poškodený diel | Druh poškodenia | Spôsob opravy | Akceptovateľné podľa metodiky odberateľa | Náklady na opravu | Obchodná zľava | Neakceptovateľné po zľave |
|---|---|---|---|---|---|---|---|
| 4 | Rukoväť kľučky PP dverí | Škrabance | Lakovať | Áno | 0,00 | 0,00 | 0,00 |

- 4 Rukoväť kľučky PP dverí - Škrabance - Akceptovateľné**
- |                            |                              |           |

| Spôsob opravy: | Lakovať | |

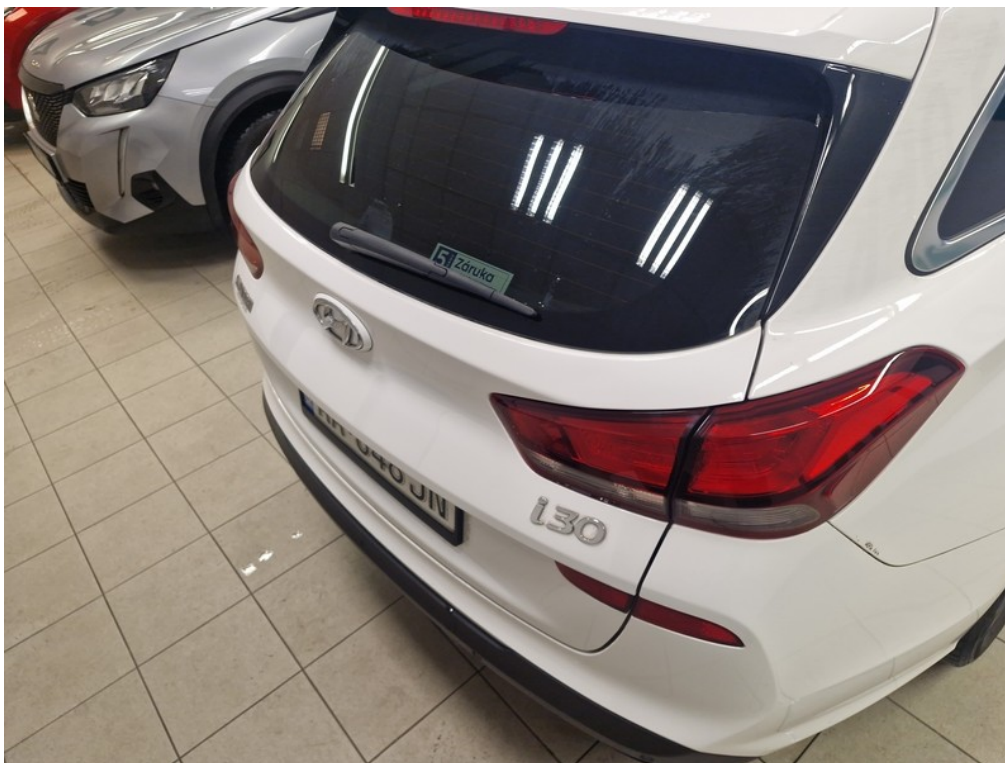
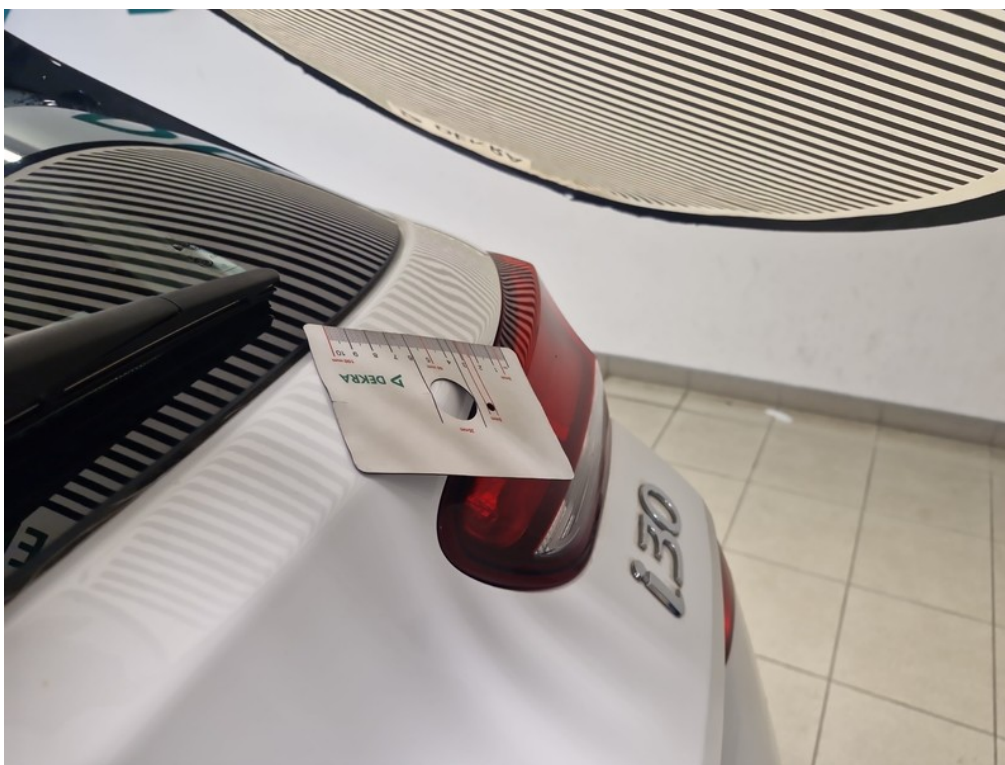
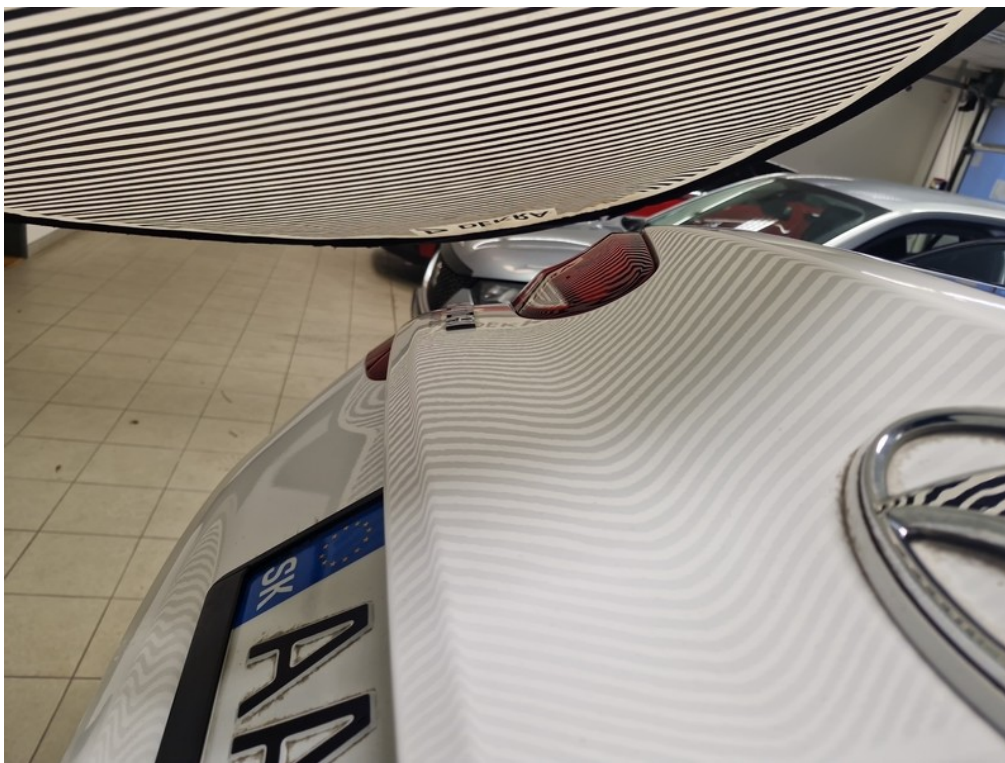
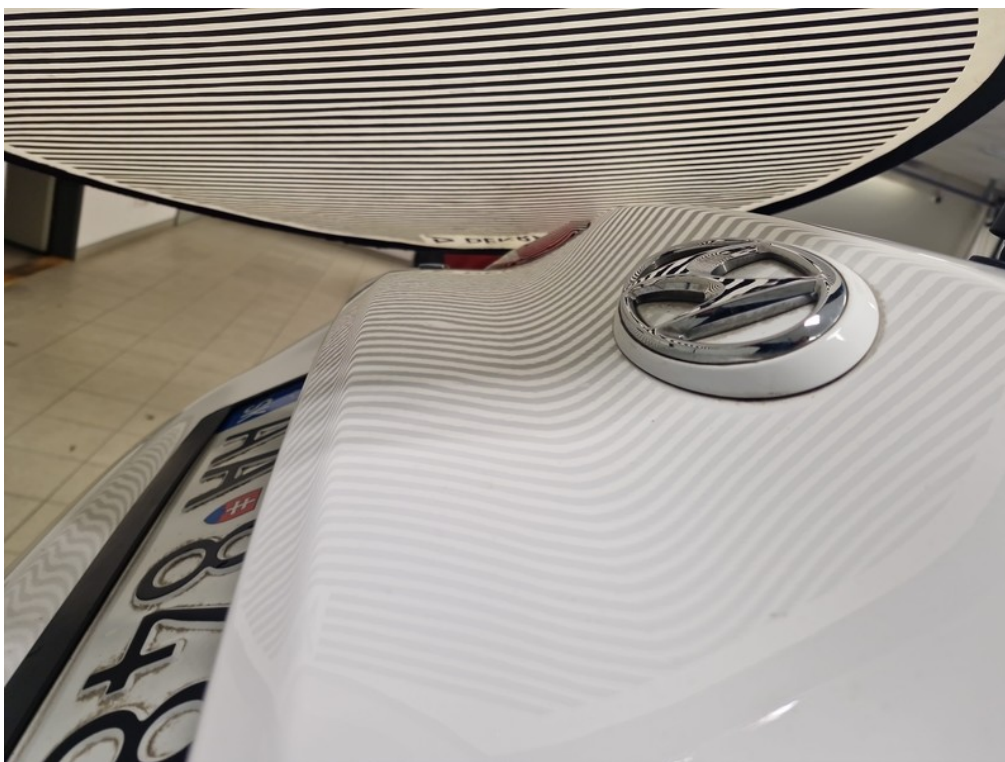
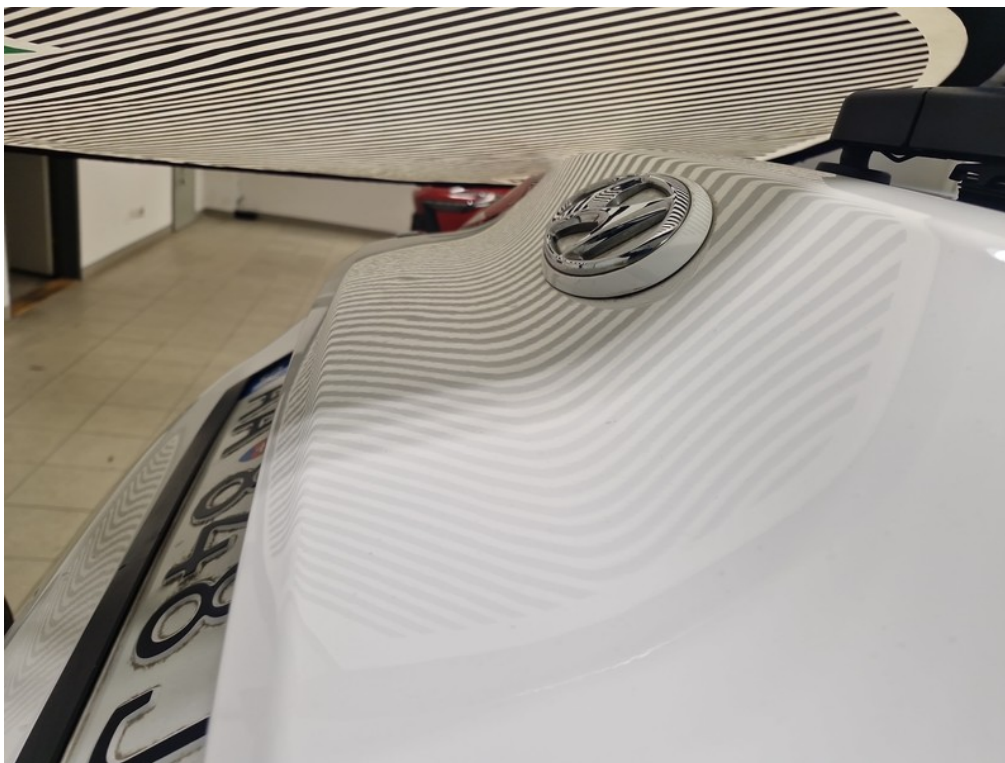
| P.č. | Poškodený diel | Druh poškodenia | Spôsob opravy | Akceptovateľné podľa metodiky odberateľa | Náklady na opravu | Obchodná zľava | Neakceptovateľné po zľave |
|---|---|---|---|---|---|---|---|
| 5 | Veko batož.priestoru | Deformácia | Opraviť | Nie | 264,21 | 66,05 | 198,16 |

- 5 Veko batož.priestoru - Deformácia - Neakceptovateľné**
- |                            |                              |           |

| Spôsob opravy: | Opraviť | |

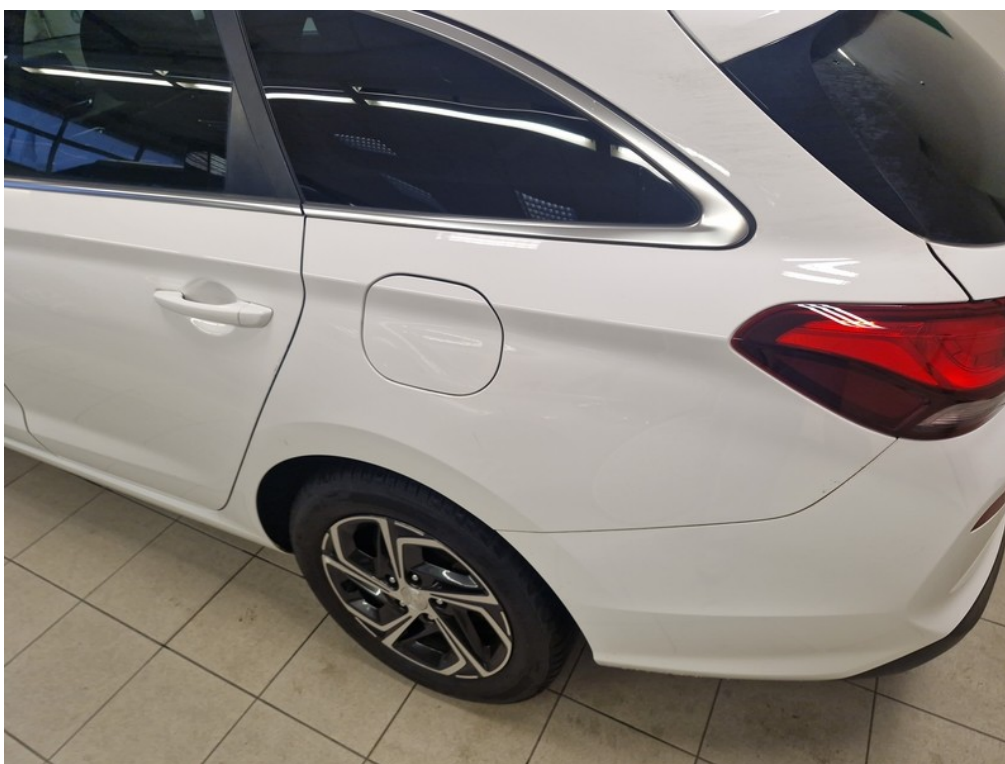
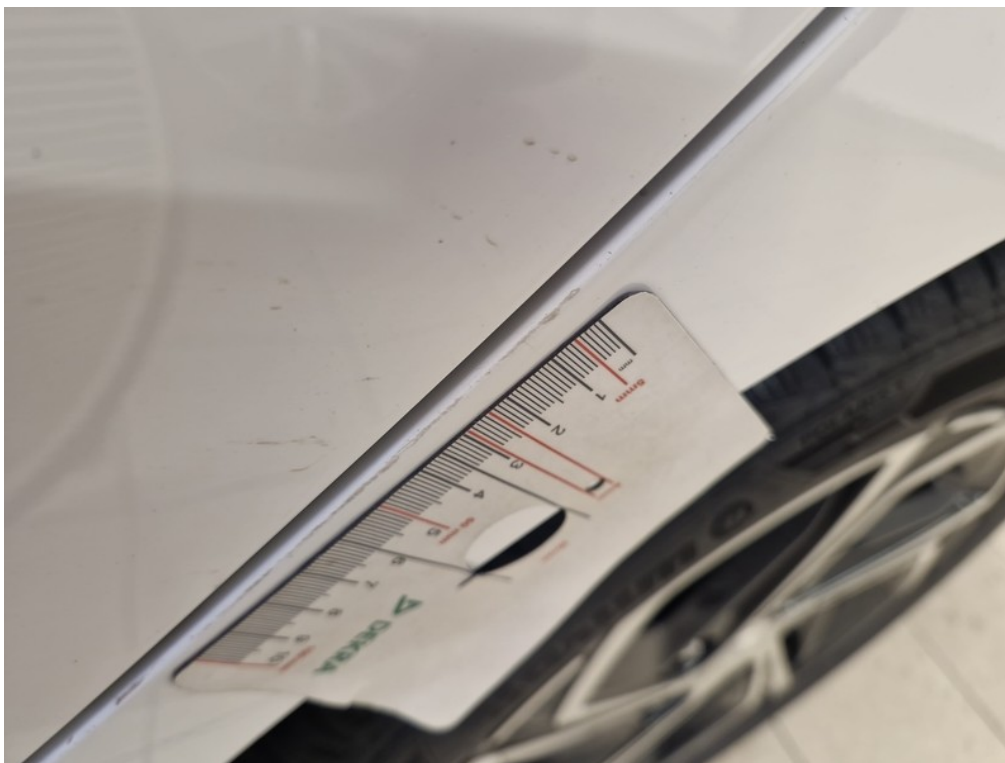
| P.č. | Poškodený diel | Druh poškodenia | Spôsob opravy | Akceptovateľné podľa metodiky odberateľa | Náklady na opravu | Obchodná zľava | Neakceptovateľné po zľave |
|---|---|---|---|---|---|---|---|
| 6 | Bočnica zadná ľavá | Škrabance | Lakovať | Áno | 0,00 | 0,00 | 0,00 |

- 6 Bočnica zadná ľavá - Škrabance - Akceptovateľné**
- |                            |                              |

| Spôsob opravy: | Lakovať |

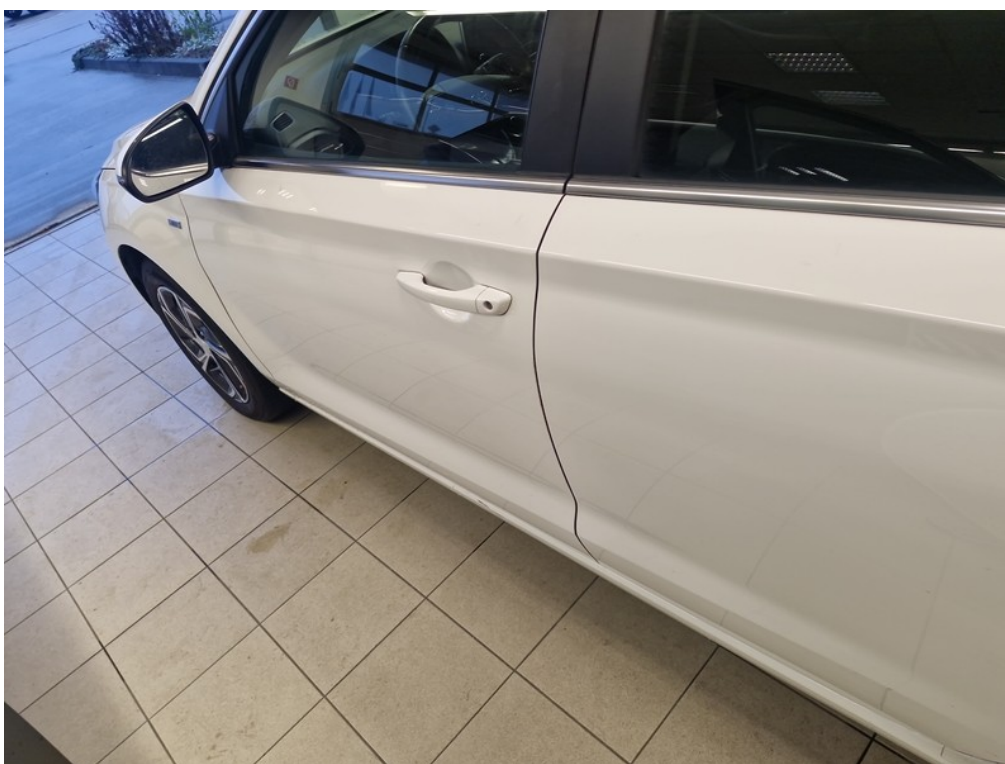
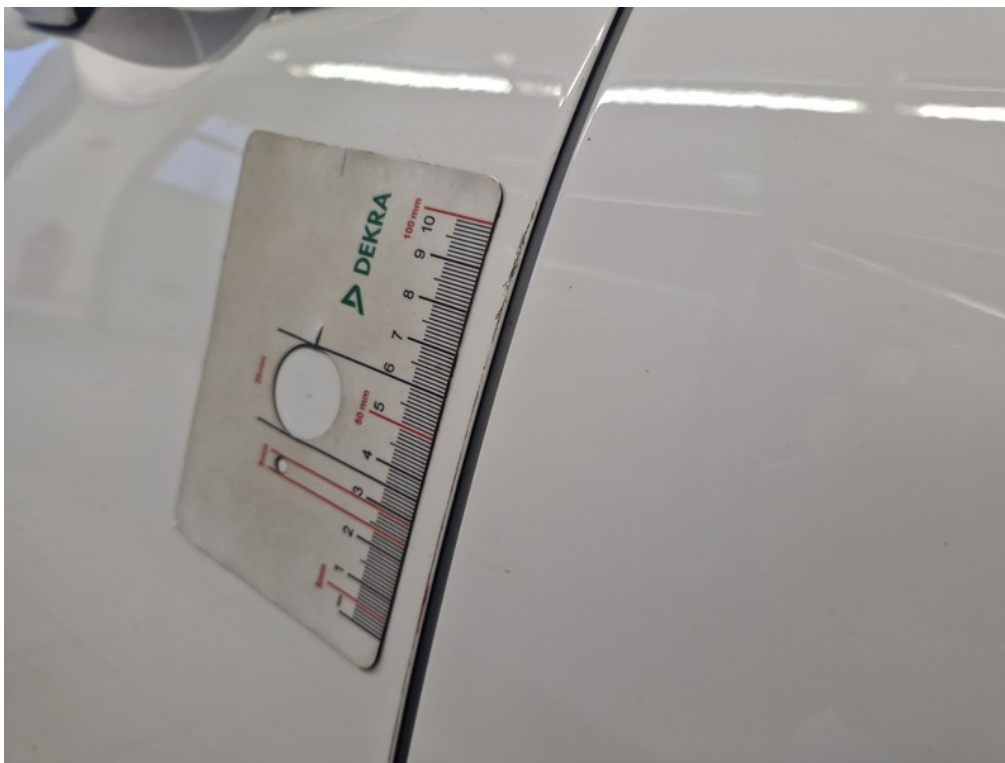
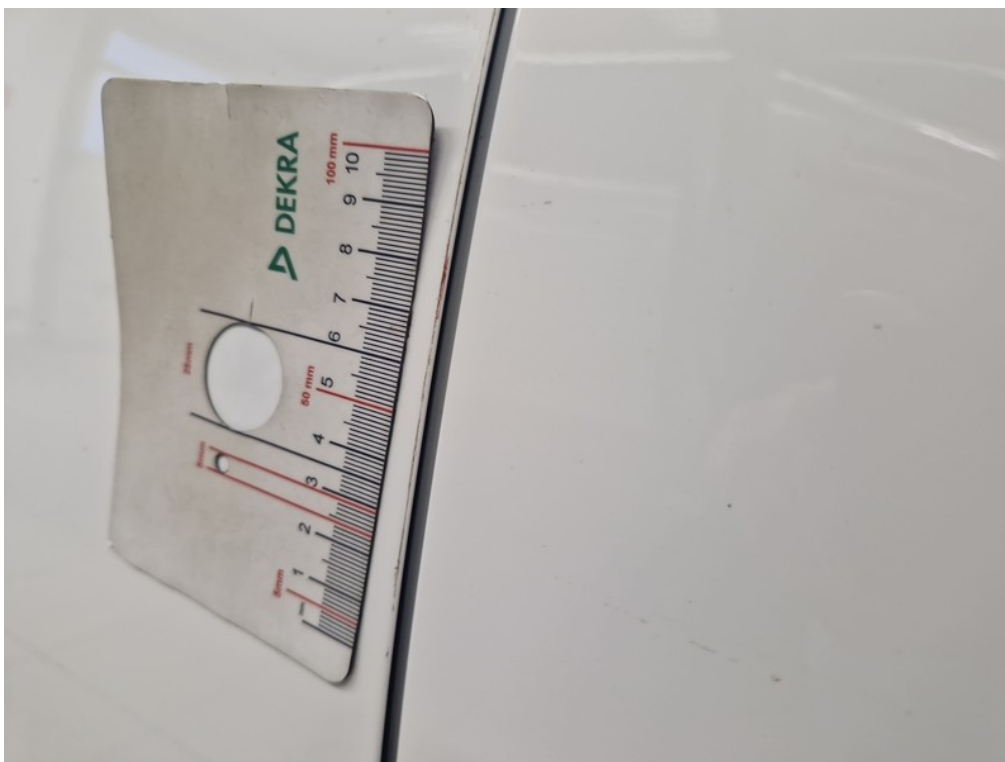
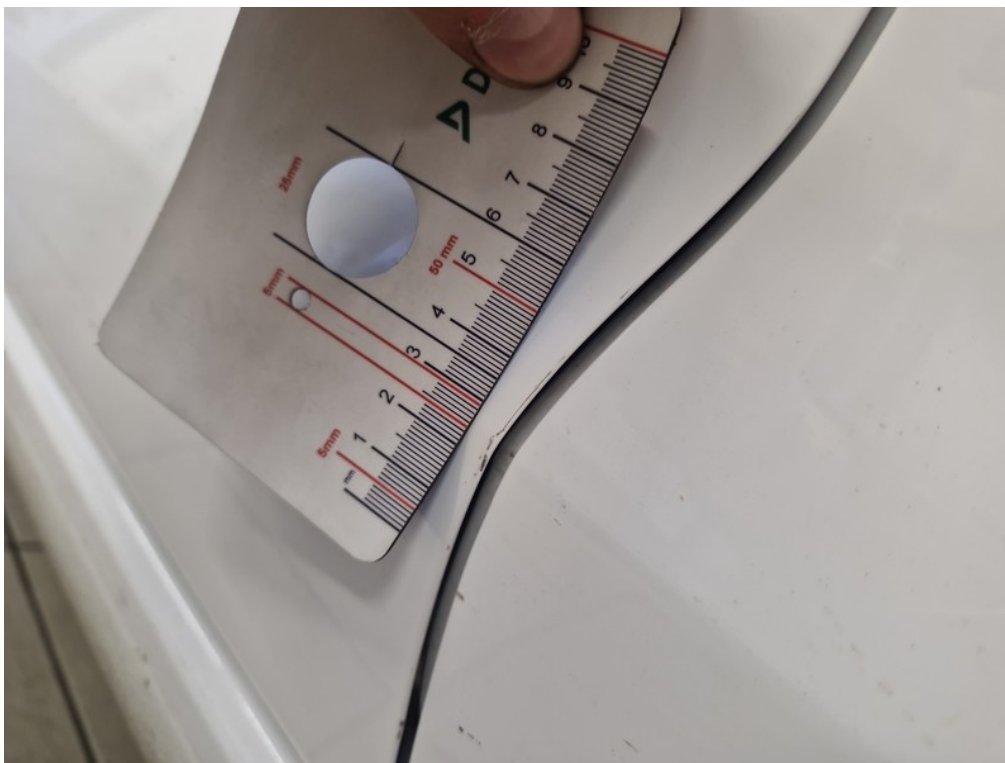
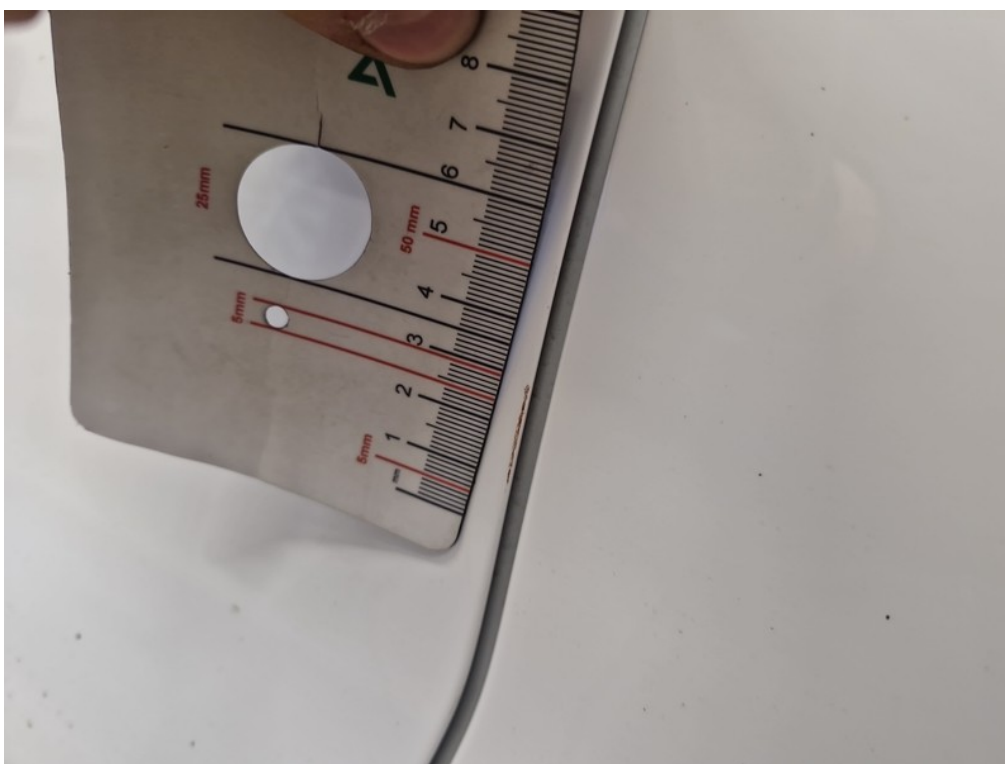
| P.č. | Poškodený diel | Druh poškodenia | Spôsob opravy | Akceptovateľné podľa metodiky odberateľa | Náklady na opravu | Obchodná zľava | Neakceptovateľné po zľave |
|---|---|---|---|---|---|---|---|
| 7 | Hrana ľavých predných dverí | Škrabance | Lakovať | Nie | 322,96 | 80,74 | 242,22 |

- 7 **Hrana ľavých predných dverí - Škrabance - Neakceptovateľné**
- |                            |                              |           |

| Spôsob opravy: | Lakovať | |

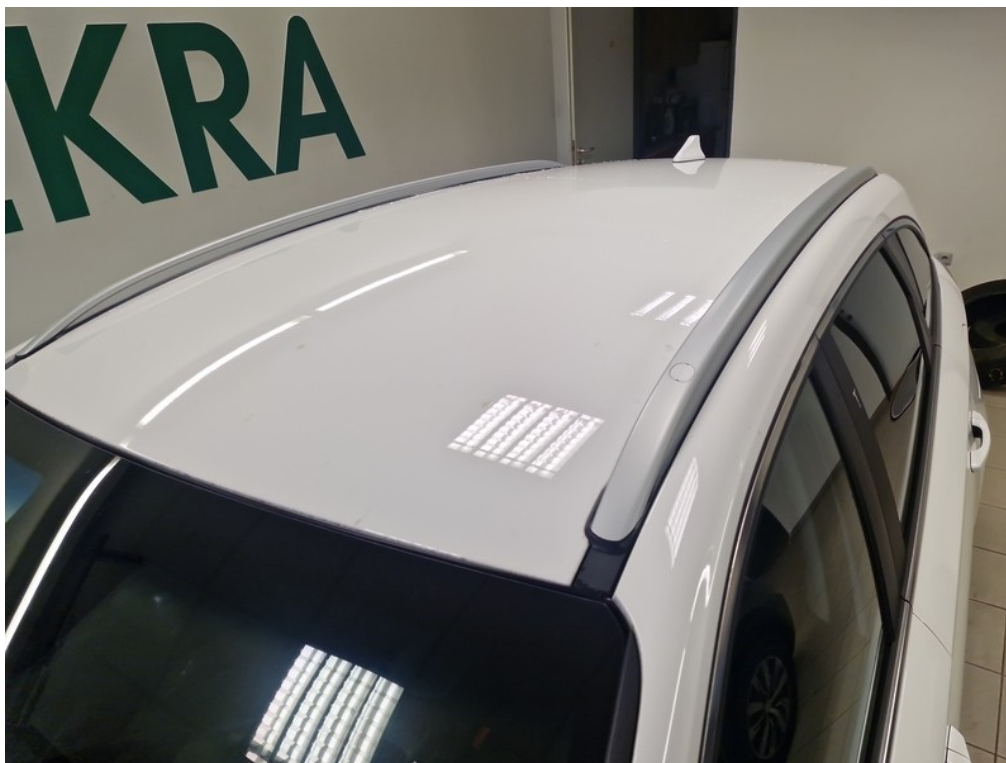
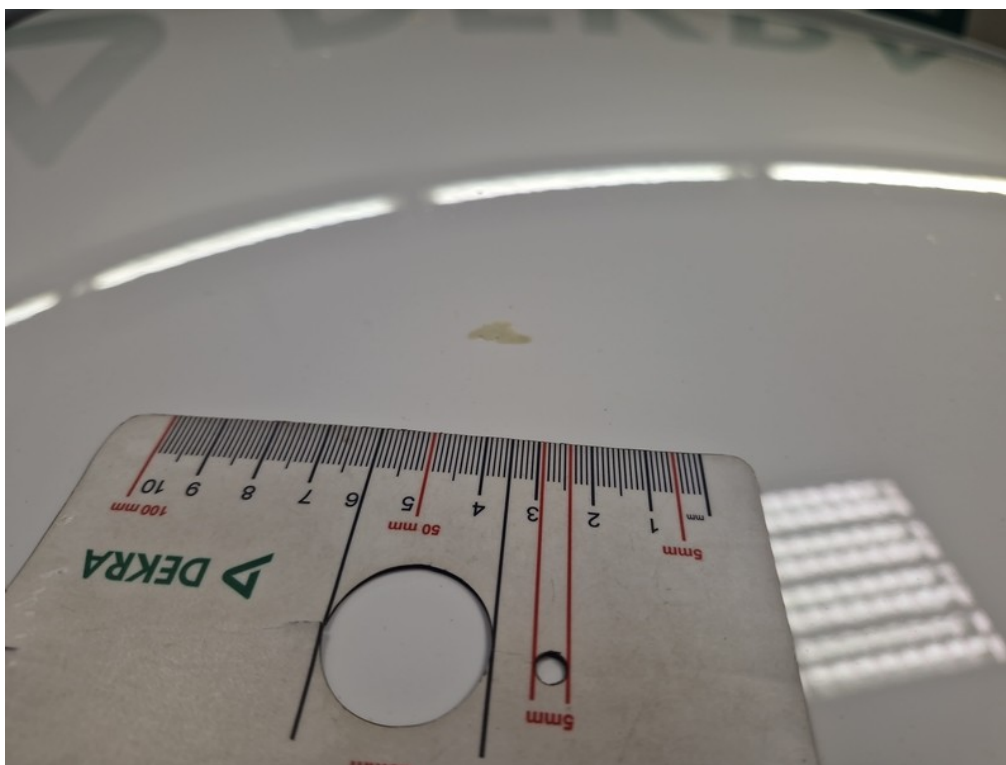
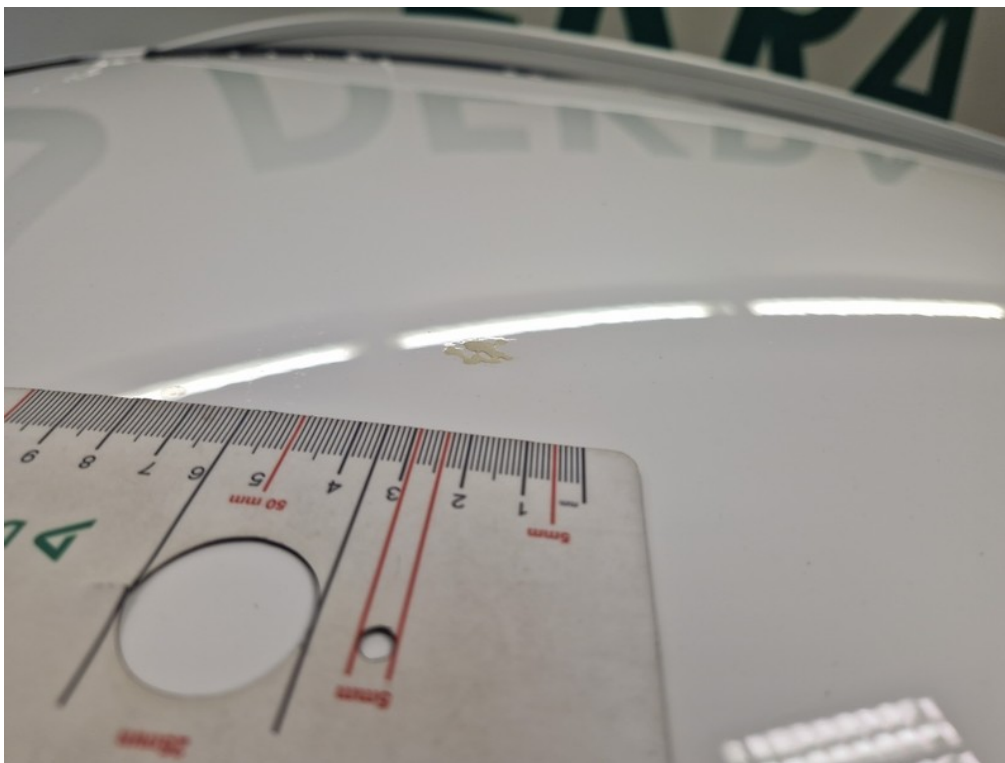
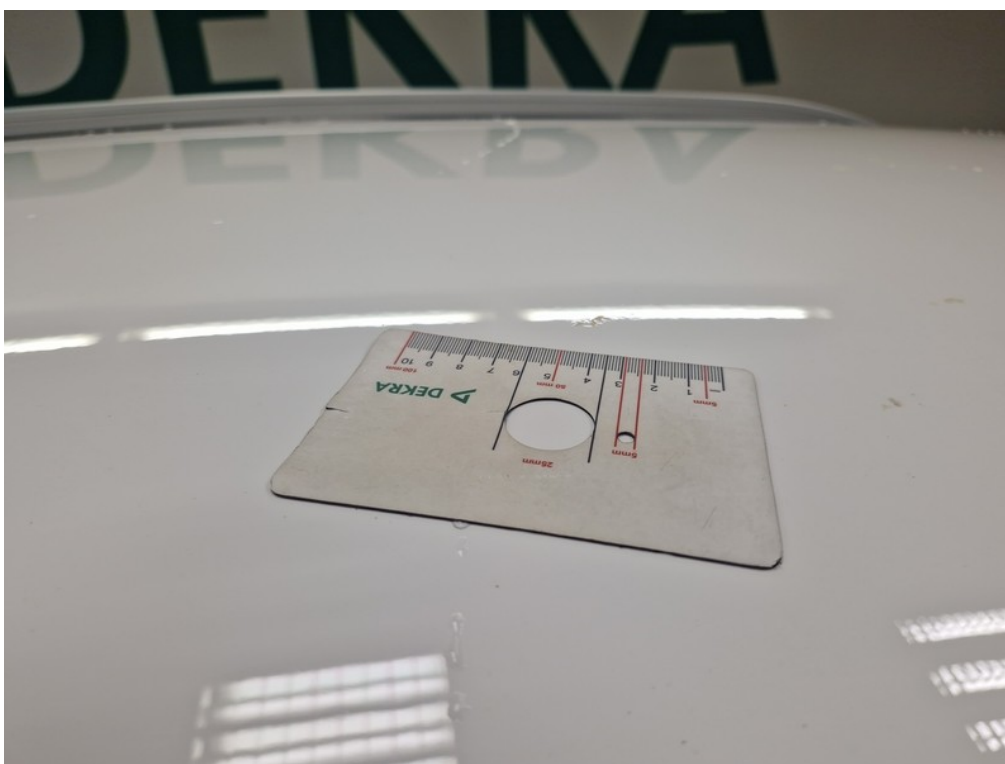
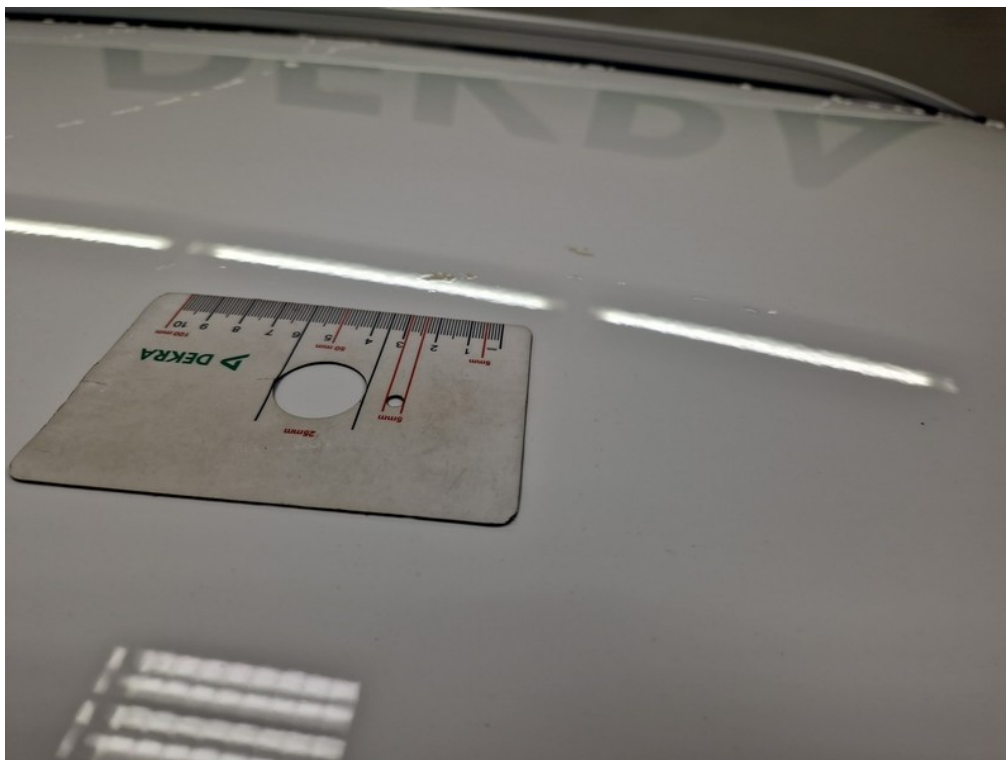
| P.č. | Poškodený diel | Druh poškodenia | Spôsob opravy | Akceptovateľné podľa metodiky odberateľa | Náklady na opravu | Obchodná zľava | Neakceptovateľné po zľave |
|---|---|---|---|---|---|---|---|
| 8 | Strecha | Znečistené | Čistenie | Nie | 30,00 | 0,00 | 30,00 |

- 8 Strecha - Znečistené - Neakceptovateľné**
- |                            |                              |           |

| Spôsob opravy: | Čistenie | |
