## ZÁKLADNÉ ÚDAJE O OBHLIADKE

| Typ procesu: | Vrátenie vozidla | Leasingová zmluva: | 00 |

| Evidenčné číslo: | AA848JN | VIN: | TMAH381DAPJ151337 |
| Model vozidla: | Hyundai i30 CW | Vyhotovenie: | 1.5 |

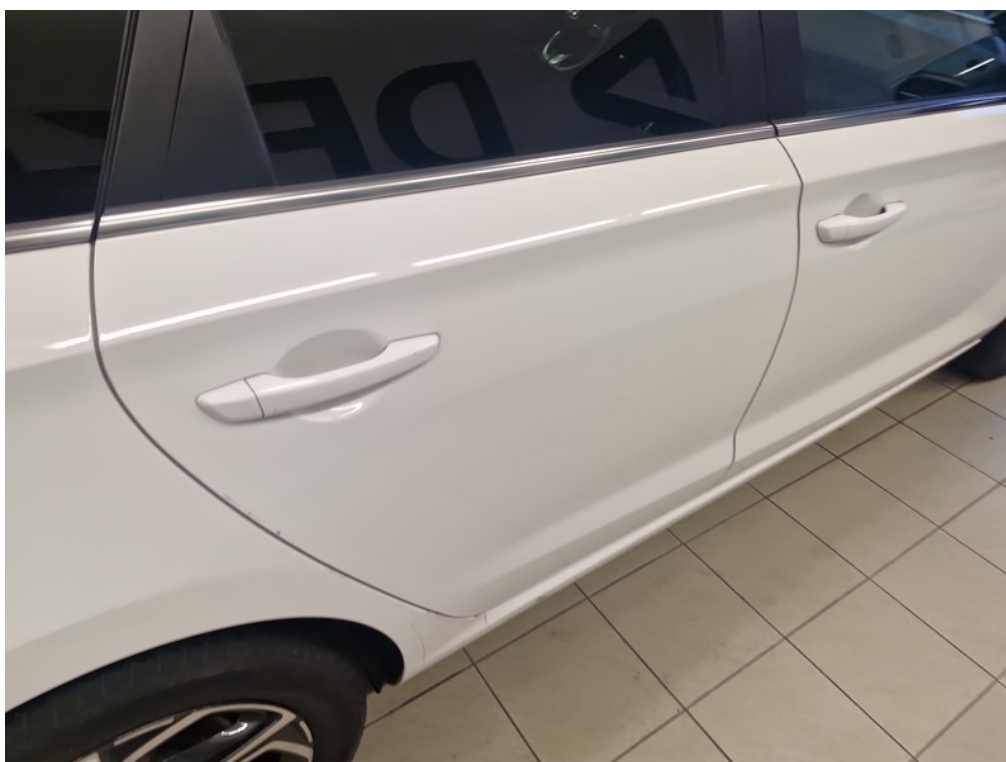
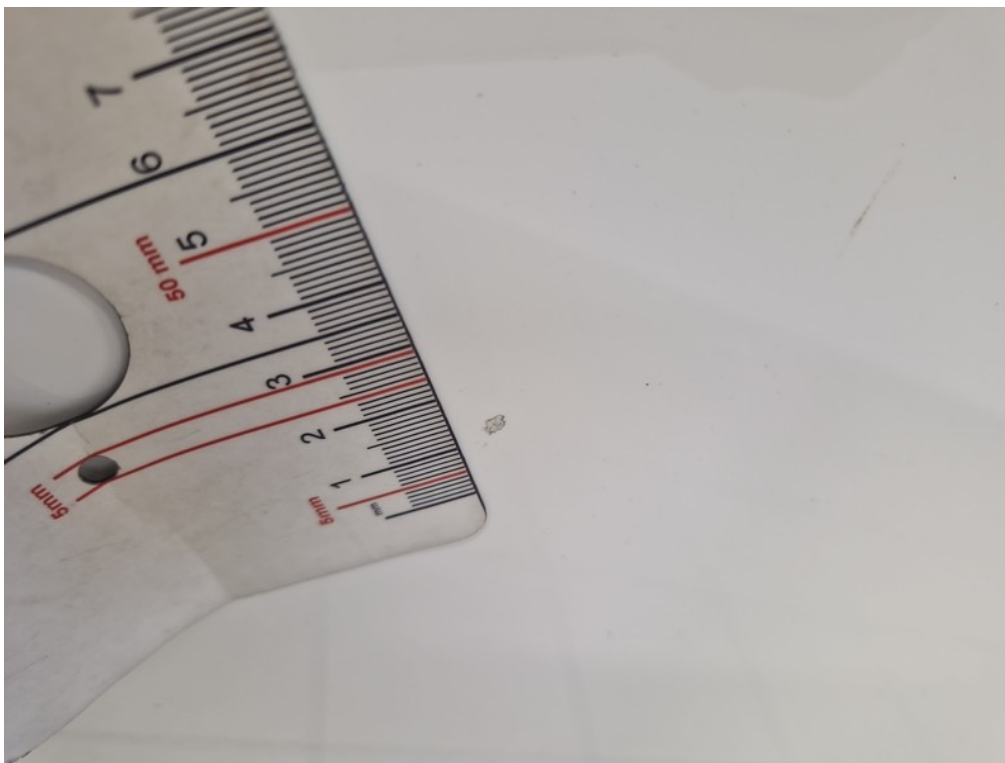
| P.č. | Poškodený diel | Druh poškodenia | Spôsob opravy | Akceptovateľné podľa metodiky odberateľa | Náklady na opravu | Obchodná zľava | Neakceptovateľné po zľave |
|---|---|---|---|---|---|---|---|
| 9 | Dvere zadné pravé | Poškodenie od odletujúcich kameňov | Lakovať | Áno | 0,00 | 0,00 | 0,00 |

- 9 Dvere zadné pravé - Poškodenie od odletujúcich kameňov - Akceptovateľné**
- |                            |                              |

| Spôsob opravy: | Lakovať |

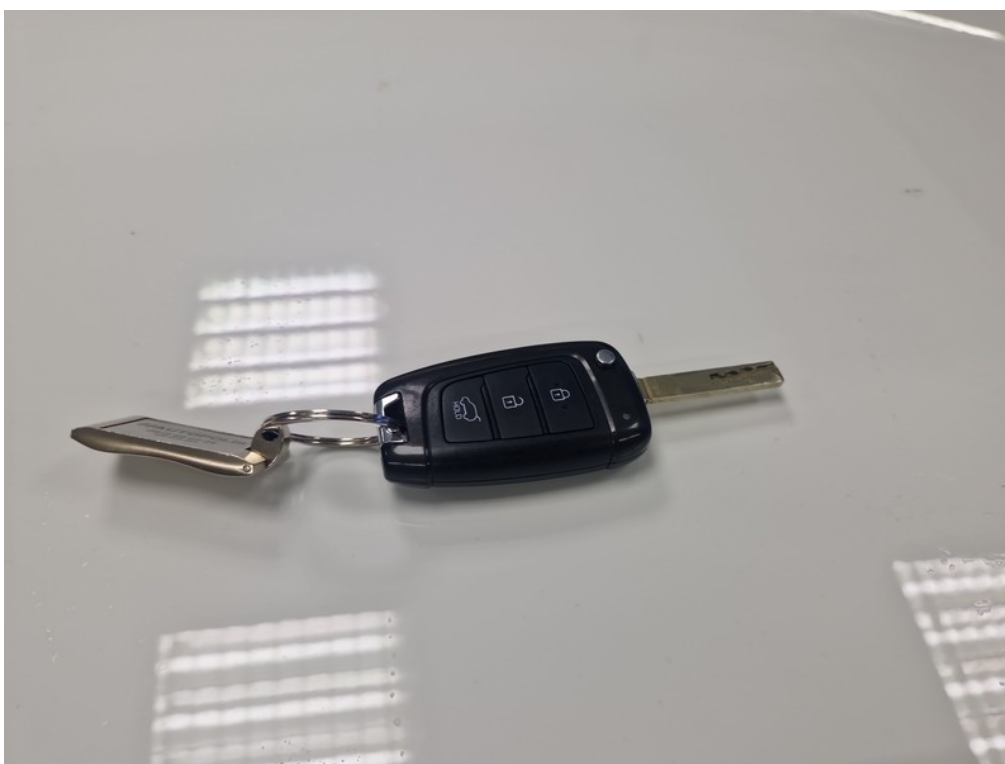
**10** **Kľúč od vozidla - Chýba - Neakceptovateľné**  
 Umiestnenie: Ostatné  
 Spôsob opravy: Doplniť/dodať  
 Náklady na opravu: 0,00  
 Neakceptovateľné po zľave: 0,00

Poznámka: Reálne náklady na výrobu a konfiguráciu kľúča od vozidla budú vyčíslené spoločnosťou Tatra-Leasing
