**DEKRA Slovensko s.r.o.**  
Panónska cesta 47  
851 04 Bratislava

## ZÁKLADNÉ ÚDAJE O OBHLIADKE

| Typ procesu: | <b>Vrátenie vozidla</b> | Leasingová zmluva: | <b>LZO/25/00748</b> |

| Model vozidla: | Ford Transit Skříň | Vyhotovenie: | 2.0 |

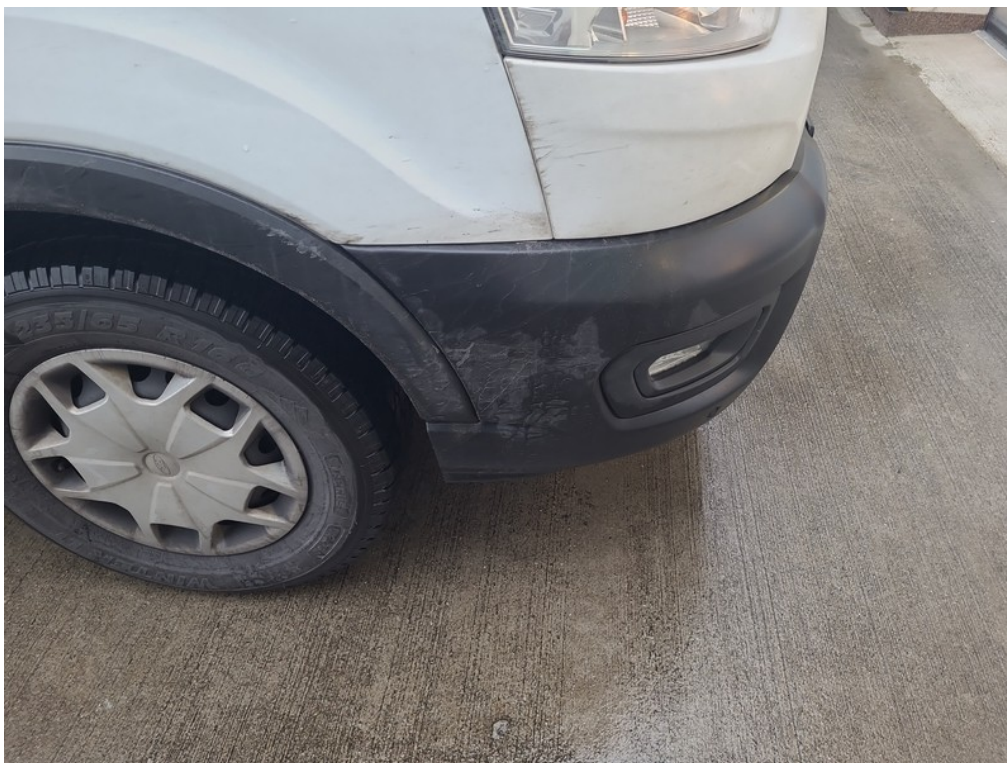
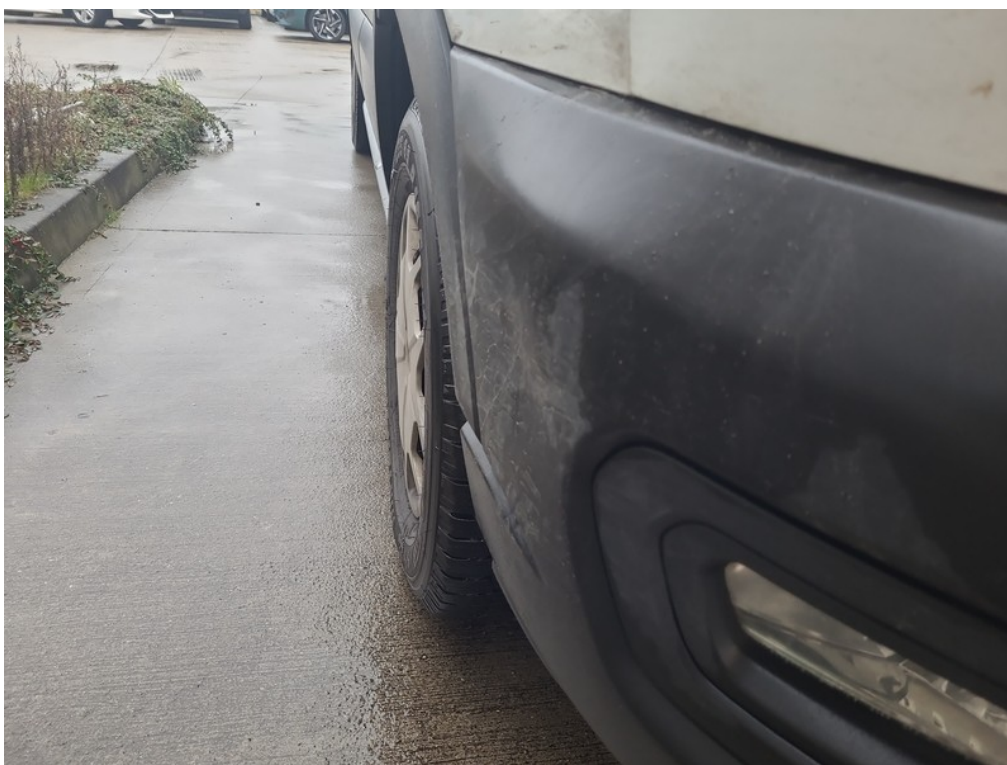
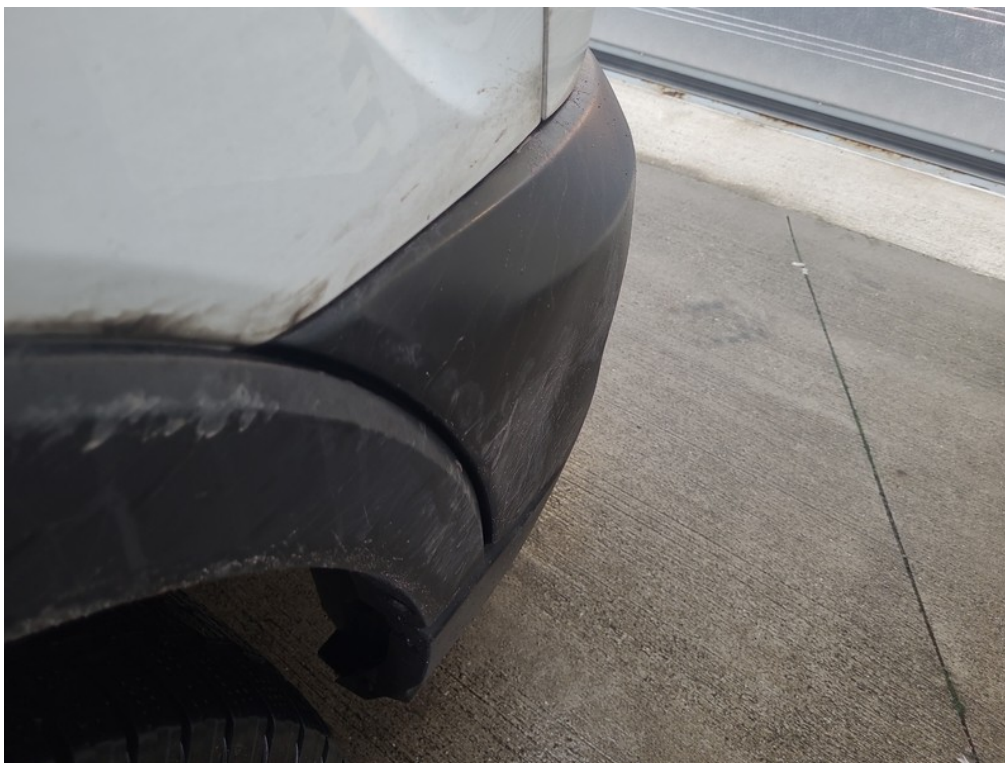
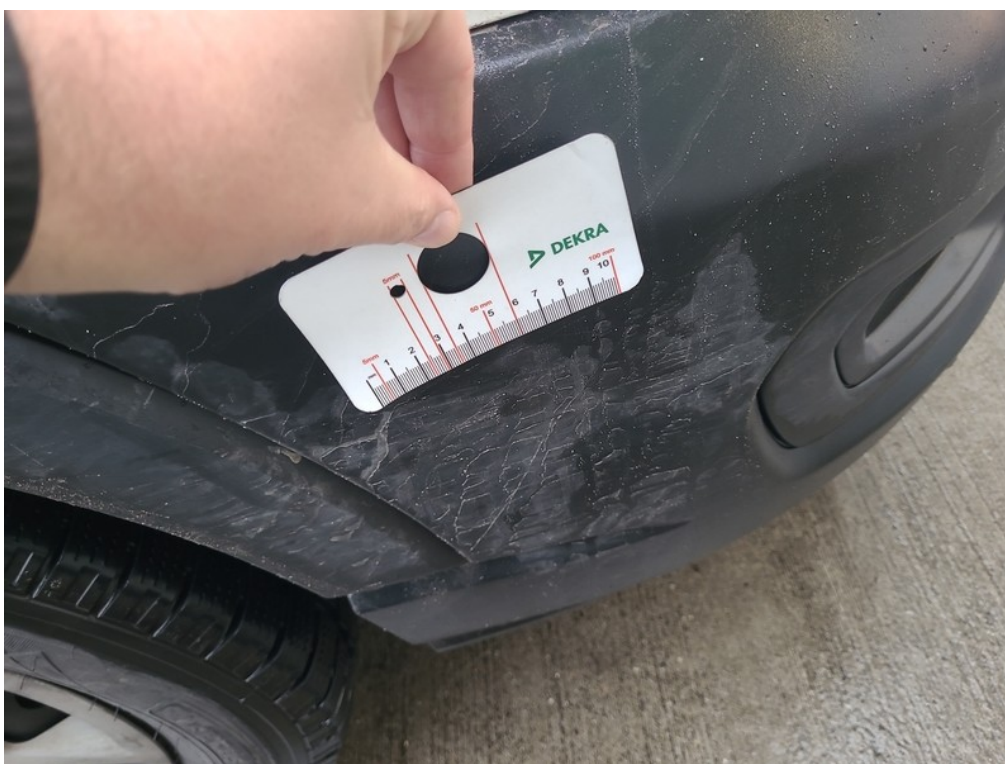
| P.č. | Poškodený diel | Druh poškodenia | Spôsob opravy | Akceptovateľné podľa metodiky odberateľa | Náklady na opravu | Obchodná zľava | Neakceptovateľné po zľave |
|---|---|---|---|---|---|---|---|
| 1 | Predný nárazník | Deformácia | Vymeniť | Nie | 399,62 | 199,81 | 199,81 |

- 1 Predný nárazník - Deformácia - Neakceptovateľné**
- |                            |                              |

| Spôsob opravy: | Vymeniť |

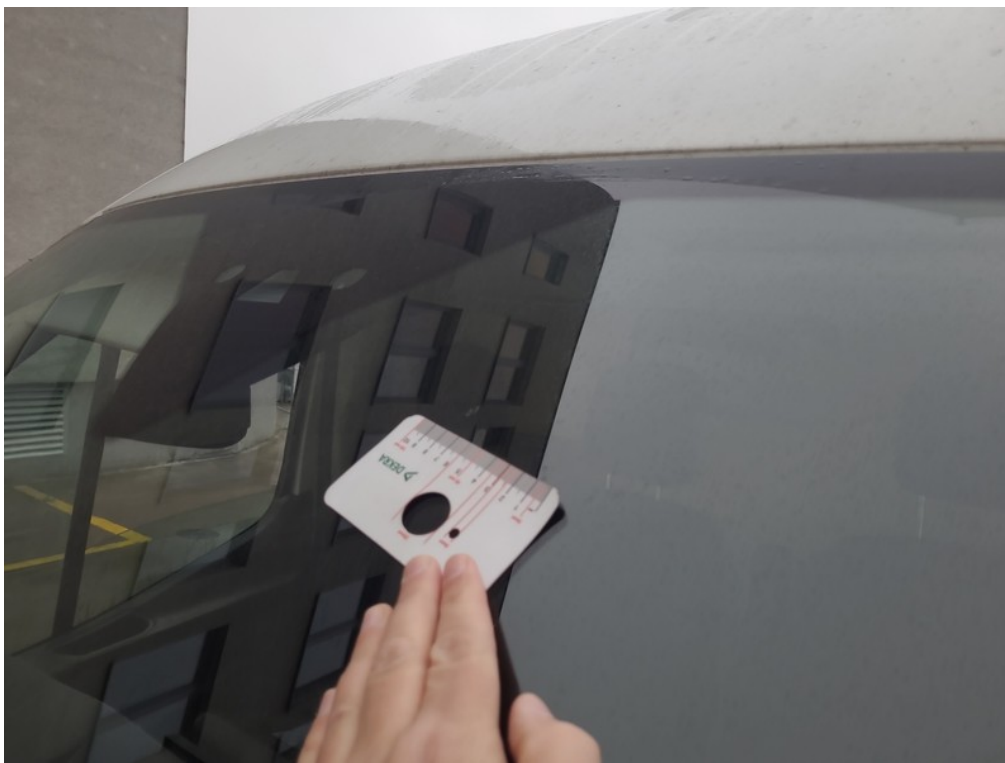
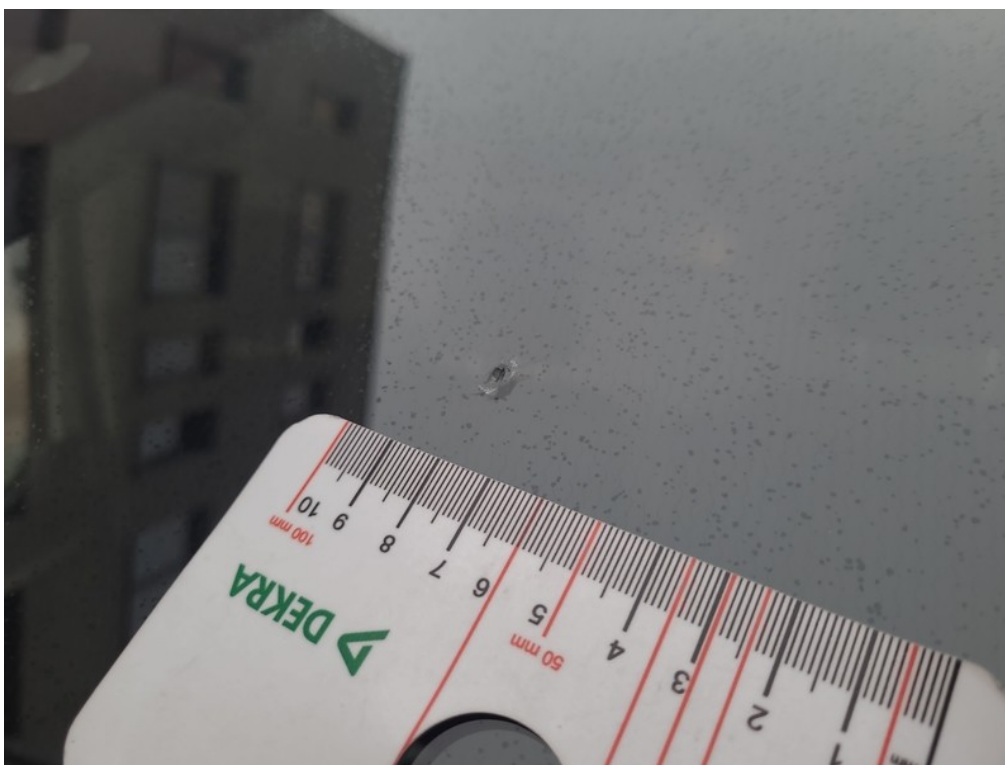
| P.č. | Poškodený diel | Druh poškodenia | Spôsob opravy | Akceptovateľné podľa metodiky odberateľa | Náklady na opravu | Obchodná zľava | Neakceptovateľné po zľave |
|---|---|---|---|---|---|---|---|
| 2 | Čelné sklo | Prasklina (trhlina) | Vymeniť | Nie | 1 202,29 | 0,00 | 1 202,29 |

- 2 Čelné sklo - Prasklina (trhlina) - Neakceptovateľné**
- |                            |                              |                      |

| Umiestnenie: | Exteriér (vonkajší priestor) | Poznámka: Vyhrievané |

| Spôsob opravy: | Vymeniť | |

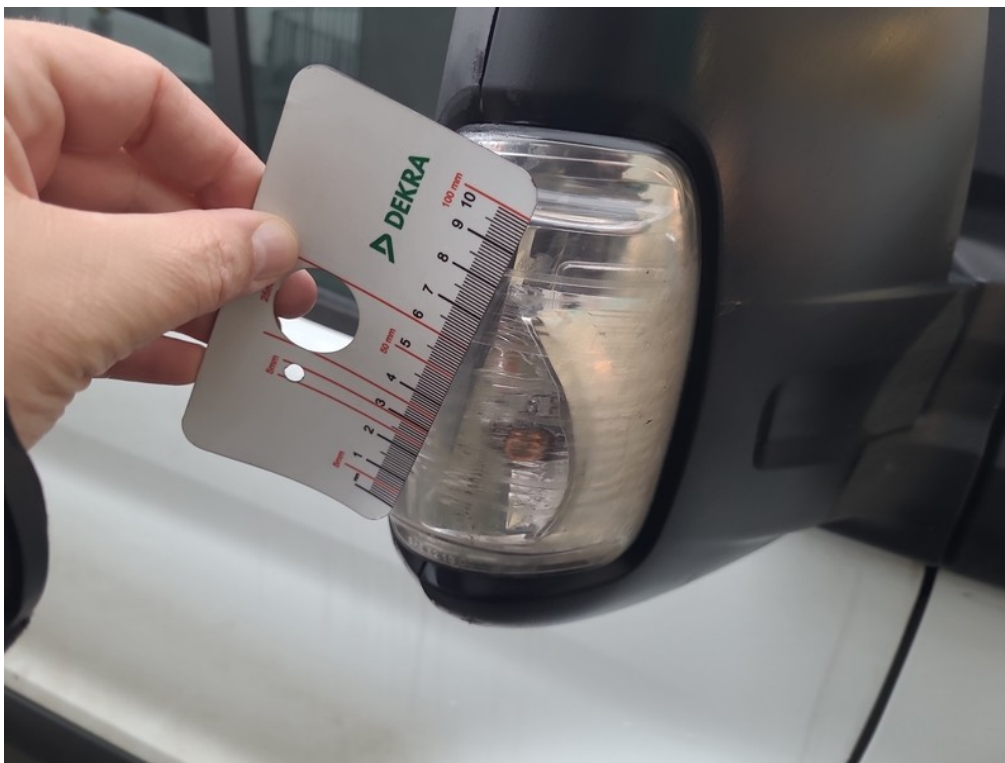
| P.č. | Poškodený diel | Druh poškodenia | Spôsob opravy | Akceptovateľné podľa metodiky odberateľa | Náklady na opravu | Obchodná zľava | Neakceptovateľné po zľave |
|---|---|---|---|---|---|---|---|
| 3 | Smerovka bočná P späť.zrkadlo | Škrabance | Vymeniť | Áno | 0,00 | 0,00 | 0,00 |

- 3 Smerovka bočná P späť.zrkadlo - Škrabance - Akceptovateľné**
- |                            |                              |           |

| Spôsob opravy: | Vymeniť | |

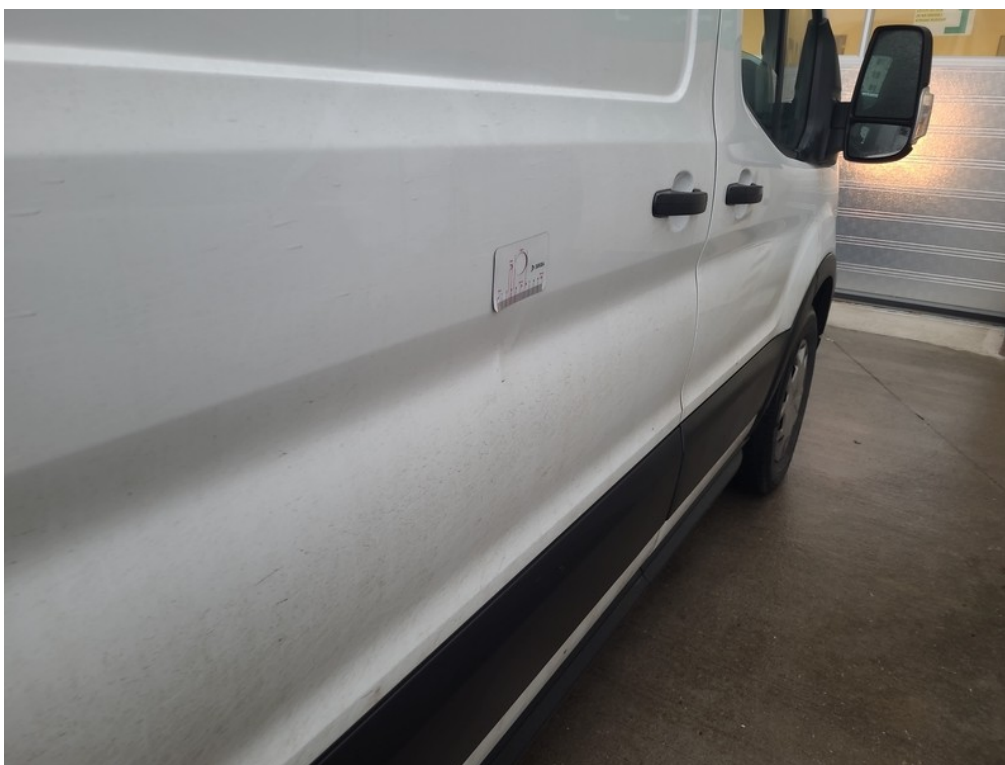
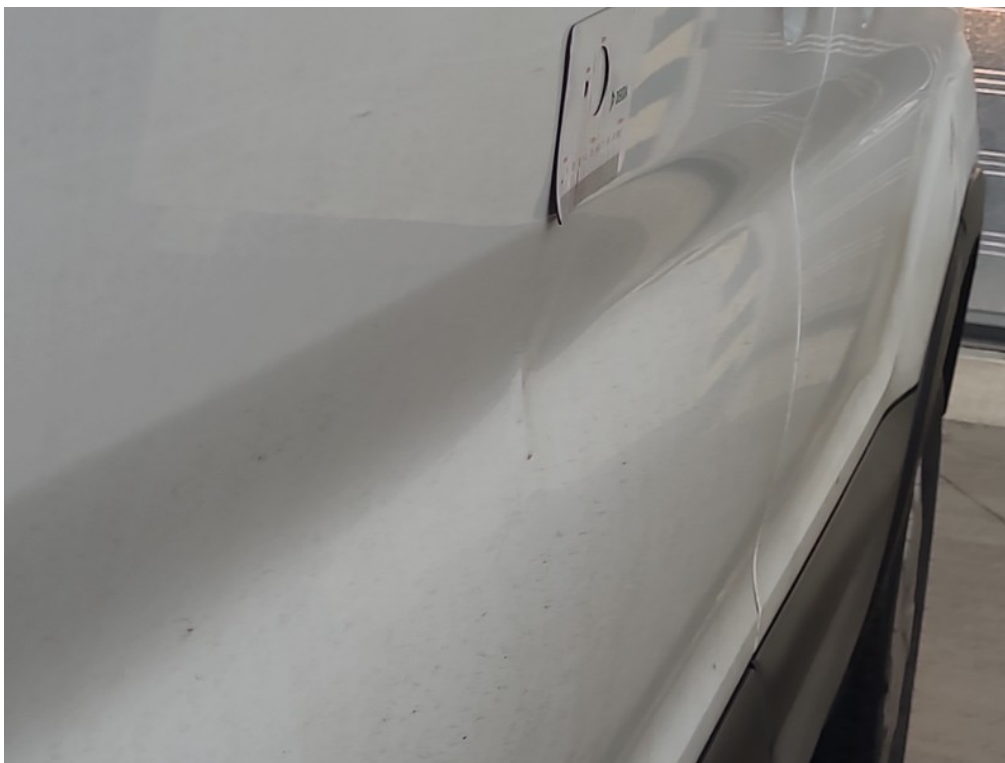
| P.č. | Poškodený diel | Druh poškodenia | Spôsob opravy | Akceptovateľné podľa metodiky odberateľa | Náklady na opravu | Obchodná zľava | Neakceptovateľné po zľave |
|---|---|---|---|---|---|---|---|
| 4 | Dvere zadné pravé | Deformácia | Opraviť | Nie | 404,73 | 202,37 | 202,36 |

- 4 Dvere zadné pravé - Deformácia - Neakceptovateľné**
- |                            |                              |           |

| Spôsob opravy: | Opraviť | |

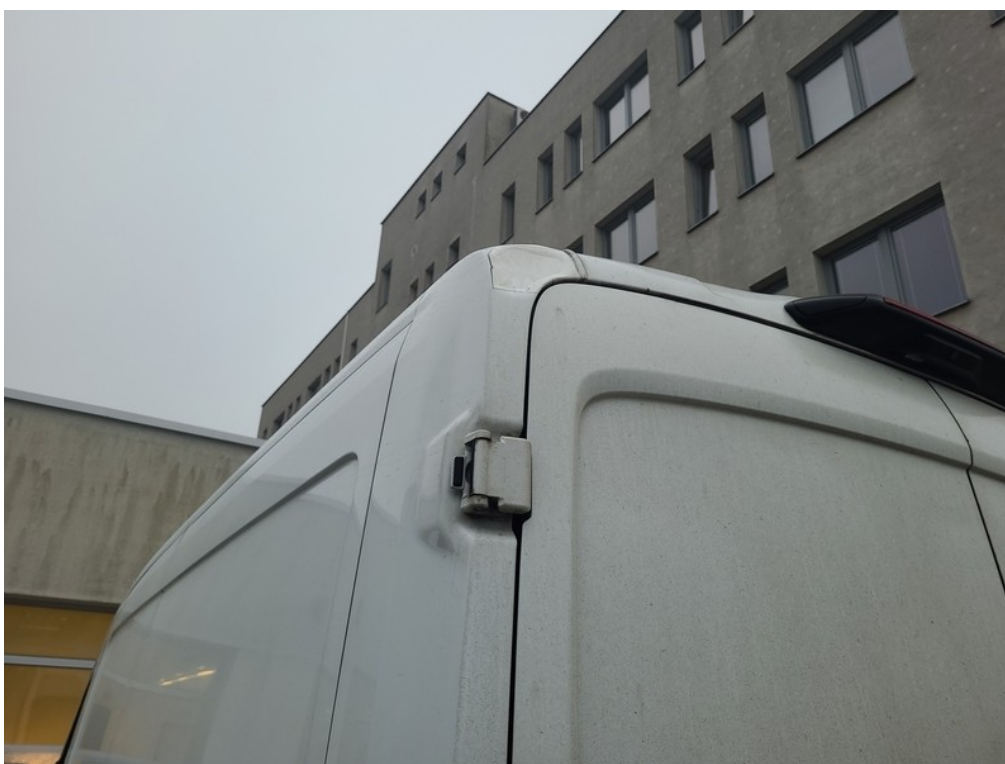
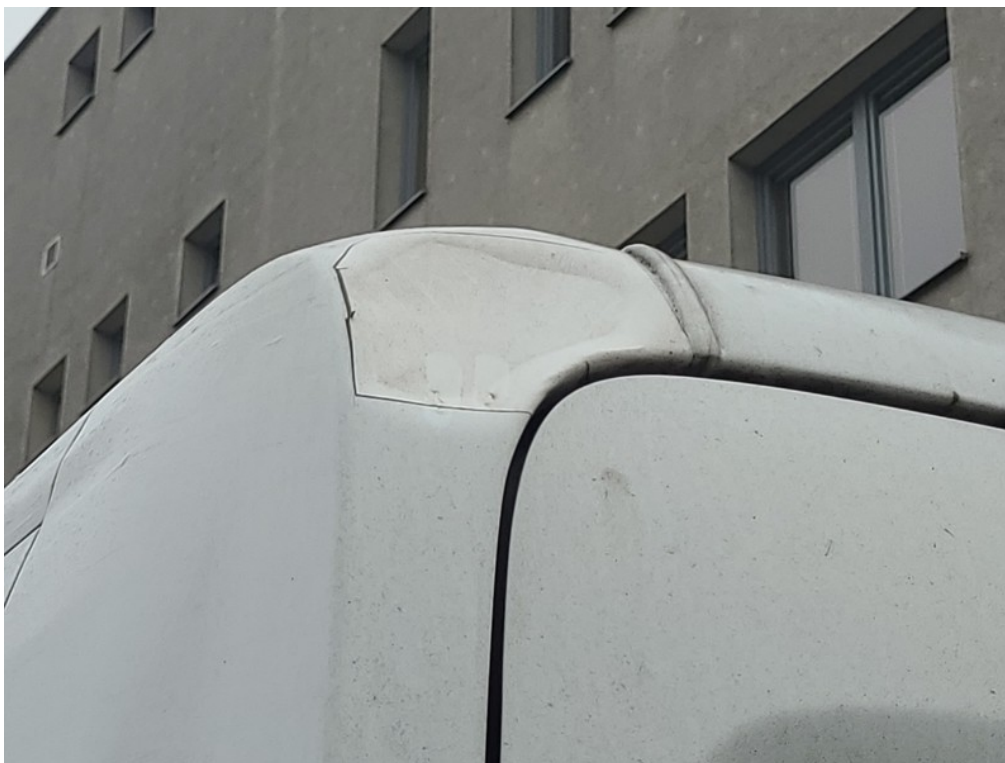
| P.č. | Poškodený diel | Druh poškodenia | Spôsob opravy | Akceptovateľné podľa metodiky odberateľa | Náklady na opravu | Obchodná zľava | Neakceptovateľné po zľave |
|---|---|---|---|---|---|---|---|
| 5 | D stĺpik ľavý | Deformácia | Opraviť | Nie | 279,33 | 139,67 | 139,66 |

- 5 D stĺpik ľavý - Deformácia - Neakceptovateľné**
- |                            |                              |           |

| Spôsob opravy: | Opraviť | |

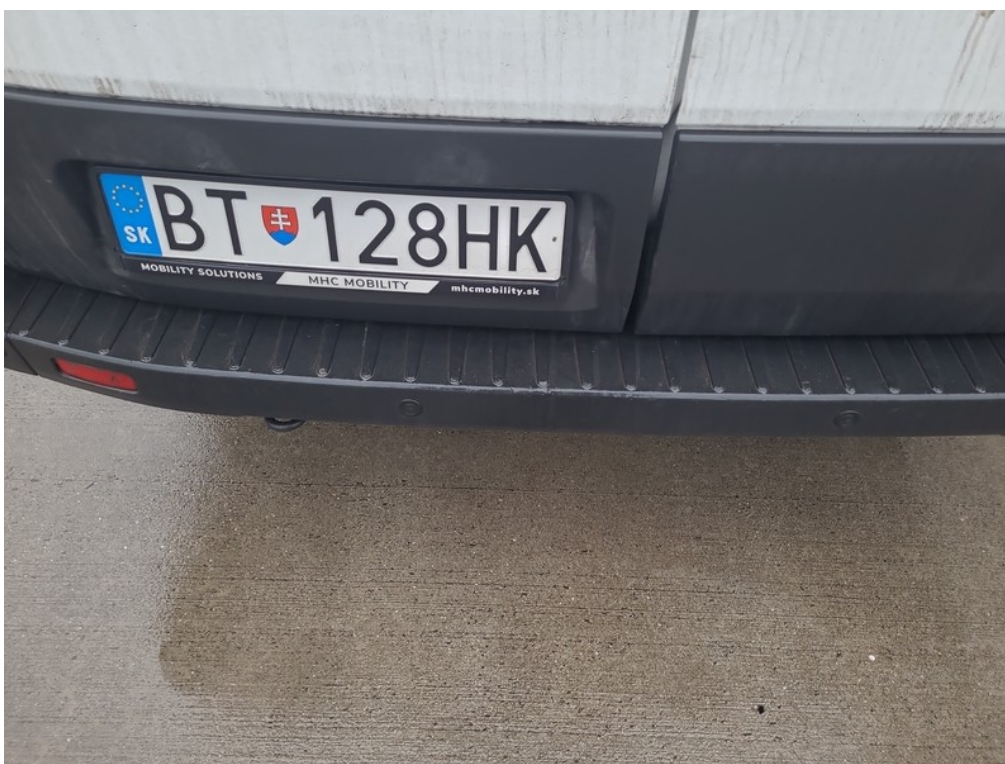
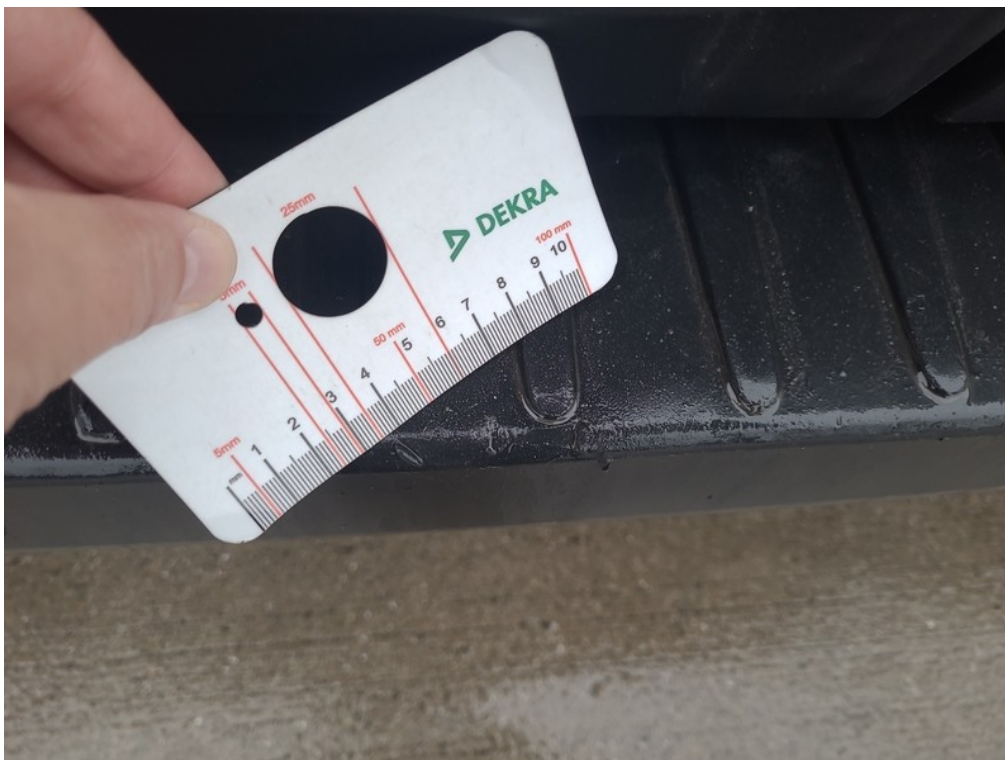
| P.č. | Poškodený diel | Druh poškodenia | Spôsob opravy | Akceptovateľné podľa metodiky odberateľa | Náklady na opravu | Obchodná zľava | Neakceptovateľné po zľave |
|---|---|---|---|---|---|---|---|
| 6 | Zadný nárazník | Škrabance | Vymeniť | Áno | 0,00 | 0,00 | 0,00 |

| 6 | <b>Zadný nárazník - Škrabance - Akceptovateľné</b> | Poznámka: |

| Spôsob opravy: | Vymeniť | |

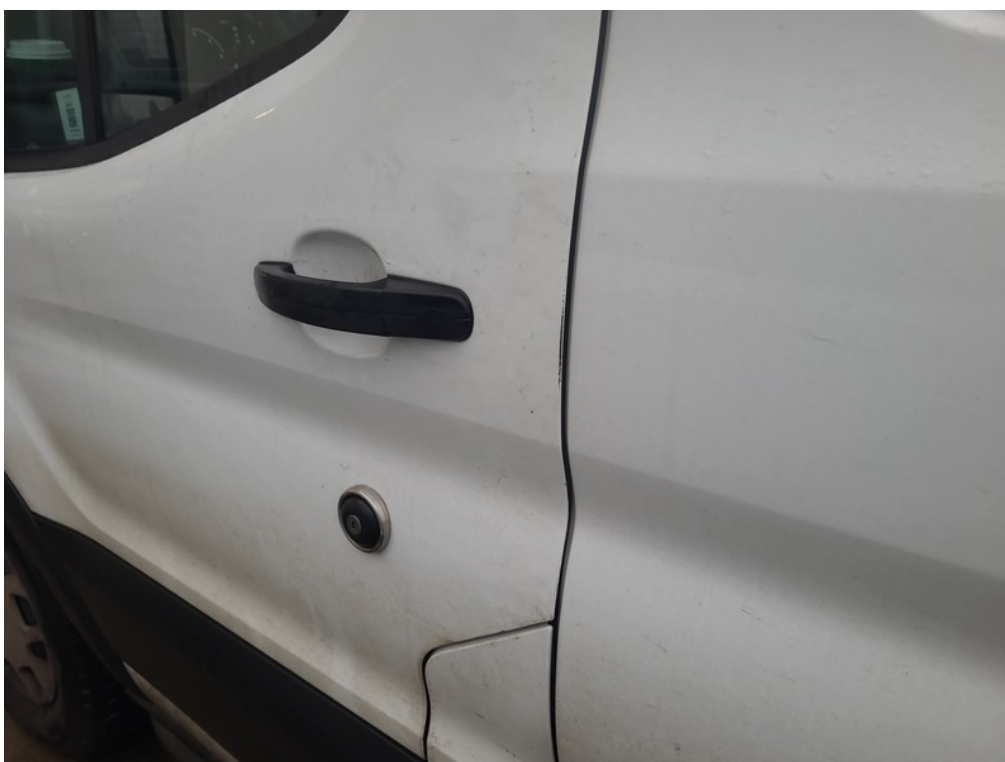
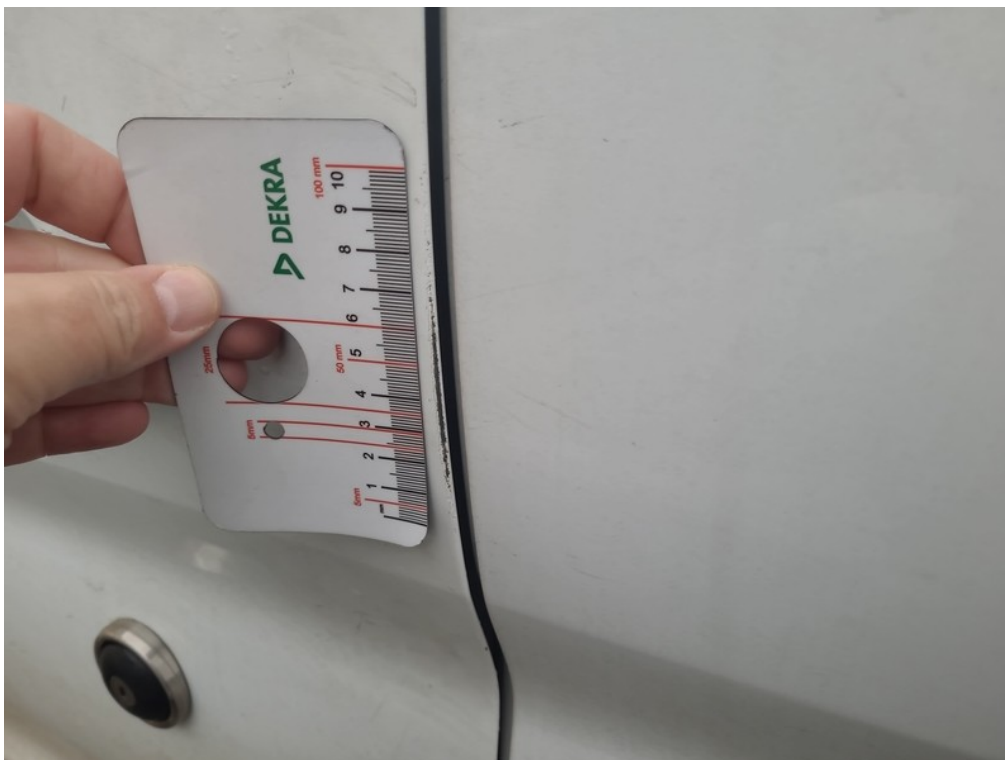
| P.č. | Poškodený diel | Druh poškodenia | Spôsob opravy | Akceptovateľné podľa metodiky odberateľa | Náklady na opravu | Obchodná zľava | Neakceptovateľné po zľave |
|---|---|---|---|---|---|---|---|
| 7 | Hrana ľavých predných dverí | Škrabance | Lakovať | Áno | 0,00 | 0,00 | 0,00 |

- 7 Hrana ľavých predných dverí - Škrabance - Akceptovateľné**
- |                            |                              |           |

| Spôsob opravy: | Lakovať | |

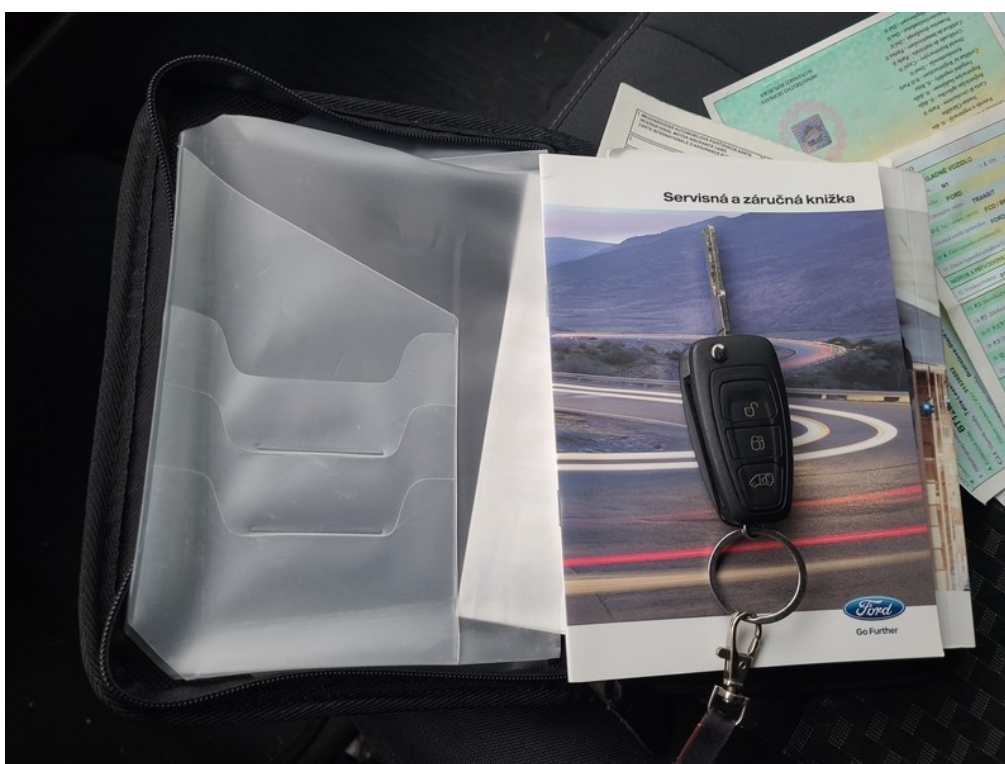
| P.č. | Poškodený diel | Druh poškodenia | Spôsob opravy | Akceptovateľné podľa metodiky odberateľa | Náklady na opravu | Obchodná zľava | Neakceptovateľné po zľave |
|---|---|---|---|---|---|---|---|
| 8 | Kľúč od vozidla | Chýba | Doplniť/dodať | Nie | 300,00 | 0,00 | 300,00 |

8 **Kľúč od vozidla - Chýba - Neakceptovateľné**  
 Umiestnenie: Ostatné  
 Spôsob opravy: Doplniť/dodať  
 Náklady na opravu: 300,00  
 Neakceptovateľné po zľave: 300,00

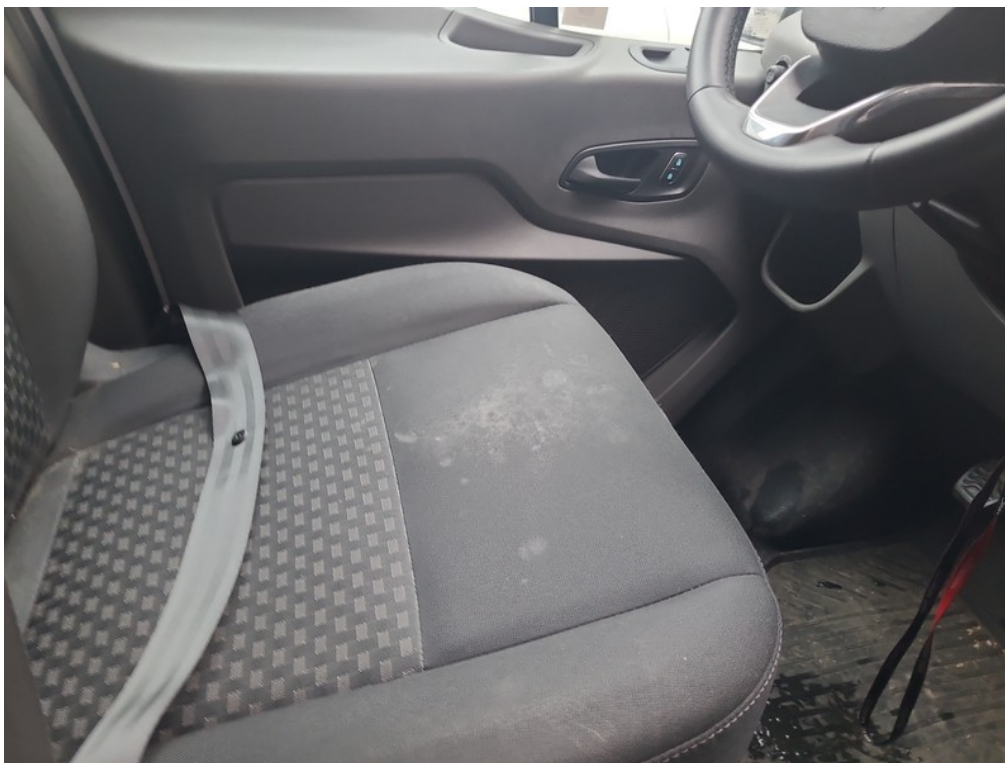
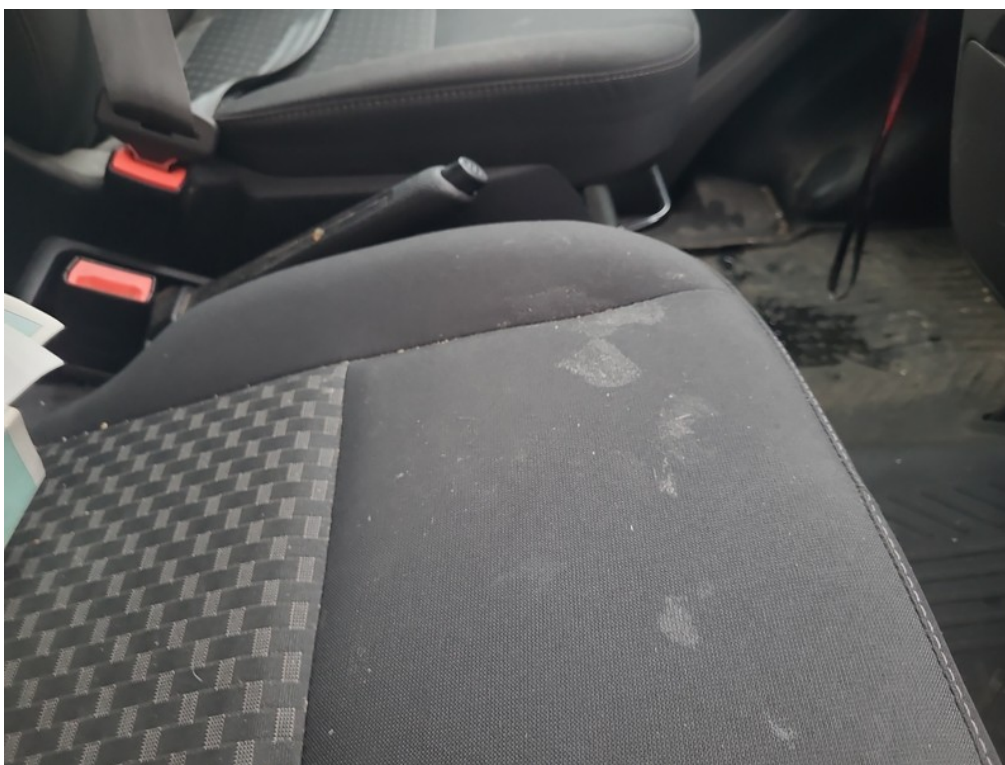
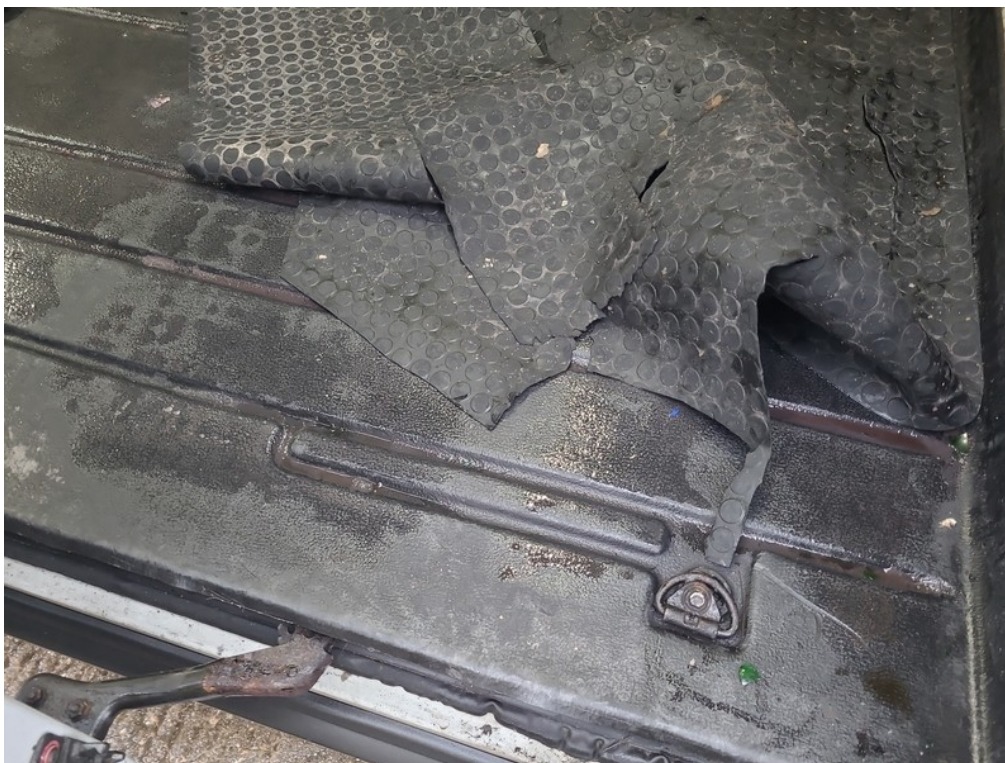
| P.č. | Poškodený diel | Druh poškodenia | Spôsob opravy | Akceptovateľné podľa metodiky odberateľa | Náklady na opravu | Obchodná zľava | Neakceptovateľné po zľave |
|---|---|---|---|---|---|---|---|
| 9 | Interiér - znečistené | Znečistené | Čistenie | Nie | 80,00 | 0,00 | 80,00 |

**9 Interiér - znečistené - Znečistené - Neakceptovateľné**  
 Umiestnenie: Ostatné  
 Spôsob opravy: Čistenie  
 Náklady na opravu: 80,00  
 Neakceptovateľné po zľave: 80,00
