**DEKRA Slovensko s.r.o.**  
Panónska cesta 47  
851 04 Bratislava

## ZÁKLADNÉ ÚDAJE O OBHLIADKE

| Evidenčné číslo: | BT372HG | VIN: | TMBLR9NP9P7016325 |
| Model vozidla: | Skoda Superb Combi | Vyhotovenie: | 2.0 |

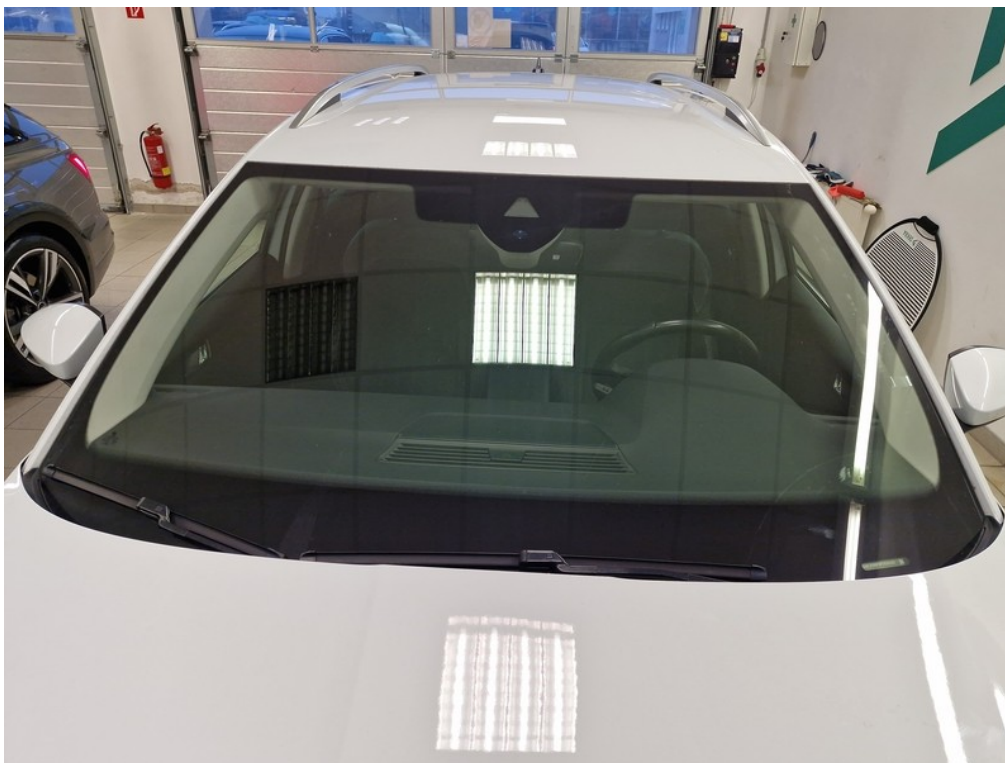
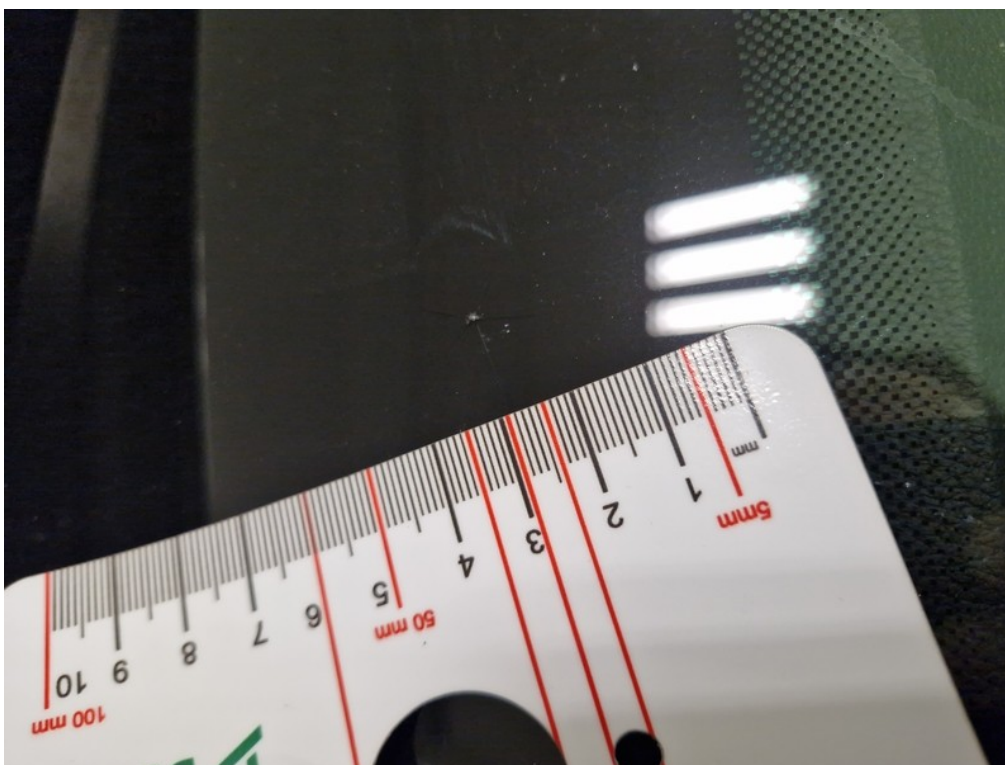
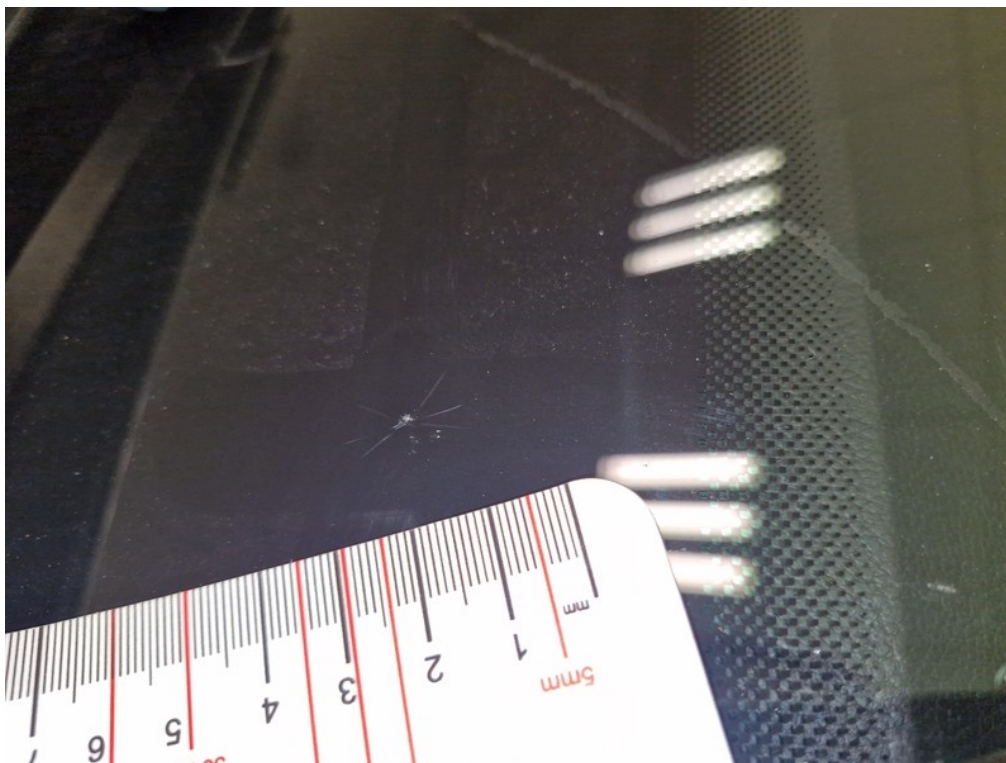
| P.č. | Poškodený diel | Druh poškodenia | Spôsob opravy | Akceptovateľné podľa metodiky odberateľa | Náklady na opravu | Obchodná zľava | Neakceptovateľné po zľave |
|---|---|---|---|---|---|---|---|
| 1 | Čelné sklo | Prasklina (trhlina) | Vymeniť | Nie | 795,55 | 0,00 | 795,55 |

- 1 Čelné sklo - Prasklina (trhlina) - Neakceptovateľné**
- |                            |                              |           |

| Spôsob opravy: | Vymeniť | |

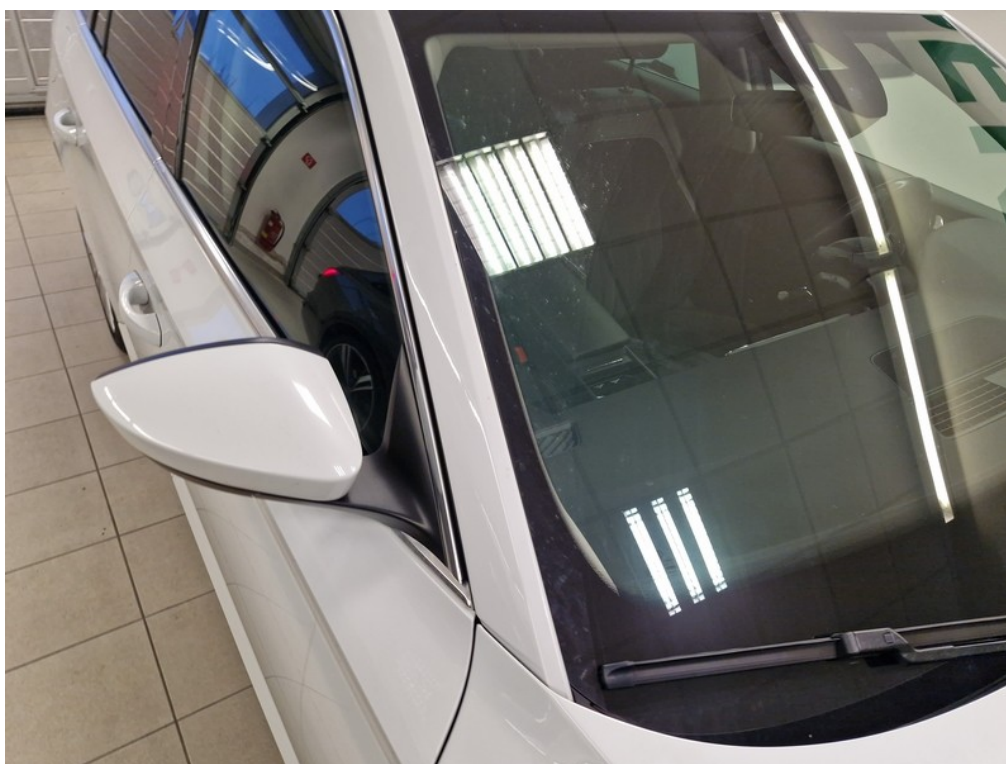
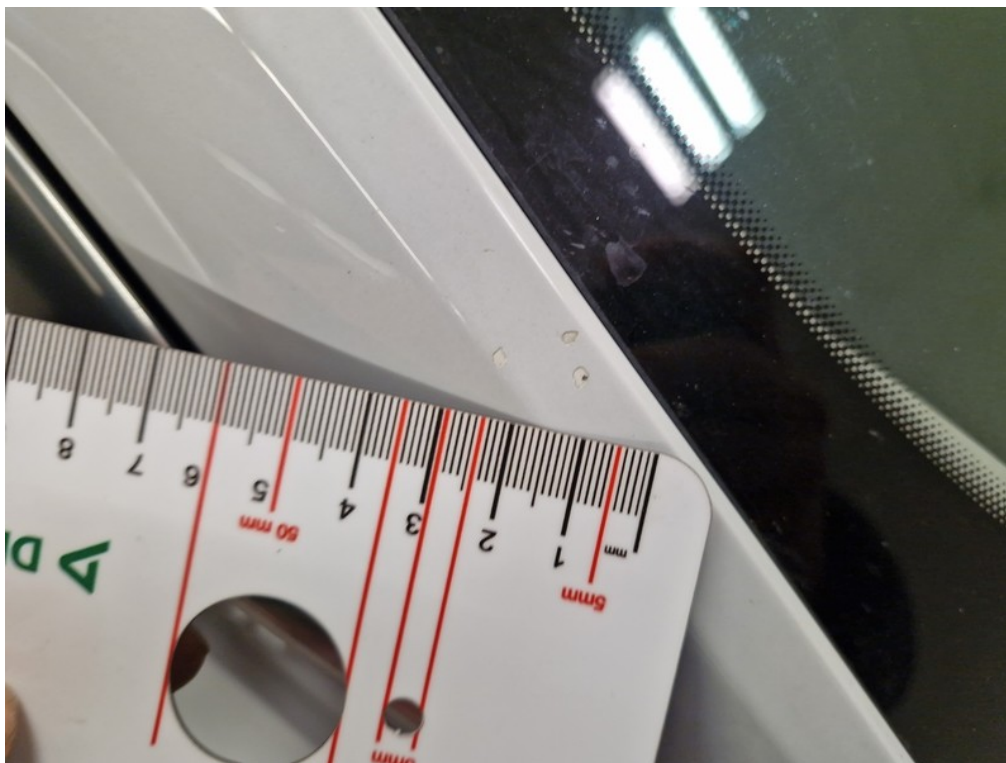
| P.č. | Poškodený diel | Druh poškodenia | Spôsob opravy | Akceptovateľné podľa metodiky odberateľa | Náklady na opravu | Obchodná zľava | Neakceptovateľné po zľave |
|---|---|---|---|---|---|---|---|
| 2 | A stĺpik pravý | Poškodenie od odletujúcich kameňov | Lakovať | Áno | 0,00 | 0,00 | 0,00 |

**2** **A stĺpik pravý - Poškodenie od odletujúcich kameňov - Akceptovateľné**  
 Umiestnenie: Exteriér (vonkajší priestor)  
 Spôsob opravy: Lakovať  
 Náklady na opravu: 0,00  
 Neakceptovateľné po zľave: 0,00

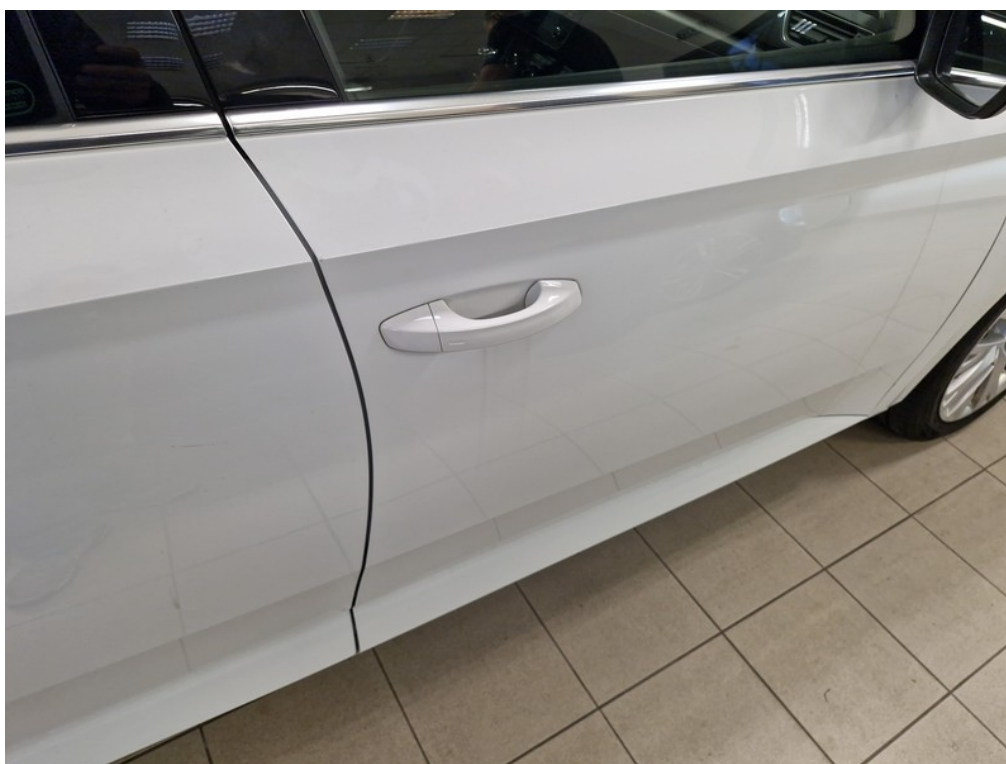
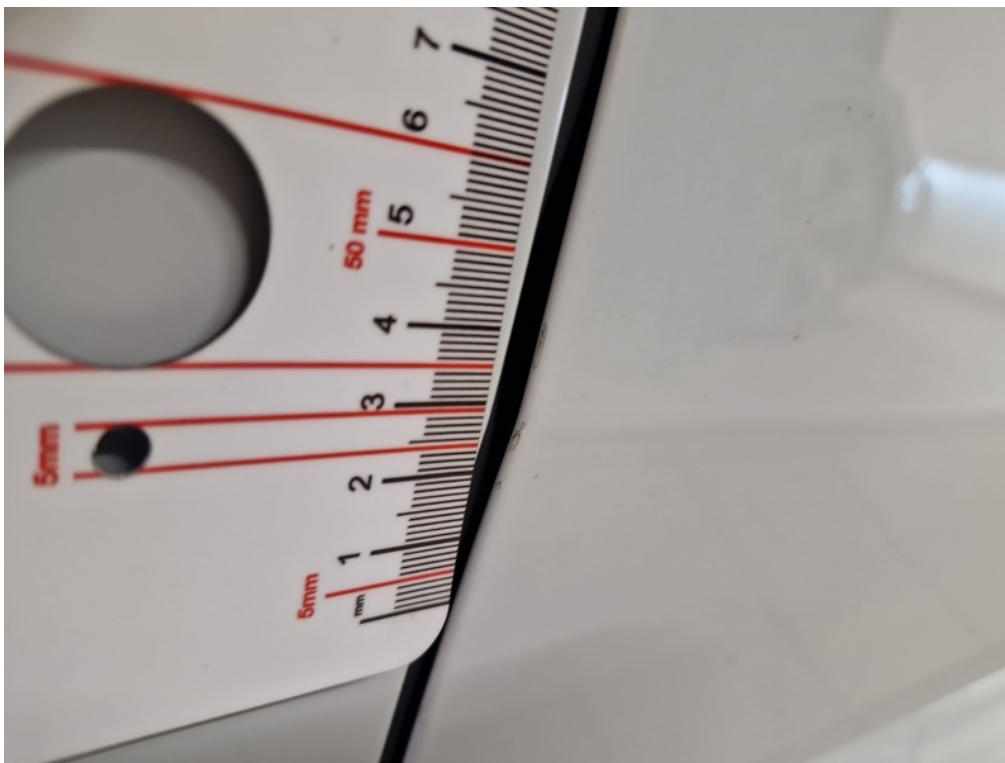
| P.č. | Poškodený diel | Druh poškodenia | Spôsob opravy | Akceptovateľné podľa metodiky odberateľa | Náklady na opravu | Obchodná zľava | Neakceptovateľné po zľave |
|---|---|---|---|---|---|---|---|
| 3 | Hrana pravých predných dverí | Škrabance | Lakovať | Áno | 0,00 | 0,00 | 0,00 |

### 3 Hrana pravých predných dverí - Škrabance - Akceptovateľné

| Spôsob opravy: | Lakovať | |

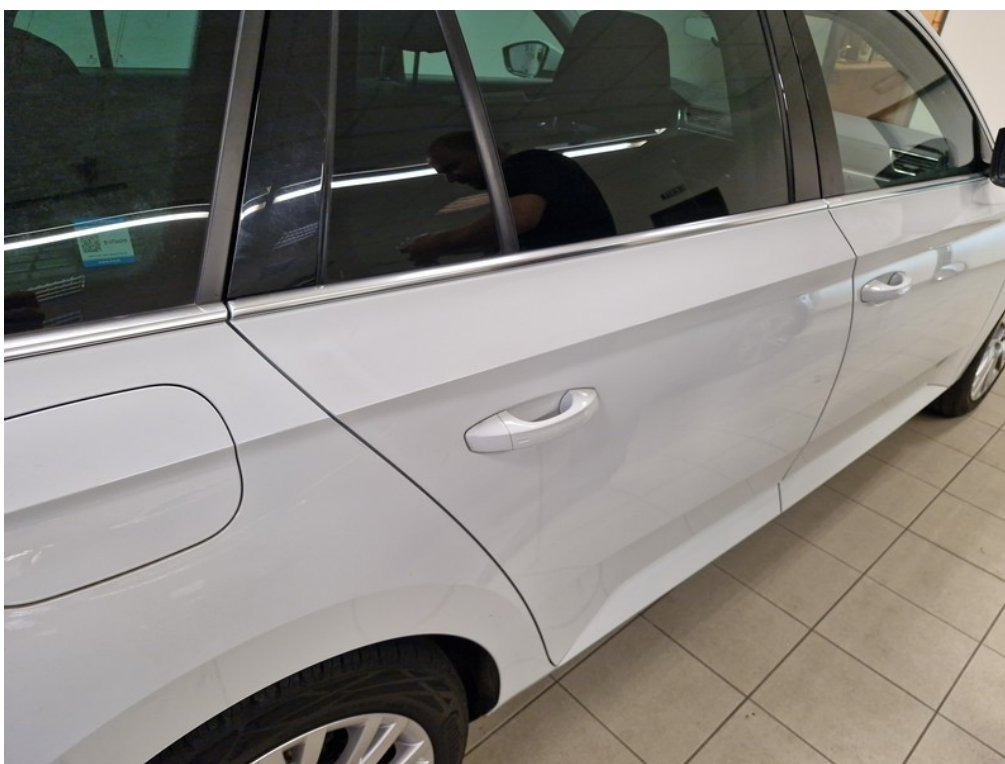
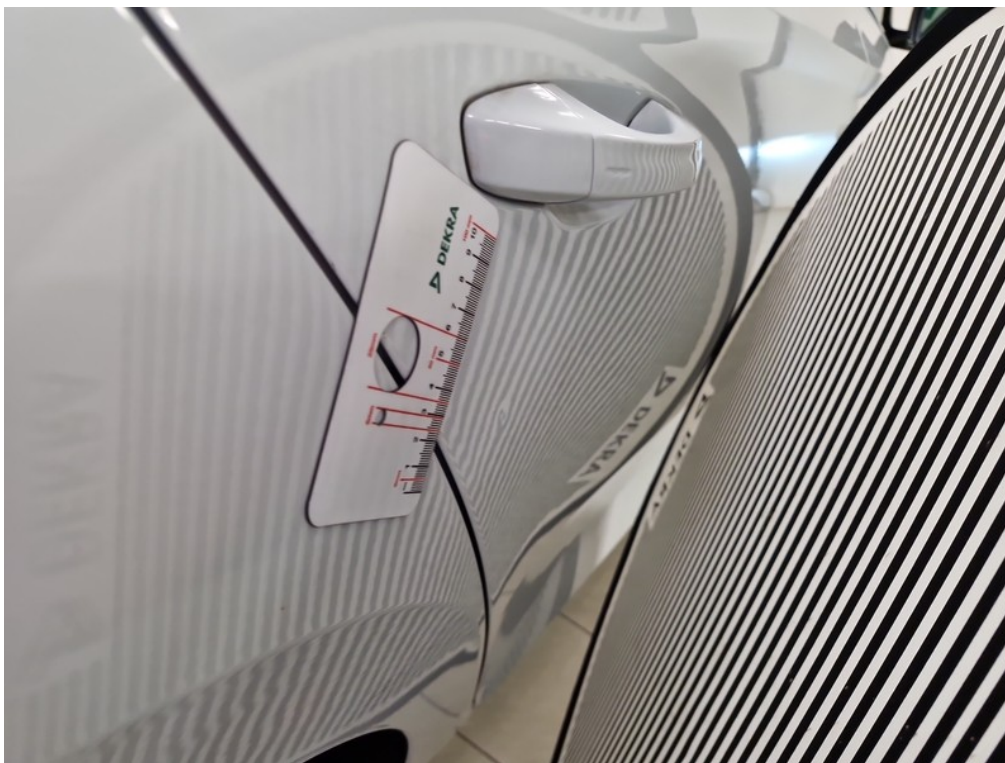
| P.č. | Poškodený diel | Druh poškodenia | Spôsob opravy | Akceptovateľné podľa metodiky odberateľa | Náklady na opravu | Obchodná zľava | Neakceptovateľné po zľave |
|---|---|---|---|---|---|---|---|
| 4 | Dvere zadné pravé | Deformácia | Opraviť | Áno | 0,00 | 0,00 | 0,00 |

- 4 **Dvere zadné pravé - Deformácia - Akceptovateľné**
- |                            |                              |

| Spôsob opravy: | Opraviť |

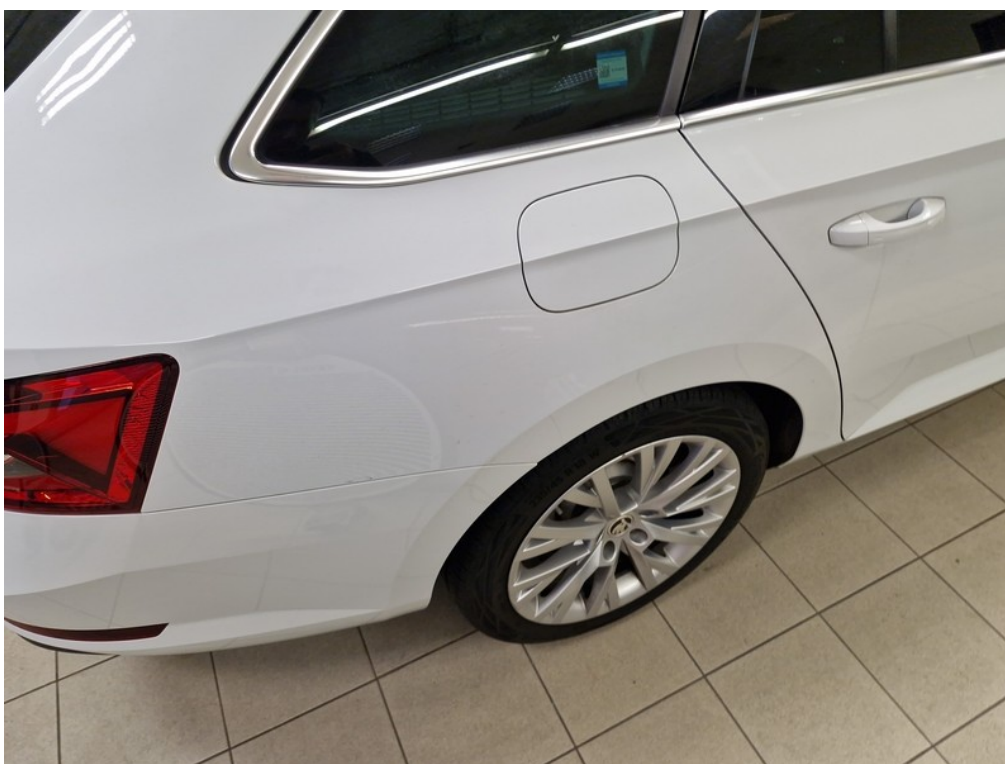
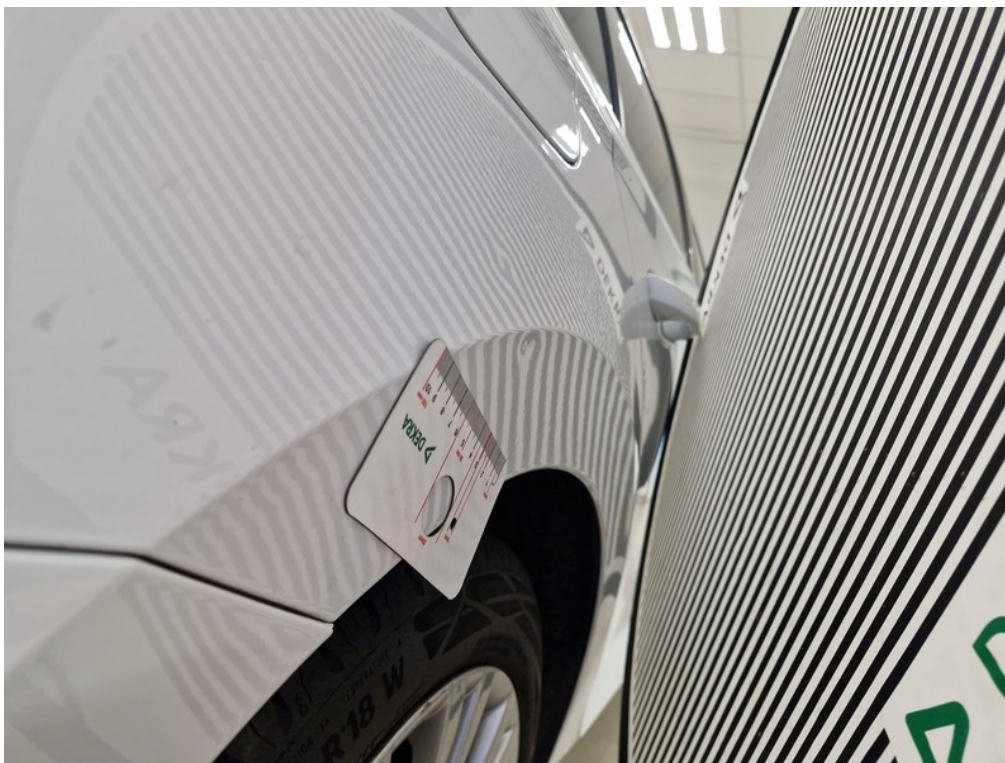
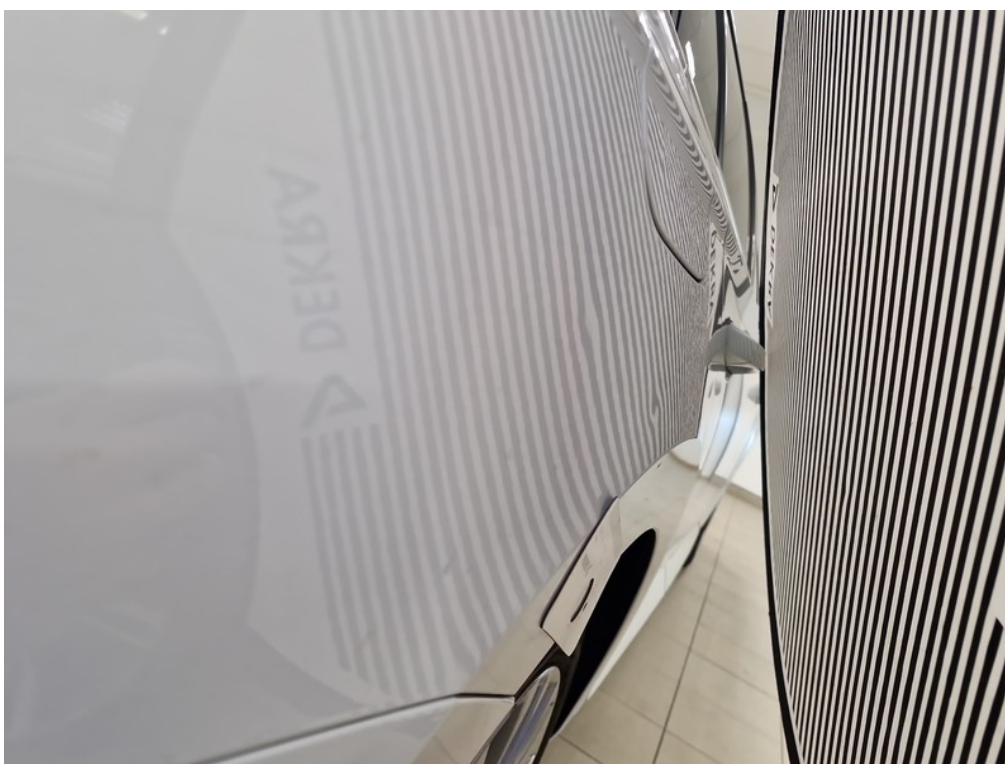
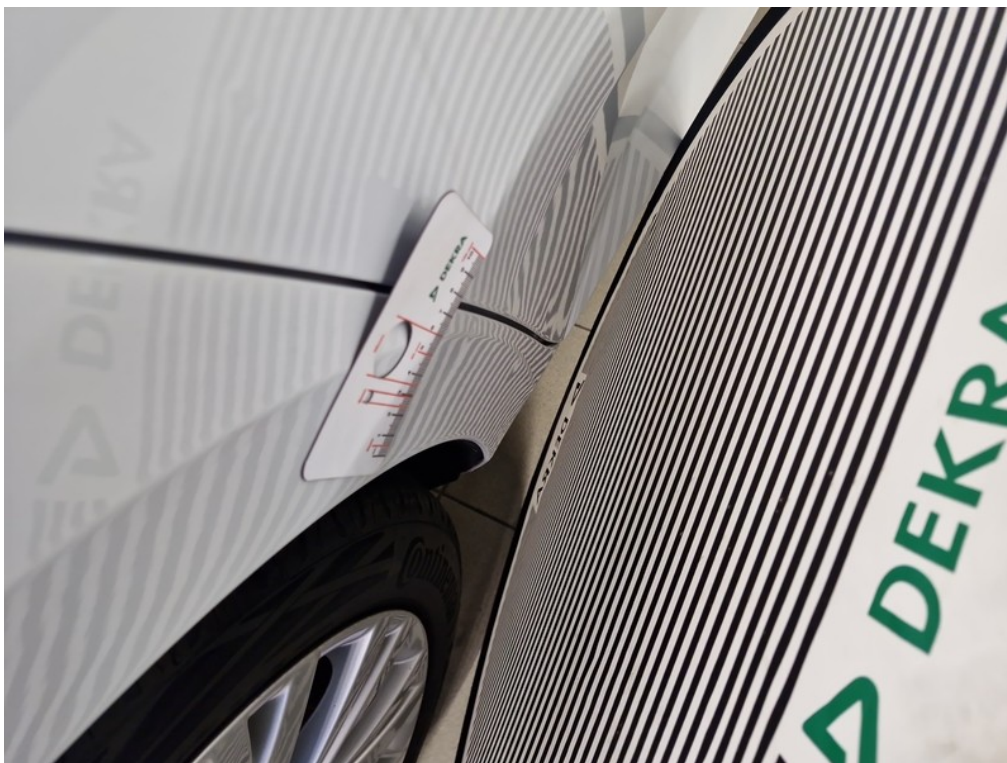
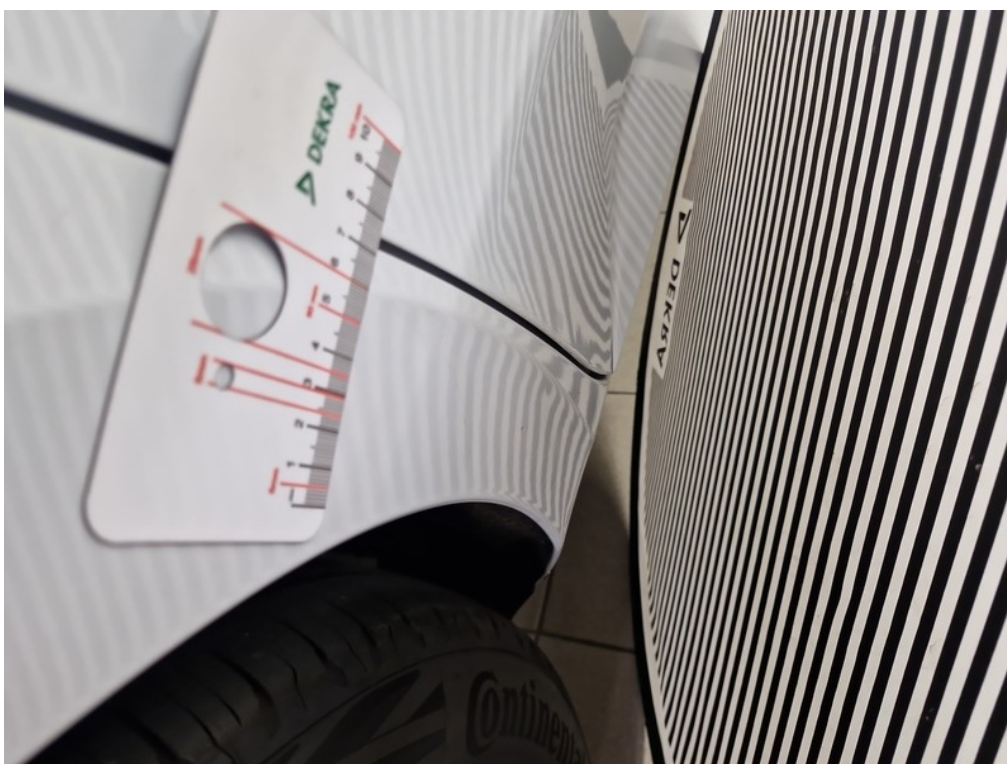
| P.č. | Poškodený diel | Druh poškodenia | Spôsob opravy | Akceptovateľné podľa metodiky odberateľa | Náklady na opravu | Obchodná zľava | Neakceptovateľné po zľave |
|---|---|---|---|---|---|---|---|
| 5 | Bočnica zadná pravá | Deformácia | Opraviť | Nie | 295,60 | 147,80 | 147,80 |

- 5 Bočnica zadná pravá - Deformácia - Neakceptovateľné**
- |                            |                              |

| Spôsob opravy: | Opraviť |

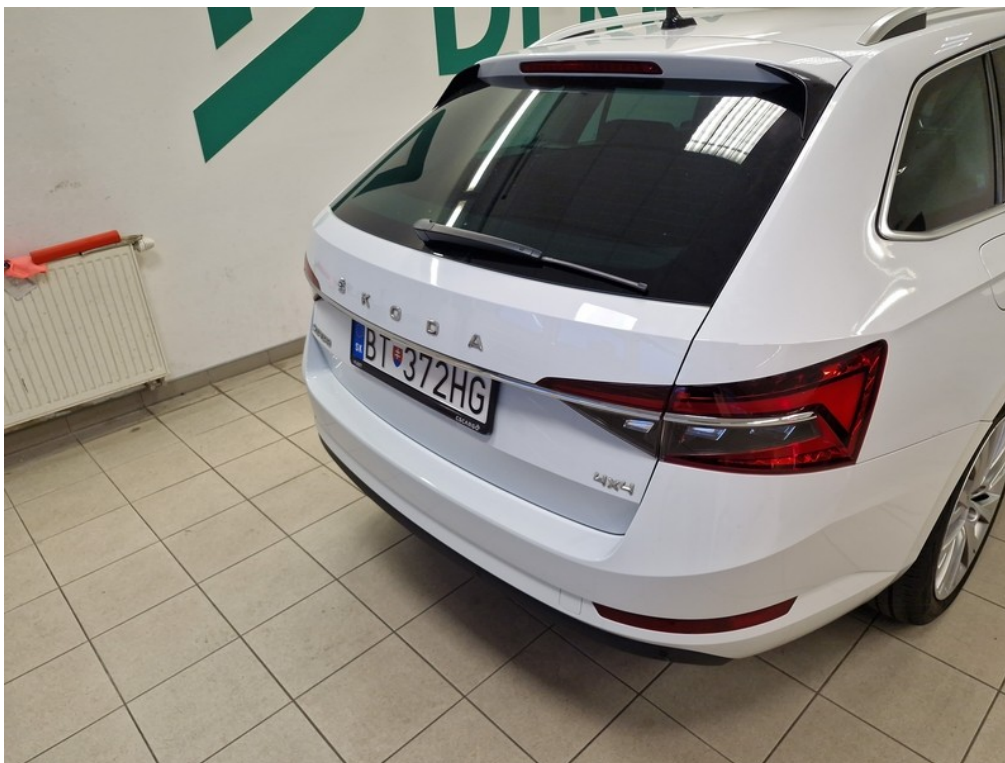
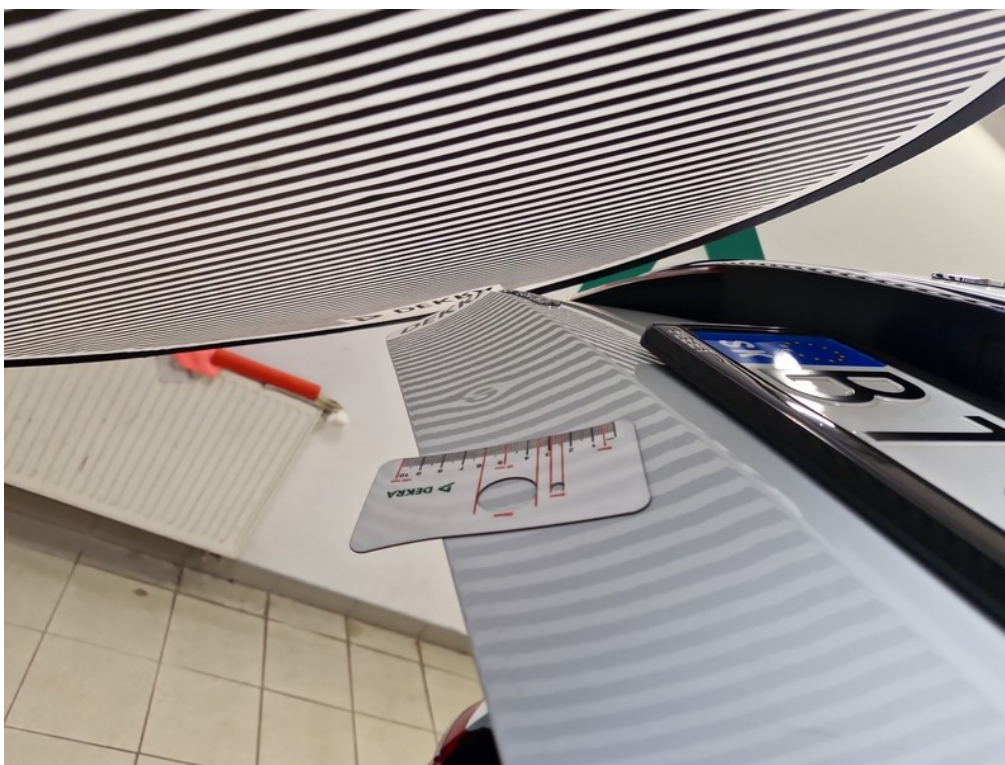
| P.č. | Poškodený diel | Druh poškodenia | Spôsob opravy | Akceptovateľné podľa metodiky odberateľa | Náklady na opravu | Obchodná zľava | Neakceptovateľné po zľave |
|---|---|---|---|---|---|---|---|
| 6 | Veko batož.priestoru | Deformácia | Opraviť | Áno | 0,00 | 0,00 | 0,00 |

| 6 | <b>Veko batož.priestoru - Deformácia - Akceptovateľné</b> | Poznámka: |

| Spôsob opravy: | Opraviť | |

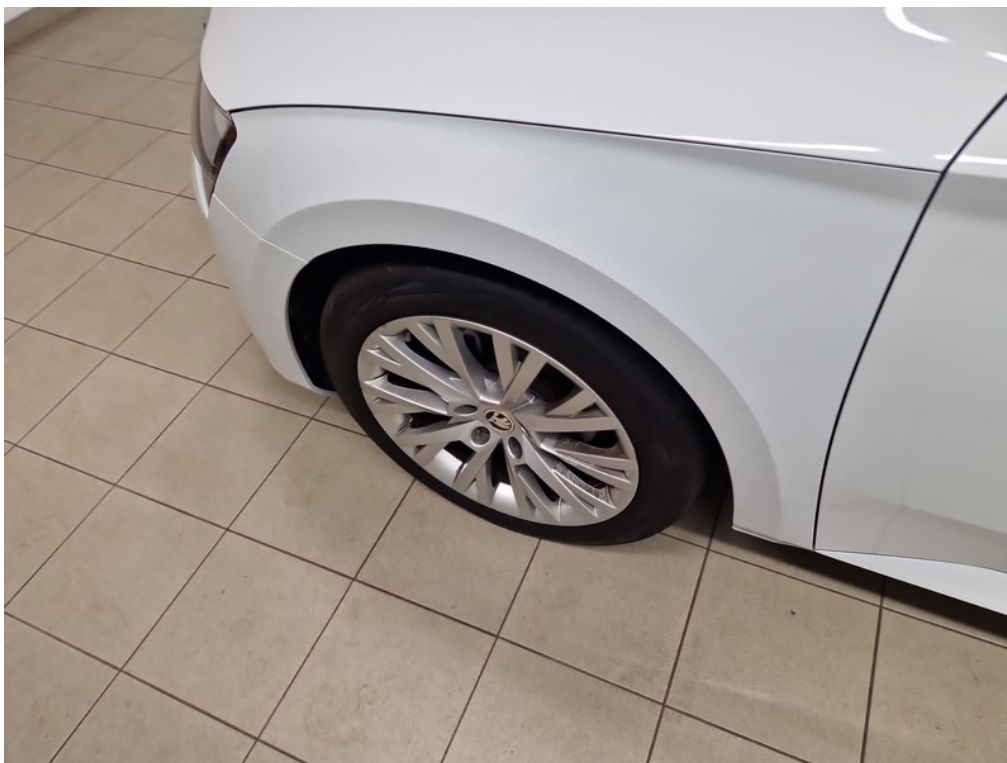
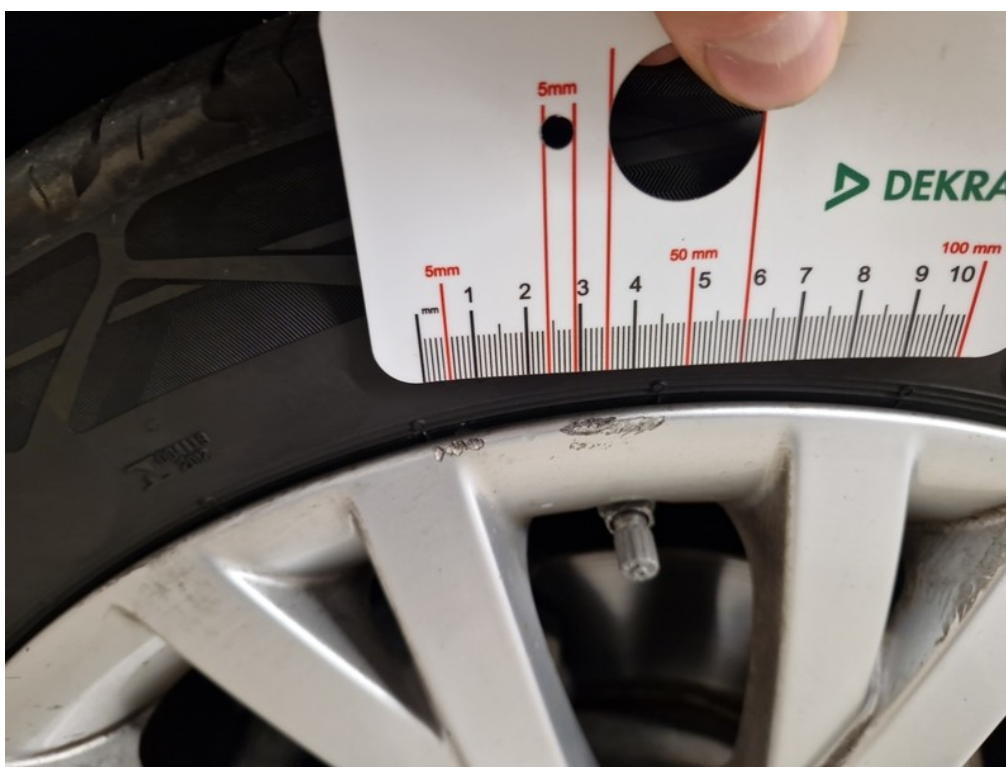
| P.č. | Poškodený diel | Druh poškodenia | Spôsob opravy | Akceptovateľné podľa metodiky odberateľa | Náklady na opravu | Obchodná zľava | Neakceptovateľné po zľave |
|---|---|---|---|---|---|---|---|
| 8 | Disk LP kolesa | Škrabance | Vymeniť | Áno | 0,00 | 0,00 | 0,00 |

- 8 Disk LP kola - Škrabance - Akceptovateľné**
- |                            |                              |

| Spôsob opravy: | Vymeniť |

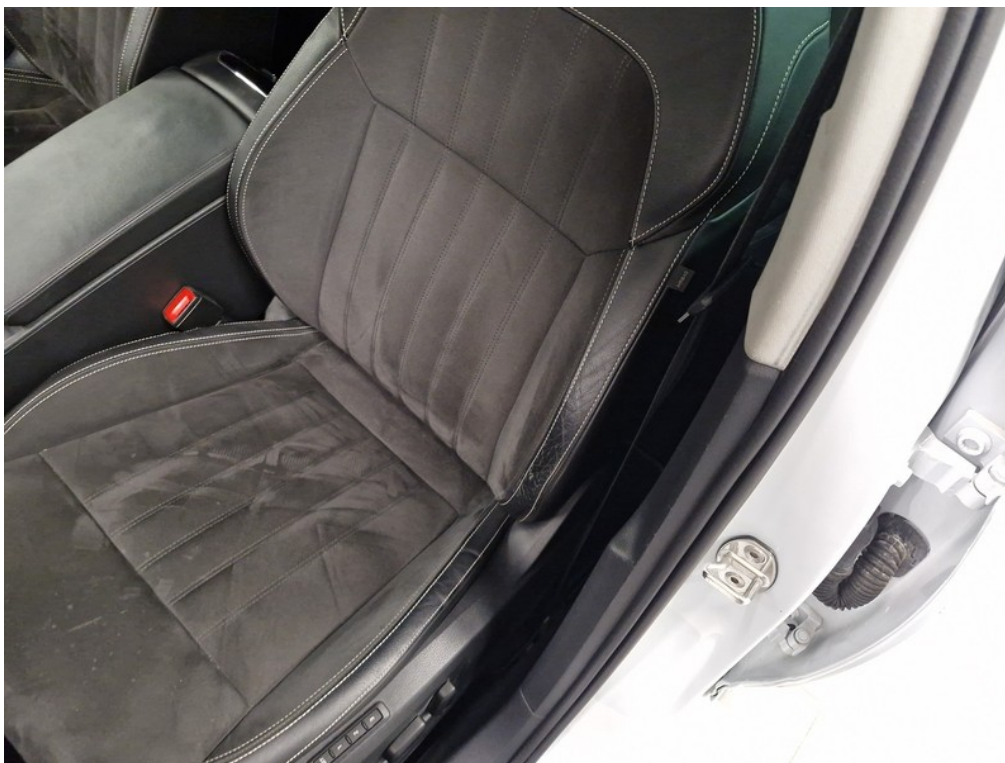
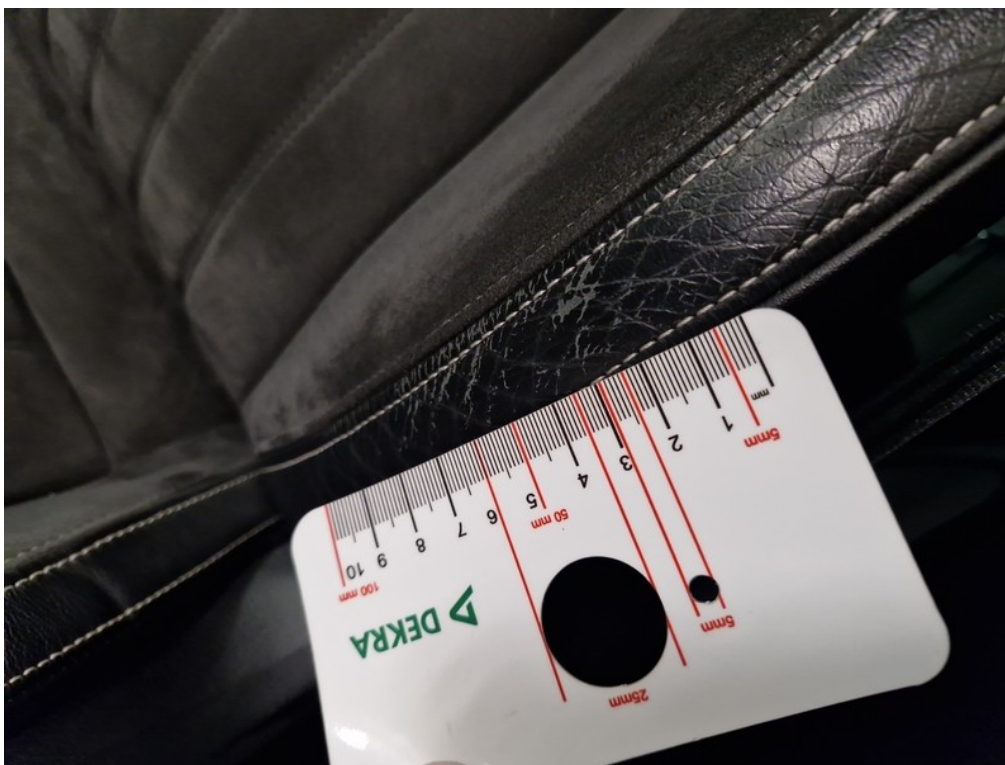
| P.č. | Poškodený diel | Druh poškodenia | Spôsob opravy | Akceptovateľné podľa metodiky odberateľa | Náklady na opravu | Obchodná zľava | Neakceptovateľné po zľave |
|---|---|---|---|---|---|---|---|
| 9 | Potah operadla - sedadlo vodiča | Opotrebovanie | Vymeniť | Áno | 0,00 | 0,00 | 0,00 |

**9 Poťah operadla - sedadlo vodiča - Opatrebovanie - Akceptovateľné**  
 Umiestnenie: Interiér (vnútorný priestor)  
 Spôsob opravy: Vymeniť  
 Náklady na opravu: 0,00  
 Neakceptovateľné po zľave: 0,00
