**DEKRA Slovensko s.r.o.**  
Panónska cesta 47  
851 04 Bratislava

## ZÁKLADNÉ ÚDAJE O OBHLIADKE

| Typ procesu: | Vrátenie vozidla | Leasingová zmluva: | 53456456 |

| Evidenčné číslo: | <b>BT429GX</b> | VIN: | TMH381CANJ119151 |

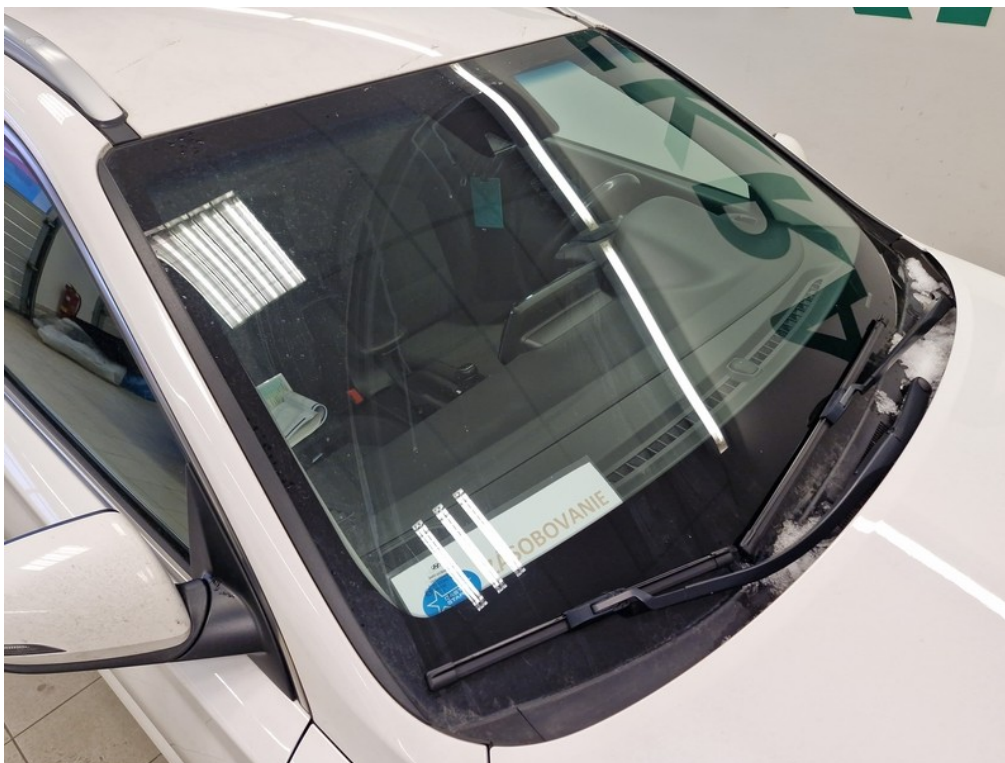
| P.č. | Poškodený diel | Druh poškodenia | Spôsob opravy | Akceptovateľné podľa metodiky odberateľa | Náklady na opravu | Obchodná zľava | Neakceptovateľné po zľave |
|---|---|---|---|---|---|---|---|
| 1 | Čelné sklo | Prasklina (trhlina) | Vymeniť | Nie | 937,25 | 0,00 | 937,25 |

- 1 Čelné sklo - Prasklina (trhlina) - Neakceptovateľné**
- |                            |                              |

| Spôsob opravy: | Vymeniť |

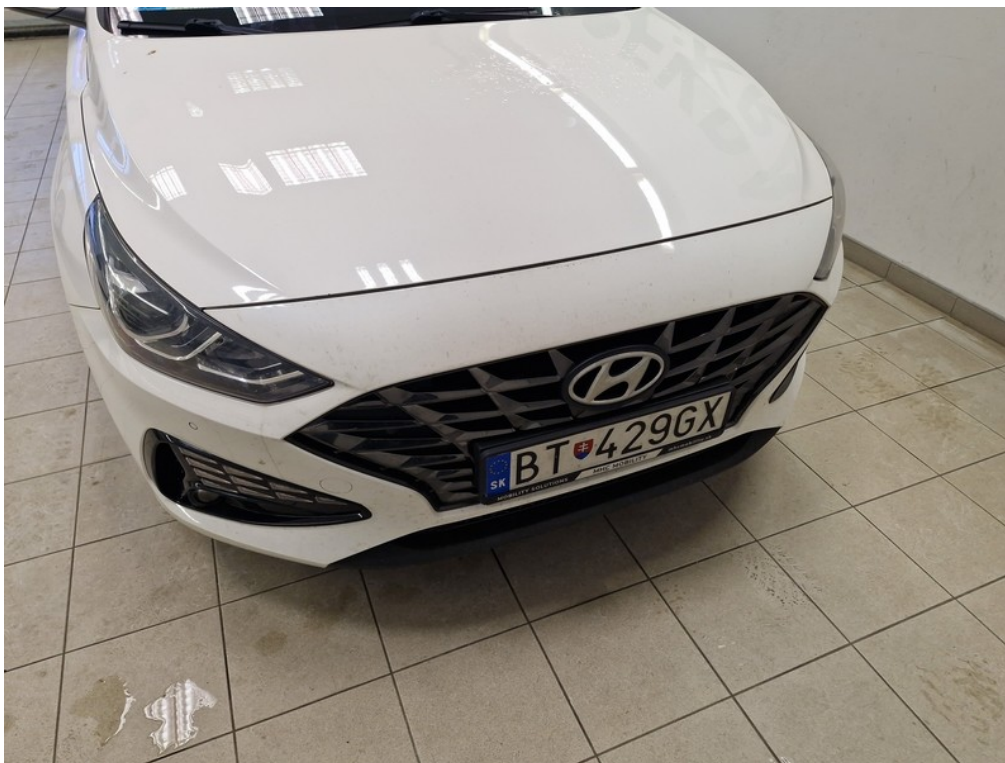
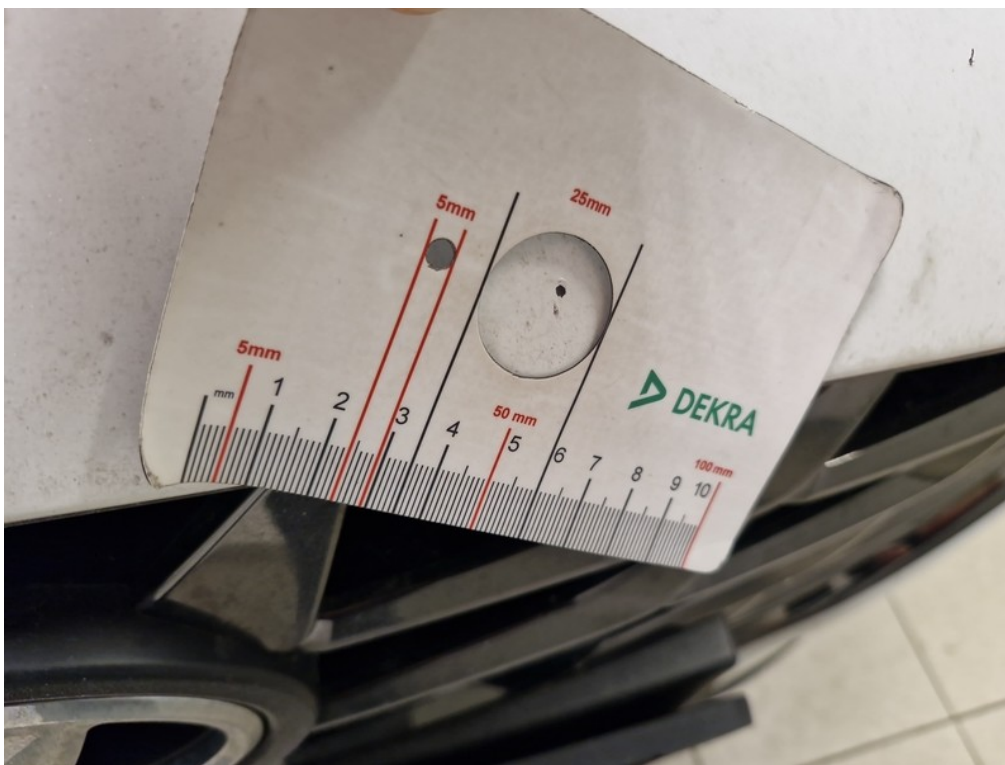
Vid' popis k poškodeniu č. 2

| P.č. | Poškodený diel | Druh poškodenia | Spôsob opravy | Akceptovateľné podľa metodiky odberateľa | Náklady na opravu | Obchodná zľava | Neakceptovateľné po zľave |
|---|---|---|---|---|---|---|---|
| 2 | Predný nárazník | Poškodenie od odletujúcich kameňov | Lakovať | Áno | 0,00 | 0,00 | 0,00 |

### 2 Predný nárazník - Poškodenie od odletujúcich kameňov - Akceptovateľné

| Spôsob opravy: | Lakovať |

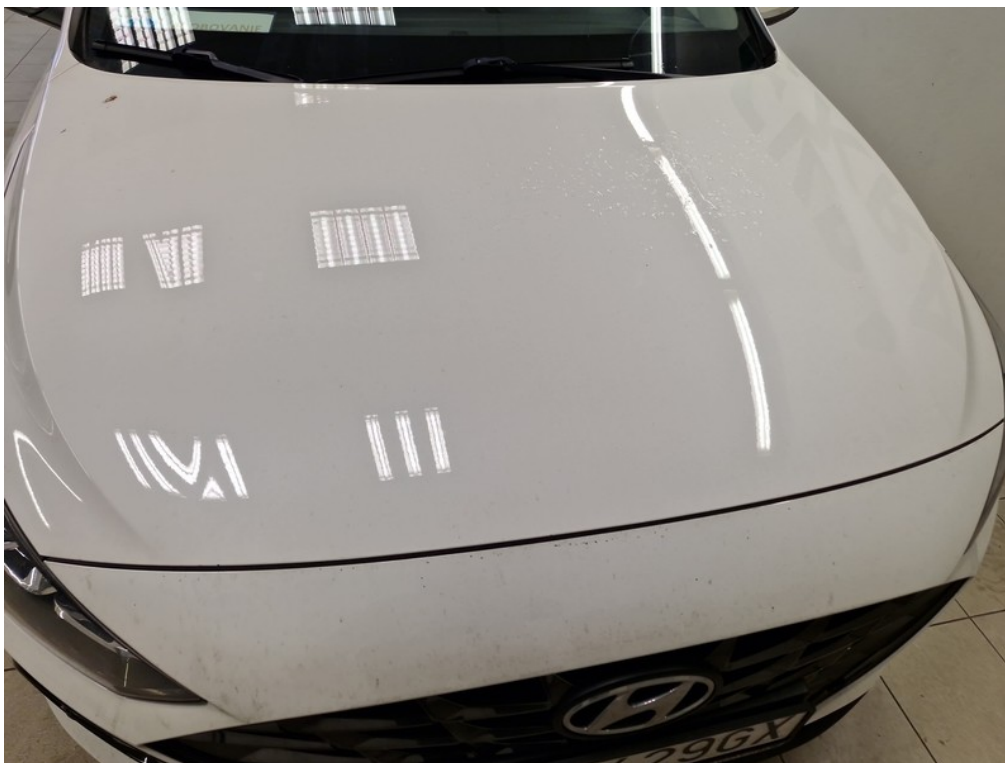
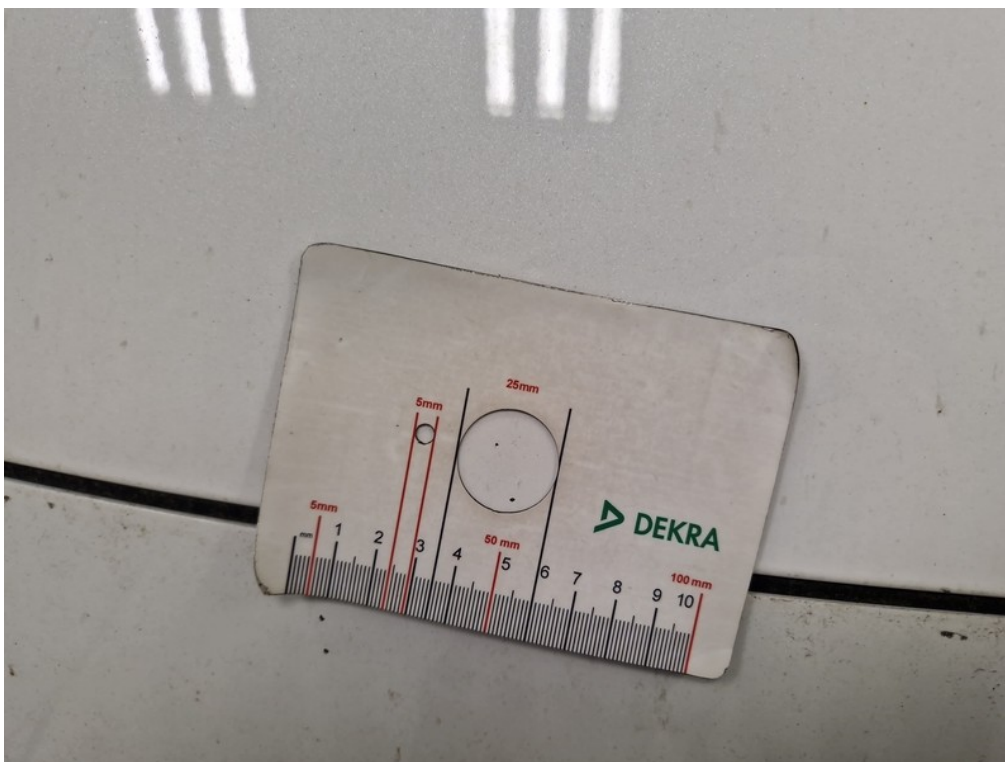
Vid' popis k poškodeniu č. **3**

| P.č. | Poškodený diel | Druh poškodenia | Spôsob opravy | Akceptovateľné podľa metodiky odberateľa | Náklady na opravu | Obchodná zľava | Neakceptovateľné po zľave |
|---|---|---|---|---|---|---|---|
| 3 | Predná kapota | Poškodenie od odletujúcich kameňov | Lakovať | Áno | 0,00 | 0,00 | 0,00 |

- 3** **Predná kapota - Poškodenie od odletujúcich kameňov - Akceptovateľné**
- |                            |                              |

| Spôsob opravy: | Lakovať |

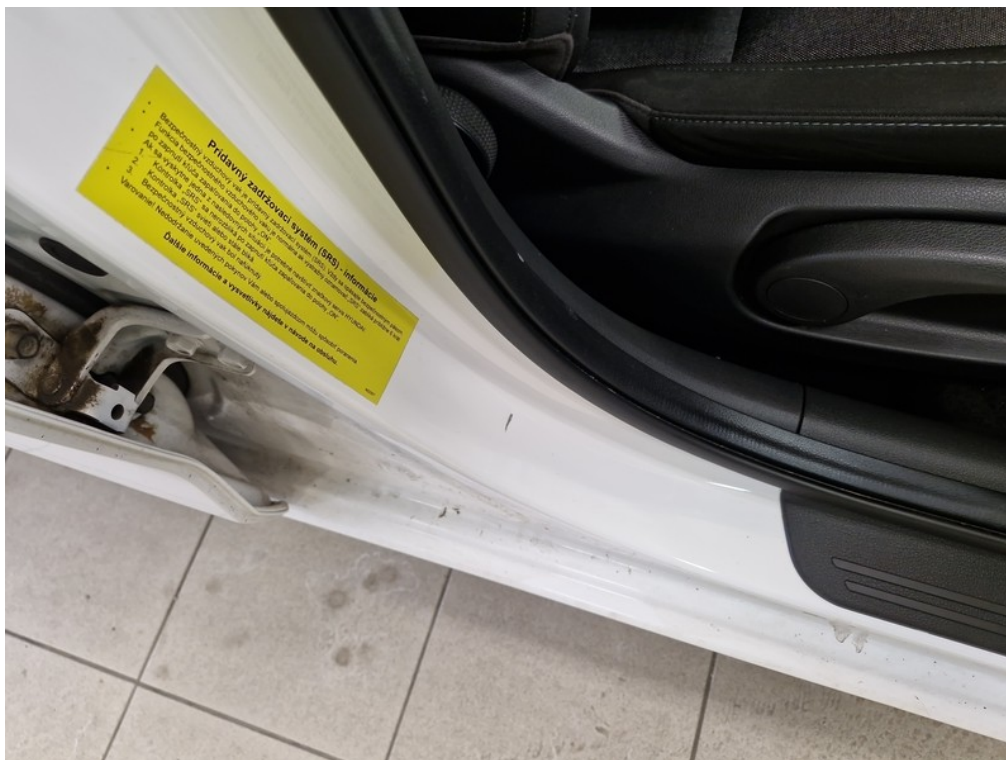
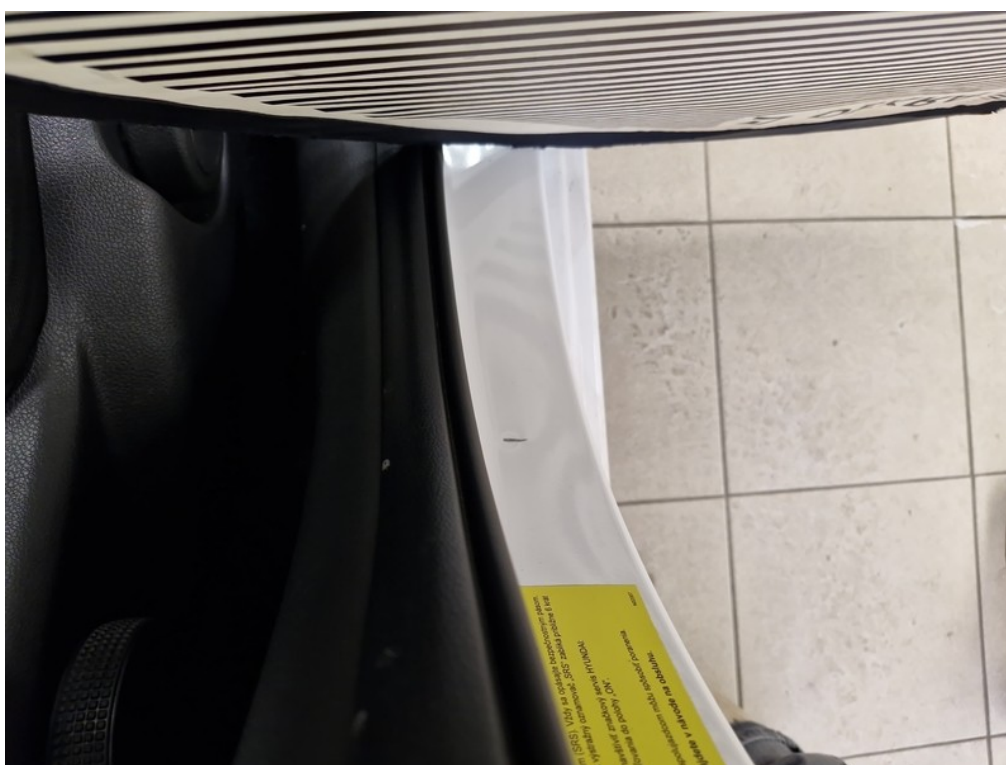
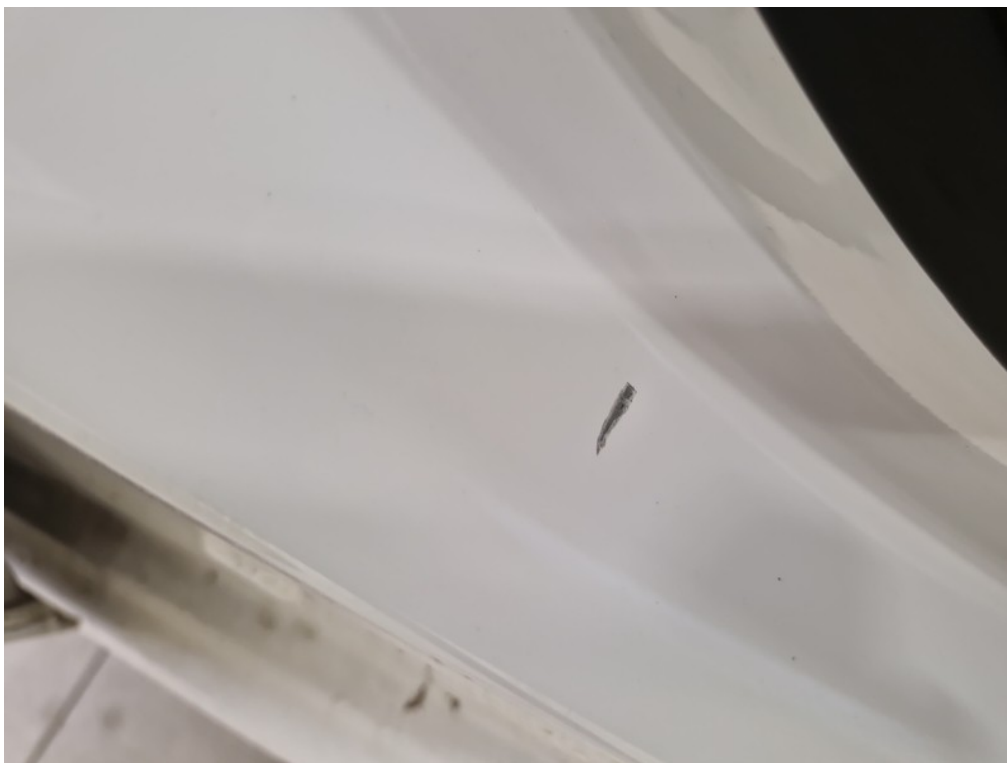
Vid' popis k poškodeniu č. 4

| P.č. | Poškodený diel | Druh poškodenia | Spôsob opravy | Akceptovateľné podľa metodiky odberateľa | Náklady na opravu | Obchodná zľava | Neakceptovateľné po zľave |
|---|---|---|---|---|---|---|---|
| 4 | B stĺpik pravý | Deformácia | Opraviť | Nie | 200,26 | 80,10 | 120,16 |

- 4 B stípk pravý - Deformácia - Neakceptovateľné**
- |                            |                              |

| Spôsob opravy: | Opraviť |

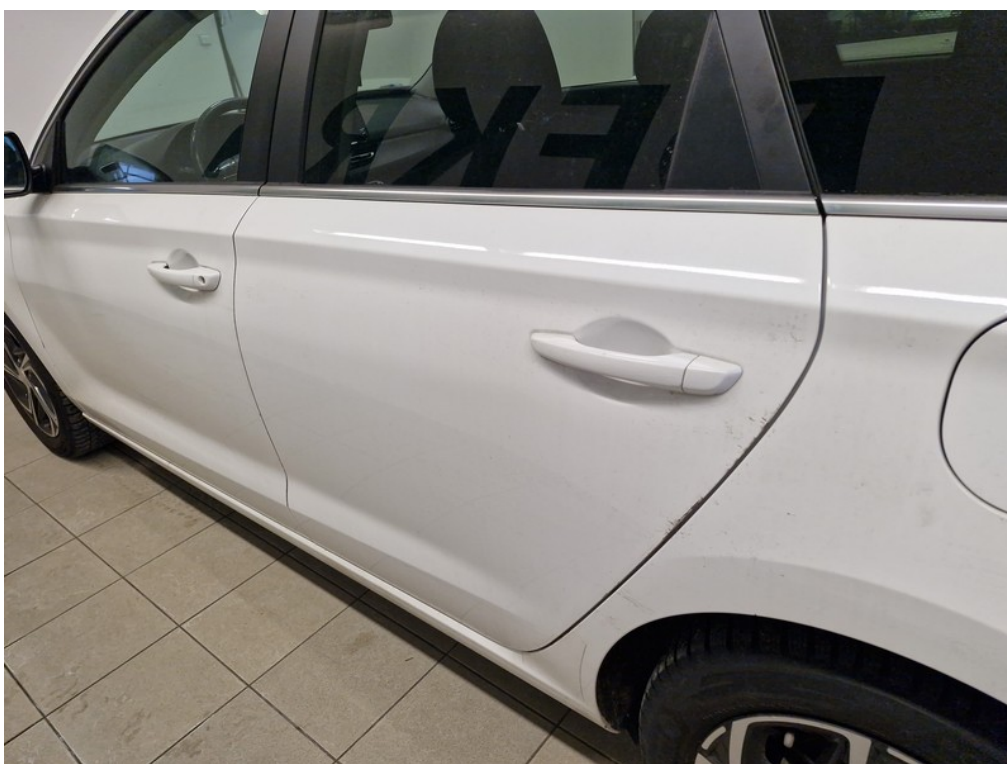
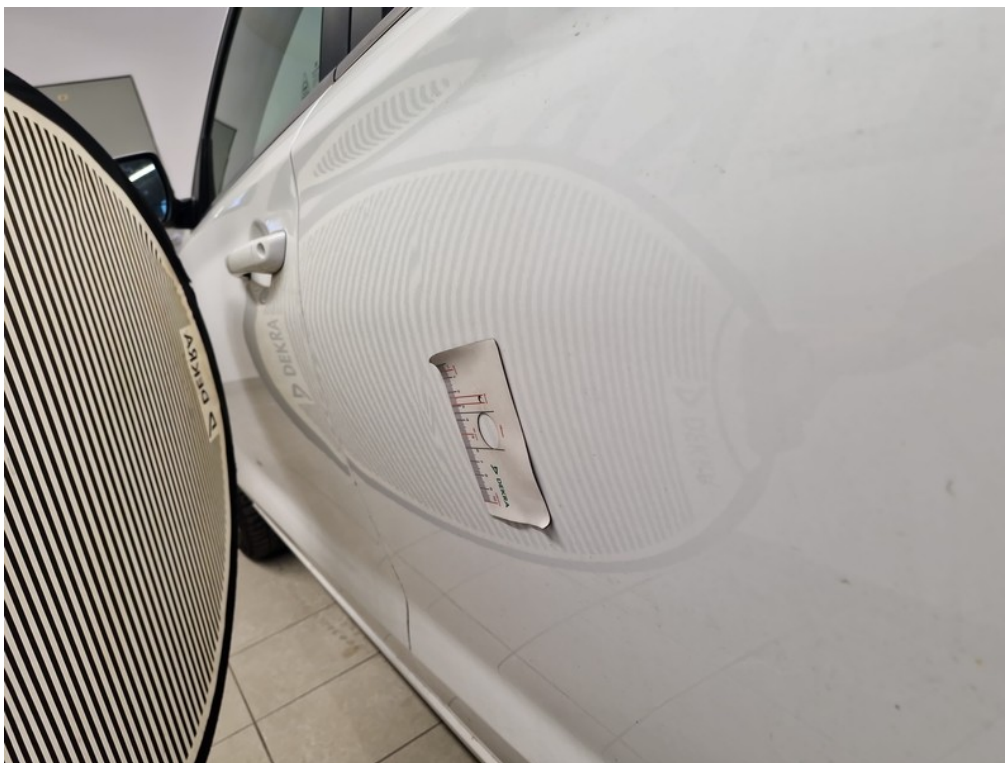
Vid' popis k poškodeniu č. 5

| P.č. | Poškodený diel | Druh poškodenia | Spôsob opravy | Akceptovateľné podľa metodiky odberateľa | Náklady na opravu | Obchodná zľava | Neakceptovateľné po zľave |
|---|---|---|---|---|---|---|---|
| 5 | Dvere zadné ľavé | Deformácia | Opraviť | Nie | 307,26 | 122,90 | 184,36 |

- 5 Dvere zadné ľavé - Deformácia - Neakceptovateľné**
- |                            |                              |           |

| Spôsob opravy: | Opraviť | |

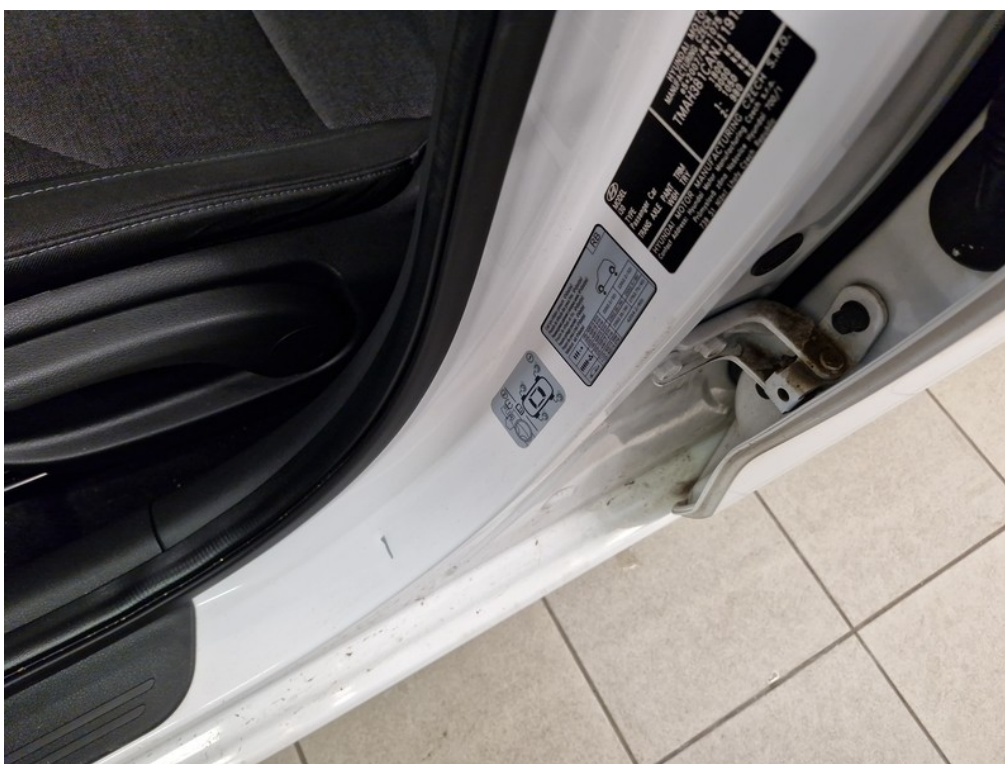
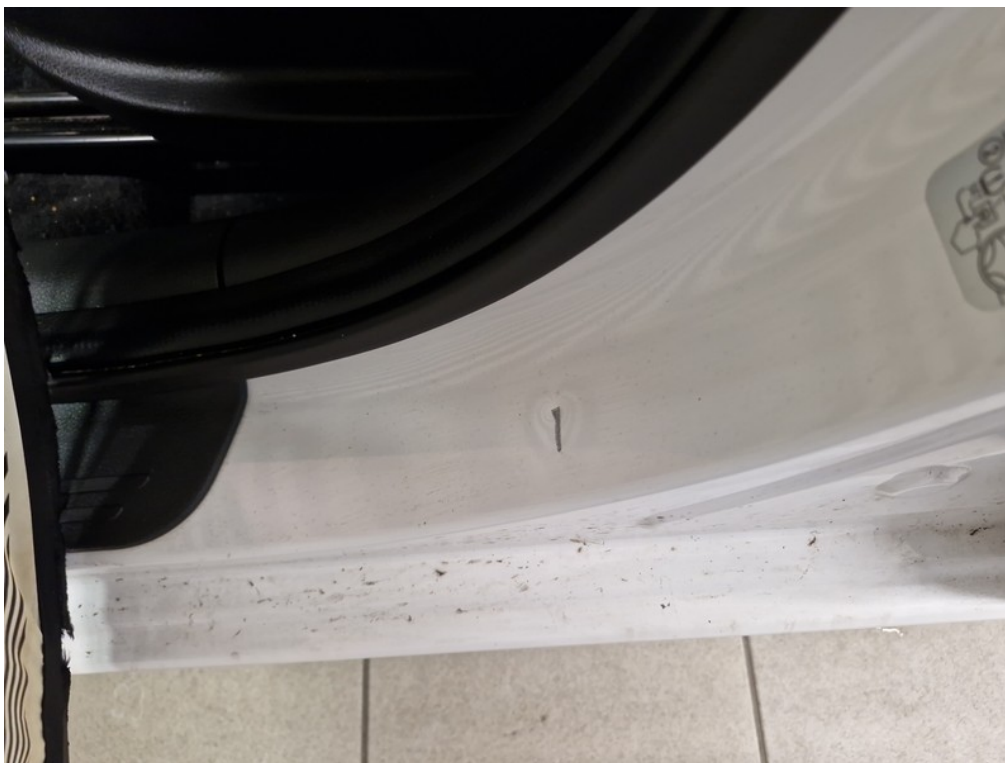
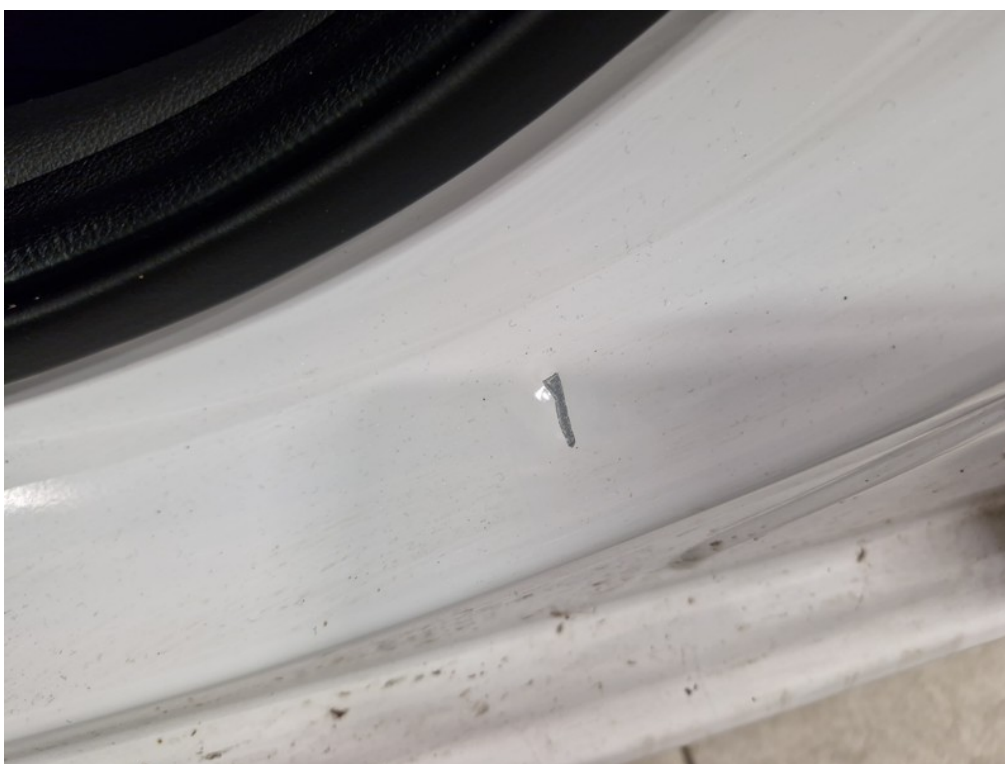
Vid' popis k poškodeniu č. 6

| P.č. | Poškodený diel | Druh poškodenia | Spôsob opravy | Akceptovateľné podľa metodiky odberateľa | Náklady na opravu | Obchodná zľava | Neakceptovateľné po zľave |
|---|---|---|---|---|---|---|---|
| 6 | B stĺpik ľavý | Deformácia | Opraviť | Nie | 200,26 | 80,10 | 120,16 |

- 6 B stípk ľavý - Deformácia - Neakceptovateľné**
- |                            |                              |

| Spôsob opravy: | Opraviť |

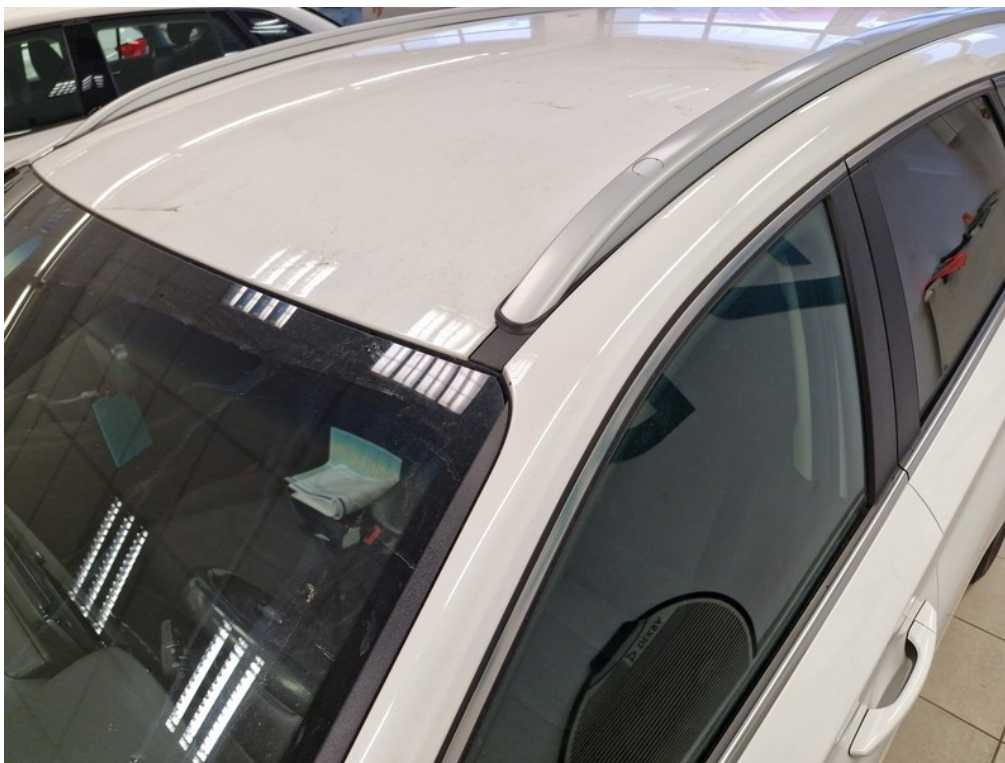
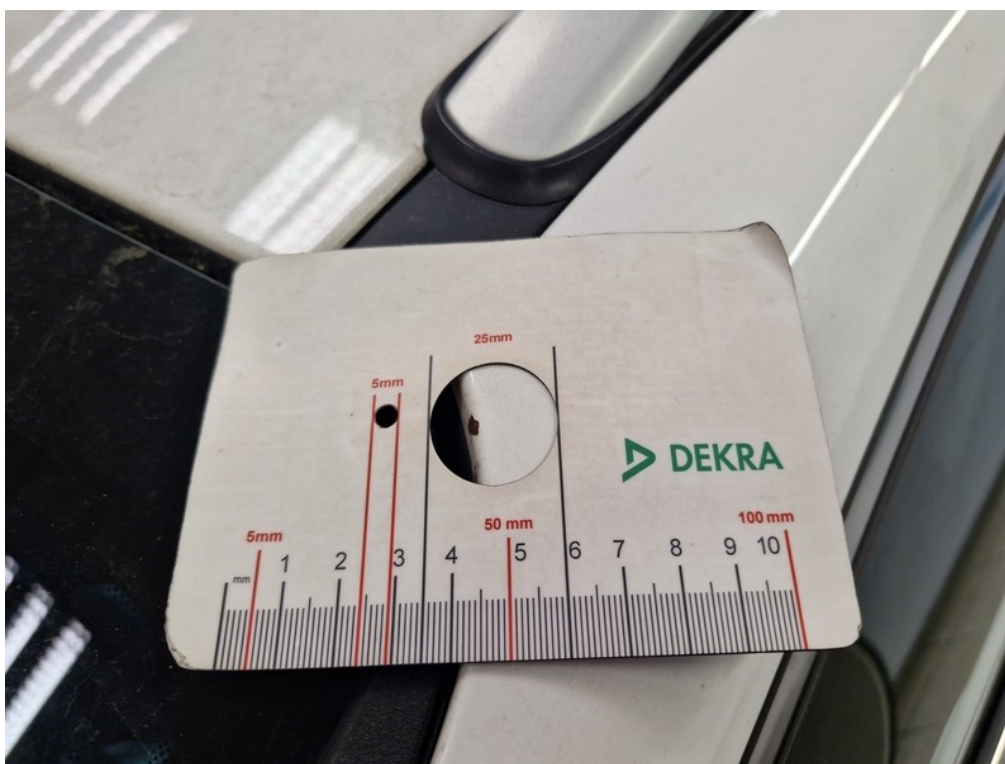
Vid' popis k poškodeniu č. 7

| P.č. | Poškodený diel | Druh poškodenia | Spôsob opravy | Akceptovateľné podľa metodiky odberateľa | Náklady na opravu | Obchodná zľava | Neakceptovateľné po zľave |
|---|---|---|---|---|---|---|---|
| 7 | A stĺpik ľavý | Poškodenie od odletujúcich kameňov | Lakovať | Áno | 0,00 | 0,00 | 0,00 |

- 7 Akceptovateľné**  
A stĺpik ľavý - Poškodenie od odletujúcich kameňov -  
Umiestnenie: Exteriér (vonkajší priestor)  
Spôsob opravy: Lakovať  
Náklady na opravu: 0,00  
Neakceptovateľné po zľave: 0,00

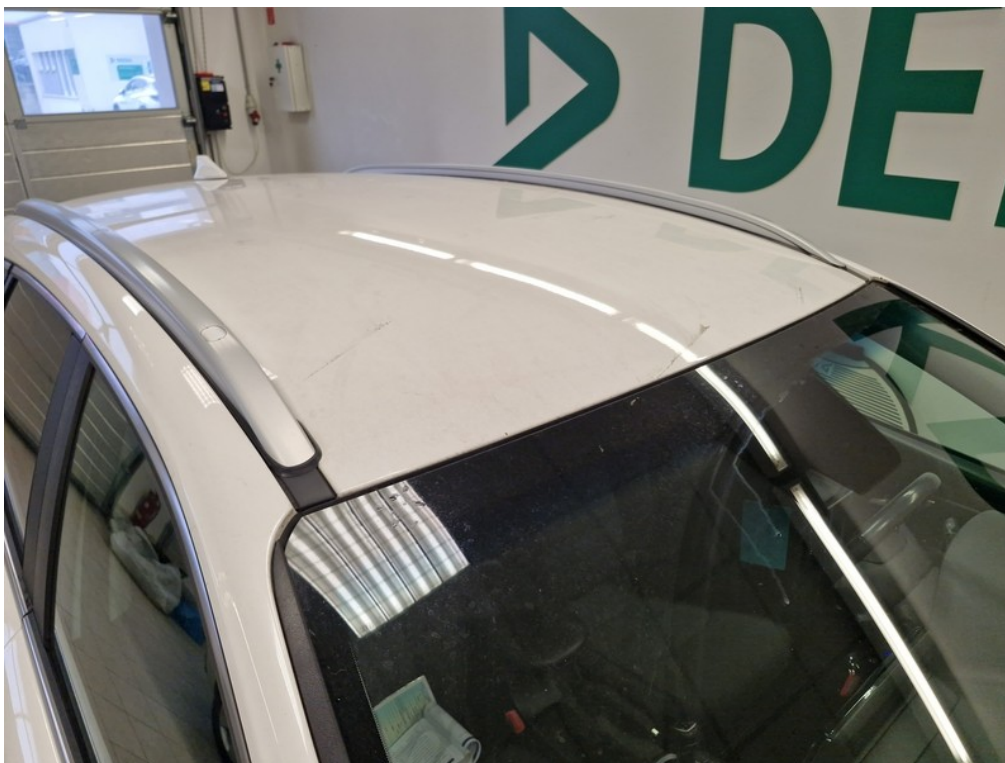
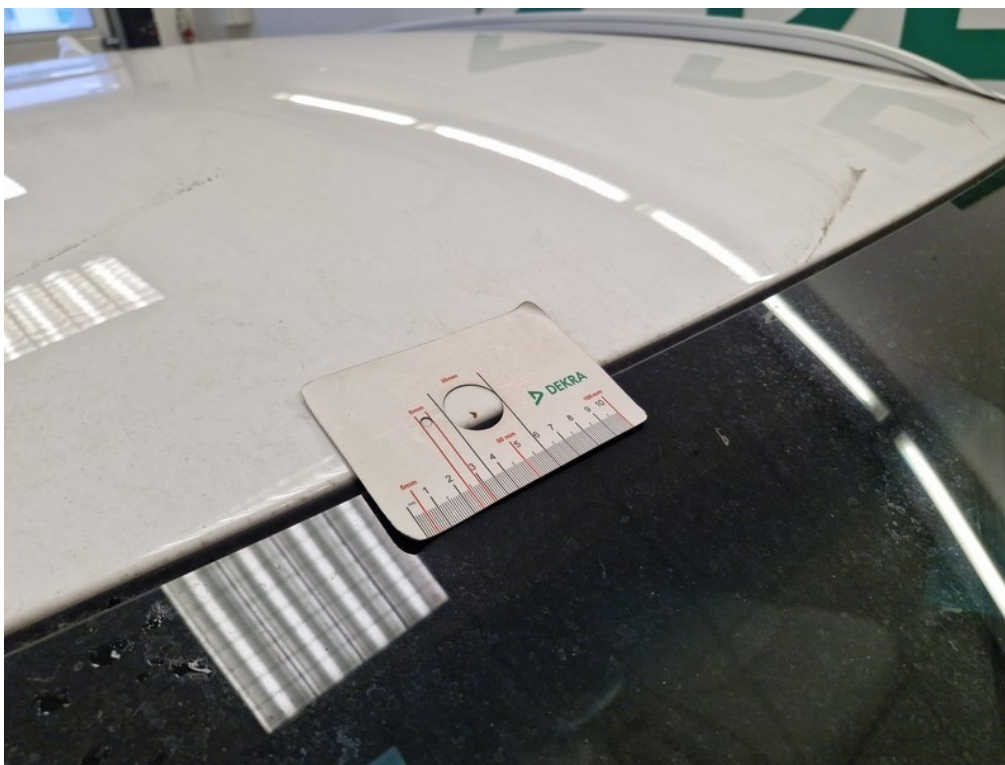
Vid' popis k poškodeniu č. 8

| P.č. | Poškodený diel | Druh poškodenia | Spôsob opravy | Akceptovateľné podľa metodiky odberateľa | Náklady na opravu | Obchodná zľava | Neakceptovateľné po zľave |
|---|---|---|---|---|---|---|---|
| 8 | Strecha | Poškodenie od odletujúcich kameňov | Lakovať | Áno | 0,00 | 0,00 | 0,00 |

**8 Akceptovateľné**  
**Strecha - Poškodenie od odletujúcich kameňov -**  
 Umiestnenie: Exteriér (vonkajší priestor)  
 Spôsob opravy: Lakovať  
 Náklady na opravu: 0,00  
 Neakceptovateľné po zľave: 0,00

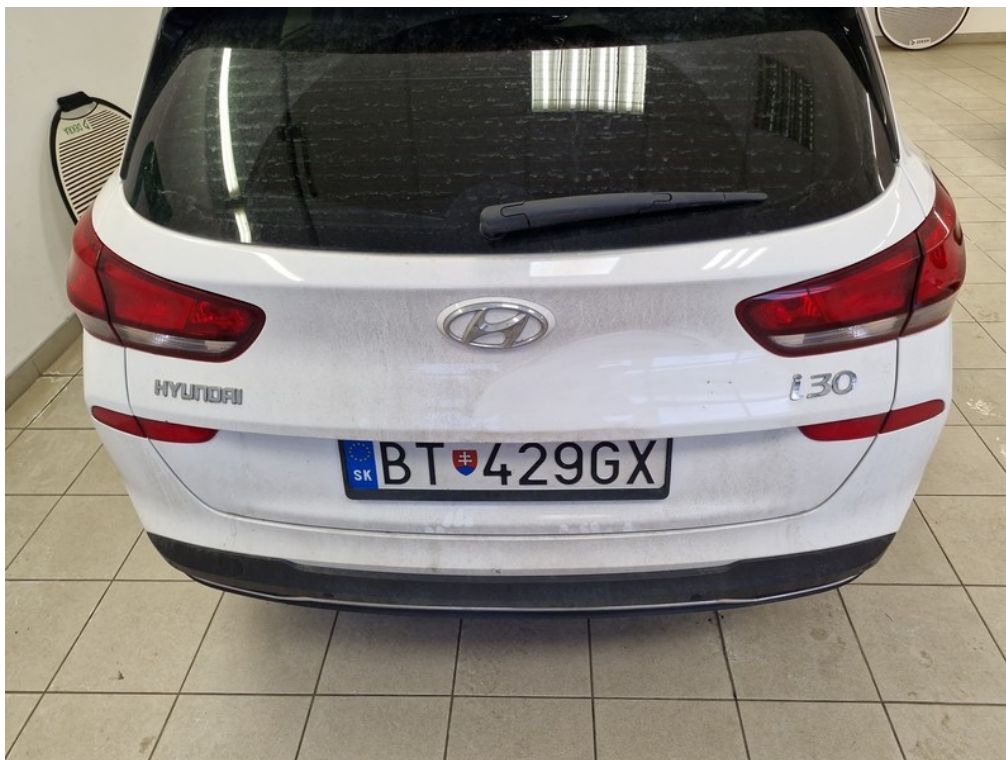
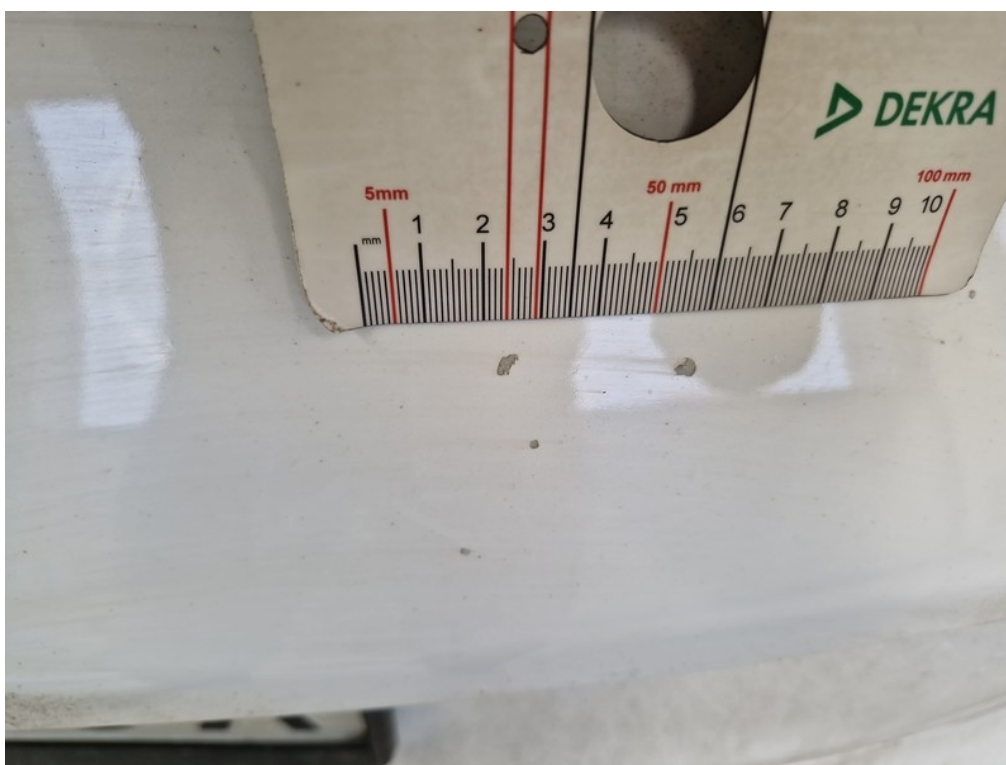
Vid' popis k poškodeniu č. 9

| P.č. | Poškodený diel | Druh poškodenia | Spôsob opravy | Akceptovateľné podľa metodiky odberateľa | Náklady na opravu | Obchodná zľava | Neakceptovateľné po zľave |
|---|---|---|---|---|---|---|---|
| 9 | Veko batož.priestoru | Lak | Lakovať | Nie | 263,96 | 105,58 | 158,38 |

- 9 Veko batož.priestoru - Lak - Neakceptovateľné**
- |                            |                              |           |

| Spôsob opravy: | Lakovať | |
