**DEKRA Slovensko s.r.o.**  
Panónska cesta 47  
851 04 Bratislava

**Tatra-Leasing, s.r.o.**  
Hodžovo nám. 3  
811 06 Bratislava

## ZÁKLADNÉ ÚDAJE O OBHLIADKE

| Evidenčné číslo: | <b>BT527DP</b> | VIN: | ZFA25000002T61379 |

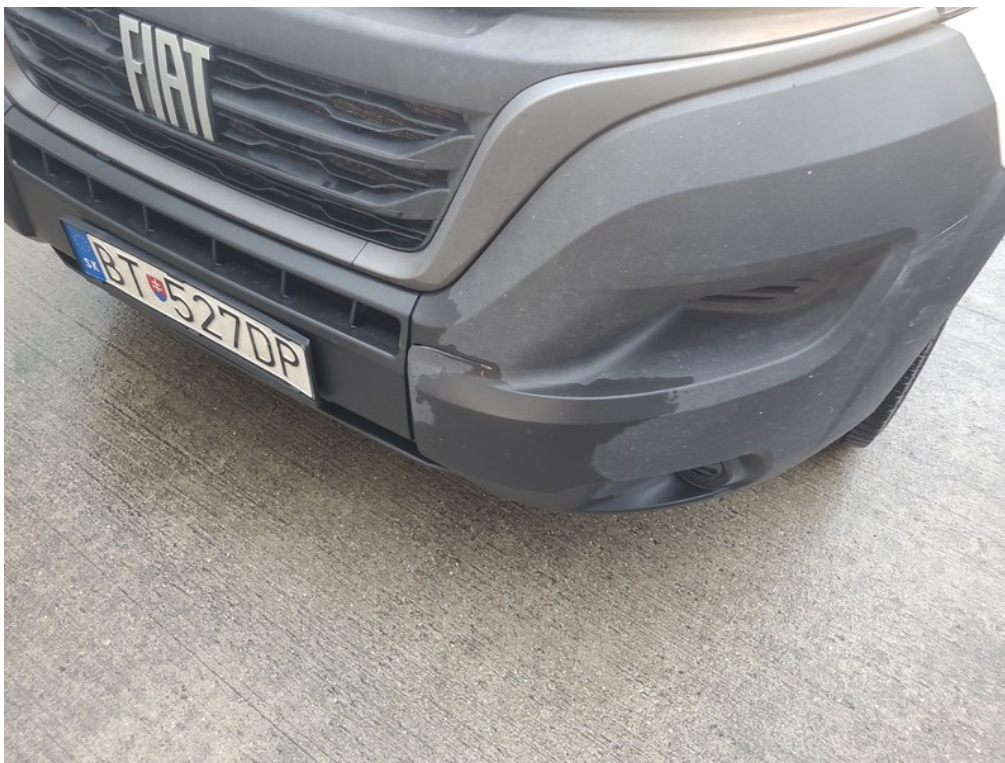
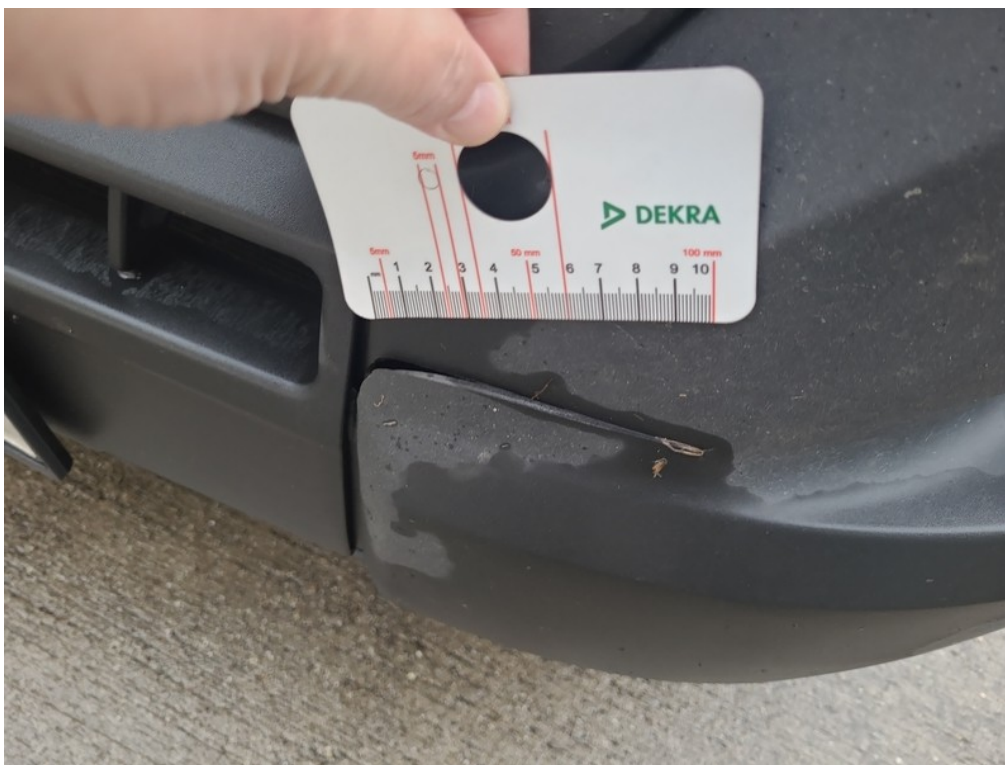
| P.č. | Poškodený diel | Druh poškodenia | Spôsob opravy | Akceptovateľné podľa metodiky odberateľa | Náklady na opravu | Obchodná zľava | Neakceptovateľné po zľave |
|---|---|---|---|---|---|---|---|
| 1 | Predný nárazník - Ľavý diel | Prasklina (trhlina) | Vymeniť | Nie | 207,17 | 113,94 | 93,23 |

### 1 Predný nárazník - Ľavý diel - Prasklina (trhlina) - Neakceptovateľné

| Spôsob opravy: | Vymeniť |

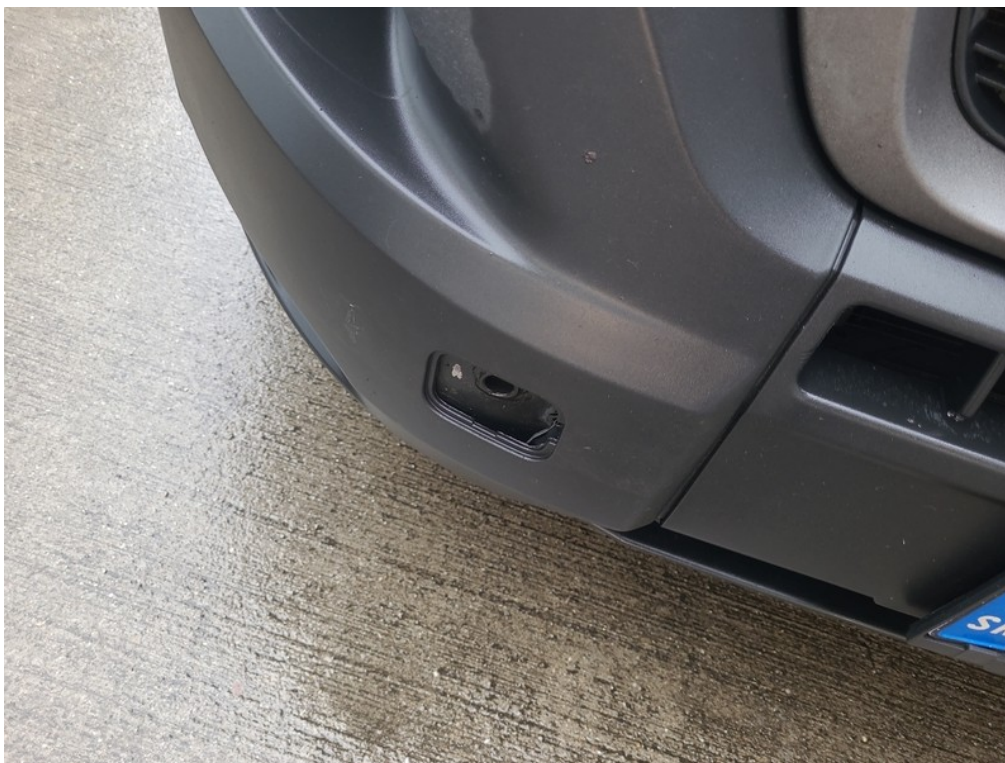
| P.č. | Poškodený diel | Druh poškodenia | Spôsob opravy | Akceptovateľné podľa metodiky odberateľa | Náklady na opravu | Obchodná zľava | Neakceptovateľné po zľave |
|---|---|---|---|---|---|---|---|
| 2 | Kryt ťažného oka | Chýba | Doplniť/dodať | Nie | 24,91 | 13,70 | 11,21 |

### 2 Kryt ľavého oka - Chýba - Neakceptovateľné

Umiestnenie: Exteriér (vonkajší priestor)  
Spôsob opravy: Doplniť/dodať  
Náklady na opravu: 24,91  
Neakceptovateľné po zľave: 11,21

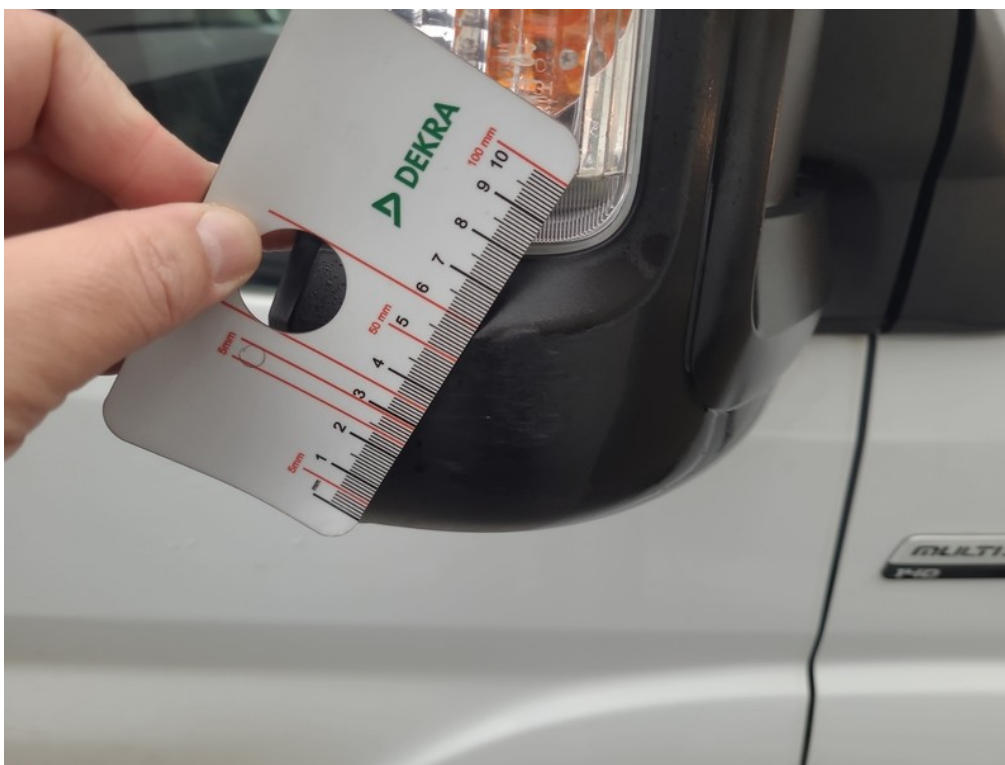
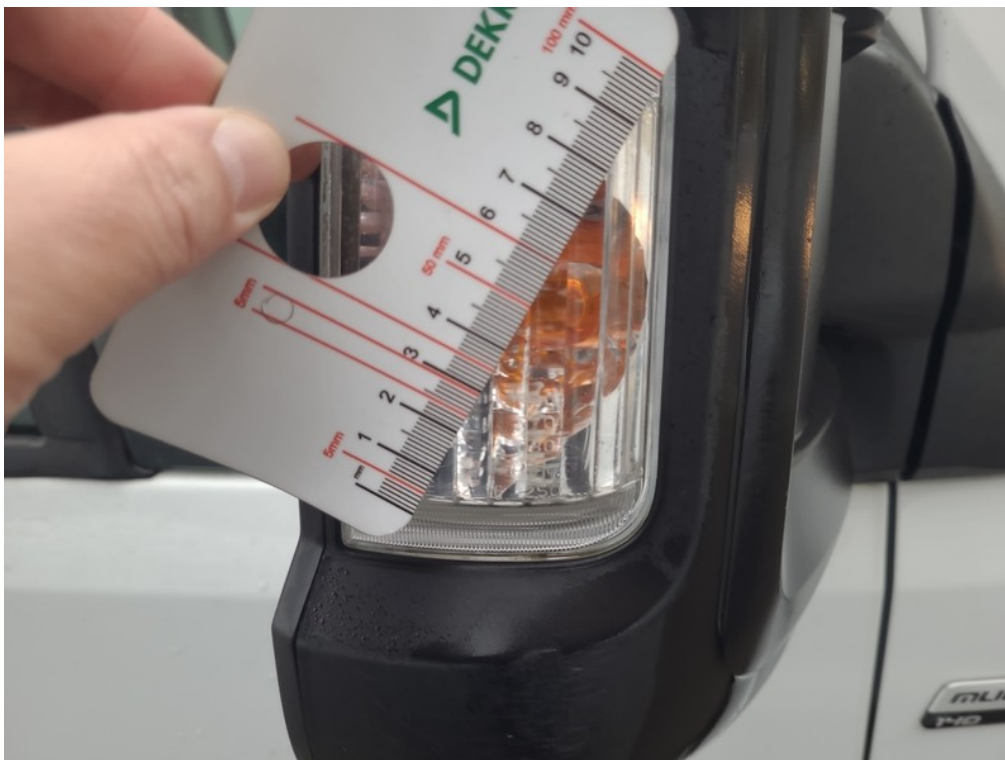
| P.č. | Poškodený diel | Druh poškodenia | Spôsob opravy | Akceptovateľné podľa metodiky odberateľa | Náklady na opravu | Obchodná zľava | Neakceptovateľné po zľave |
|---|---|---|---|---|---|---|---|
| 3 | Spätné zrkadlo pravé | Škrabance | Vymeniť | Áno | 0,00 | 0,00 | 0,00 |

### 3 Spätné zrkadlo pravé - Škrabance - Akceptovateľné

Umiestnenie: Exteriér (vonkajší priestor)  
Spôsob opravy: Vymeniť  
Náklady na opravu: 0,00  
Neakceptovateľné po zľave: 0,00

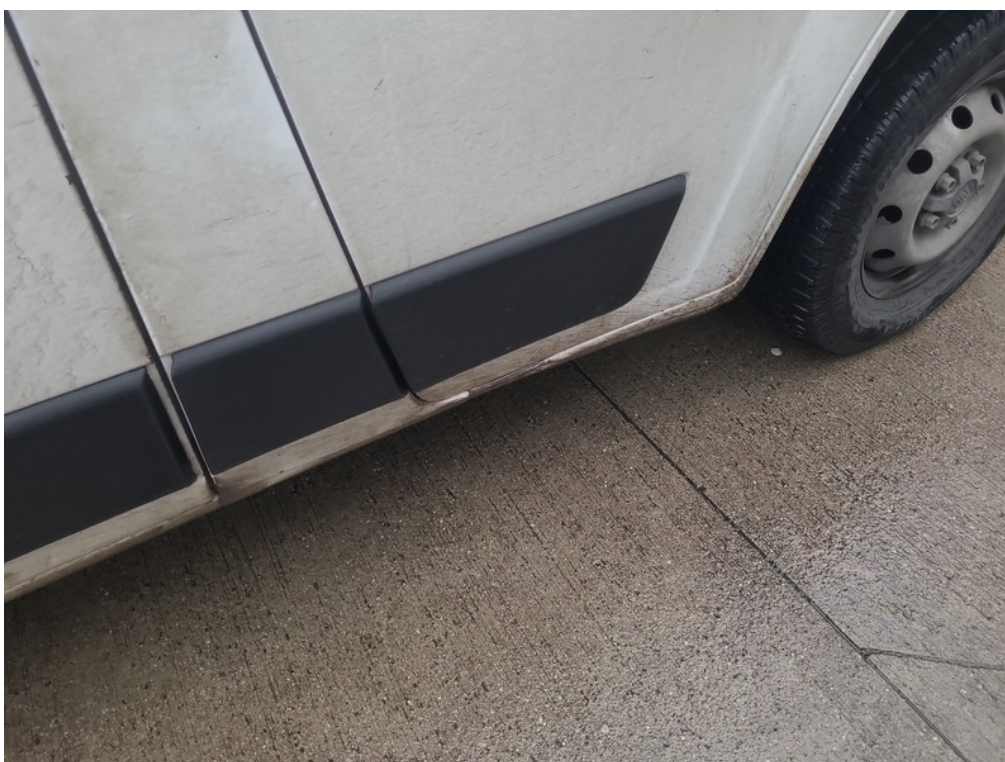
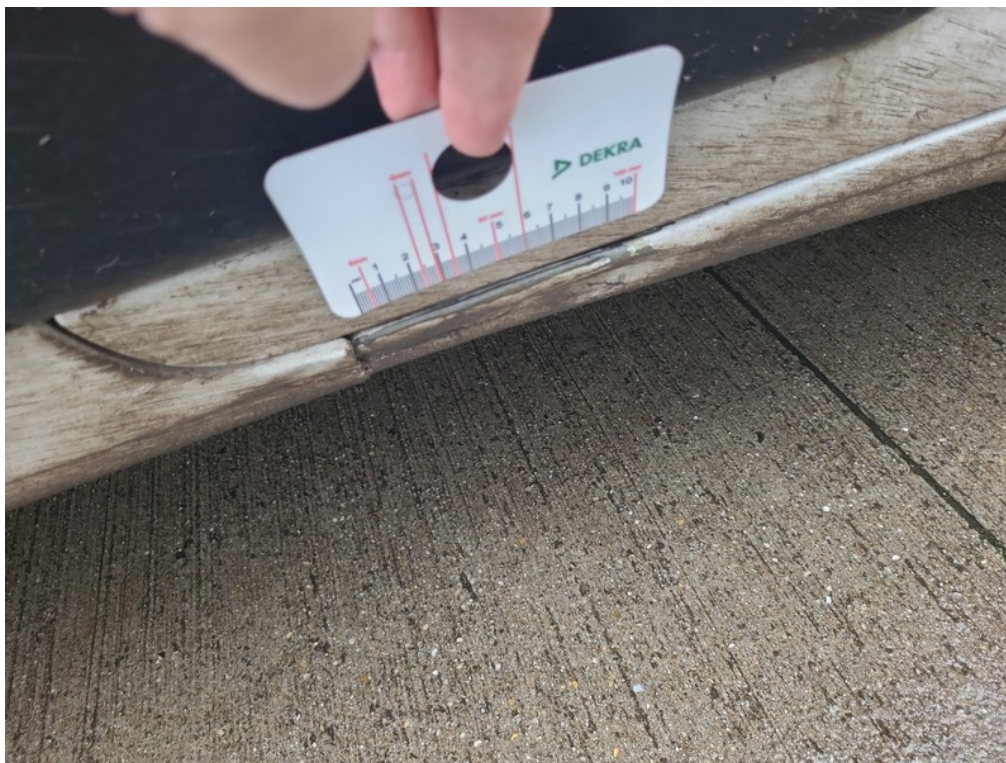
| P.č. | Poškodený diel | Druh poškodenia | Spôsob opravy | Akceptovateľné podľa metodiky odberateľa | Náklady na opravu | Obchodná zľava | Neakceptovateľné po zľave |
|---|---|---|---|---|---|---|---|
| 4 | Prah pravý | Deformácia | Opraviť | Nie | 170,21 | 93,62 | 76,59 |

- 4 Prah pravý - Deformácia - Neakceptovateľné**
- |                            |                              |

| Spôsob opravy: | Opraviť |

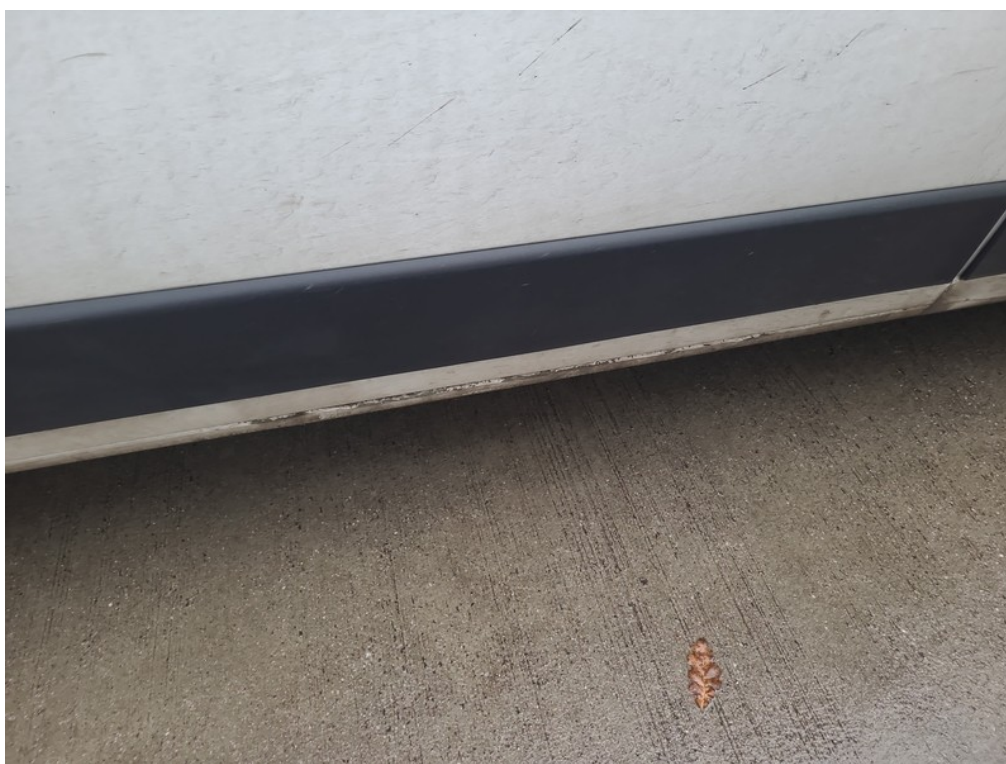
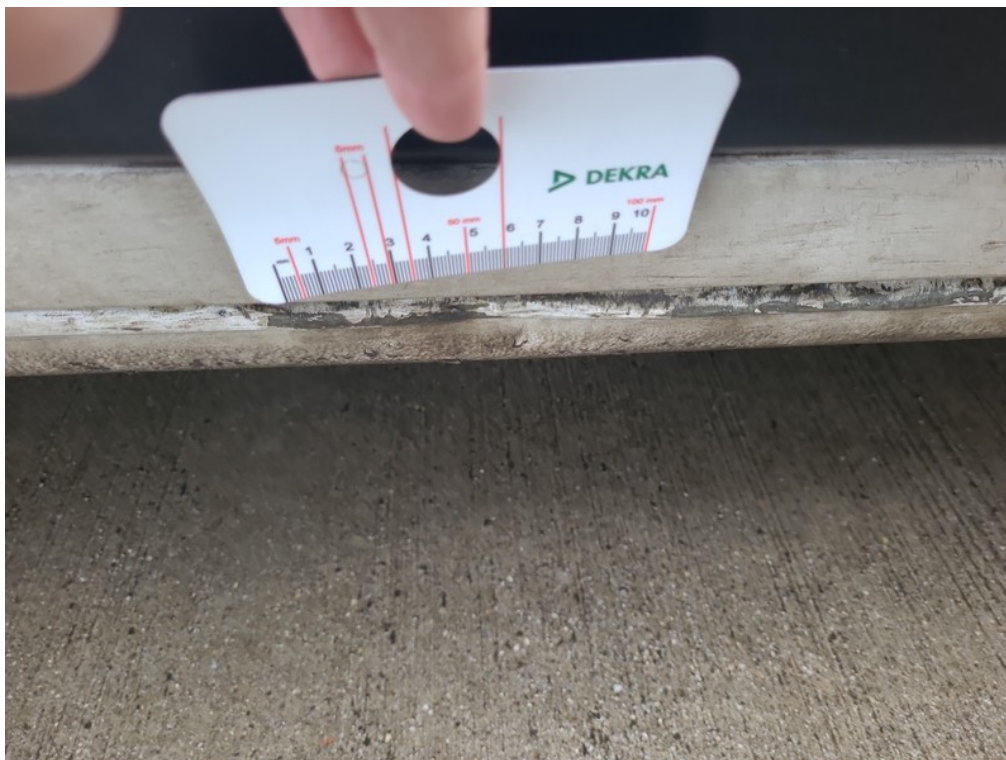
| P.č. | Poškodený diel | Druh poškodenia | Spôsob opravy | Akceptovateľné podľa metodiky odberateľa | Náklady na opravu | Obchodná zľava | Neakceptovateľné po zľave |
|---|---|---|---|---|---|---|---|
| 5 | Prah pravý | Deformácia | Opraviť | Nie | 178,25 | 98,04 | 80,21 |

- 5 Prah pravý - Deformácia - Neakceptovateľné**
- |                            |                              |

| Spôsob opravy: | Opraviť |

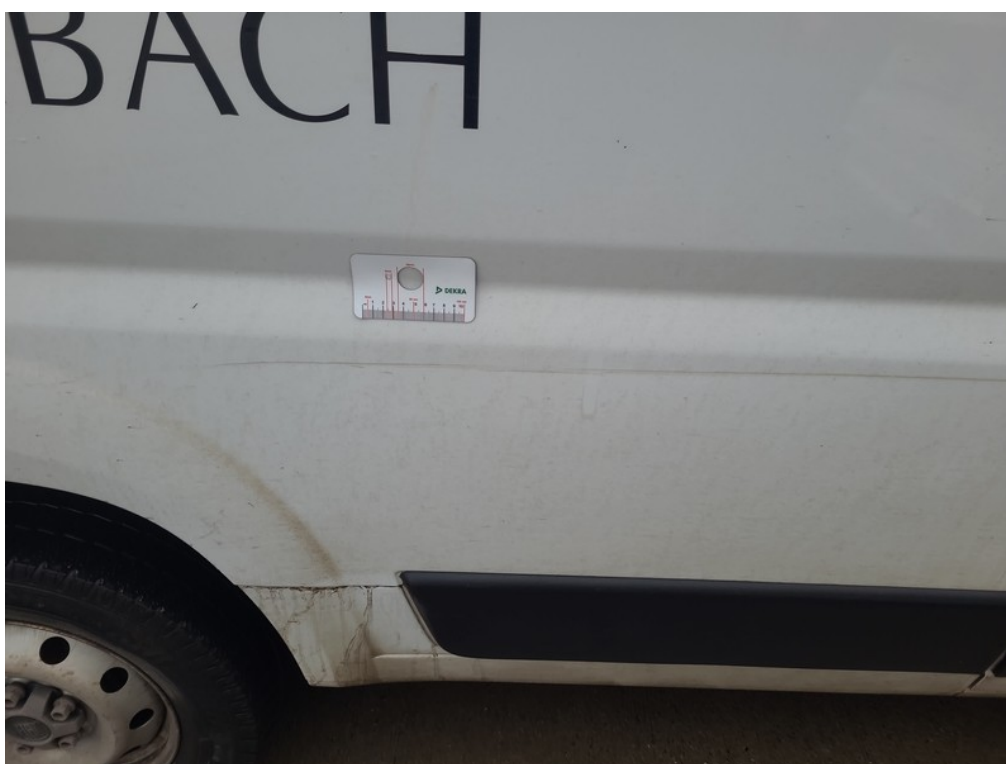
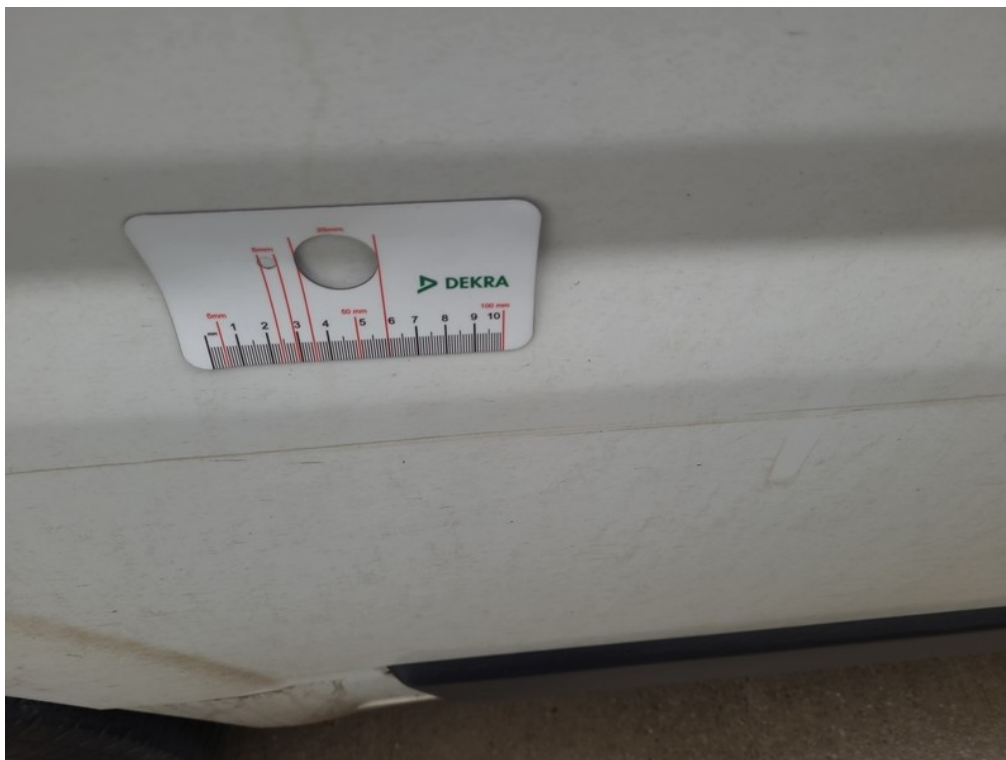
| P.č. | Poškodený diel | Druh poškodenia | Spôsob opravy | Akceptovateľné podľa metodiky odberateľa | Náklady na opravu | Obchodná zľava | Neakceptovateľné po zľave |
|---|---|---|---|---|---|---|---|
| 6 | Bočnica zadná pravá | Deformácia | Opraviť | Nie | 475,33 | 261,43 | 213,90 |

- 6 Bočnica zadná pravá - Deformácia - Neakceptovateľné**
- |                            |                              |

| Spôsob opravy: | Opraviť |

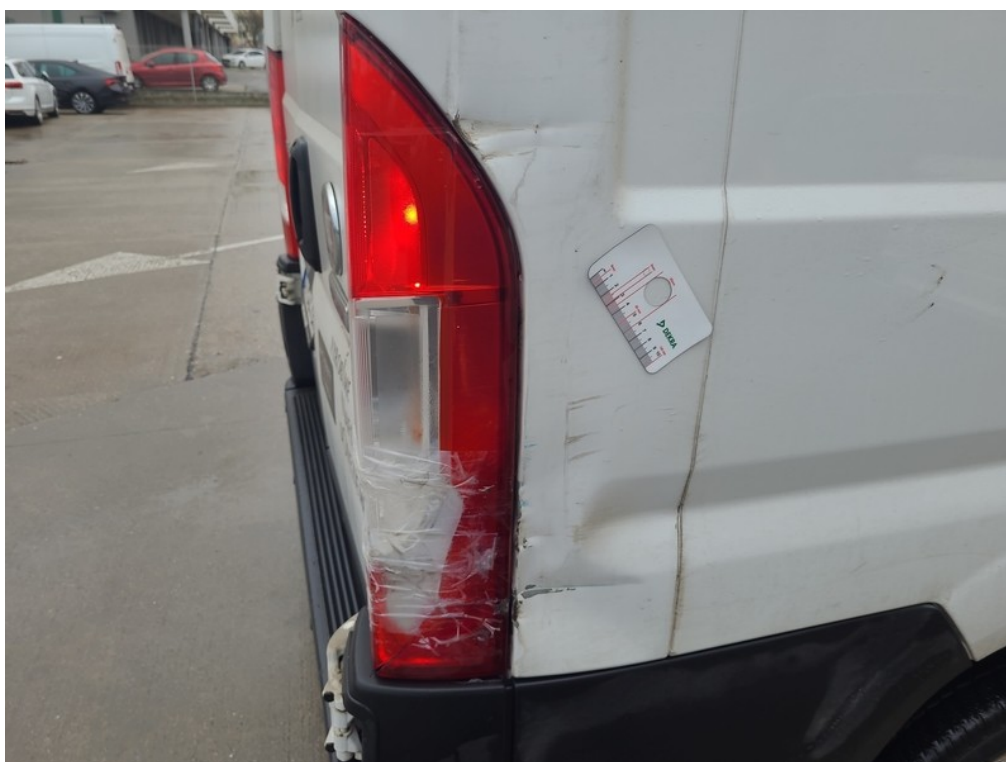
| P.č. | Poškodený diel | Druh poškodenia | Spôsob opravy | Akceptovateľné podľa metodiky odberateľa | Náklady na opravu | Obchodná zľava | Neakceptovateľné po zľave |
|---|---|---|---|---|---|---|---|
| 7 | D stĺpik pravý | Deformácia | Opraviť | Nie | 293,65 | 161,51 | 132,14 |

- 7 D stípek pravý - Deformácia - Neakceptovateľné**
- |                            |                              |           |

| Spôsob opravy: | Opraviť | |

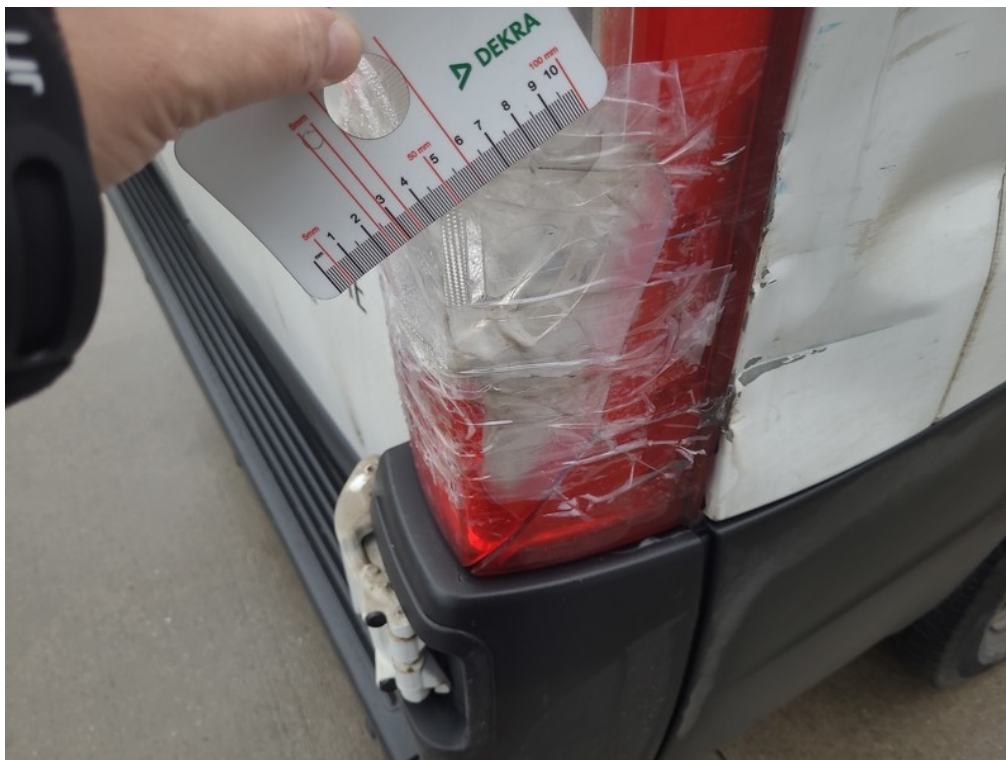
| P.č. | Poškodený diel | Druh poškodenia | Spôsob opravy | Akceptovateľné podľa metodiky odberateľa | Náklady na opravu | Obchodná zľava | Neakceptovateľné po zľave |
|---|---|---|---|---|---|---|---|
| 8 | Koncové svetlo pravé | Prasklina (trhlina) | Vymeniť | Nie | 317,99 | 174,89 | 143,10 |

- 8 Koncové svetlo pravé - Prasklina (trhlina) - Neakceptovateľné**
- |                            |                              |           |

| Spôsob opravy: | Vymeniť | |

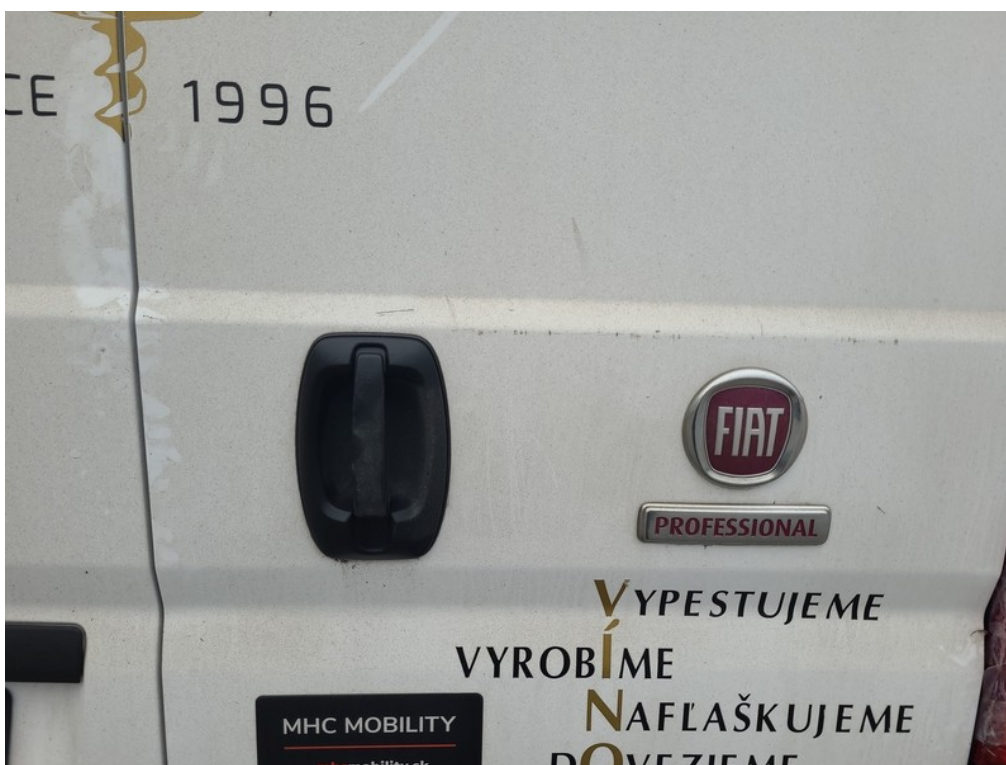
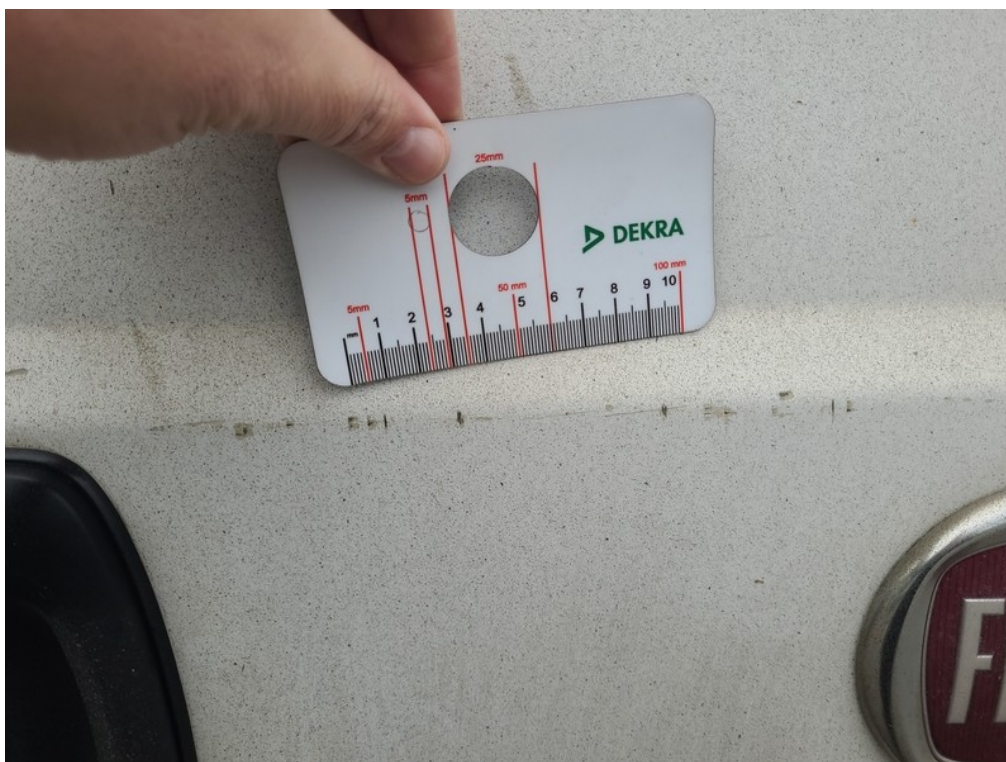
| P.č. | Poškodený diel | Druh poškodenia | Spôsob opravy | Akceptovateľné podľa metodiky odberateľa | Náklady na opravu | Obchodná zľava | Neakceptovateľné po zľave |
|---|---|---|---|---|---|---|---|
| 9 | Dvere zadné nákladové P krídlo | Škrabance | Lakovať | Nie | 232,57 | 127,91 | 104,66 |

- 9 Dvere zadné nákladové P krídlo - Škrabance - Neakceptovateľné**
- |                            |                              |           |

| Spôsob opravy: | Lakovať | |

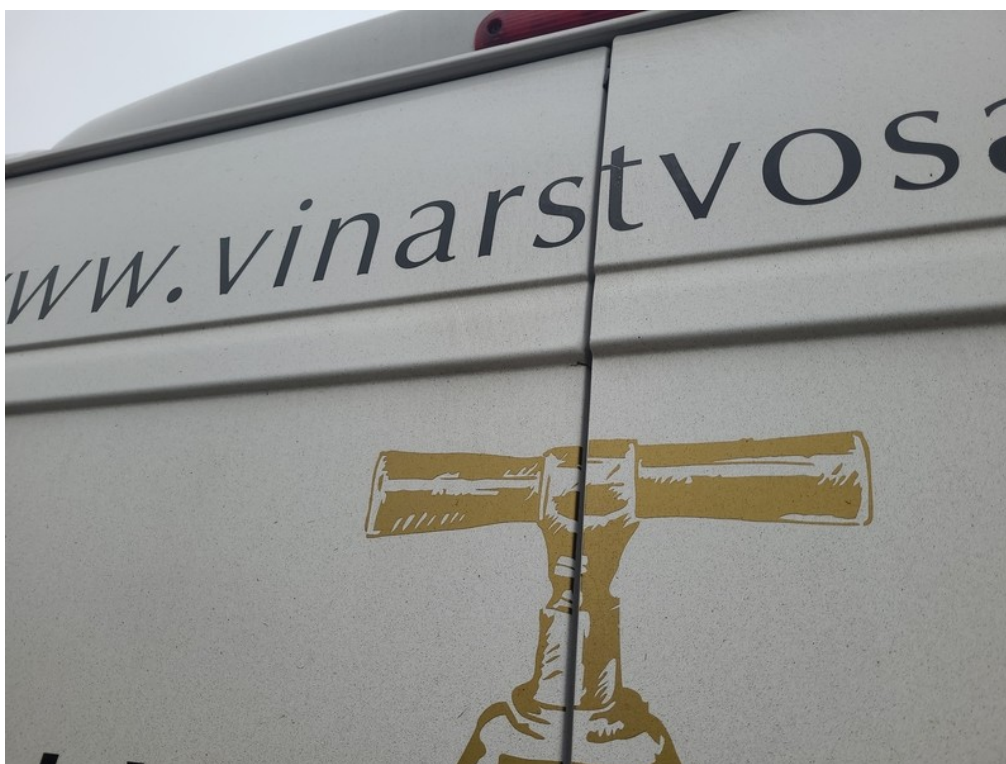
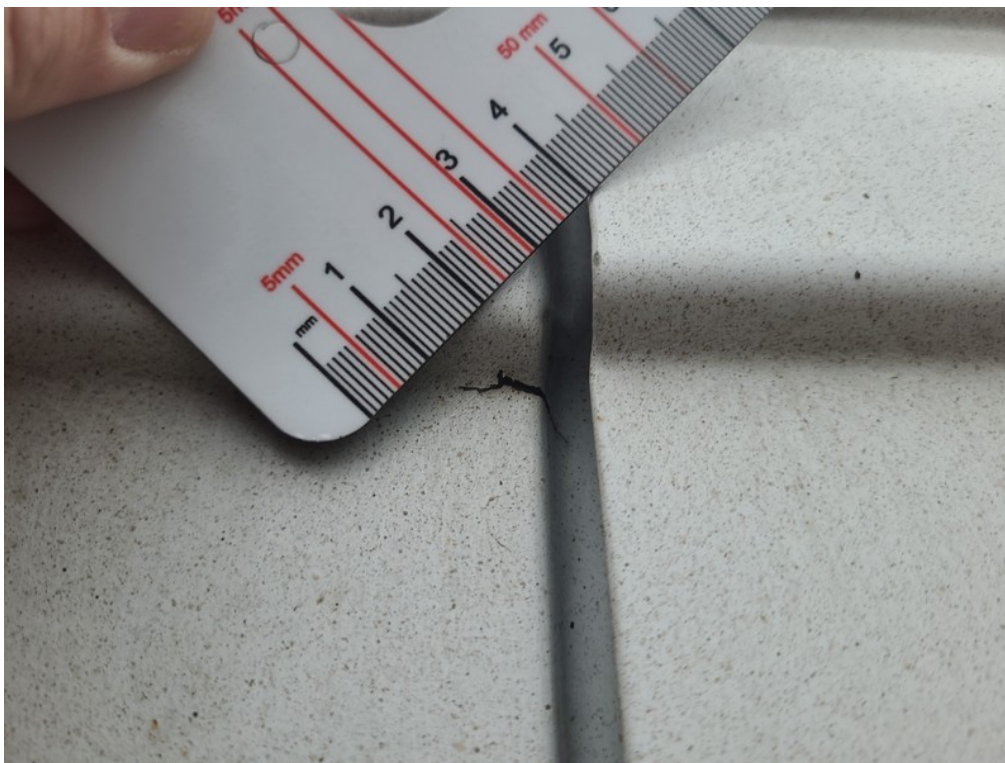
| P.č. | Poškodený diel | Druh poškodenia | Spôsob opravy | Akceptovateľné podľa metodiky odberateľa | Náklady na opravu | Obchodná zľava | Neakceptovateľné po zľave |
|---|---|---|---|---|---|---|---|
| 10 | Dvere zadné nákladové L krídlo | Prasklina (trhlina) | Vymeniť | Nie | 1 866,51 | 1 026,58 | 839,93 |

10 **Dvere zadné nákladové L kridlo - Prasklina (trhlina) - Neakceptovateľné**  
Umiestnenie: Exteriér (vonkajší priestor)  
Spôsob opravy: Vymeniť  
Náklady na opravu: 1 866,51  
Neakceptovateľné po zľave: 839,93

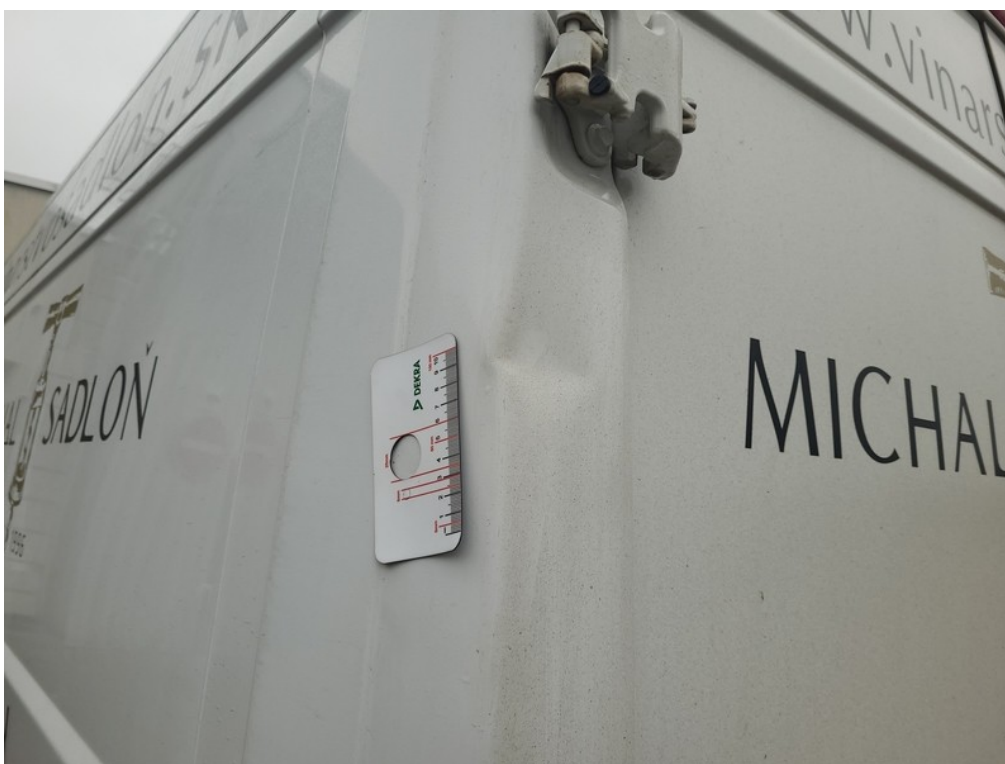
| P.č. | Poškodený diel | Druh poškodenia | Spôsob opravy | Akceptovateľné podľa metodiky odberateľa | Náklady na opravu | Obchodná zľava | Neakceptovateľné po zľave |
|---|---|---|---|---|---|---|---|
| 11 | D stĺpik ľavý | Deformácia | Opraviť | Nie | 293,65 | 161,51 | 132,14 |

- 11 D stĺpik ľavý - Deformácia - Neakceptovateľné**
- |                            |                              |

| Spôsob opravy: | Opraviť |

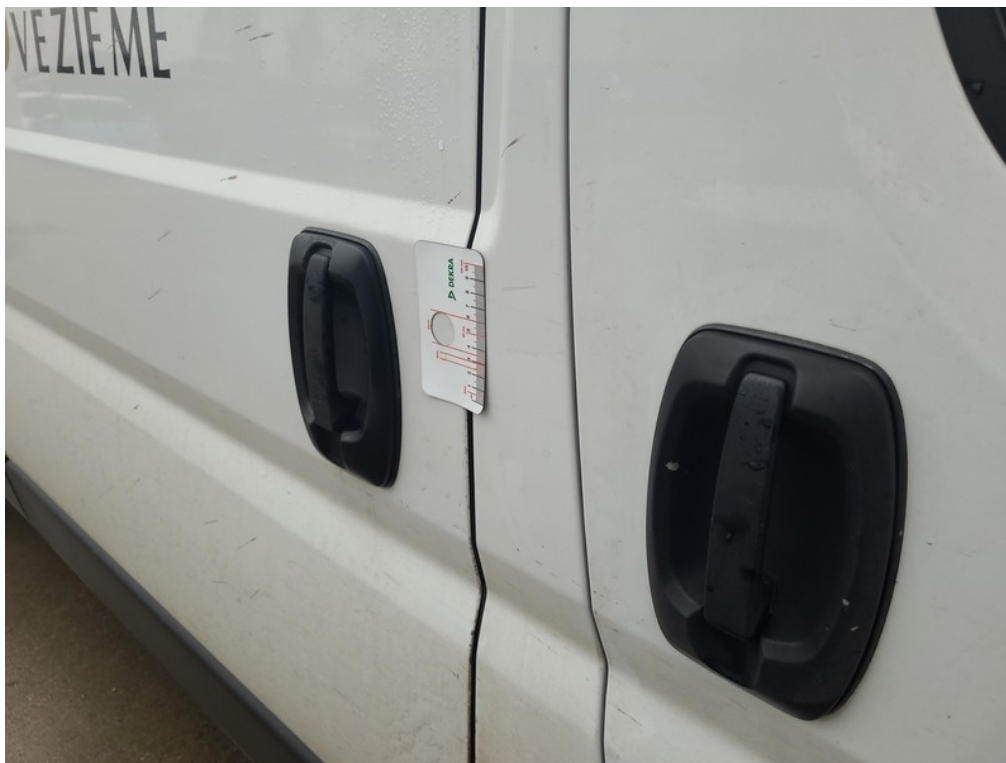
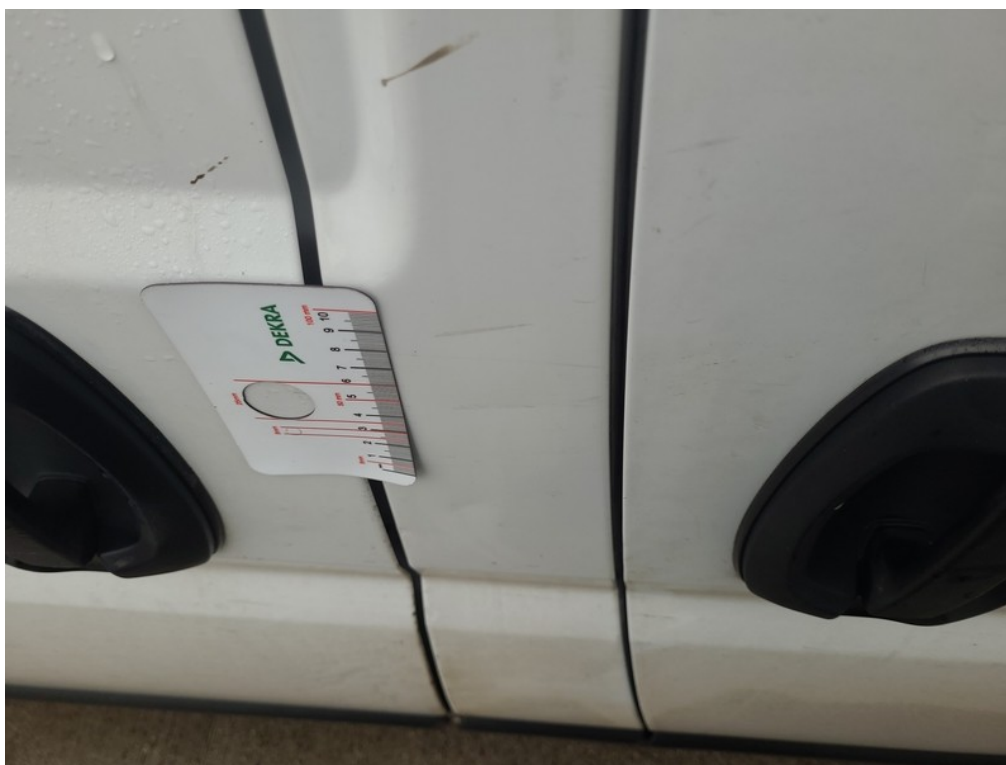
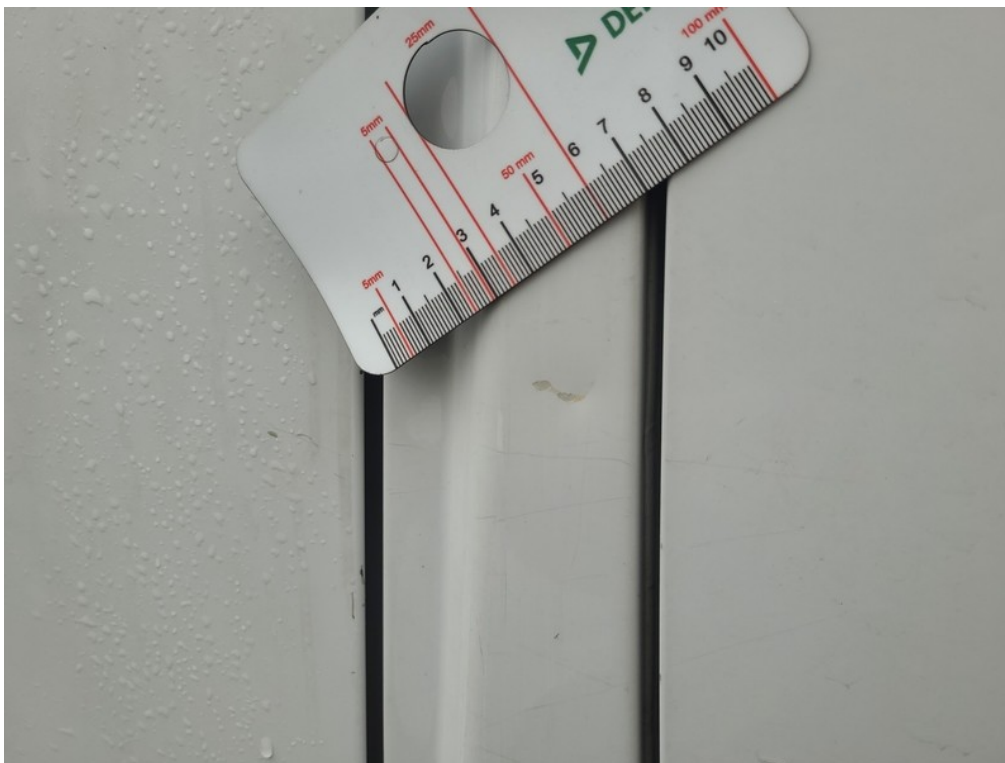
| P.č. | Poškodený diel | Druh poškodenia | Spôsob opravy | Akceptovateľné podľa metodiky odberateľa | Náklady na opravu | Obchodná zľava | Neakceptovateľné po zľave |
|---|---|---|---|---|---|---|---|
| 12 | B stĺpik pravý | Deformácia | Opraviť | Nie | 157,17 | 86,44 | 70,73 |

- 12 B stĺpik pravý - Deformácia - Neakceptovateľné**
- |                            |                              |

| Spôsob opravy: | Opraviť |

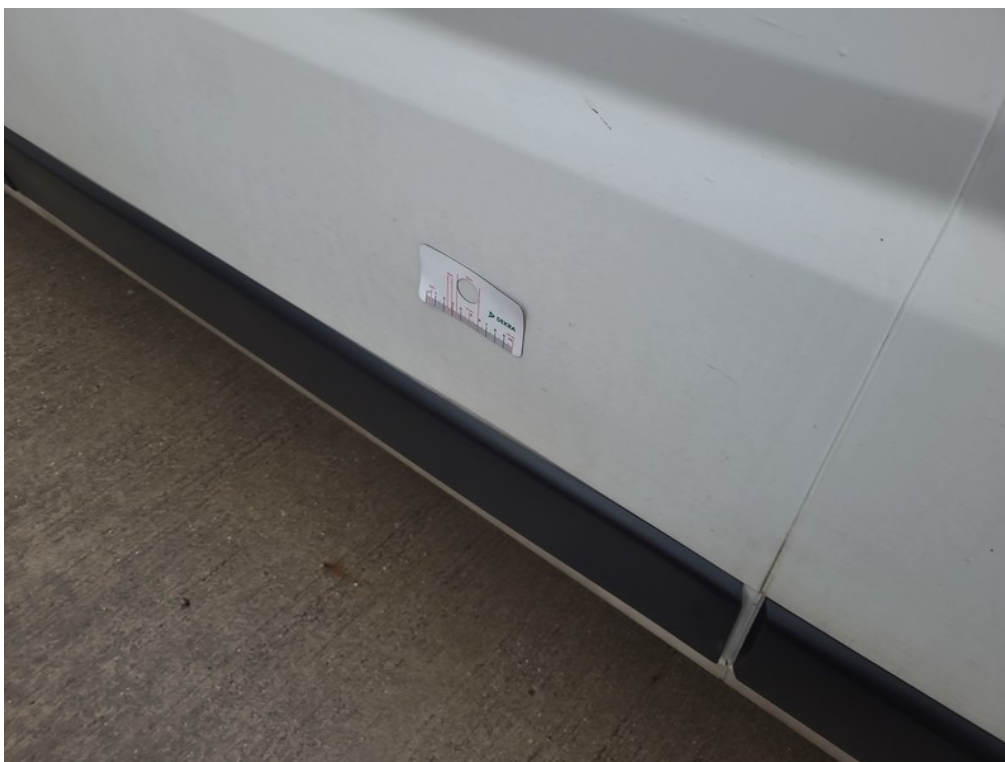
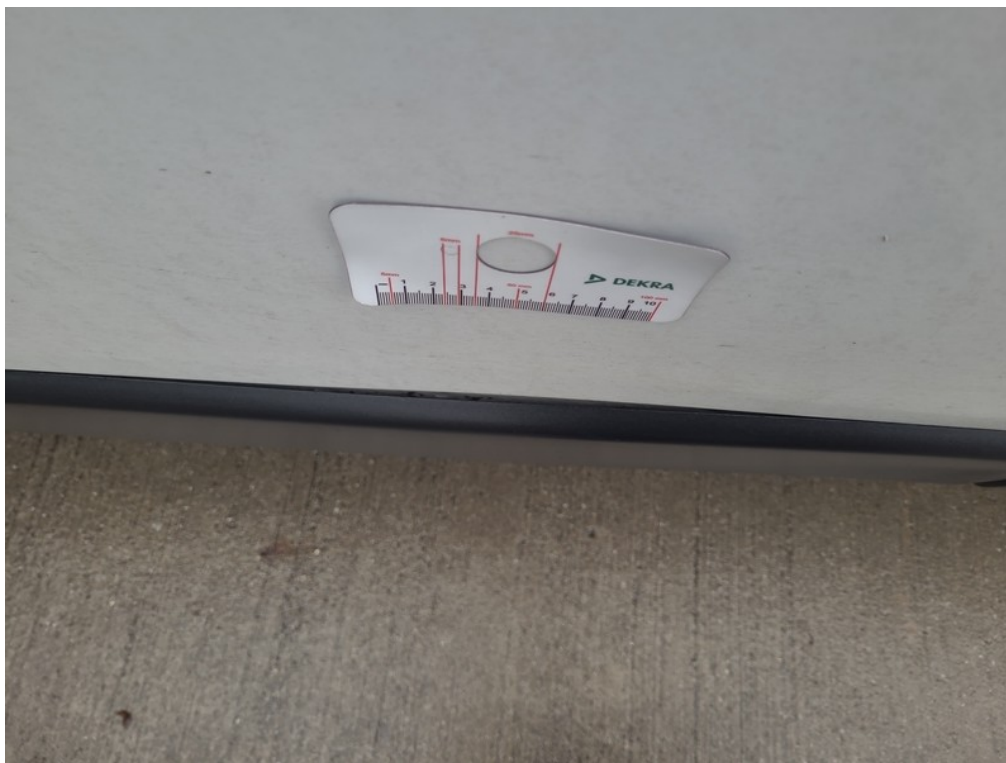
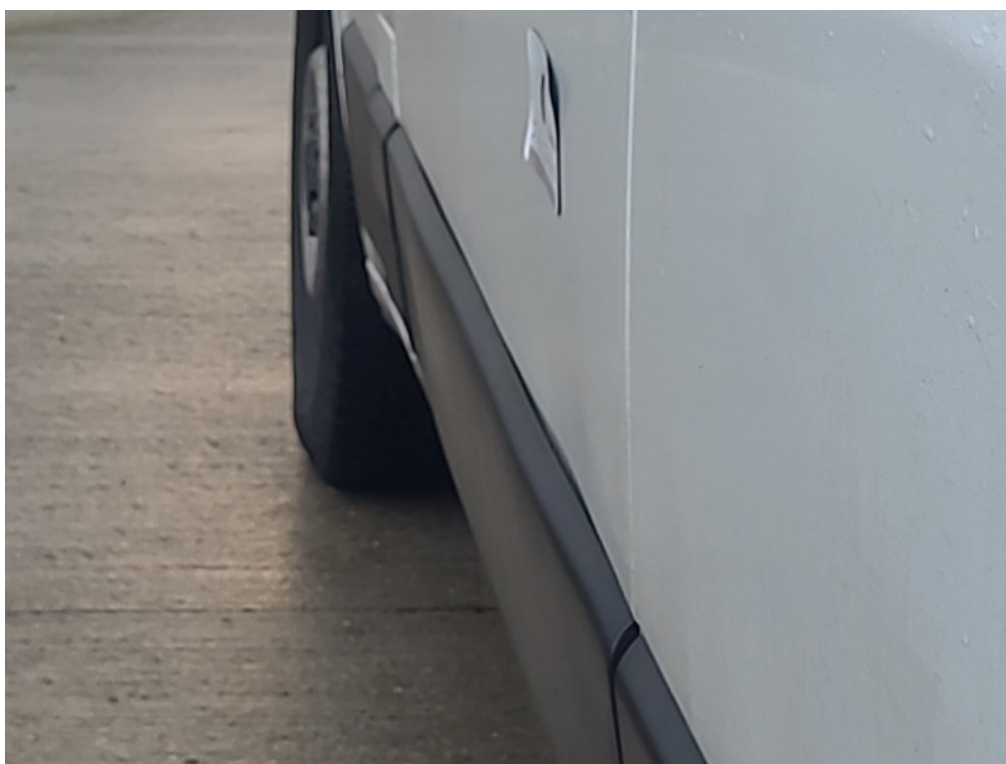
| P.č. | Poškodený diel | Druh poškodenia | Spôsob opravy | Akceptovateľné podľa metodiky odberateľa | Náklady na opravu | Obchodná zľava | Neakceptovateľné po zľave |
|---|---|---|---|---|---|---|---|
| 13 | Ľ. Stredná bočnica | Deformácia | Opraviť | Nie | 423,17 | 232,74 | 190,43 |

**13** **Ľ. Stredná bočnica - Deformácia - Neakceptovateľné**  
 Umiestnenie: Exteriér (vonkajší priestor)  
 Spôsob opravy: Opraviť  
 Náklady na opravu: 423,17  
 Neakceptovateľné po zľave: 190,43

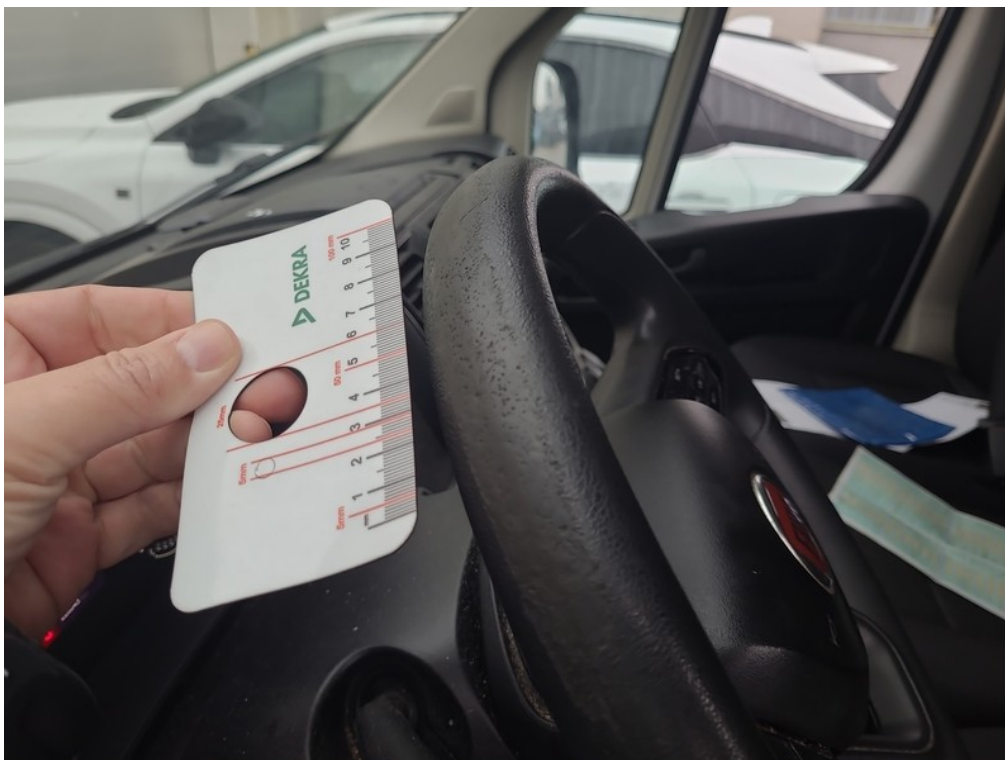
| P.č. | Poškodený diel | Druh poškodenia | Spôsob opravy | Akceptovateľné podľa metodiky odberateľa | Náklady na opravu | Obchodná zľava | Neakceptovateľné po zľave |
|---|---|---|---|---|---|---|---|
| 14 | Volant | Škrabance | Vymeniť | Nie | 360,75 | 198,41 | 162,34 |

### 14 Volant - Škrabance - Neakceptovateľné

Umiestnenie: Interiér (vnútorný priestor)  
Spôsob opravy: Vymeniť  
Náklady na opravu: 360,75  
Neakceptovateľné po zľave: 162,34

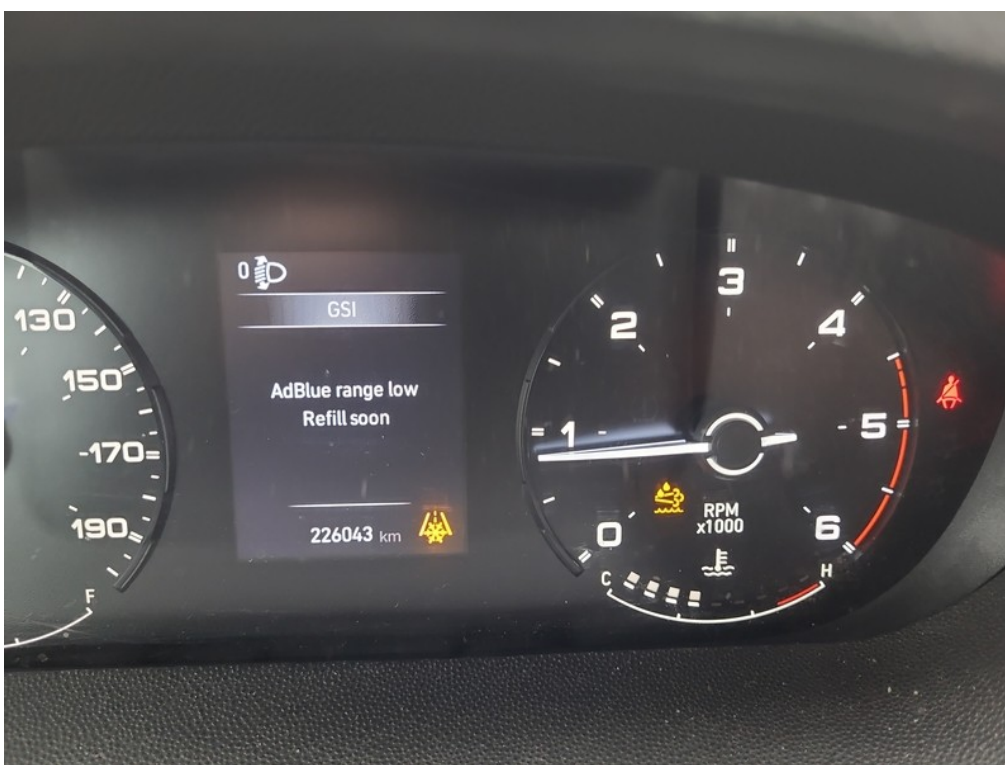
| P.č. | Poškodený diel | Druh poškodenia | Spôsob opravy | Akceptovateľné podľa metodiky odberateľa | Náklady na opravu | Obchodná zľava | Neakceptovateľné po zľave |
|---|---|---|---|---|---|---|---|
| 15 | Kontrolka | Aktivované | Kontrola / ďalšia diagnostika | Nie | 50,00 | 0,00 | 50,00 |

### 15 Kontrolka - Aktivované - Neakceptovateľné

Umiestnenie: Interiér (vnútorný priestor)  
Spôsob opravy: Kontrola / ďalšia diagnostika  
Náklady na opravu: 50,00  
Neakceptovateľné po zľave: 50,00

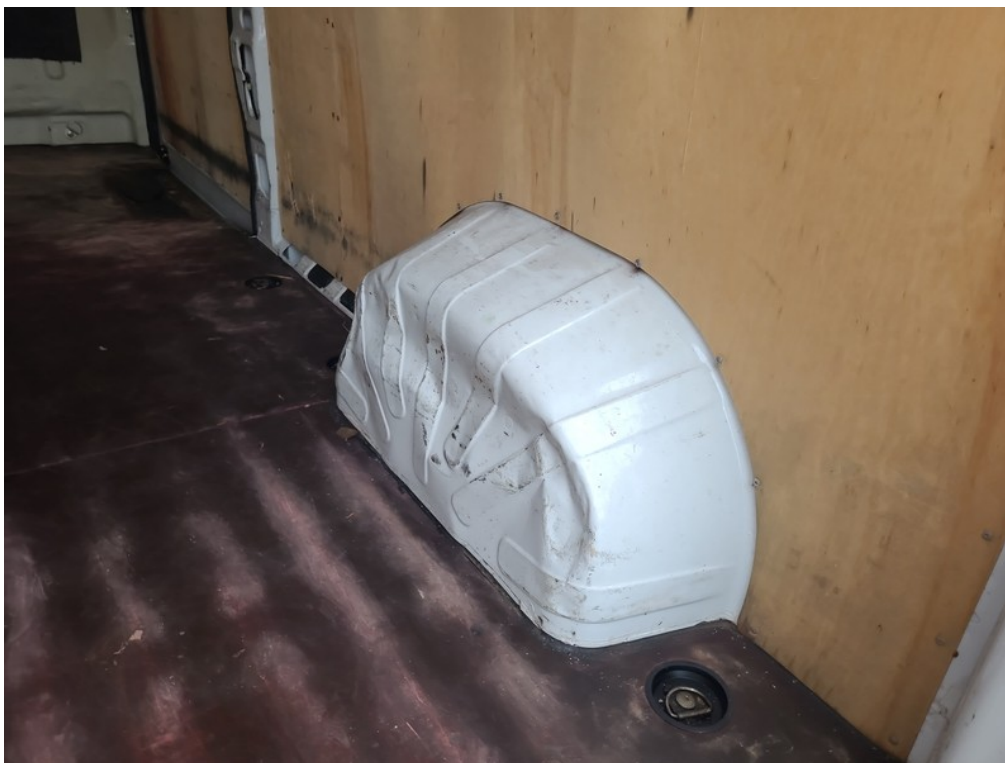
| P.č. | Poškodený diel | Druh poškodenia | Spôsob opravy | Akceptovateľné podľa metodiky odberateľa | Náklady na opravu | Obchodná zľava | Neakceptovateľné po zľave |
|---|---|---|---|---|---|---|---|
| 16 | Podbeh PZ kola | Opotrebovanie | Vymeniť | Áno | 0,00 | 0,00 | 0,00 |

- 16 Podbeh PZ kolesa - Opotrebovanie - Akceptovateľné**
- |                            |                              |

| Spôsob opravy: | Vymeniť |
