**DEKRA Slovensko s.r.o.**  
Panónska cesta 47  
851 04 Bratislava

**Tatra-Leasing, s.r.o.**  
Hodžovo nám. 3  
811 06 Bratislava

## ZÁKLADNÉ ÚDAJE O OBHLIADKE

| Evidenčné číslo: | <b>BT527DP</b> | VIN: | ZFA25000002T61379 |

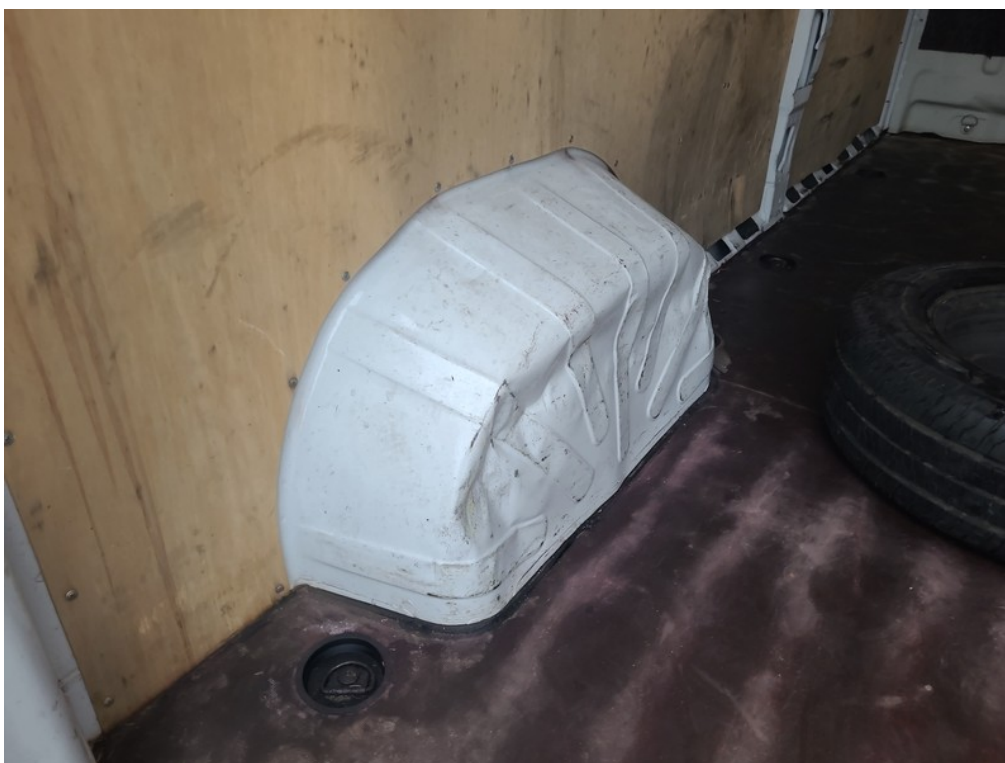
| P.č. | Poškodený diel | Druh poškodenia | Spôsob opravy | Akceptovateľné podľa metodiky odberateľa | Náklady na opravu | Obchodná zľava | Neakceptovateľné po zľave |
|---|---|---|---|---|---|---|---|
| 17 | Podbeh LZ kola | Opotrebovanie | Vymeniť | Áno | 0,00 | 0,00 | 0,00 |

- 17 Podbeh LZ kolesa - Opotrebovanie - Akceptovateľné**
- |                            |                              |

| Spôsob opravy: | Vymeniť |

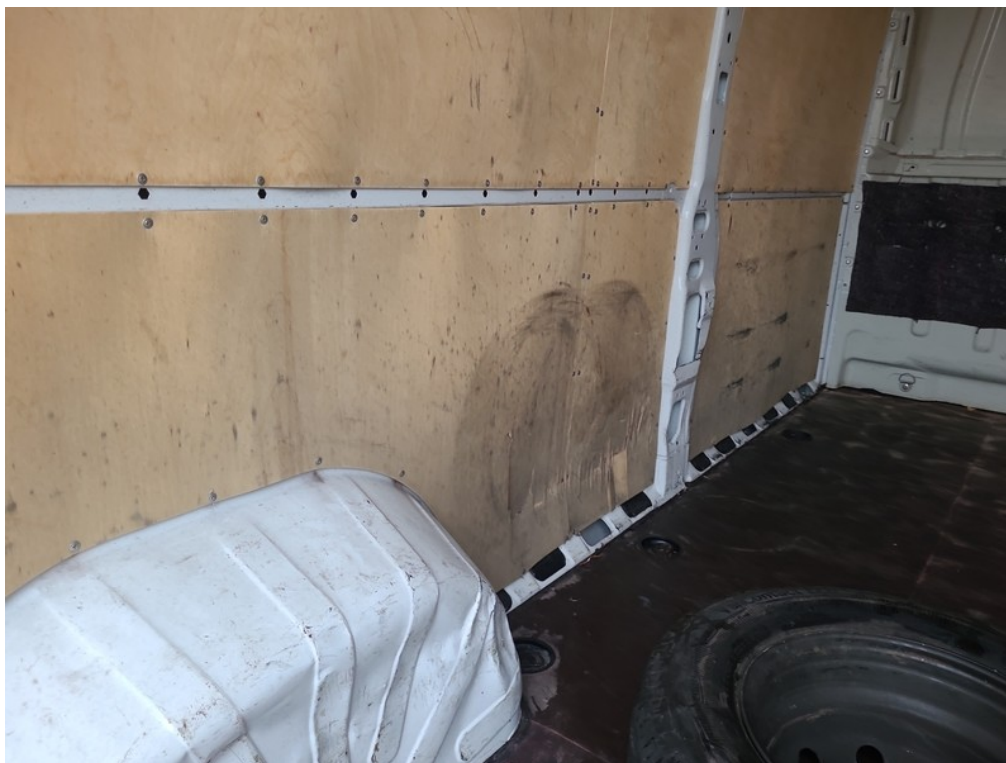
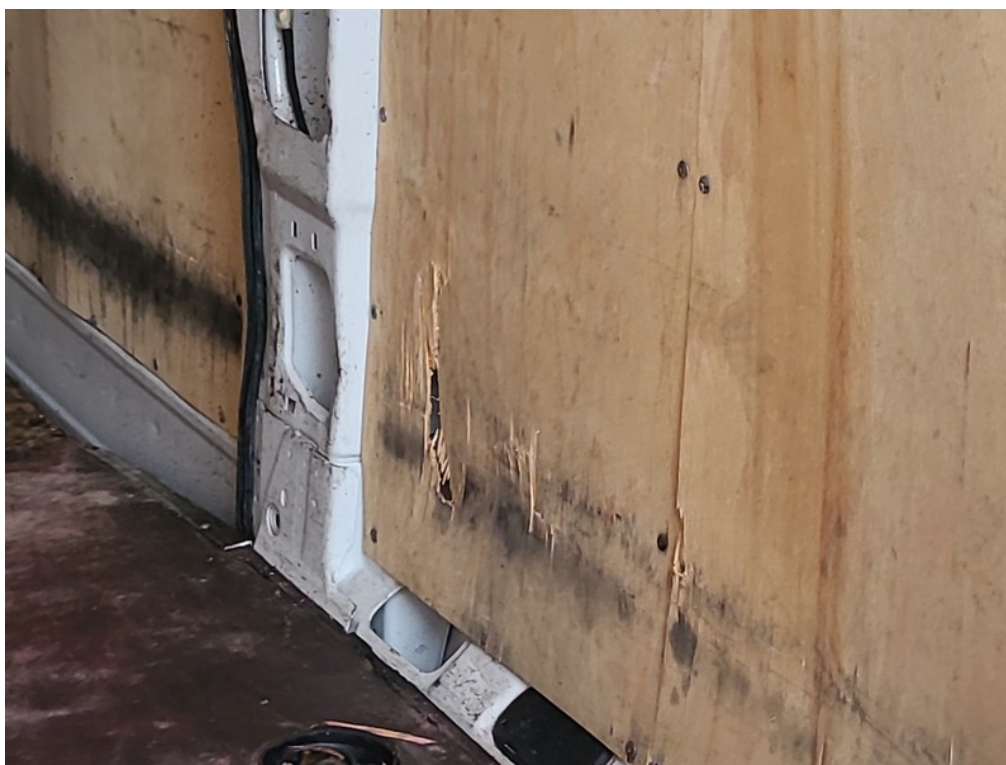
| P.č. | Poškodený diel | Druh poškodenia | Spôsob opravy | Akceptovateľné podľa metodiky odberateľa | Náklady na opravu | Obchodná zľava | Neakceptovateľné po zľave |
|---|---|---|---|---|---|---|---|
| 18 | Výplne nákl. Priestoru | Prasklina (trhlina) | Vymeniť | Nie | 280,65 | 154,36 | 126,29 |

**18 Výplne nákl. Priestoru - Prasklina (trhlina) - Neakceptovateľné**

| Spôsob opravy: | Vymeniť | |

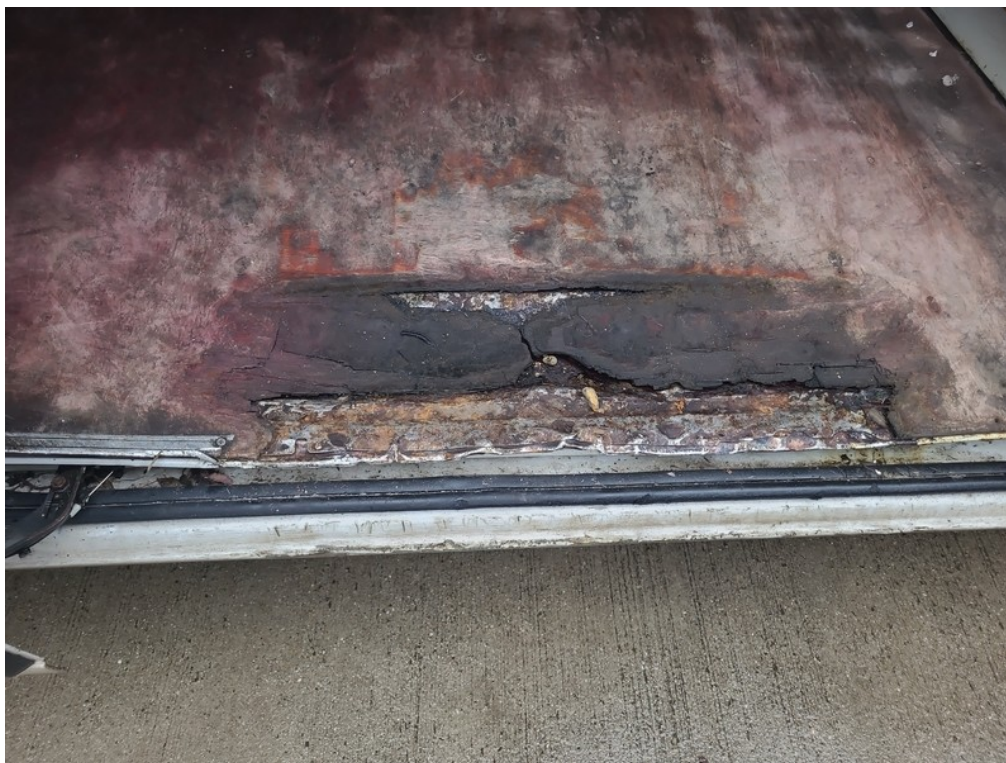
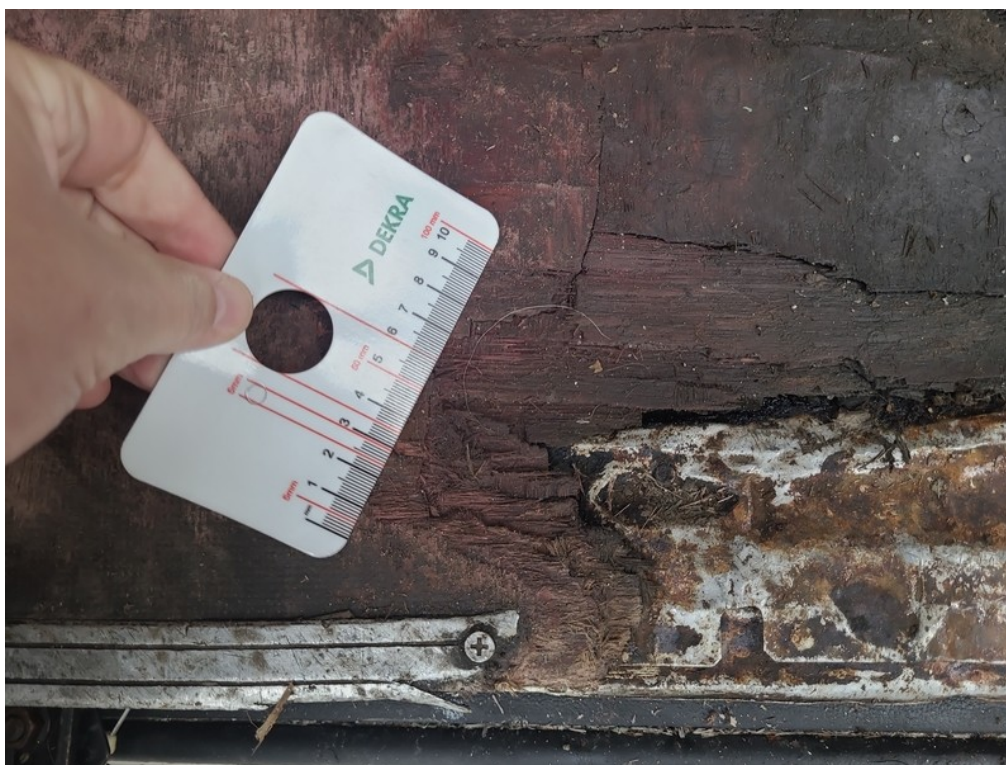
| P.č. | Poškodený diel | Druh poškodenia | Spôsob opravy | Akceptovateľné podľa metodiky odberateľa | Náklady na opravu | Obchodná zľava | Neakceptovateľné po zľave |
|---|---|---|---|---|---|---|---|
| 19 | Podlaha batož. priestoru | strih | Vymeniť | Nie | 795,78 | 437,68 | 358,10 |

- 19 Podlaha batož. priestoru - strih - Neakceptovateľné**
- |                            |                              |

| Spôsob opravy: | Vymeniť |

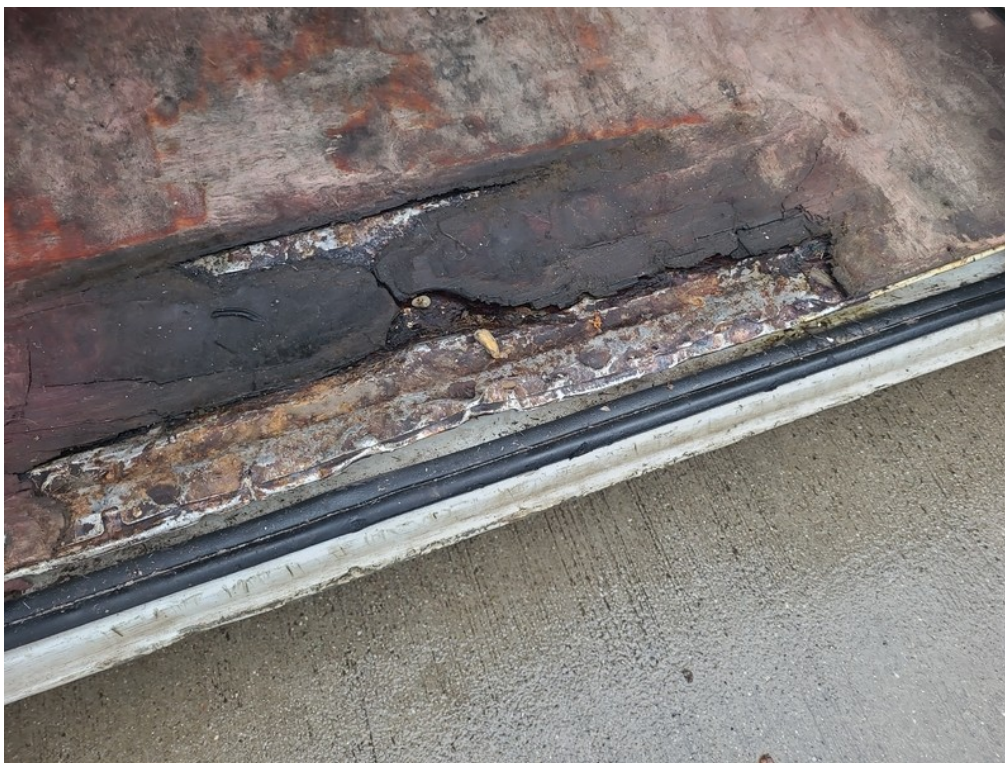
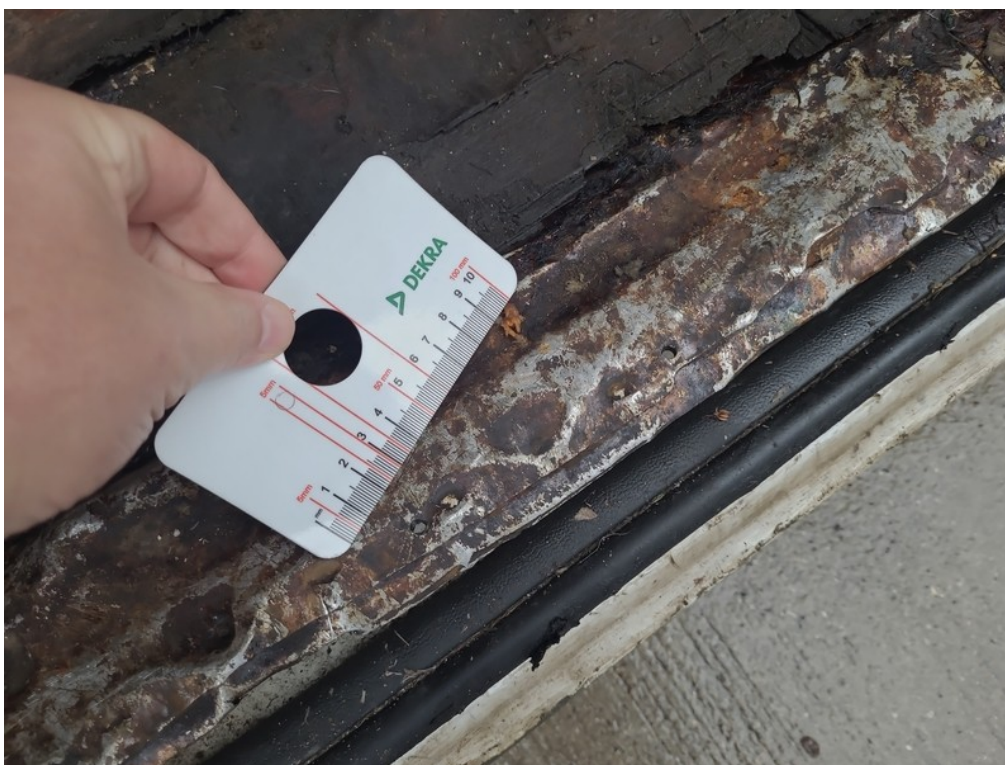
| P.č. | Poškodený diel | Druh poškodenia | Spôsob opravy | Akceptovateľné podľa metodiky odberateľa | Náklady na opravu | Obchodná zľava | Neakceptovateľné po zľave |
|---|---|---|---|---|---|---|---|
| 20 | Podlaha batož. priestoru | Deformácia | Opraviť | Nie | 492,69 | 270,98 | 221,71 |

**20 Podlaha batož. priestoru - Deformácia - Neakceptovateľné**  
 Umiestnenie: Interiér (vnútorný priestor)  
 Spôsob opravy: Opraviť  
 Náklady na opravu: 492,69  
 Neakceptovateľné po zľave: 221,71

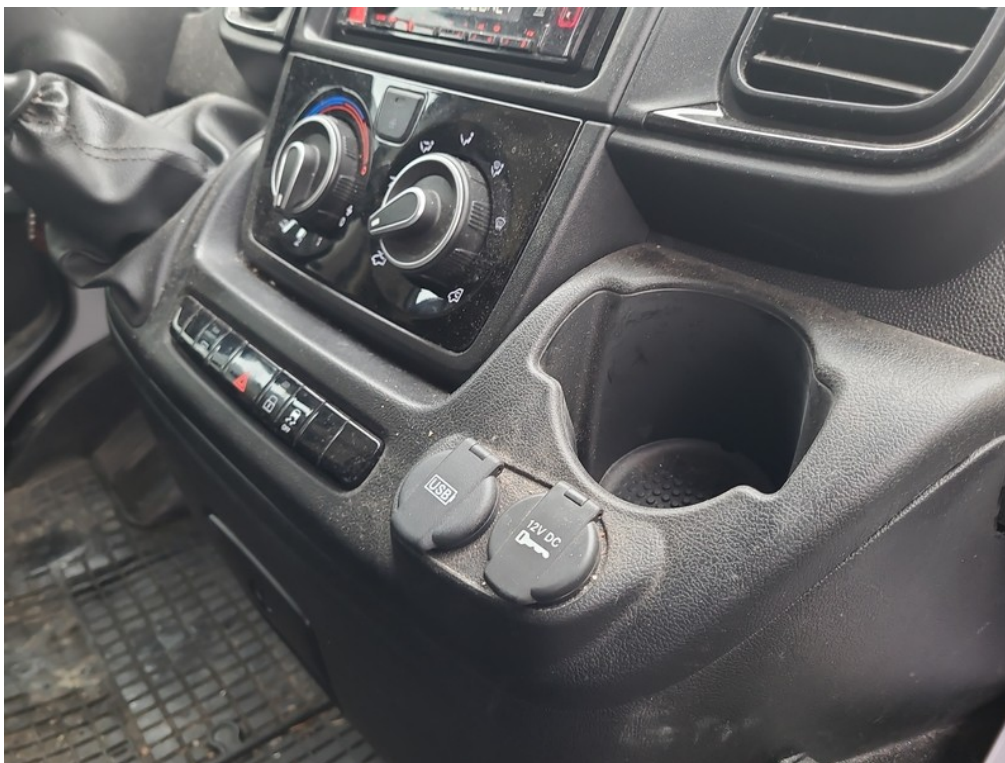
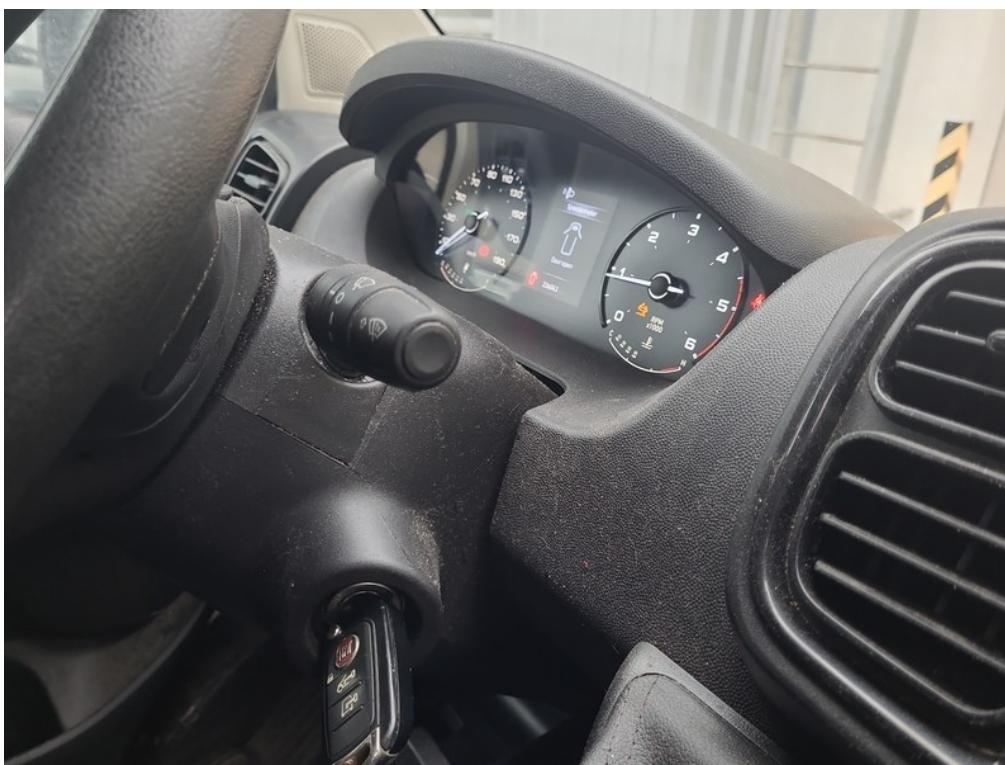
Vozidlo odovzdané na obhliadku bolo znečistené. Z uvedeného dôvodu nemuseli byť počas obhliadky identifikované všetky poškodenia nachádzajúce sa na vozidle.

| P.č. | Poškodený diel | Druh poškodenia | Spôsob opravy | Akceptovateľné podľa metodiky odberateľa | Náklady na opravu | Obchodná zľava | Neakceptovateľné po zľave |
|---|---|---|---|---|---|---|---|
| 21 | Interiér - znečistené | Znečistené | Čistenie | Nie | 80,00 | 0,00 | 80,00 |

**21** **Interiér - znečistené - Znečistené - Neakceptovateľné**  
 Umiestnenie: Ostatné  
 Spôsob opravy: Čistenie  
 Náklady na opravu: 80,00  
 Neakceptovateľné po zľave: 80,00

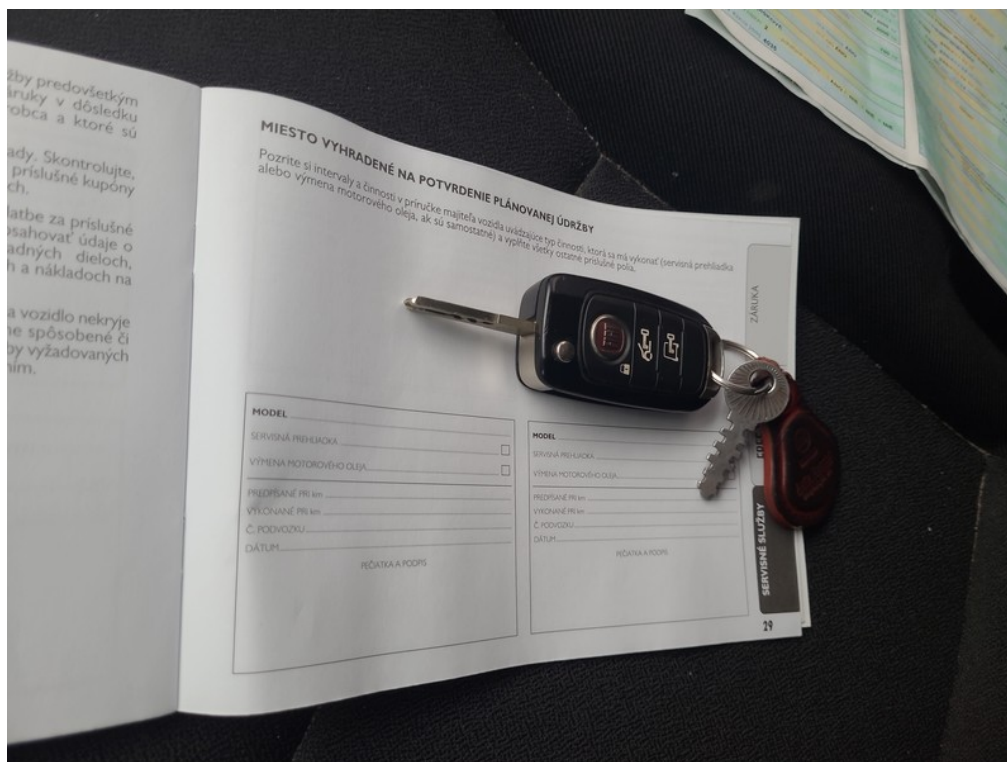
| P.č. | Poškodený diel | Druh poškodenia | Spôsob opravy | Akceptovateľné podľa metodiky odberateľa | Náklady na opravu | Obchodná zľava | Neakceptovateľné po zľave |
|---|---|---|---|---|---|---|---|
| 22 | Kľúč od vozidla | Chýba | Doplniť/dodať | Nie | 300,00 | 0,00 | 300,00 |

- 22 Kľúč od vozidla - Chýba - Neakceptovateľné**
- |                            |               |

| Spôsob opravy: | Doplniť/dodať |

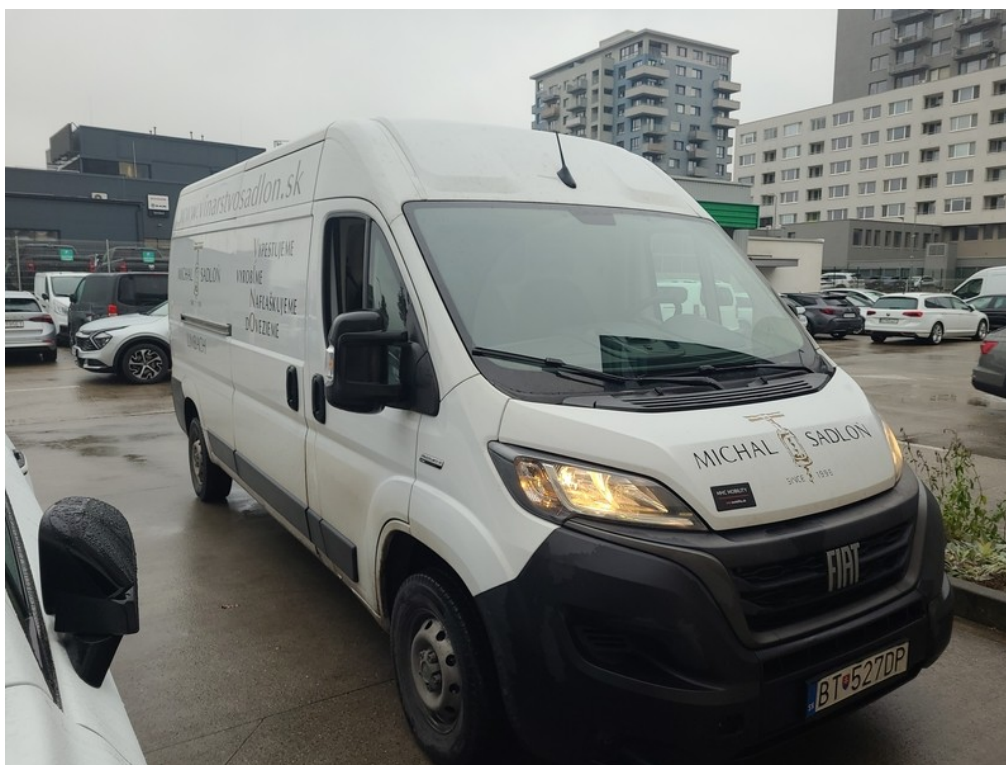
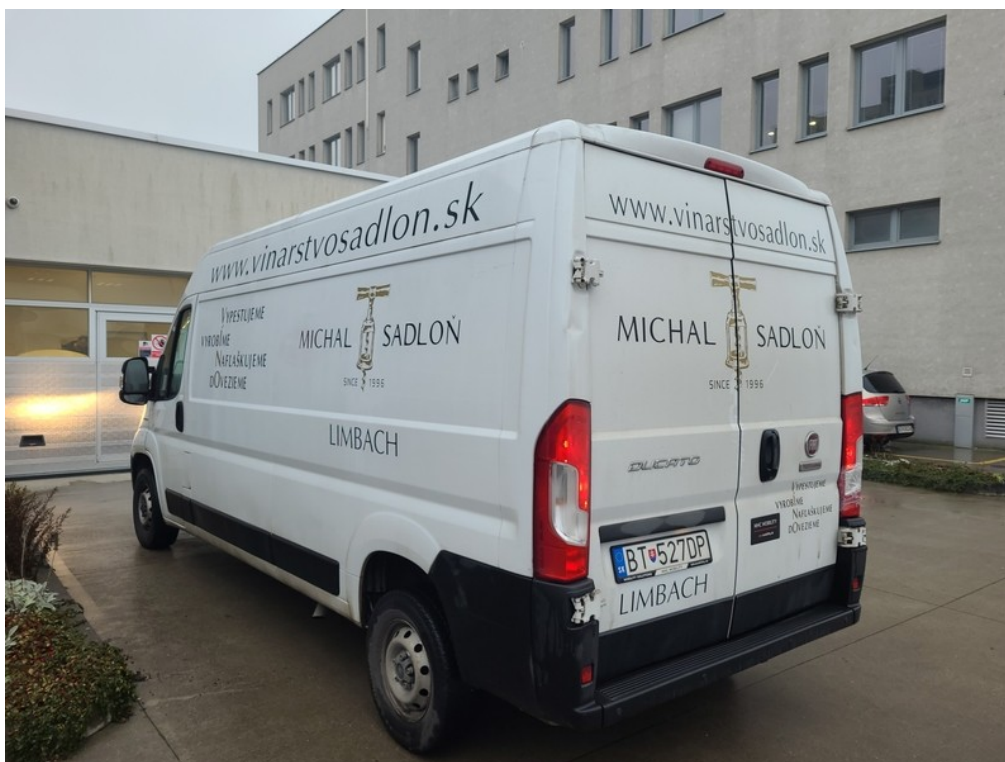
| P.č. | Poškodený diel | Druh poškodenia | Spôsob opravy | Akceptovateľné podľa metodiky odberateľa | Náklady na opravu | Obchodná zľava | Neakceptovateľné po zľave |
|---|---|---|---|---|---|---|---|
| 23 | Celková plocha karosérie | Nálepky | Odstrániť | Nie | 210,00 | 0,00 | 210,00 |

- 23 Celková plocha karosérie - Nálepky - Neakceptovateľné**
- |                            |           |

| Spôsob opravy: | Odstrániť |

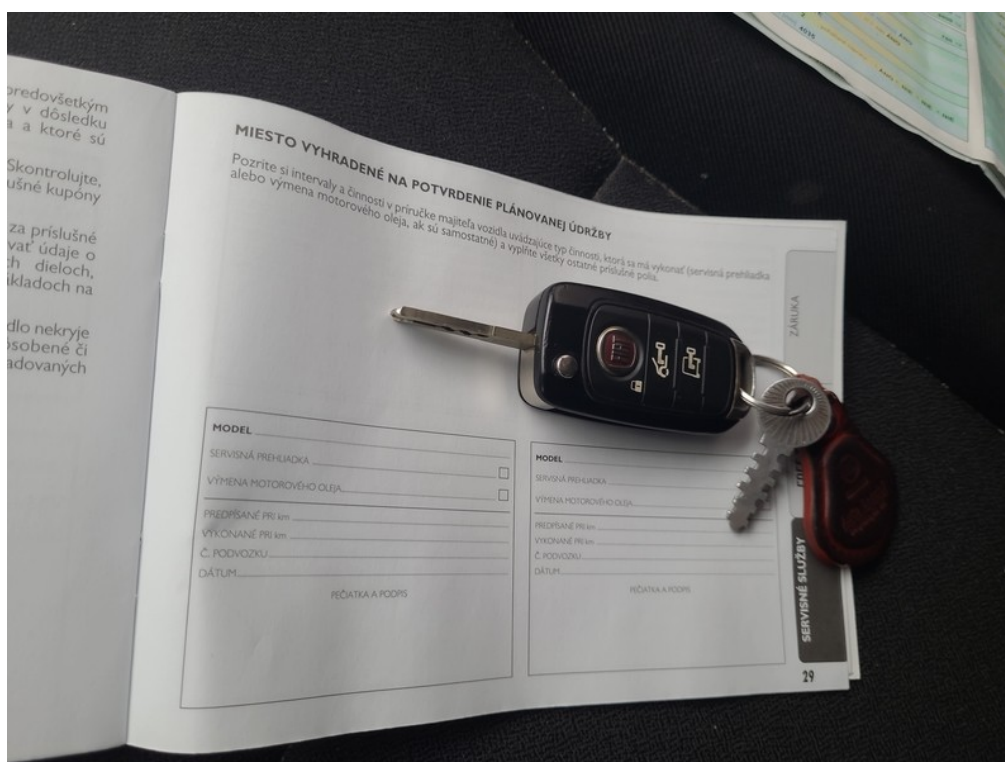
| P.č. | Poškodený diel | Druh poškodenia | Spôsob opravy | Akceptovateľné podľa metodiky odberateľa | Náklady na opravu | Obchodná zľava | Neakceptovateľné po zľave |
|---|---|---|---|---|---|---|---|
| 24 | Servisný záznam | Chýba | Kontrola / ďalšia diagnostika | Nie | 50,00 | 0,00 | 50,00 |

**24 Servisný záznam - Chýba - Neakceptovateľné**  
 Umiestnenie: Ostatné  
 Spôsob opravy: Kontrola / ďalšia diagnostika  
 Náklady na opravu: 50,00  
 Neakceptovateľné po zľave: 50,00
