## ZÁKLADNÉ ÚDAJE O OBHLIADKE

| Typ procesu: | Vrátenie vozidla | Leasingová zmluva: | 00 |

| Evidenčné číslo: | BT744HE | VIN: | TMBAJ8NX3PY036508 |
| Model vozidla: | Skoda Octavia | Vyhotovenie: | 2.0 |

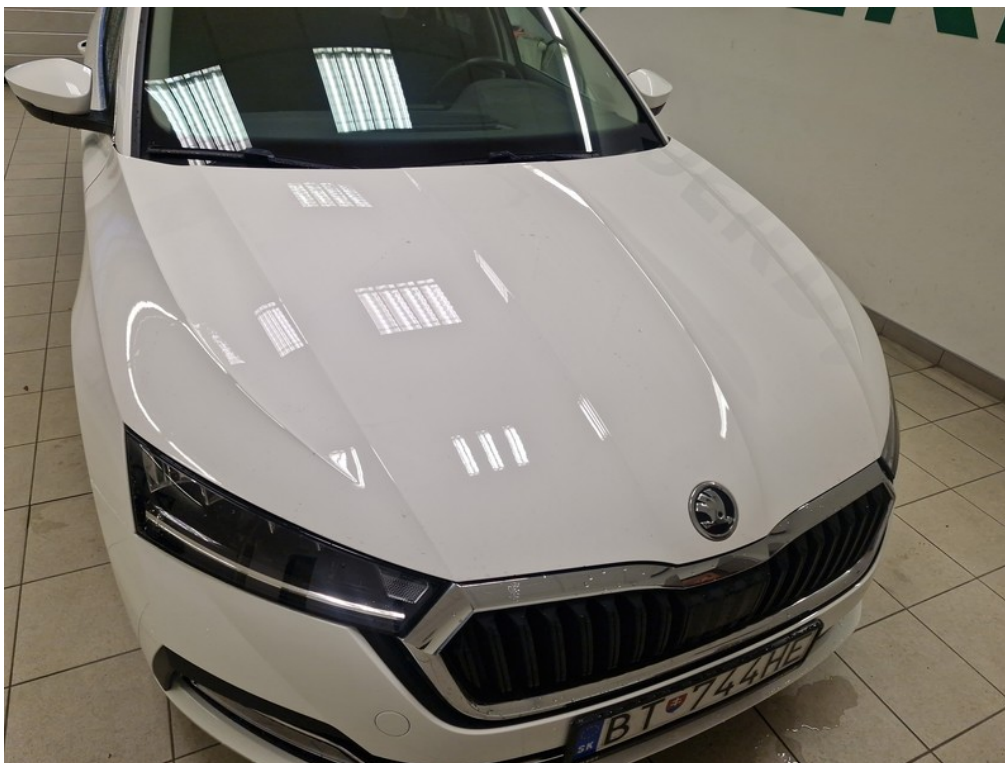
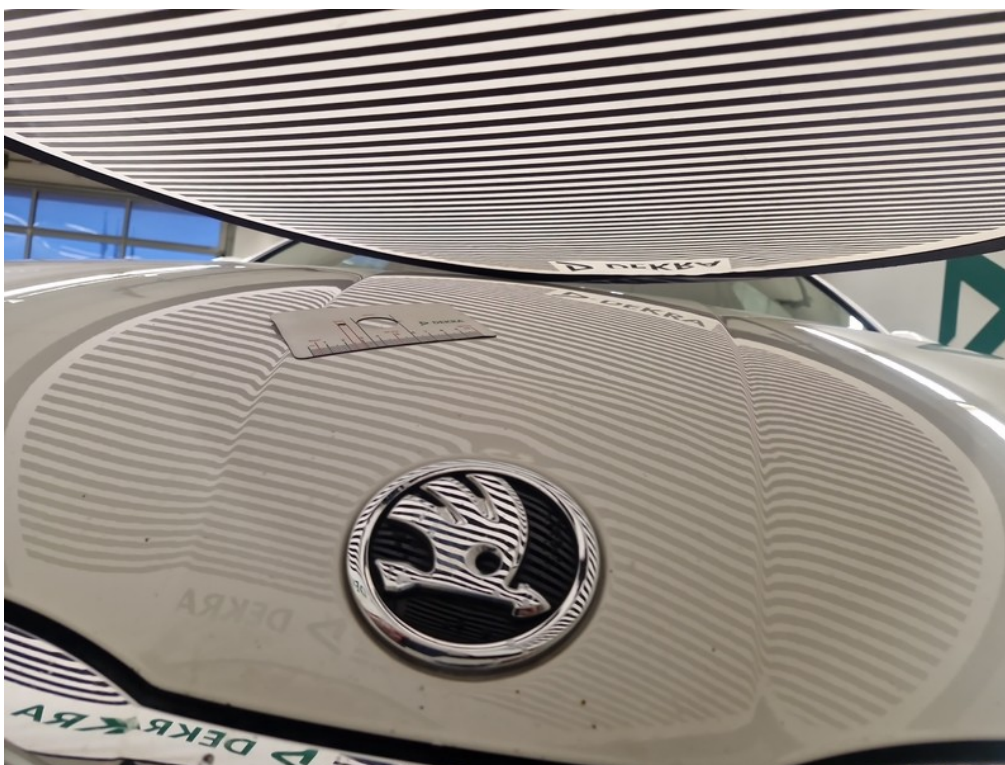
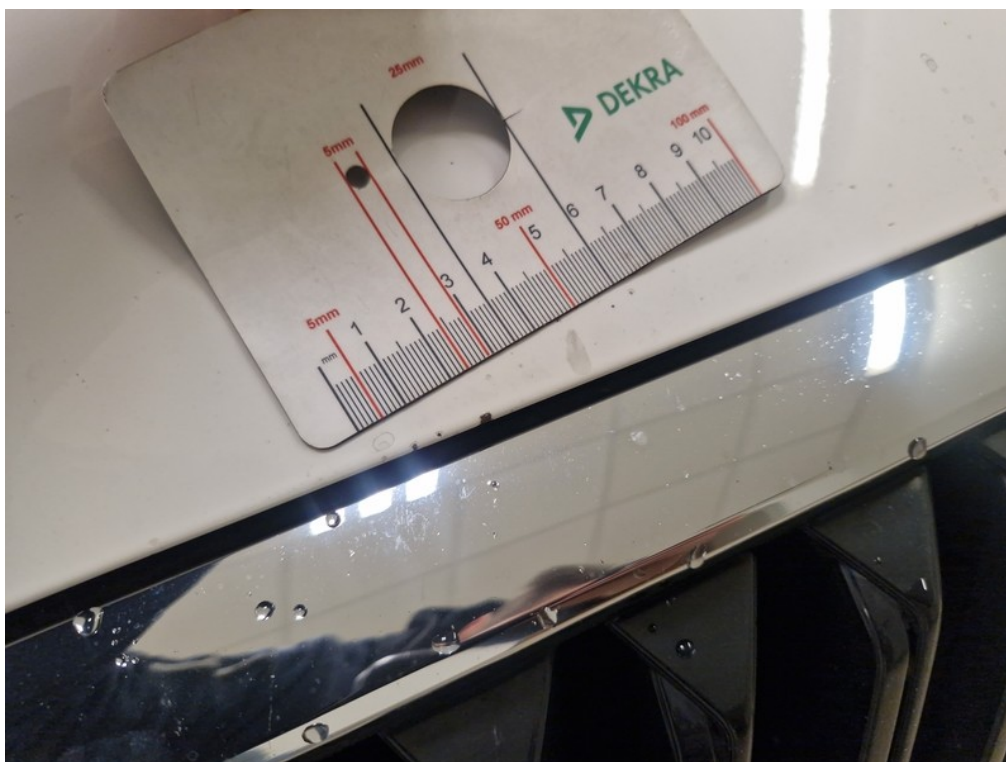
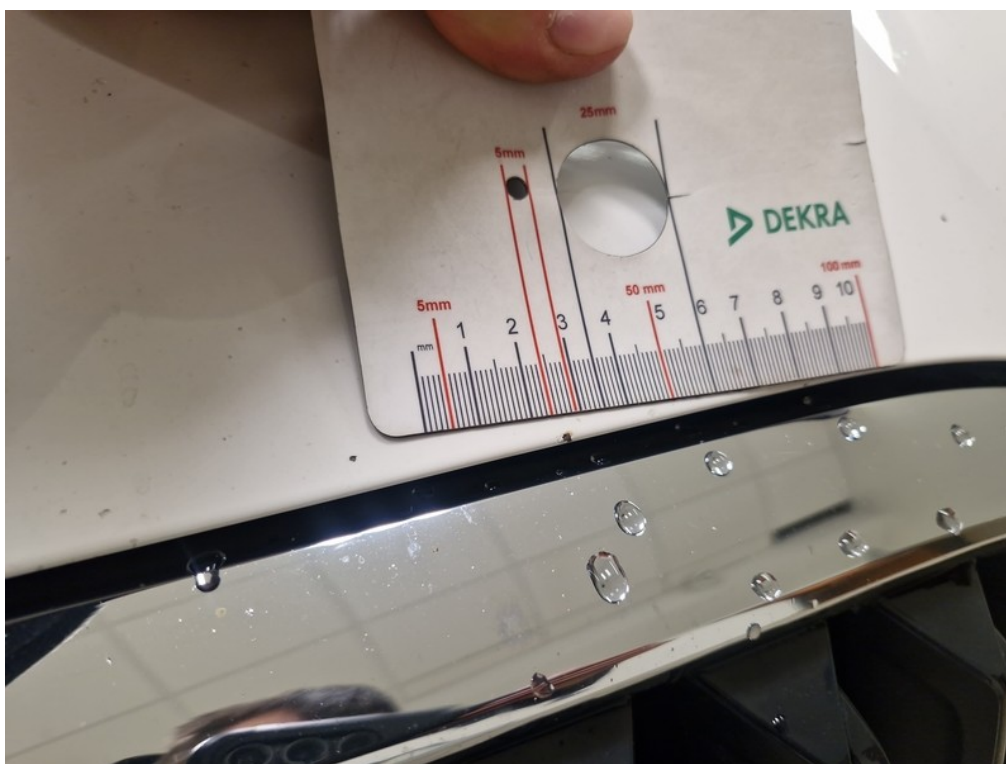
| P.č. | Poškodený diel | Druh poškodenia | Spôsob opravy | Akceptovateľné podľa metodiky odberateľa | Náklady na opravu | Obchodná zľava | Neakceptovateľné po zľave |
|---|---|---|---|---|---|---|---|
| 1 | Predná kapota | Deformácia | Opraviť | Nie | 612,79 | 183,84 | 428,95 |

| <b>1</b> | <b>Predná kapota - Deformácia - Neakceptovateľné</b> | |

Vid' popis k poškodeniu č. **1**

| Spôsob opravy: | Opraviť | |

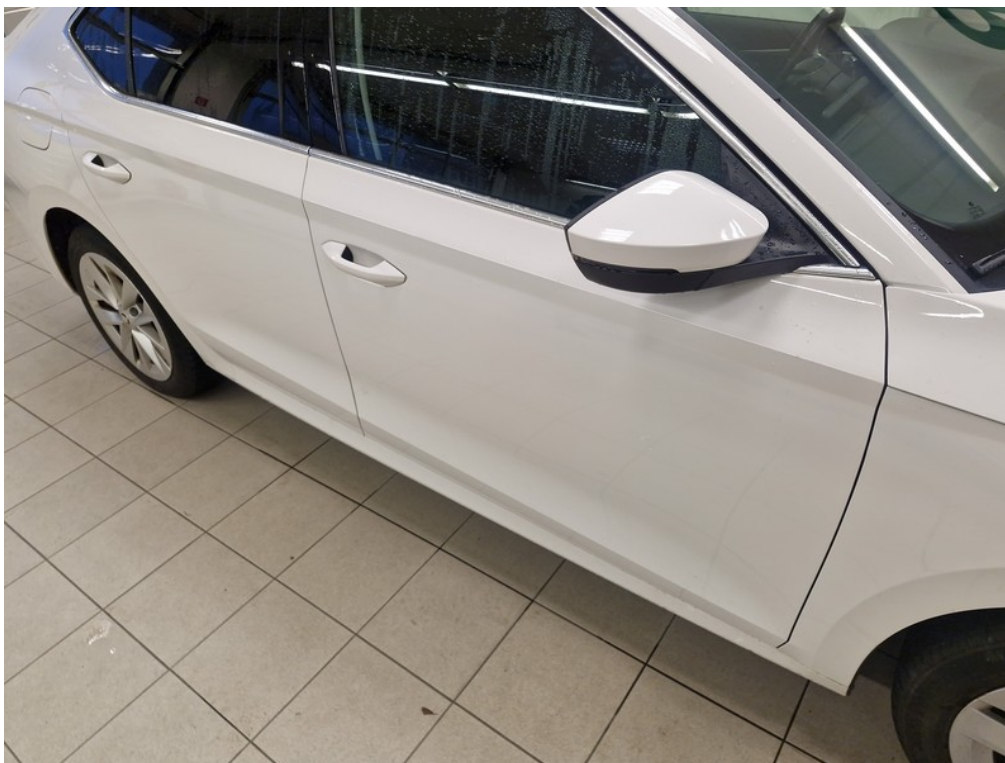
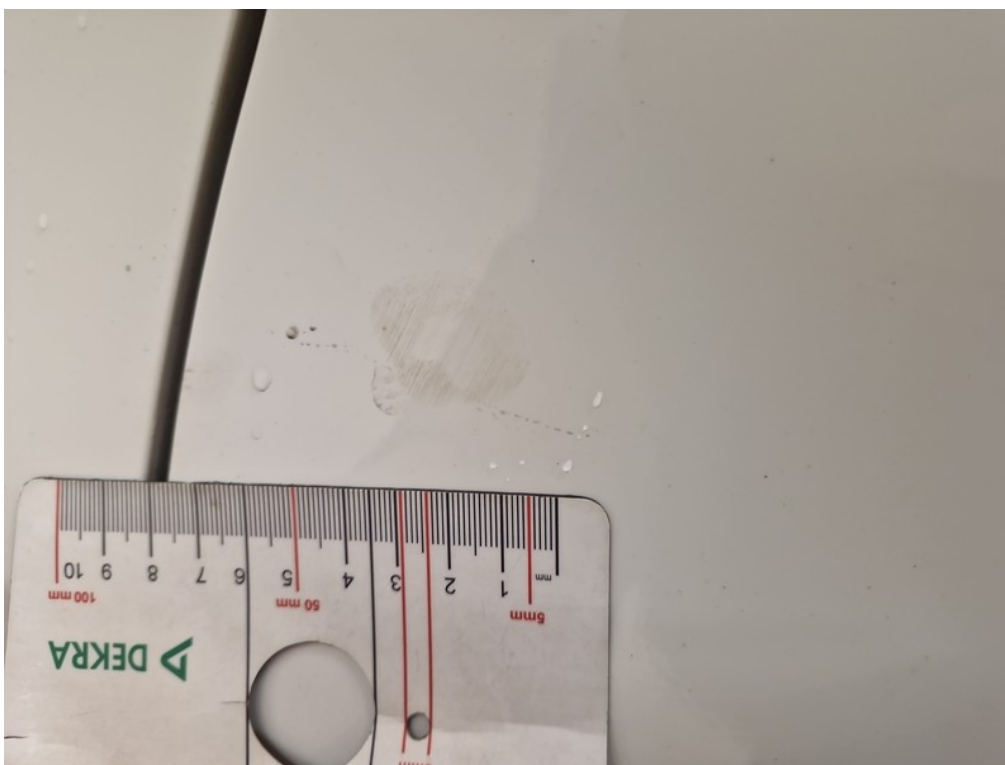
| P.č. | Poškodený diel | Druh poškodenia | Spôsob opravy | Akceptovateľné podľa metodiky odberateľa | Náklady na opravu | Obchodná zľava | Neakceptovateľné po zľave |
|---|---|---|---|---|---|---|---|
| 2 | Dvere predné pravé | Škrabance | Vyleštiť | Áno | 0,00 | 0,00 | 0,00 |

- 2 Dvere predné pravé - Škrabance - Akceptovateľné**
- |                            |                              |

Vid' popis k poškodeniu č. 2

| Spôsob opravy: | Vyleštiť |

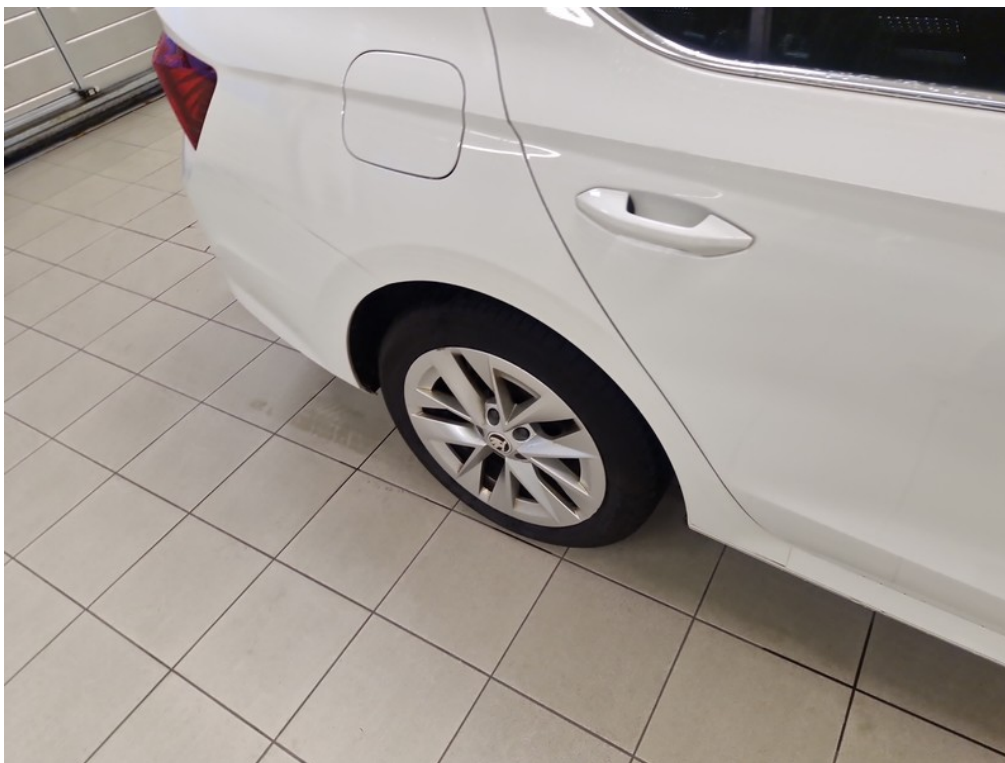
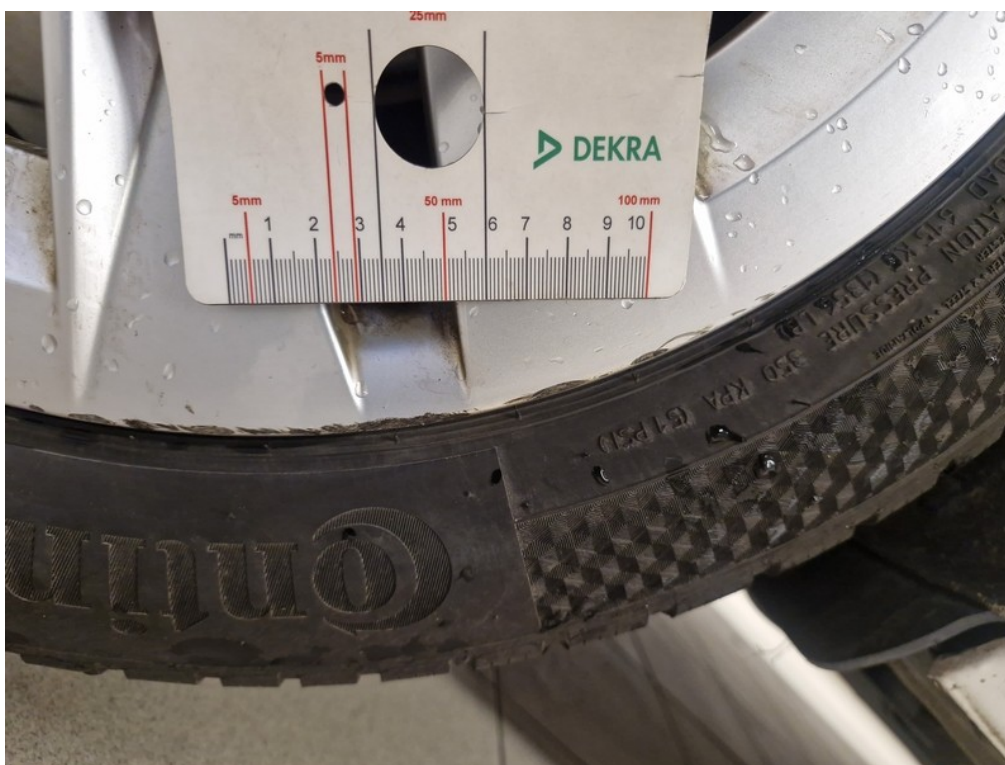
| P.č. | Poškodený diel | Druh poškodenia | Spôsob opravy | Akceptovateľné podľa metodiky odberateľa | Náklady na opravu | Obchodná zľava | Neakceptovateľné po zľave |
|---|---|---|---|---|---|---|---|
| 3 | Disk PZ kolesa | Škrabance | Vymeniť | Áno | 0,00 | 0,00 | 0,00 |

- 3 Disk PZ kola - Škrabance - Akceptovateľné**
- |                            |                              |           |

Vid' popis k poškodeniu č. 3

| Spôsob opravy: | Vymeniť | |

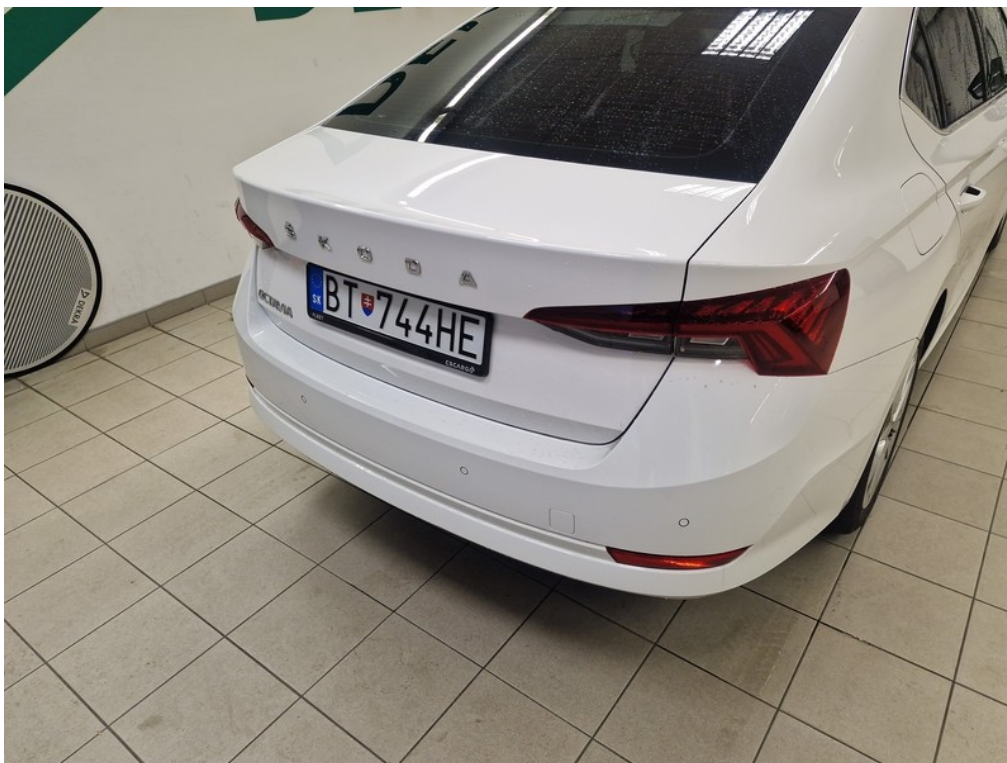
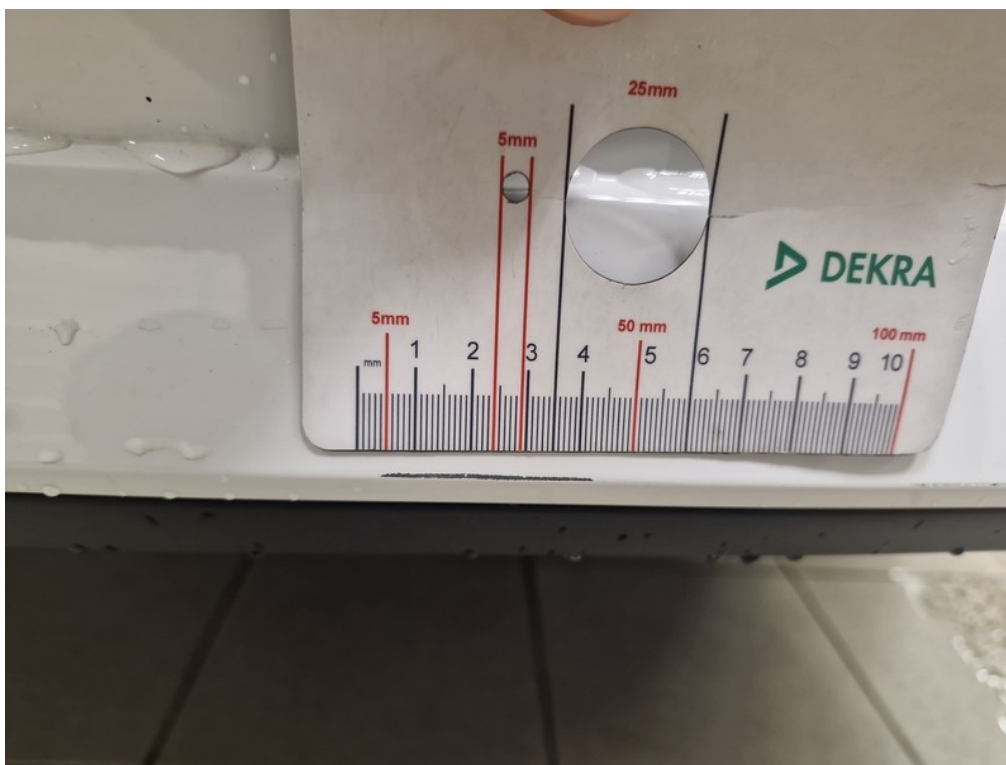
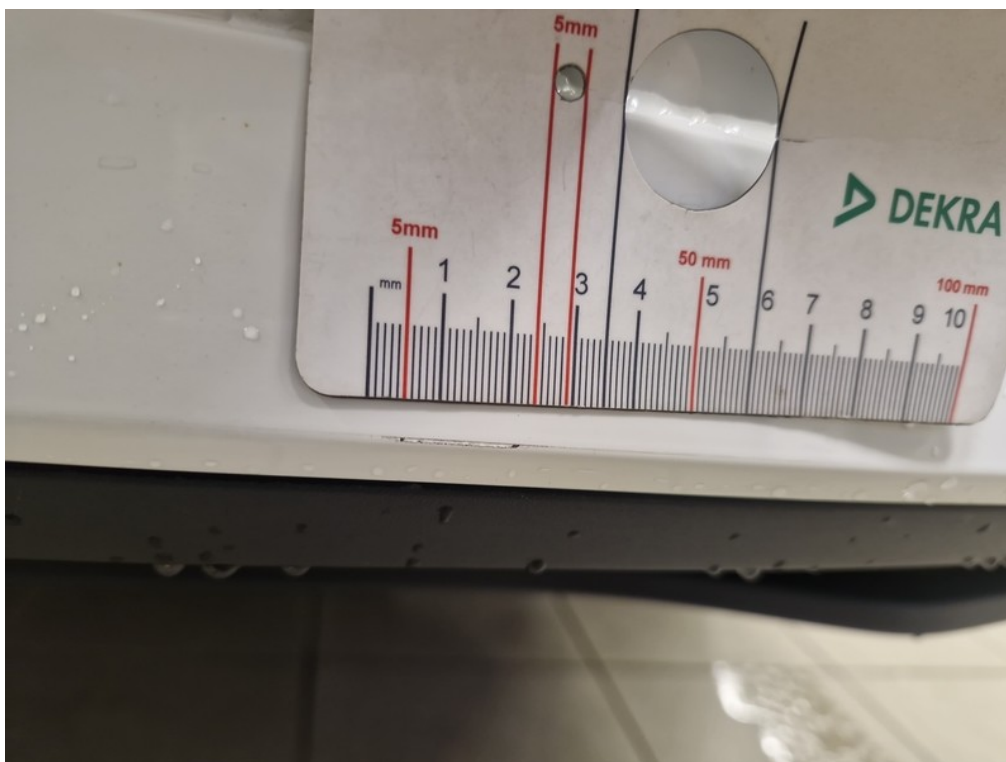
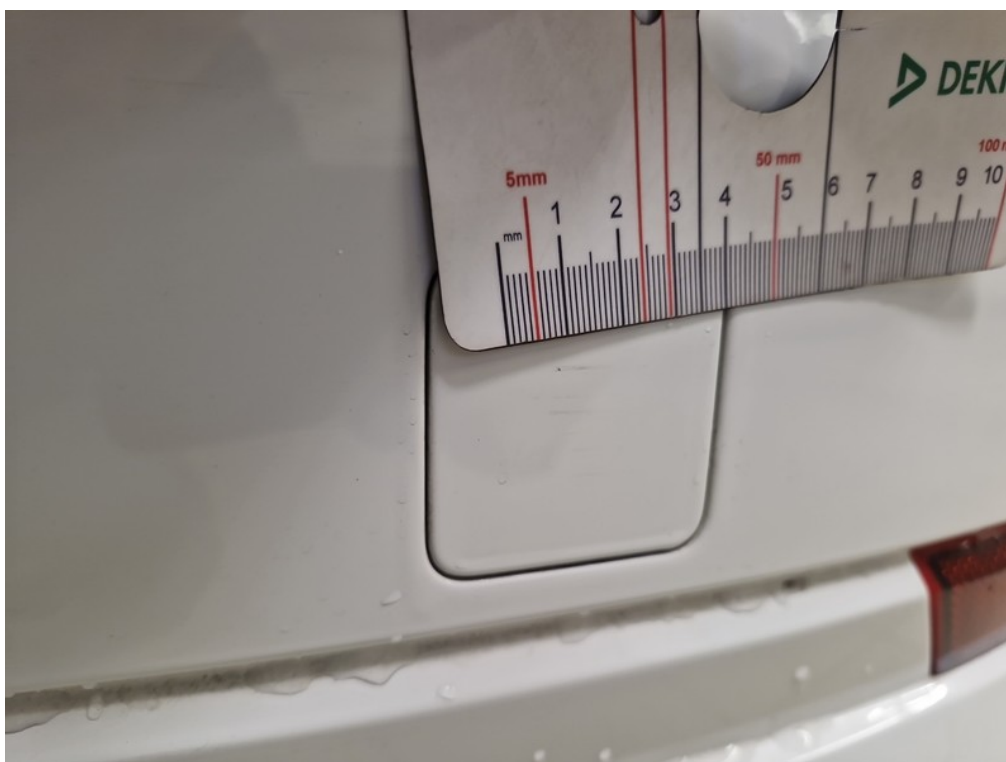
| P.č. | Poškodený diel | Druh poškodenia | Spôsob opravy | Akceptovateľné podľa metodiky odberateľa | Náklady na opravu | Obchodná zľava | Neakceptovateľné po zľave |
|---|---|---|---|---|---|---|---|
| 4 | Zadný nárazník | Škrabance | Lakovať | Nie | 485,01 | 145,50 | 339,51 |

- 4 Zadný nárazník - Škrabance - Neakceptovateľné**  
 Umiestnenie: Exteriér (vonkajší priestor)  
 Spôsob opravy: Lakovať  
 Náklady na opravu: 485,01  
 Neakceptovateľné po zľave: 339,51

Vid' popis k poškodeniu č. 4

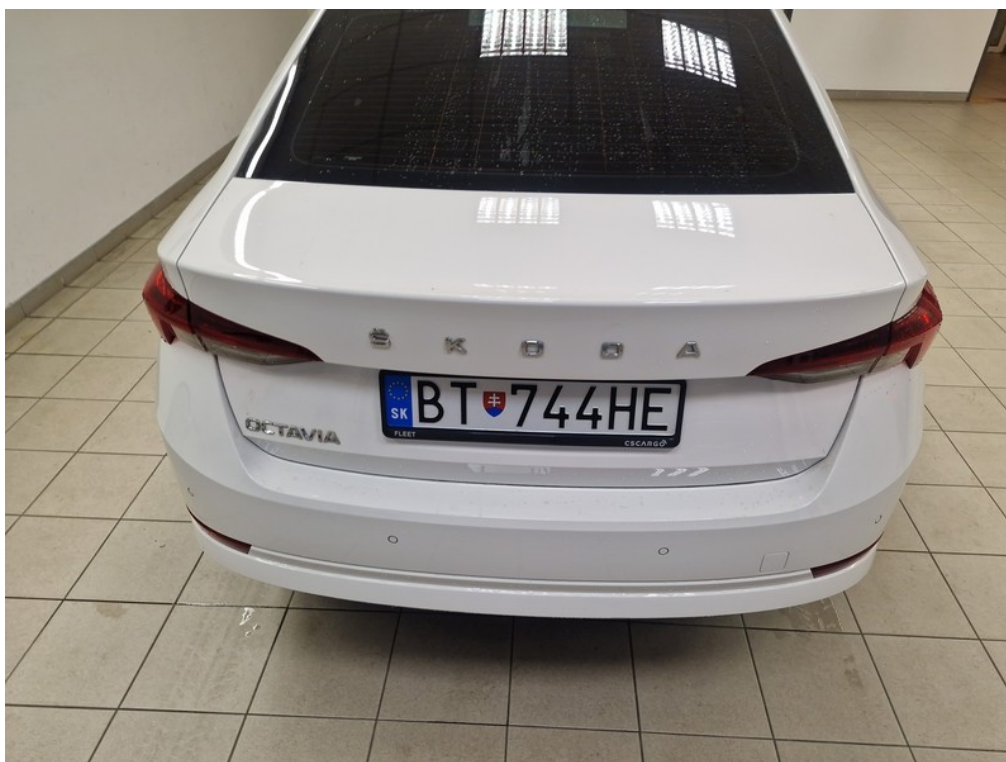
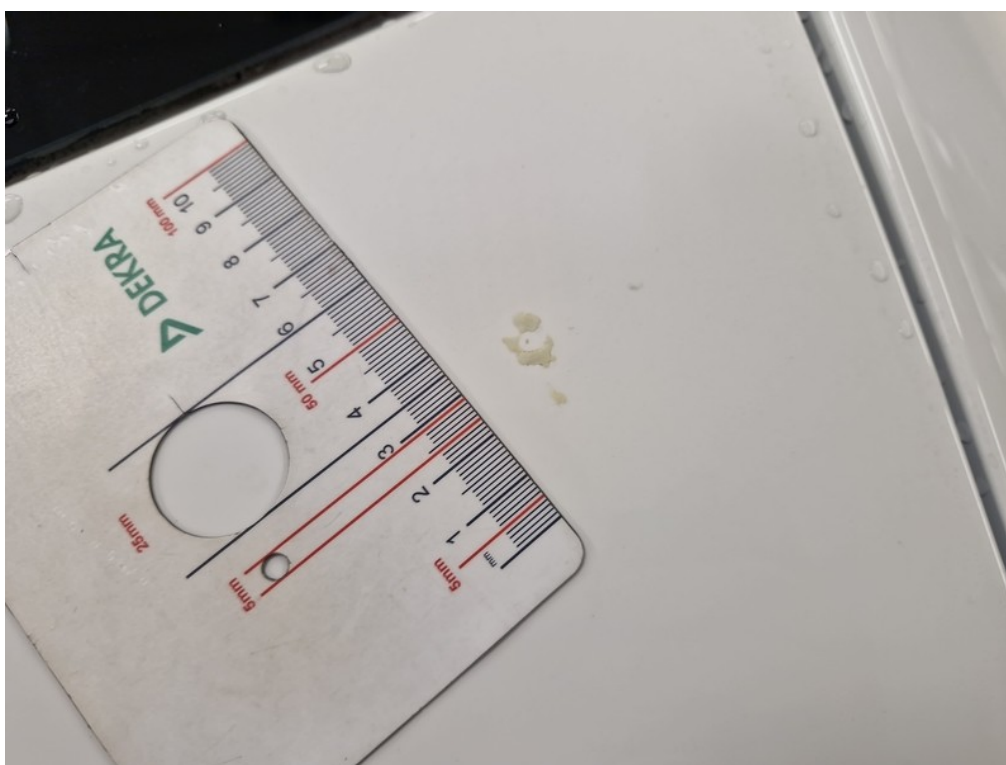
| P.č. | Poškodený diel | Druh poškodenia | Spôsob opravy | Akceptovateľné podľa metodiky odberateľa | Náklady na opravu | Obchodná zľava | Neakceptovateľné po zľave |
|---|---|---|---|---|---|---|---|
| 5 | Veko batož.priestoru | Znečistené | Čistenie | Nie | 30,00 | 0,00 | 30,00 |

- 5 Veko batož.priestoru - Znečistené - Neakceptovateľné**
- |                            |                              |

Vid' popis k poškodeniu č. 5

| Spôsob opravy: | Čistenie |

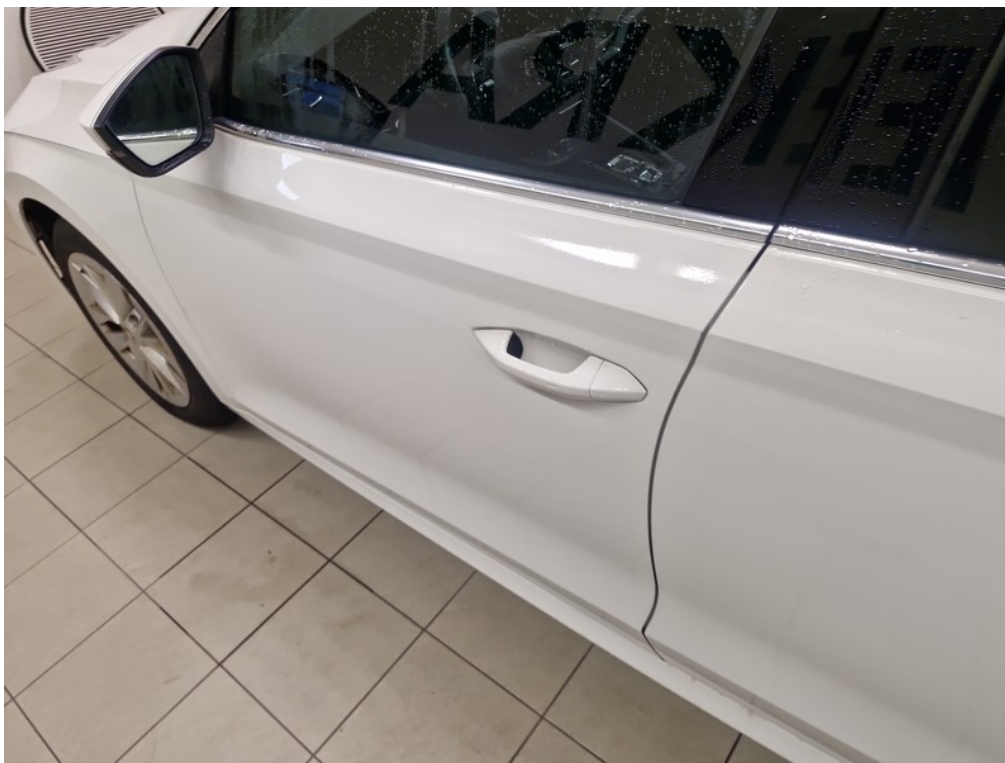
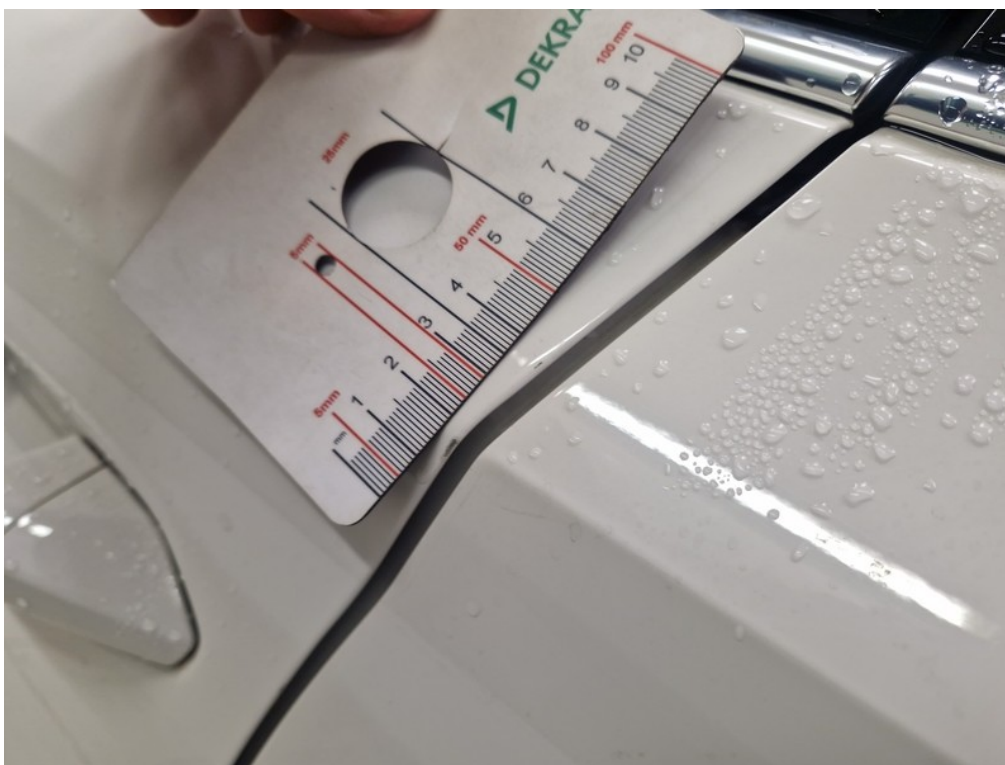
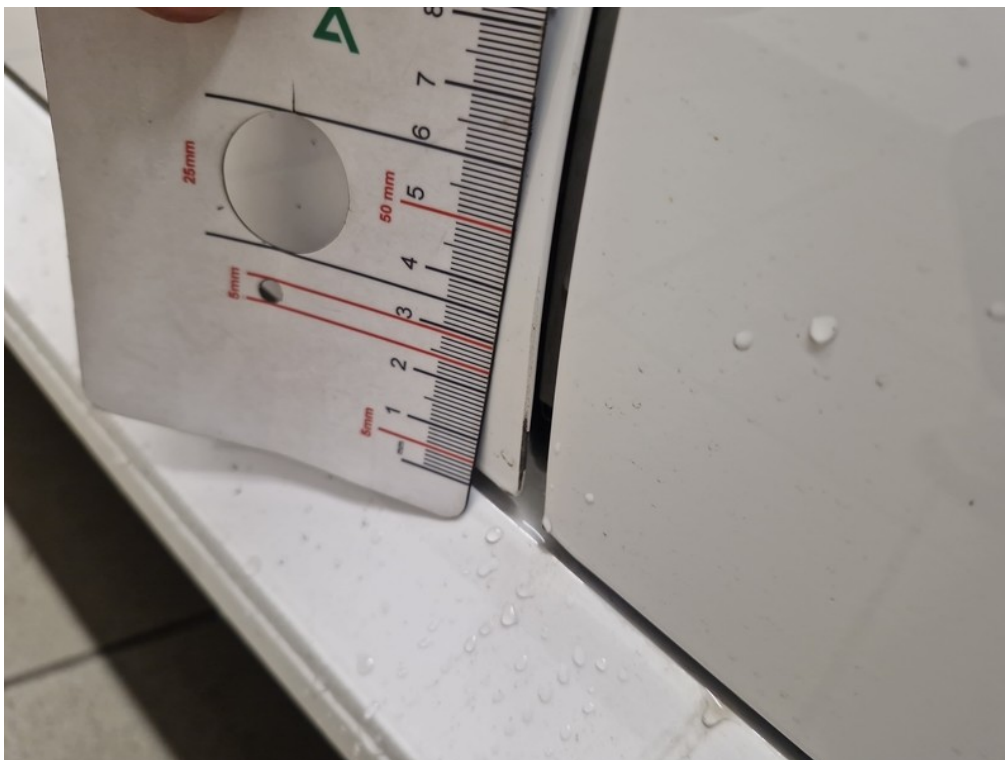
| P.č. | Poškodený diel | Druh poškodenia | Spôsob opravy | Akceptovateľné podľa metodiky odberateľa | Náklady na opravu | Obchodná zľava | Neakceptovateľné po zľave |
|---|---|---|---|---|---|---|---|
| 6 | Hrana ľavých predných dverí | Škrabance | Lakovať | Áno | 0,00 | 0,00 | 0,00 |

- 6 Hrana ľavých predných dverí - Škrabance - Akceptovateľné**
- |                            |                              |           |

Vid' popis k poškodeniu č. 6

| Spôsob opravy: | Lakovať | |

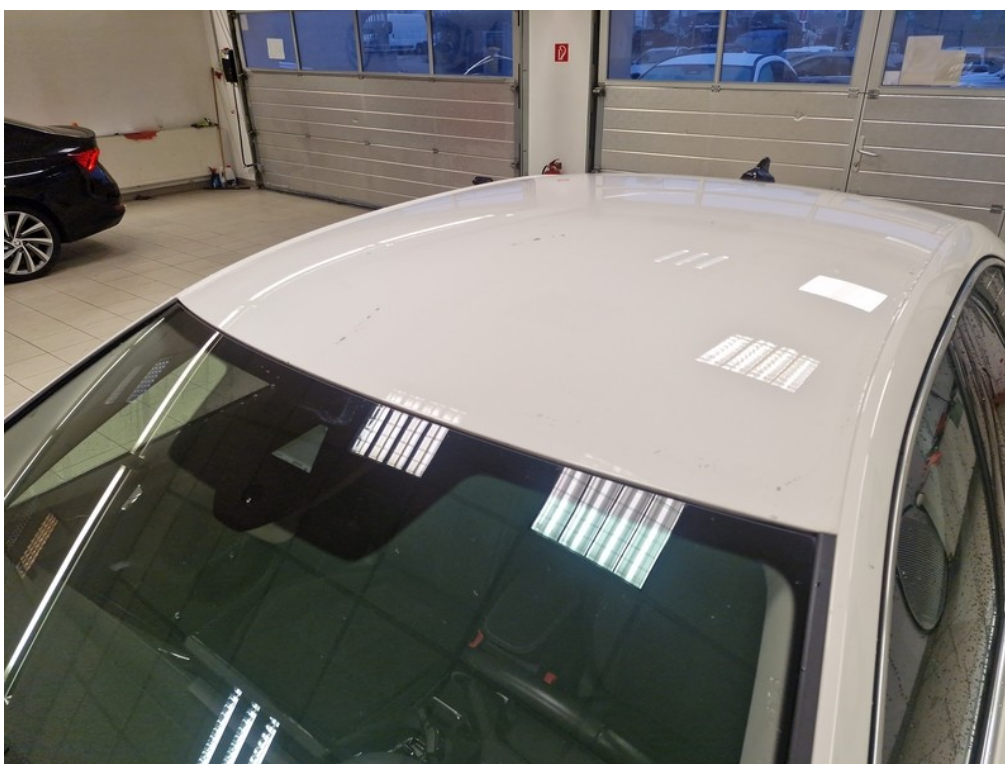
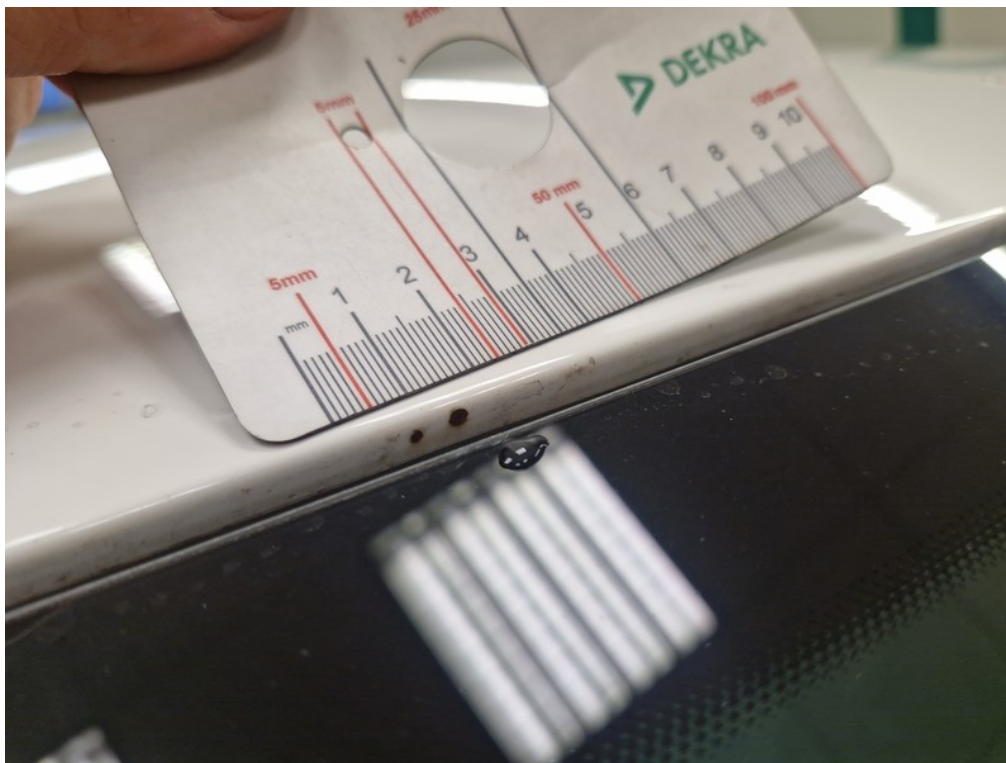
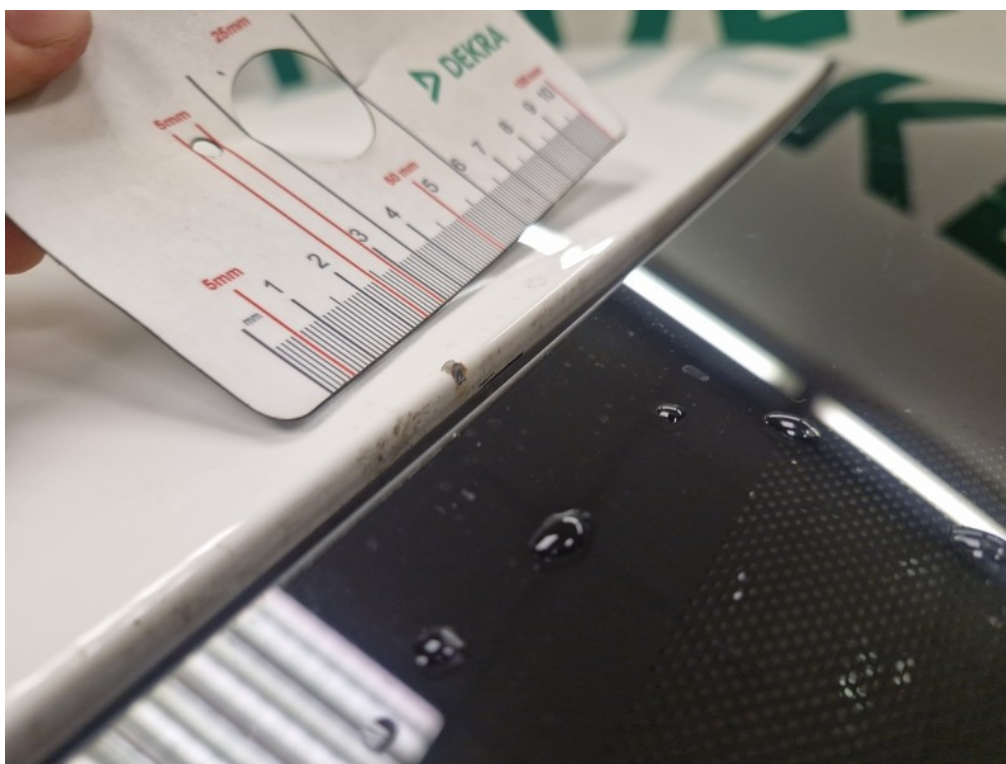
| P.č. | Poškodený diel | Druh poškodenia | Spôsob opravy | Akceptovateľné podľa metodiky odberateľa | Náklady na opravu | Obchodná zľava | Neakceptovateľné po zľave |
|---|---|---|---|---|---|---|---|
| 7 | Strecha | Korózia | Lakovať | Nie | 511,97 | 153,59 | 358,38 |

| 7 | <b>Strecha - Korózia - Neakceptovateľné</b> | | Poznámka: |

Vid' popis k poškodeniu č. 7

| | Spôsob opravy: | Lakovať | |
