## ZÁKLADNÉ ÚDAJE O OBHLIADKE

| Typ procesu: | Vrátenie vozidla | Leasingová zmluva: | 111111 |

| Evidenčné číslo: | BT753HE | VIN: | TMBJR7NP9P7016840 |
| Model vozidla: | Skoda Superb Combi | Vyhotovenie: | 2.0 |

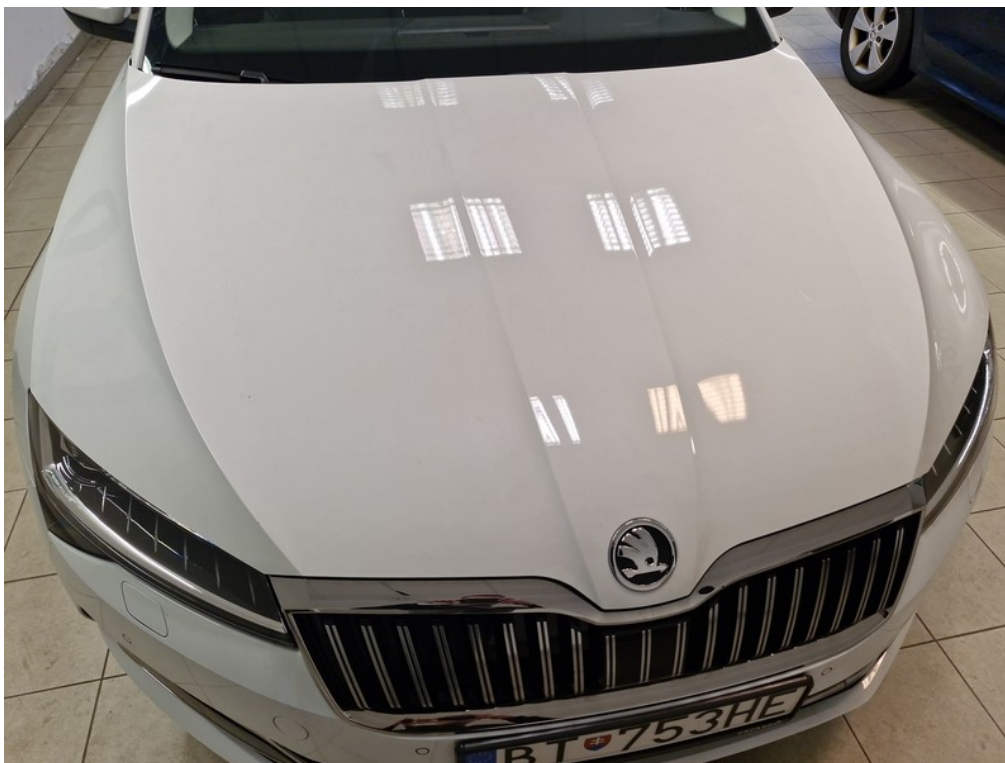
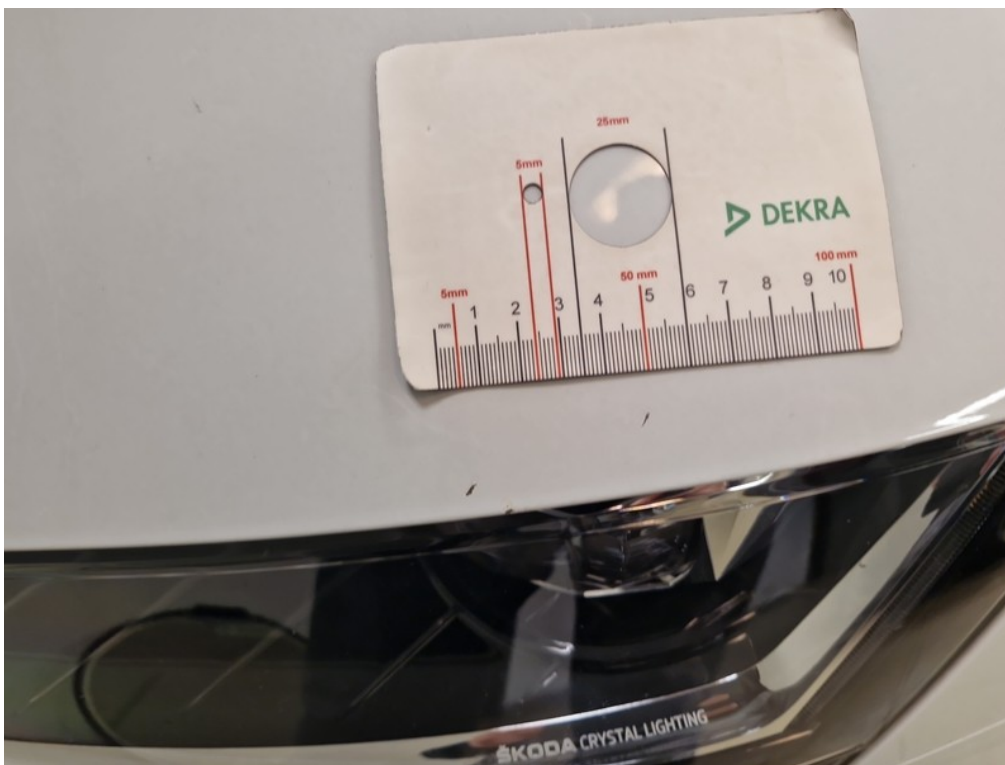
| P.č. | Poškodený diel | Druh poškodenia | Spôsob opravy | Akceptovateľné podľa metodiky odberateľa | Náklady na opravu | Obchodná zľava | Neakceptovateľné po zľave |
|---|---|---|---|---|---|---|---|
| 1 | Predná kapota | Poškodenie od odletujúcich kameňov | Lakovať | Áno | 0,00 | 0,00 | 0,00 |

### 1 Predná kapota - Poškodenie od odletujúcich kameňov - Akceptovateľné

| Spôsob opravy: | Lakovať |

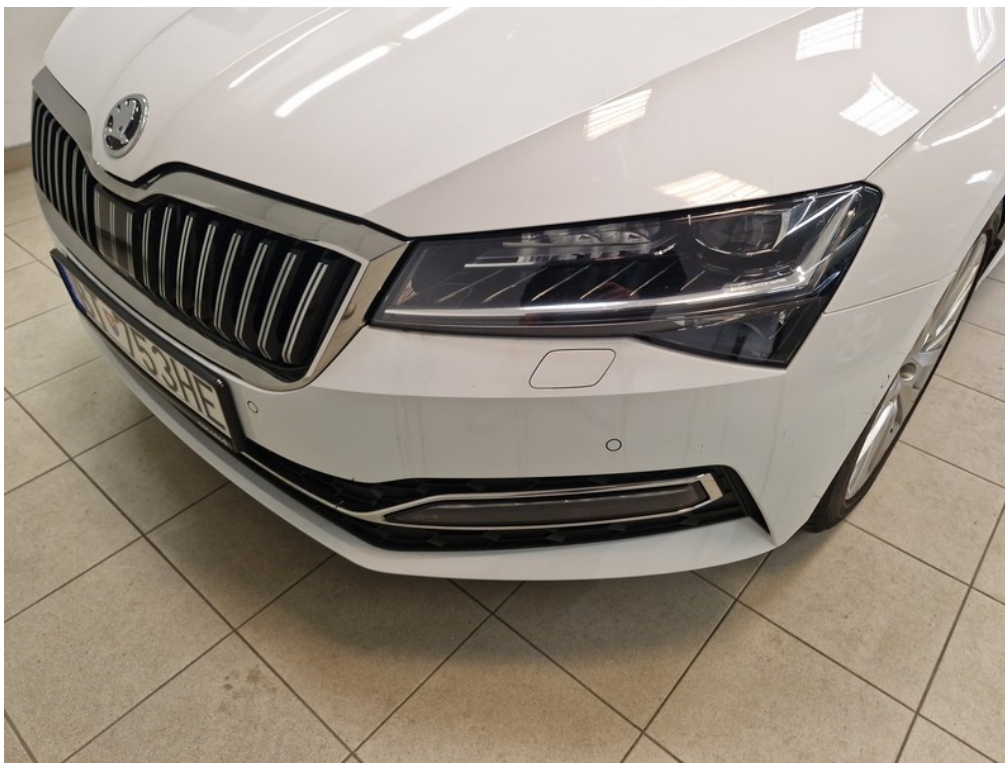
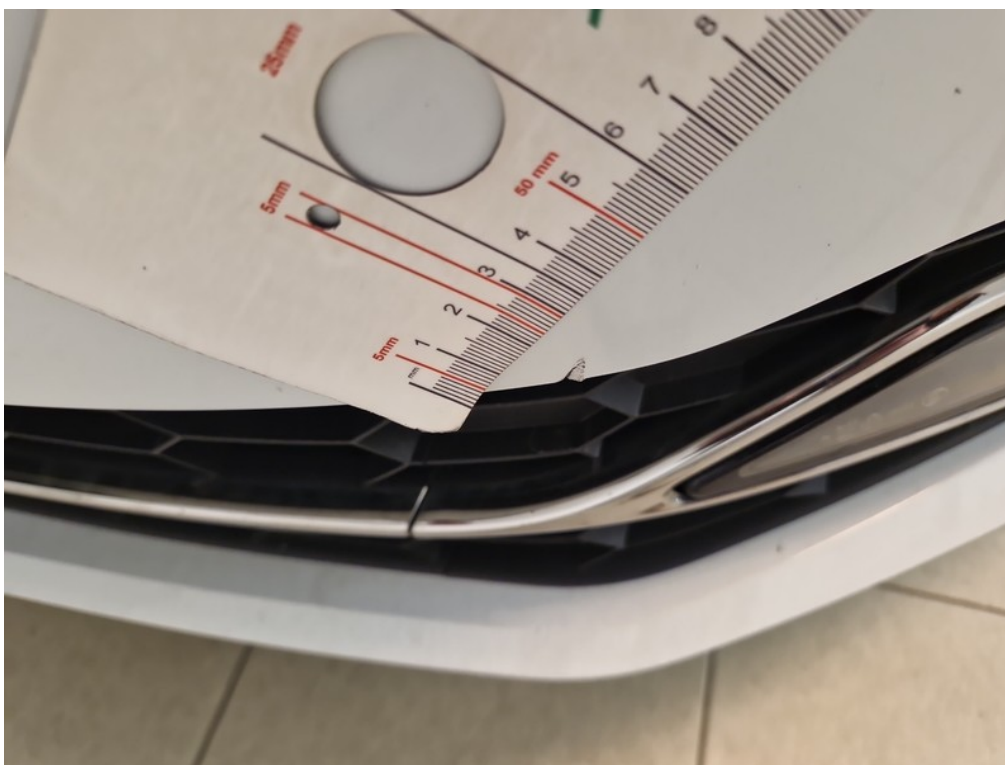
| P.č. | Poškodený diel | Druh poškodenia | Spôsob opravy | Akceptovateľné podľa metodiky odberateľa | Náklady na opravu | Obchodná zľava | Neakceptovateľné po zľave |
|---|---|---|---|---|---|---|---|
| 2 | Predný nárazník | Škrabance | Lakovať | Áno | 0,00 | 0,00 | 0,00 |

- 2 Predný nárazník - Škrabance - Akceptovateľné**
- |                            |                              |

| Spôsob opravy: | Lakovať |

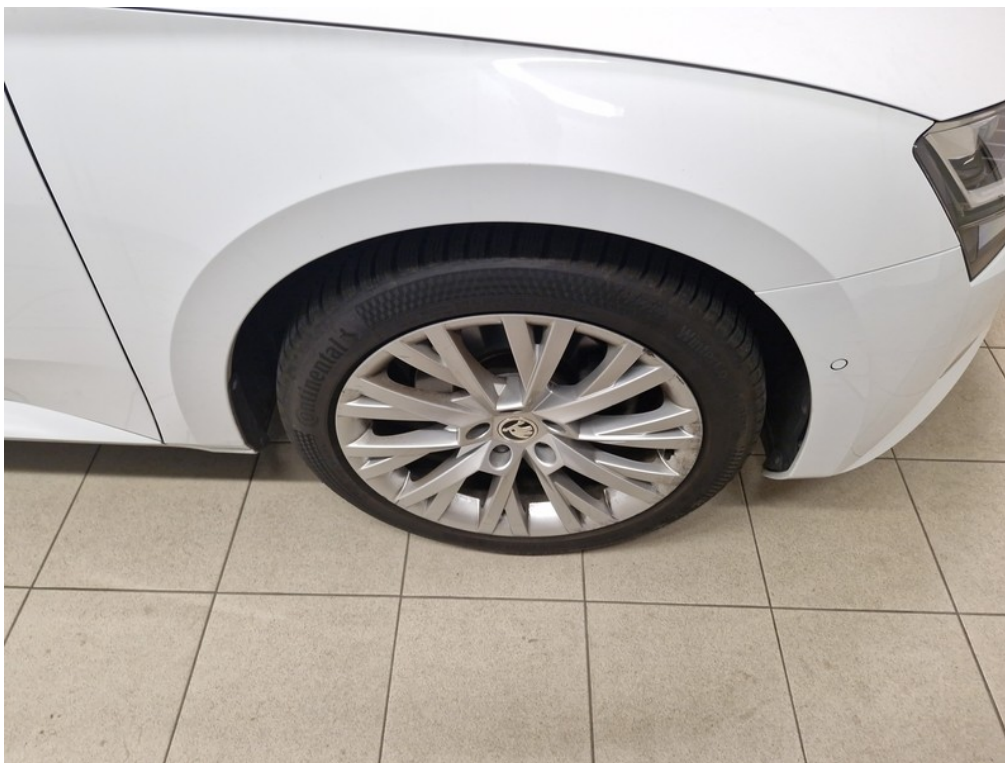
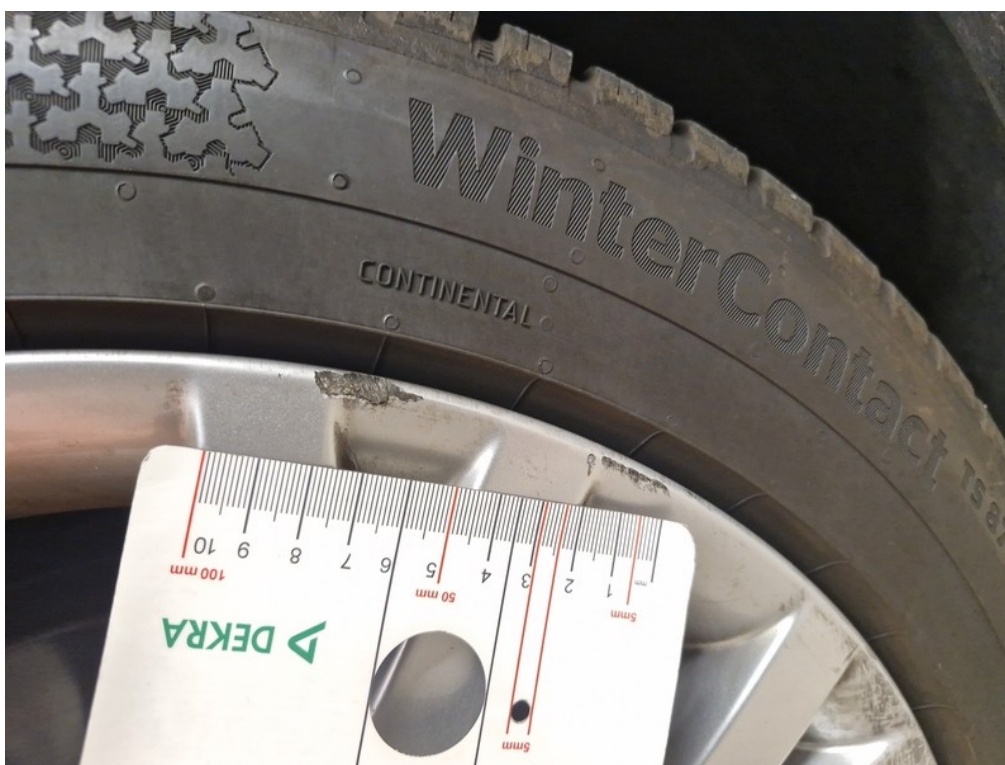
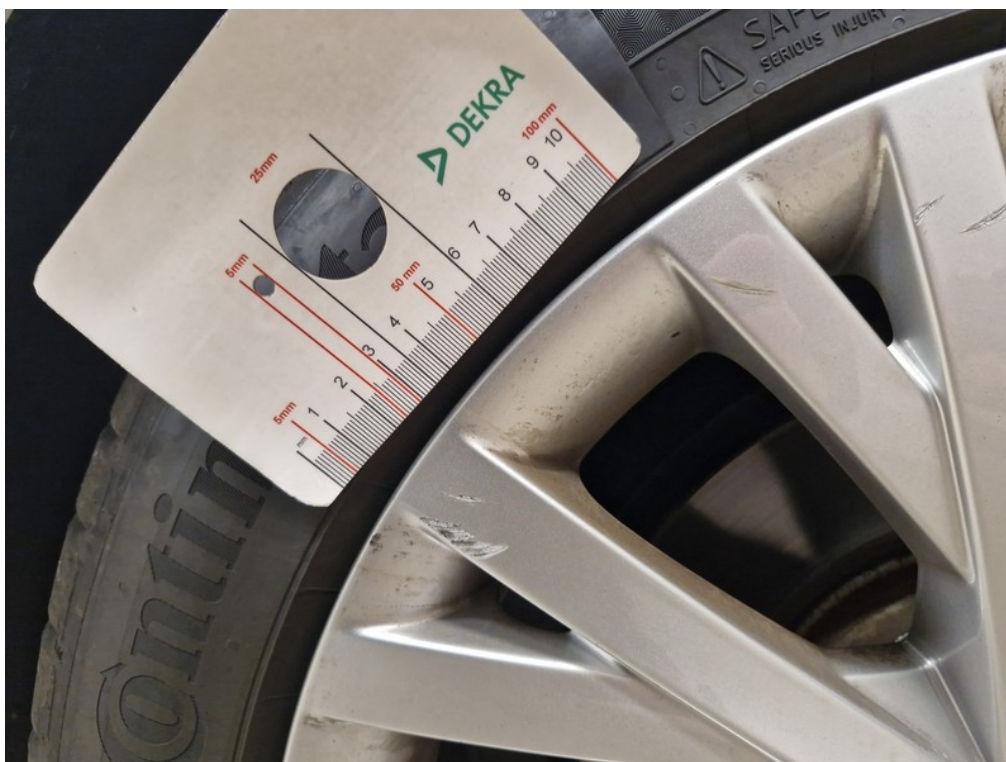
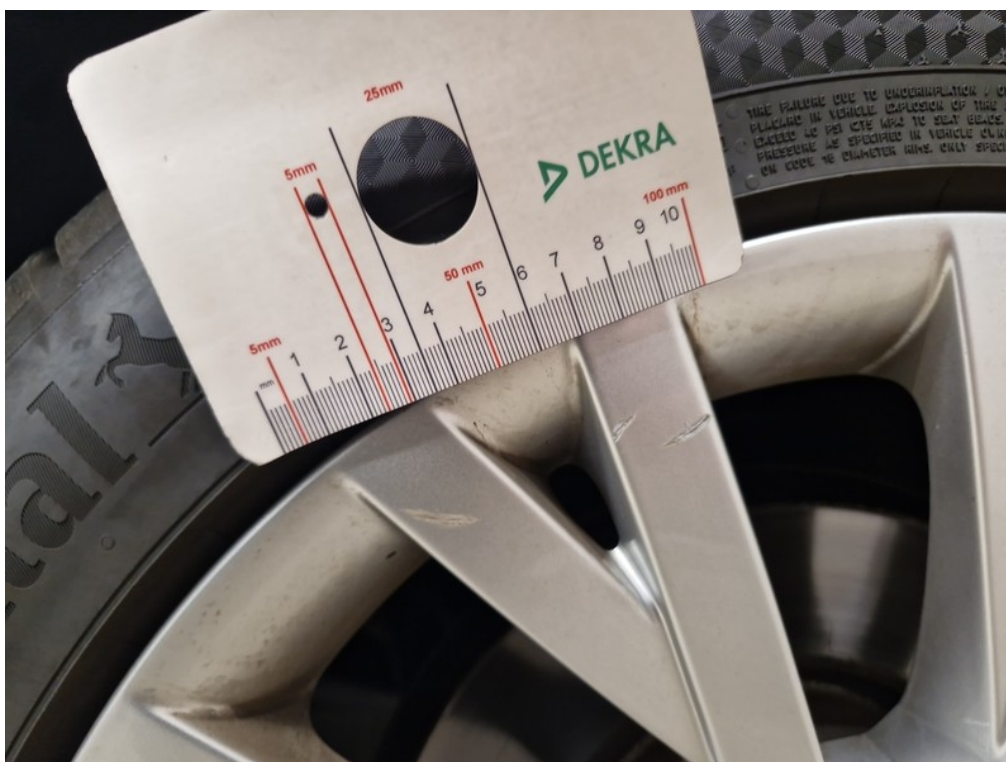
| P.č. | Poškodený diel | Druh poškodenia | Spôsob opravy | Akceptovateľné podľa metodiky odberateľa | Náklady na opravu | Obchodná zľava | Neakceptovateľné po zľave |
|---|---|---|---|---|---|---|---|
| 3 | Disk PP kolesa | Škrabance | Vymeniť | Nie | 384,96 | 134,74 | 250,22 |

- 3 Disk PP kolesa - Škrabance - Neakceptovateľné**
- |                            |                              |           |

| Spôsob opravy: | Vymeniť | |

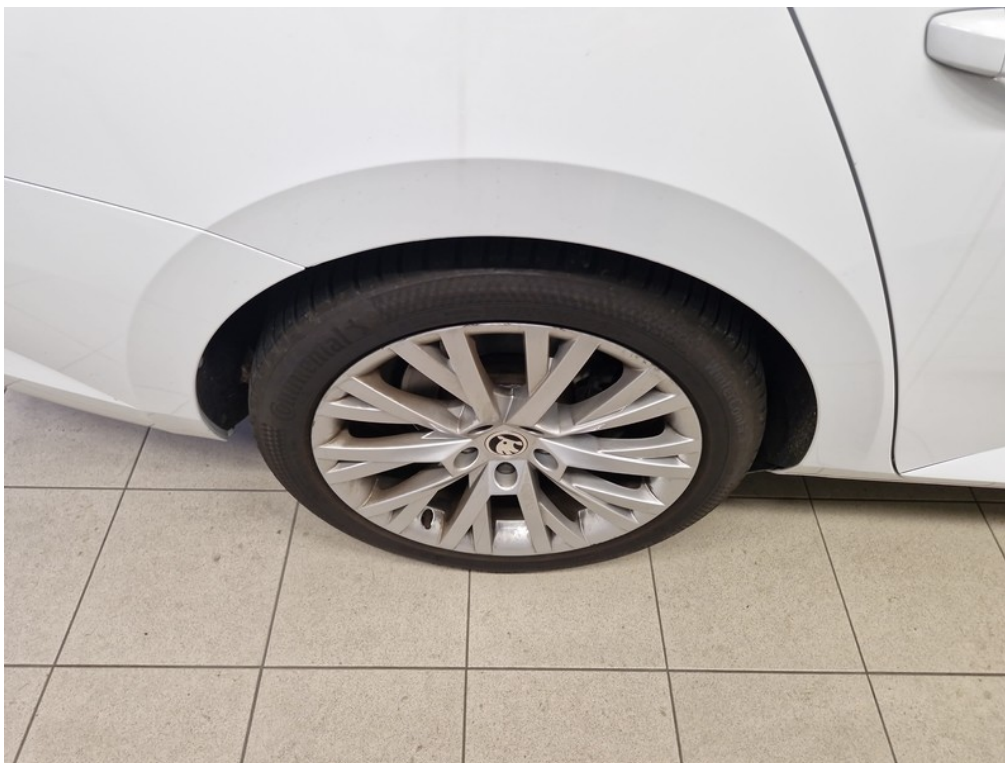
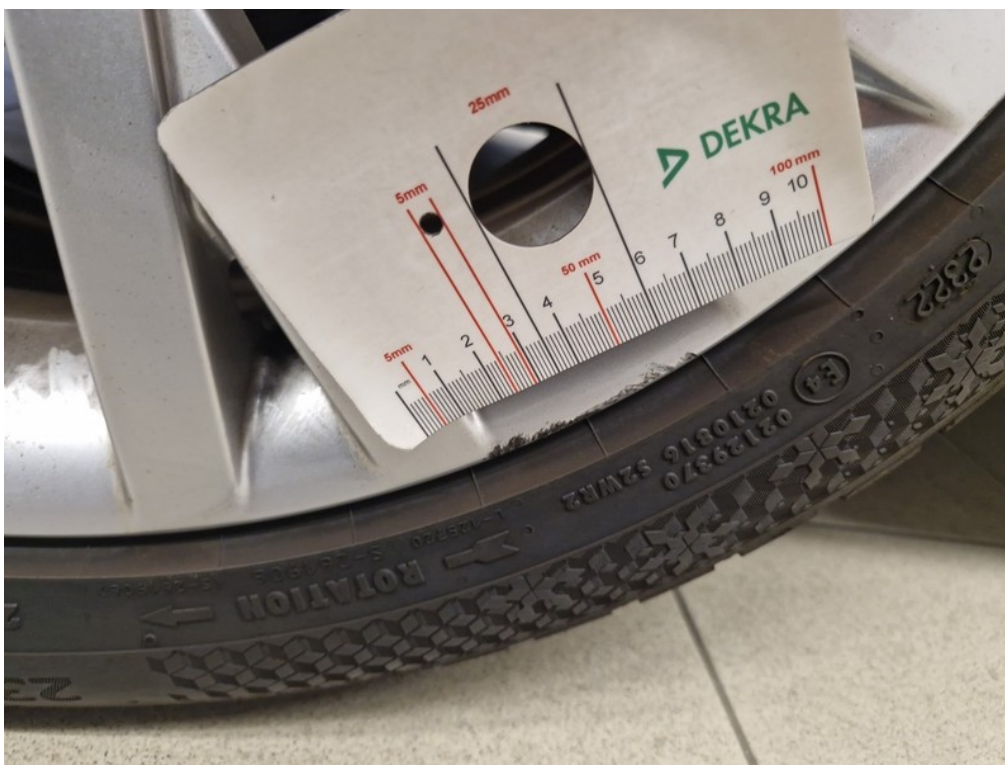
| P.č. | Poškodený diel | Druh poškodenia | Spôsob opravy | Akceptovateľné podľa metodiky odberateľa | Náklady na opravu | Obchodná zľava | Neakceptovateľné po zľave |
|---|---|---|---|---|---|---|---|
| 4 | Disk PZ kolesa | Škrabance | Vymeniť | Áno | 0,00 | 0,00 | 0,00 |

- 4 Disk PZ kola - Škrabance - Akceptovateľné**
- |                            |                              |           |

| Spôsob opravy: | Vymeniť | |

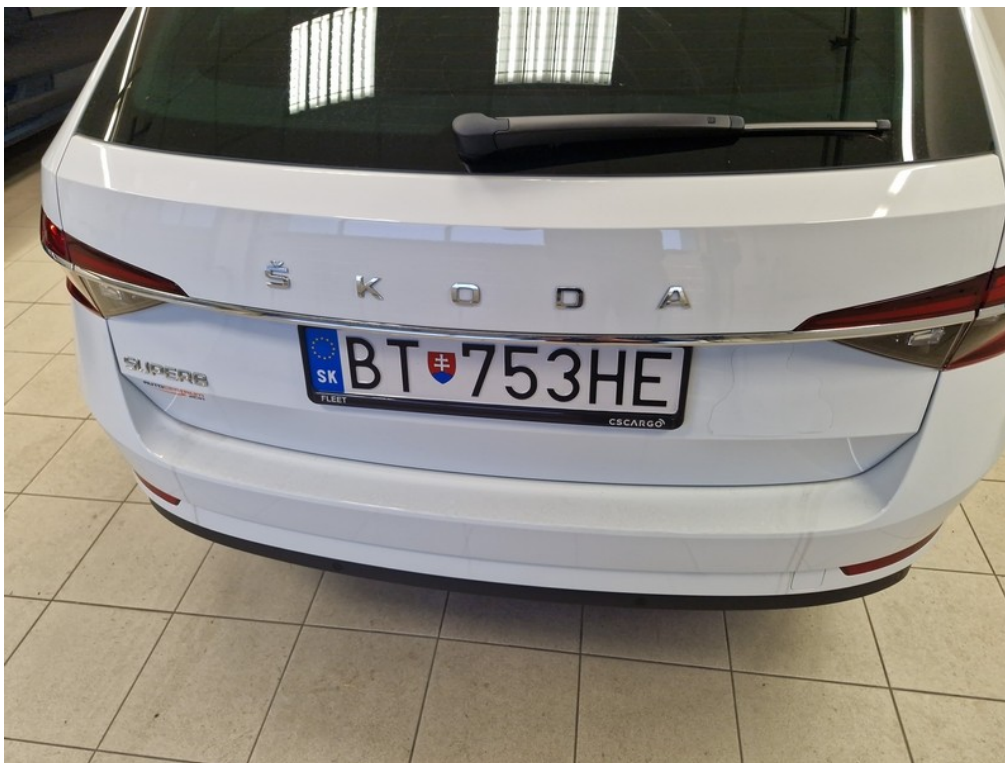
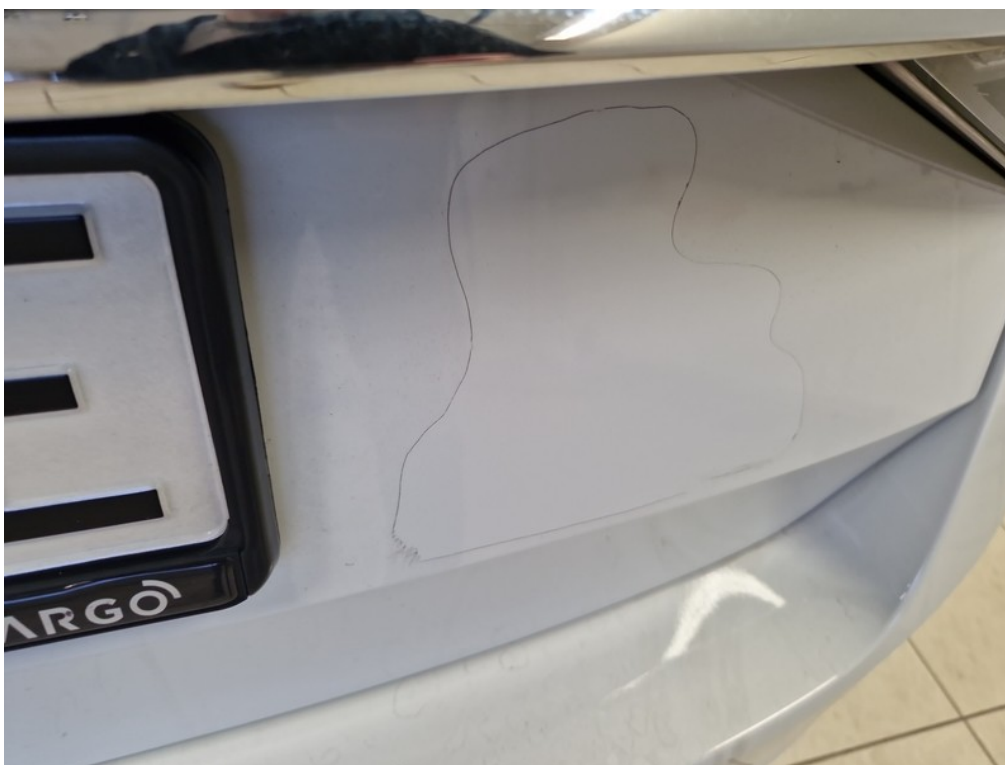
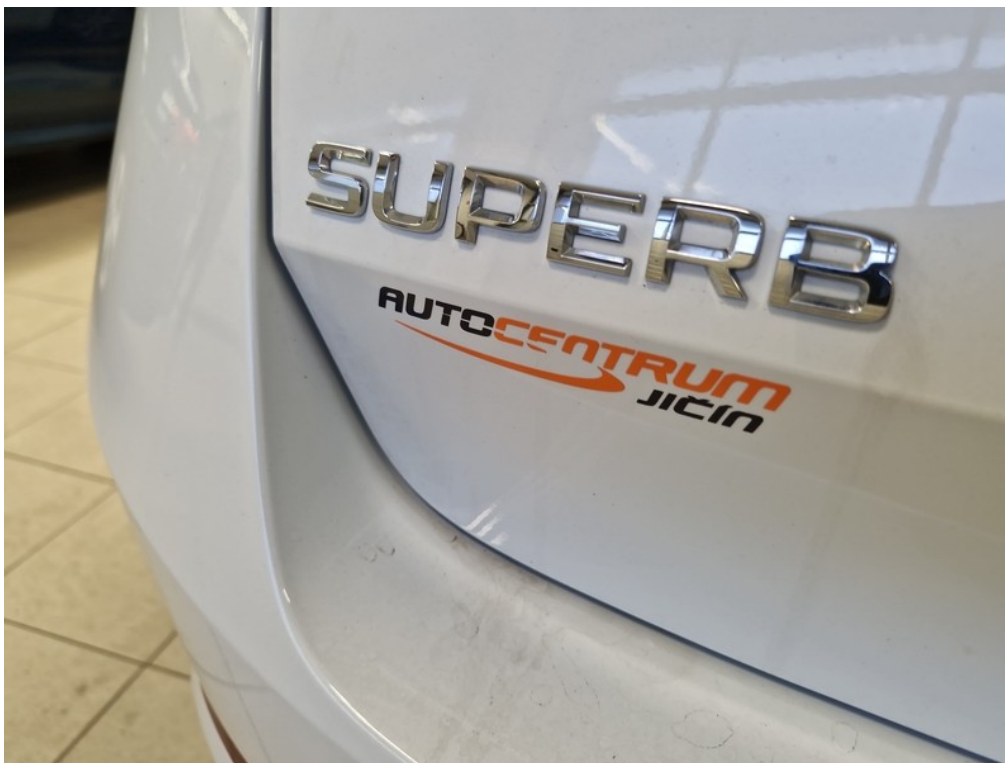
| P.č. | Poškodený diel | Druh poškodenia | Spôsob opravy | Akceptovateľné podľa metodiky odberateľa | Náklady na opravu | Obchodná zľava | Neakceptovateľné po zľave |
|---|---|---|---|---|---|---|---|
| 5 | Veko batož.priestoru | Nálepky | Čistenie | Nie | 30,00 | 0,00 | 30,00 |

- 5 Veko batož.priestoru - Nálepky - Neakceptovateľné**
- |                            |                              |           |

| Spôsob opravy: | Čistenie | |

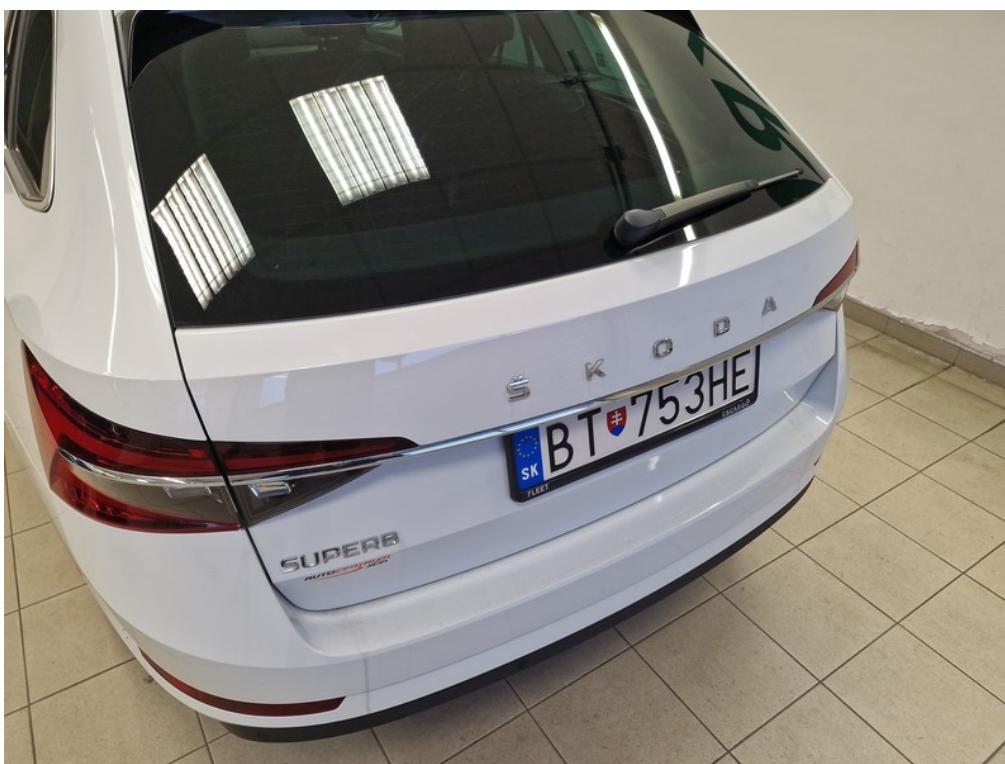
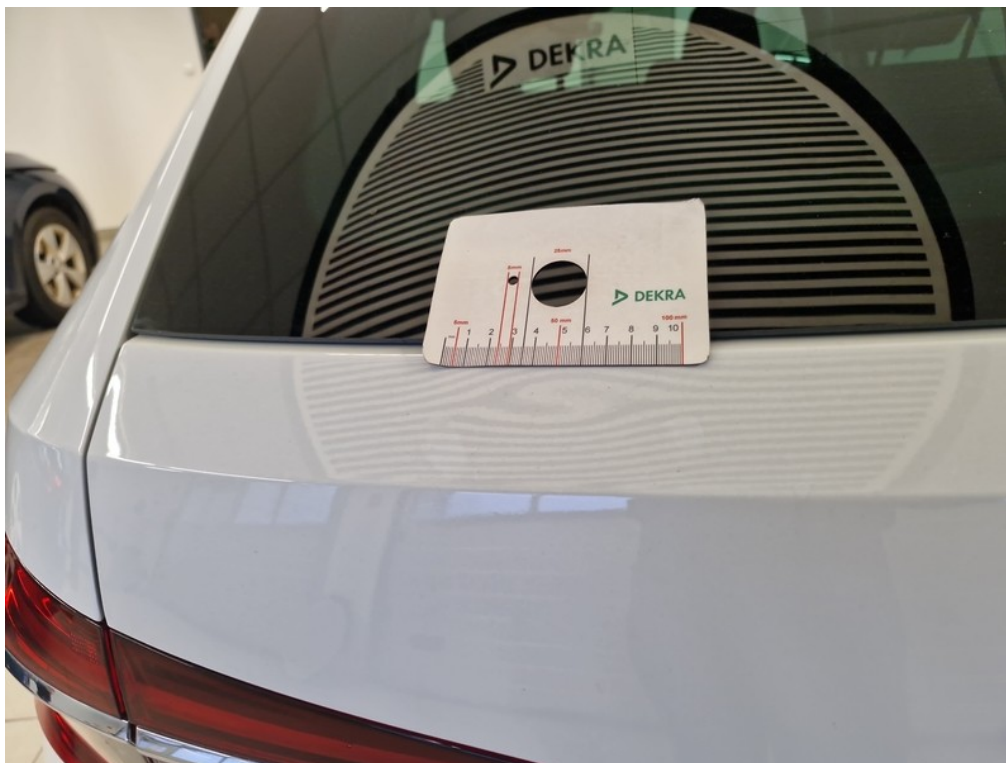
| P.č. | Poškodený diel | Druh poškodenia | Spôsob opravy | Akceptovateľné podľa metodiky odberateľa | Náklady na opravu | Obchodná zľava | Neakceptovateľné po zľave |
|---|---|---|---|---|---|---|---|
| 6 | Veko batož.priestoru | Deformácia | Opraviť | Nie | 534,46 | 187,06 | 347,40 |

**6 Veko batož.priestoru - Deformácia - Neakceptovateľné**  
 Umiestnenie: Exteriér (vonkajší priestor)  
 Spôsob opravy: Opraviť  
 Náklady na opravu: 534,46  
 Neakceptovateľné po zľave: 347,40

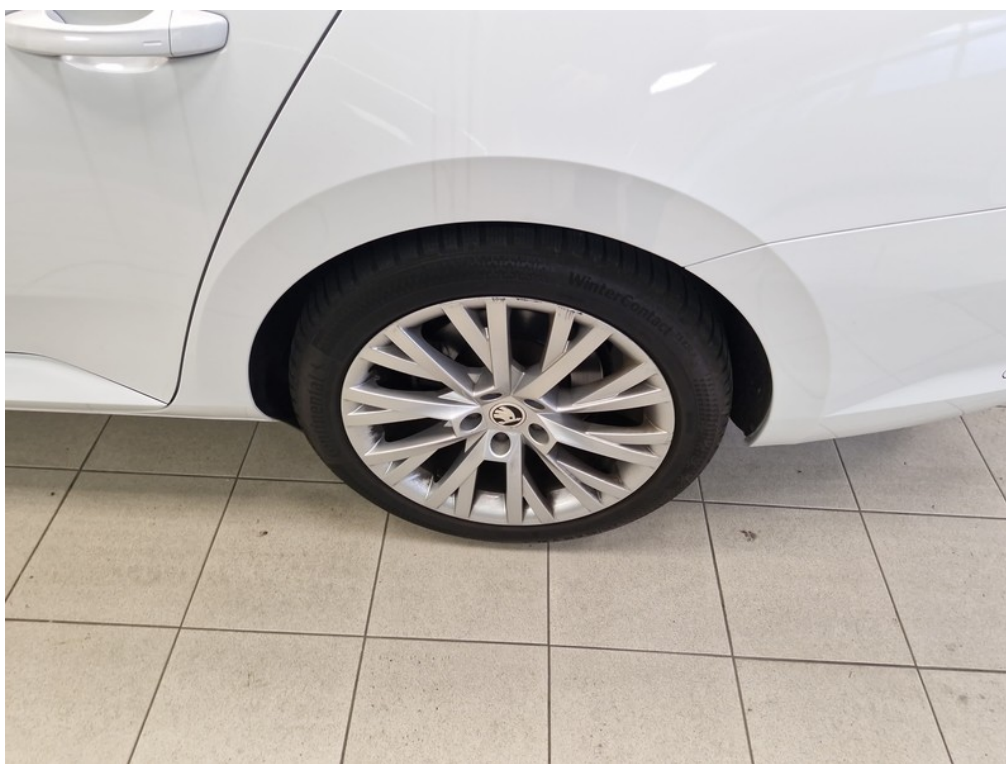
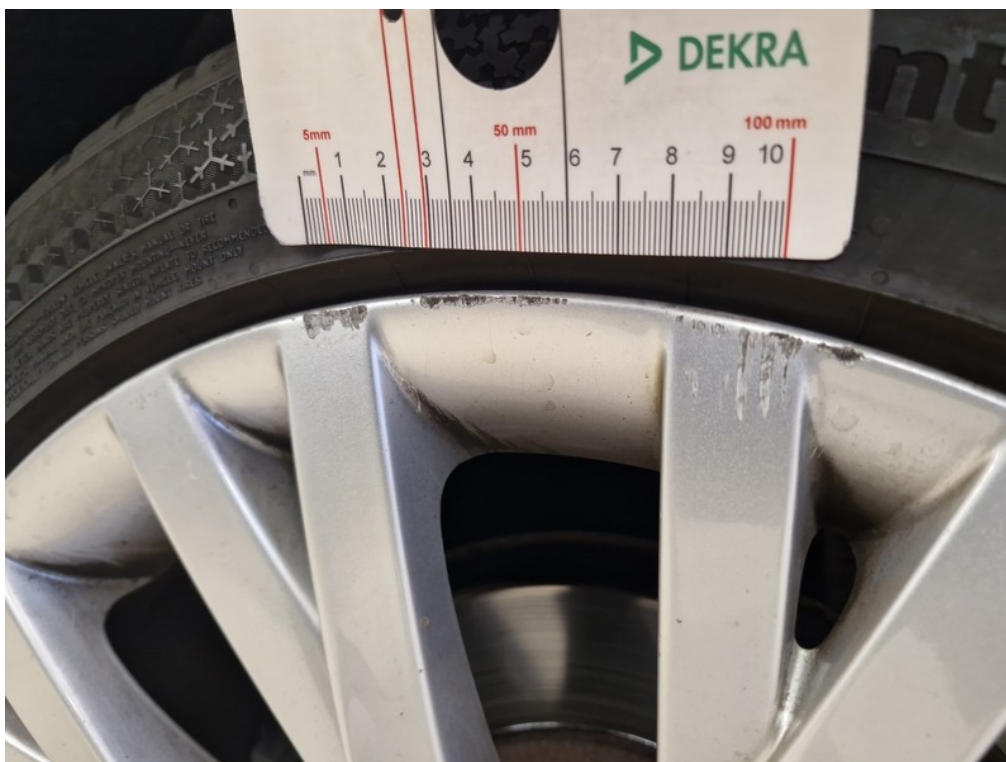
| P.č. | Poškodený diel | Druh poškodenia | Spôsob opravy | Akceptovateľné podľa metodiky odberateľa | Náklady na opravu | Obchodná zľava | Neakceptovateľné po zľave |
|---|---|---|---|---|---|---|---|
| 7 | Disk LZ kolesa | Škrabance | Vymeniť | Nie | 384,96 | 134,74 | 250,22 |

- 7 Disk LZ kola - Škrabance - Neakceptovateľné**
- |                            |                              |           |

| Spôsob opravy: | Vymeniť | |

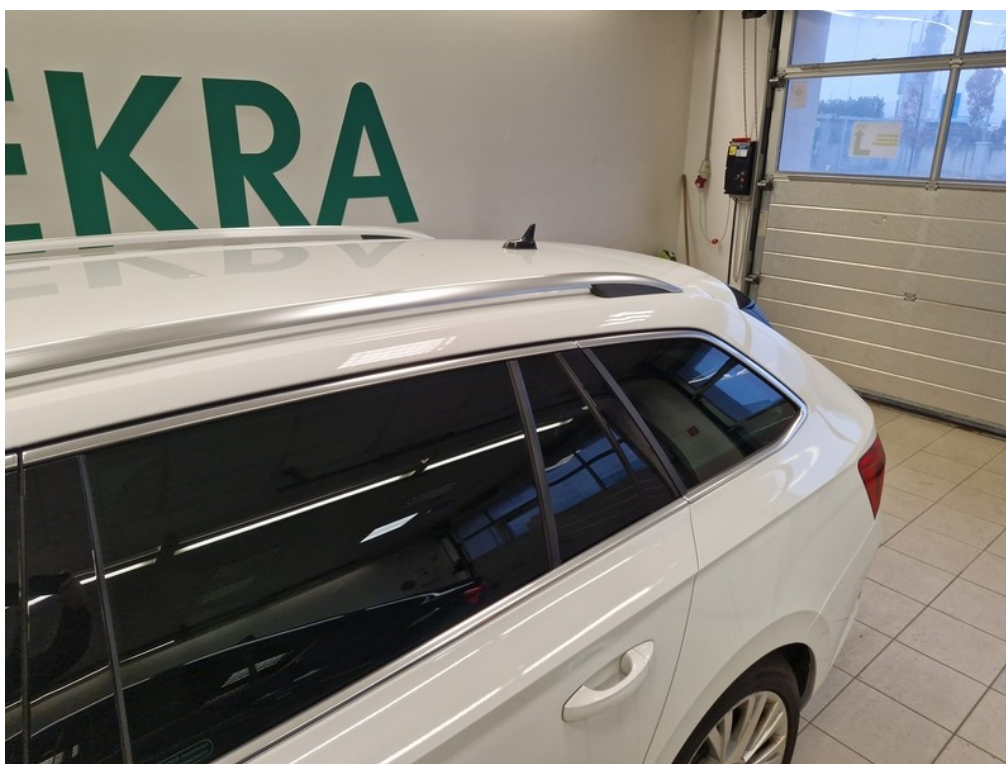
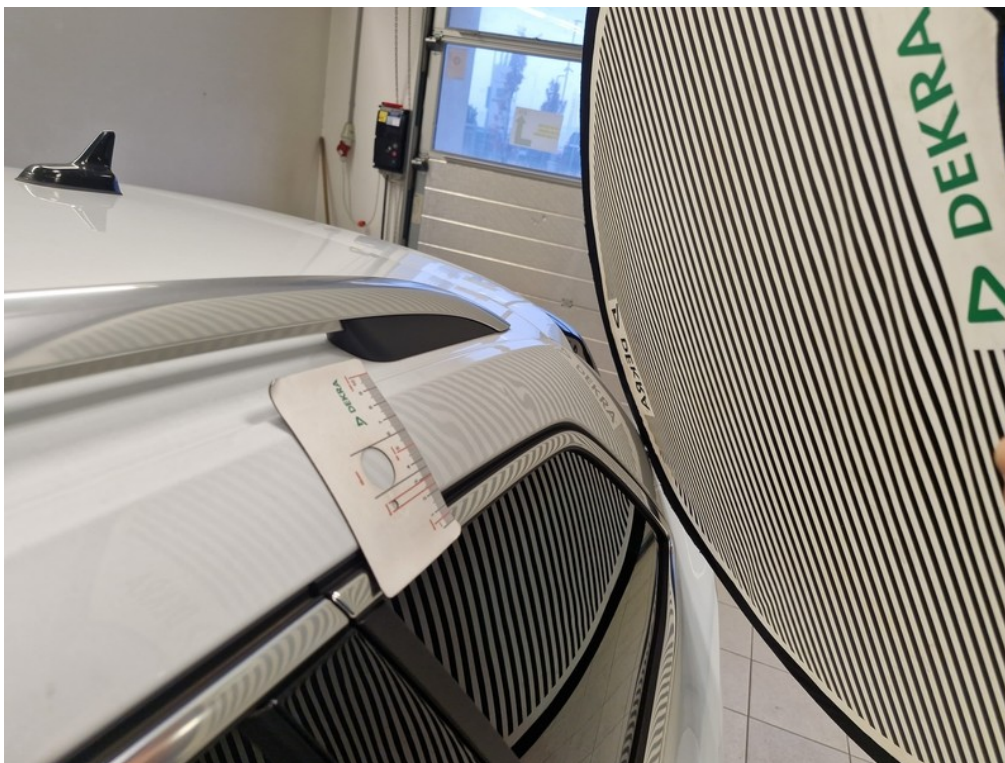
| P.č. | Poškodený diel | Druh poškodenia | Spôsob opravy | Akceptovateľné podľa metodiky odberateľa | Náklady na opravu | Obchodná zľava | Neakceptovateľné po zľave |
|---|---|---|---|---|---|---|---|
| 8 | Rám dverí ľavý | Deformácia | Opraviť | Nie | 342,87 | 120,00 | 222,87 |

- 8 **Rám dverí ľavý - Deformácia - Neakceptovateľné**
- |                            |                              |

| Spôsob opravy: | Opraviť |

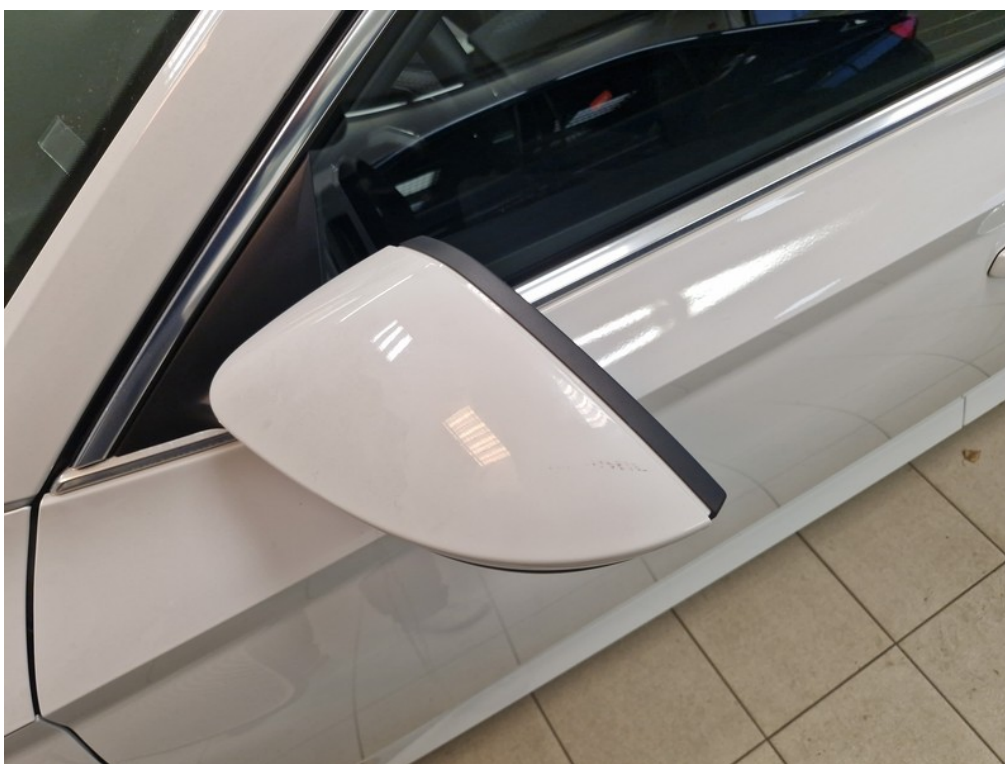
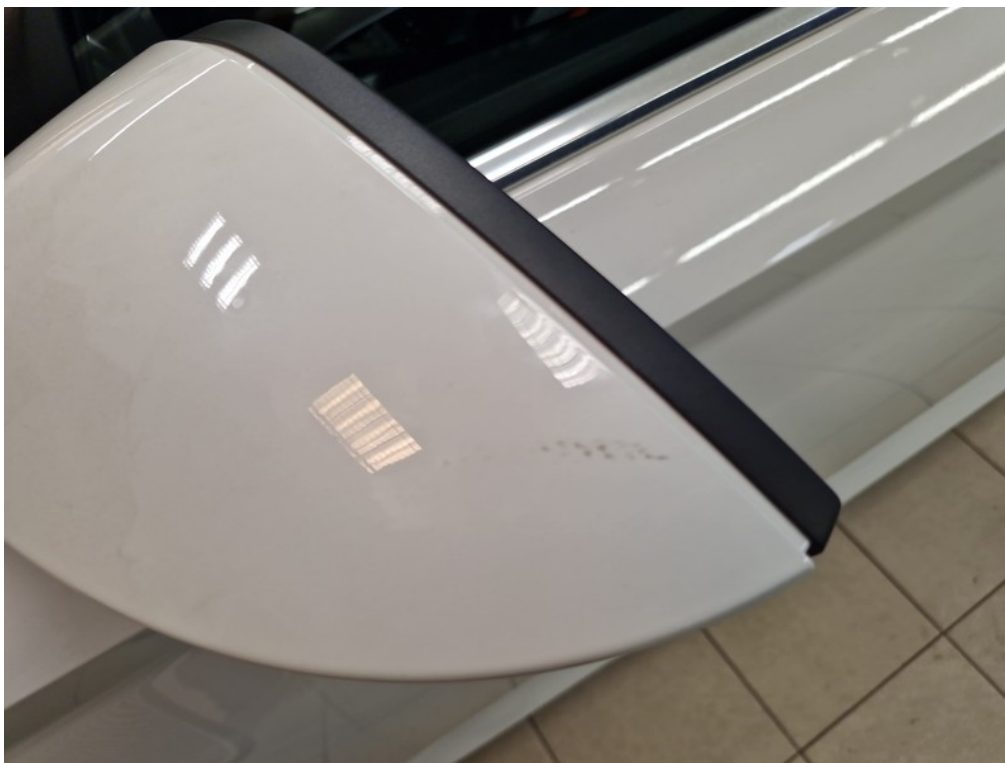
| P.č. | Poškodený diel | Druh poškodenia | Spôsob opravy | Akceptovateľné podľa metodiky odberateľa | Náklady na opravu | Obchodná zľava | Neakceptovateľné po zľave |
|---|---|---|---|---|---|---|---|
| 9 | Kryt L spätného zrkadla | Škrabance | Vyleštiť | Áno | 0,00 | 0,00 | 0,00 |

- 9 Kryt L spätného zrkadla - Škrabance - Akceptovateľné**
- |                            |                              |           |

| Spôsob opravy: | Vyleštiť | |
