**DEKRA Slovensko s.r.o.**  
Panónska cesta 47  
851 04 Bratislava

## ZÁKLADNÉ ÚDAJE O OBHLIADKE

| Evidenčné číslo: | <b>BT7761B</b> | VIN: | <b>WAUZZZGY3NA019265</b> |
| Model vozidla: | Audi A3 Sportback | Vyhotovenie: | 1.5 |

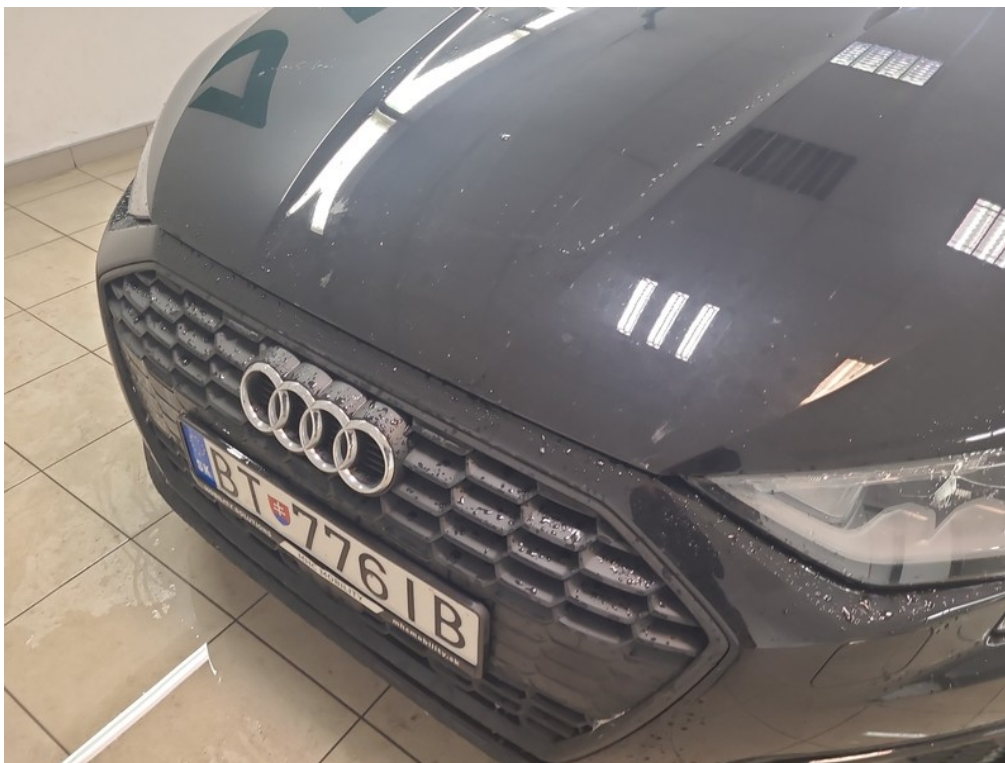
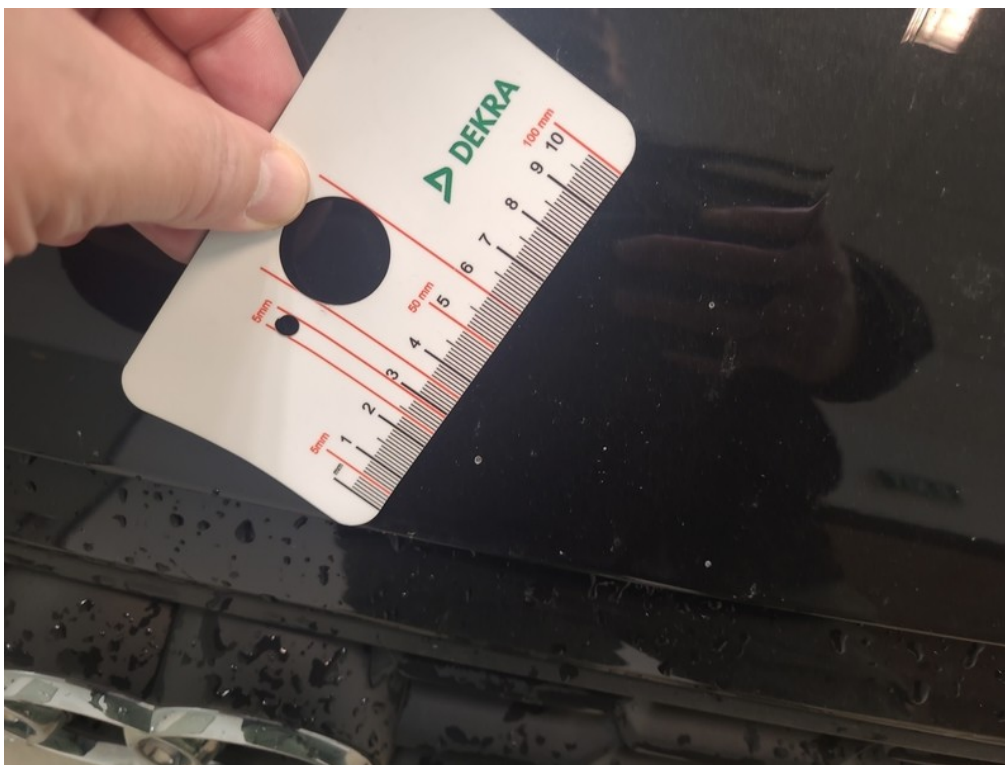
| P.č. | Poškodený diel | Druh poškodenia | Spôsob opravy | Akceptovateľné podľa metodiky odberateľa | Náklady na opravu | Obchodná zľava | Neakceptovateľné po zľave |
|---|---|---|---|---|---|---|---|
| 1 | Predná kapota | Poškodenie od odletujúcich kameňov | Lakovať | Áno | 0,00 | 0,00 | 0,00 |

### 1 Predná kapota - Poškodenie od odletujúcich kameňov - Akceptovateľné

| Spôsob opravy: | Lakovať |

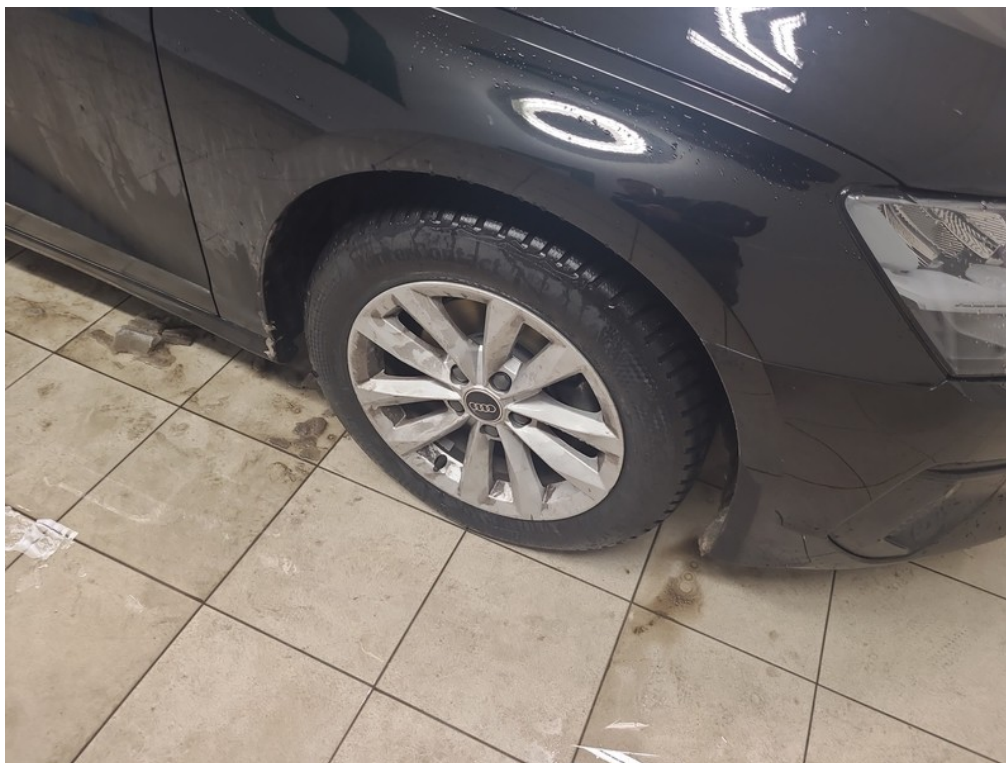
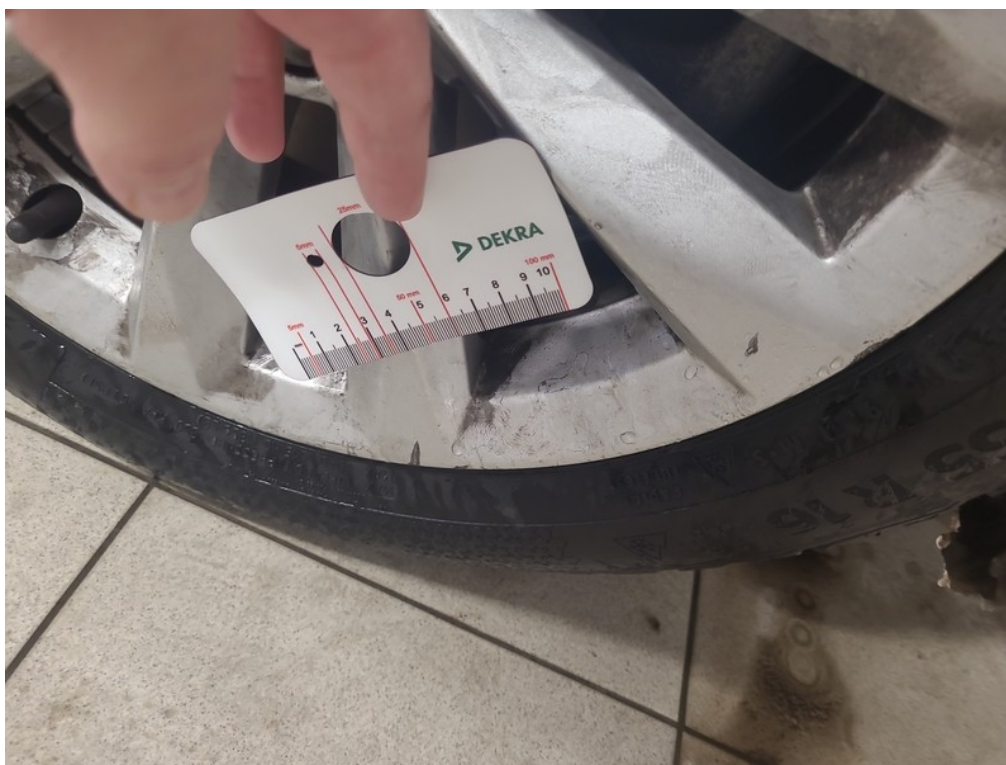
| P.č. | Poškodený diel | Druh poškodenia | Spôsob opravy | Akceptovateľné podľa metodiky odberateľa | Náklady na opravu | Obchodná zľava | Neakceptovateľné po zľave |
|---|---|---|---|---|---|---|---|
| 2 | Disk PP kolesa | Škrabance | Vymeniť | Áno | 0,00 | 0,00 | 0,00 |

### 2 Disk PP kola - Škrabance - Akceptovateľné

Umiestnenie: Exteriér (vonkajší priestor)  
Spôsob opravy: Vymeniť  
Náklady na opravu: 0,00  
Neakceptovateľné po zľave: 0,00

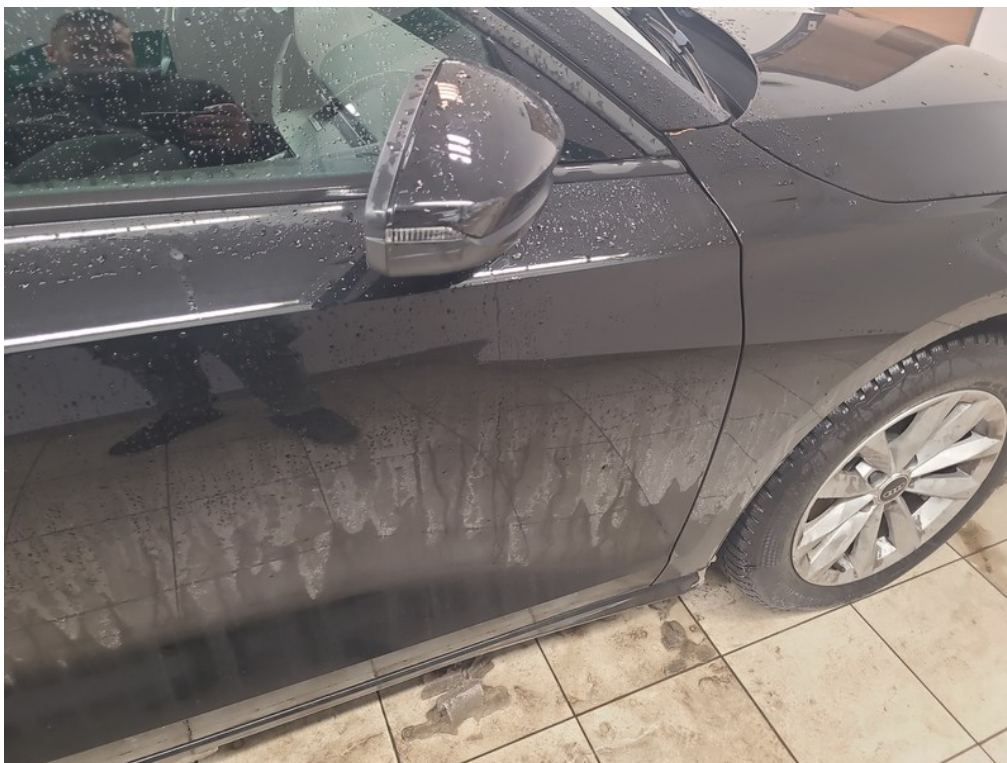
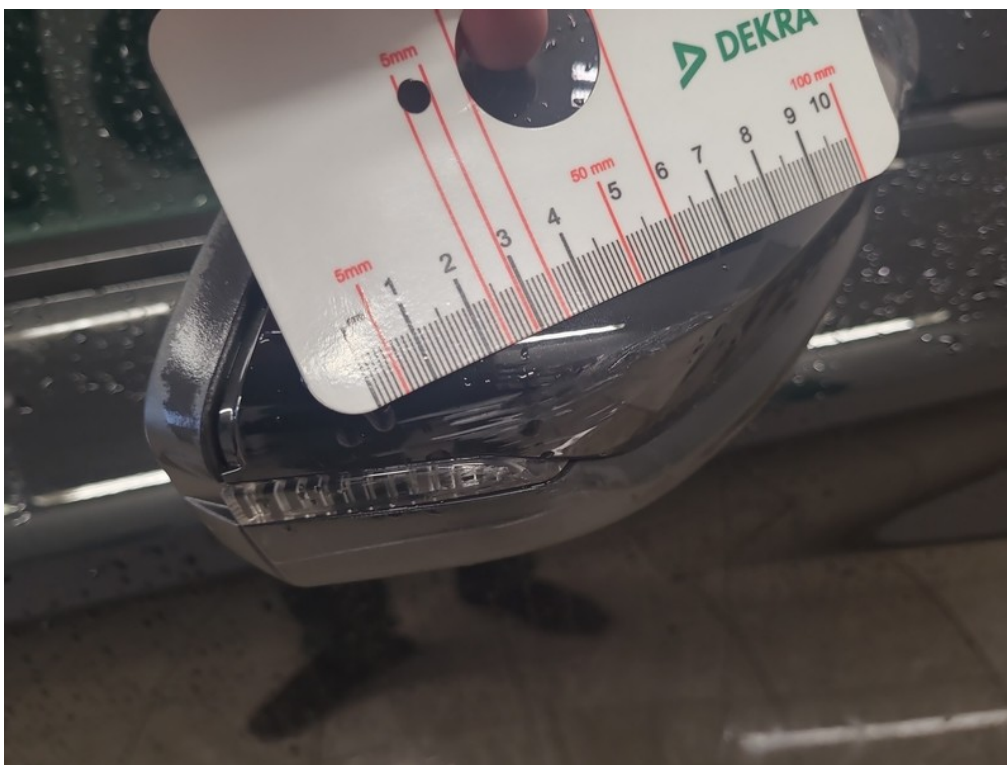
| P.č. | Poškodený diel | Druh poškodenia | Spôsob opravy | Akceptovateľné podľa metodiky odberateľa | Náklady na opravu | Obchodná zľava | Neakceptovateľné po zľave |
|---|---|---|---|---|---|---|---|
| 3 | Kryt P spätného zrkadla | Škrabance | Lakovať | Nie | 130,41 | 58,68 | 71,73 |

- 3 Kryt P spätného zrkadla - Škrabance - Neakceptovateľné**  
 Umiestnenie: Exteriér (vonkajší priestor)  
 Spôsob opravy: Lakovať  
 Náklady na opravu: 130,41  
 Neakceptovateľné po zľave: 71,73

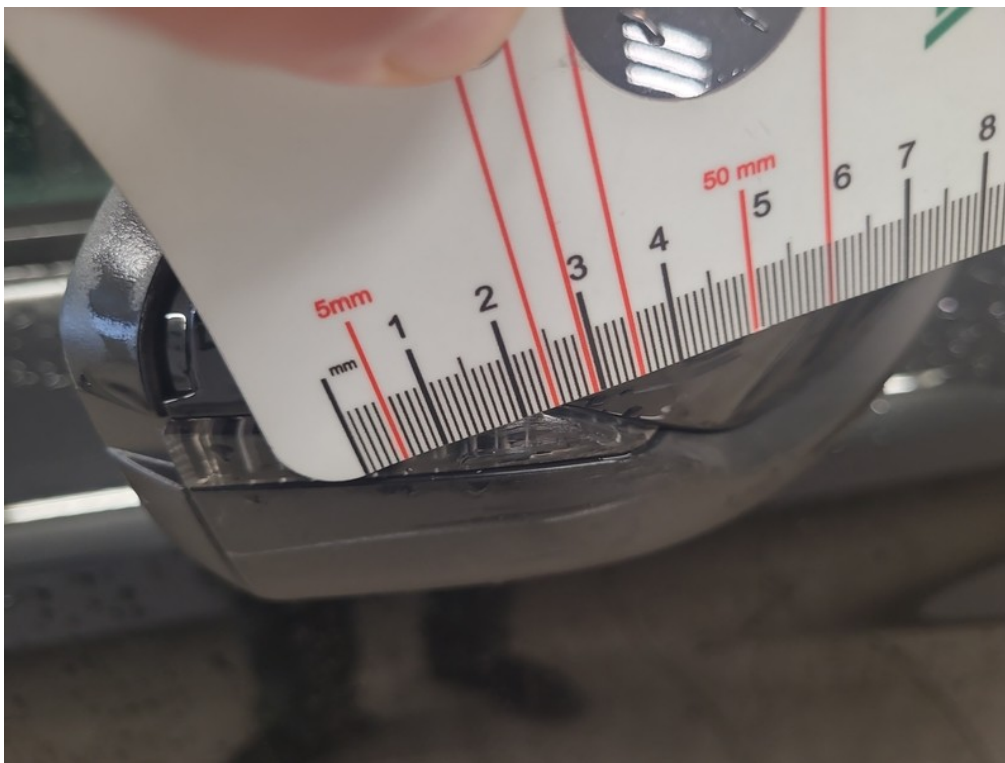
| P.č. | Poškodený diel | Druh poškodenia | Spôsob opravy | Akceptovateľné podľa metodiky odberateľa | Náklady na opravu | Obchodná zľava | Neakceptovateľné po zľave |
|---|---|---|---|---|---|---|---|
| 4 | Smerovka bočná P späť.zrkadlo | Škrabance | Vymeniť | Nie | 57,33 | 25,80 | 31,53 |

- 4 Smerovka bočná P späť.zrkadlo - Škrabance - Neakceptovateľné**
- |                            |                              |           |

| Spôsob opravy: | Vymeniť | |

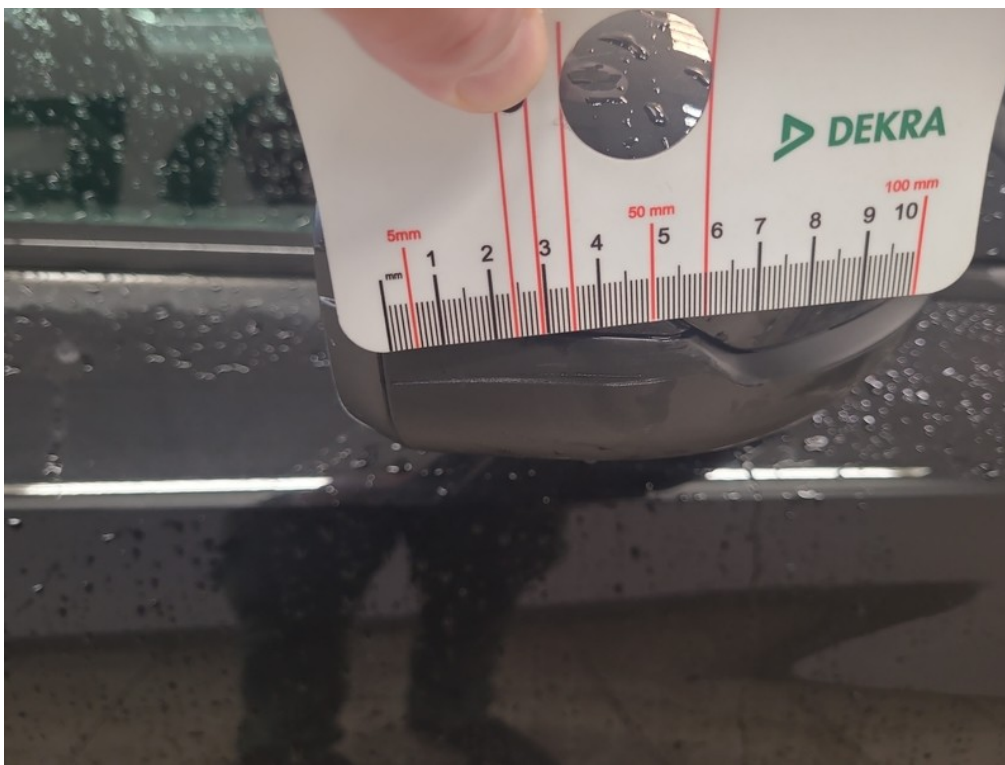
| P.č. | Poškodený diel | Druh poškodenia | Spôsob opravy | Akceptovateľné podľa metodiky odberateľa | Náklady na opravu | Obchodná zľava | Neakceptovateľné po zľave |
|---|---|---|---|---|---|---|---|
| 5 | Kryt P spätného zrkadla | Škrabance | Vymeniť | Áno | 0,00 | 0,00 | 0,00 |

- 5 Kryt P spätného zrkadla - Škrabance - Akceptovateľné**
- |                            |                              |           |

| Spôsob opravy: | Vymeniť | |

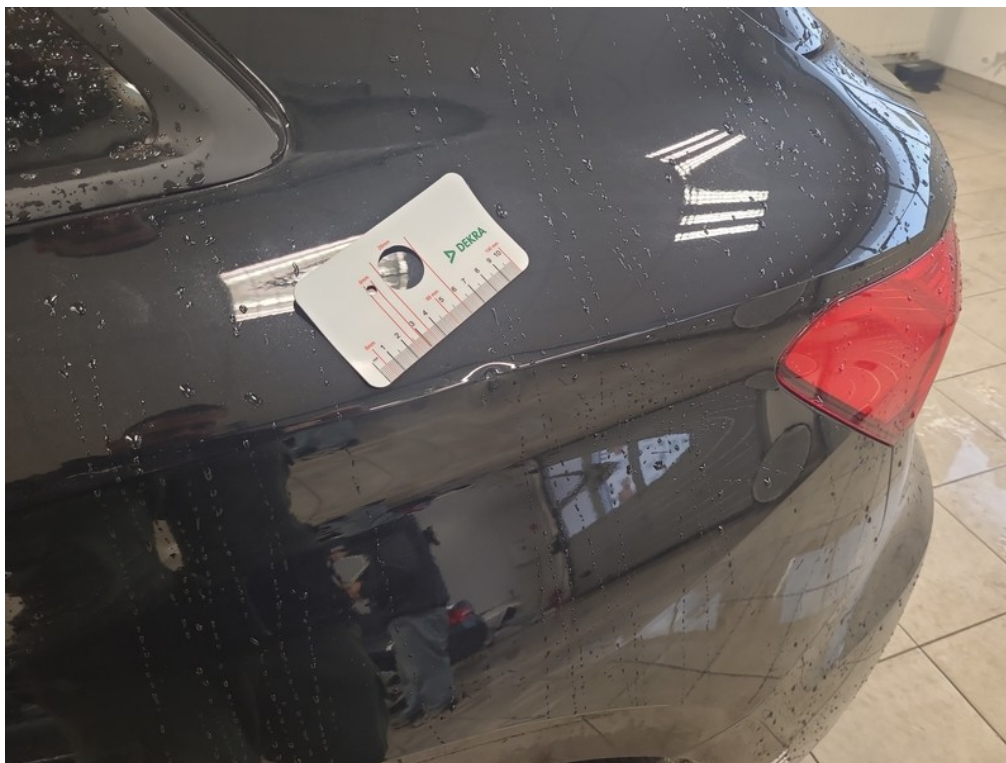
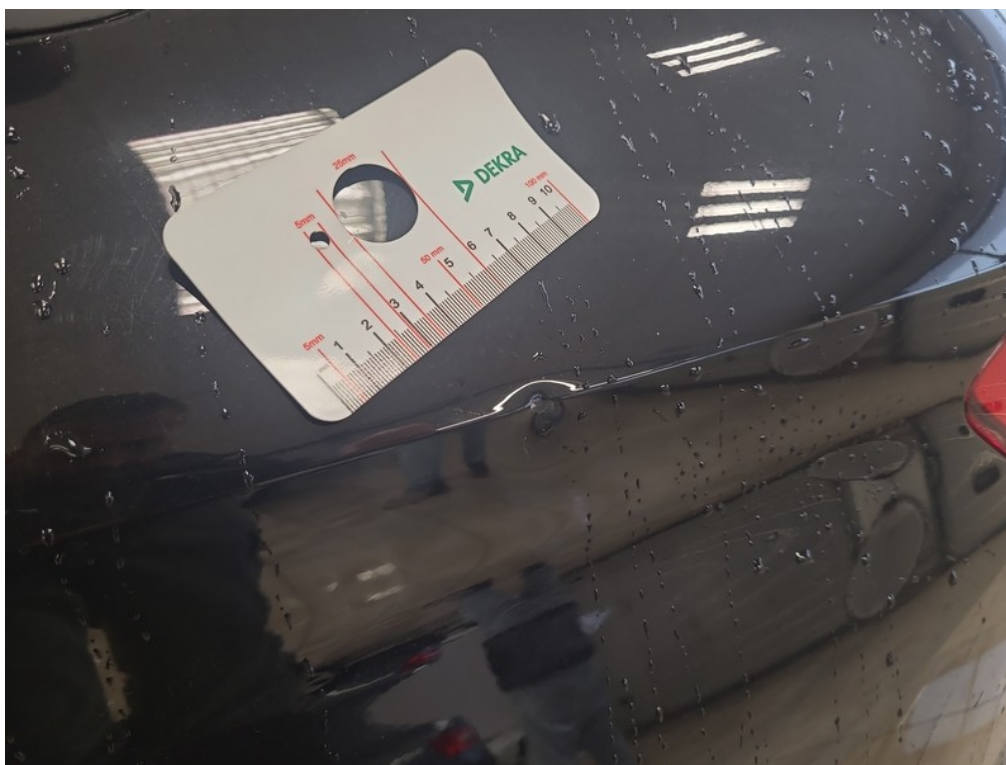
| P.č. | Poškodený diel | Druh poškodenia | Spôsob opravy | Akceptovateľné podľa metodiky odberateľa | Náklady na opravu | Obchodná zľava | Neakceptovateľné po zľave |
|---|---|---|---|---|---|---|---|
| 6 | Bočnica zadná ľavá | Deformácia | Opraviť | Nie | 429,08 | 193,09 | 235,99 |

- 6 Bočnica zadná ľavá - Deformácia - Neakceptovateľné**
- |                            |                              |           |

| Spôsob opravy: | Opraviť | |

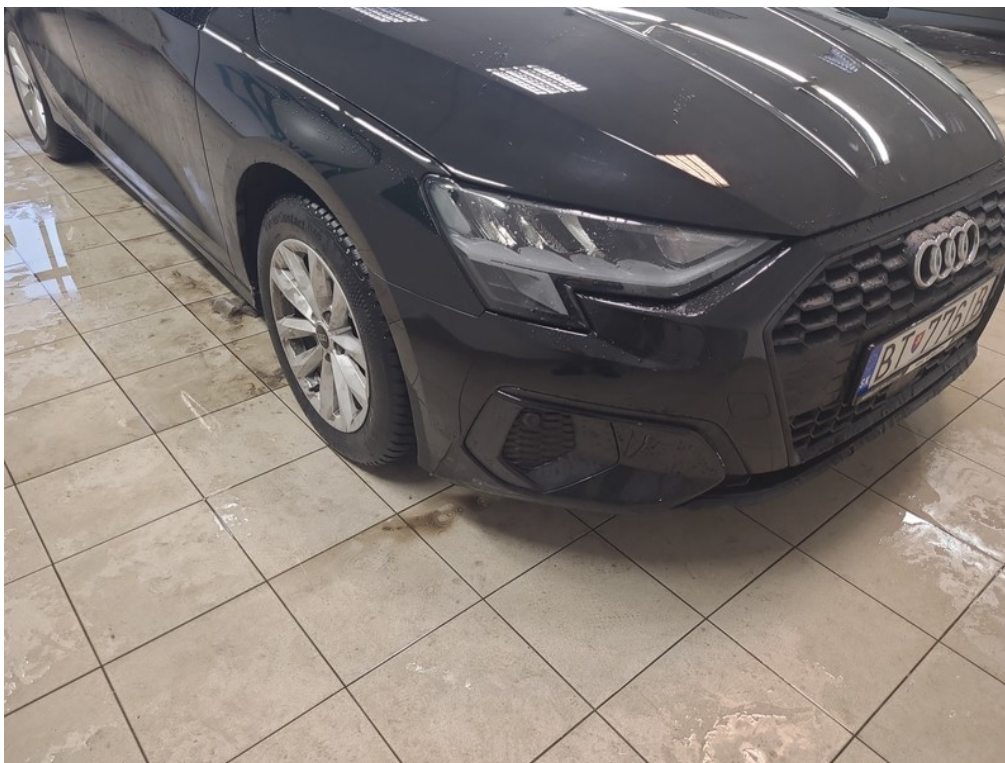
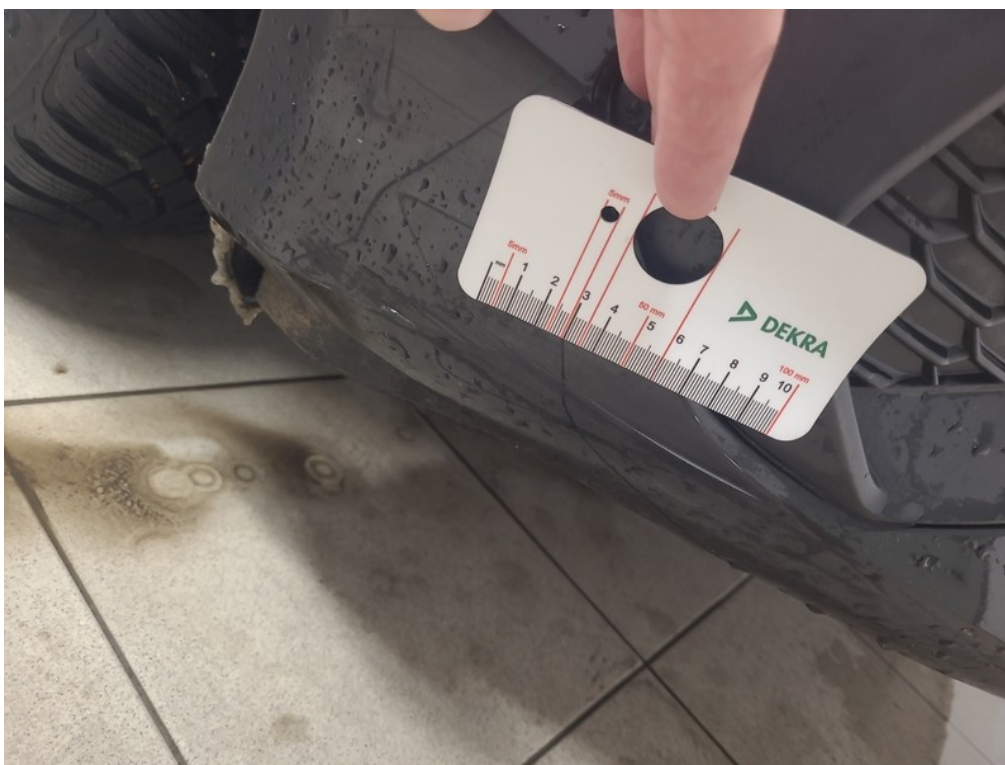
| P.č. | Poškodený diel | Druh poškodenia | Spôsob opravy | Akceptovateľné podľa metodiky odberateľa | Náklady na opravu | Obchodná zľava | Neakceptovateľné po zľave |
|---|---|---|---|---|---|---|---|
| 7 | Predný nárazník | Škrabance | Lakovať | Nie | 491,59 | 221,22 | 270,37 |

- 7 Predný nárazník - Škrabance - Neakceptovateľné**  
 Umiestnenie: Exteriér (vonkajší priestor)  
 Spôsob opravy: Lakovať  
 Náklady na opravu: 491,59  
 Neakceptovateľné po zľave: 270,37

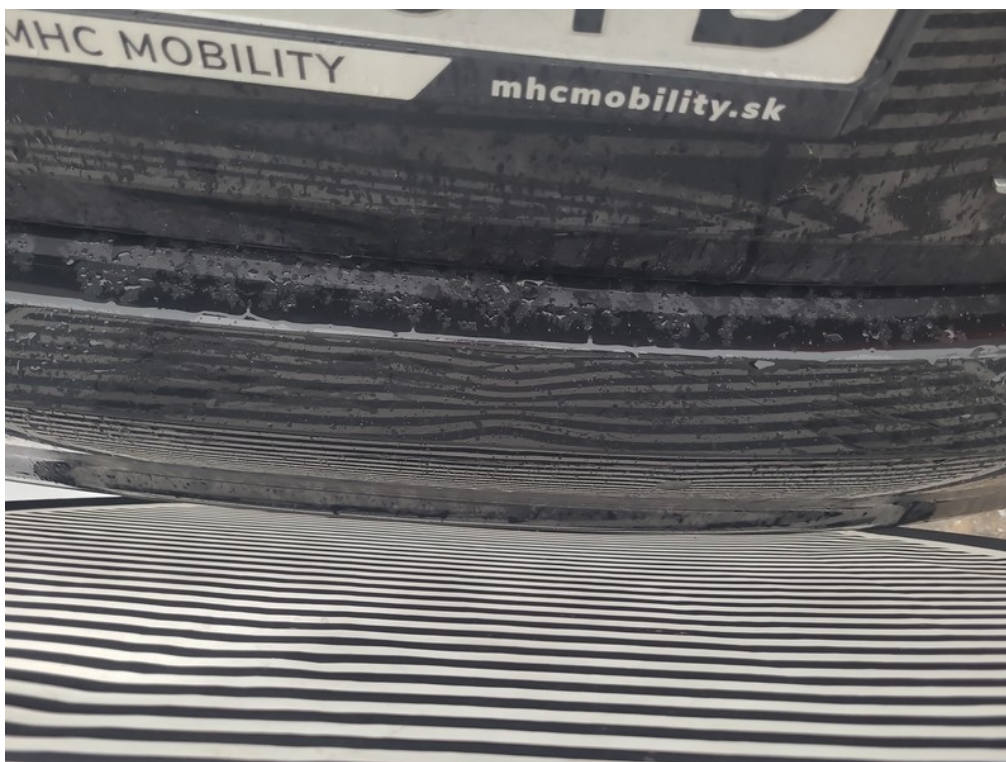
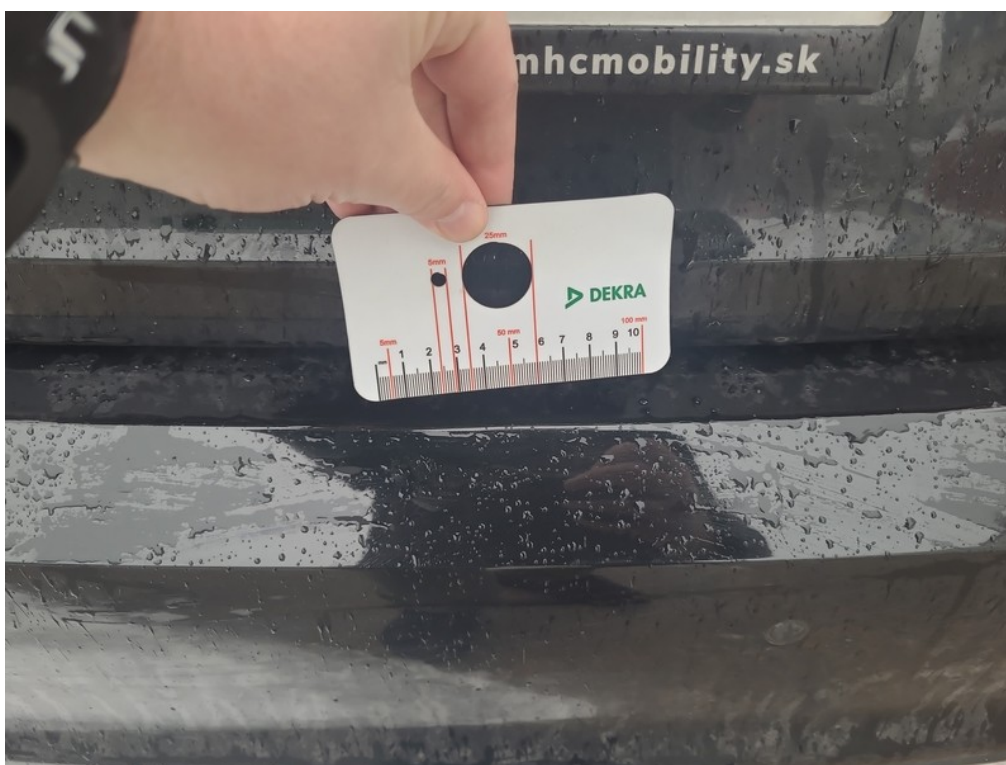
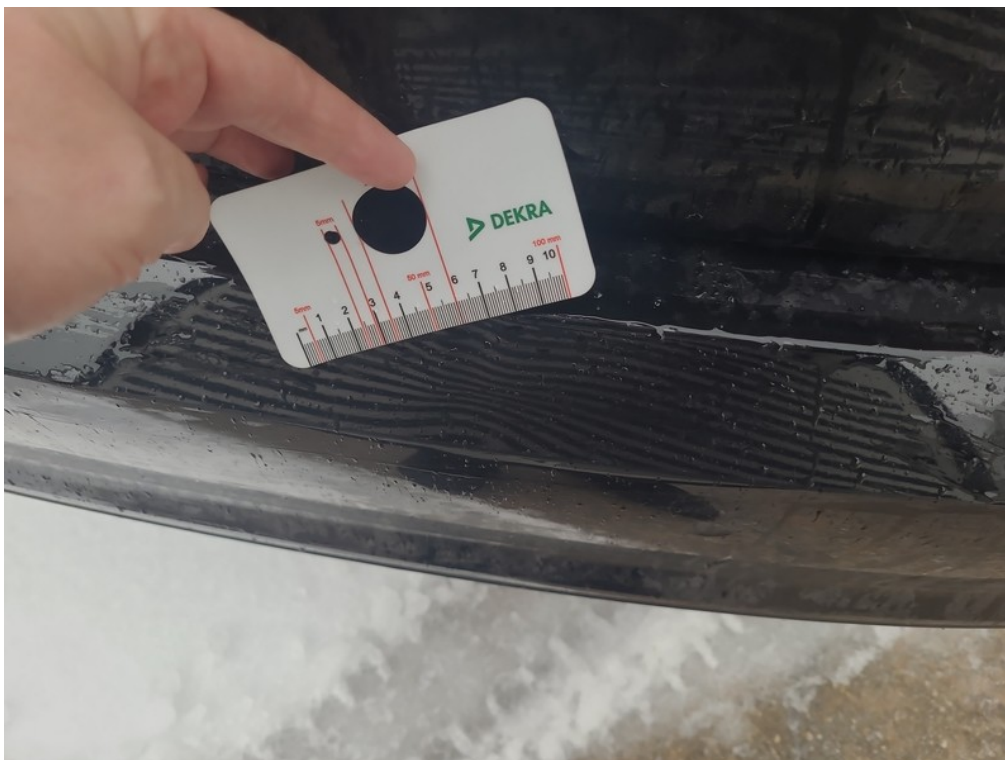
| P.č. | Poškodený diel | Druh poškodenia | Spôsob opravy | Akceptovateľné podľa metodiky odberateľa | Náklady na opravu | Obchodná zľava | Neakceptovateľné po zľave |
|---|---|---|---|---|---|---|---|
| 8 | Zadný nárazník | Deformácia | Vymeniť | Nie | 969,12 | 436,10 | 533,02 |

- 8 **Zadný nárazník - Deformácia - Neakceptovateľné**  
 Umiestnenie: Exteriér (vonkajší priestor)  
 Spôsob opravy: Vymeniť  
 Náklady na opravu: 969,12  
 Neakceptovateľné po zľave: 533,02

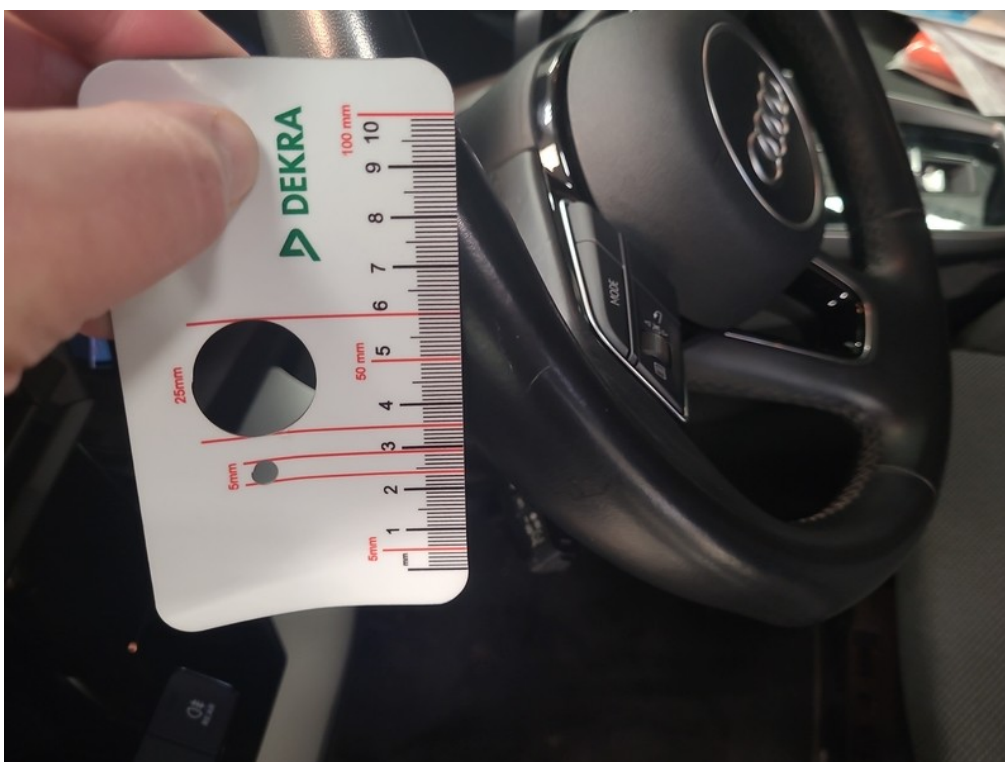
| P.č. | Poškodený diel | Druh poškodenia | Spôsob opravy | Akceptovateľné podľa metodiky odberateľa | Náklady na opravu | Obchodná zľava | Neakceptovateľné po zľave |
|---|---|---|---|---|---|---|---|
| 9 | Volant | Škrabance | Vymeniť | Áno | 0,00 | 0,00 | 0,00 |

- 9 Volant - Škrabance - Akceptovateľné**
- |                            |                              |

| Spôsob opravy: | Vymeniť |

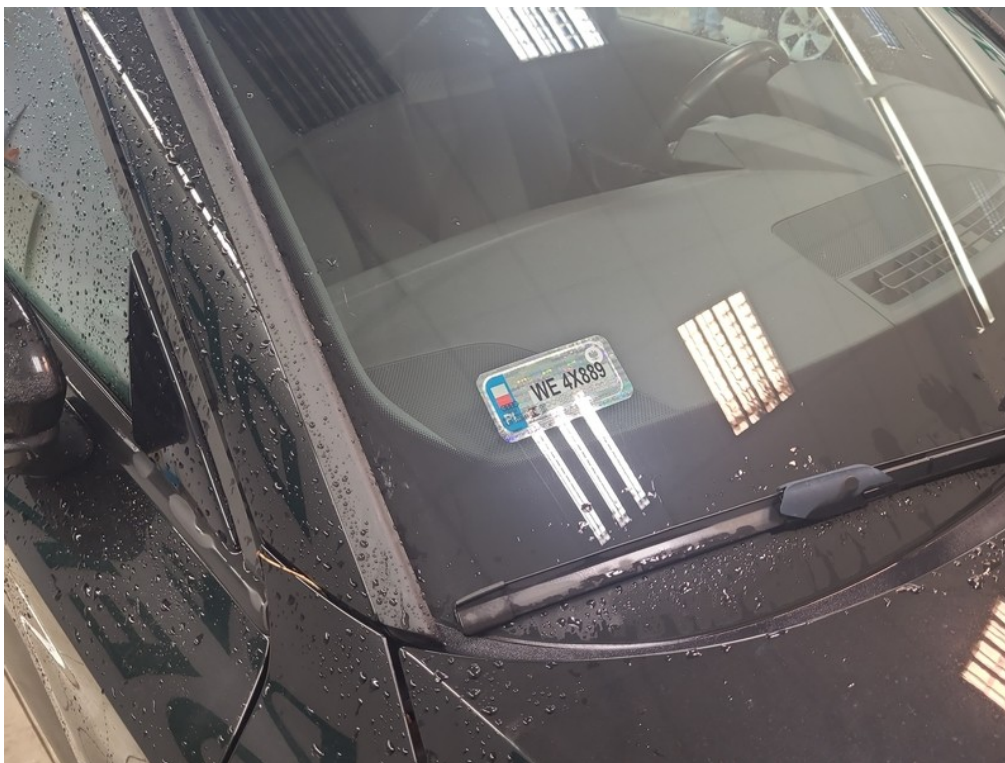
| P.č. | Poškodený diel | Druh poškodenia | Spôsob opravy | Akceptovateľné podľa metodiky odberateľa | Náklady na opravu | Obchodná zľava | Neakceptovateľné po zľave |
|---|---|---|---|---|---|---|---|
| 10 | STK - platnosť | Chýba | Doplniť/dodať | Nie | 500,00 | 225,00 | 275,00 |

- 10 STK - platnosť - Chýba - Neakceptovateľné**
- |                            |               |

| Spôsob opravy: | Doplniť/dodať |

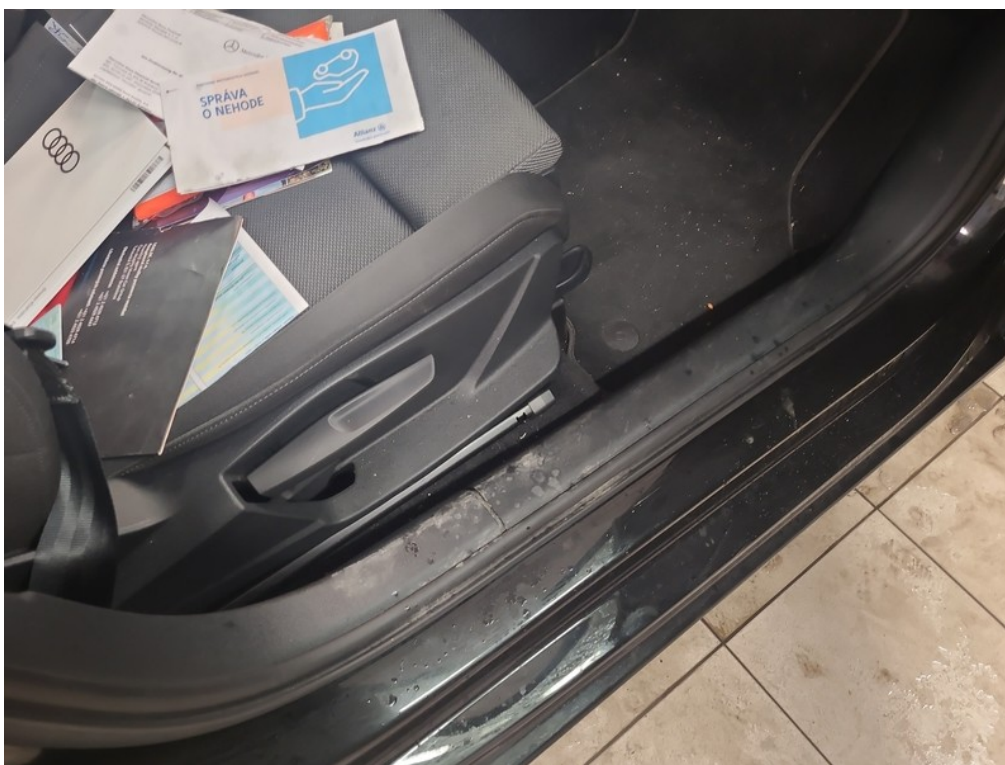
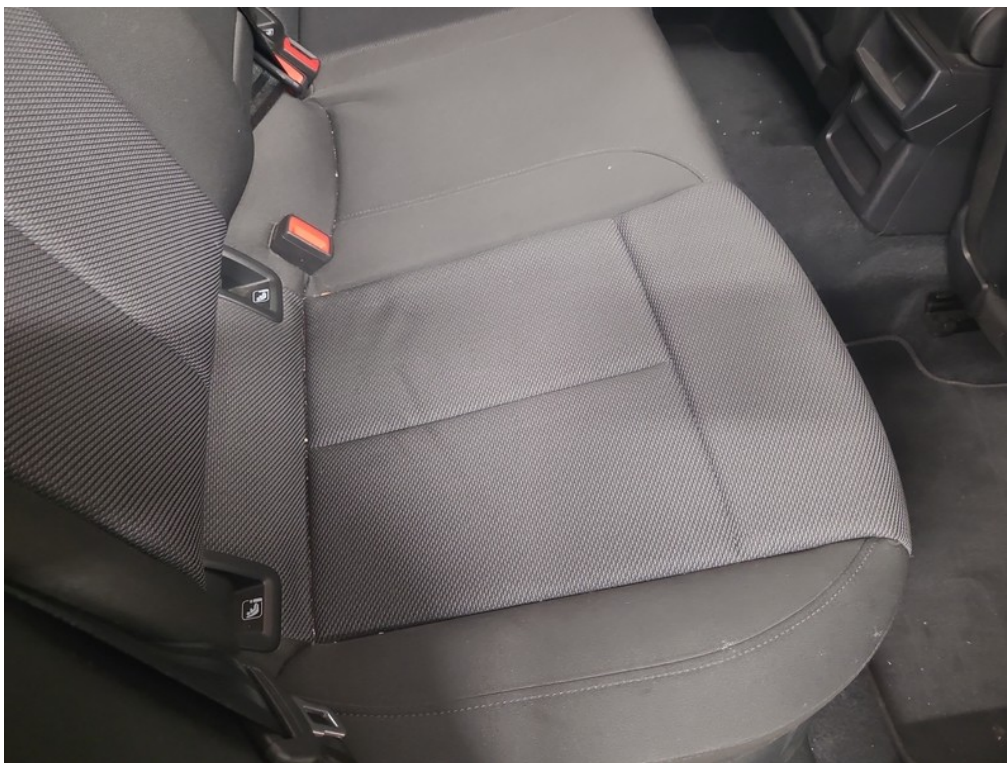
| P.č. | Poškodený diel | Druh poškodenia | Spôsob opravy | Akceptovateľné podľa metodiky odberateľa | Náklady na opravu | Obchodná zľava | Neakceptovateľné po zľave |
|---|---|---|---|---|---|---|---|
| 11 | Interiér - znečistené | Znečistené | Čistenie | Nie | 80,00 | 0,00 | 80,00 |

- 11 Interiér - znečistené - Znečistené - Neakceptovateľné**
- |                            |          |

| Spôsob opravy: | Čistenie |
