**DEKRA Slovensko s.r.o.**  
Panónska cesta 47  
851 04 Bratislava

## ZÁKLADNÉ ÚDAJE O OBHLIADKE

## ÚDAJE O VOZIDLE

| Model vozidla: | Hyundai Kona | Vyhotovenie: | - |

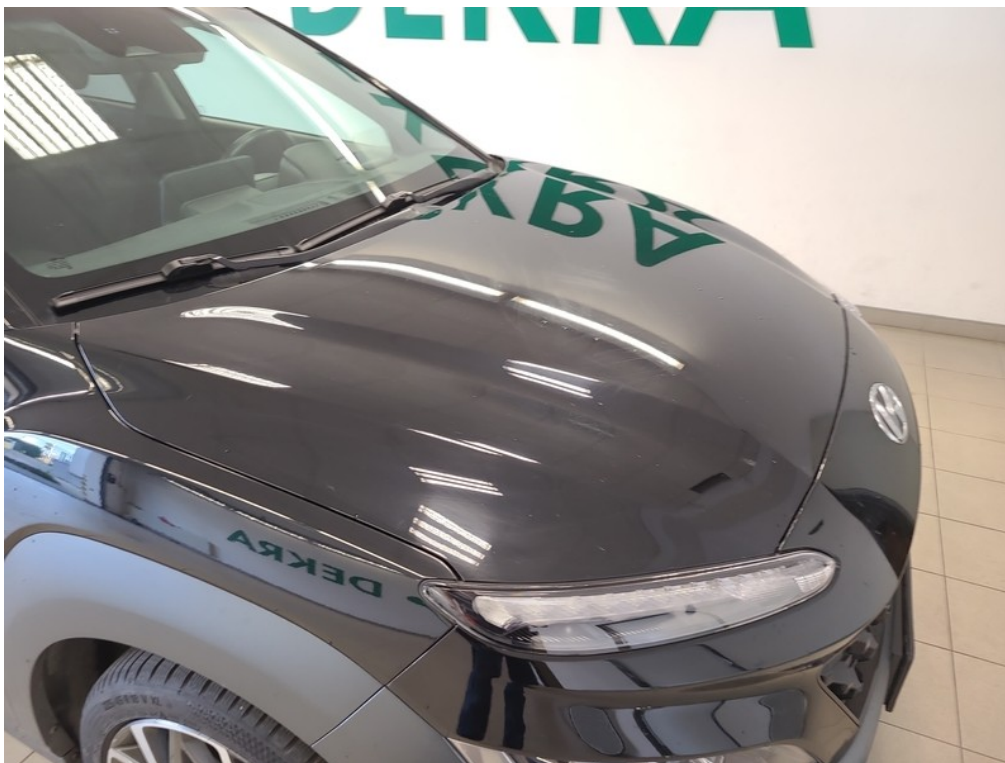
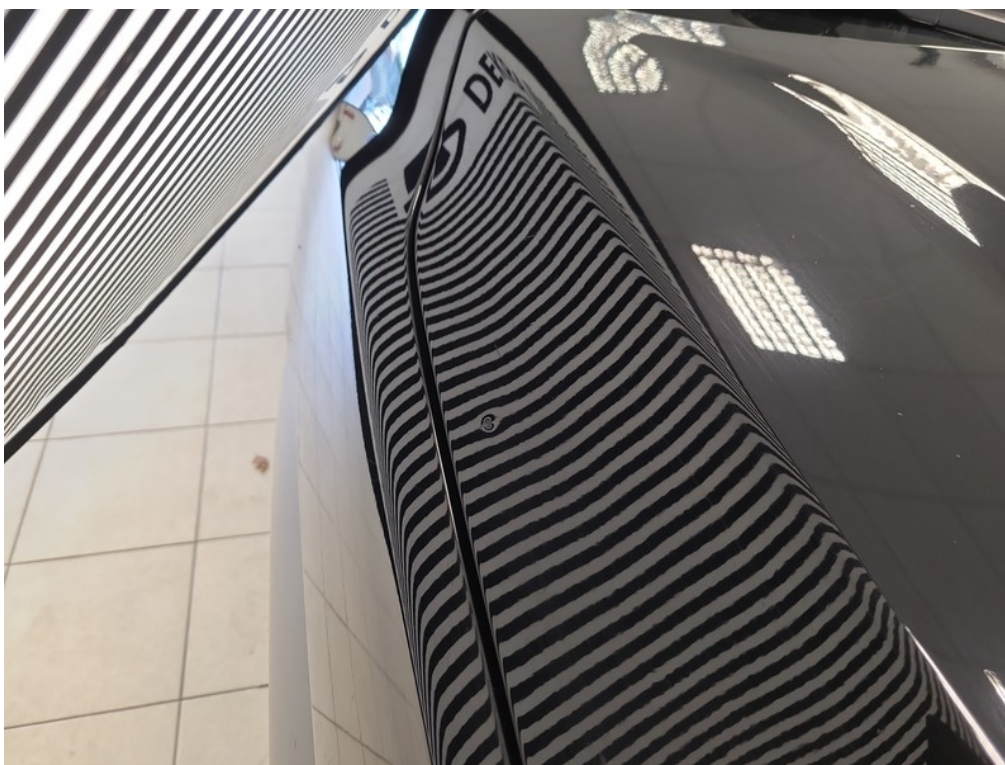
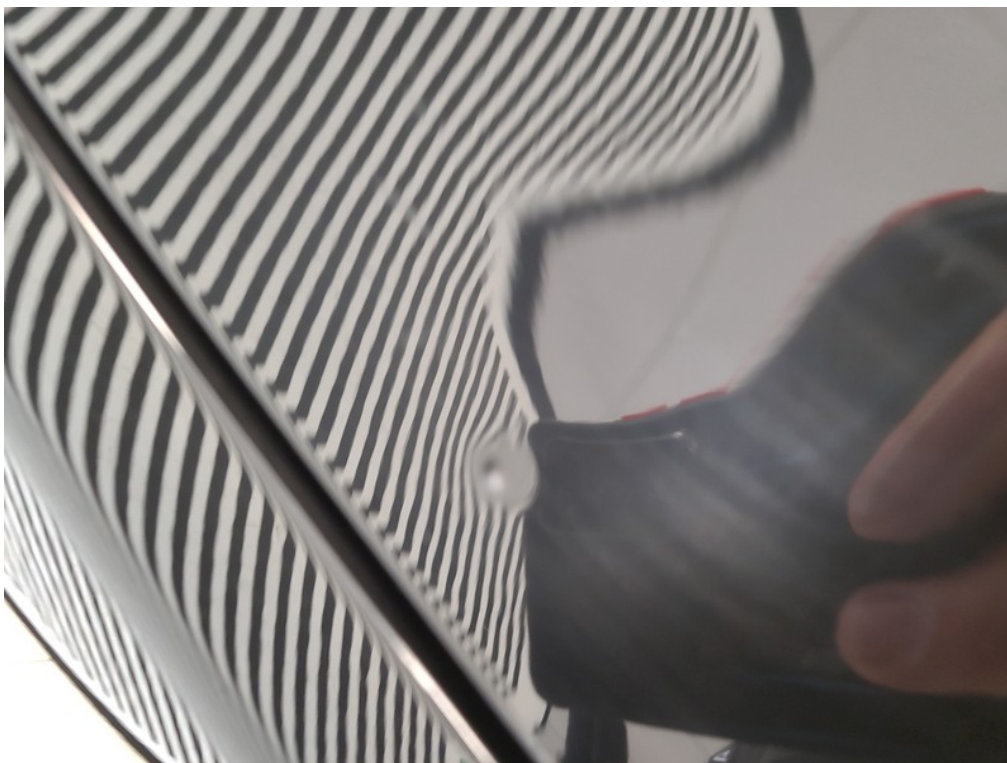
| P.č. | Poškodený diel | Druh poškodenia | Spôsob opravy | Akceptovateľné podľa metodiky odberateľa | Náklady na opravu | Obchodná zľava | Neakceptovateľné po zľave |
|---|---|---|---|---|---|---|---|
| 1 | Predná kapota | Deformácia | Opraviť | Nie | 500,47 | 175,16 | 325,31 |

- 1 Predná kapota - Deformácia - Neakceptovateľné**
- |                            |                              |

| Spôsob opravy: | Opraviť |

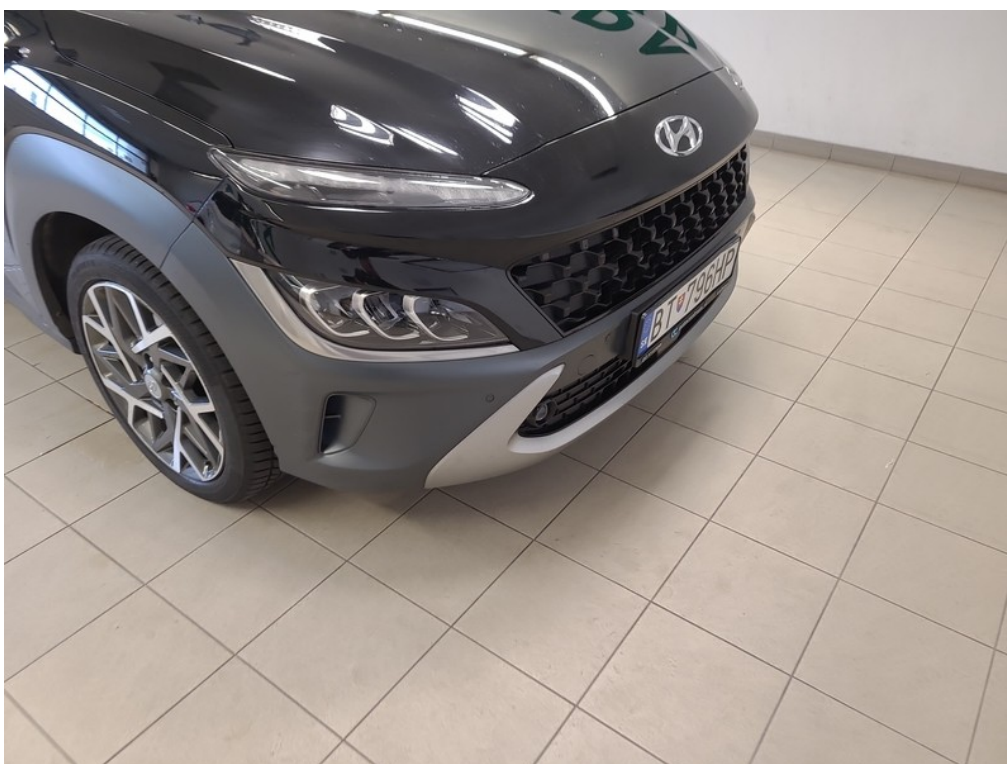
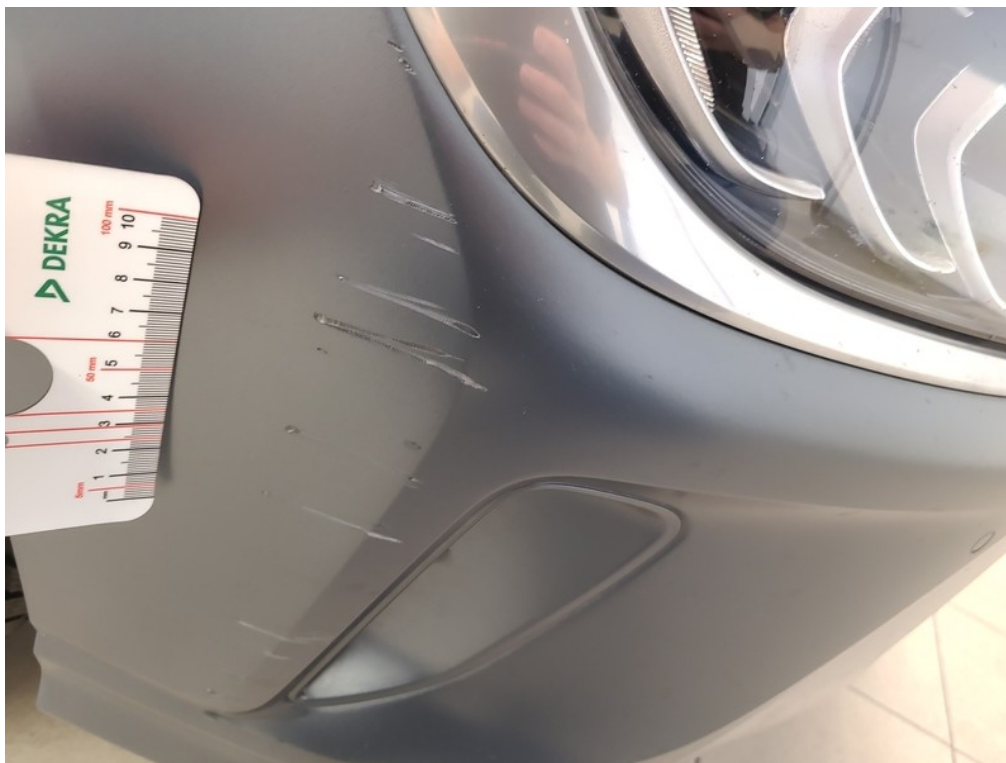
| P.č. | Poškodený diel | Druh poškodenia | Spôsob opravy | Akceptovateľné podľa metodiky odberateľa | Náklady na opravu | Obchodná zľava | Neakceptovateľné po zľave |
|---|---|---|---|---|---|---|---|
| 2 | Predný nárazník | Škrabance | Lakovať | Nie | 238,37 | 83,43 | 154,94 |

- 2 Predný nárazník - Škrabance - Neakceptovateľné**
- |                            |                              |

| Spôsob opravy: | Lakovať |

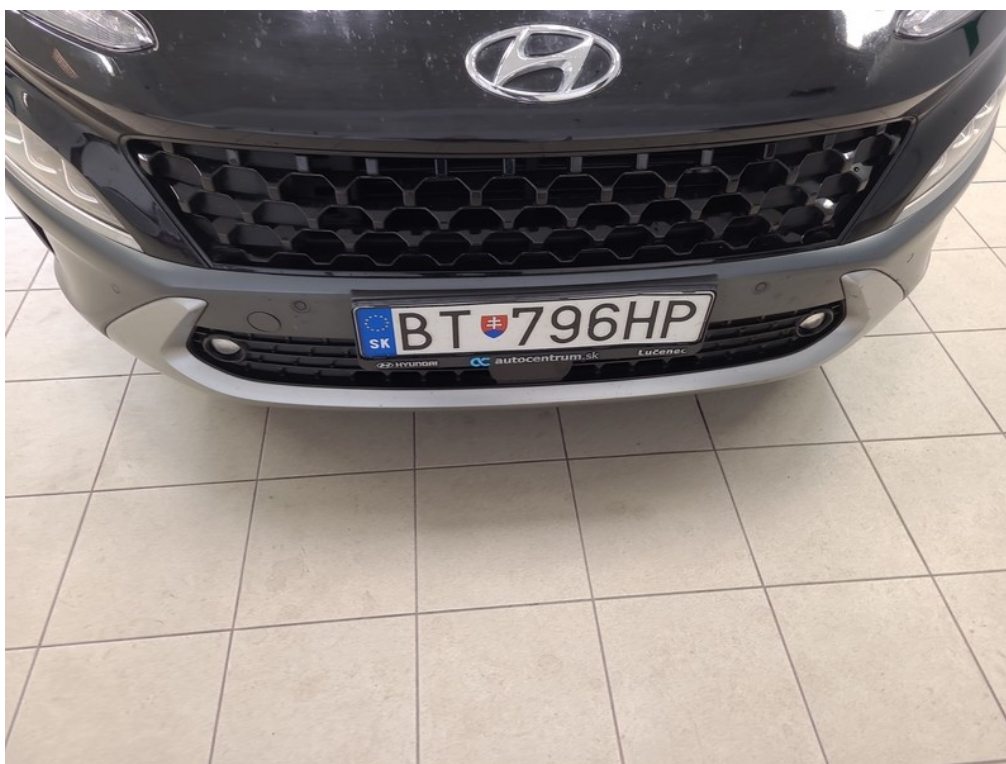
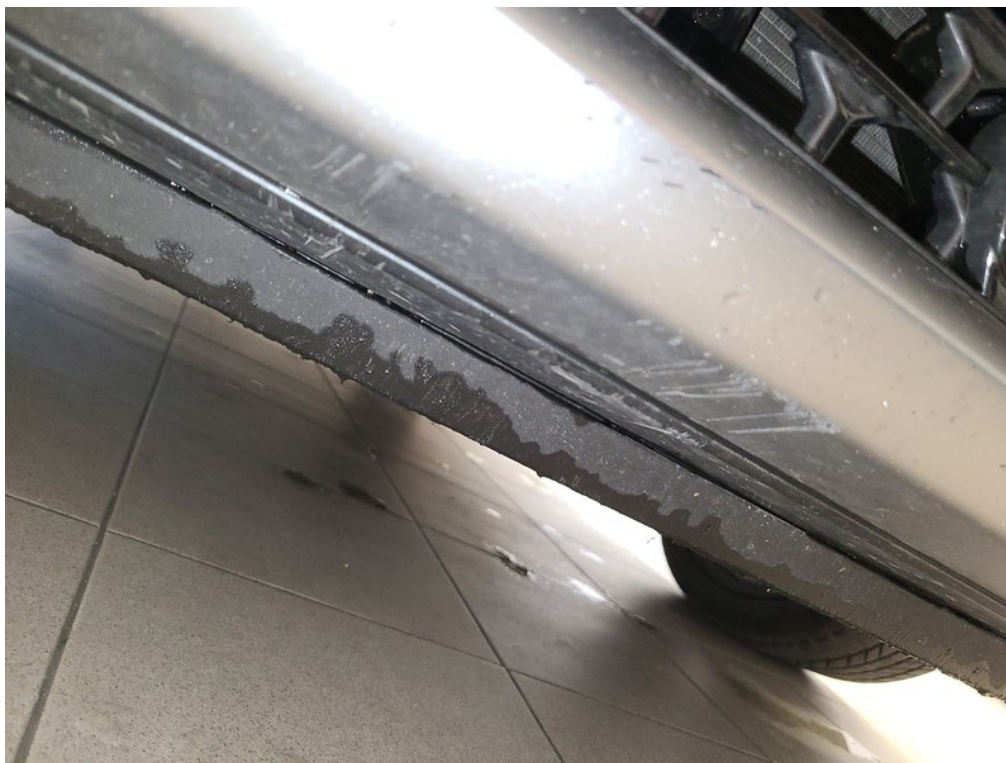
| P.č. | Poškodený diel | Druh poškodenia | Spôsob opravy | Akceptovateľné podľa metodiky odberateľa | Náklady na opravu | Obchodná zľava | Neakceptovateľné po zľave |
|---|---|---|---|---|---|---|---|
| 3 | Spojler P nárazníka | Škrabance | Lakovať | Nie | 131,37 | 45,98 | 85,39 |

- 3 Spoiler P nárazníka - Škrabance - Neakceptovateľné**
- |                            |                              |           |

| Spôsob opravy: | Lakovať | |

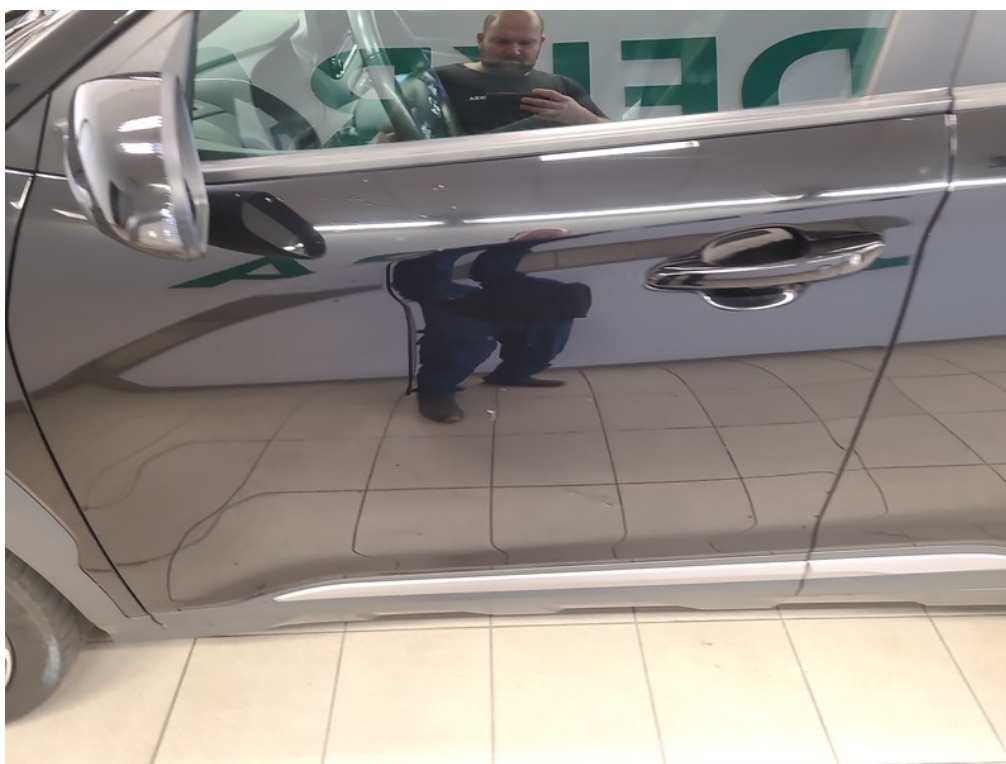
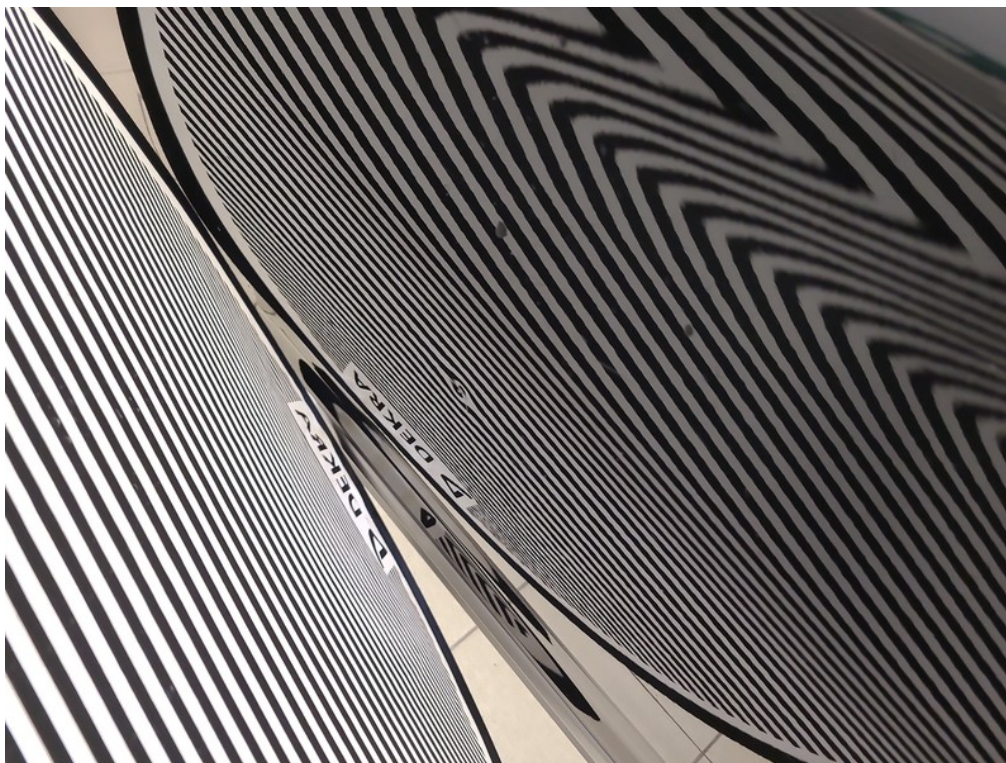
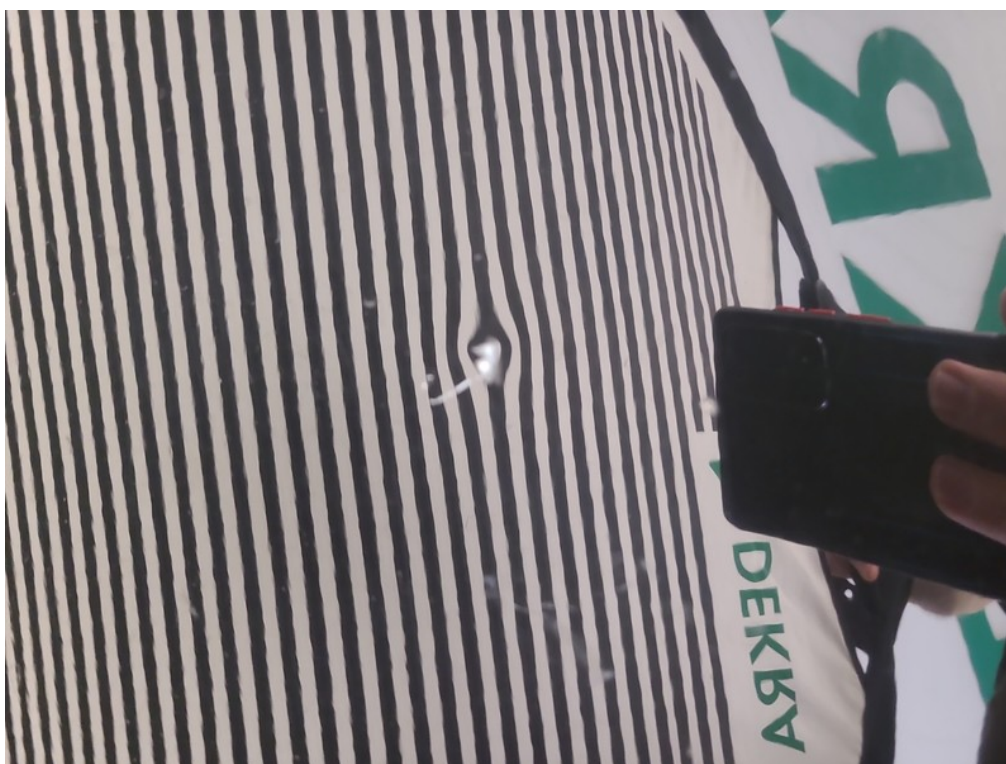
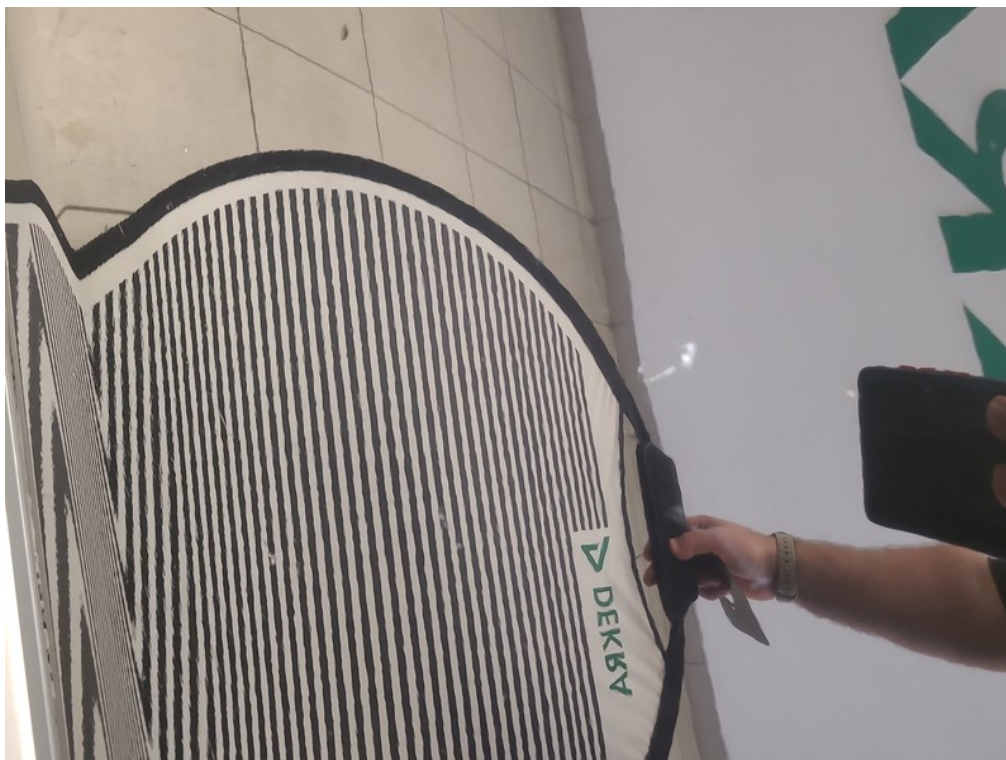
| P.č. | Poškodený diel | Druh poškodenia | Spôsob opravy | Akceptovateľné podľa metodiky odberateľa | Náklady na opravu | Obchodná zľava | Neakceptovateľné po zľave |
|---|---|---|---|---|---|---|---|
| 4 | Dvere predné ľavé | Deformácia | Opraviť | Nie | 370,59 | 129,71 | 240,88 |

- 4 Dvere predné ľavé - Deformácia - Neakceptovateľné**
- |                            |                              |

| Spôsob opravy: | Opraviť |

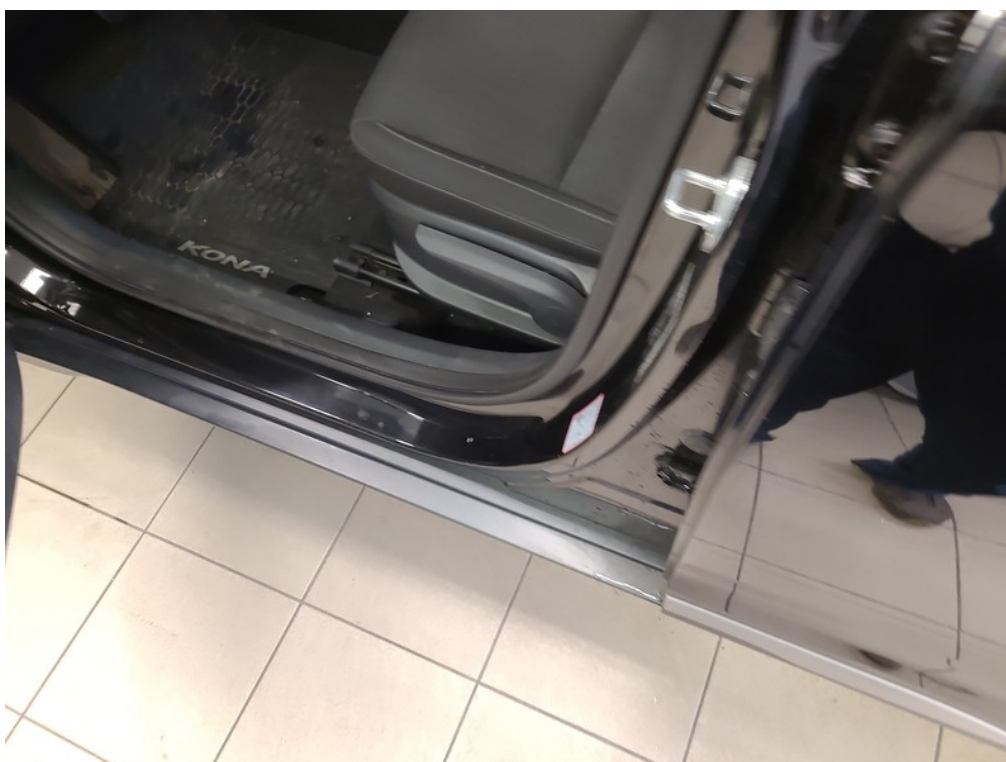
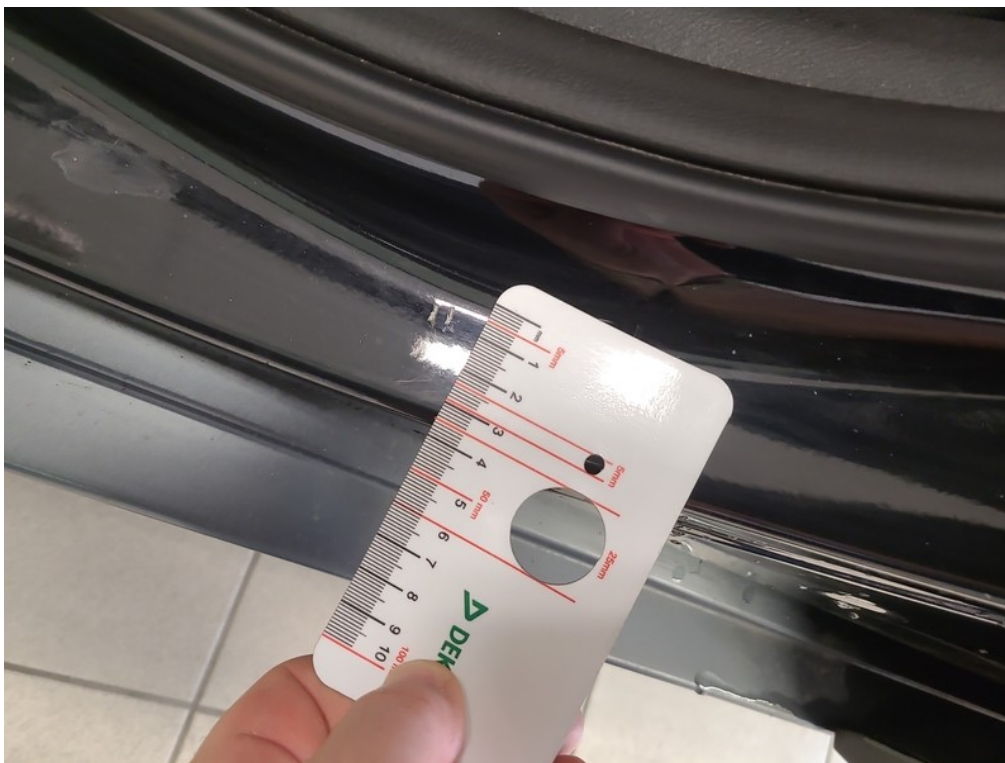
| P.č. | Poškodený diel | Druh poškodenia | Spôsob opravy | Akceptovateľné podľa metodiky odberateľa | Náklady na opravu | Obchodná zľava | Neakceptovateľné po zľave |
|---|---|---|---|---|---|---|---|
| 5 | Prah ľavý | Škrabance | Lakovať | Áno | 0,00 | 0,00 | 0,00 |

- 5 **Prah ľavý - Škrabance - Akceptovateľné**
- |                            |                              |           |

| Spôsob opravy: | Lakovať | |

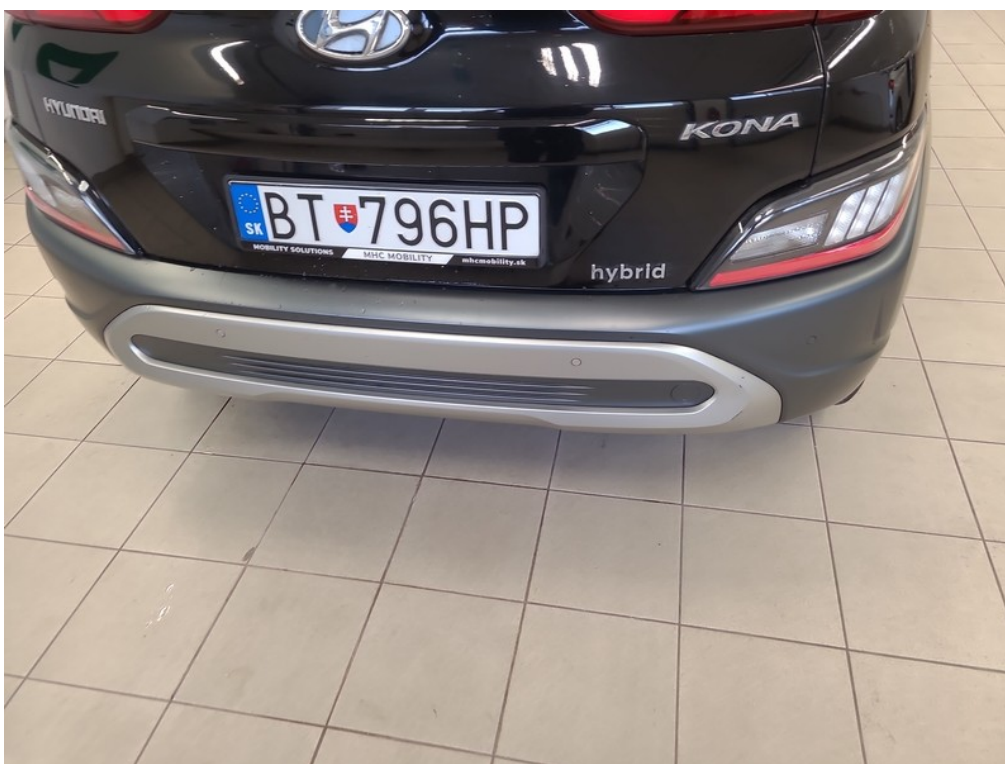
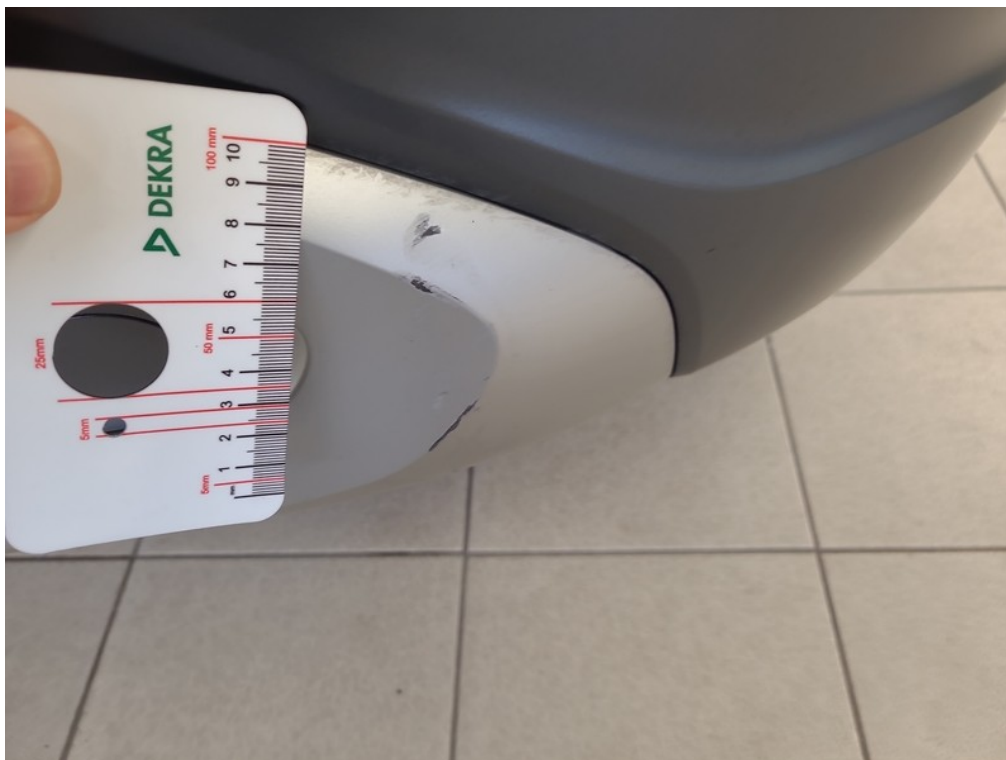
| P.č. | Poškodený diel | Druh poškodenia | Spôsob opravy | Akceptovateľné podľa metodiky odberateľa | Náklady na opravu | Obchodná zľava | Neakceptovateľné po zľave |
|---|---|---|---|---|---|---|---|
| 6 | Spojler Z nárazníka | Škrabance | Lakovať | Nie | 161,06 | 56,37 | 104,69 |

- 6 Spojler Z nárazníka - Škrabance - Neakceptovateľné**
- |                            |                              |           |

| Spôsob opravy: | Lakovať | |

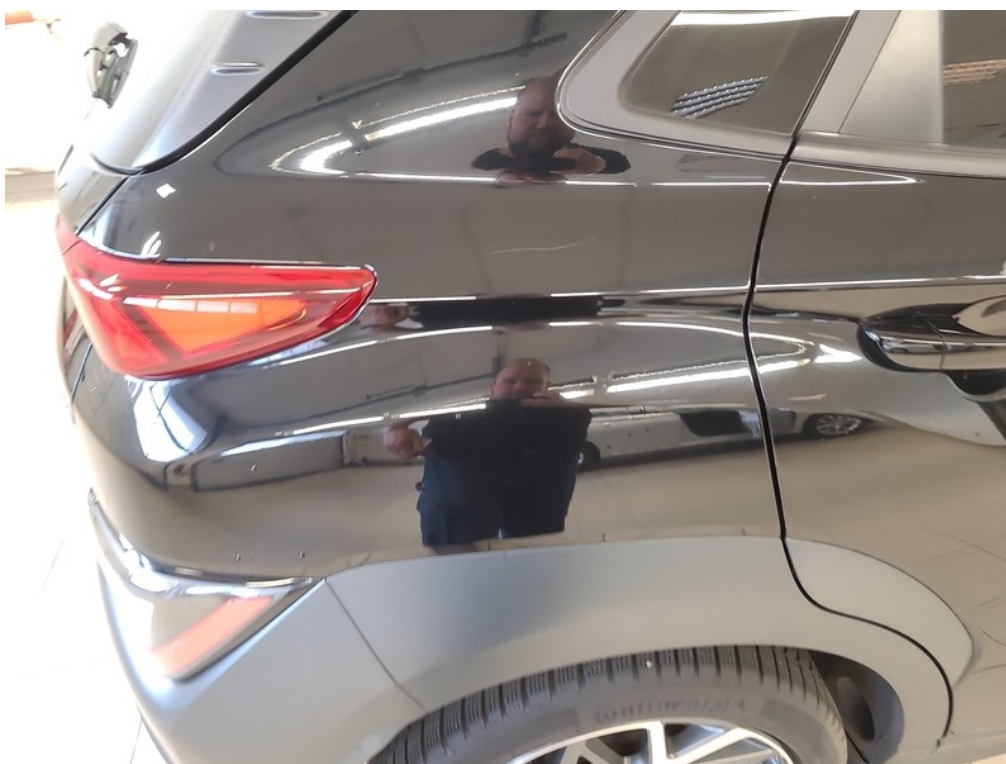
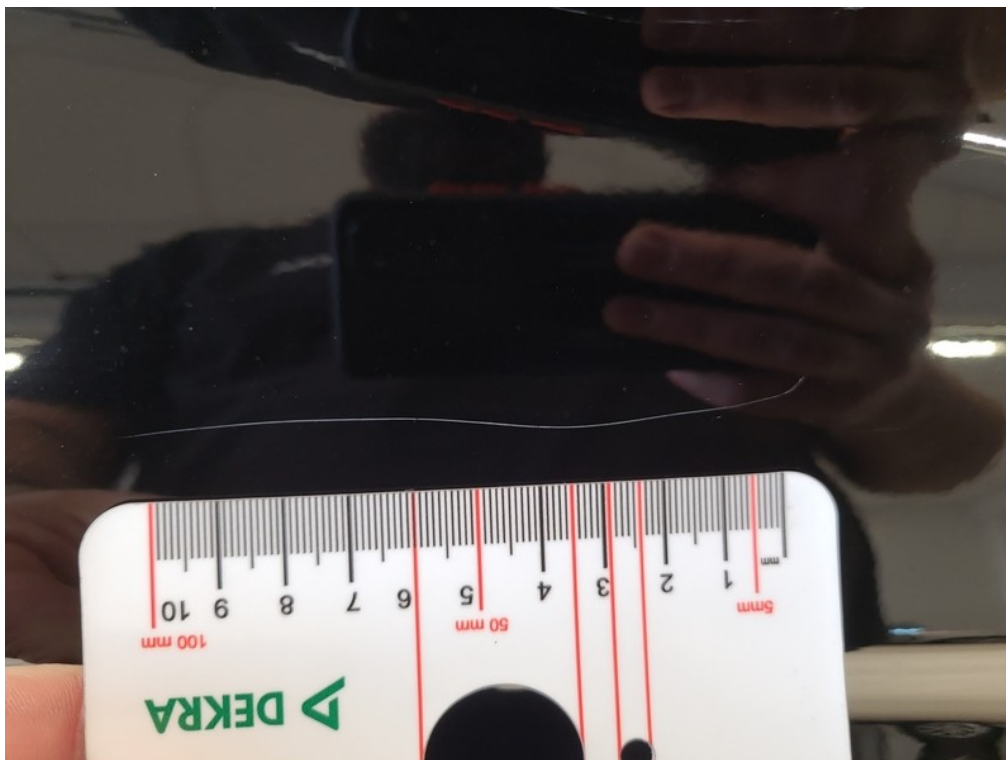
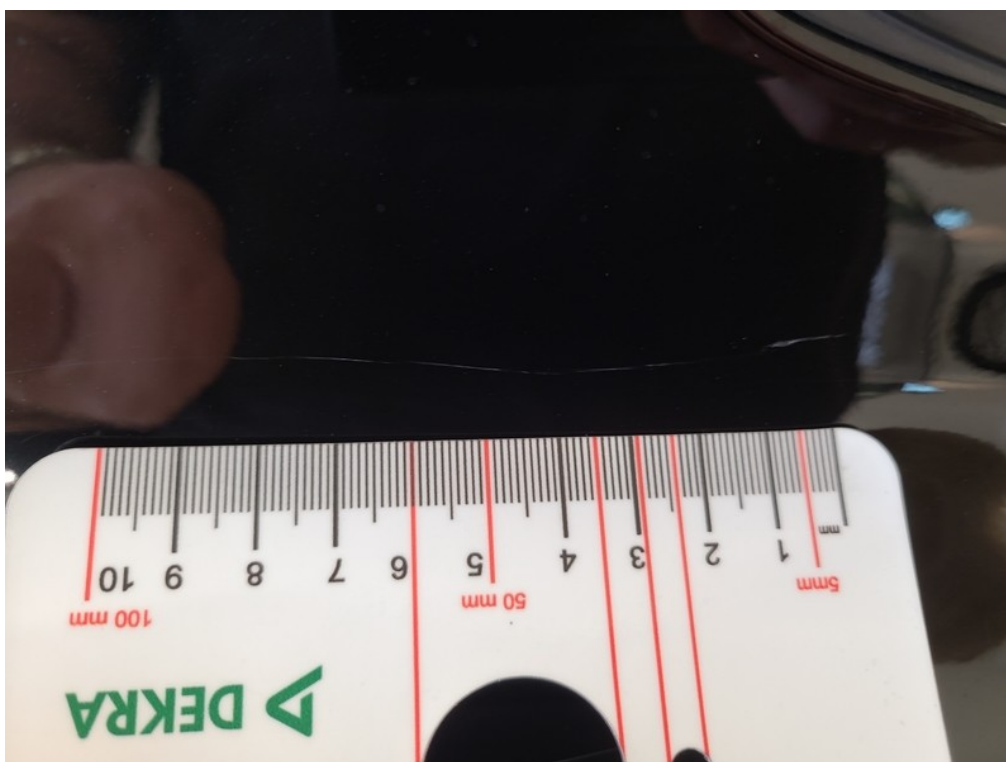
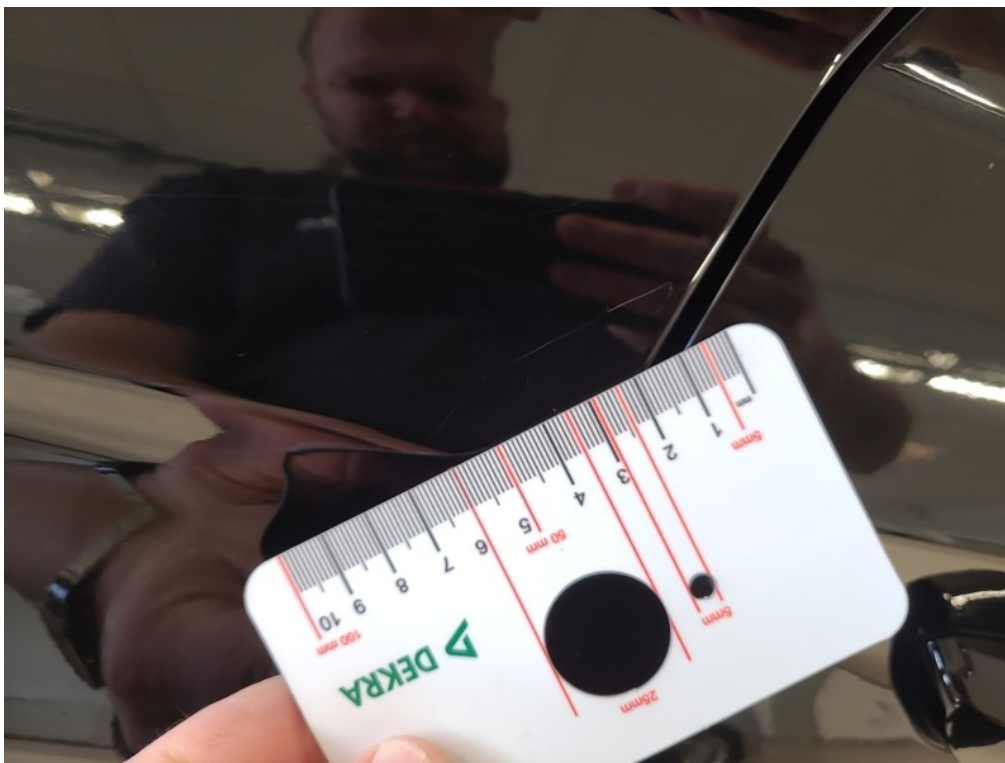
| P.č. | Poškodený diel | Druh poškodenia | Spôsob opravy | Akceptovateľné podľa metodiky odberateľa | Náklady na opravu | Obchodná zľava | Neakceptovateľné po zľave |
|---|---|---|---|---|---|---|---|
| 7 | Bočnica zadná pravá | Škrabance | Vyleštiť | Nie | 30,00 | 0,00 | 30,00 |

- 7 Bočnica zadná pravá - Škrabance - Neakceptovateľné**
- |                            |                              |           |

| Spôsob opravy: | Vyleštiť | |

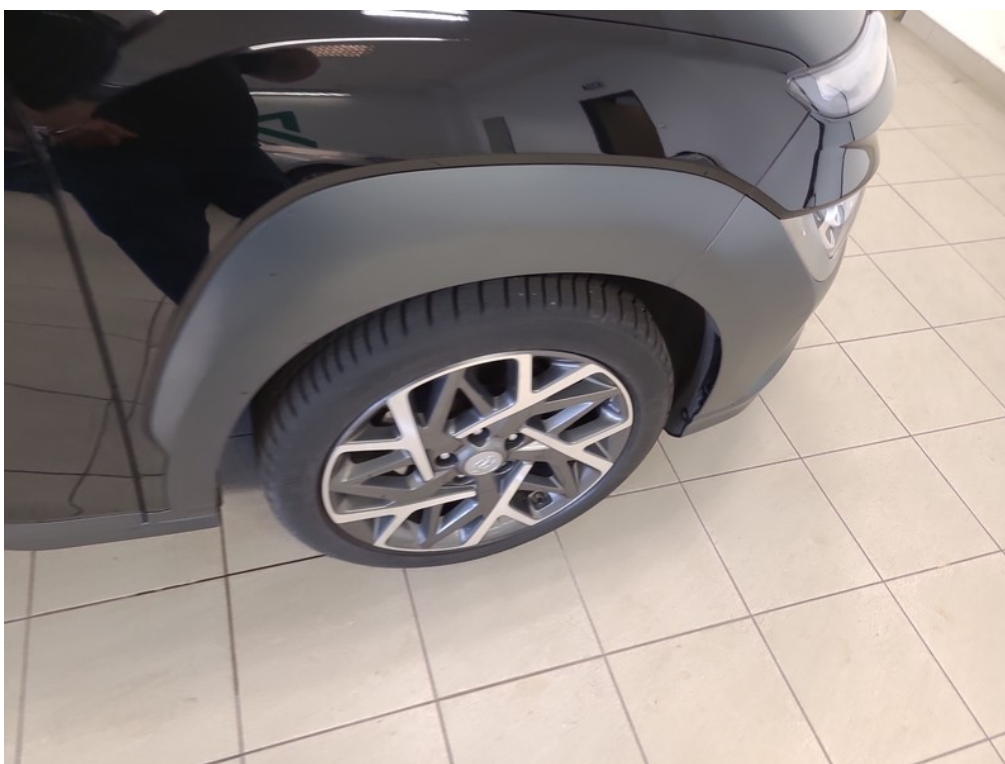
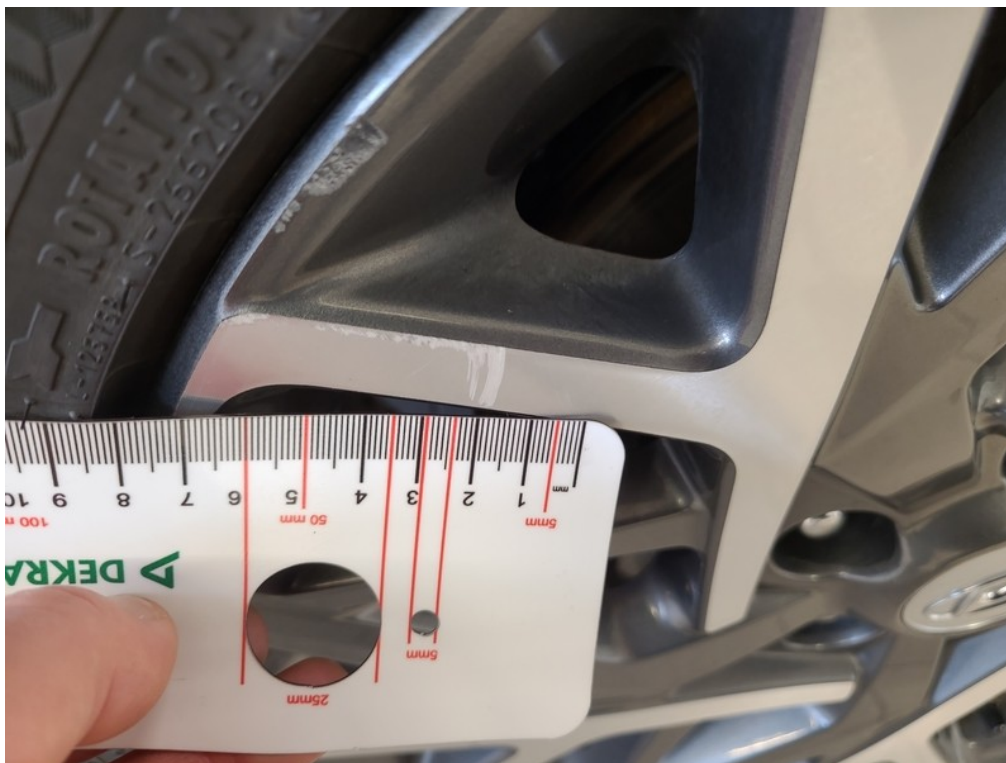
| P.č. | Poškodený diel | Druh poškodenia | Spôsob opravy | Akceptovateľné podľa metodiky odberateľa | Náklady na opravu | Obchodná zľava | Neakceptovateľné po zľave |
|---|---|---|---|---|---|---|---|
| 8 | Disk PP kolesa | Škrabance | Vymeniť | Áno | 0,00 | 0,00 | 0,00 |

8 **Disk PP kola - Škrabance - Akceptovateľné**

| Spôsob opravy: | Vymeniť | |
