## ZÁKLADNÉ ÚDAJE O OBHLIADKE

| Typ procesu: | Vrátenie vozidla | Leasingová zmluva: | 94316 |

## ÚDAJE O VOZIDLE

| Evidenčné číslo: | BT814ET | VIN: | ZFAFFL004M5177919 |

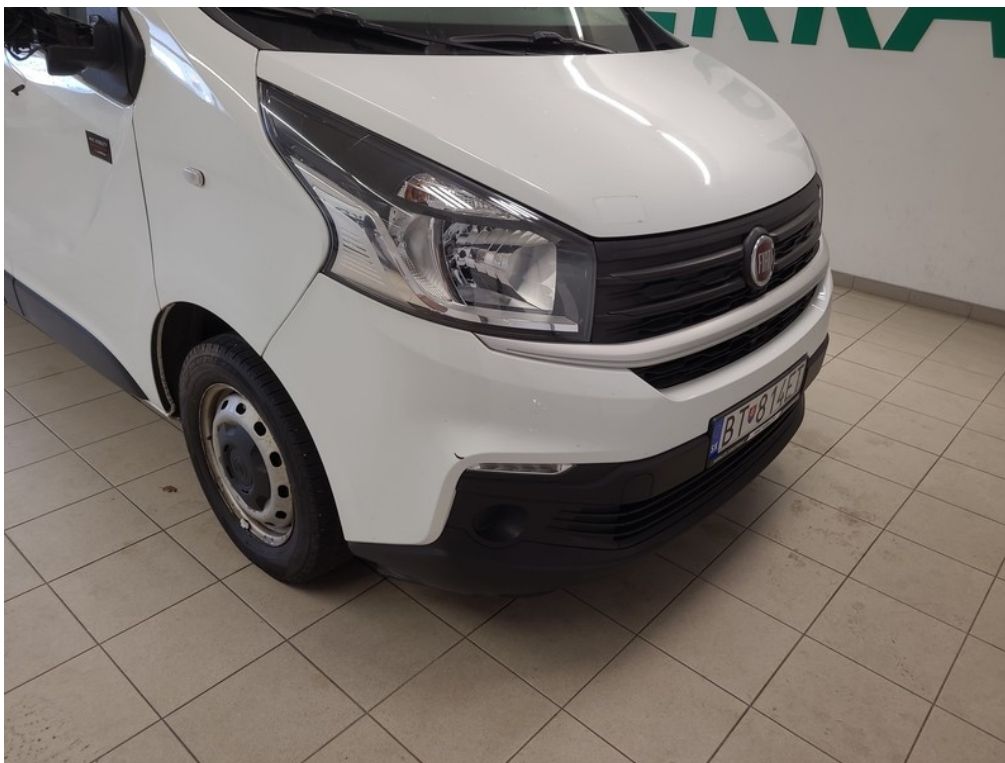
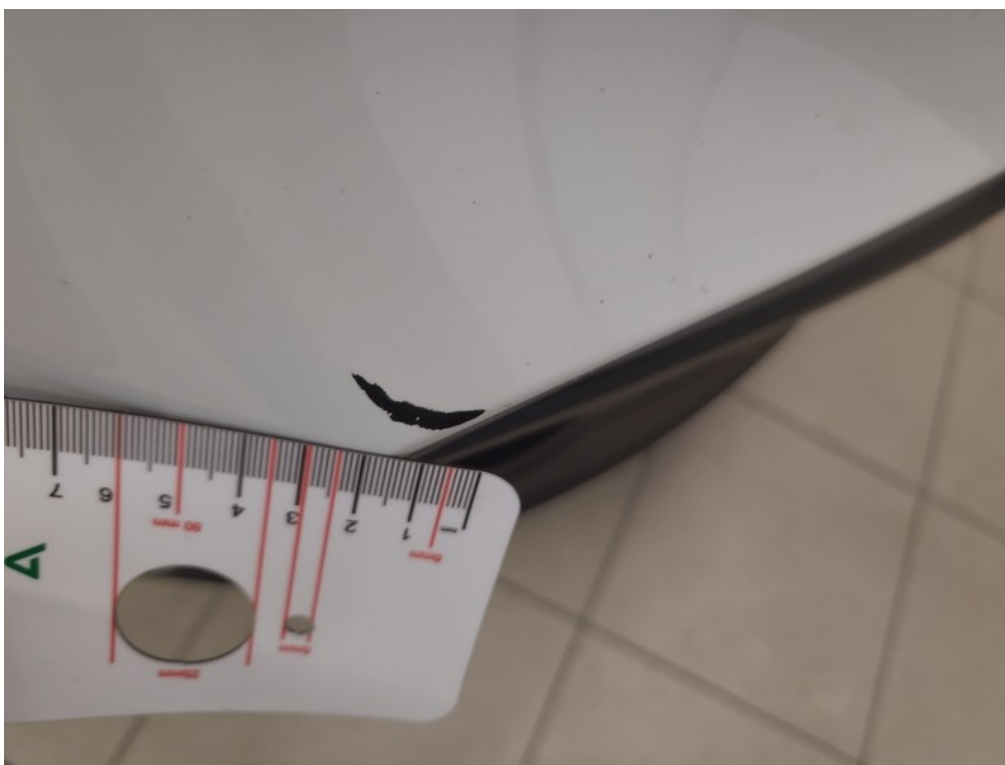
| P.č. | Poškodený diel | Druh poškodenia | Spôsob opravy | Akceptovateľné podľa metodiky odberateľa | Náklady na opravu | Obchodná zľava | Neakceptovateľné po zľave |
|---|---|---|---|---|---|---|---|
| 1 | Predný nárazník - lakovaný | Lak | Lakovať | Nie | 265,54 | 106,22 | 159,32 |

- 1 Predný nárazník - lakovaný - Lak - Neakceptovateľné**
- |                            |                              |

| Spôsob opravy: | Lakovať |

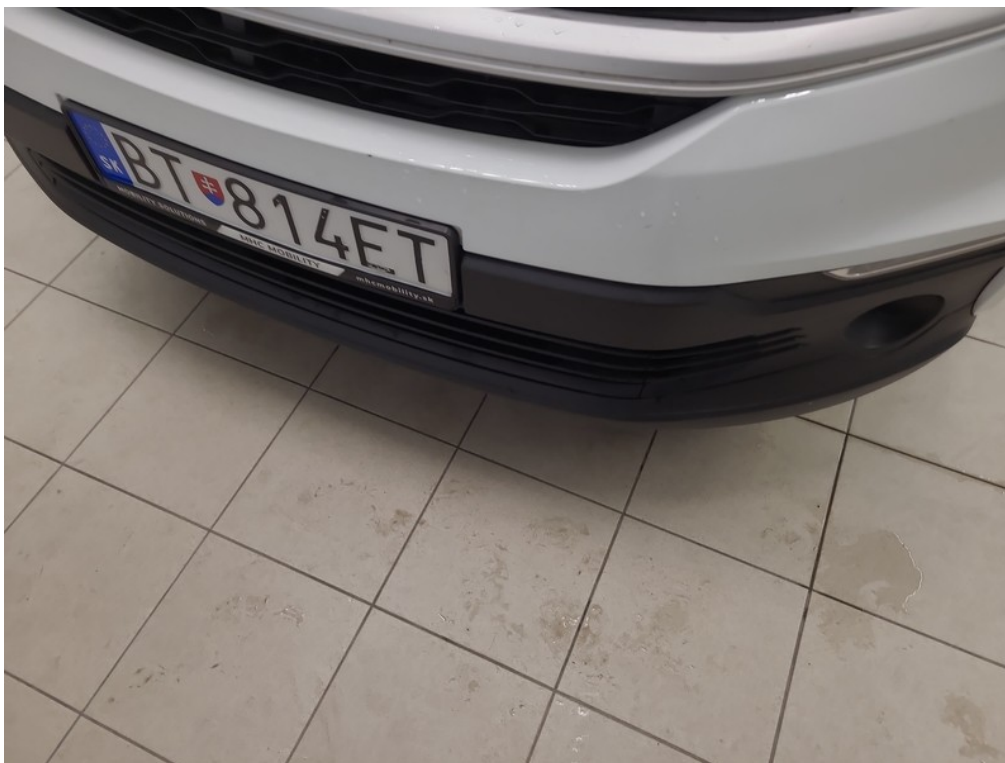
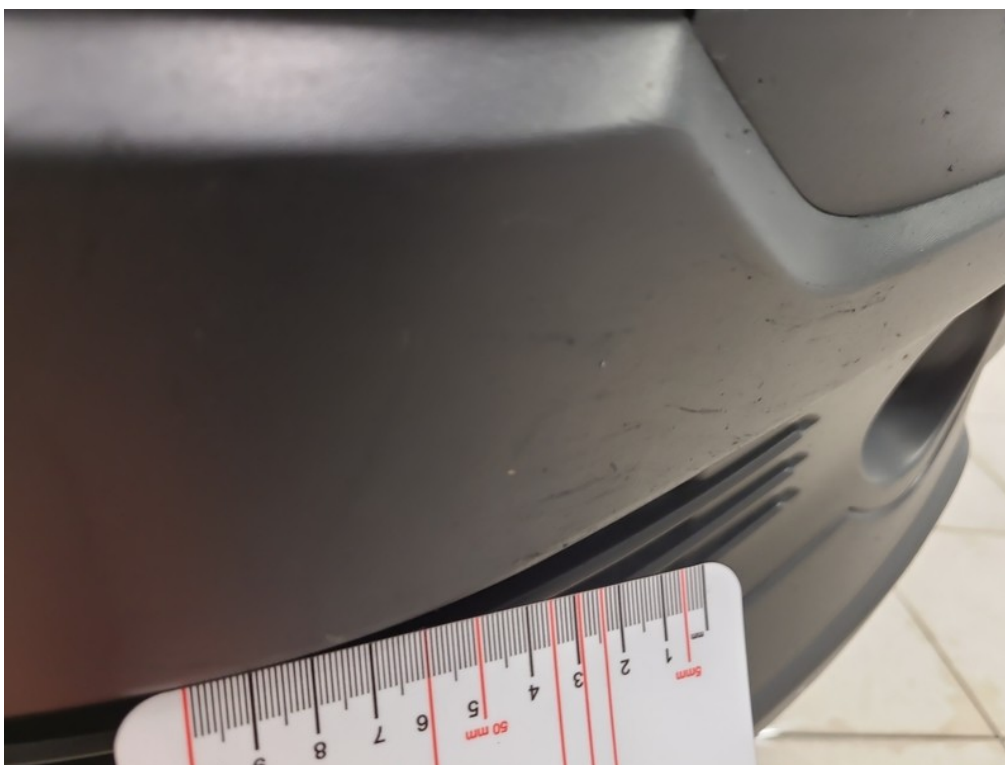
| P.č. | Poškodený diel | Druh poškodenia | Spôsob opravy | Akceptovateľné podľa metodiky odberateľa | Náklady na opravu | Obchodná zľava | Neakceptovateľné po zľave |
|---|---|---|---|---|---|---|---|
| 2 | Predný nárazník | Škrabance | Vymeniť | Áno | 0,00 | 0,00 | 0,00 |

- 2 Predný nárazník - Škrabance - Akceptovateľné**
- |                            |                              |

| Spôsob opravy: | Vymeniť |

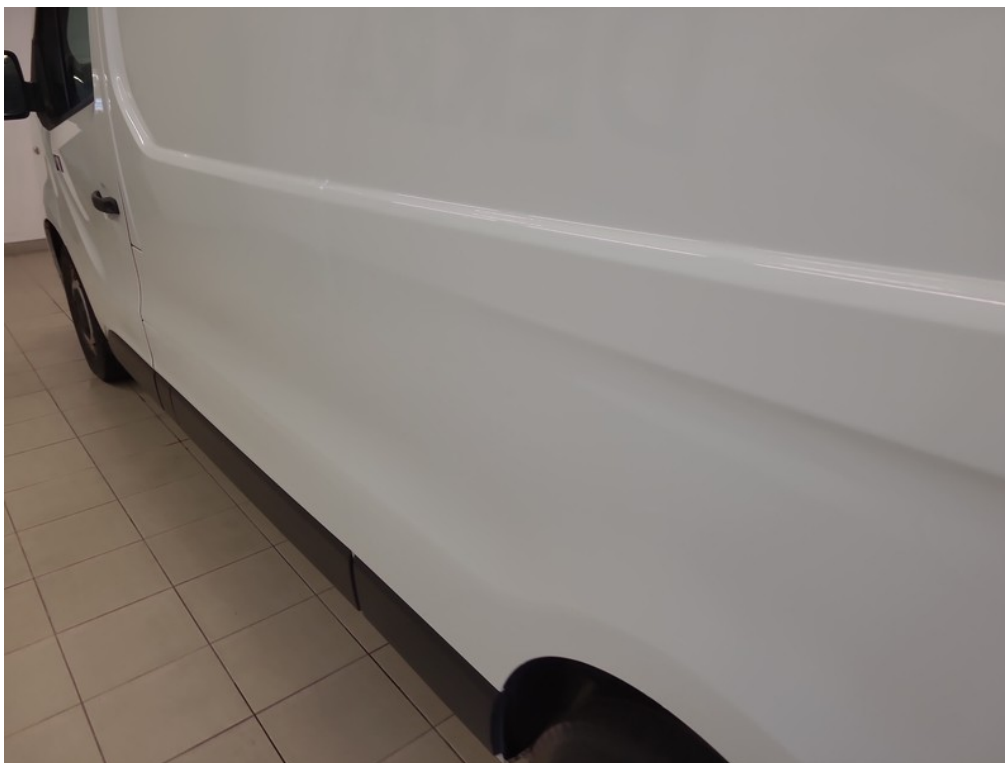
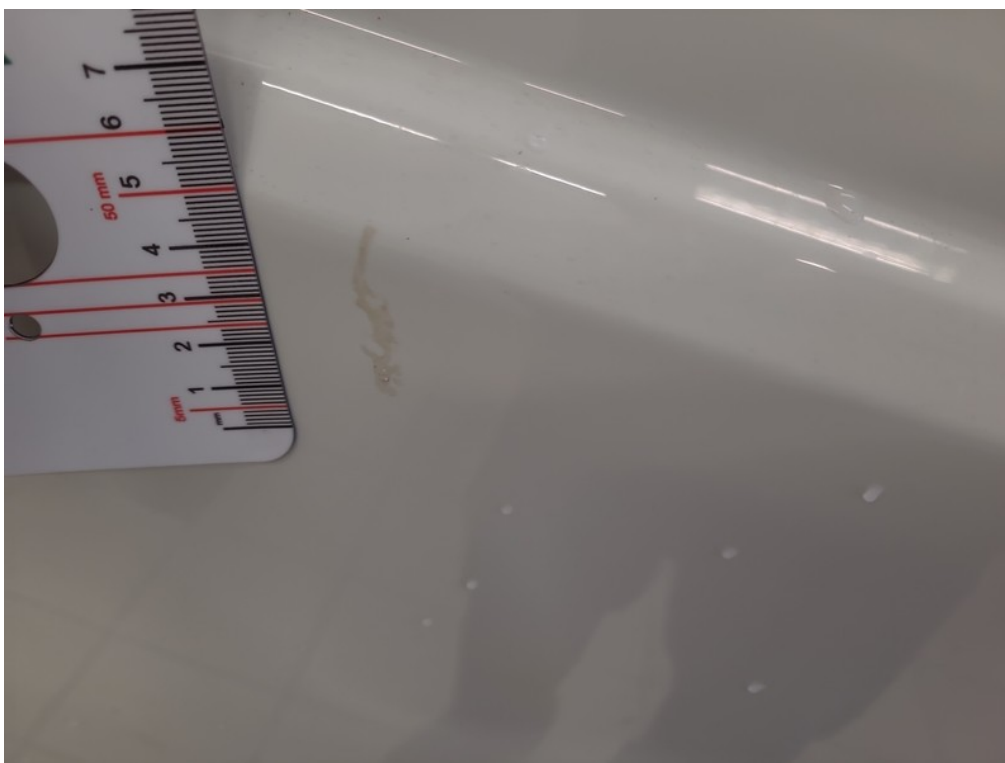
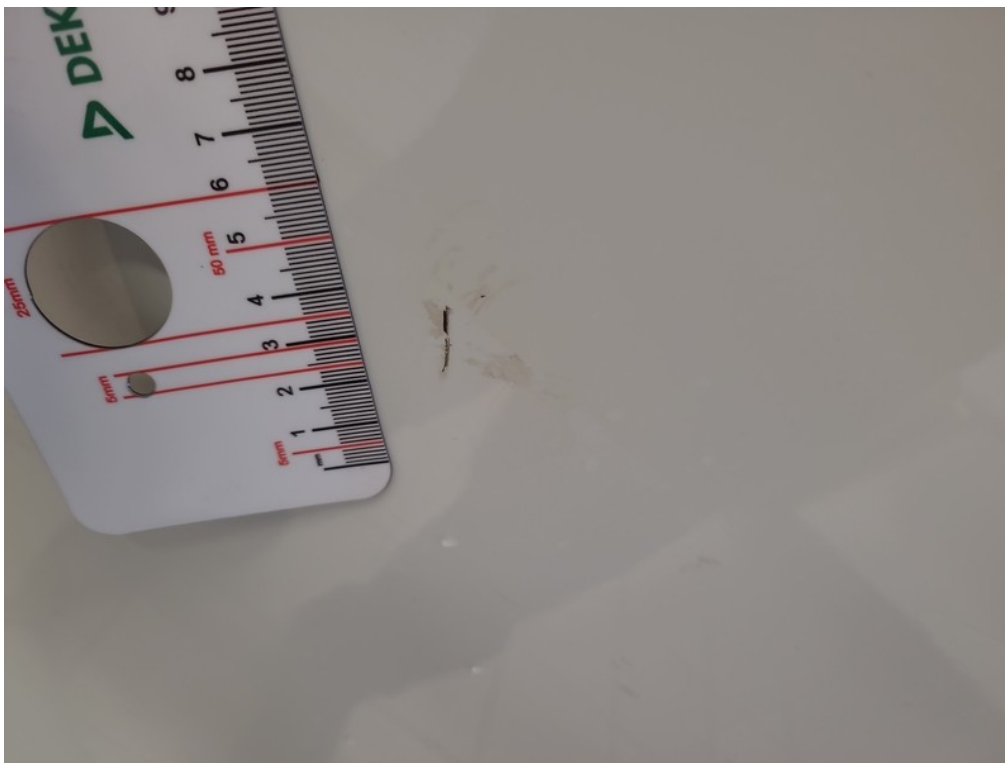
| P.č. | Poškodený diel | Druh poškodenia | Spôsob opravy | Akceptovateľné podľa metodiky odberateľa | Náklady na opravu | Obchodná zľava | Neakceptovateľné po zľave |
|---|---|---|---|---|---|---|---|
| 3 | Bočnica zadná L VELKÁ | Znečistené | Čistenie | Nie | 30,00 | 0,00 | 30,00 |

- 3 Bočnica zadná L VEĽKÁ - Znečistené - Neakceptovateľné**
- |                            |                              |

| Spôsob opravy: | Čistenie |

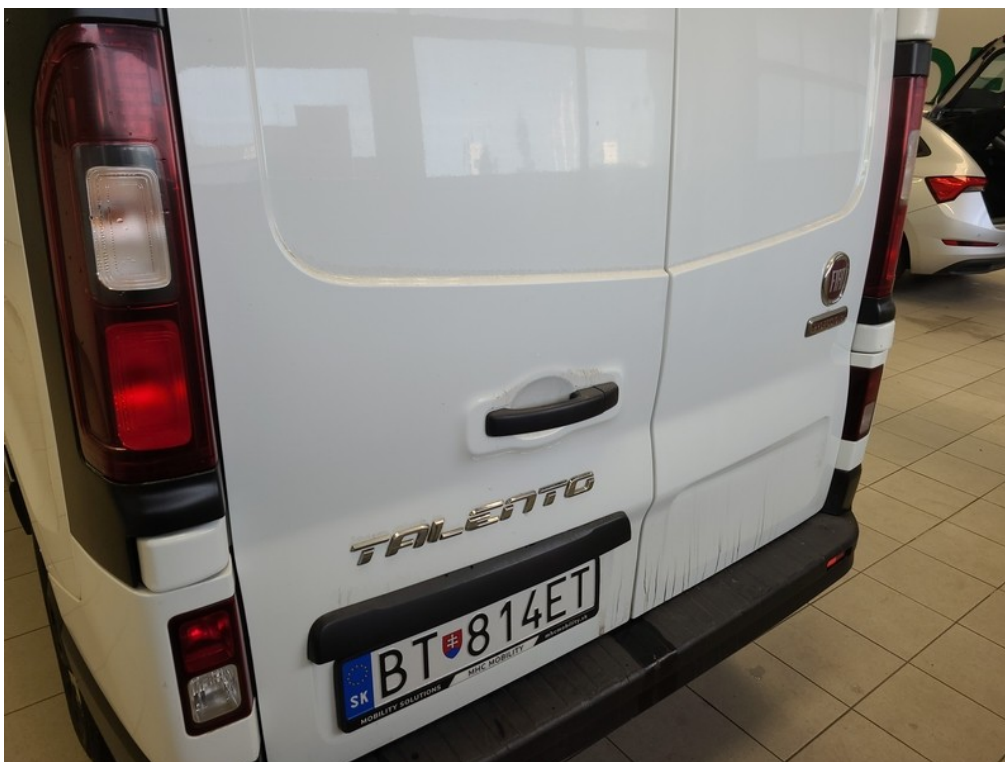
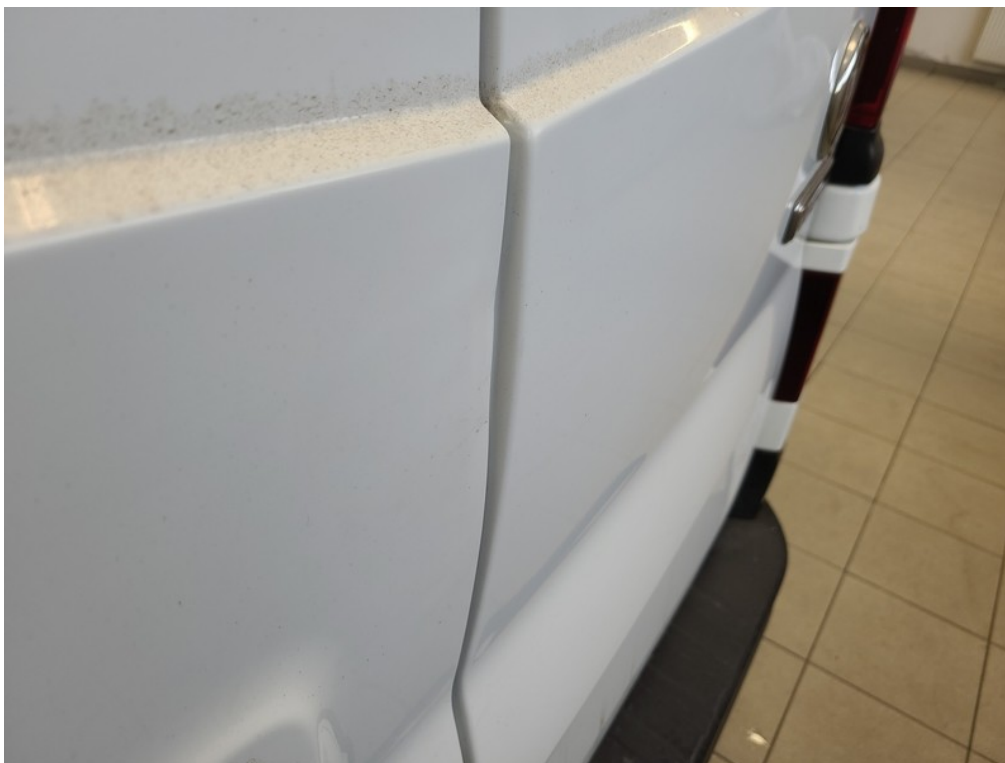
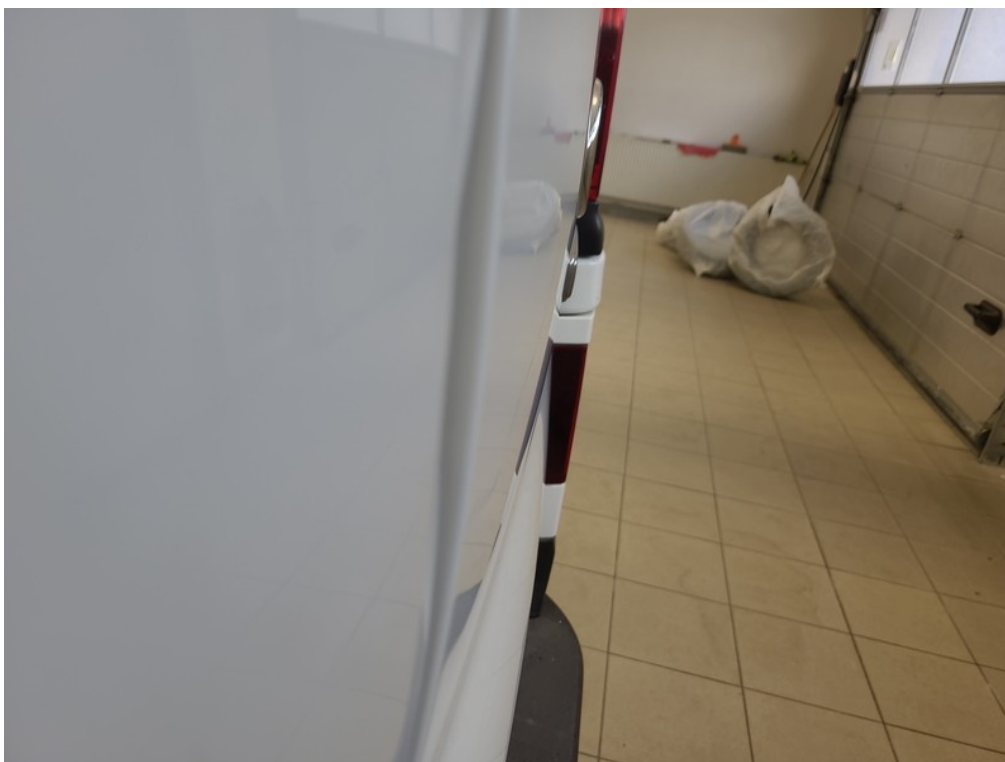
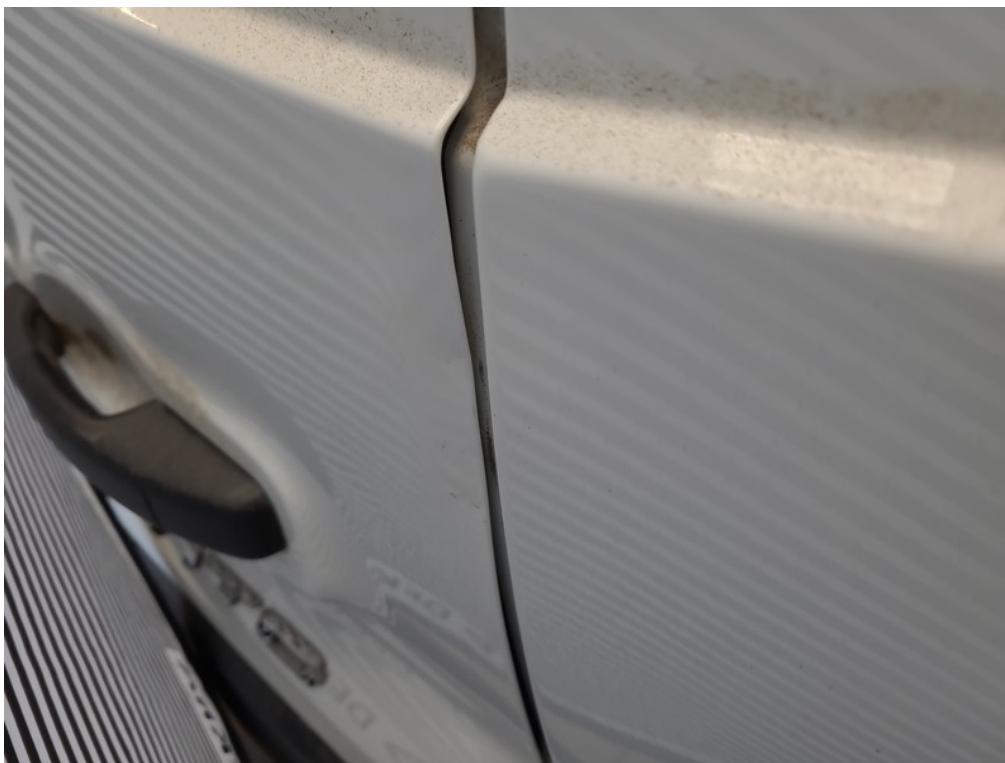
| P.č. | Poškodený diel | Druh poškodenia | Spôsob opravy | Akceptovateľné podľa metodiky odberateľa | Náklady na opravu | Obchodná zľava | Neakceptovateľné po zľave |
|---|---|---|---|---|---|---|---|
| 4 | Dvere zadné nákladové L krídlo | Deformácia | Opraviť | Nie | 932,48 | 372,99 | 559,49 |

**Dvere zadné nákladové L krídlo - Deformácia -**

**4 Neakceptovateľné**

Opraviť

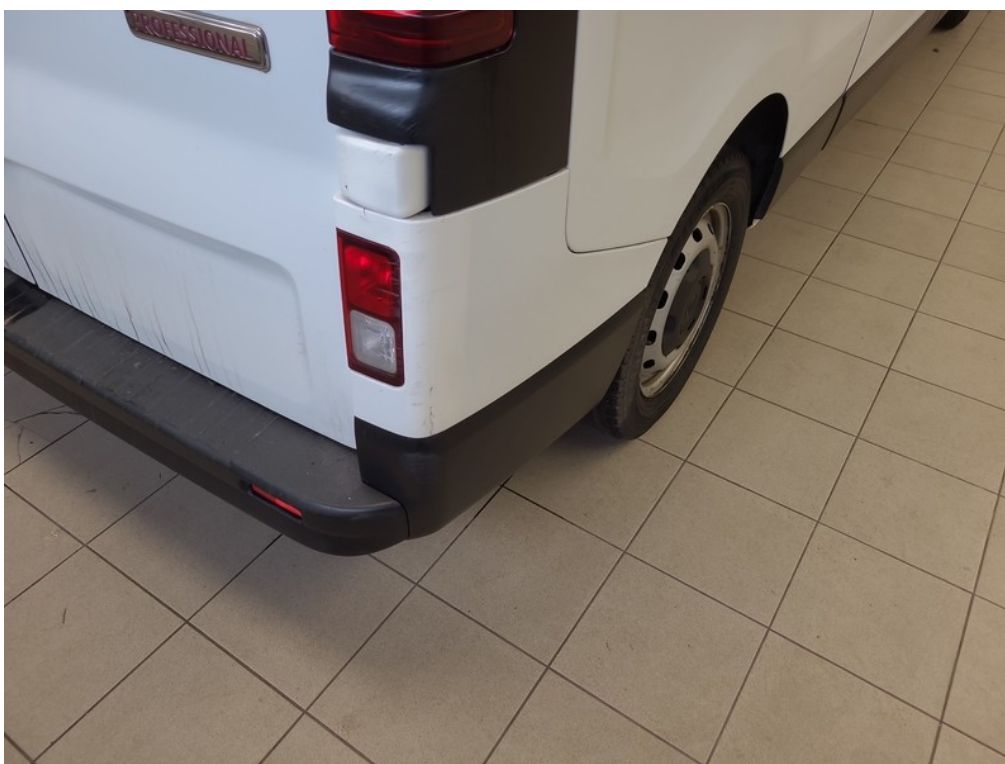
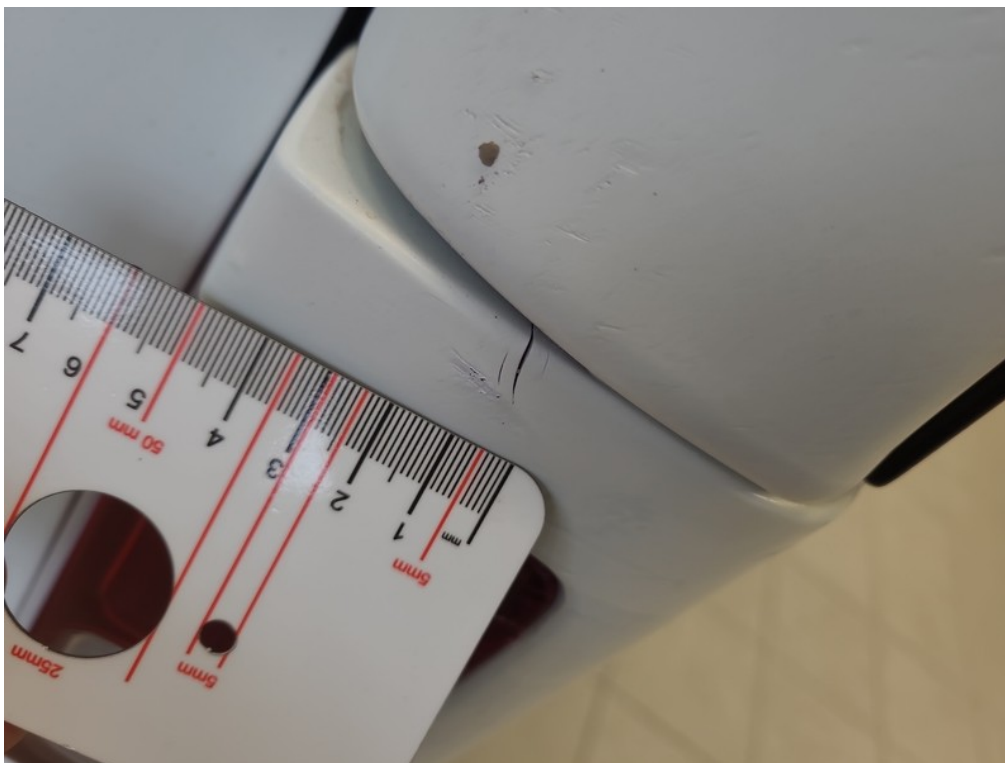
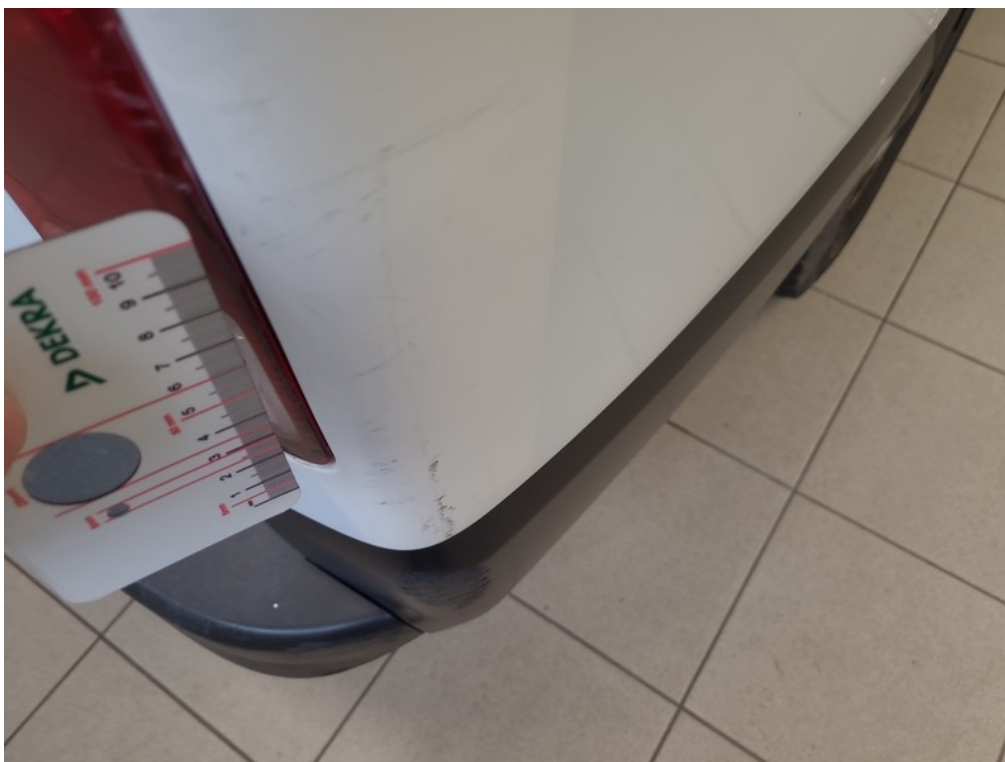
| P.č. | Poškodený diel | Druh poškodenia | Spôsob opravy | Akceptovateľné podľa metodiky odberateľa | Náklady na opravu | Obchodná zľava | Neakceptovateľné po zľave |
|---|---|---|---|---|---|---|---|
| 5 | Zadný nárazník - pravý diel | Prasklina (trhlina) | Vymeniť | Nie | 736,44 | 294,58 | 441,86 |

- 5 Zadný nárazník - pravý diel - Prasklina (trhlina) - Neakceptovateľné**
- |                            |                              |

| Spôsob opravy: | Vymeniť |

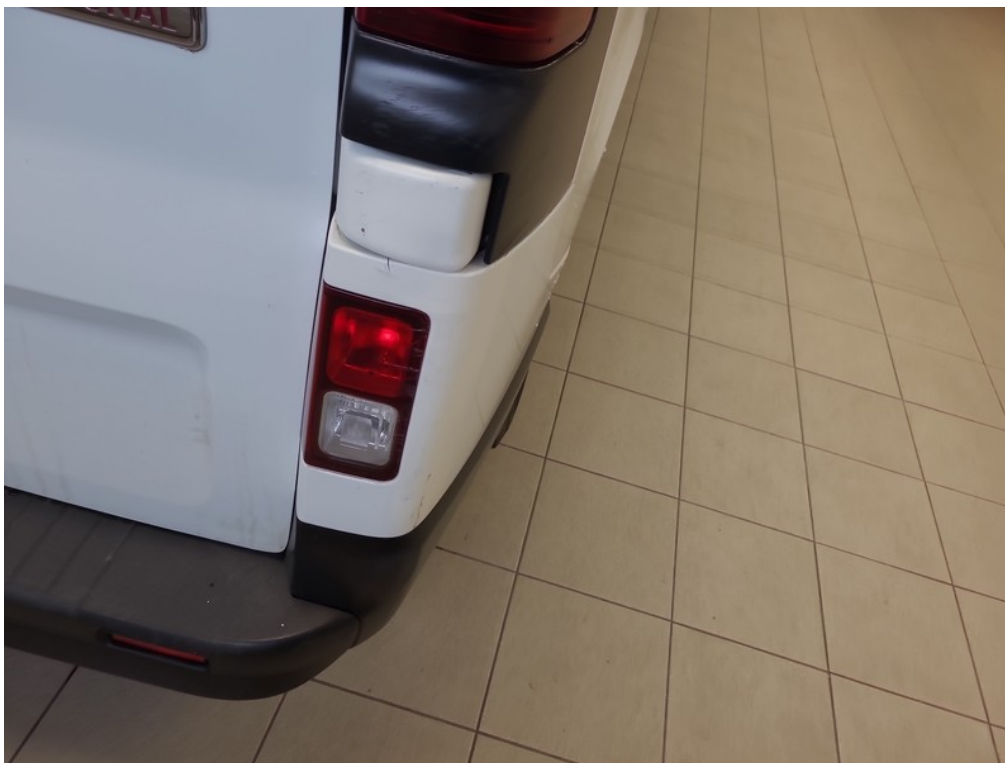
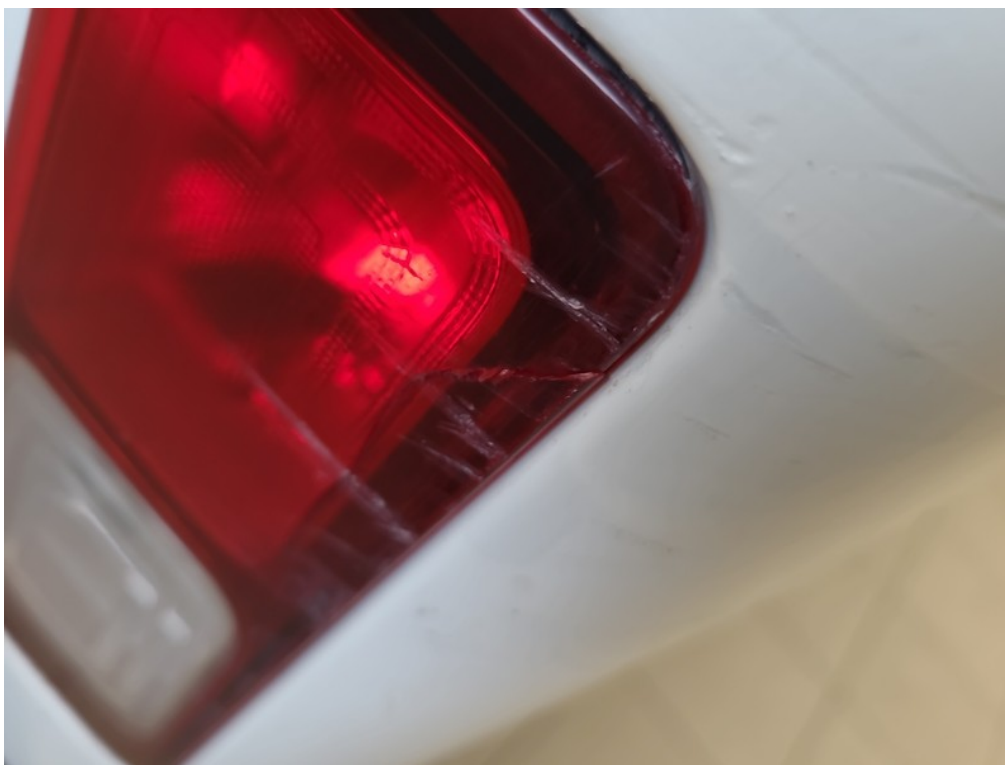
| P.č. | Poškodený diel | Druh poškodenia | Spôsob opravy | Akceptovateľné podľa metodiky odberateľa | Náklady na opravu | Obchodná zľava | Neakceptovateľné po zľave |
|---|---|---|---|---|---|---|---|
| 6 | Zadné svetlo do hmly pravé | Prasklina (trhlina) | Vymeniť | Nie | 215,21 | 86,08 | 129,13 |

- 6 Zadné svetlo do hmly pravé - Prasklina (trhlina) - Neakceptovateľné**
- |                            |                              |

| Spôsob opravy: | Vymeniť |

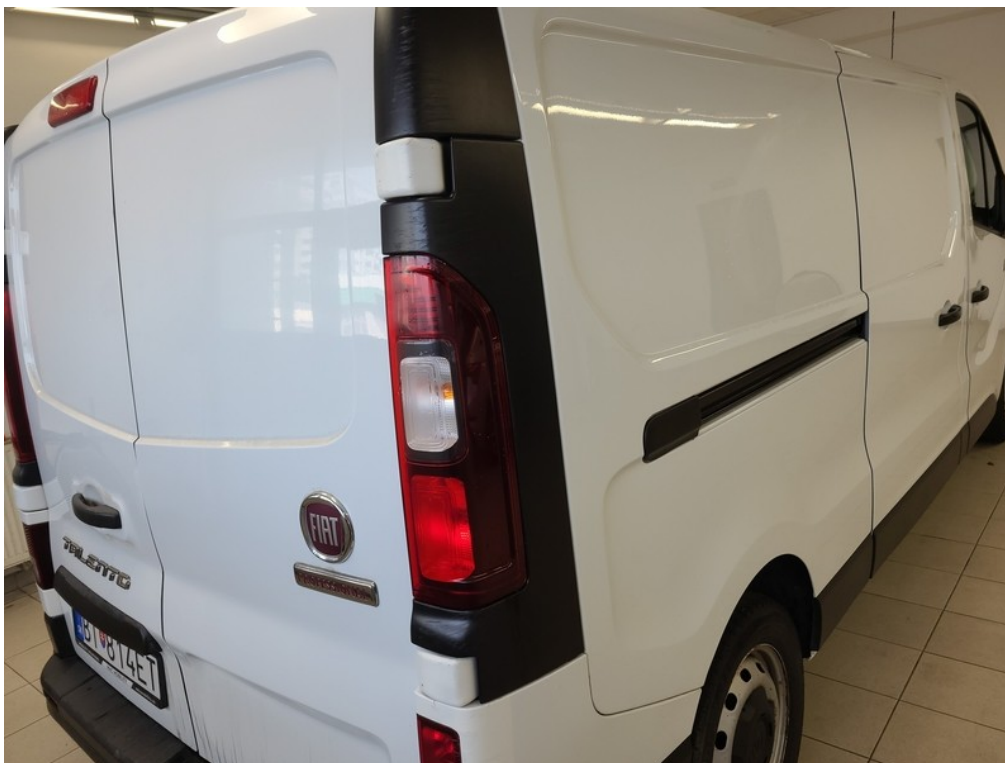
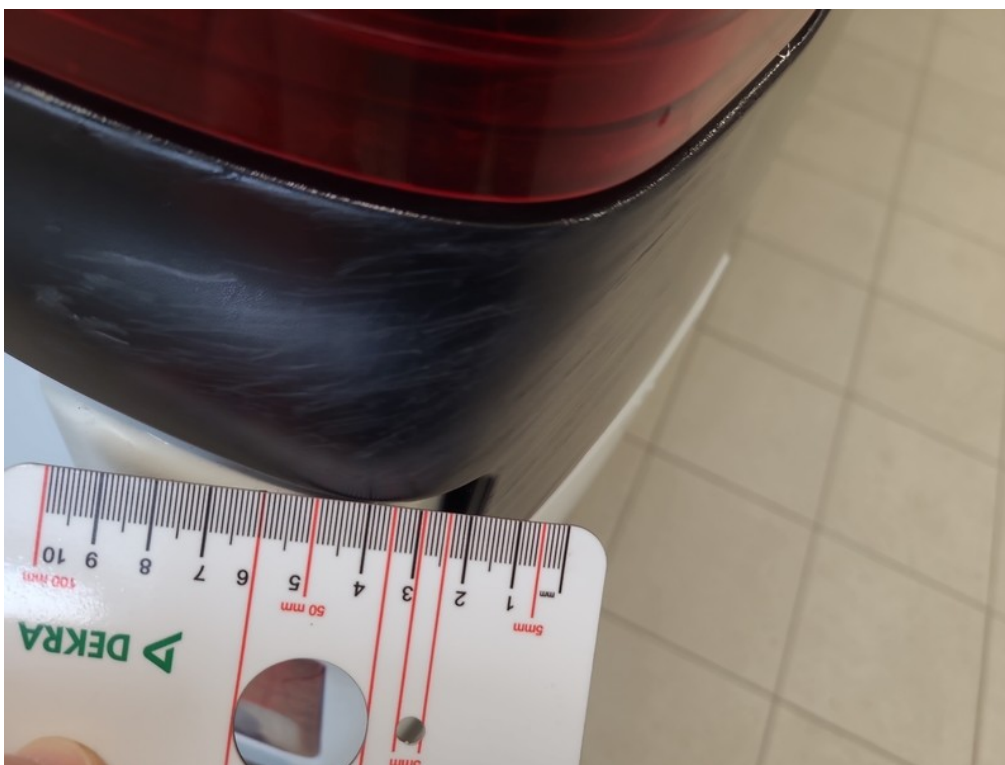
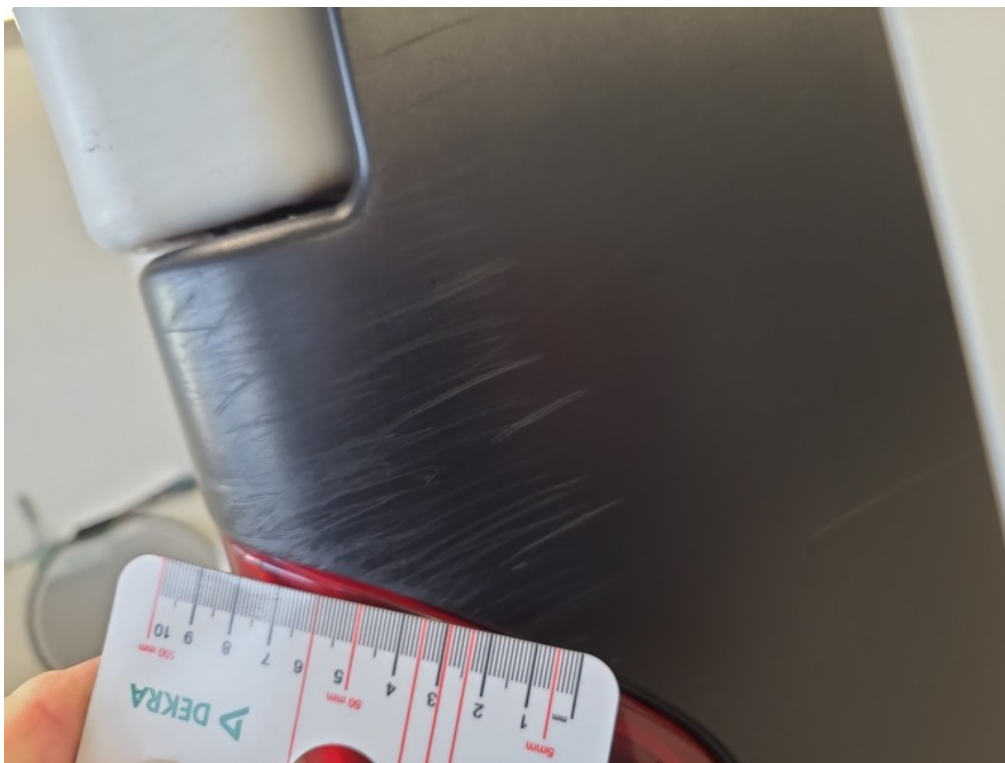
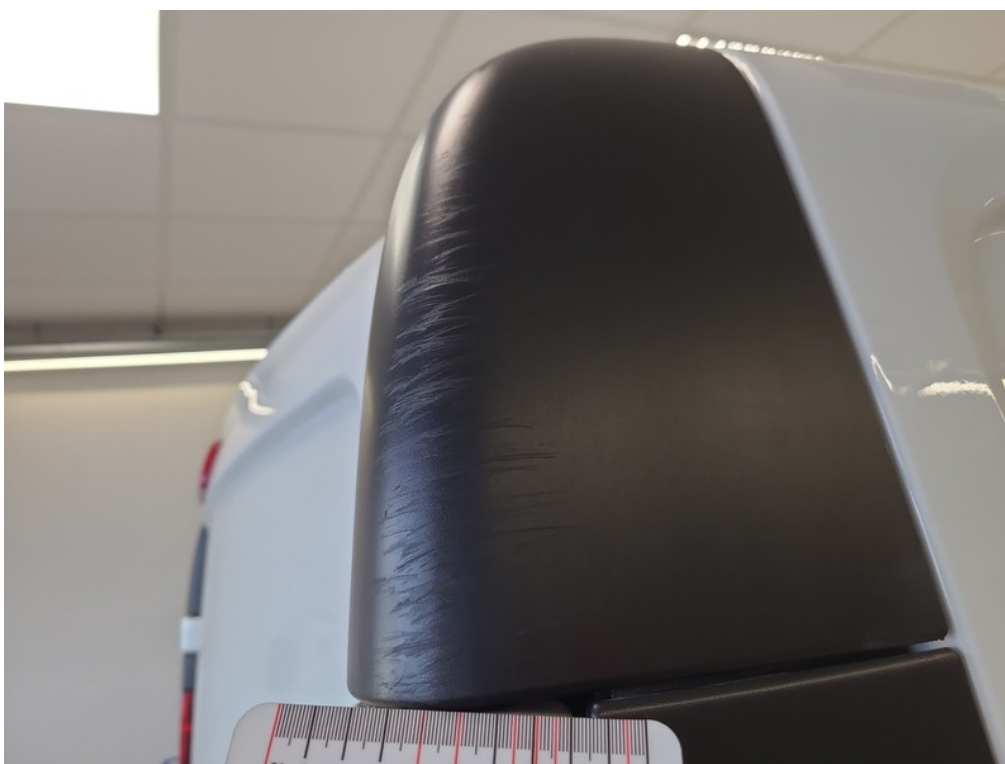
| P.č. | Poškodený diel | Druh poškodenia | Spôsob opravy | Akceptovateľné podľa metodiky odberateľa | Náklady na opravu | Obchodná zľava | Neakceptovateľné po zľave |
|---|---|---|---|---|---|---|---|
| 7 | Kryt pravého D stĺpika | Škrabance | Vymeniť | Nie | 592,83 | 237,13 | 355,70 |

- 7 Kryt pravého D stípika - Škrabance - Neakceptovateľné**  
 Umiestnenie: Exteriér (vonkajší priestor)  
 Spôsob opravy: Vymeniť  
 Náklady na opravu: 592,83  
 Neakceptovateľné po zľave: 355,70

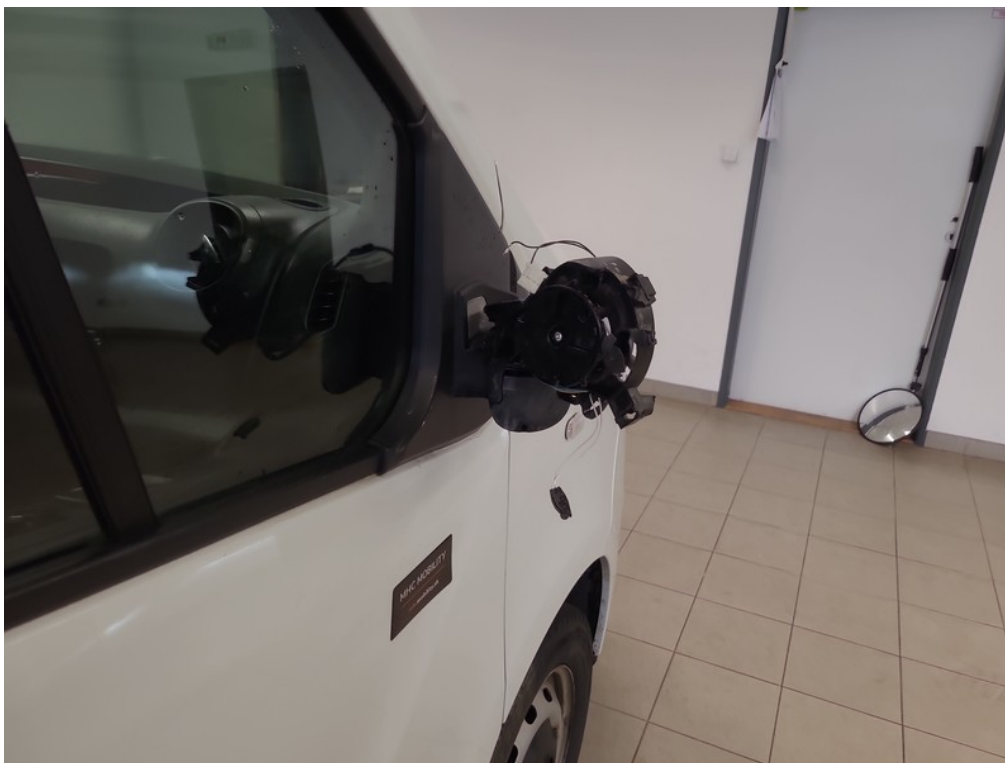
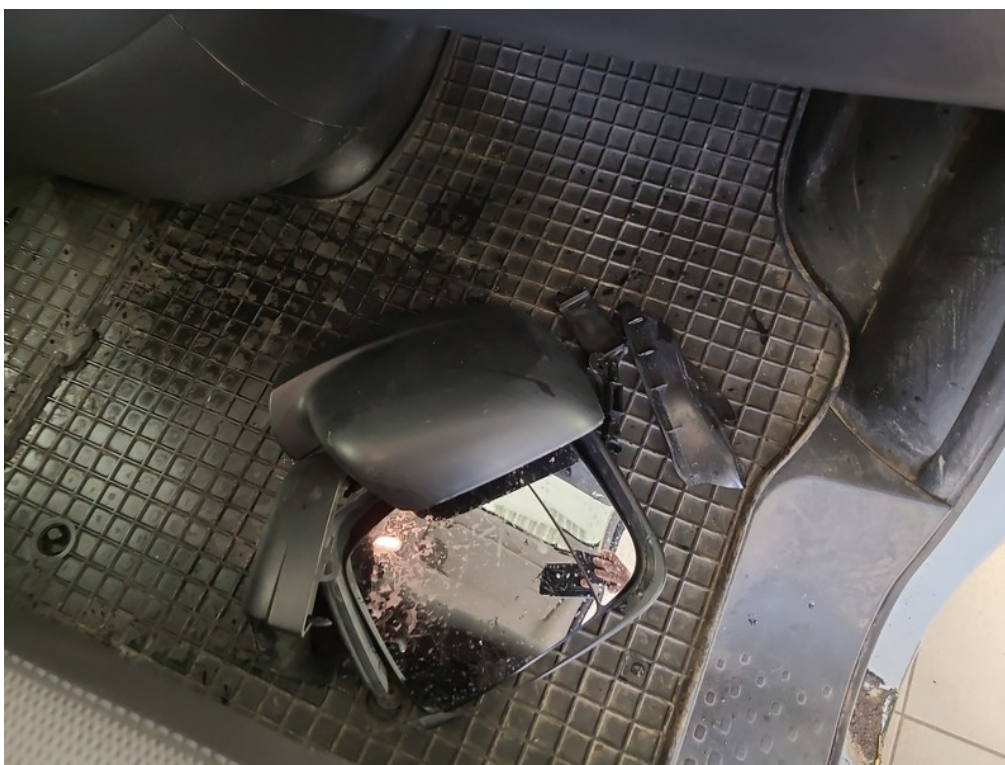
| P.č. | Poškodený diel | Druh poškodenia | Spôsob opravy | Akceptovateľné podľa metodiky odberateľa | Náklady na opravu | Obchodná zľava | Neakceptovateľné po zľave |
|---|---|---|---|---|---|---|---|
| 8 | Spätné zrkadlo pravé | Chýba | Doplniť/dodať | Nie | 496,63 | 198,65 | 297,98 |

- 8 Spätne zrkadlo pravé - Chýba - Neakceptovateľné**  
 Umiestnenie: Exteriér (vonkajší priestor)  
 Spôsob opravy: Doplniť/dodať  
 Náklady na opravu: 496,63  
 Neakceptovateľné po zľave: 297,98

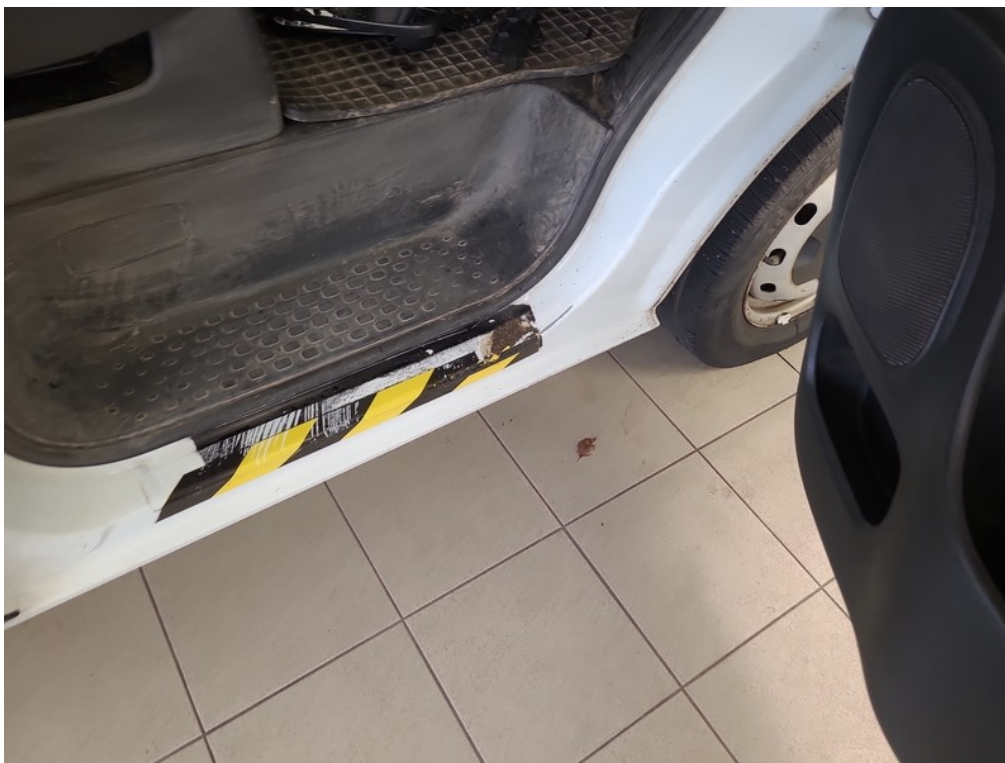
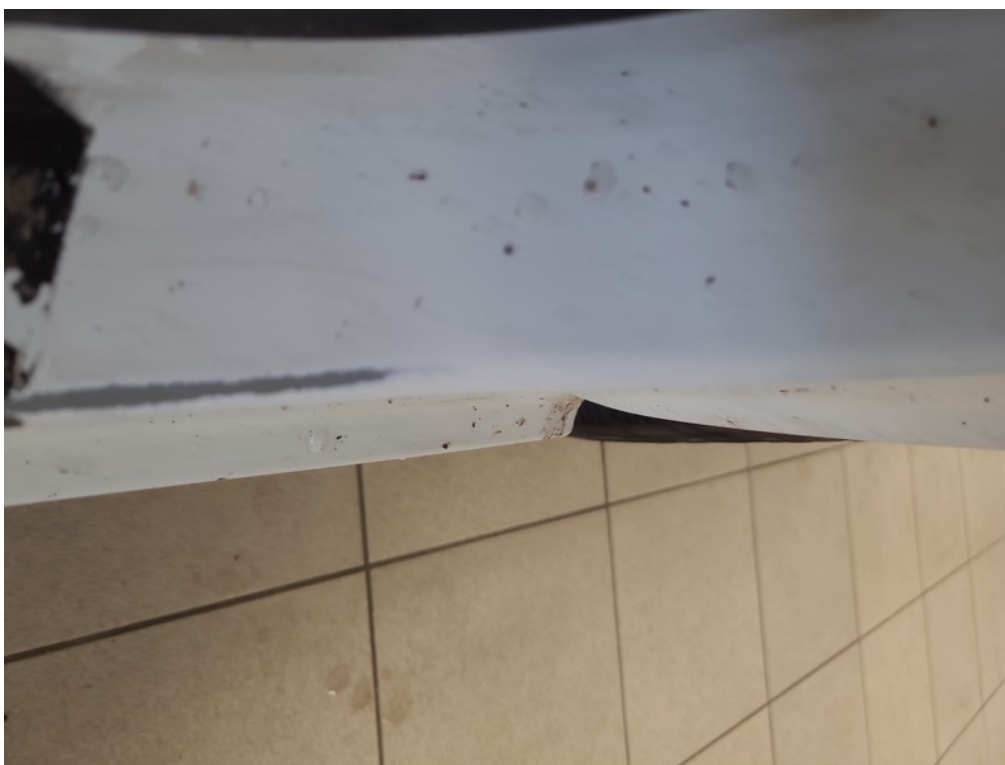
| P.č. | Poškodený diel | Druh poškodenia | Spôsob opravy | Akceptovateľné podľa metodiky odberateľa | Náklady na opravu | Obchodná zľava | Neakceptovateľné po zľave |
|---|---|---|---|---|---|---|---|
| 9 | Prah pravý | Škrabance | Lakovať | Áno | 0,00 | 0,00 | 0,00 |

- 9** **Prah pravý - Škrabance - Akceptovateľné**
- |                            |                              |           |

| Spôsob opravy: | Lakovať | |

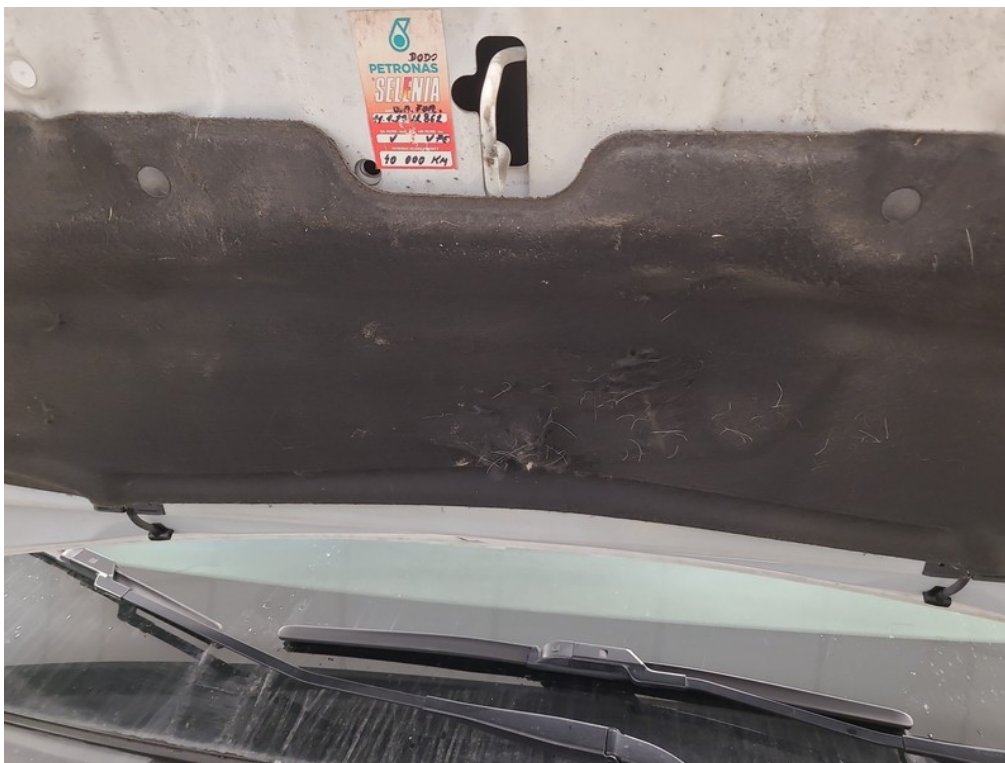
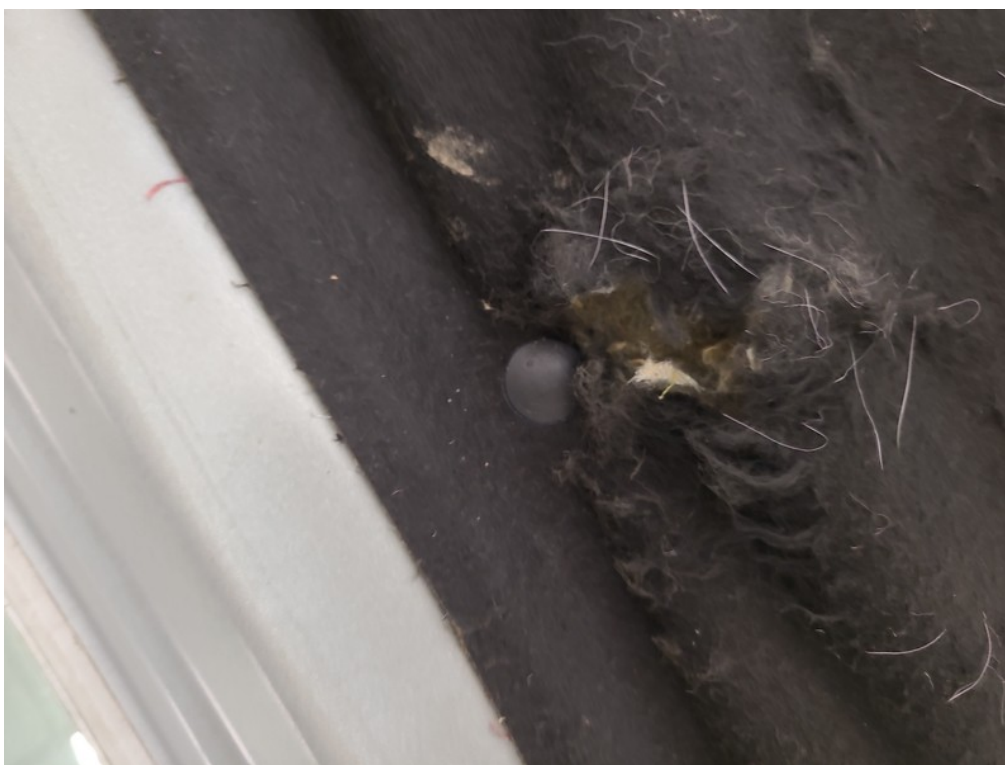
| P.č. | Poškodený diel | Druh poškodenia | Spôsob opravy | Akceptovateľné podľa metodiky odberateľa | Náklady na opravu | Obchodná zľava | Neakceptovateľné po zľave |
|---|---|---|---|---|---|---|---|
| 10 | Hluková izolácia prednej kapoty | strih | Vymeniť | Nie | 231,56 | 92,62 | 138,94 |

- 10 Hluková izolácia prednej kapoty - strih - Neakceptovateľné**
- |                            |                              |

| Spôsob opravy: | Vymeniť |
