## ZÁKLADNÉ ÚDAJE O OBHLIADKE

| Typ procesu: | Vrátenie vozidla | Leasingová zmluva: | 94316 |

## ÚDAJE O VOZIDLE

| Evidenčné číslo: | BT814ET | VIN: | ZFAFFL004M5177919 |

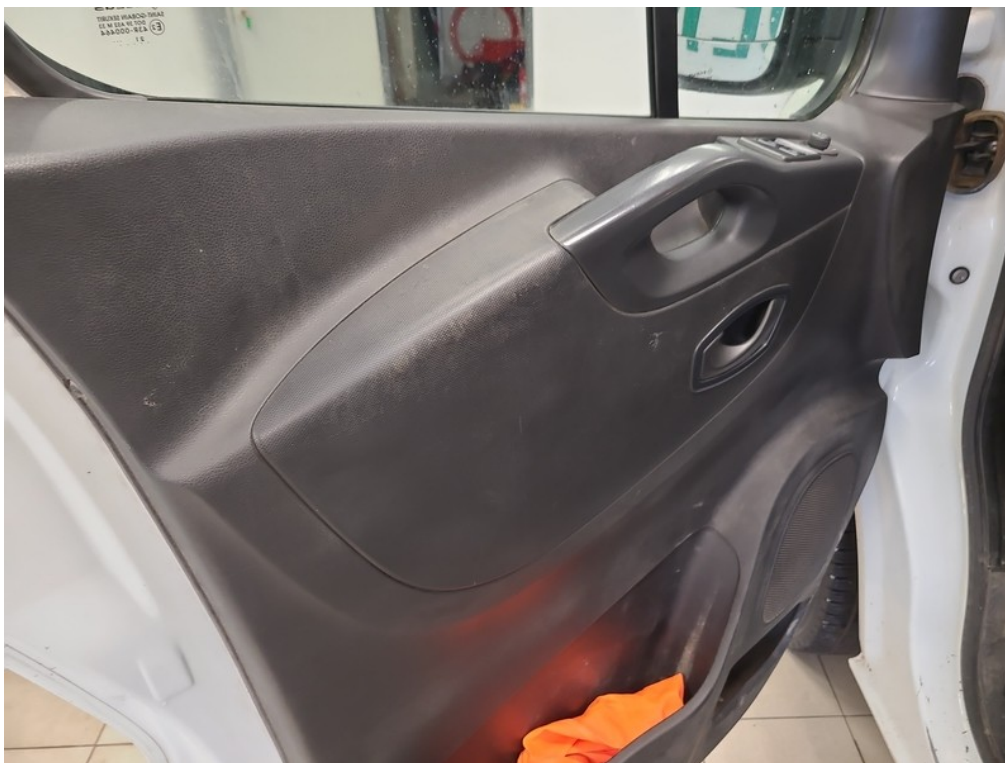
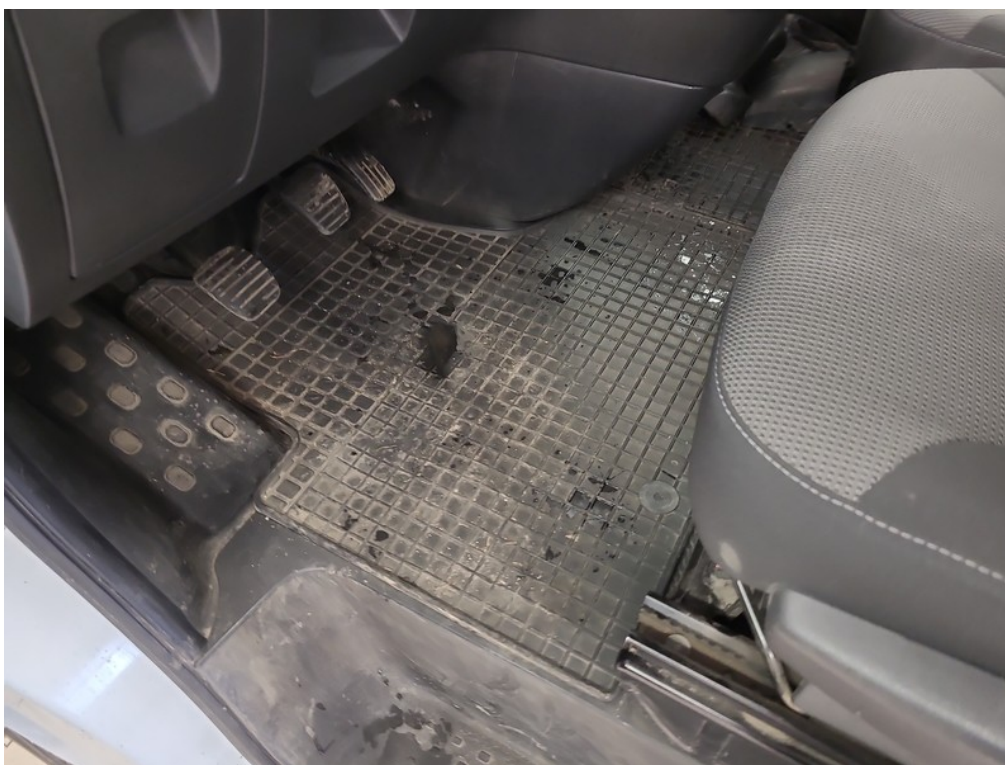
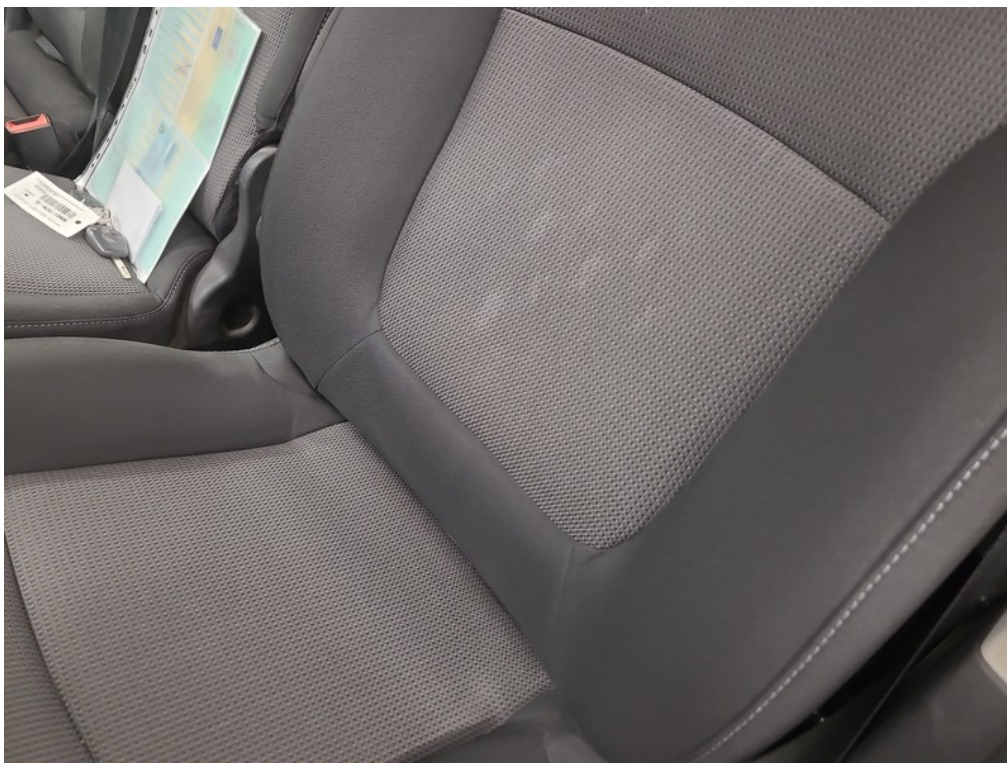
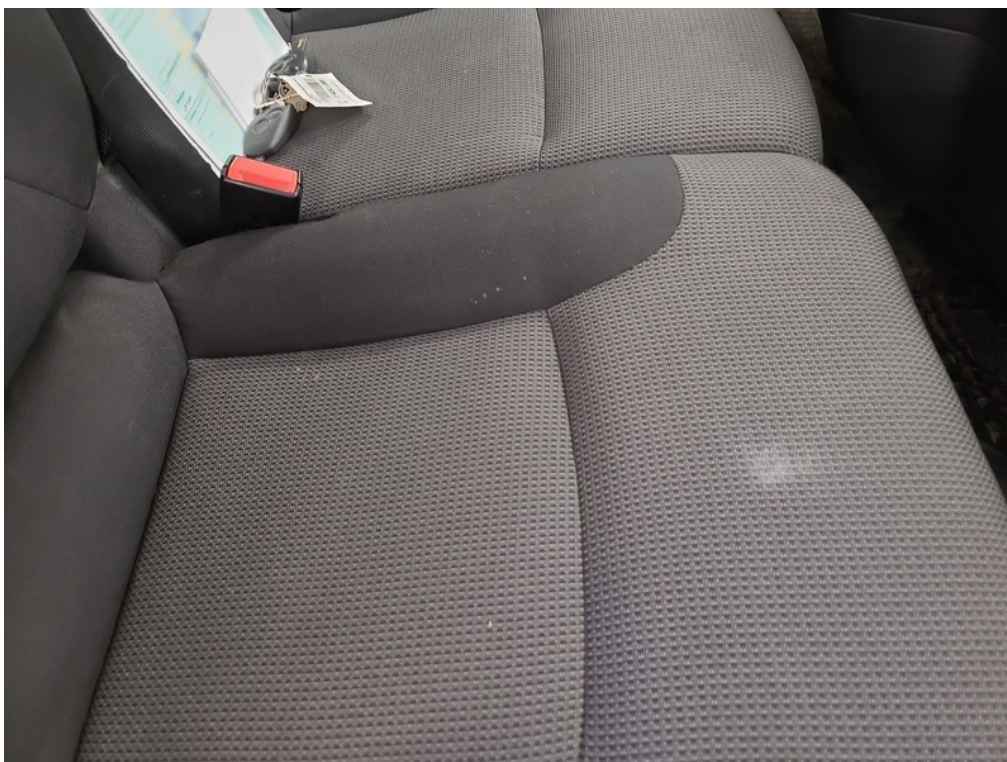
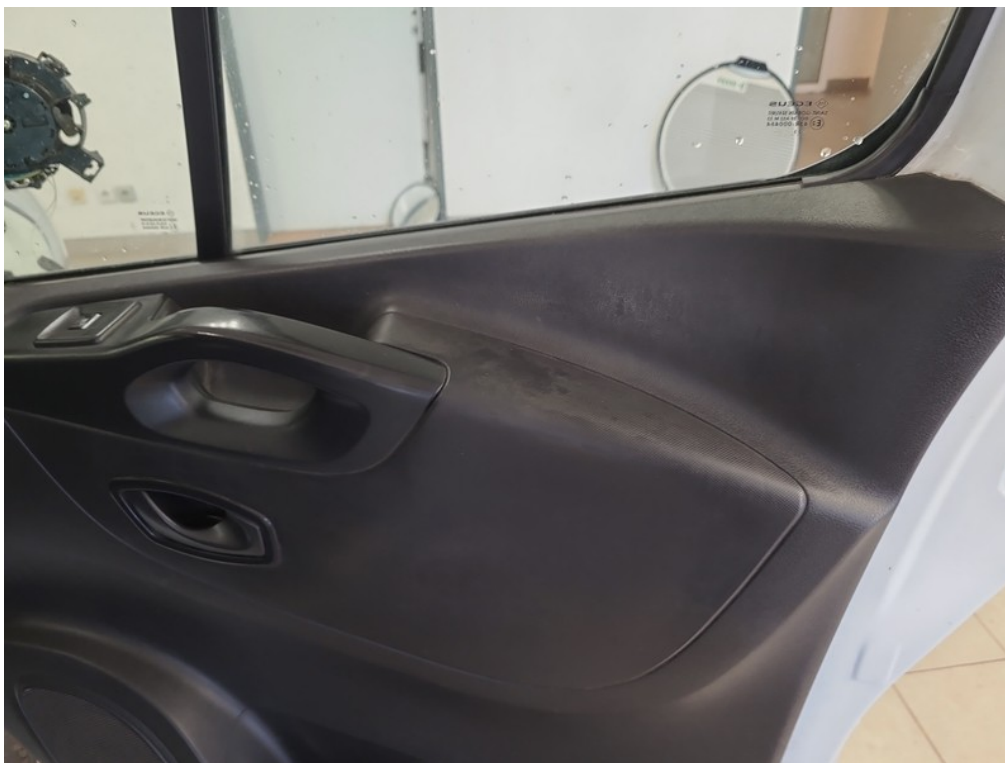
| P.č. | Poškodený diel | Druh poškodenia | Spôsob opravy | Akceptovateľné podľa metodiky odberateľa | Náklady na opravu | Obchodná zľava | Neakceptovateľné po zľave |
|---|---|---|---|---|---|---|---|
| 11 | Interiér - znečistené | Znečistené | Čistenie | Nie | 80,00 | 0,00 | 80,00 |

- 11 Interiér - znečistené - Znečistené - Neakceptovateľné**
- |                            |          |

| Spôsob opravy: | Čistenie |
