## ZÁKLADNÉ ÚDAJE O OBHLIADKE

| Typ procesu: | <b>Vrátenie vozidla</b> | Leasingová zmluva: | <b>00</b> |

| Evidenčné číslo: | <b>BT871FX</b> | VIN: | <b>TMBAG7NX5NY045863</b> |
| Model vozidla: | Skoda Octavia | Vyhotovenie: | 2.0 |

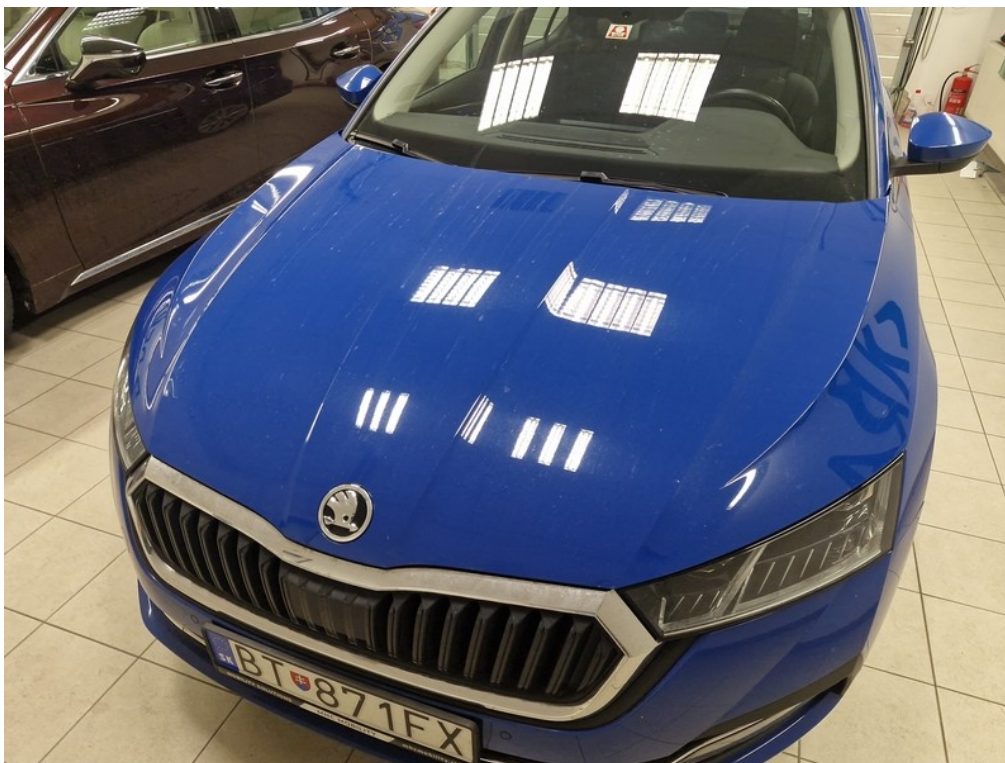
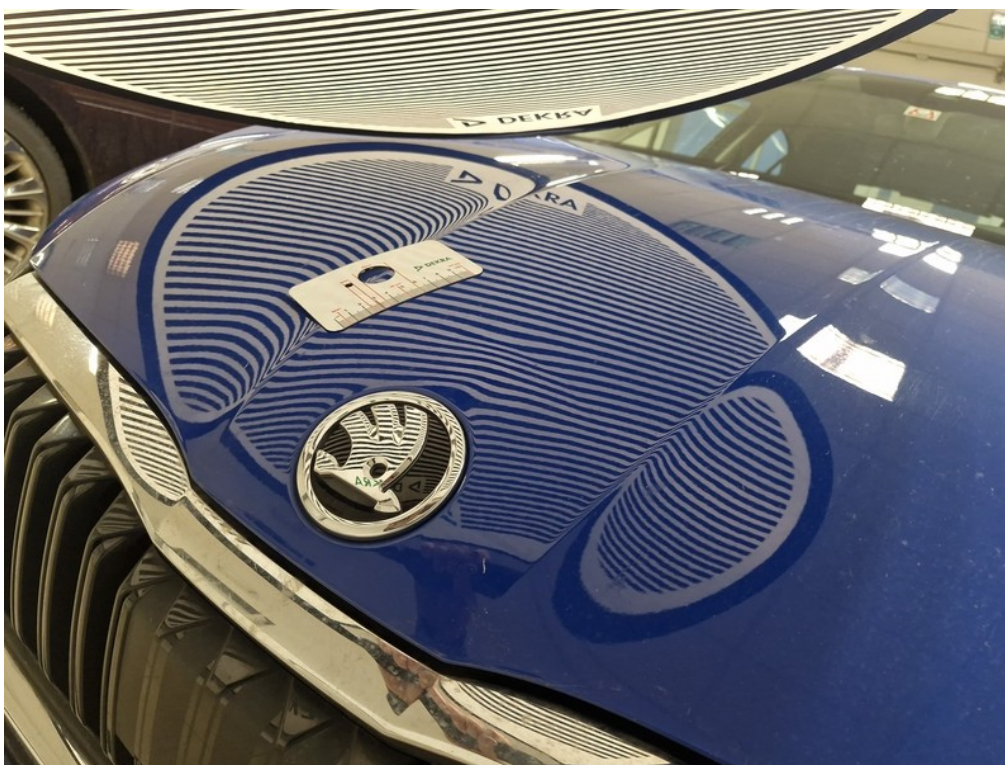
Vid' popis k poškodeniu č. **1**

| P.č. | Poškodený diel | Druh poškodenia | Spôsob opravy | Akceptovateľné podľa metodiky odberateľa | Náklady na opravu | Obchodná zľava | Neakceptovateľné po zľave |
|---|---|---|---|---|---|---|---|
| 1 | Predná kapota | Deformácia | Opraviť | Nie | 621,19 | 217,42 | 403,77 |

- 1 Predná kapota - Deformácia - Neakceptovateľné**
- |                            |                              |           |

| Spôsob opravy: | Opraviť | |

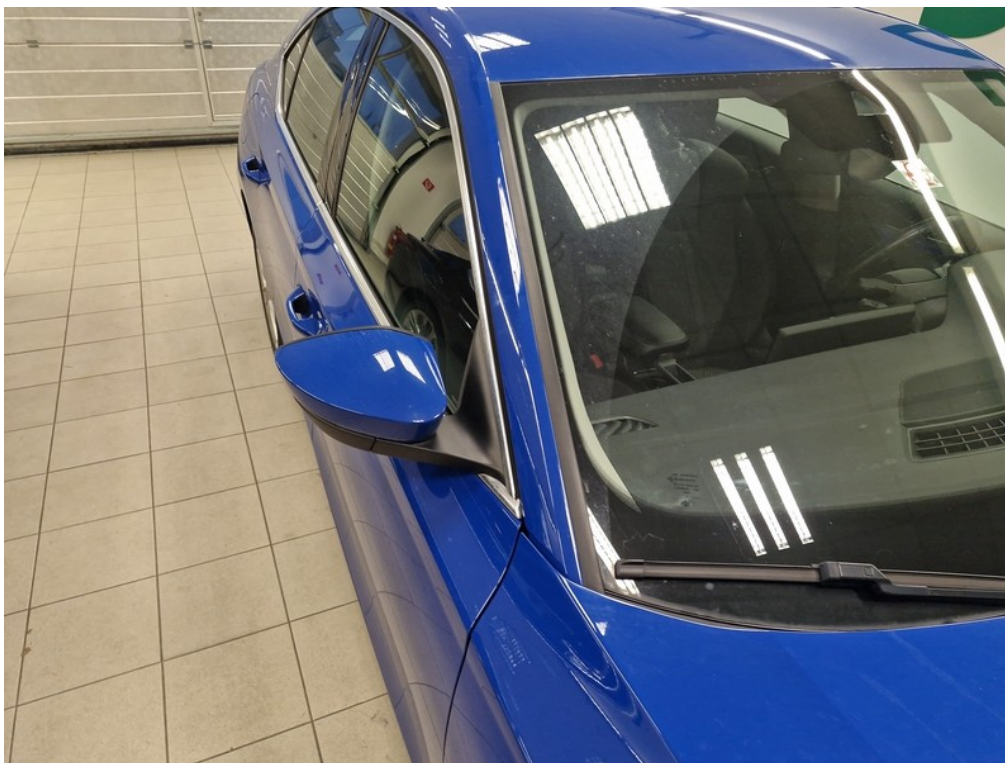
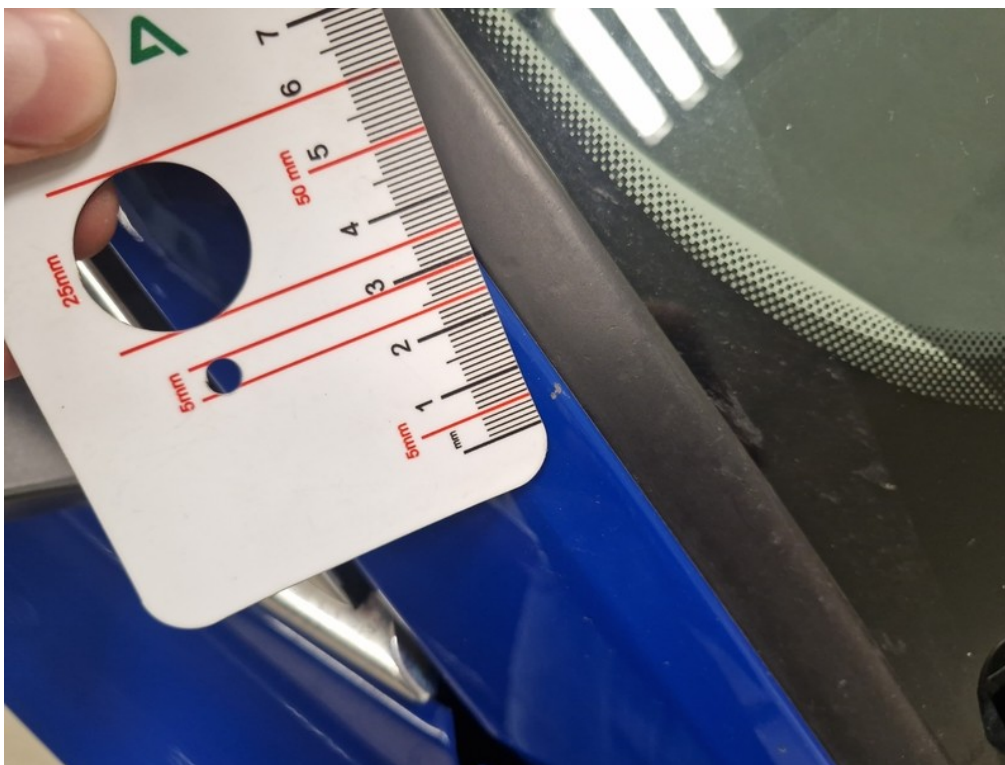
Vid' popis k poškodeniu č. 2

| P.č. | Poškodený diel | Druh poškodenia | Spôsob opravy | Akceptovateľné podľa metodiky odberateľa | Náklady na opravu | Obchodná zľava | Neakceptovateľné po zľave |
|---|---|---|---|---|---|---|---|
| 2 | A stĺpik pravý | Poškodenie od odletujúcich kameňov | Lakovať | Áno | 0,00 | 0,00 | 0,00 |

**2 A stípk pravý - Poškodenie od odletujúcich kameňov -**  
**Akceptovateľné**  
Umiestnenie: Exteriér (vonkajší priestor)  
Spôsob opravy: Lakovať  
Náklady na opravu: 0,00  
Neakceptovateľné po zľave: 0,00

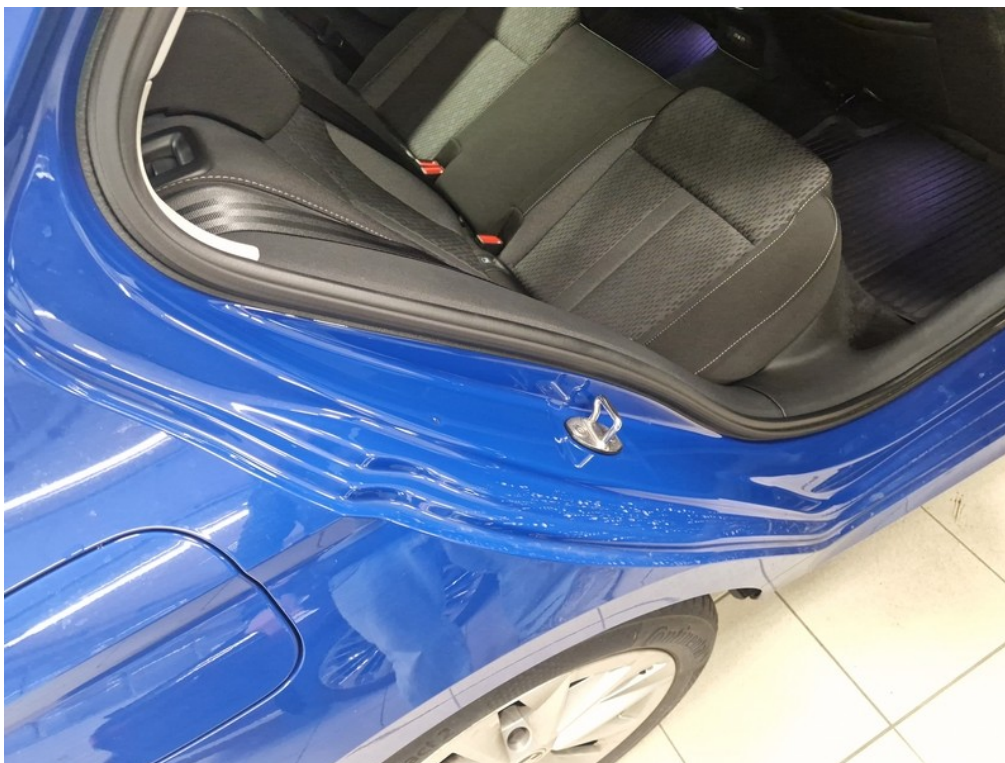
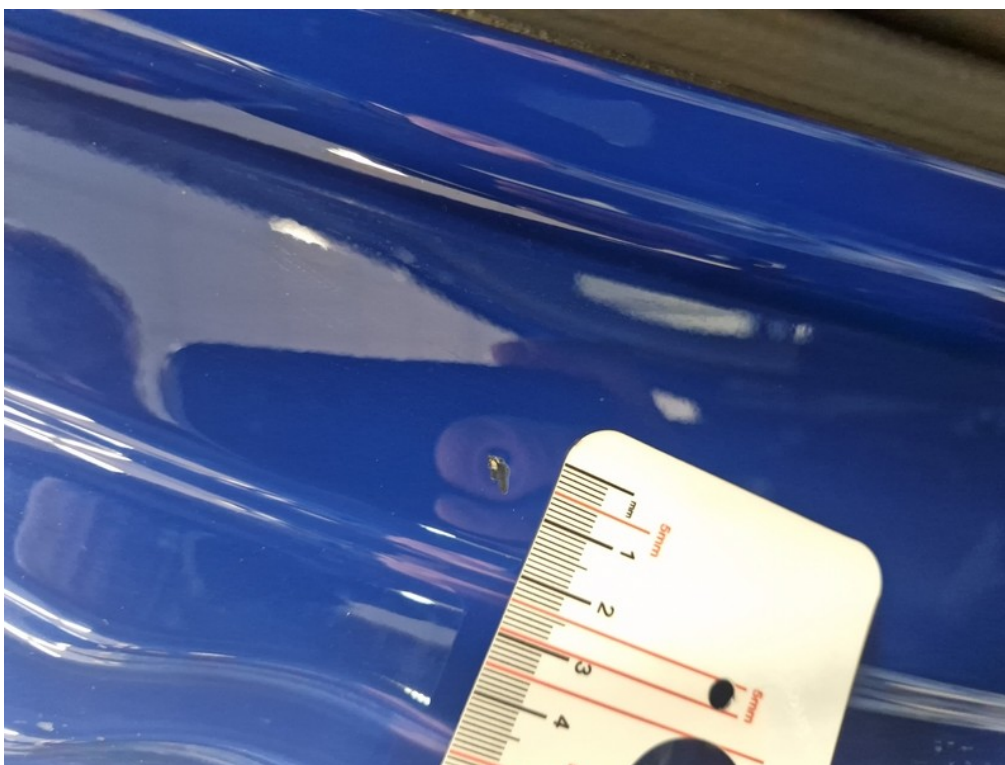
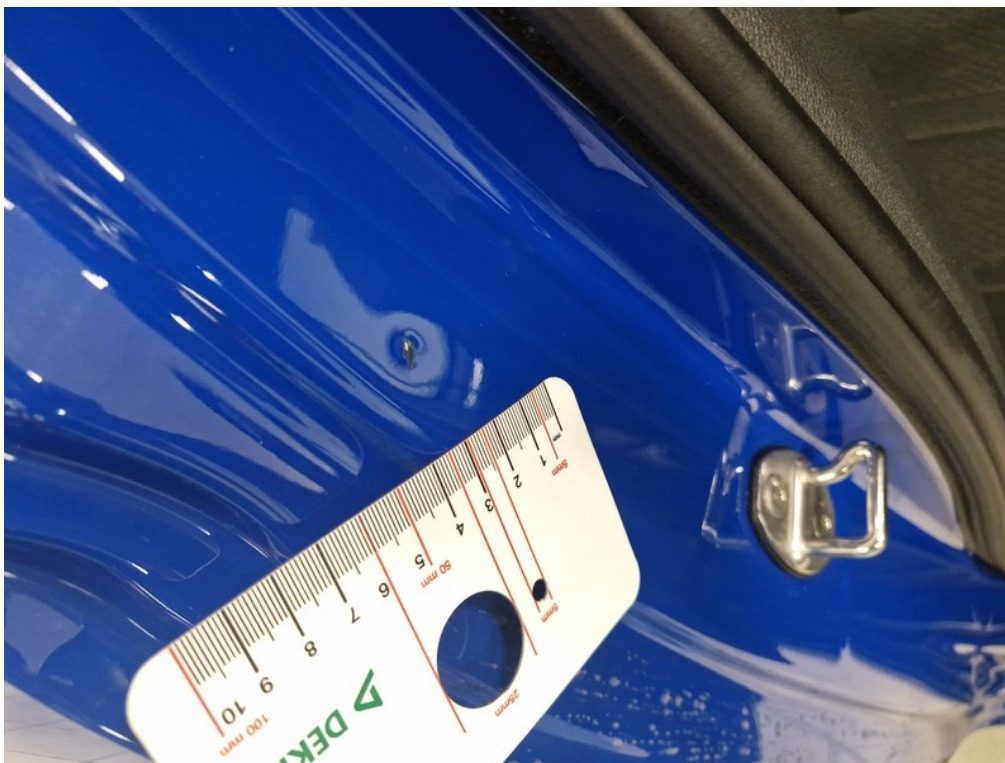
Vid' popis k poškodeniu č. 3

| P.č. | Poškodený diel | Druh poškodenia | Spôsob opravy | Akceptovateľné podľa metodiky odberateľa | Náklady na opravu | Obchodná zľava | Neakceptovateľné po zľave |
|---|---|---|---|---|---|---|---|
| 3 | C stĺpik pravý | Deformácia | Opraviť | Nie | 229,07 | 80,17 | 148,90 |

- 3 C stĺpik pravý - Deformácia - Neakceptovateľné**
- |                            |                              |           |

| Spôsob opravy: | Opraviť | |

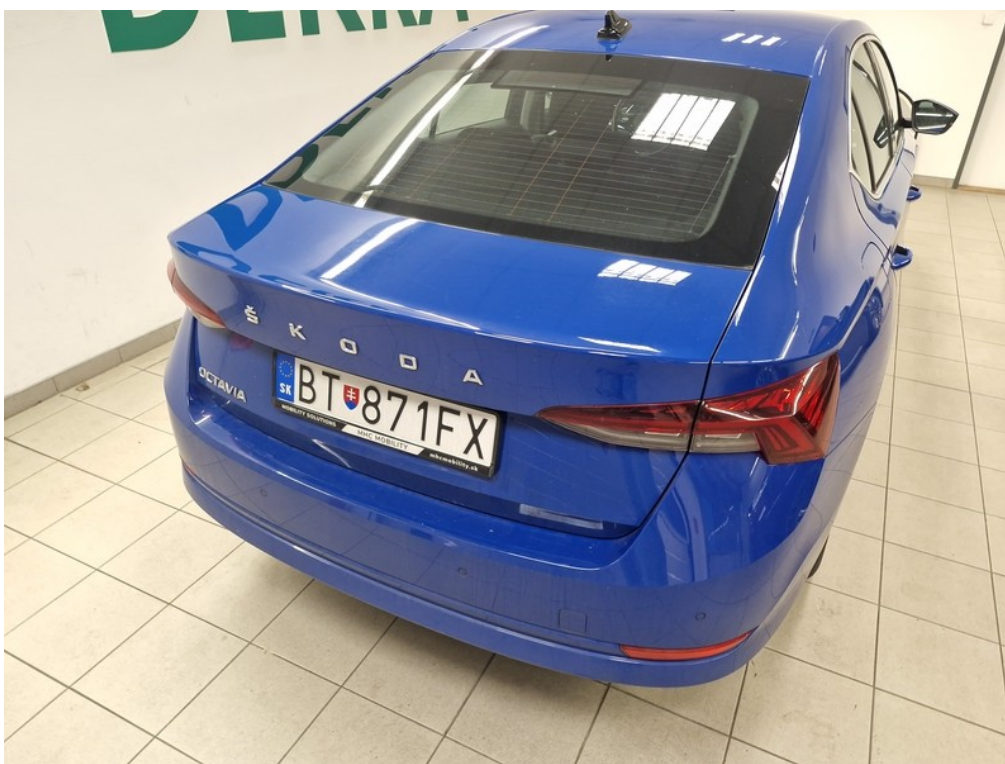
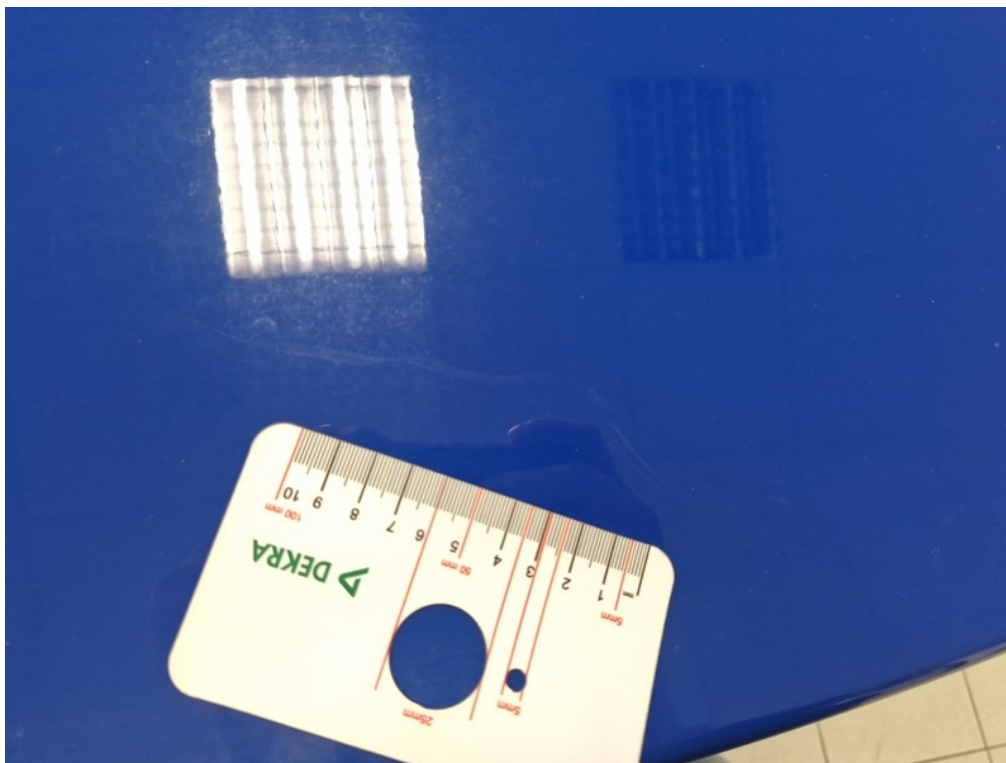
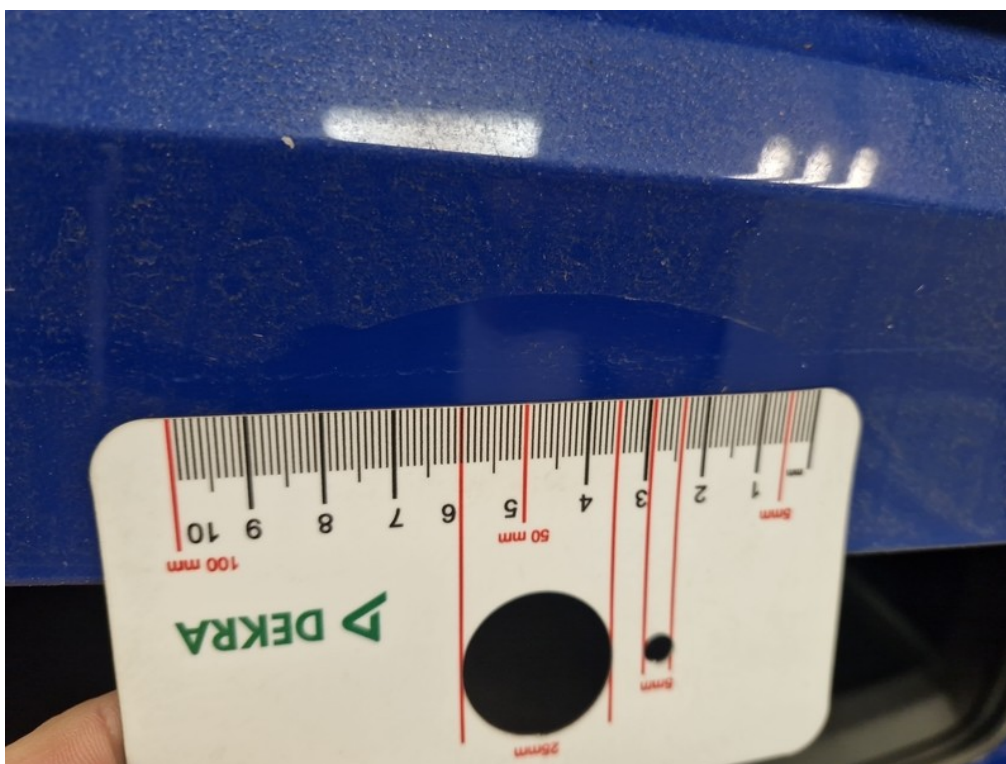
Vid' popis k poškodeniu č. 4

| P.č. | Poškodený diel | Druh poškodenia | Spôsob opravy | Akceptovateľné podľa metodiky odberateľa | Náklady na opravu | Obchodná zľava | Neakceptovateľné po zľave |
|---|---|---|---|---|---|---|---|
| 4 | Veko batož.priestoru | Škrabance | Vyleštiť | Áno | 0,00 | 0,00 | 0,00 |

- 4 Veko batož.priestoru - Škrabance - Akceptovateľné**
- |                            |                              |

| Spôsob opravy: | Vyleštiť |

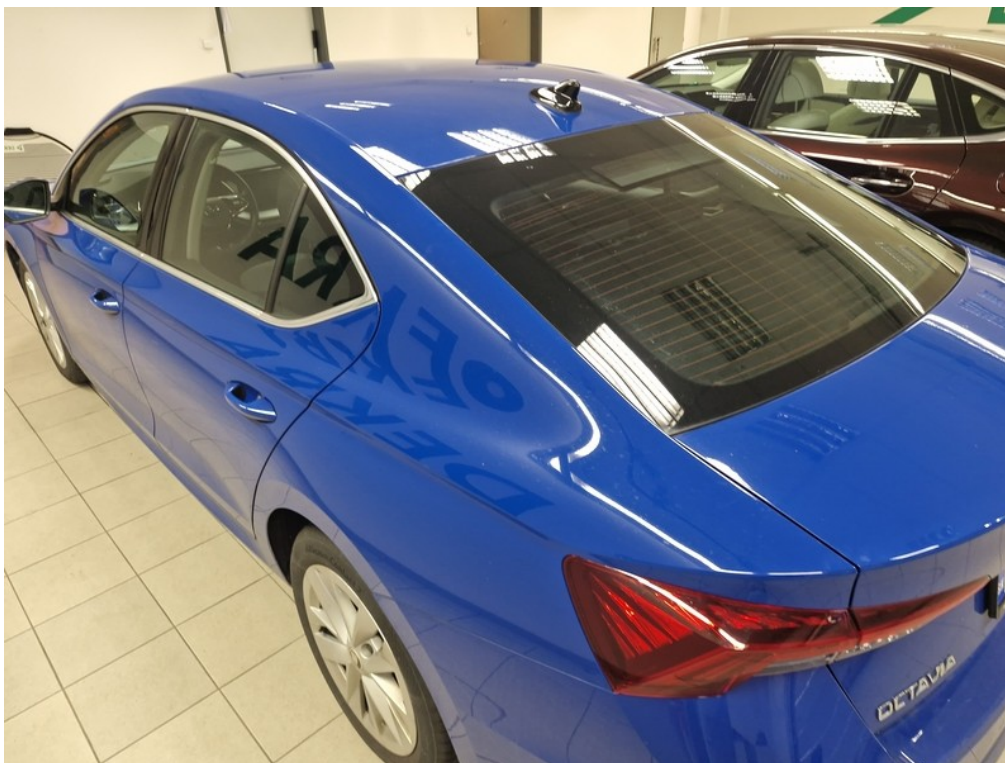
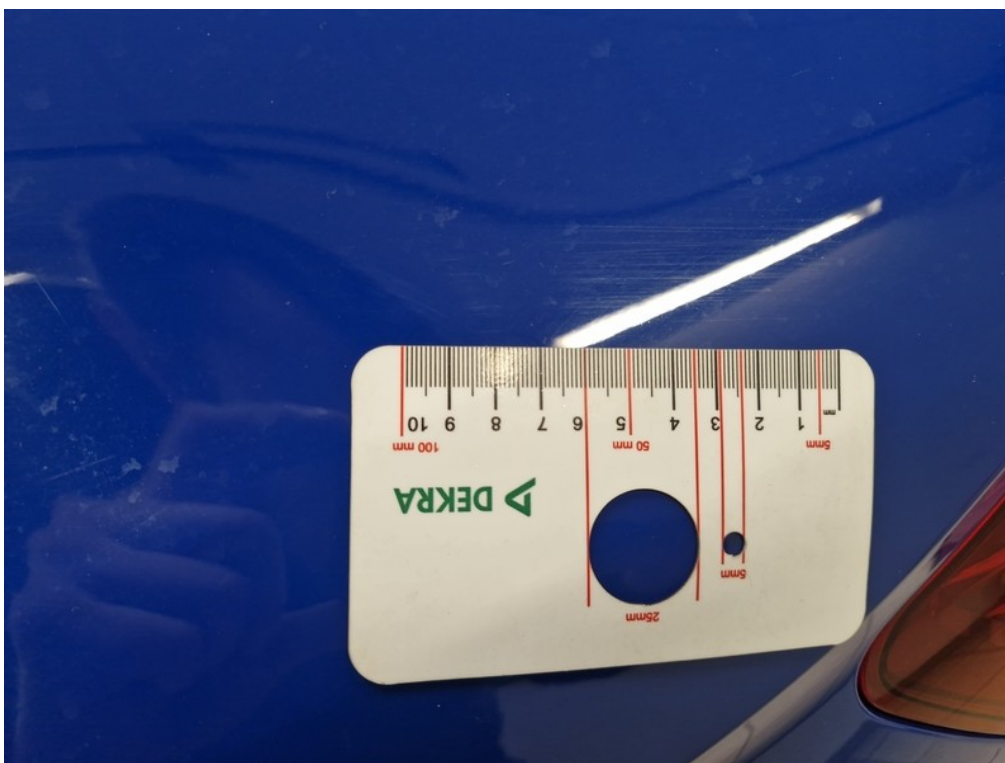
Vid' popis k poškodeniu č. 5

| P.č. | Poškodený diel | Druh poškodenia | Spôsob opravy | Akceptovateľné podľa metodiky odberateľa | Náklady na opravu | Obchodná zľava | Neakceptovateľné po zľave |
|---|---|---|---|---|---|---|---|
| 5 | Bočnica zadná ľavá | Škrabance | Vyleštiť | Áno | 0,00 | 0,00 | 0,00 |

- 5 Bočnica zadná ľavá - Škrabance - Akceptovateľné**
- |                            |                              |           |

| Spôsob opravy: | Vyleštiť | |

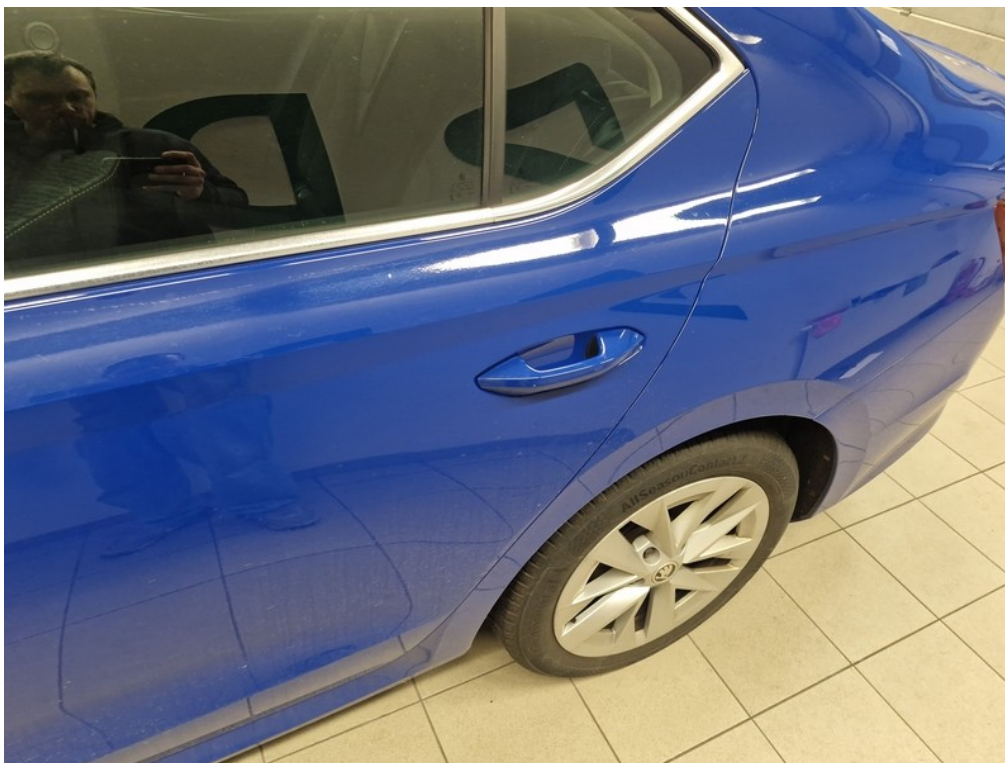
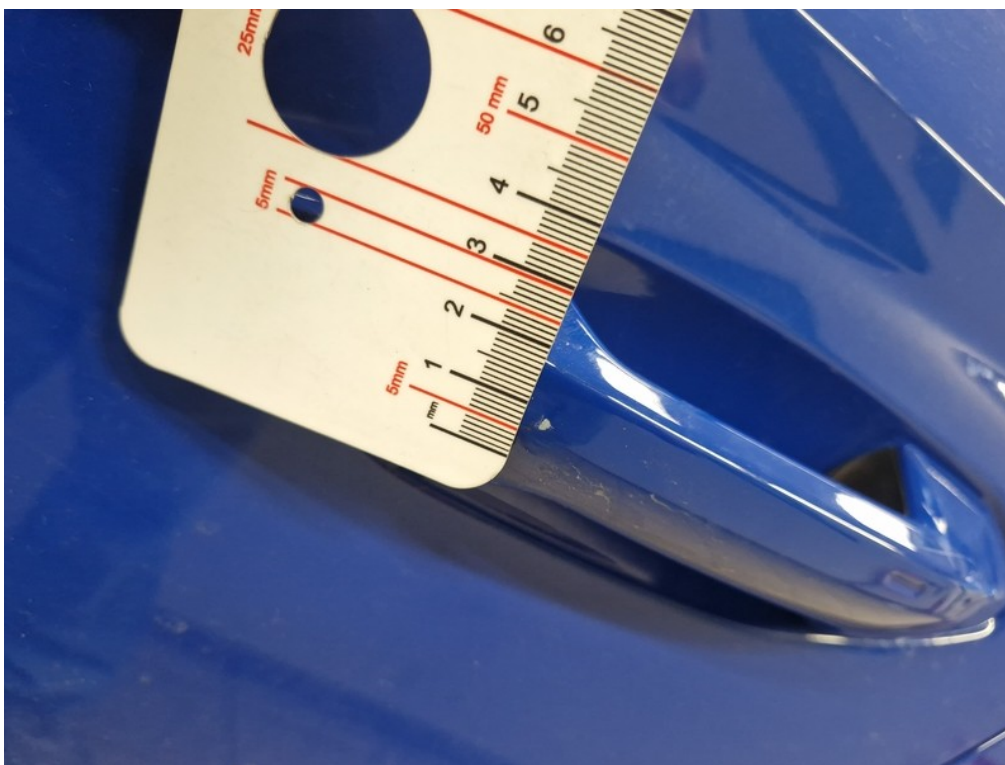
Vid' popis k poškodeniu č. 6

| P.č. | Poškodený diel | Druh poškodenia | Spôsob opravy | Akceptovateľné podľa metodiky odberateľa | Náklady na opravu | Obchodná zľava | Neakceptovateľné po zľave |
|---|---|---|---|---|---|---|---|
| 6 | Rukoväť kľučky LZ dverí | Škrabance | Lakovať | Áno | 0,00 | 0,00 | 0,00 |

- 6 Rukoväť kľučky LZ dverí - Škrabance - Akceptovateľné**
- |                            |                              |           |

| Spôsob opravy: | Lakovať | |

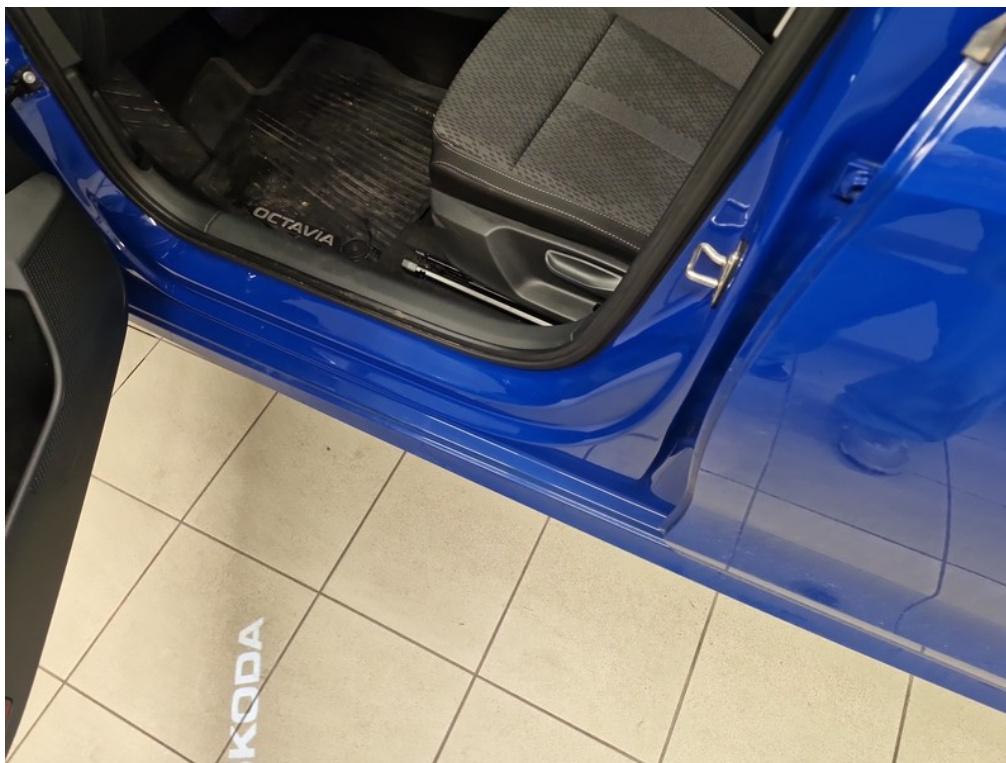
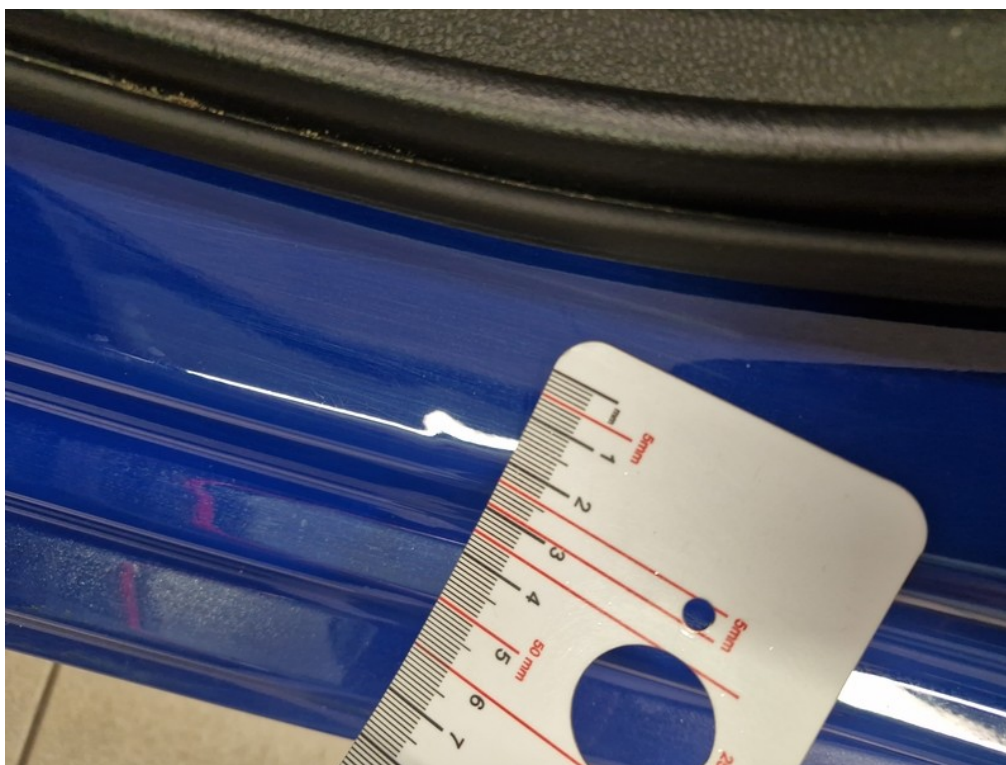
Vid' popis k poškodeniu č. 7

| P.č. | Poškodený diel | Druh poškodenia | Spôsob opravy | Akceptovateľné podľa metodiky odberateľa | Náklady na opravu | Obchodná zľava | Neakceptovateľné po zľave |
|---|---|---|---|---|---|---|---|
| 7 | Prah ľavý | Deformácia | Opraviť | Áno | 0,00 | 0,00 | 0,00 |

### 7 Prah ľavý - Deformácia - Akceptovateľné

| Spôsob opravy: | Opraviť |

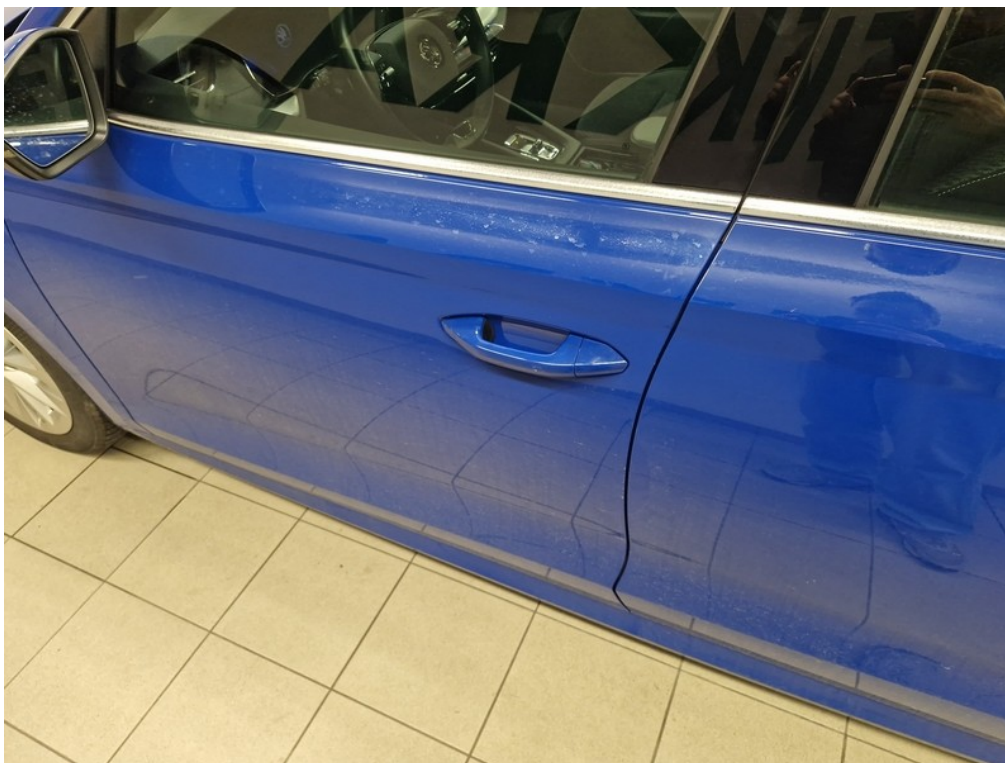
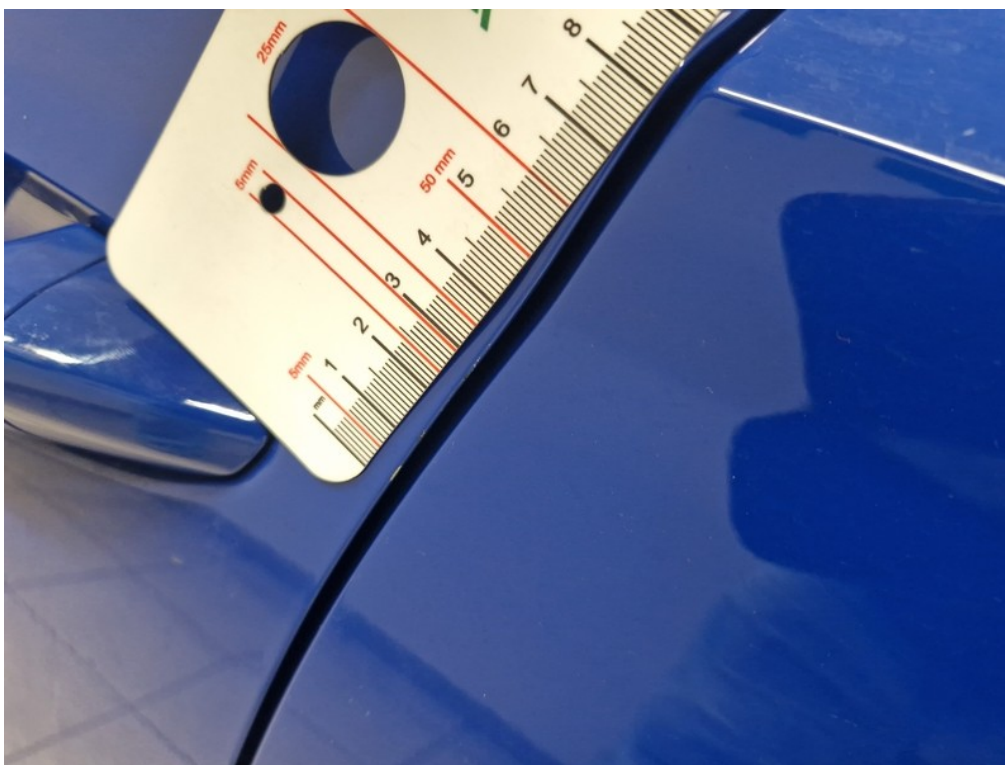
Vid' popis k poškodeniu č. 8

| P.č. | Poškodený diel | Druh poškodenia | Spôsob opravy | Akceptovateľné podľa metodiky odberateľa | Náklady na opravu | Obchodná zľava | Neakceptovateľné po zľave |
|---|---|---|---|---|---|---|---|
| 8 | Hrana ľavých predných dverí | Škrabance | Lakovať | Áno | 0,00 | 0,00 | 0,00 |

- 8 Hrana ľavých predných dverí - Škrabance - Akceptovateľné**
- |                            |                              |           |

| Spôsob opravy: | Lakovať | |

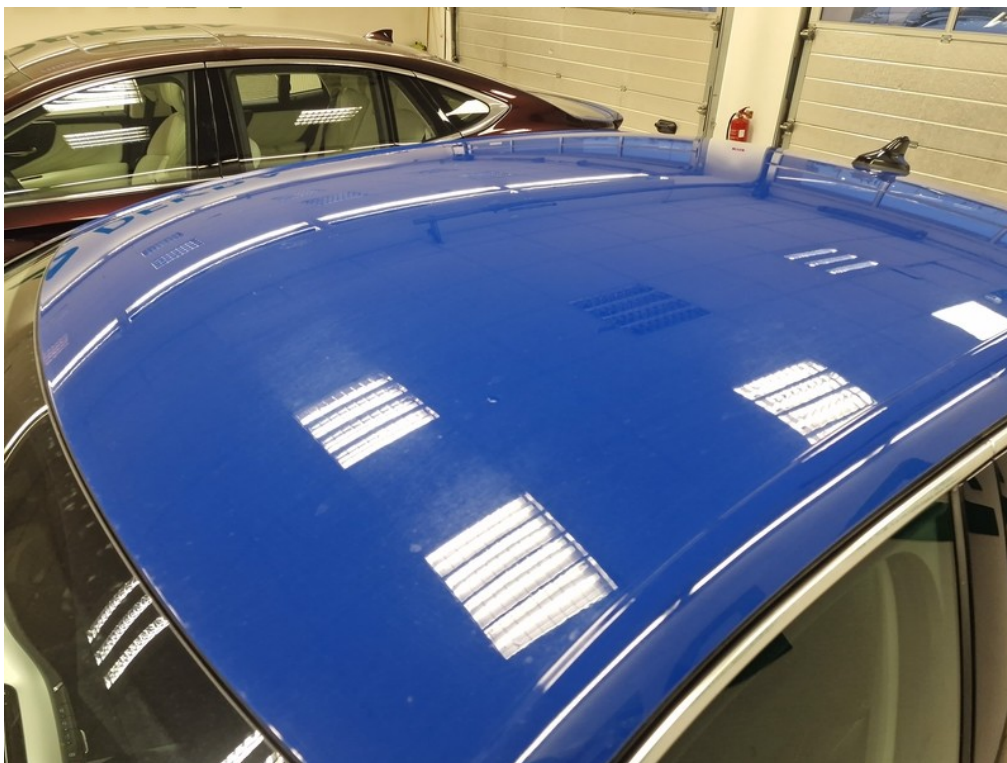
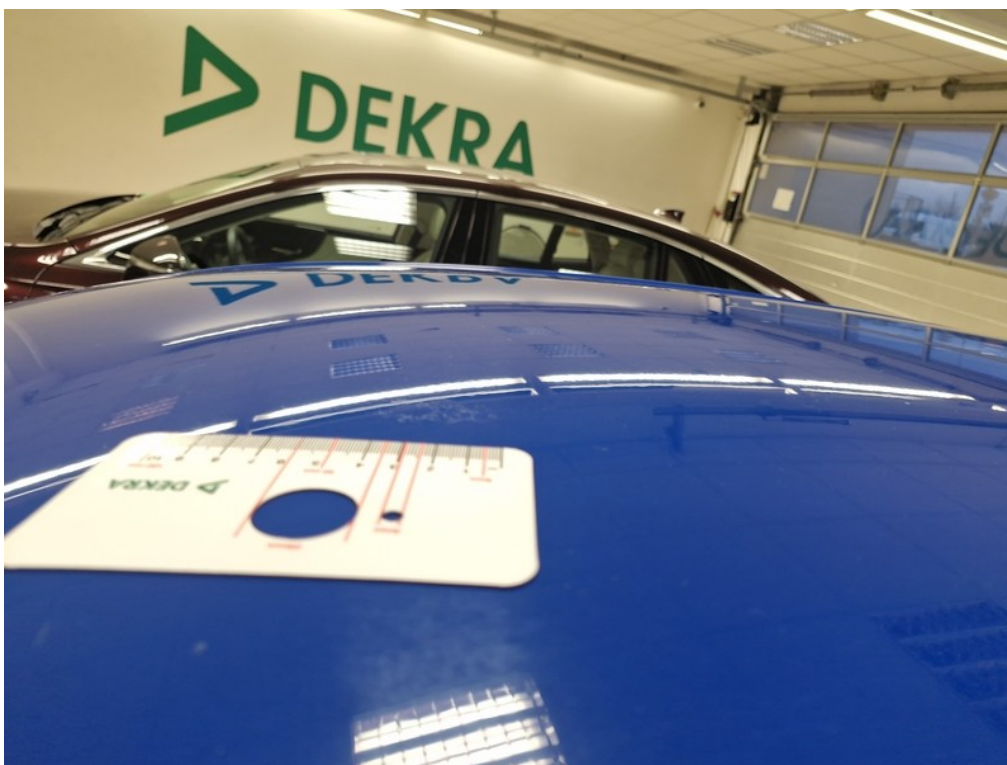
Vid' popis k poškodeniu č. 9

| P.č. | Poškodený diel | Druh poškodenia | Spôsob opravy | Akceptovateľné podľa metodiky odberateľa | Náklady na opravu | Obchodná zľava | Neakceptovateľné po zľave |
|---|---|---|---|---|---|---|---|
| 9 | Strecha | Lak | Vyleštiť | Nie | 30,00 | 0,00 | 30,00 |

- 9 Strecha - Lak - Neakceptovateľné**
- |                            |                              |           |

| Spôsob opravy: | Vyleštiť | |

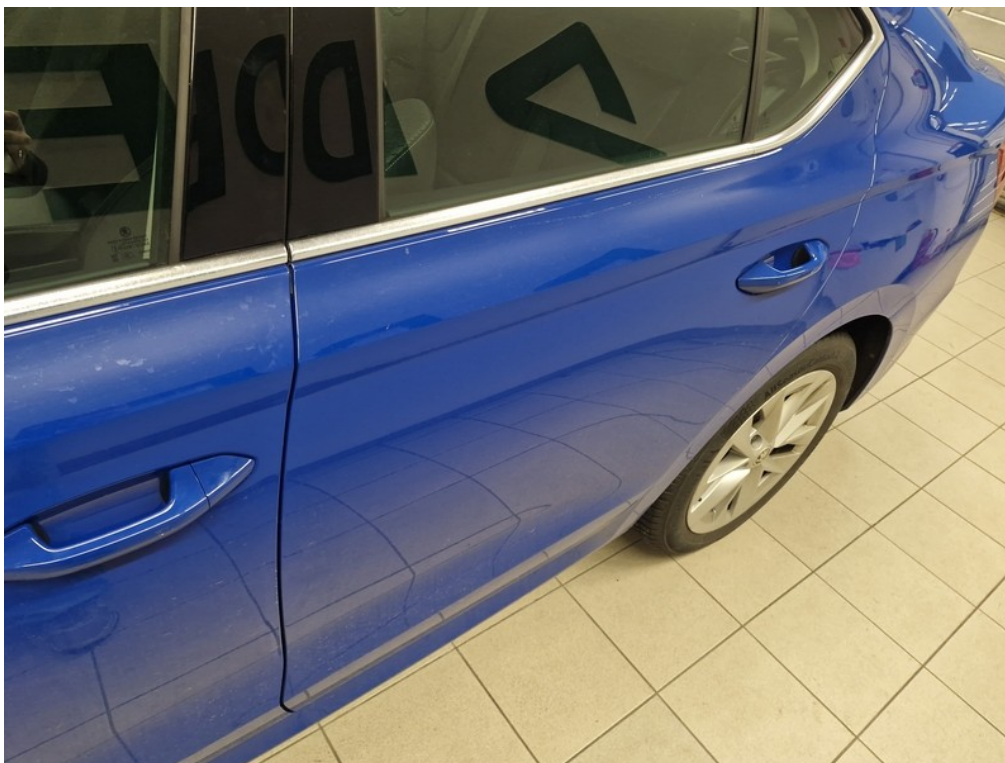
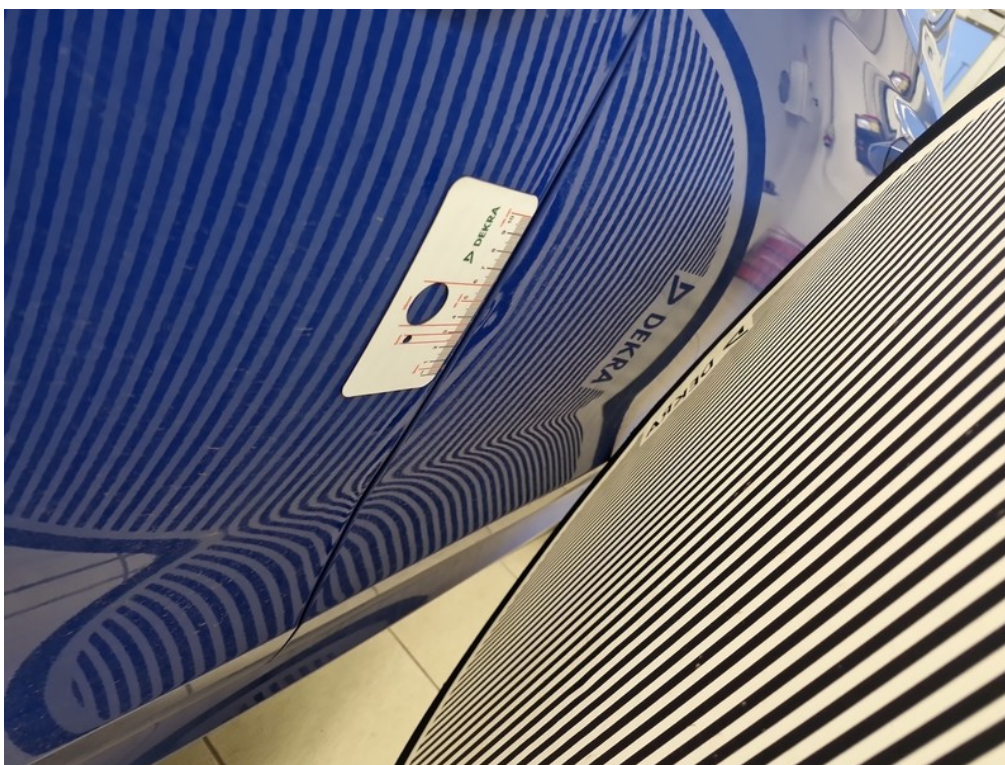
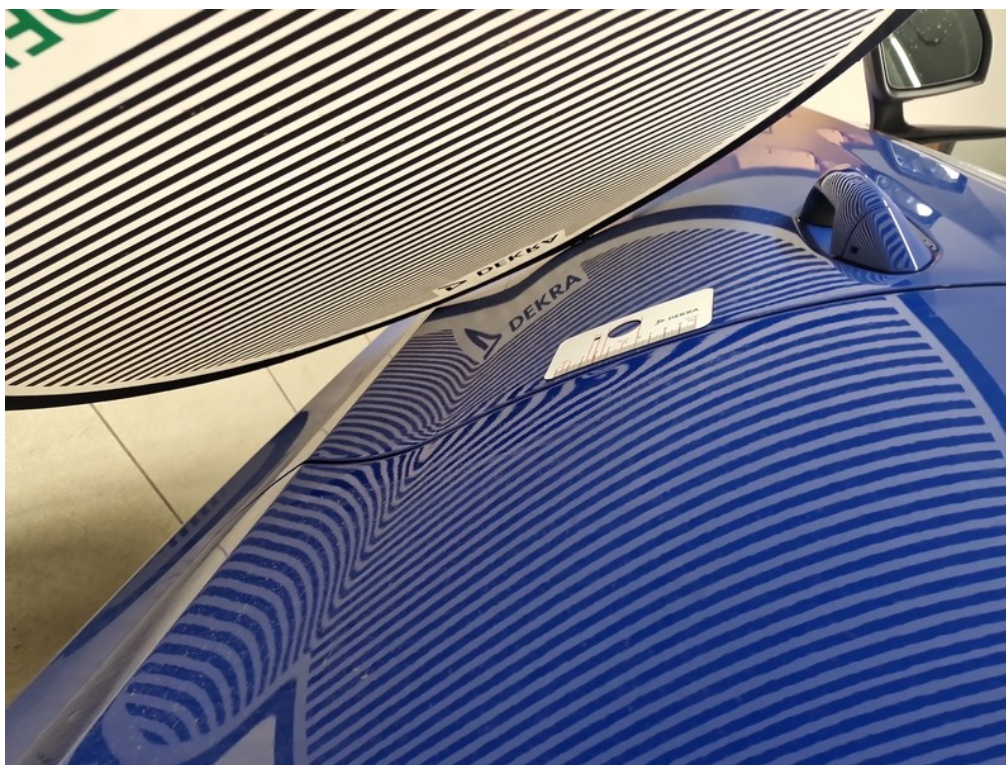
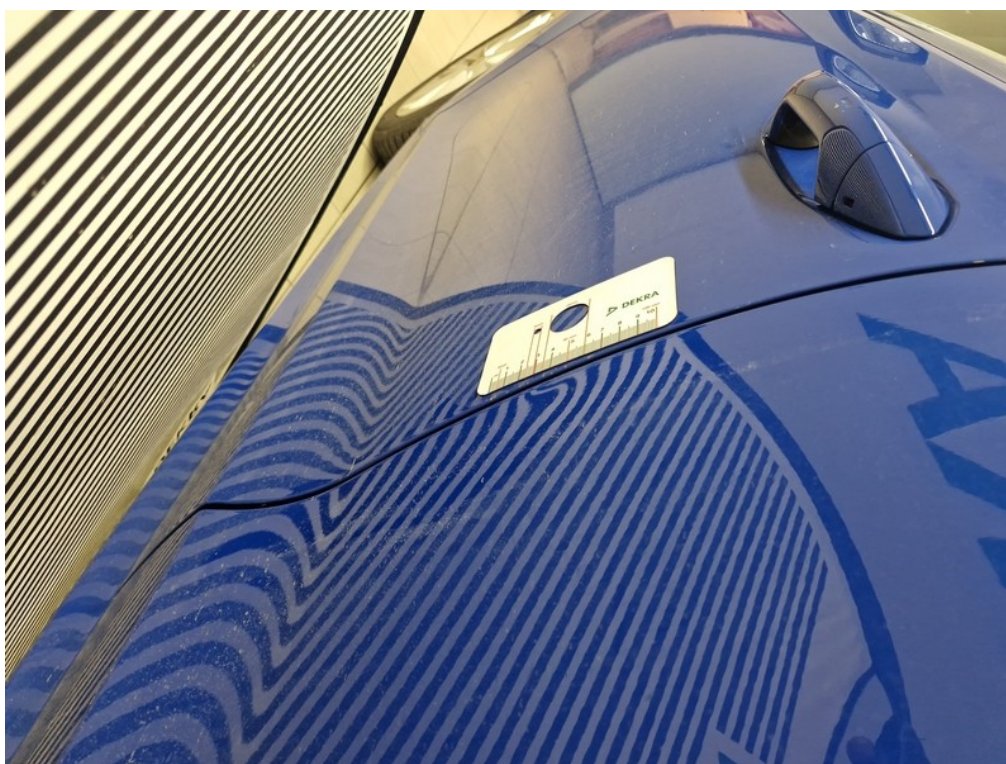
Vid' popis k poškodeniu č. 10

| P.č. | Poškodený diel | Druh poškodenia | Spôsob opravy | Akceptovateľné podľa metodiky odberateľa | Náklady na opravu | Obchodná zľava | Neakceptovateľné po zľave |
|---|---|---|---|---|---|---|---|
| 10 | Dvere zadné ľavé | Deformácia | Opraviť | Nie | 336,69 | 117,84 | 218,85 |

- 10 Dvere zadné ľavé - Deformácia - Neakceptovateľné**
- |                            |                              |

| Spôsob opravy: | Opraviť |

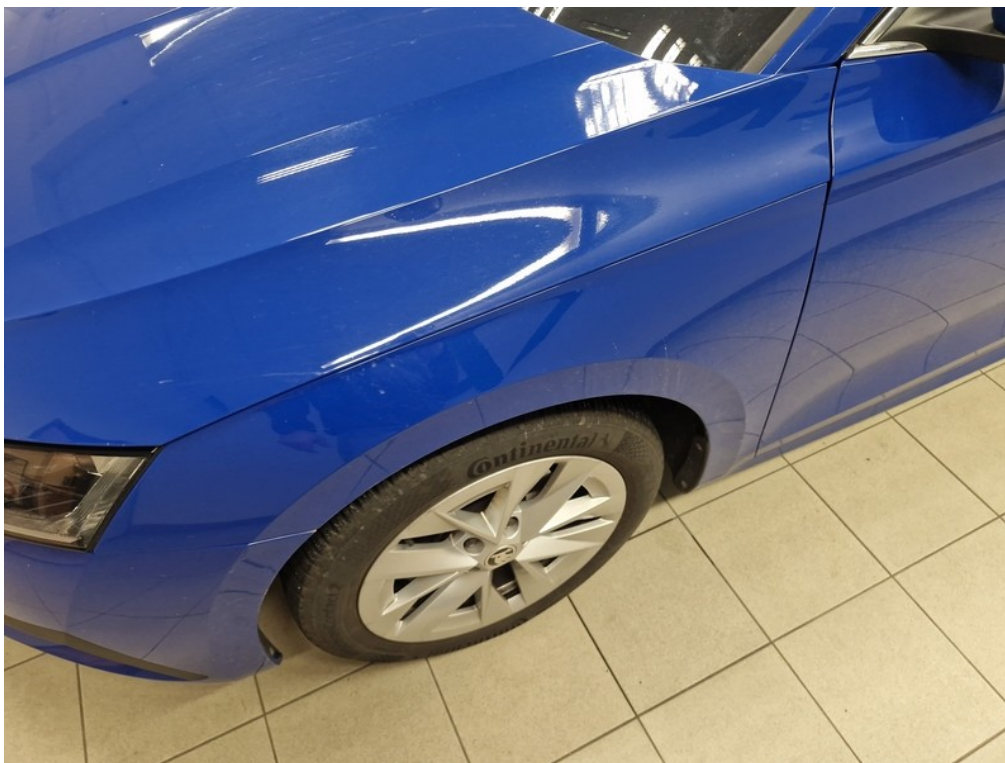
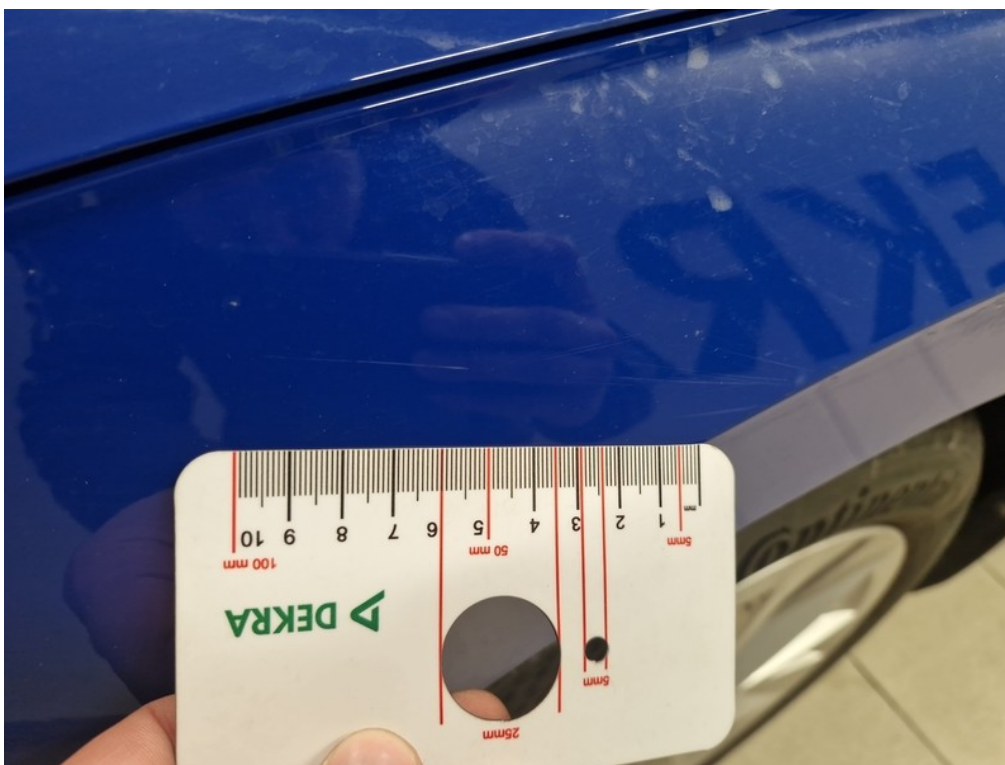
Vid' popis k poškodeniu č. **11**

| P.č. | Poškodený diel | Druh poškodenia | Spôsob opravy | Akceptovateľné podľa metodiky odberateľa | Náklady na opravu | Obchodná zľava | Neakceptovateľné po zľave |
|---|---|---|---|---|---|---|---|
| 11 | Blatník predný ľavý | Škrabance | Vyleštiť | Áno | 0,00 | 0,00 | 0,00 |

- 11** **Blatník predný ľavý - Škrabance - Akceptovateľné**
- |                            |                              |           |

| Spôsob opravy: | Vyleštiť | |
