## ZÁKLADNÉ ÚDAJE O OBHLIADKE

| Typ procesu: | Vrátenie vozidla | Leasingová zmluva: | LZO/25/00307 |

## ÚDAJE O VOZIDLE

| Evidenčné číslo: | BTWIN66 | VIN: | W1K1770841N211581 |

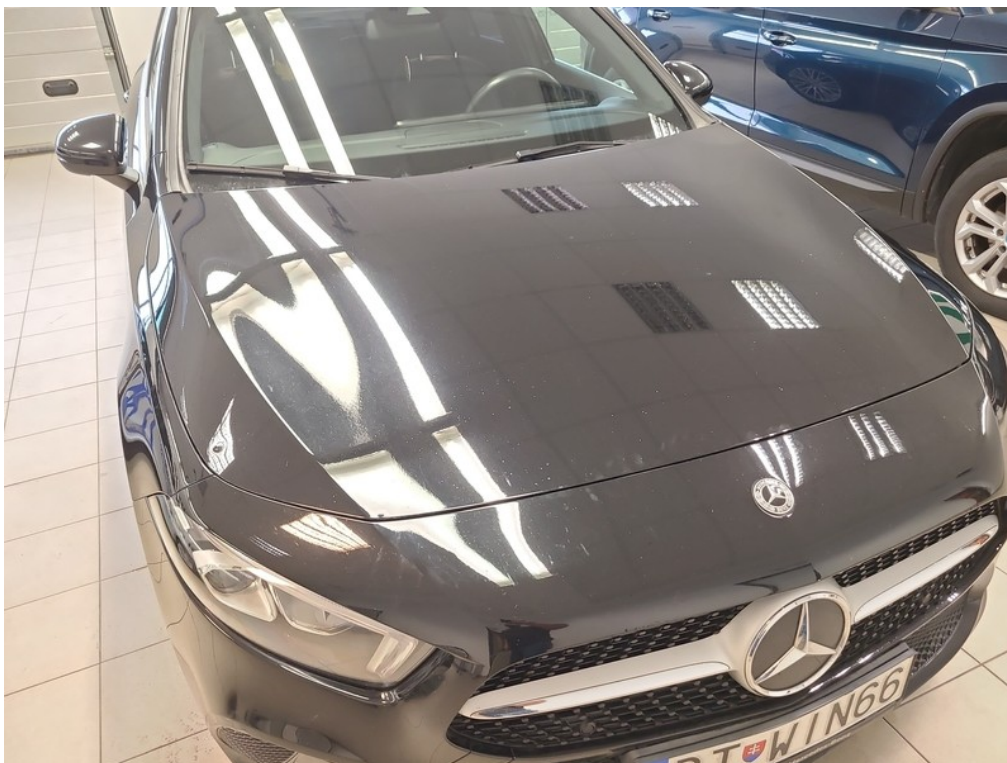
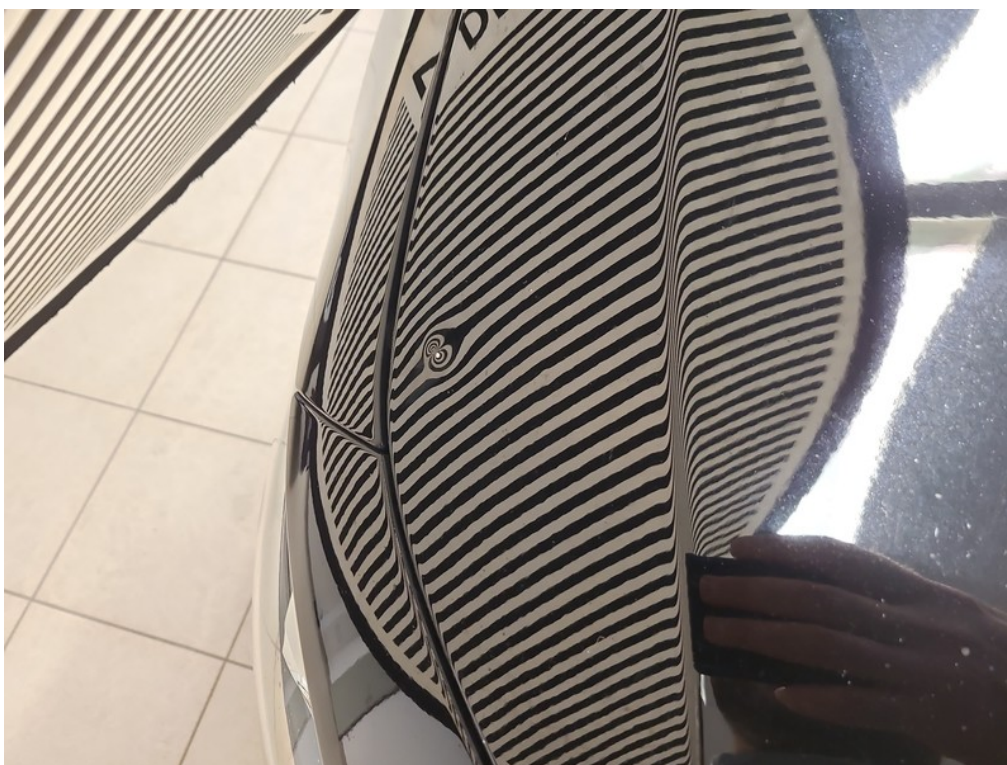
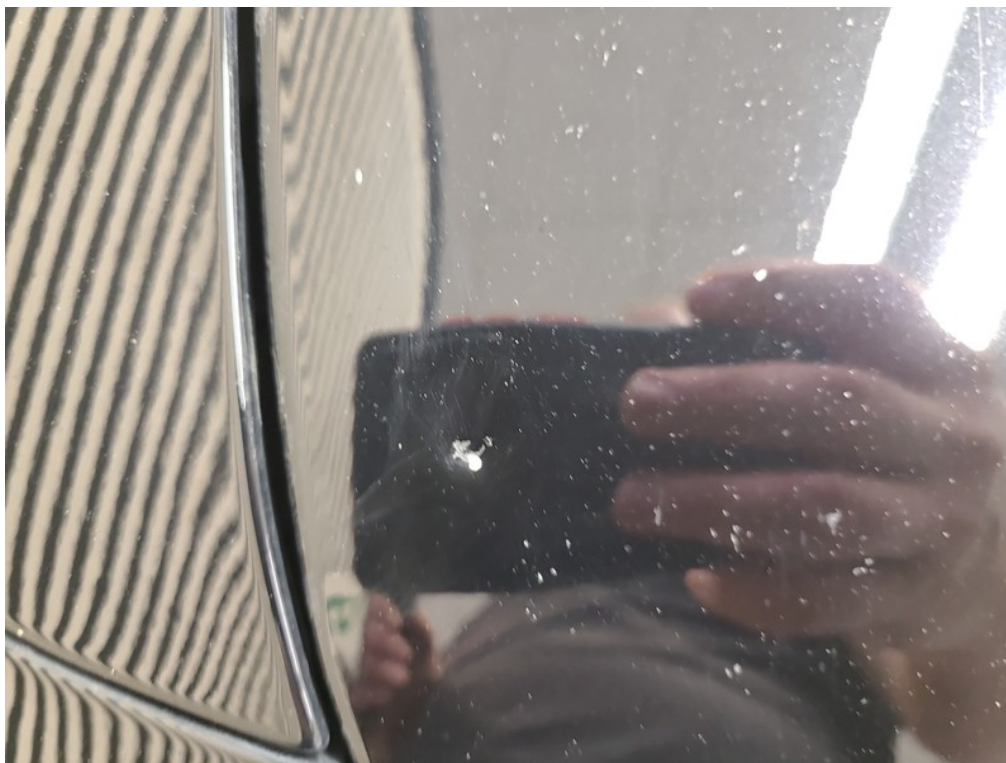
| P.č. | Poškodený diel | Druh poškodenia | Spôsob opravy | Akceptovateľné podľa metodiky odberateľa | Náklady na opravu | Obchodná zľava | Neakceptovateľné po zľave |
|---|---|---|---|---|---|---|---|
| 1 | Predná kapota | Deformácia | Opraviť | Nie | 736,29 | 220,89 | 515,40 |

- 1 Predná kapota - Deformácia - Neakceptovateľné**
- |                            |                              |           |

| Spôsob opravy: | Opraviť | |

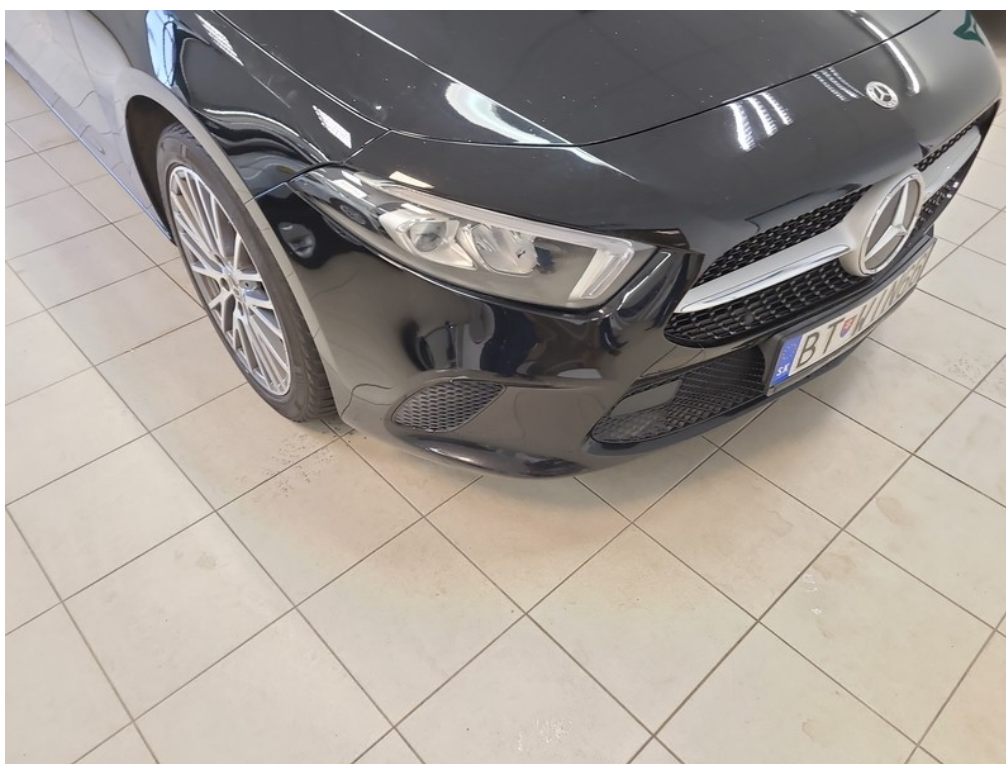
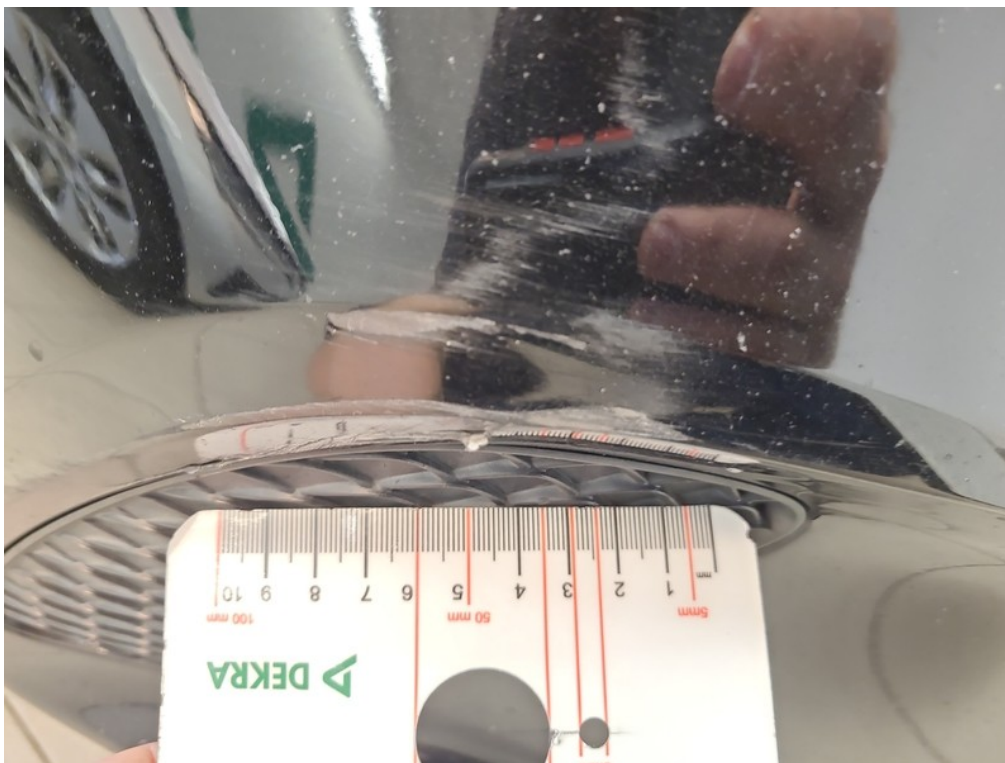
| P.č. | Poškodený diel | Druh poškodenia | Spôsob opravy | Akceptovateľné podľa metodiky odberateľa | Náklady na opravu | Obchodná zľava | Neakceptovateľné po zľave |
|---|---|---|---|---|---|---|---|
| 2 | Predný nárazník | Škrabance | Lakovať | Nie | 644,76 | 193,43 | 451,33 |

- 2 Predný nárazník - Škrabance - Neakceptovateľné**
- |                            |                              |

| Spôsob opravy: | Lakovať |

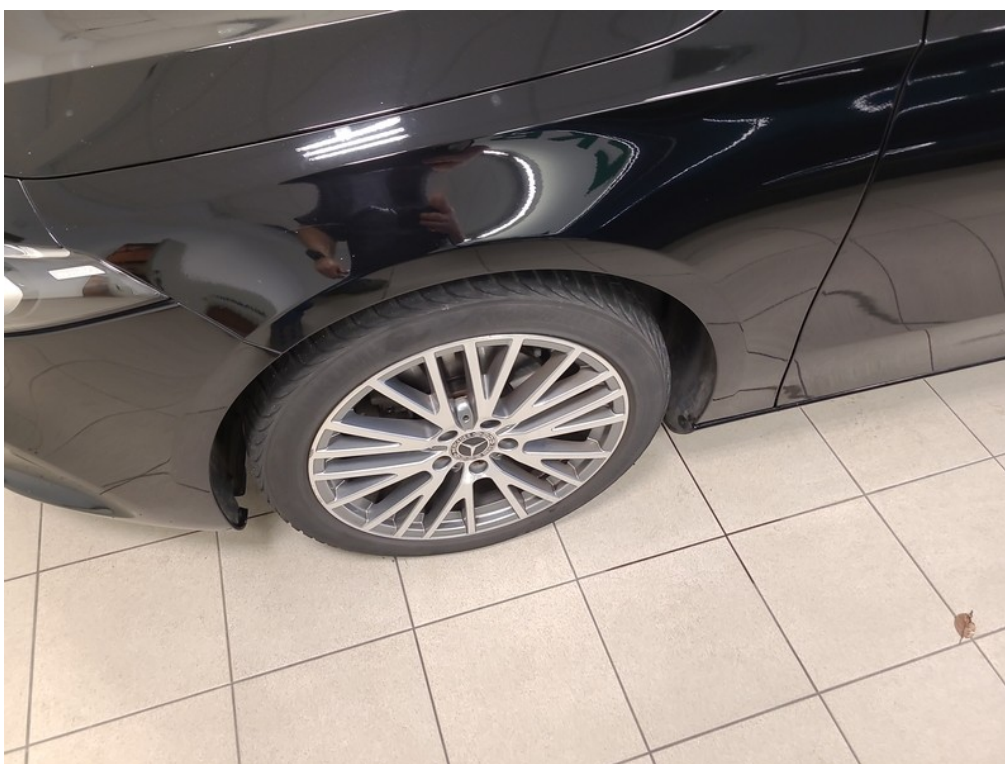
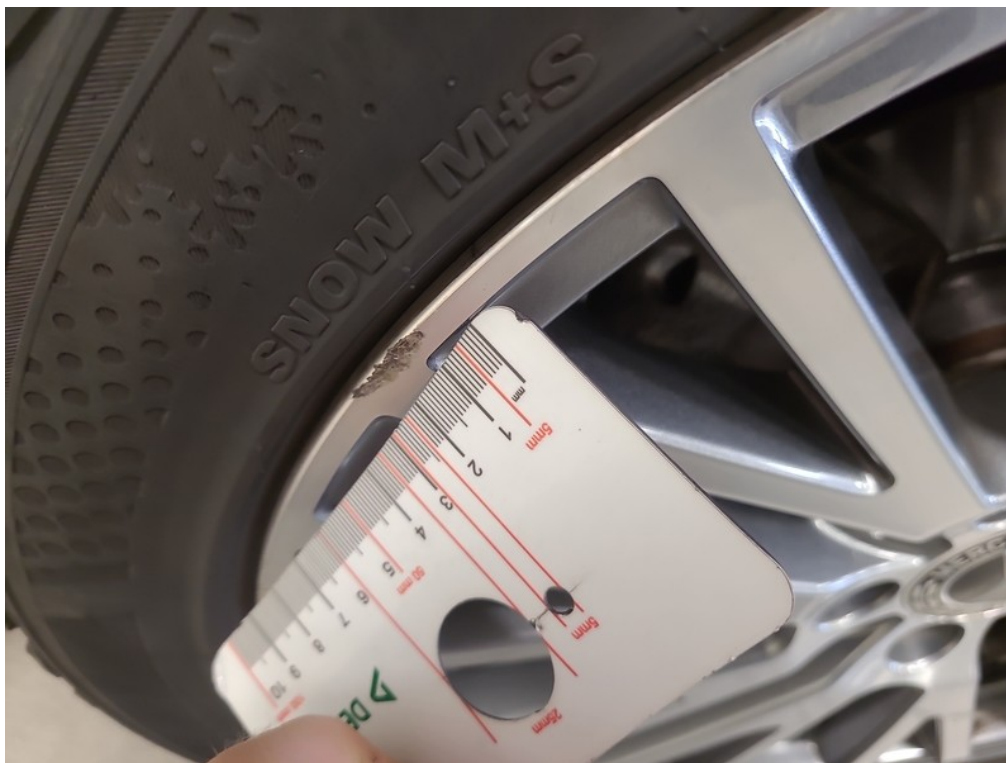
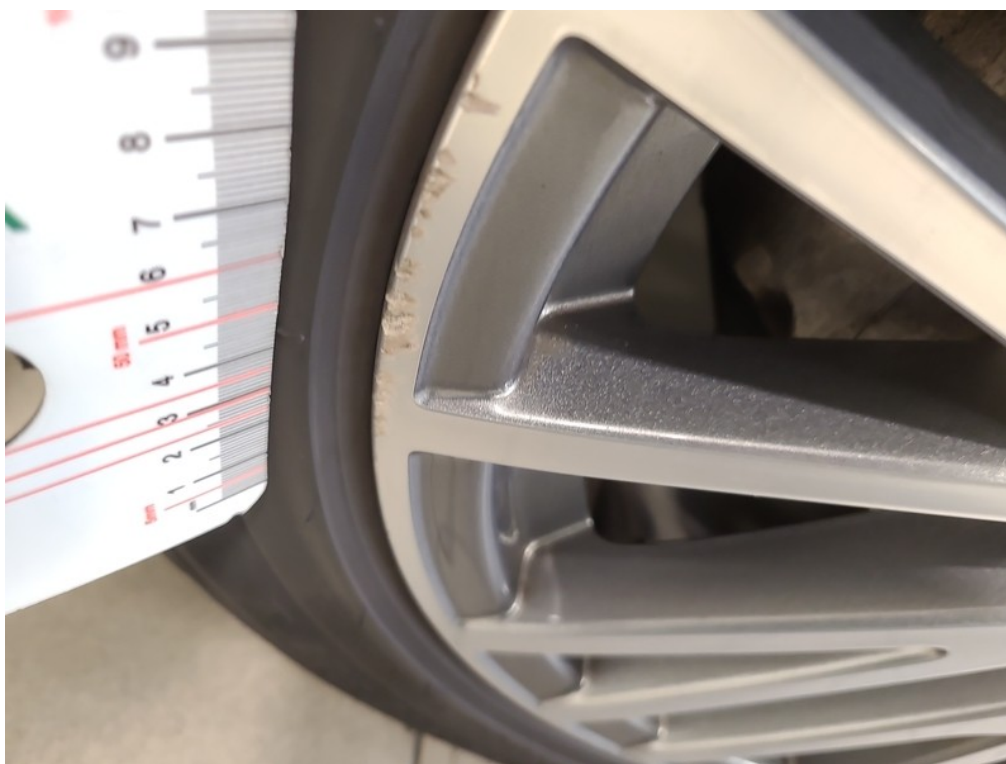
| P.č. | Poškodený diel | Druh poškodenia | Spôsob opravy | Akceptovateľné podľa metodiky odberateľa | Náklady na opravu | Obchodná zľava | Neakceptovateľné po zľave |
|---|---|---|---|---|---|---|---|
| 3 | Disk LP kolesa | Deformácia | Vymeniť | Nie | 428,53 | 128,56 | 299,97 |

- 3 Disk LP kola - Deformácia - Neakceptovateľné**
- |                            |                              |           |

| Spôsob opravy: | Vymeniť | |

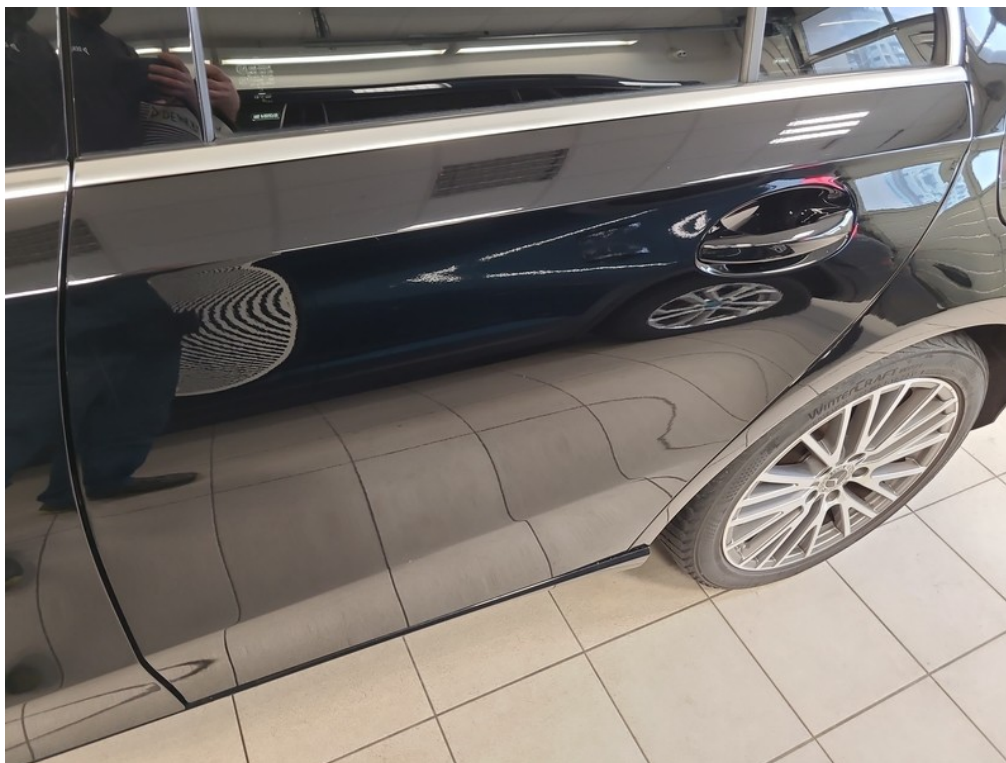
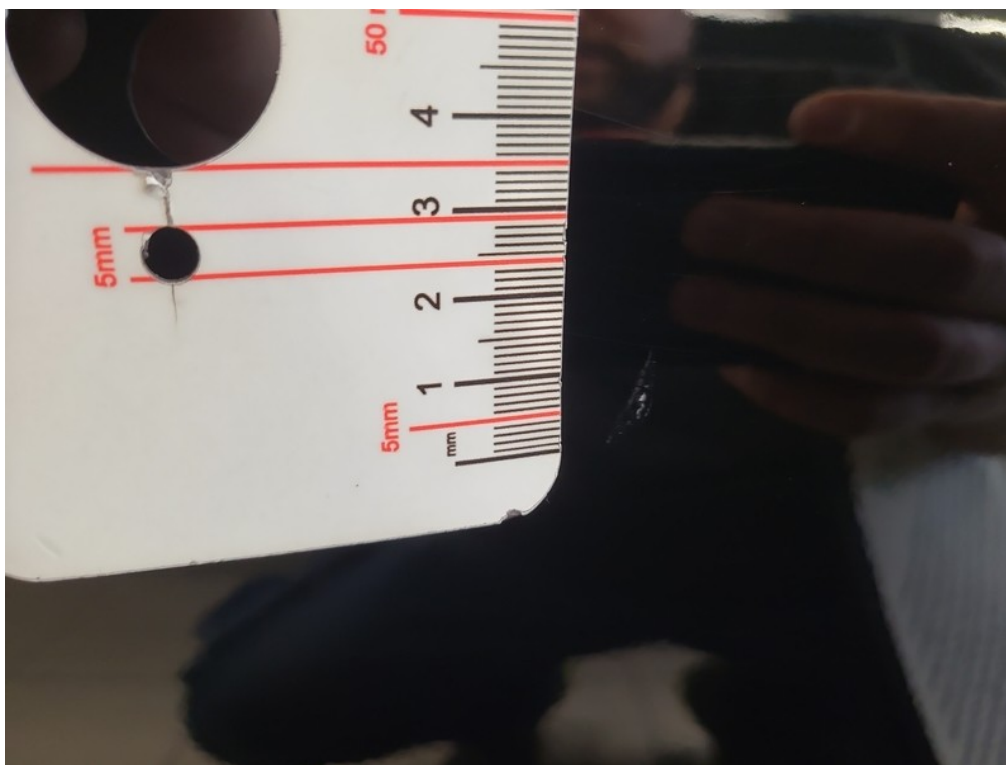
| P.č. | Poškodený diel | Druh poškodenia | Spôsob opravy | Akceptovateľné podľa metodiky odberateľa | Náklady na opravu | Obchodná zľava | Neakceptovateľné po zľave |
|---|---|---|---|---|---|---|---|
| 4 | Dvere zadné ľavé | Škrabance | Lakovať | Áno | 0,00 | 0,00 | 0,00 |

### 4 Dvere zadné ľavé - Škrabance - Akceptovateľné

Umiestnenie: Exteriér (vonkajší priestor)  
Spôsob opravy: Lakovať  
Náklady na opravu: 0,00  
Neakceptovateľné po zľave: 0,00

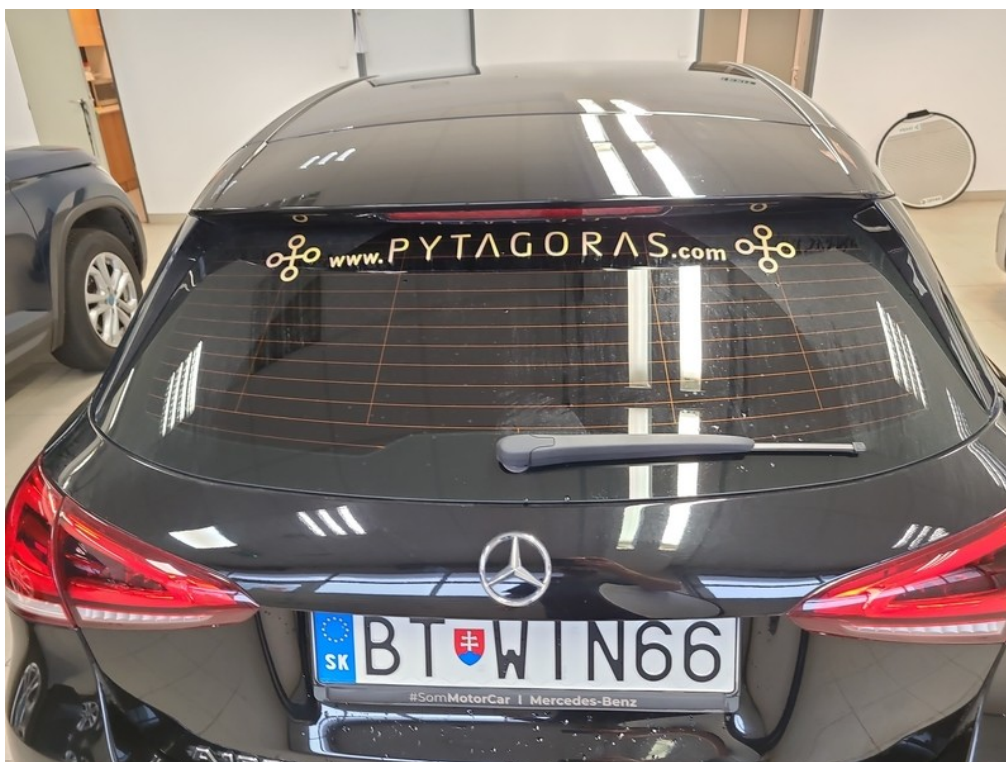
| P.č. | Poškodený diel | Druh poškodenia | Spôsob opravy | Akceptovateľné podľa metodiky odberateľa | Náklady na opravu | Obchodná zľava | Neakceptovateľné po zľave |
|---|---|---|---|---|---|---|---|
| 6 | Veko batož.priestoru | Nálepky | Odstrániť | Nie | 30,00 | 0,00 | 30,00 |

- 6 Veko batož.priestoru - Nálepky - Neakceptovateľné**
- |                            |                              |

| Spôsob opravy: | Odstrániť |

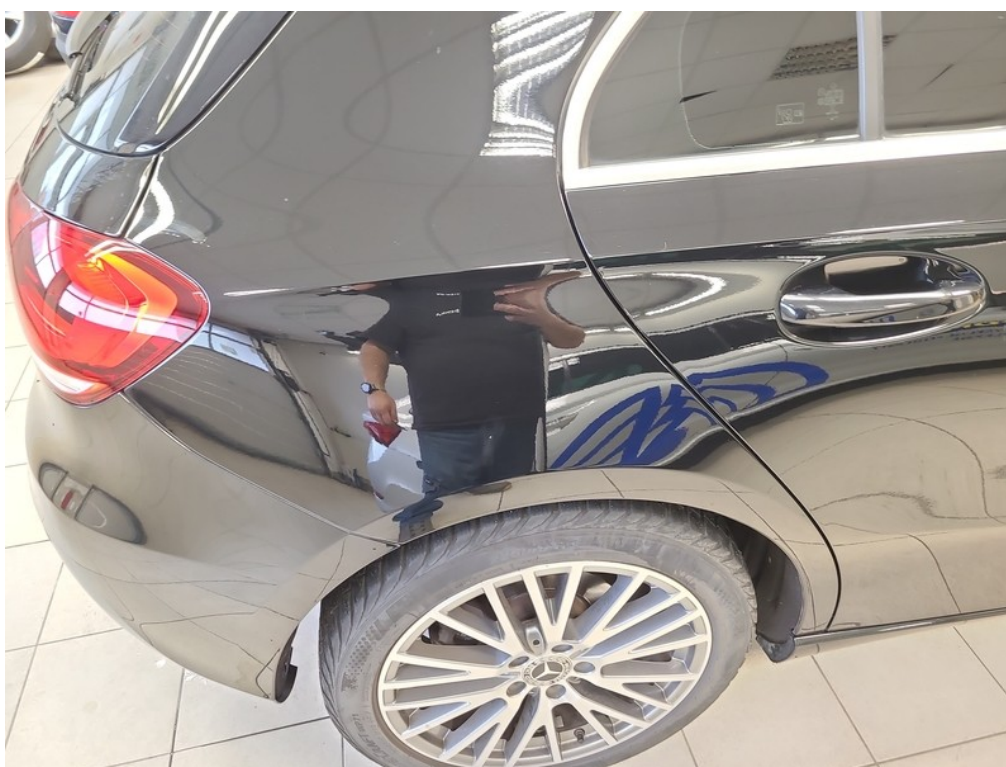
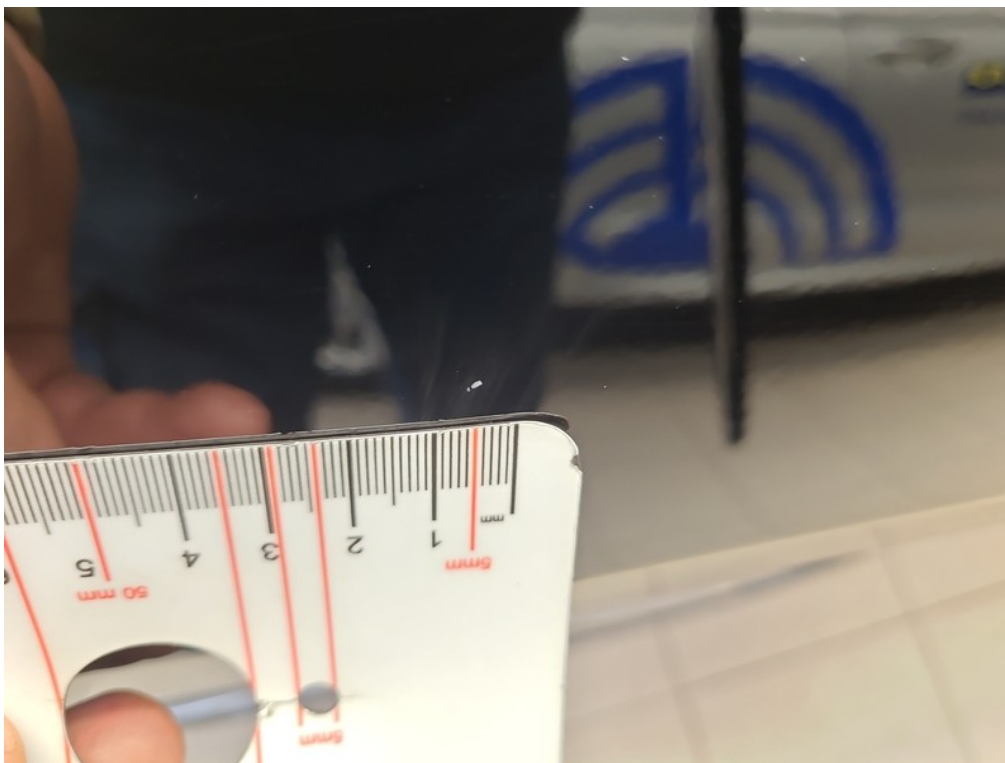
| P.č. | Poškodený diel | Druh poškodenia | Spôsob opravy | Akceptovateľné podľa metodiky odberateľa | Náklady na opravu | Obchodná zľava | Neakceptovateľné po zľave |
|---|---|---|---|---|---|---|---|
| 7 | Bočnica zadná pravá | Škrabance | Lakovať | Áno | 0,00 | 0,00 | 0,00 |

- 7 Bočnica zadná pravá - Škrabance - Akceptovateľné**
- |                            |                              |

| Spôsob opravy: | Lakovať |

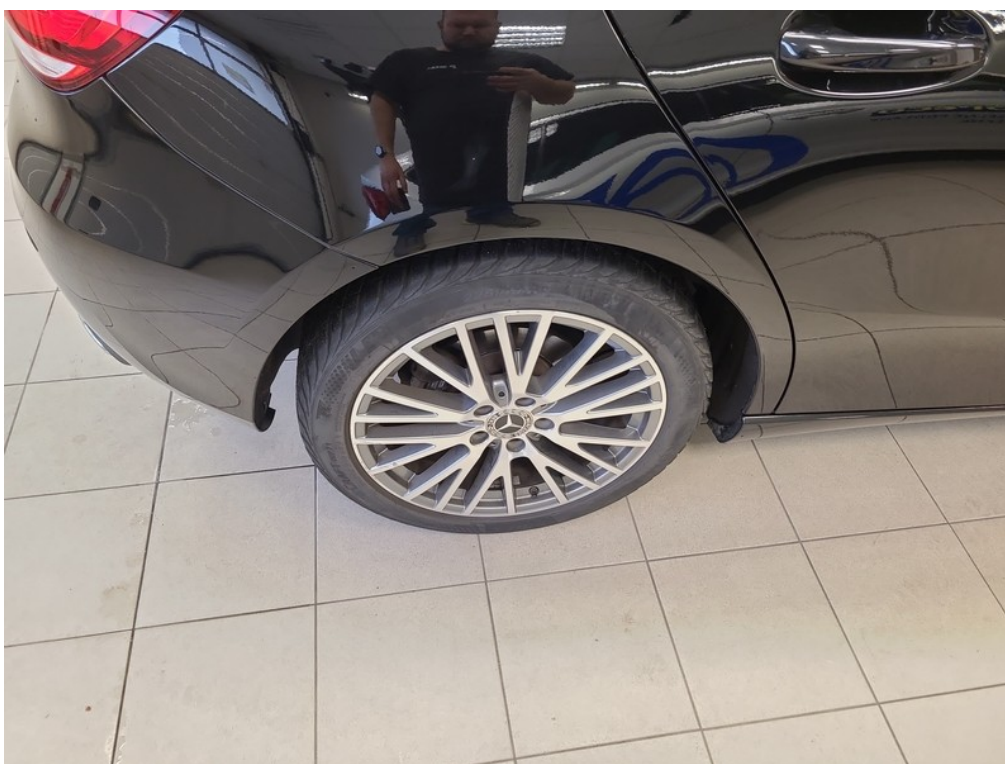
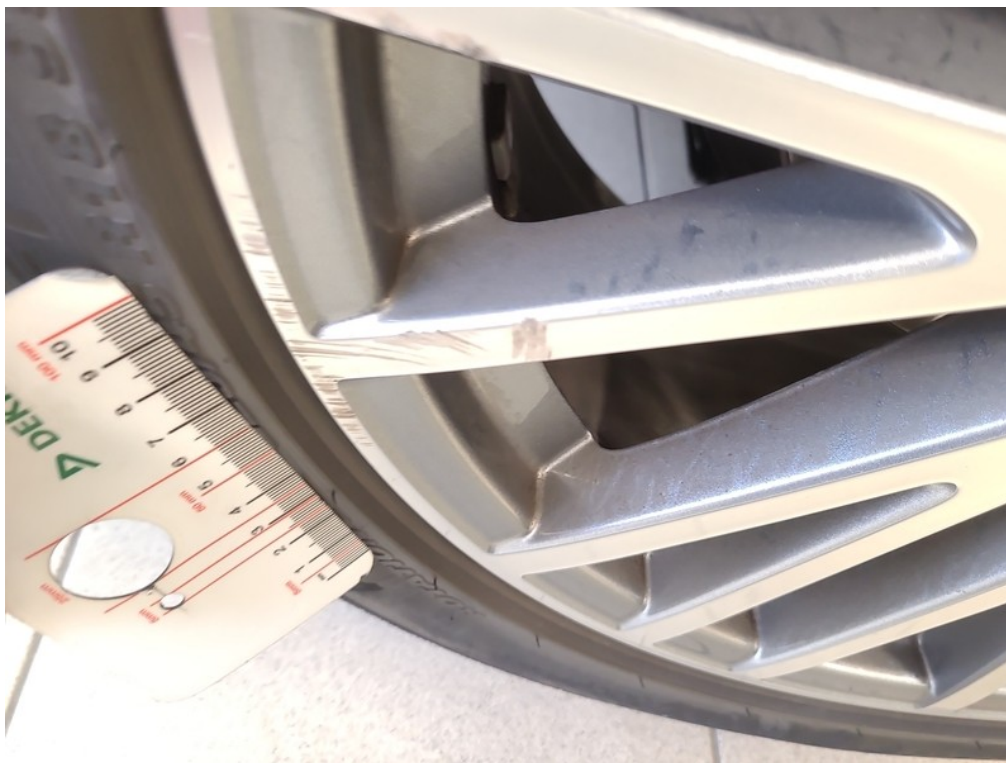
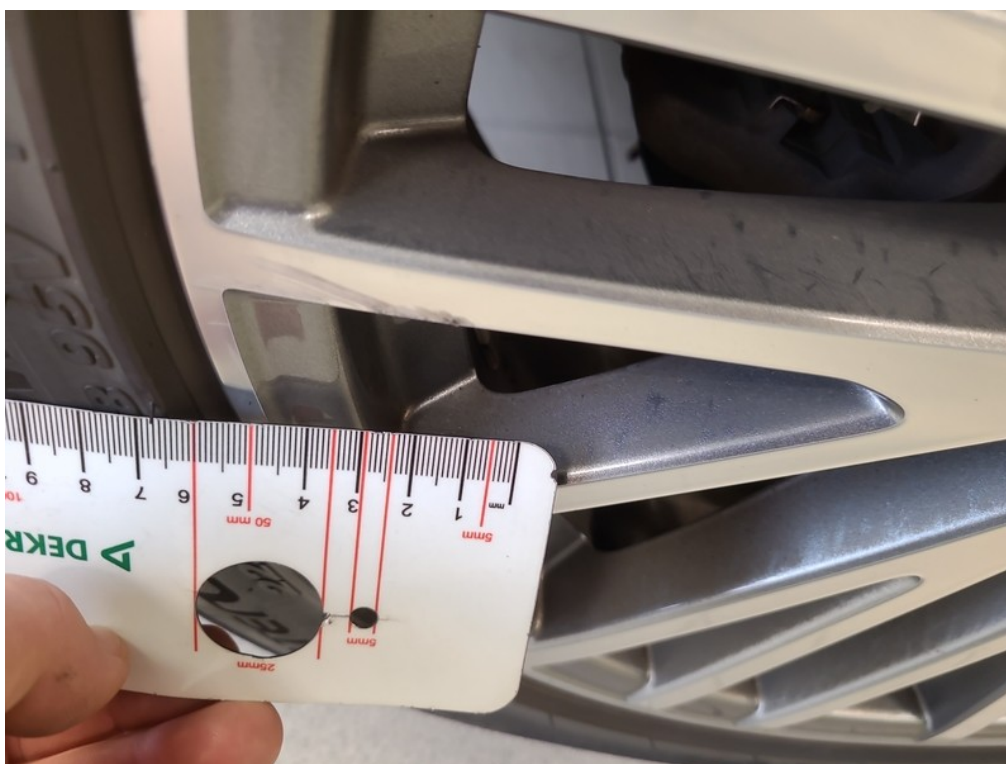
| P.č. | Poškodený diel | Druh poškodenia | Spôsob opravy | Akceptovateľné podľa metodiky odberateľa | Náklady na opravu | Obchodná zľava | Neakceptovateľné po zľave |
|---|---|---|---|---|---|---|---|
| 8 | Disk PZ kolesa | Škrabance | Vymeniť | Nie | 428,53 | 128,56 | 299,97 |

- 8 Disk PZ kola - Škrabance - Neakceptovateľné**
- |                            |                              |           |

| Spôsob opravy: | Vymeniť | |

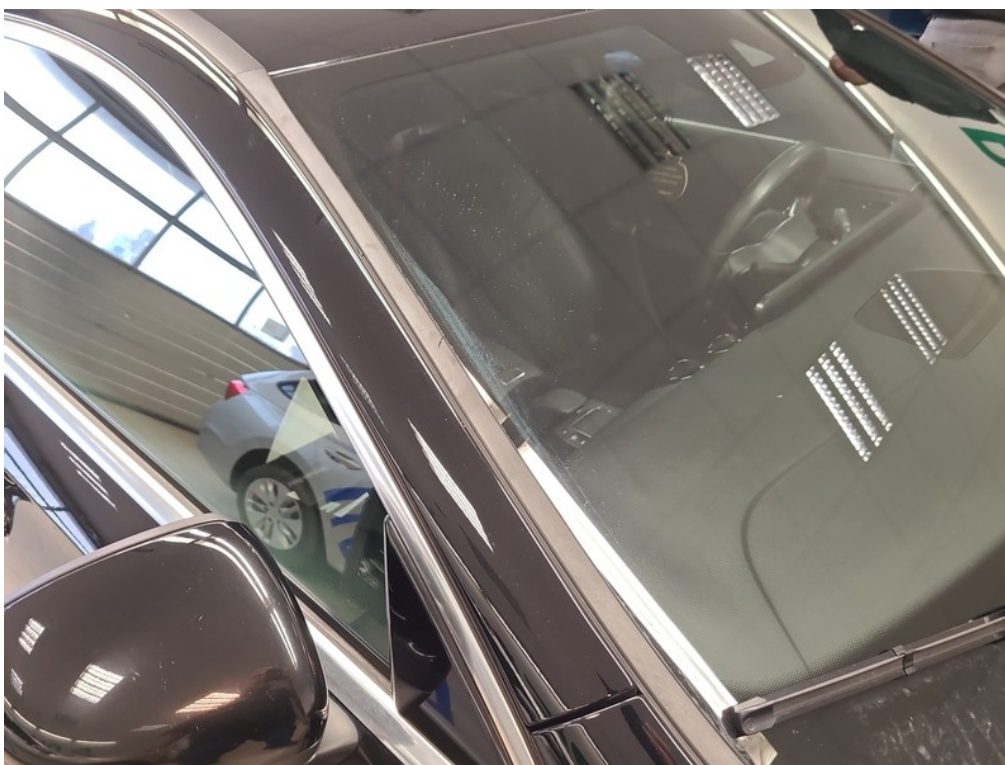
| P.č. | Poškodený diel | Druh poškodenia | Spôsob opravy | Akceptovateľné podľa metodiky odberateľa | Náklady na opravu | Obchodná zľava | Neakceptovateľné po zľave |
|---|---|---|---|---|---|---|---|
| 10 | Lišta čelného skla ľavá | Škrabance | Vymeniť | Nie | 49,52 | 14,86 | 34,66 |

- 10 **Lišta čelného skla ľavá - Škrabance - Neakceptovateľné**  
 Umiestnenie: Exteriér (vonkajší priestor)  
 Spôsob opravy: Vymeniť  
 Náklady na opravu: 49,52  
 Neakceptovateľné po zľave: 34,66

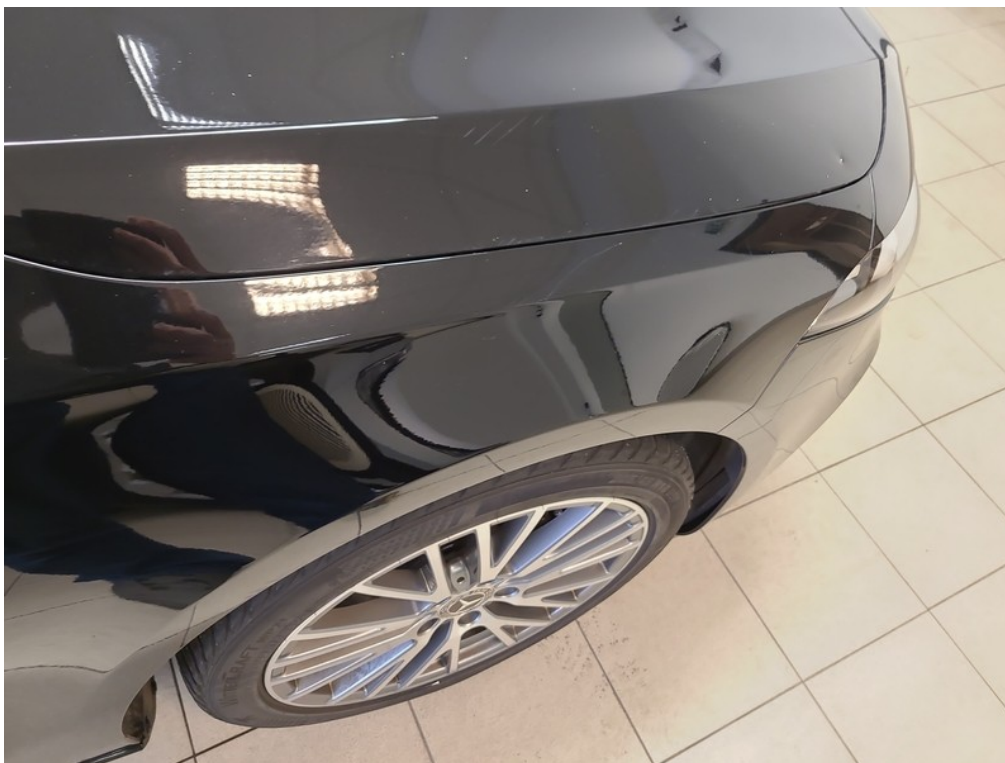
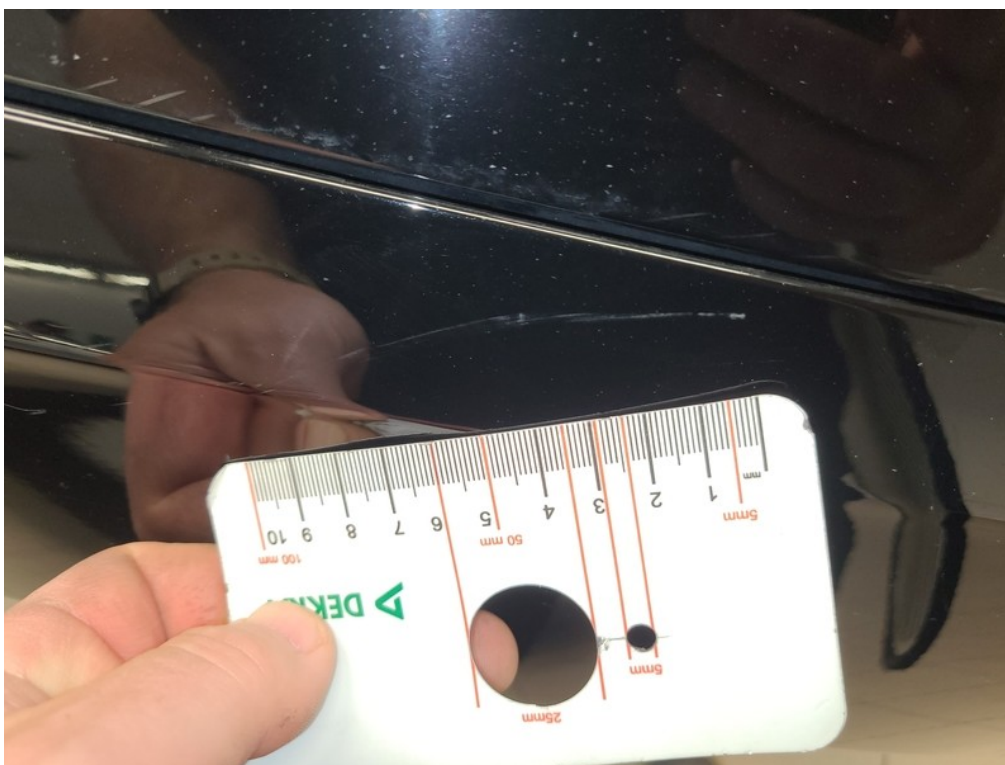
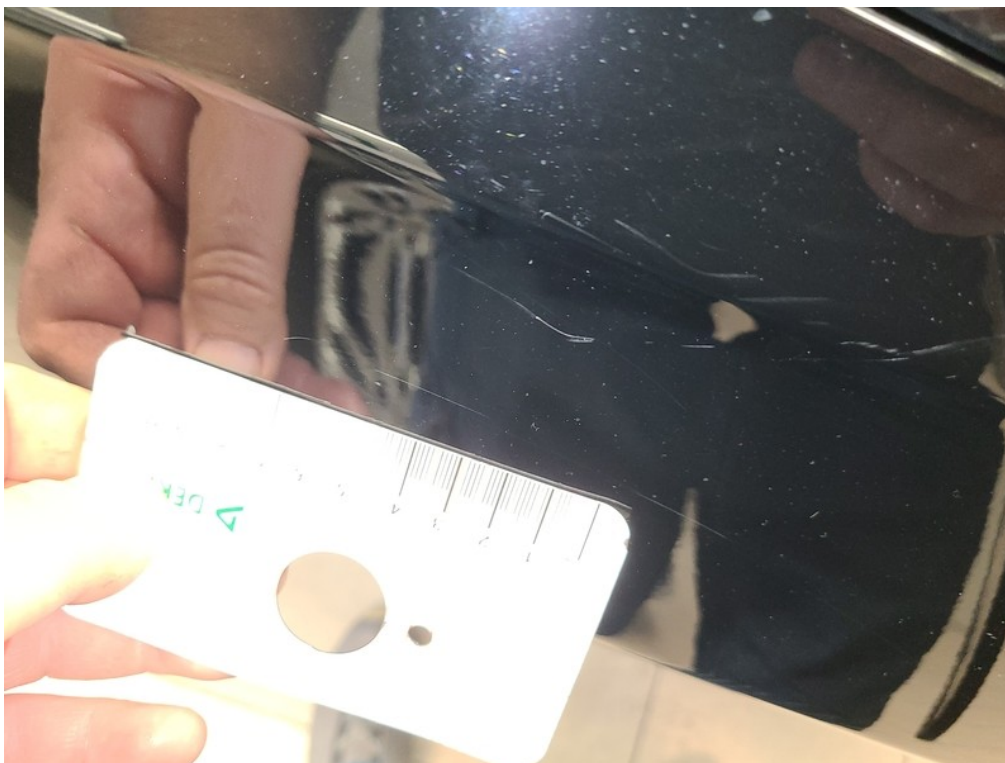
| P.č. | Poškodený diel | Druh poškodenia | Spôsob opravy | Akceptovateľné podľa metodiky odberateľa | Náklady na opravu | Obchodná zľava | Neakceptovateľné po zľave |
|---|---|---|---|---|---|---|---|
| 11 | Blatník predný pravý | Škrabance | Vyleštiť | Nie | 30,00 | 0,00 | 30,00 |

- 11** **Blatník predný pravý - Škrabance - Neakceptovateľné**
- |                            |                              |

| Spôsob opravy: | Vyleštiť |

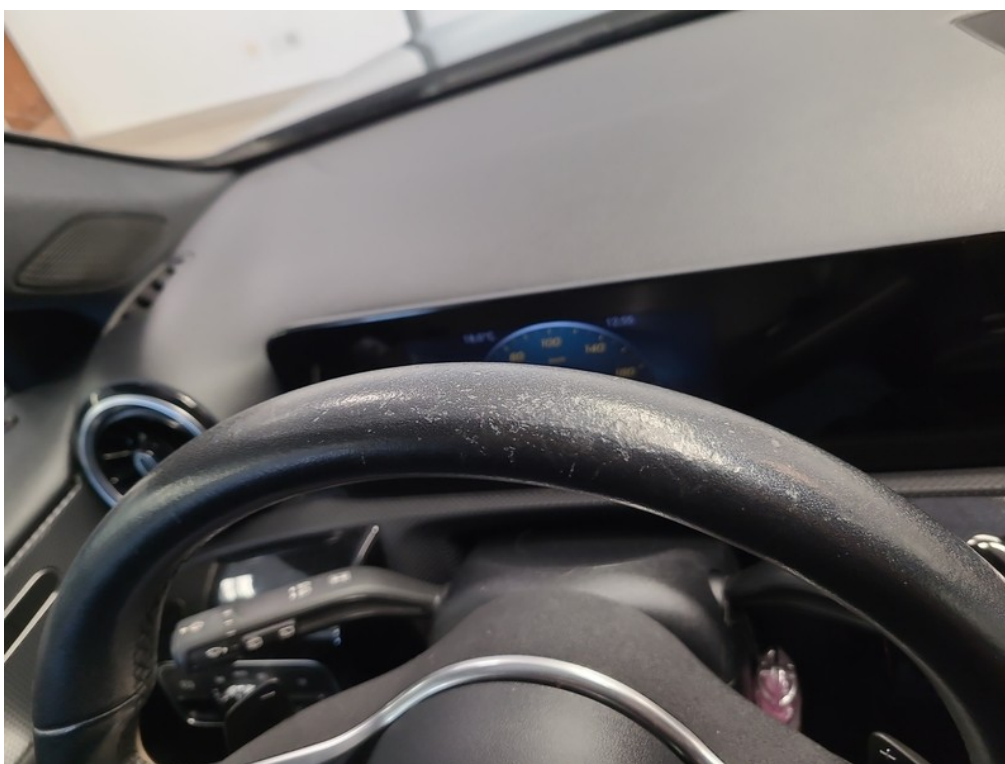
| P.č. | Poškodený diel | Druh poškodenia | Spôsob opravy | Akceptovateľné podľa metodiky odberateľa | Náklady na opravu | Obchodná zľava | Neakceptovateľné po zľave |
|---|---|---|---|---|---|---|---|
| 12 | Volant | Opotrebovanie | Vymeniť | Áno | 0,00 | 0,00 | 0,00 |

**12 Volant - Opatrebovanie - Akceptovateľné**  
 Umiestnenie: Interiér (vnútorný priestor)  
 Spôsob opravy: Vymeniť  
 Náklady na opravu: 0,00  
 Neakceptovateľné po zľave: 0,00

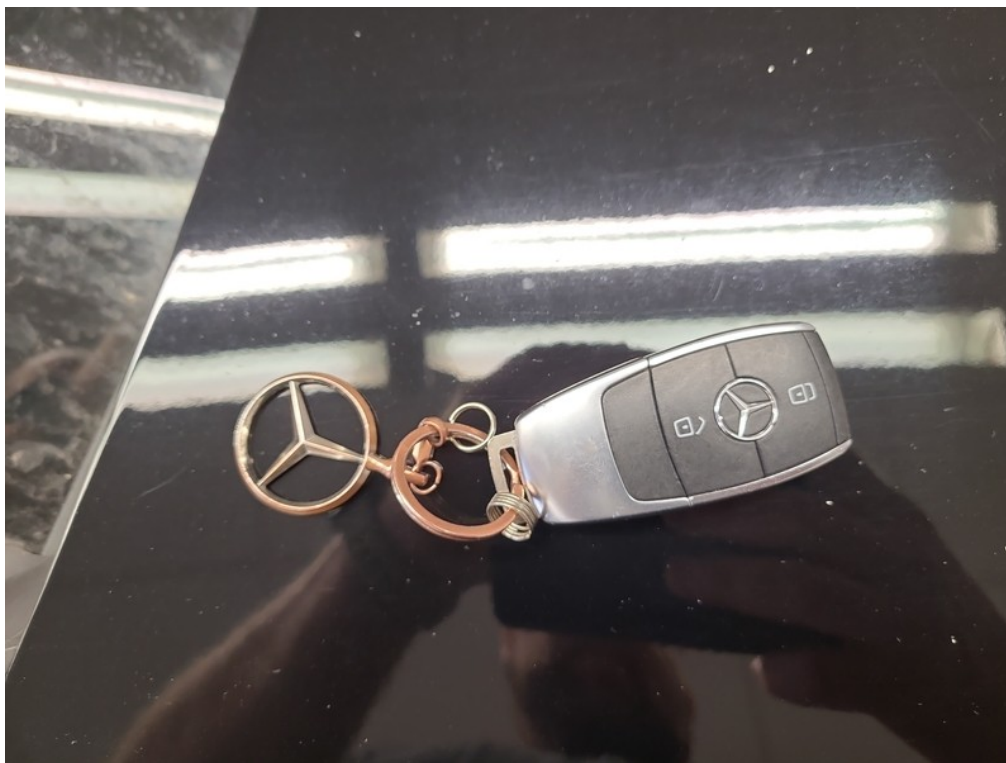
| P.č. | Poškodený diel | Druh poškodenia | Spôsob opravy | Akceptovateľné podľa metodiky odberateľa | Náklady na opravu | Obchodná zľava | Neakceptovateľné po zľave |
|---|---|---|---|---|---|---|---|
| 13 | Kľúč od vozidla | Chýba | Doplniť/dodať | Nie | 600,00 | 0,00 | 600,00 |

**13** **Kľúč od vozidla - Chýba - Neakceptovateľné**  
 Umiestnenie: Ostatné  
 Spôsob opravy: Doplniť/dodať  
 Náklady na opravu: 600,00  
 Neakceptovateľné po zľave: 600,00
