**DEKRA Slovensko s.r.o.**  
Panónska cesta 47  
851 04 Bratislava

## ZÁKLADNÉ ÚDAJE O OBHLIADKE

| Evidenčné číslo: | BT4711C | VIN: | YV1LFK2V3P1943689 |
| Model vozidla: | Volvo XC90 | Vyhotovenie: | 2.0 |

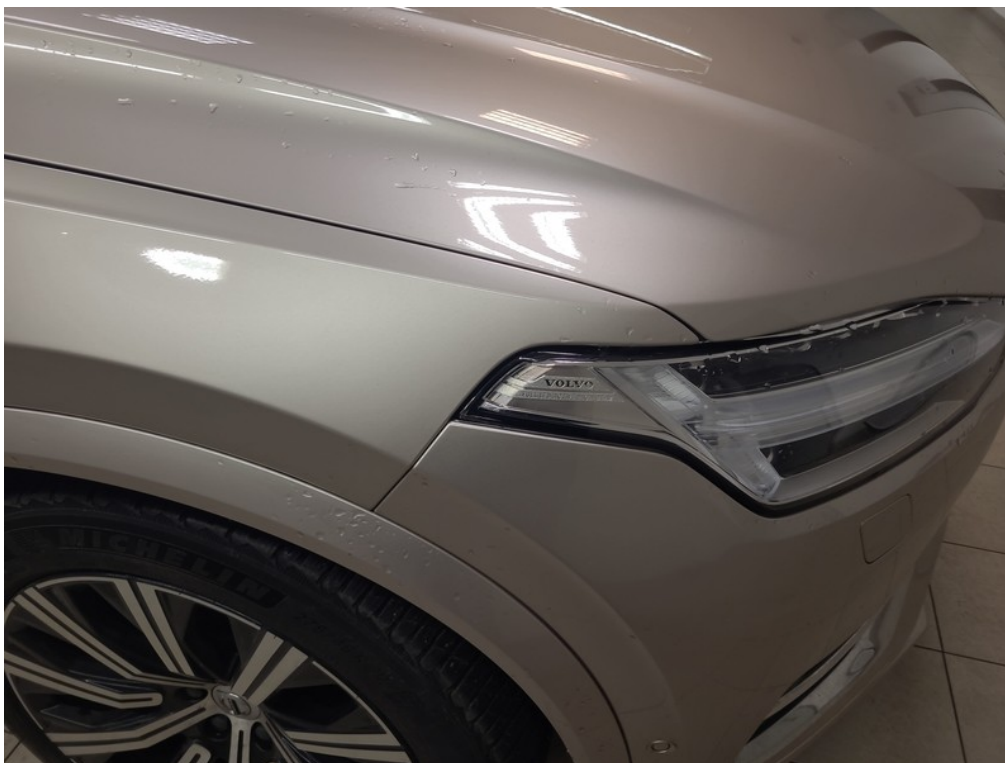
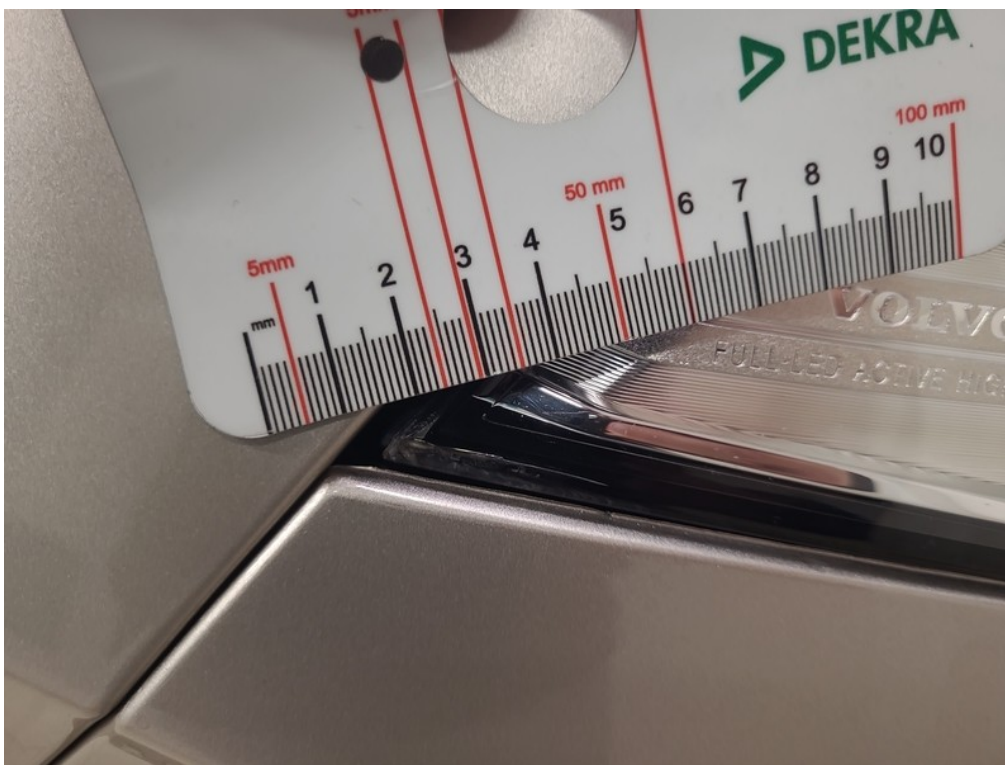
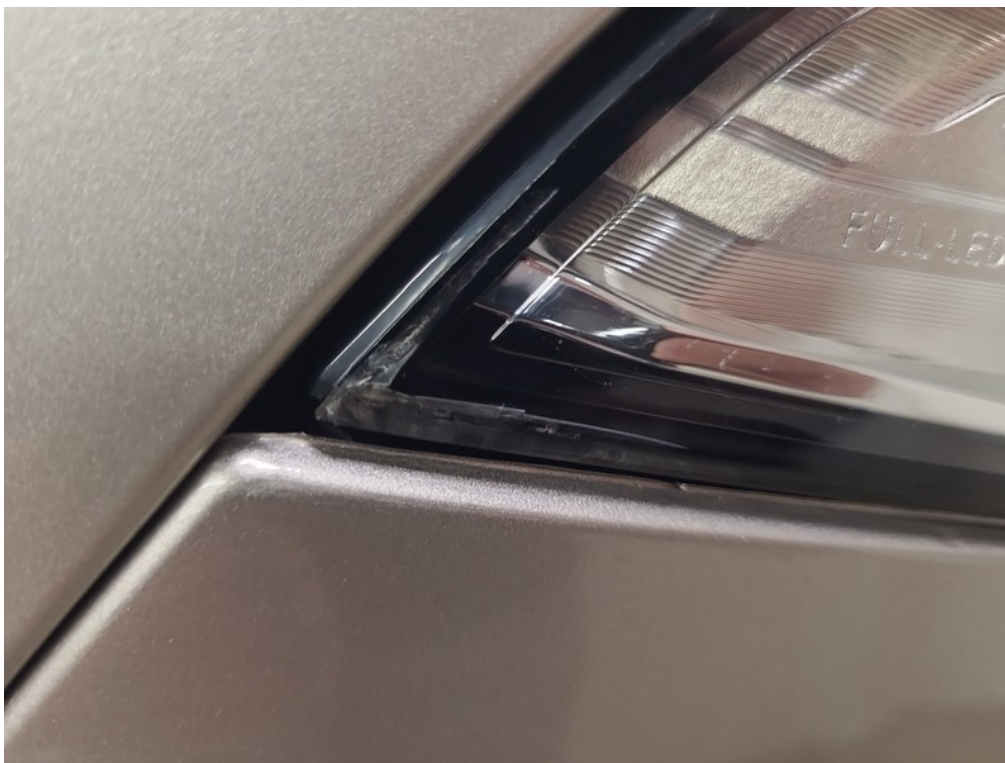
| P.č. | Poškodený diel | Druh poškodenia | Spôsob opravy | Akceptovateľné podľa metodiky odberateľa | Náklady na opravu | Obchodná zľava | Neakceptovateľné po zľave |
|---|---|---|---|---|---|---|---|
| 1 | Svetlomet pravý | Prasklina (trhlina) | Vymeniť | Nie | 2 295,36 | 1 032,91 | 1 262,45 |

- 1 Svetlomet pravý - Prasklina (trhlina) - Neakceptovateľné**
- |                            |                              |

| Spôsob opravy: | Vymeniť |

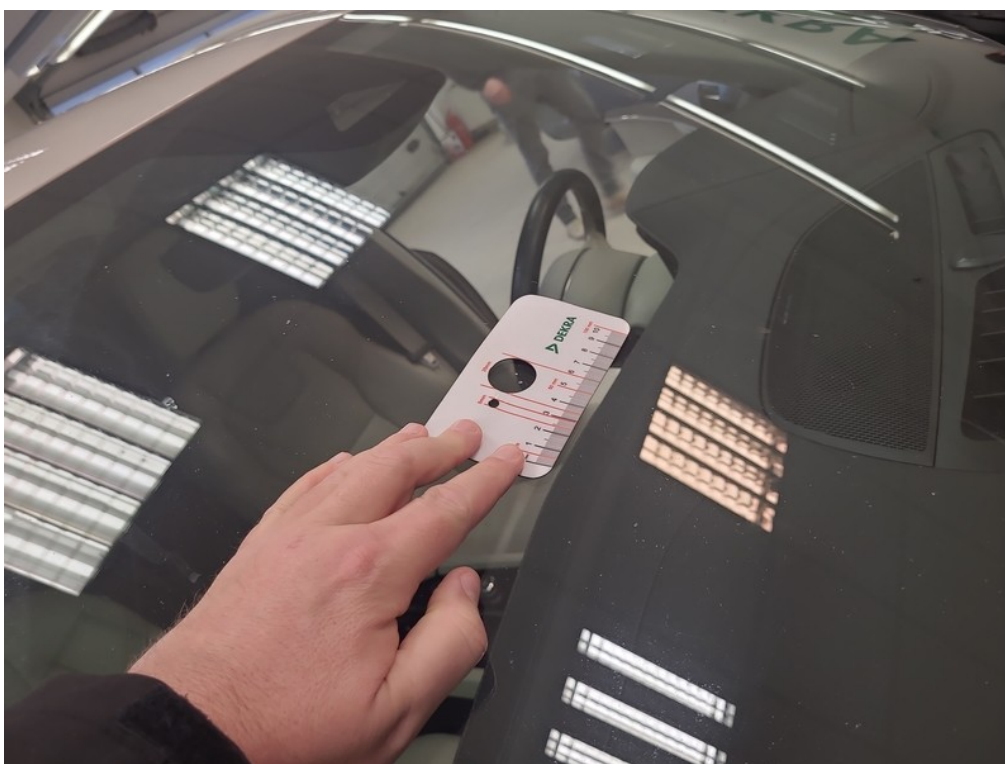
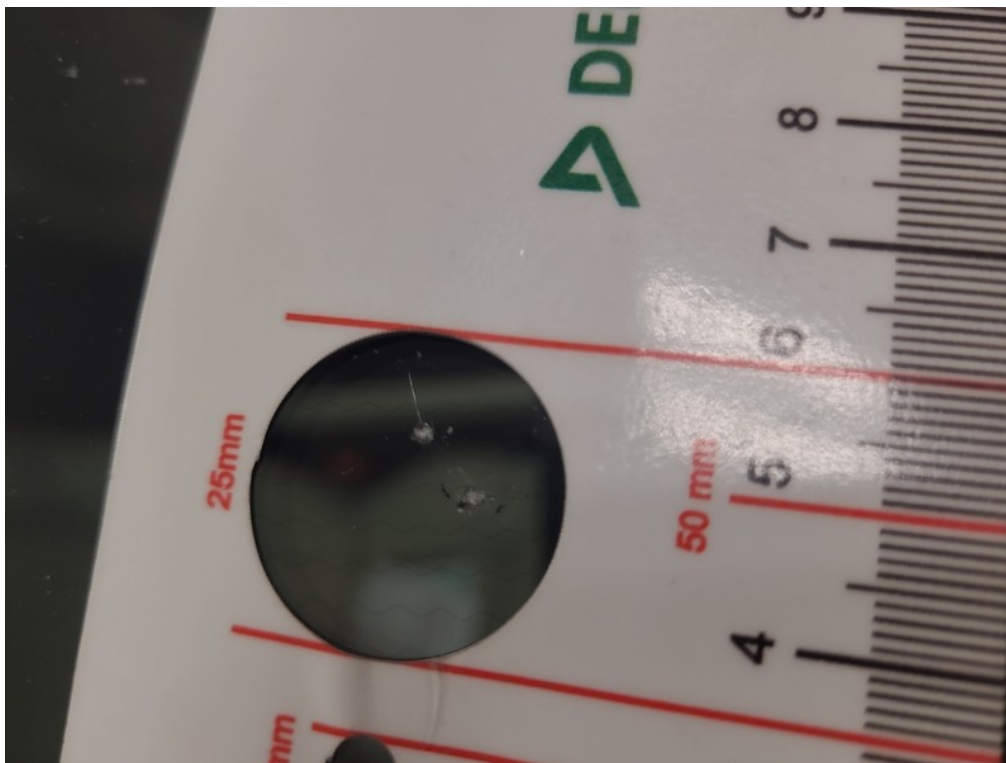
| P.č. | Poškodený diel | Druh poškodenia | Spôsob opravy | Akceptovateľné podľa metodiky odberateľa | Náklady na opravu | Obchodná zľava | Neakceptovateľné po zľave |
|---|---|---|---|---|---|---|---|
| 2 | Čelné sklo | Prasklina (trhlina) | Vymeniť | Nie | 1 409,42 | 0,00 | 1 409,42 |

| <b>2</b> | <b>Čelné sklo - Prasklina (trhlina) - Neakceptovateľné</b> | Poznámka: Vyhrievané |

| Spôsob opravy: | Vymeniť | |

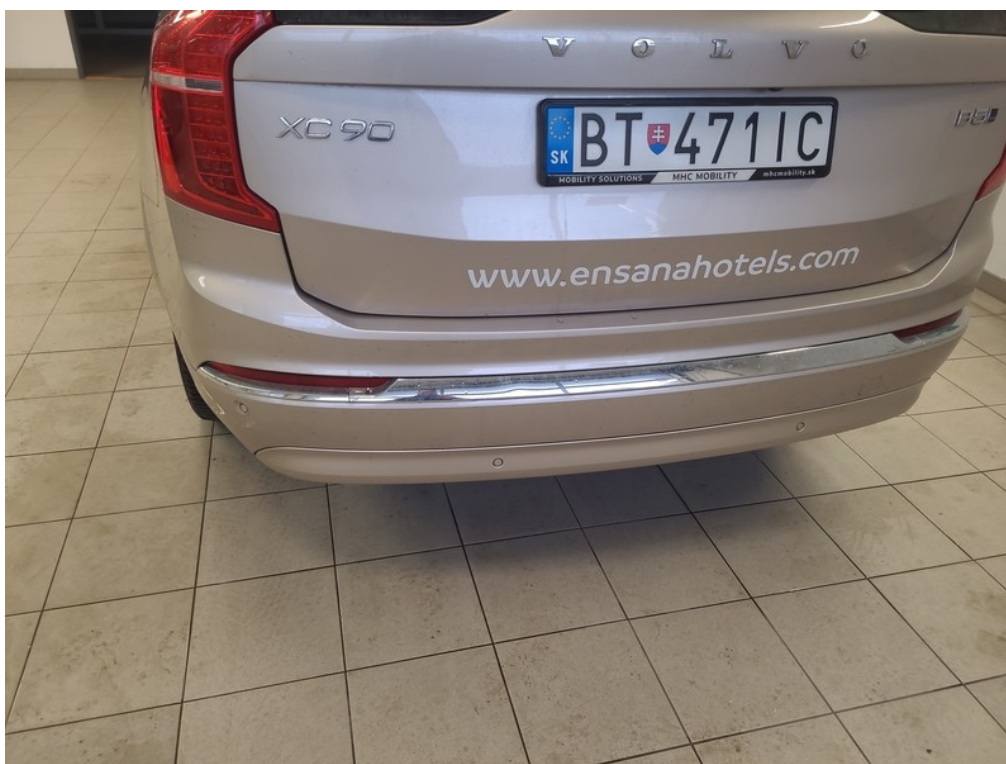
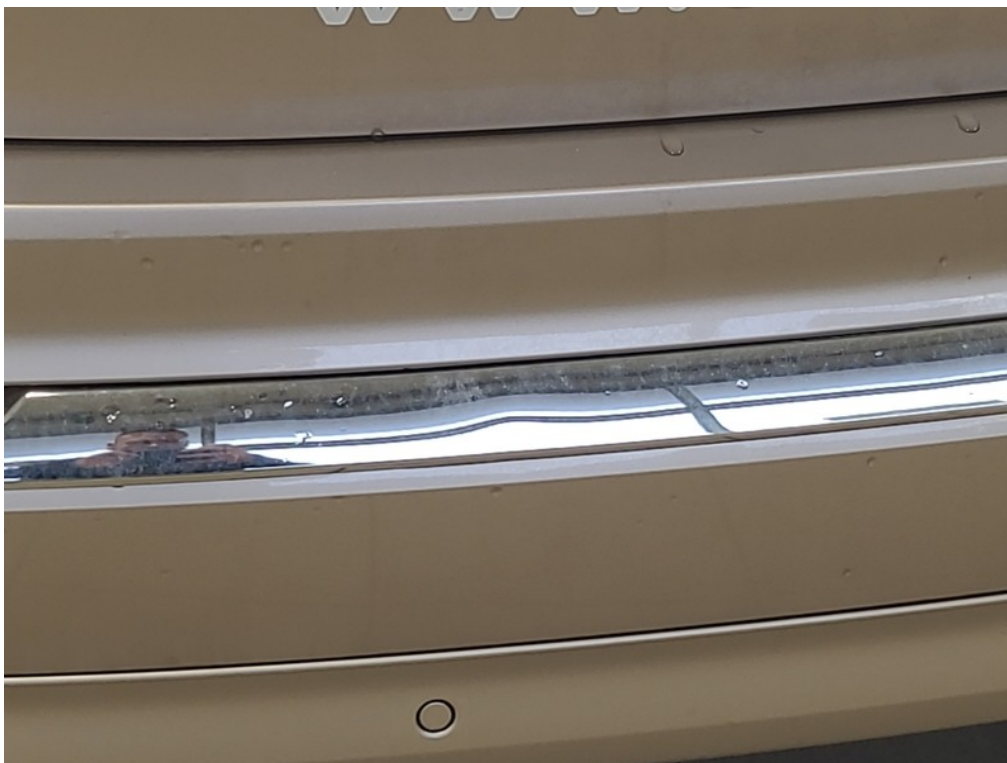
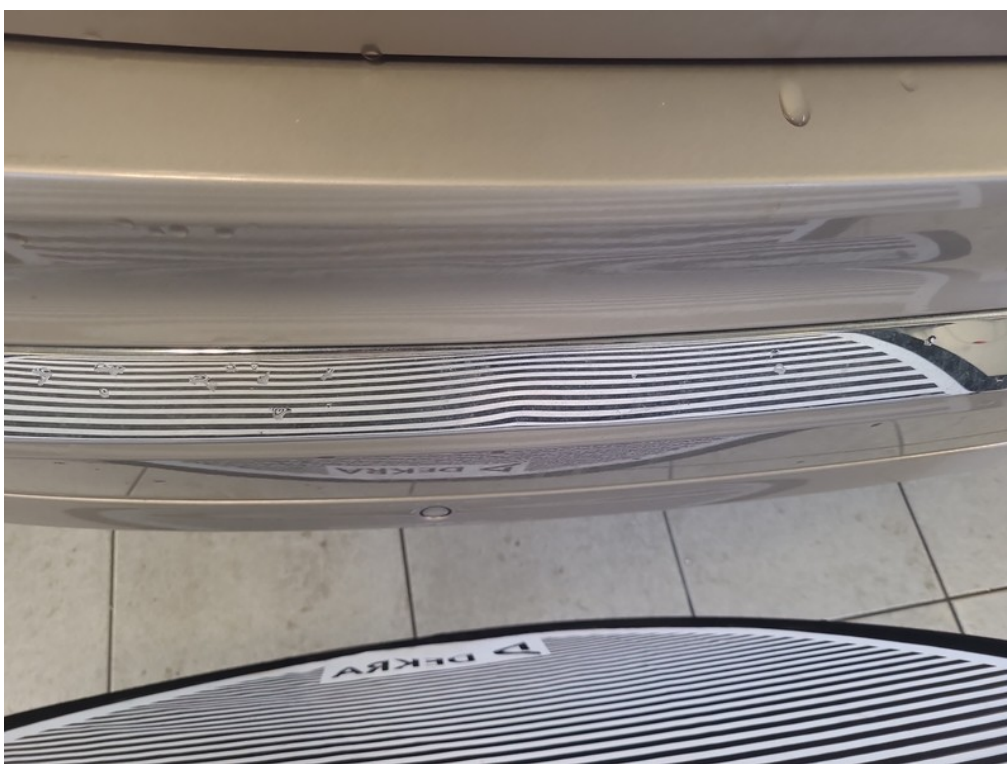
| P.č. | Poškodený diel | Druh poškodenia | Spôsob opravy | Akceptovateľné podľa metodiky odberateľa | Náklady na opravu | Obchodná zľava | Neakceptovateľné po zľave |
|---|---|---|---|---|---|---|---|
| 3 | Lišta Z nárazníka stredná | Deformácia | Vymeniť | Nie | 124,55 | 56,05 | 68,50 |

- 3 Lišta Z nárazníka stredná - Deformácia - Neakceptovateľné**
- |                            |                              |           |

| Spôsob opravy: | Vymeniť | |

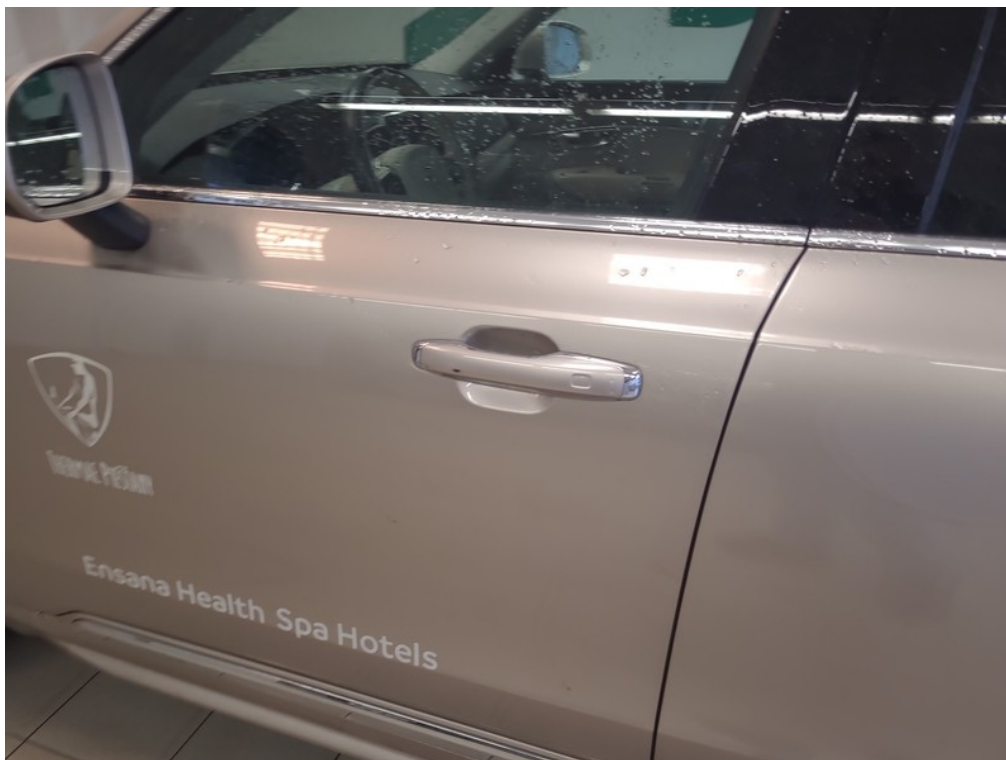
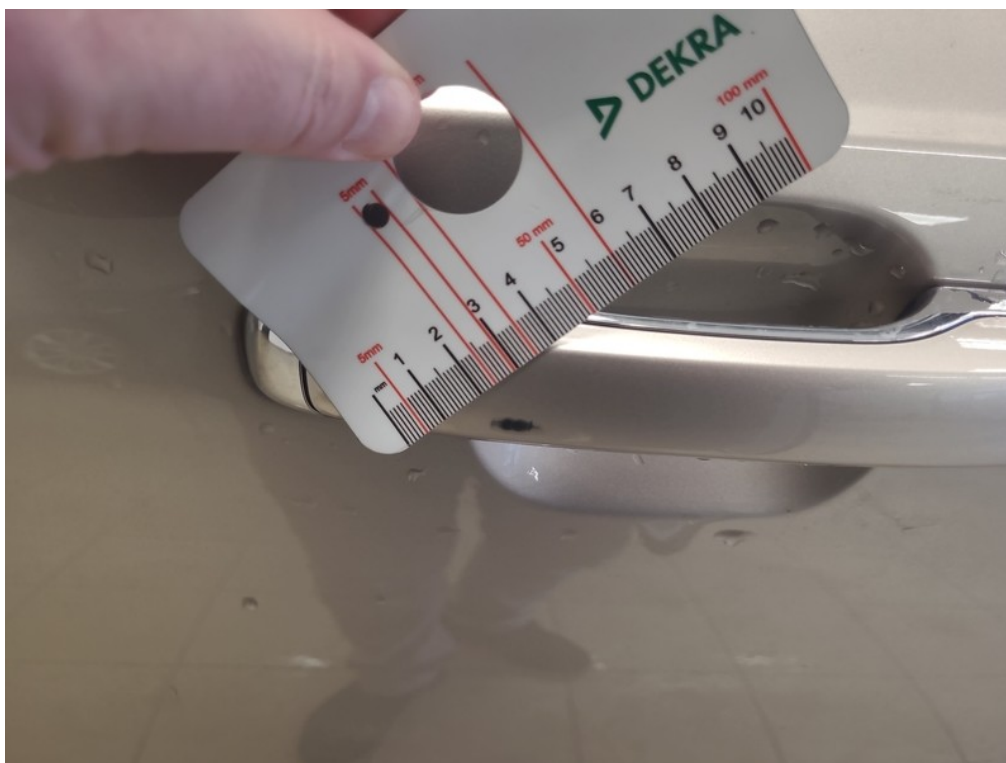
| P.č. | Poškodený diel | Druh poškodenia | Spôsob opravy | Akceptovateľné podľa metodiky odberateľa | Náklady na opravu | Obchodná zľava | Neakceptovateľné po zľave |
|---|---|---|---|---|---|---|---|
| 4 | Rukoväť kľučky LP dverí | Škrabance | Lakovať | Áno | 0,00 | 0,00 | 0,00 |

- 4 Rukoväť kľučky LP dverí - Škrabance - Akceptovateľné**  
 Umiestnenie: Exteriér (vonkajší priestor)  
 Spôsob opravy: Lakovať  
 Náklady na opravu: 0,00  
 Neakceptovateľné po zľave: 0,00

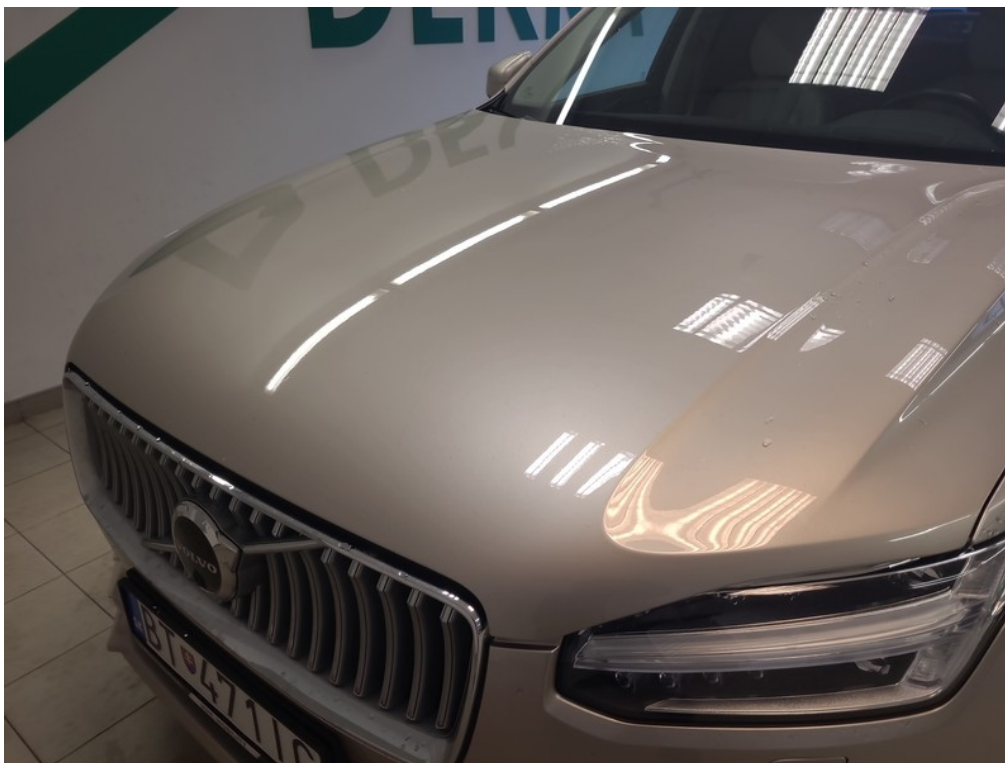
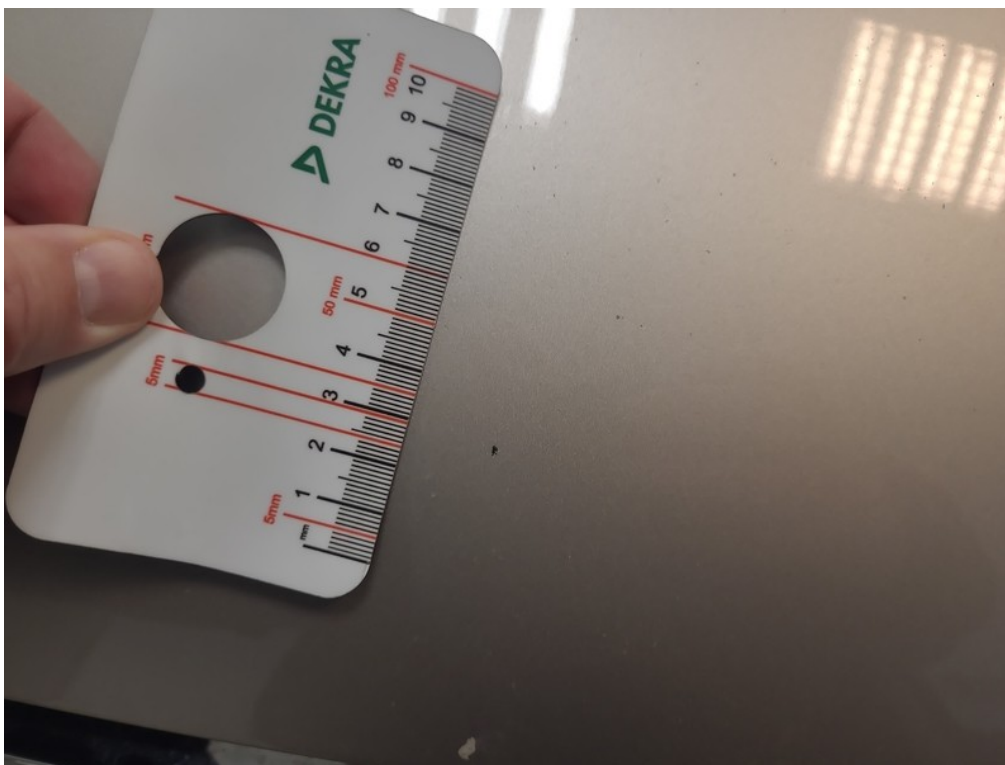
| P.č. | Poškodený diel | Druh poškodenia | Spôsob opravy | Akceptovateľné podľa metodiky odberateľa | Náklady na opravu | Obchodná zľava | Neakceptovateľné po zľave |
|---|---|---|---|---|---|---|---|
| 5 | Predná kapota | Poškodenie od odletujúcich kameňov | Lakovať | Áno | 0,00 | 0,00 | 0,00 |

- 5** **Predná kapota - Poškodenie od odletujúcich kameňov - Akceptovateľné**
- |                            |                              |

| Spôsob opravy: | Lakovať |

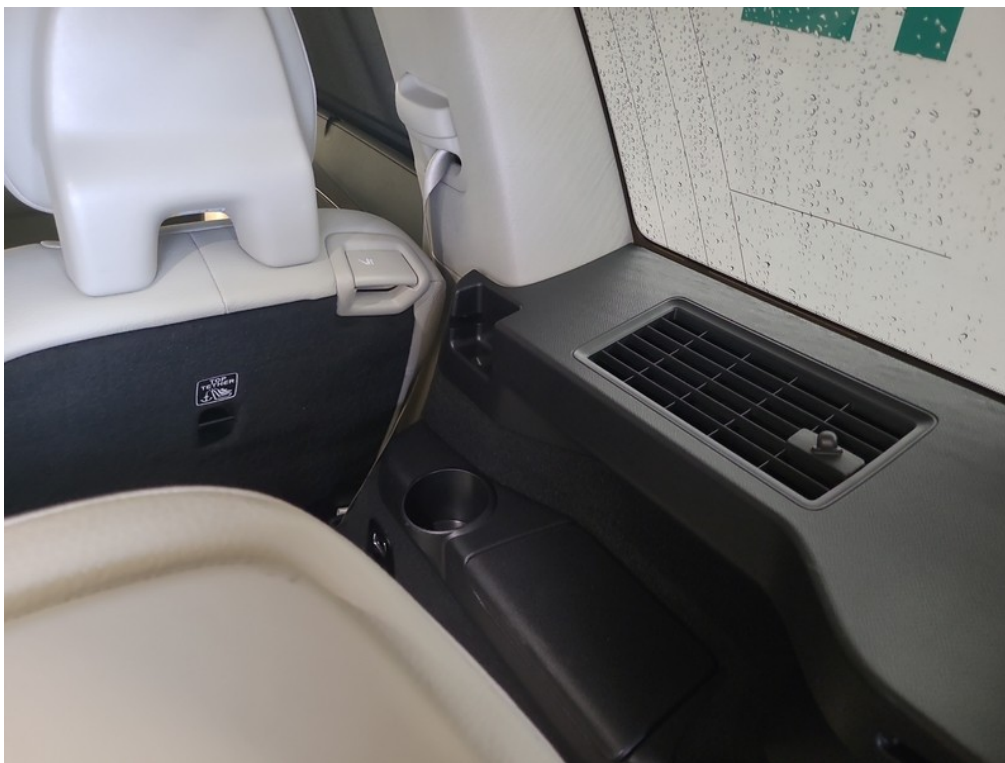
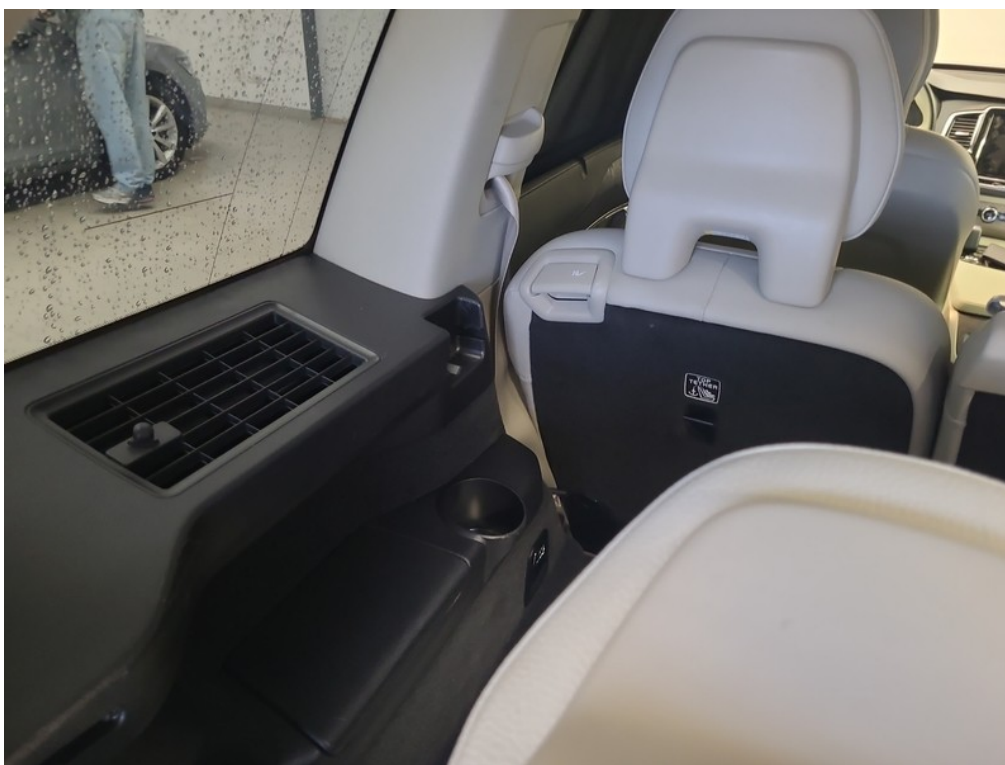
| P.č. | Poškodený diel | Druh poškodenia | Spôsob opravy | Akceptovateľné podľa metodiky odberateľa | Náklady na opravu | Obchodná zľava | Neakceptovateľné po zľave |
|---|---|---|---|---|---|---|---|
| 6 | Roleta (kryt) batôž.priestoru | Chýba | Doplniť/dodať | Nie | 398,17 | 179,18 | 218,99 |

**6 Roleta (kryt) batož.priestoru - Chýba - Neakceptovateľné**  
 Umiestnenie: Interiér (vnútorný priestor)  
 Spôsob opravy: Doplniť/dodať  
 Náklady na opravu: 398,17  
 Neakceptovateľné po zľave: 218,99

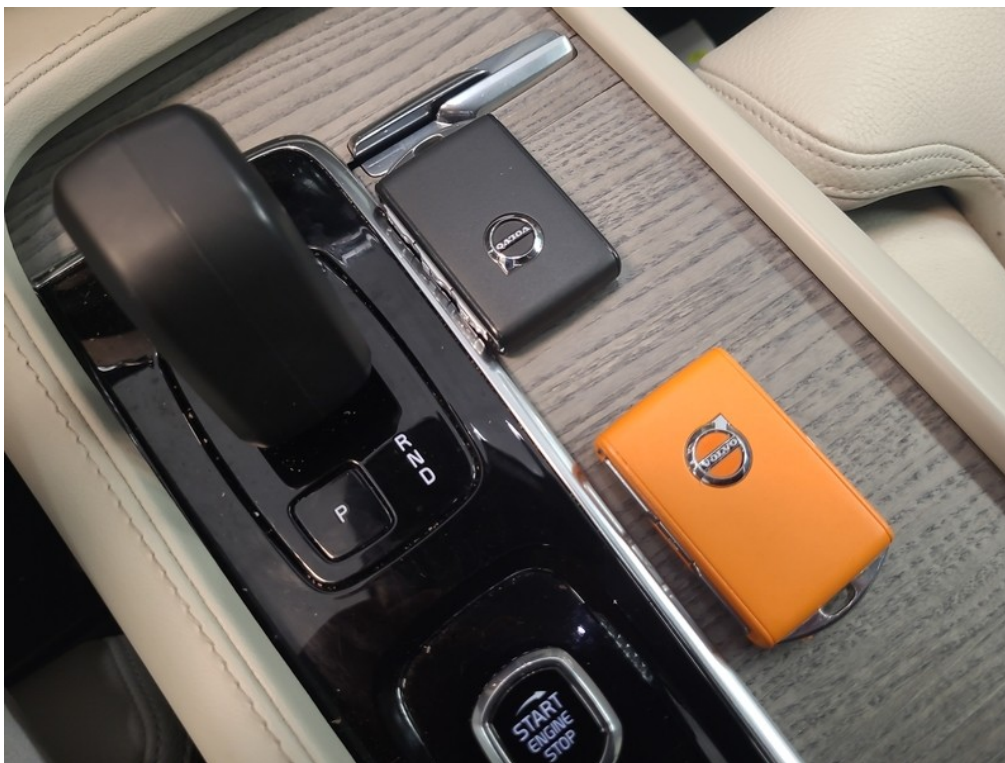
| P.č. | Poškodený diel | Druh poškodenia | Spôsob opravy | Akceptovateľné podľa metodiky odberateľa | Náklady na opravu | Obchodná zľava | Neakceptovateľné po zľave |
|---|---|---|---|---|---|---|---|
| 7 | Návod na obsluhu vozidla | Chýba | Doplniť/dodať | Nie | 50,00 | 0,00 | 50,00 |

### 7 Návod na obsluhu vozidla - Chýba - Neakceptovateľné

| Spôsob opravy: | Doplniť/dodať |

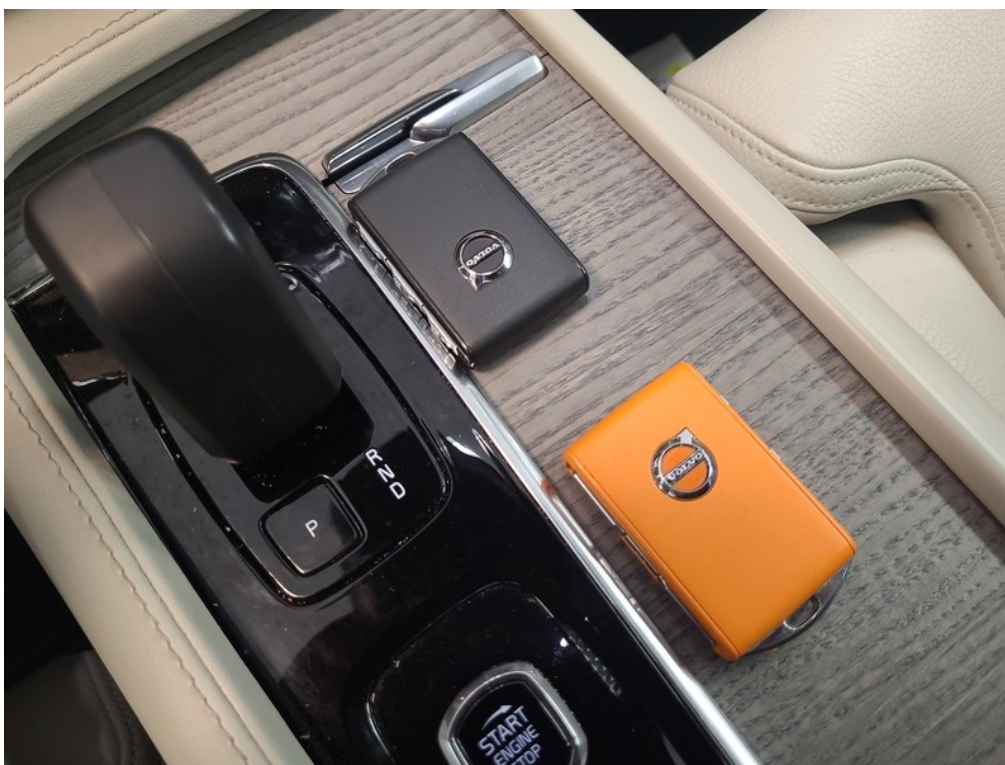
| P.č. | Poškodený diel | Druh poškodenia | Spôsob opravy | Akceptovateľné podľa metodiky odberateľa | Náklady na opravu | Obchodná zľava | Neakceptovateľné po zľave |
|---|---|---|---|---|---|---|---|
| 8 | Servisná knižka | Chýba | Doplniť/dodať | Nie | 50,00 | 0,00 | 50,00 |

### 8 Servisná knižka - Chýba - Neakceptovateľné

| Spôsob opravy: | Doplniť/dodať |

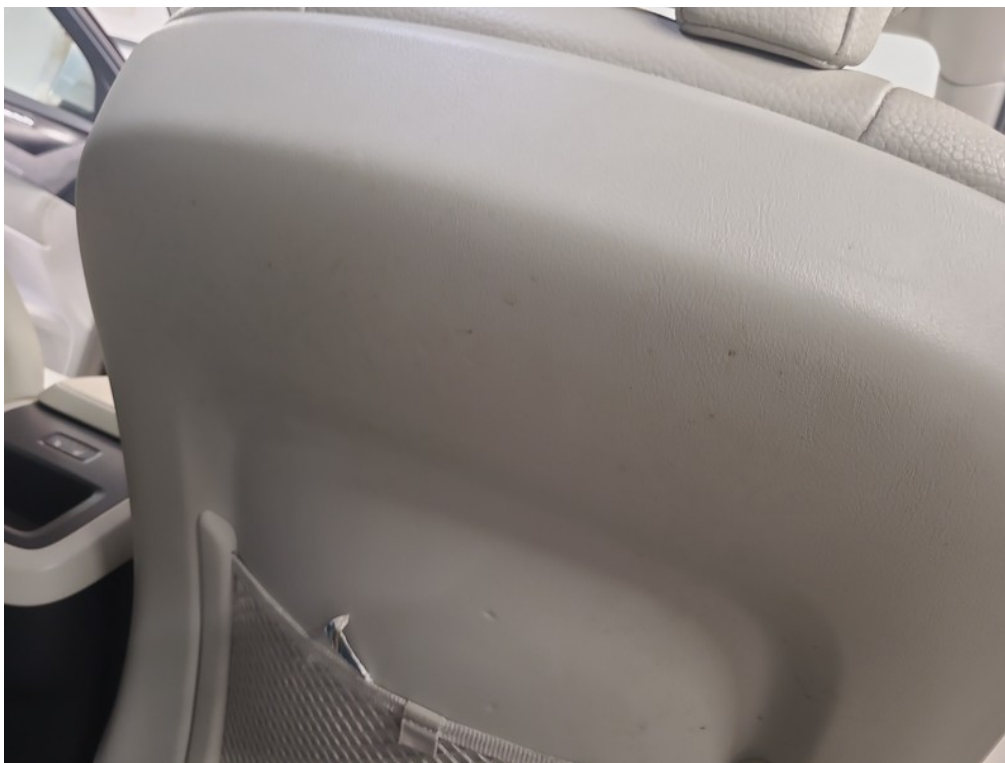
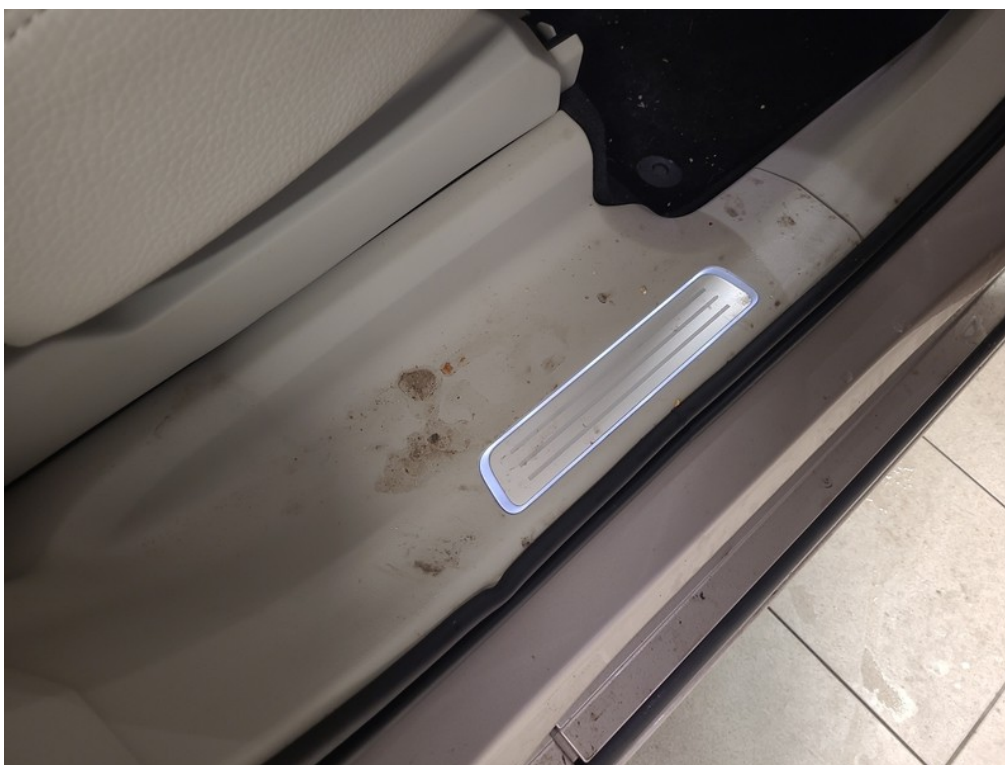
| P.č. | Poškodený diel | Druh poškodenia | Spôsob opravy | Akceptovateľné podľa metodiky odberateľa | Náklady na opravu | Obchodná zľava | Neakceptovateľné po zľave |
|---|---|---|---|---|---|---|---|
| 9 | Interiér - znečistené | Znečistené | Čistenie | Nie | 80,00 | 0,00 | 80,00 |

**9 Interiér - znečistené - Znečistené - Neakceptovateľné**  
 Umiestnenie: Ostatné  
 Spôsob opravy: Čistenie  
 Náklady na opravu: 80,00  
 Neakceptovateľné po zľave: 80,00

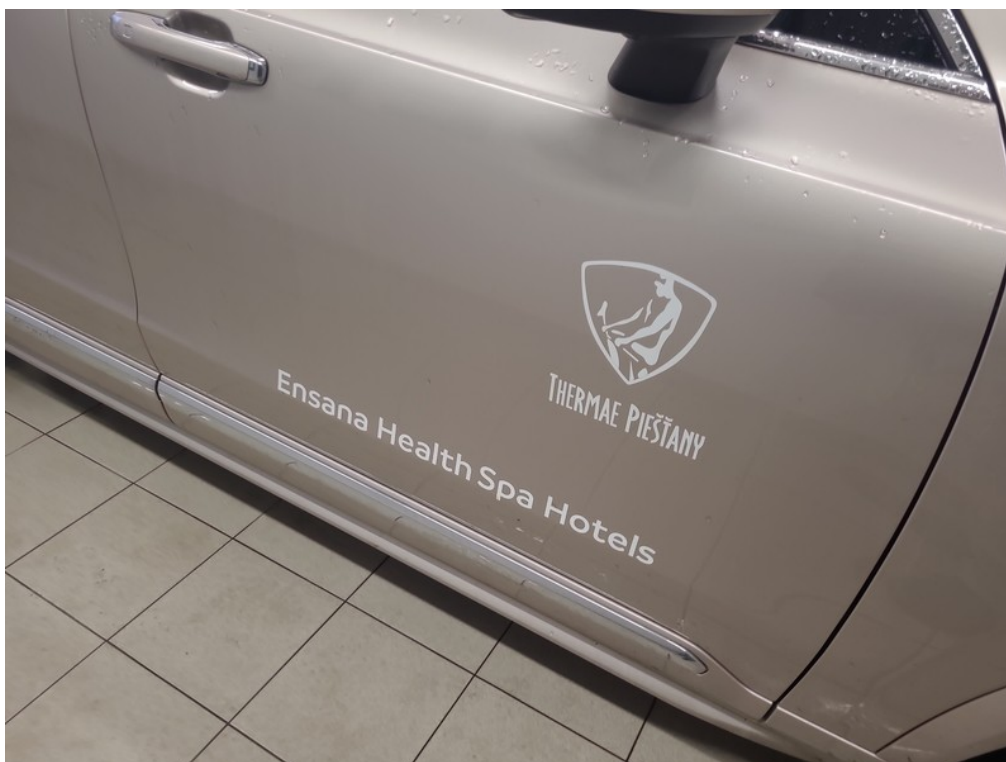
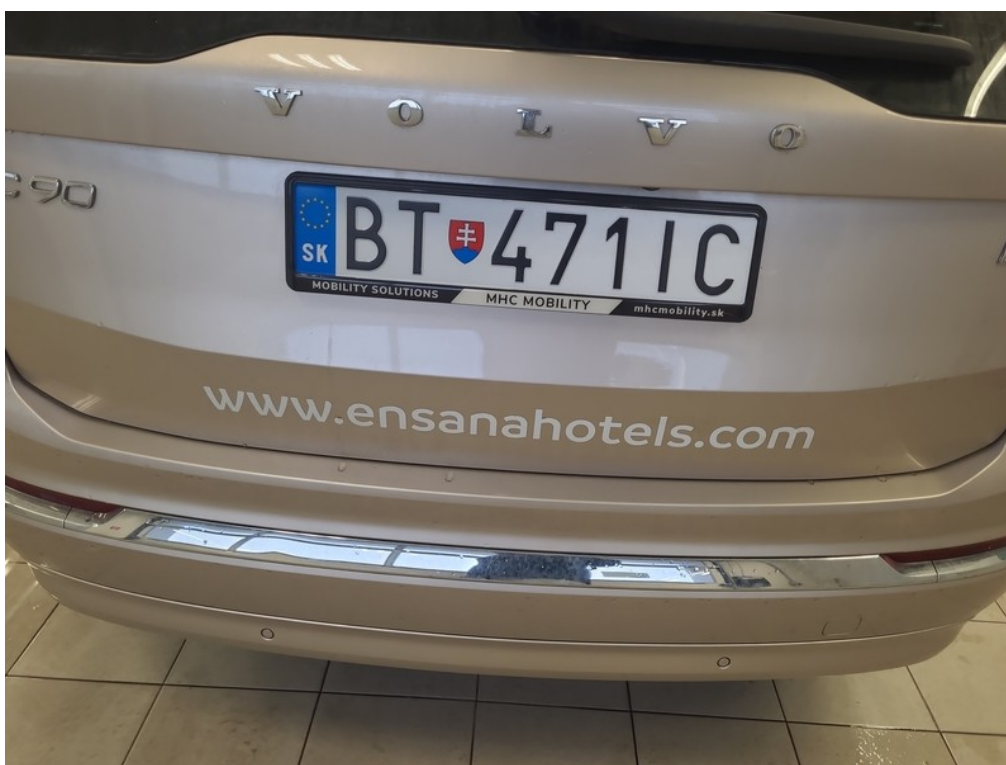
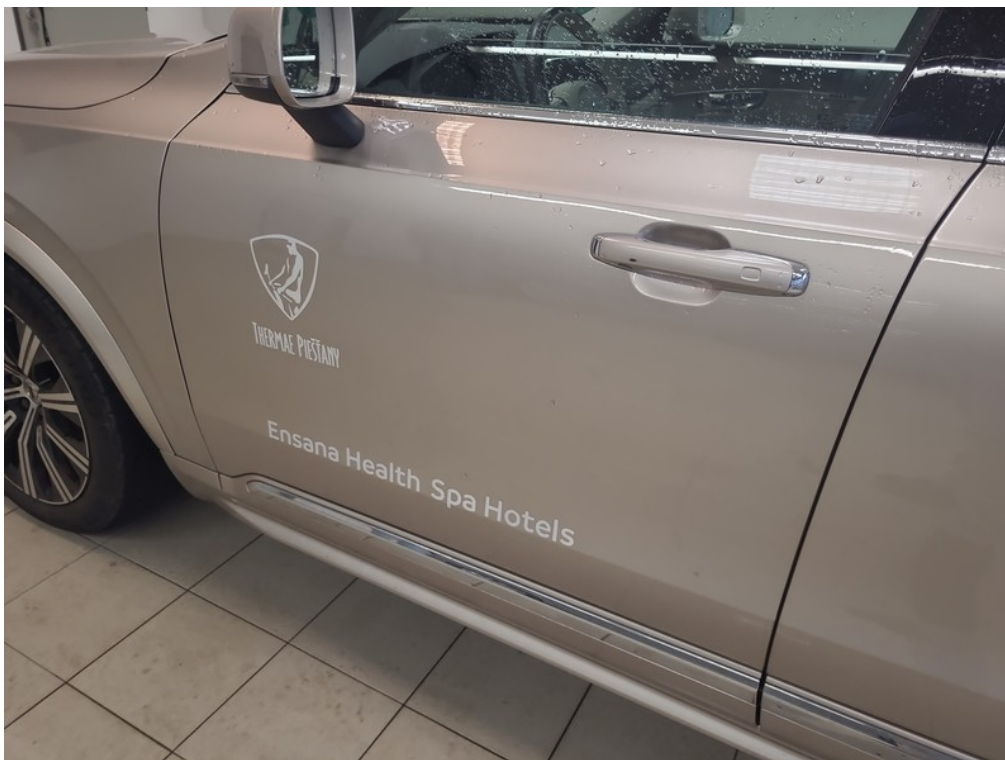
| P.č. | Poškodený diel | Druh poškodenia | Spôsob opravy | Akceptovateľné podľa metodiky odberateľa | Náklady na opravu | Obchodná zľava | Neakceptovateľné po zľave |
|---|---|---|---|---|---|---|---|
| 10 | Stredná plocha karosérie | Nálepky | Odstrániť | Nie | 90,00 | 0,00 | 90,00 |

### 10 Stredná plocha karosérie - Nálepky - Neakceptovateľné

| Spôsob opravy: | Odstrániť |

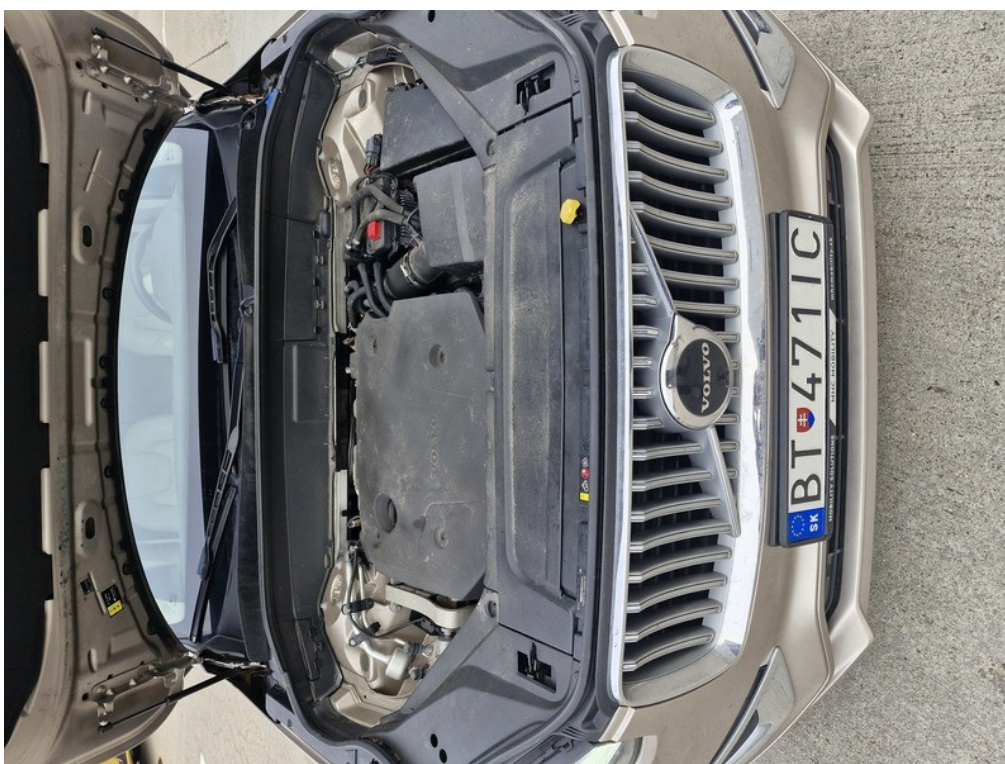
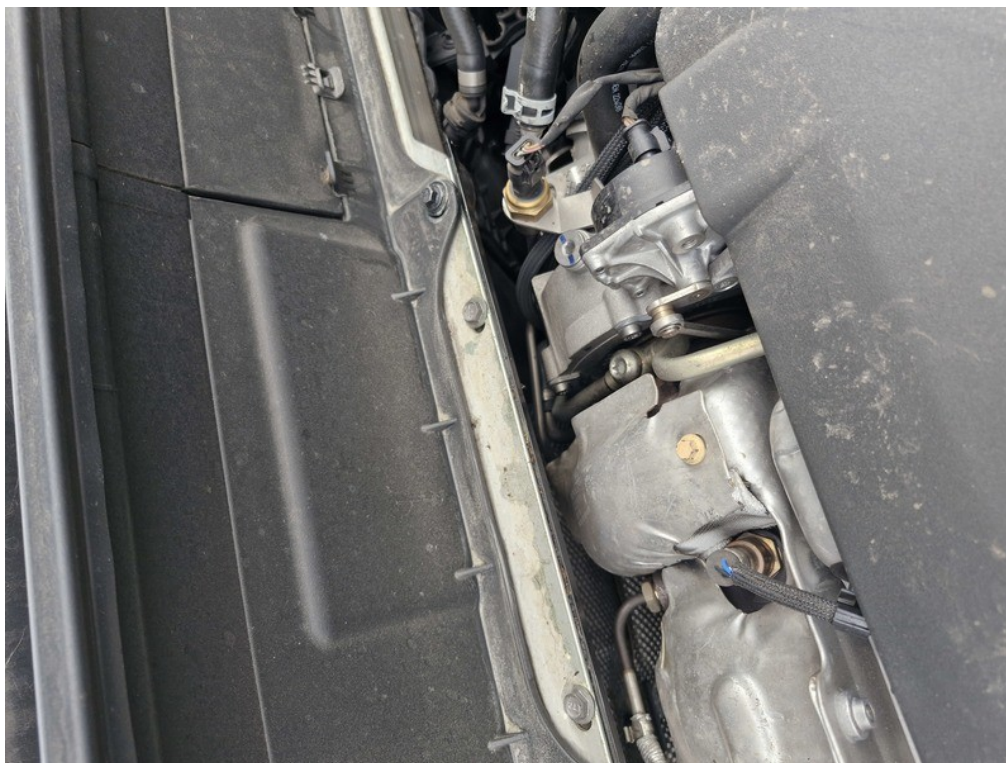
| P.č. | Poškodený diel | Druh poškodenia | Spôsob opravy | Akceptovateľné podľa metodiky odberateľa | Náklady na opravu | Obchodná zľava | Neakceptovateľné po zľave |
|---|---|---|---|---|---|---|---|
| 11 | Motorový priestor/turbo dúchadlo | Nadmerná hlučnosť | Kontrola / ďalšia diagnostika | Nie | 76,00 | 0,00 | 76,00 |

**11 Motorový priestor/turbo dúchadlo - Nadmerná hlučnosť - Neakceptovateľné**  
 Umiestnenie:  
 Spôsob opravy:  
 Náklady na opravu:  
 Neakceptovateľné po zľave:

Ostatné  
 Kontrola / ďalšia diagnostika  
 76,00  
 76,00
