#### ÚDAJE O VOZIDLE

| Evidenčné číslo: | <b>BT180EL</b> | VIN: | YV1UZK2VCN1009447 |
| Model vozidla: | Volvo XC60 | Vyhotovenie: | 2.0 |

## ZOZNAM POŠKODENÍ

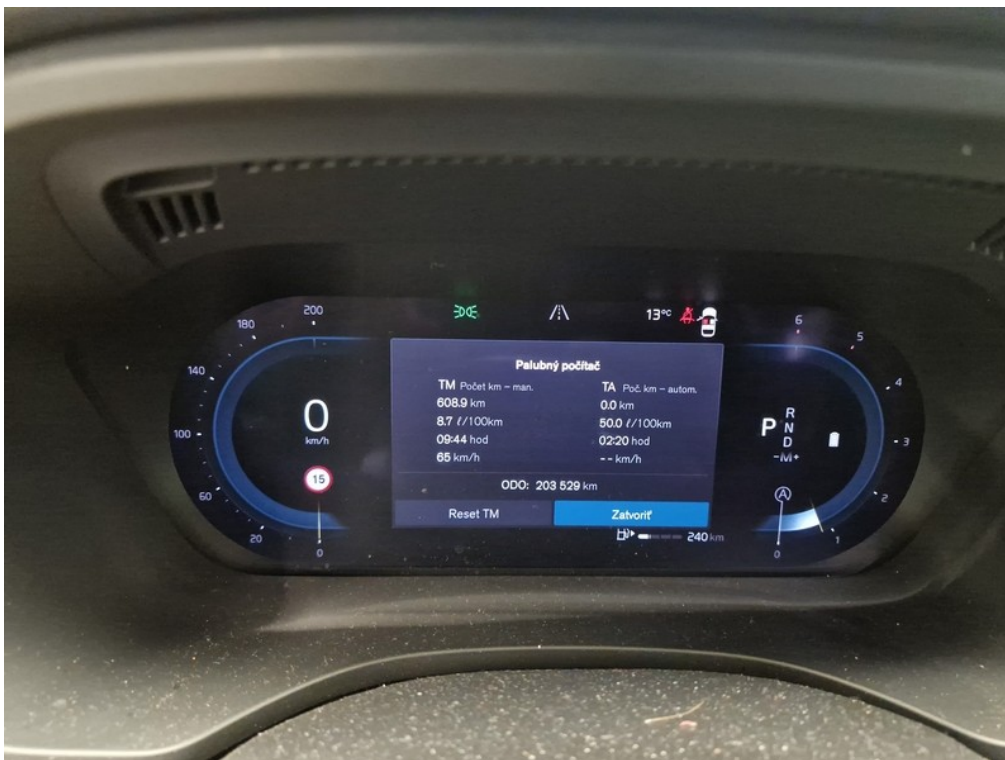
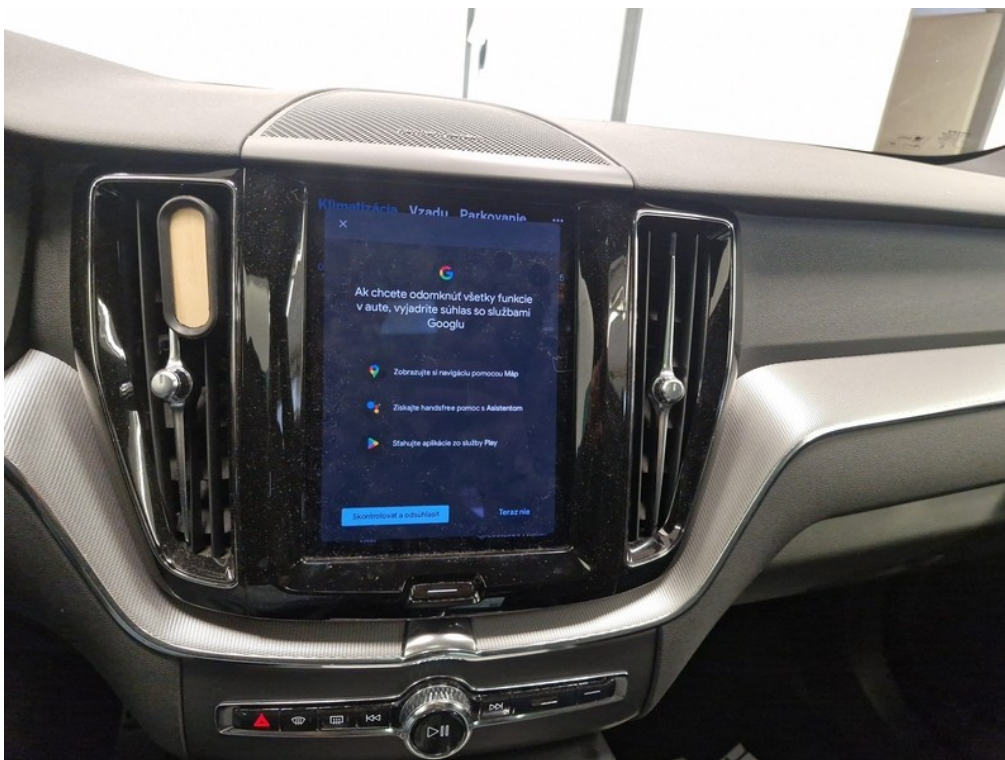
Prístrojový panel / stav tachometra

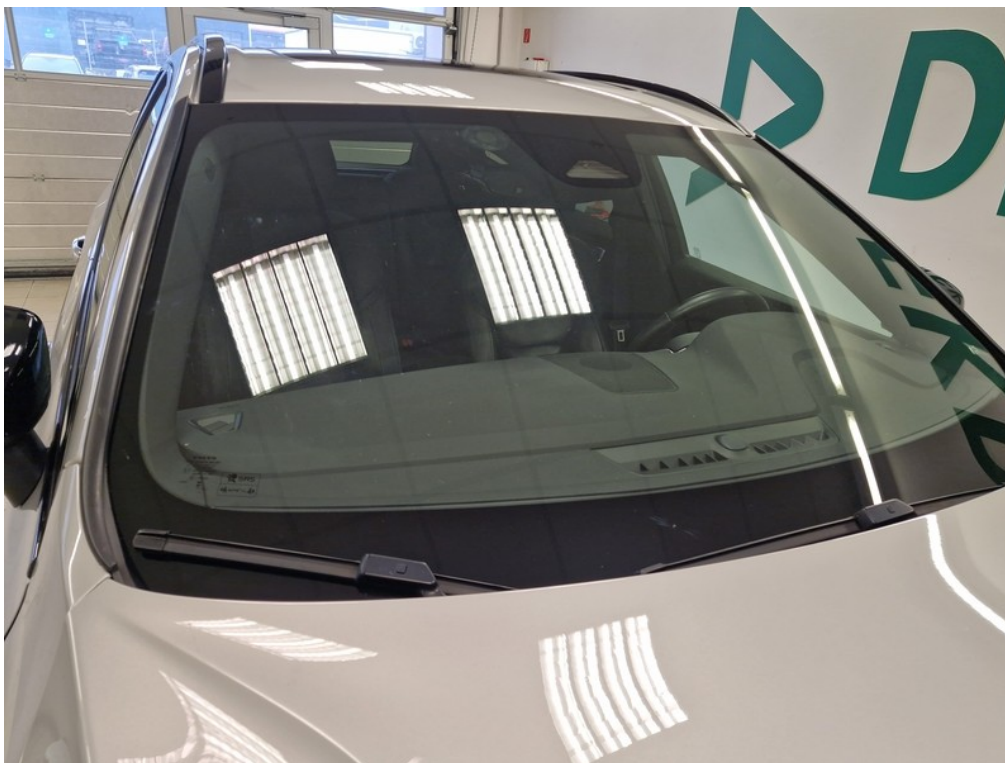
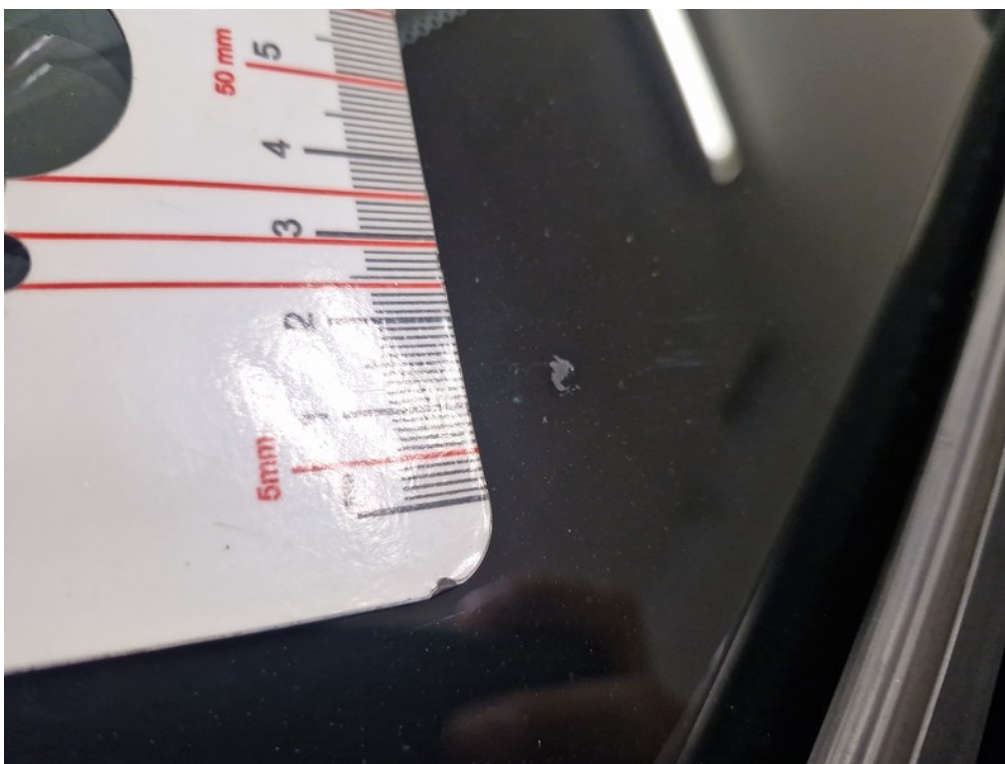
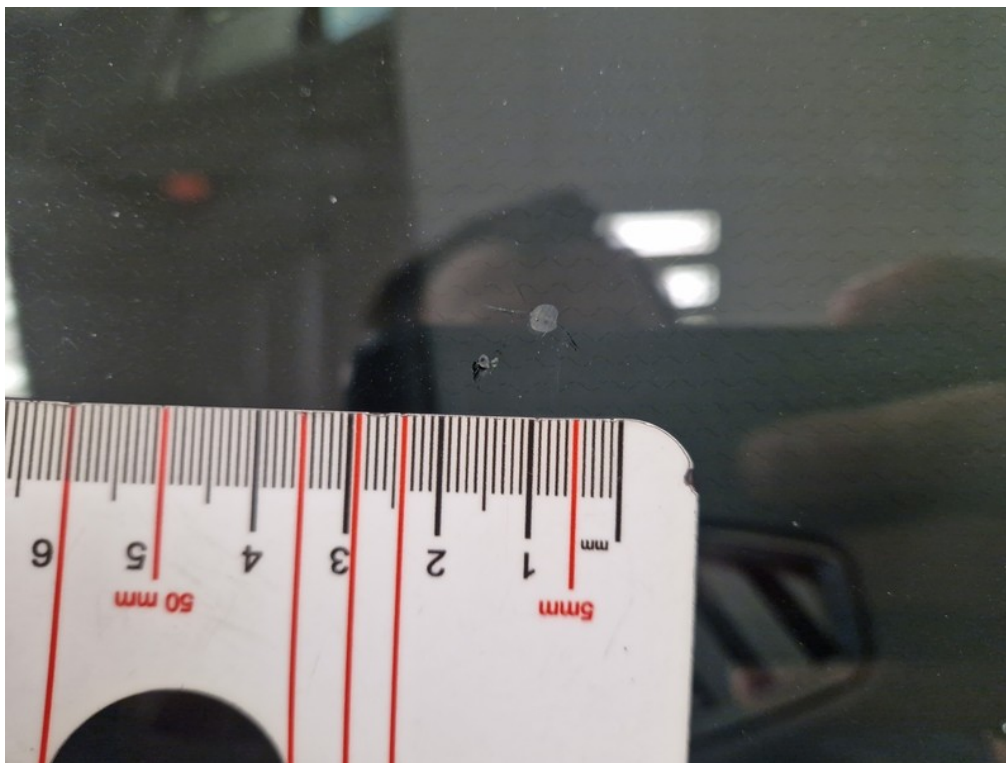
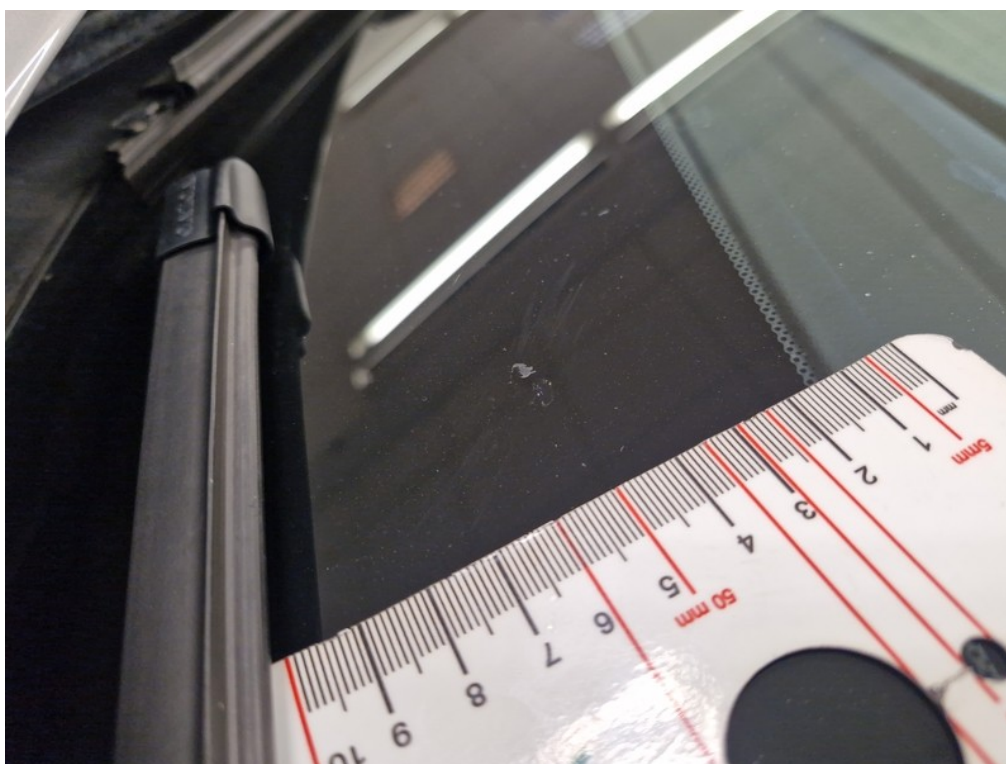
1 Čelné sklo - Prasklina (trhlina)  
Umiestnenie:

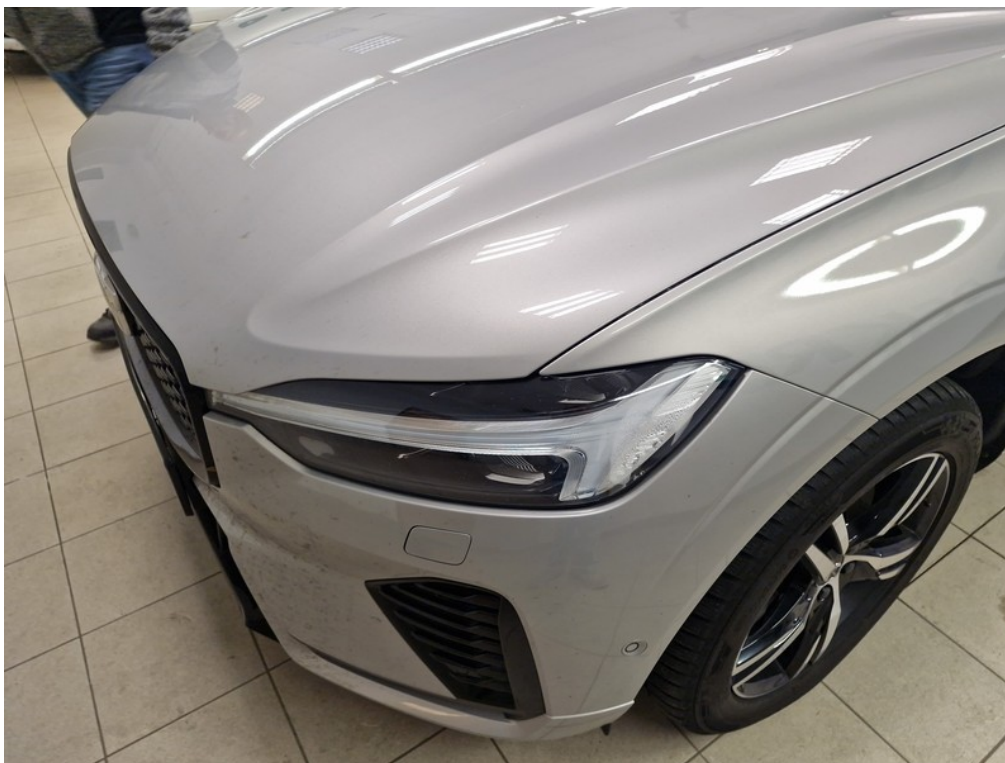
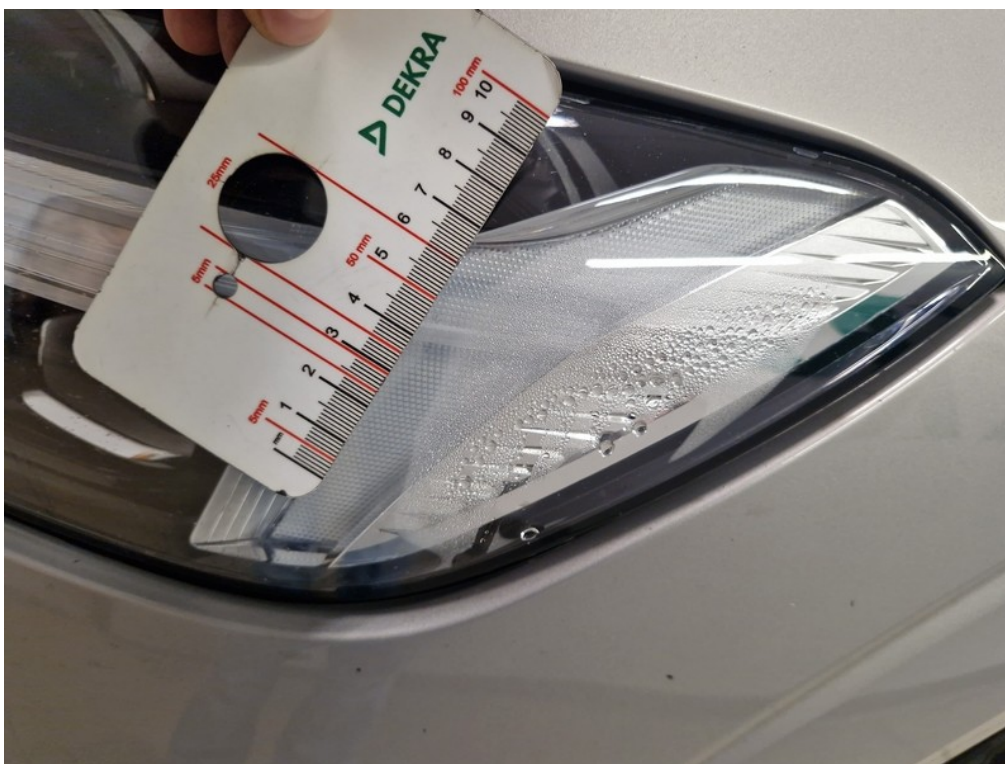
2 Svetlomet ľavý - Závada  
Umiestnenie:

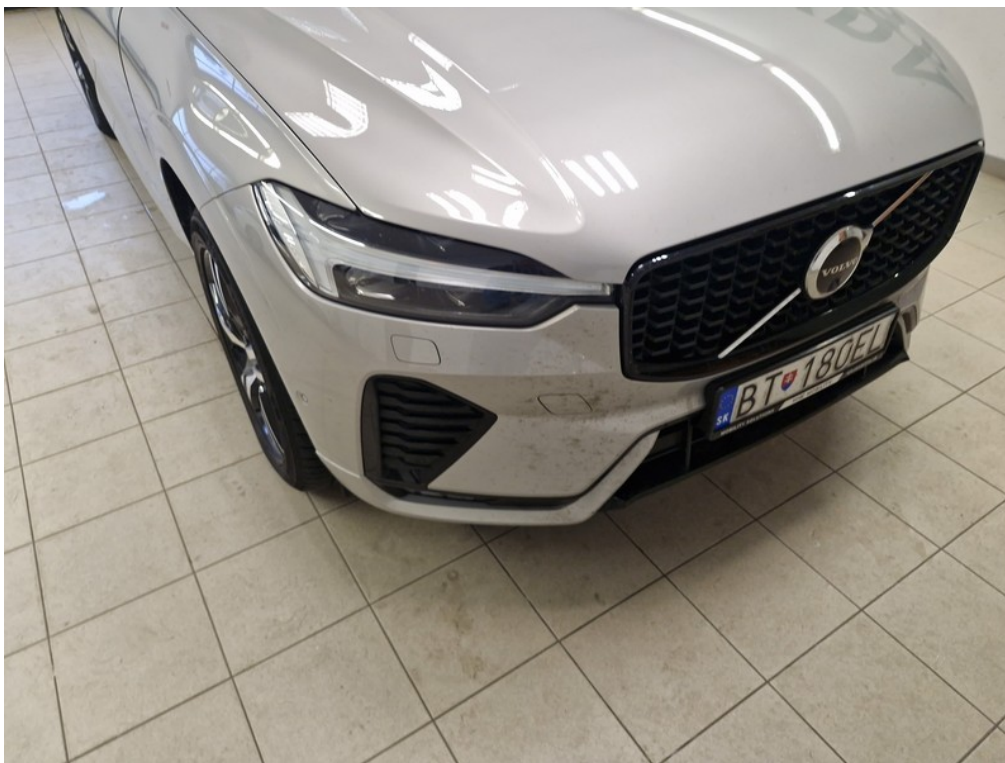
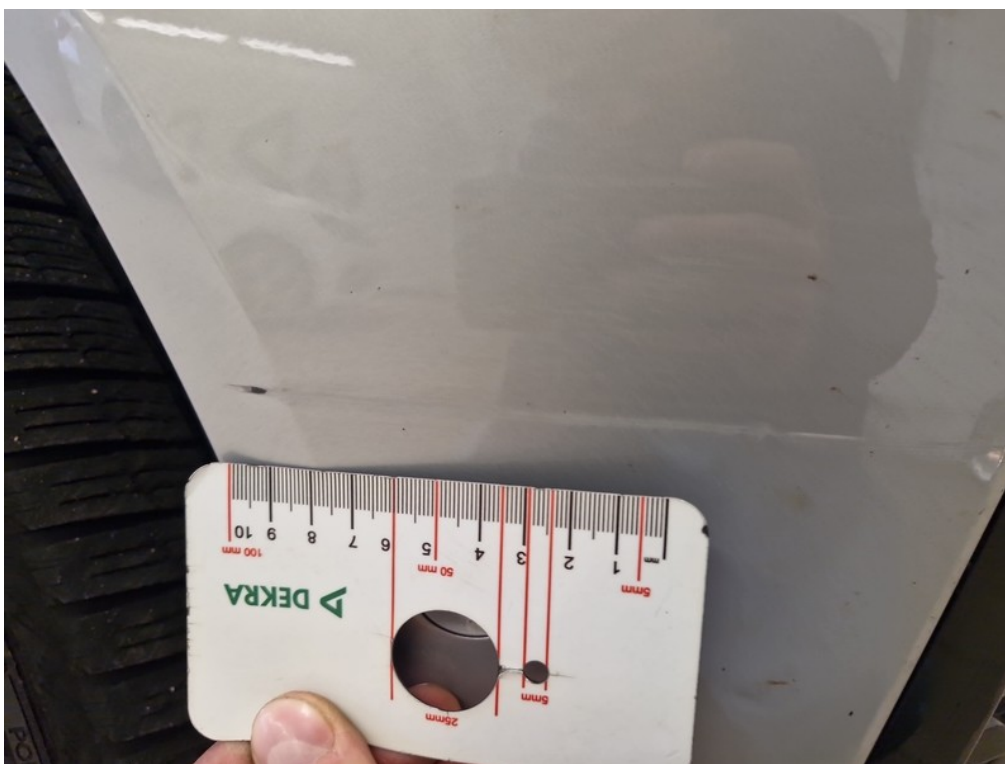
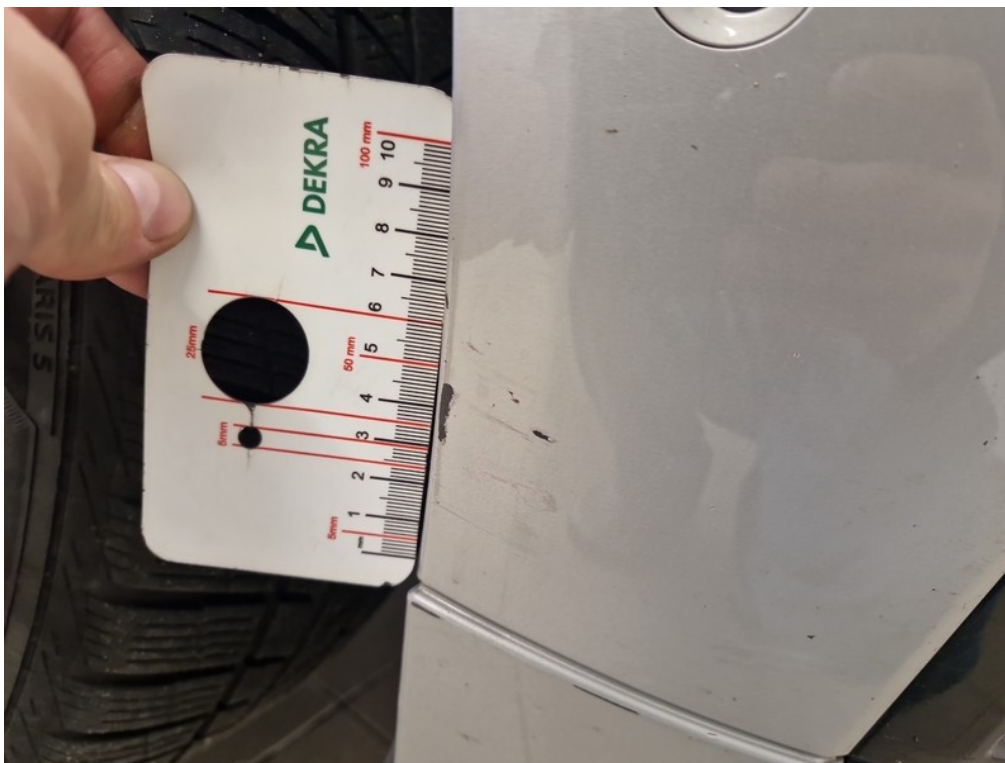
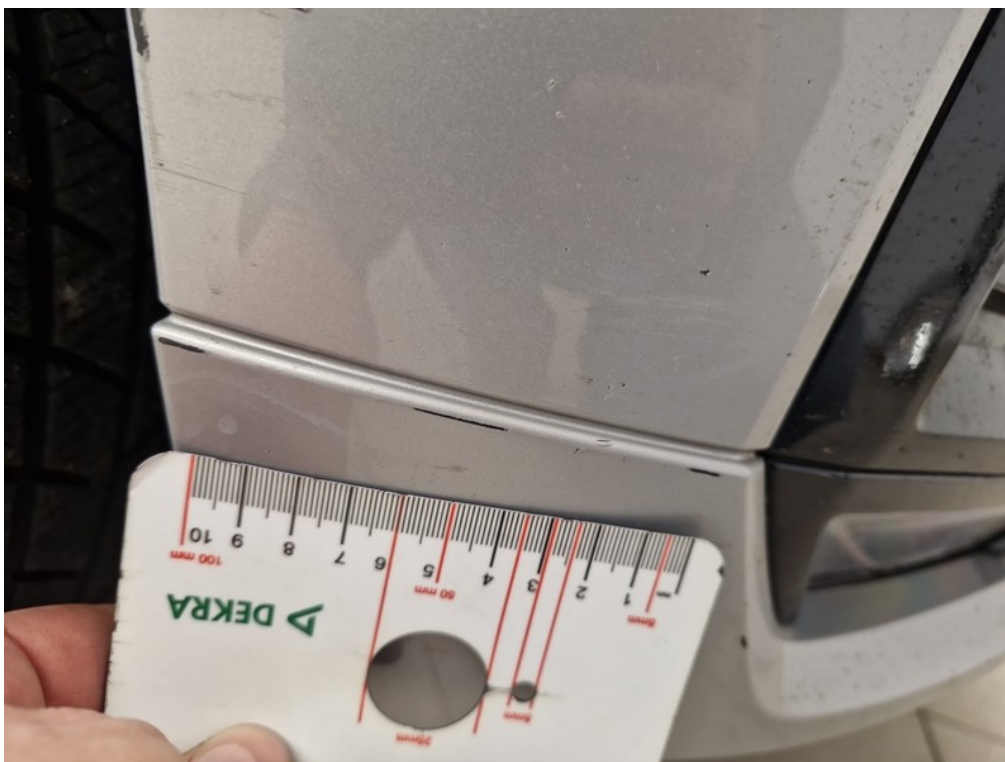
### 3 Predný nárazník - Škrabance

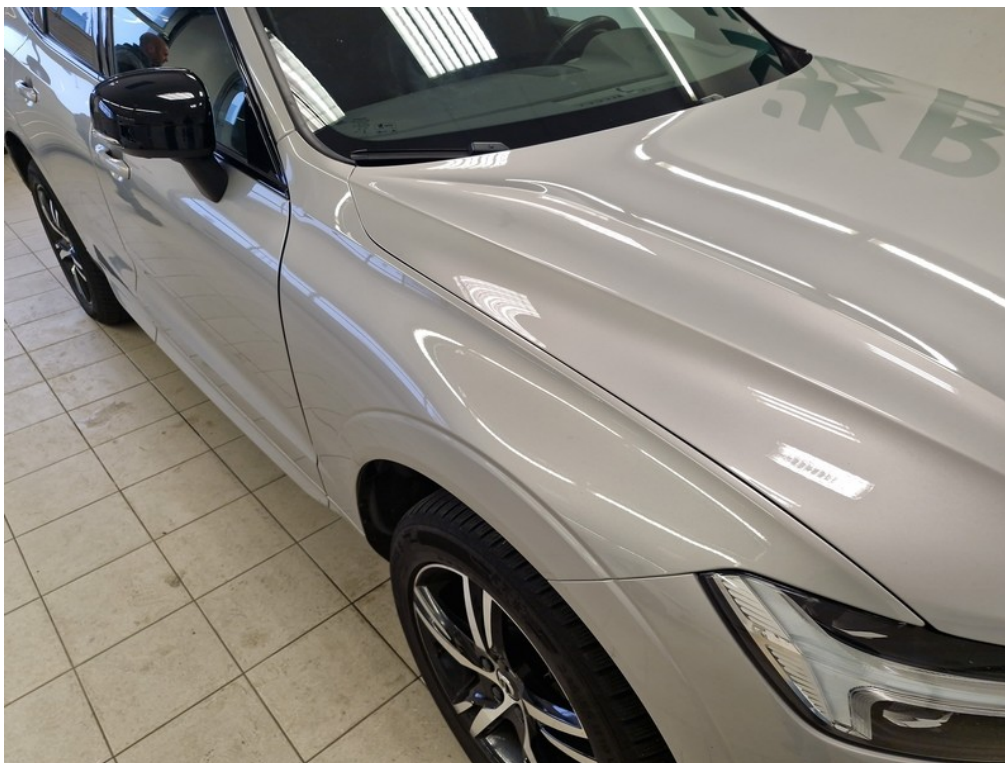
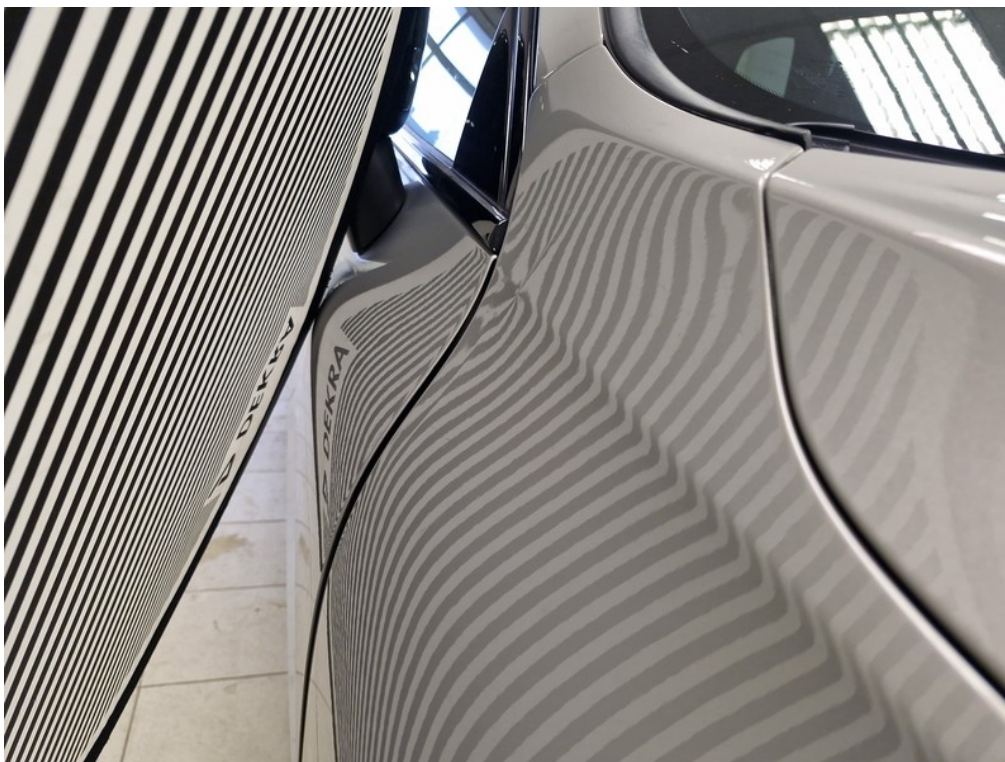
**4 Blatník predný pravý - Deformácia**

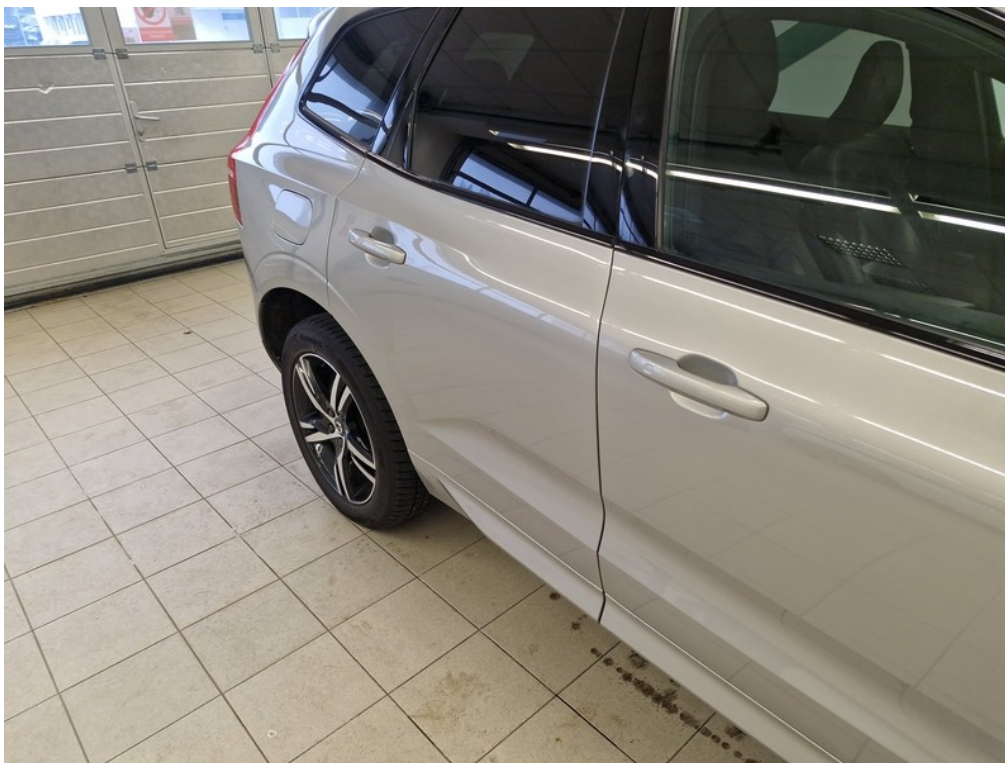
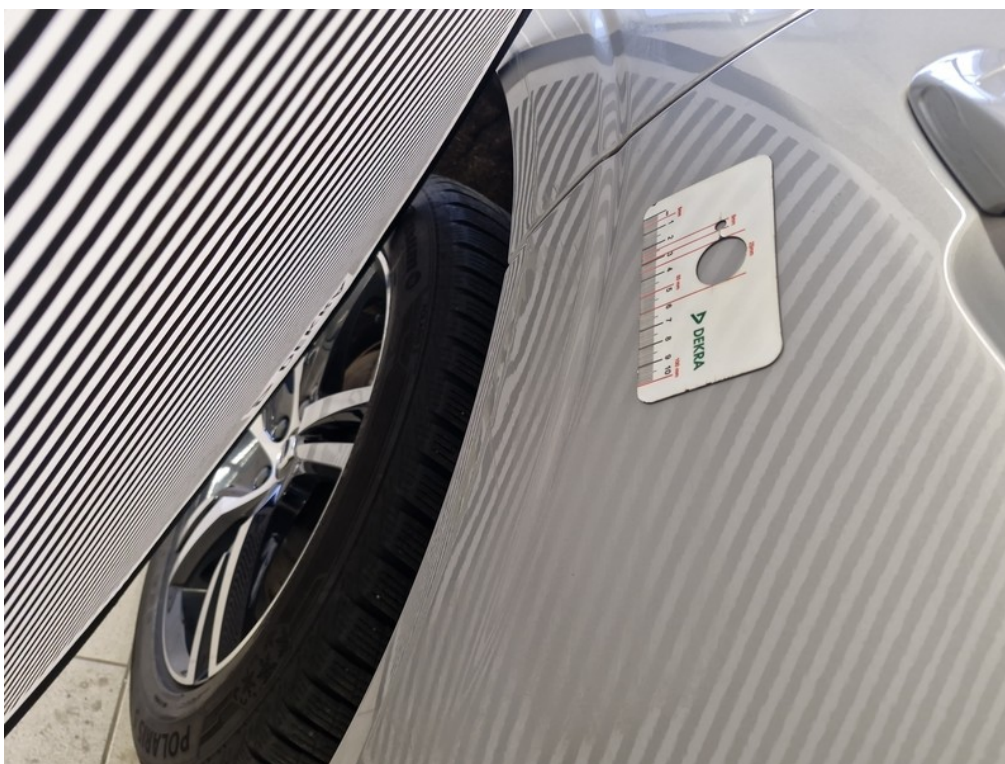
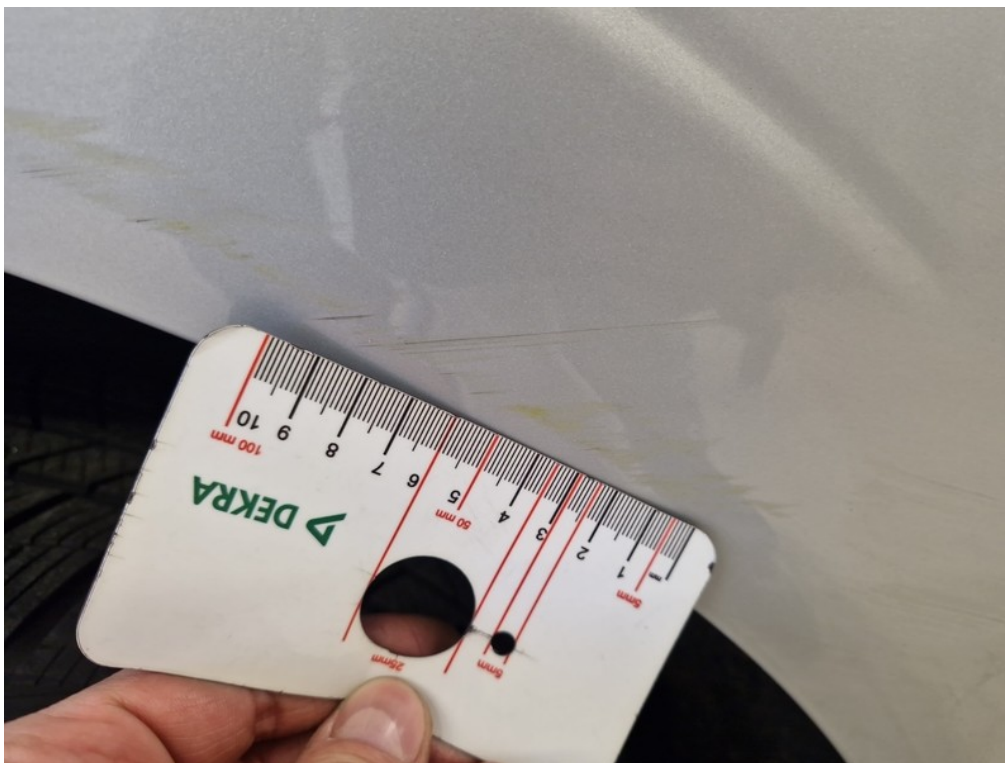
**5 Dvere zadné pravé - Deformácia**  
Umiestnenie:

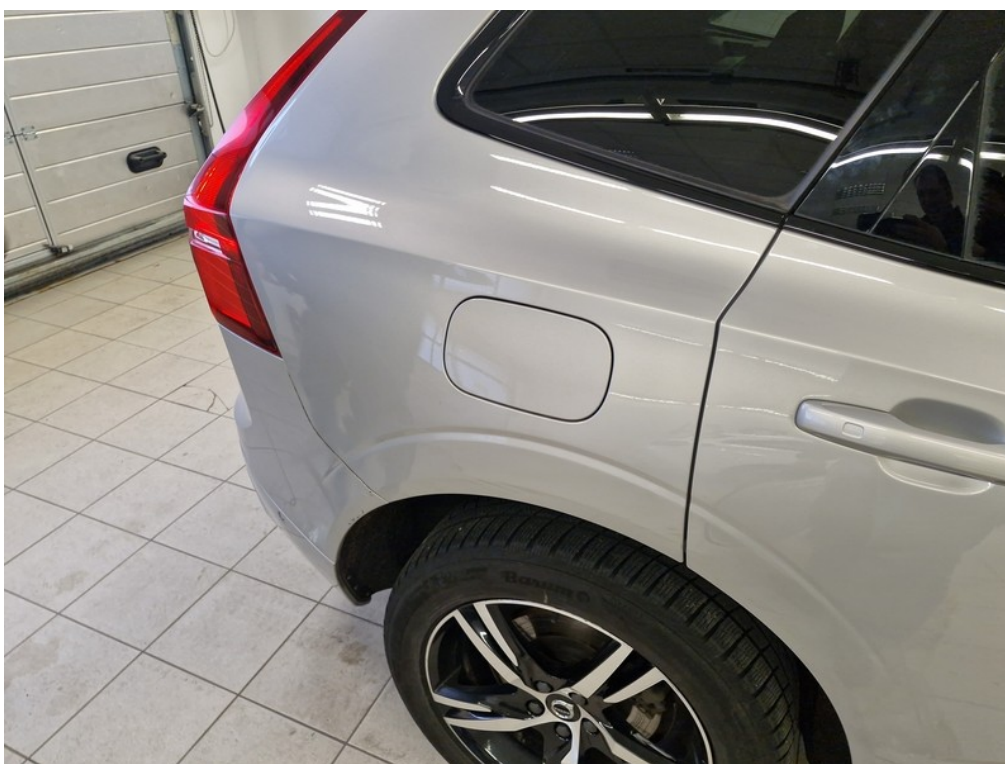
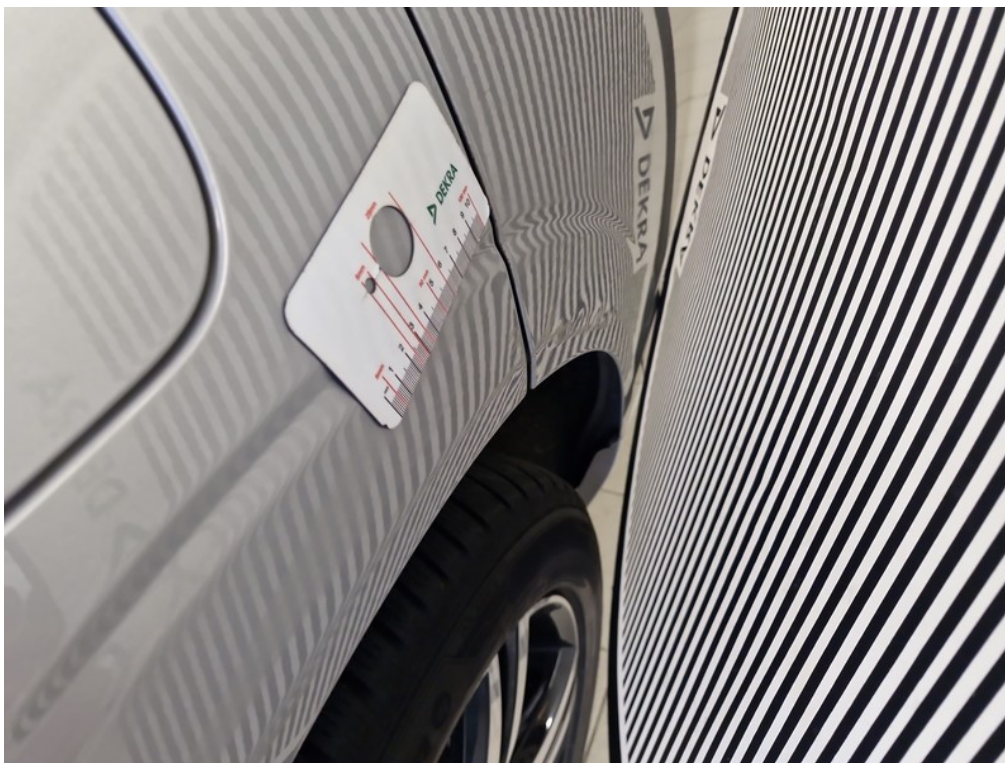
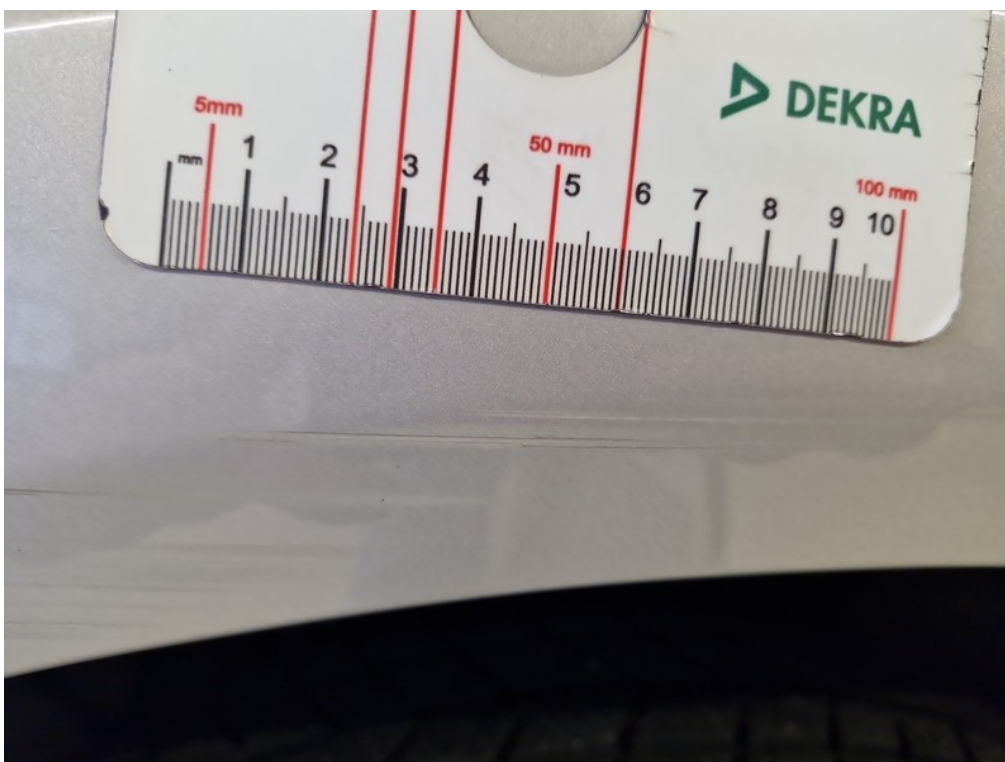
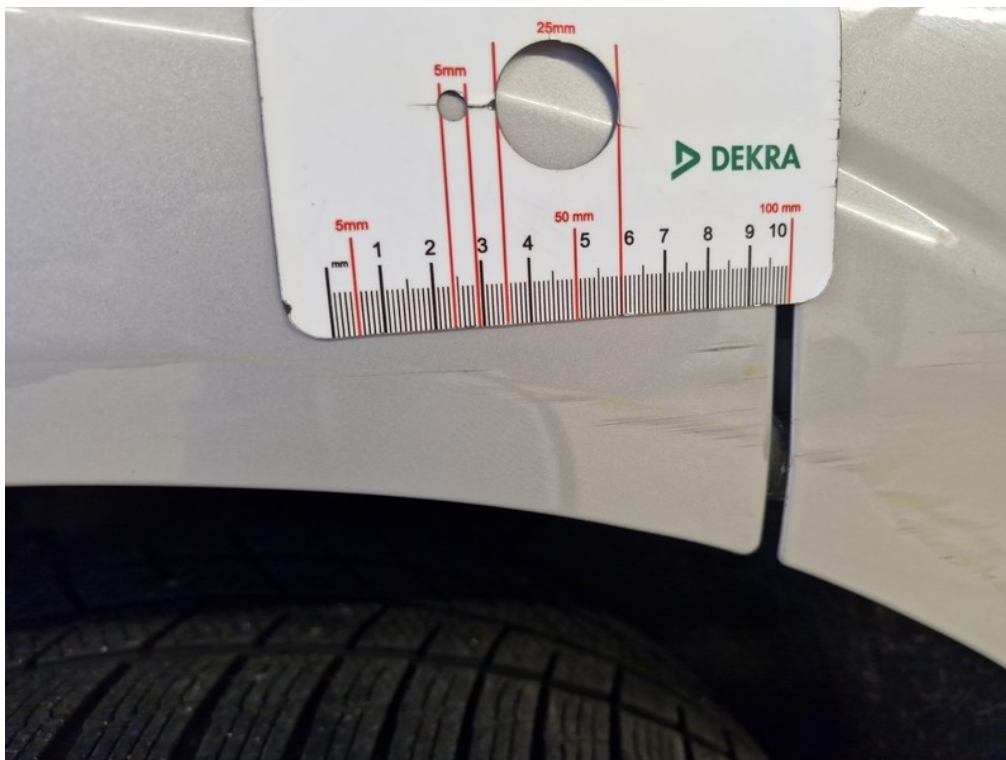
**6 Bočnica zadná pravá - Deformácia**

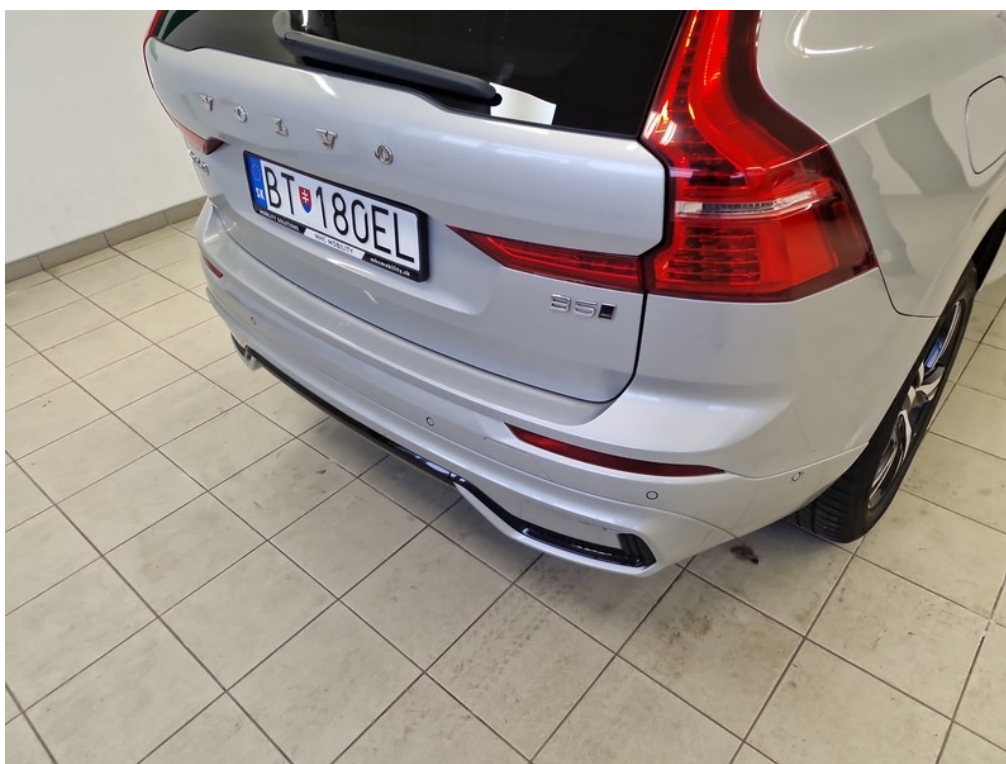
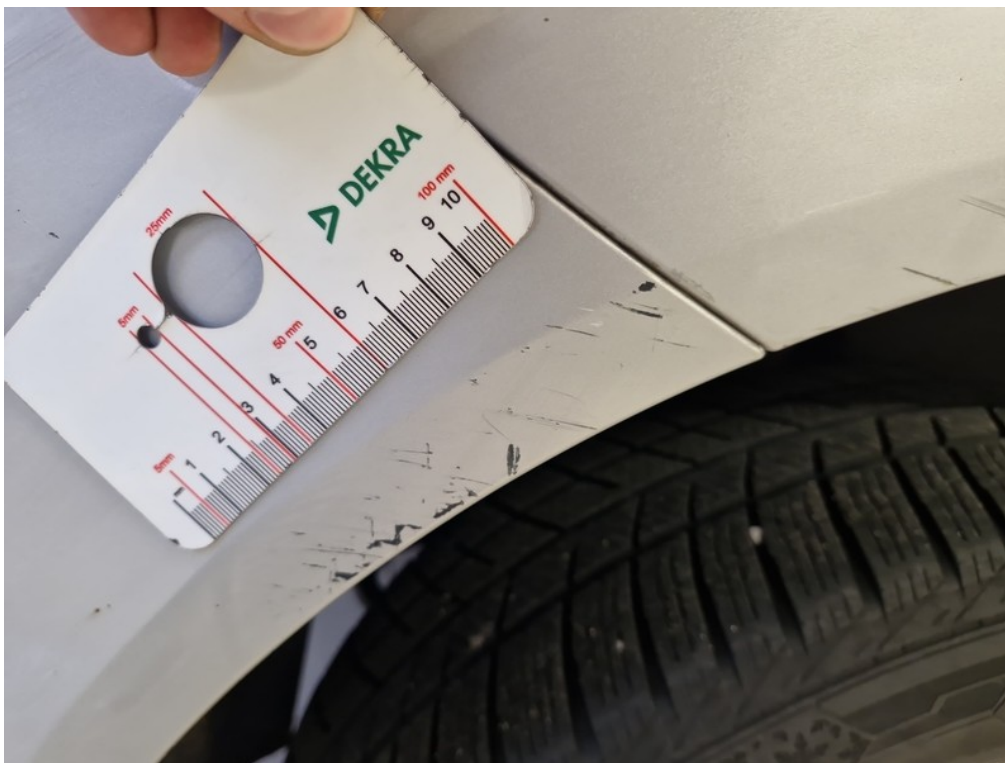
**7 Zadný nárazník - Škrabance**  
Umiestnenie:

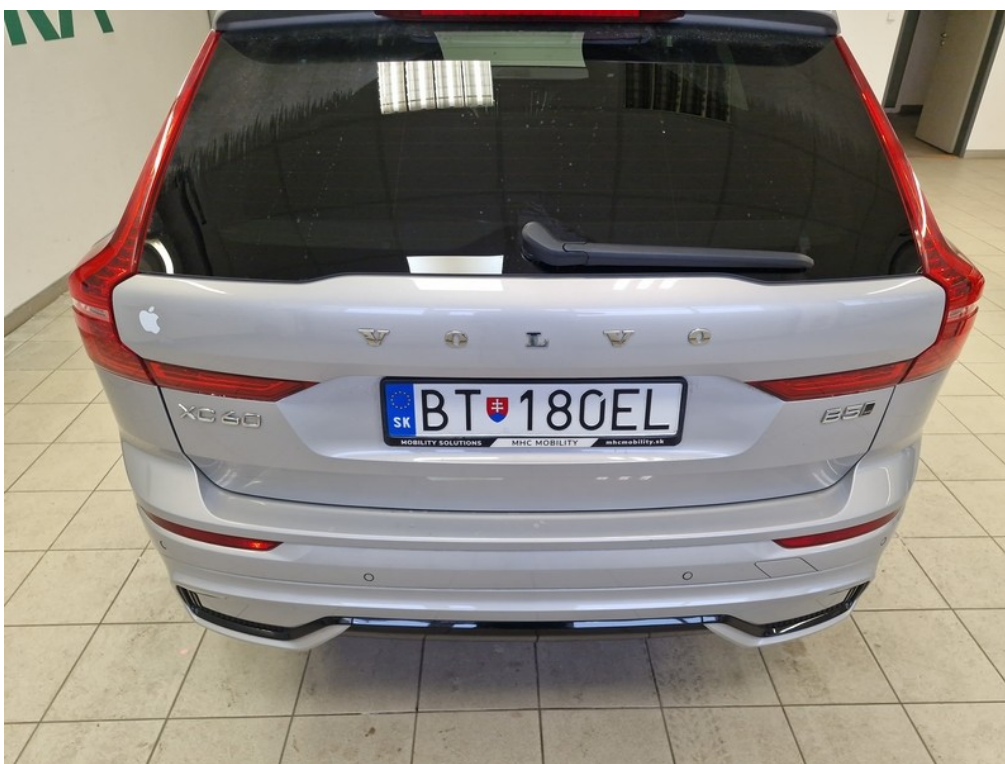
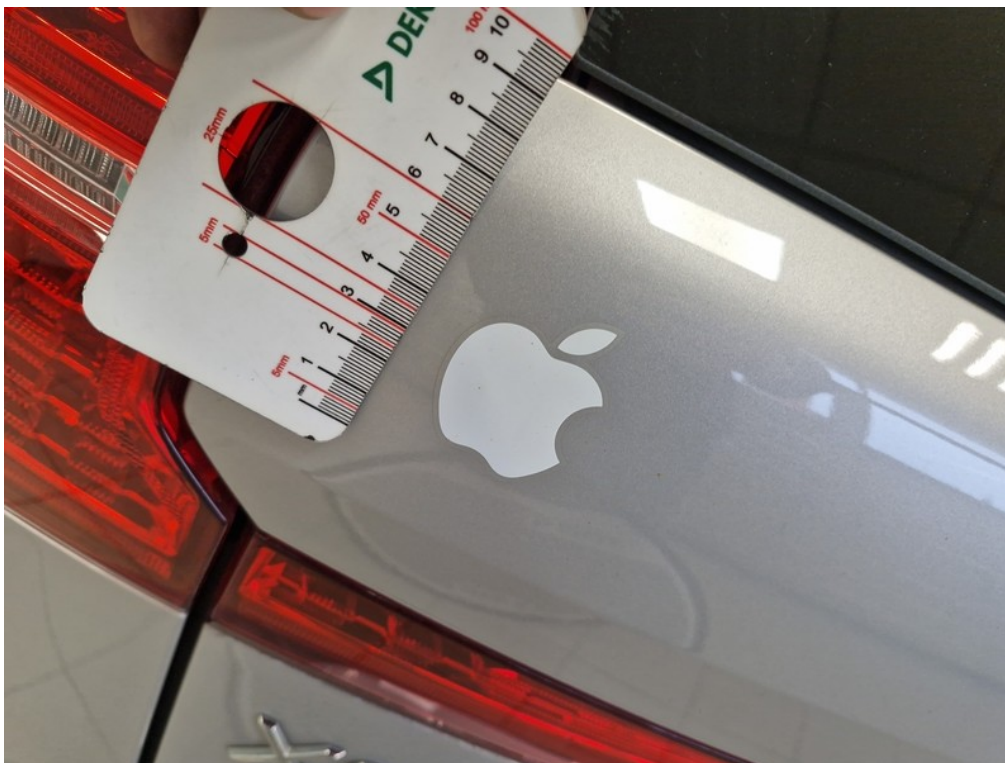
8 Veko batož.priestoru - Nálepky  
Umiestnenie:

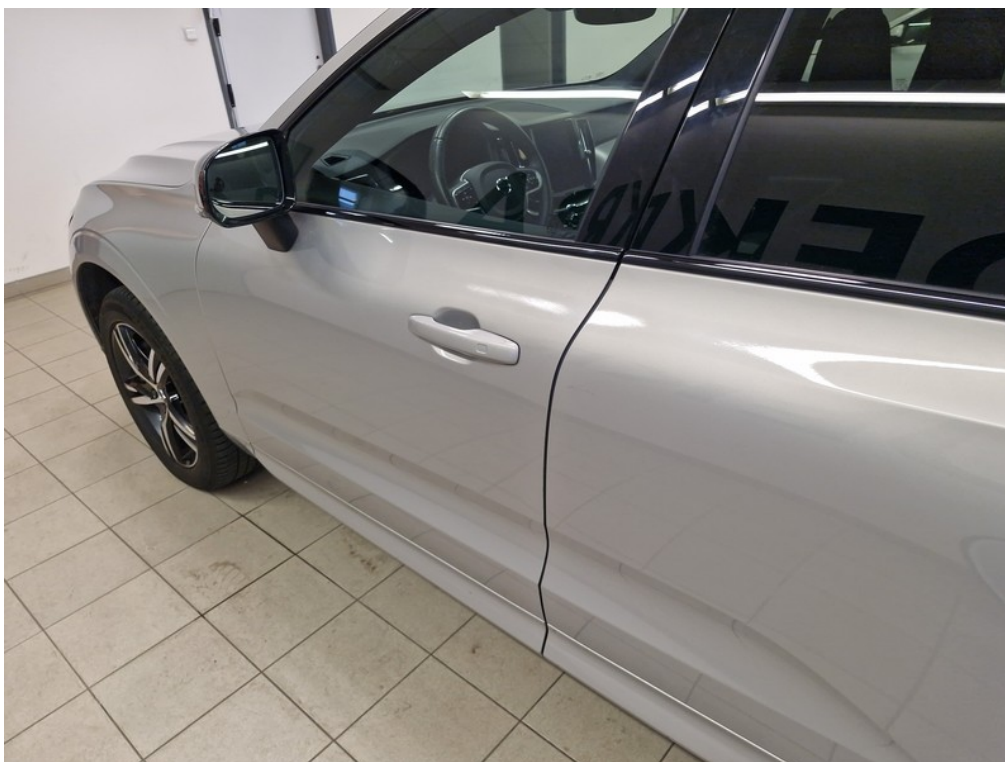
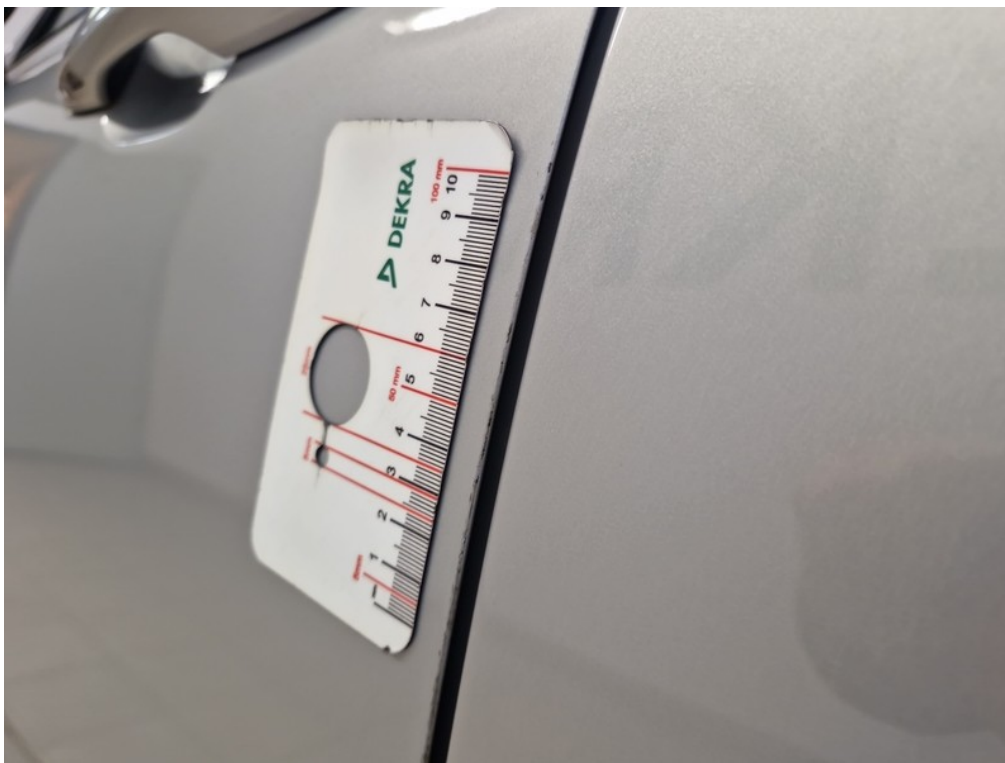
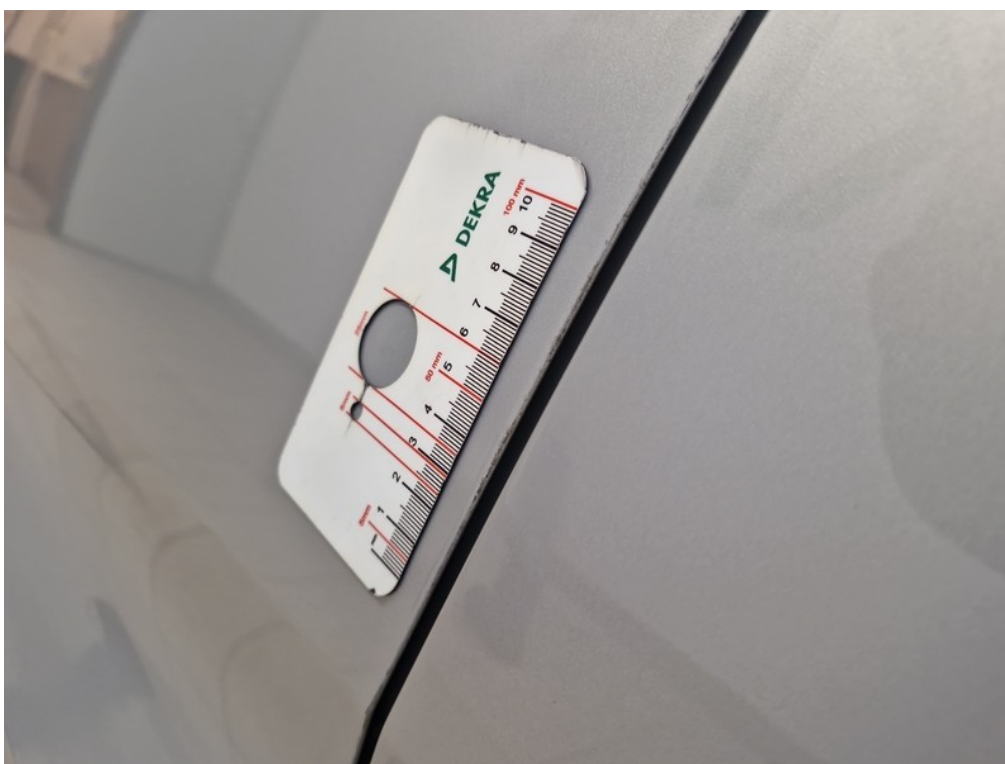
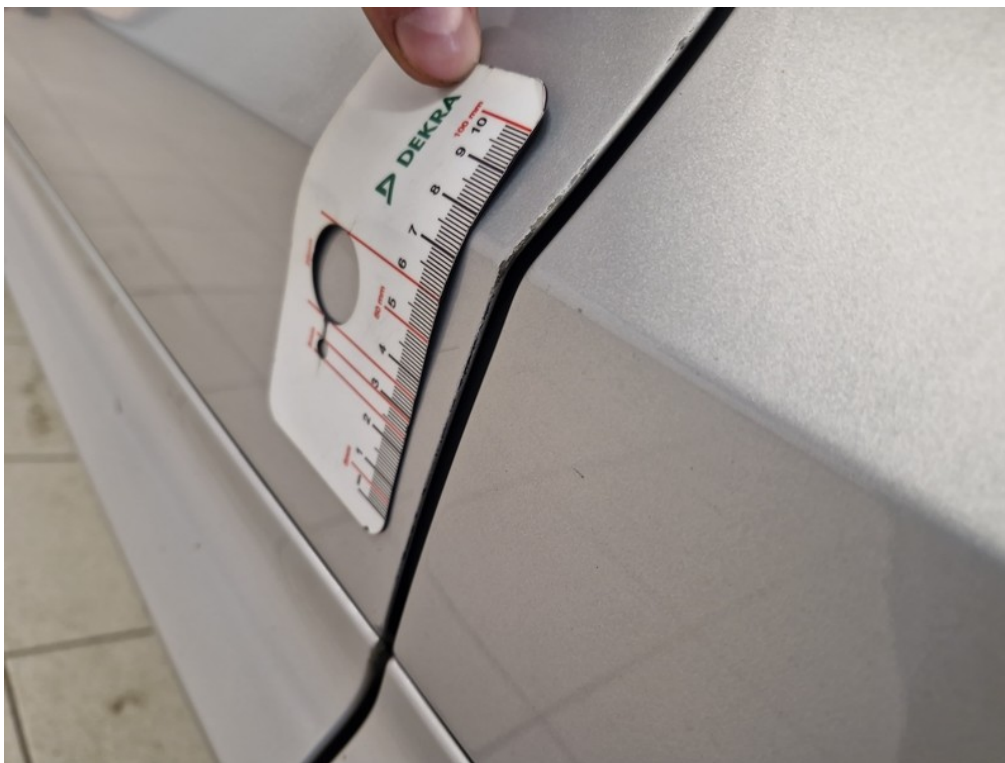
**9 Hrana ľavých predných dverí - Škrabance**  
Umiestnenie: Exteriér (vonkajší priestor)
