#### ÚDAJE O VOZIDLE

| Evidenčné číslo: | <b>BT180EL</b> | VIN: | YV1UZK2VCN1009447 |
| Model vozidla: | Volvo XC60 | Vyhotovenie: | 2.0 |

## ZOZNAM POŠKODENÍ

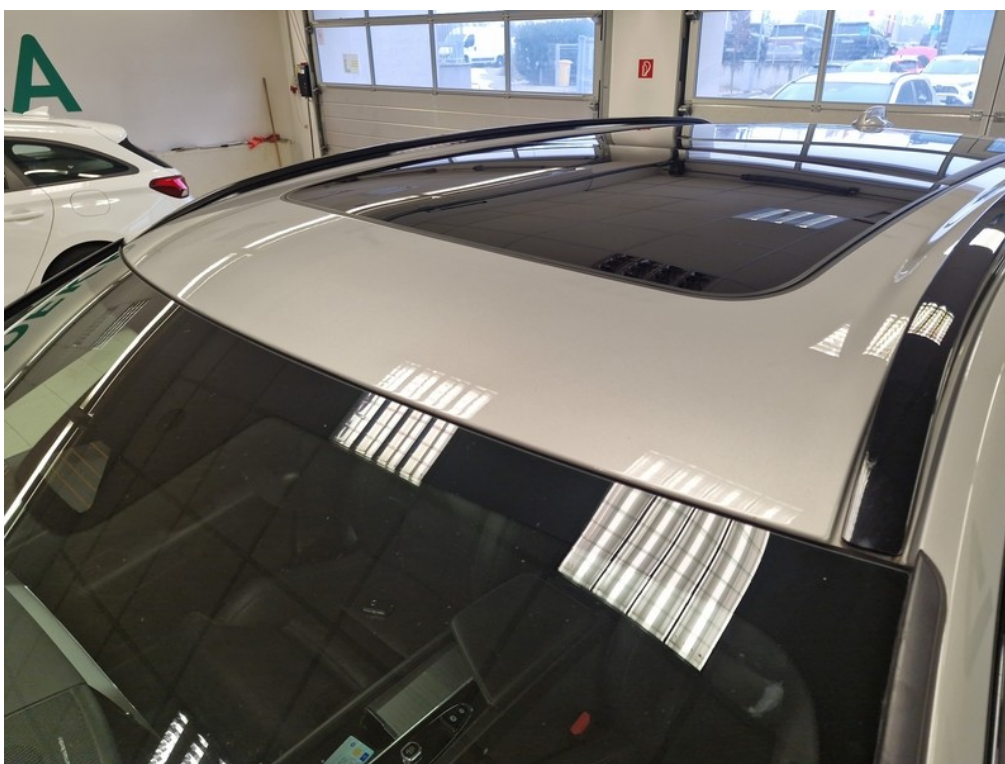
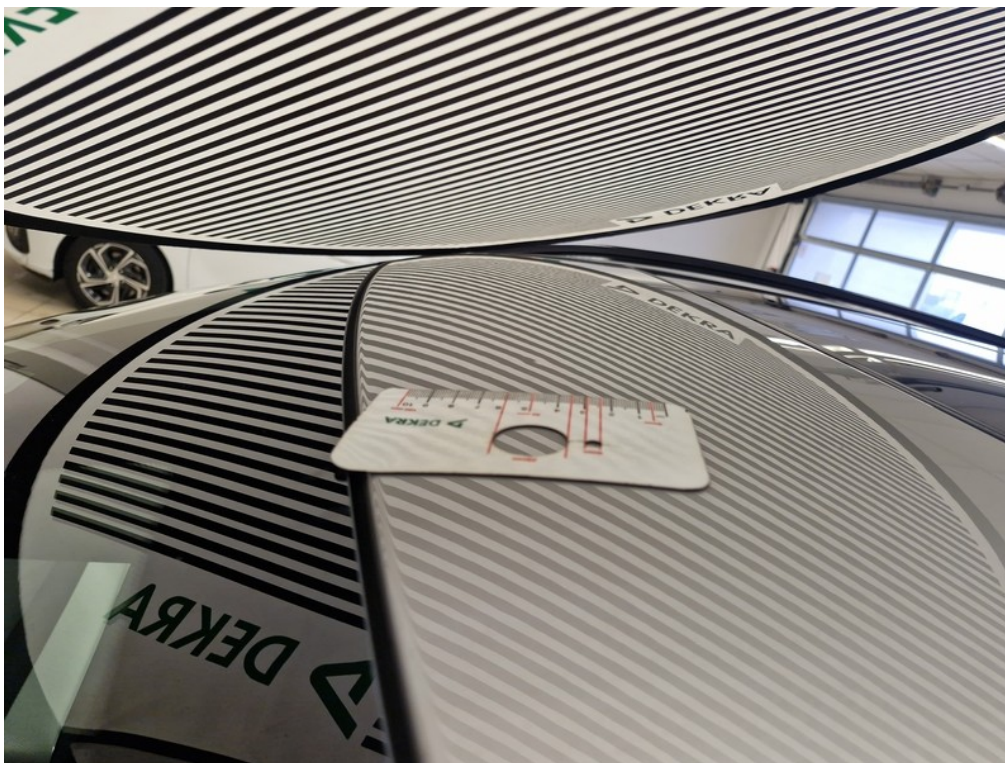
10 **Strecha - Deformácia**  
Umiestnenie:

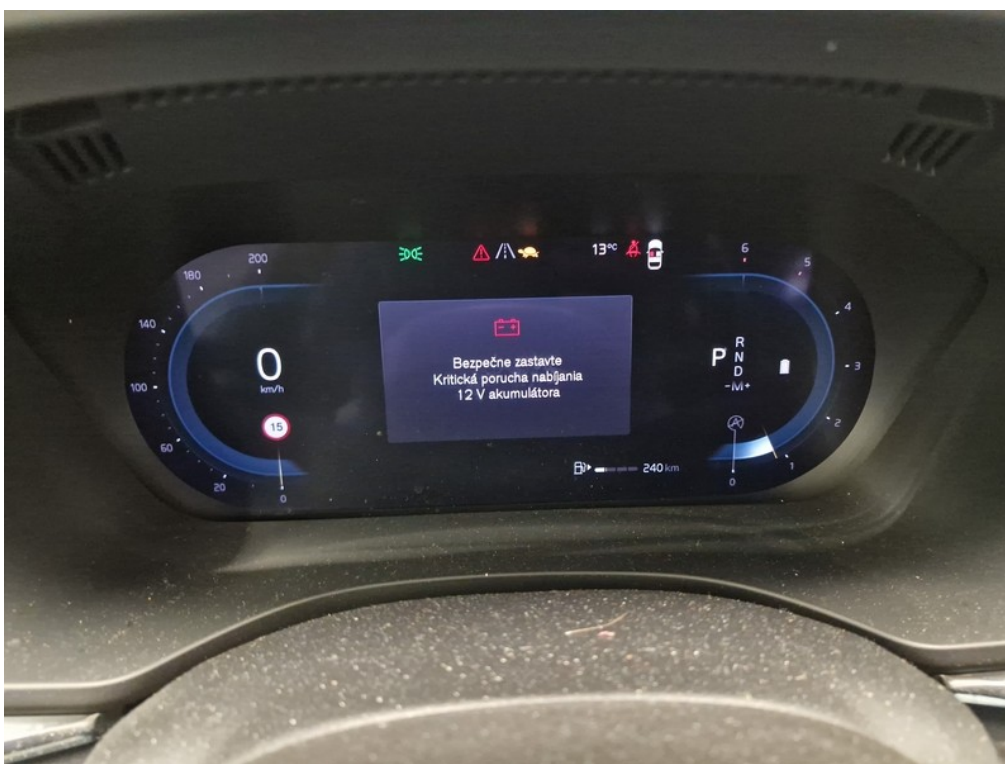
11 Akumulátor - Závada  
Umístění:
