**DEKRA Slovensko s.r.o.**  
Panónska cesta 47  
851 04 Bratislava

**Tatra-Leasing, s.r.o.**  
Hodžovo nám. 3  
811 06 Bratislava

#### ÚDAJE O VOZIDLE

# ZOZNAM POŠKODENÍ

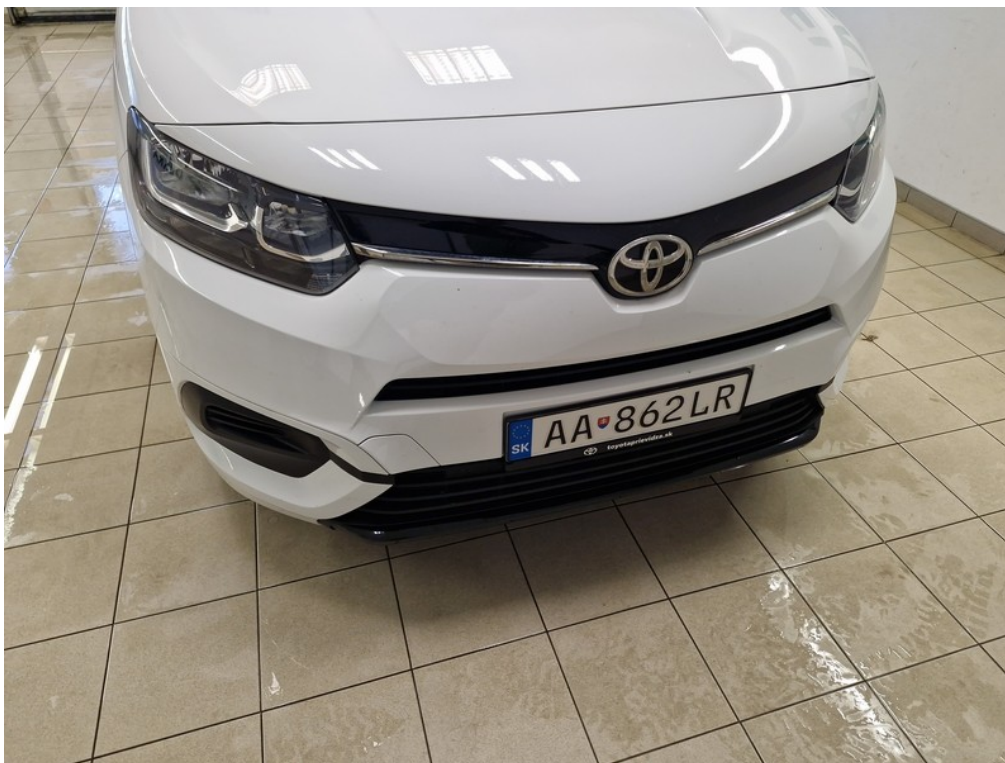
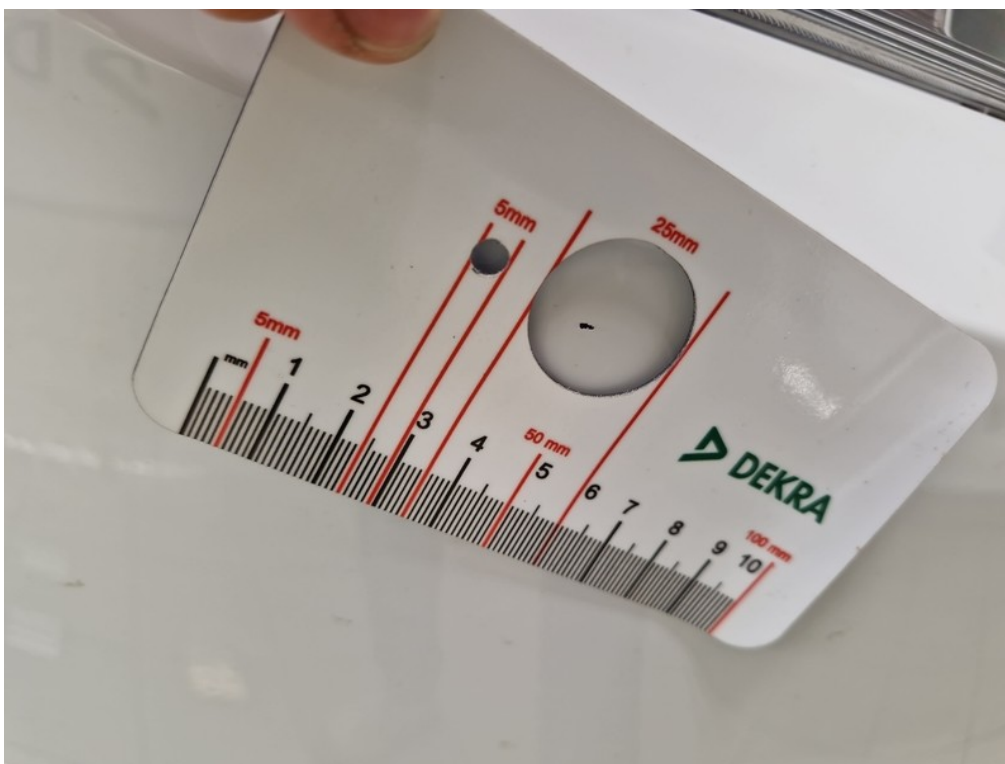
| P.č. | Poškodený diel | Druh poškodenia |
|---|---|---|
| 1 | Predný nárazník | Poškodenie od odletujúcich kameňov |

**1 Predný nárazník - Poškodenie od odletujúcich kameňov**  
Umiestnenie: Exteriér (vonkajší priestor)

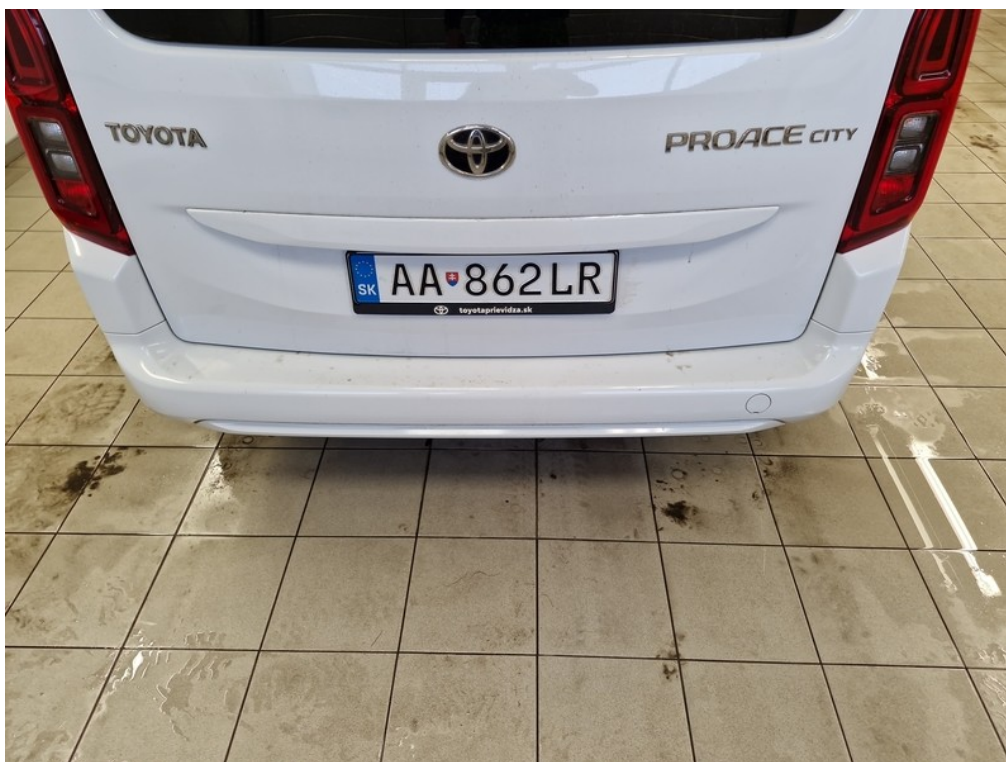
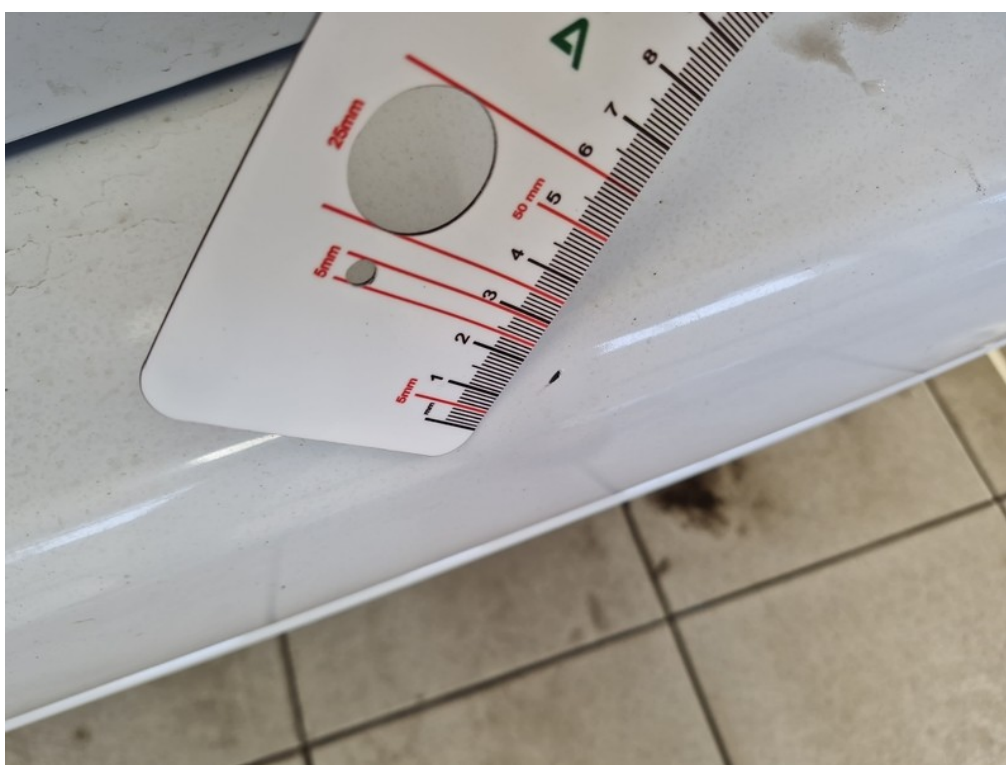
| P.č. | Poškodený diel | Druh poškodenia |
|---|---|---|
| 2 | Zadný nárazník | Škrabance |

**2 Zadný nárazník - Škrabance**  
Umiestnenie:

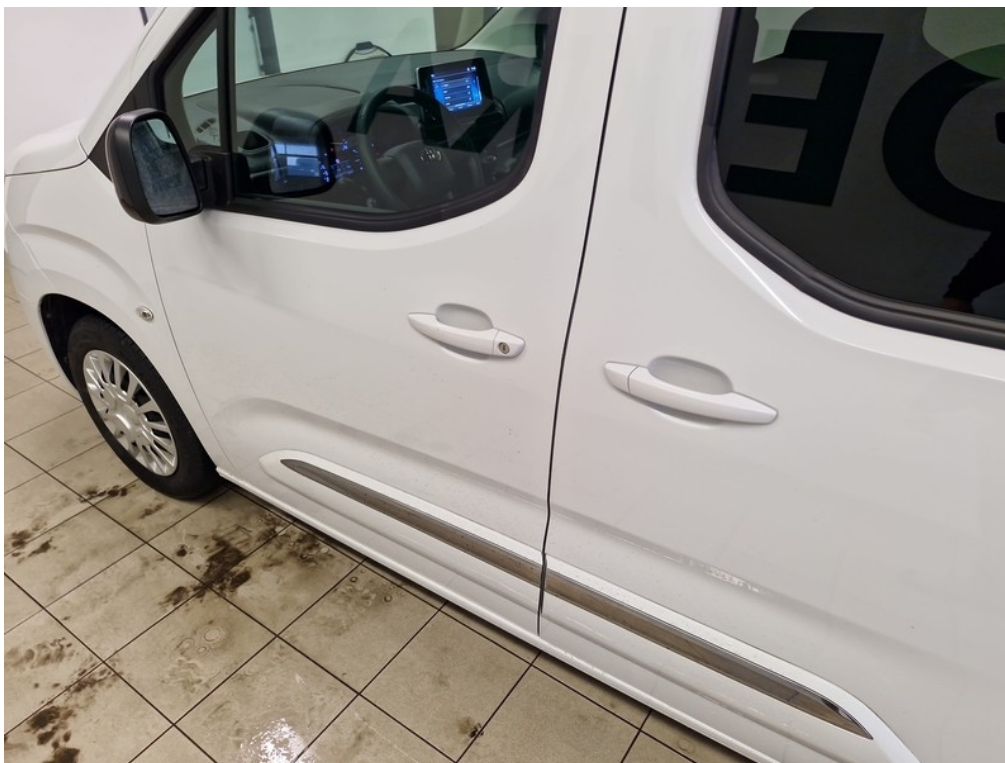
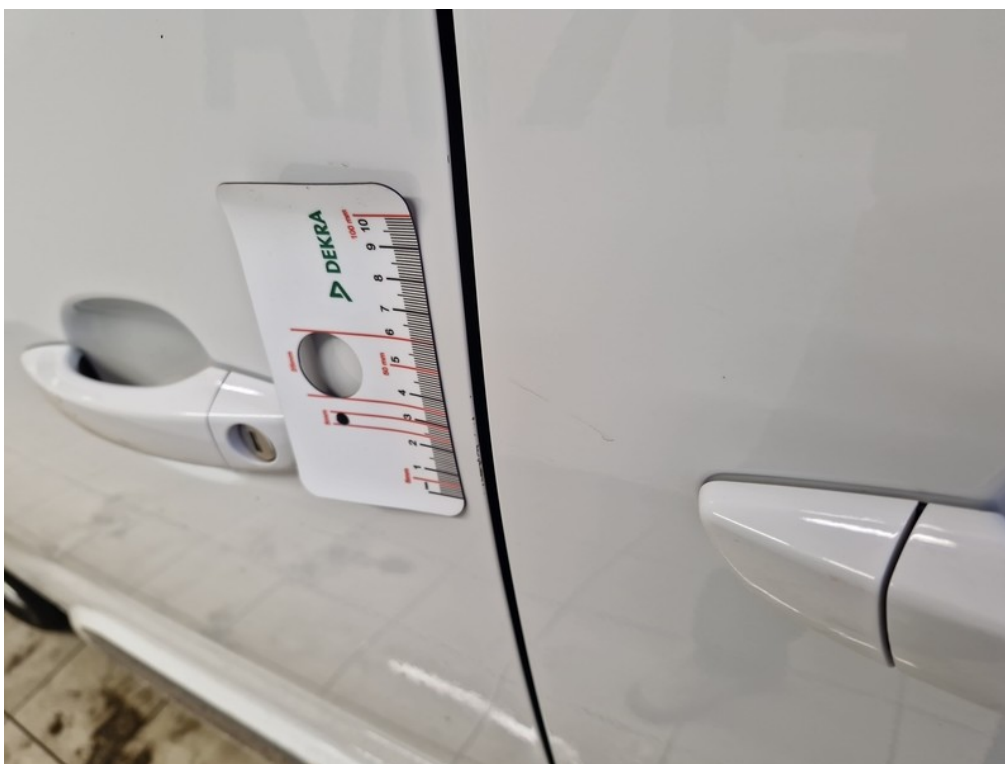
| P.č. | Poškodený diel | Druh poškodenia |
|---|---|---|
| 3 | Hrana ľavých predných dverí | Škrabance |

**3** Hrana ľavých predných dverí - Škrabance  
Umiestnenie: Exteriér (vonkajší priestor)
