**DEKRA Slovensko s.r.o.**  
Panónska cesta 47  
851 04 Bratislava

#### ÚDAJE O VOZIDLE

| Evidenčné číslo: | <b>BL811TV</b> | VIN: | VF1MA000061353483 |
| Model vozidla: | Renault Master Skříň | Vyhotovenie: | 2.3 |

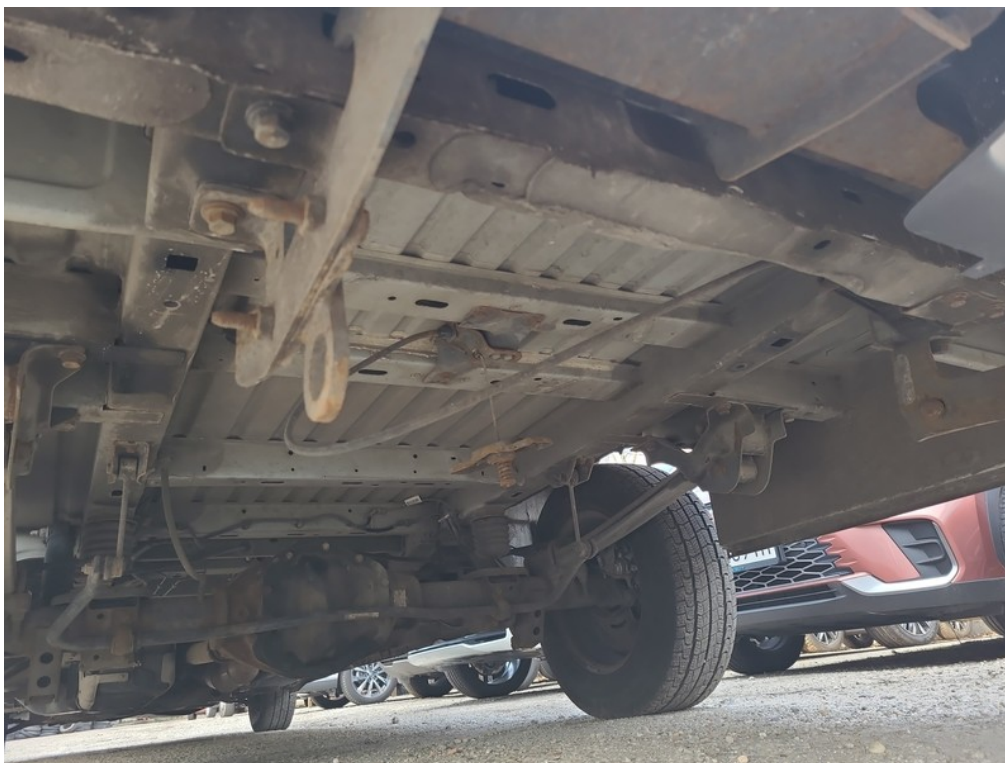
| P.č. | Poškodený diel | Druh poškodenia |
|---|---|---|
| 1 | Náhradné koleso | Chýba |

**1 Náhradné koleso - Chýba**  
Umístnenie:

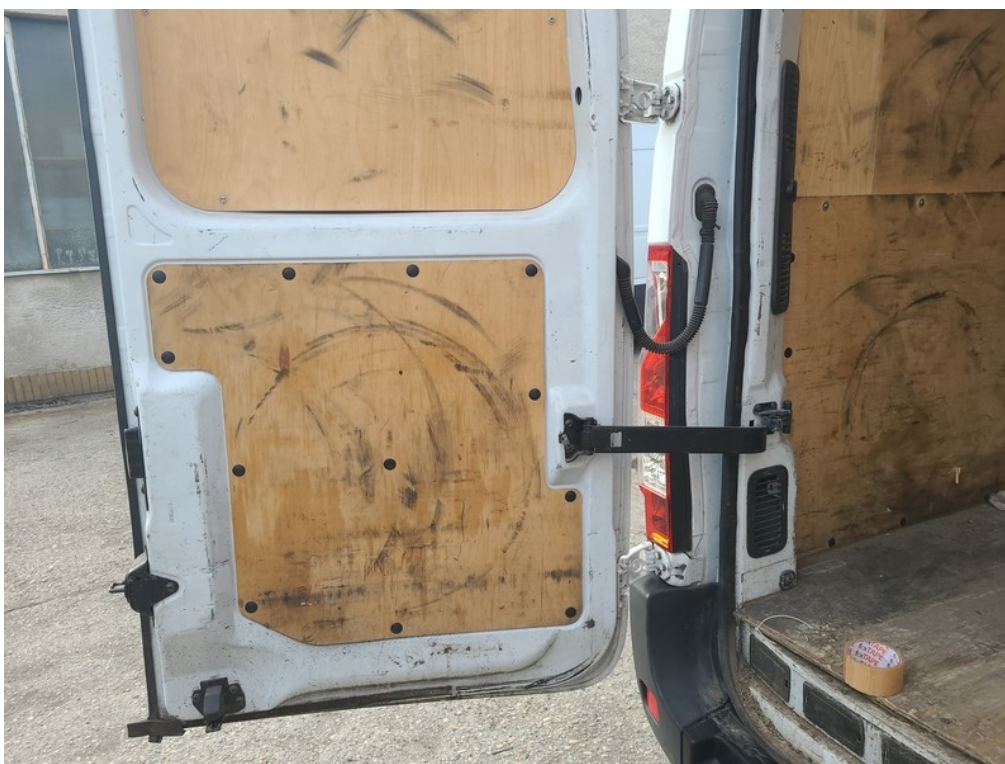
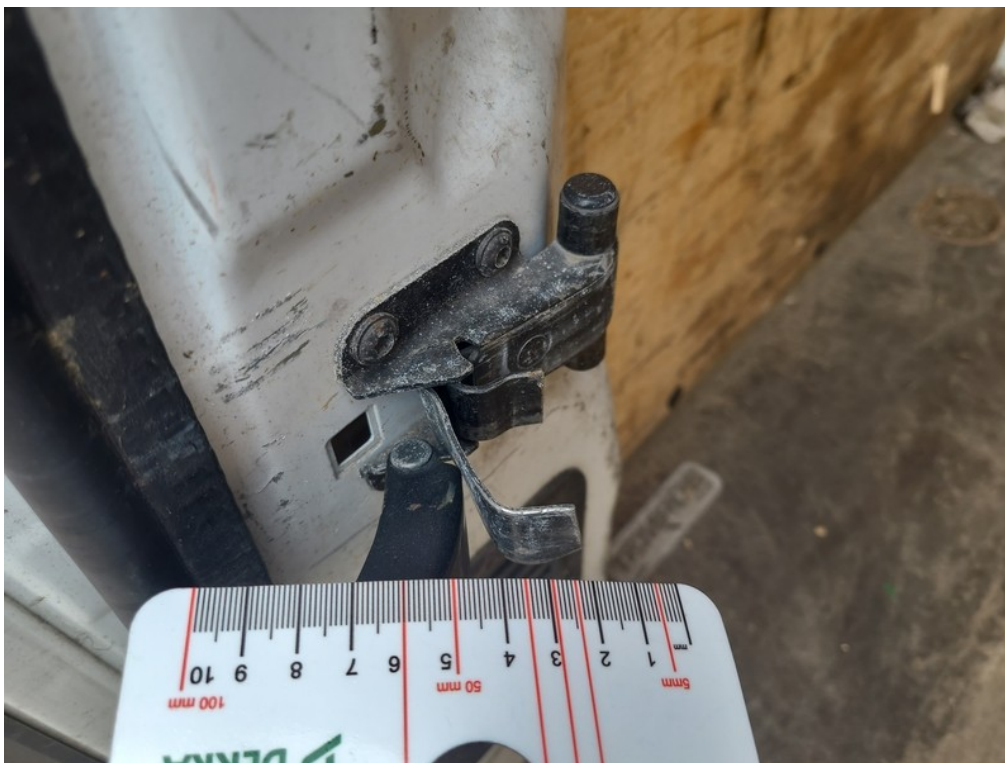
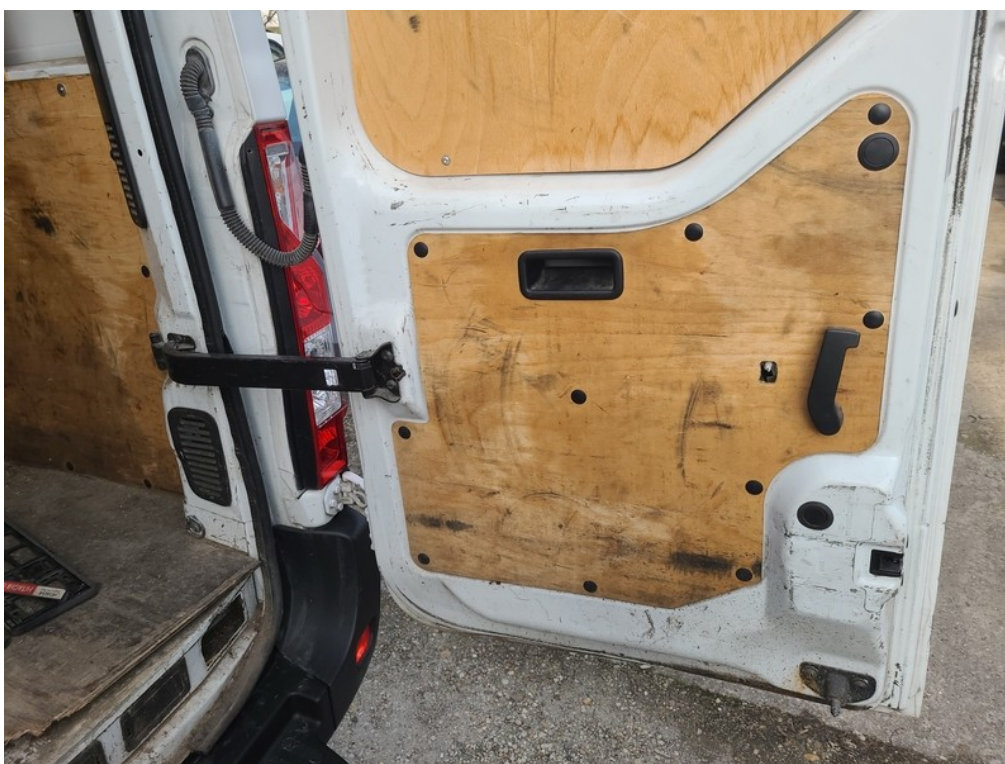
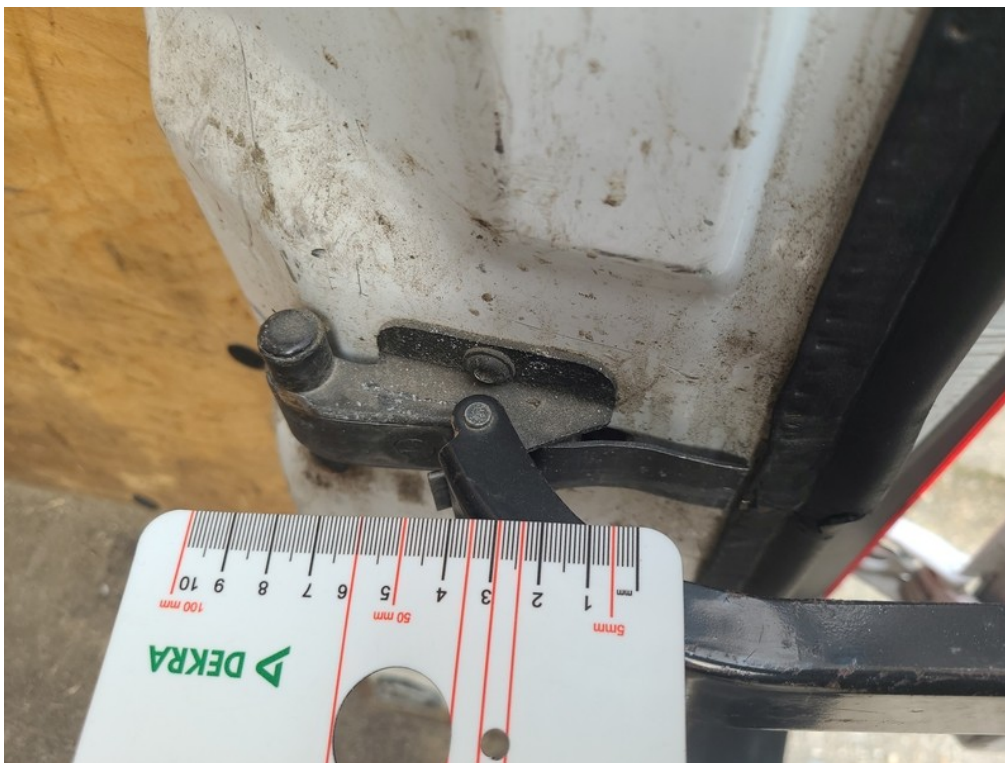
| P.č. | Poškodený diel | Druh poškodenia |
|---|---|---|
| 2 | Dvere zadné nákladové L krídlo | Závada |

**2 Dvere zadné nákladové L krídlo - Závada**  
Umístnenie:

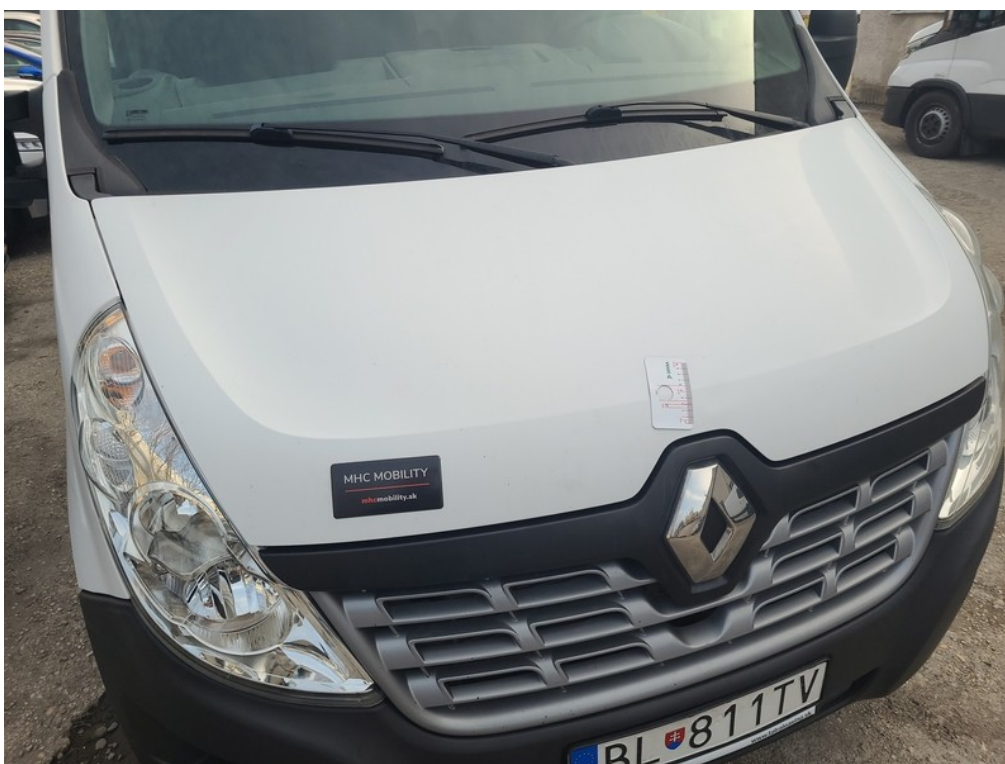
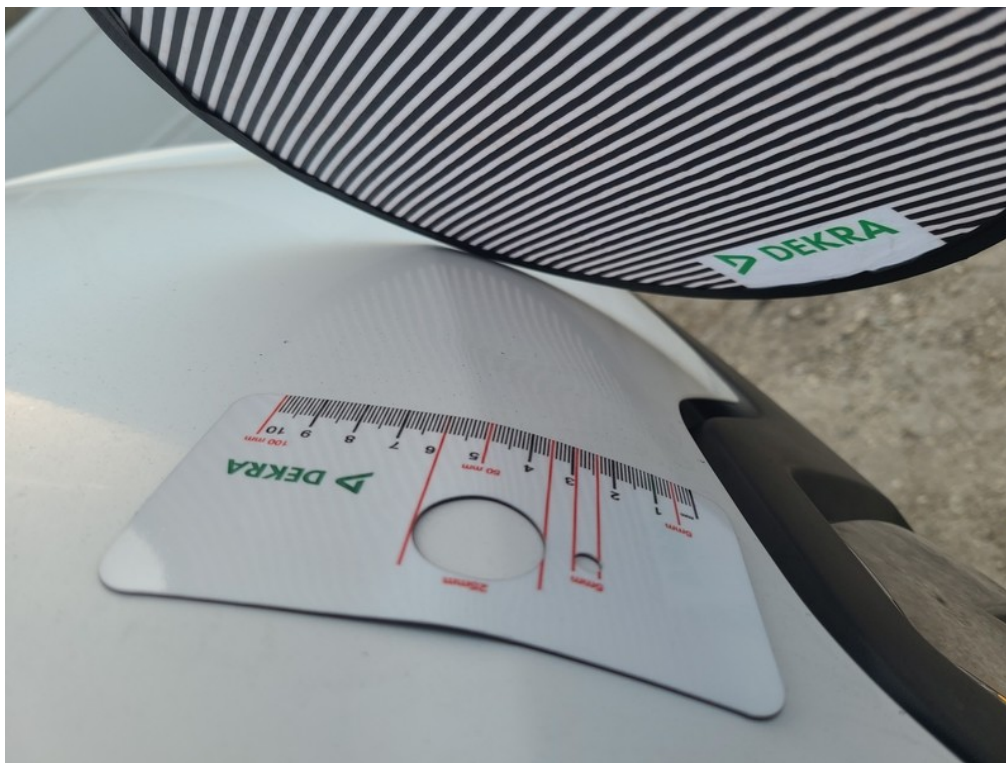
| P.č. | Poškodený diel | Druh poškodenia |
|---|---|---|
| 3 | Predná kapota | Deformácia |

**3 Predná kapota - Deformácia**  
Umiestnenie:

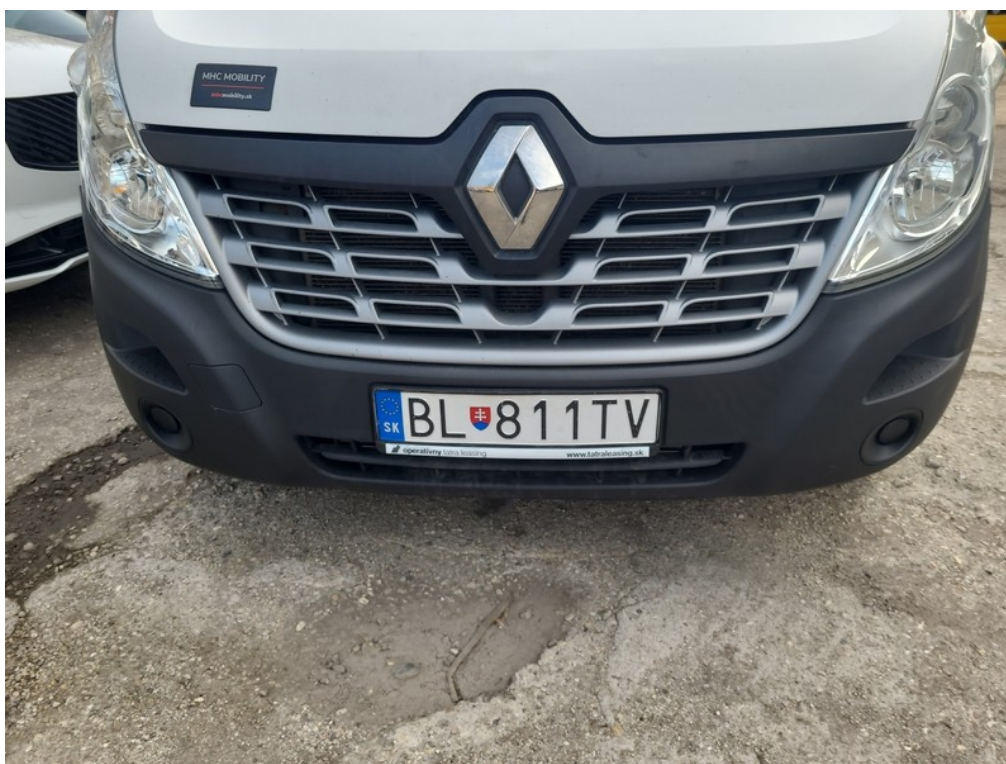
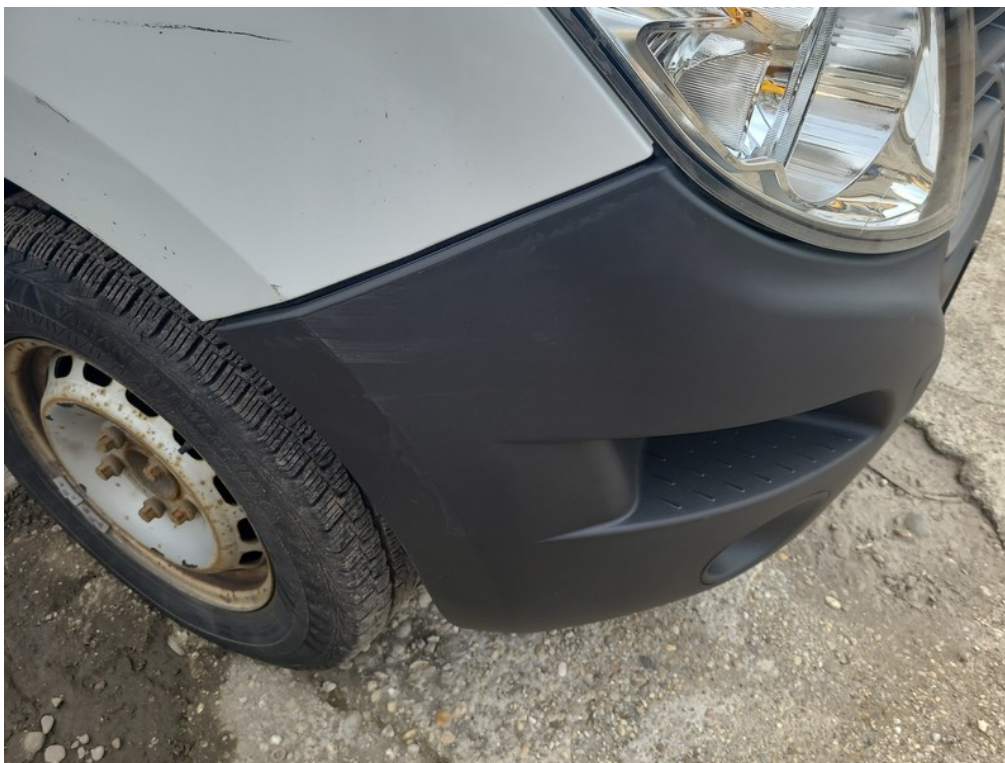
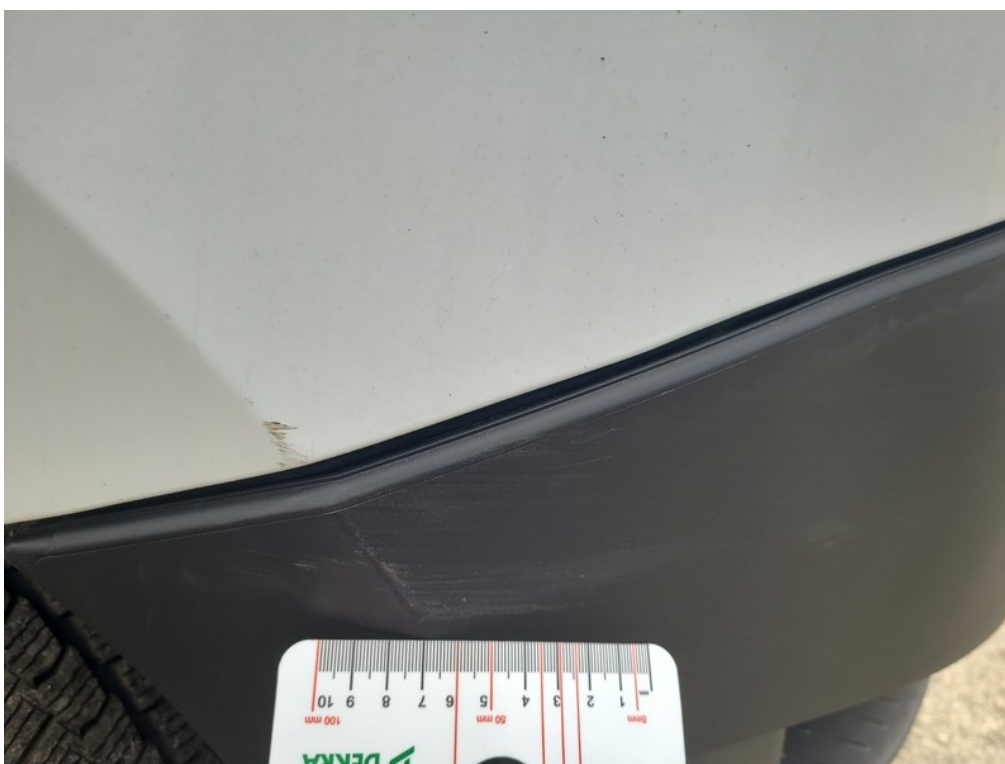
| P.č. | Poškodený diel | Druh poškodenia |
|---|---|---|
| 4 | Predný nárazník | Ku zlíčovaniu |

**4 Predný nárazník - Ku zlíčovaniu**  
Umiestnenie:

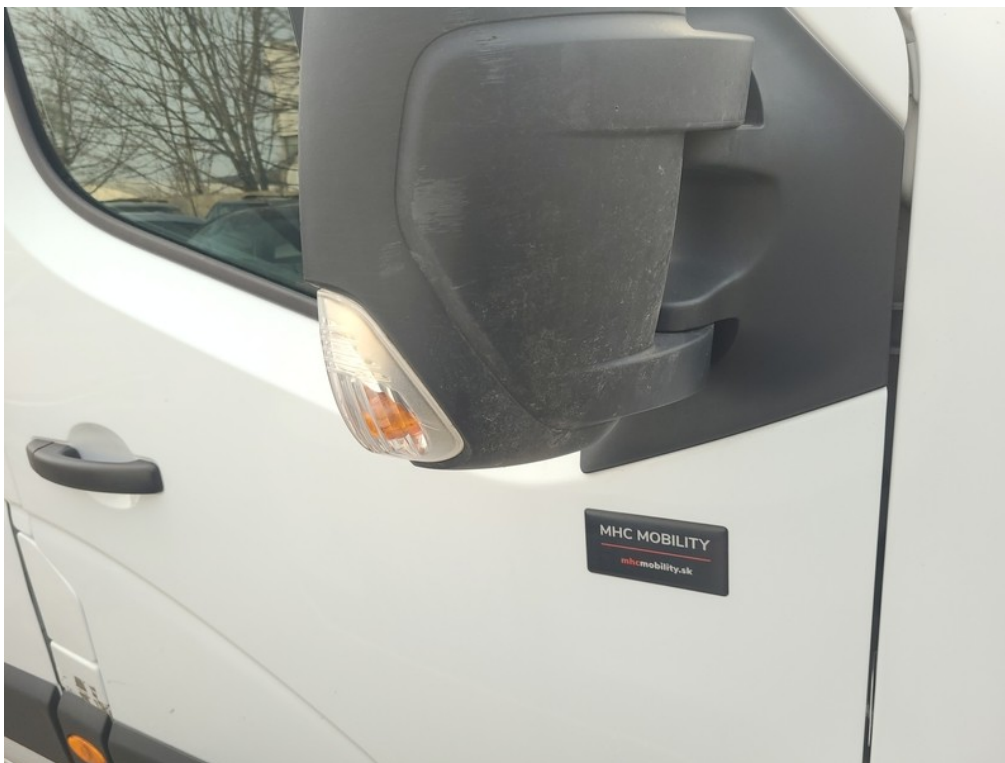
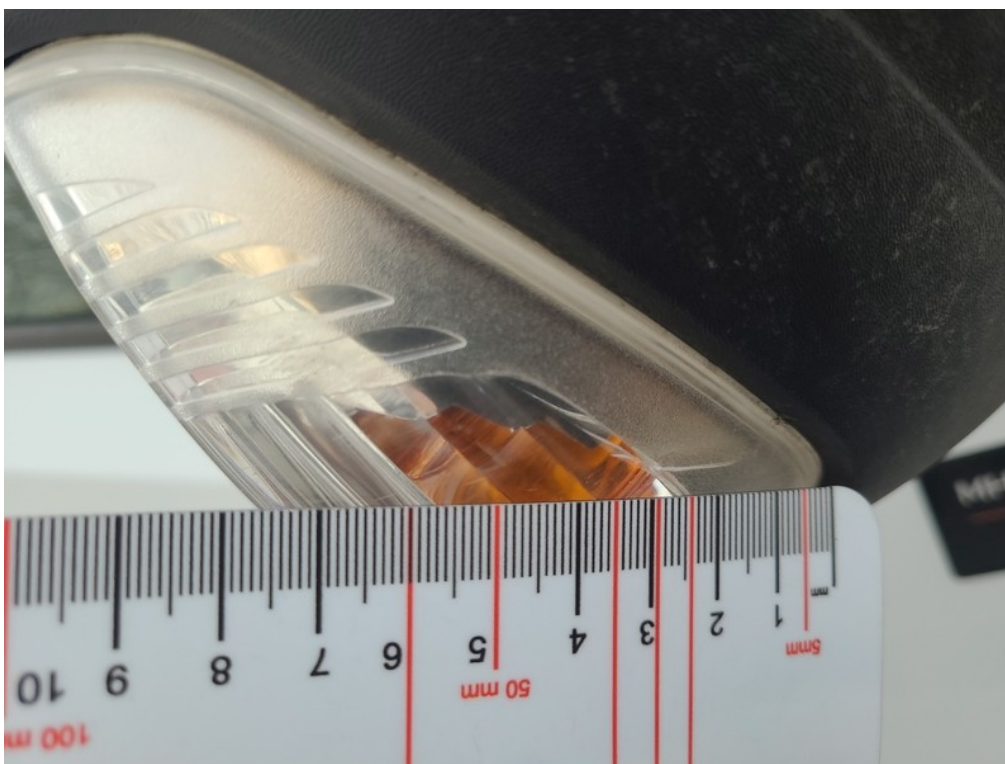
| P.č. | Poškodený diel | Druh poškodenia |
|---|---|---|
| 5 | Smerovka bočná P späť.zrkadlo | Prasklina (trhlina) |

**5 Smerovka bočná P späť.zrkadlo - Prasklina (trhlina)**  
Umiestnenie: Exteriér (vonkajší priestor)

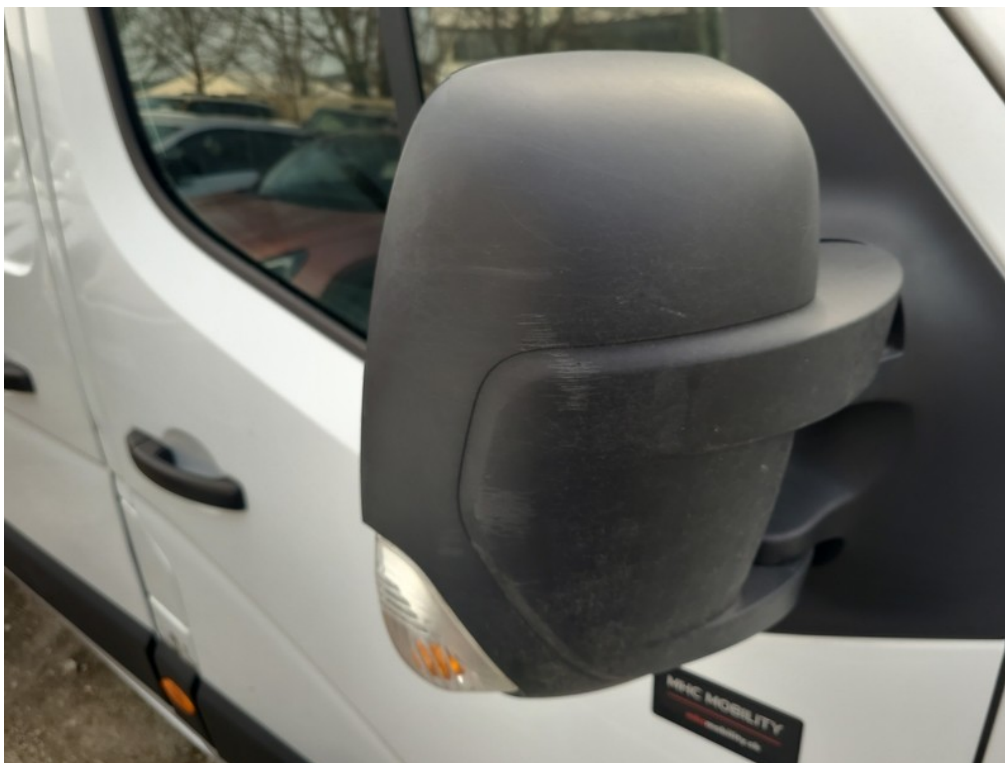
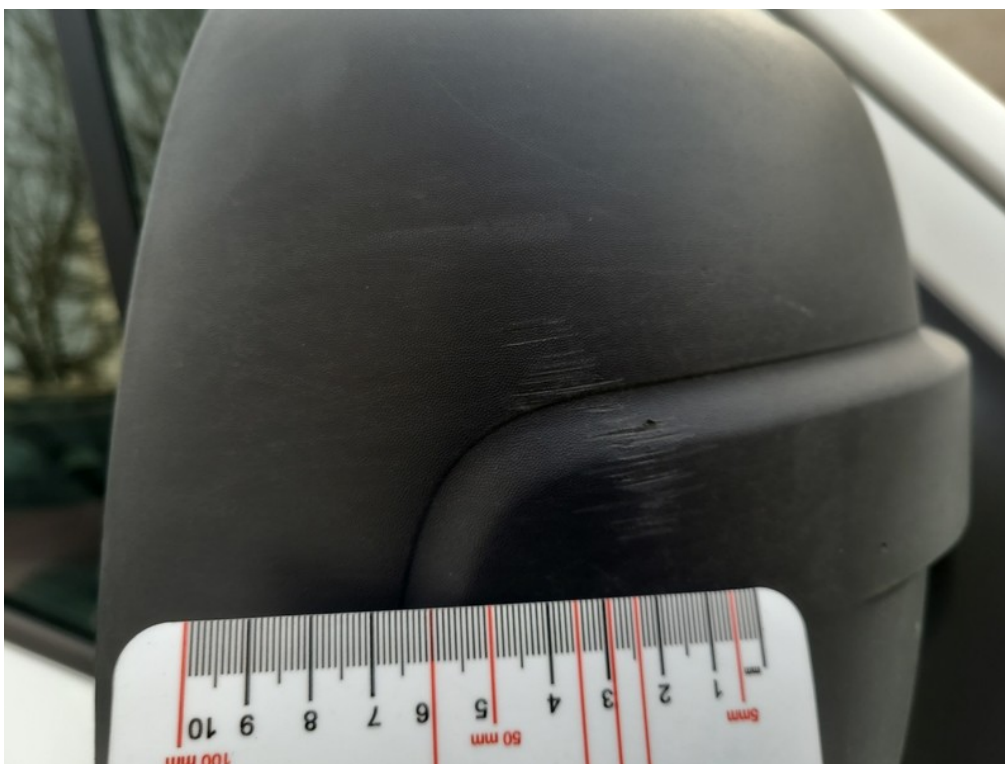
| P.č. | Poškodený diel | Druh poškodenia |
|---|---|---|
| 6 | Spätné zrkadlo pravé | Škrabance |

**6 Spätne zrkadlo pravé - Škrabance**

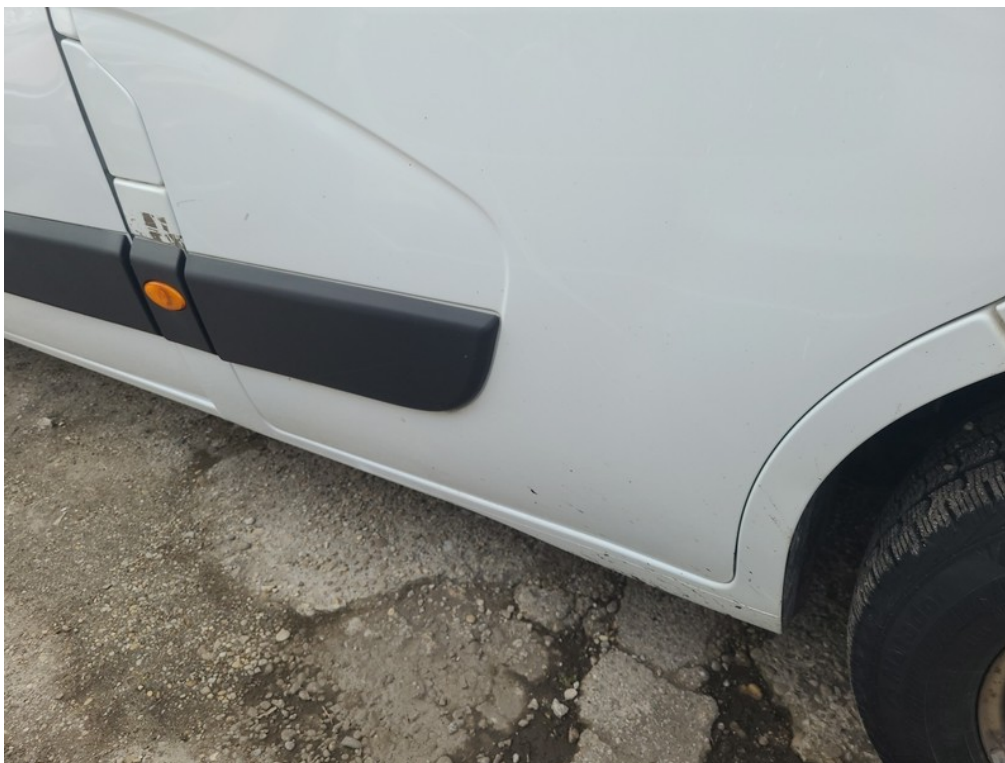
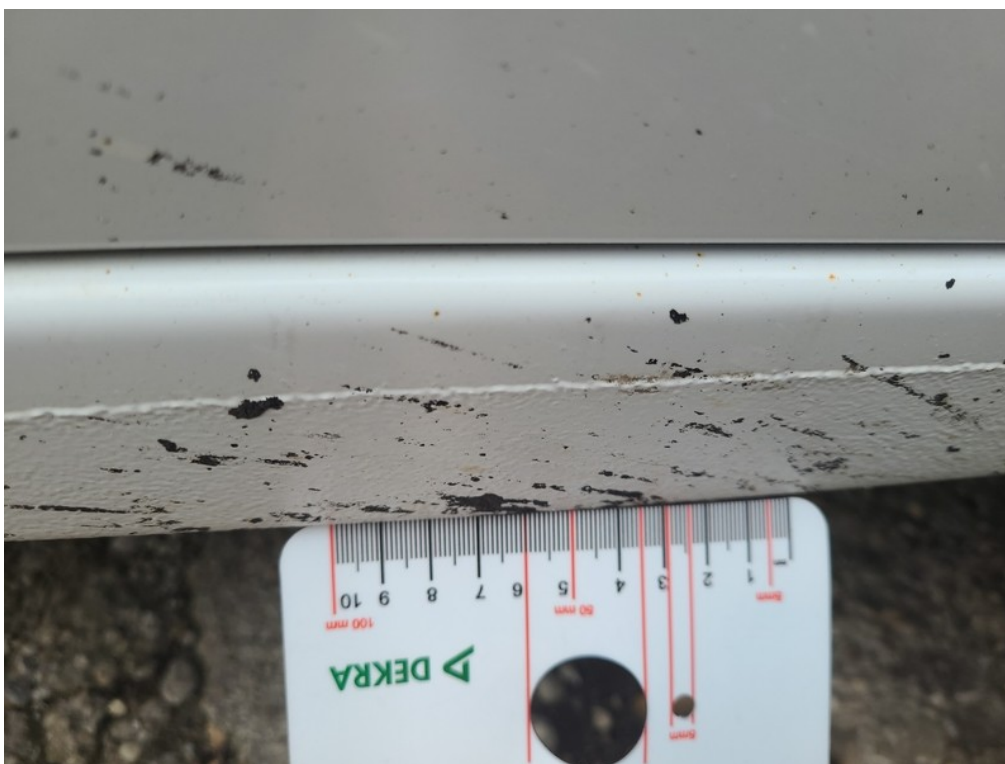
| P.č. | Poškodený diel | Druh poškodenia |
|---|---|---|
| 7 | Prah pravý | Znečistené |

**7** **Prah pravý - Znečistené**  
Umiestnenie:

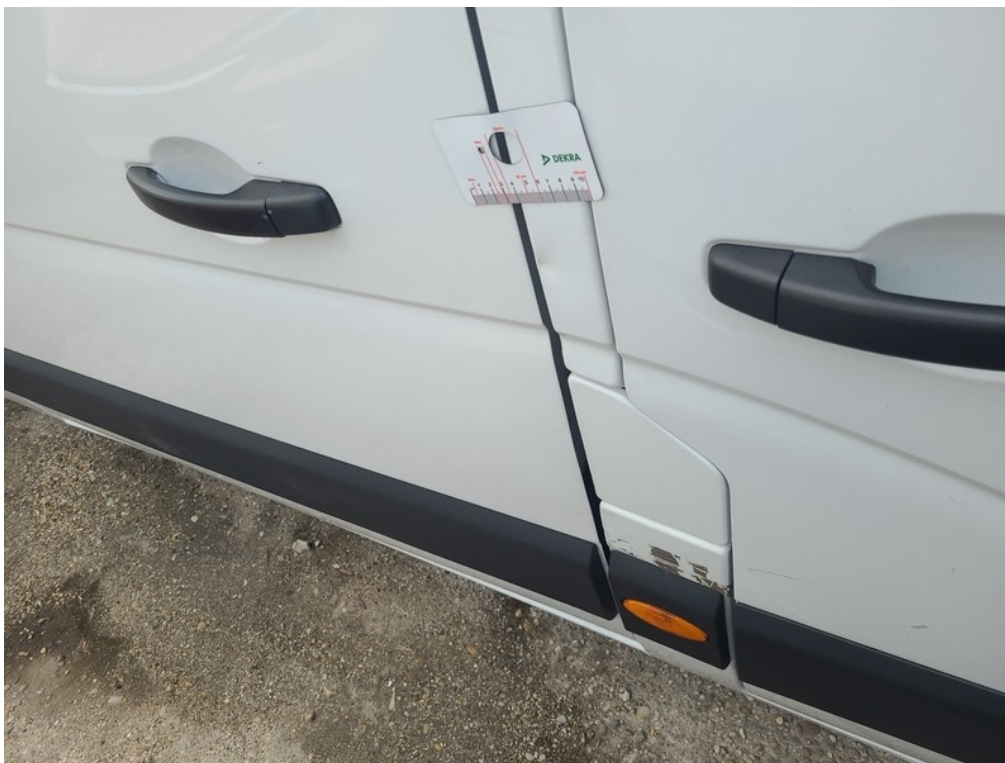
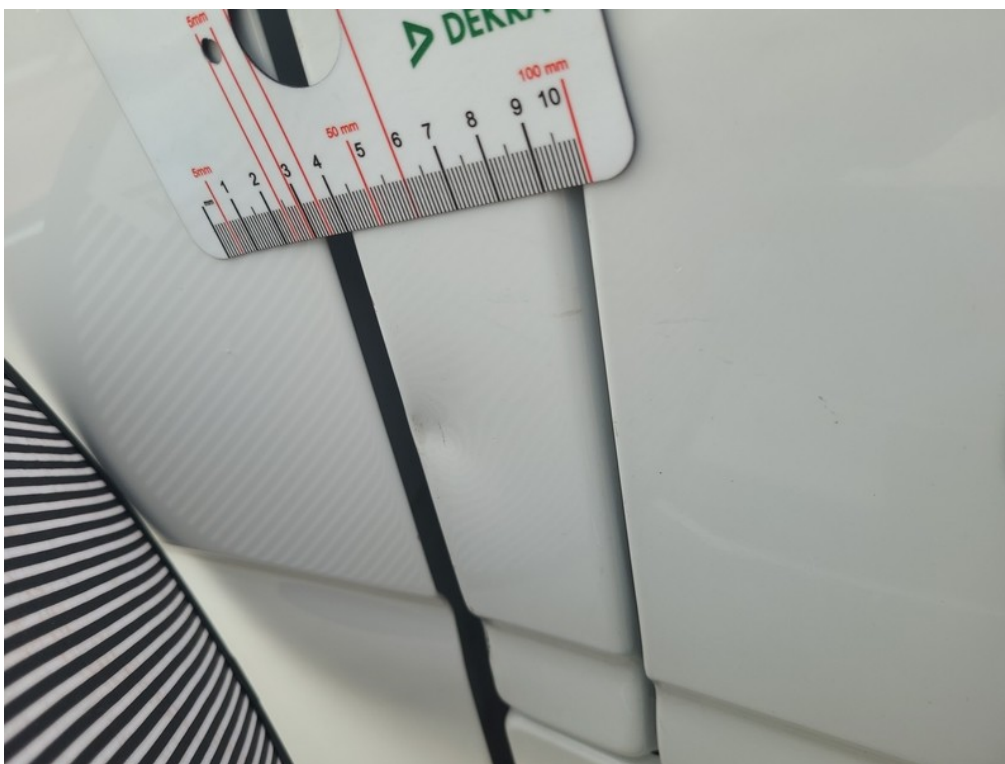
| P.č. | Poškodený diel | Druh poškodenia |
|---|---|---|
| 8 | B stĺpik pravý | Deformácia |

**8 B stĺpik pravý - Deformácia**  
Umiestnenie:

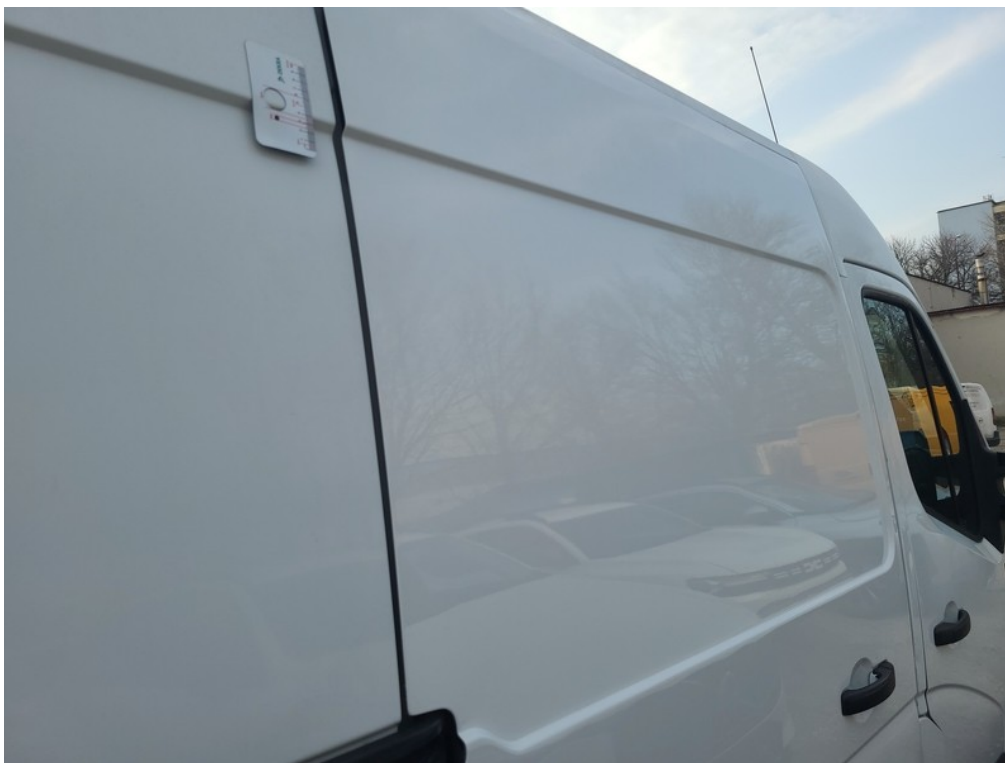
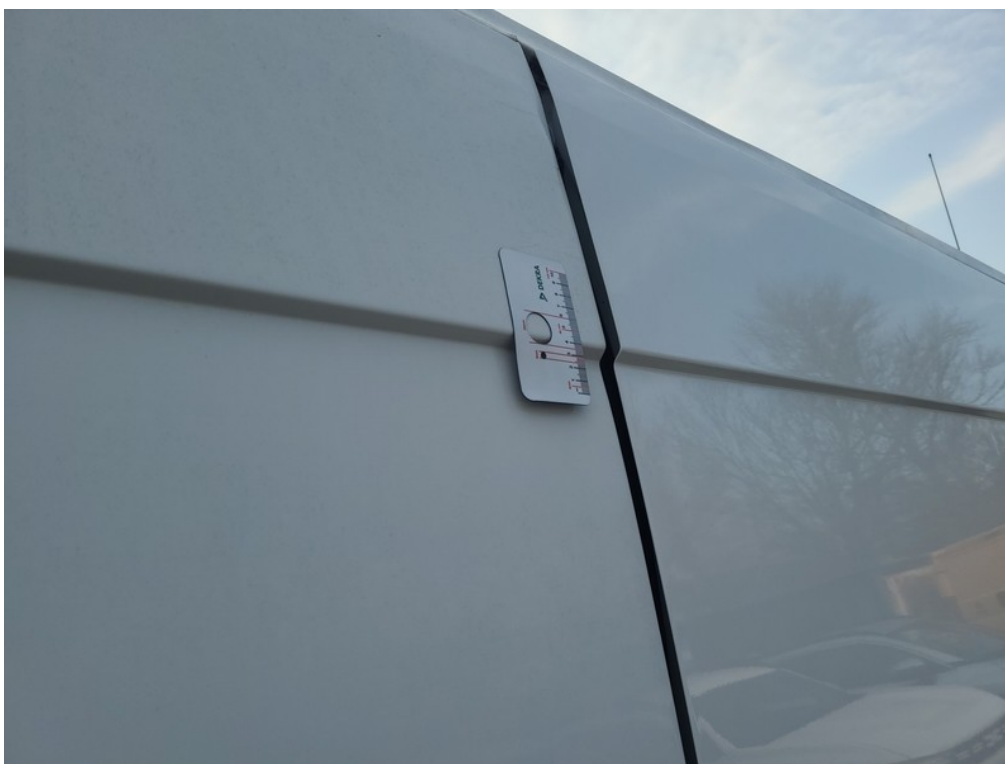
| P.č. | Poškodený diel | Druh poškodenia |
|---|---|---|
| 9 | Dvere bočné posuvné P | Ku zlíčovaniu |

**9 Dvere bočné posuvné P - Ku zlíčovaniu**  
Umiestnenie: Exteriér (vonkajší priestor)

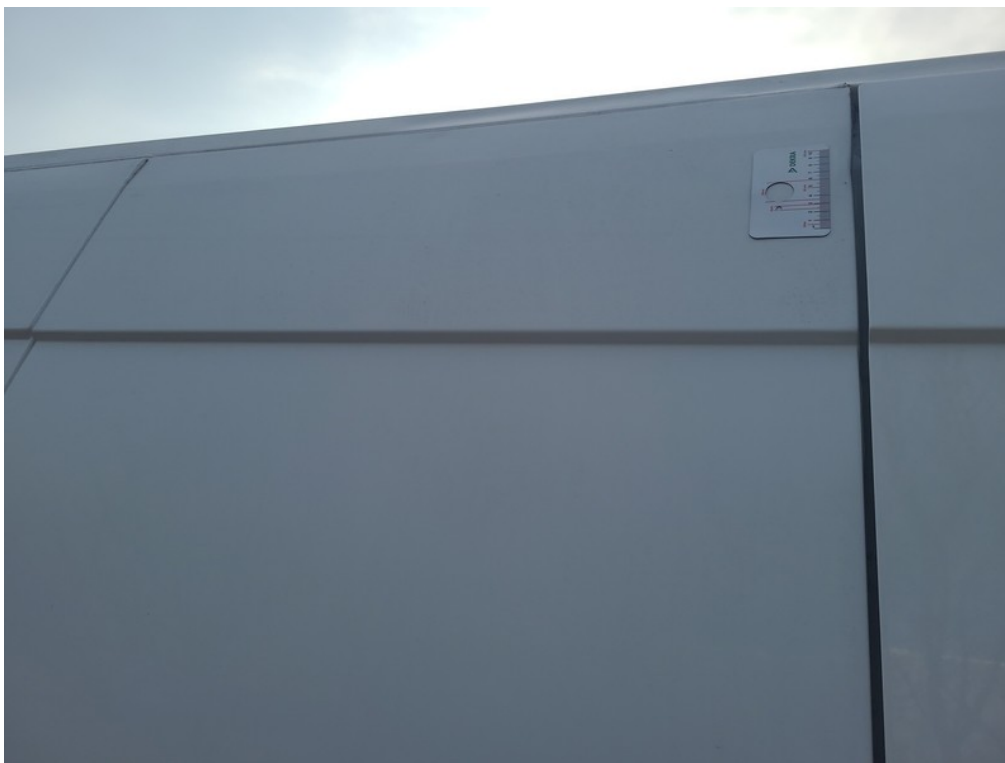
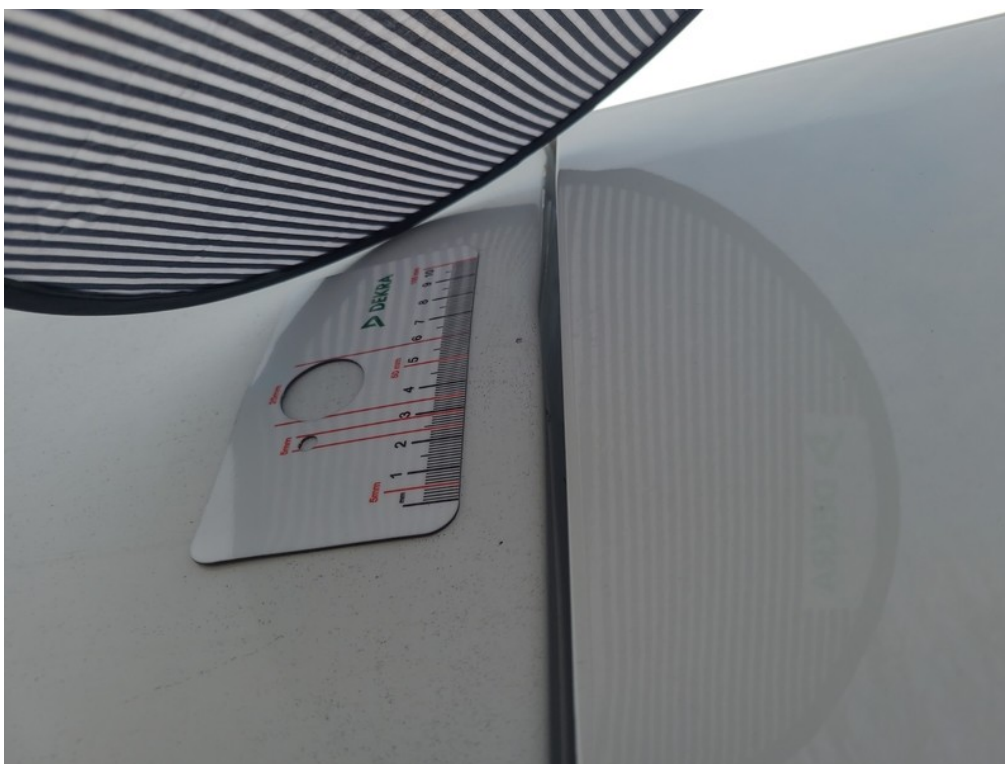
| P.č. | Poškodený diel | Druh poškodenia |
|---|---|---|
| 10 | Bočnica zadná pravá | Deformácia |

### 10 Bočnica zadná pravá - Deformácia

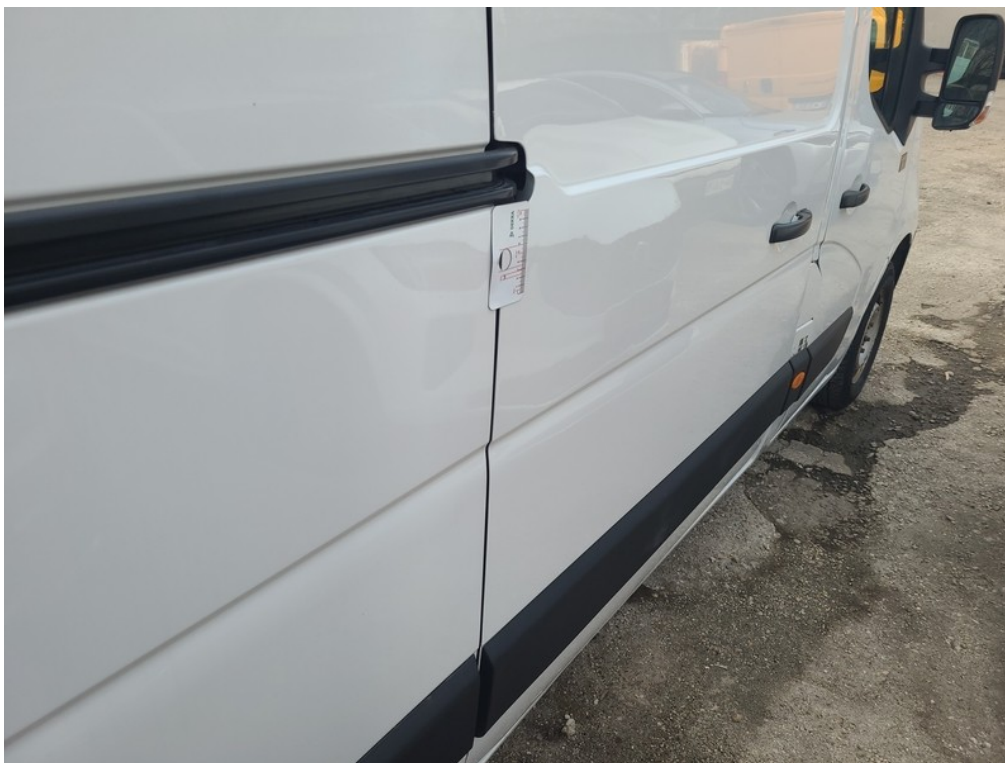
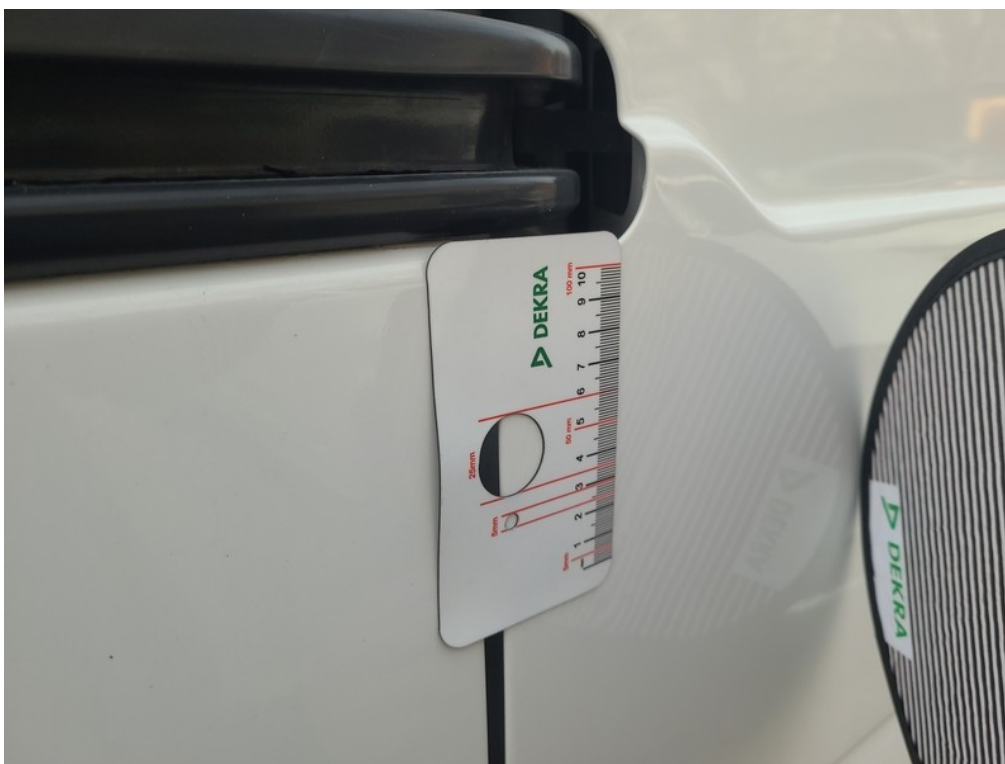
| P.č. | Poškodený diel | Druh poškodenia |
|---|---|---|
| 11 | Dvere bočné posuvné P | Deformácia |

**11 Dvere bočné posuvné P - Deformácia**  
Umiestnenie: Exteriér (vonkajší priestor)

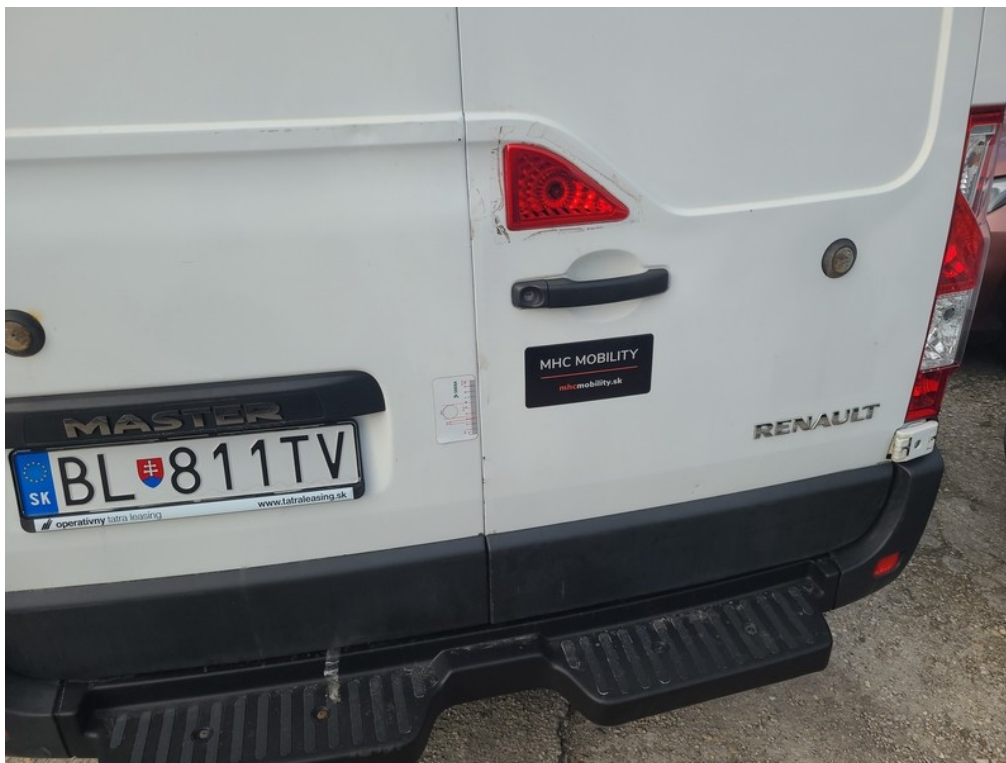
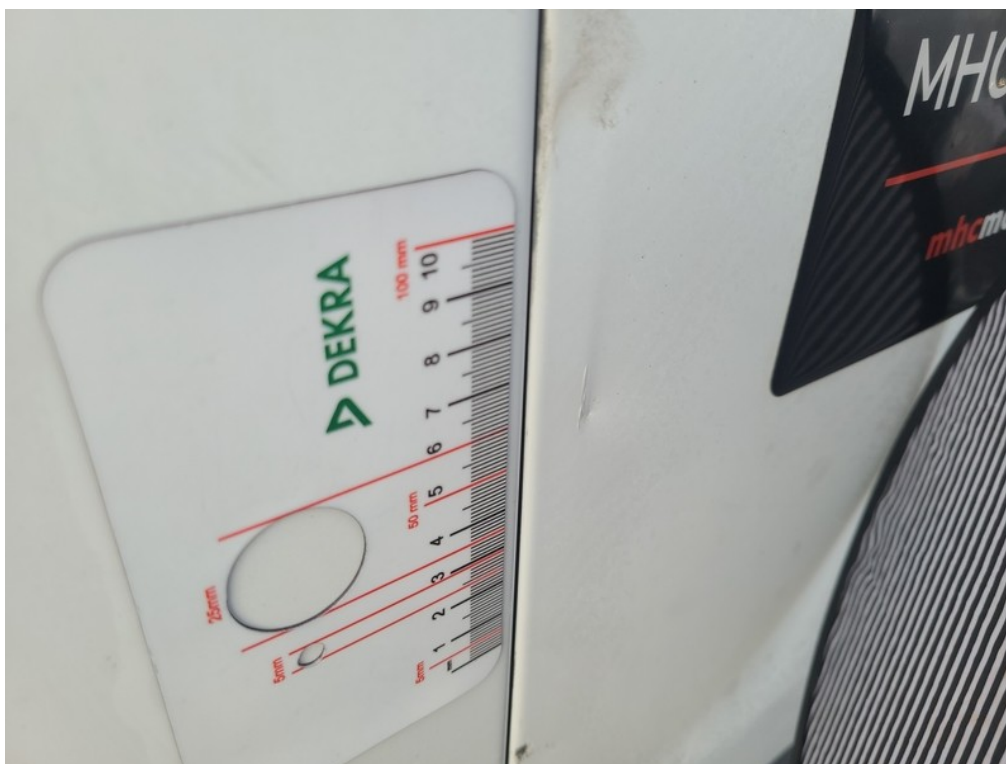
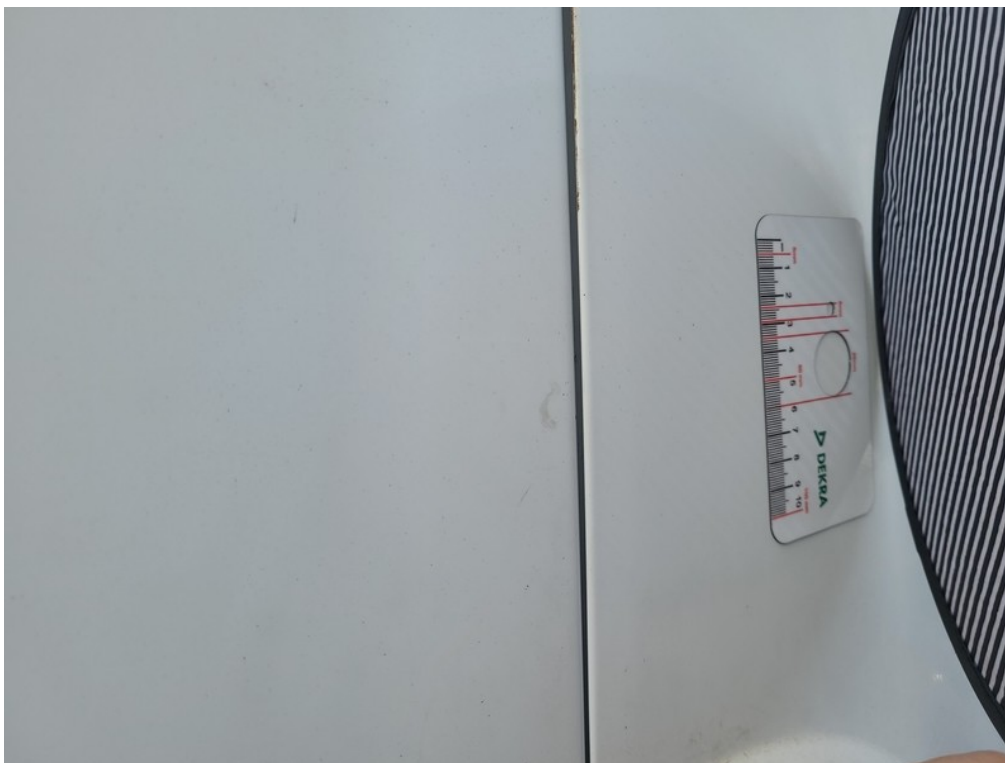
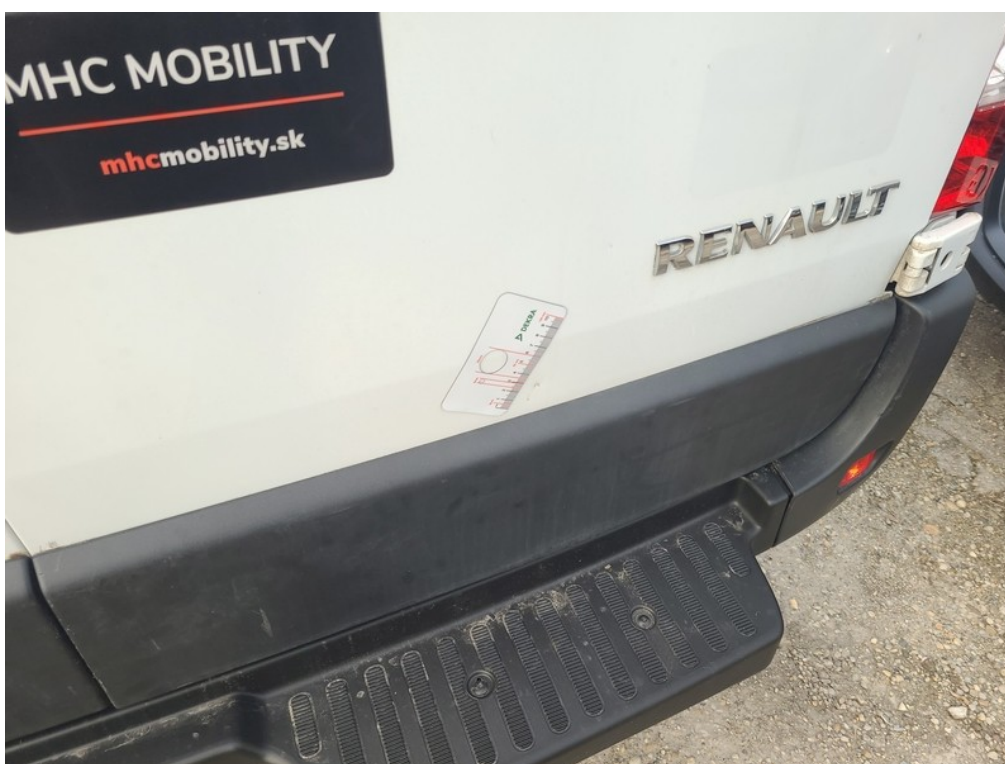
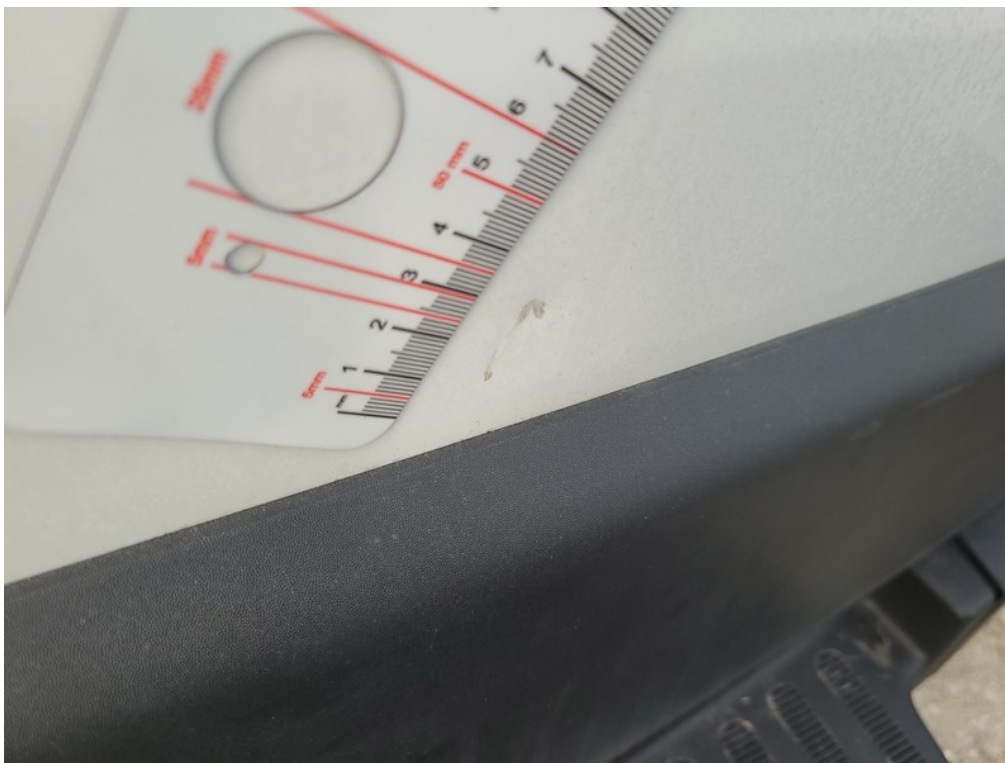
| P.č. | Poškodený diel | Druh poškodenia |
|---|---|---|
| 12 | Dvere zadné nákladové P krídlo | Deformácia |

**12 Dvere zadné nákladové P kridlo - Deformácia**  
Umiestnenie: Exteriér (vonkajší priestor)
