**DEKRA Slovensko s.r.o.**  
Panónska cesta 47  
851 04 Bratislava

#### ÚDAJE O VOZIDLE

| Evidenčné číslo: | <b>BL811TV</b> | VIN: | VF1MA000061353483 |
| Model vozidla: | Renault Master Skříň | Vyhotovenie: | 2.3 |

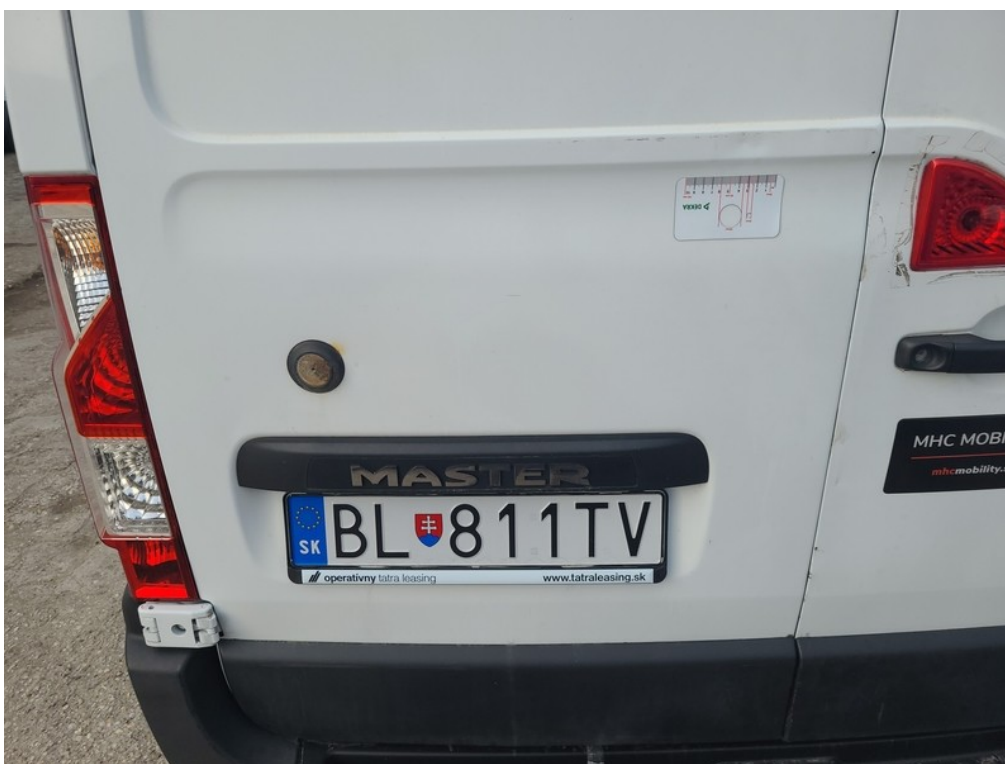
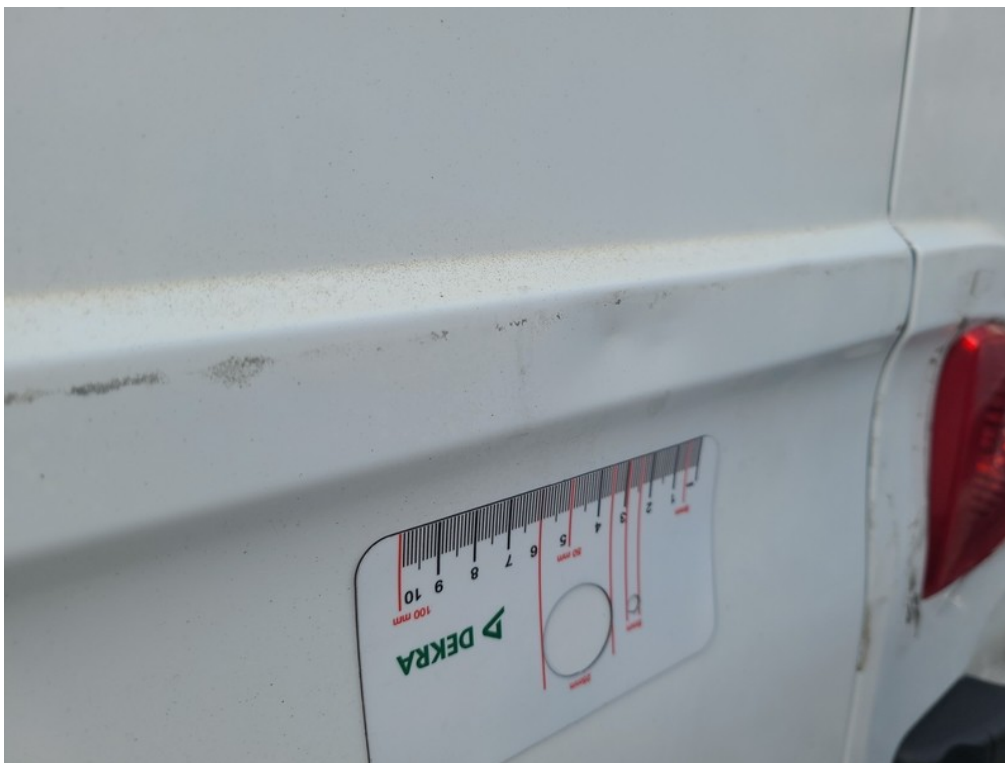
| P.č. | Poškodený diel | Druh poškodenia |
|---|---|---|
| 13 | Dvere zadné nákladové L krídlo | Deformácia |

**13 Dvere zadné nákladové L krídlo - Deformácia**  
Umiestnenie: Exteriér (vonkajší priestor)

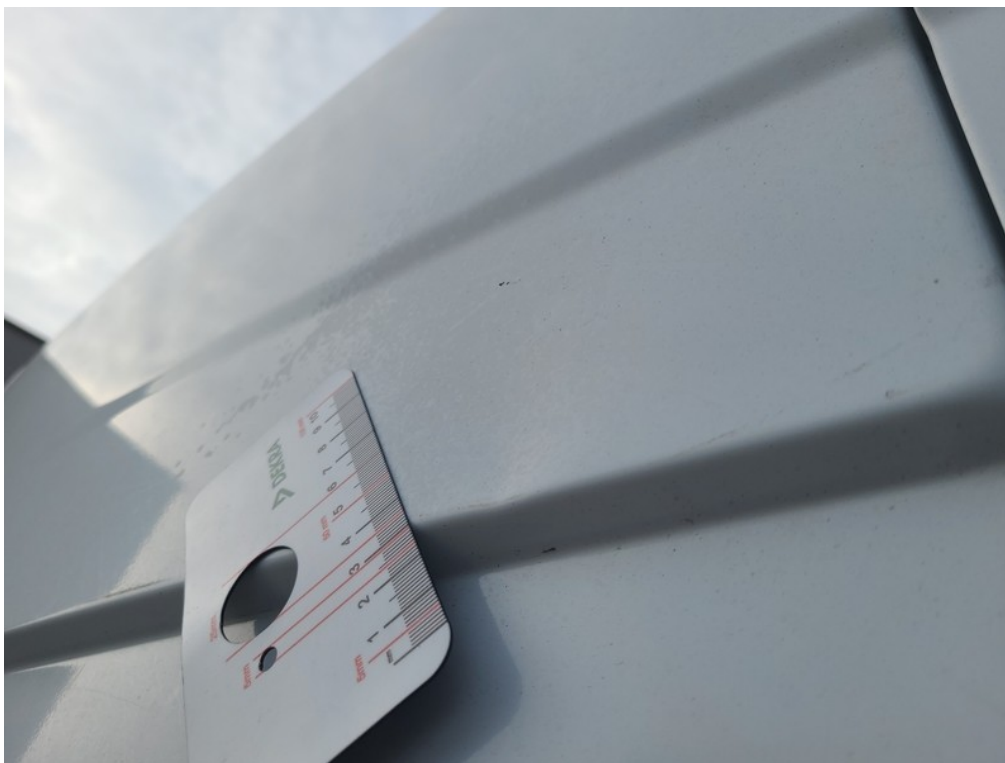
Vid' popis k poškodeniu č. **13**

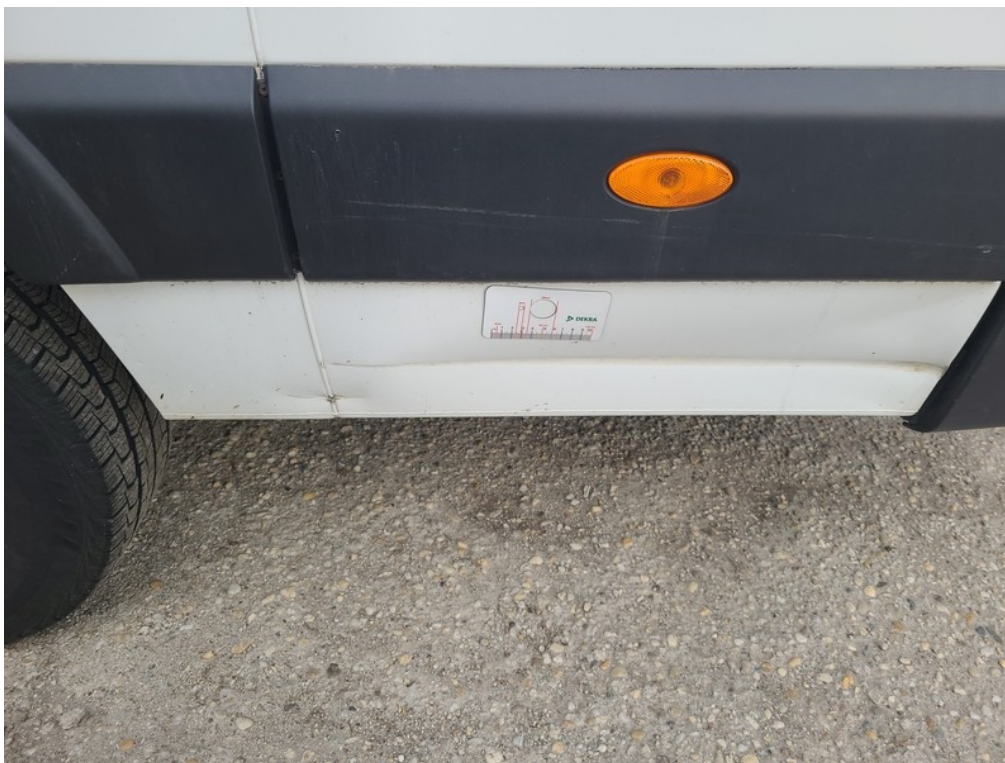
| P.č. | Poškodený diel | Druh poškodenia |
|---|---|---|
| 14 | Bočnica zadná L VEĽKÁ | Deformácia |

**14** Bočnica zadná L VELKÁ - Deformácia  
Umiestnenie: Exteriér (vonkajší priestor)

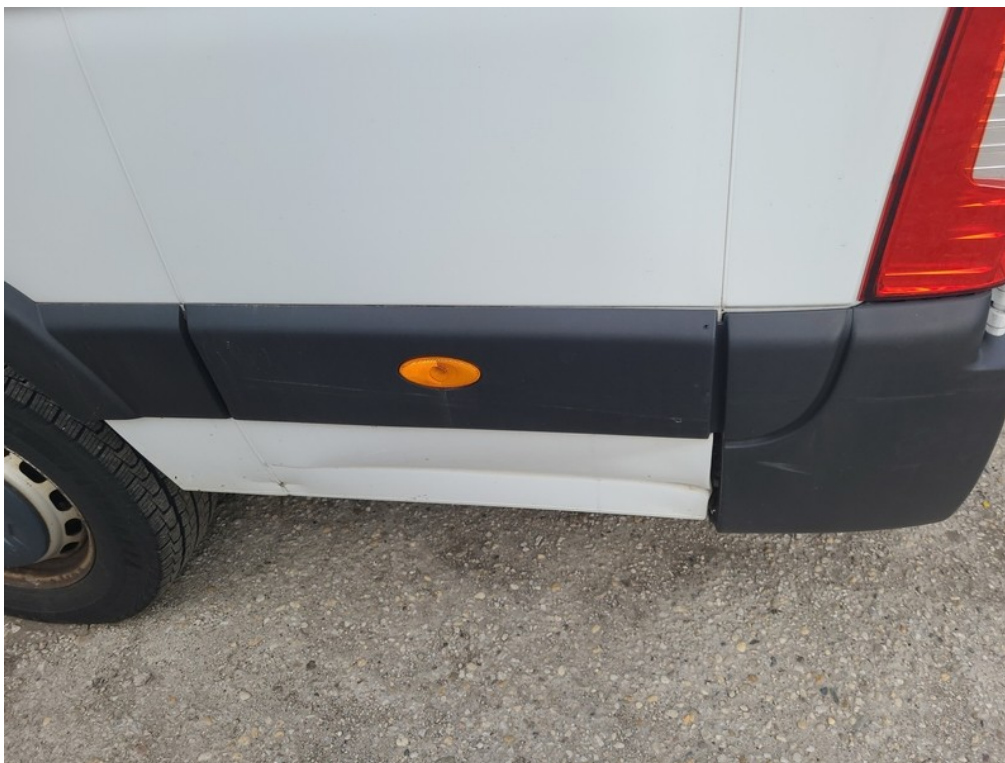
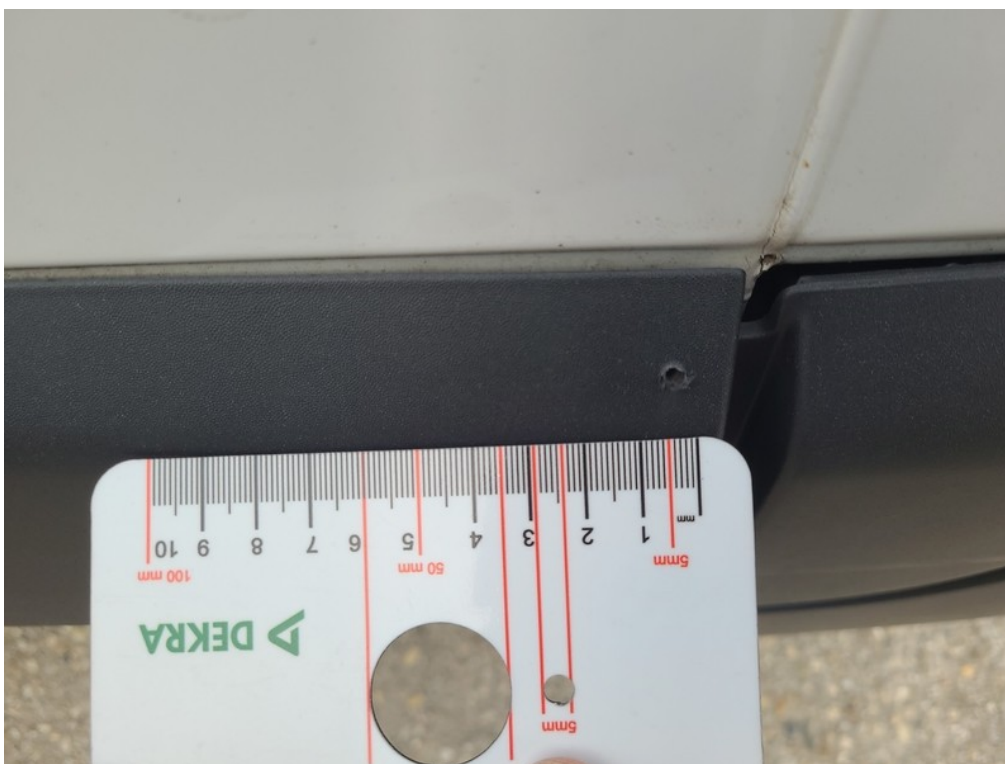
| P.č. | Poškodený diel | Druh poškodenia |
|---|---|---|
| 15 | Ozdobná lišta LZ bočnice | Otvor |

**15** Ozdobná lišta LZ bočnice - Otvor  
Umiestnenie: Exteriér (vonkajší priestor)

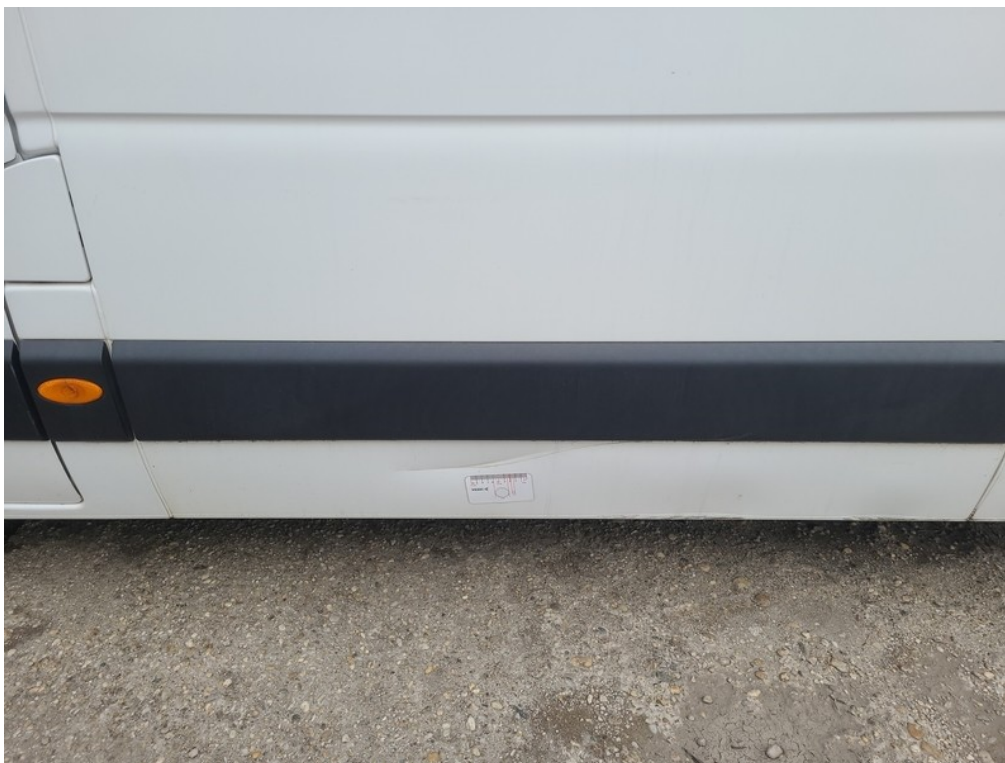
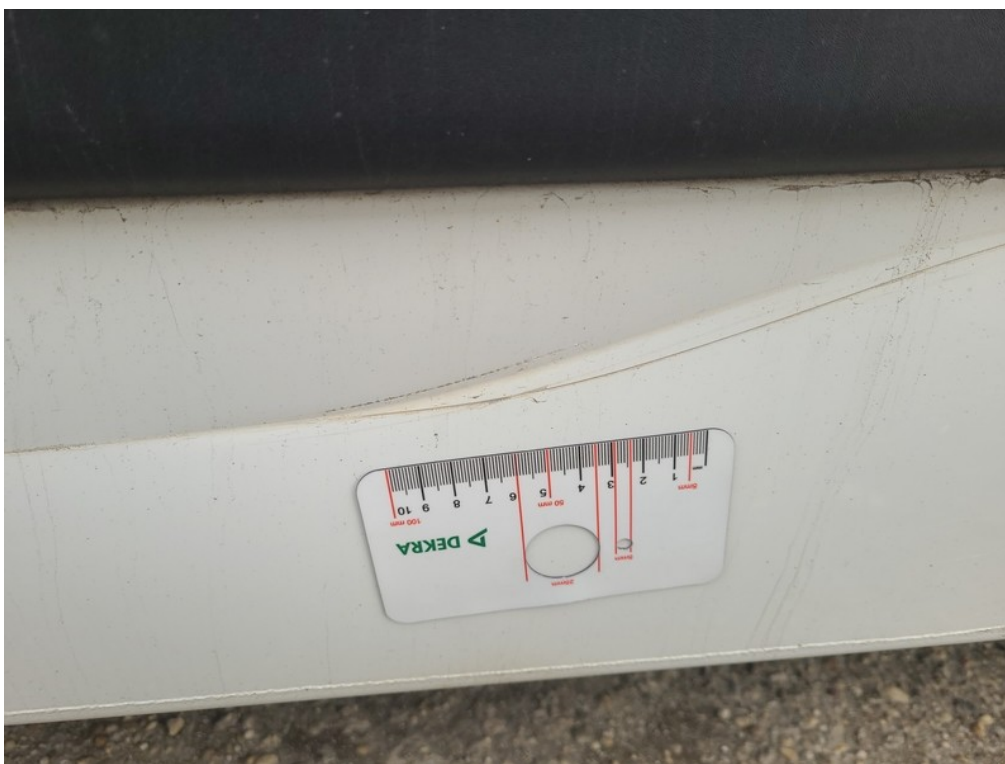
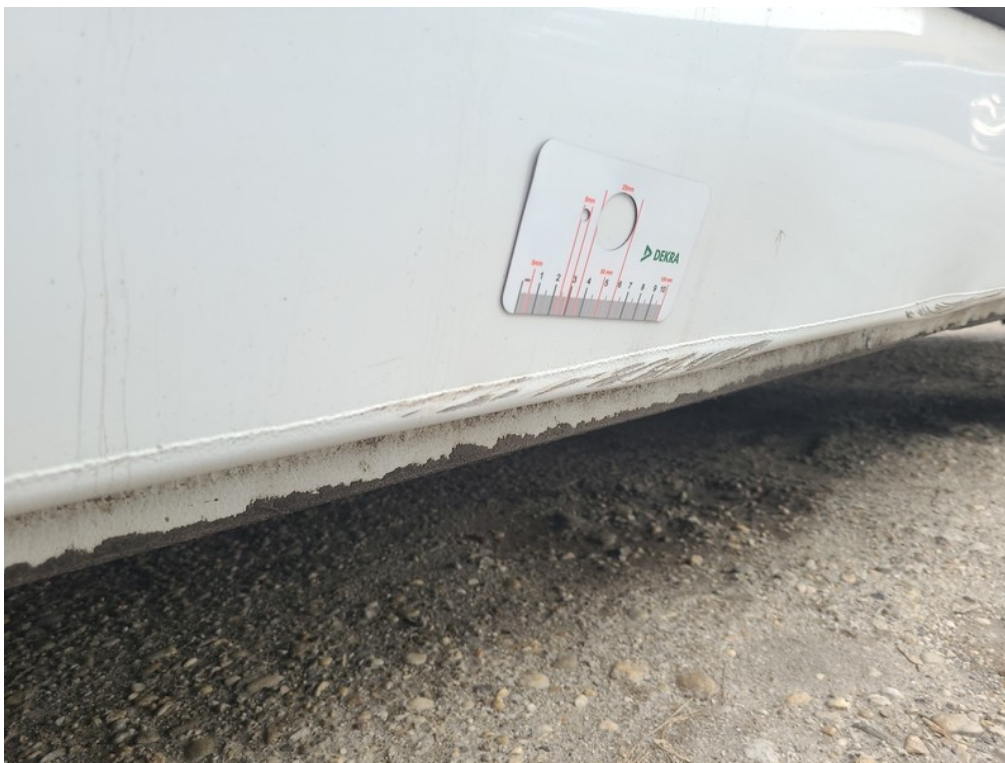
| P.č. | Poškodený diel | Druh poškodenia |
|---|---|---|
| 16 | Bočnica zadná ľavá | Deformácia |

### 16 Bočnica zadná ľavá - Deformácia

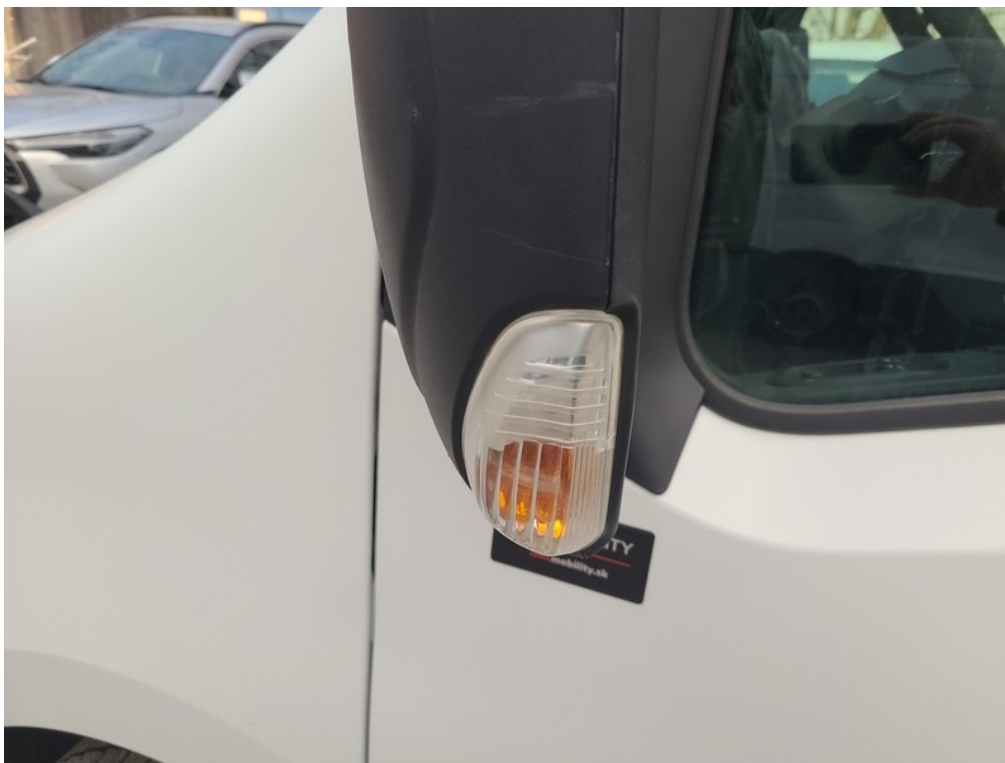
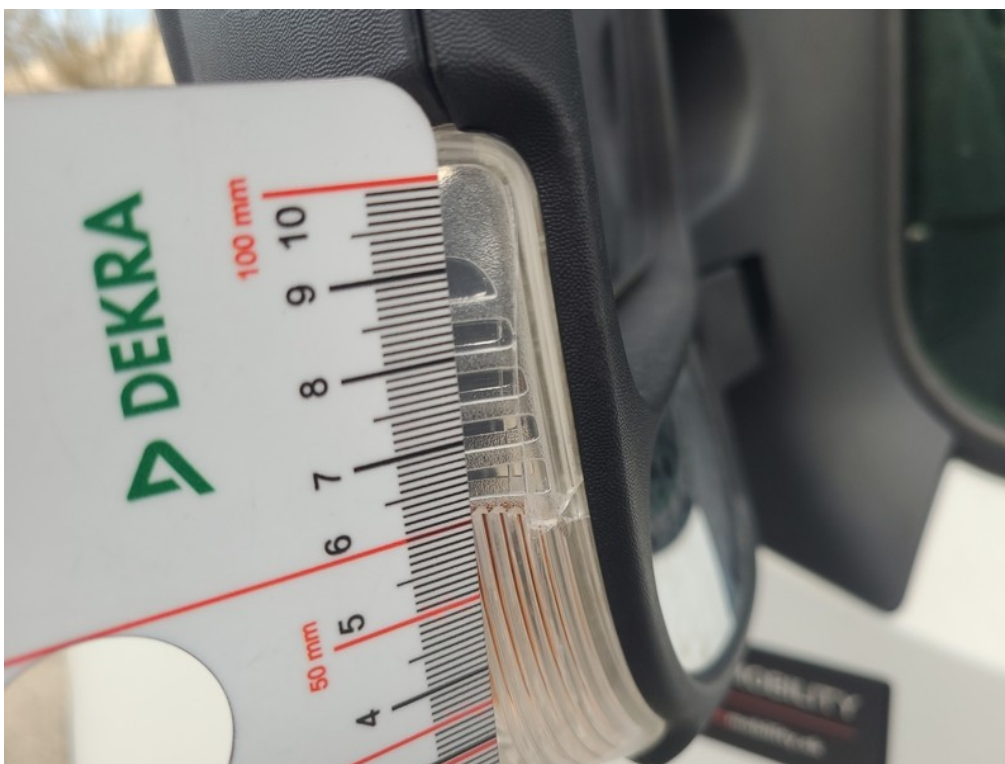
| P.č. | Poškodený diel | Druh poškodenia |
|---|---|---|
| 17 | Smerovka bočná L späť.zrkadlo | Prasklina (trhlina) |

**17 Smerovka bočná L spät.zrkadlo - Prasklina (trhlina)**  
Umiestnenie: Exteriér (vonkajší priestor)

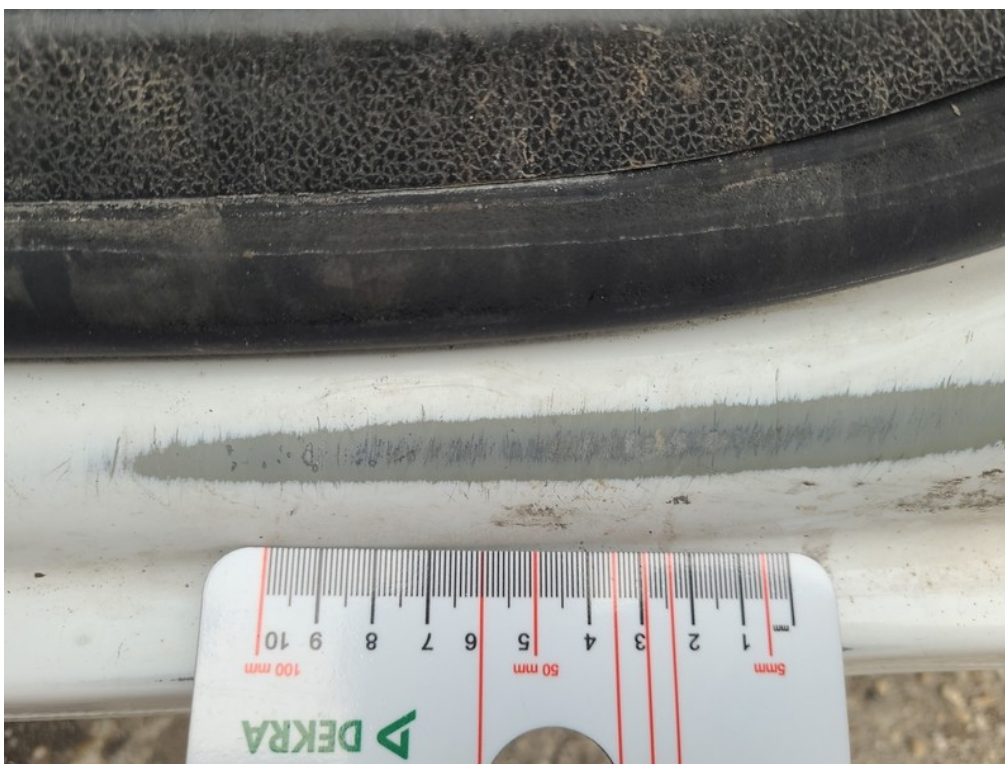
| P.č. | Poškodený diel | Druh poškodenia |
|---|---|---|
| 18 | Prah ľavý | Škrabance |

**18** **Prah ľavý - Škrabance**  
Umiestnenie:

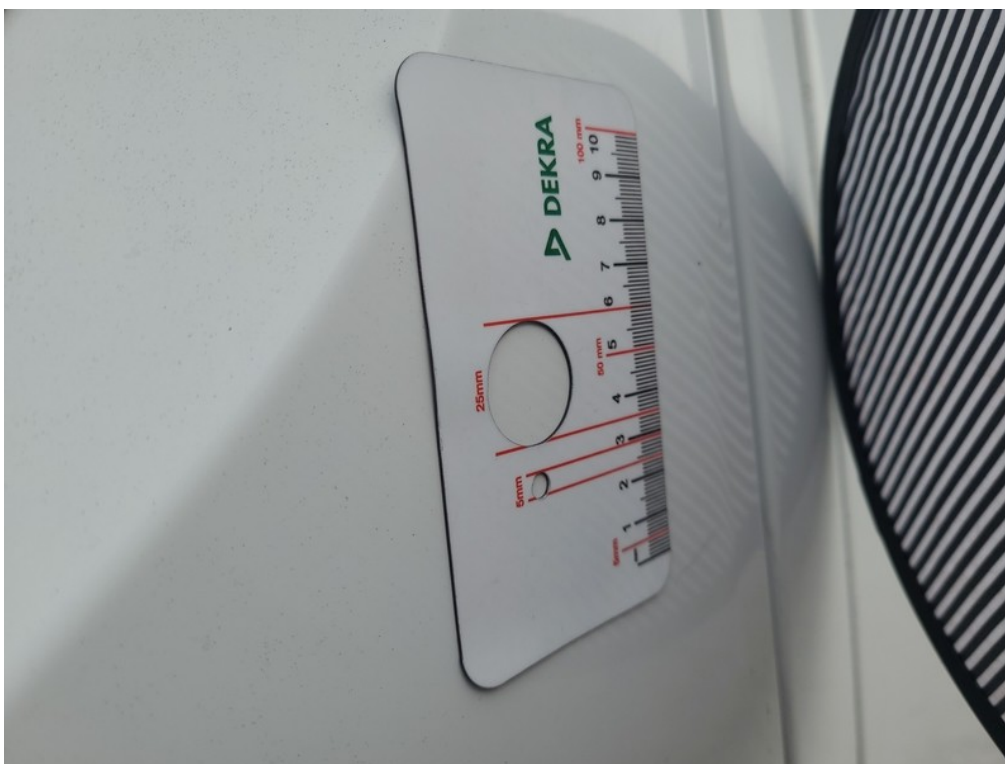
| P.č. | Poškodený diel | Druh poškodenia |
|---|---|---|
| 19 | Dvere predné ľavé | Deformácia |

**19 Dvere predné ľavé - Deformácia**

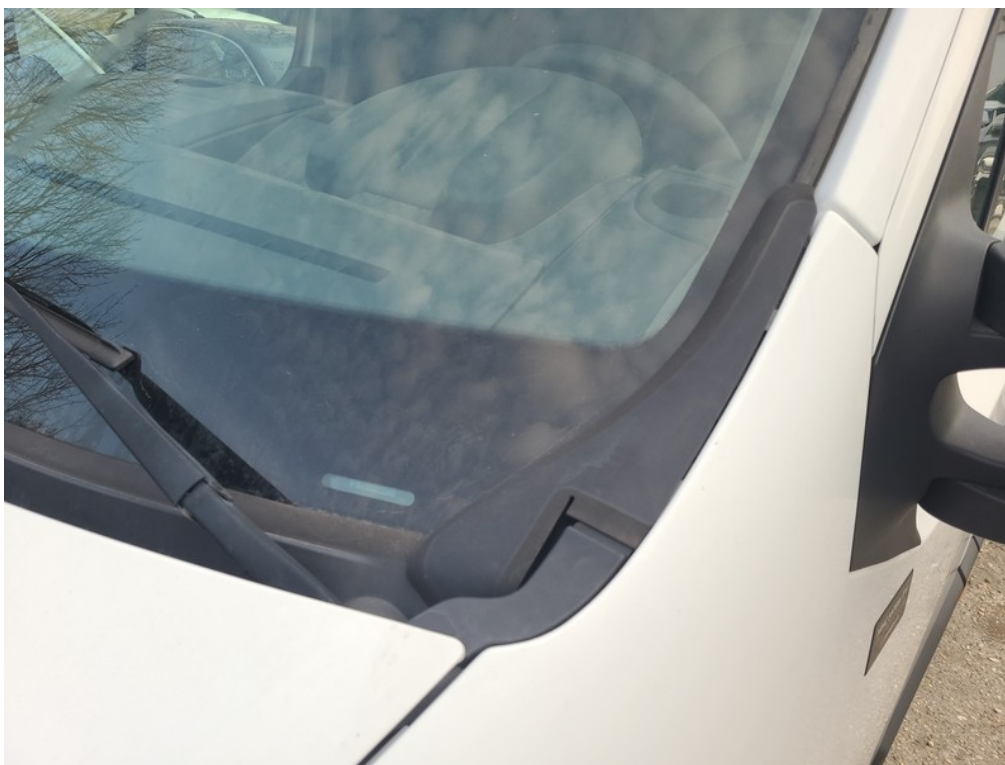
| P.č. | Poškodený diel | Druh poškodenia |
|---|---|---|
| 20 | Lišta čelného skla ľavá | Prasklina (trhlina) |

**20** Lišta čelného skla ľavá - Prasklina (trhlina)  
Umiestnenie: Exteriér (vonkajší priestor)

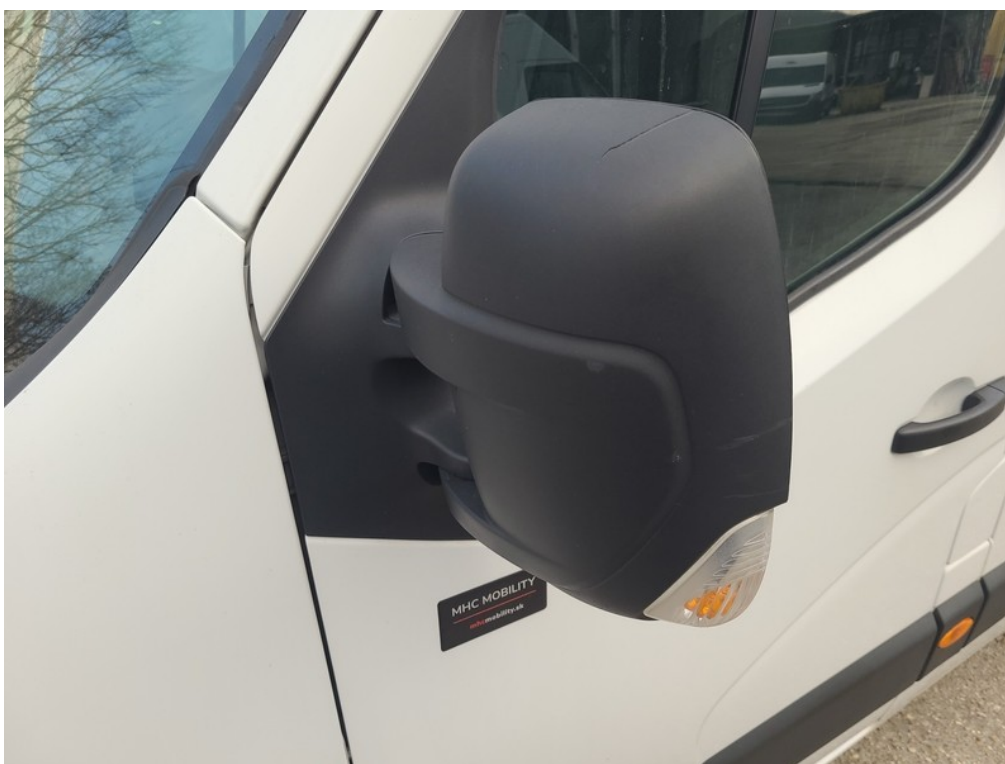
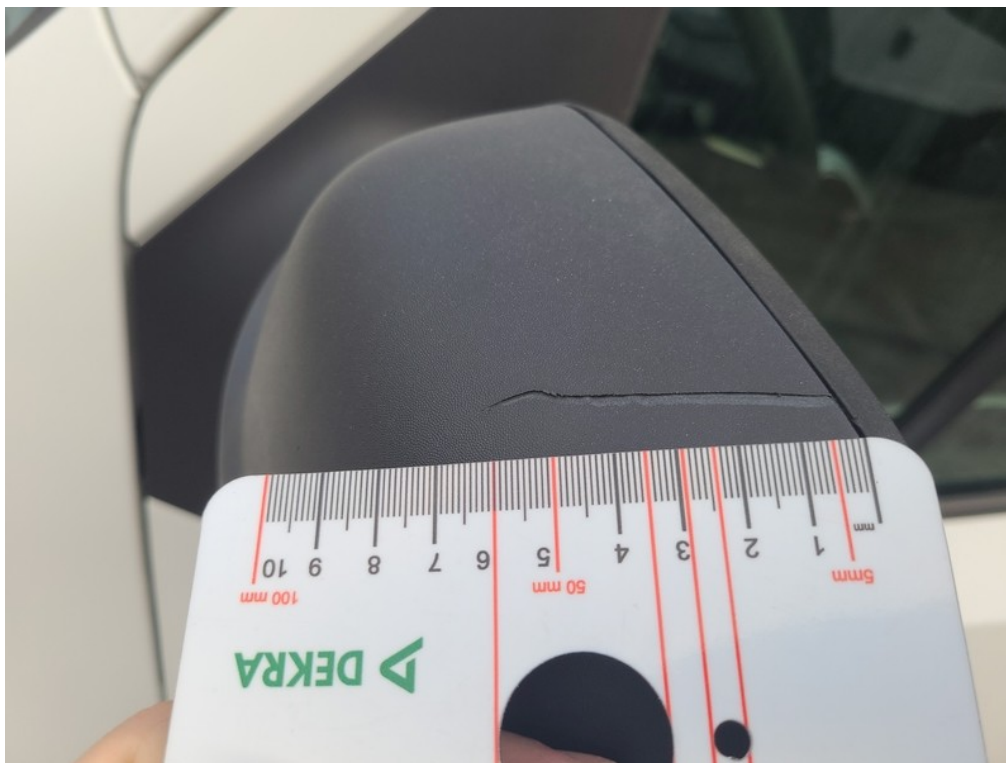
| P.č. | Poškodený diel | Druh poškodenia |
|---|---|---|
| 21 | Kryt L spätného zrkadla | Škrabance |

**21 Kryt L spätného zrkadla - Škrabance**  
Umiestnenie: Exteriér (vonkajší priestor)

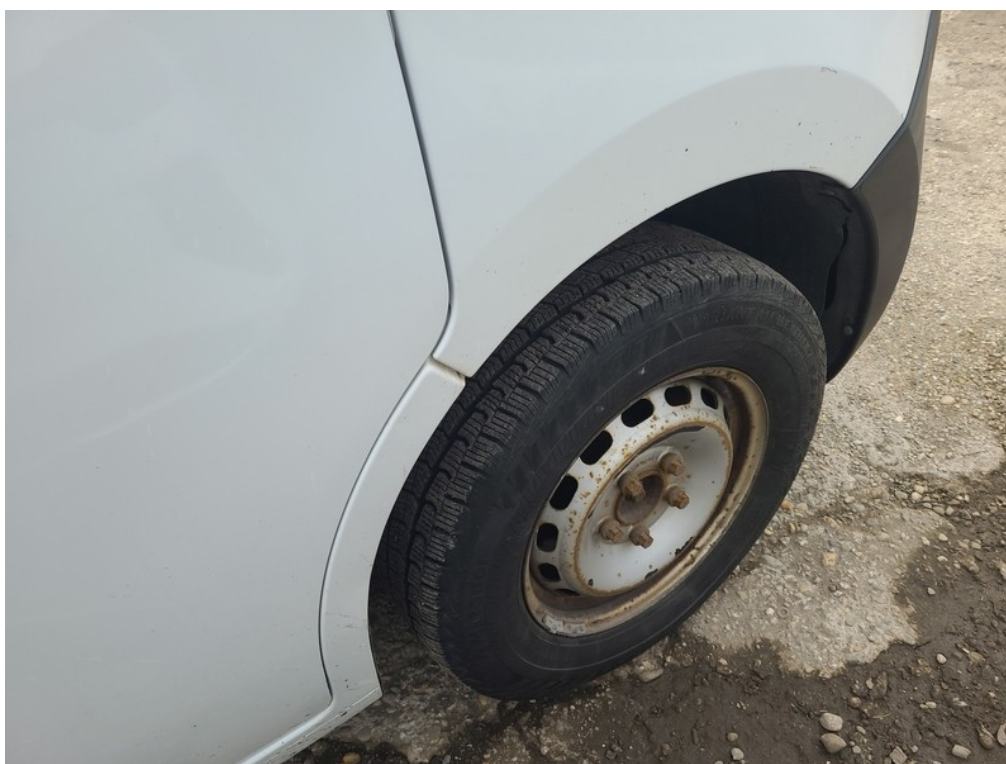
| P.č. | Poškodený diel | Druh poškodenia |
|---|---|---|
| 22 | Kryt PP kolesa | Chýba |

**22** Kryt PP kolesa - Chýba  
Umiestnenie:

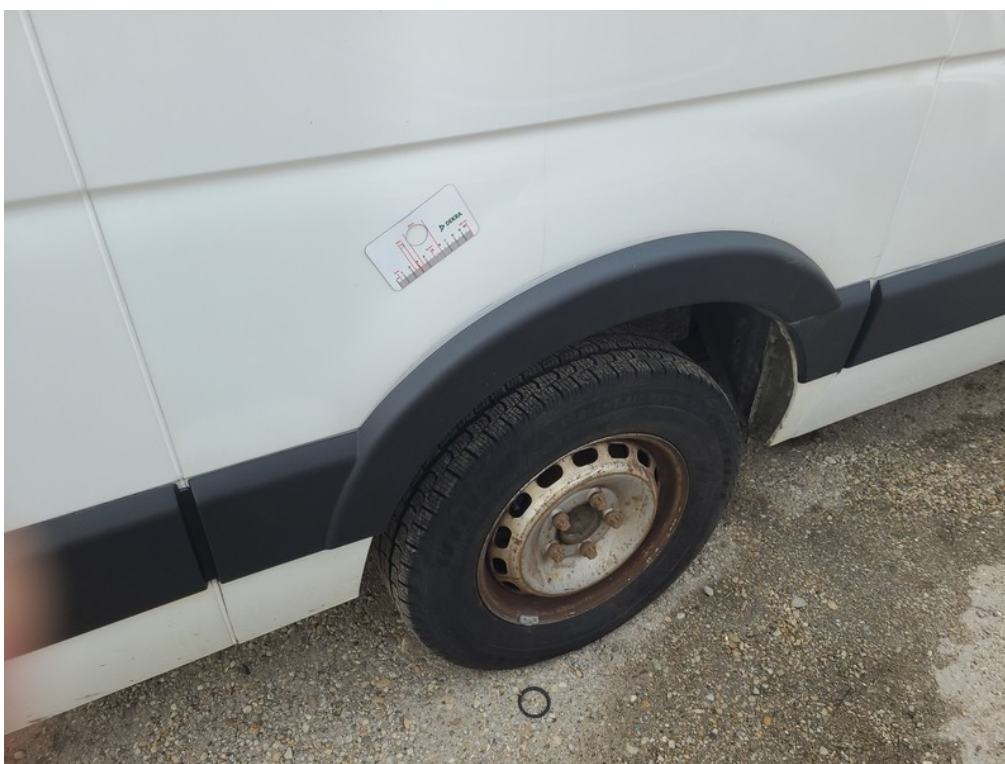
| P.č. | Poškodený diel | Druh poškodenia |
|---|---|---|
| 25 | Lem PZ bočnice | Ku zlíčovaniu |

25 **Lem PZ bočnice - Ku zlícovaniu**  
Umiestnenie:

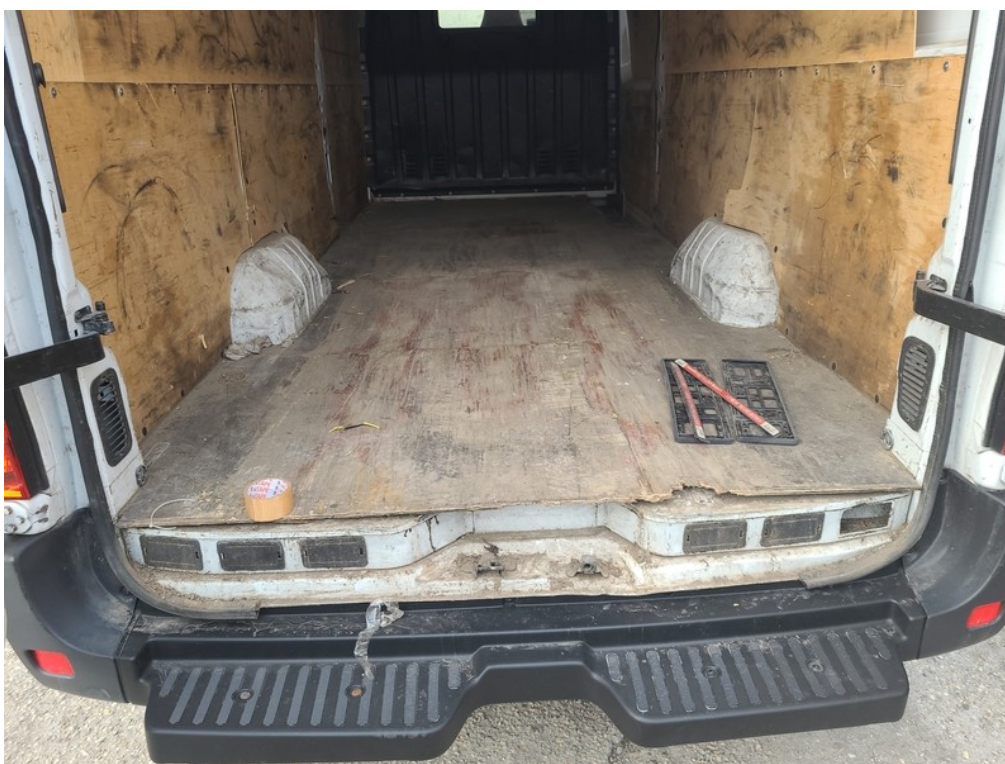
| P.č. | Poškodený diel | Druh poškodenia |
|---|---|---|
| 26 | Tesnenie veka batož. priestoru | strih |

**26** **Tesnenie veka batož. priestoru - strih**  
Umiestnenie: Interiér (vnútorný priestor)

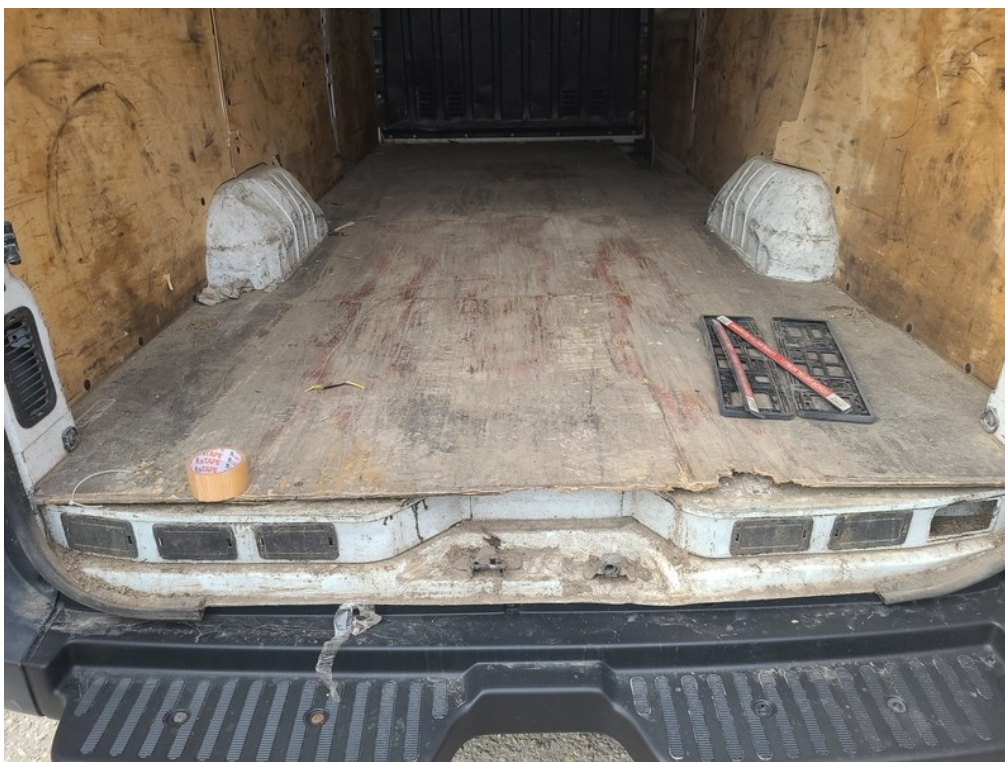
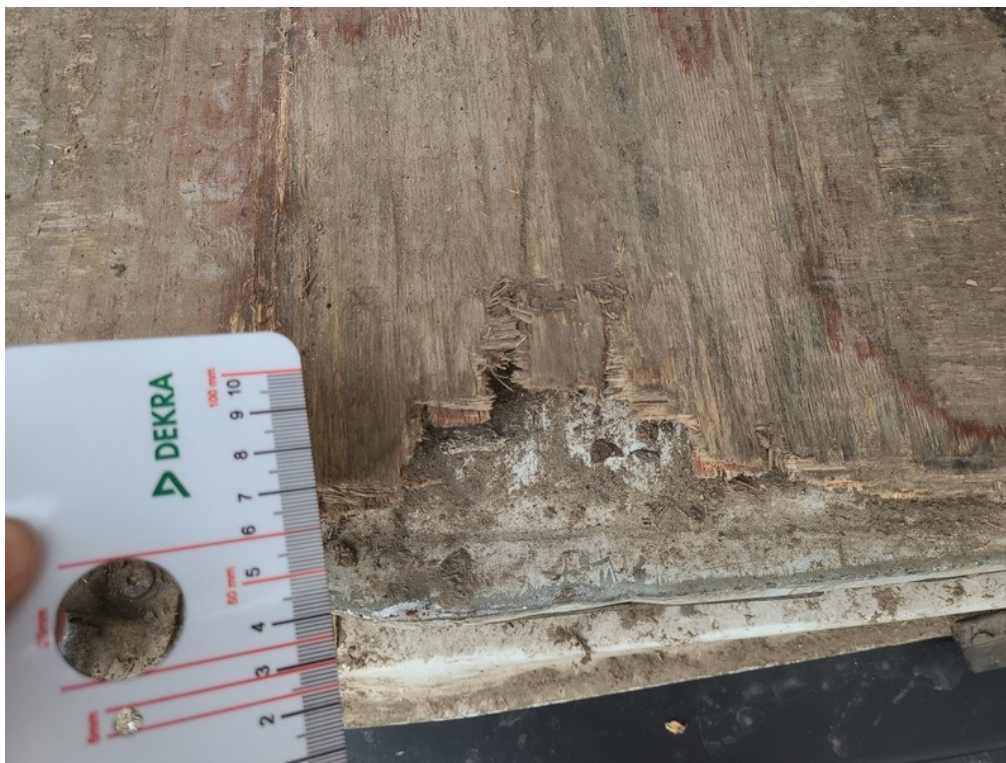
| P.č. | Poškodený diel | Druh poškodenia |
|---|---|---|
| 27 | Podlaha batož. priestoru | Prasklina (trhlina) |

**27 Podlaha batož. priestoru - Prasklina (trhlina)**  
Umiestnenie: Interiér (vnútorný priestor)

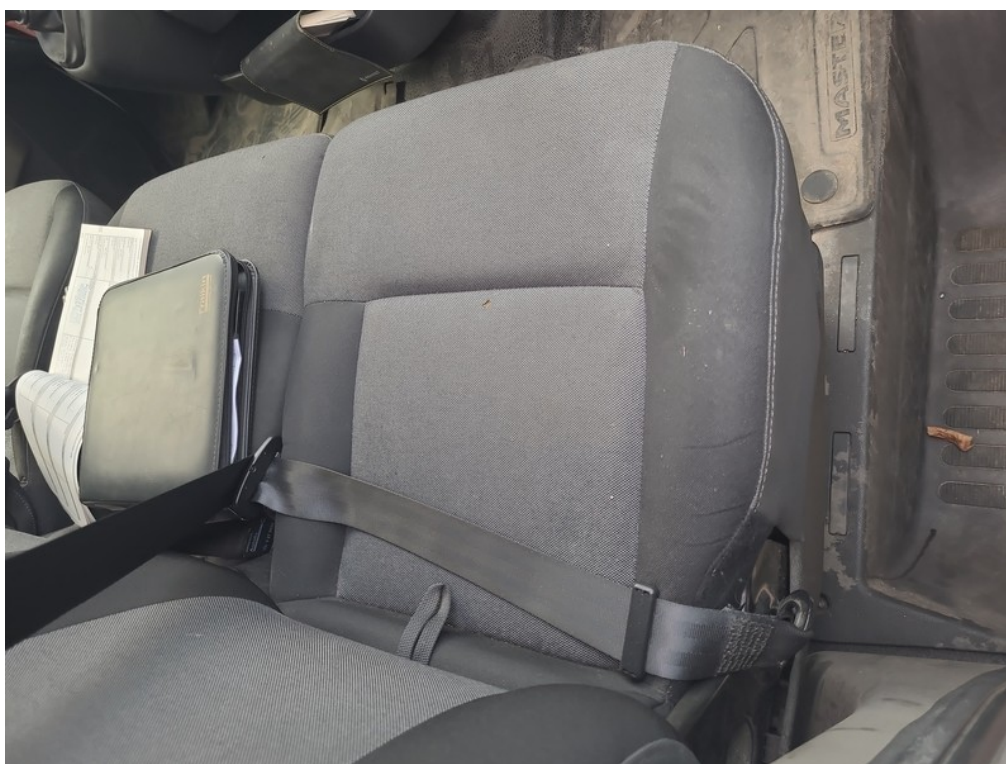
| P.č. | Poškodený diel | Druh poškodenia |
|---|---|---|
| 28 | Poťah sedadla spolujazdca-sed.časť | Otvor |

**28** Poťah sedadla spolujazdca-sed.časť - Otvor  
Umiestnenie: Interiér (vnútorný priestor)

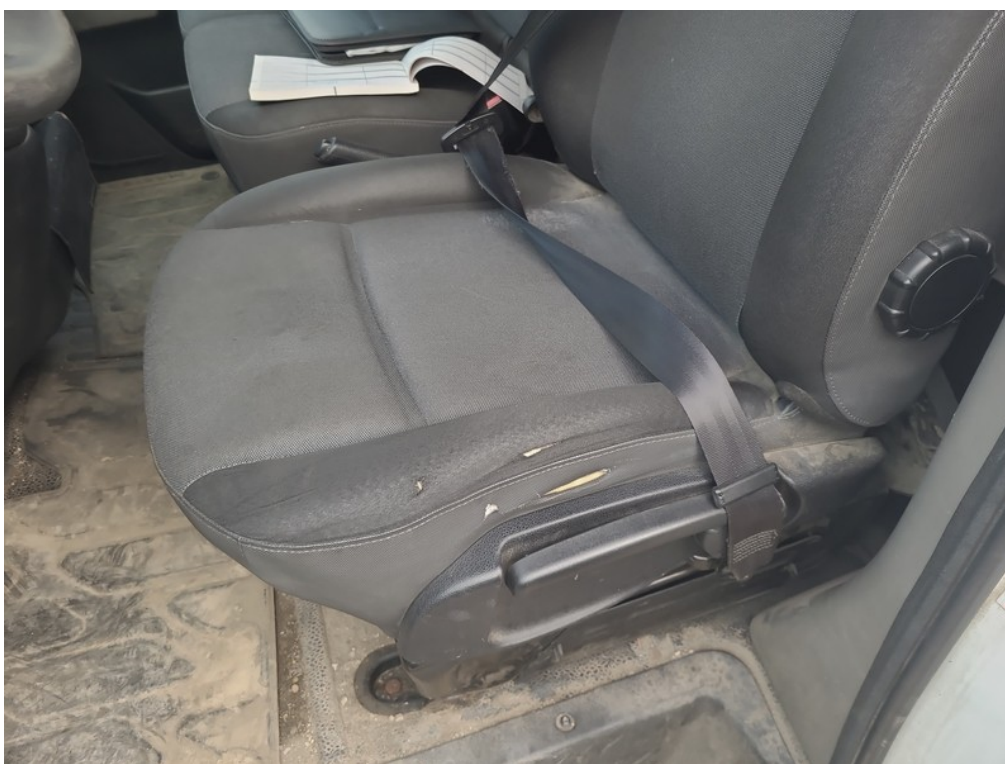
| P.č. | Poškodený diel | Druh poškodenia |
|---|---|---|
| 29 | Poťah sedadla vodiča-sed.časť | Prasklina (trhlina) |

29 Poťah sedadla vodiča-sed.časť - Prasklina (trhlina)  
Umiestnenie: Interiér (vnútorný priestor)

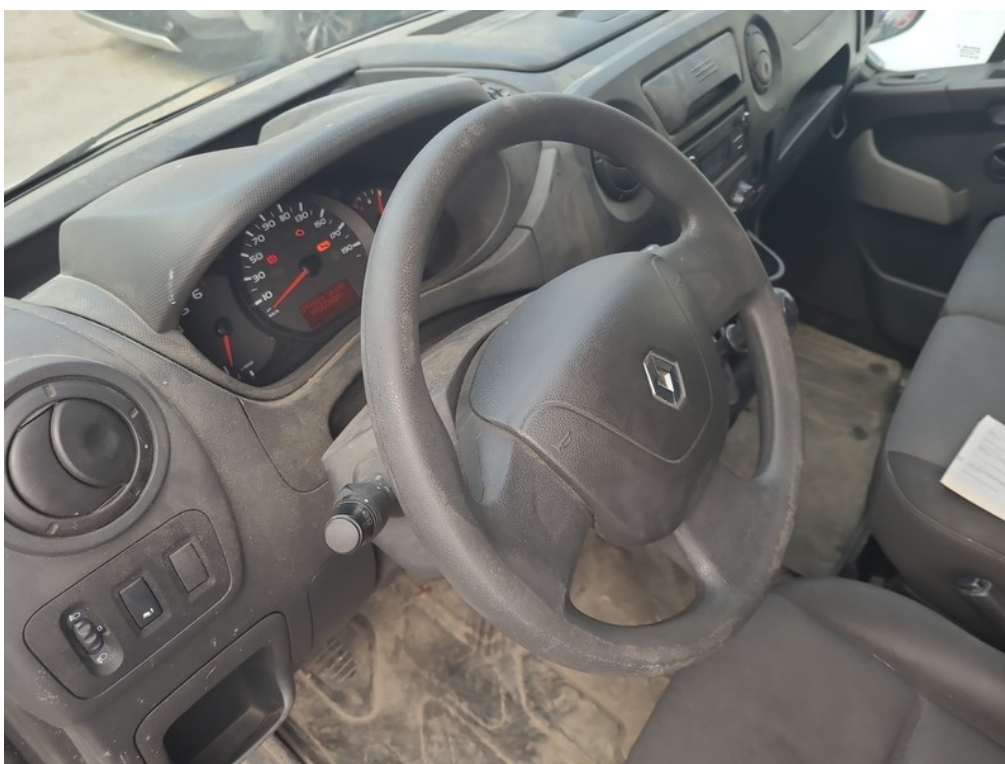
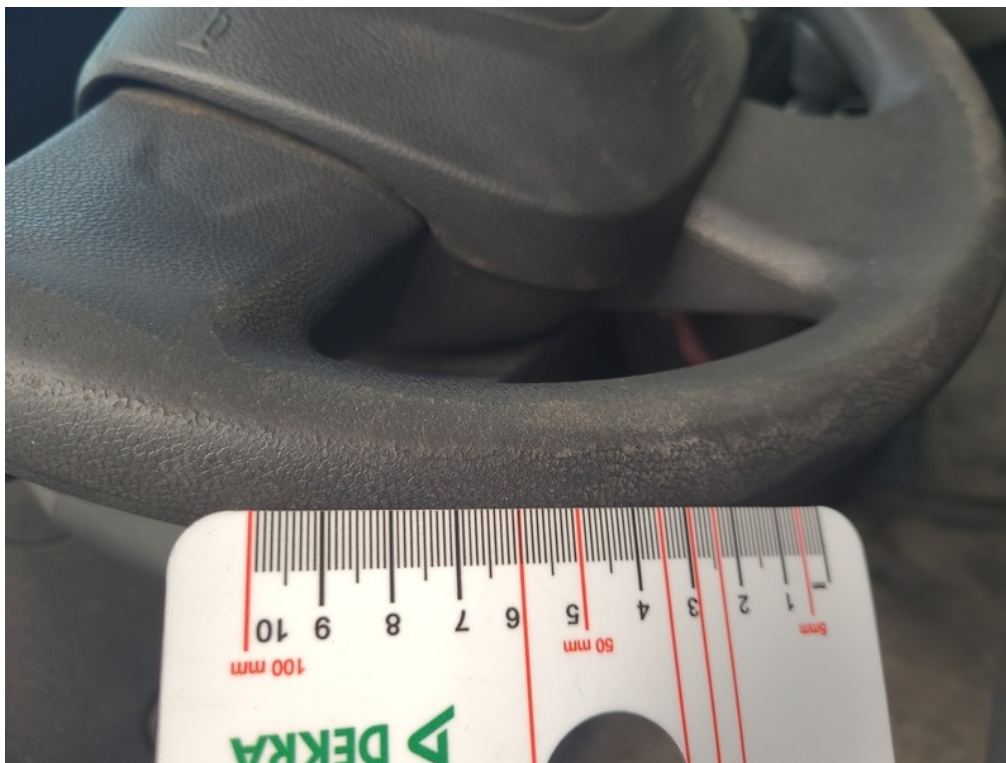
| P.č. | Poškodený diel | Druh poškodenia |
|---|---|---|
| 30 | Volant | Opotrebovanie |

**30** Volant - Opatrebovanie
