**DEKRA Slovensko s.r.o.**  
Panónska cesta 47  
851 04 Bratislava

#### ÚDAJE O VOZIDLE

| Evidenčné číslo: | <b>BL811TV</b> | VIN: | VF1MA000061353483 |
| Model vozidla: | Renault Master Skříň | Vyhotovenie: | 2.3 |

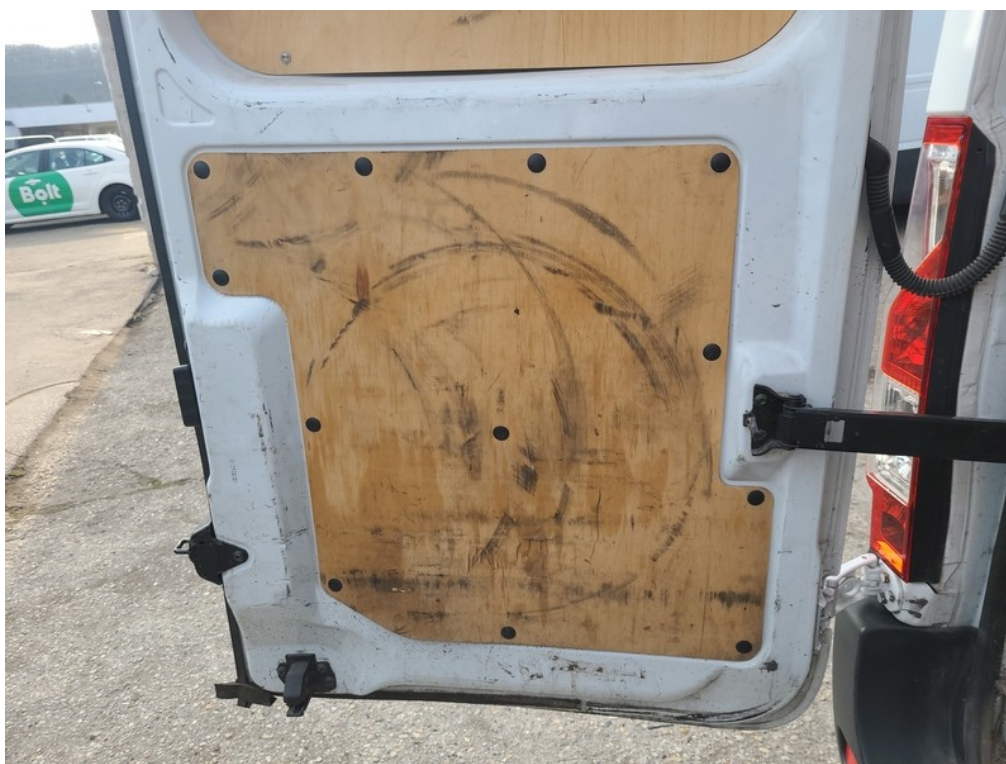
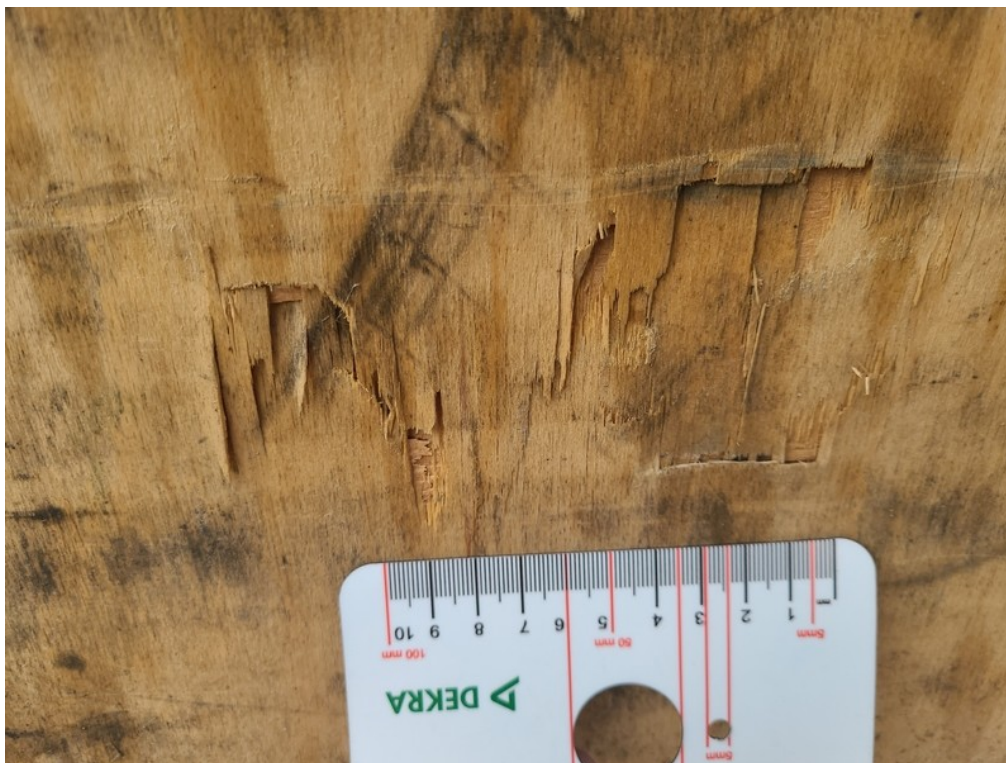
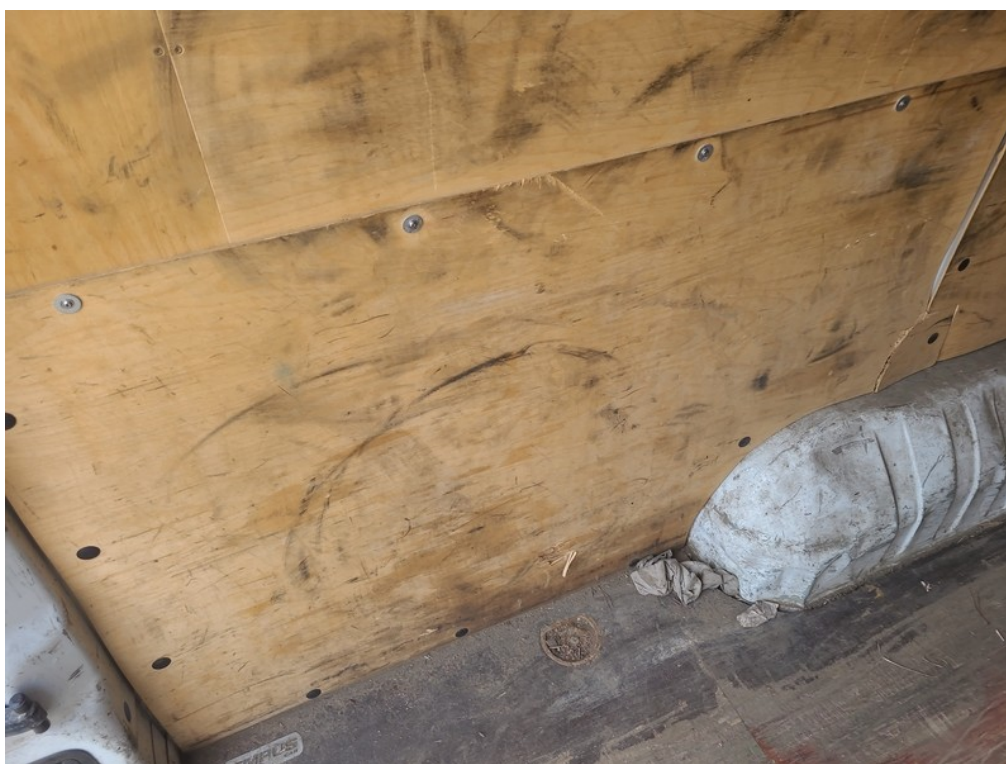
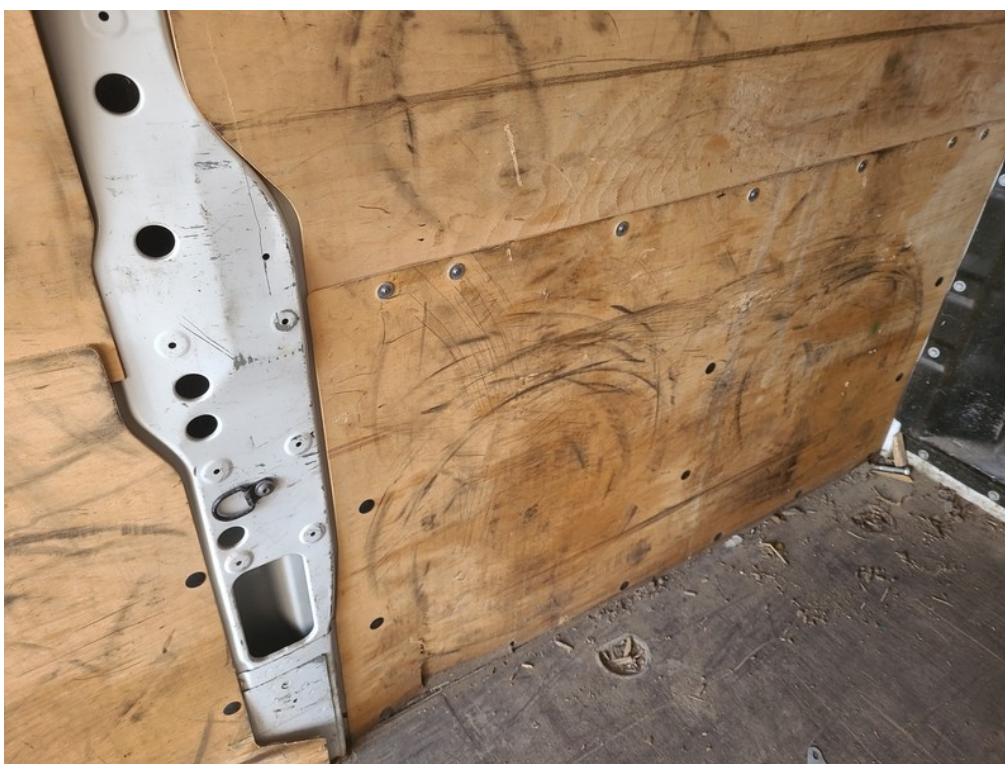
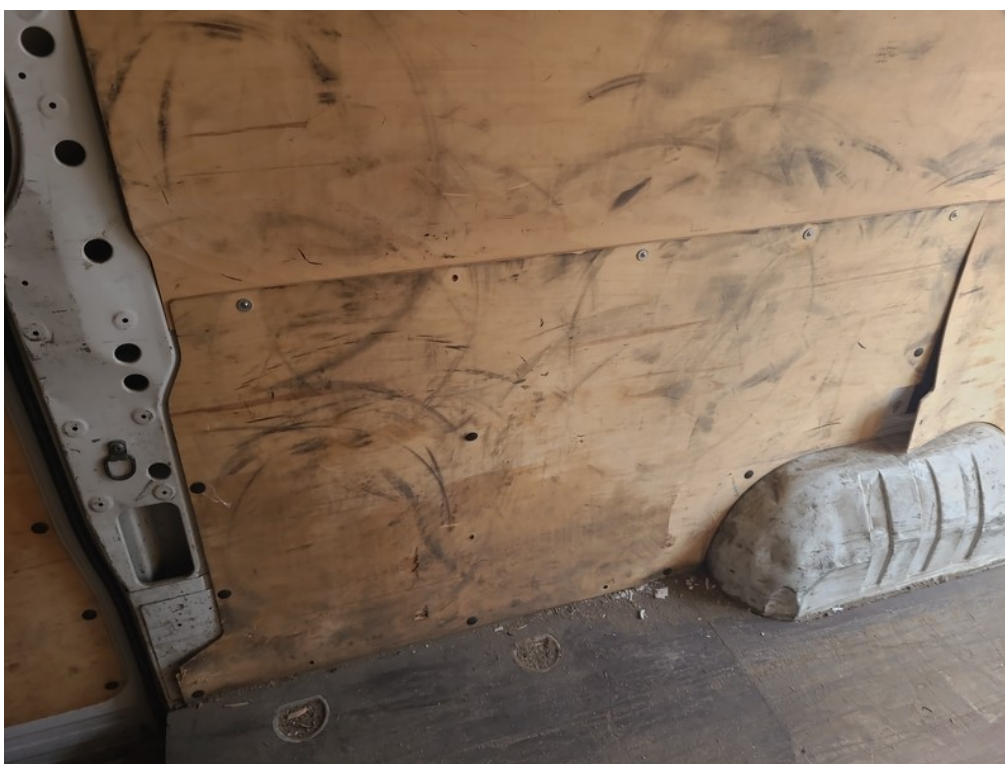
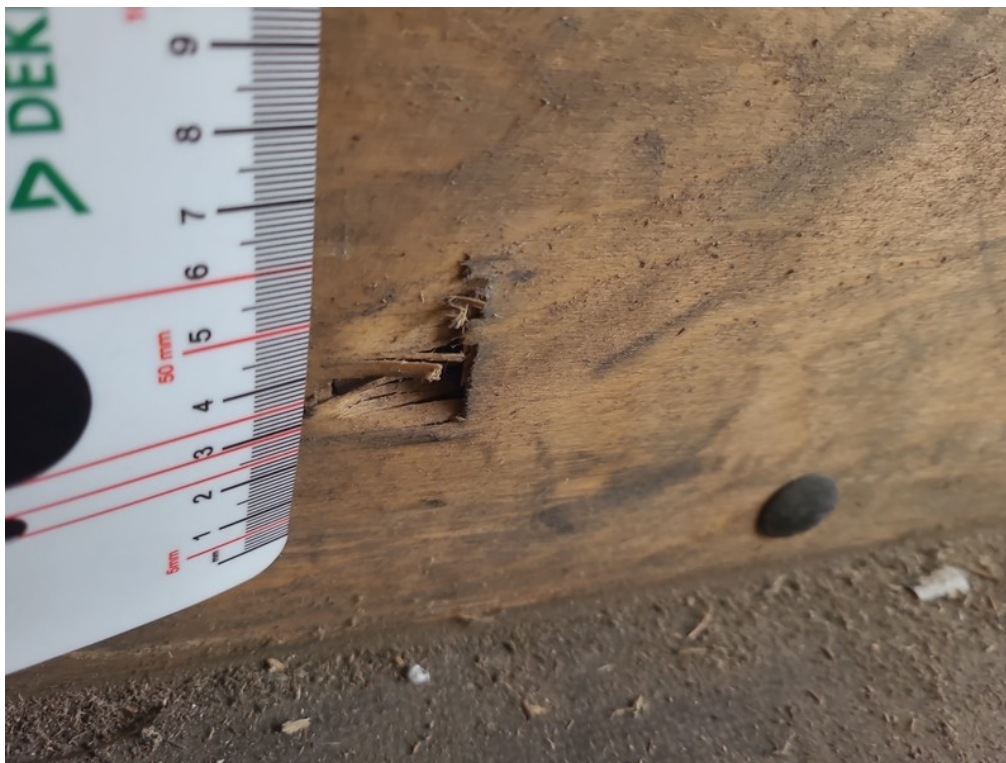
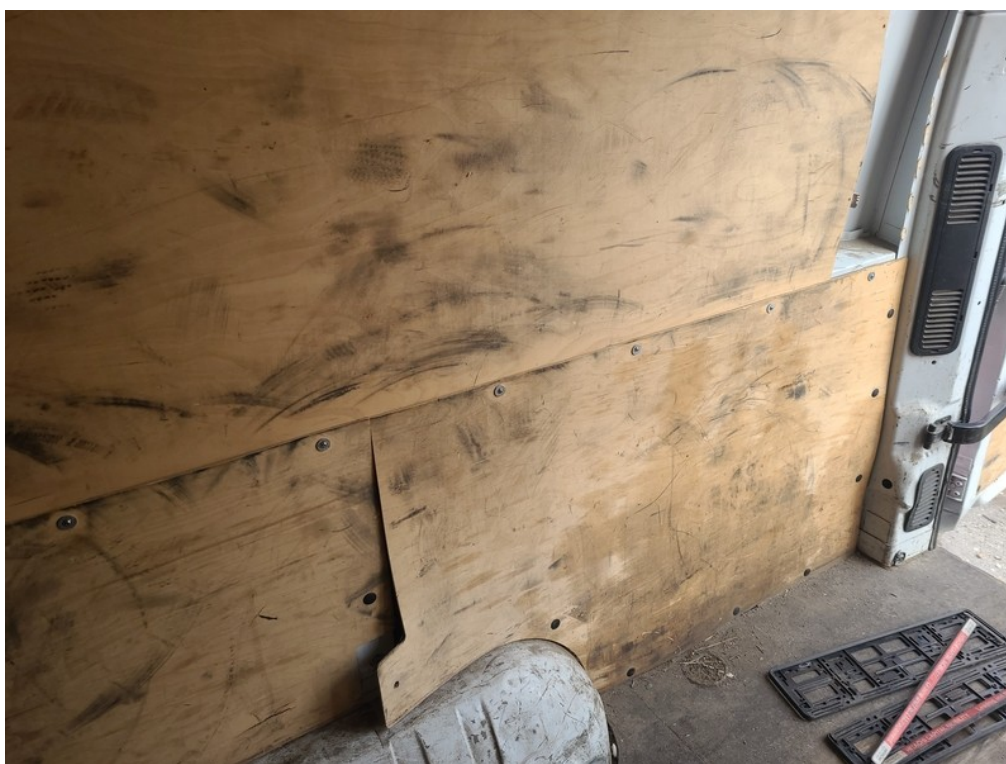
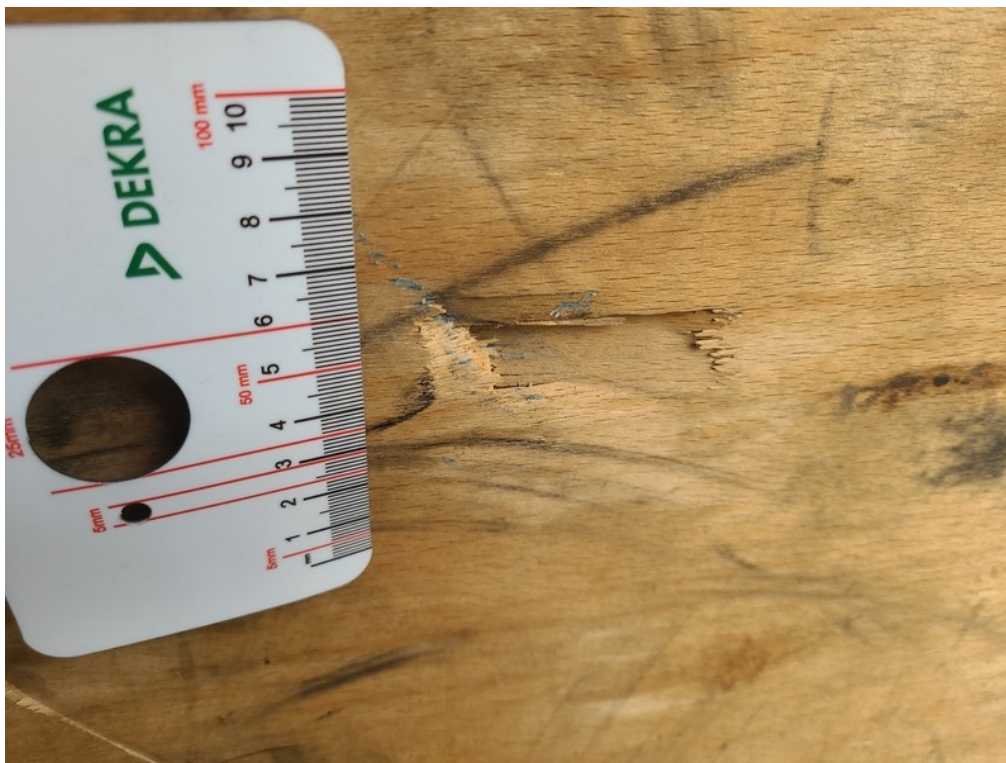
| P.č. | Poškodený diel | Druh poškodenia |
|---|---|---|
| 31 | Plasty batožinového priestoru | Prasklina (trhlina) |

**31** **Plasty batožinového priestoru - Prasklina (trhlina)**  
Umiestnenie: Ostatné

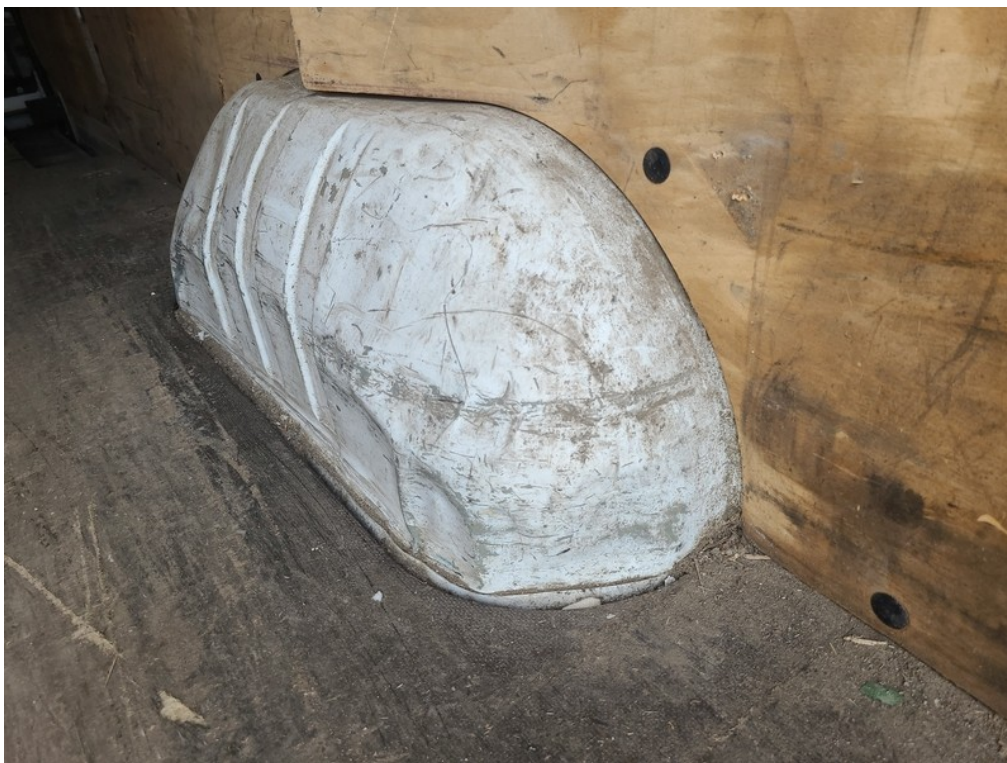
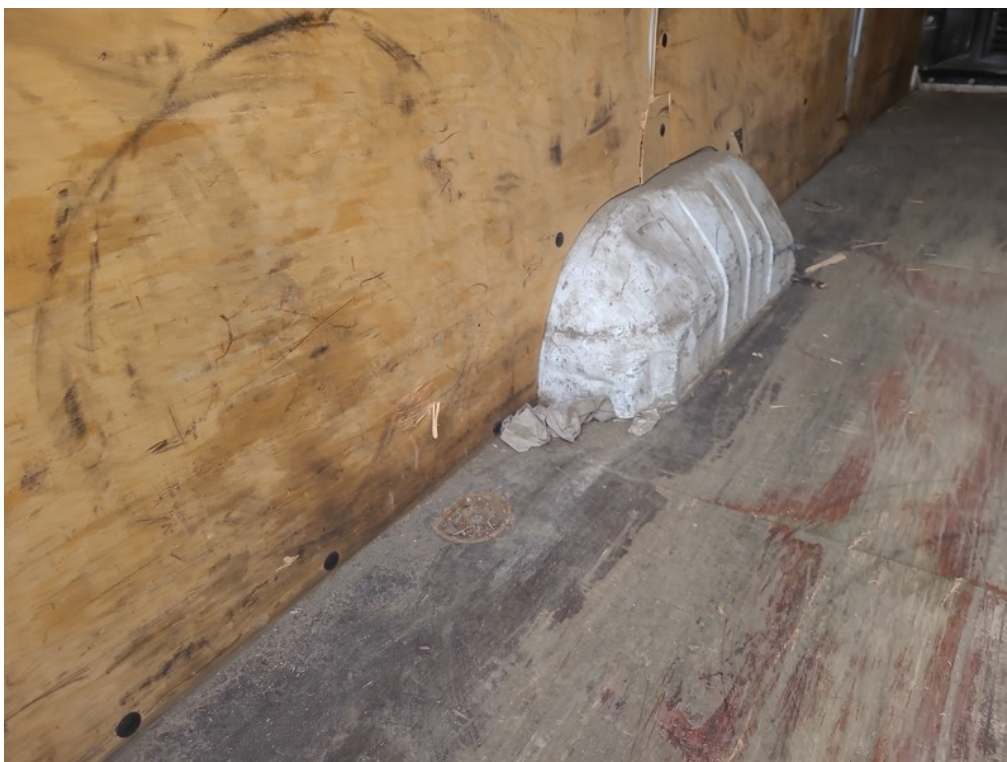
| P.č. | Poškodený diel | Druh poškodenia |
|---|---|---|
| 32 | Nákladový priestor | Deformácia |

**32** Nákladový priestor - Deformácia  
Umiestnenie: Ostatné

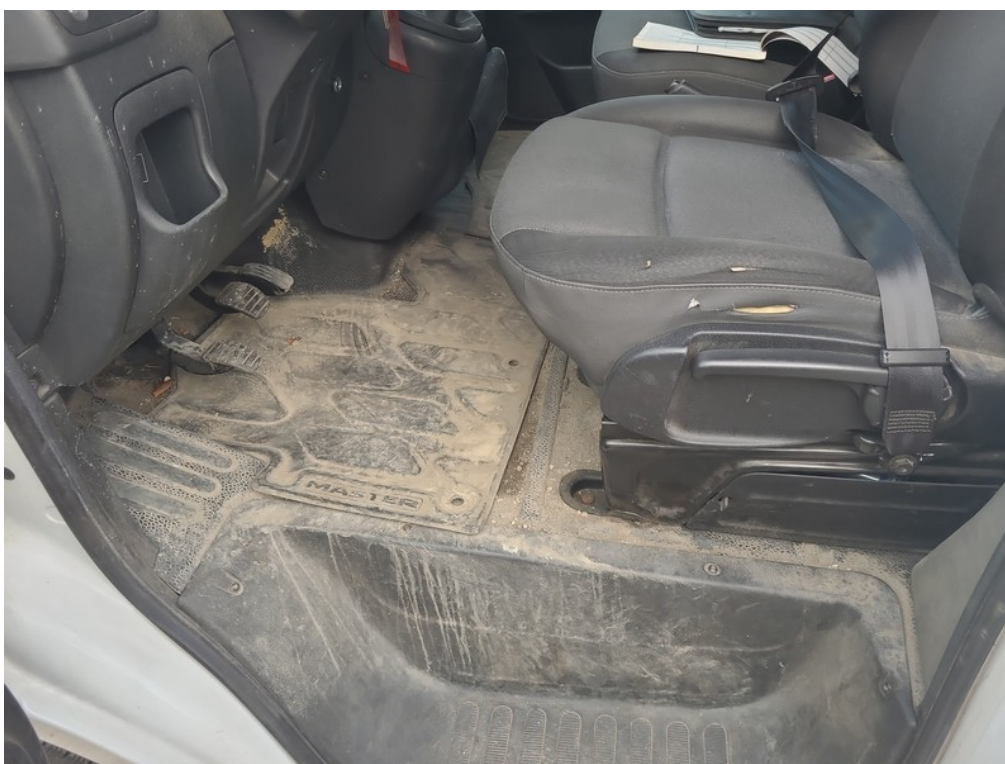
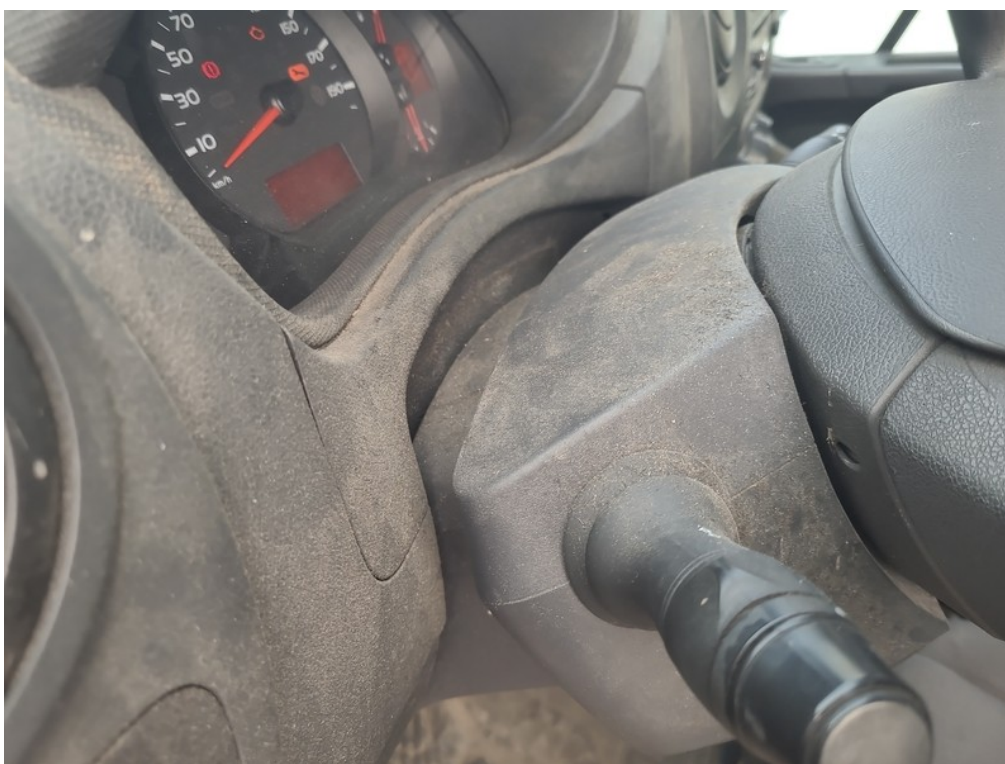
| P.č. | Poškodený diel | Druh poškodenia |
|---|---|---|
| 33 | Interiér - znečistené | Znečistené |

**33** Interiér - znečistené - Znečistené  
Umiestnenie: Ostatné

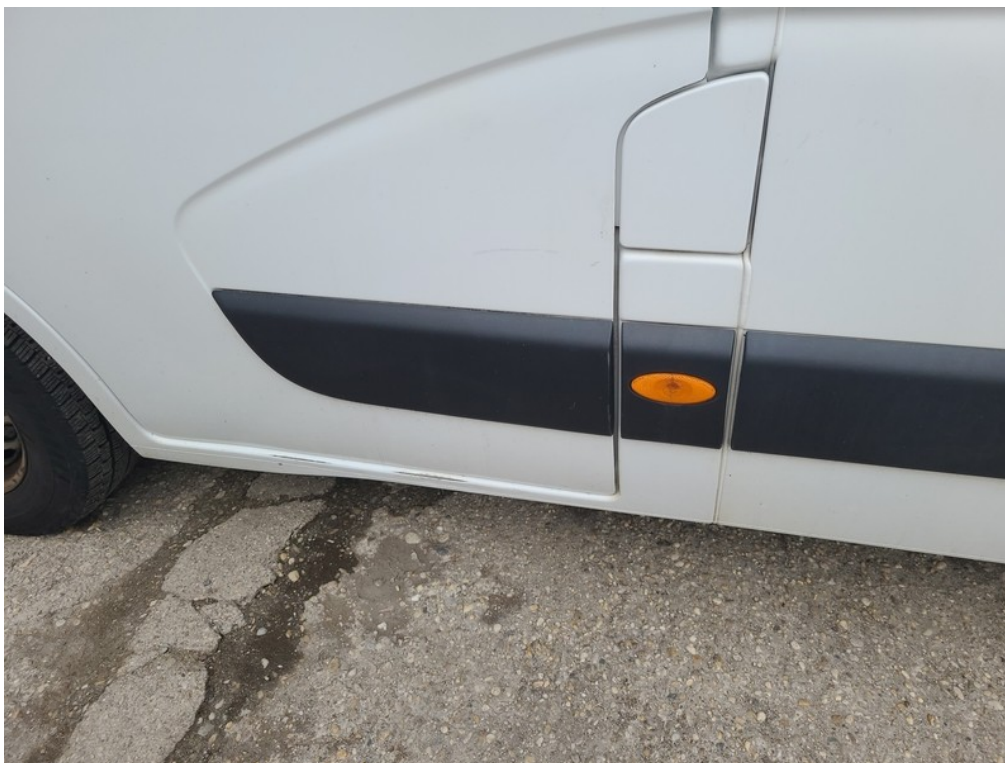
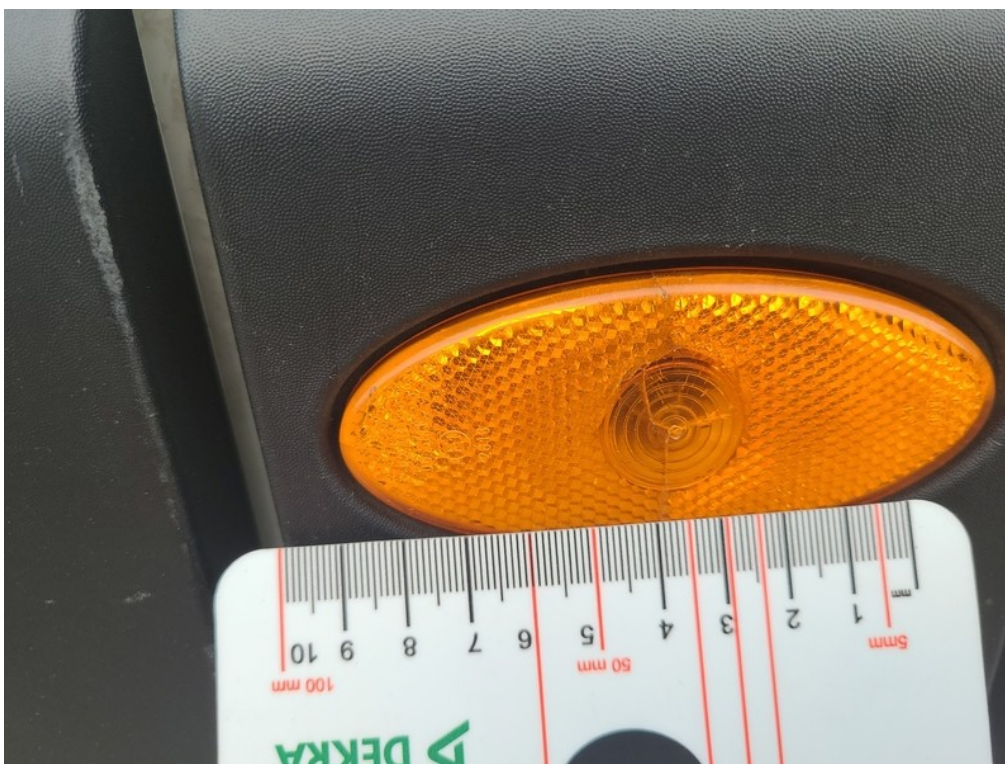
| P.č. | Poškodený diel | Druh poškodenia |
|---|---|---|
| 34 | Pozičné svetlo | Prasklina (trhlina) |

**34** **Pozičné svetlo - Prasklina (trhlina)**  
Umiestnenie: Ostatné

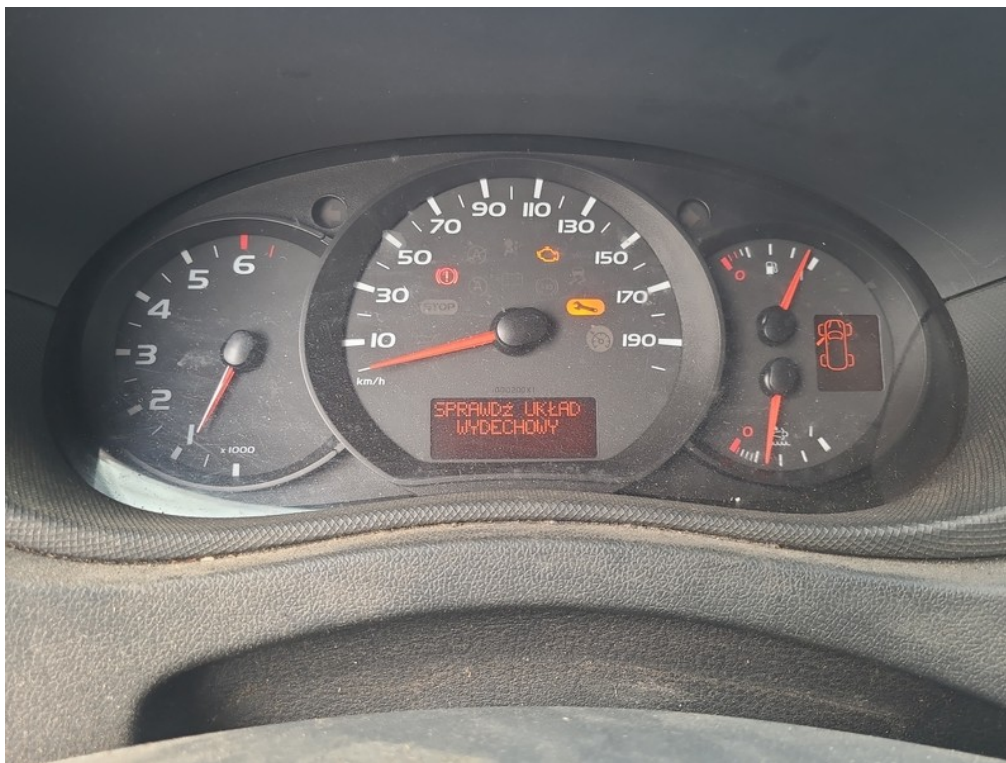
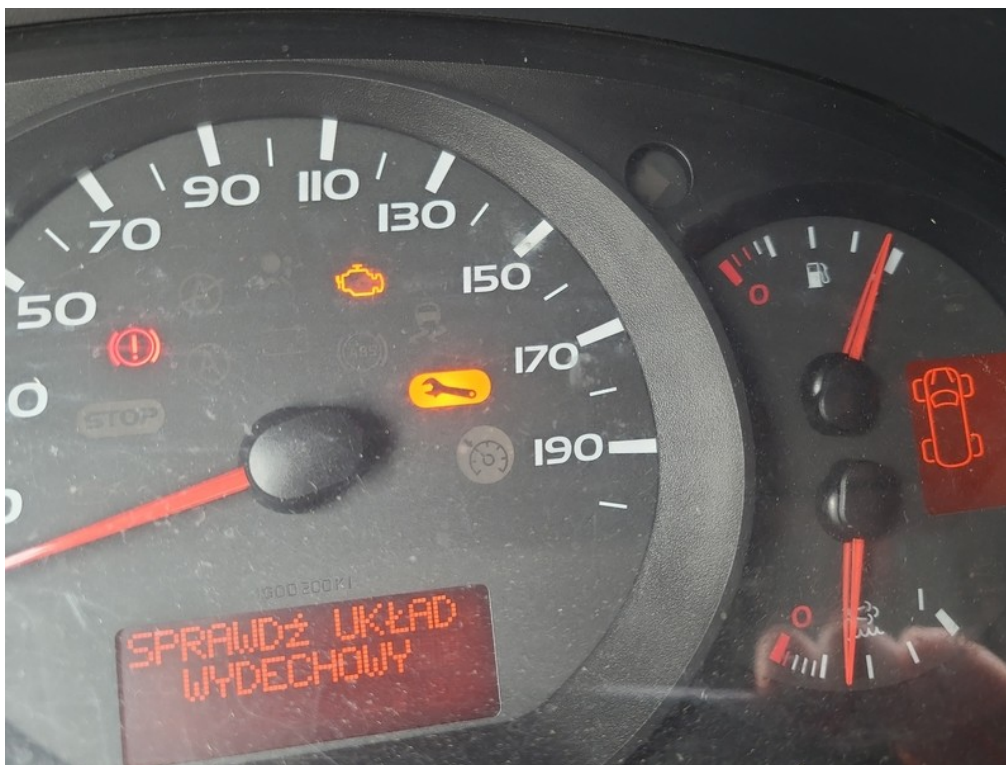
| P.č. | Poškodený diel | Druh poškodenia |
|---|---|---|
| 35 | Servisná prehliadka | Chýba |

**35** Servisná prehliadka - Chýba
