**DEKRA Slovensko s.r.o.**  
Panónska cesta 47  
851 04 Bratislava

**Tatra-Leasing, s.r.o.**  
Hodžovo nám. 3  
811 06 Bratislava

#### ÚDAJE O VOZIDLE

| Evidenčné číslo: | <b>AA081MX</b> | VIN: | WF0EXXTTREPS25547 |

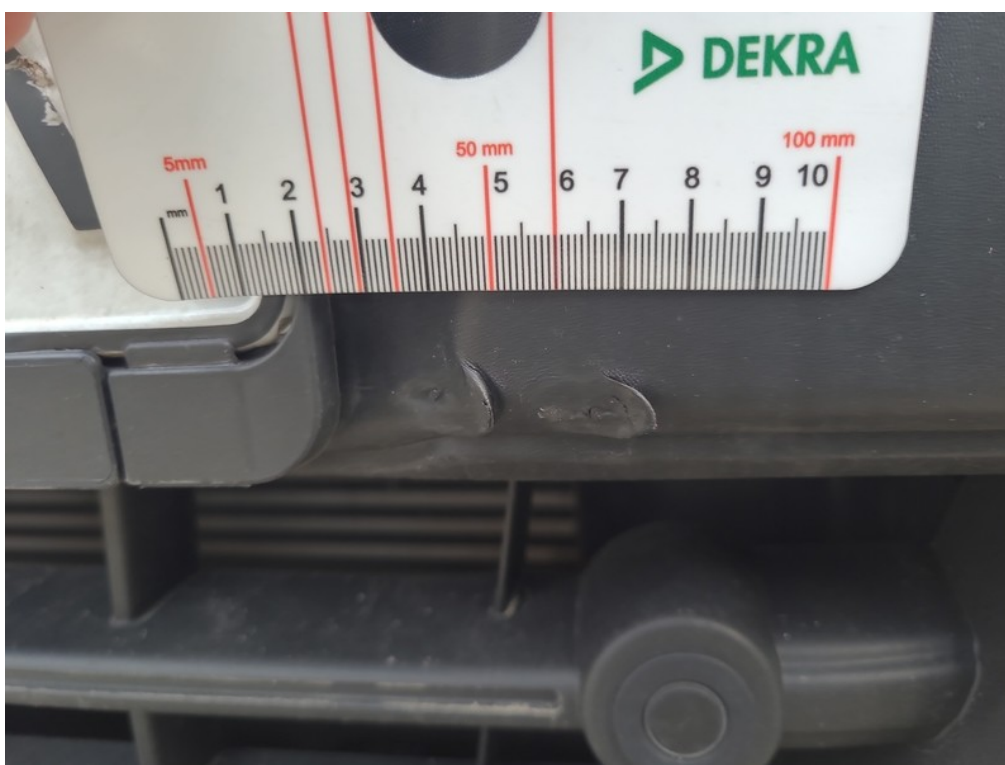
**1 Predný nárazník - Deformácia**  
Umiestnenie:

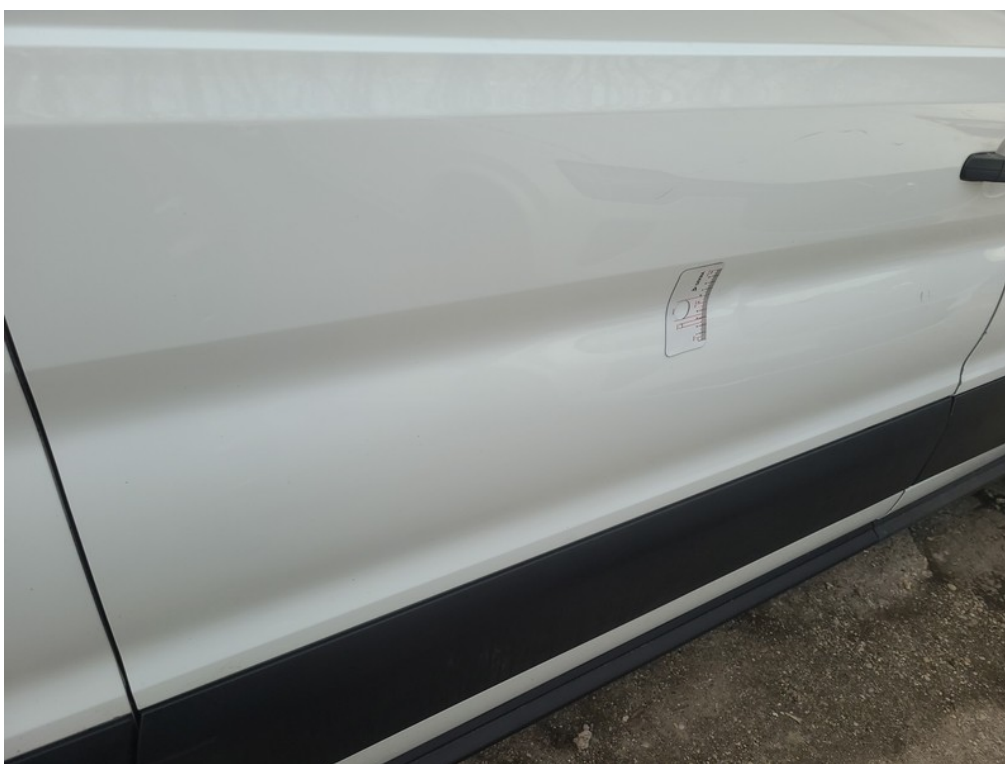
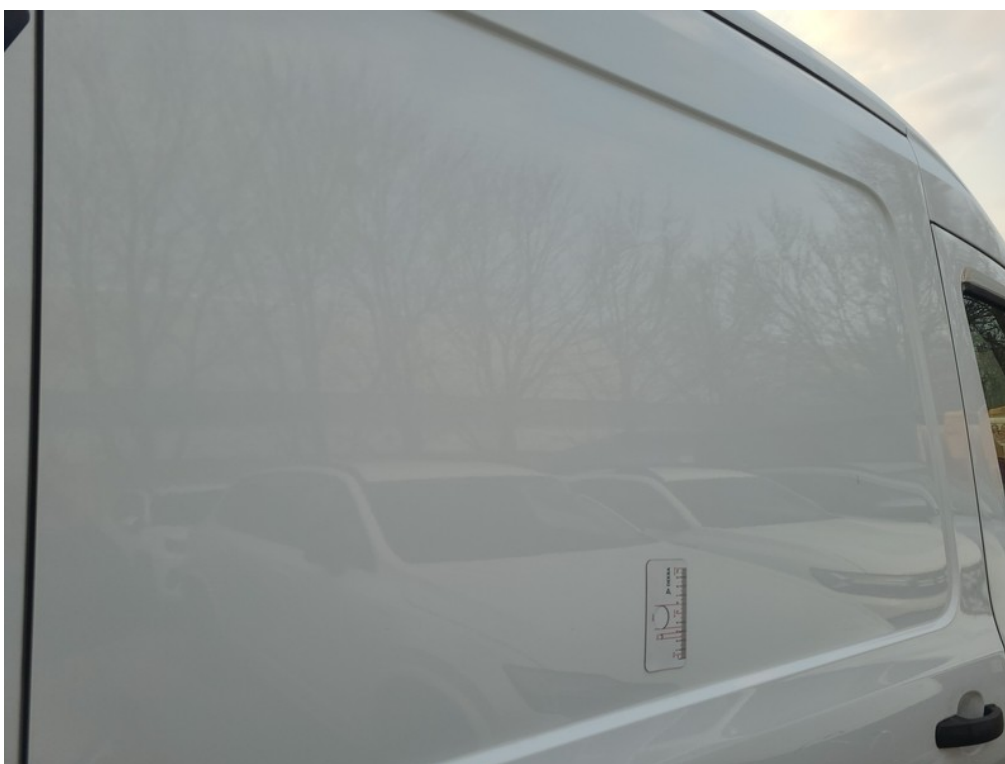
**3 Dvere bočné posuvné P - Deformácia**  
Umiestnenie: Exteriér (vonkajší priestor)

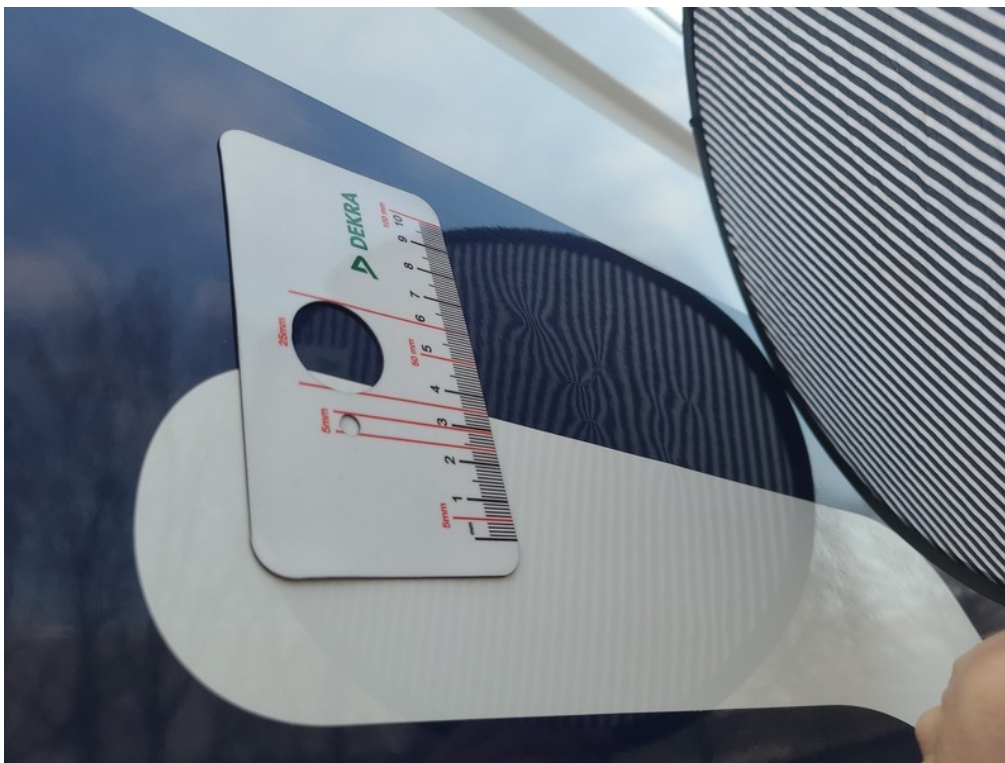
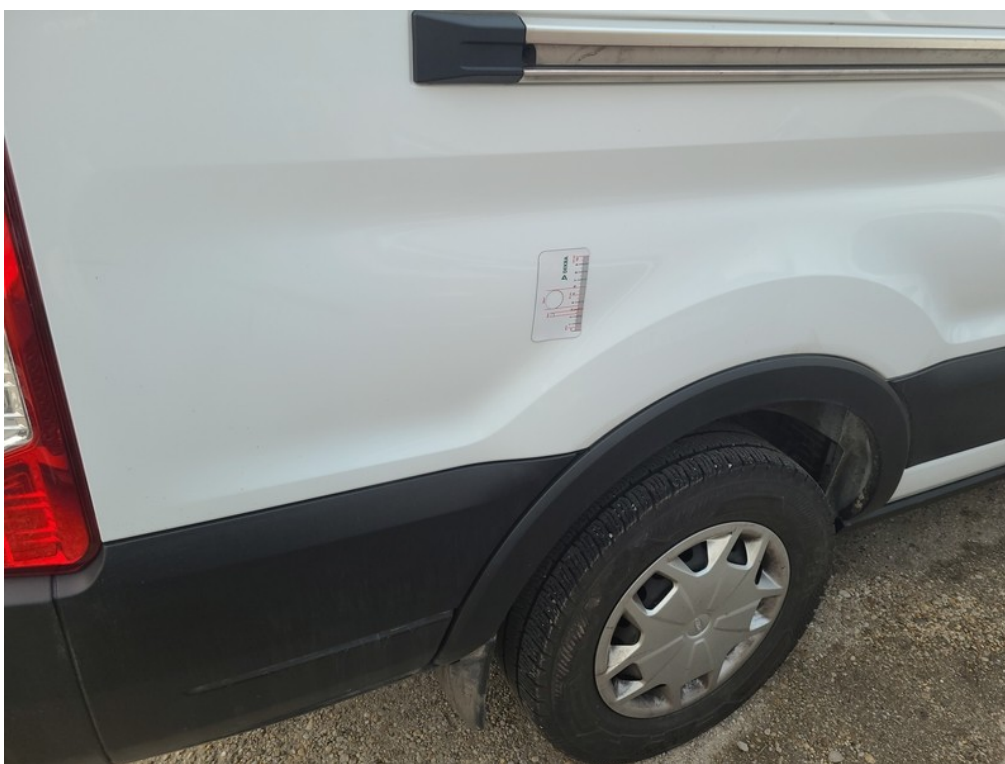
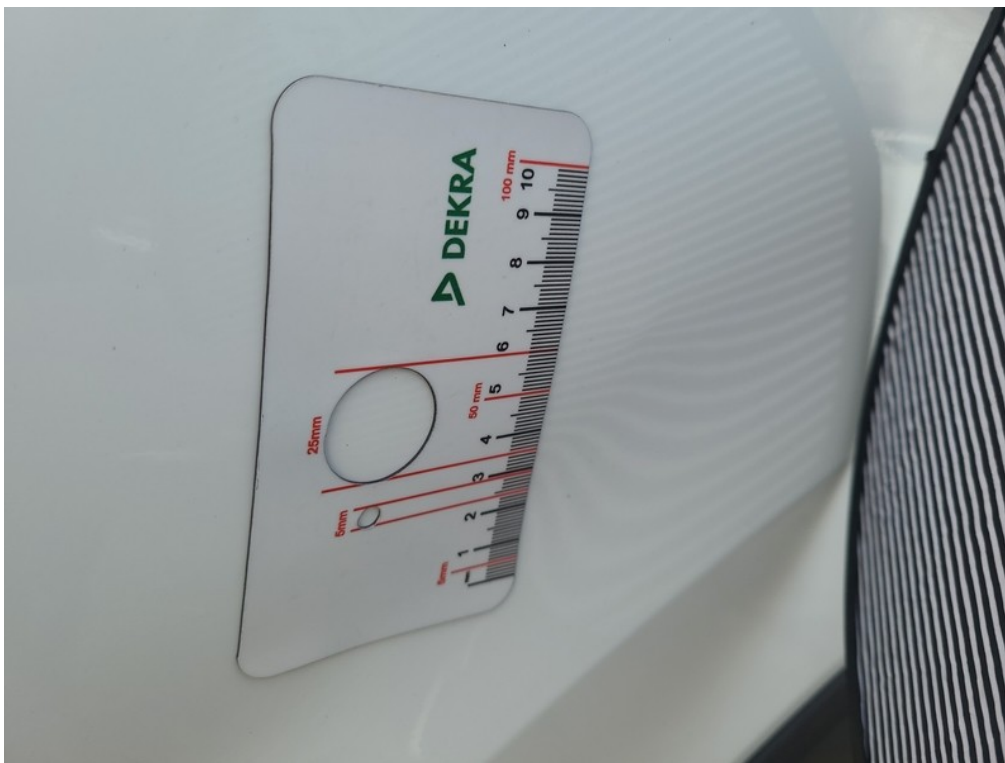
4 Bočnica zadná P VELKÁ - Deformácia  
Umiestnenie: Exteriér (vonkajší priestor)

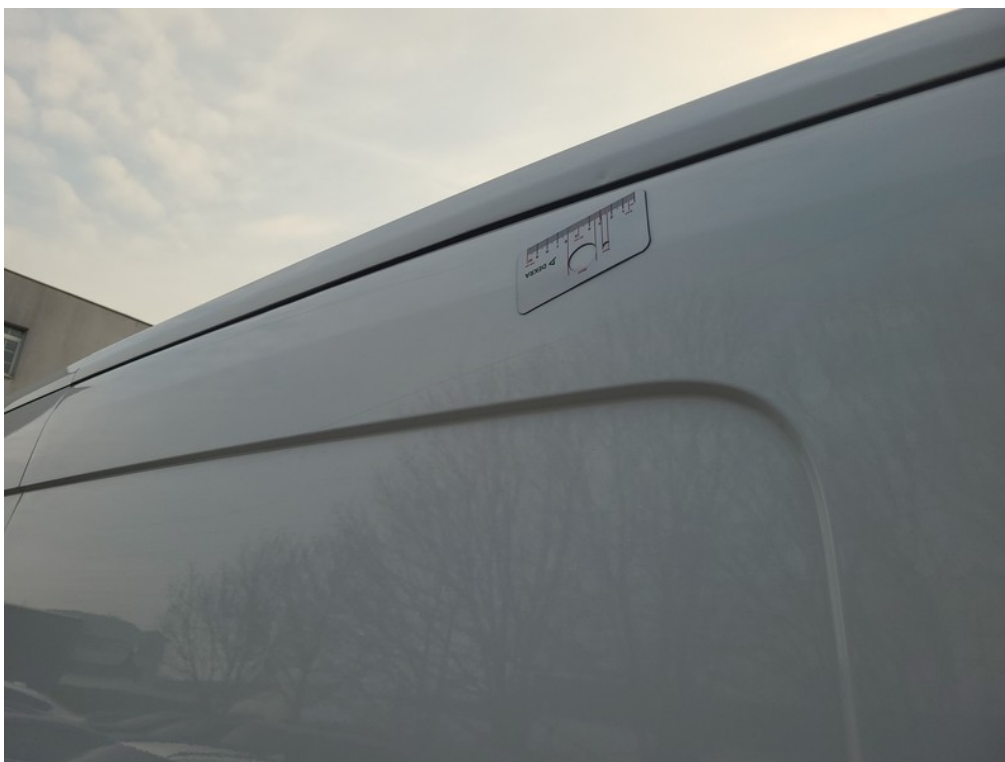
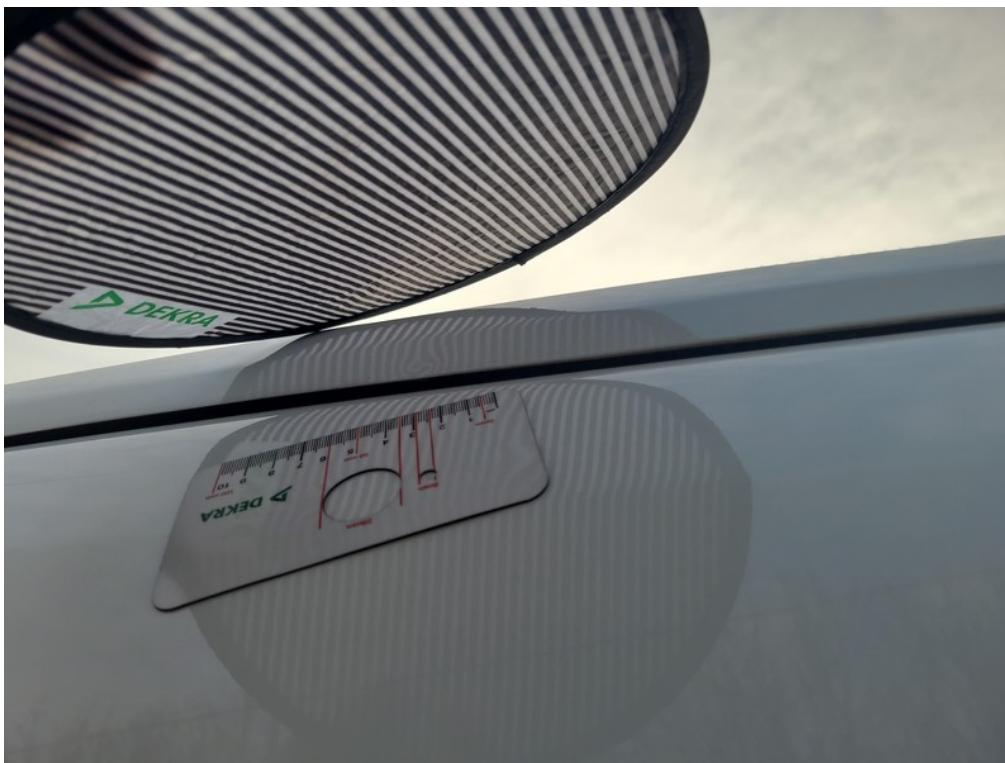
**5 Rám dverí pravý - Deformácia**  
Umiestnenie:

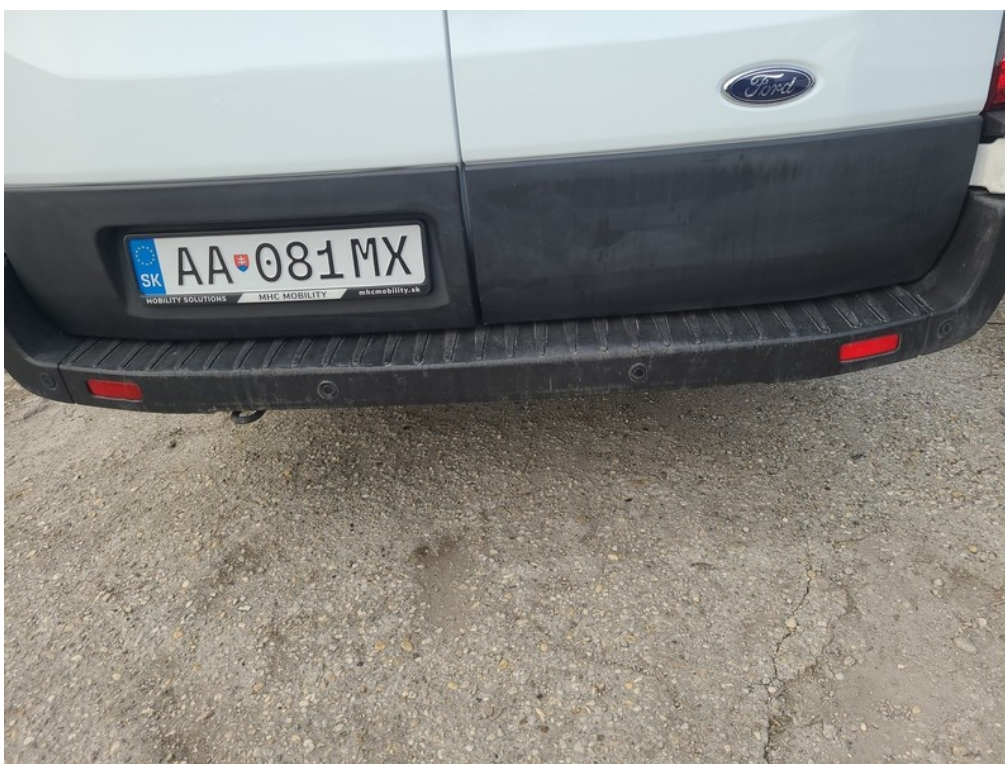
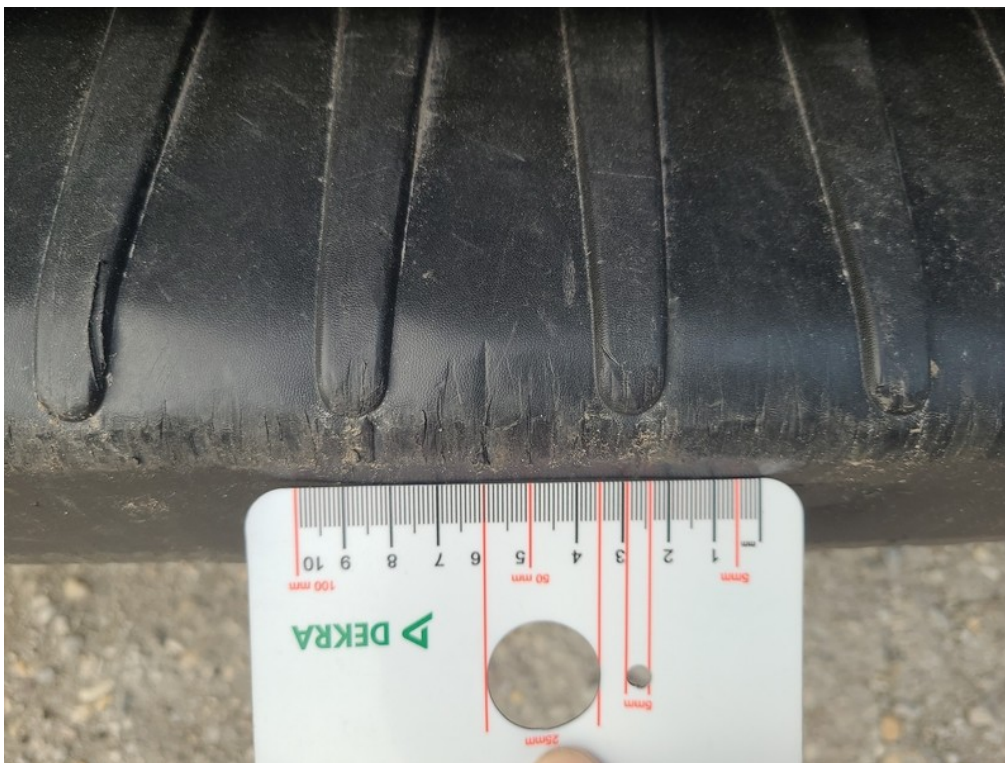
6 Zadný nárazník - Deformácia  
Umiestnenie:

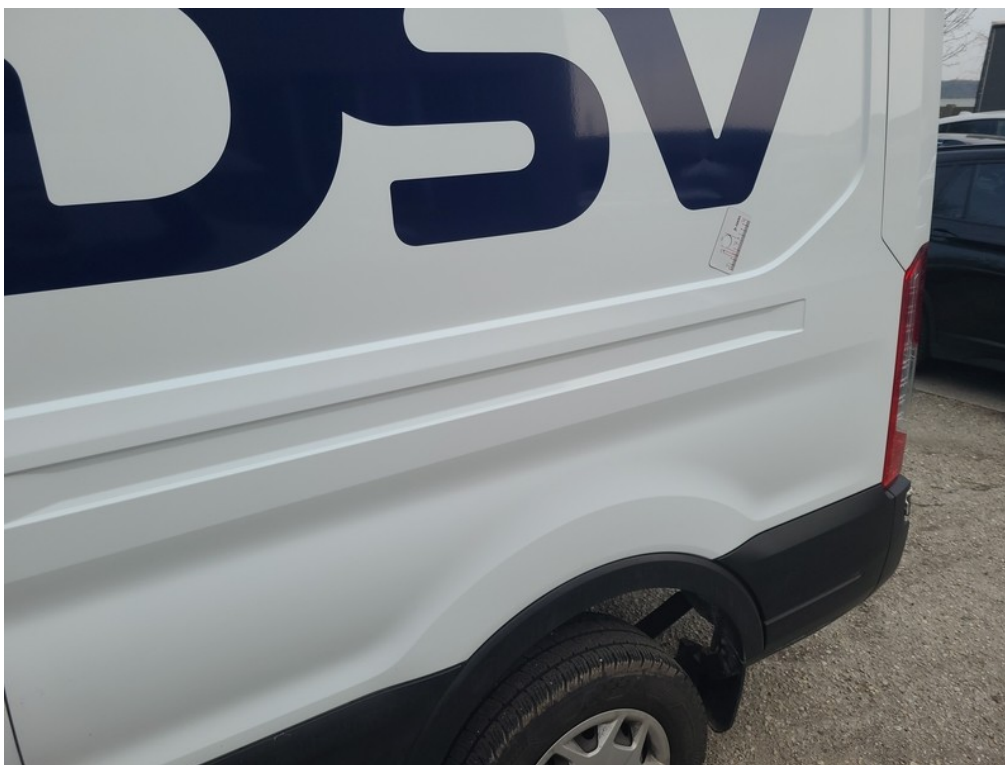
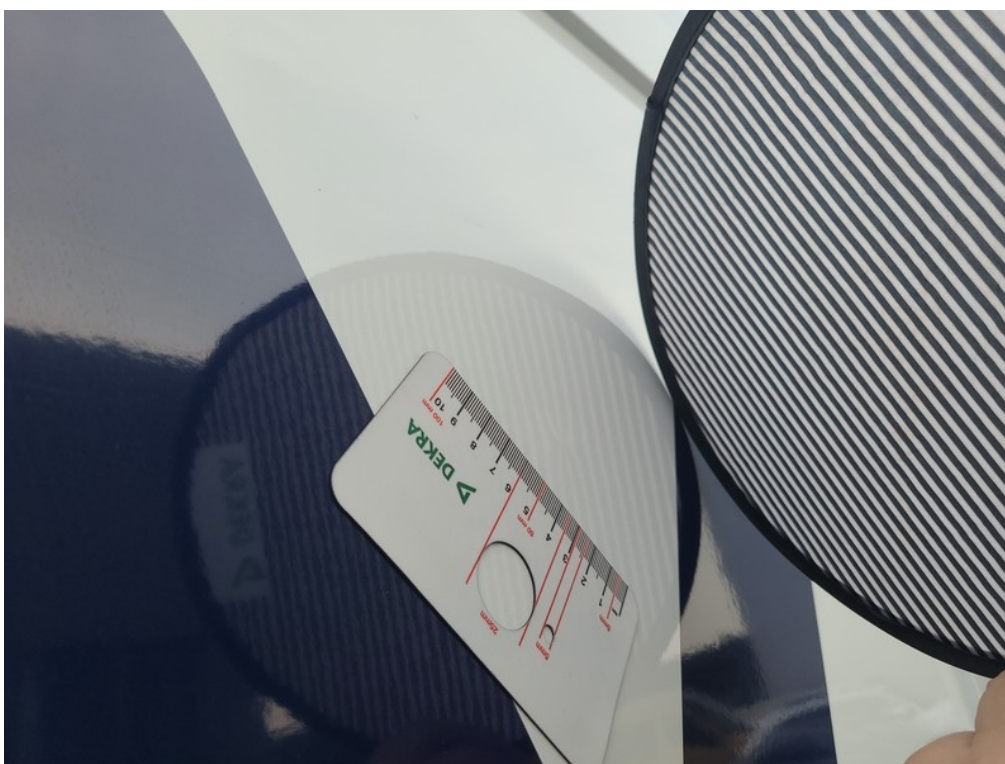
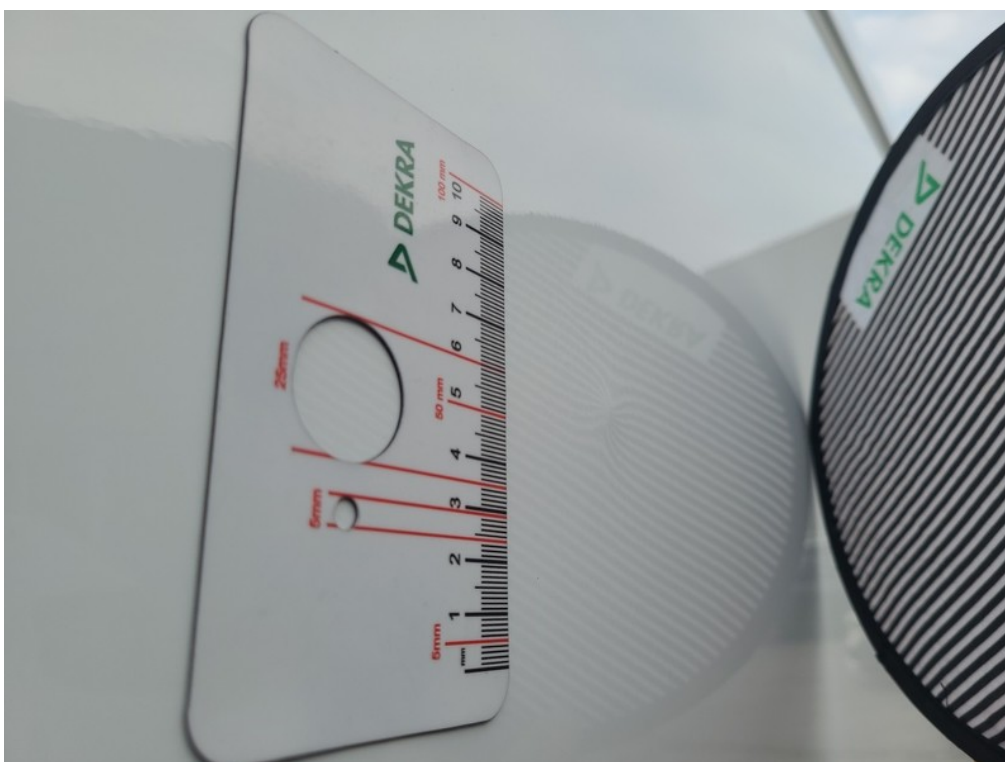
**7 Bočnica zadná ľavá - Deformácia**

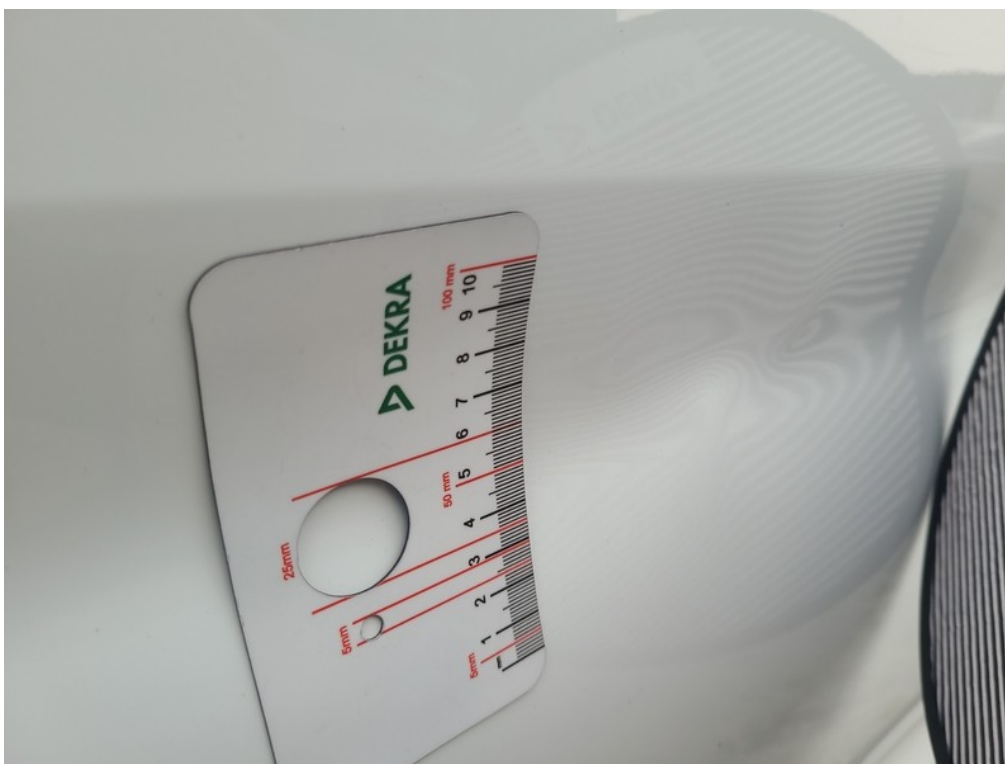
### 8 Bočnica zadná ľavá - Deformácia

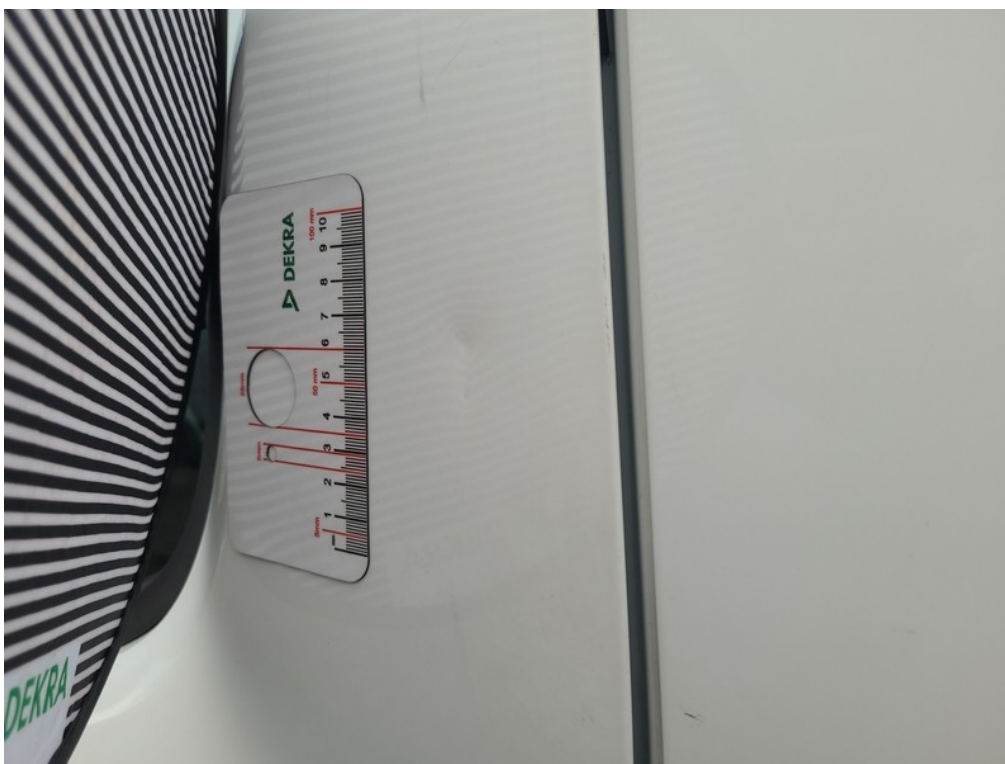
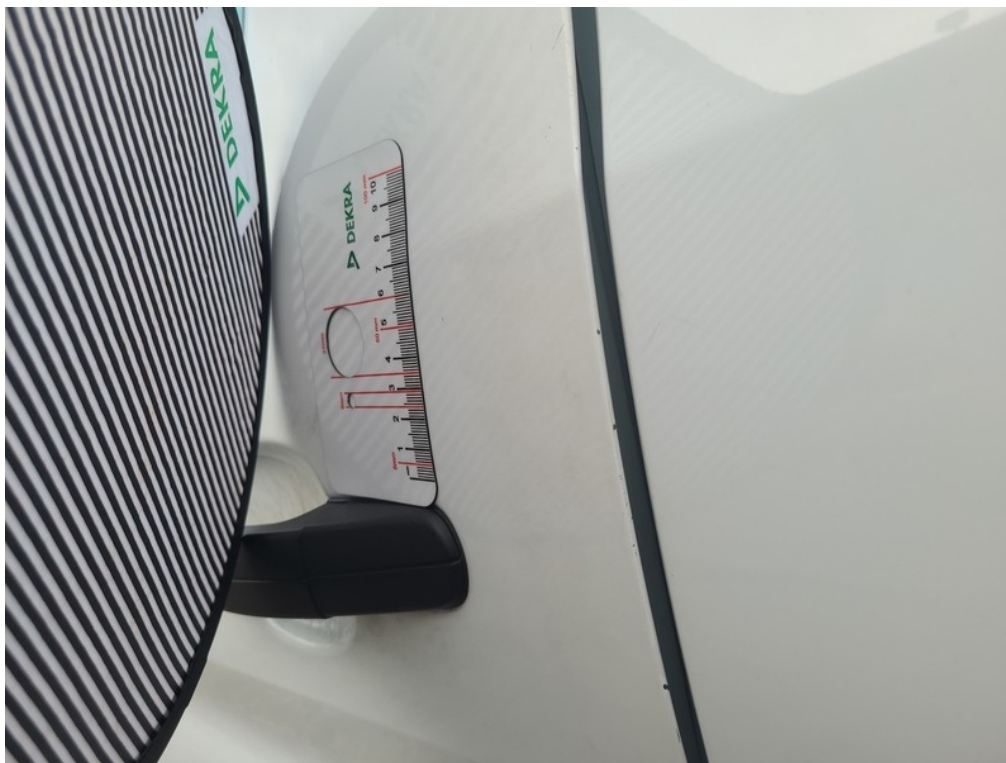
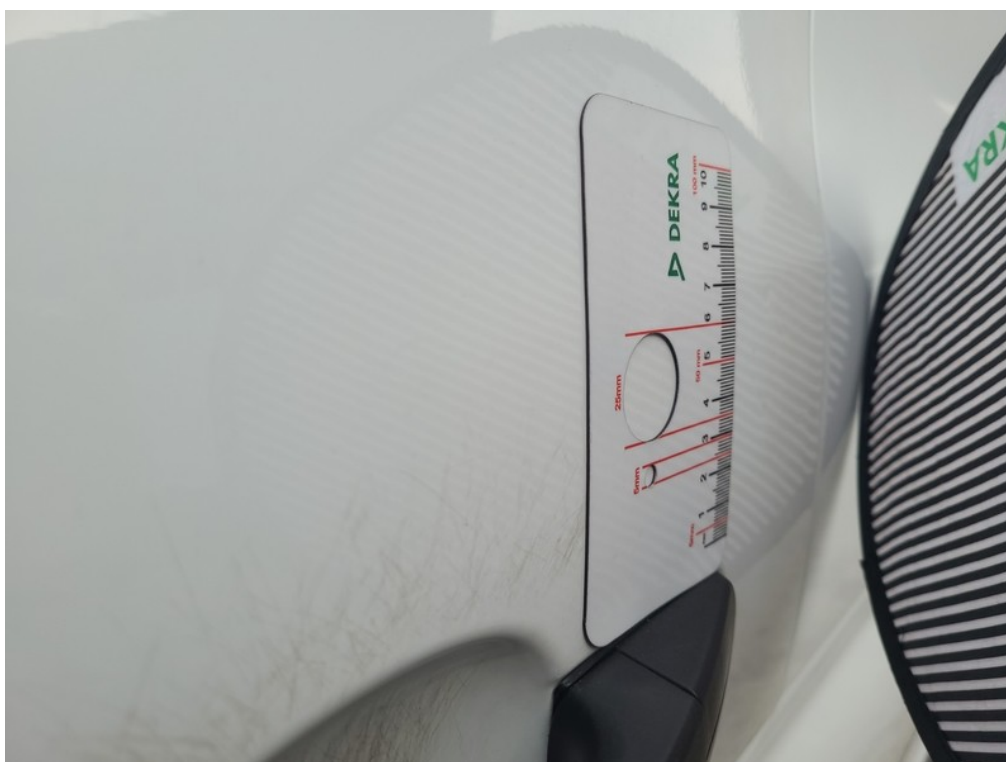
**9 Dvere predné ľavé - Deformácia**

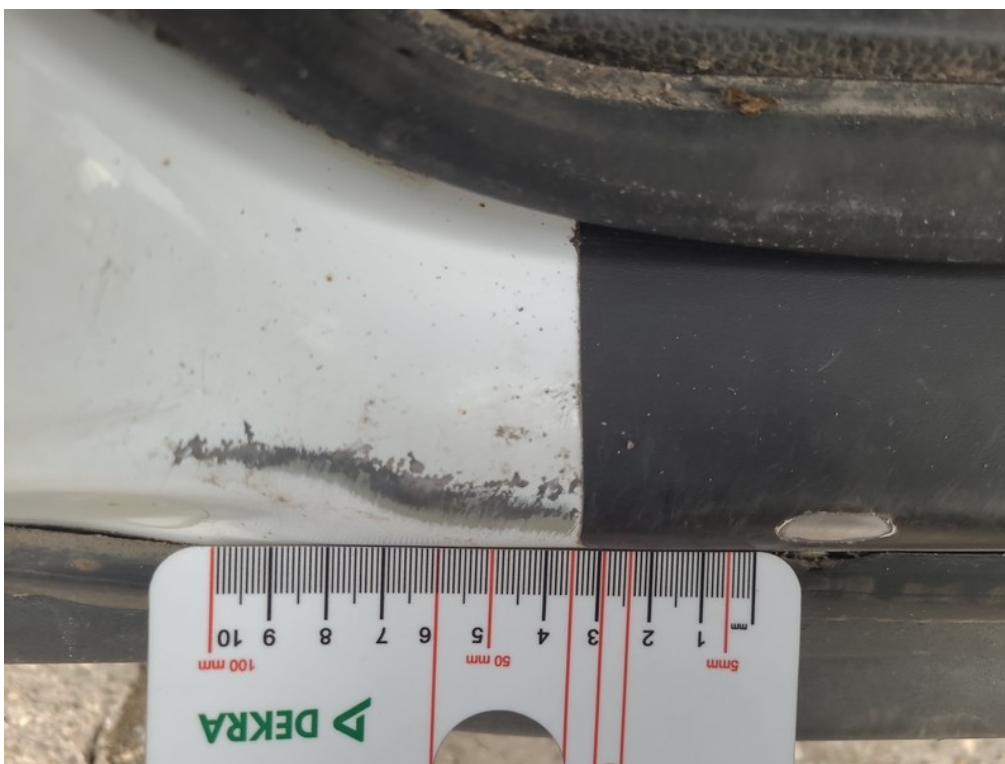
10 **Prah ľavý - Škrabance**  
Umiestnenie:

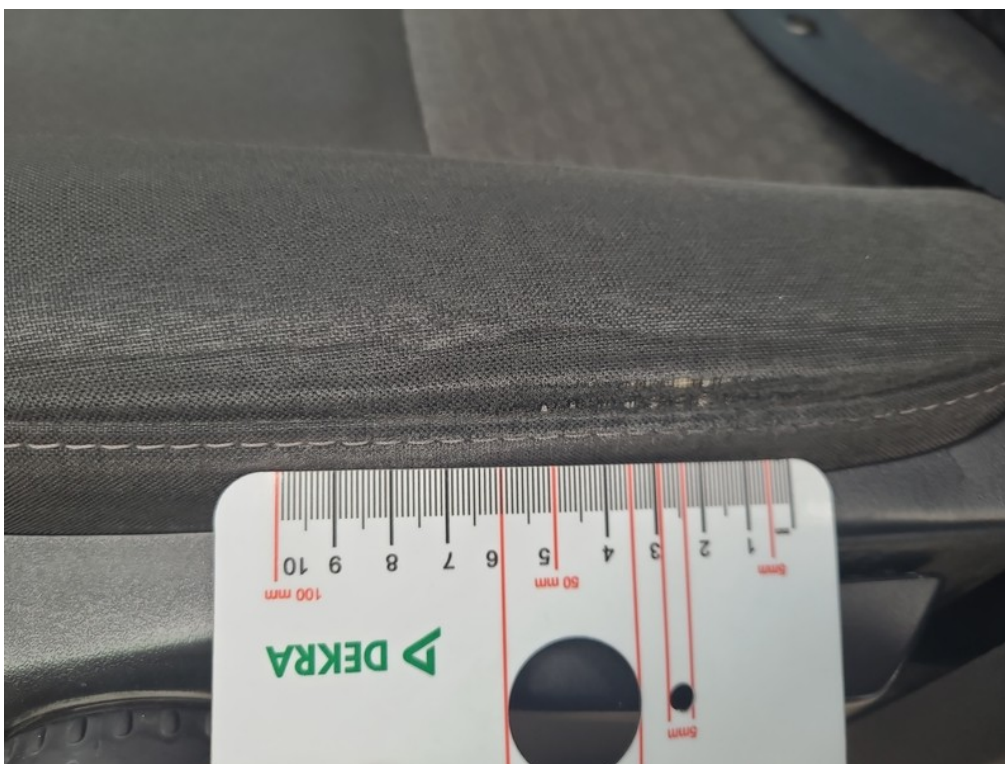
### 11 Sedadlo vodiča - Opatrebovanie

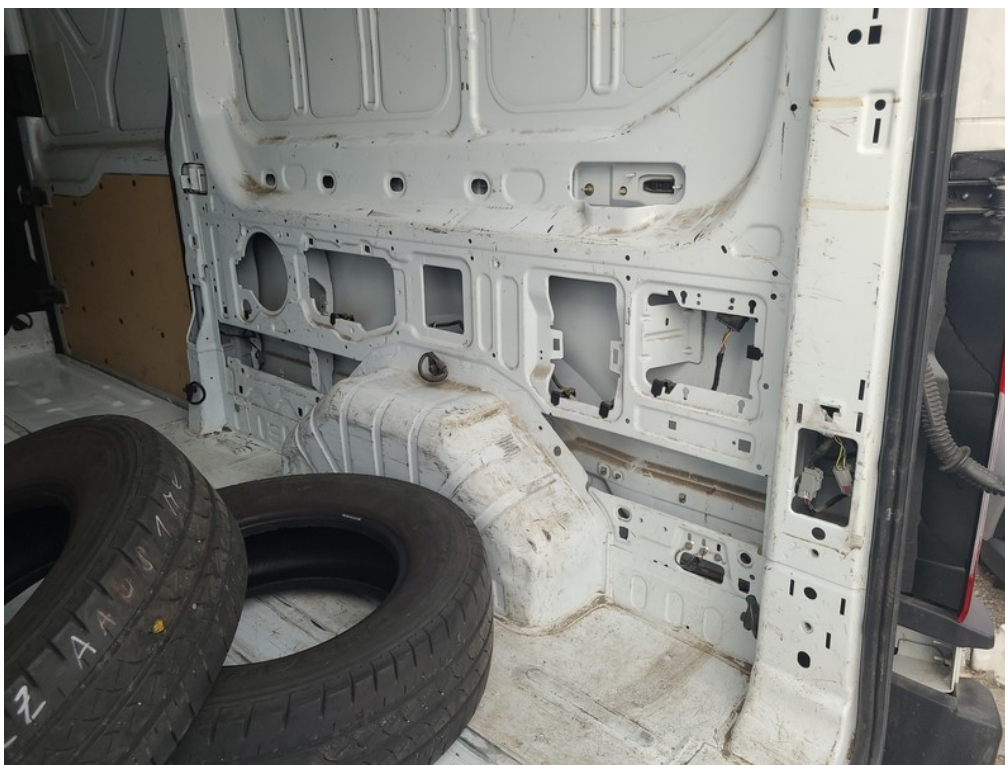
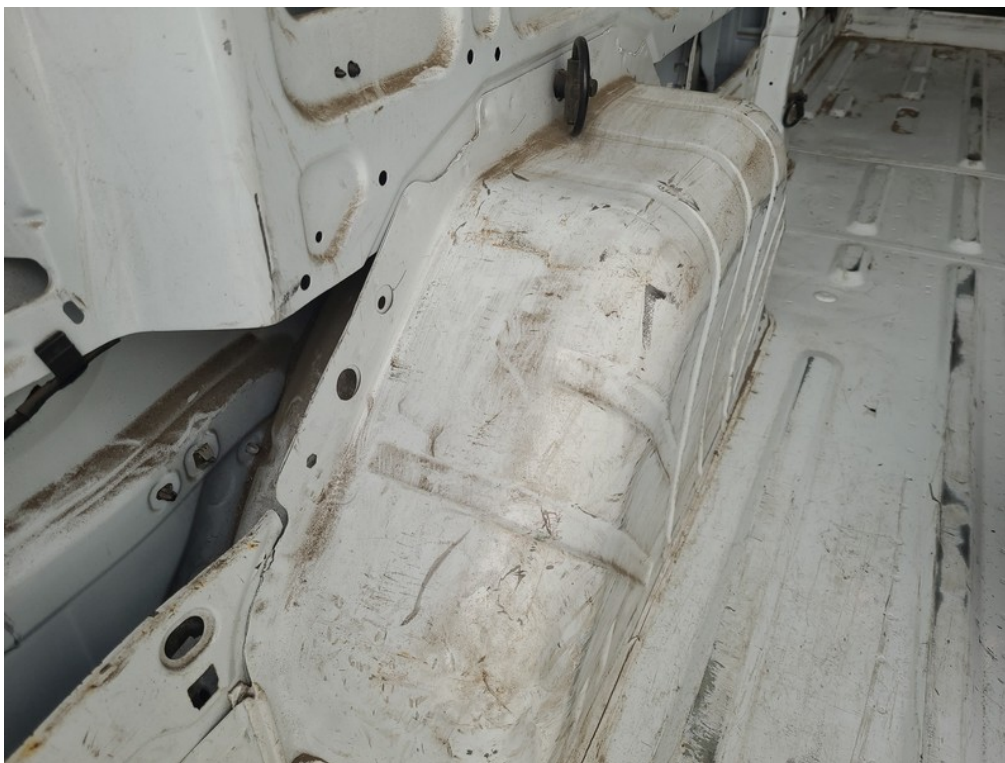
**13** **Nákladový priestor - Opootrebovanie**  
Umiestnenie: Ostatné

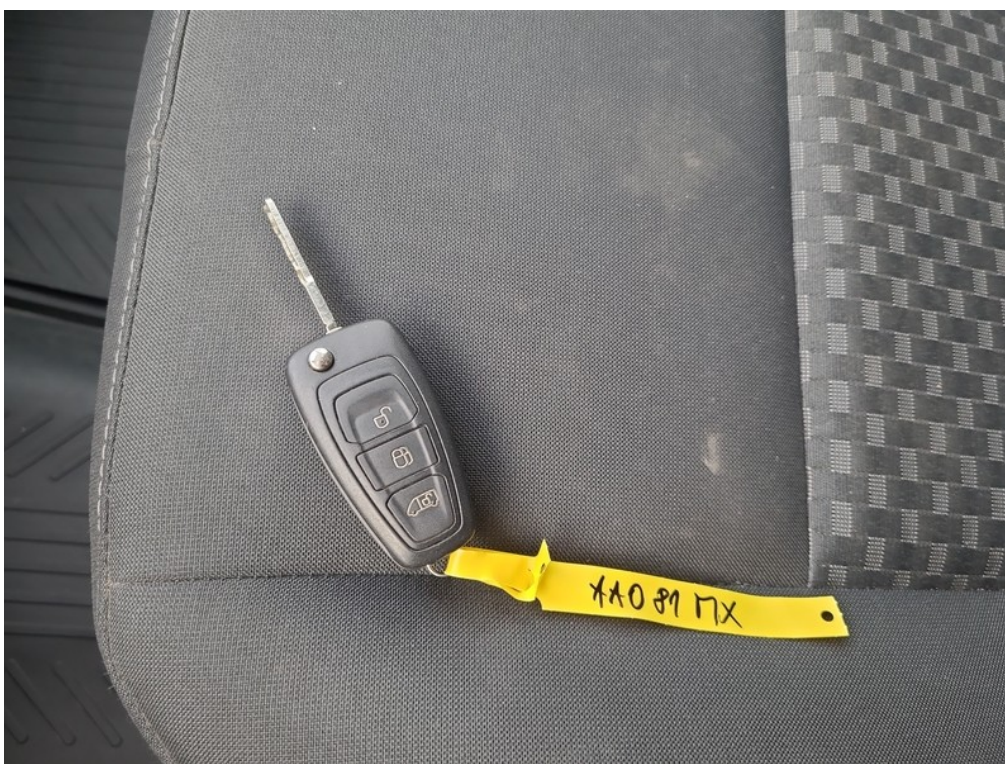
14 Kľúč od vozidla - Chýba  
Umiestnenie:

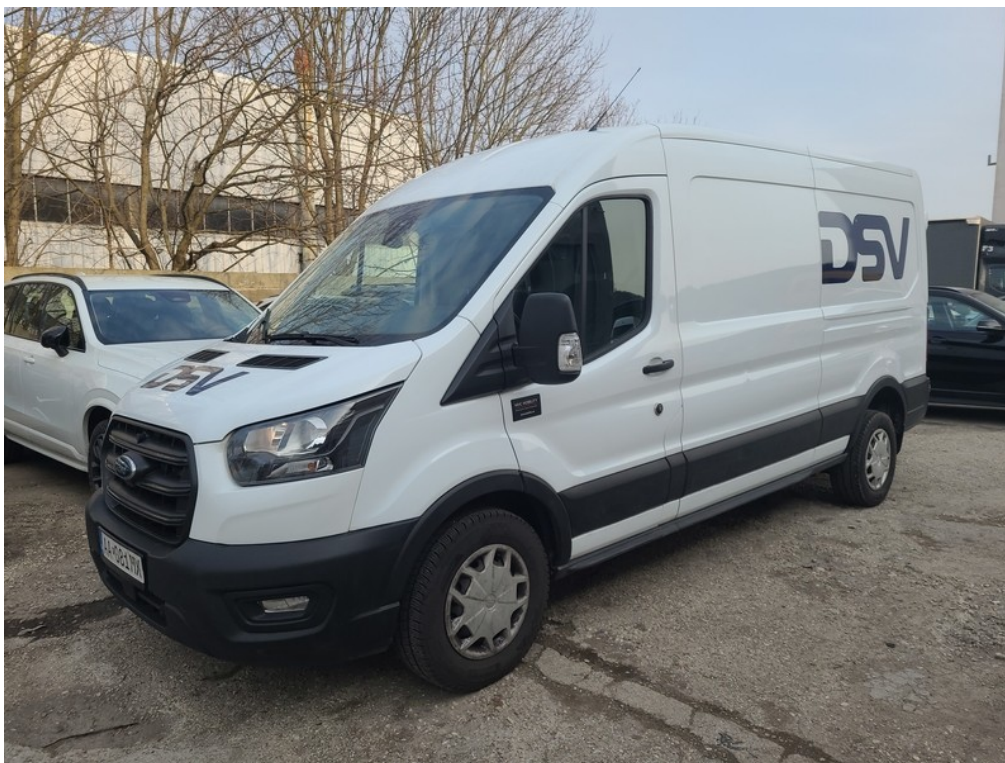
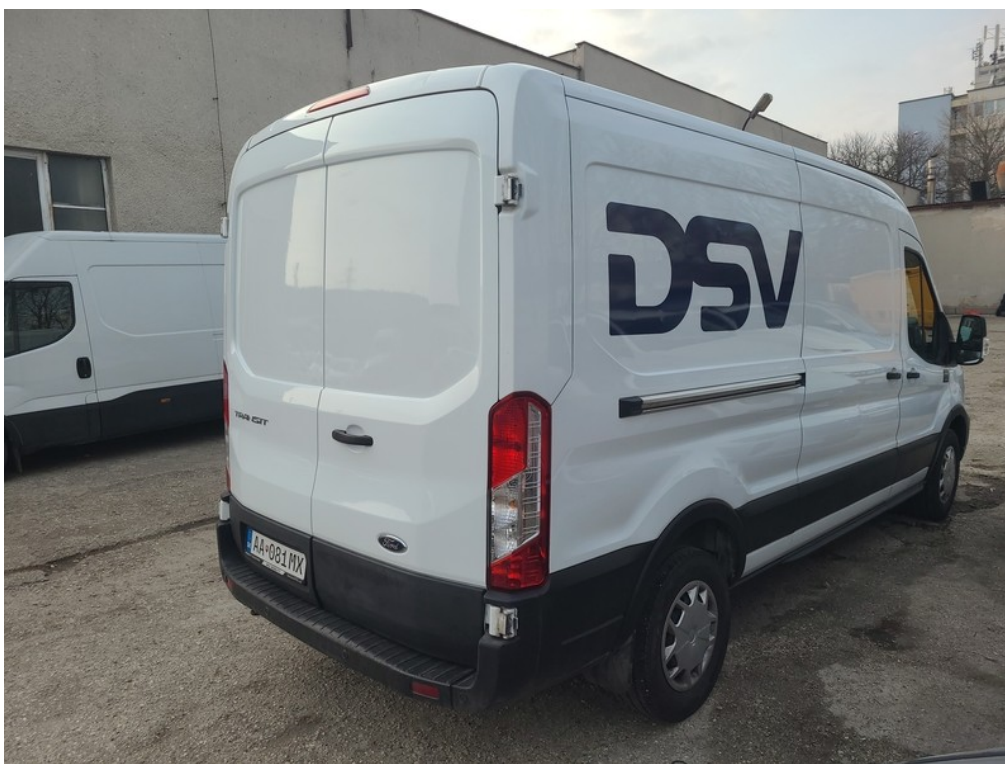
**15** Celková plocha karosérie - Nálepky  
Umiestnenie: Ostatné
