**DEKRA Slovensko s.r.o.**  
Panónska cesta 47  
851 04 Bratislava

## ZÁKLADNÉ ÚDAJE O OBHLIADKE

| Typ procesu: | <b>Vrátenie vozidla</b> | Leasingová zmluva: | <b>LZO/25/00265</b> |

| Evidenčné číslo: | <b>AA081MX</b> | VIN: | <b>WFOEXXTTREPS25547</b> |

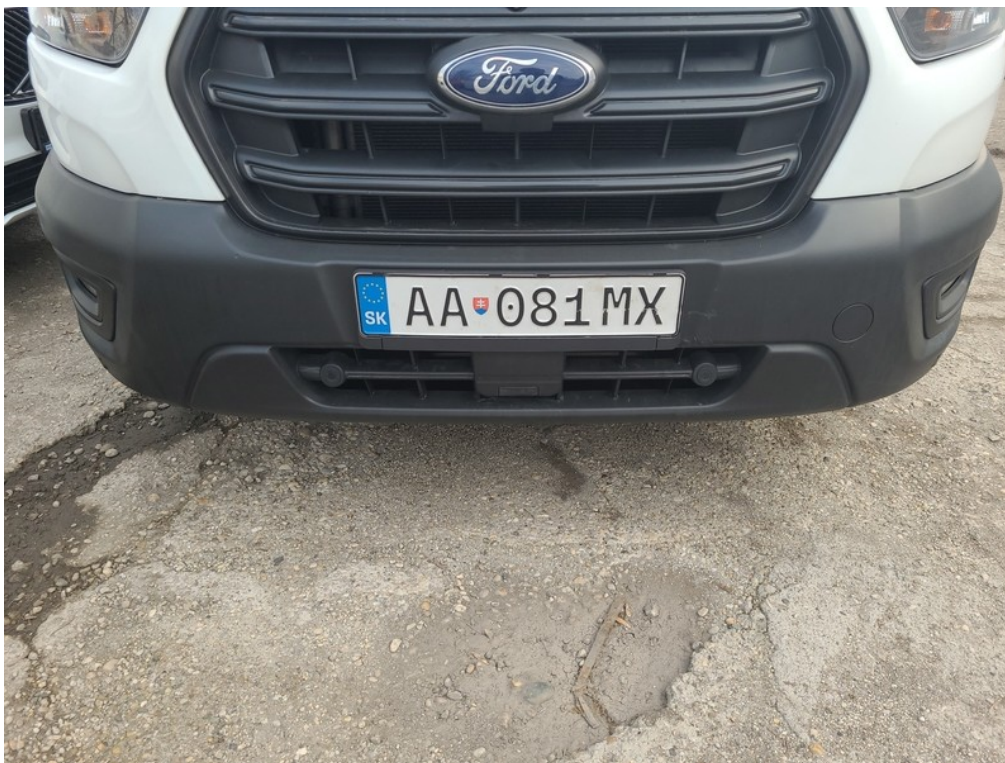
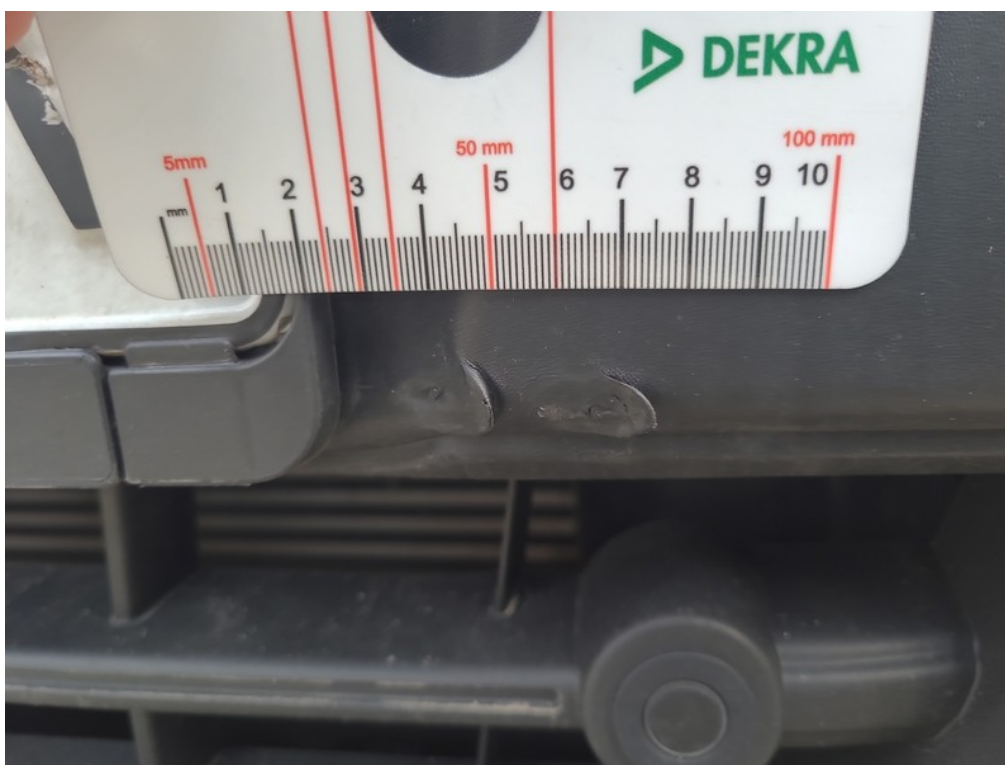
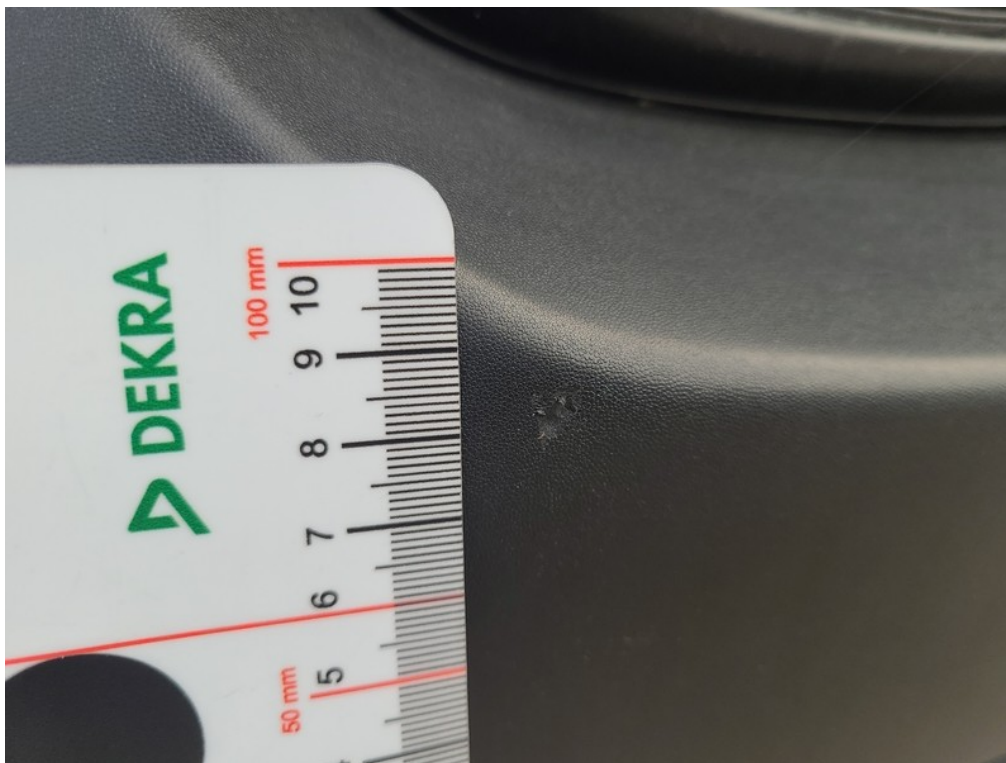
| P.č. | Poškodený diel | Druh poškodenia | Spôsob opravy | Akceptovateľné podľa metodiky odberateľa | Náklady na opravu | Obchodná zľava | Neakceptovateľné po zľave |
|---|---|---|---|---|---|---|---|
| 1 | Predný nárazník | Deformácia | Vymeniť | Nie | 380,01 | 95,00 | 285,01 |

- 1 Predný nárazník - Deformácia - Neakceptovateľné**
- |                            |                              |

| Spôsob opravy: | Vymeniť |

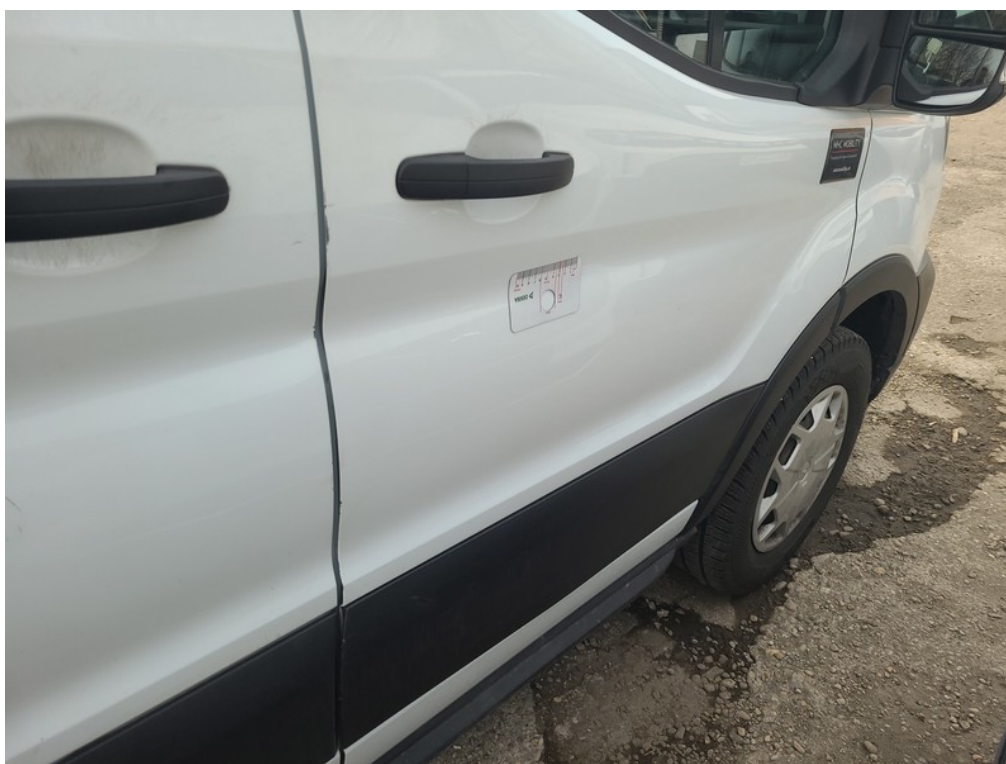
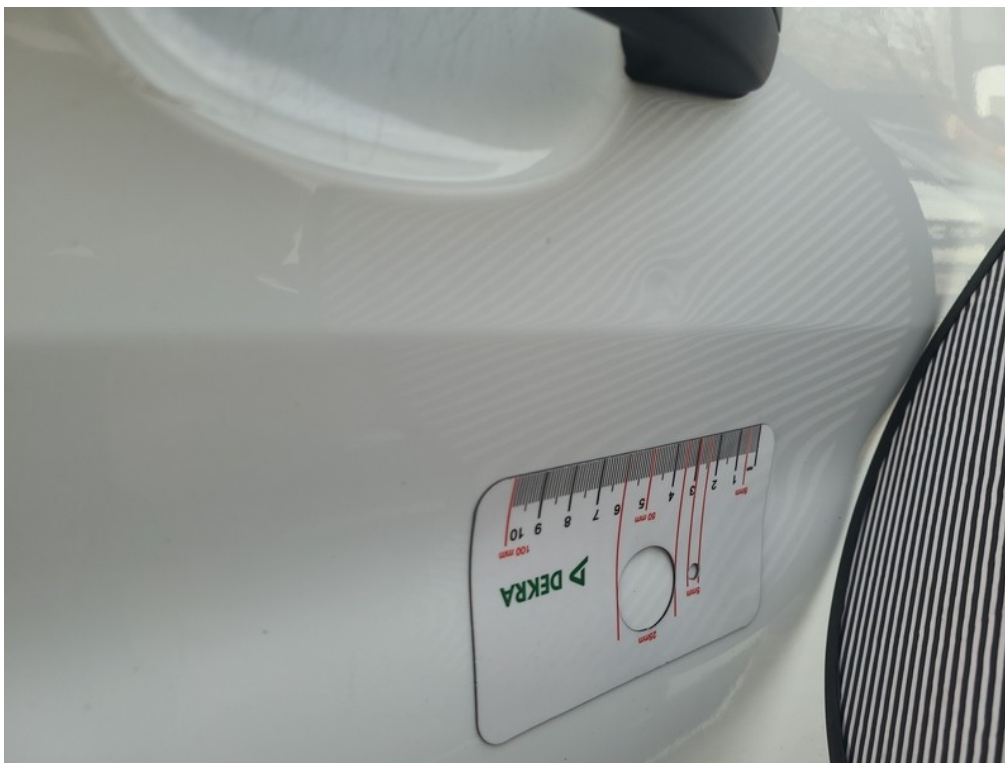
| P.č. | Poškodený diel | Druh poškodenia | Spôsob opravy | Akceptovateľné podľa metodiky odberateľa | Náklady na opravu | Obchodná zľava | Neakceptovateľné po zľave |
|---|---|---|---|---|---|---|---|
| 2 | Dvere predné pravé | Deformácia | Opraviť | Nie | 475,67 | 118,92 | 356,75 |

- 2 Dvere predné pravé - Deformácia - Neakceptovateľné**
- |                            |                              |

| Spôsob opravy: | Opraviť |

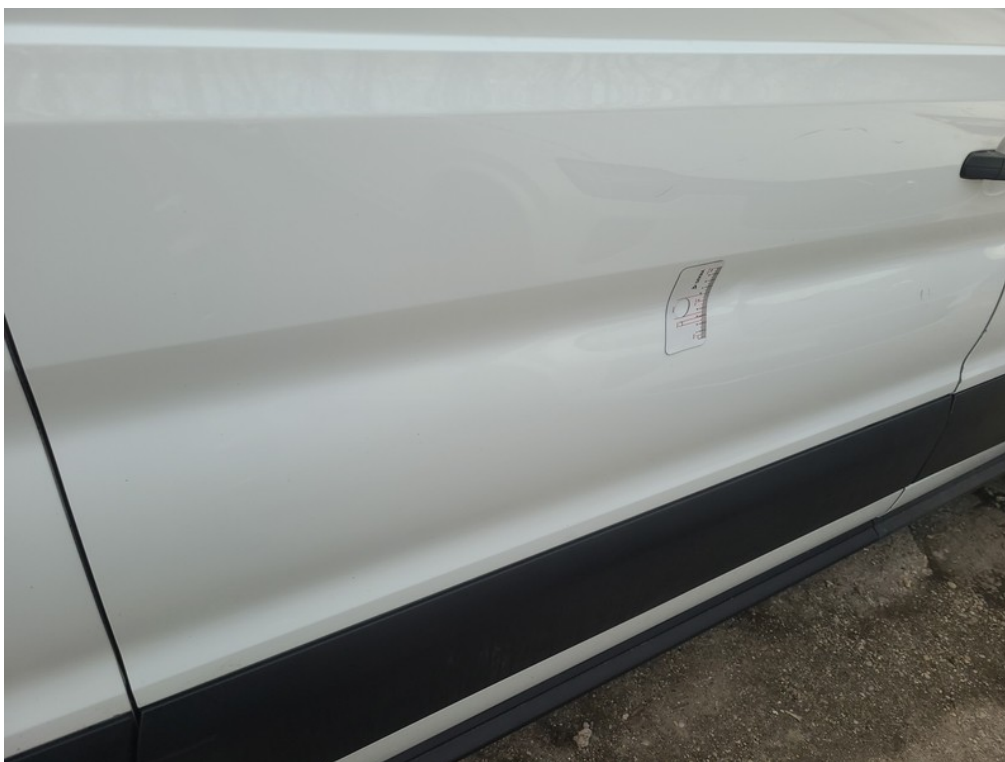
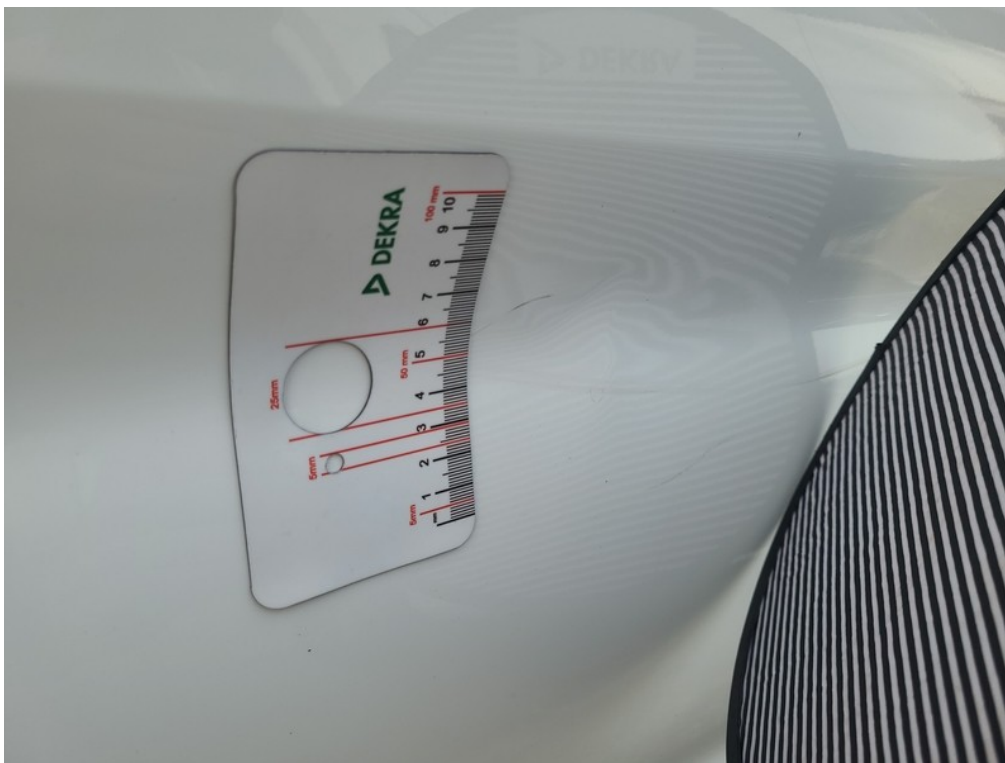
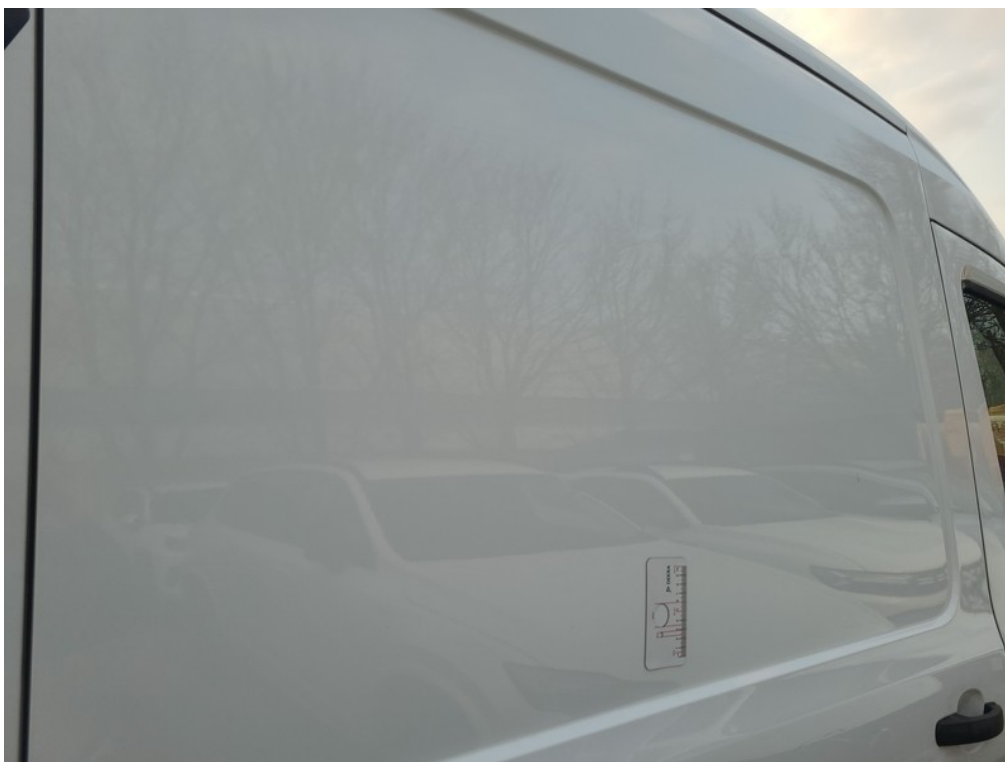
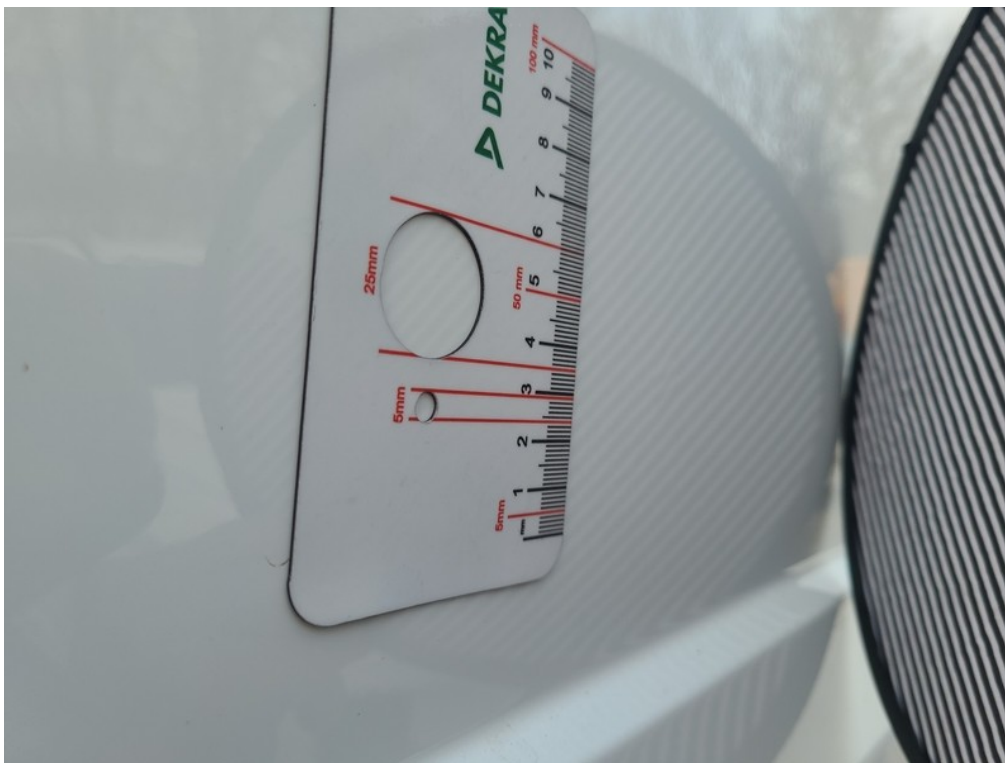
| P.č. | Poškodený diel | Druh poškodenia | Spôsob opravy | Akceptovateľné podľa metodiky odberateľa | Náklady na opravu | Obchodná zľava | Neakceptovateľné po zľave |
|---|---|---|---|---|---|---|---|
| 3 | Dvere bočné posuvné P | Deformácia | Opraviť | Nie | 907,94 | 226,99 | 680,95 |

- 3 Dvere bočné posuvné P - Deformácia - Neakceptovateľné**
- |                            |                              |           |

| Spôsob opravy: | Opraviť | |

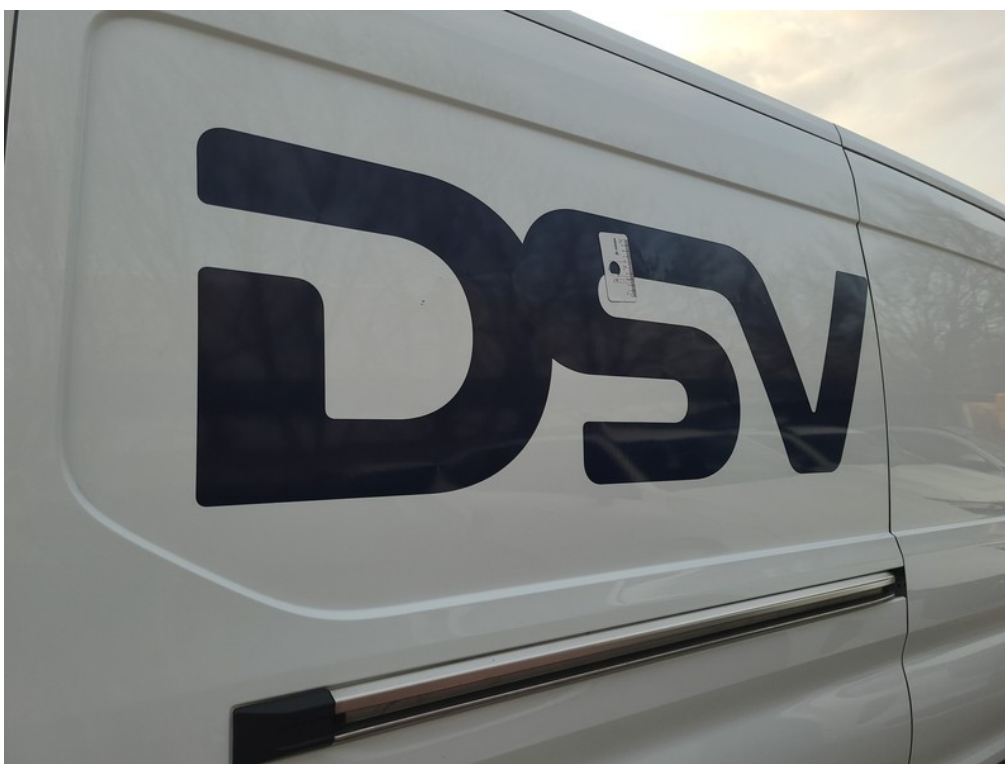
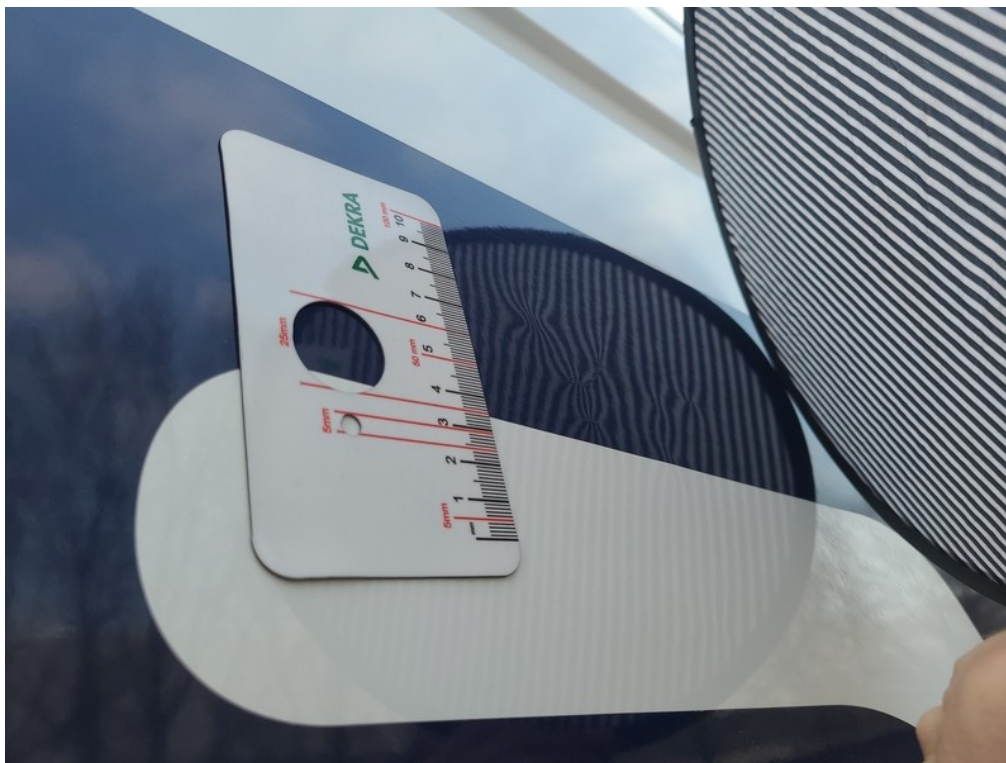
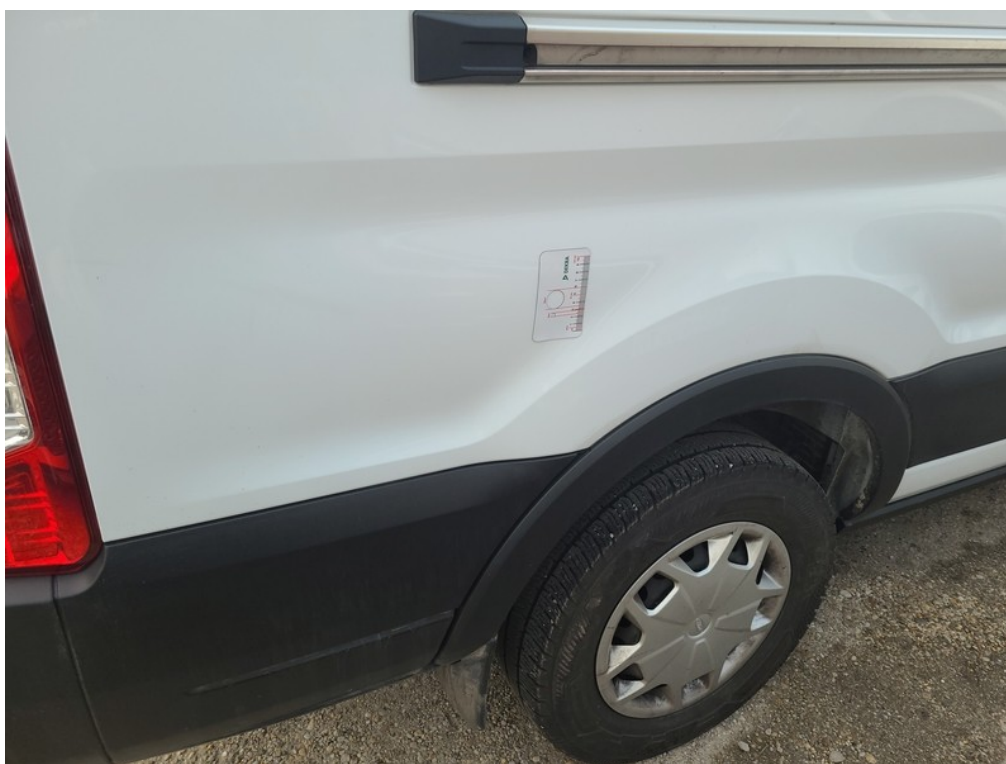
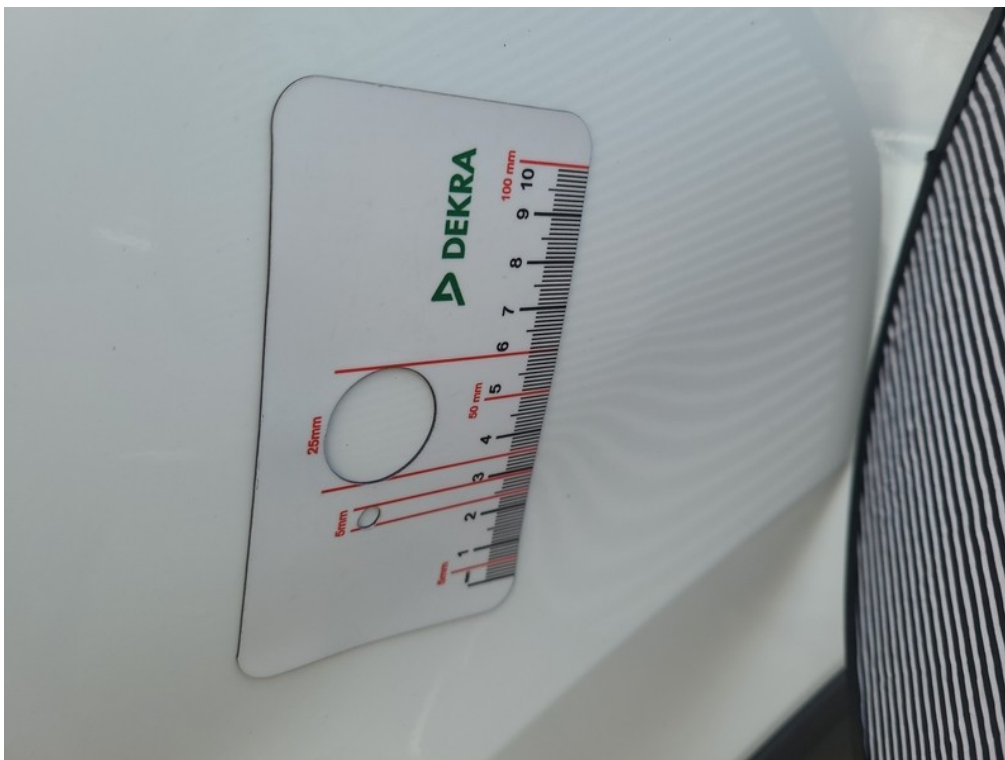
| P.č. | Poškodený diel | Druh poškodenia | Spôsob opravy | Akceptovateľné podľa metodiky odberateľa | Náklady na opravu | Obchodná zľava | Neakceptovateľné po zľave |
|---|---|---|---|---|---|---|---|
| 4 | Bočnica zadná P VEĽKÁ | Deformácia | Opraviť | Nie | 995,36 | 248,84 | 746,52 |

- 4 Bočnica zadná P VEĽKÁ - Deformácia - Neakceptovateľné**
- |                            |                              |

| Spôsob opravy: | Opraviť |

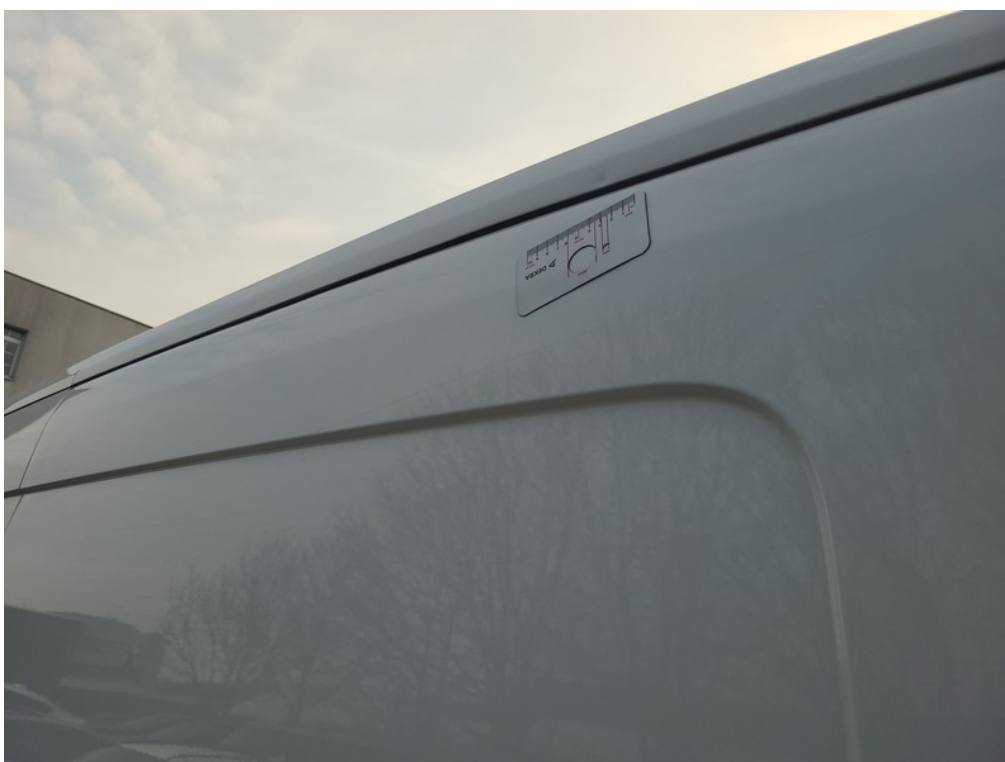
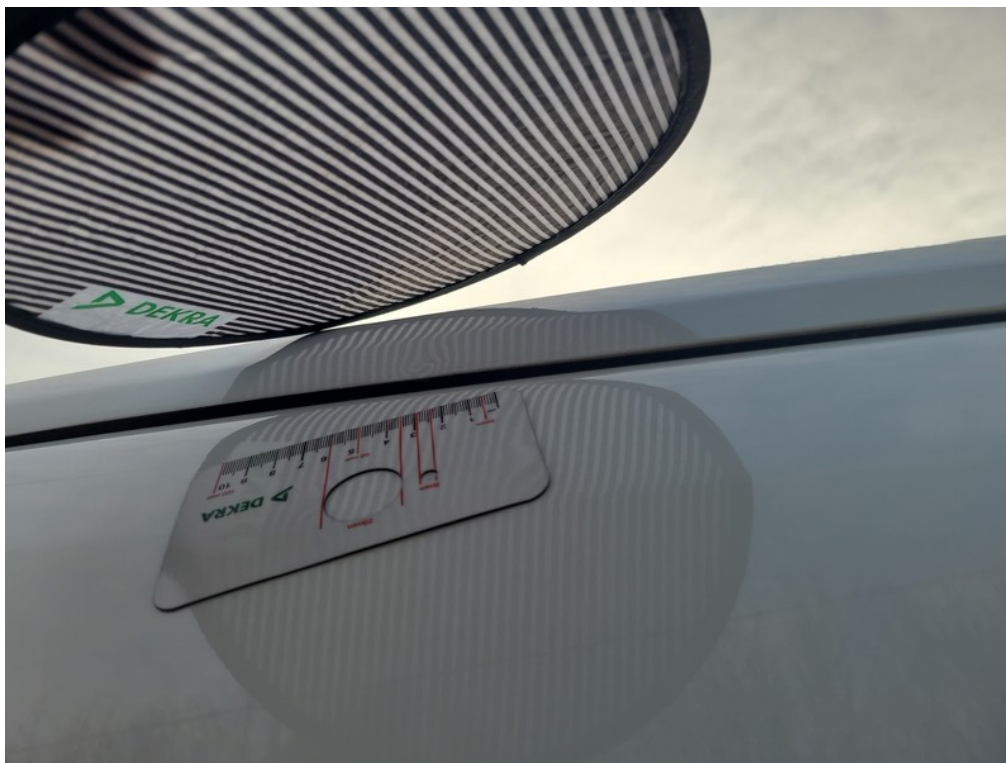
| P.č. | Poškodený diel | Druh poškodenia | Spôsob opravy | Akceptovateľné podľa metodiky odberateľa | Náklady na opravu | Obchodná zľava | Neakceptovateľné po zľave |
|---|---|---|---|---|---|---|---|
| 5 | Rám dverí pravý | Deformácia | Opraviť | Nie | 287,47 | 71,87 | 215,60 |

- 5 **Rám dverí pravý - Deformácia - Neakceptovateľné**
- |                            |                              |

| Spôsob opravy: | Opraviť |

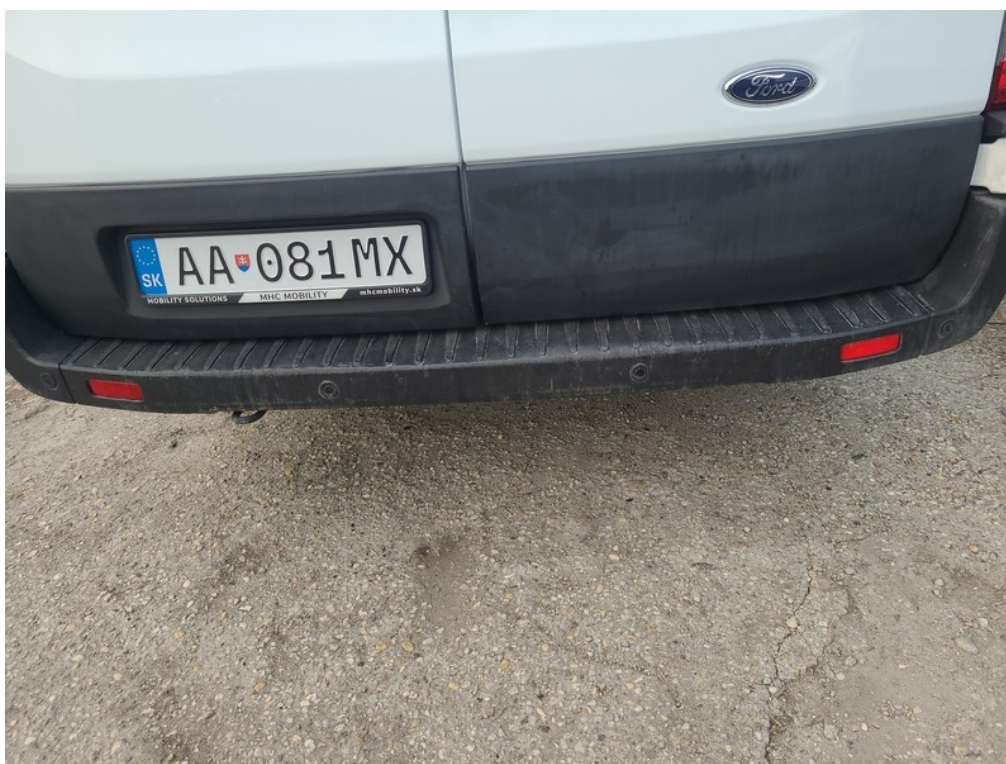
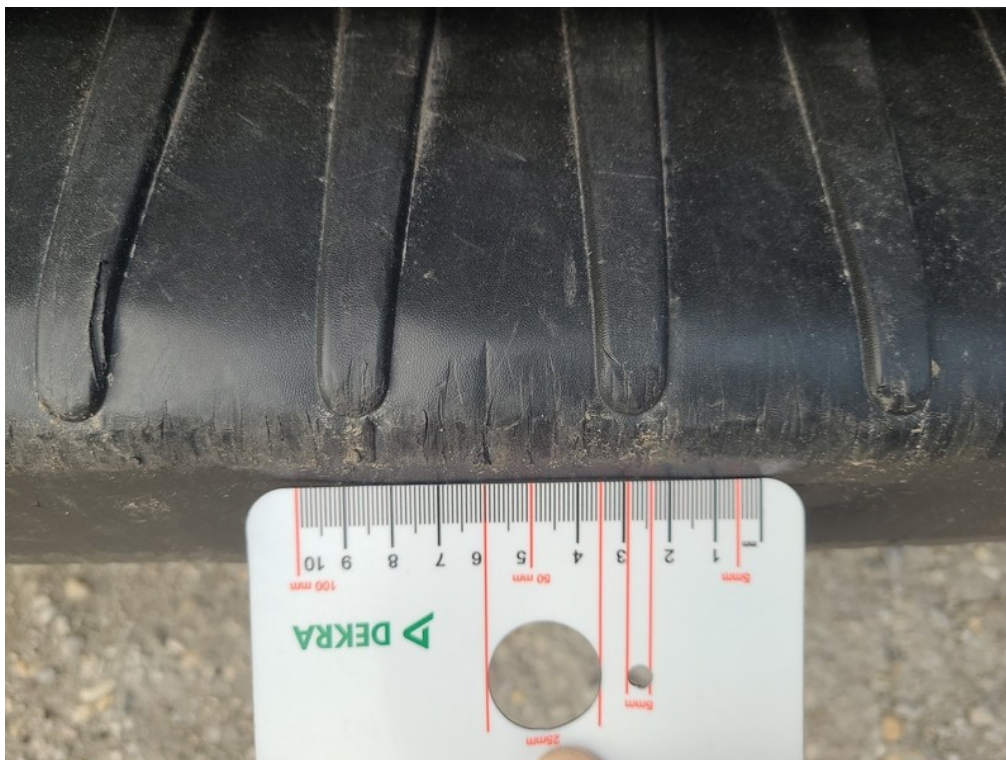
| P.č. | Poškodený diel | Druh poškodenia | Spôsob opravy | Akceptovateľné podľa metodiky odberateľa | Náklady na opravu | Obchodná zľava | Neakceptovateľné po zľave |
|---|---|---|---|---|---|---|---|
| 6 | Zadný nárazník | Deformácia | Vymeniť | Nie | 271,66 | 67,92 | 203,74 |

| 6 | <b>Zadný nárazník - Deformácia - Neakceptovateľné</b><br>Umiestnenie: Exteriér (vonkajší priestor)<br>Spôsob opravy: Vymeniť<br>Náklady na opravu: 271,66<br>Neakceptovateľné po zľave: 203,74 | Poznámka: |

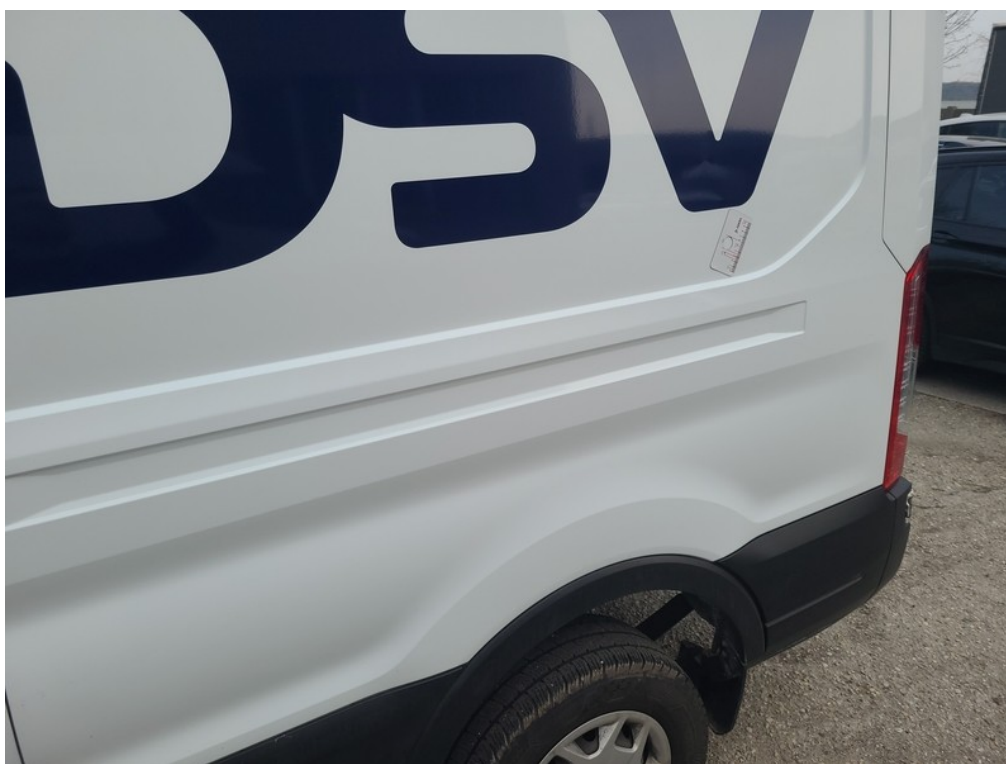
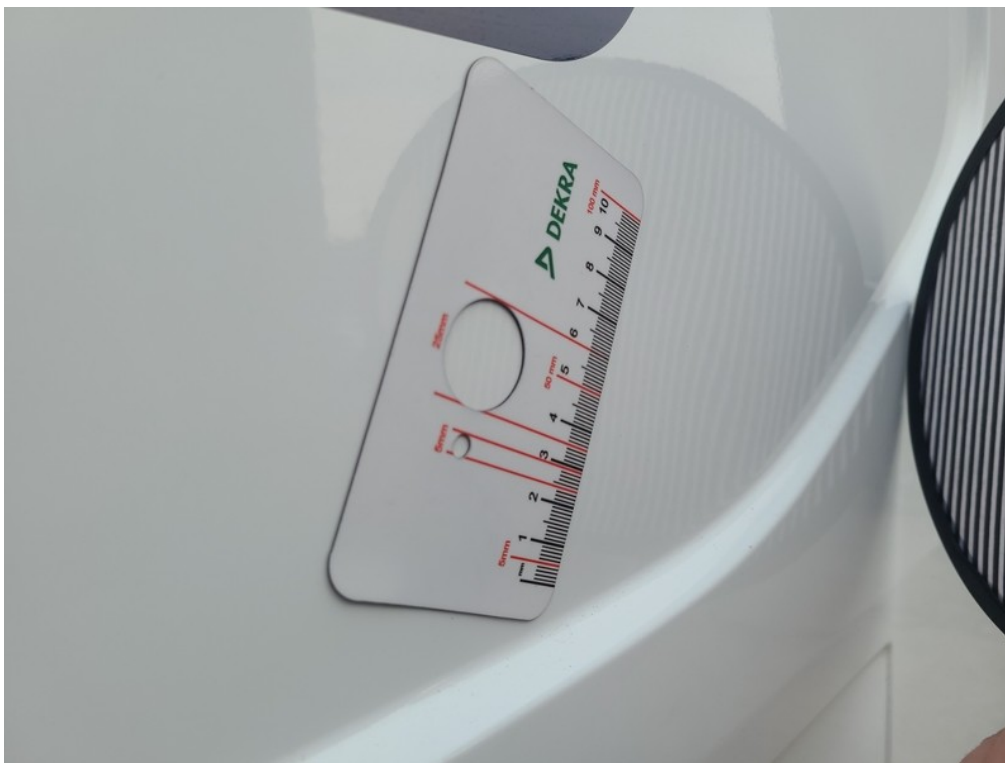
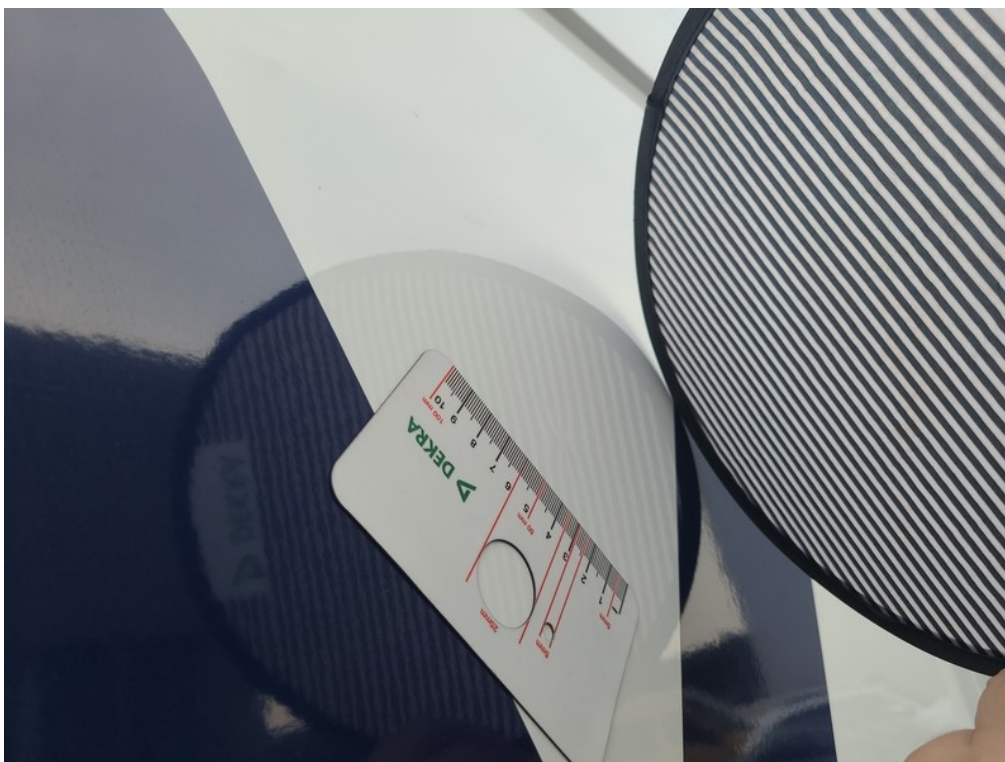
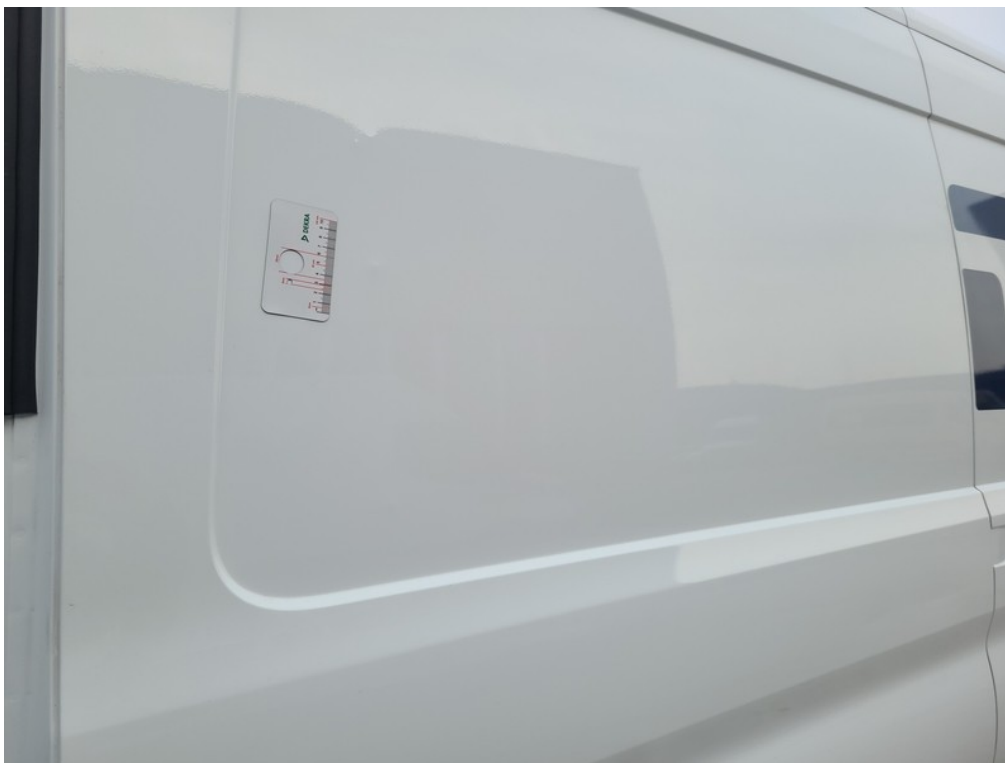
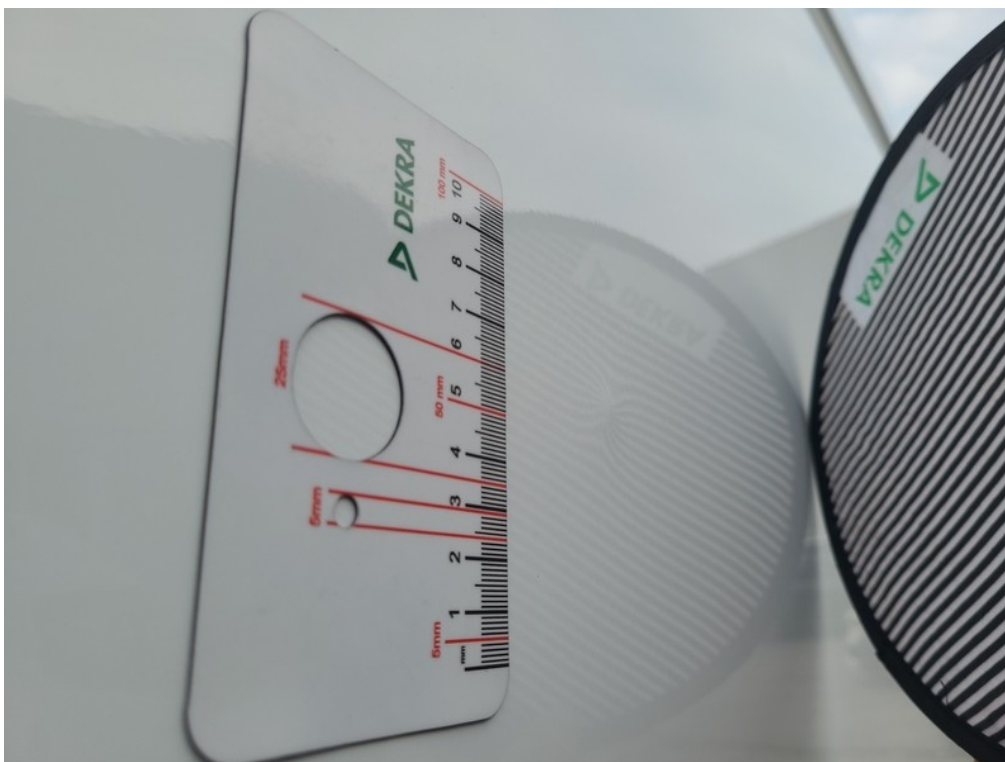
| P.č. | Poškodený diel | Druh poškodenia | Spôsob opravy | Akceptovateľné podľa metodiky odberateľa | Náklady na opravu | Obchodná zľava | Neakceptovateľné po zľave |
|---|---|---|---|---|---|---|---|
| 7 | Bočnica zadná ľavá | Deformácia | Opraviť | Nie | 995,36 | 248,84 | 746,52 |

- 7 Bočnica zadná ľavá - Deformácia - Neakceptovateľné**
- |                            |                              |           |

| Spôsob opravy: | Opraviť | |

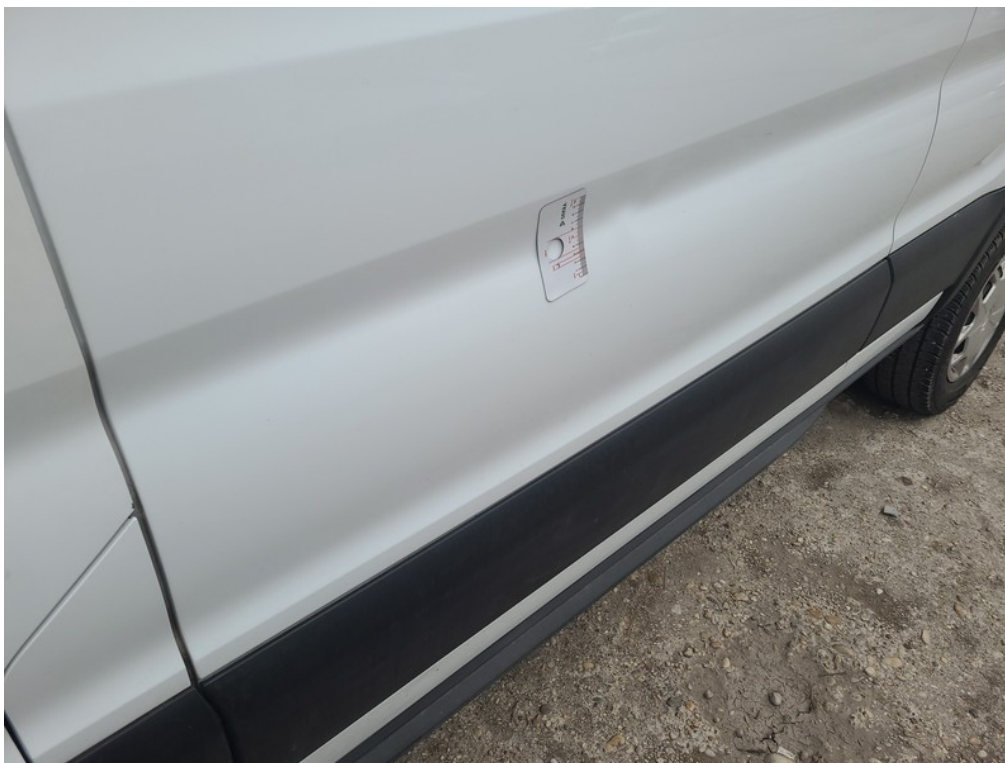
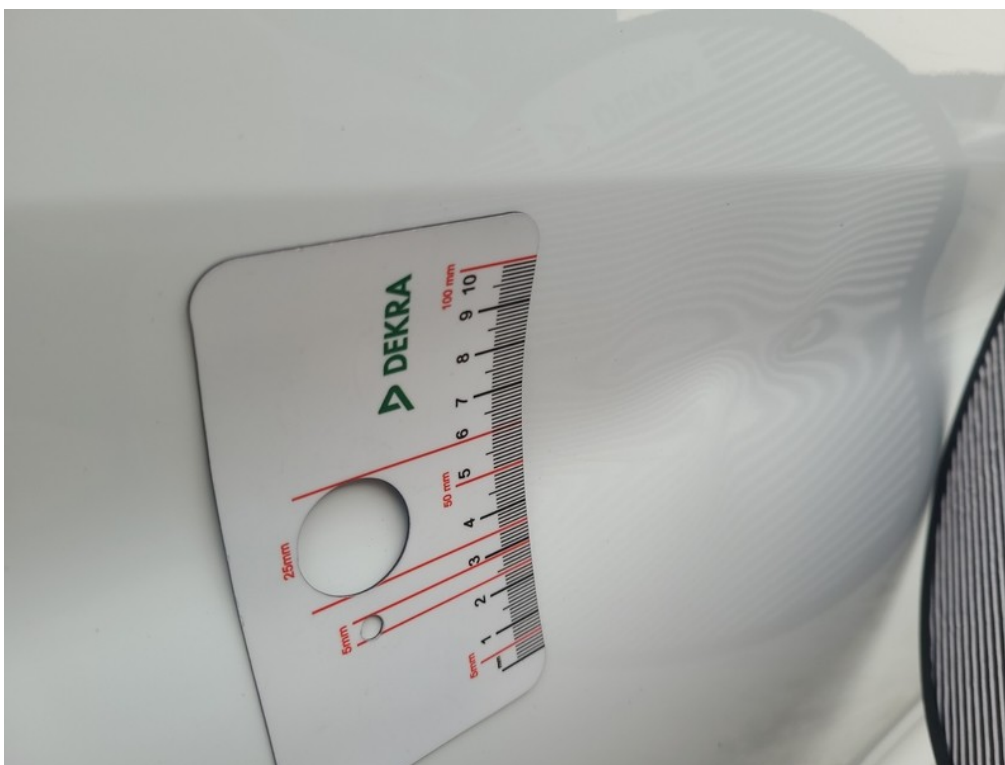
| P.č. | Poškodený diel | Druh poškodenia | Spôsob opravy | Akceptovateľné podľa metodiky odberateľa | Náklady na opravu | Obchodná zľava | Neakceptovateľné po zľave |
|---|---|---|---|---|---|---|---|
| 8 | Bočnica zadná ľavá | Deformácia | Opraviť | Nie | 344,54 | 86,14 | 258,40 |

- 8 Bočnica zadná ľavá - Deformácia - Neakceptovateľné**
- |                            |                              |           |

| Spôsob opravy: | Opraviť | |

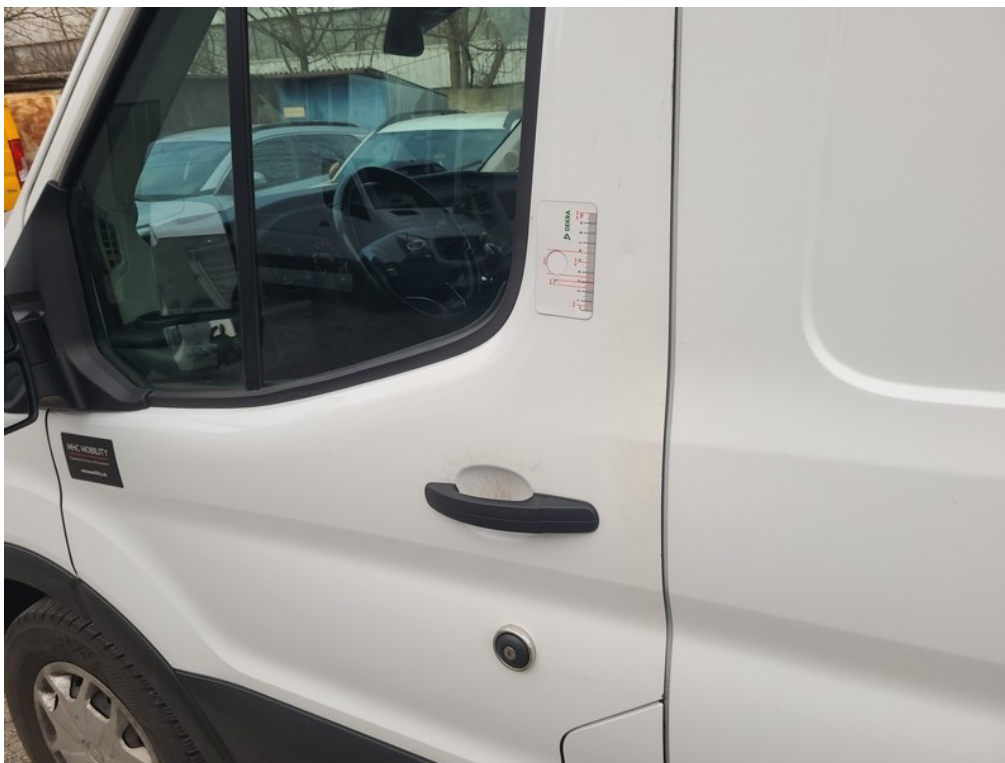
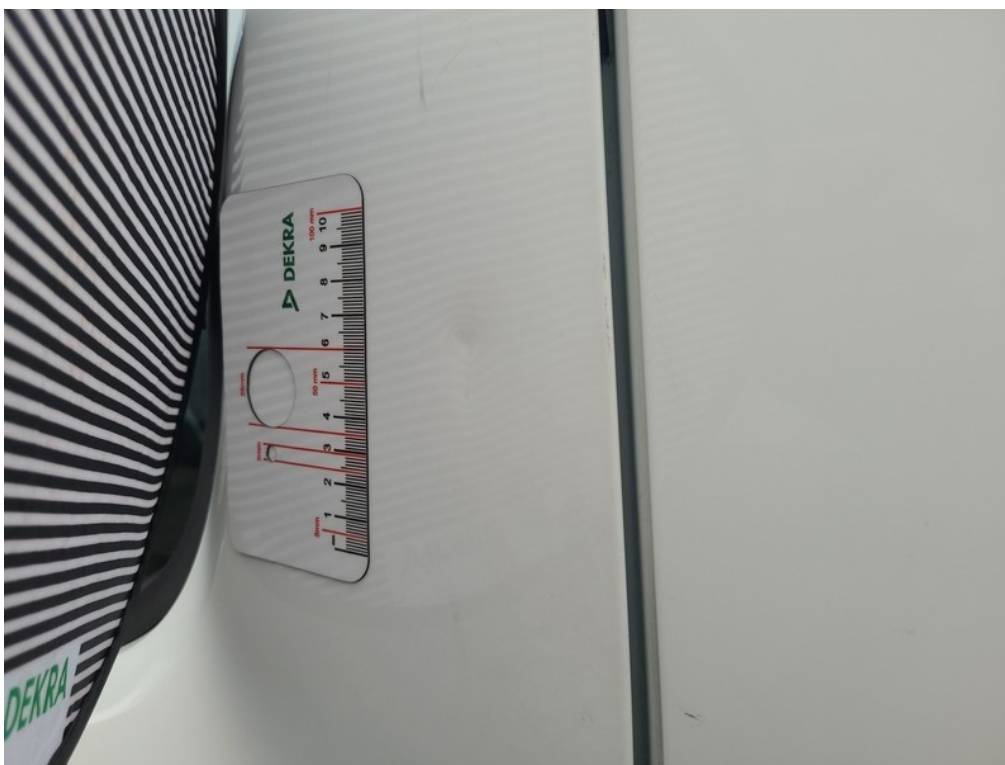
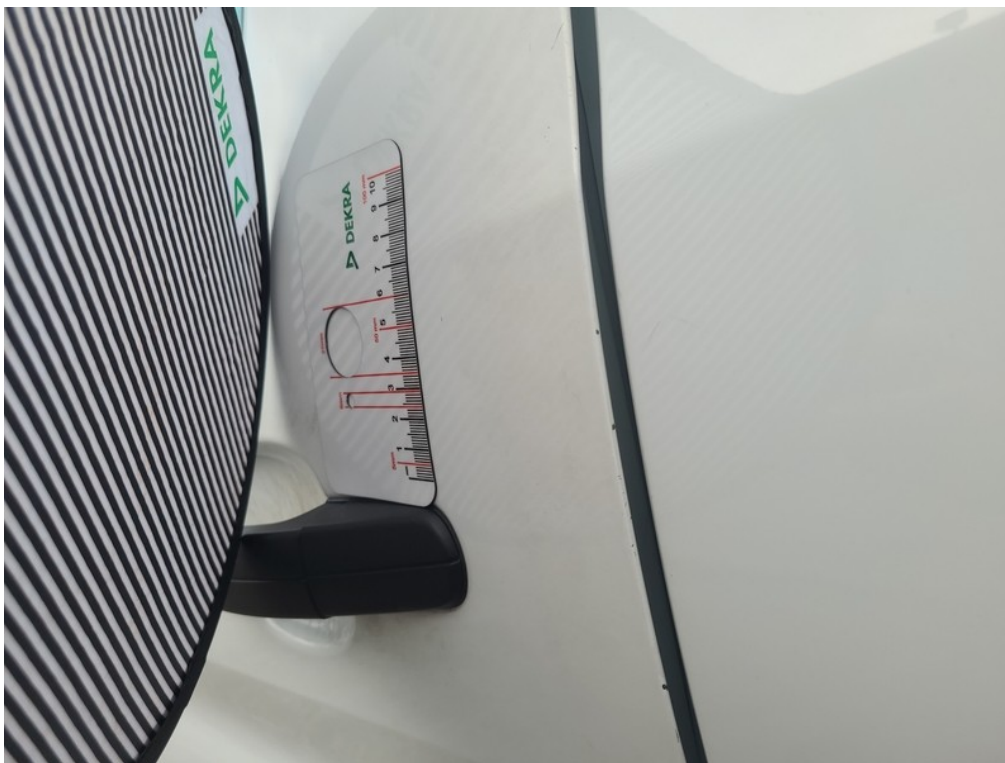
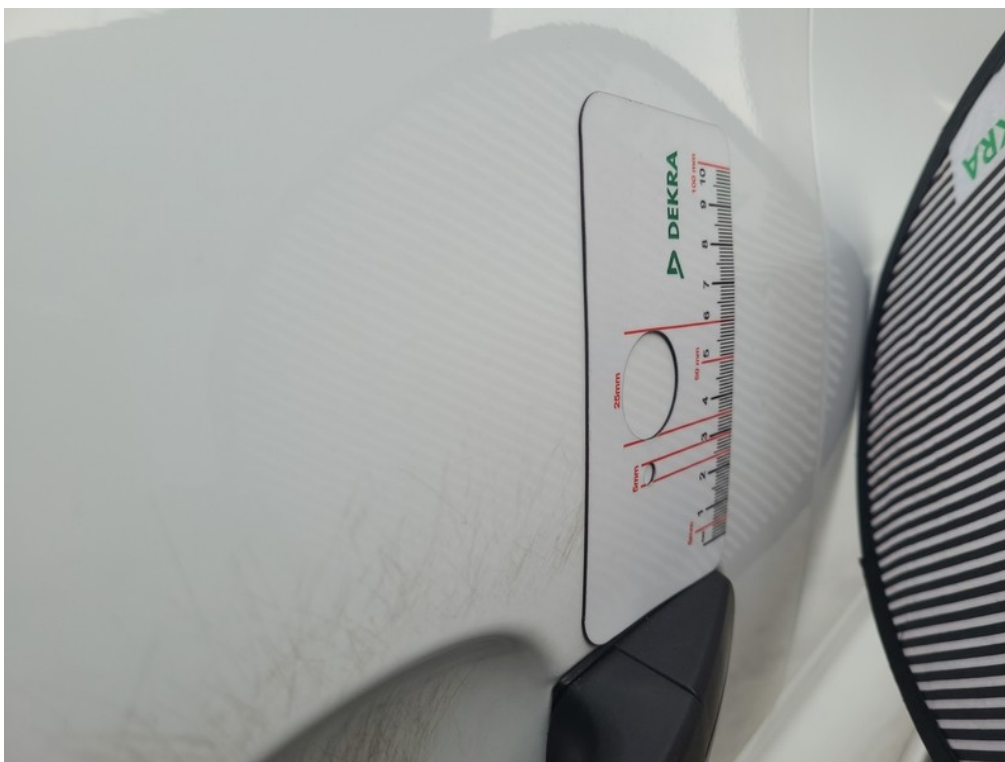
| P.č. | Poškodený diel | Druh poškodenia | Spôsob opravy | Akceptovateľné podľa metodiky odberateľa | Náklady na opravu | Obchodná zľava | Neakceptovateľné po zľave |
|---|---|---|---|---|---|---|---|
| 9 | Dvere predné ľavé | Deformácia | Opraviť | Nie | 379,75 | 94,94 | 284,81 |

- 9 Dvere predné ľavé - Deformácia - Neakceptovateľné**
- |                            |                              |

| Spôsob opravy: | Opraviť |
