**DEKRA Slovensko s.r.o.**  
Panónska cesta 47  
851 04 Bratislava

## ZÁKLADNÉ ÚDAJE O OBHLIADKE

| Typ procesu: | <b>Vrátenie vozidla</b> | Leasingová zmluva: | <b>LZO/25/00265</b> |

| Evidenčné číslo: | <b>AA081MX</b> | VIN: | <b>WFOEXXTTREPS25547</b> |

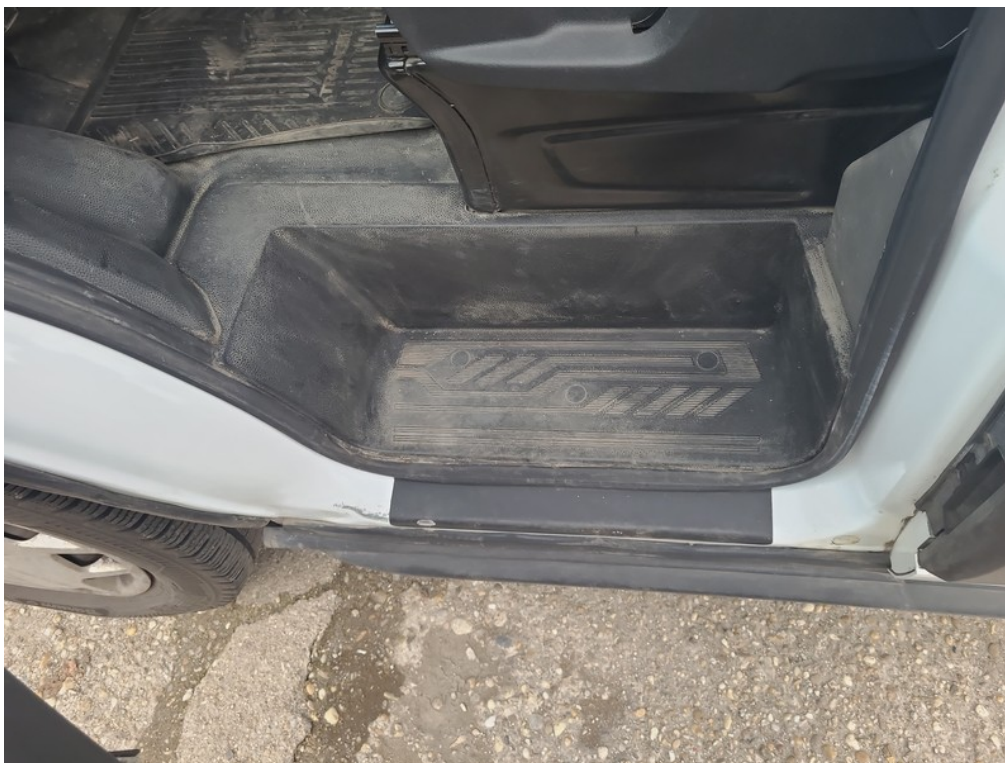
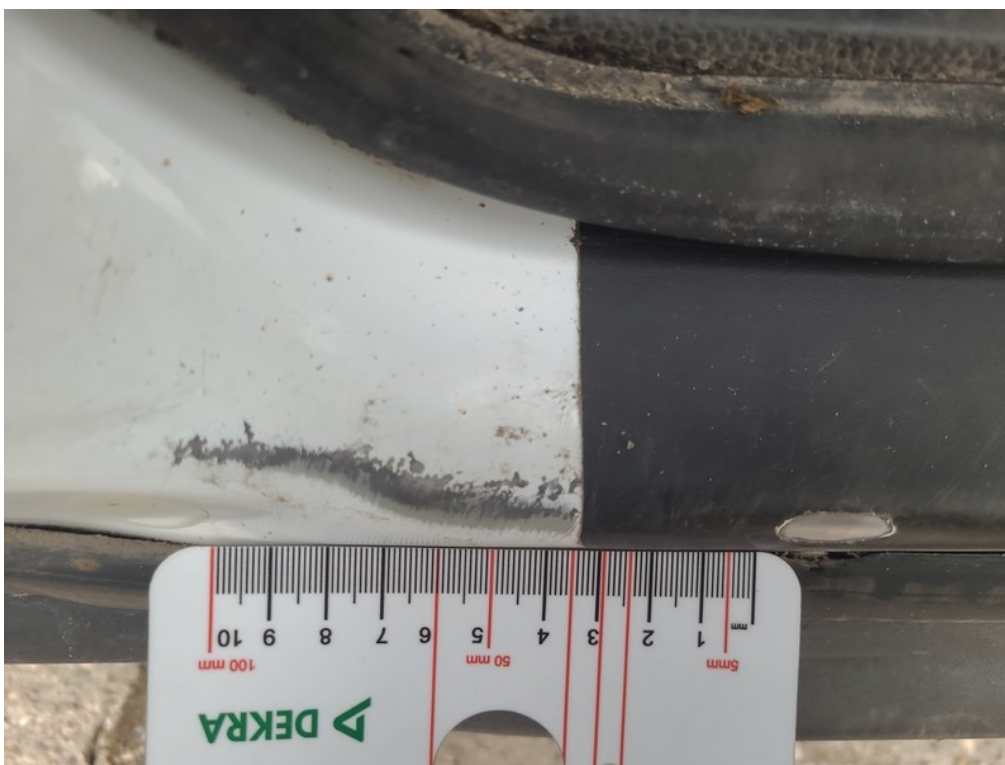
| P.č. | Poškodený diel | Druh poškodenia | Spôsob opravy | Akceptovateľné podľa metodiky odberateľa | Náklady na opravu | Obchodná zľava | Neakceptovateľné po zľave |
|---|---|---|---|---|---|---|---|
| 10 | Prah ľavý | Skrabance | Lakovať | Nie | 208,55 | 52,14 | 156,41 |

- 10 Prah ľavý - Škrabance - Neakceptovateľné**
- |                            |                              |           |

| Spôsob opravy: | Lakovať | |

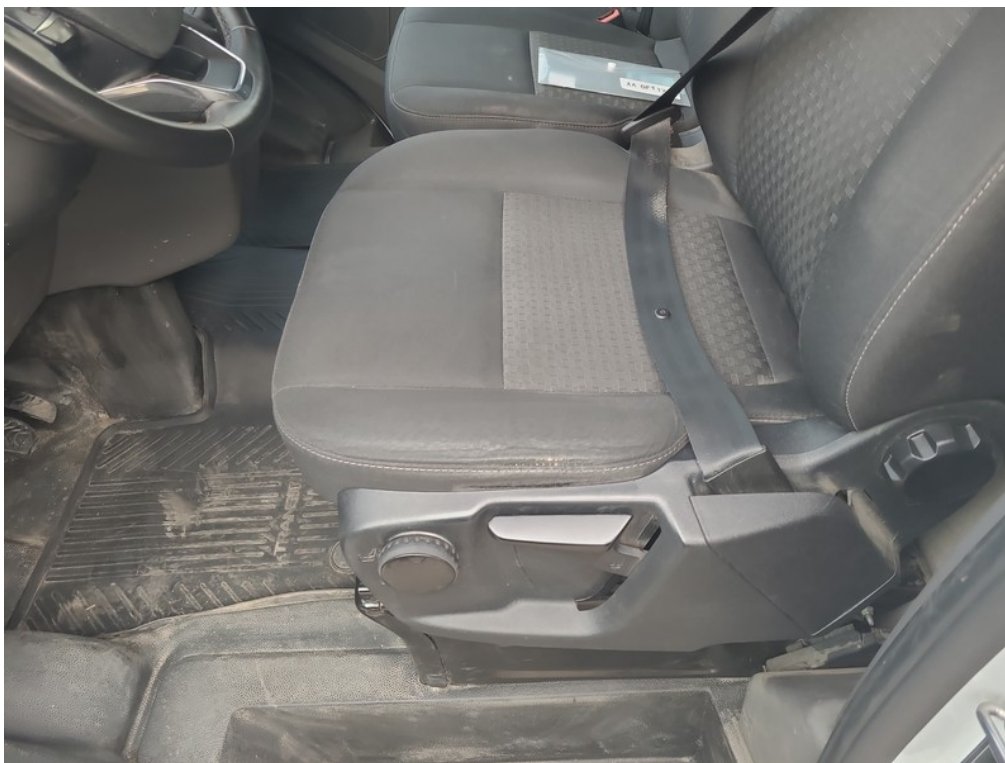
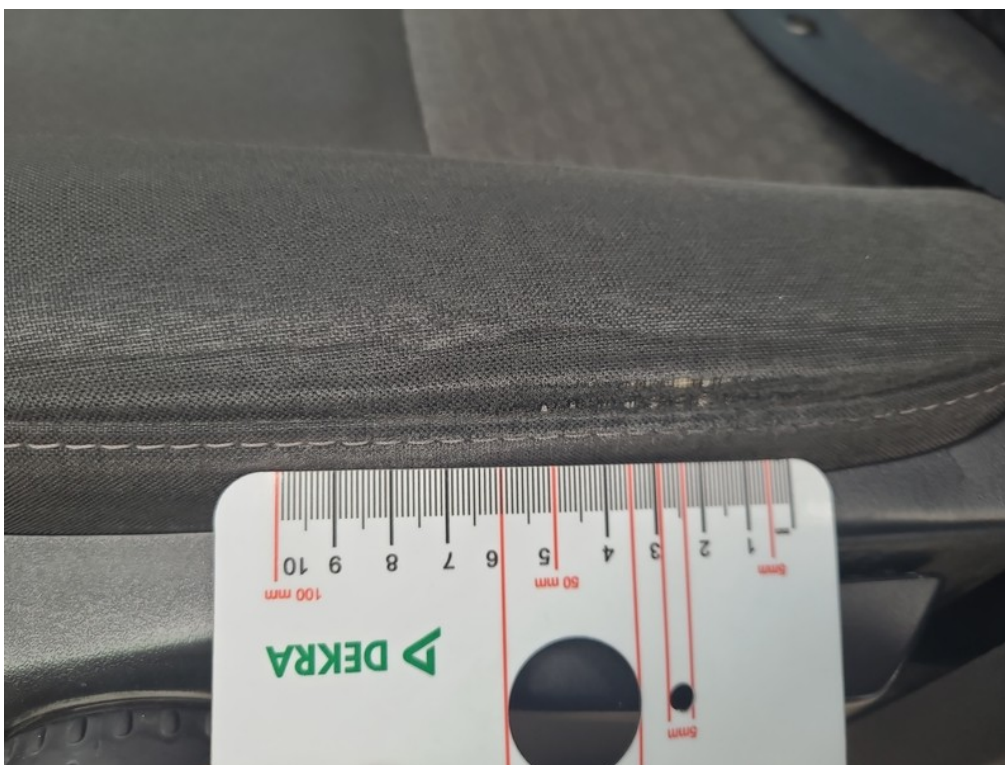
| P.č. | Poškodený diel | Druh poškodenia | Spôsob opravy | Akceptovateľné podľa metodiky odberateľa | Náklady na opravu | Obchodná zľava | Neakceptovateľné po zľave |
|---|---|---|---|---|---|---|---|
| 11 | Sedadlo vodiča | Opotrebovanie | Vymeniť | Áno | 0,00 | 0,00 | 0,00 |

- 11 Sedadlo vodiča - Opatrebovanie - Akceptovateľné**
- |                            |                              |

| Spôsob opravy: | Vymeniť |

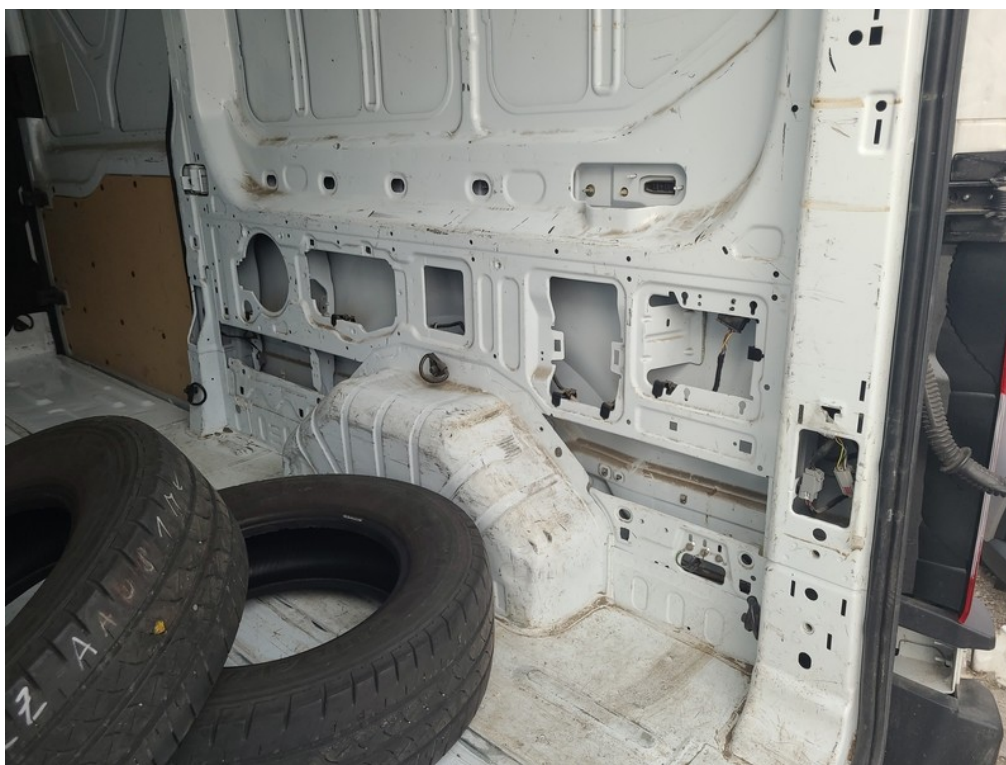
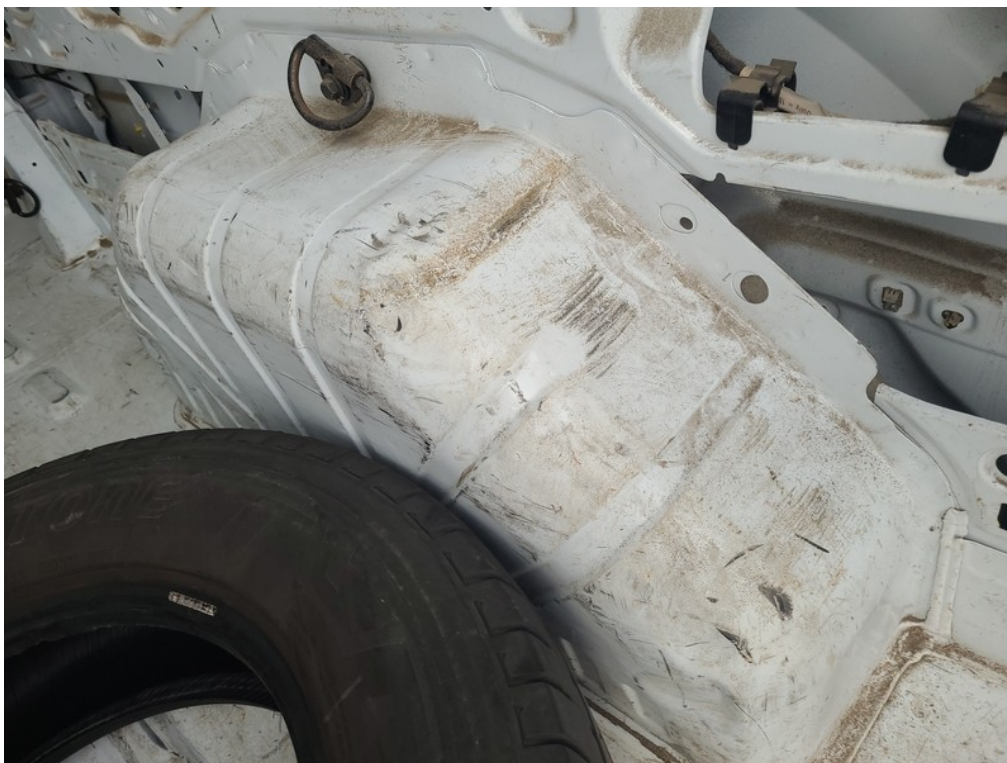
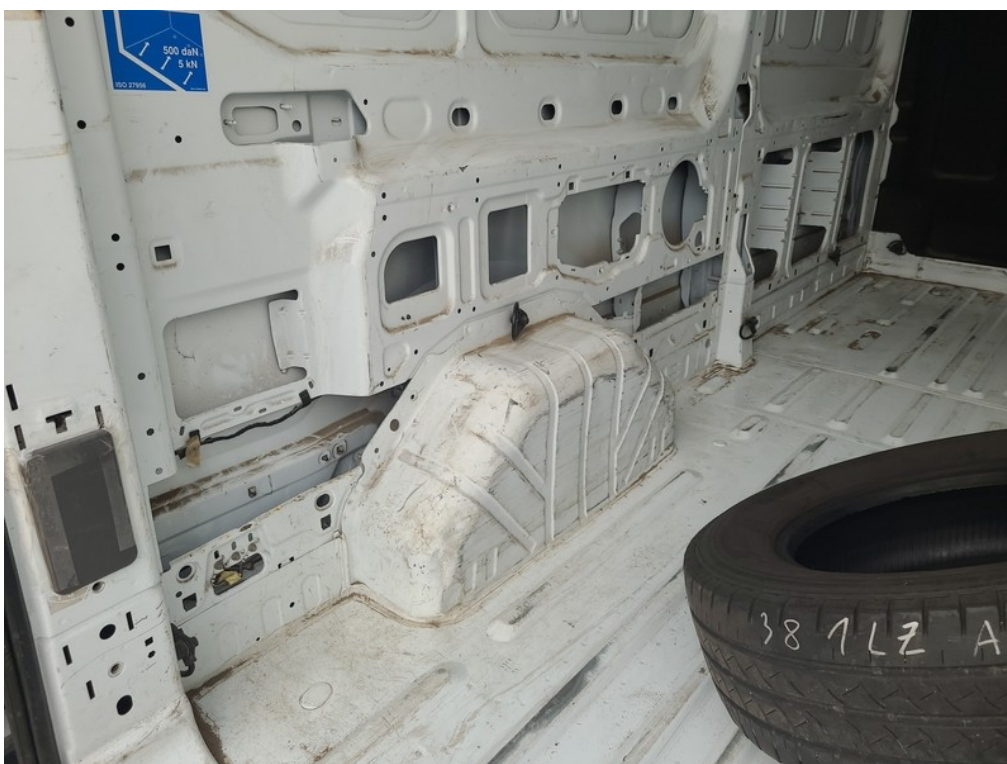
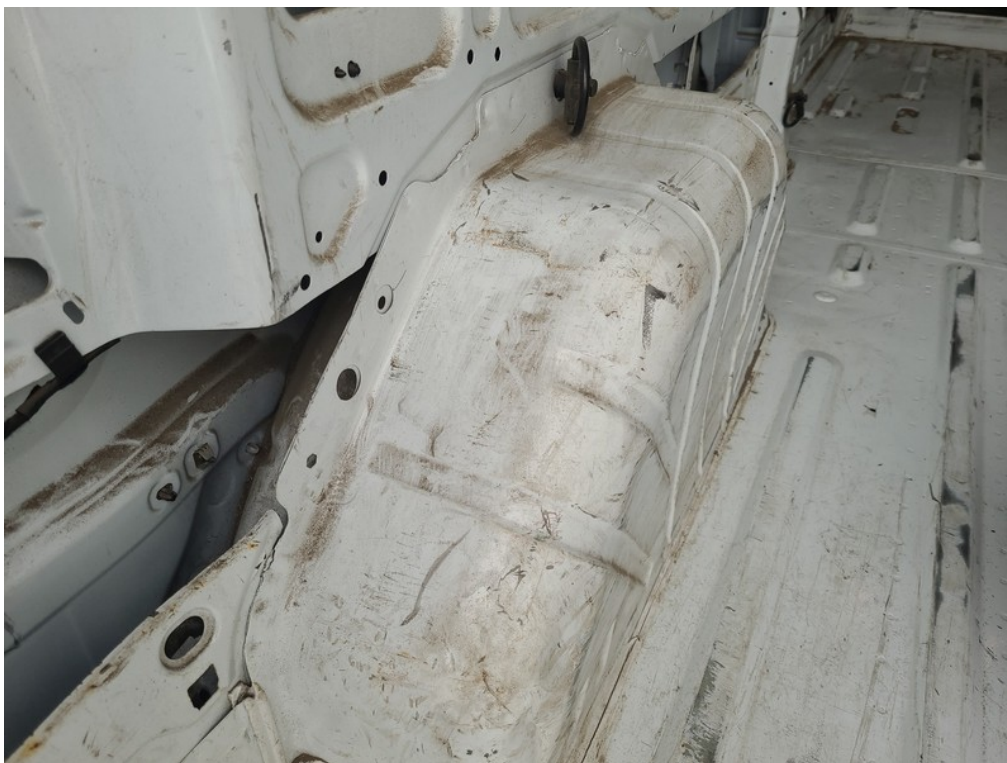
| P.č. | Poškodený diel | Druh poškodenia | Spôsob opravy | Akceptovateľné podľa metodiky odberateľa | Náklady na opravu | Obchodná zľava | Neakceptovateľné po zľave |
|---|---|---|---|---|---|---|---|
| 13 | Nákladový priestor | Opotrebovanie | Opraviť | Áno | 0,00 | 0,00 | 0,00 |

- 13** **Nákladový priestor - Opatrebovanie - Akceptovateľné**
- |                            |         |

| Spôsob opravy: | Opraviť |
