**DEKRA Slovensko s.r.o.**  
Panónska cesta 47  
851 04 Bratislava

## ZÁKLADNÉ ÚDAJE O OBHLIADKE

## ÚDAJE O VOZIDLE

## ZOZNAM POŠKODENÍ

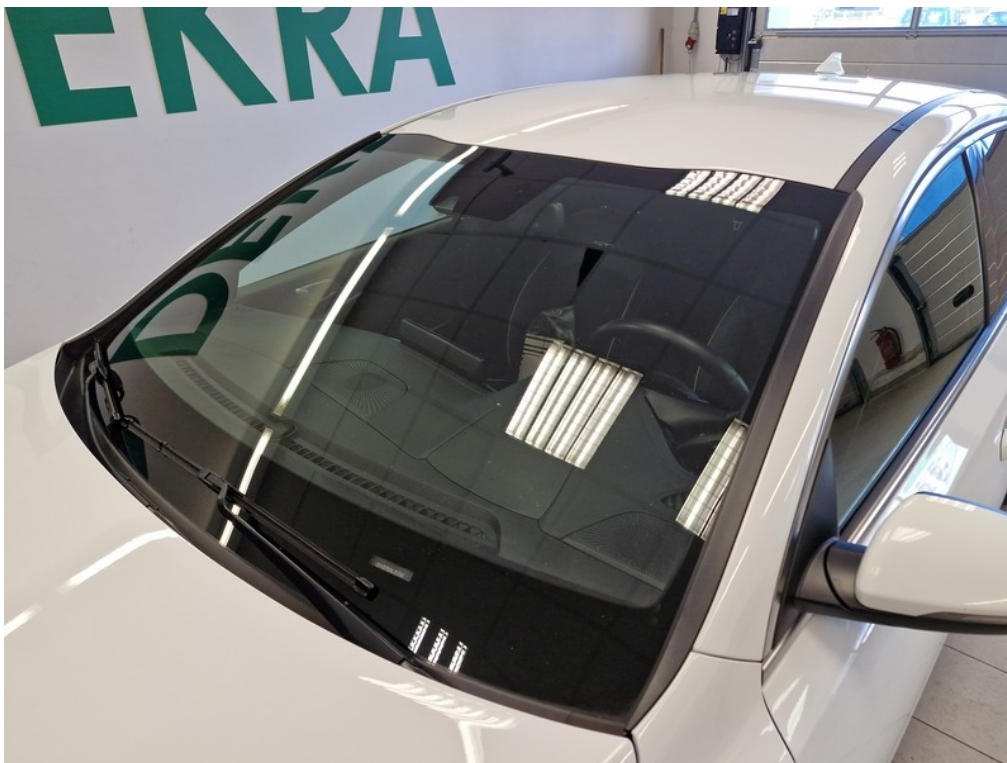
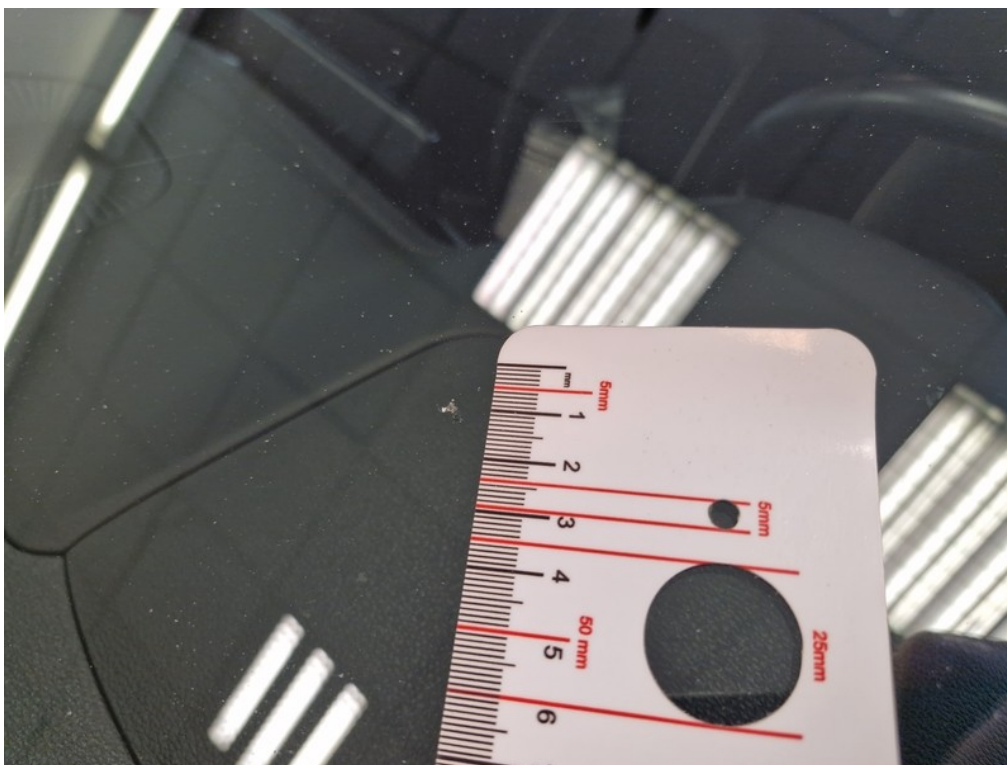
| P.č. | Poškodený diel | Druh poškodenia | Spôsob opravy | Akceptovateľné podľa metodiky odberateľa | Náklady na opravu | Obchodná zľava | Neakceptovateľné po zľave |
|---|---|---|---|---|---|---|---|
| 1 | Čelné sklo | Poškodenie od odletujúcich kameňov | Vymeniť | Áno | 0,00 | 0,00 | 0,00 |

- 1 Čelné sklo - Poškodenie od odletujúcich kameňov - Akceptovateľné**
- |                            |                              |

| Spôsob opravy: | Vymeniť |

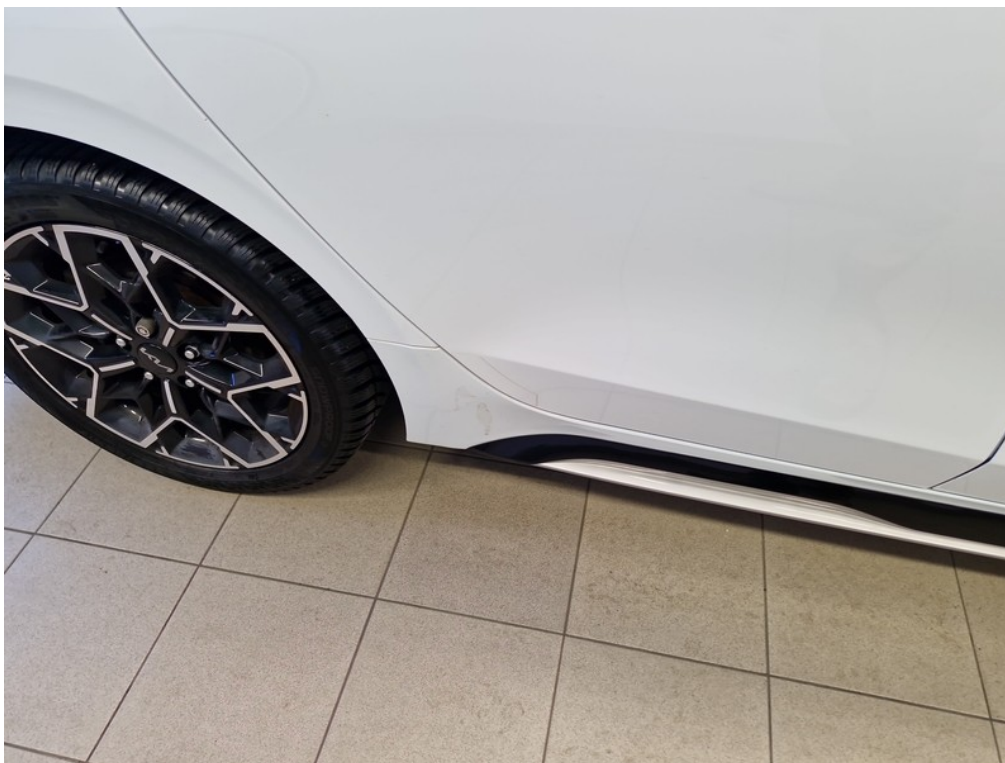
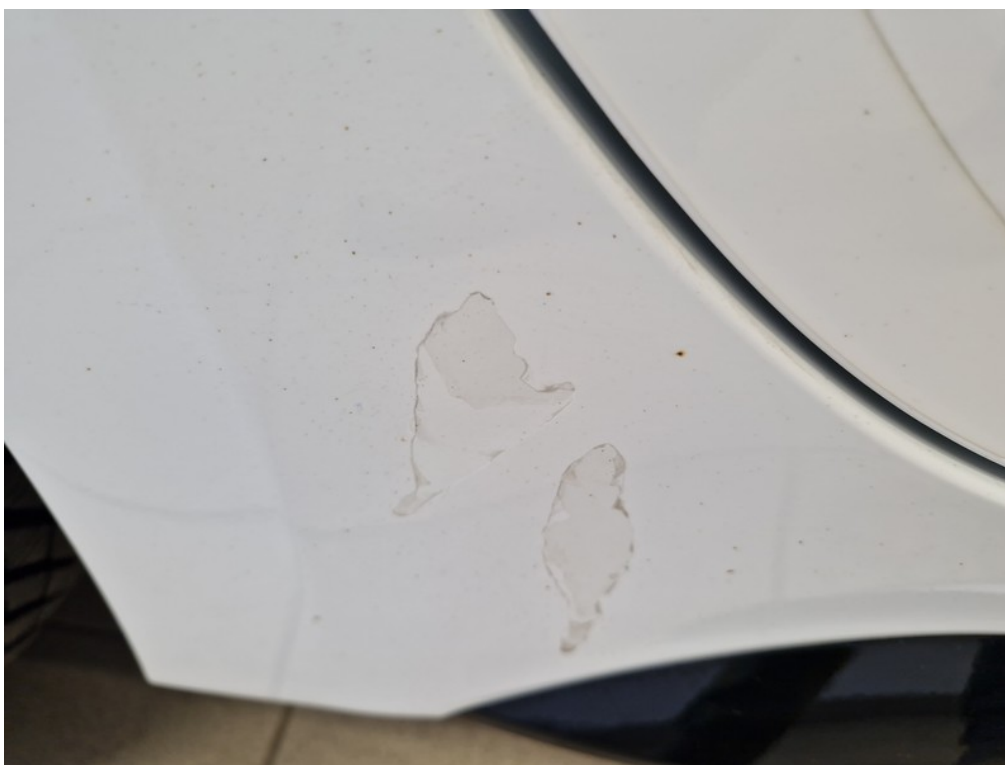
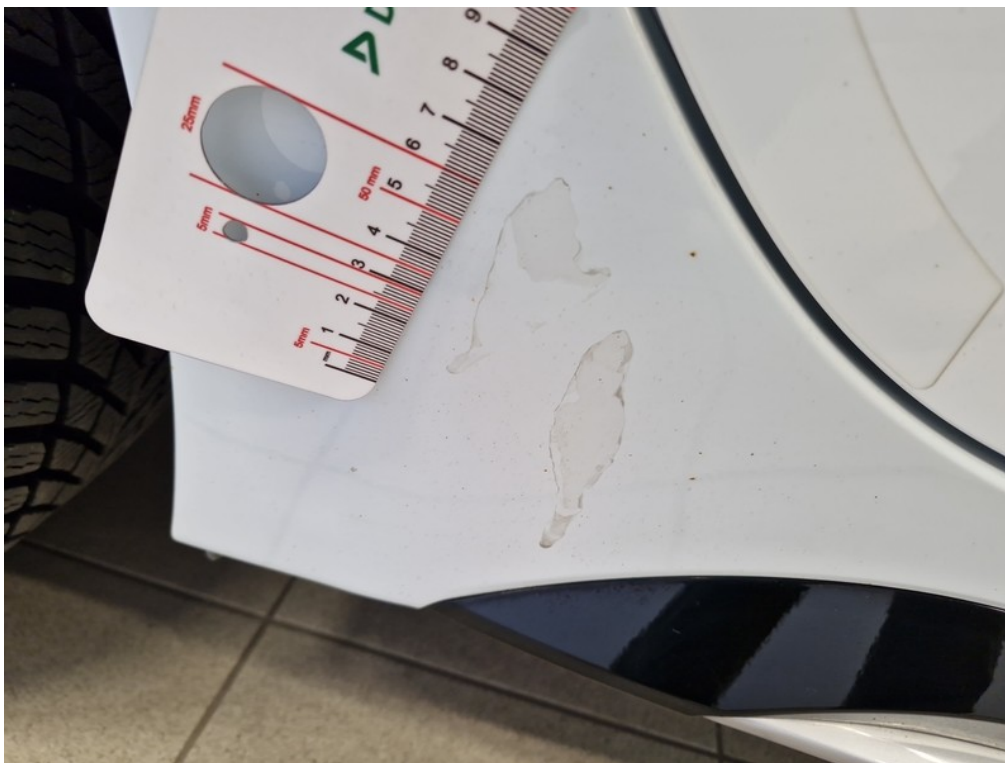
| P.č. | Poškodený diel | Druh poškodenia | Spôsob opravy | Akceptovateľné podľa metodiky odberateľa | Náklady na opravu | Obchodná zľava | Neakceptovateľné po zľave |
|---|---|---|---|---|---|---|---|
| 2 | Kryt P prahu | Lak | Lakovať | Nie | 244,74 | 110,13 | 134,61 |

| 2 | <b>Kryt P prahu - Lak - Neakceptovateľné</b> | Exteriér (vonkajší priestor) | Poznámka: |

| | Umiestnenie: | Lakovať | |

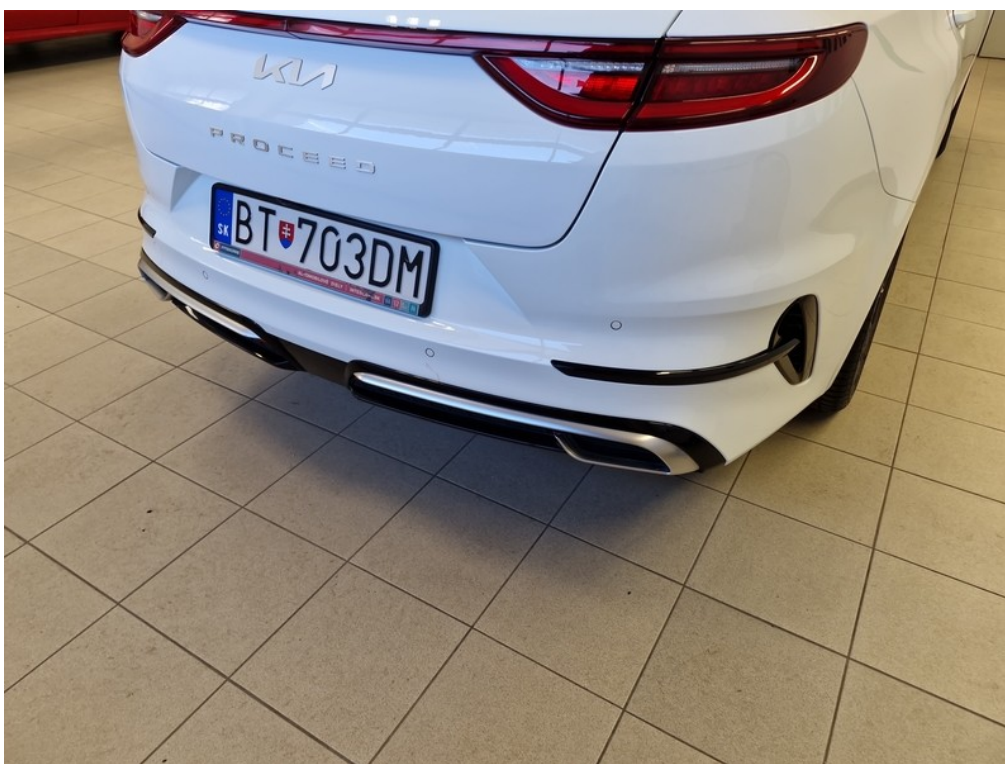
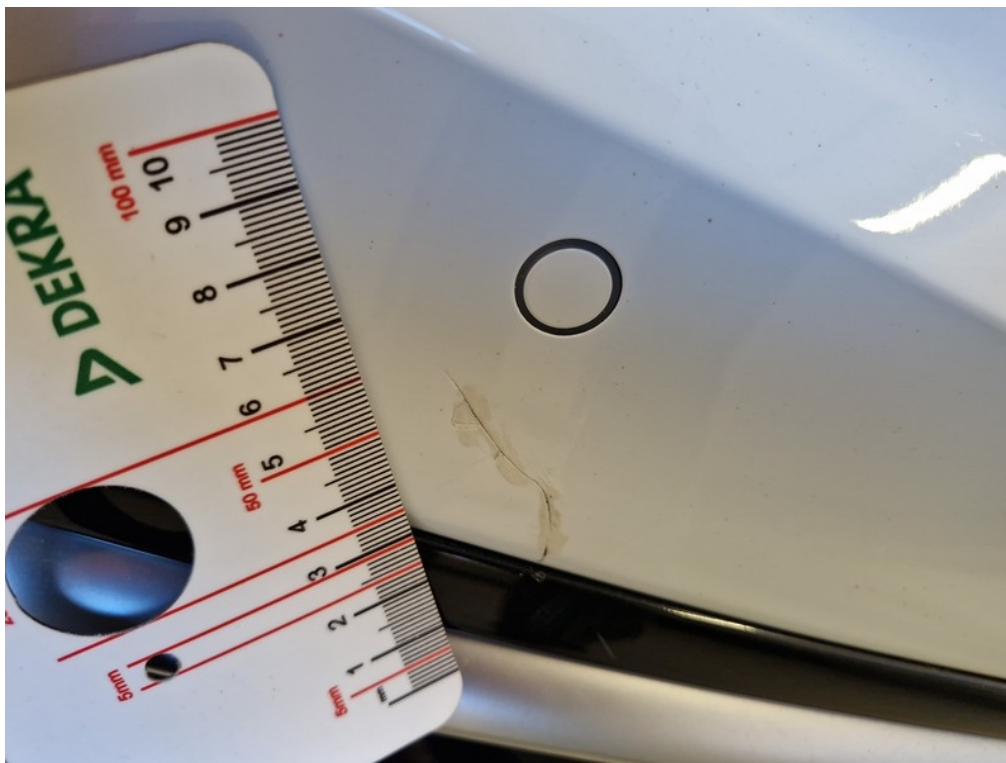
| P.č. | Poškodený diel | Druh poškodenia | Spôsob opravy | Akceptovateľné podľa metodiky odberateľa | Náklady na opravu | Obchodná zľava | Neakceptovateľné po zľave |
|---|---|---|---|---|---|---|---|
| 3 | Zadný nárazník | Škrabance | Lakovať | Nie | 556,38 | 250,37 | 306,01 |

| 3 | <b>Zadný nárazník - Škrabance - Neakceptovateľné</b> | | | Poznámka: |

| | Spôsob opravy: | Lakovať | | |

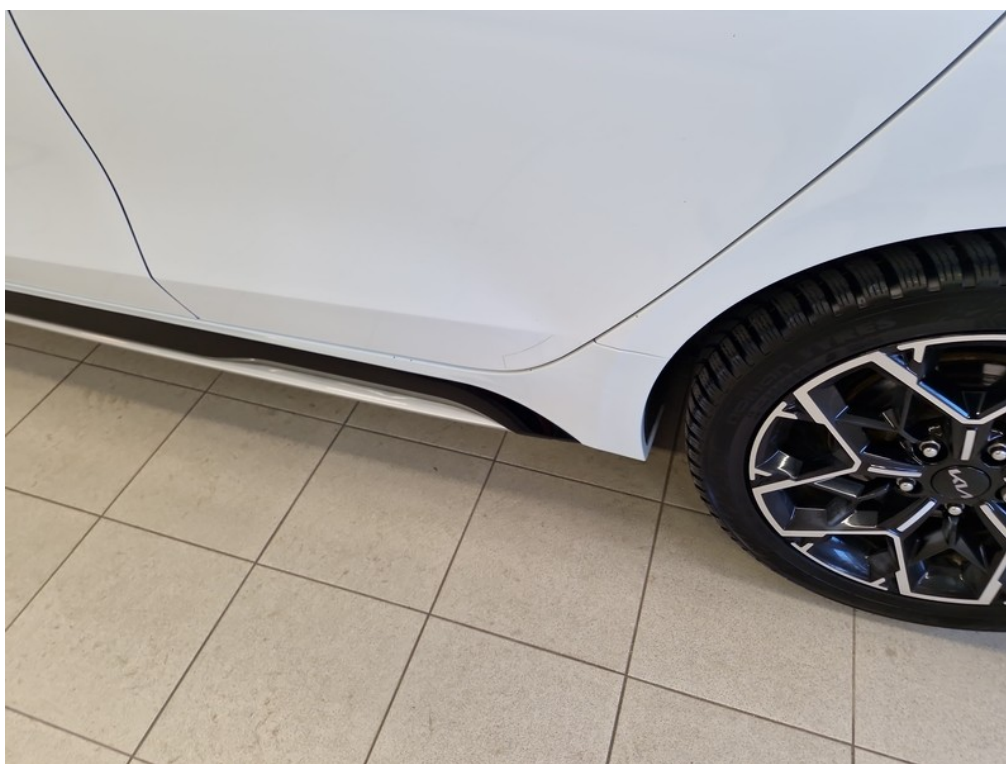
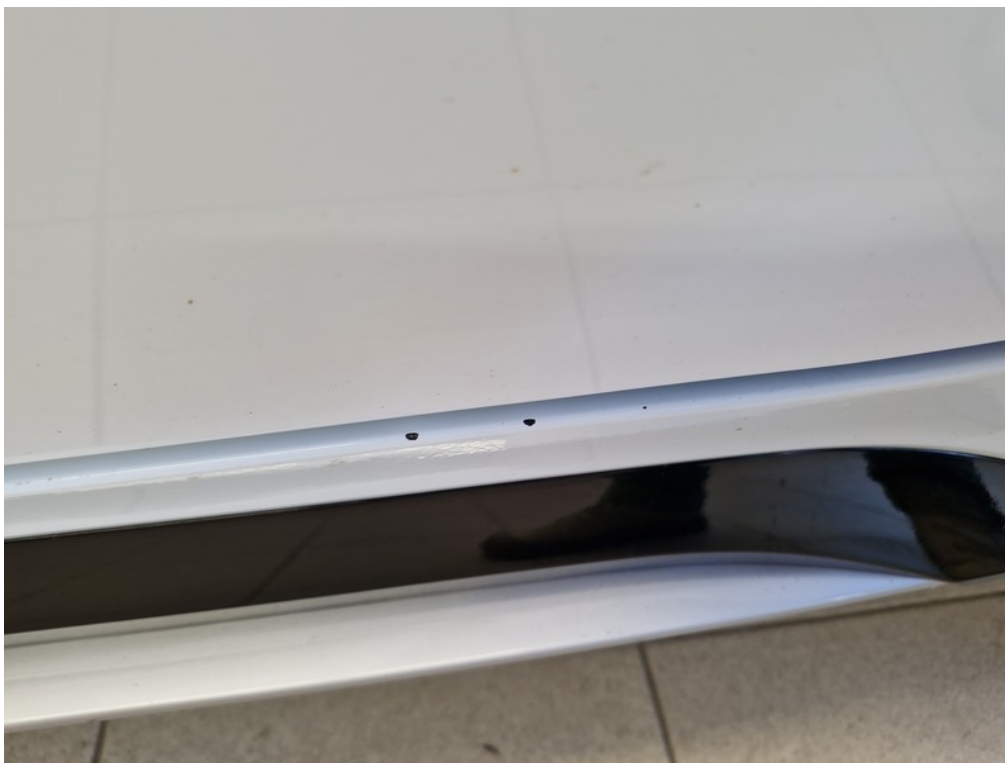
| P.č. | Poškodený diel | Druh poškodenia | Spôsob opravy | Akceptovateľné podľa metodiky odberateľa | Náklady na opravu | Obchodná zľava | Neakceptovateľné po zľave |
|---|---|---|---|---|---|---|---|
| 4 | Kryt L prahu | Škrabance | Lakovať | Áno | 0,00 | 0,00 | 0,00 |

- 4 Kryt L prahu - Škrabance - Akceptovateľné**
- |                            |                              |

| Spôsob opravy: | Lakovať |

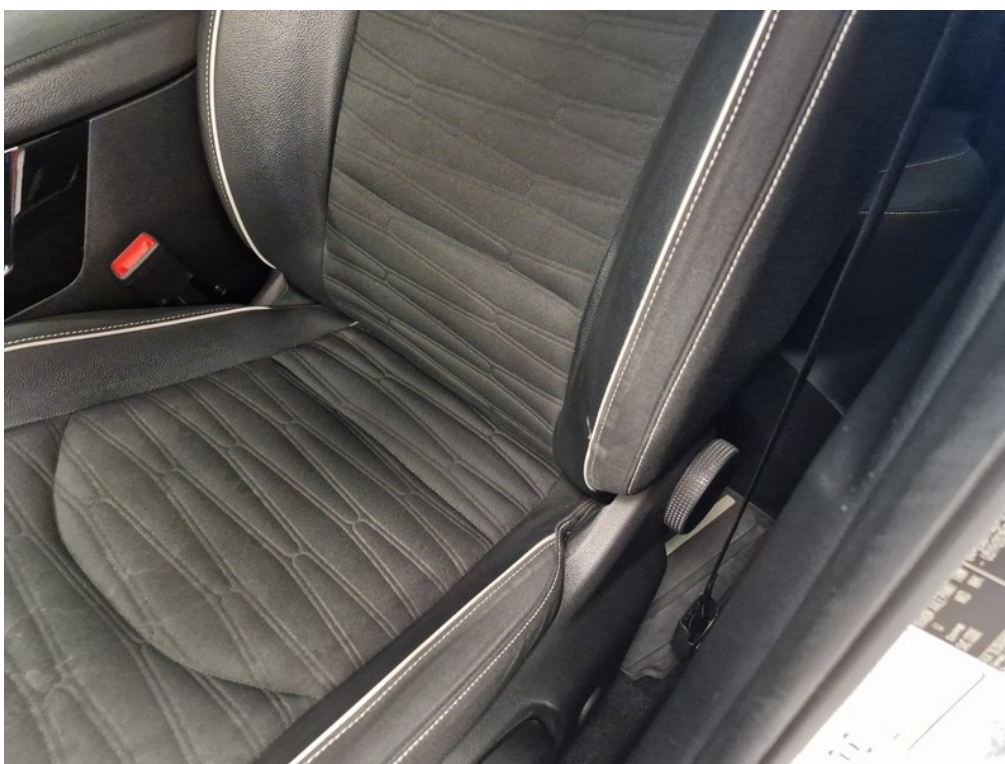
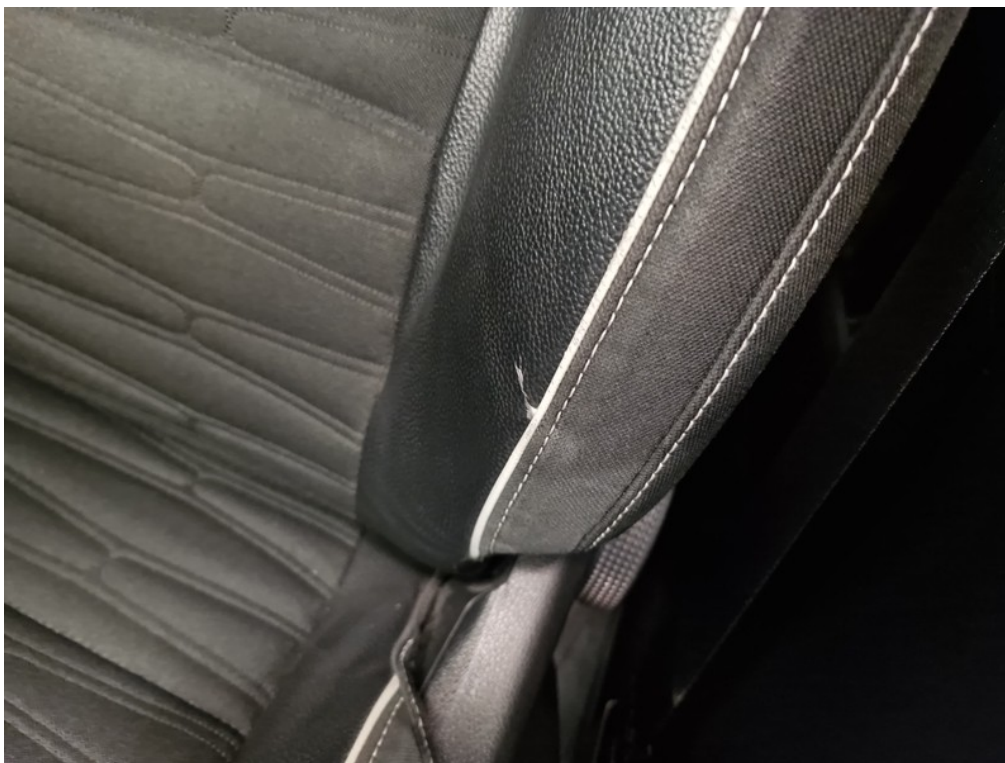
| P.č. | Poškodený diel | Druh poškodenia | Spôsob opravy | Akceptovateľné podľa metodiky odberateľa | Náklady na opravu | Obchodná zľava | Neakceptovateľné po zľave |
|---|---|---|---|---|---|---|---|
| 5 | Sedadlo vodiča | Opotrebovanie | Vymeniť | Áno | 0,00 | 0,00 | 0,00 |

- 5 Sedadlo vodiča - Opatrebovanie - Akceptovateľné**
- |                            |                              |

| Spôsob opravy: | Vymeniť |

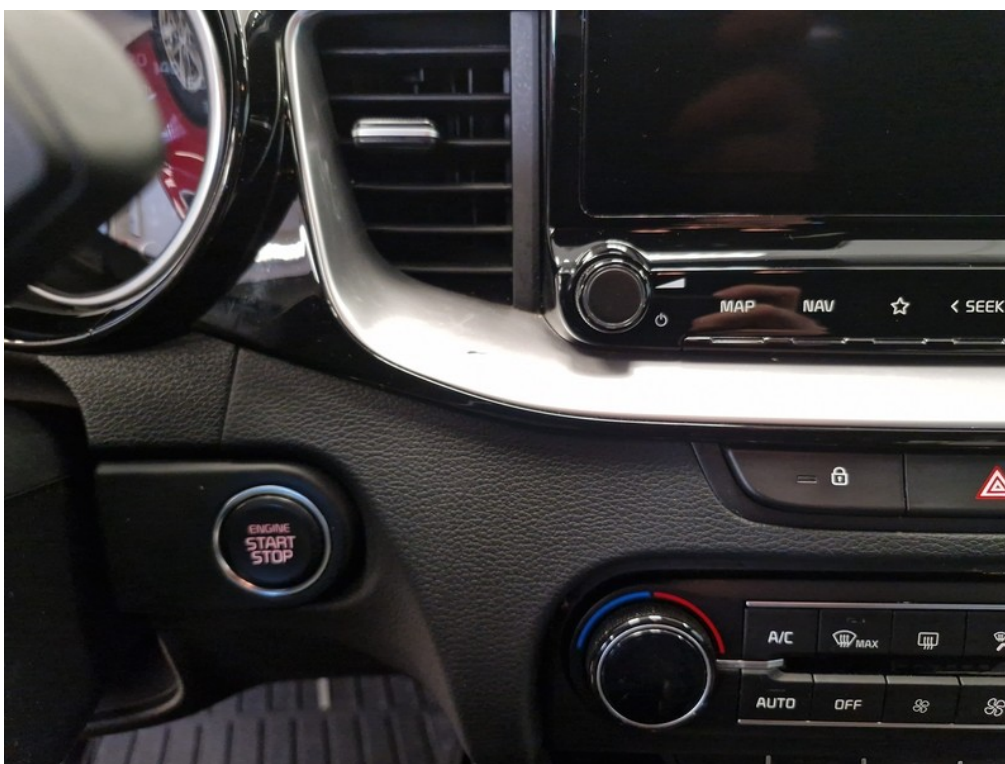
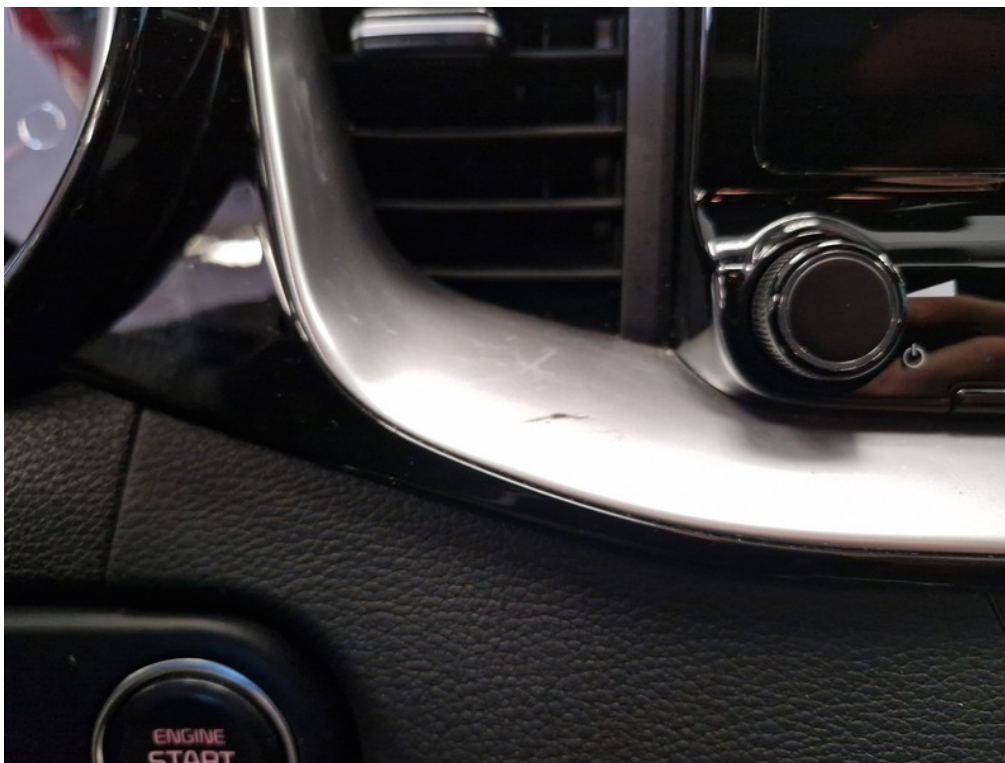
| P.č. | Poškodený diel | Druh poškodenia | Spôsob opravy | Akceptovateľné podľa metodiky odberateľa | Náklady na opravu | Obchodná zľava | Neakceptovateľné po zľave |
|---|---|---|---|---|---|---|---|
| 6 | Prístrojová doska horná časť | Škrabance | Vymeniť | Áno | 0,00 | 0,00 | 0,00 |

| 6 | <b>Prístrojová doska horná časť - Škrabance - Akceptovateľné</b> | | | Poznámka: |

| | Spôsob opravy: | Vymeniť | | |
