**DEKRA Slovensko s.r.o.**  
Panónska cesta 47  
851 04 Bratislava

### ZÁKLADNÉ ÚDAJE O OBHLIADKE

Typ procesu:	<b>Vrátenie vozidla</b>	Leasingová zmluva:	<b>LZO/25/00307</b>
Nájomca:	Winnersgroup	Dátum objednávky:	10.12.2025 12:11
Kontaktná osoba:	-	Telefón klienta:	-
Dátum prístavenia:	10.12.2025 00:00	Dátum obhliadky:	10.12.2025 12:15
Miesto obhliadky:	DEKRA Petržalka, Panónska cesta 47, 851 04 Bratislava	Dátum ukončenia:	10.12.2025 13:07

Evidenčné číslo:	<b>BTWIN66</b>	VIN:	W1K1770841N211581
Model vozidla:	Mercedes-Benz Třída A	Vyhotovenie:	A180
Druh vozidla:	Osobné - Luxusné	Zdvihový objem (ccm):	1332
Maximálny výkon (kW):	100	Druh paliva:	Benzín
Stav paliva v nádrži:	1/4	Farba:	Čierna - -
Prevodovka:	Automatická	Počet dverí:	5
Dátum prvej evidencie:	3.12.2021	Platnosť technickej kontroly do:	23.12.2027
Platnosť emisnej kontroly do:	23.12.2027	Stav tachometra:	102193 km Odčítané z tachometra
Servisná knižka k dispozícii:	Elektronická

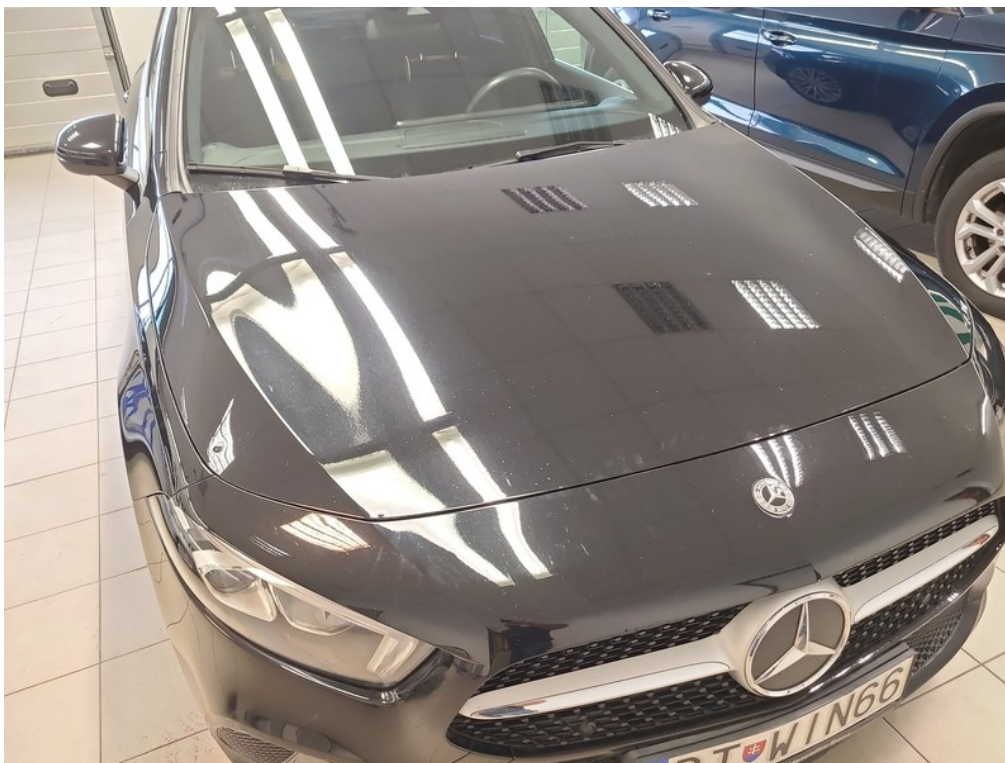
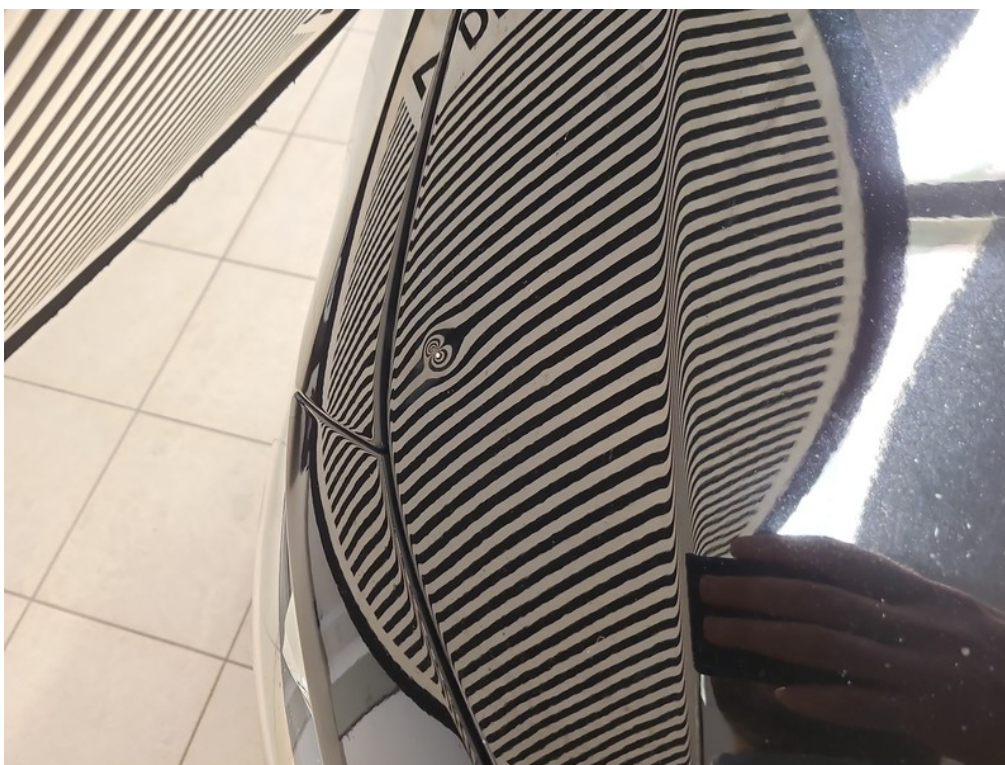
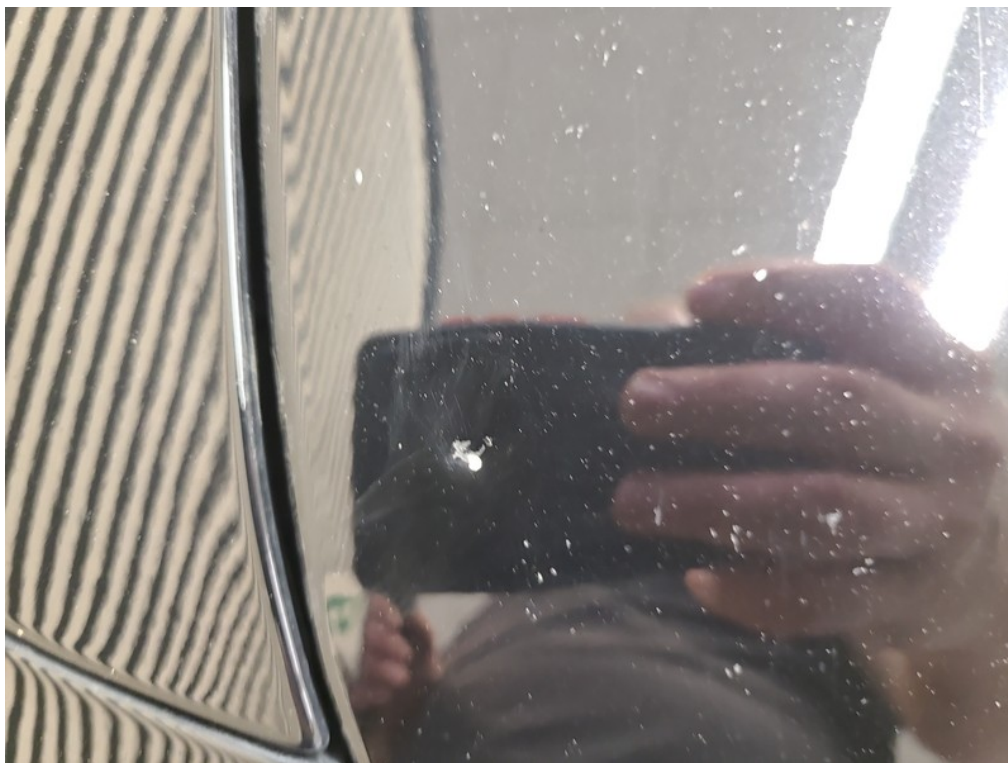
### 1 Predná kapota - Deformácia - Neakceptovateľné

Umiestnenie: Exteriér (vonkajší priestor)  
Spôsob opravy: Opraviť  
Náklady na opravu: 736,29  
Neakceptovateľné po zľave: 515,40

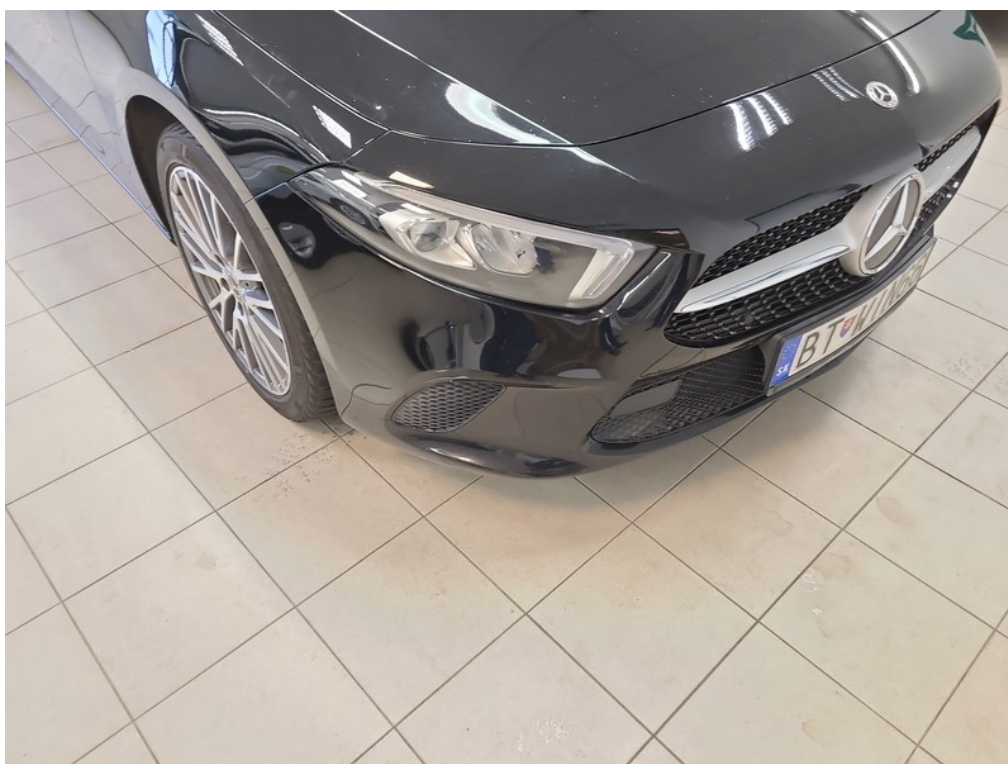
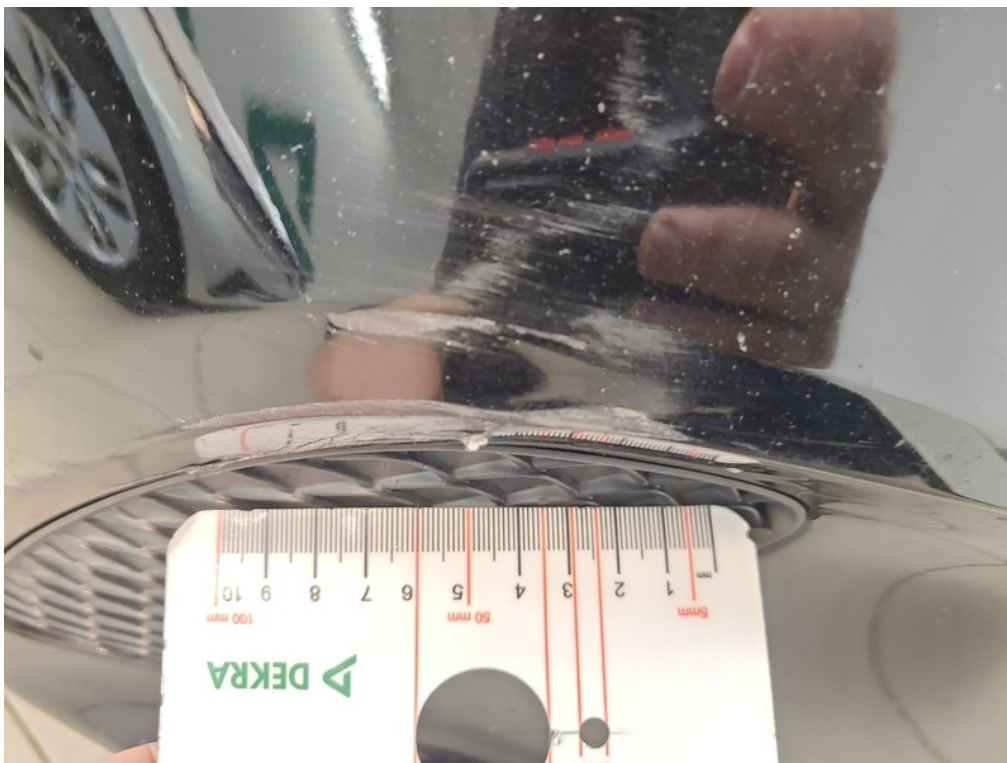
**2 Predný nárazník - Škrabance - Neakceptovateľné**  
 Umiestnenie: Exteriér (vonkajší priestor)  
 Spôsob opravy: Lakovať  
 Náklady na opravu: 644,76  
 Neakceptovateľné po zľave: 451,33

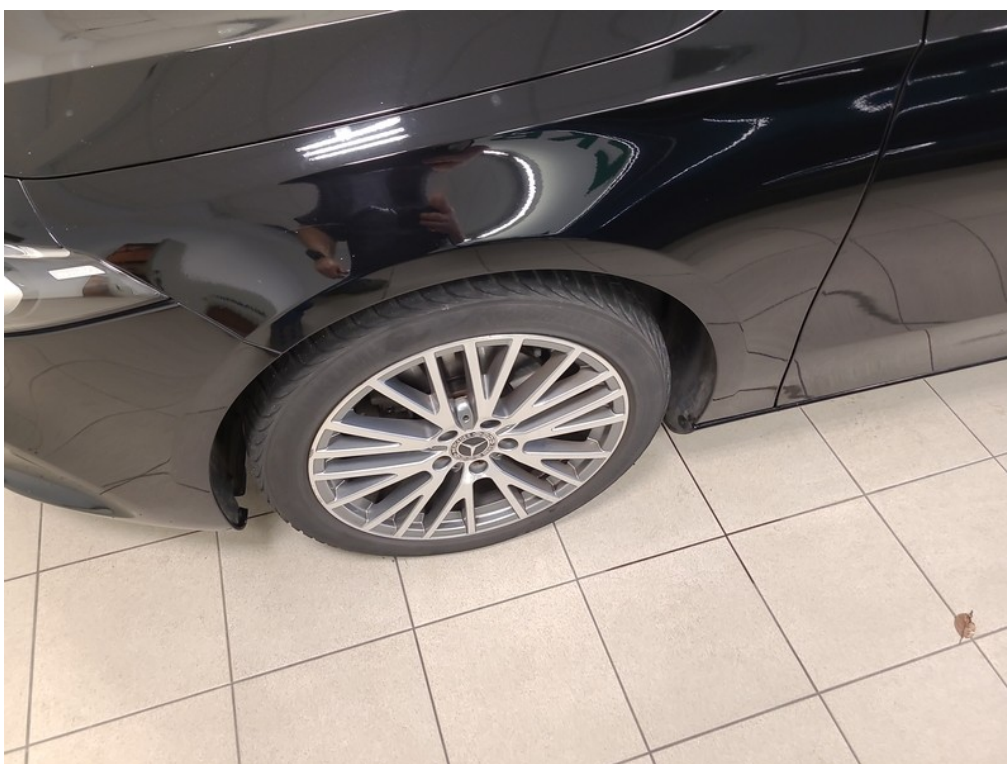
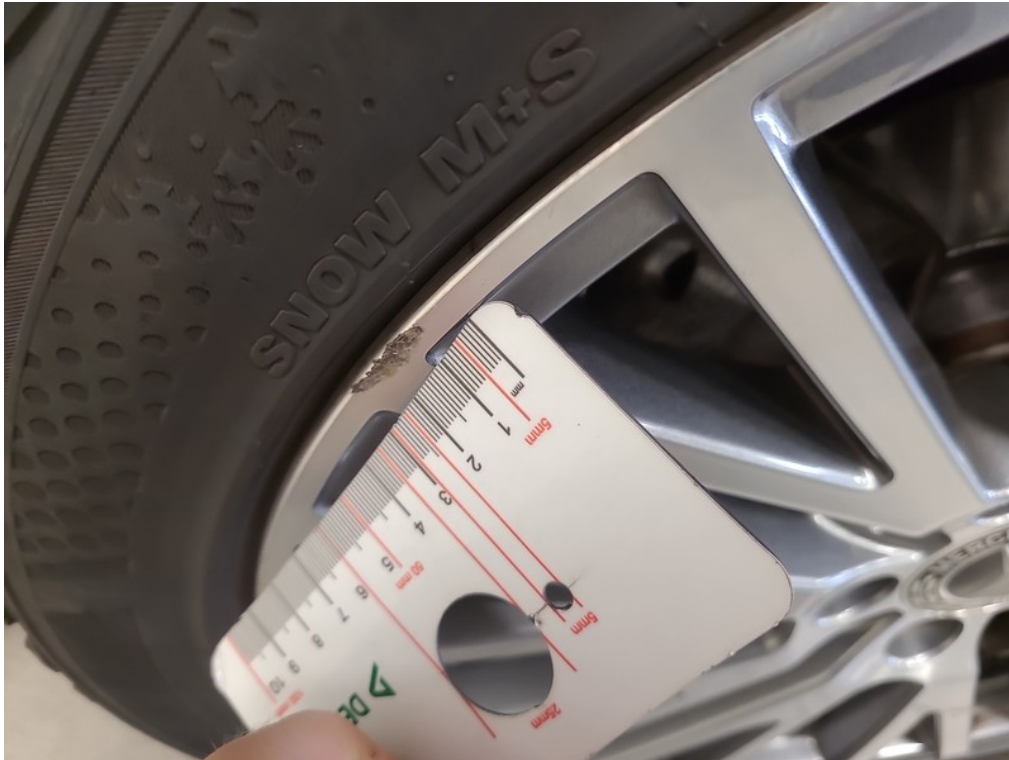
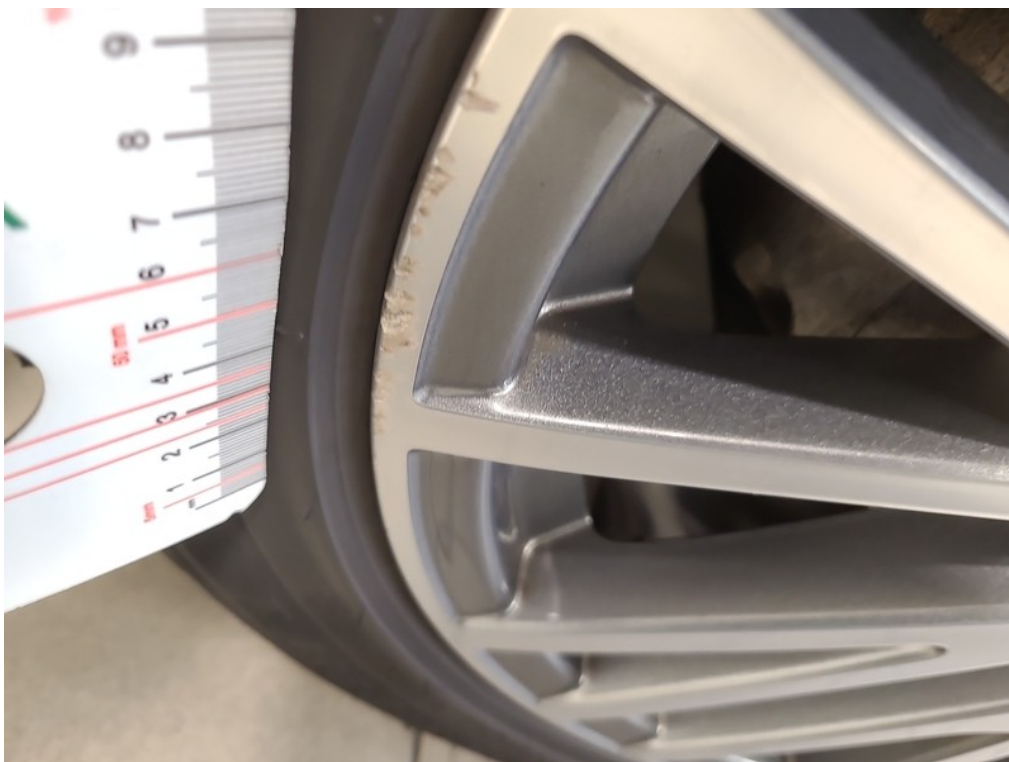
- 3 Disk LP kola - Deformácia - Neakceptovateľné**
- |                            |                              |

| Spôsob opravy: | Vymeniť |

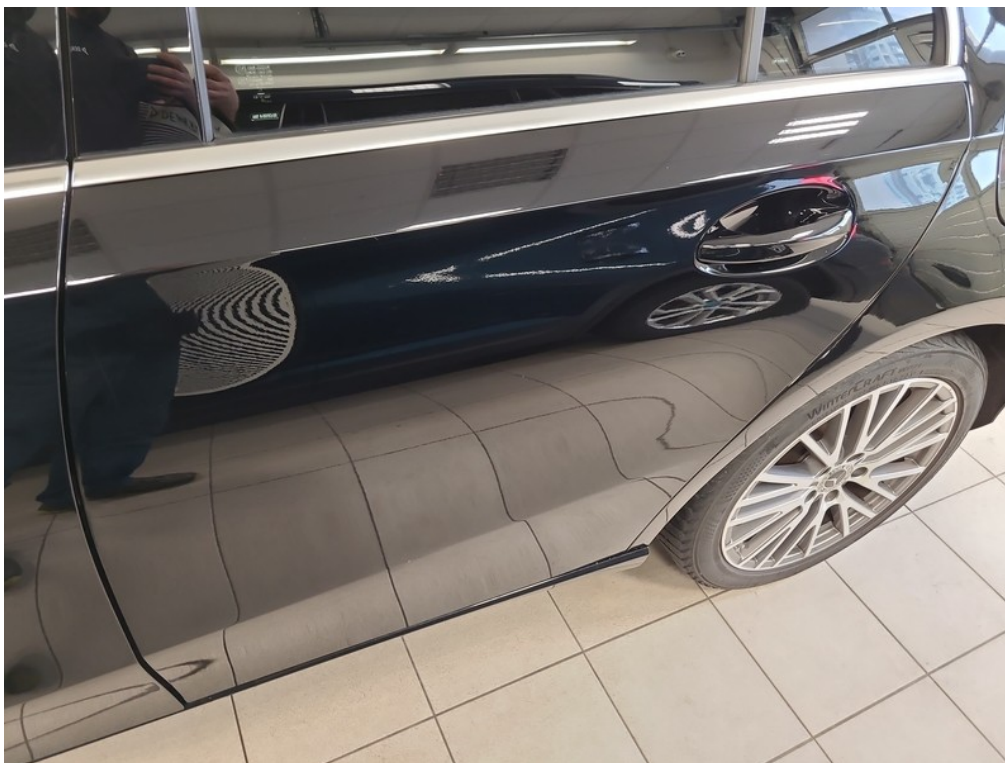
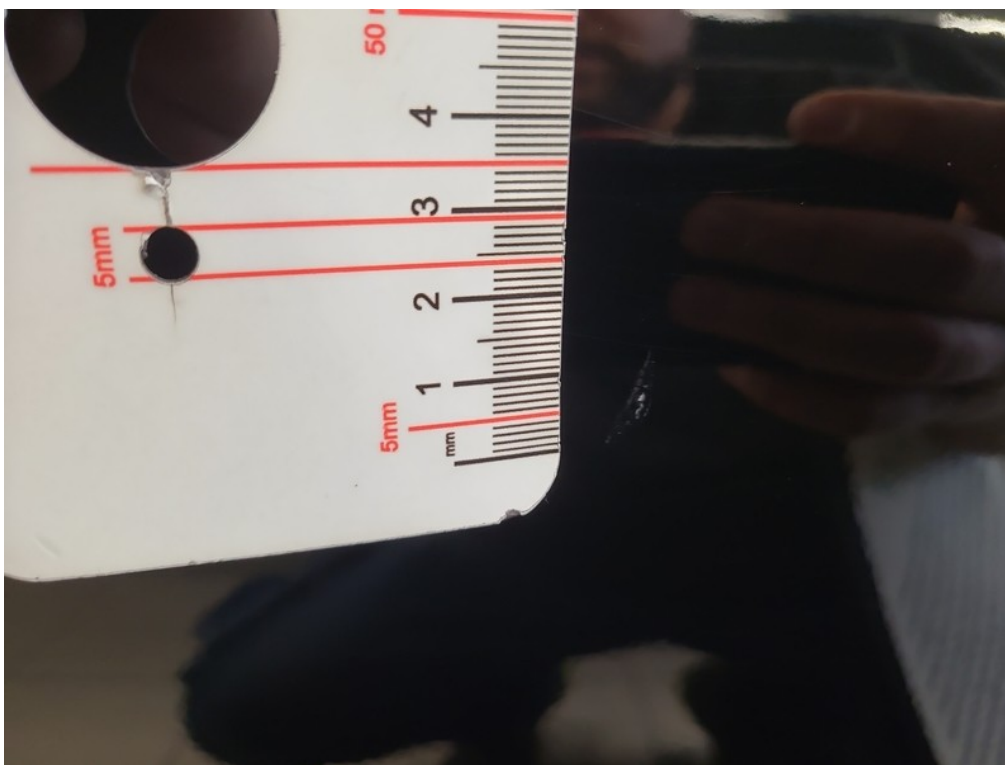
**4 Dvere zadné ľavé - Škrabance - Akceptovateľné**

Umiestnenie: Exteriér (vonkajší priestor)  
Spôsob opravy: Lakovať  
Náklady na opravu: 0,00  
Neakceptovateľné po zľave: 0,00

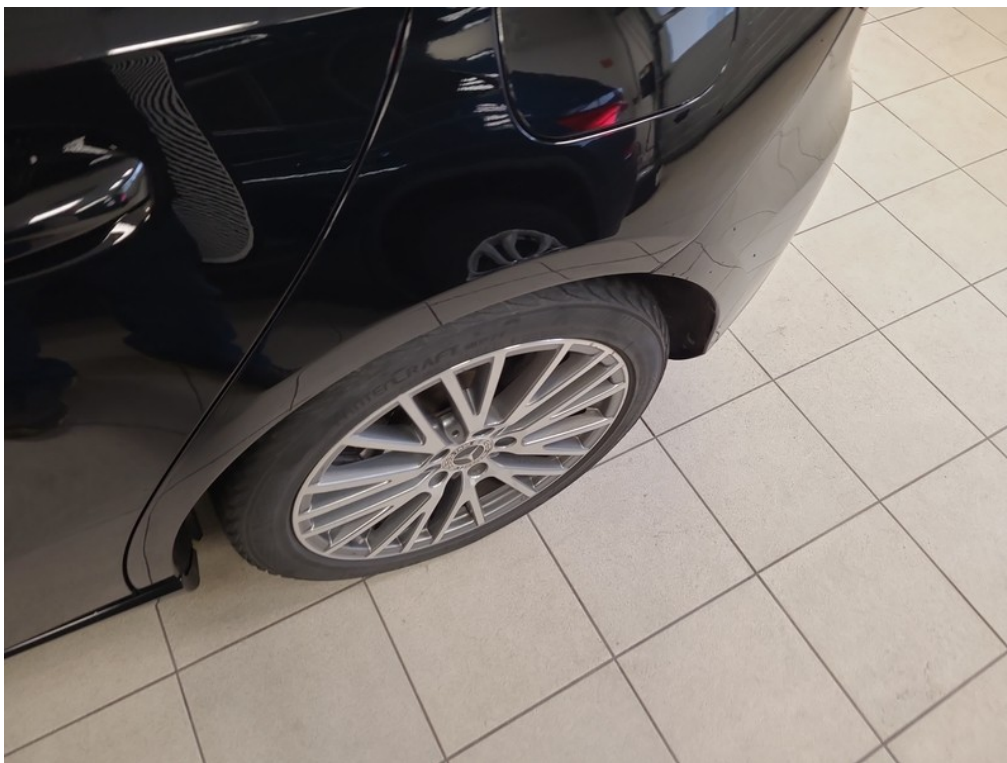
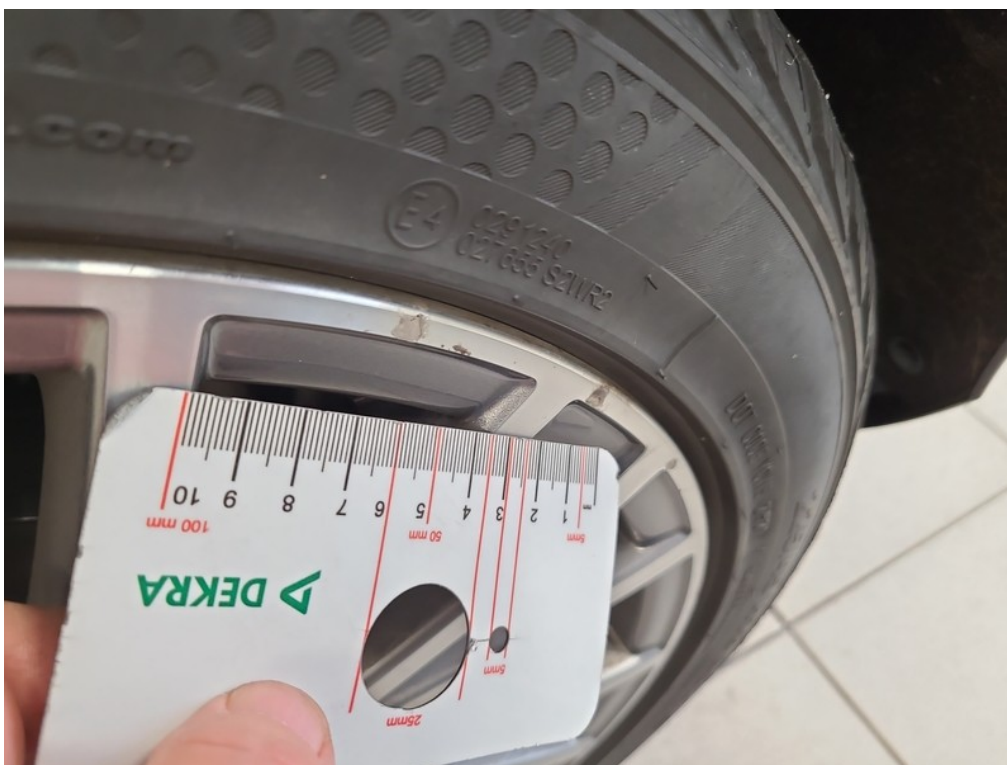
### 5 Disk LZ kola - Škrabance - Akceptovateľné

Umiestnenie: Exteriér (vonkajší priestor)  
Spôsob opravy: Vymeniť  
Náklady na opravu: 0,00  
Neakceptovateľné po zľave: 0,00

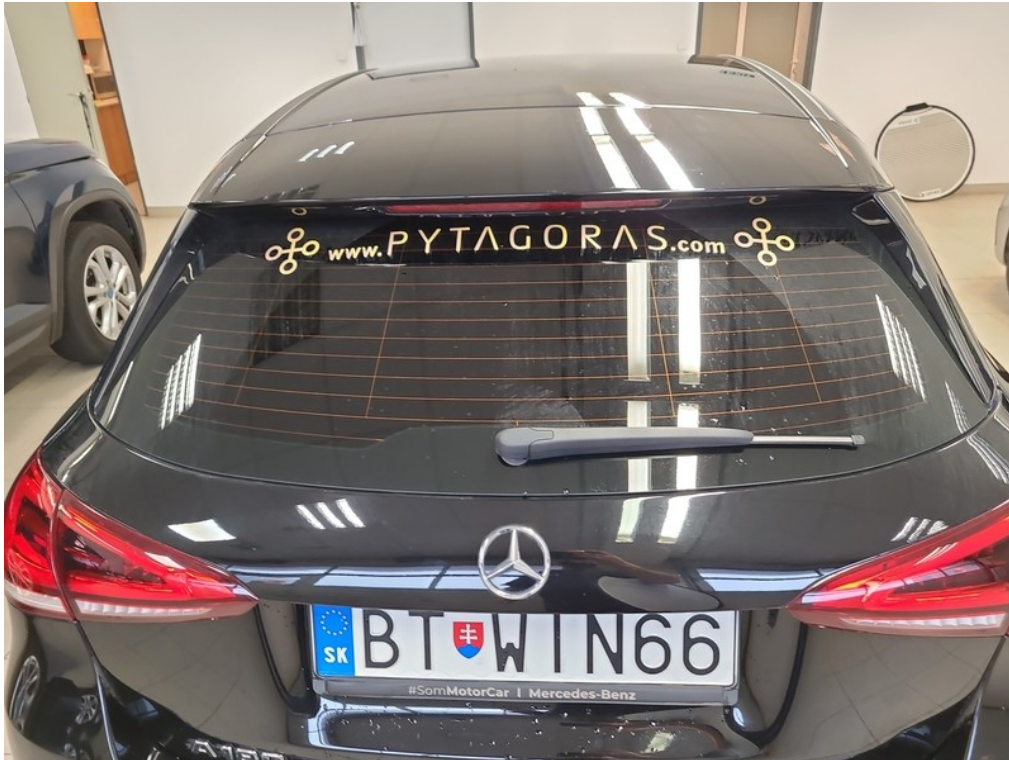
### 6 Veko batož.priestoru - Nálepky - Neakceptovateľné

Umiestnenie:	Exteriér (vonkajší priestor)
Spôsob opravy:	Odstrániť
Náklady na opravu:	30,00
Neakceptovateľné po zľave:	30,00

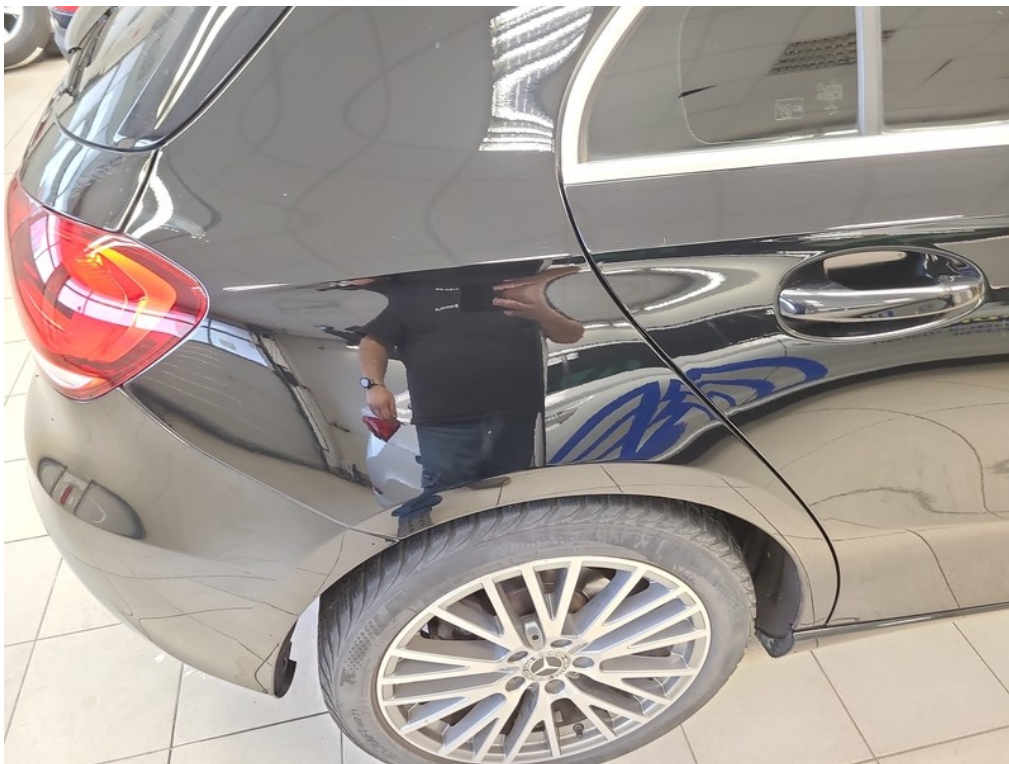
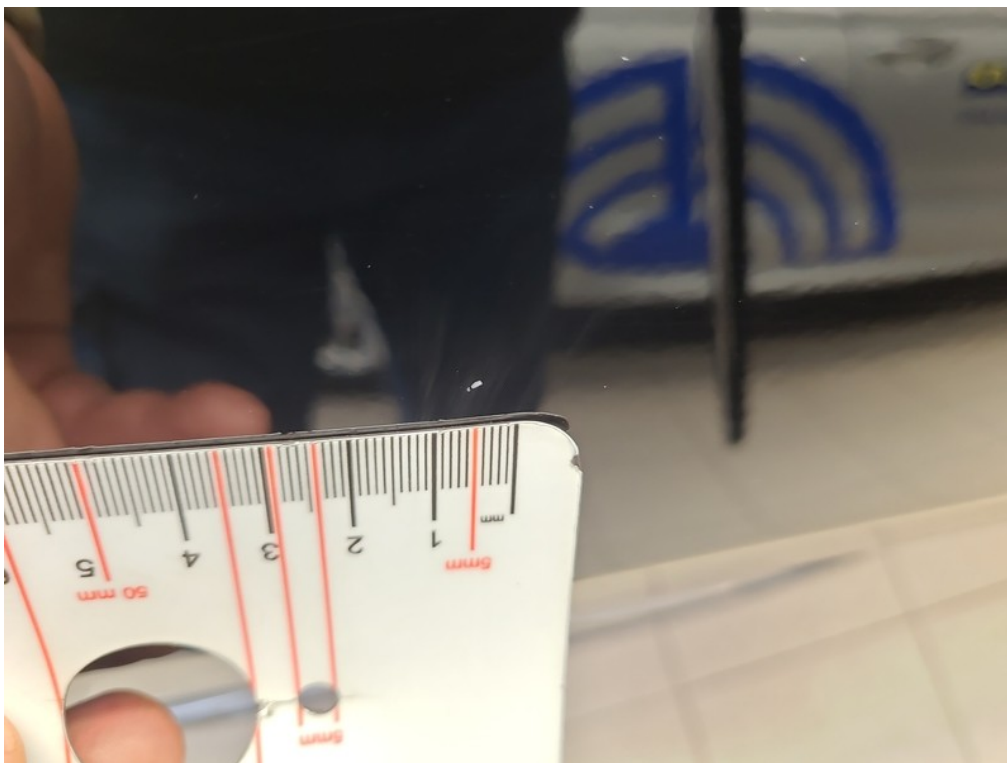
### 7 Bočnica zadná pravá - Škrabance - Akceptovateľné

Umiestnenie:	Exteriér (vonkajší priestor)
Spôsob opravy:	Lakovať
Náklady na opravu:	0,00
Neakceptovateľné po zľave:	0,00

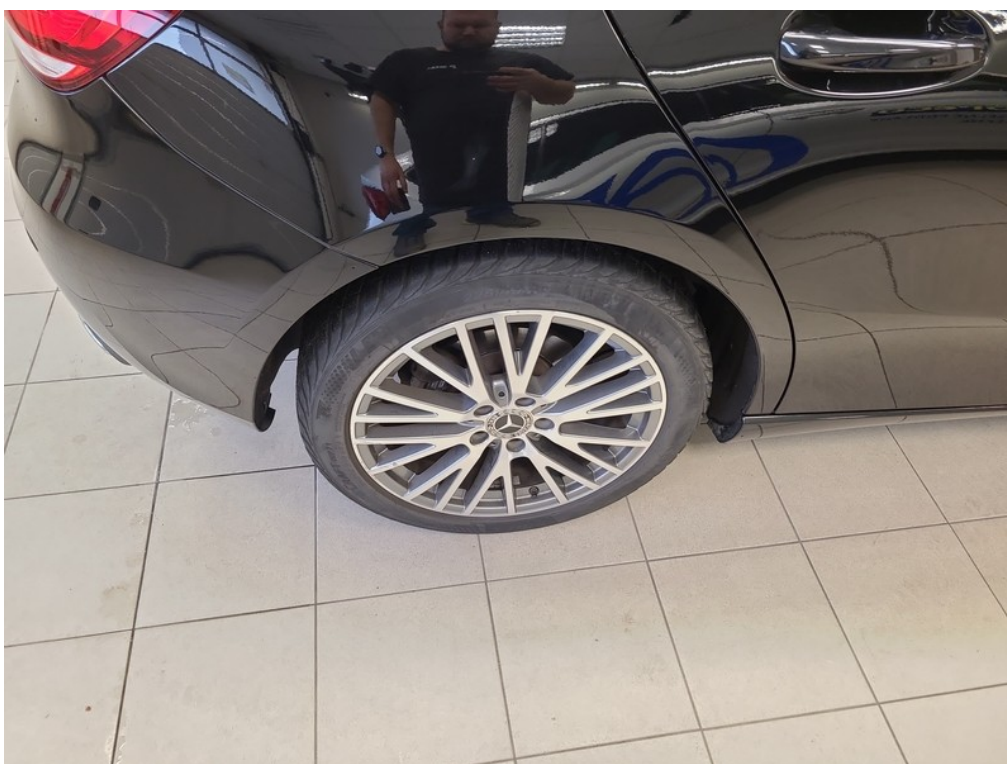
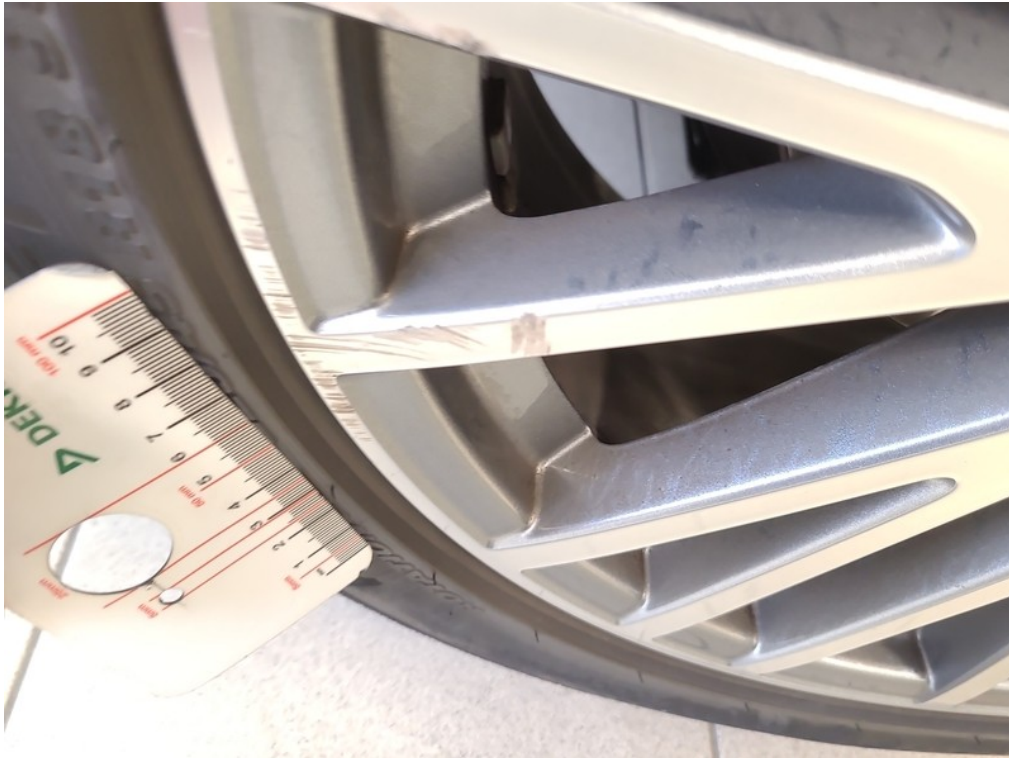
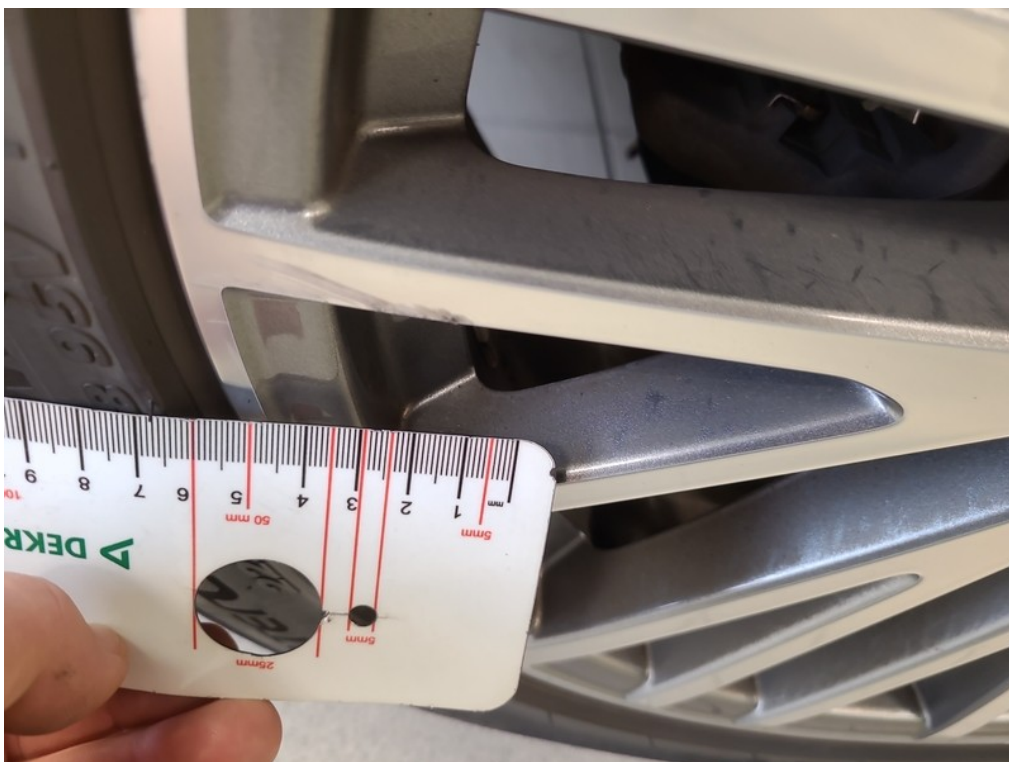
8 **Disk PZ kola - Škrabance - Neakceptovateľné**

Umiestnenie:	Exteriér (vonkajší priestor)	Poznámka:
Spôsob opravy:	Vymeniť	
Náklady na opravu:	428,53	
Neakceptovateľné po zľave:	299,97

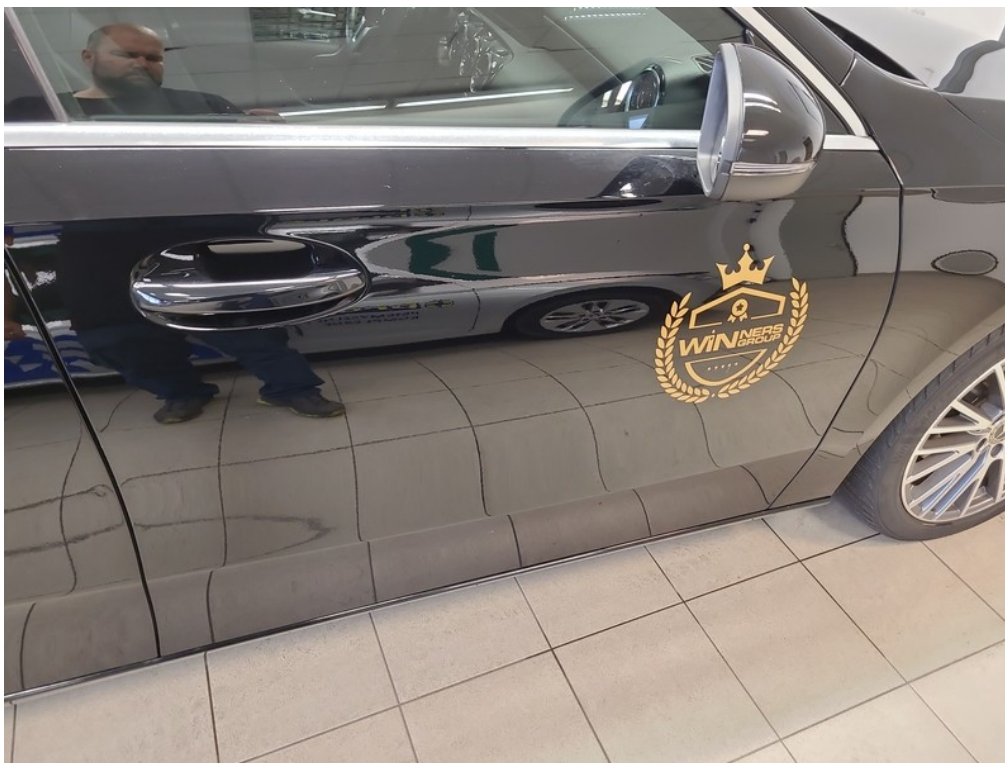
- 9 **Dvere predné pravé - Nálepky - Neakceptovateľné**  
 Umiestnenie: Exteriér (vonkajší priestor)  
 Spôsob opravy: Odstrániť  
 Náklady na opravu: 30,00  
 Neakceptovateľné po zľave: 30,00

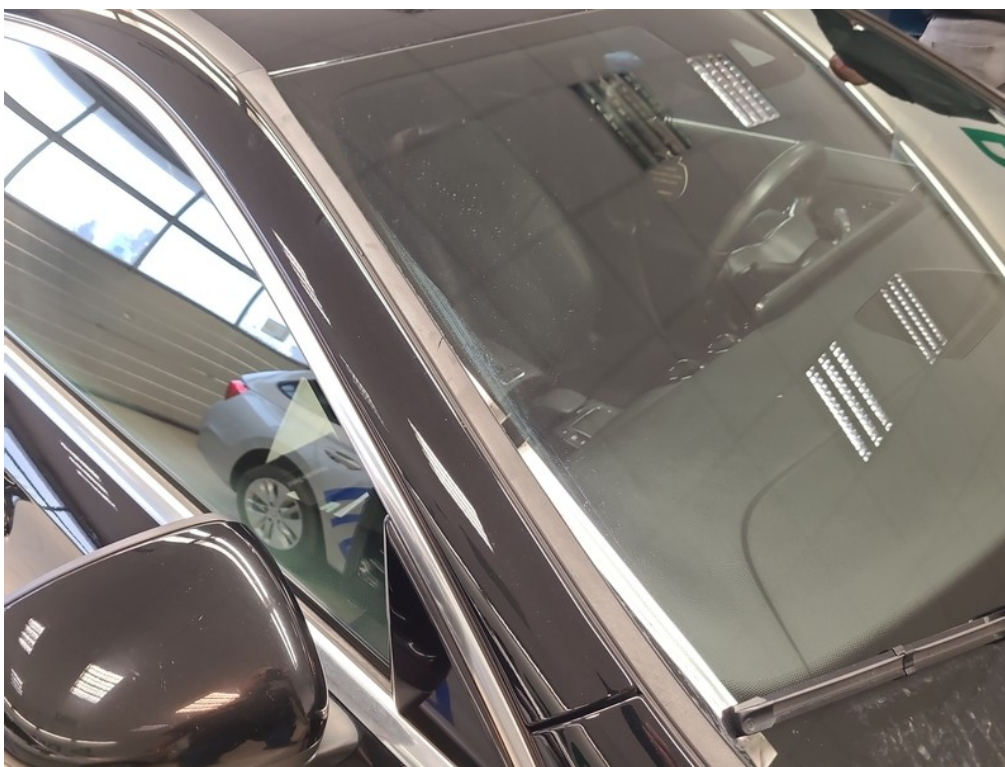
- 10 **Lišta čelného skla ľavá - Škrabance - Neakceptovateľné**  
 Umiestnenie: Exteriér (vonkajší priestor)  
 Spôsob opravy: Vymeniť  
 Náklady na opravu: 49,52  
 Neakceptovateľné po zľave: 34,66

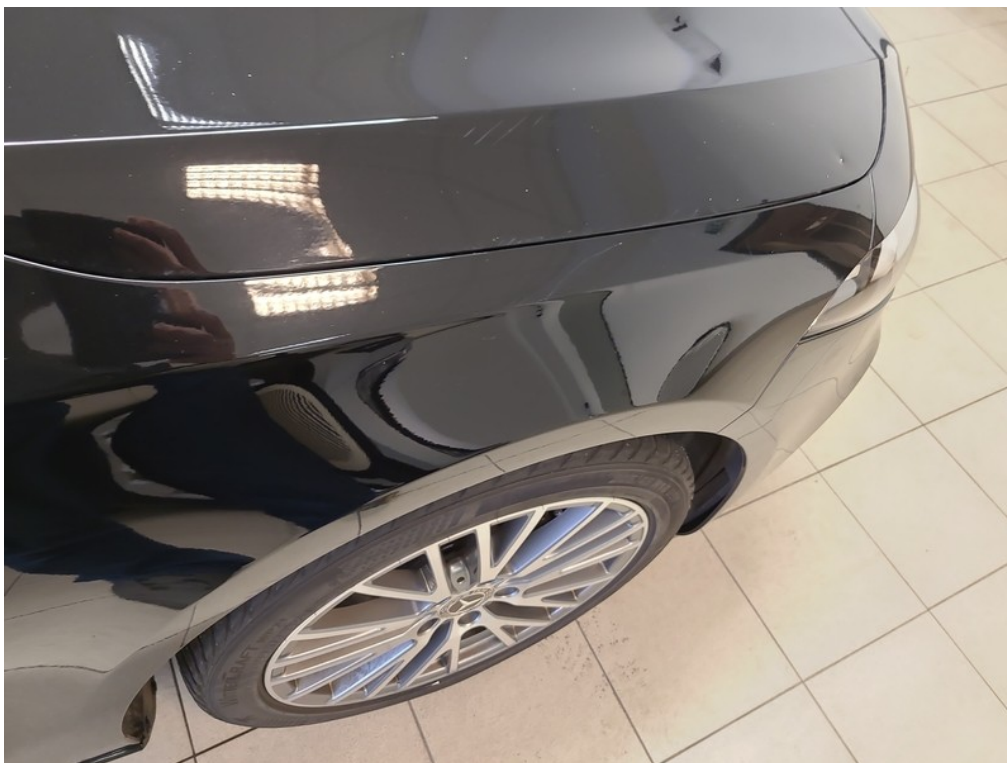
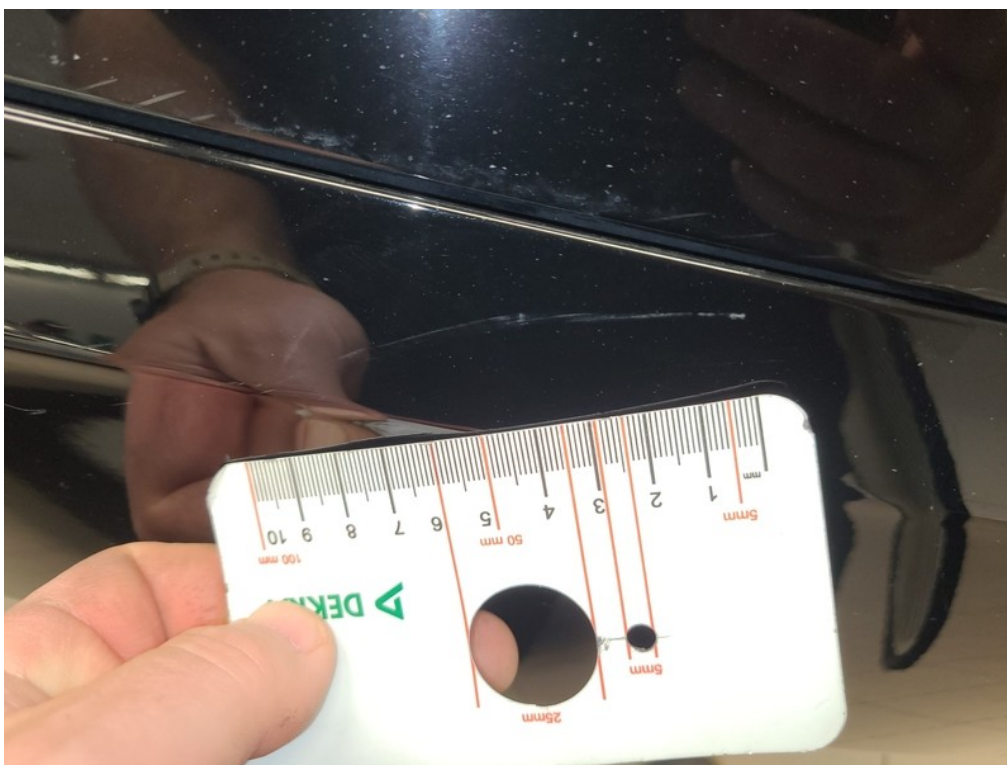
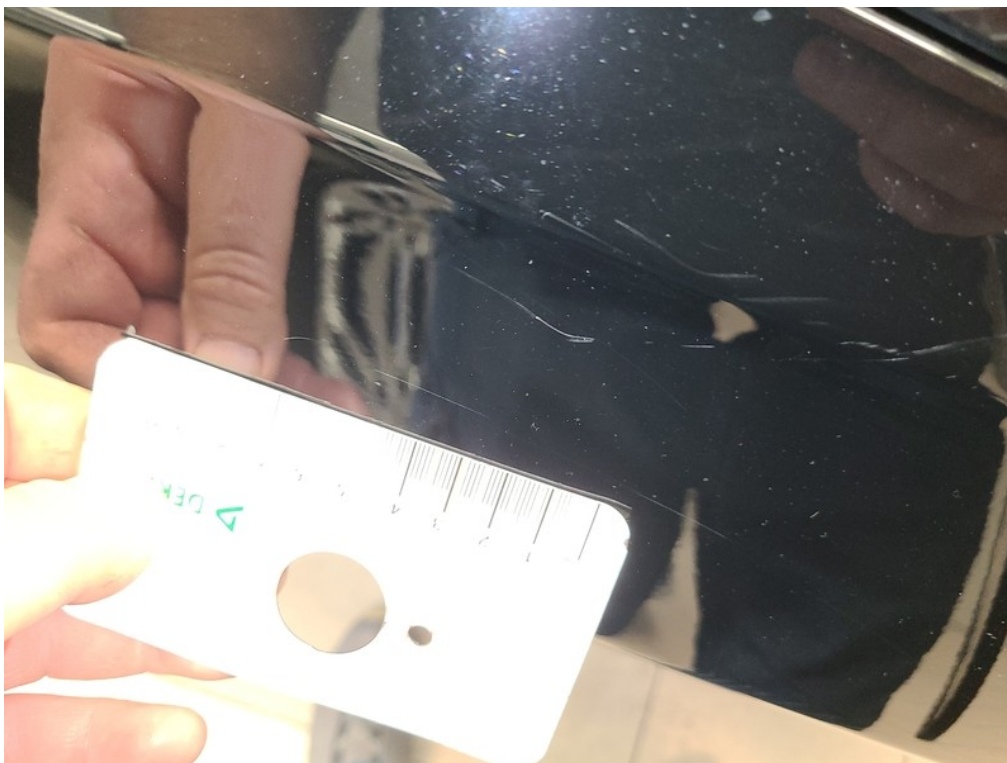
- 11** **Blatník predný pravý - Škrabance - Neakceptovateľné**
- |                            |                              |

| Spôsob opravy: | Vyleštiť |

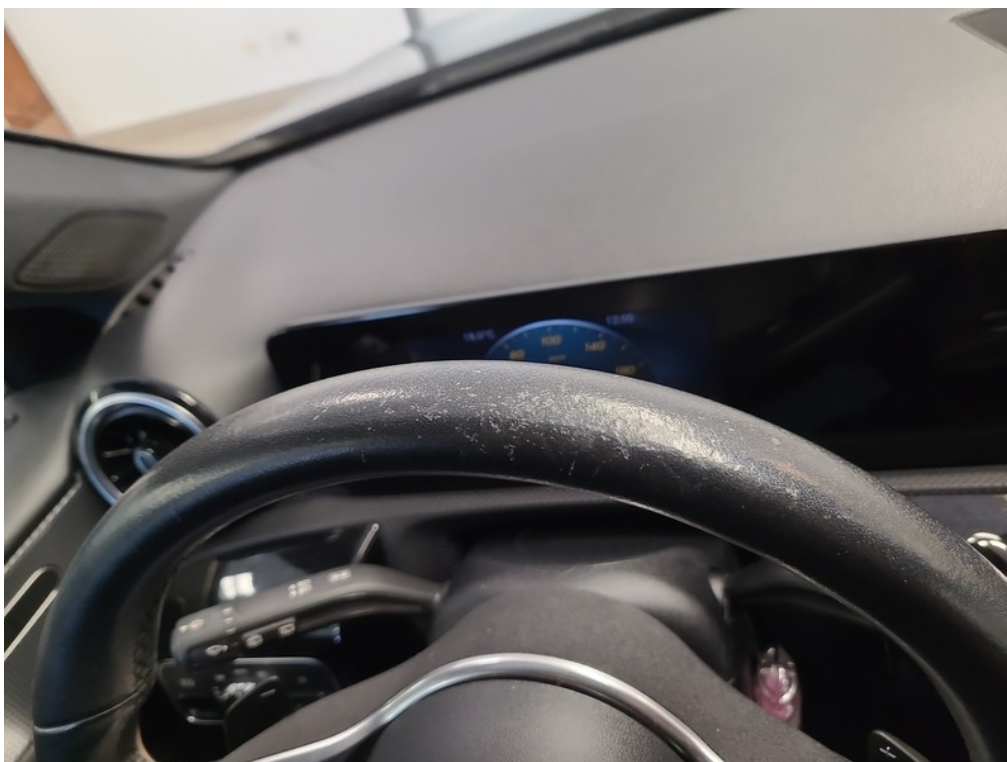
**12** **Volant - Opatrebovanie - Akceptovateľné**  
 Umiestnenie: Interiér (vnútorný priestor)  
 Spôsob opravy: Vymeniť  
 Náklady na opravu: 0,00  
 Neakceptovateľné po zľave: 0,00

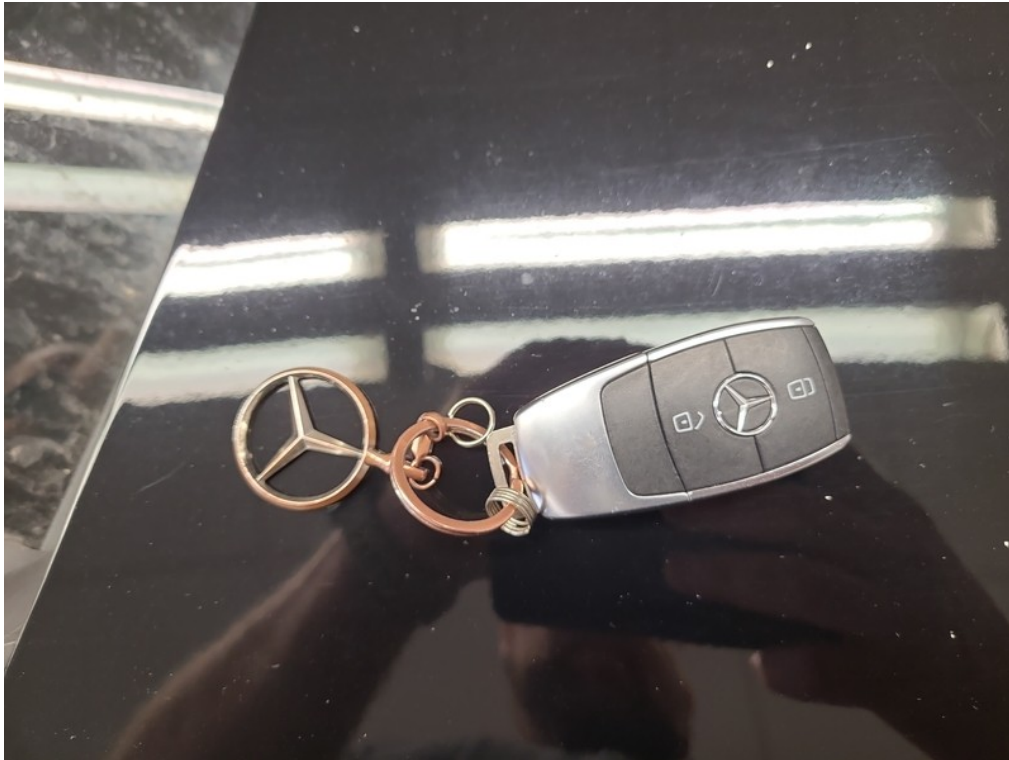
**13** **Kľúč od vozidla - Chýba - Neakceptovateľné**  
 Umiestnenie: Ostatné  
 Spôsob opravy: Doplniť/dodať  
 Náklady na opravu: 600,00  
 Neakceptovateľné po zľave: 600,00
